Nr zlecenia DEKRA: PKOM(DZS)/GDA/28399/26/03/31
 Nr zlecenia/szkody:
 Data zlecenia: 31-03-2026

Ocena stanu technicznego pojazdu

Eurotax-Kod EC	Marka, model, typ pojazdu				Rodzaj nadwozia
	SKODA, Octavia Kombi, Style				KOM
Rodzaj silnika	Pojemność [ccm]	Moc [KM/kW]	Skrzynia biegów	Stan licznika [km] (odczytany)	Ilość drzwi/miejsc
z zapłonem iskrowym	1798	180/132	manualna	245 696	5/5
Nr rej. pojazdu	Nr nadwozia (VIN)	Data 1-rej./rok prod.	Następne bad. tech.	Lakier	
WD1061T	TMBJD7NE2J0064919	17-05-2017/2017	17-06-2026	biały/2-warstwowy uni

Data oględzin: 03-04-2026

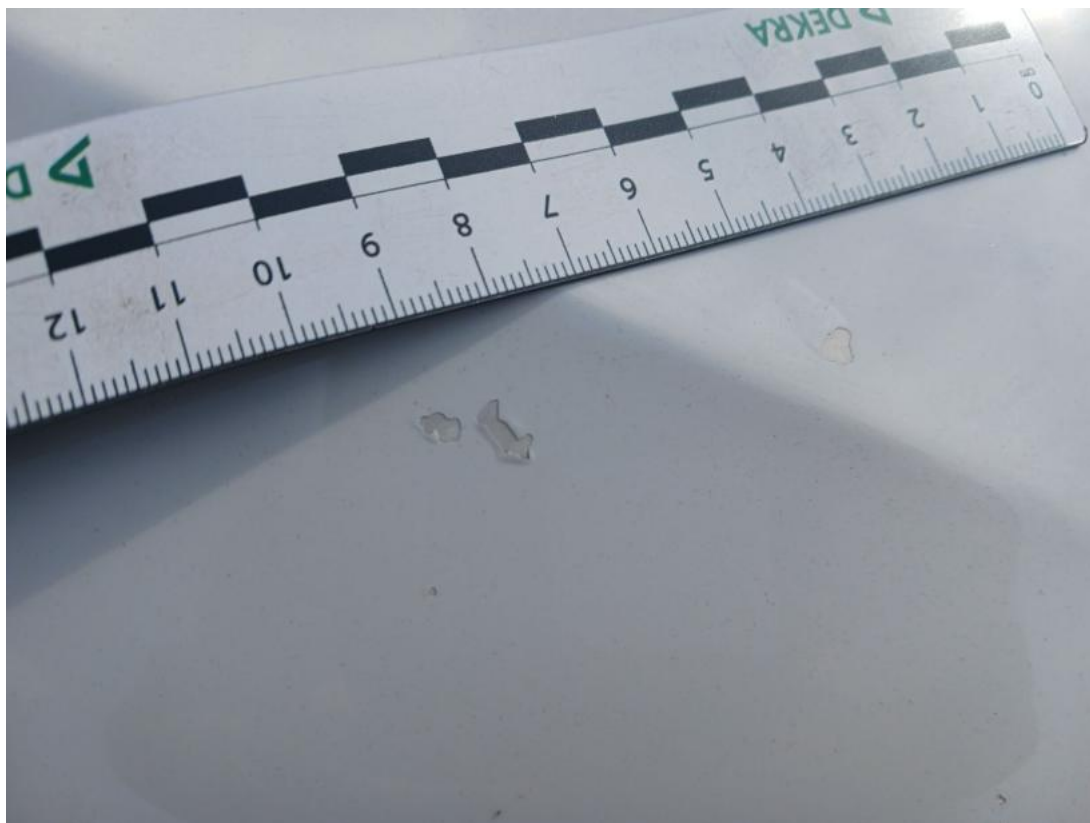
Fot. 37

Pokrywa komory silnika - Rysa/odprysk 1

Poz.	Nazwa części	Nr katalogowy	Opis uszkodzenia	Czas [rbg]
1	Pokrywa		odpryski lakieru	
2	Próg P		odpryski lakieru

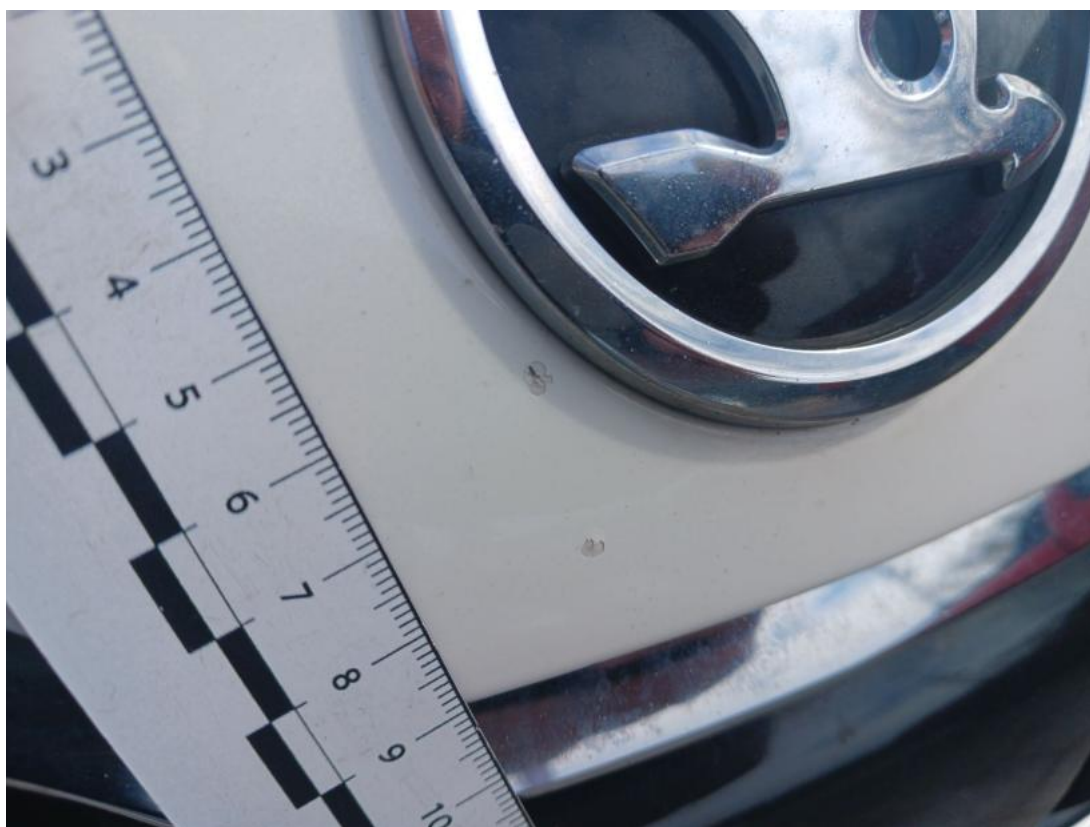
Fot. 38

Pokrywa komory silnika - Rysa/odprysk 2

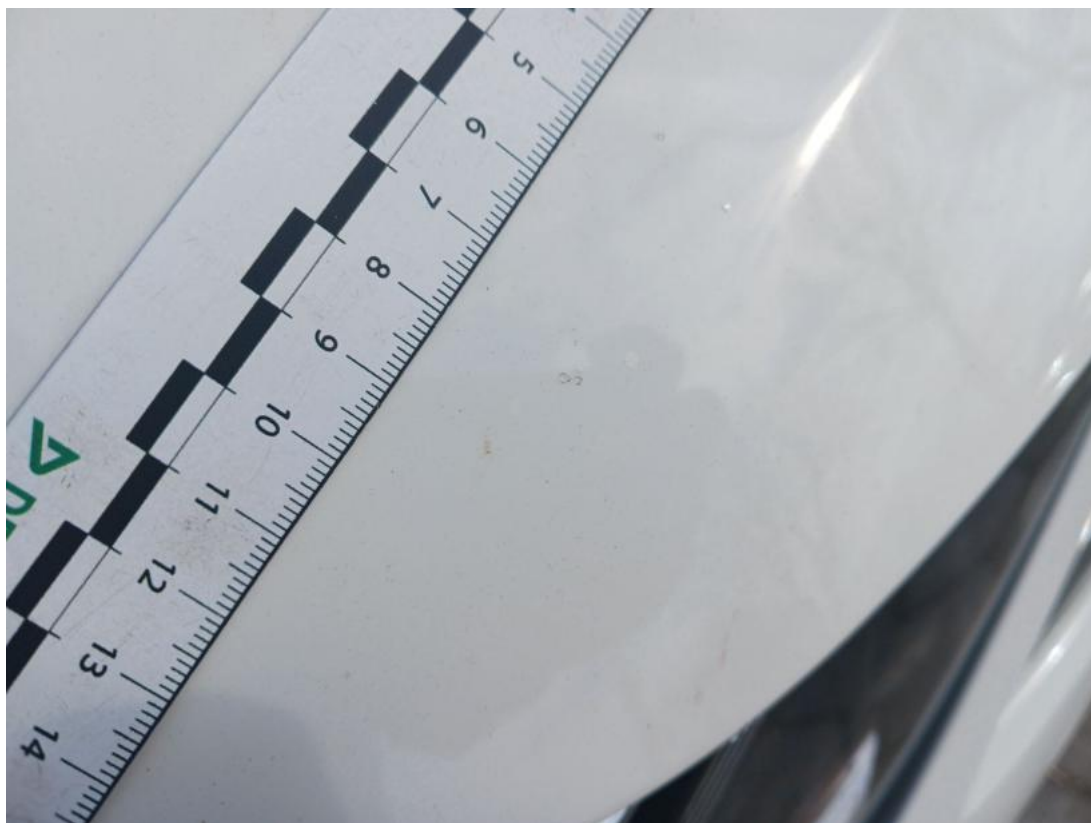
Fot. 39
Pokrywa komory silnika() - Rysa/odprysk 3

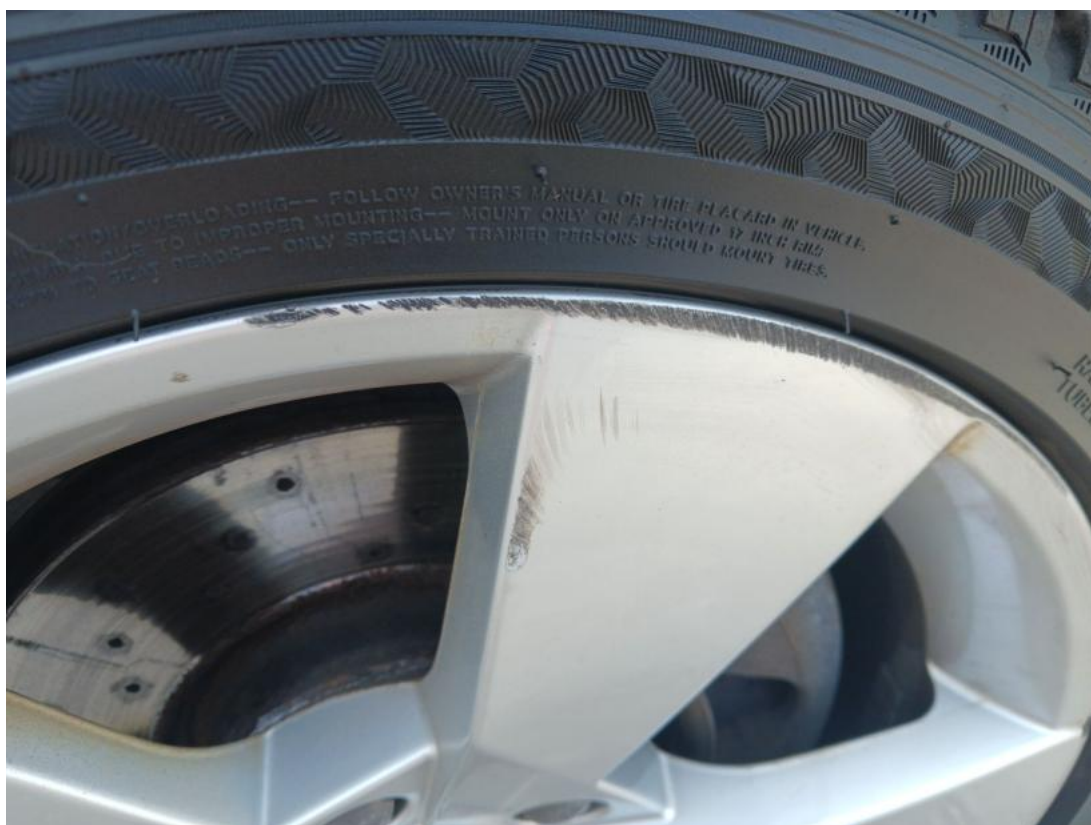
Fot. 40
Felga aluminiowa przednia P - Rysa/odprysk 1

Poz.	Nazwa części	Nr katalogowy	Opis uszkodzenia	NS [%]
1	Felga PP		zarysowanie	
2	Tapicerka drzwi TL		zarysowanie

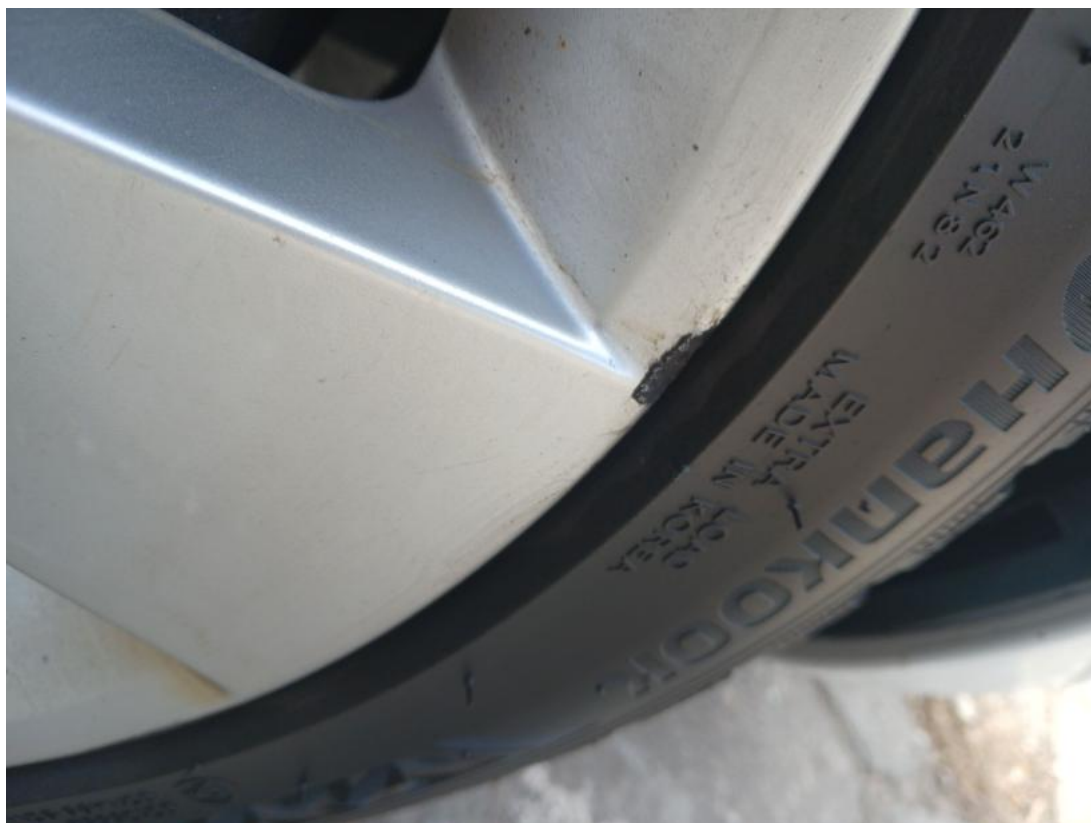
Fot. 41
Felga aluminiowa przednia P - Rysa/odprysk 2

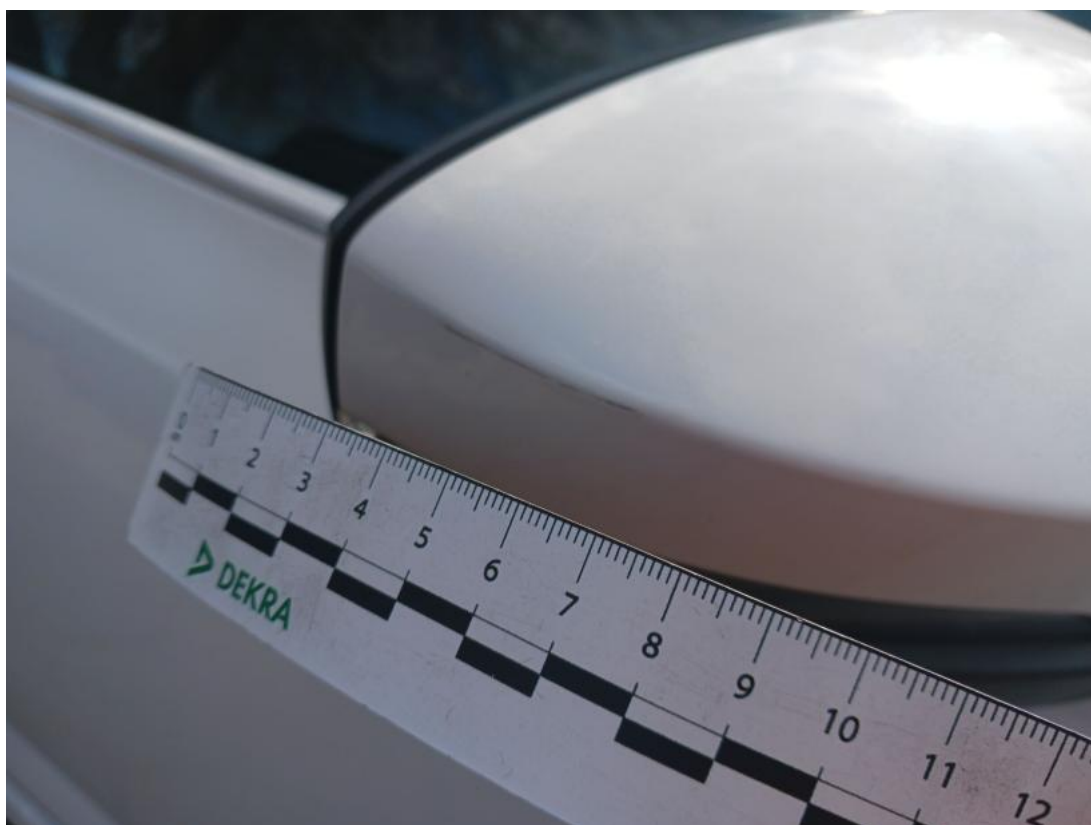
Fot. 42
Obudowa lusterka zew P - Rysa/odprysk 1

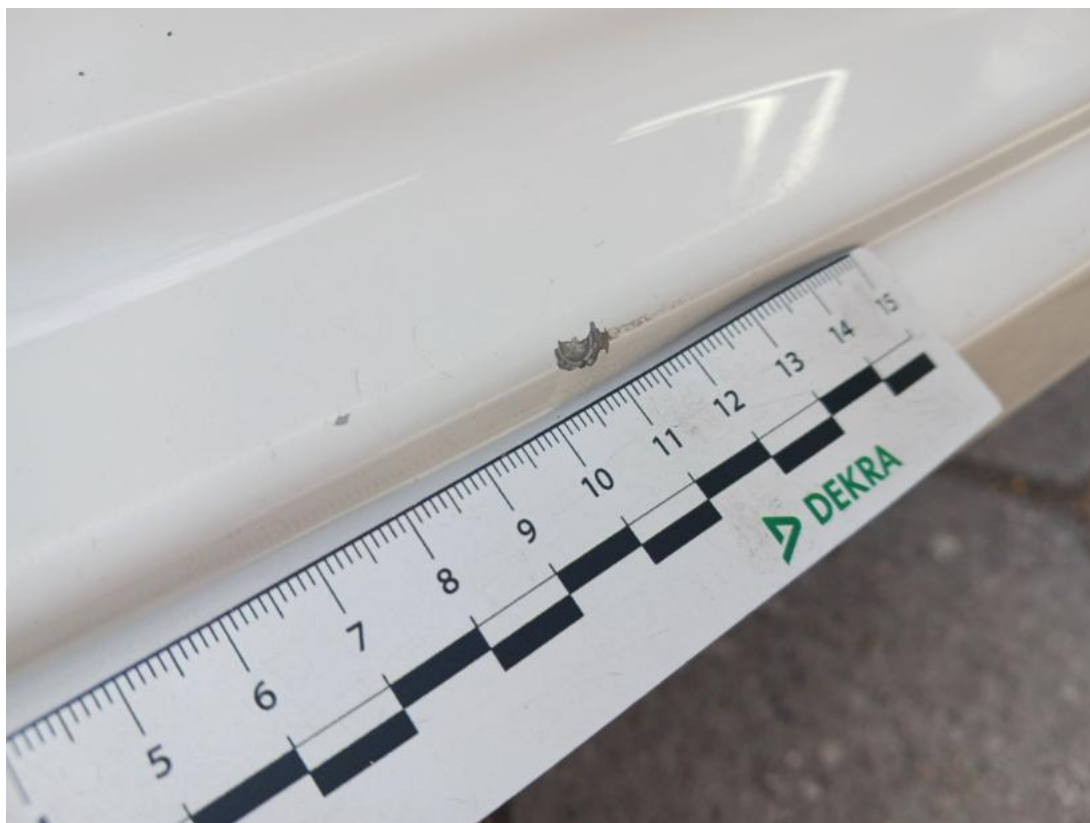
Fot. 43
Próg P - Rysa/odprysk 1

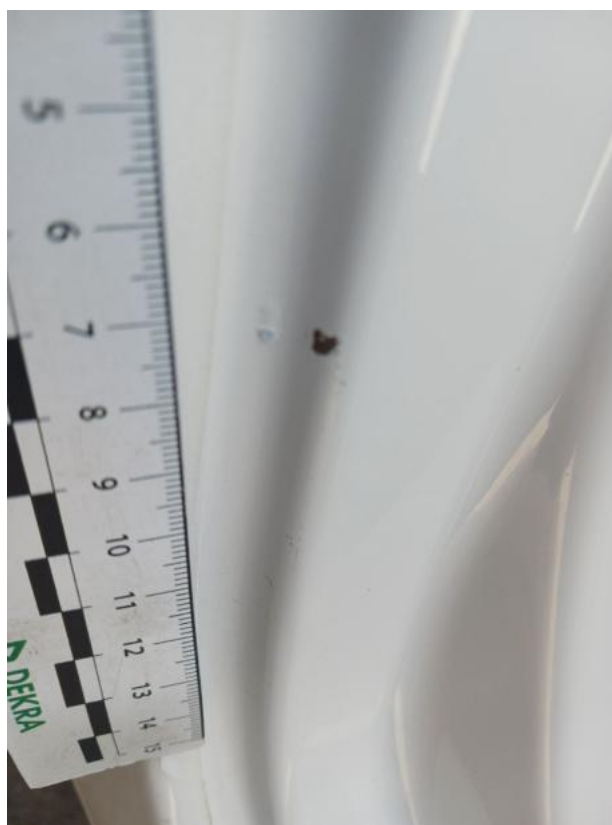
Fot. 44
Próg P - Rysa/odprysk 2

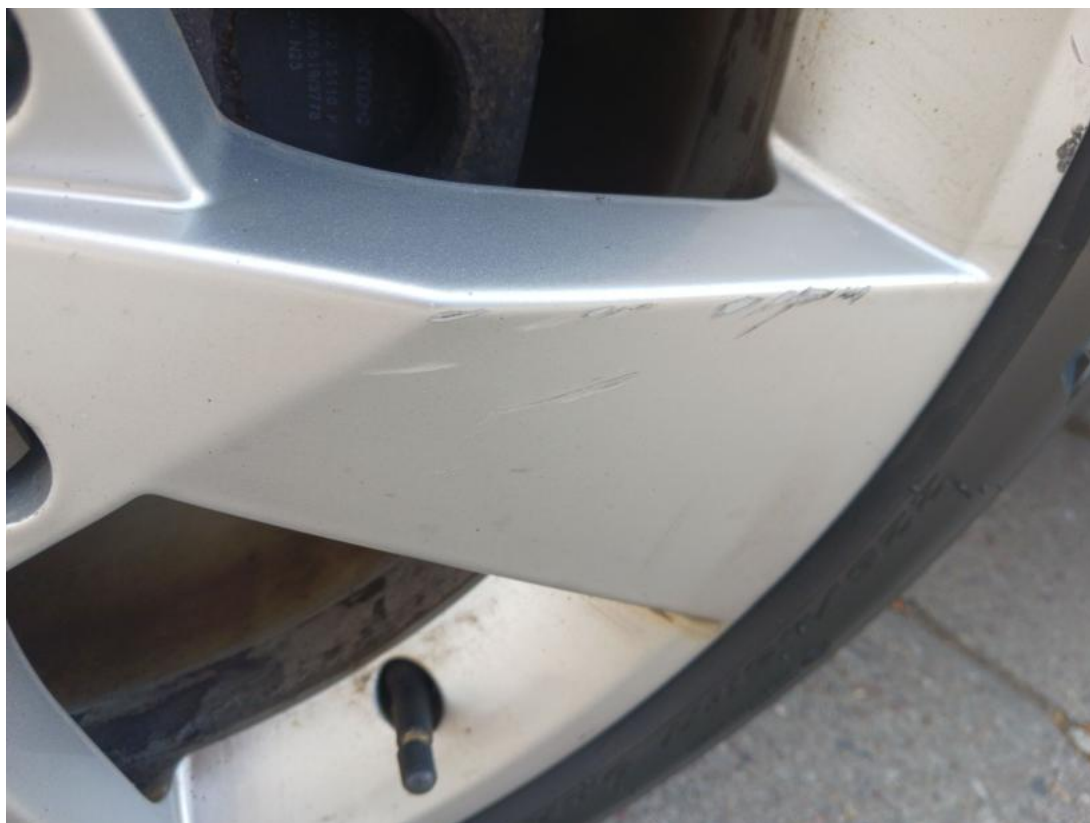
Fot. 45
Felga aluminiowa tylna P - Rysa/odprysk 1

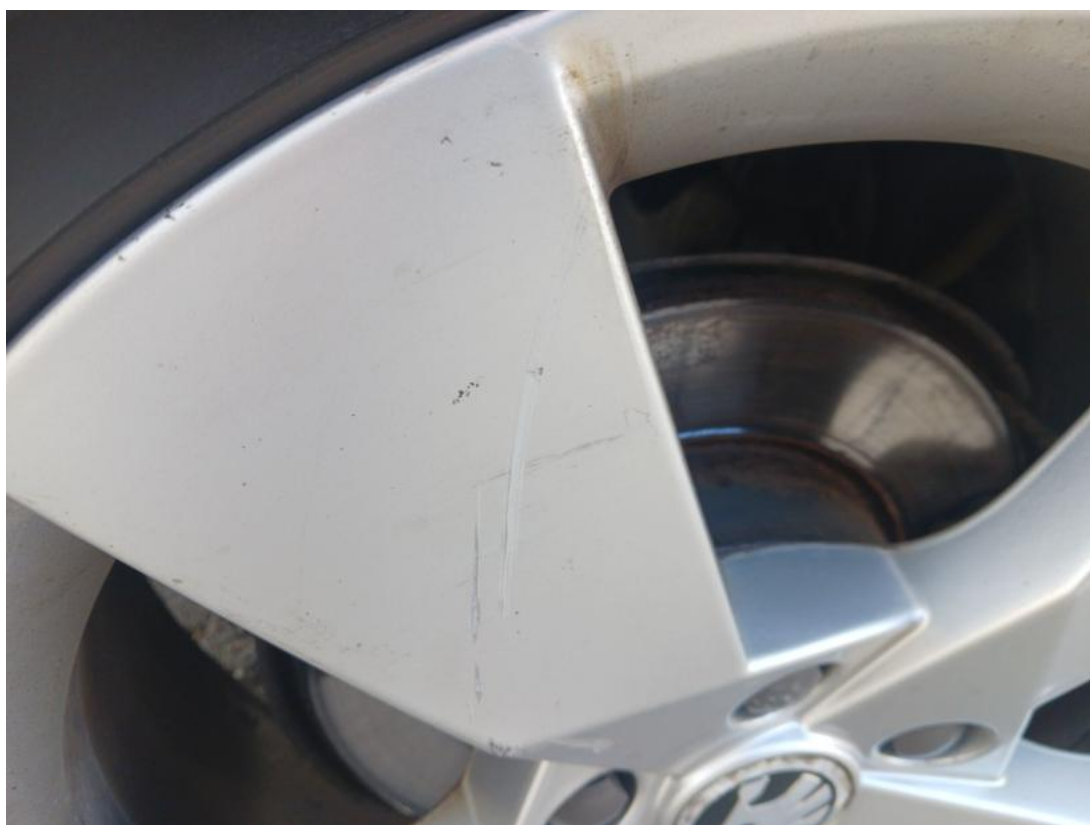
Fot. 46
Felga aluminiowa tylna P - Rysa/odprysk 2

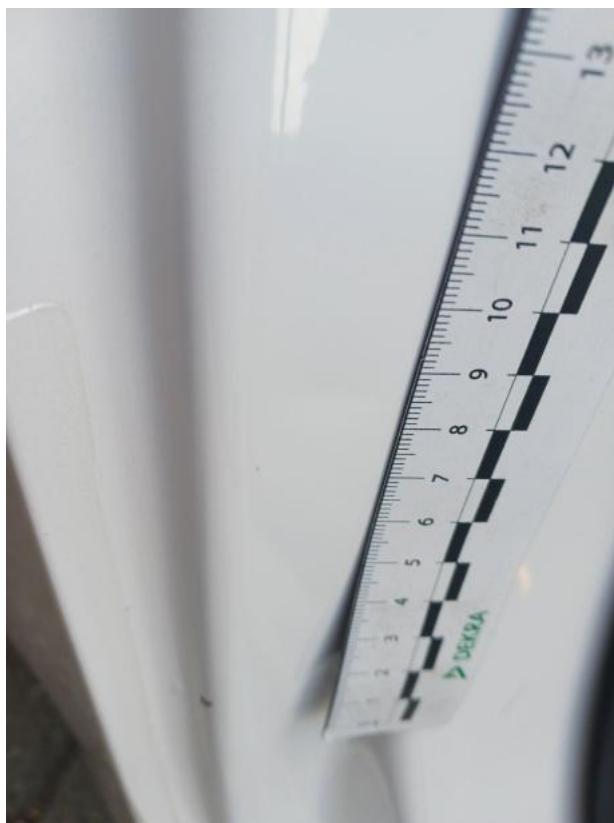
Fot. 47

Słupek tylny prawy - Wgniecenie/odkształcenie 1

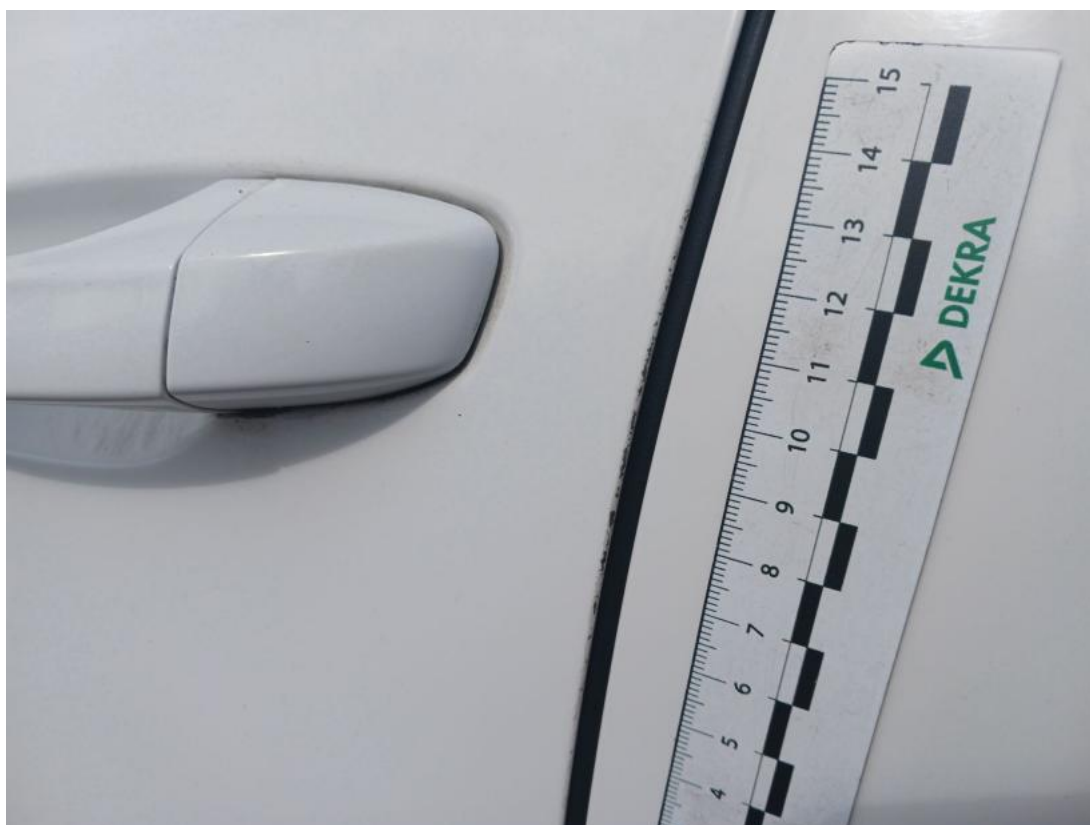
Fot. 48

Drzwi przed L - Rysa/odprysk 1

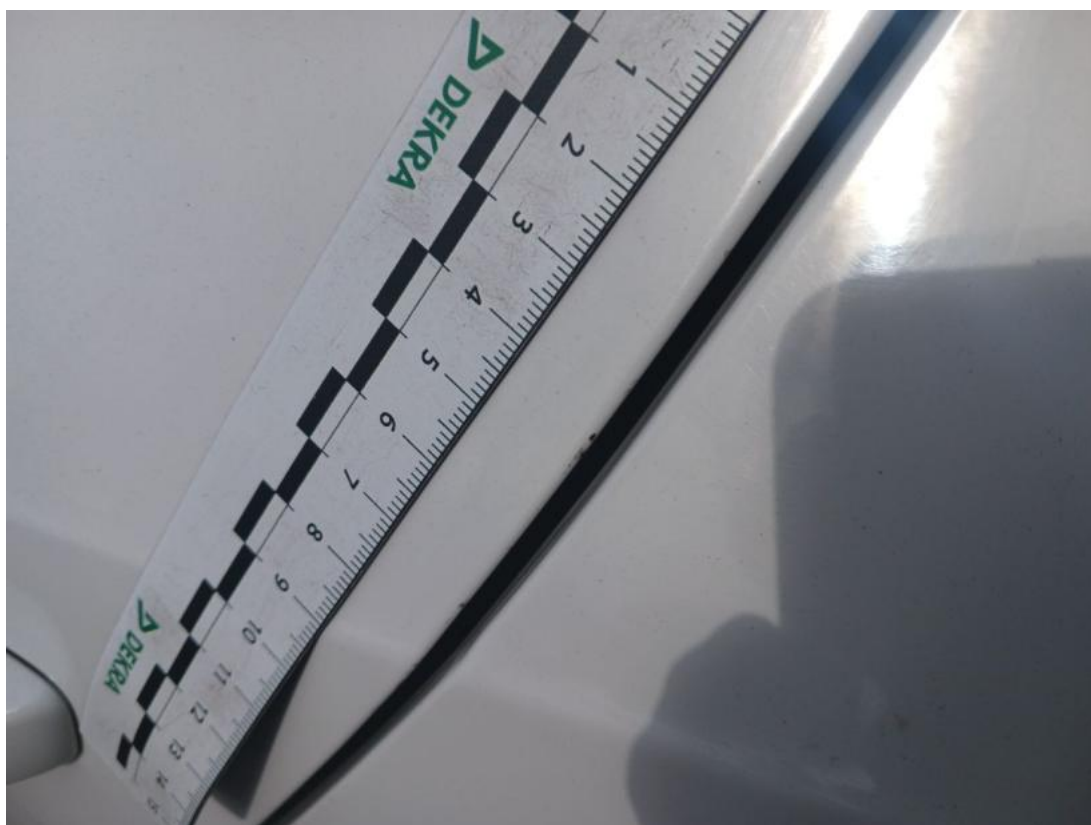
Fot. 49
Drzwi tylne L - Rysa/odprysk 1

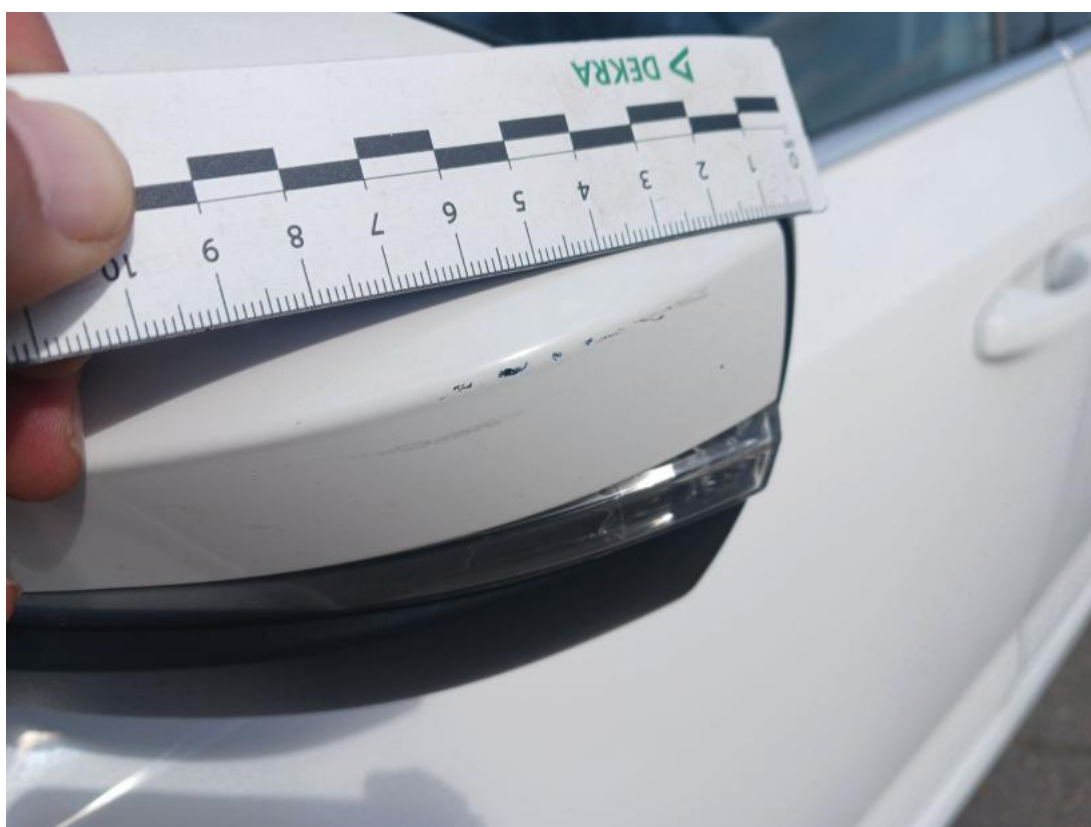
Fot. 50
Obudowa lusterka zew L - Rysa/odprysk 1

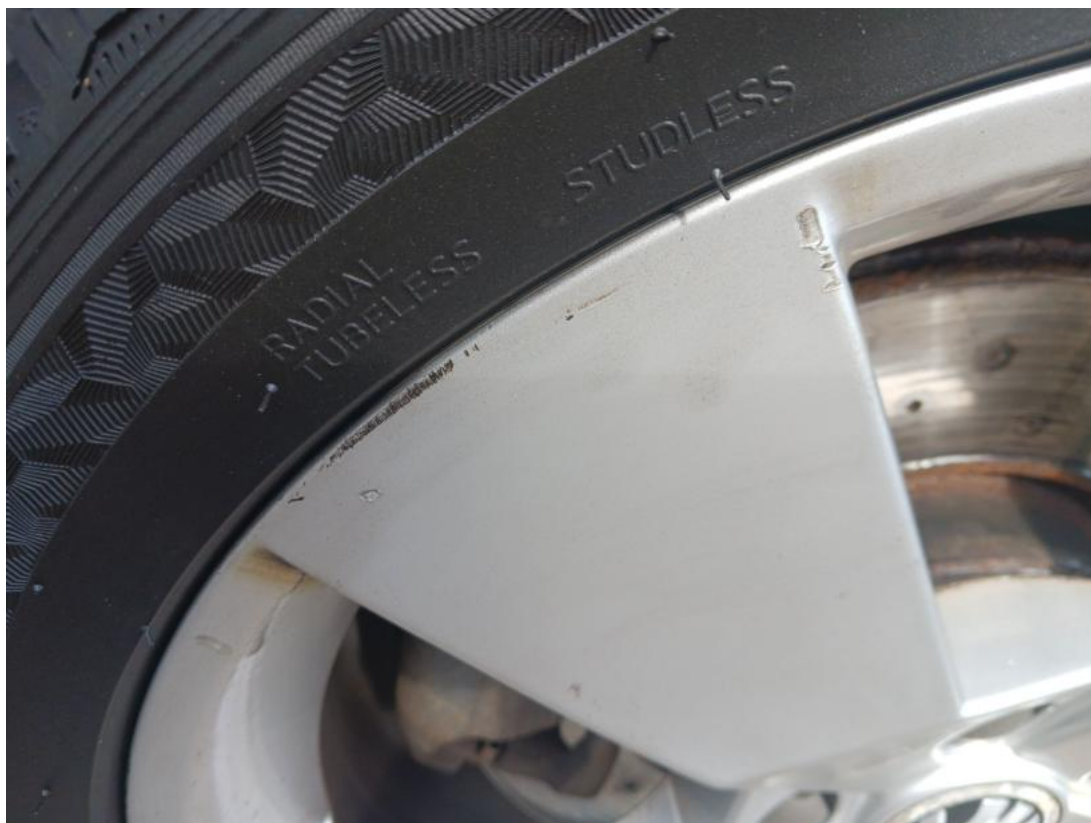
Fot. 51

Felga Aluminiowa przednia L - Rysa/odprysk 1

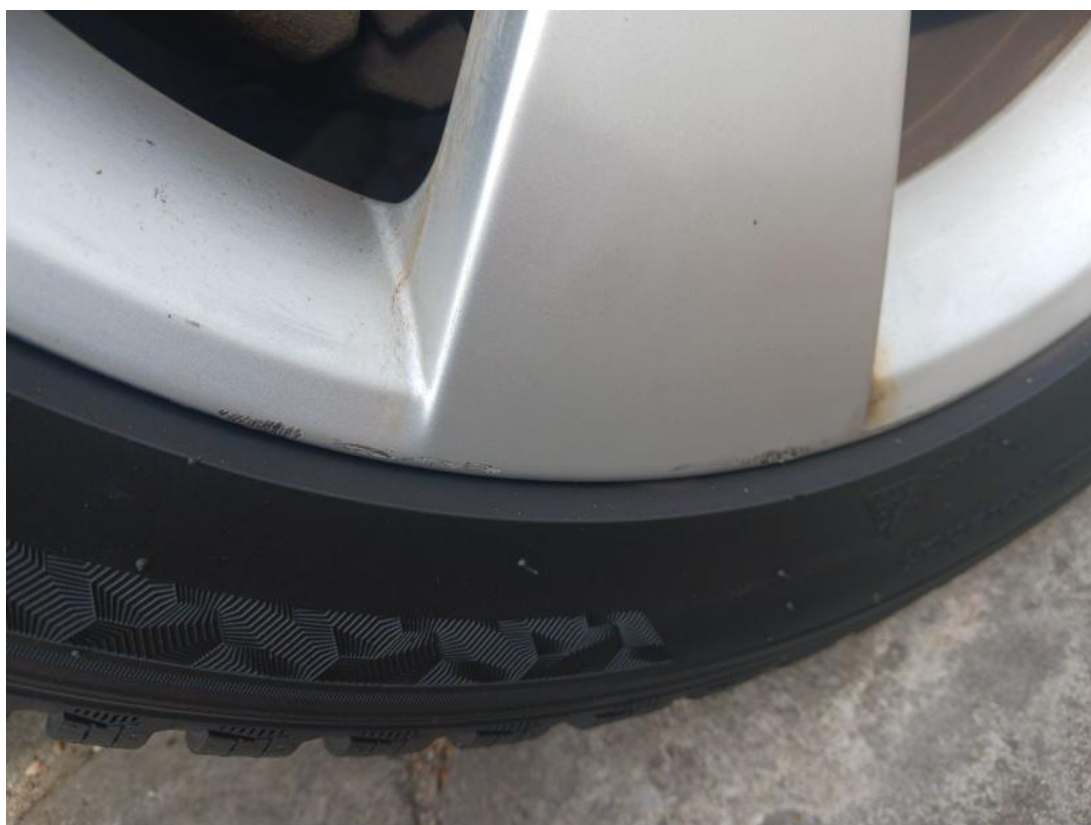
Fot. 52

Felga Aluminiowa przednia L - Rysa/odprysk 2

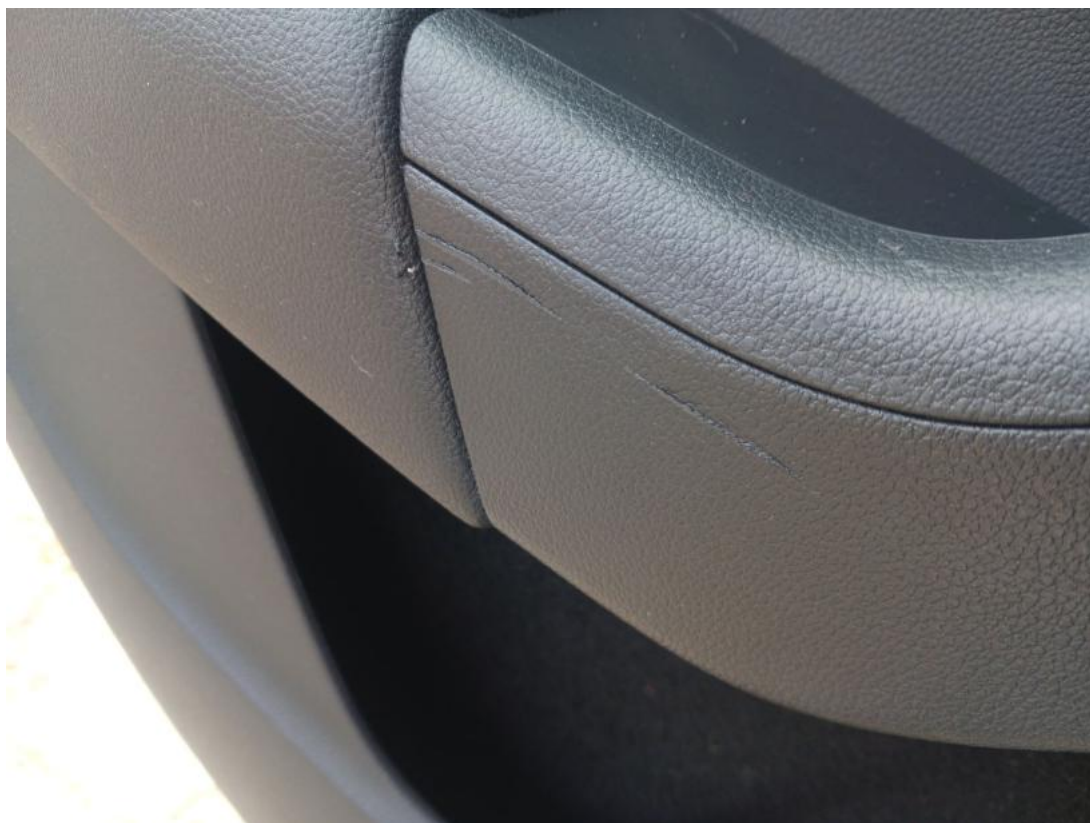
Fot. 53

Tapicerka drzwi tylnych L - Rysa/odprysk 1
