Nr zlecenia DEKRA: PKOM(DZS)/GDA/35043/26/04/22
 Nr zlecenia/szkody:
 Data zlecenia: 22-04-2026

Ocena stanu technicznego pojazdu

Eurotax-Kod EC	Marka, model, typ pojazdu				Rodzaj nadwozia
	FIAT, Tipo SW, Pop				KOM
Rodzaj silnika	Pojemność [ccm]	Moc [KM/kW]	Skrzynia biegów	Stan licznika [km] (odczytany)	Ilość drzwi/miejsc
z zapłonem iskrowym	1368	95/70	manualna	73 666	5/5
Nr rej. pojazdu	Nr nadwozia (VIN)		Data 1-rej./rok prod.	Następne bad. tech.	Lakier
WD2530N	ZFA35600006P35642		07-01-2020/2019	20-01-2027	srebrny/2-warstwowy metalizowany

Data oględzin: 27-04-2026

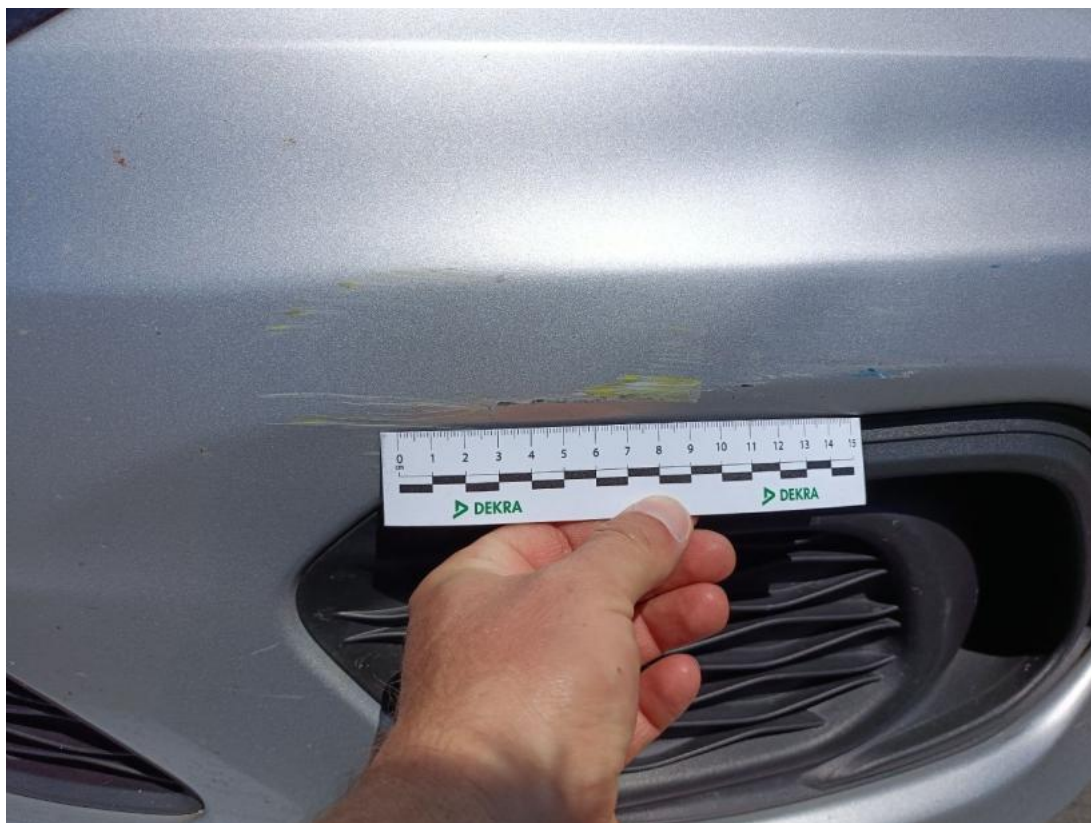
Fot. 45

Poz.	Nazwa części	Nr katalogowy	Opis uszkodzenia	Czas [rbg]
1	Próg P		wgniecenie	
2	Próg L		wgniecenie	
3	Zderzak PRZ		zarysowanie

Zderzak przedni cz L - Rysa/odprysk 1

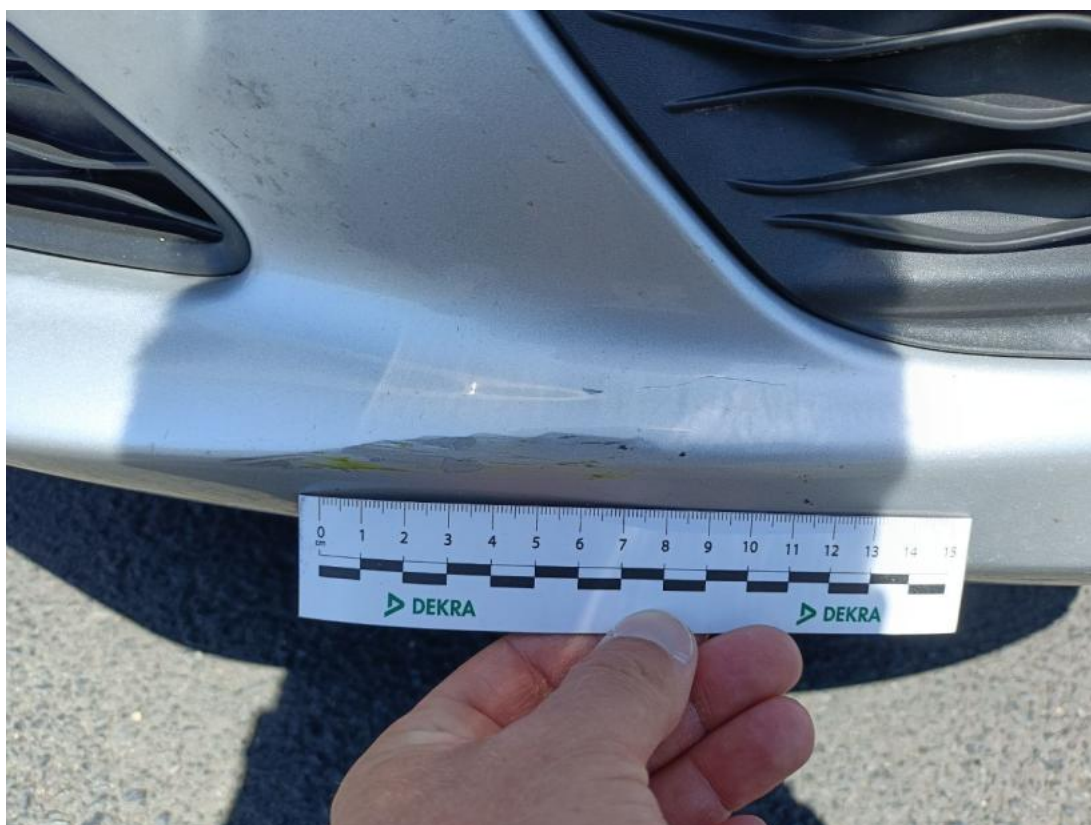
Fot. 46

Zderzak przedni cz L - Rysa/odprysk 2

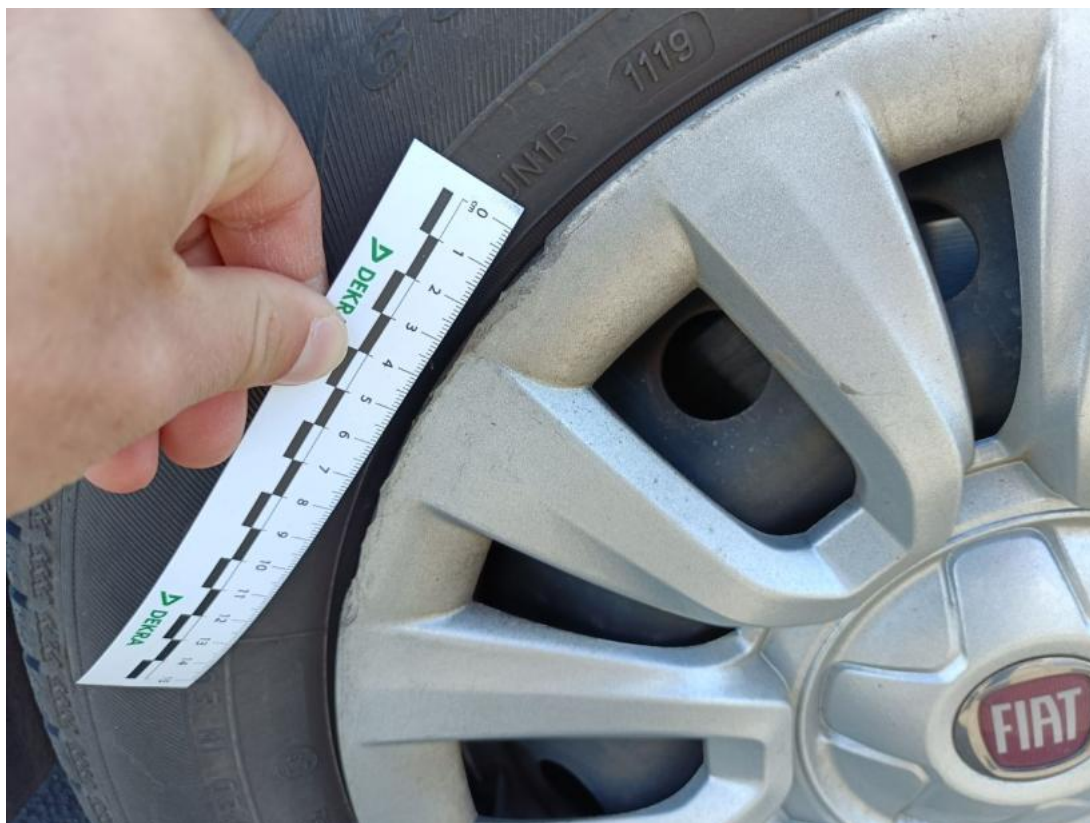
Fot. 49

Poz.	Nazwa części	Nr katalogowy	Opis uszkodzenia	NS [%]
1	Kołpak PP		pęknięcie

Kołpak przedni P - Pęknięcie/rozerwanie 1

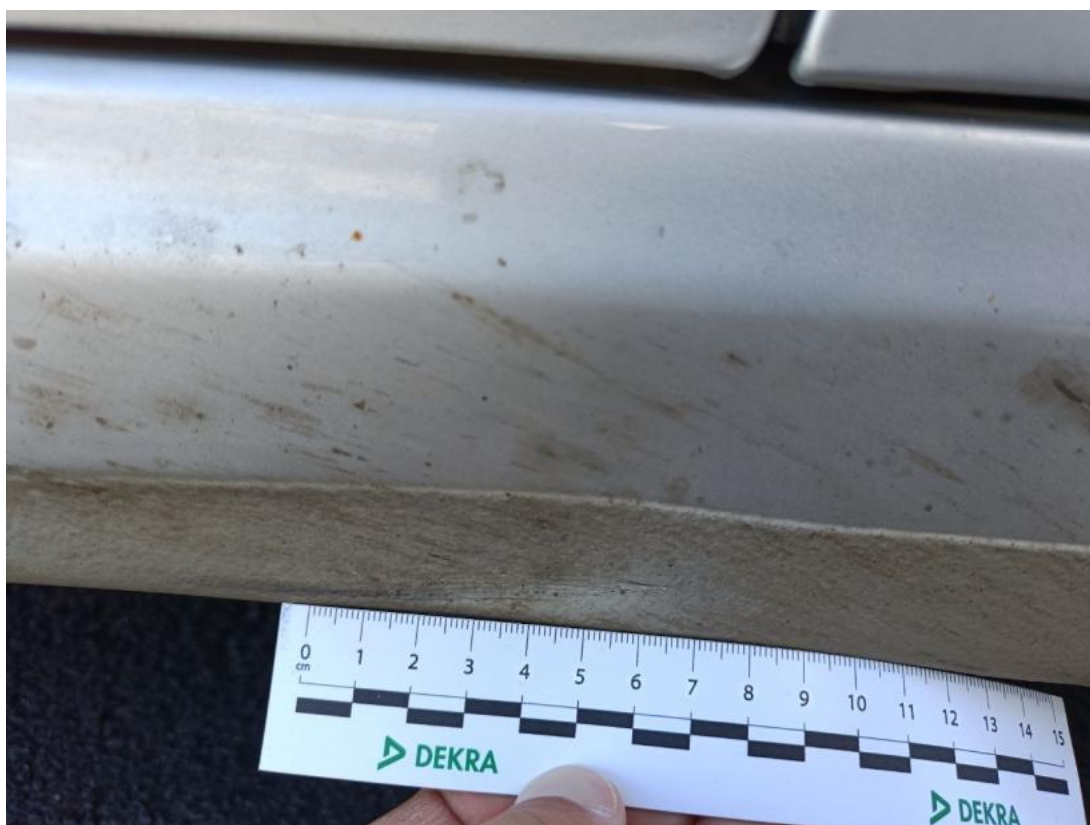
Fot. 52

Próg P - Wgniecenie/odkształcenie 1

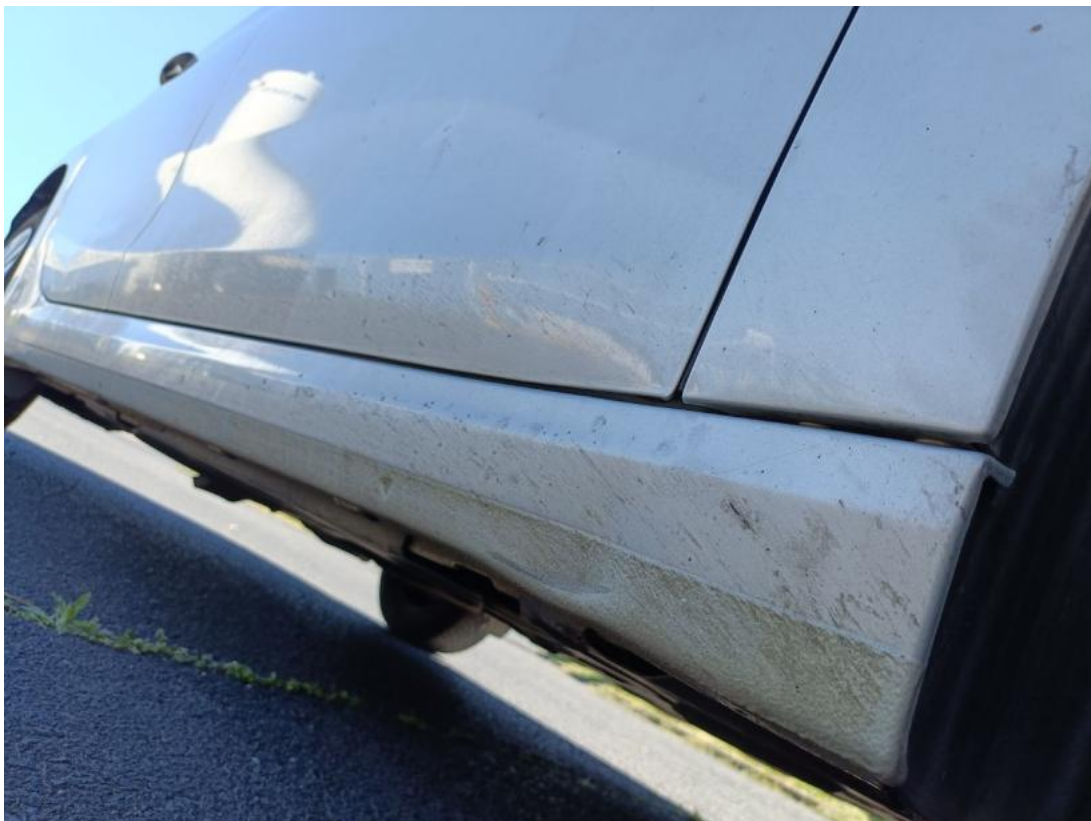
Fot. 53

Próg P - Wgniecenie/odkształcenie 2

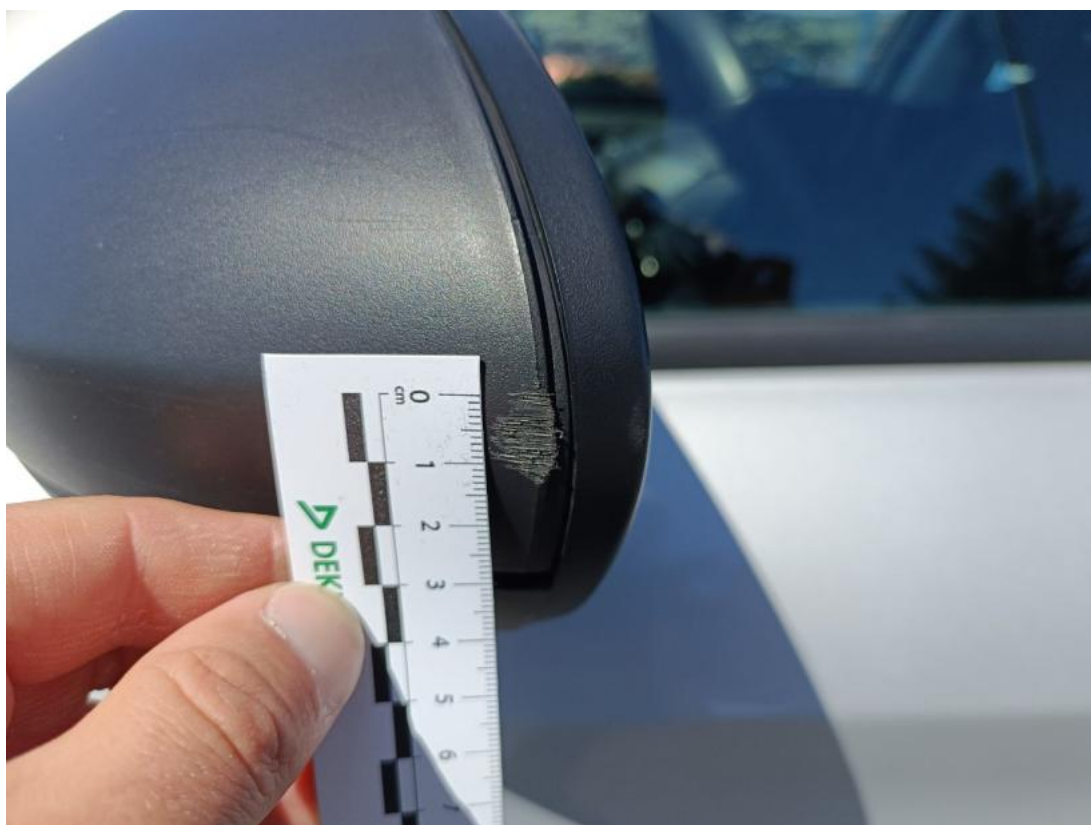
Poz.	Nazwa części	Nr katalogowy	Opis uszkodzenia	Czas [rbg]
1	Lusterko zewnętrzne L		zarysowanie

Fot. 56
Obudowa lusterka zew L - Rysa/odprysk 1

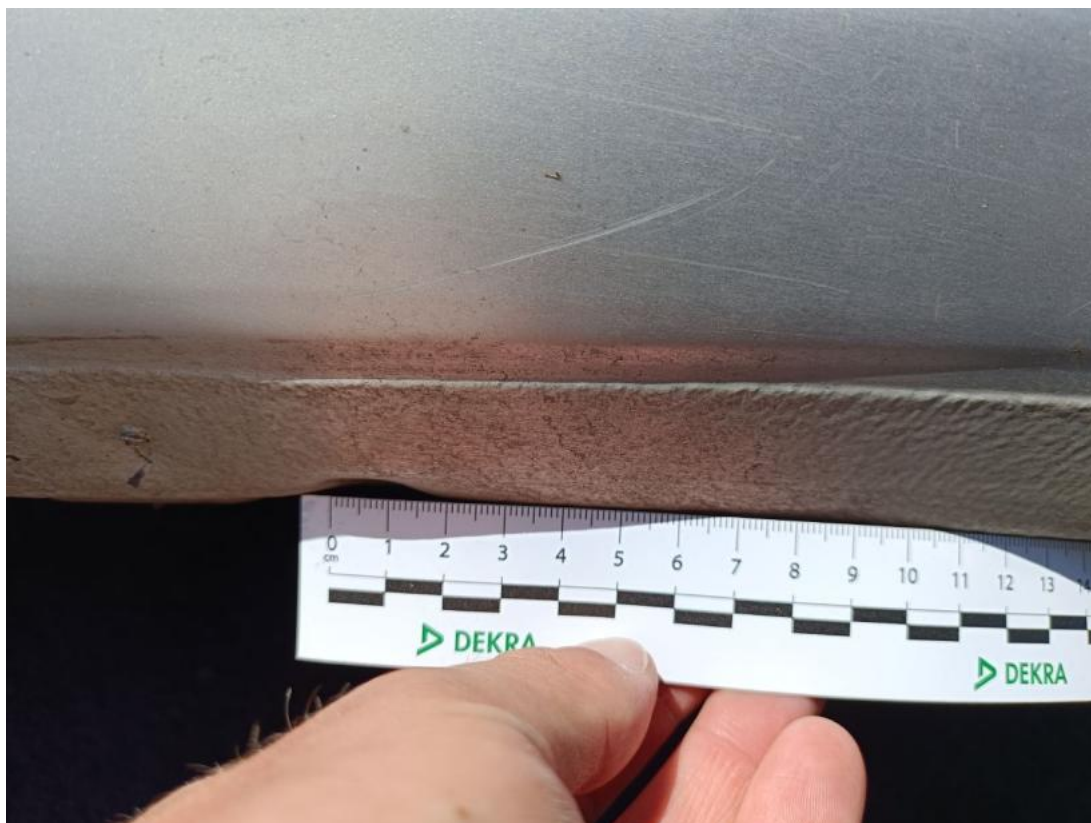
Fot. 59

Próg L - Wgniecenie/odkształcenie 1

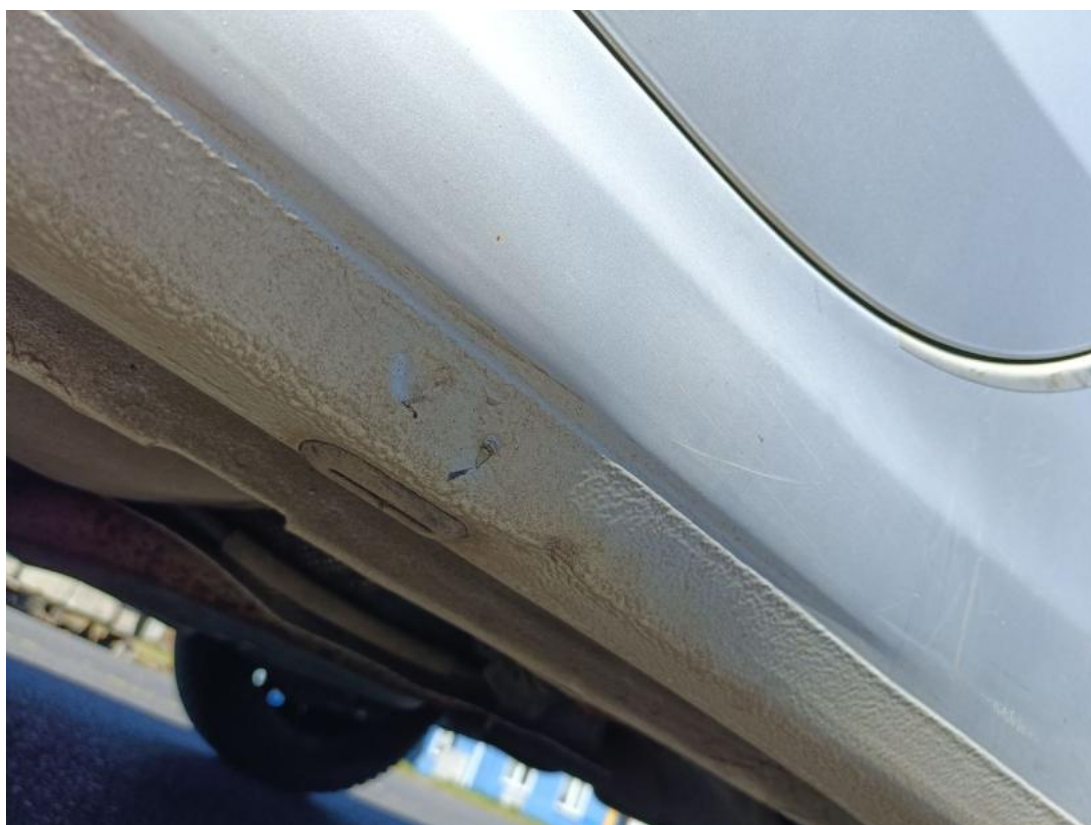
Fot. 60

Próg L - Wgniecenie/odkształcenie 2

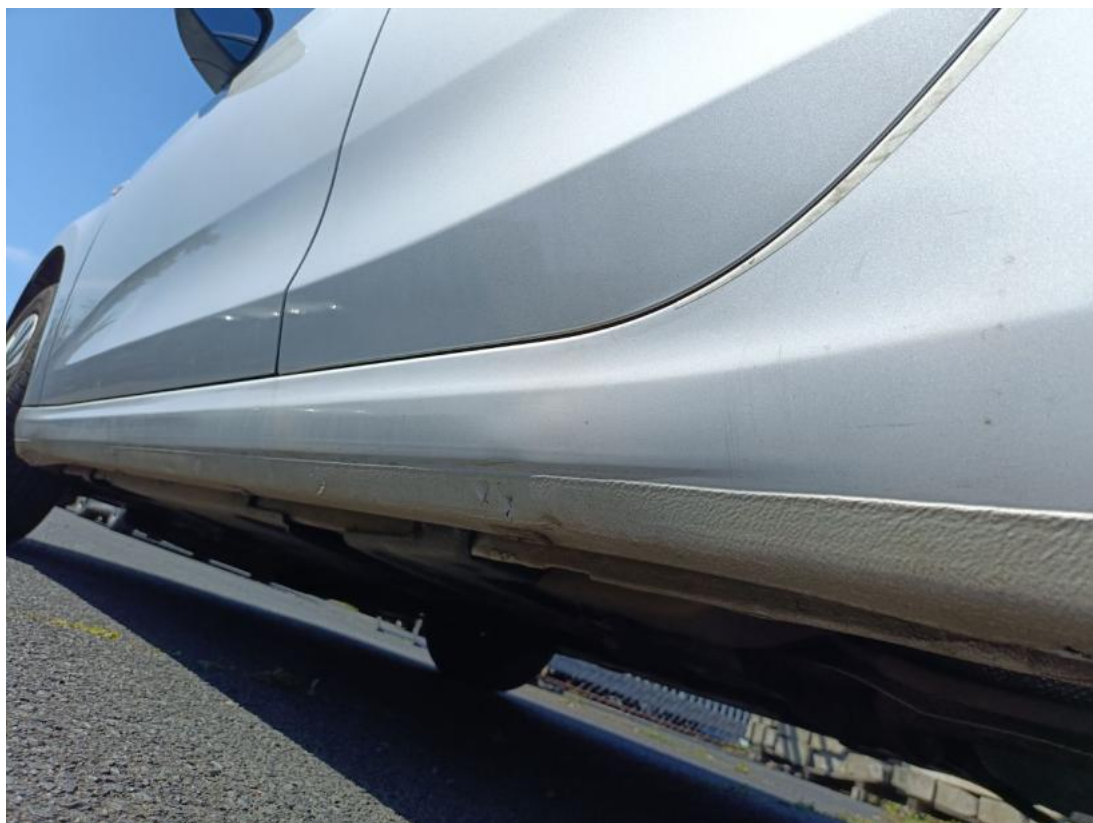
Fot. 61

Próg L() - Wgniecenie/odkształcenie 3
