Nr zlecenia DEKRA: PKOM(DZS)/GDA/29707/26/04/03
 Nr zlecenia/szkody:
 Data zlecenia: 03-04-2026

Ocena stanu technicznego pojazdu

Eurotax-Kod EC	Marka, model, typ pojazdu				Rodzaj nadwozia
	CITROEN, C-Elysee, Selection				sedan
Rodzaj silnika	Pojemność [ccm]	Moc [KM/kW]	Skrzynia biegów	Stan licznika [km] (odczytany)	Ilość drzwi/miejsc
z zapłonem iskrowym	1587	115/85	manualna	131 641	4/5
Nr rej. pojazdu	Nr nadwozia (VIN)		Data 1-rej./rok prod.	Następne bad. tech.	Lakier
WD4216T	VF7DDNFP6JJ565602		10-08-2018/2018	21-12-2025	szary/2-warstwowy metalizowany

Data oględzin: 09-04-2026

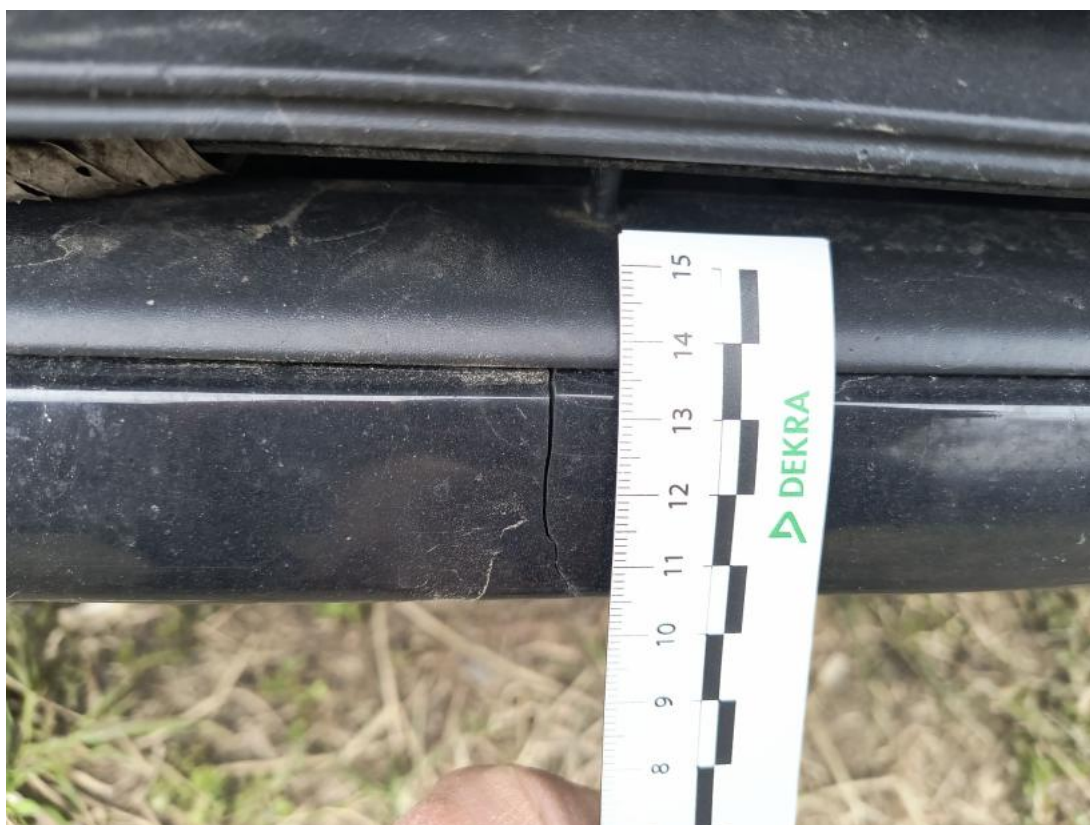
Fot. 38

Poz.	Nazwa części	Nr katalogowy	Opis uszkodzenia	NS [%]
1	Zderzak PRZ		pęknięcie	
2	Deska rozdzielcza		pęknięcie	
3	Dysza nawiewu deski rozdzielczej śr. P		pęknięcie

Zderzak - Pęknięcie/rozerwanie 1

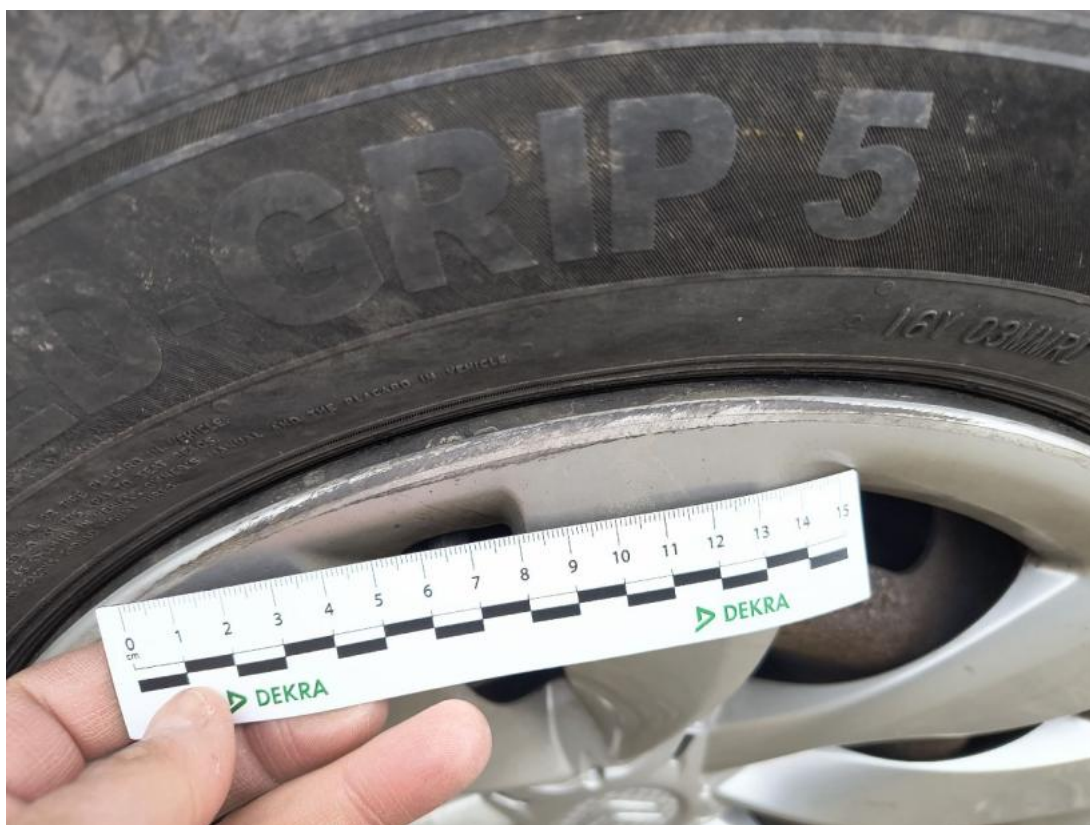
Fot. 40

Poz.	Nazwa części	Nr katalogowy	Opis uszkodzenia	Czas [rbg]
1	Drzwi P P		odpryski lakieru	
2	Drzwi P L		zarysowanie	
3	Kołpak PP		zarysowanie	
4	Kołpak TL		zarysowanie	
5	Kołpak PL		zarysowanie	
6	Tapicerka drzwi TL		zarysowanie	
7	Tapicerka drzwi TP		zarysowanie	
8	Fotel PP		zabrudzenie

Kołpak przedni P - Rysa/odprysk 1

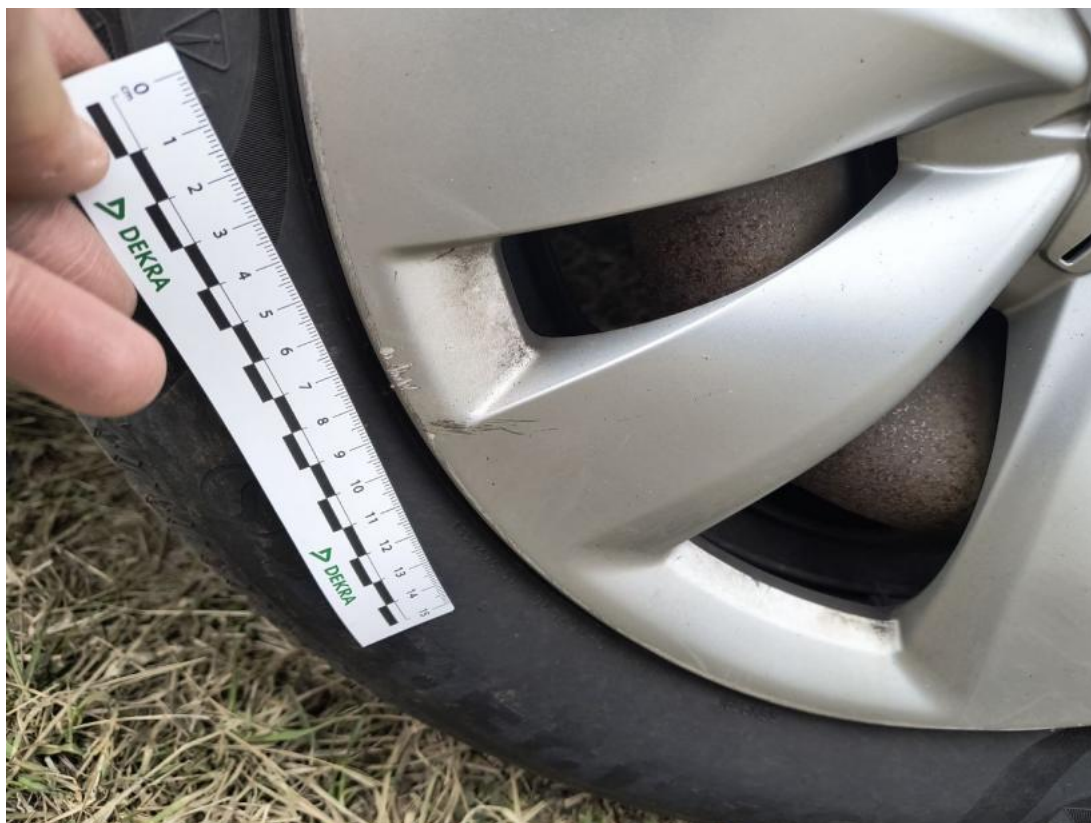
Fot. 41

Kołpak przedni P - Rysa/odprysk 2

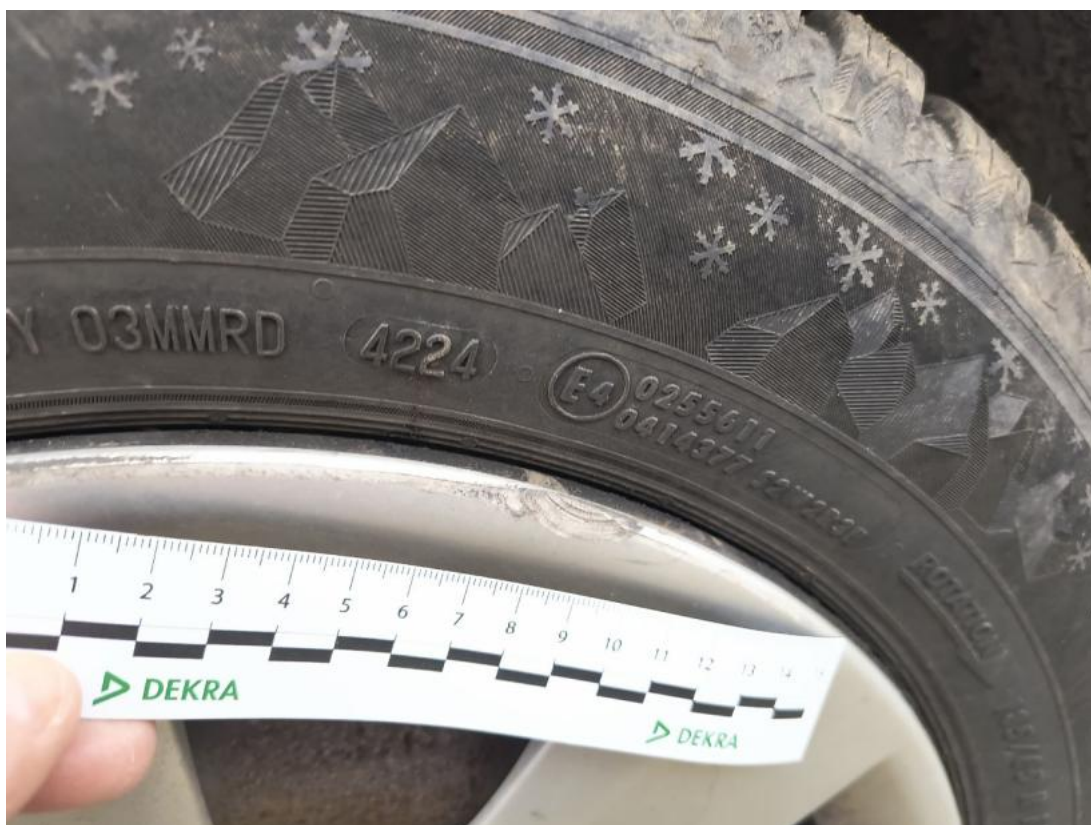
Fot. 42

Kołpak przedni P() - Rysa/odprysk 3

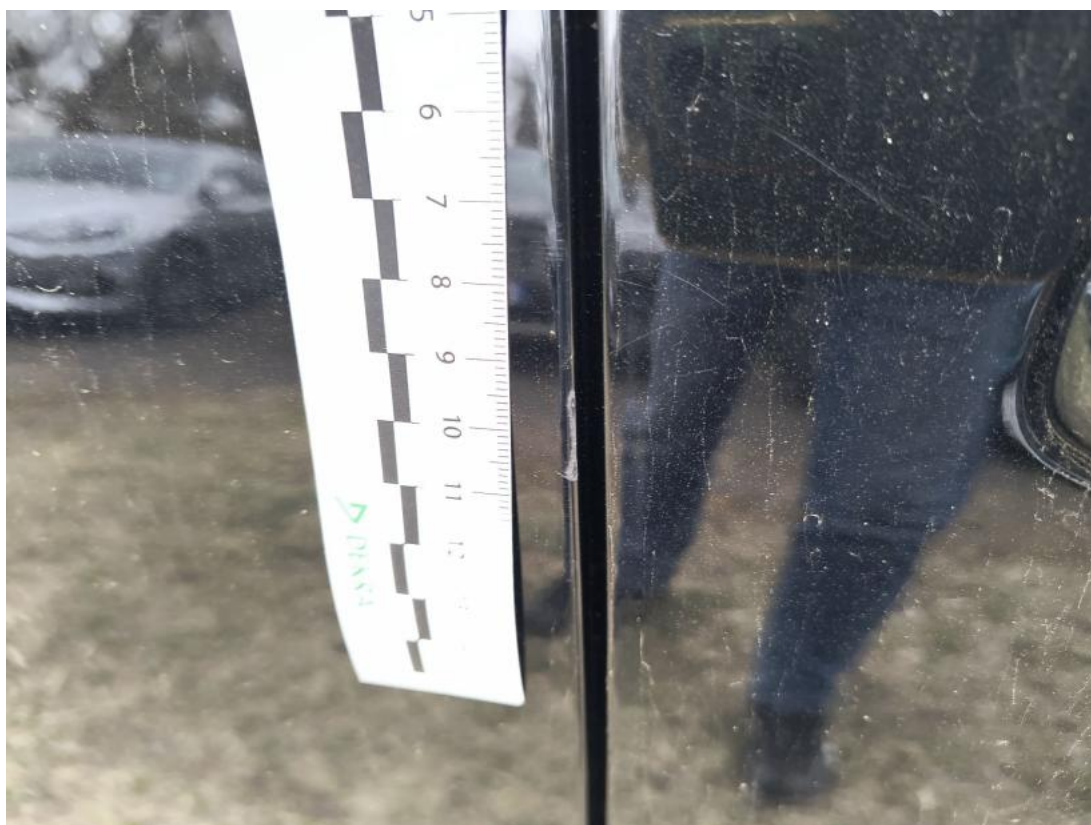
Fot. 44

Drzwi tylne P - Rysa/odprysk 1

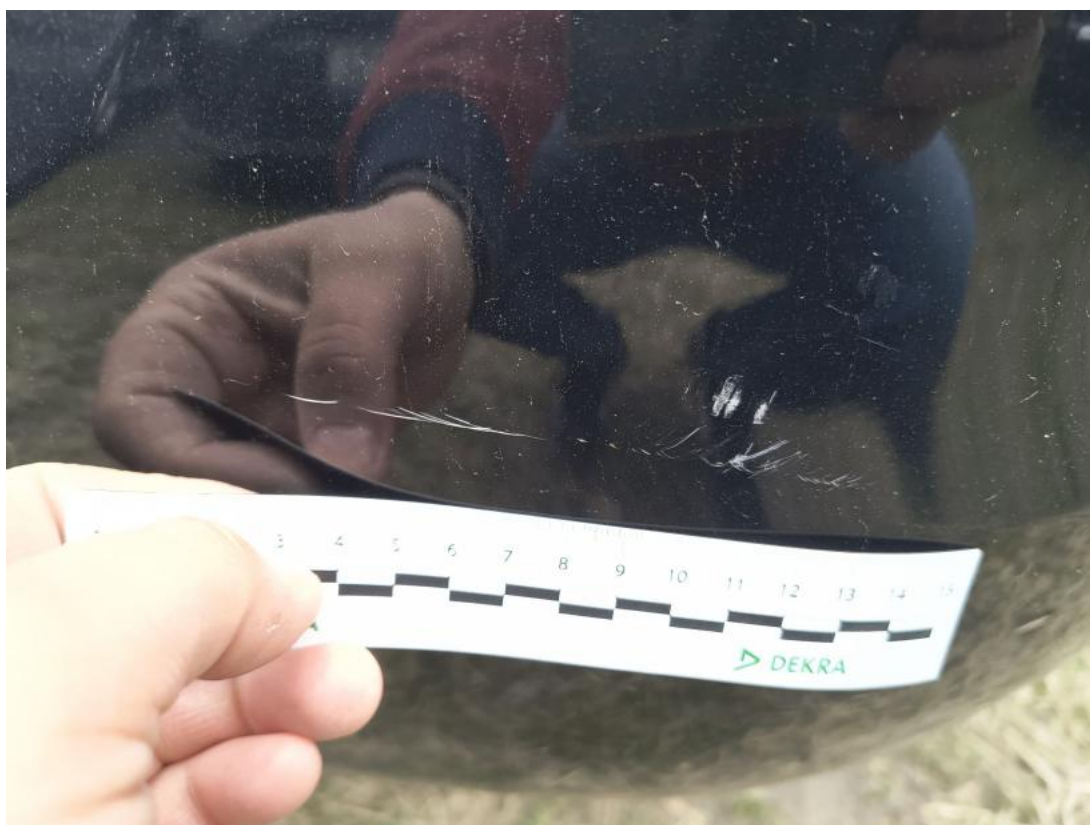
Fot. 46

Poz.	Nazwa części	Nr katalogowy	Opis uszkodzenia	Czas [rbg]
1	Błotnik TL		wgniecenie, zarysowanie	
2	Zderzak TYŁ		zarysowanie	
3	Kanapa		zabrudzenie	
4	Tapicerka drzwi PL		zabrudzenie	
5	Tapicerka drzwi PP		zabrudzenie	
6	Fotel PL		zabrudzenie	
7	Podłoga bagażnika		zarysowanie	
8	Wykładzina przestrzeni bagażowej		zabrudzenie

Zderzak tylny - Rysa/odprysk 1

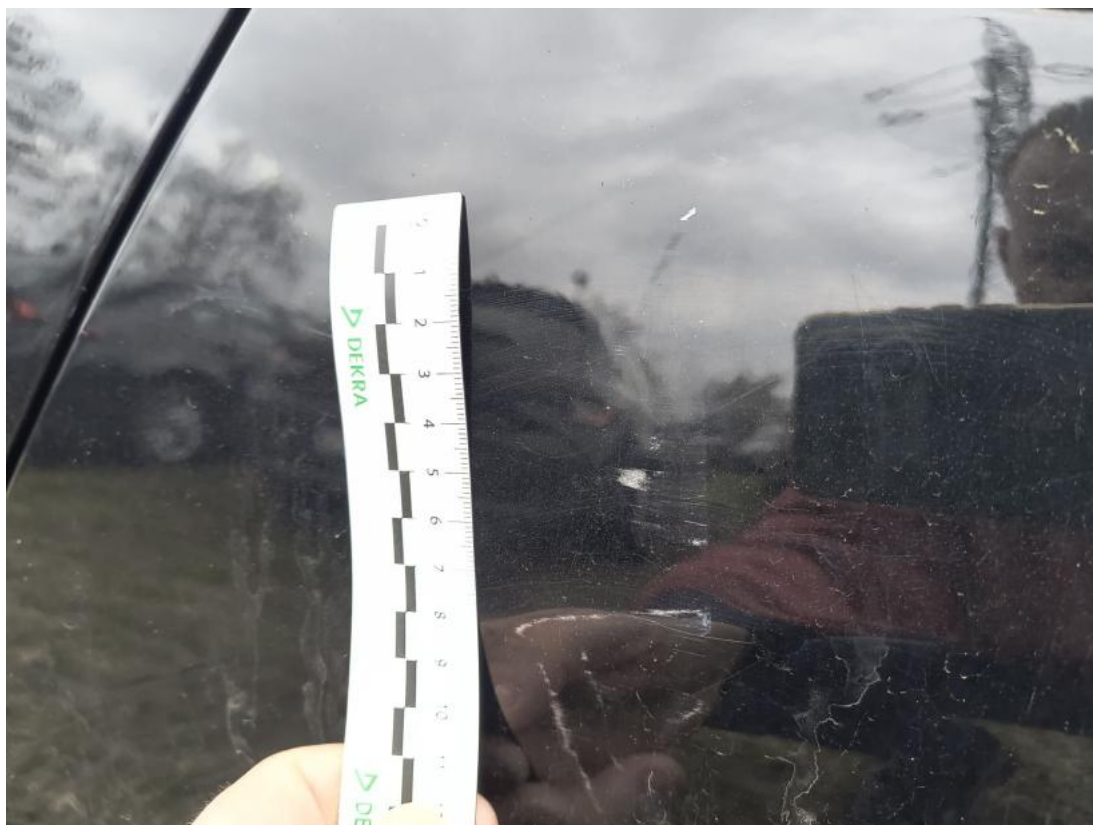
Fot. 48
Błotnik tylny L / Ściana boczna L - Rysa/odprysk 1

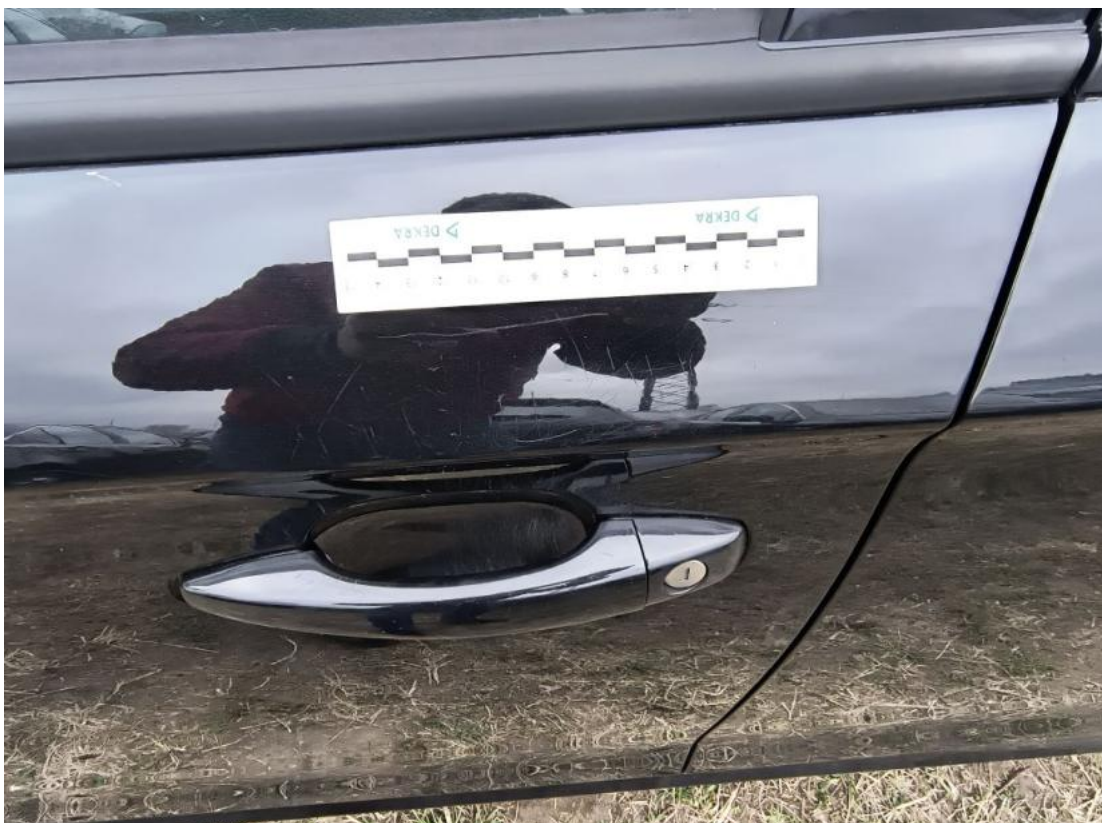
Fot. 53

Drzwi przed L - Rysa/odprysk 1

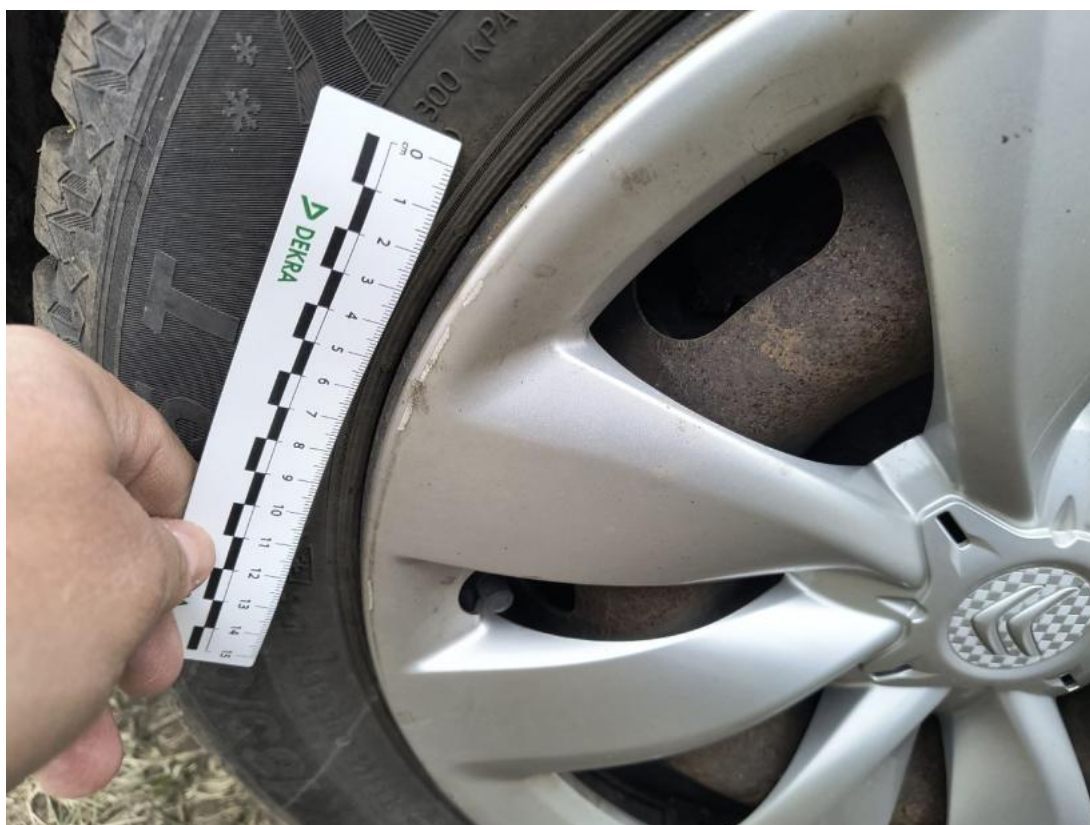
Fot. 56

Kołpak przedni L - Rysa/odprysk 2

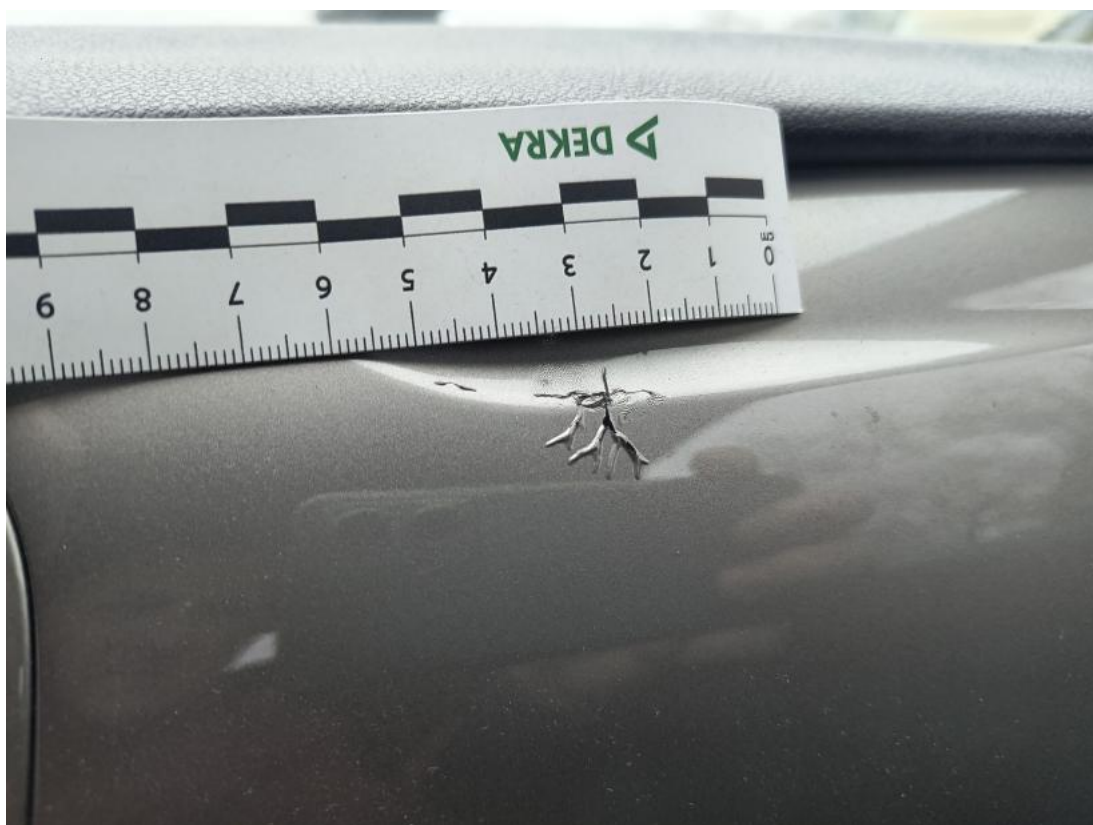
Fot. 58

Deska rozdzielcza - Pęknięcie/rozerwanie 1

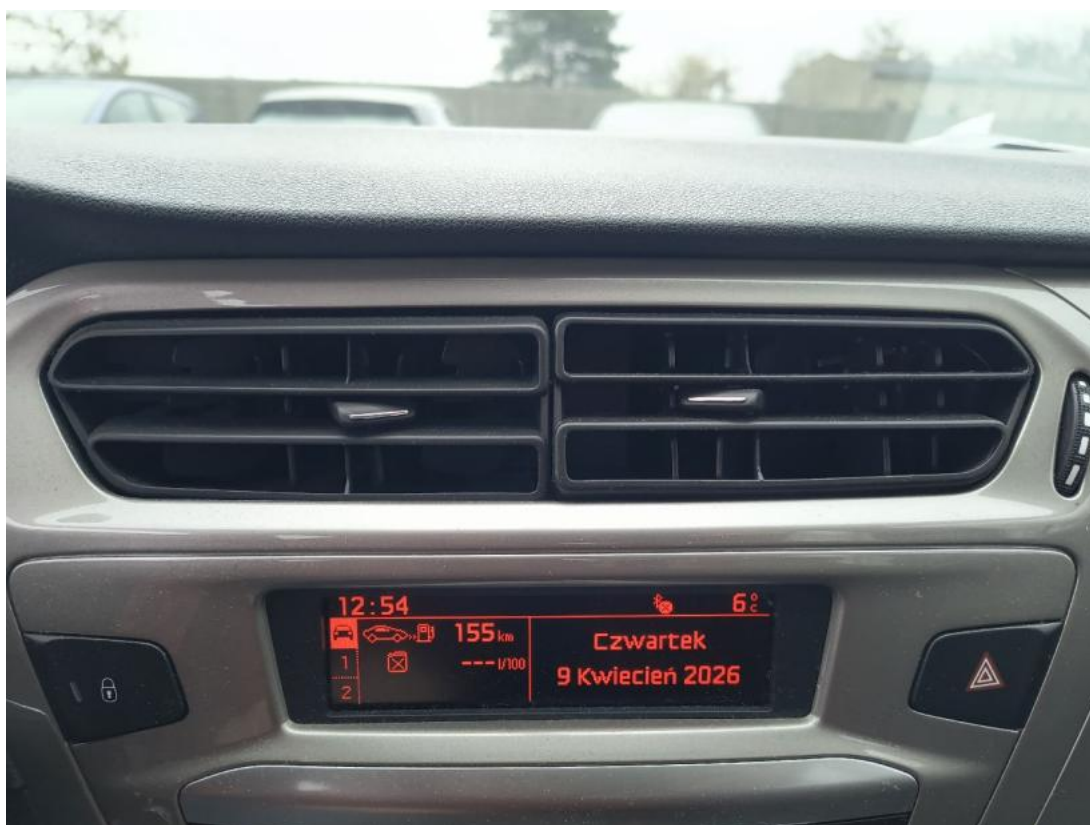
Fot. 60

Dysze nawiewu deski rozdzielczej - Pęknięcie/rozerwanie 1

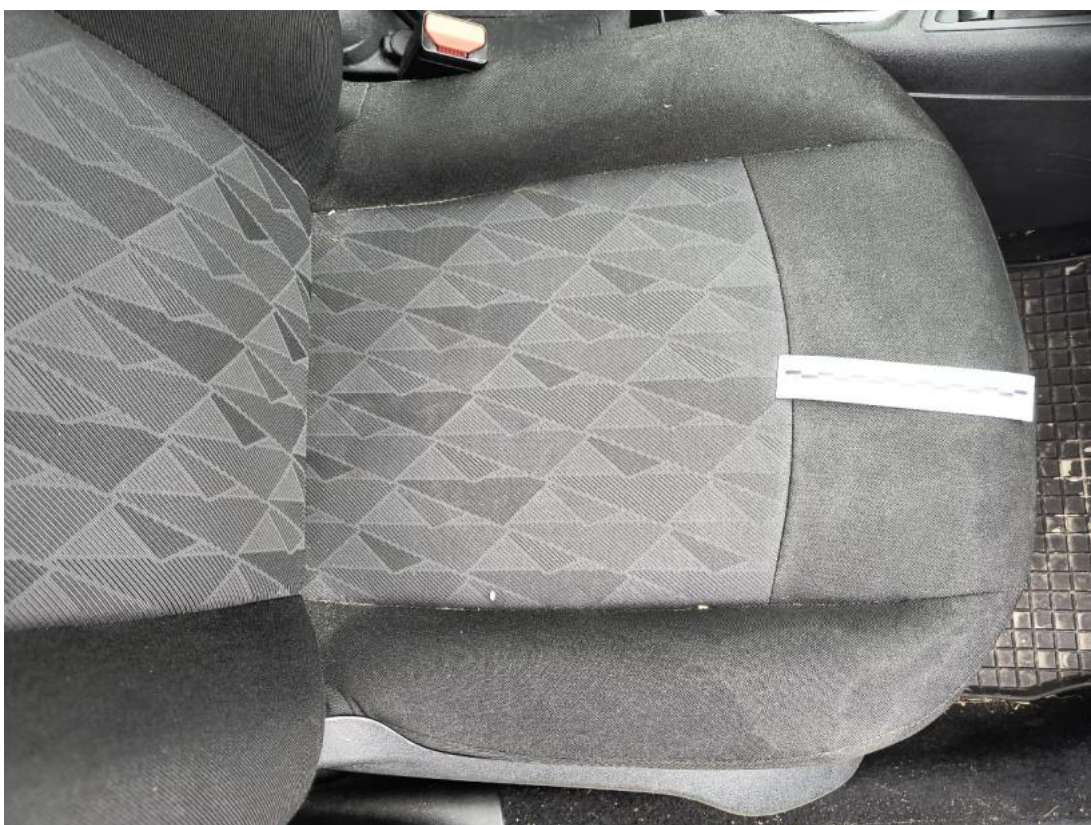
Fot. 64

Fotel prz. praw. - Inne 1

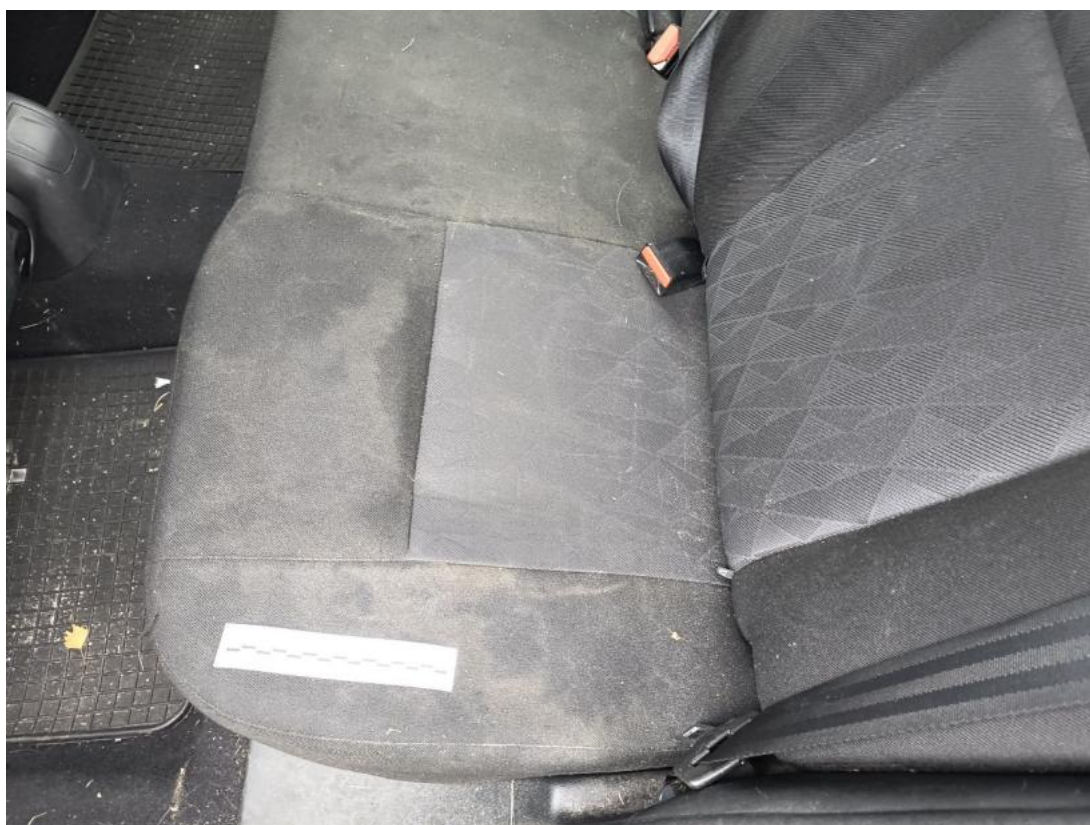
Fot. 68
Kanapa tyl. - Inne 2

Poz.	Nazwa części	Nr katalogowy	Opis uszkodzeń	Czas [rbg]
1	Czyszczenie tapicerki

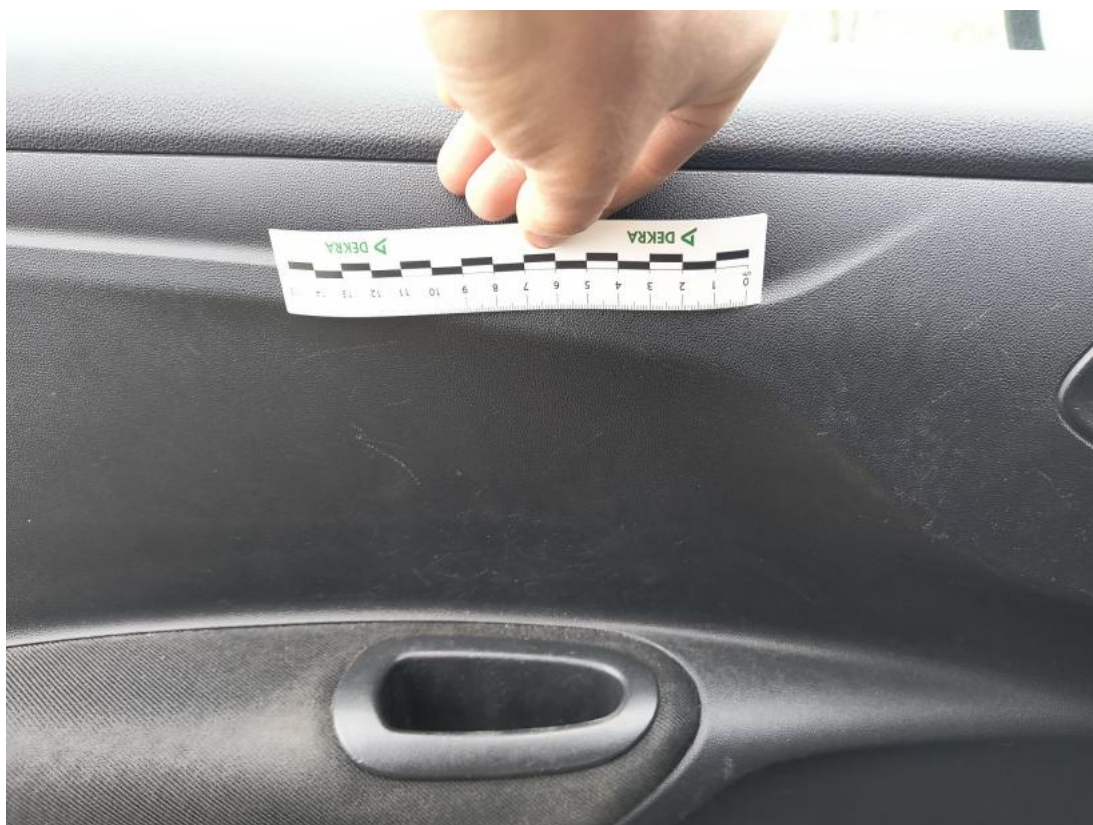
Fot. 70

Tapicerka drzwi przednich L - Rysa/odprysk 1

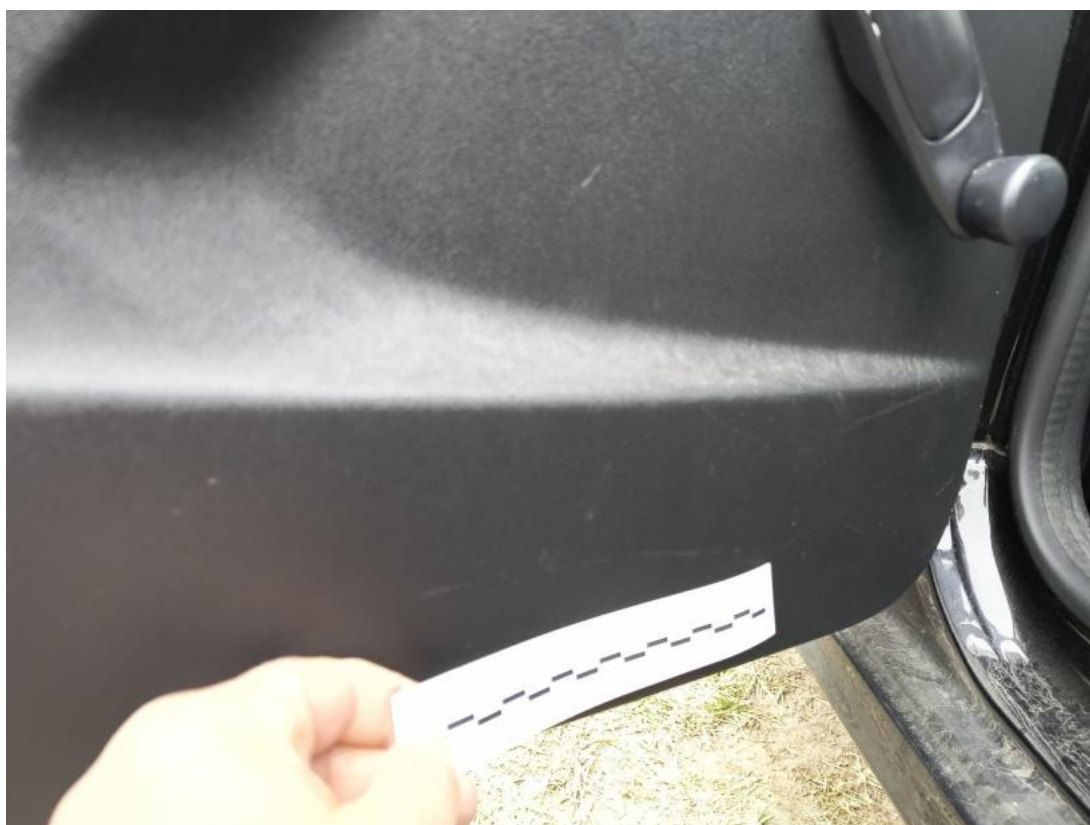
Fot. 76

Tapicerka drzwi tylnych L - Rysa/odprysk 2

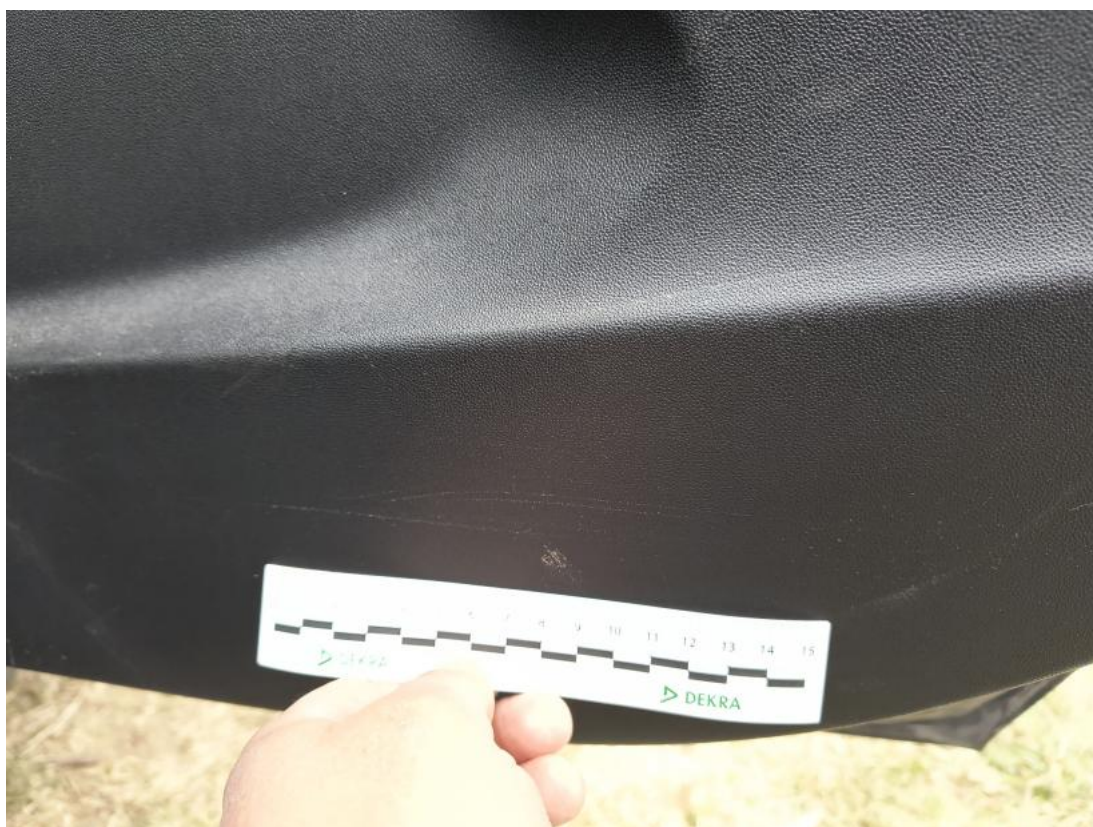
Fot. 78
Tapicerka drzwi tylnych P - Rysa/odprysk 1

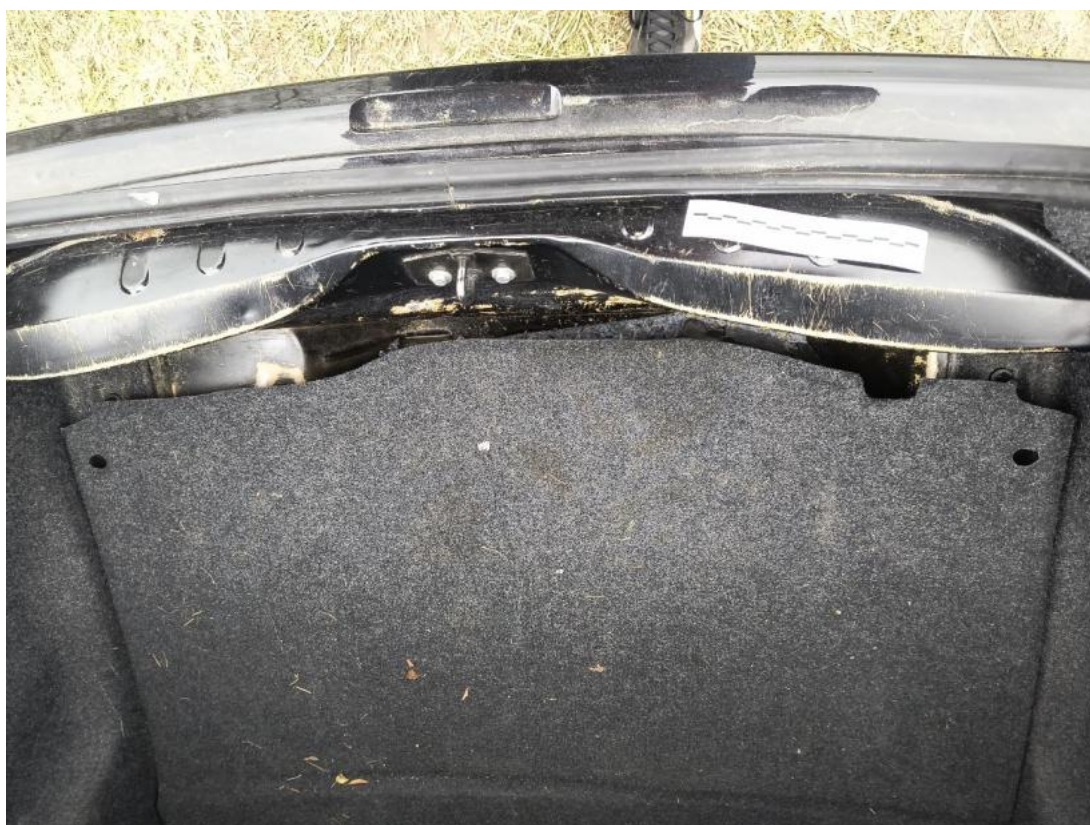
Fot. 82
Wykładzina przestrzeni bagażowej - Rysa/odprysk 1
