Ocena stanu technicznego pojazdu

Eurotax-Kod EC	Marka, model, typ pojazdu				Rodzaj nadwozia
	SKODA, Octavia, Style				sedan
Rodzaj silnika	Pojemność [ccm]	Moc [KM/kW]	Skrzynia biegów	Stan licznika [km] (odczytany)	Ilość drzwi/miejsc
z zapłonem iskrowym	1798	180/132	automatyczna	257 258	4/5
Nr rej. pojazdu	Nr nadwozia (VIN)		Data 1-rej./rok prod.	Następne bad. tech.	Lakier
WD5385K	TMBAD9NE4G0022790		28-08-2015/2015	07-08-2026	srebrny/2-warstwowy metalizowany

Data oględzin: 21-04-2026

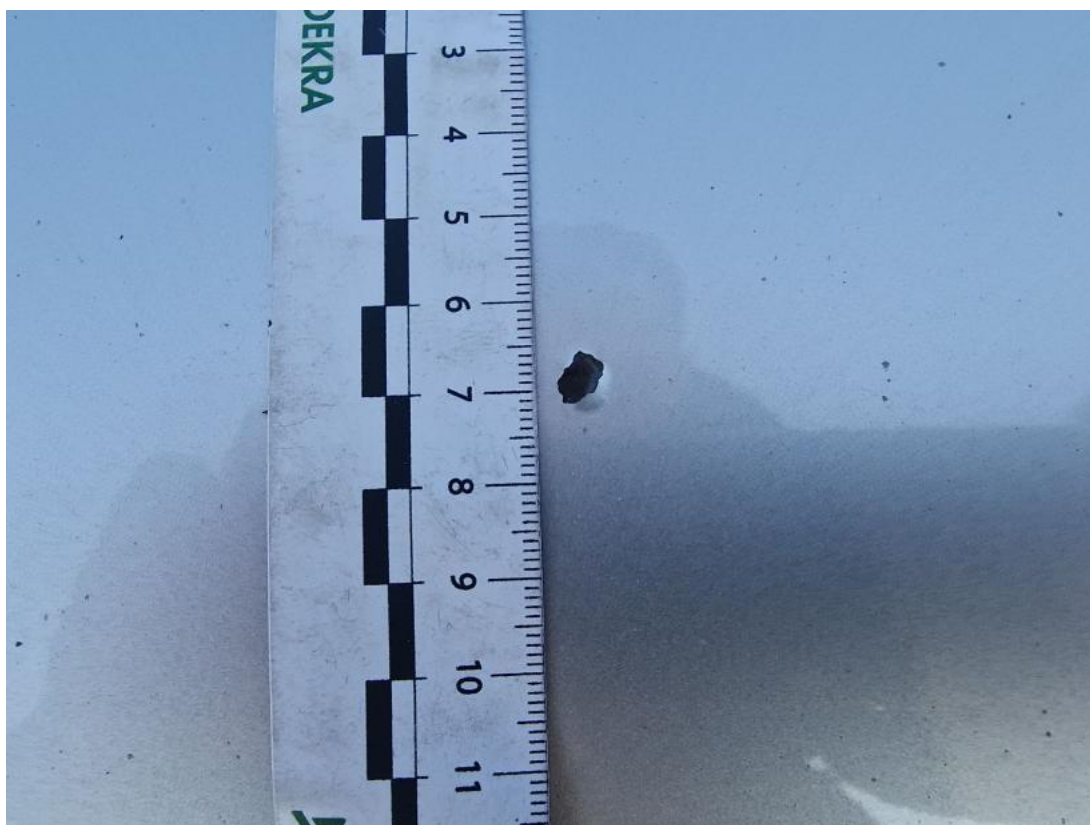
Fot. 39

Poz.	Nazwa części	Nr katalogowy	Opis uszkodzenia	Czas [rbg]
1	Błotnik TL		korozja	
2	Pokrywa		korozja	
3	Próg P		korozja	
4	Próg L		wgniecenie	
5	Słupek (A) PP		korozja

Pokrywa komory silnika - Rysa/odprysk 1

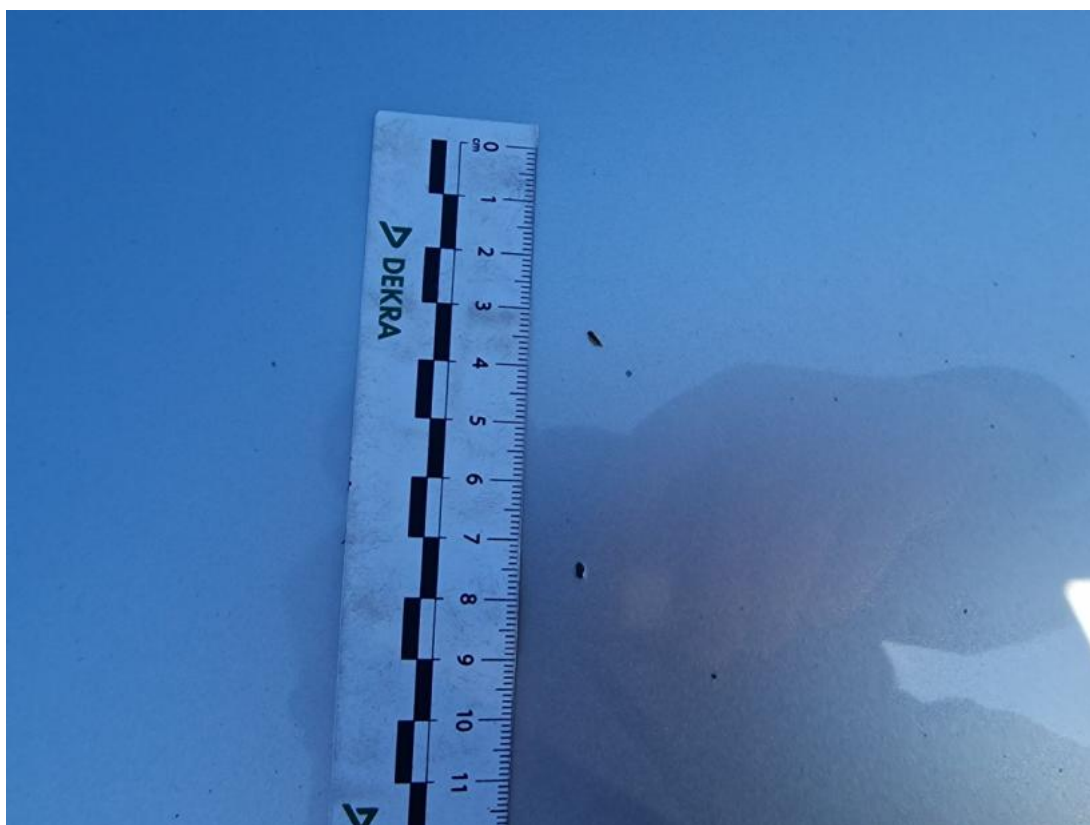
Fot. 40

Pokrywa komory silnika - Rysa/odprysk 2

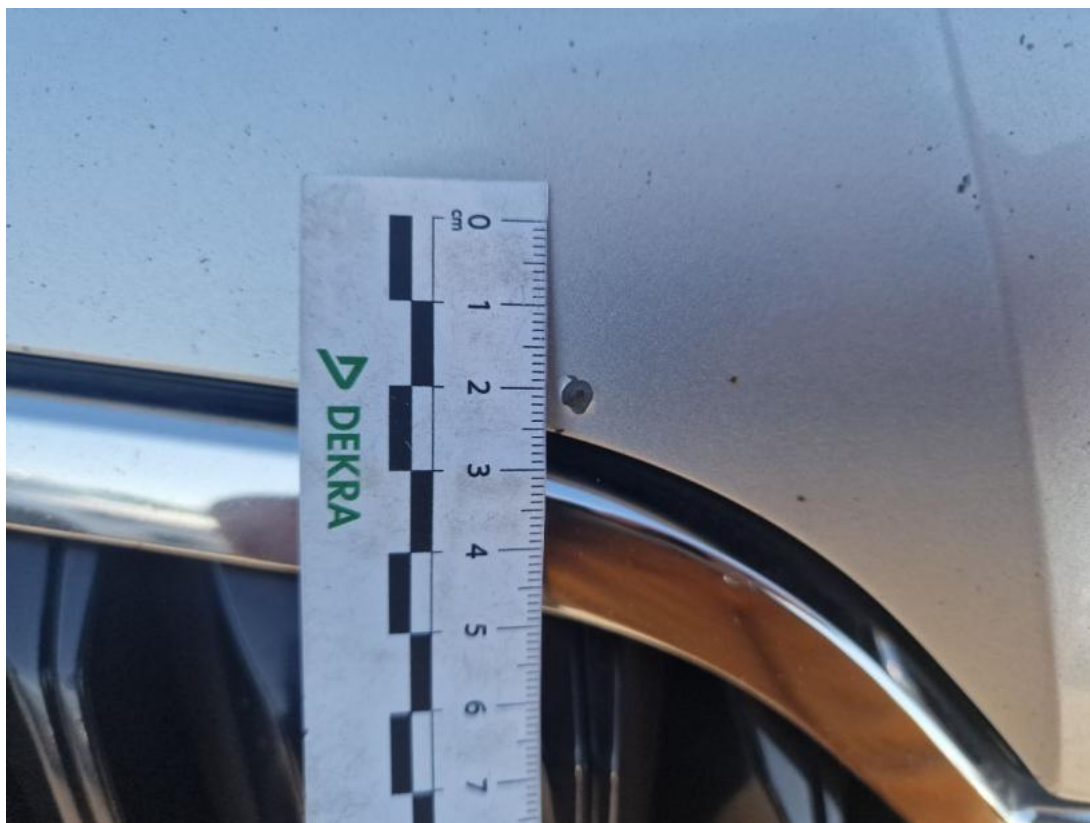
Fot. 41
Pokrywa komory silnika() - Rysa/odprysk 3

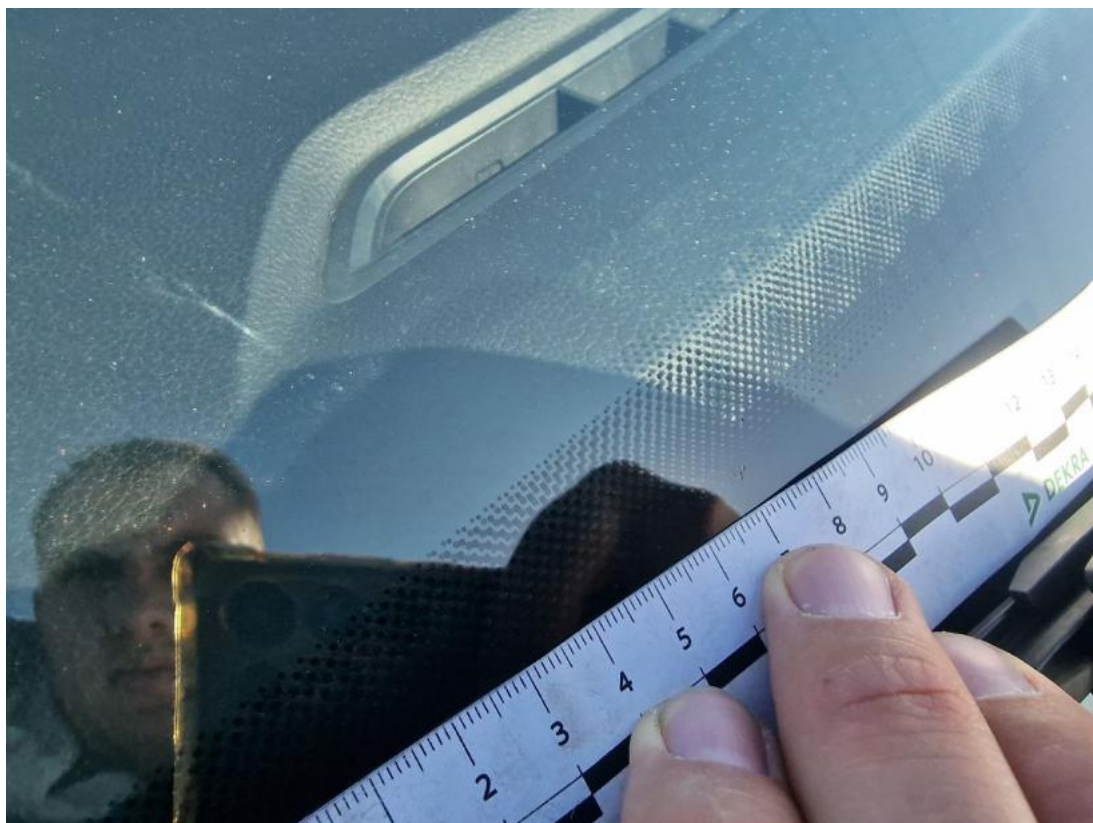
Fot. 43

Szyba czołowa - Rysa/odprysk 1

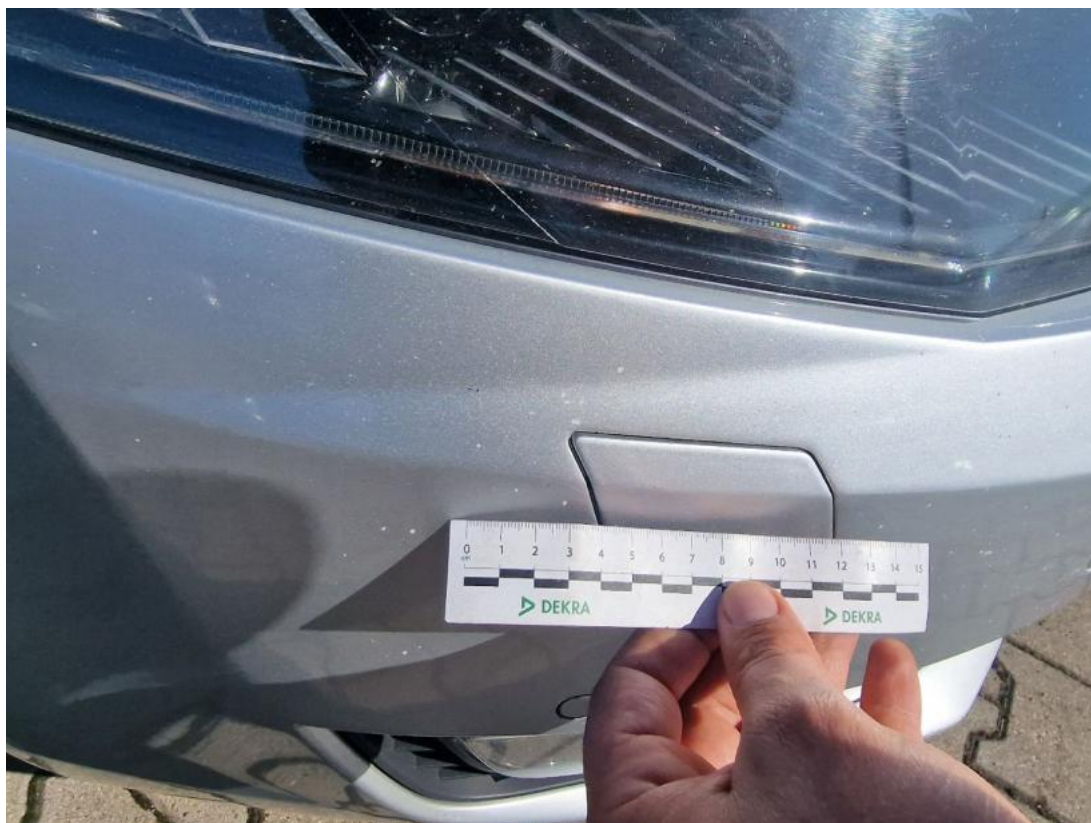
Fot. 45
Zderzak - Rysa/odprysk 1

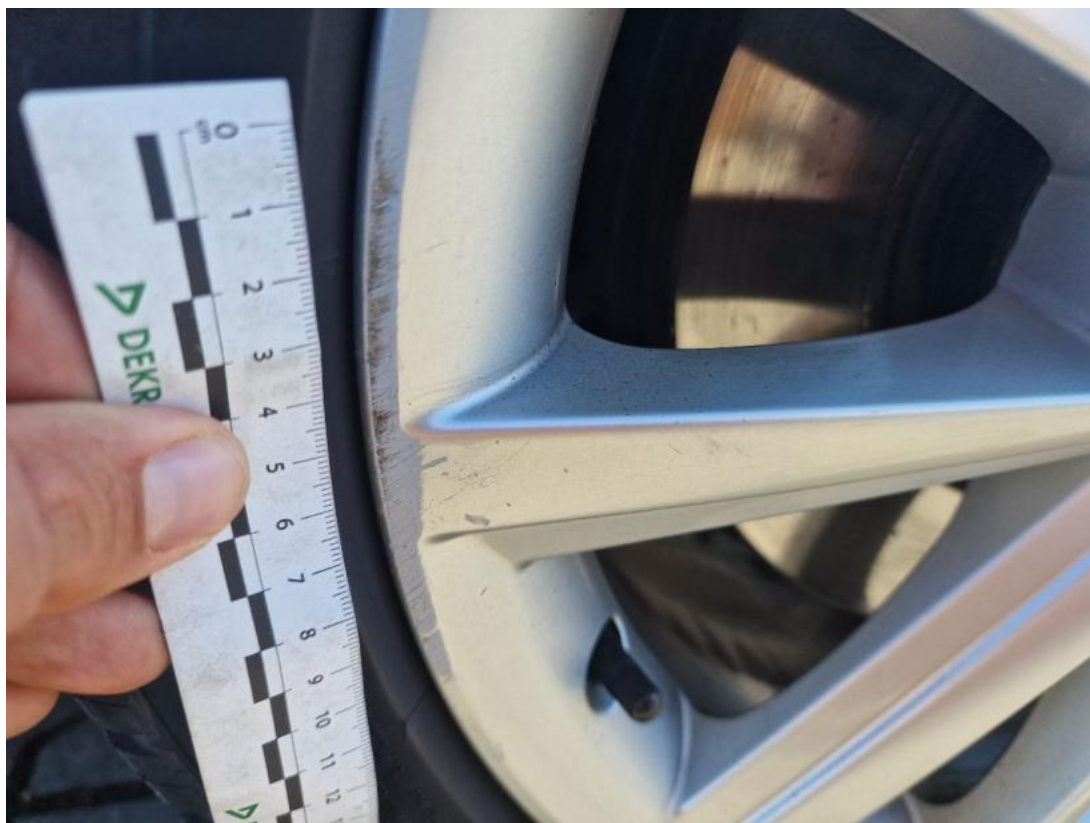
Fot. 47
Felga aluminiowa przednia P - Rysa/odprysk 1

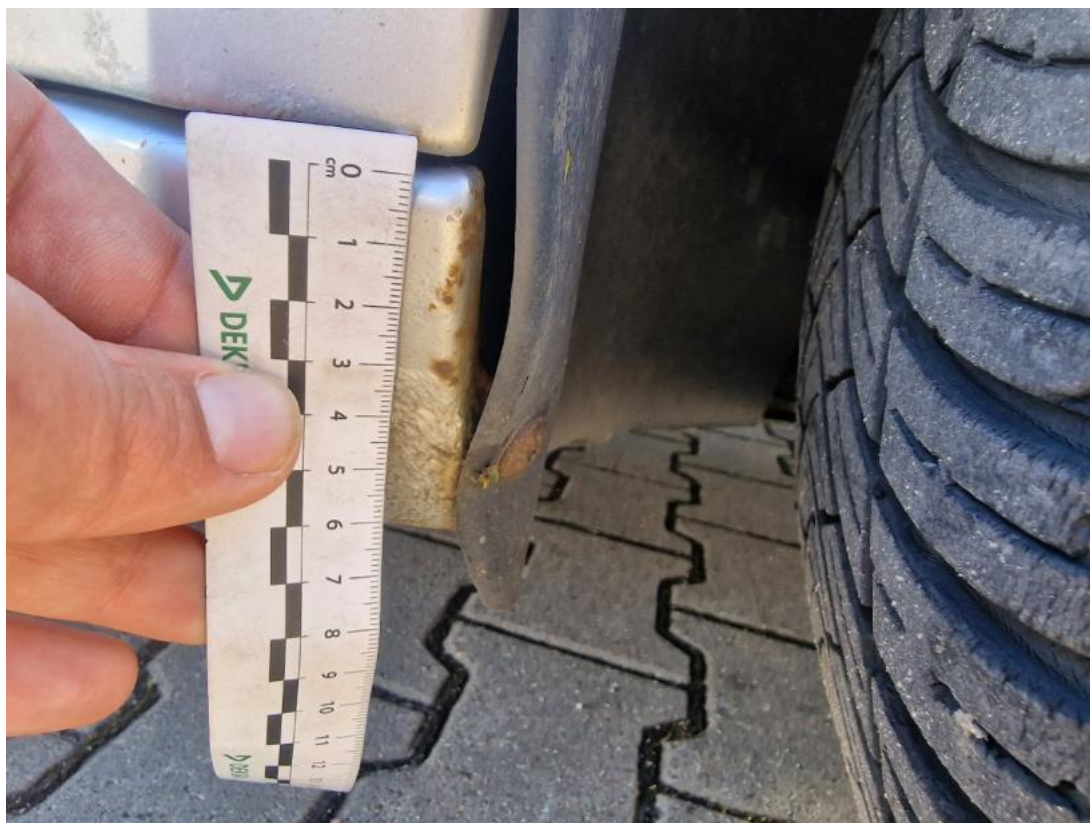
Fot. 49
Próg P - Inne 1

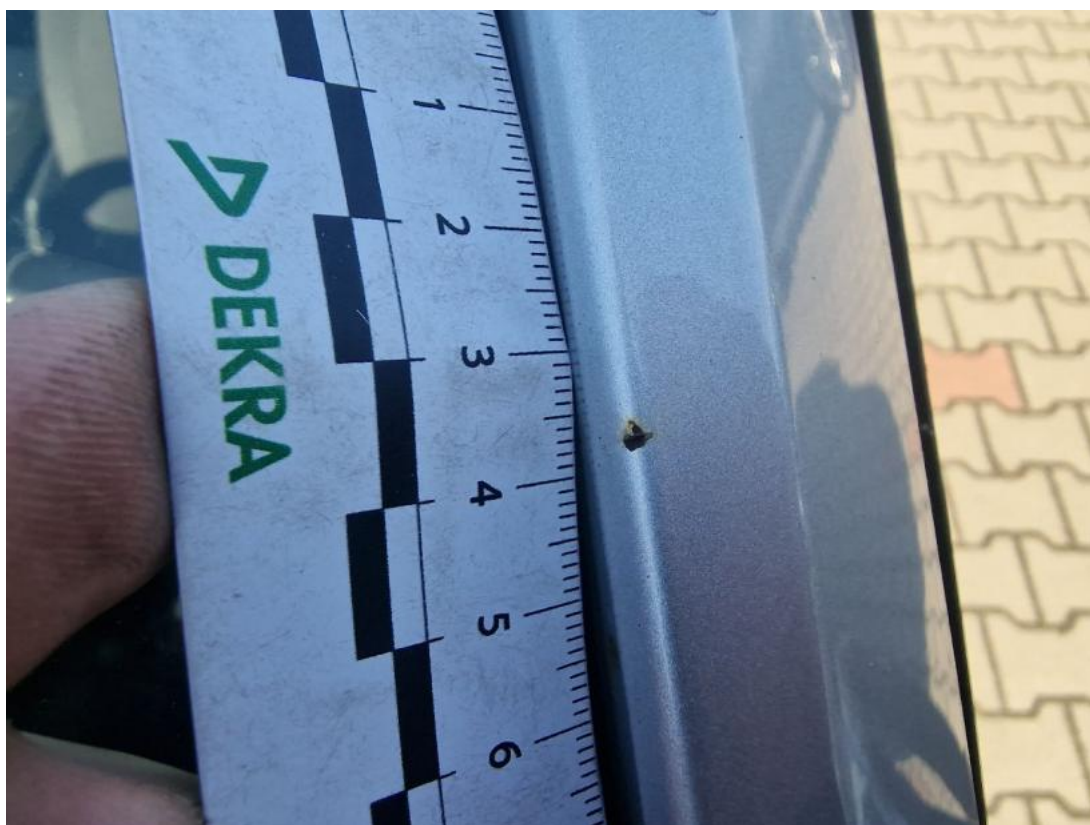
Fot. 52

Słupek przedni P - Inne 1

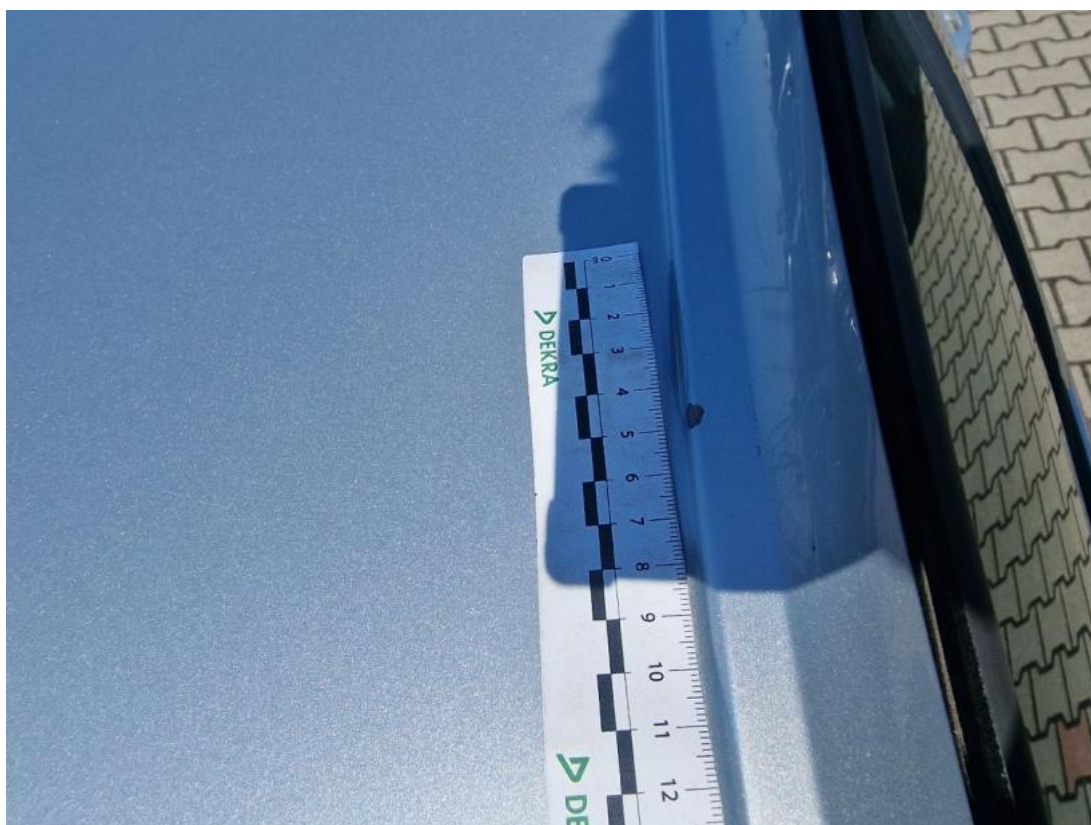
Fot. 53
Słupek przedni P - Inne 2

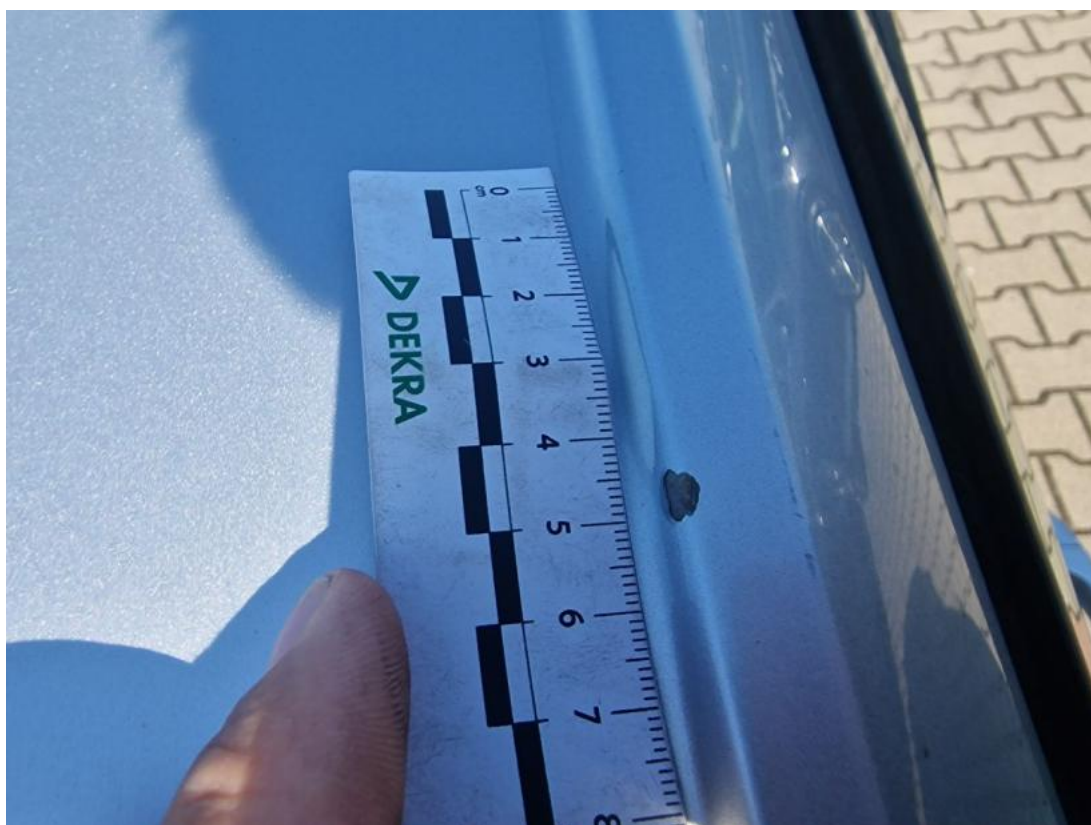
Fot. 54
Słupek przedni P() - Inne 3

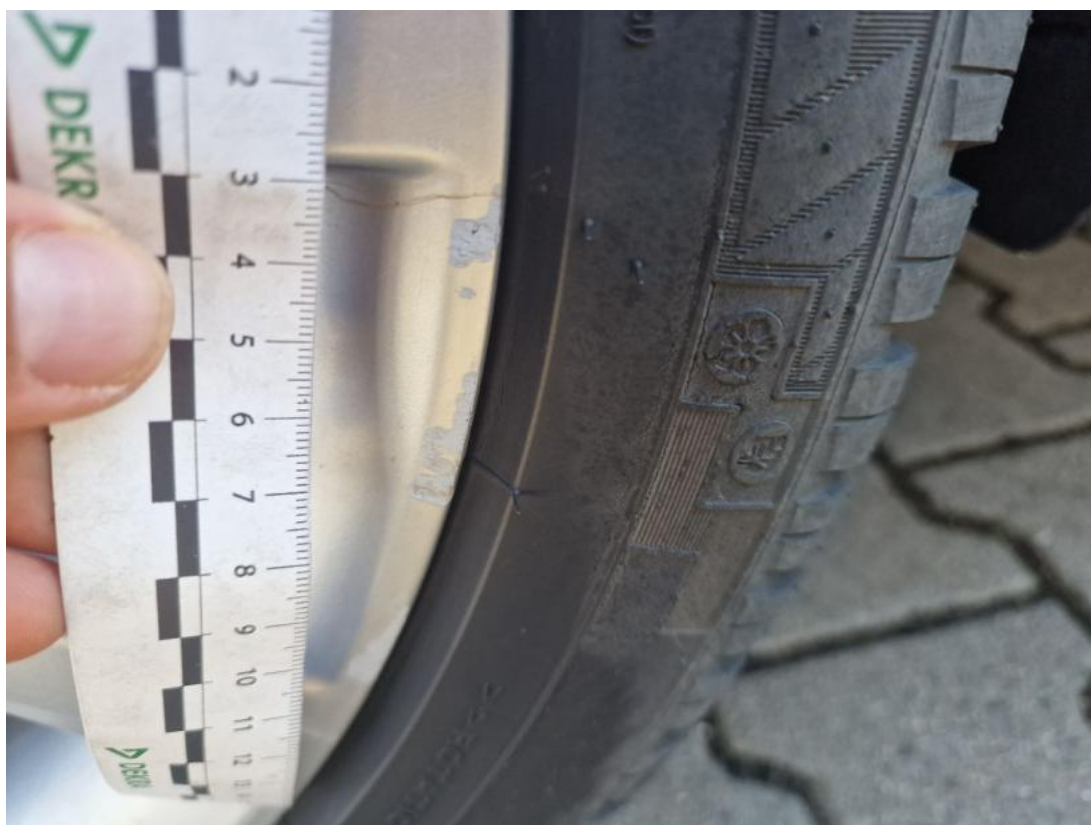
Fot. 56

Felga aluminiowa tylna P - Rysa/odprysk 1

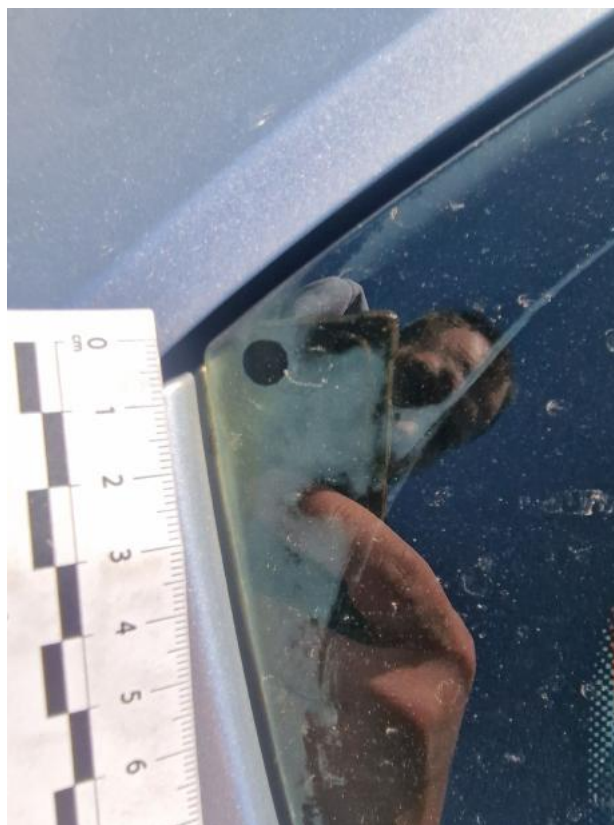
Fot. 58

Poz.	Nazwa części	Nr katalogowy	Opis uszkodzenia	NS [%]
1	Pokrywa	Szyba tylna	inne

Szyba tylna - Inne 1

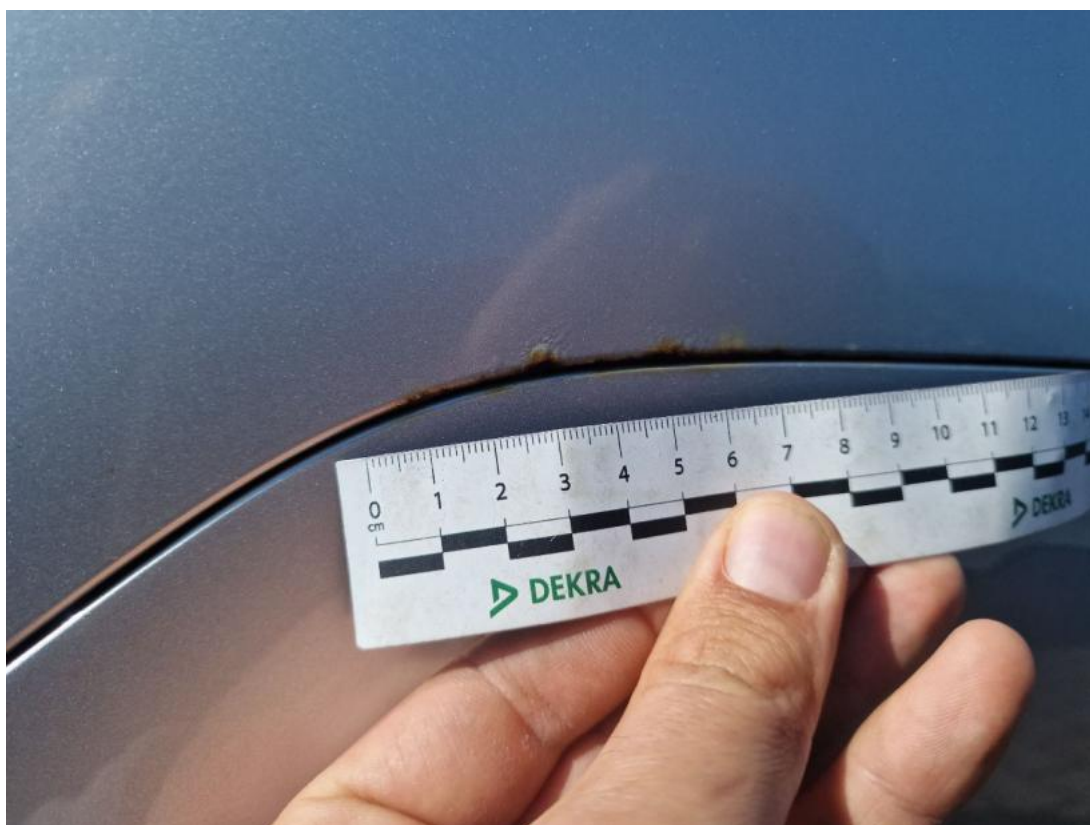
Fot. 60

Błotnik tylny L / Ściana boczna L - Inne 1

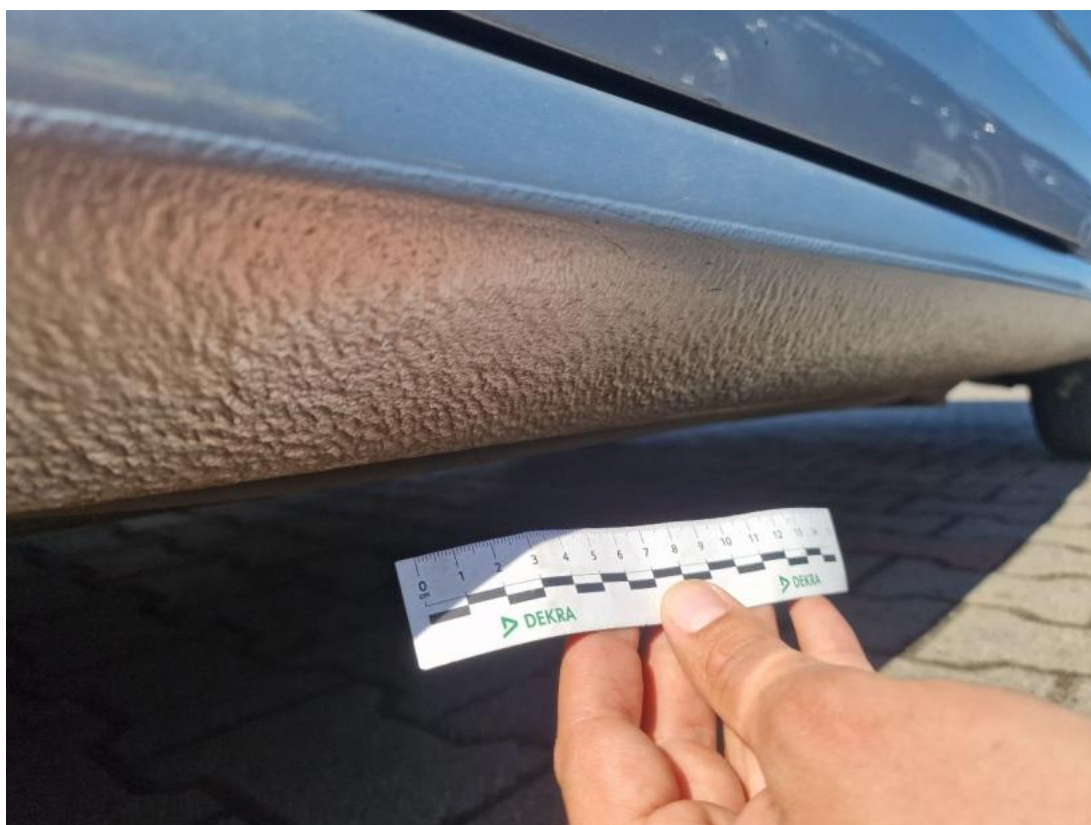
Fot. 62

Próg L - Wgniecenie/odkształcenie 1

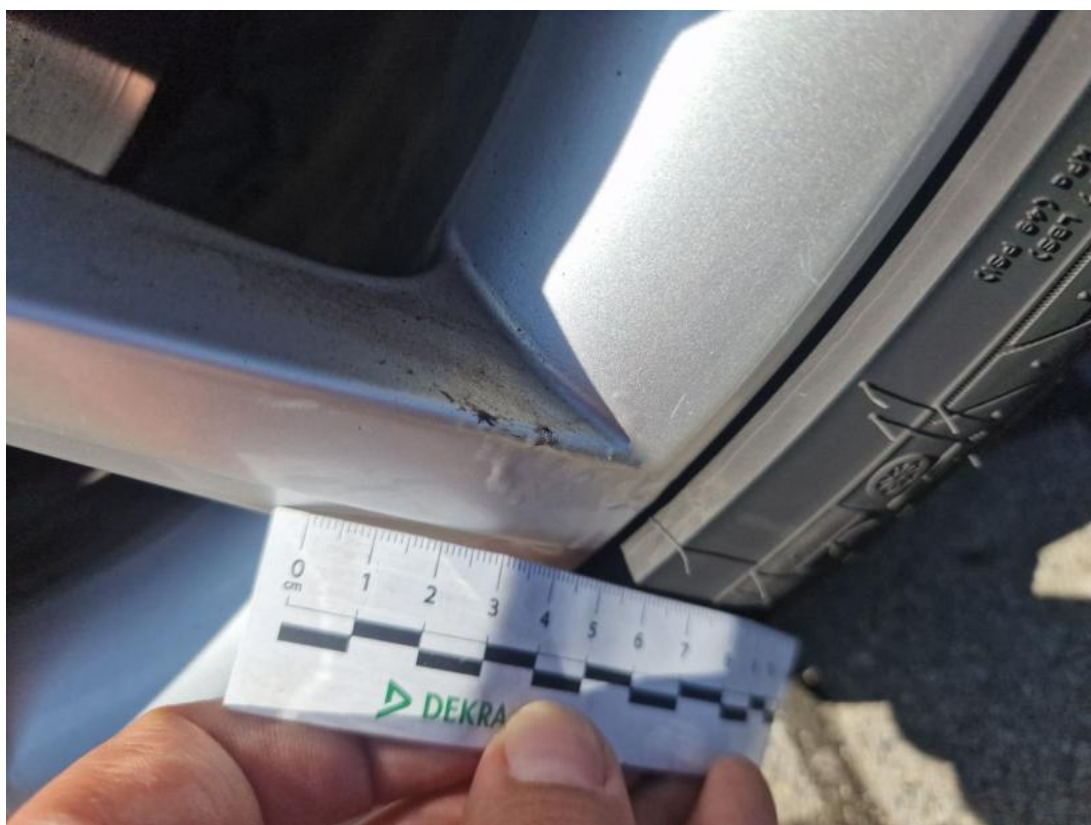
Fot. 64

Felga Aluminiowa przednia L - Inne 1

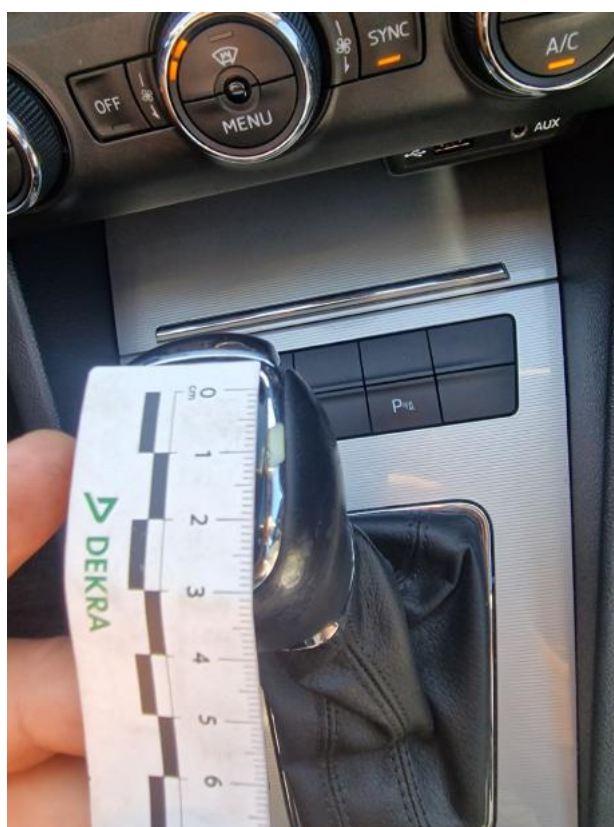
Fot. 66

Gałka dźwigni zmiany biegów - Rysa/odprysk 1

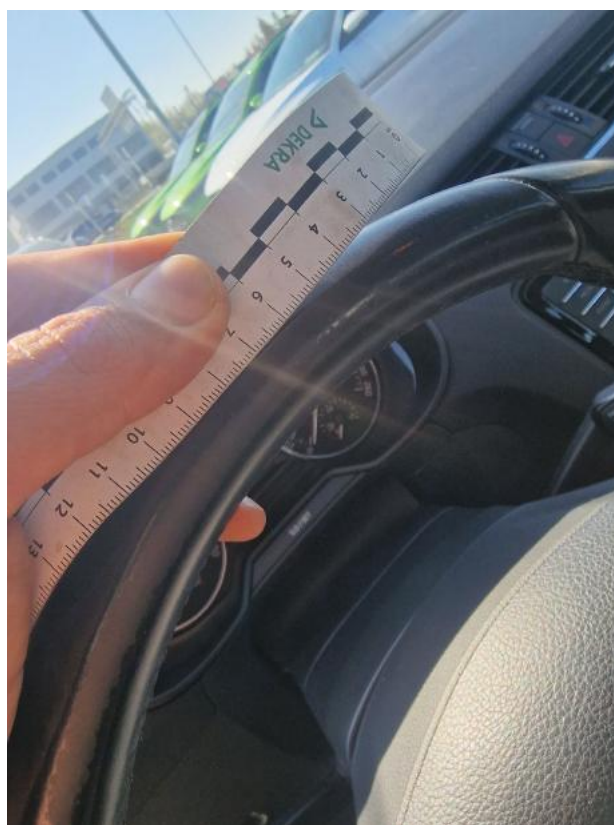
Fot. 68

Koło kierownicy - Inne 1
