Nr zlecenia DEKRA: PKOM(DZS)/GDA/29565/26/04/02
 Nr zlecenia/szkody:
 Data zlecenia: 02-04-2026

Ocena stanu technicznego pojazdu

Eurotax-Kod EC	Marka, model, typ pojazdu				Rodzaj nadwozia
	SKODA, Octavia Combi (NX5)(01.2020-, Style				KOM
Rodzaj silnika	Pojemność [ccm]	Moc [KM/kW]	Skrzynia biegów	Stan licznika [km] (odczytany)	Ilość drzwi/miejsc
z zapłonem samoczynnym	1968	150/110	automatyczna	196 623	5/5
Nr rej. pojazdu	Nr nadwozia (VIN)		Data 1-rej./rok prod.	Następne bad. tech.	Lakier
GD2G261	TMBJJ8NX3PY047606		15-12-2022/2022	08-12-2027	srebrny/METALIK

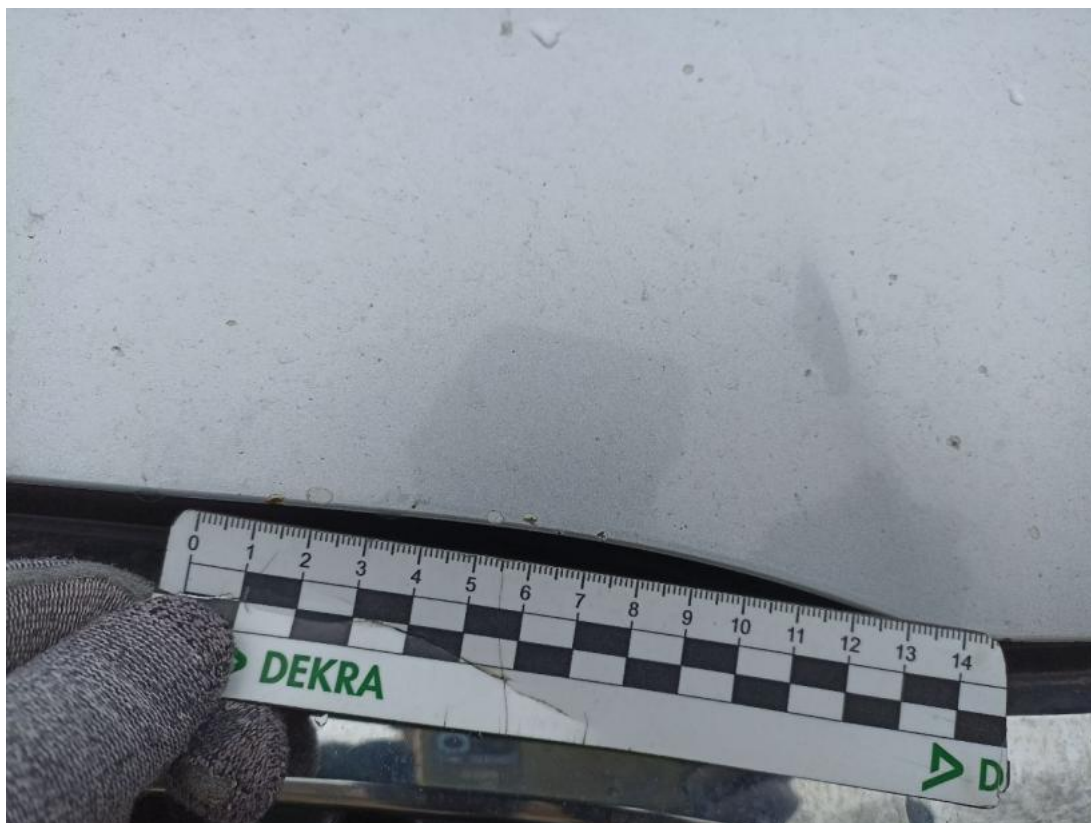
Poz.	Nazwa części	Nr katalogowy	Opis uszkodzenia	Czas [rbg]
1	Pokrywa		korozja, odpryski lakieru	
2	Zderzak PRZ		ubytek materiału, zarysowanie	
3	Zderzak TYŁ		wgniecenie, zarysowanie	
4	Dach		korozja, odpryski lakieru

Fot. 31
Pokrywa komory silnika - Rysa/odprysk 1

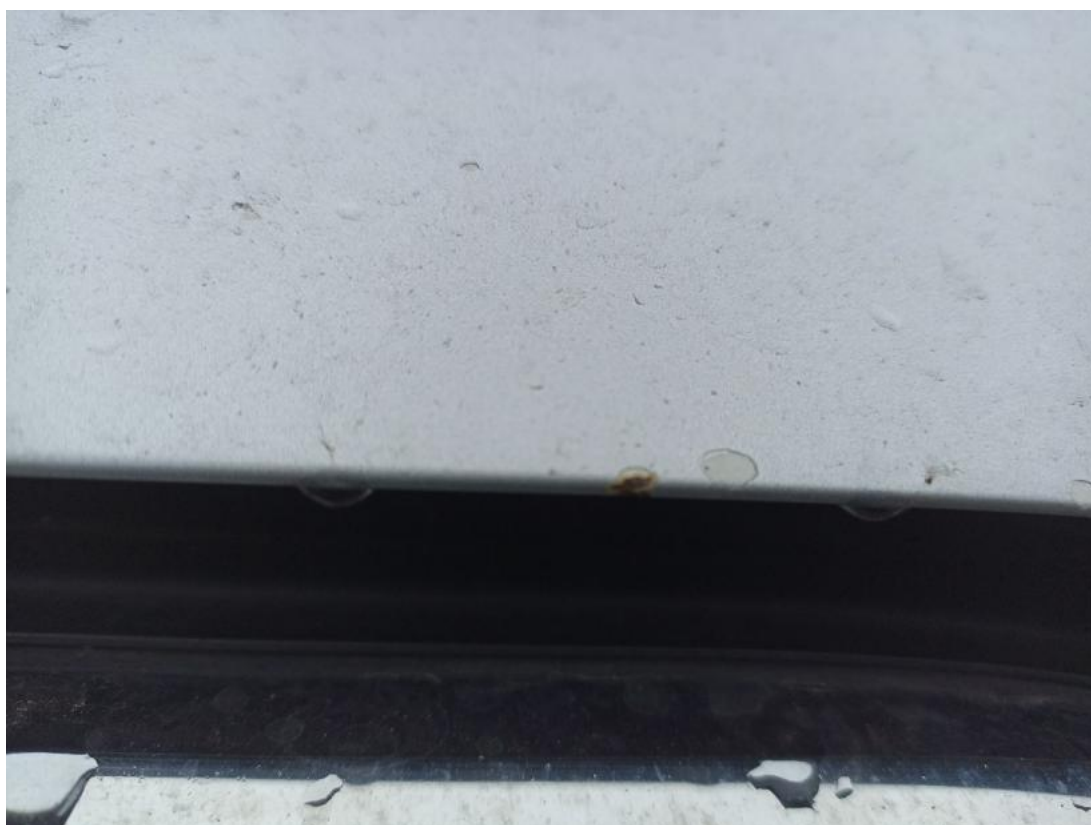
Fot. 32
Pokrywa komory silnika - Inne 1

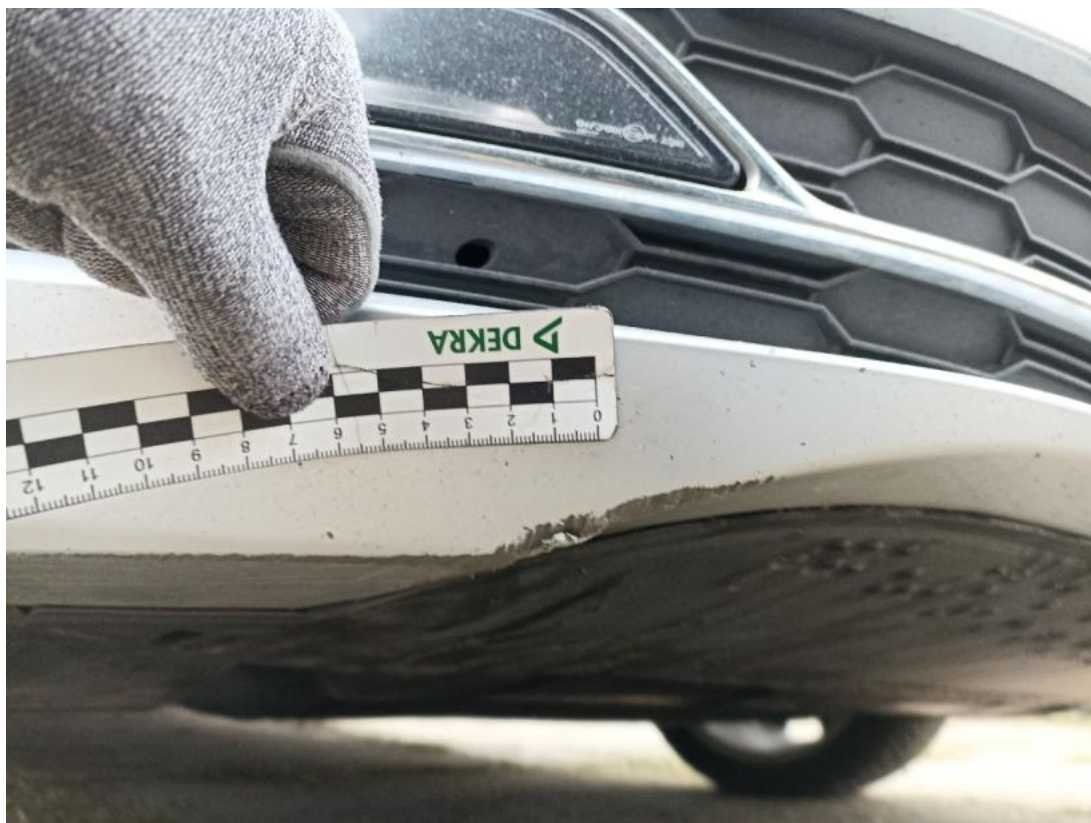
Fot. 33
Zderzak - Rysa/odprysk 1

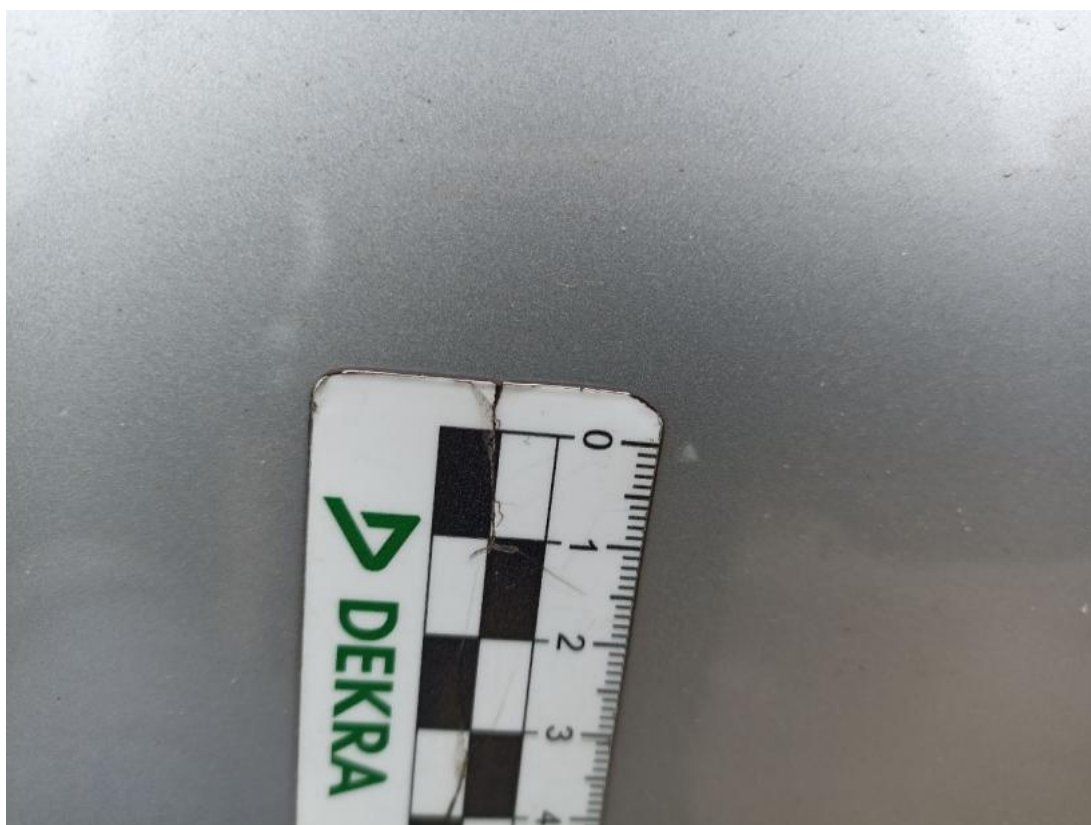
Poz.	Nazwa części	Nr katalogowy	Opis uszkodzenia	Czas [rbg]
1	Drzwi T P		wgniecenie, zarysowanie	
2	Słupek (A) PP		odpryski lakieru

Fot. 34
Drzwi tylne P - Rysa/odprysk 1

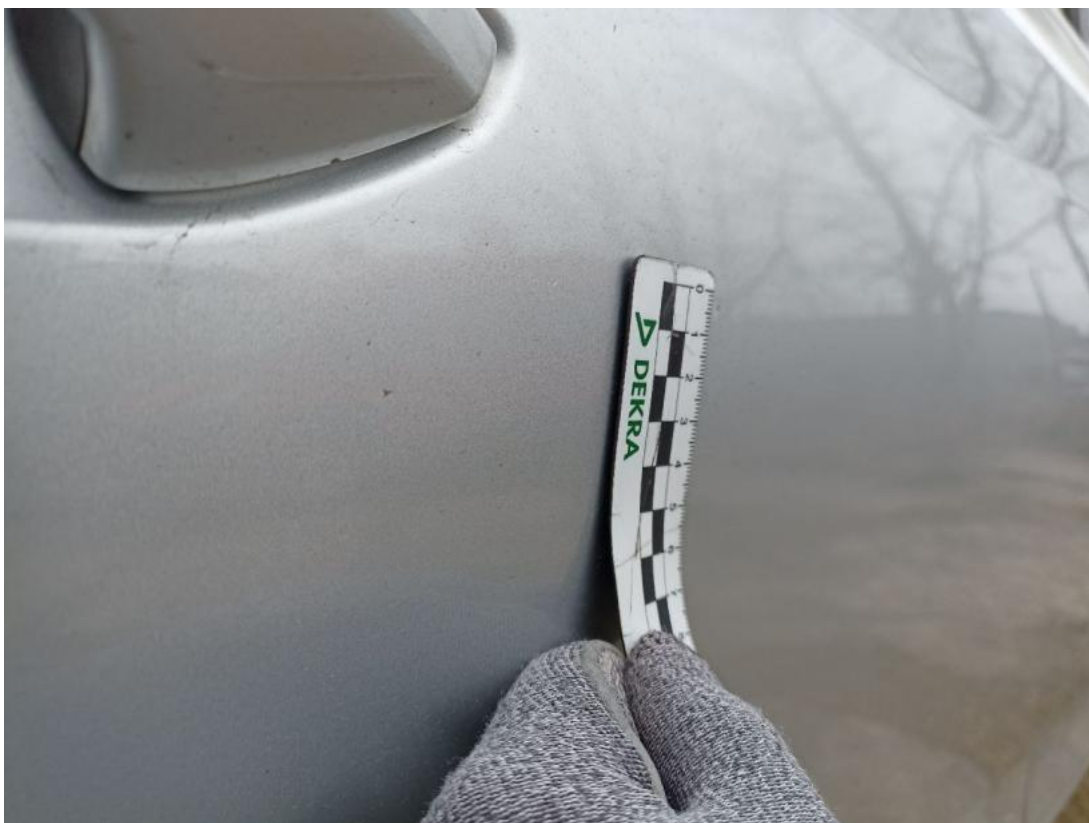
Fot. 35
Drzwi tylne P - Wgniecenie/odkształcenie 1

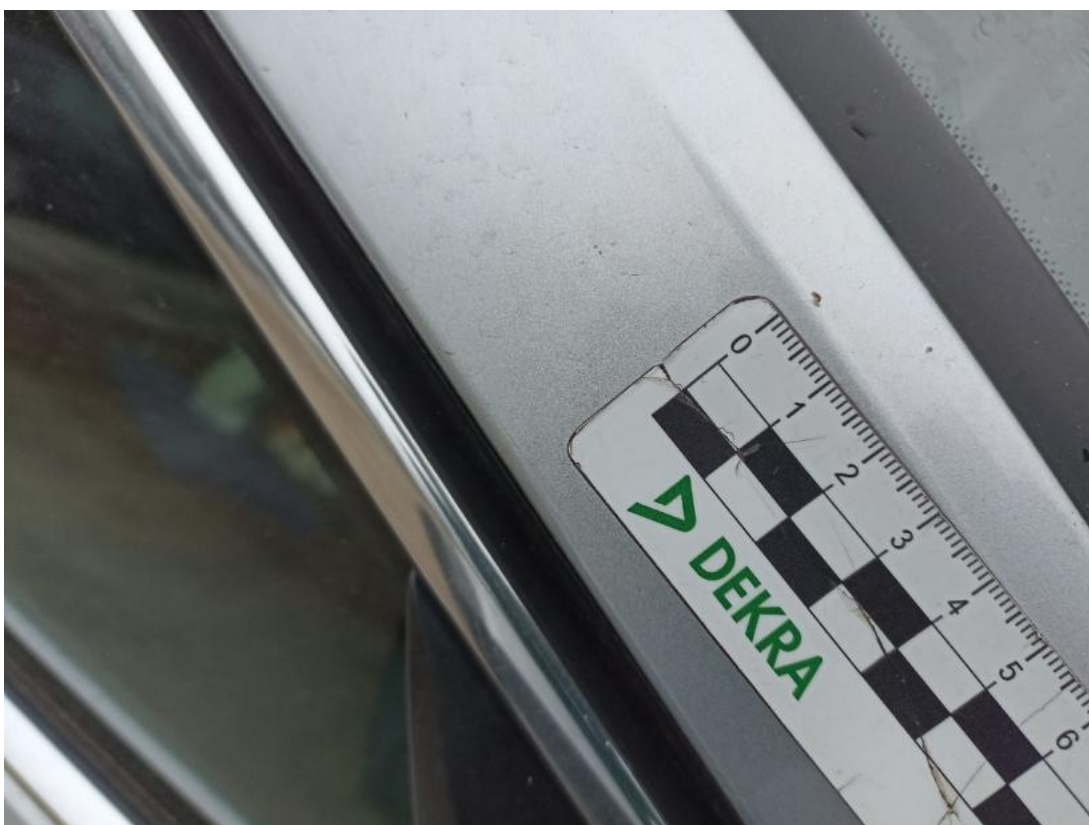
Fot. 36
Słupek przedni P - Rysa/odprysk 1

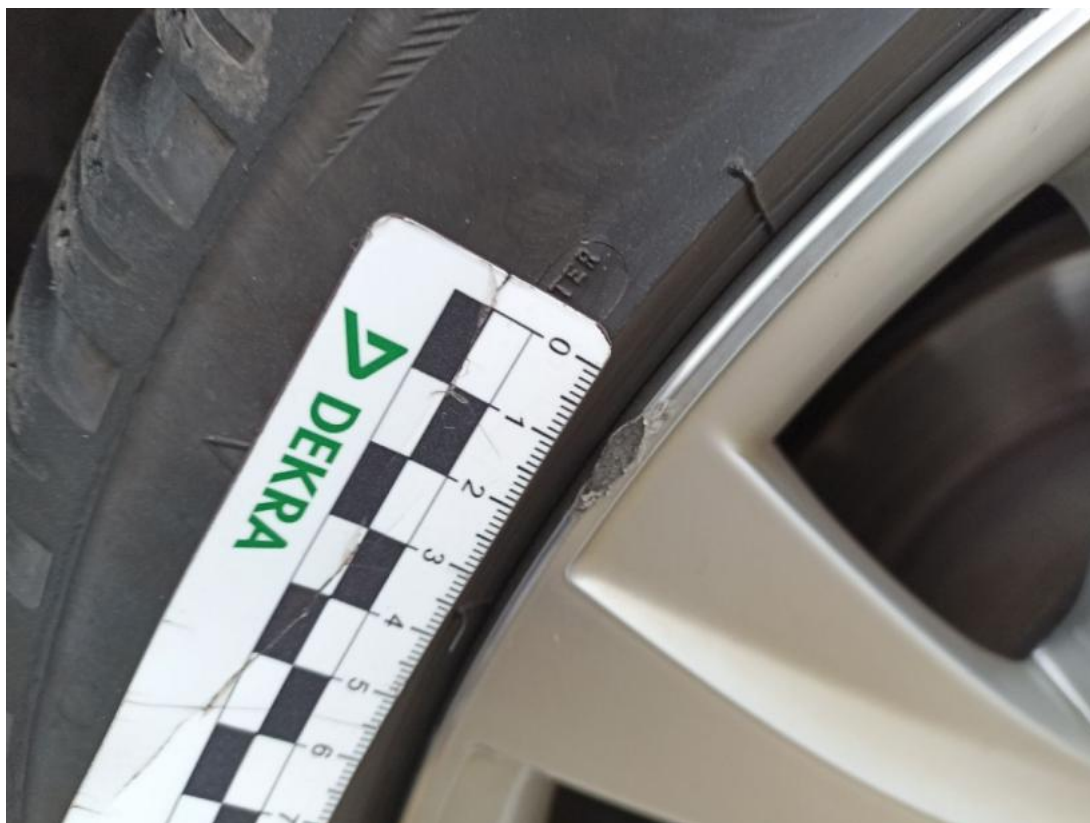
Poz.	Nazwa części	Nr katalogowy	Opis uszkodzenia	NS [%]
1	Lampa przeciwmgielna PL		zaparowanie	
2	Felga TP		ubytek materiału, zarysowanie

Fot. 37
Felga aluminiowa tylna P - Rysa/odprysk 1

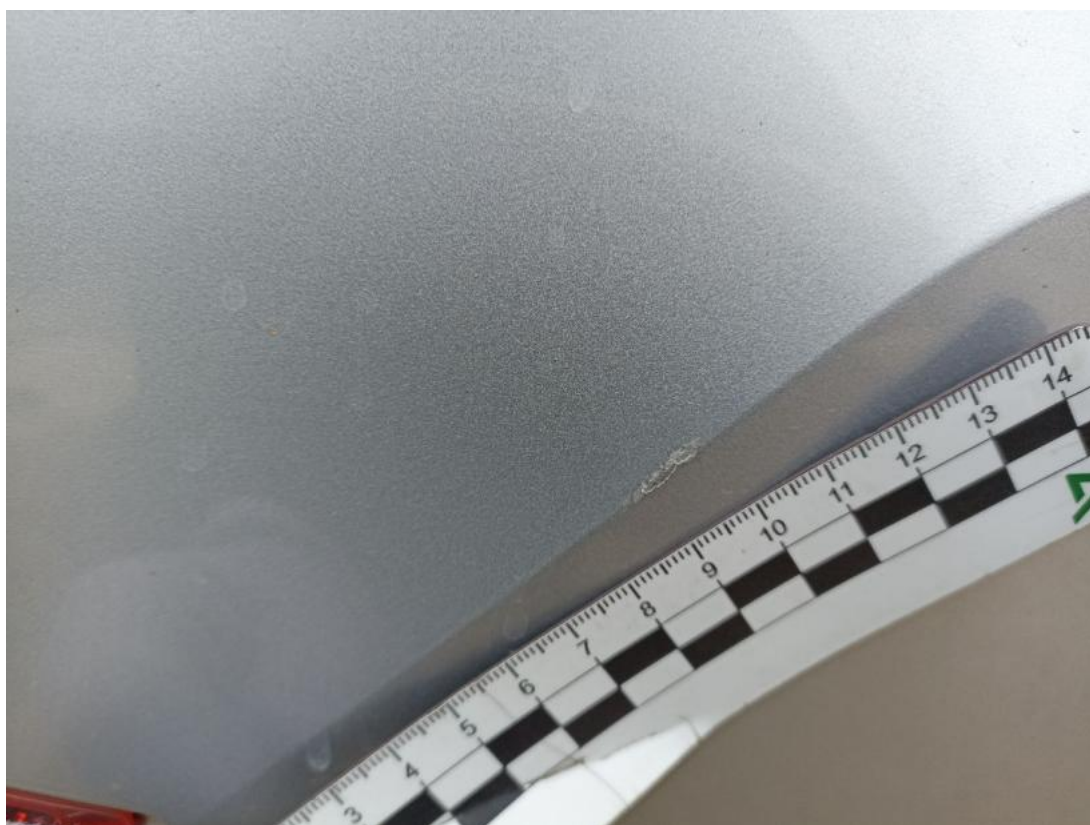
Fot. 38
Zderzak tylny - Rysa/odprysk 1

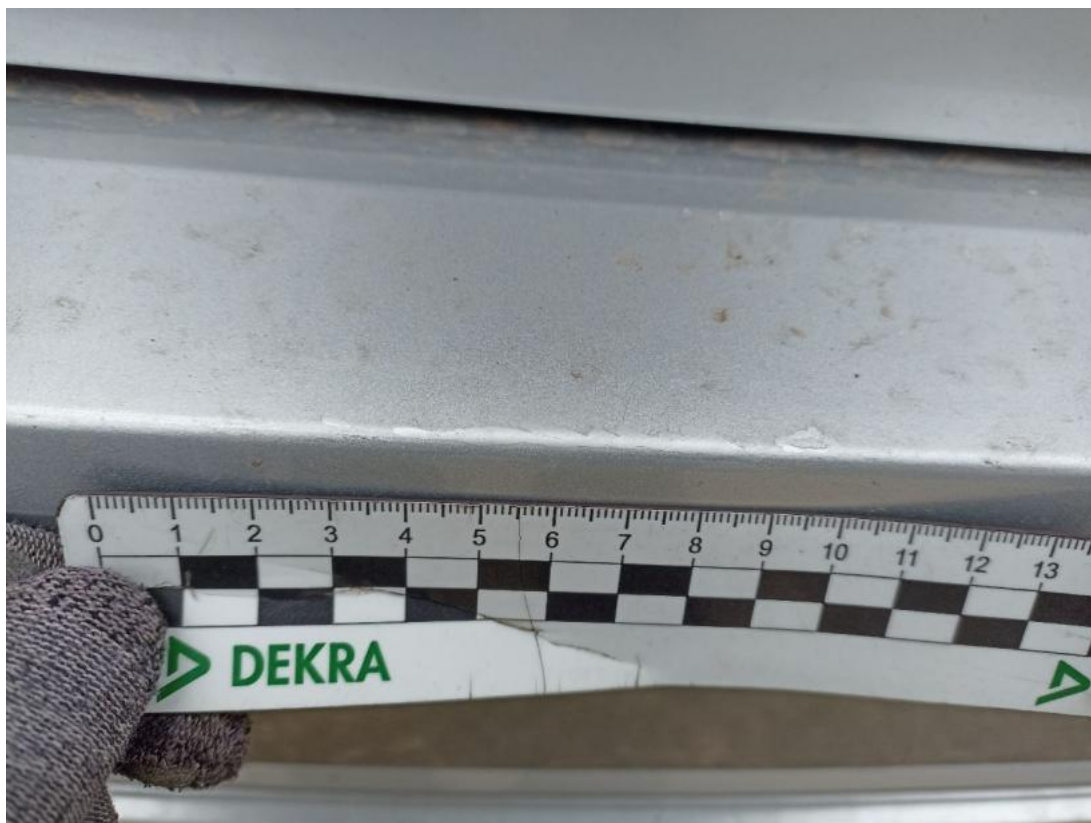
Fot. 39
Zderzak tylny - Rysa/odprysk 2

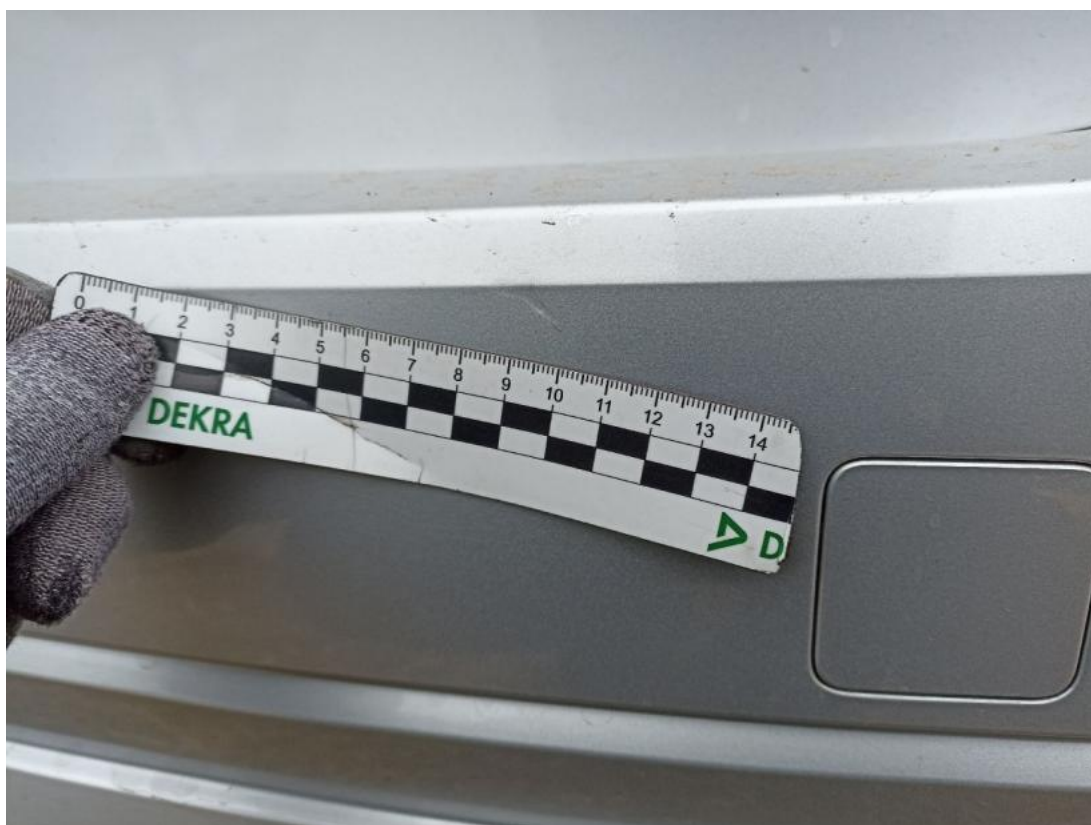
Fot. 40
Zderzak tylny - Wgniecenie/odkształcenie 1

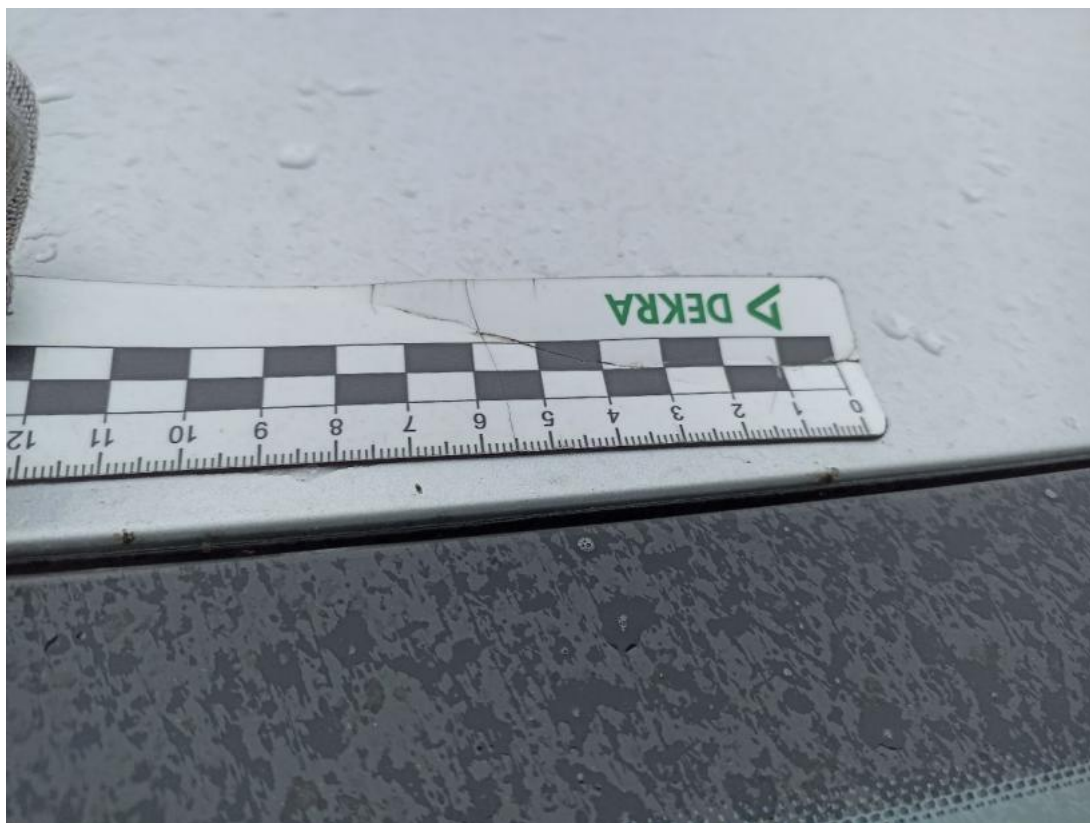
Fot. 41
Dach - Rysa/odprysk 1

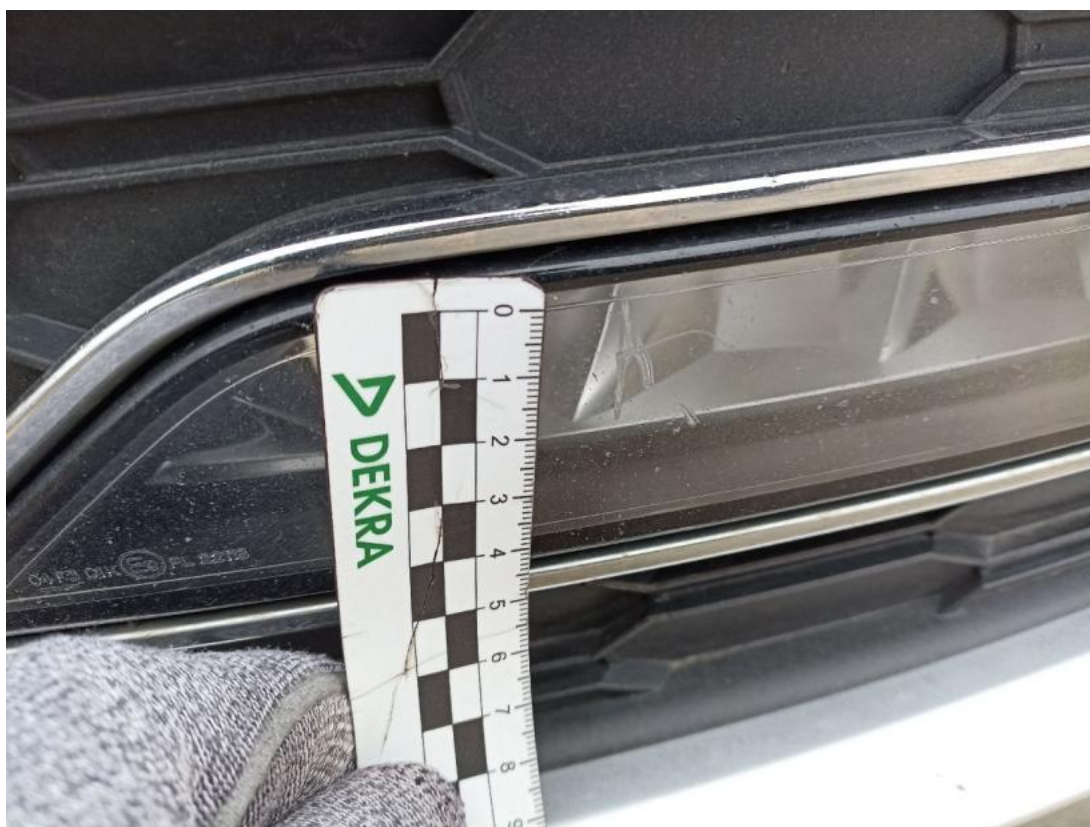
Fot. 42
Reflektor przeciwmgielny L - Rysa/odprysk 1
