Nr zlecenia DEKRA: PKOM(DZS)/GDA/34038/26/04/17
Nr zlecenia/szkody:
Data zlecenia: 17-04-2026

Ocena stanu technicznego pojazdu

Eurotax-Kod EC	Marka, model, typ pojazdu				Rodzaj nadwozia
	KIA, ProCeed, GT-Line				KOM
Rodzaj silnika	Pojemność [ccm]	Moc [KM/kW]	Skrzynia biegów	Stan licznika [km] (odczytany)	Ilość drzwi/miejsc
z zapłonem iskrowym	1353	140/103	manualna	237 398	5/5
Nr rej. pojazdu	Nr nadwozia (VIN)		Data 1-rej./rok prod.	Następne bad. tech.	Lakier
WD1086R	U5YH2G14ALL025773		24-04-2020/2020	16-07-2026	biały/2-warstwowy metalizowany

Data oględzin: 23-04-2026

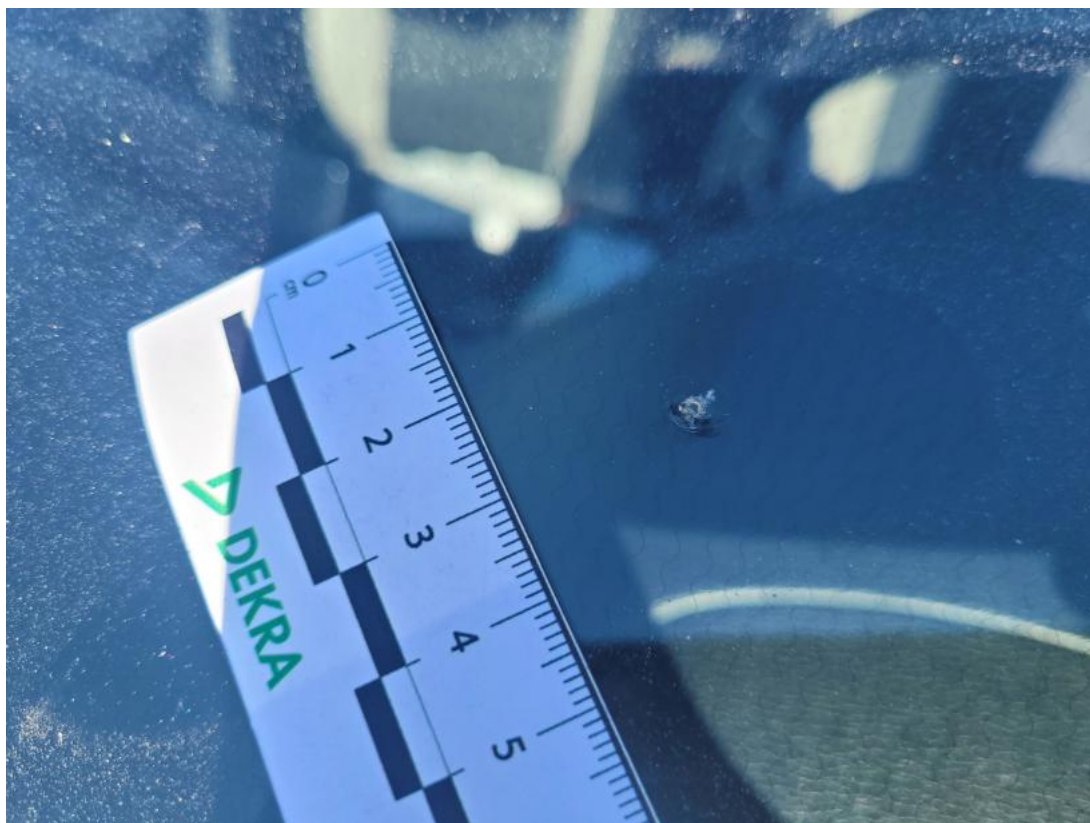
Fot. 37
Szyba czołowa - Rysa/odprysk 1

Poz.	Nazwa części	Nr katalogowy	Opis uszkodzenia	NS [%]
1	Opona PP		pęknięcie	
2	Szyba PRZ		pęknięcie	
3	Uszczelka pokrywy PRZ		rozerwanie	
4	Wykładzina podłogi		przepalenie

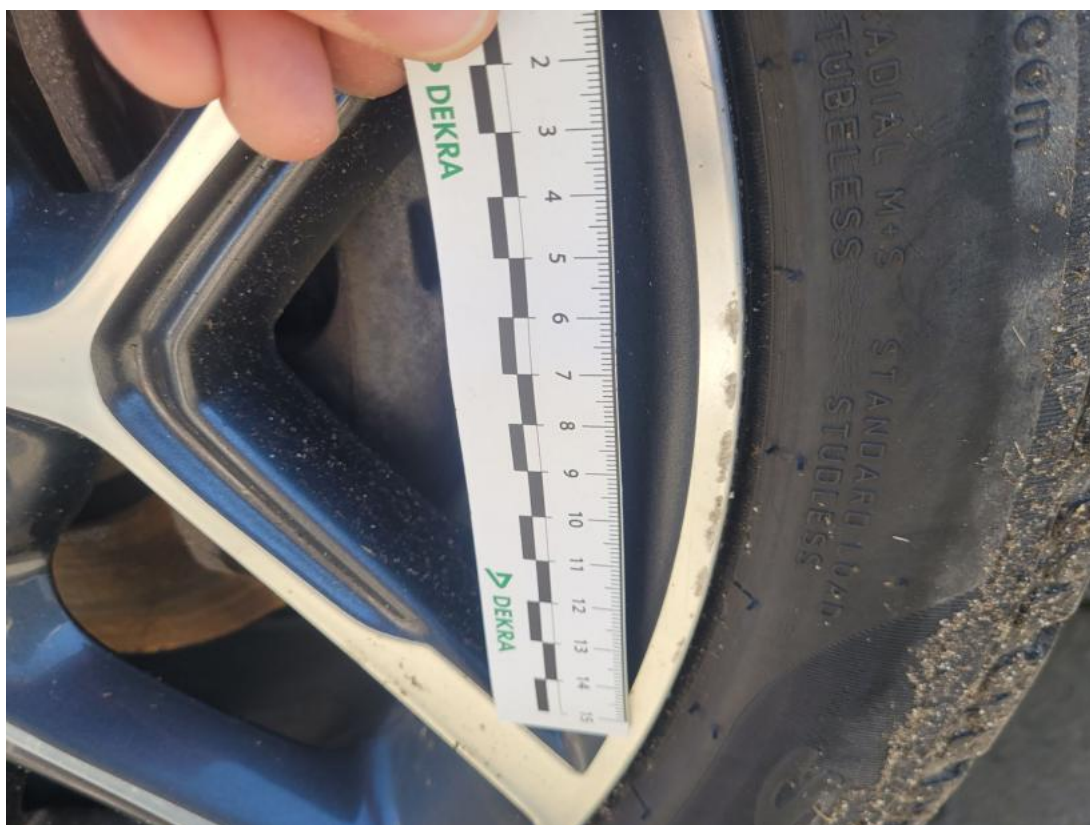
Fot. 38
Felga aluminiowa przednia P - Rysa/odprysk 1

Poz.	Nazwa części	Nr katalogowy	Opis uszkodzenia	Czas [rbg]
1	Błotnik TP		wgniecenie	
2	Klamka drzwi P P		zarysowanie	
3	Słupek (B) L		zarysowanie	
4	Zderzak TYŁ		zarysowanie	
5	Felga PP		zarysowanie	
6	Felga TP		zarysowanie

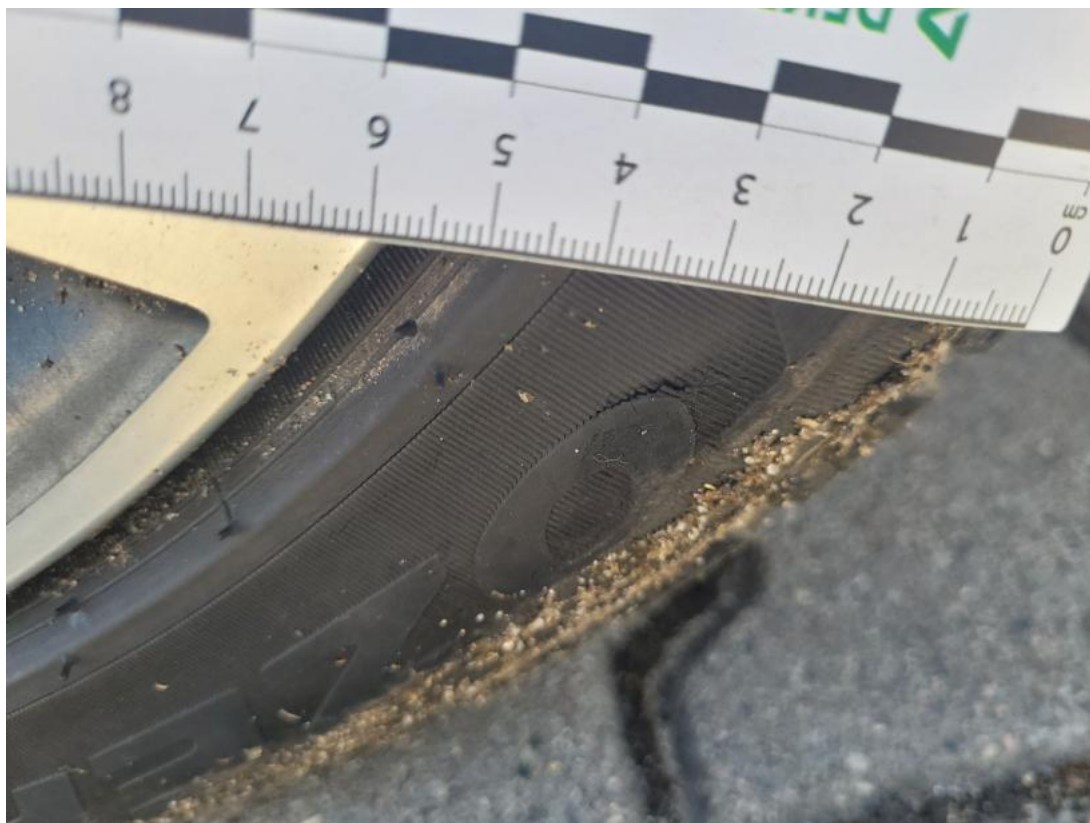
Fot. 39
Opona przednia P - Pęknięcie/rozerwanie 1

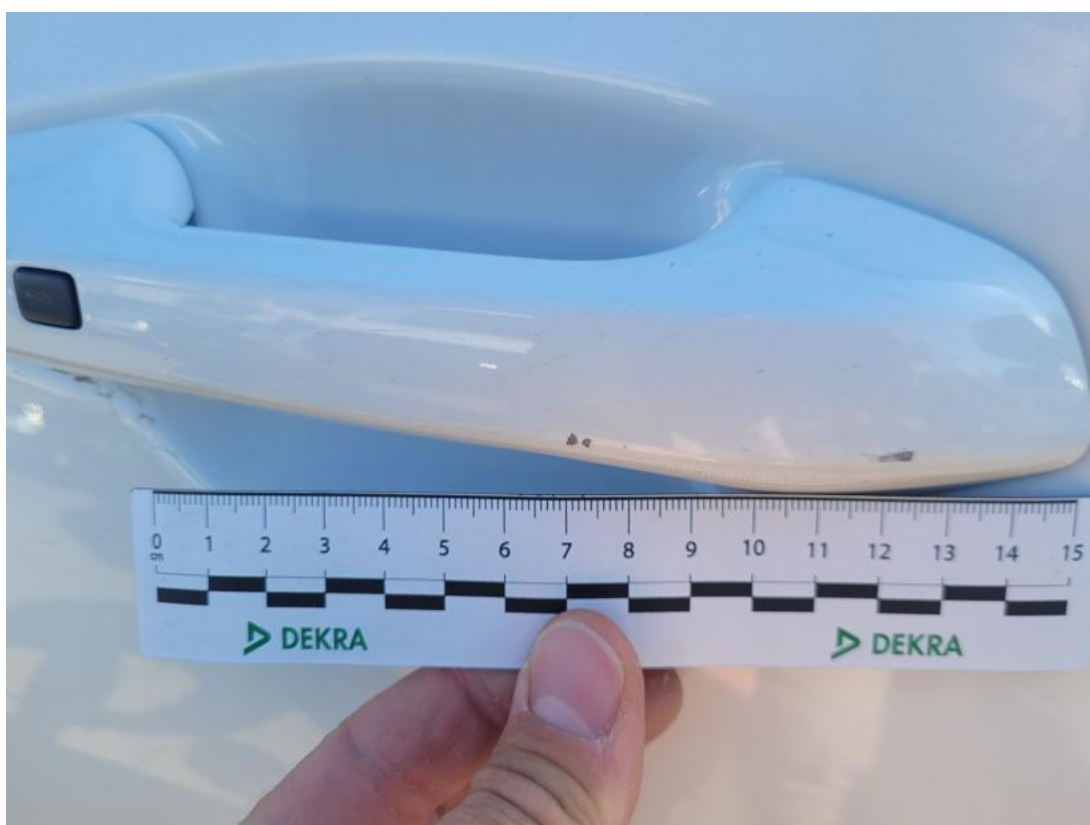
Fot. 40
Klamka drzwi prz P - Rysa/odprysk 1

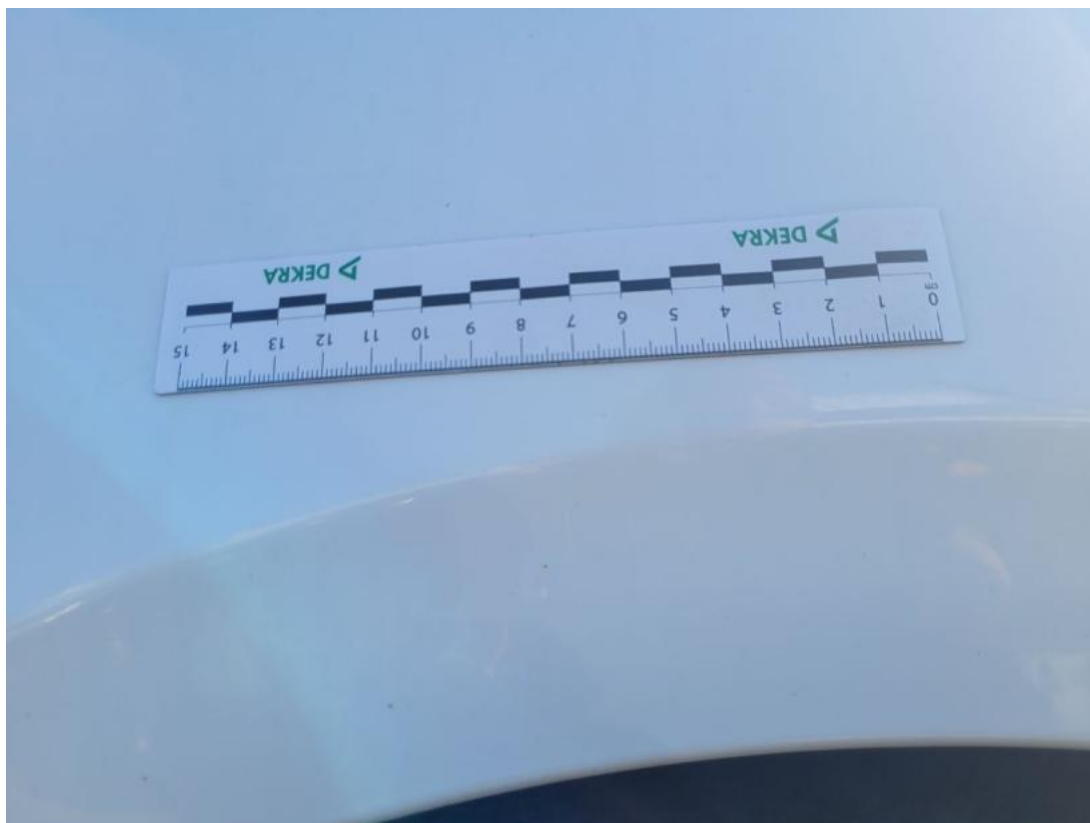
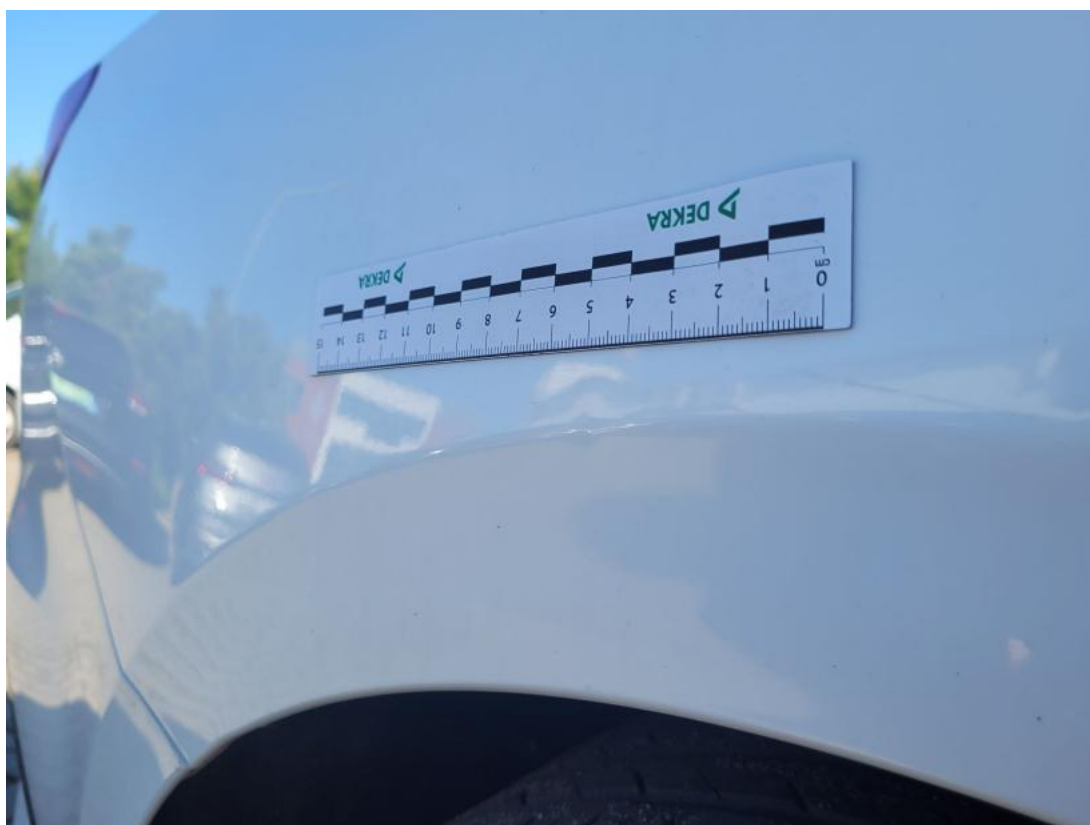
Fot. 42

Błotnik tylny P / Ściana boczna P - zdjęcie poglądowe 2

Błotnik tylny P / Ściana boczna P - Wgniecenie/odkształcenie 1

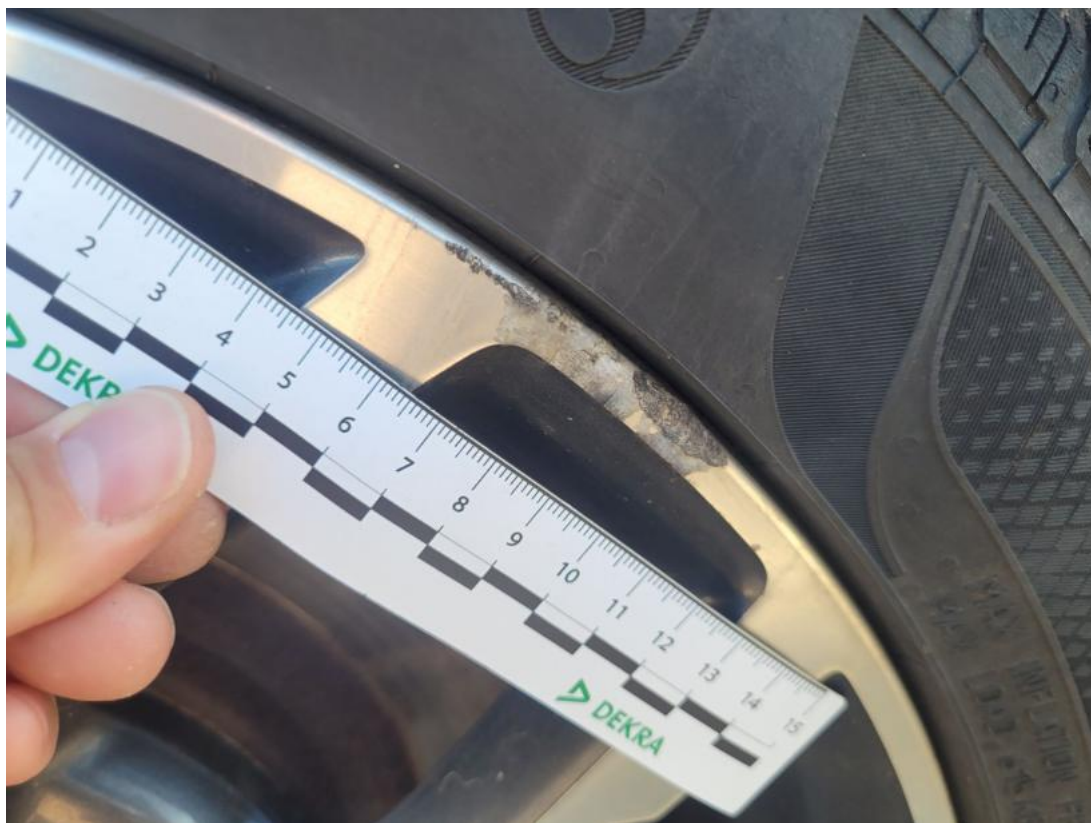
Fot. 43

Felga aluminiowa tylna P - Rysa/odprysk 1

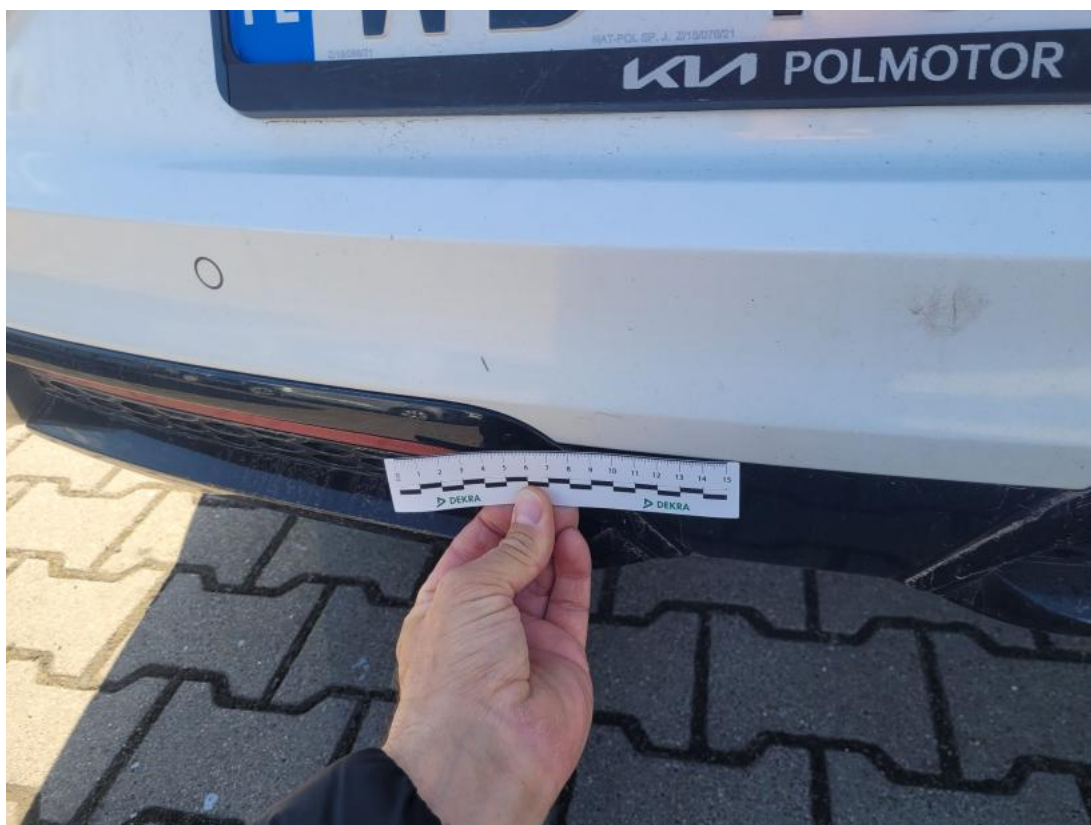
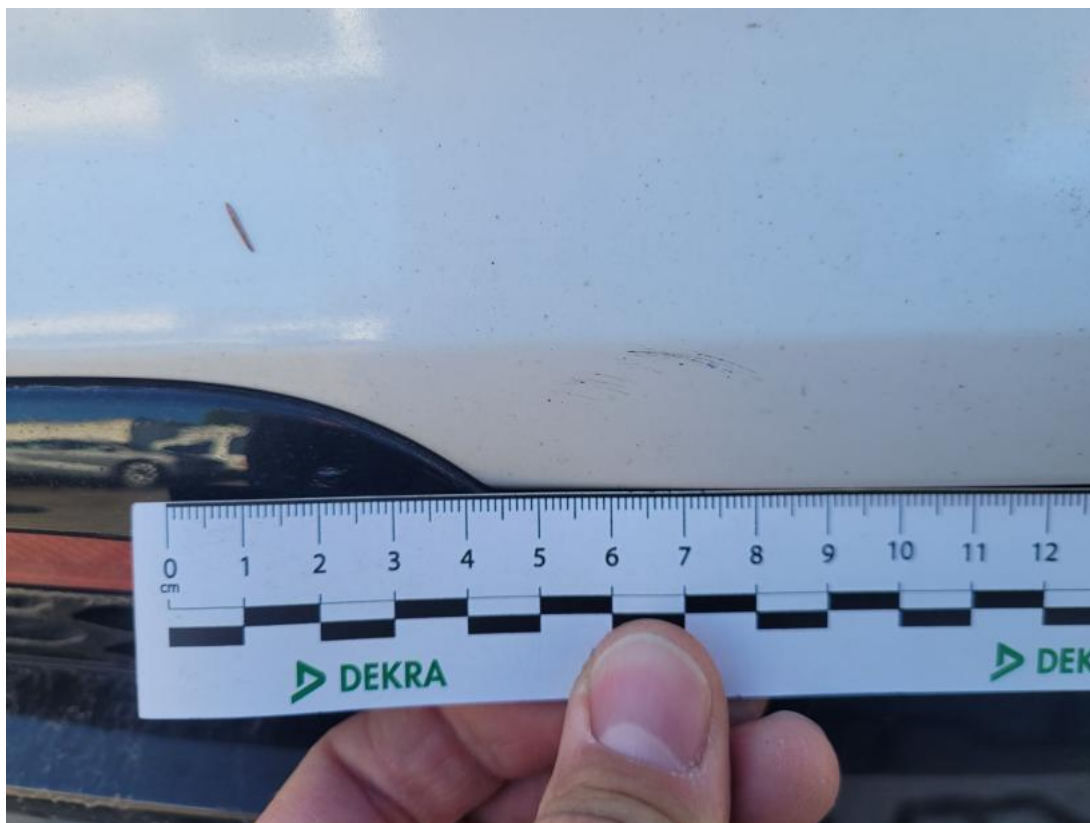
Zderzak tylny - zdjęcie poglądowe 2

Fot. 45
Zderzak tylny - Rysa/odprysk 1

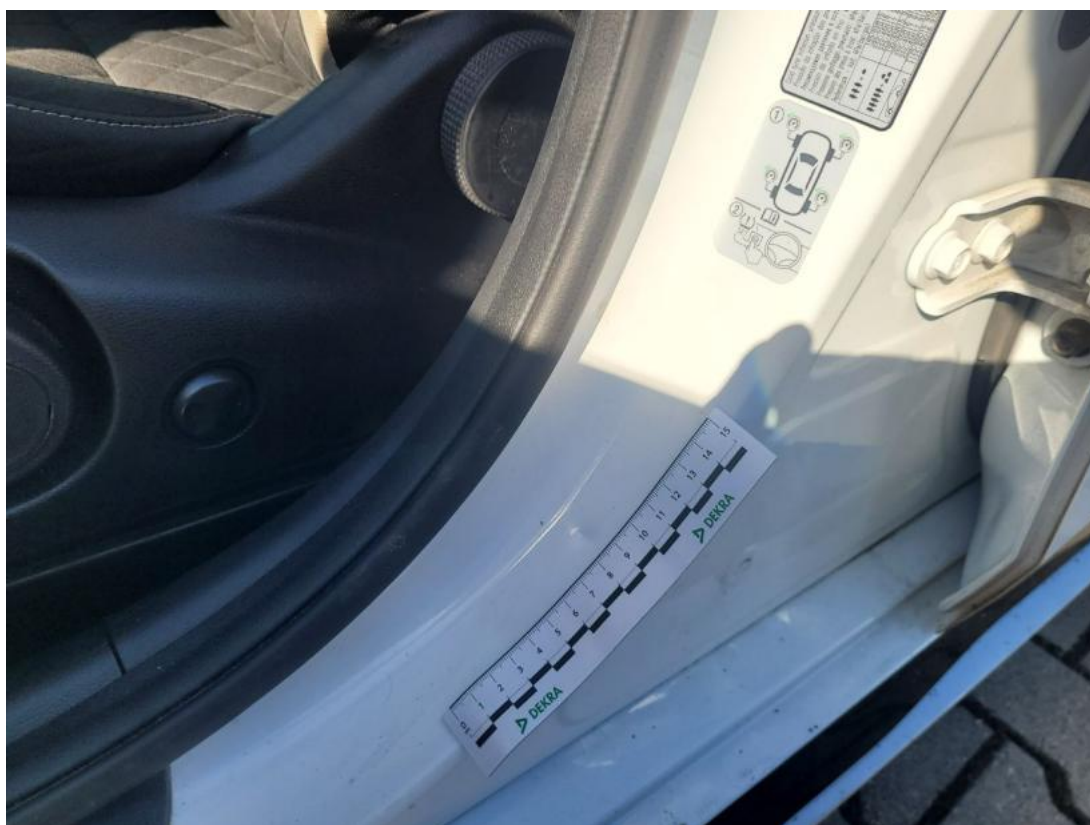
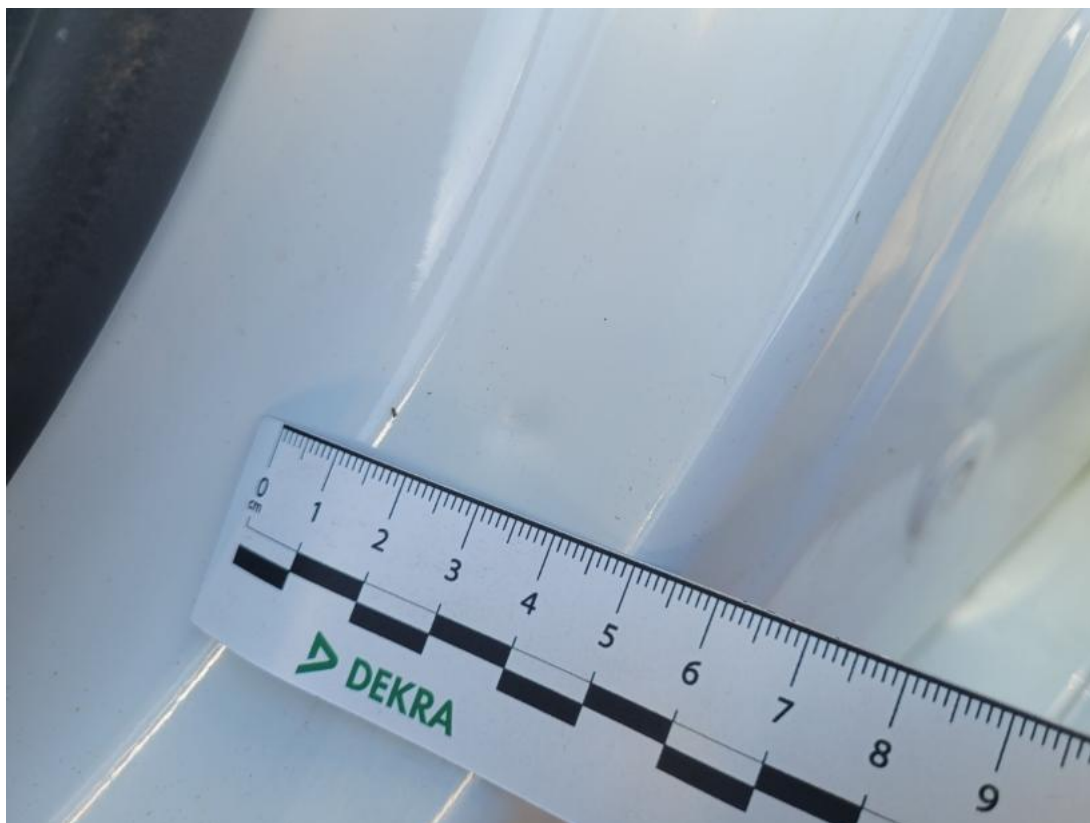
Fot. 46
Słupek środkowy L - zdjęcie pogładowe 2

Fot. 47
Słupek środkowy L - Wgniecenie/odkształcenie 1

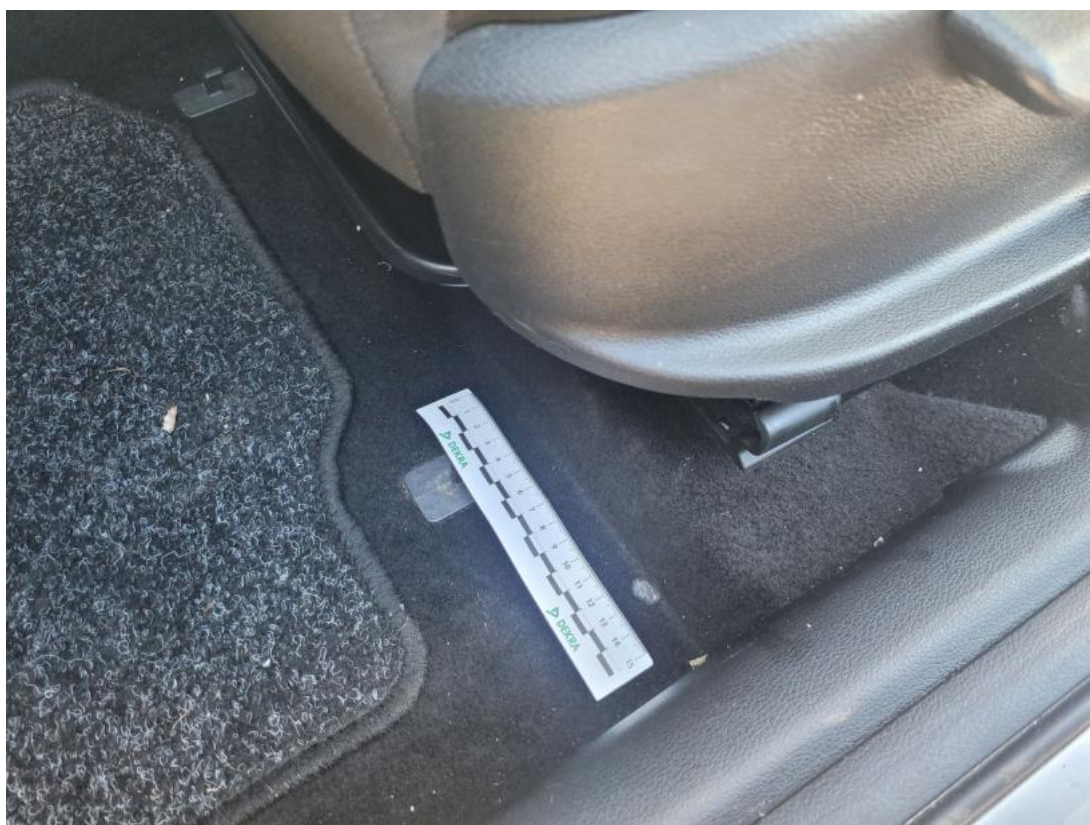
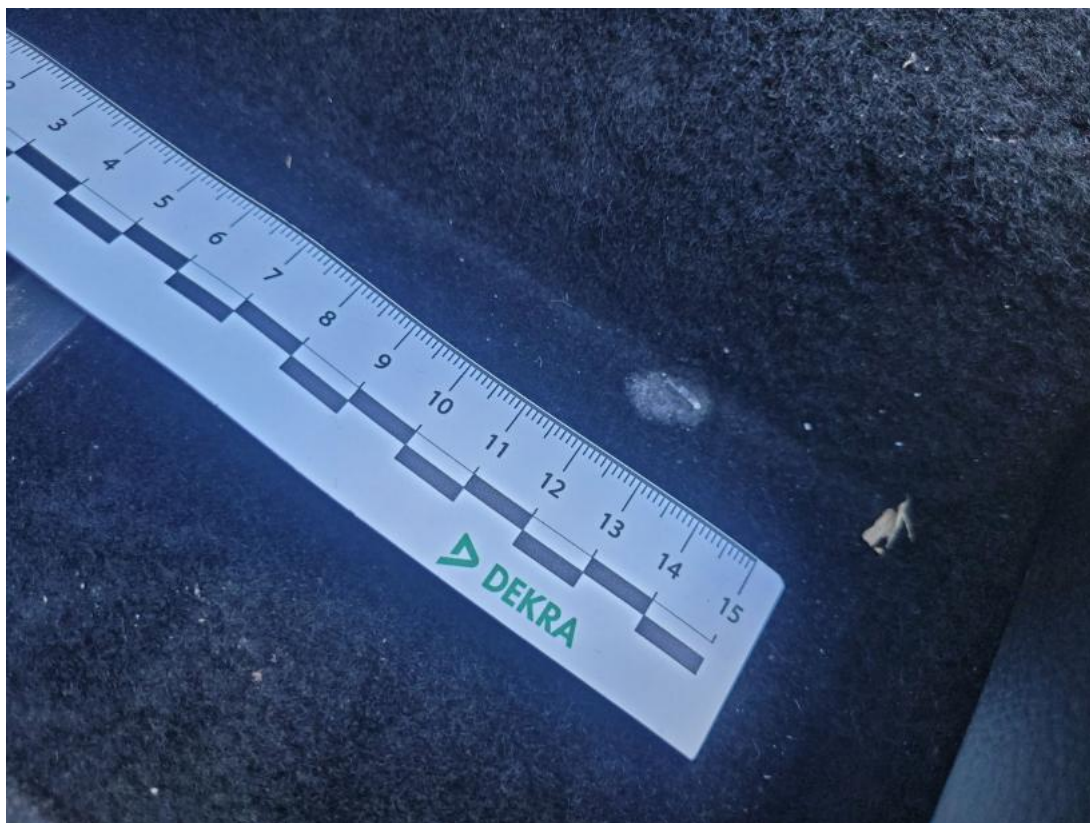
Fot. 48
Wykładzina podłogi - zdjęcie poglądowe 2

Fot. 49
Wykładzina podłogi - Inne 1

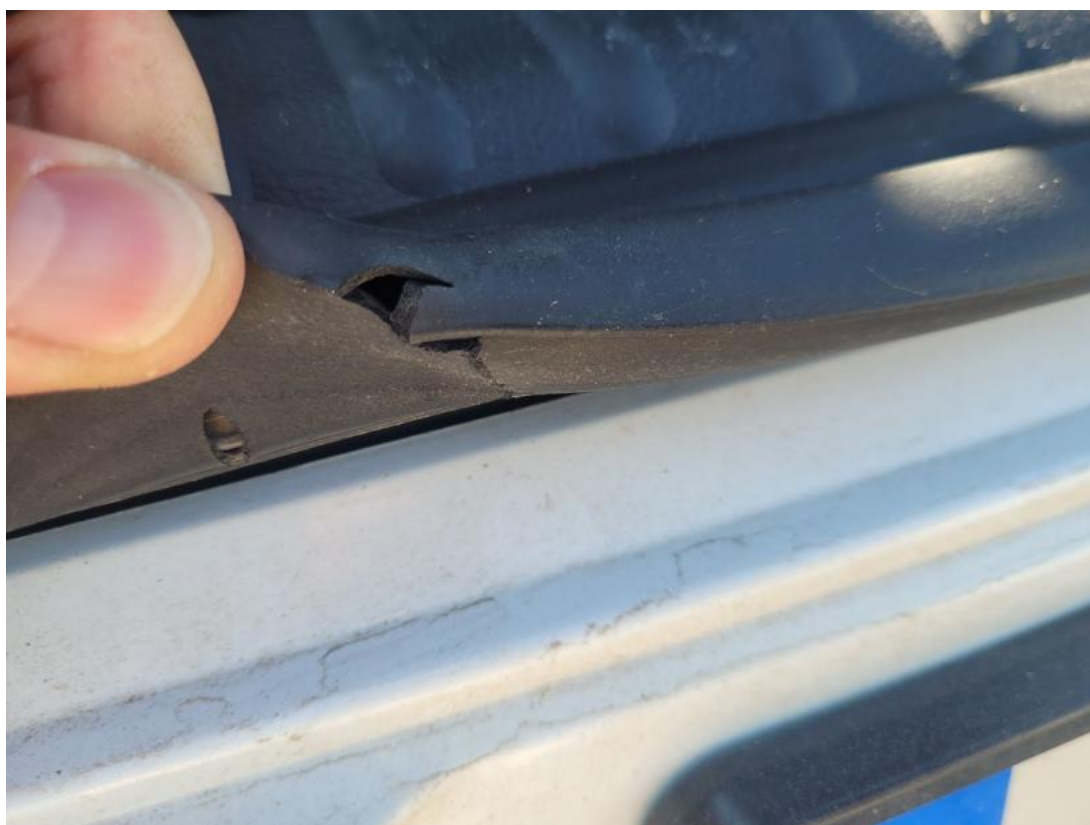
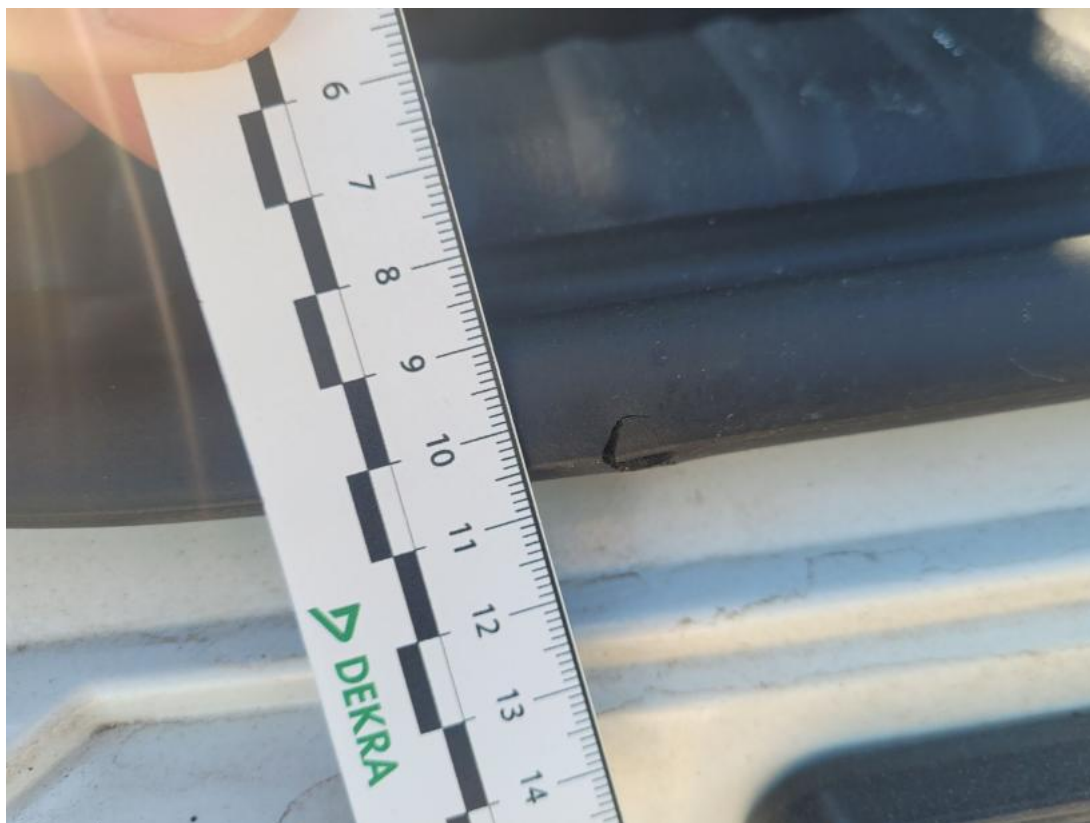
Fot. 51

Fot. 50
Uszczelka pokrywy tylnej - zdjęcie poglądowe 2

Uszczelka pokrywy tylnej - Pęknięcie/rozerwanie 1
