Nr zlecenia DEKRA: PKOM(DZS)/GDA/33040/26/04/15  
 Nr zlecenia/szkody:  
 Data zlecenia: 15-04-2026

## Ocena stanu technicznego pojazdu

Eurotax-Kod EC	Marka, model, typ pojazdu				Rodzaj nadwozia
	<b>SKODA, Superb Kombi, Ambition</b>				KOM
Rodzaj silnika	Pojemność [ccm]	Moc [KM/kW]	Skrzynia biegów	Stan licznika [km] (odczytany)	Ilość drzwi/miejsc
z zapłonem iskrowym	1498	150/110	automatyczna	181 135	5/5
Nr rej. pojazdu	Nr nadwozia (VIN)		Data 1-rej./rok prod.	Następne bad. tech.	Lakier
WD1933M	TMBJN7NP7K7007994		19-11-2018/2018	17-12-2025	szary/2-warstwowy metalizowany

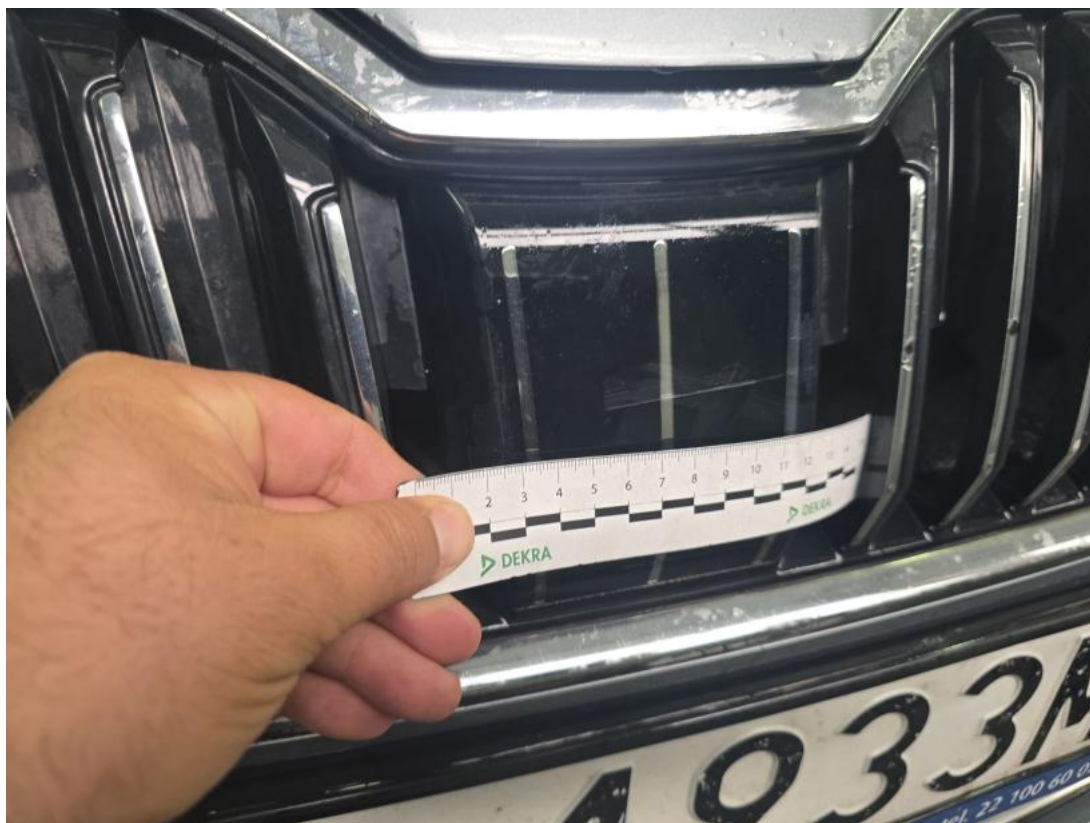
Poz.	Nazwa części	Nr katalogowy	Opis uszkodzenia	NS [%]
1	Krata wlotu powietrza		pęknięcie

**Fot. 35**  
Atrapa przednia - Pęknięcie/rozerwanie 1

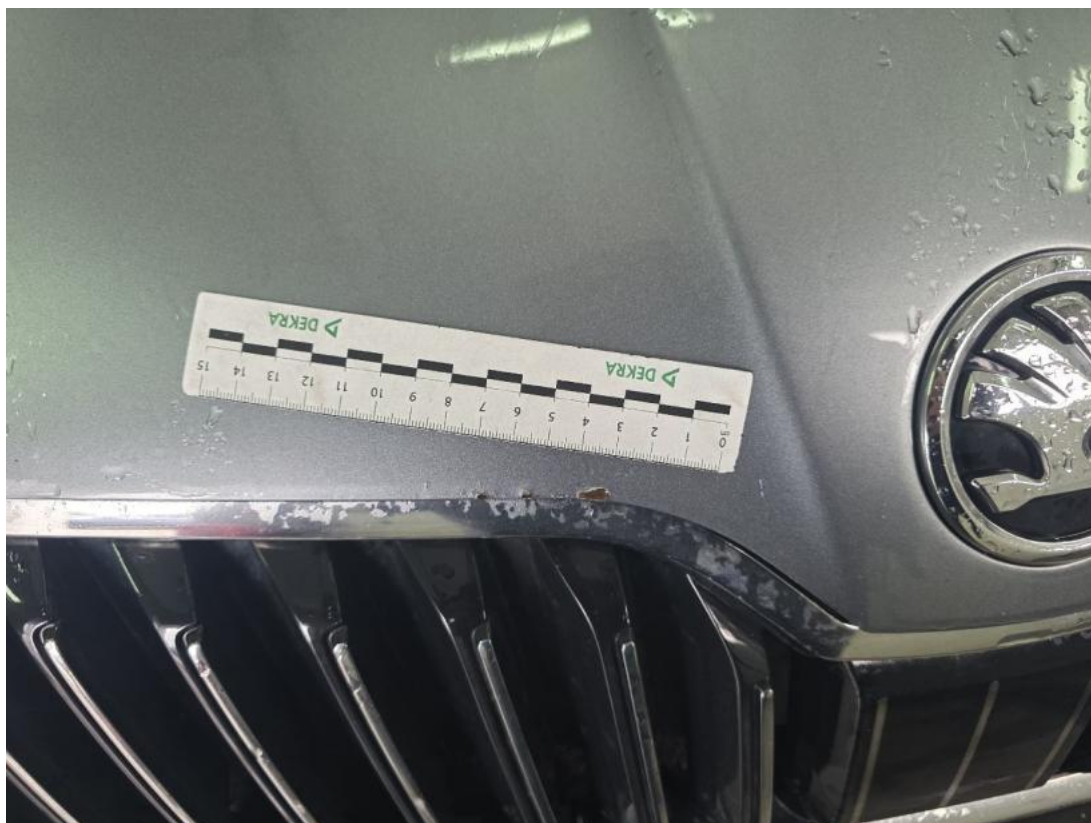
Poz.	Nazwa części	Nr katalogowy	Opis uszkodzenia	Czas [rbg]
1	Pokrywa		korozja	
2	Zderzak TYŁ		zarysowanie	
3	Fotel PL		zabrudzenie

**Fot. 37**  
Pokrywa komory silnika - Rysa/odprysk 1

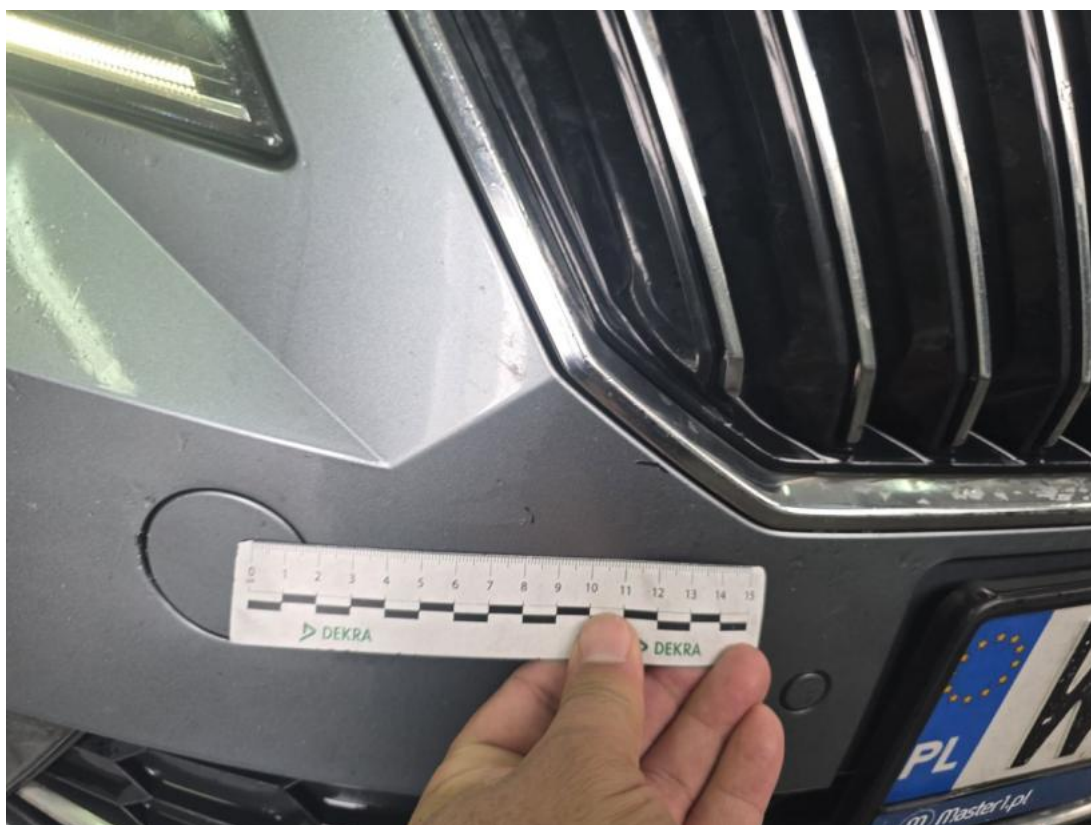
Poz.	Nazwa części	Nr katalogowy	Opis uszkodzenia	Czas [rbg]
1	Zderzak PRZ		odpryski lakieru

**Fot. 39**  
Zderzak - Rysa/odprysk 1

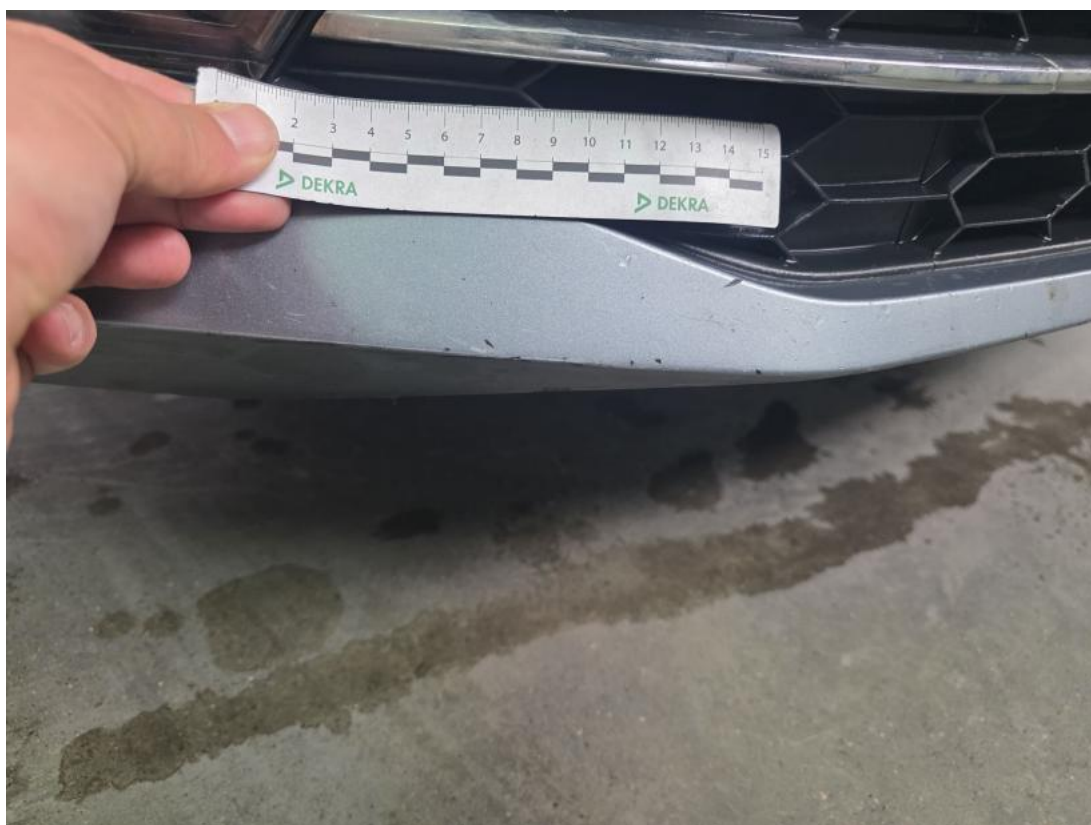
**Fot. 40**  
Zderzak - Rysa/odprysk 2

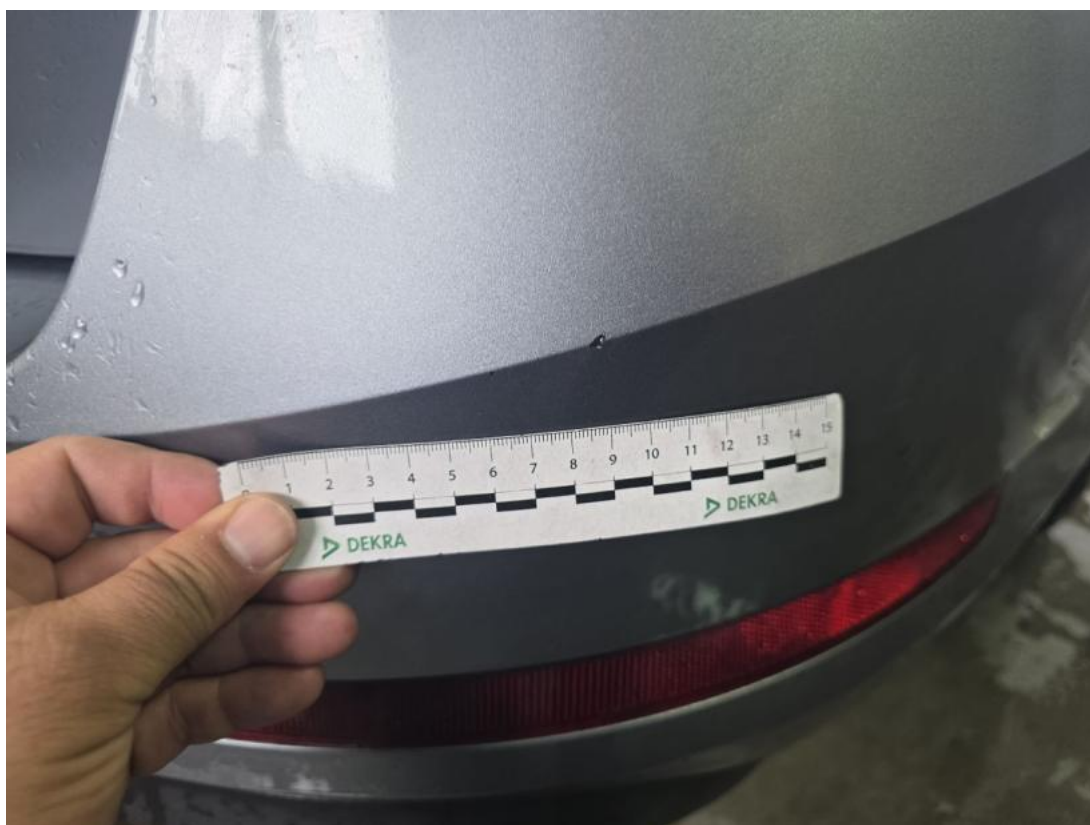
**Fot. 42**

Zderzak tylny - Rysa/odprysk 1

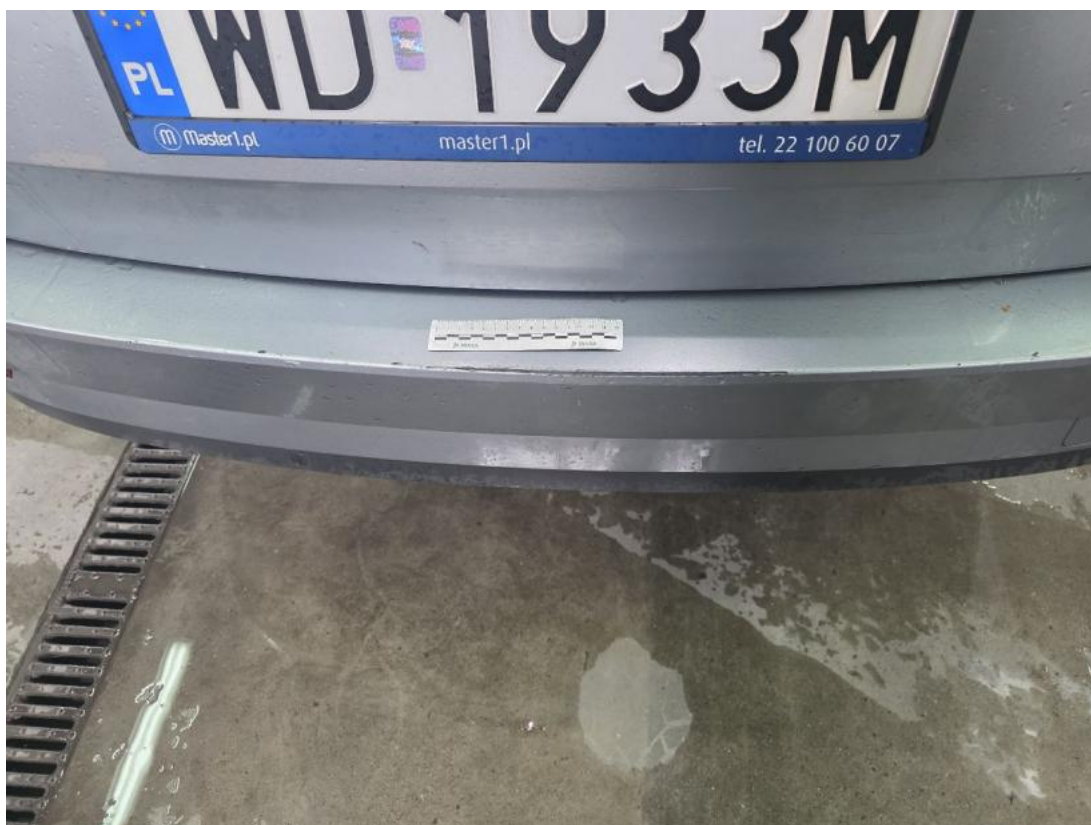
**Fot. 43**

Zderzak tylny - Rysa/odprysk 2

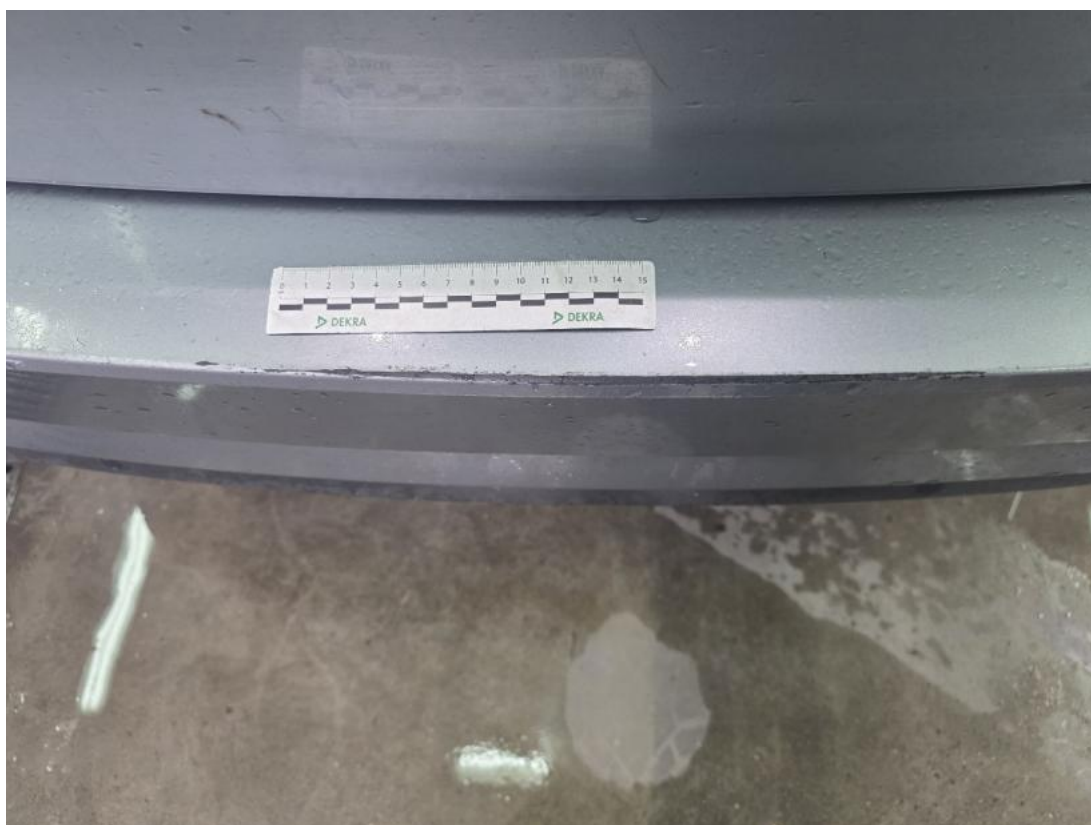
**Fot. 44**

Zderzak tylny() - Rysa/odprysk 3

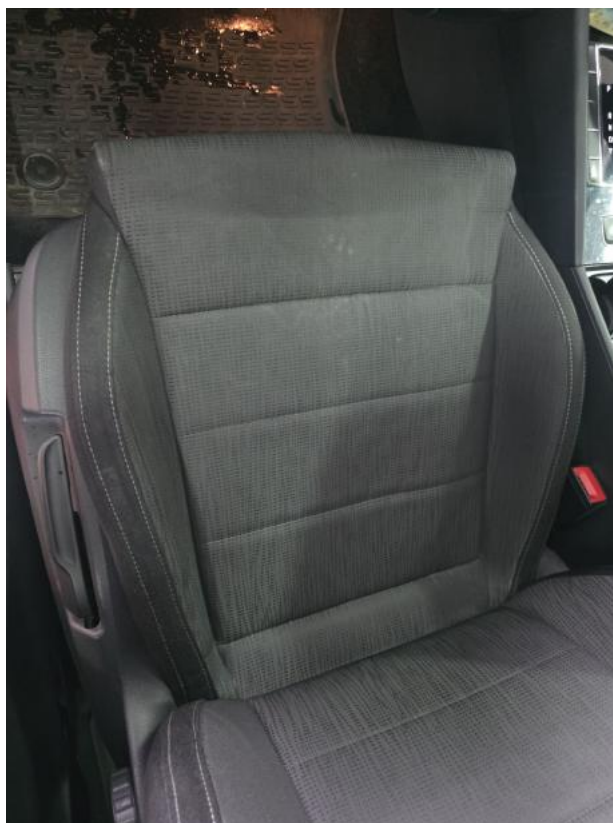
**Fot. 45**

Fotel prz. lew. - Inne 1

Poz.	Nazwa części	Nr katalogowy	Opis uszkodzeń	Czas [rbg]
1	Czyszczenie tapicerki		zabrudzenie	
2	Kluczyk do pojazdu		brak
