## Ocena stanu technicznego pojazdu

Eurotax-Kod EC	Marka, model, typ pojazdu				Rodzaj nadwozia
	<b>TOYOTA, Yaris, Active</b>				hatchback
Rodzaj silnika	Pojemność [ccm]	Moc [KM/kW]	Skrzynia biegów	Stan licznika [km] (odczytany)	Ilość drzwi/miejsc
z zapłonem iskrowym	1496	111/82	manualna	136 011	5/5
Nr rej. pojazdu	Nr nadwozia (VIN)		Data 1-rej./rok prod.	Następne bad. tech.	Lakier
WD2435R	VNKKG3D3X0A108802		09-04-2019/2018	30-08-2025	biały/2-warstwowy uni

**Data oględzin:** 10-04-2026

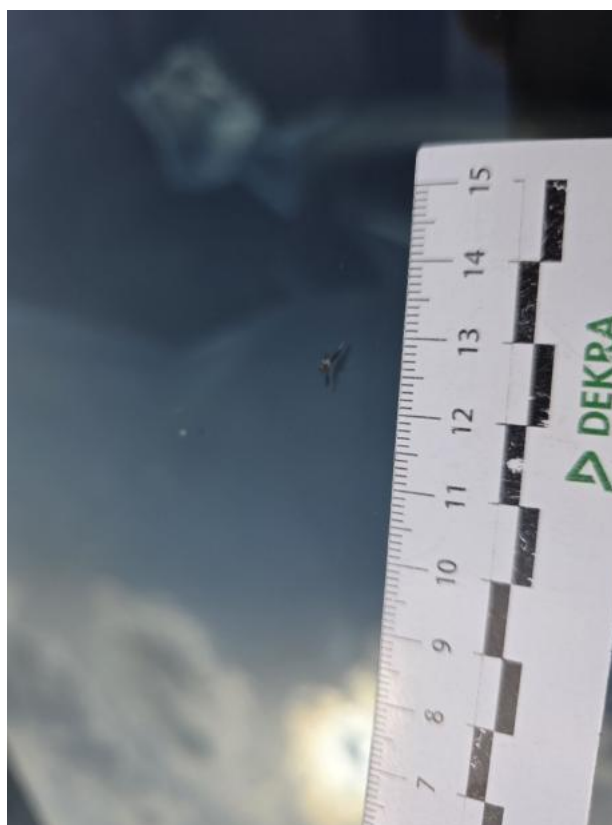
**Fot. 36**

Poz.	Nazwa części	Nr katalogowy	Opis uszkodzenia	NS [%]
1	Szyba PRZ		pęknięcie	
2	Mata wygłuszająca pokrywy		rozerwanie	
3	Półka/roleta tylna		brak	
4	Fotel PP		rozerwany szew

Szyba czołowa - Pęknięcie/rozerwanie 1

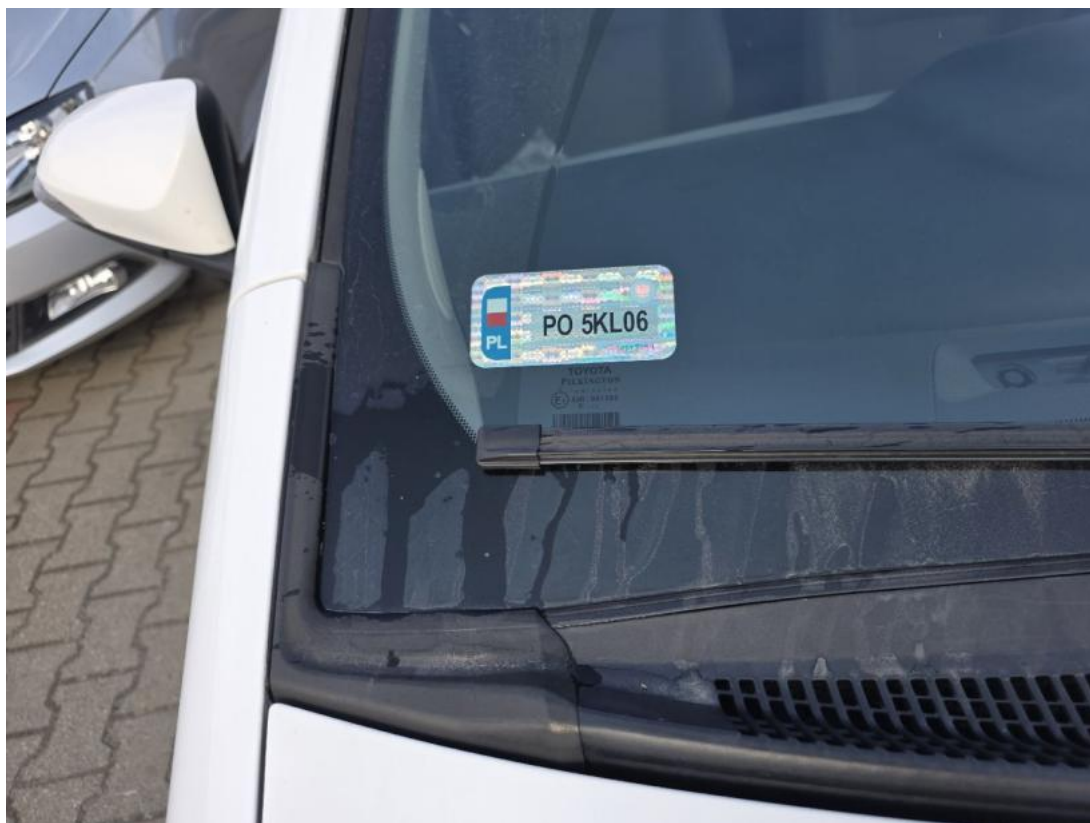
**Fot. 37**

Szyba czołowa - Pęknięcie/rozerwanie 2

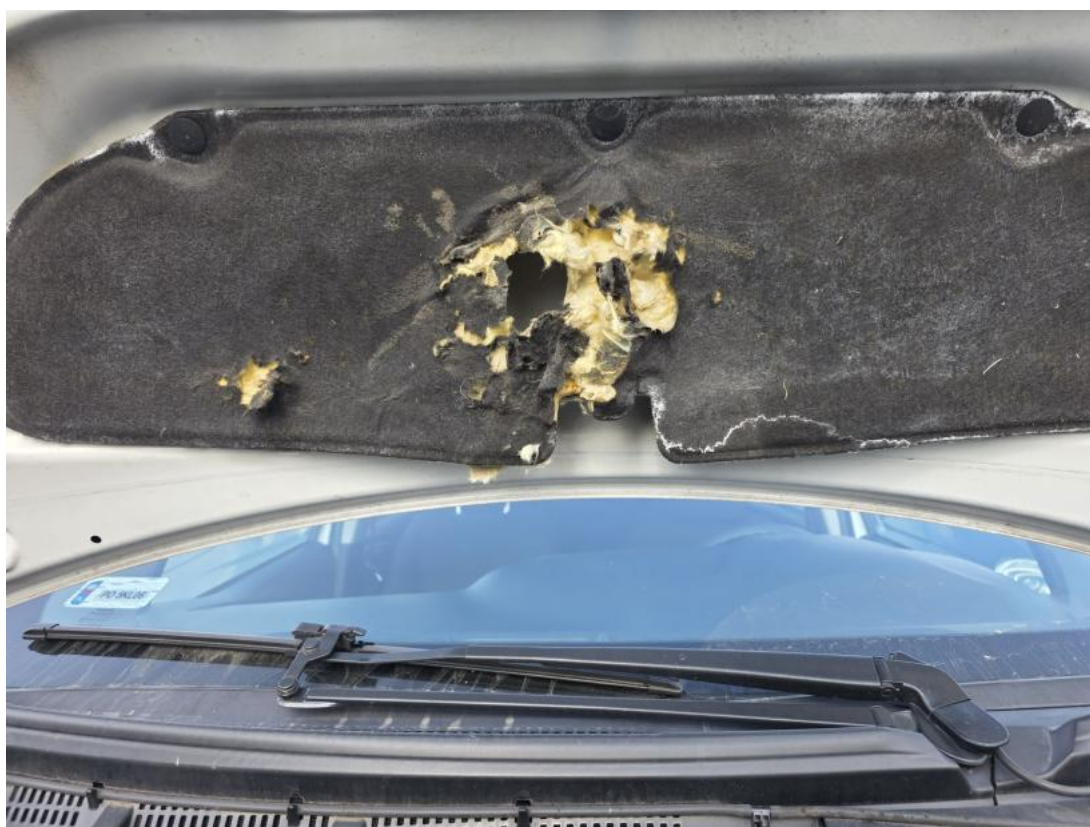
**Fot. 38**

Wykładzina pokrywy komory silnika - Pęknięcie/rozerwanie 1

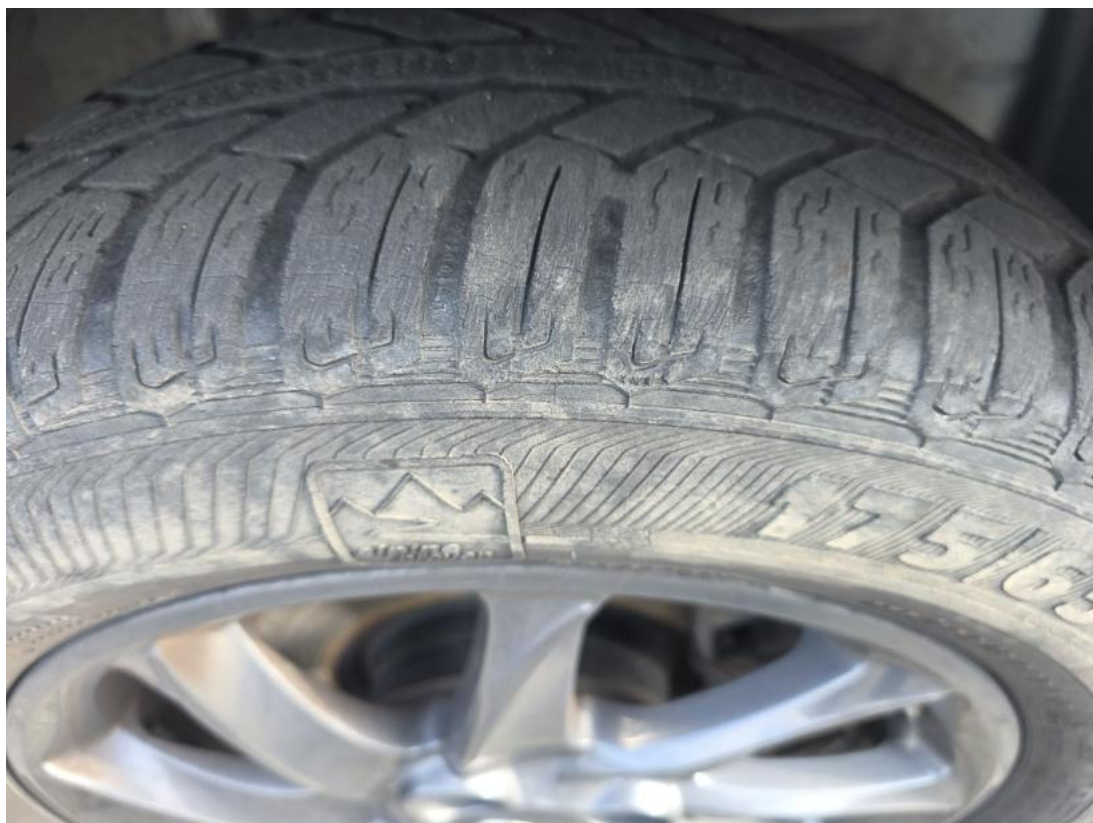
Oś	Koło	Producent, typ	Rozmiar	Profil zmierzony
przednia	prawe	SEMPERIT, MASTER GRIP 2	175/65 15 84T	1,0 mm
	lewe	SEMPERIT, MASTER GRIP 2	175/65 15 84T	2,0 mm
tylna	prawe	SEMPERIT, MASTER GRIP 2	175/65 15 84T	3,0 mm
	lewe	SEMPERIT, MASTER GRIP 2	175/65 15 84T	3,0 mm

**Fot. 39**  
Opona przednia P - Inne 1

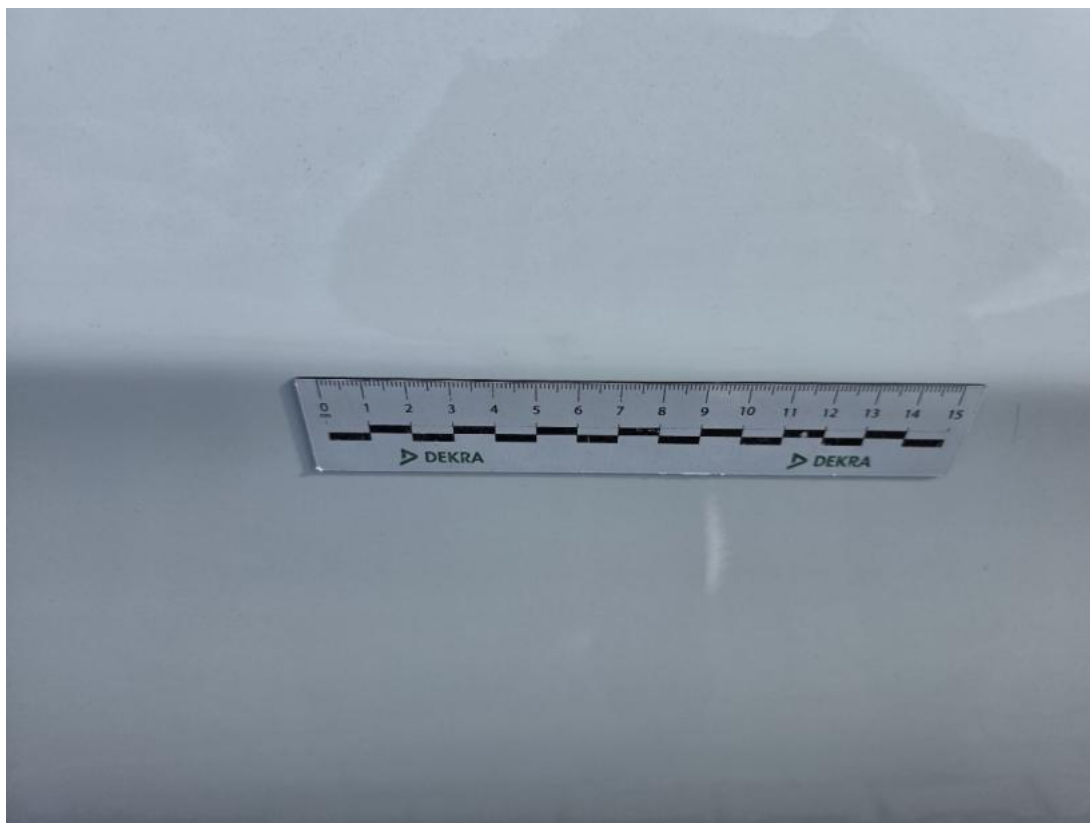
**Fot. 41**

Poz.	Nazwa części	Nr katalogowy	Opis uszkodzenia	Czas [rbg]
1	Błotnik TP		wgniecenia punkt. w ilości do 3	
2	Drzwi T P		zarysowanie	
3	Drzwi T L		wgniecenie

Drzwi tylne P - Wgniecenie/odkształcenie 1

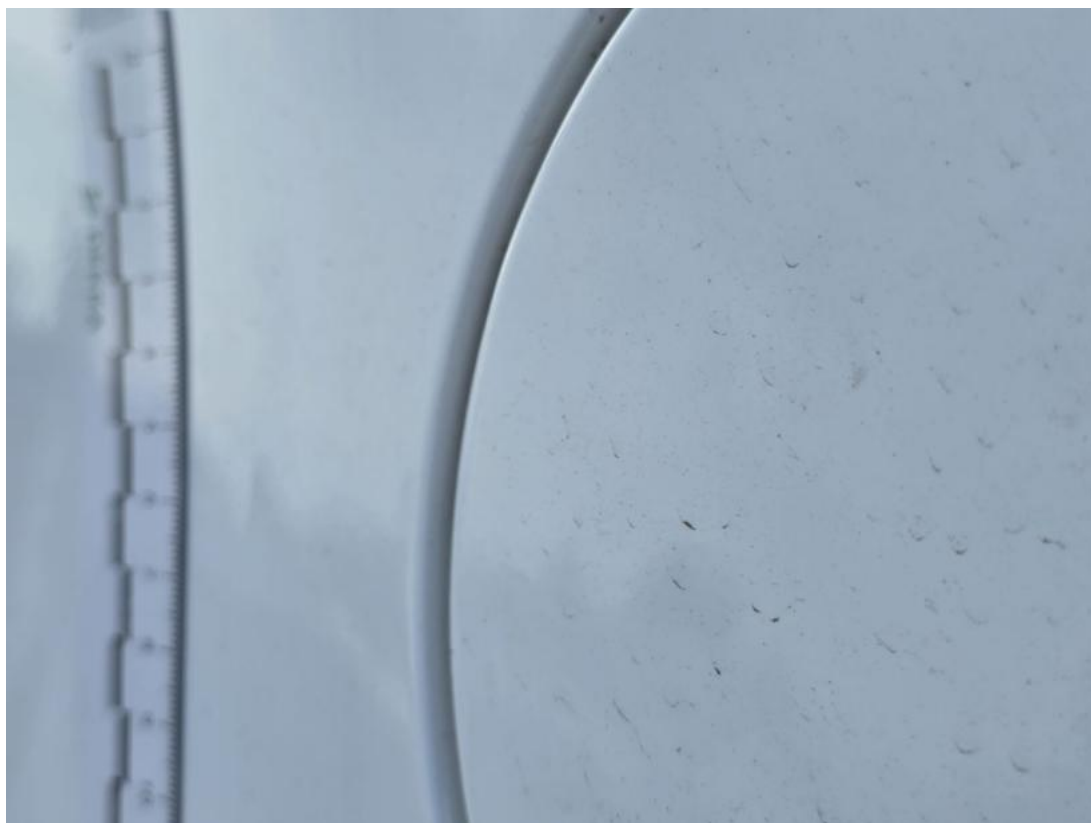
**Fot. 43**

Błotnik tylny L / Ściana boczna L - Wgniecenie/odkształcenie 1

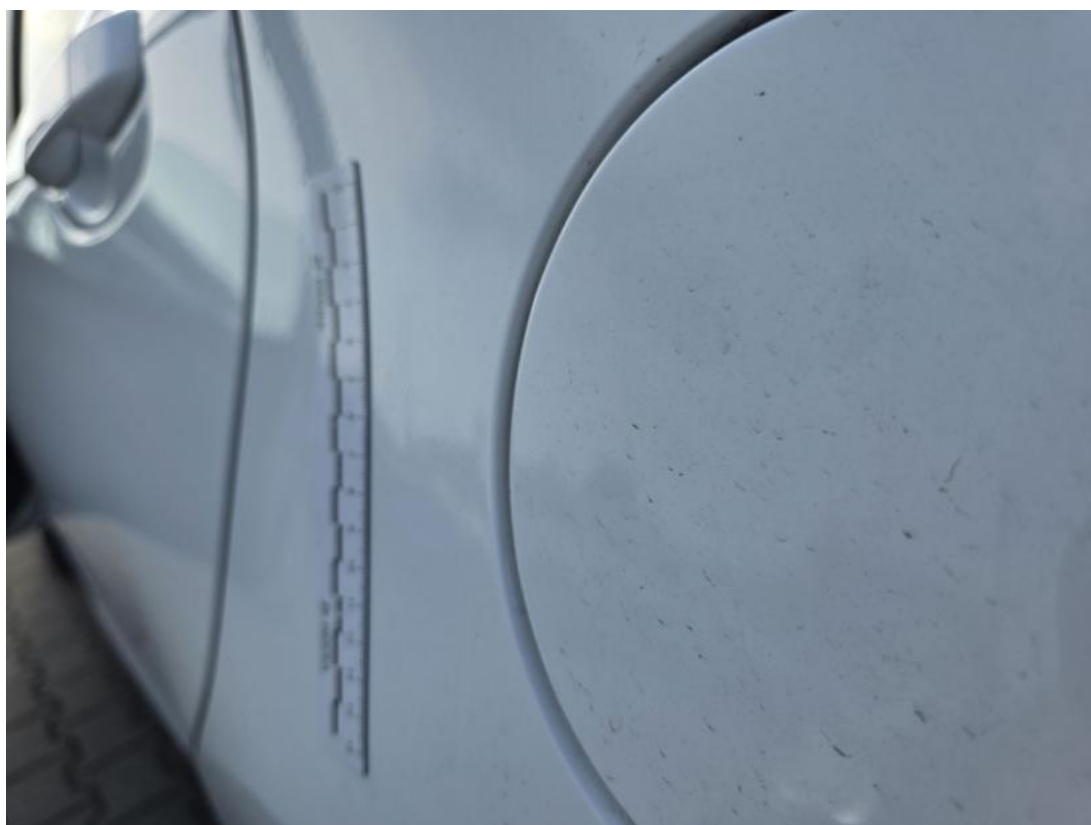
**Fot. 44**

Błotnik tylny L / Ściana boczna L - Wgniecenie/odkształcenie 2

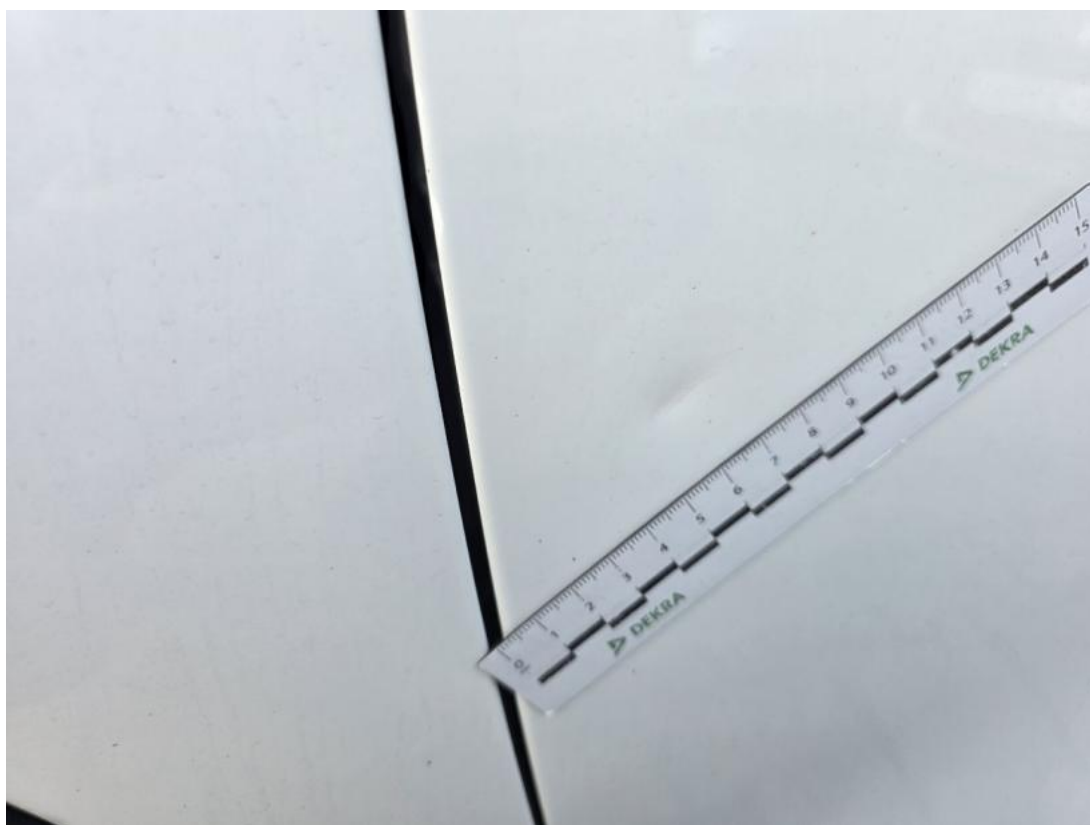
**Fot. 46**

Poz.	Nazwa części	Nr katalogowy	Opis uszkodzenia	Czas [rbg]
1	Drzwi P L		wgniecenie

Drzwi przed L - Wgniecenie/odkształcenie 1

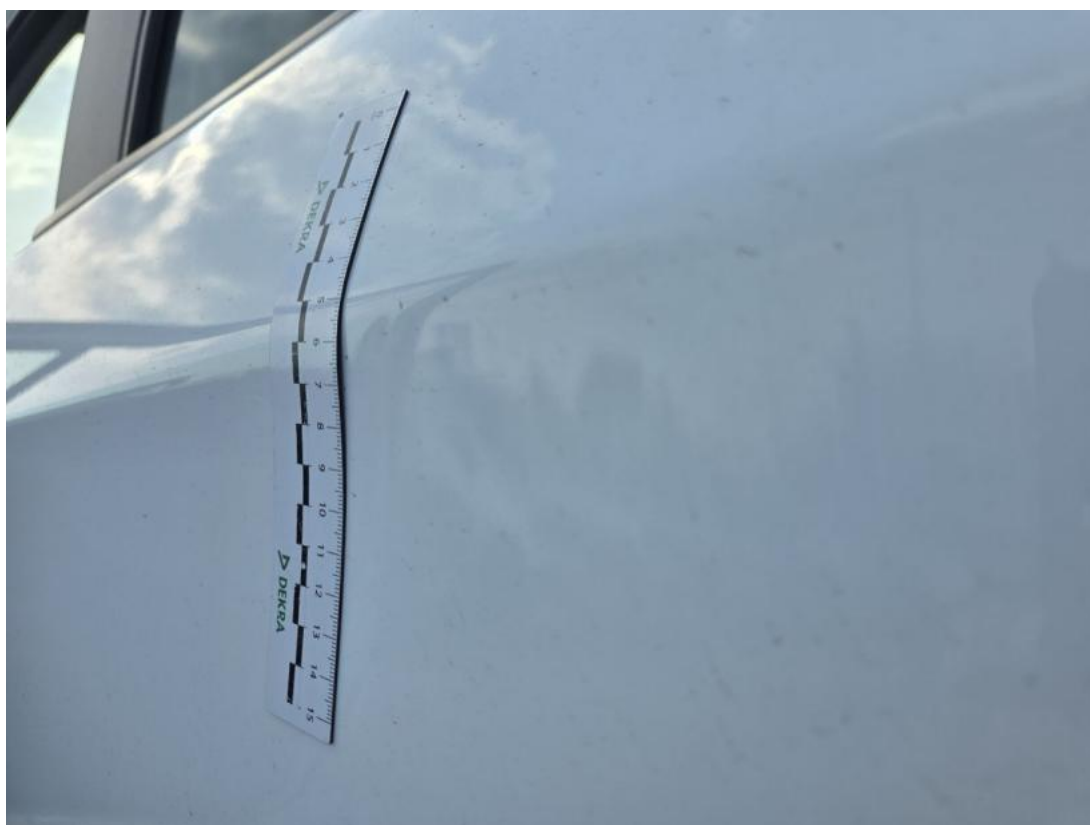
**Fot. 48**  
Drzwi tylne L - Wgniecenie/odkształcenie 1

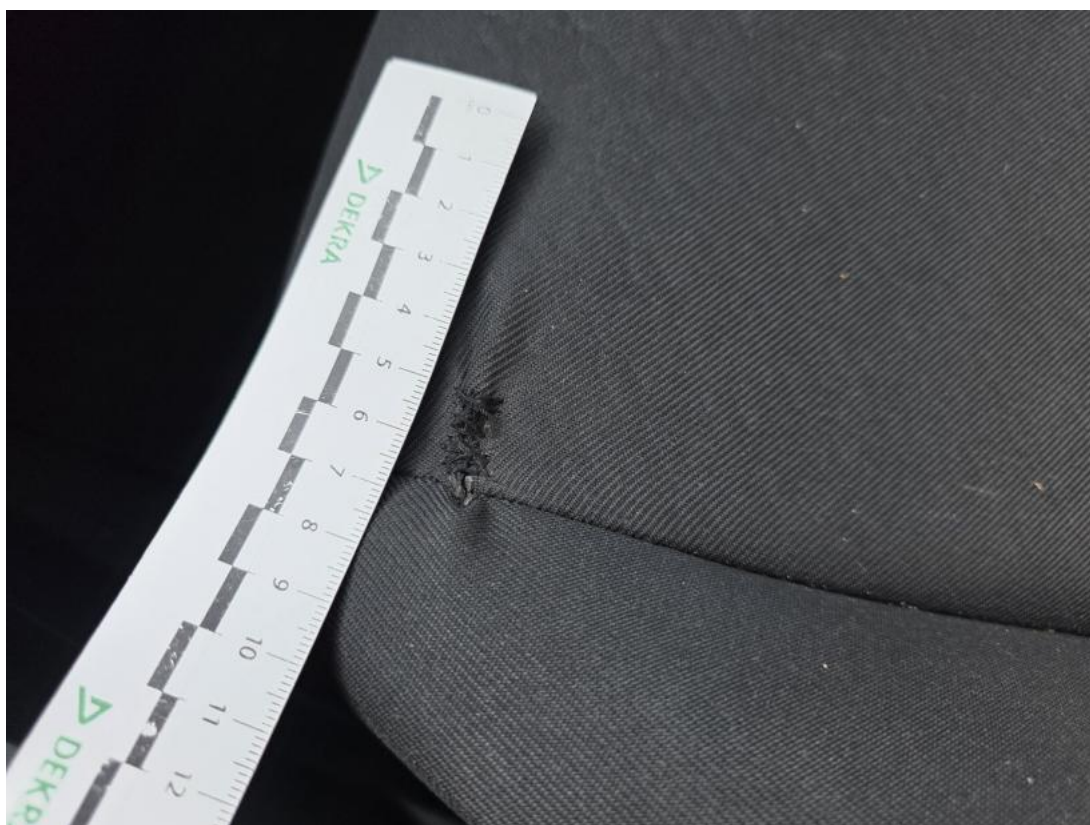
**Fot. 50**

Fotel prz. praw. - Pęknięcie/rozerwanie 1

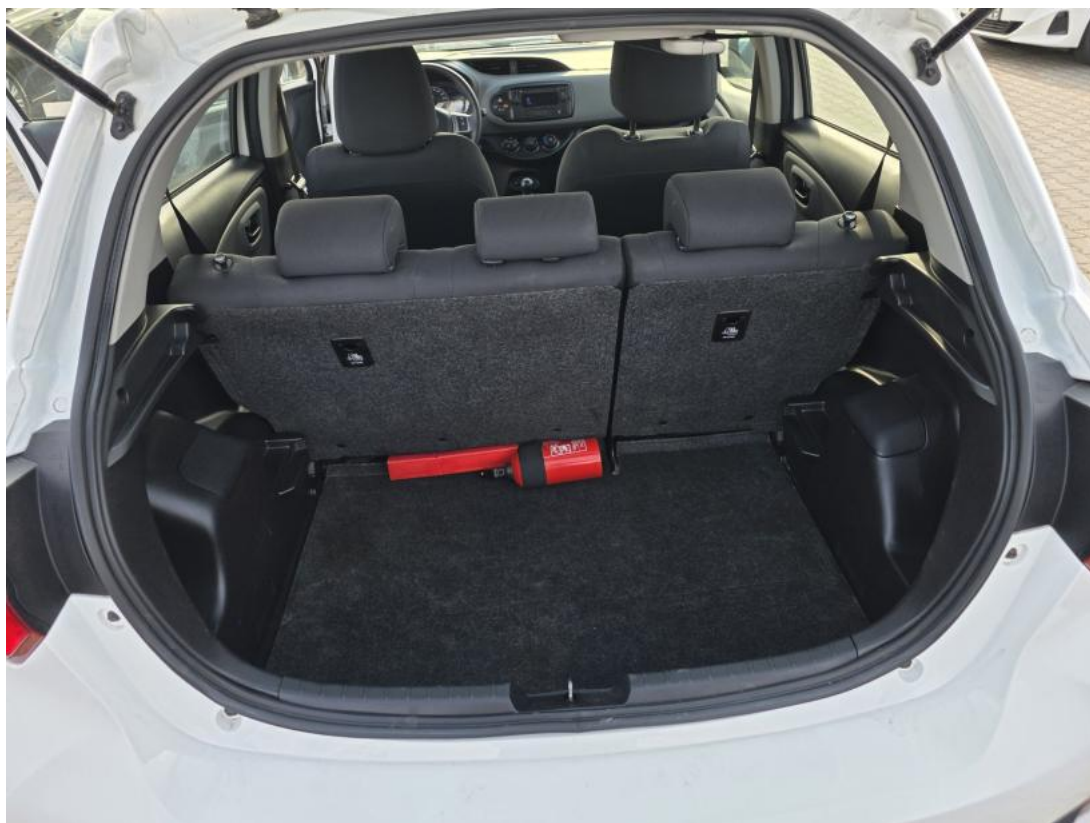
Brak półki tylnej.

**Fot. 51**  
Półka/roleta tylna - Inne 1
