Nr zlecenia DEKRA: PKOM(DZS)/GDA/21407/26/03/10  
 Nr zlecenia/szkody:  
 Data zlecenia: 10-03-2026

**Zleceniodawca:**  
 WS PKO Masterlease  
 PKO Masterlease-DZS  
 Polanki 4, Gdańsk

## Ocena stanu technicznego pojazdu

Eurotax-Kod EC	Marka, model, typ pojazdu				Rodzaj nadwozia
	<b>KIA, Ceed Sportswagon (CD)(2018-, S</b>				KOM
Rodzaj silnika	Pojemność [ccm]	Moc [KM/kW]	Skrzynia biegów	Stan licznika [km] (odczytany)	Ilość drzwi/miejsc
z zapłonem iskrowym	998	100/74	manualna	191 395	5/5
Nr rej. pojazdu	Nr nadwozia (VIN)	Data 1-rej./rok prod.	Następne bad. tech.	Lakier	
CT552AA	U5YH4812ANL120346	29-03-2022/2022	14-03-2027	biały/UNI

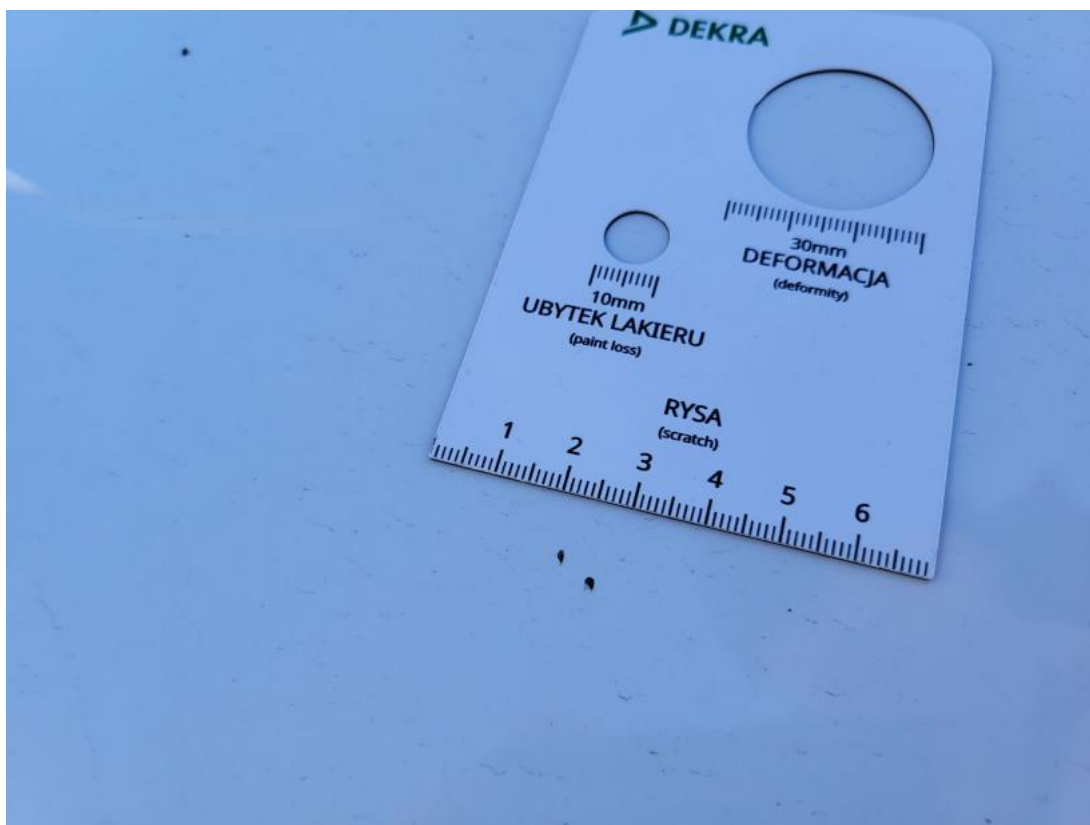
Poz.	Nazwa części	Nr katalogowy	Opis uszkodzenia	NS [%]
1	Pokrywa		korozja, odpryski lakieru

Pokrywa komory silnika - Rysa/odprysk 1

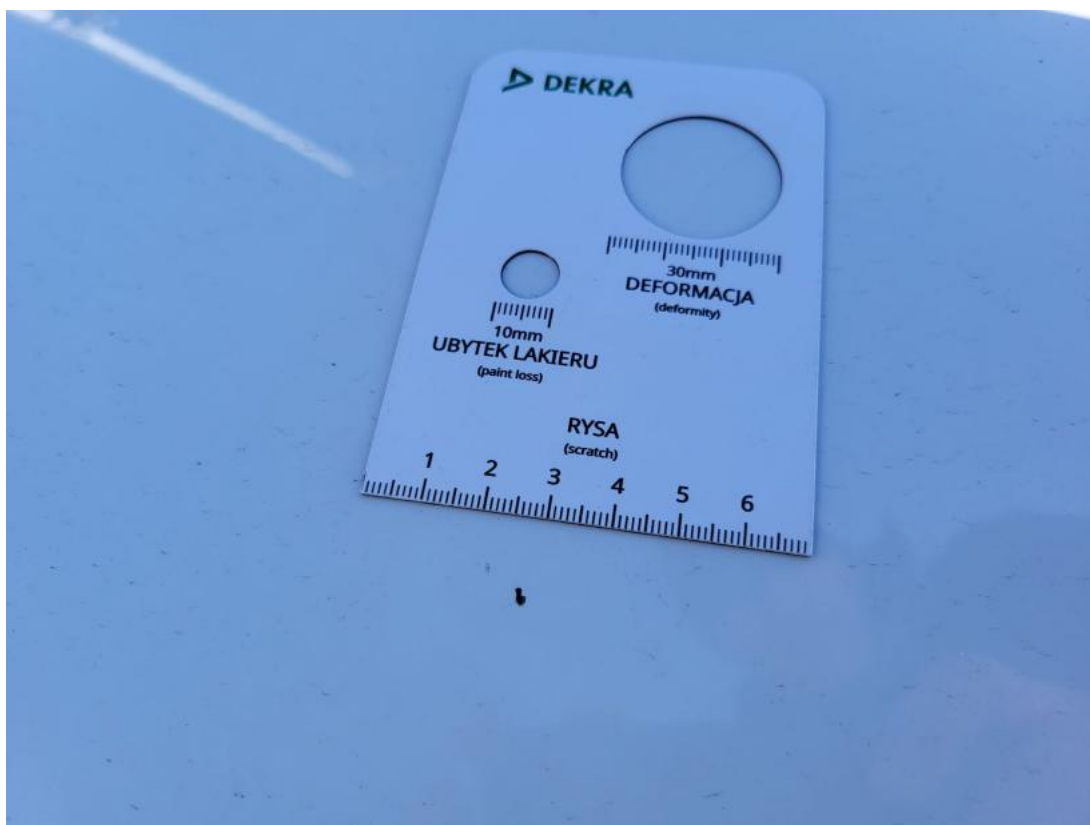
Pokrywa komory silnika() - Rysa/odprysk 3

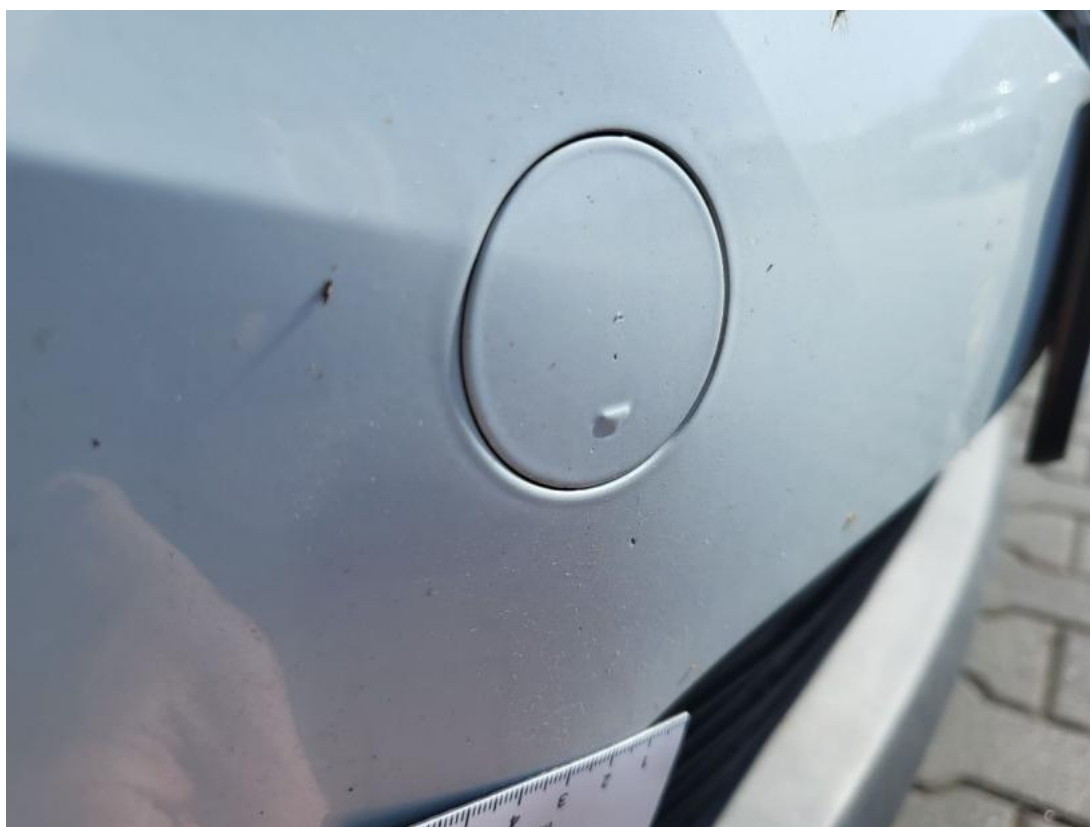
Poz.	Nazwa części	Nr katalogowy	Opis uszkodzenia	Czas [rbg]
1	Ostona / wykładzina bocz. przestrz. bag. L		zarysowanie	
2	Ostona / wykładzina bocz. przestrz. bag. P		zarysowanie	
3	Wykładzina pokrywy T		zarysowanie	
4	Zderzak PRZ		odpryski lakieru, zarysowanie

**Fot. 36**  
Zderzak - Rysa/odprysk 2

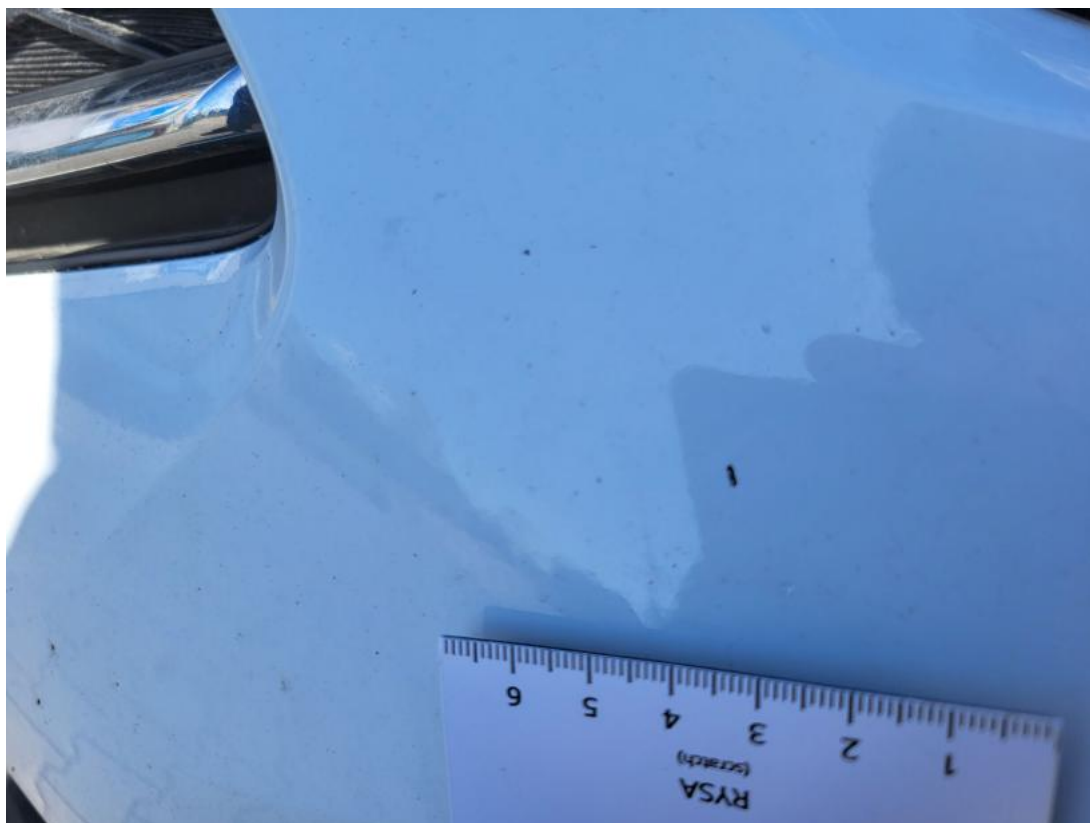
**Fot. 37**  
Zderzak() - Rysa/odprysk 3

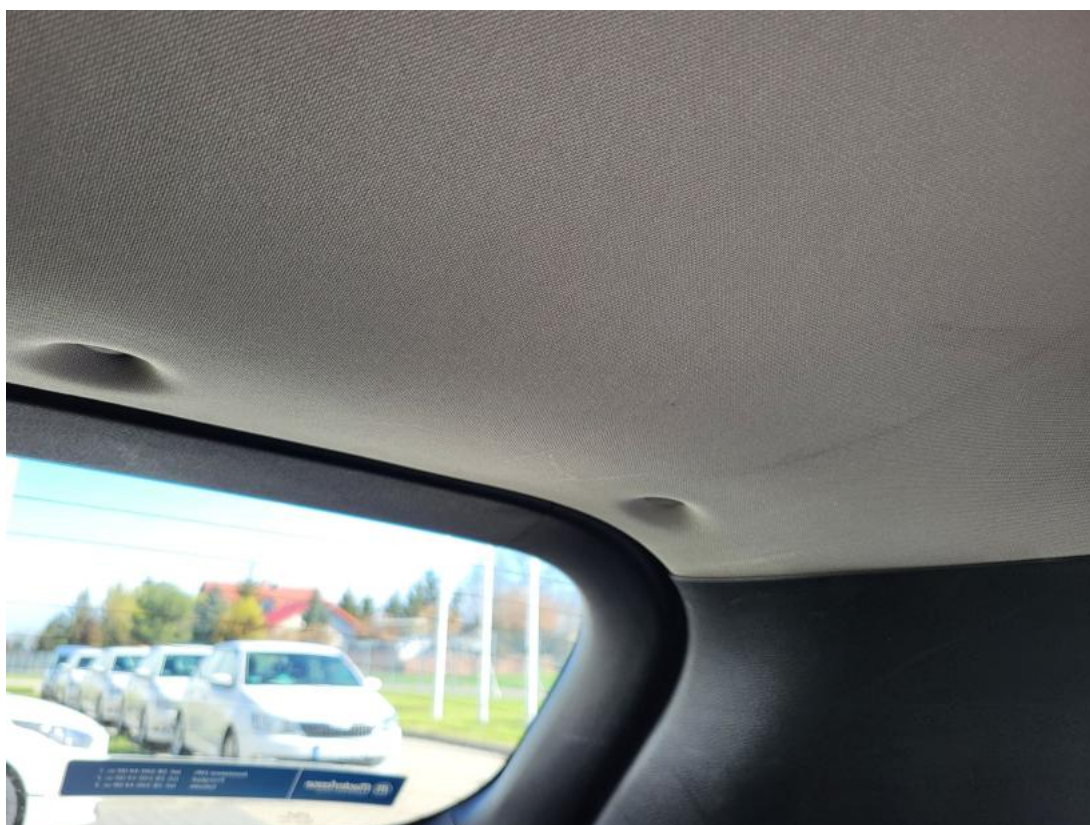
Poz.	Nazwa części	Nr katalogowy	Opis uszkodzenia	Czas [rbg]
1	Podsufitka		zabrudzenie

**Fot. 38**  
Podsufitka - Rysa/odprysk 1

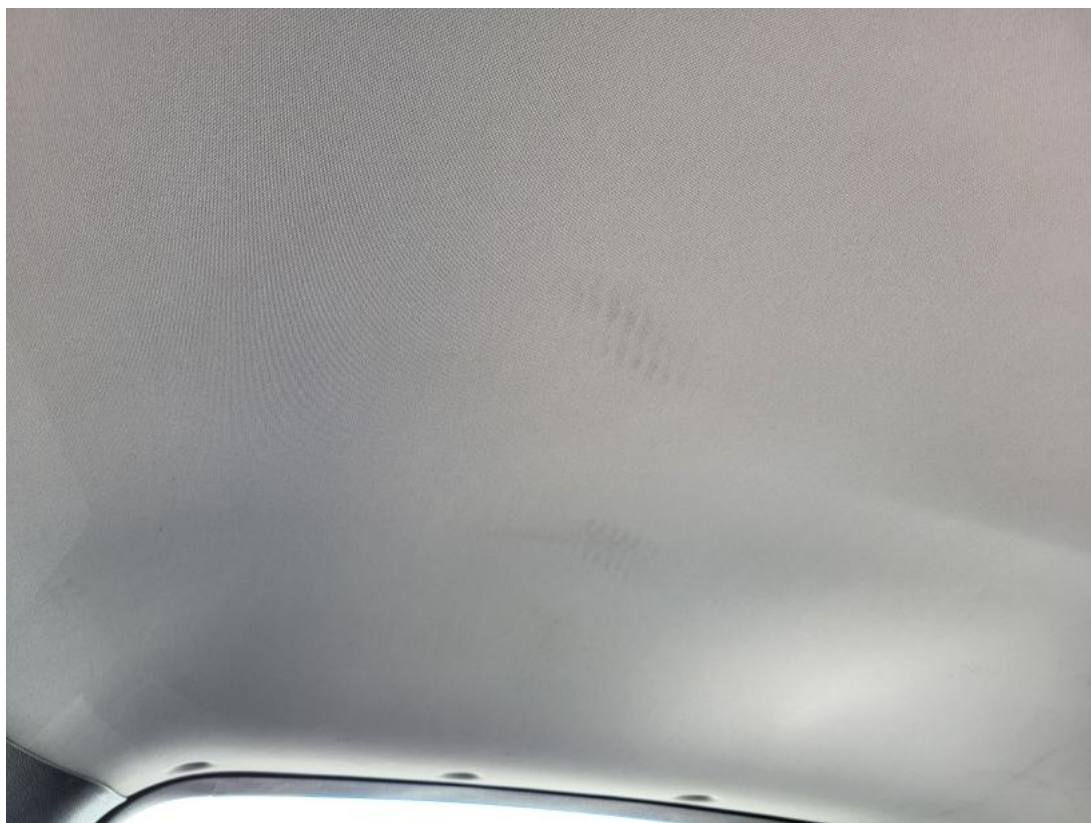
**Fot. 39**  
Podsufitka - Inne 1

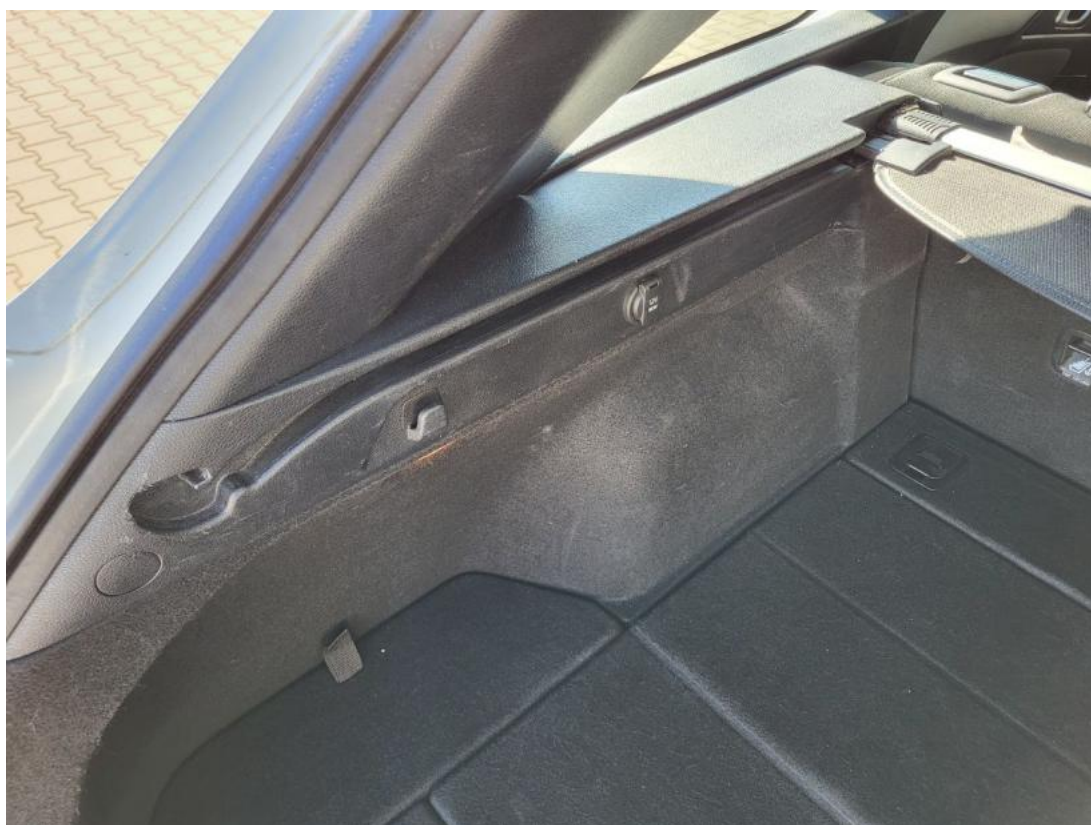
**Fot. 40**  
Wykładzina podłogi bagażnika - Rysa/odprysk 1

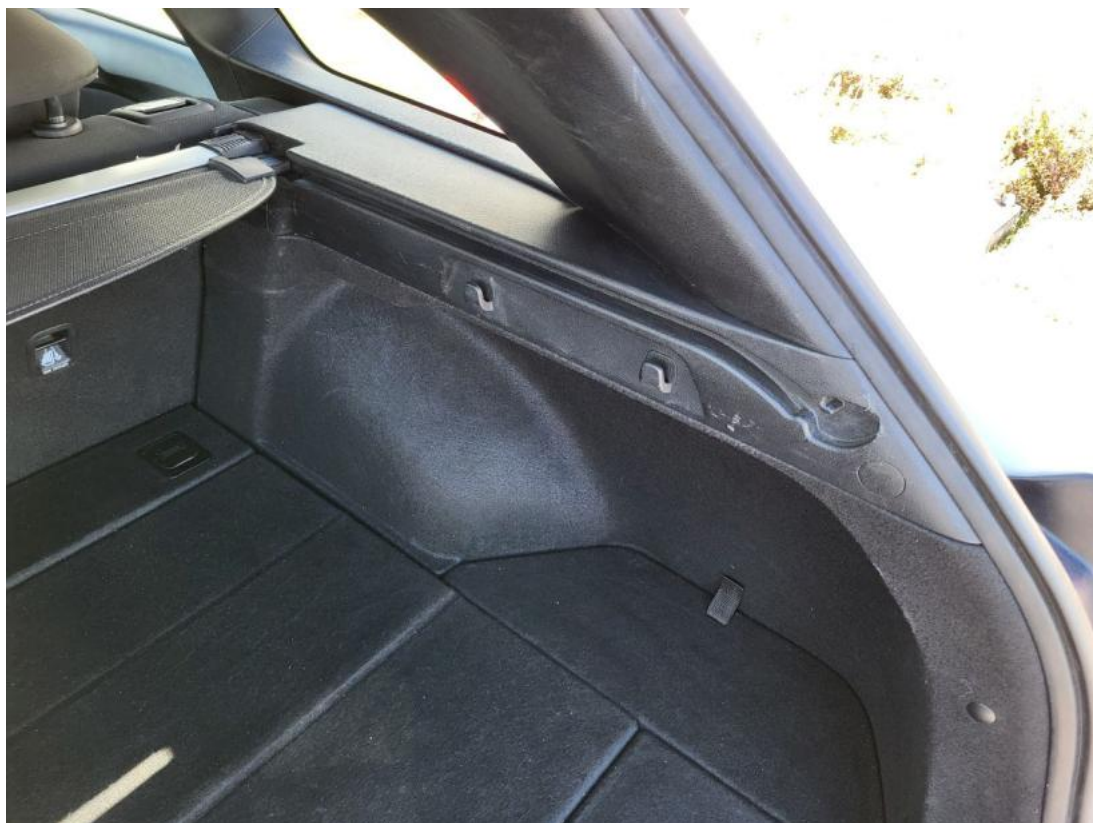
**Fot. 41**  
Wykładzina podłogi bagażnika() - Rysa/odprysk 3

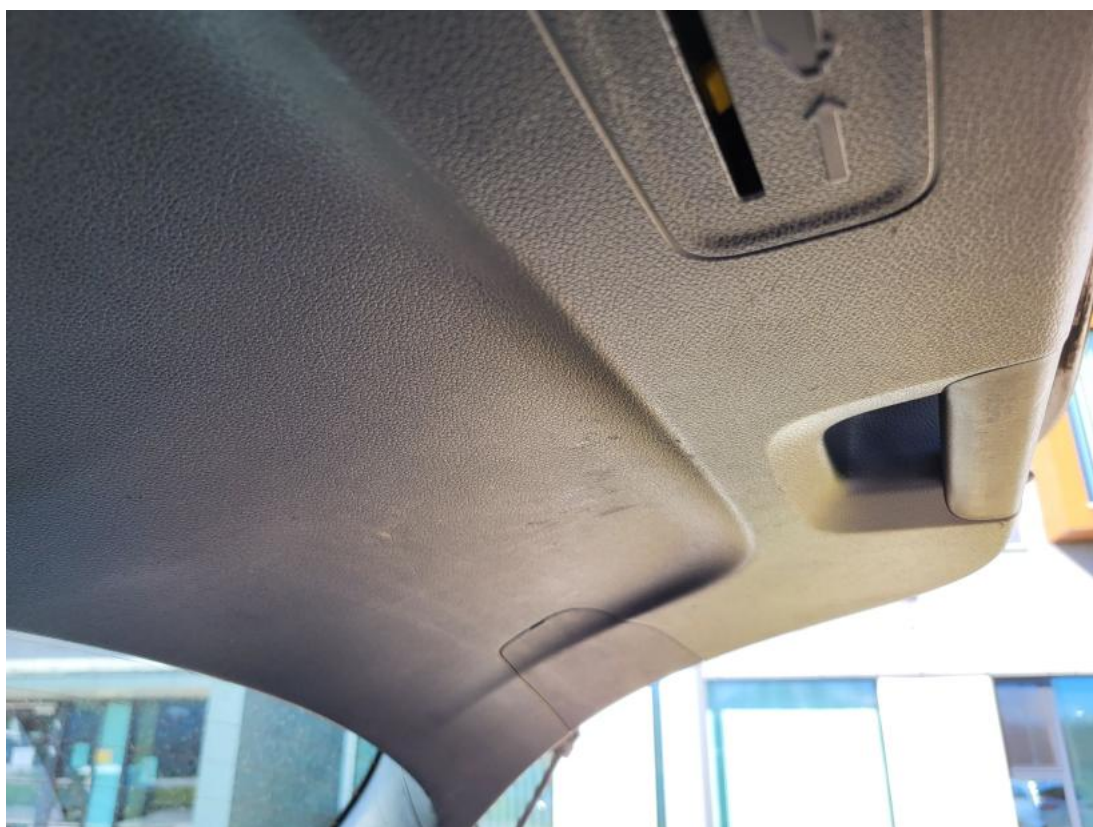
**Fot. 42**  
Wykładzina pokrywy tylnej - Rysa/odprysk 1

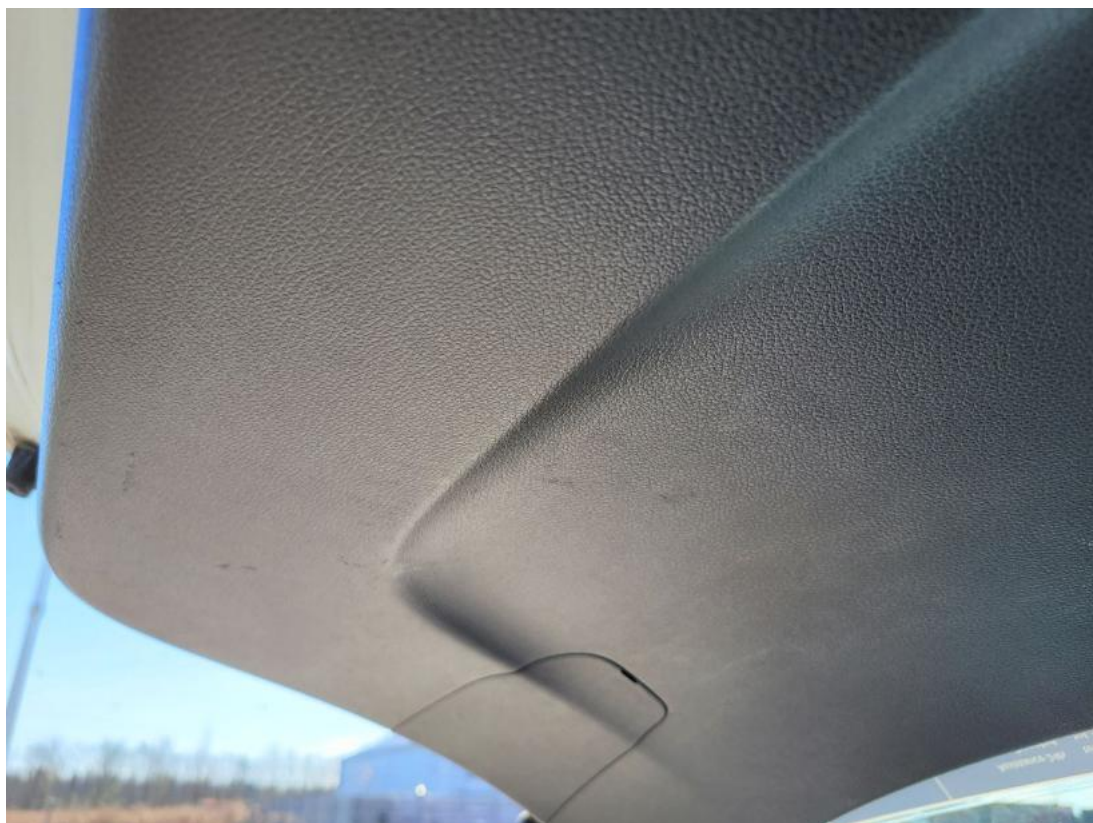
**Fot. 43**  
Wykładzina pokrywy tylnej() - Rysa/odprysk 3
