Nr zlecenia DEKRA: PKOM(DZS)/GDA/32275/26/04/14  
 Nr zlecenia/szkody:  
 Data zlecenia: 14-04-2026

## Ocena stanu technicznego pojazdu

Eurotax-Kod EC	Marka, model, typ pojazdu				Rodzaj nadwozia
	<b>SKODA, Fabia, Ambition</b>				hatchback
Rodzaj silnika	Pojemność [ccm]	Moc [KM/kW]	Skrzynia biegów	Stan licznika [km] (odczytany)	Ilość drzwi/miejsc
z zapłonem iskrowym	999	95/70	manualna	117 091	5/5
Nr rej. pojazdu	Nr nadwozia (VIN)		Data 1-rej./rok prod.	Następne bad. tech.	Lakier
WD6119S	TMBEP6NJ6KZ082823		05-02-2019/2019	16-01-2027	srebrny/2-warstwowy metalizowany

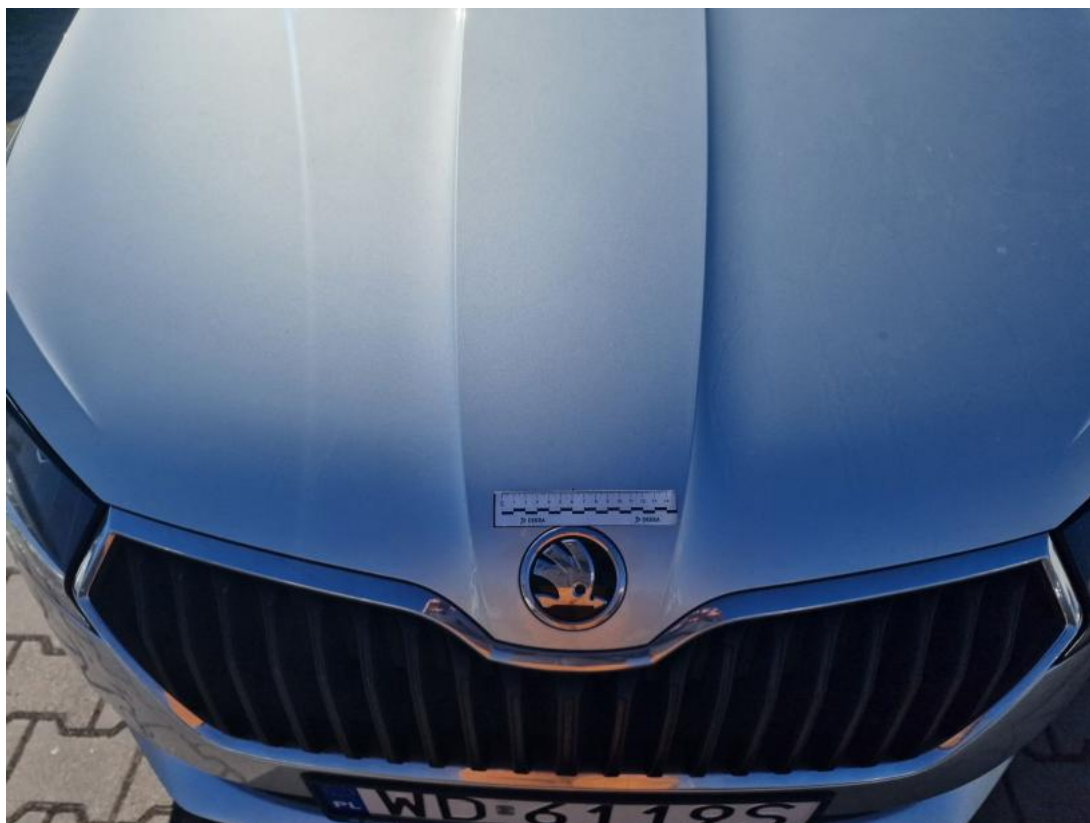
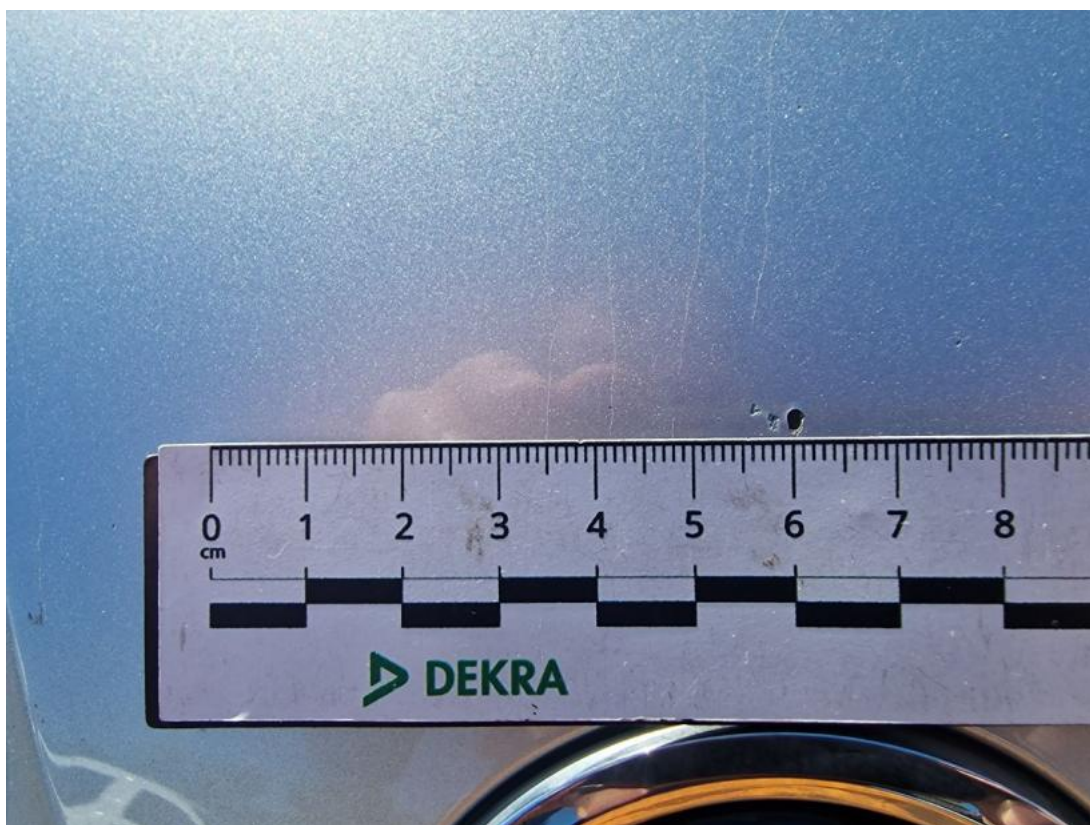
**Fot. 37**

Poz.	Nazwa części	Nr katalogowy	Opis uszkodzenia	Czas [rbg]
1	Pokrywa		odpryski lakieru	
2	Szyba PRZ		inne

Pokrywa komory silnika - zdjęcie poglądowe 1

Pokrywa komory silnika - Rysa/odprysk 1

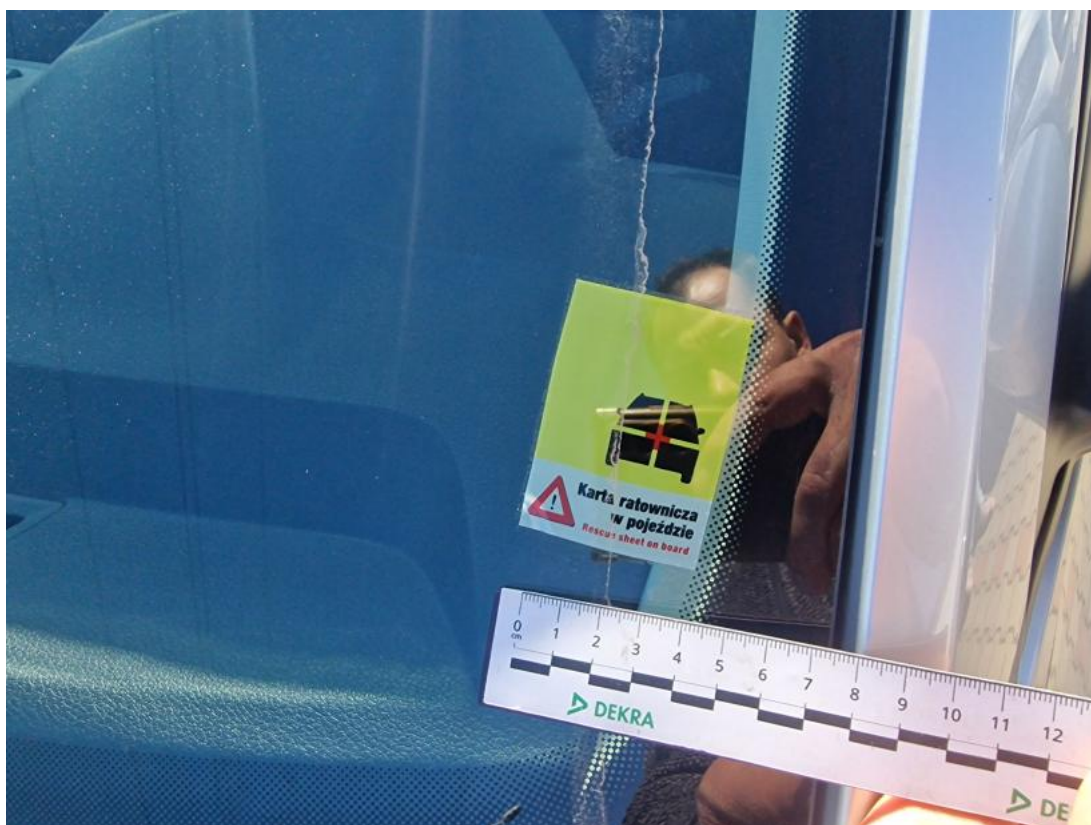
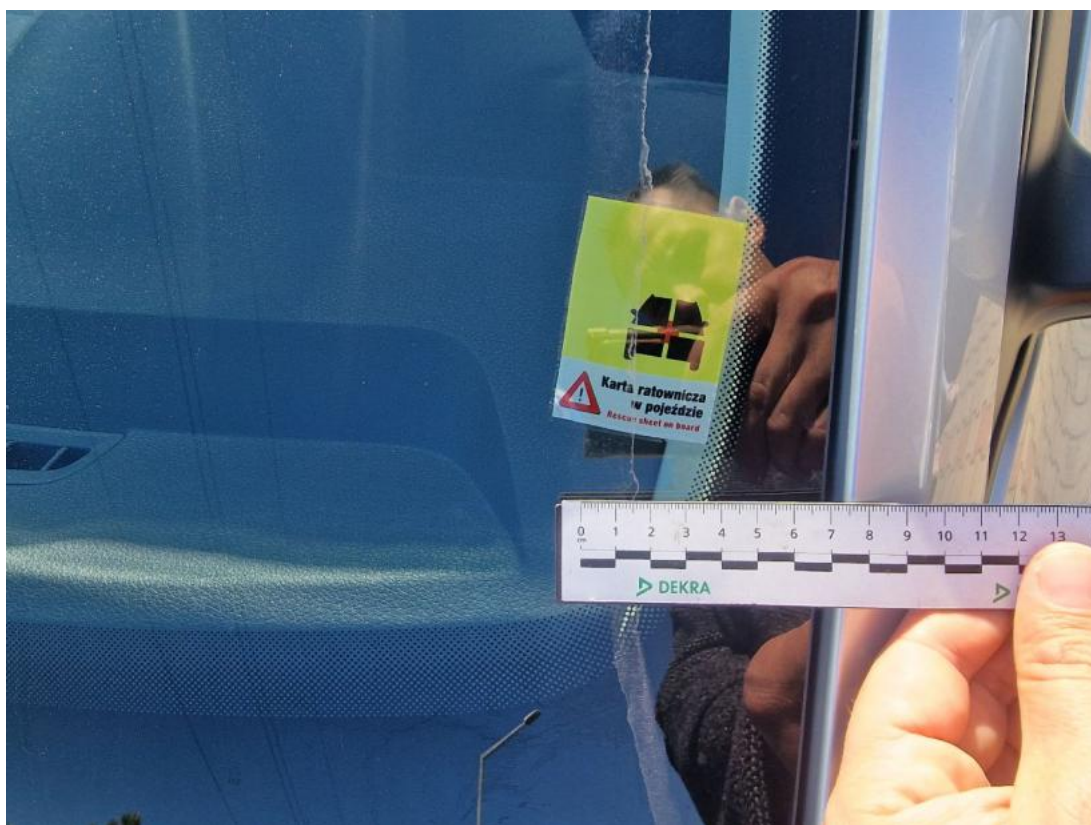
**Fot. 39**

Szyba czołowa - zdjęcie pogładowe 1

Szyba czołowa - Inne 1

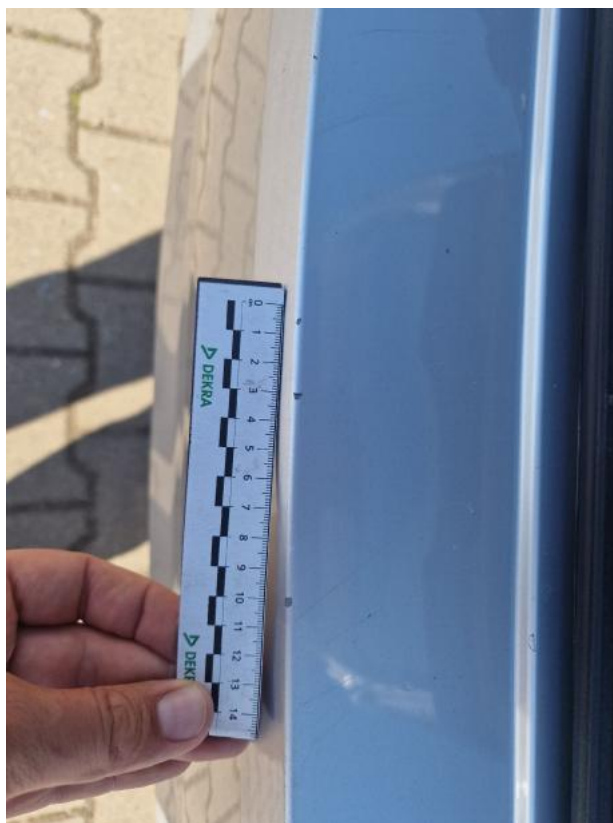
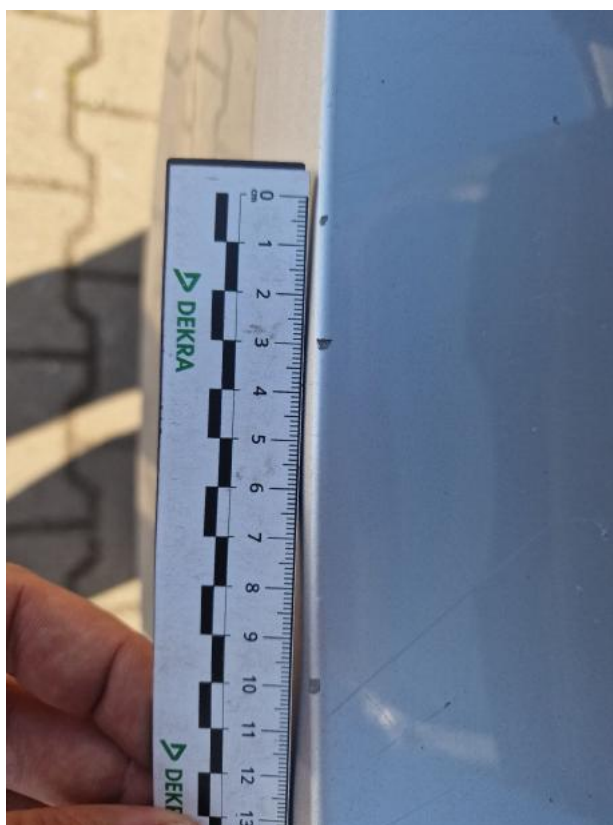
**Fot. 41**

Poz.	Nazwa części	Nr katalogowy	Opis uszkodzenia	Czas [rbg]
1	Kierownica		inne	
2	Ostona / wykładzina bocz. przestr. bag. L		zarysowanie	
3	Ostona / wykładzina bocz. przestr. bag. P		zarysowanie	
4	Wykładzina pokrywy T		zarysowanie	
5	Zderzak TYŁ		odpryski lakieru

Zderzak tylny - zdjęcie poglądowe 1

Zderzak tylny - Rysa/odprysk 1

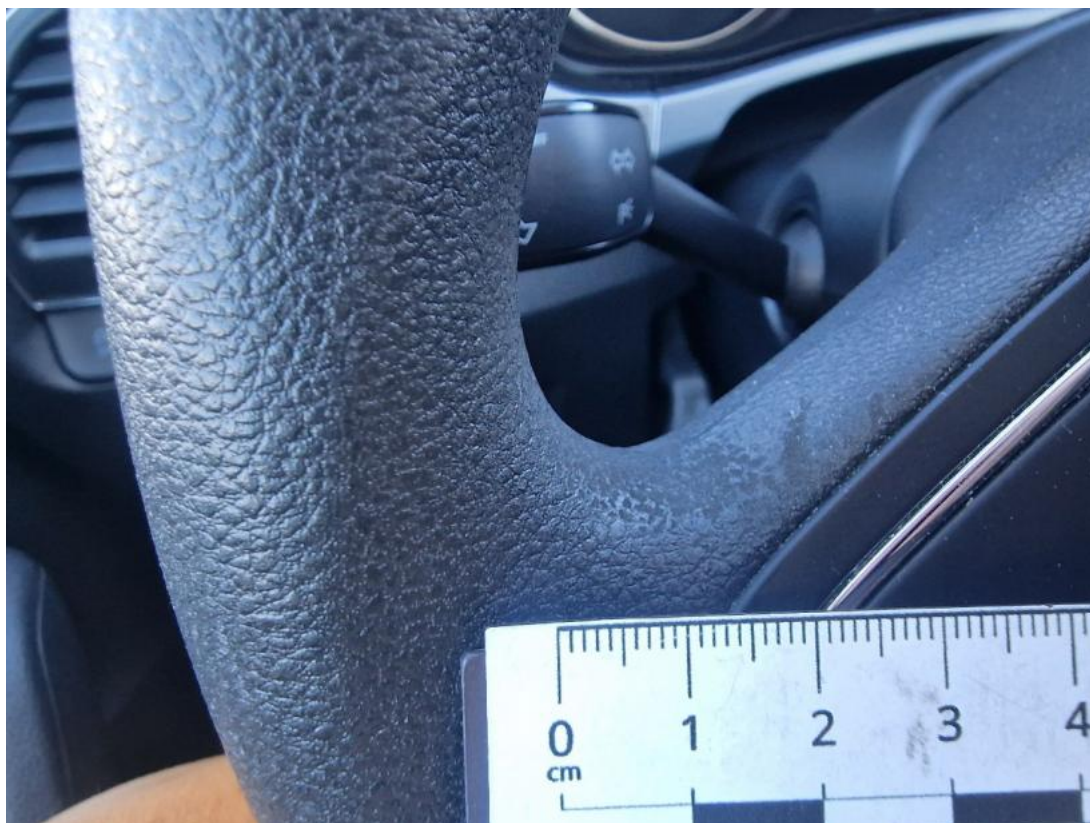
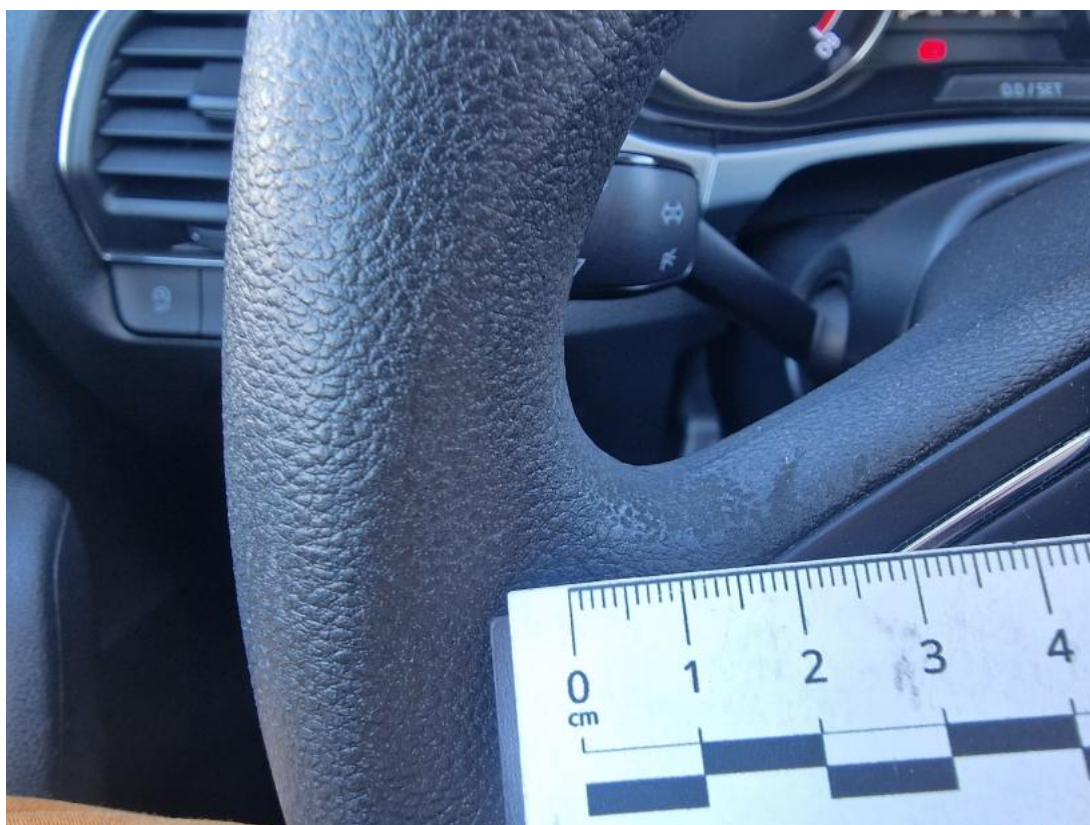
**Fot. 43**

Koło kierownicy - zdjęcie poglądowe 1

Koło kierownicy - Rysa/odprysk 1

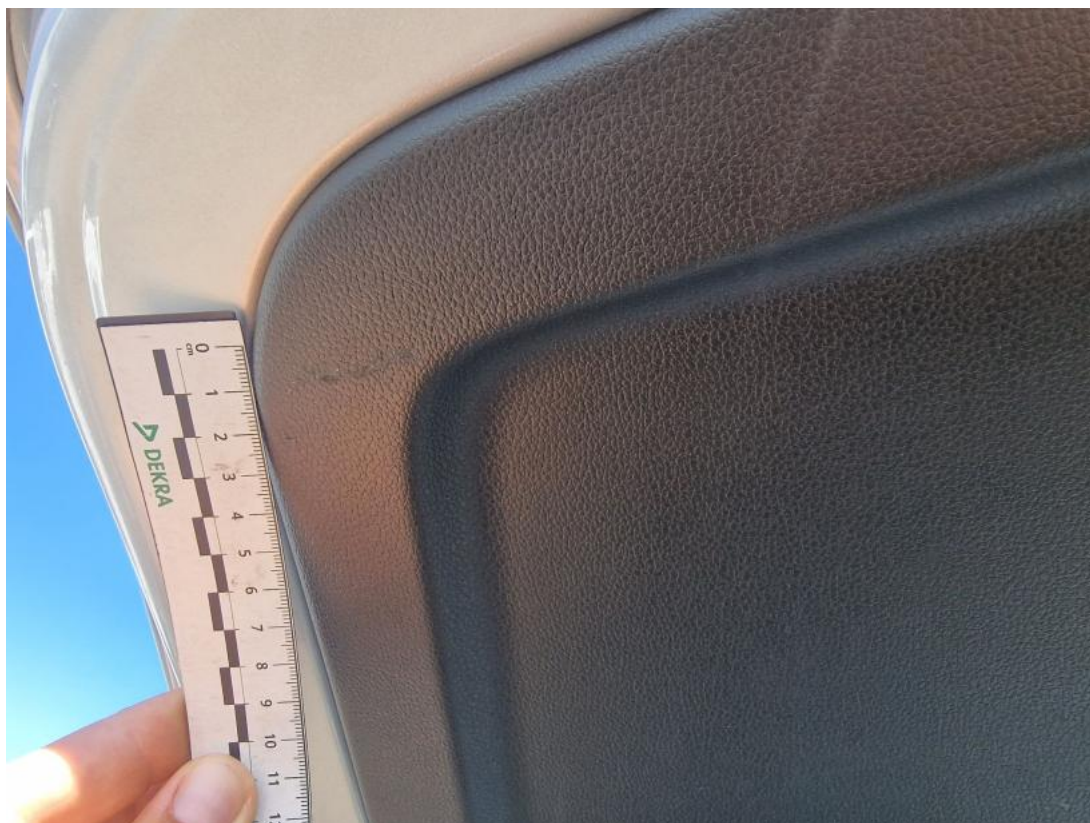
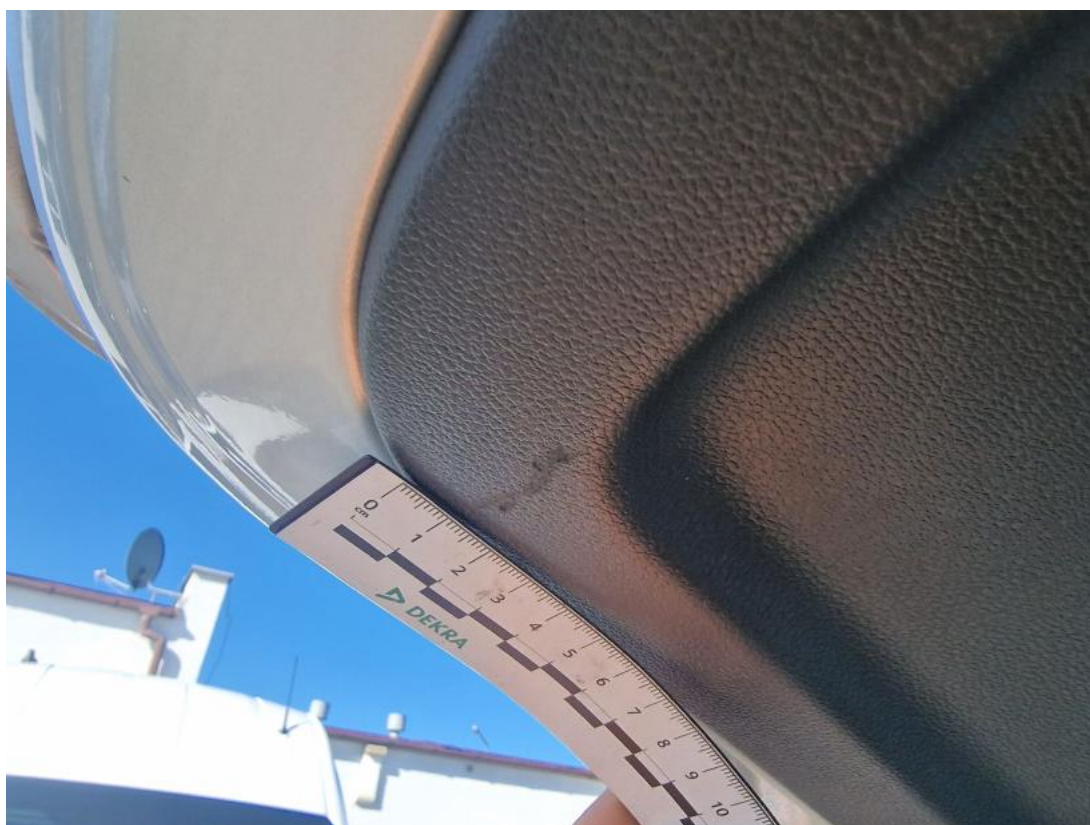
**Fot. 45**  
Wykładzina pokrywy tylnej - zdjęcie poglądowe 1

**Fot. 46**  
Wykładzina pokrywy tylnej - Rysa/odprysk 1

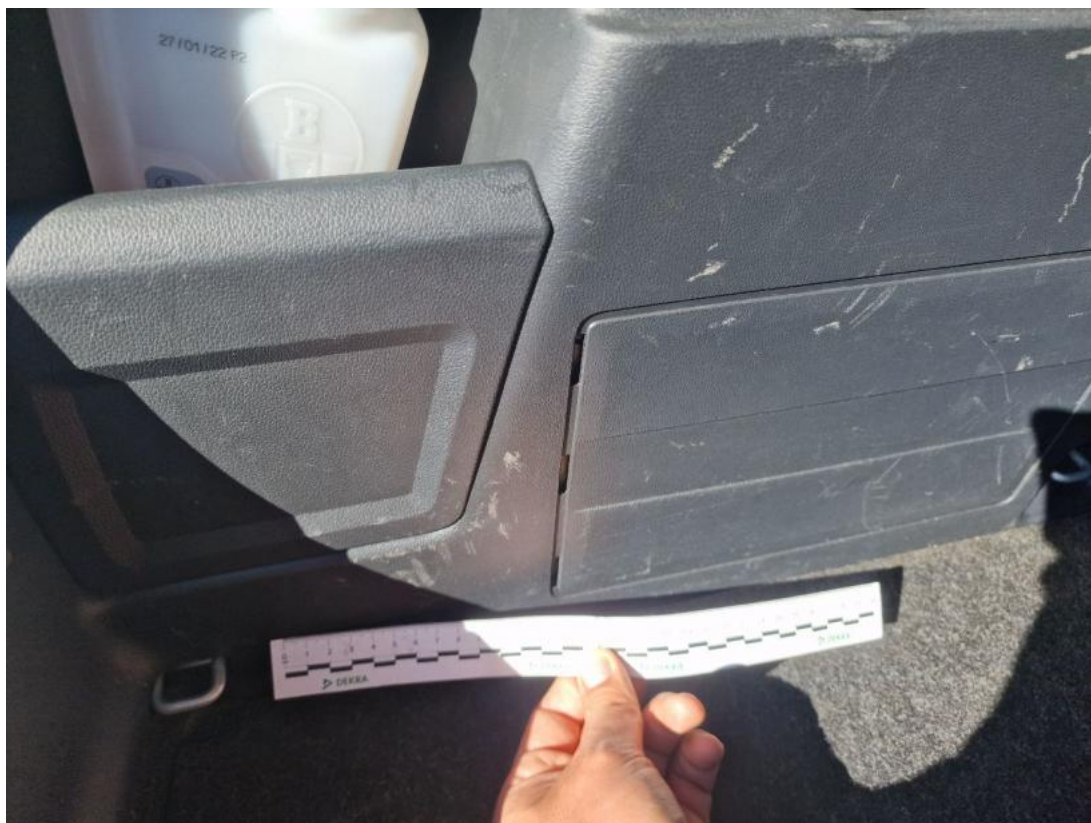
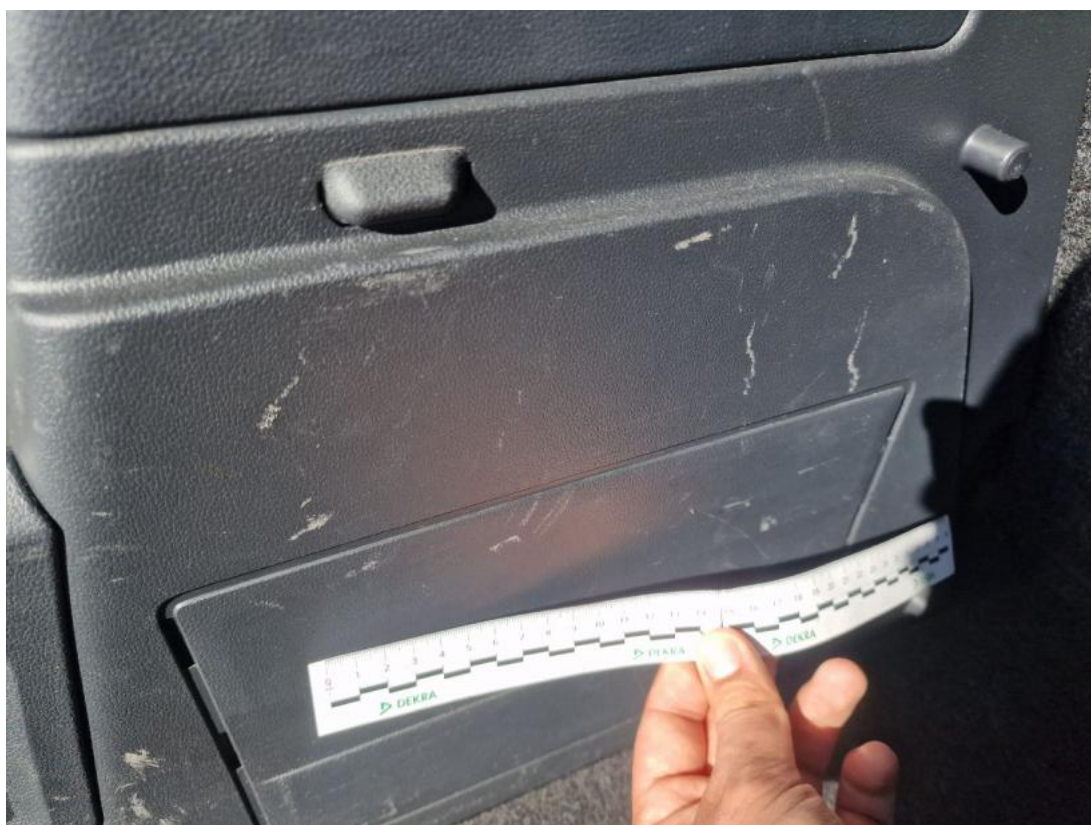
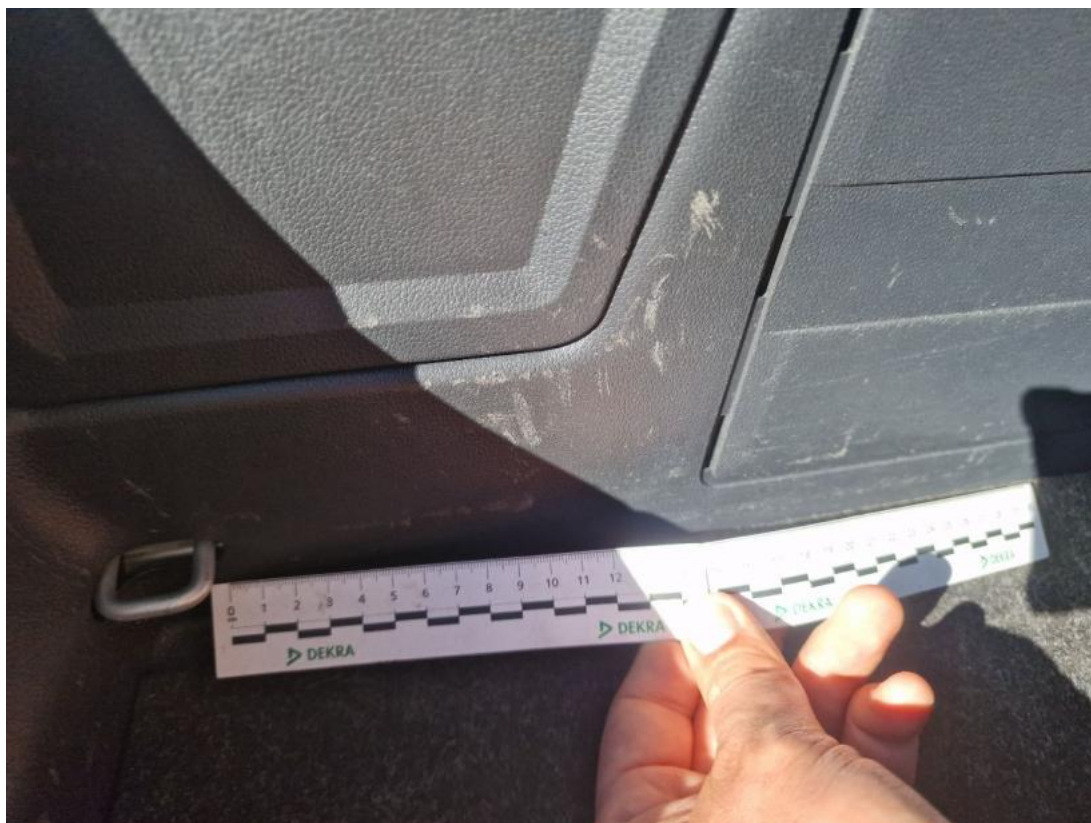
**Fot. 49**

Ściana lewa - zdjęcie poglądowe 1

Ściana lewa - zdjęcie poglądowe 2

Ściana lewa - Rysa/odprysk 1

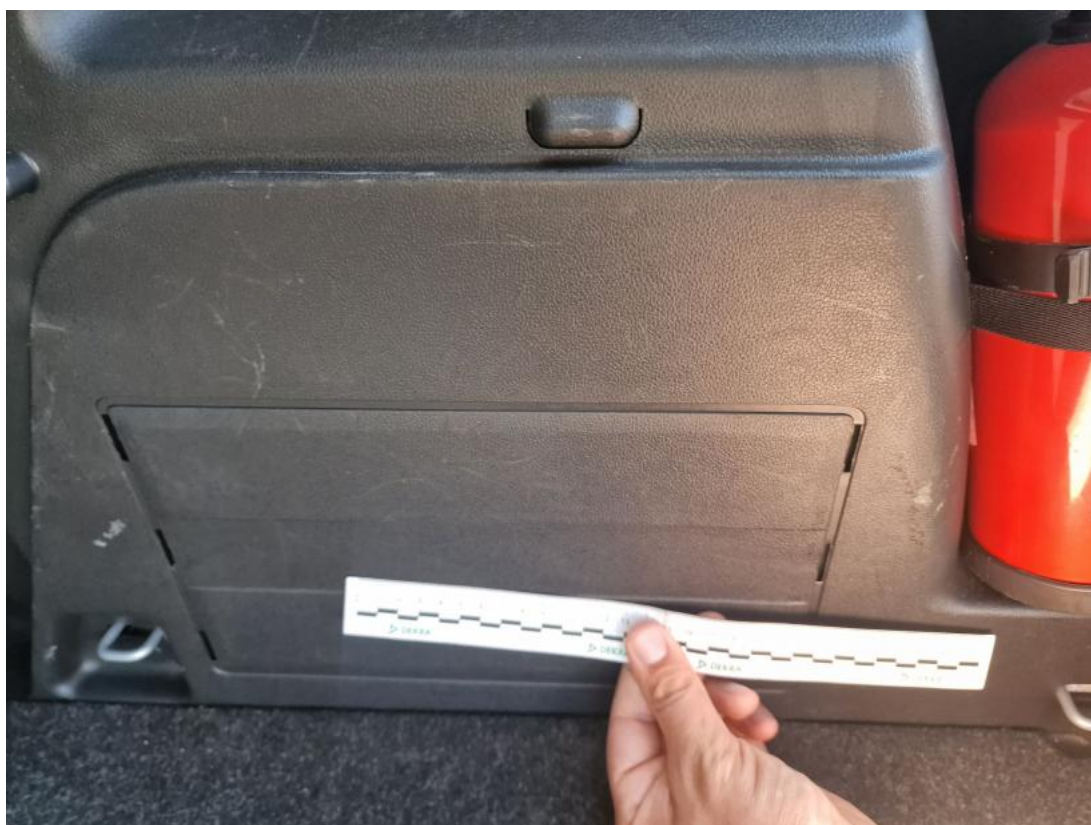
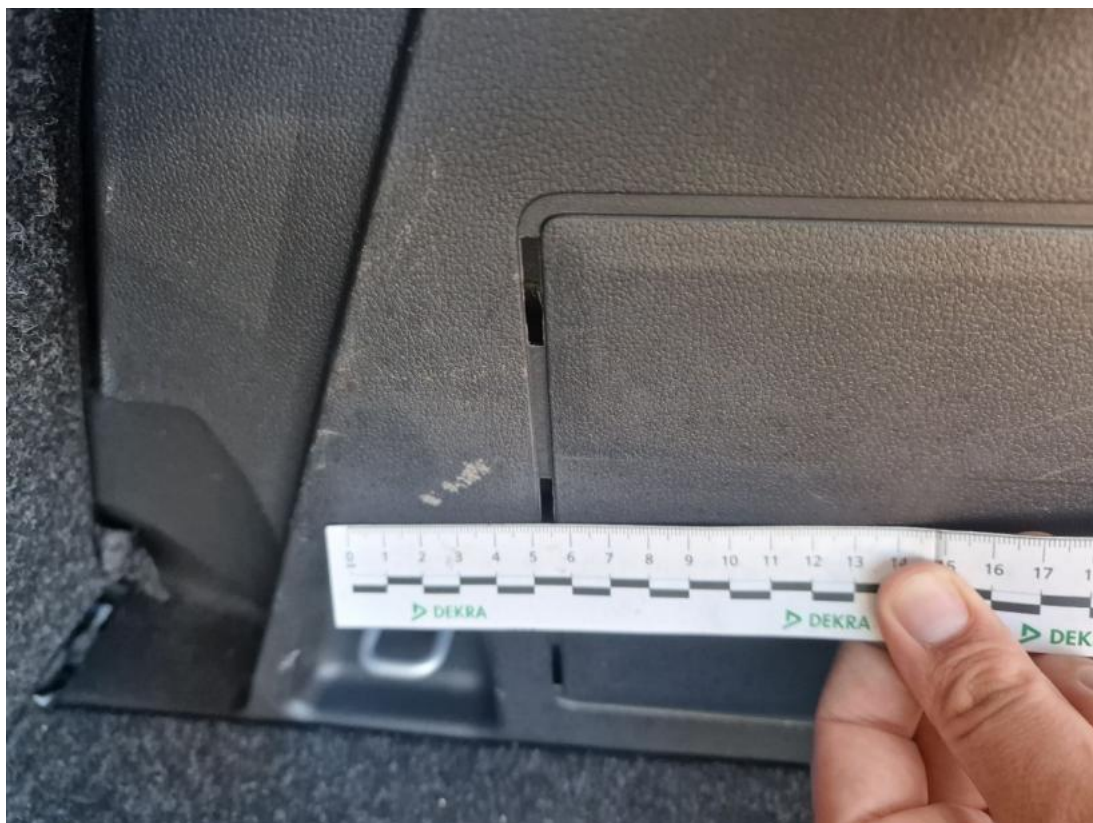
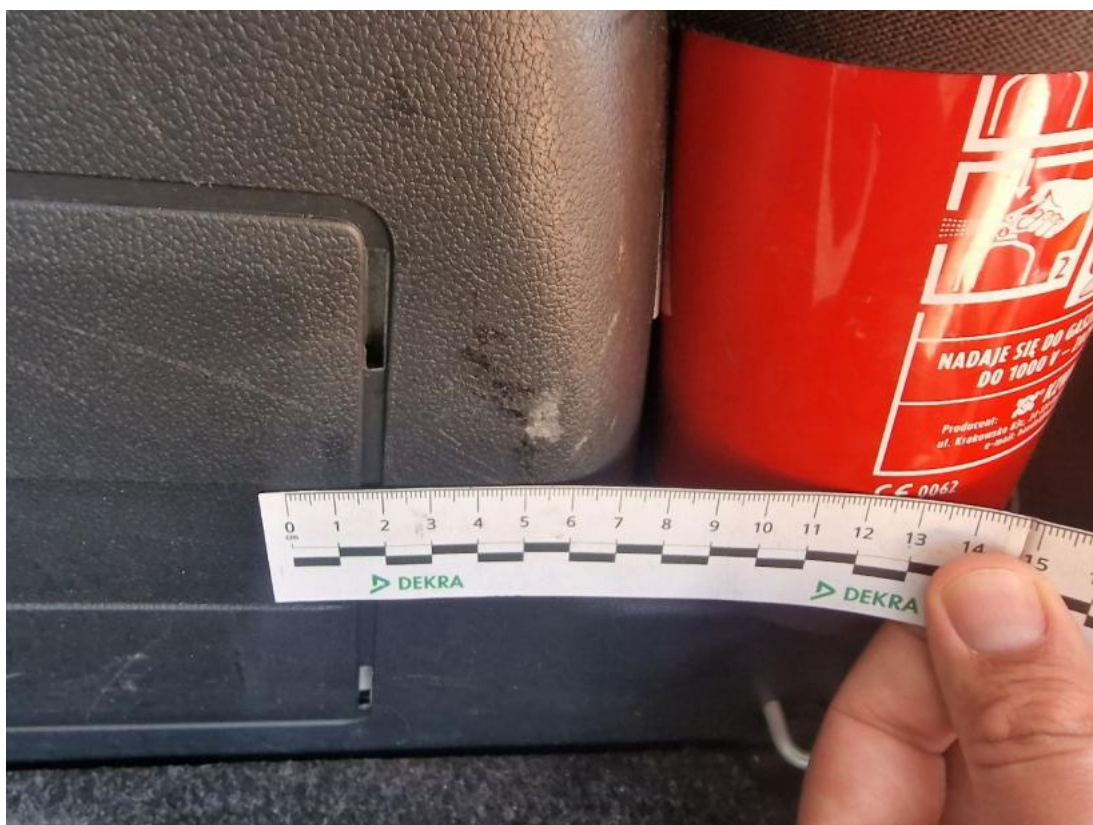
**Fot. 52**

Ściana prawa - zdjęcie pogładowe 1

Ściana prawa - zdjęcie poglądowe 2

Ściana prawa - Rysa/odprysk 1
