Nr zlecenia DEKRA: PKOM(DZS)/GDA/32126/26/04/13
 Nr zlecenia/szkody:
 Data zlecenia: 13-04-2026

Ocena stanu technicznego pojazdu

Eurotax-Kod EC	Marka, model, typ pojazdu				Rodzaj nadwozia
	HYUNDAI, i30 Wagon, get!				KOM
Rodzaj silnika	Pojemność [ccm]	Moc [KM/kW]	Skrzynia biegów	Stan licznika [km] (odczytany)	Ilość drzwi/miejsc
z zapłonem iskrowym	1368	99/73	manualna	160 029	5/5
Nr rej. pojazdu	Nr nadwozia (VIN)		Data 1-rej./rok prod.	Następne bad. tech.	Lakier
WX8757A	TMAH2814ALJ053787		10-06-2019/2019	14-08-2026	grafit/2-warstwowy metalizowany

Data oględzin: 16-04-2026

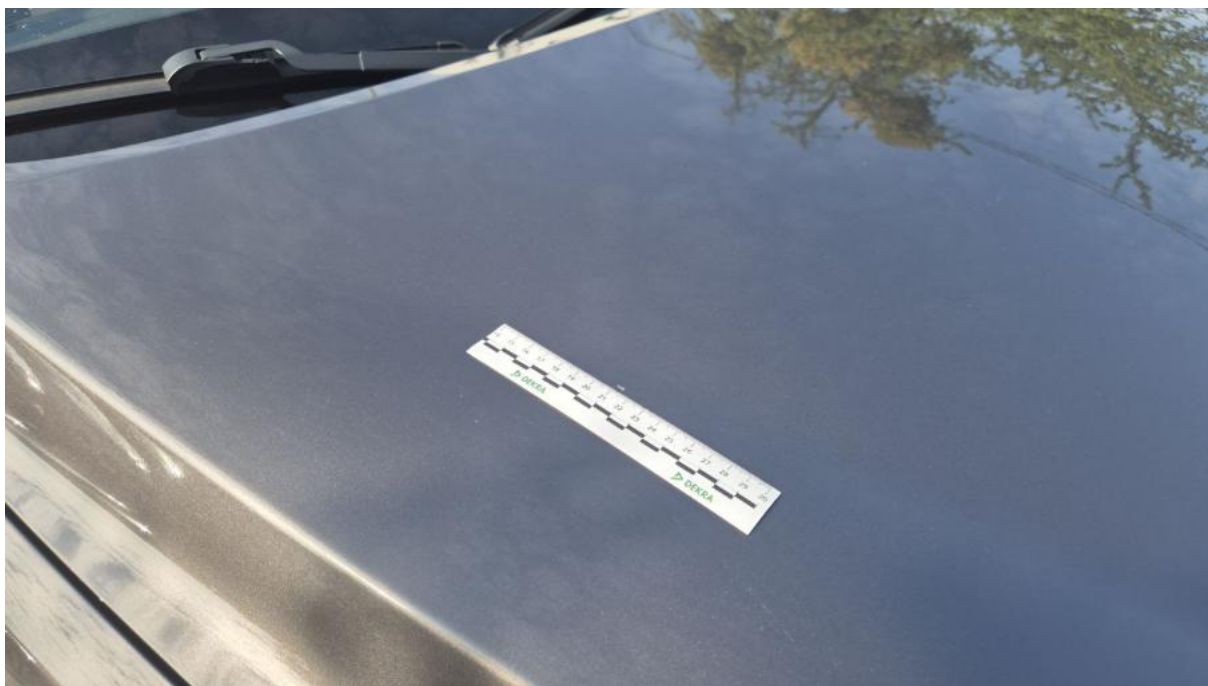
Fot. 33

Pokrywa komory silnika - Rysa/odprysk 1

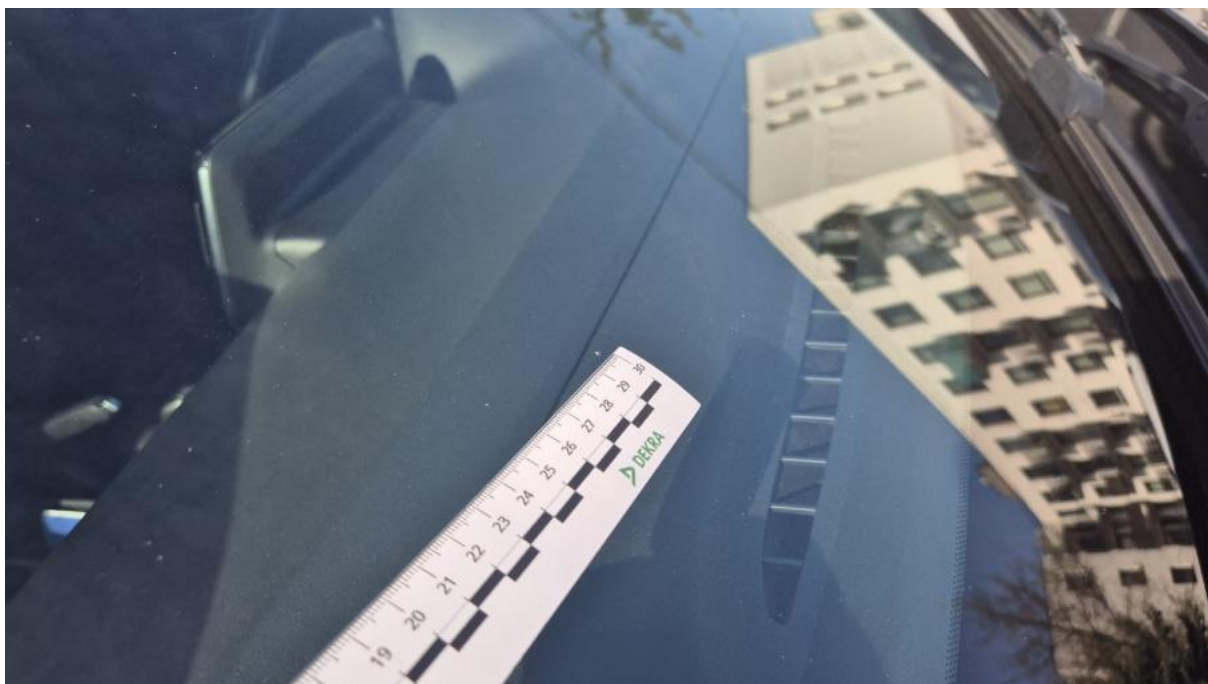
Fot. 34

Szyba czołowa - Rysa/odprysk 1

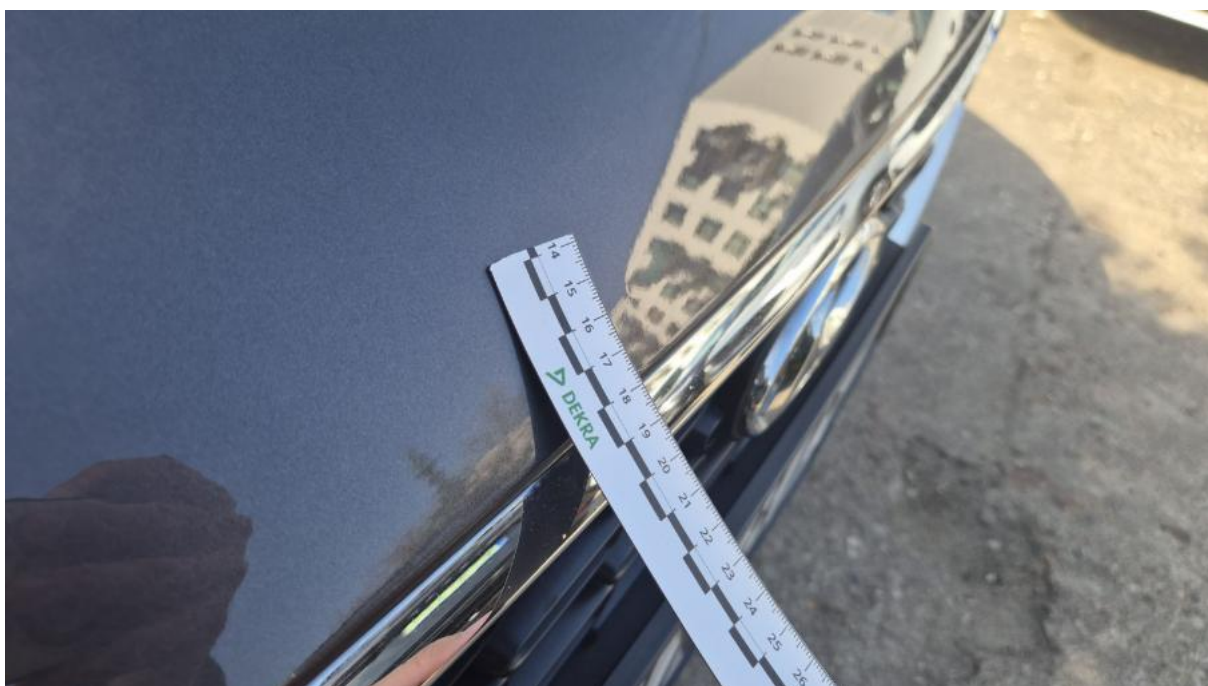
Fot. 36

Zderzak - Wgniecenie/odkształcenie 1

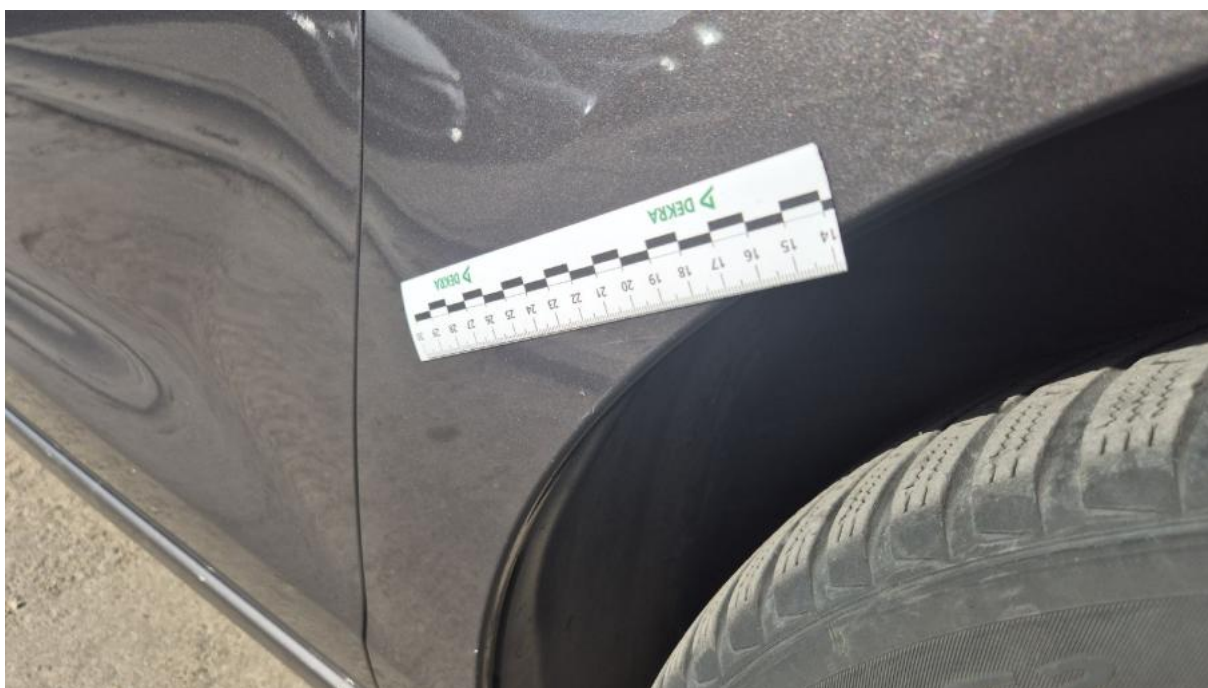
Fot. 37

Błotnik przedni P - Rysa/odprysk 1

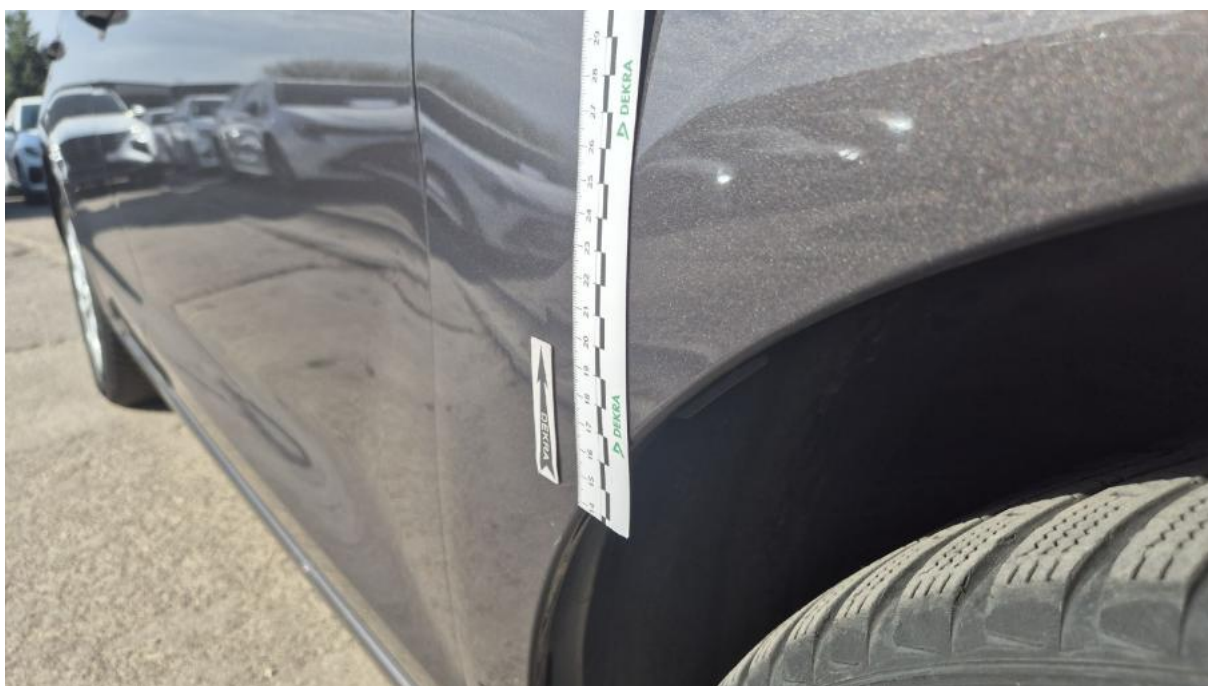
Fot. 38

Błotnik przedni P - Wgniecenie/odkształcenie 1

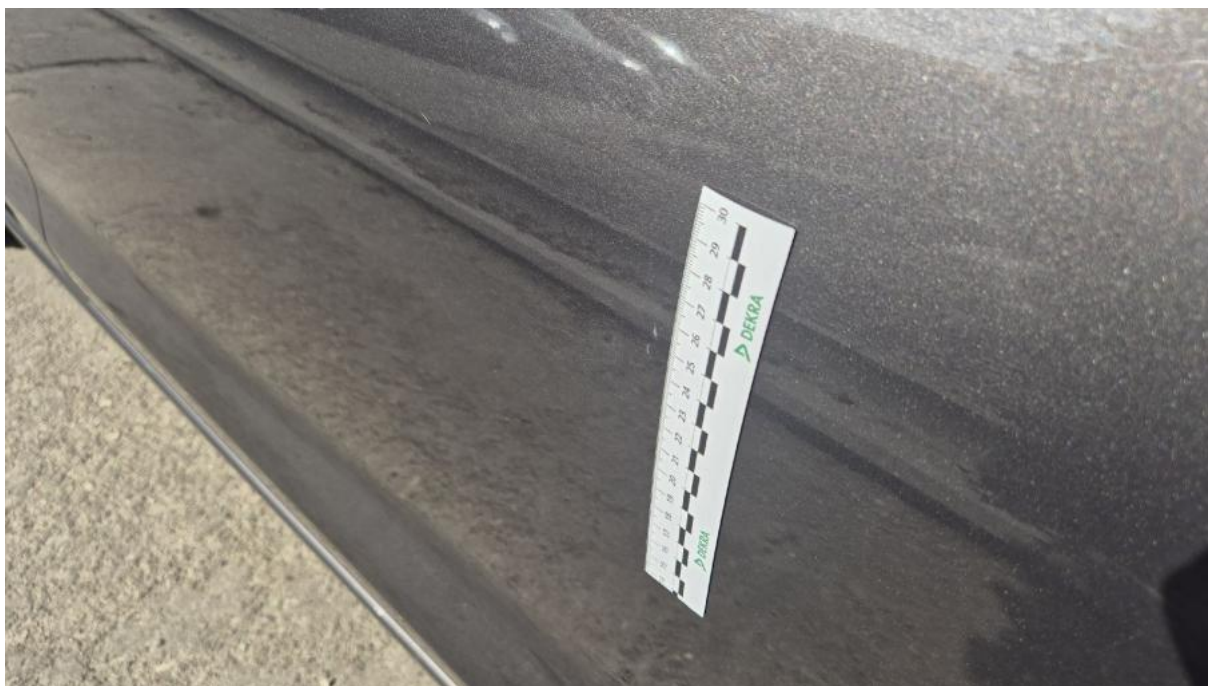
Fot. 39

Drzwi przednie P - Rysa/odprysk 1

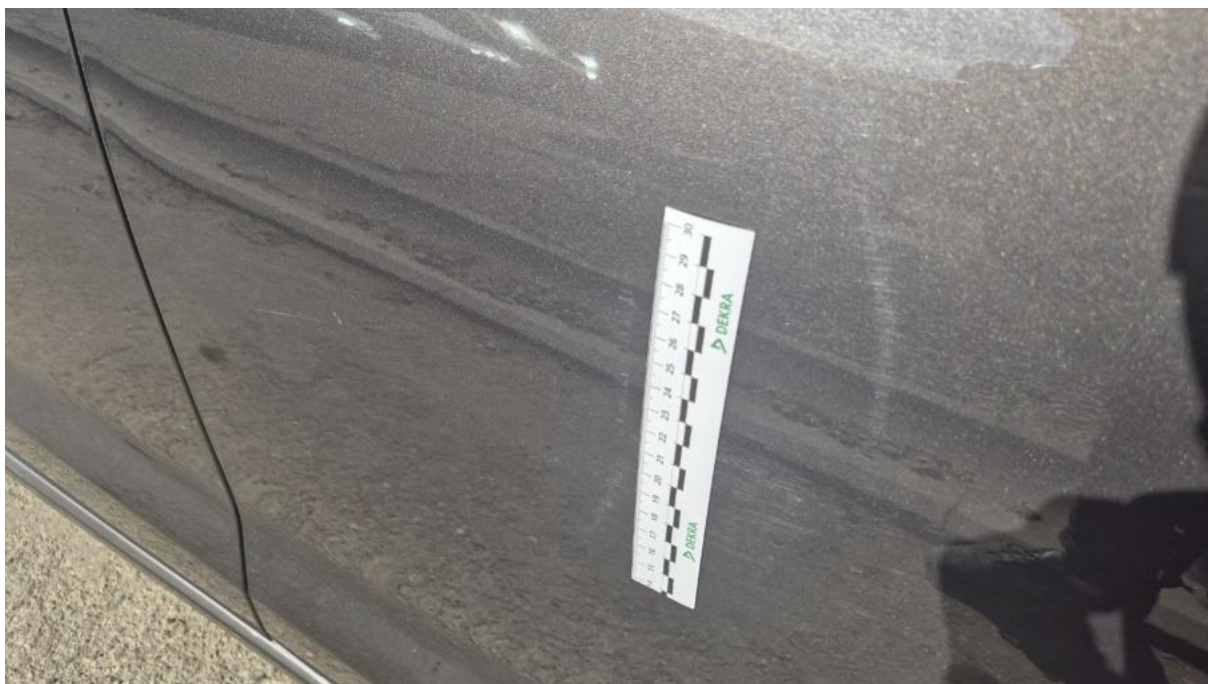
Fot. 40

Drzwi przednie P - Rysa/odprysk 2

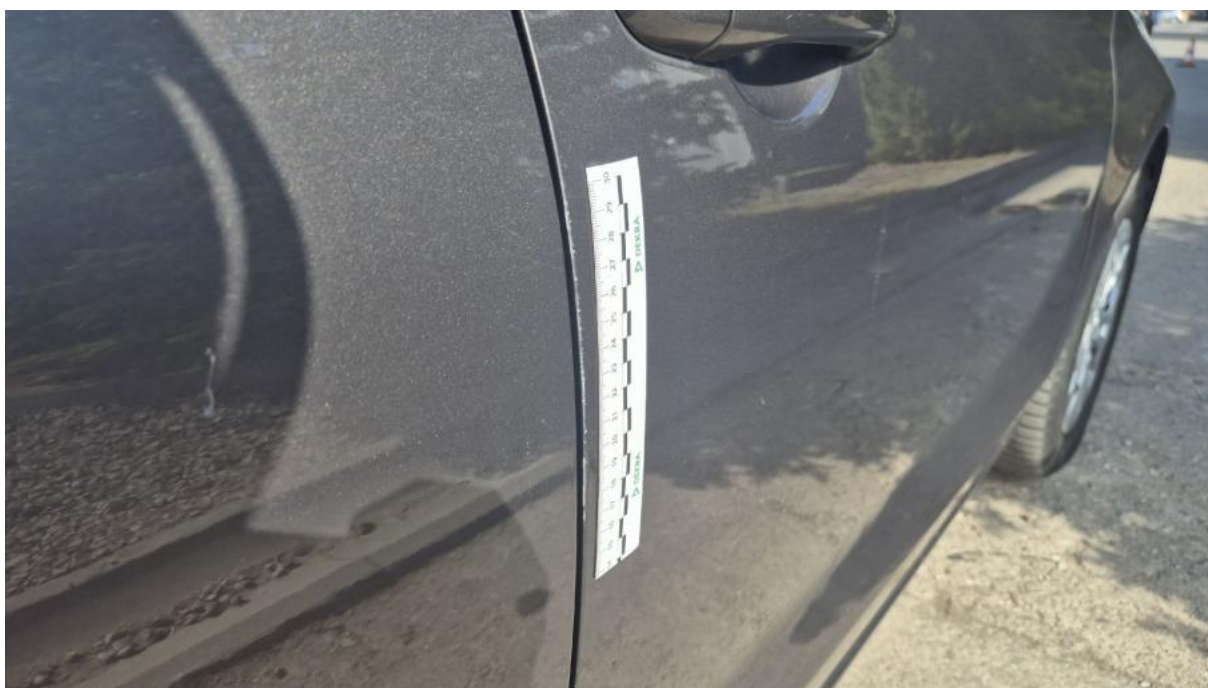
Fot. 41

Drzwi przednie P() - Rysa/odprysk 3

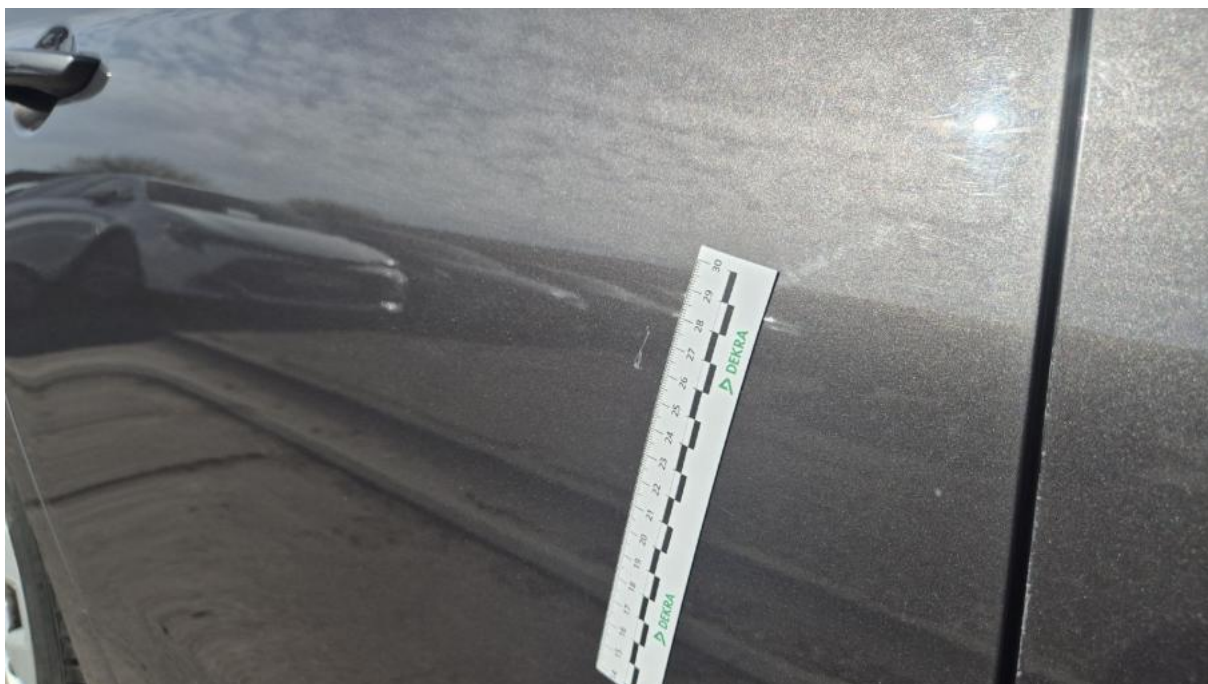
Fot. 42

Drzwi tylne P - Rysa/odprysk 1

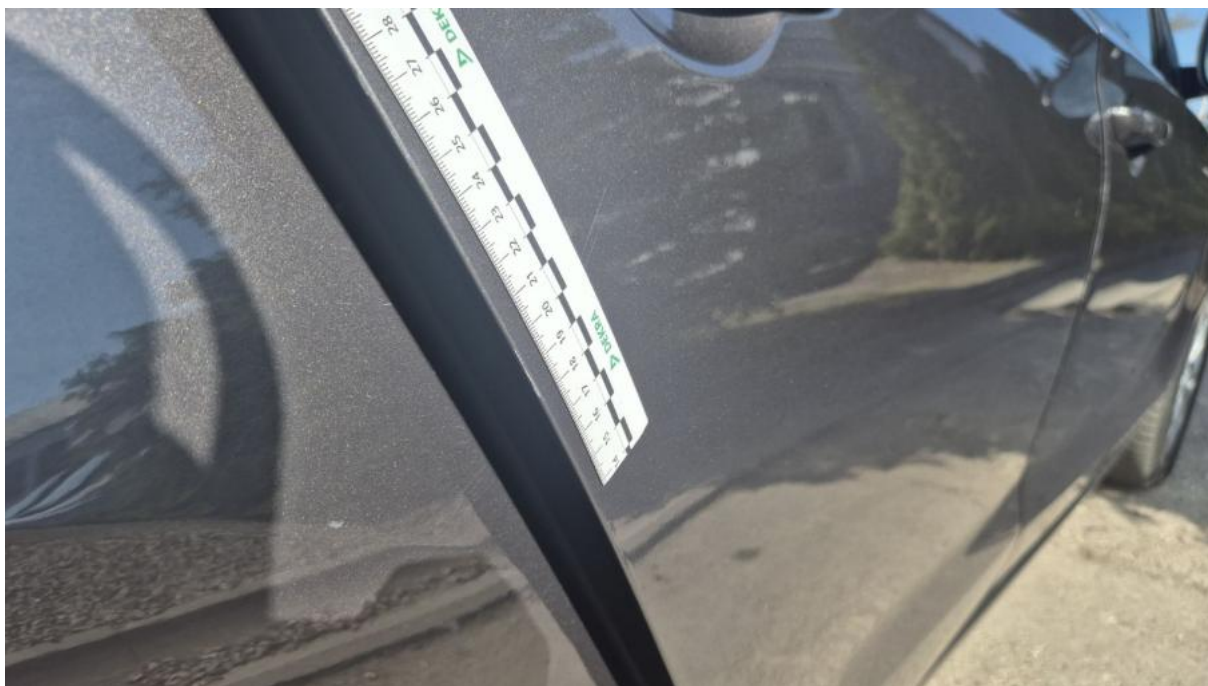
Fot. 43

Drzwi tylne P - Rysa/odprysk 2

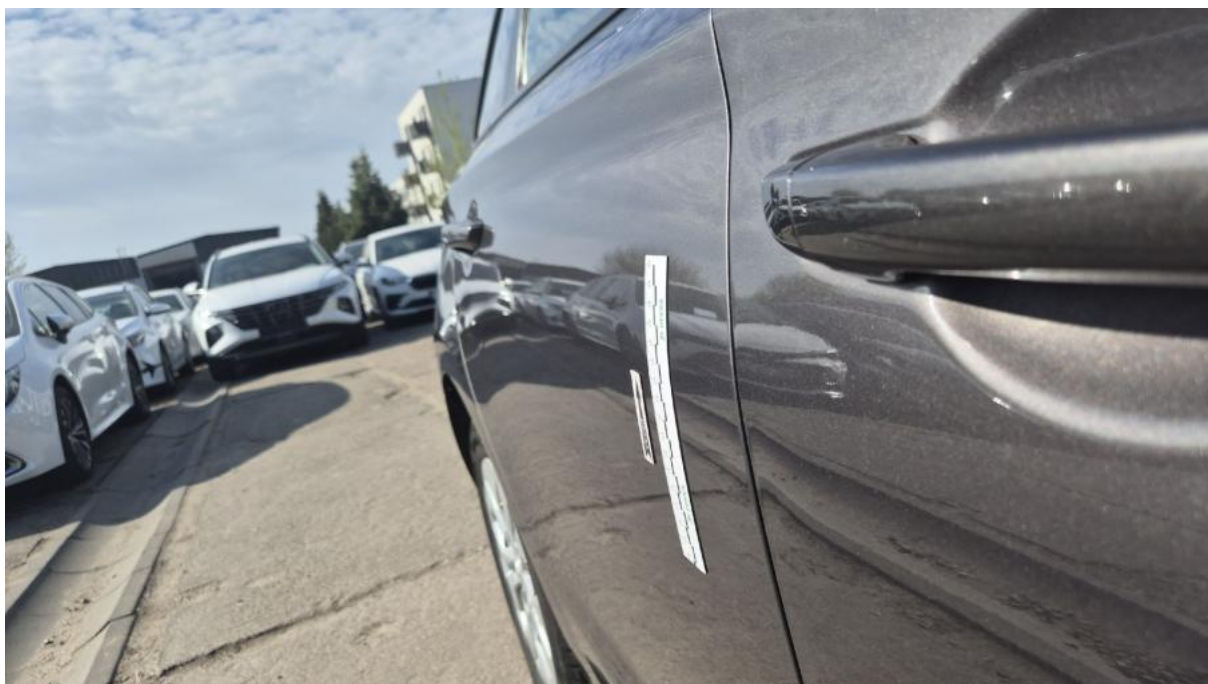
Fot. 44

Drzwi tylne P - Wgniecenie/odkształcenie 1

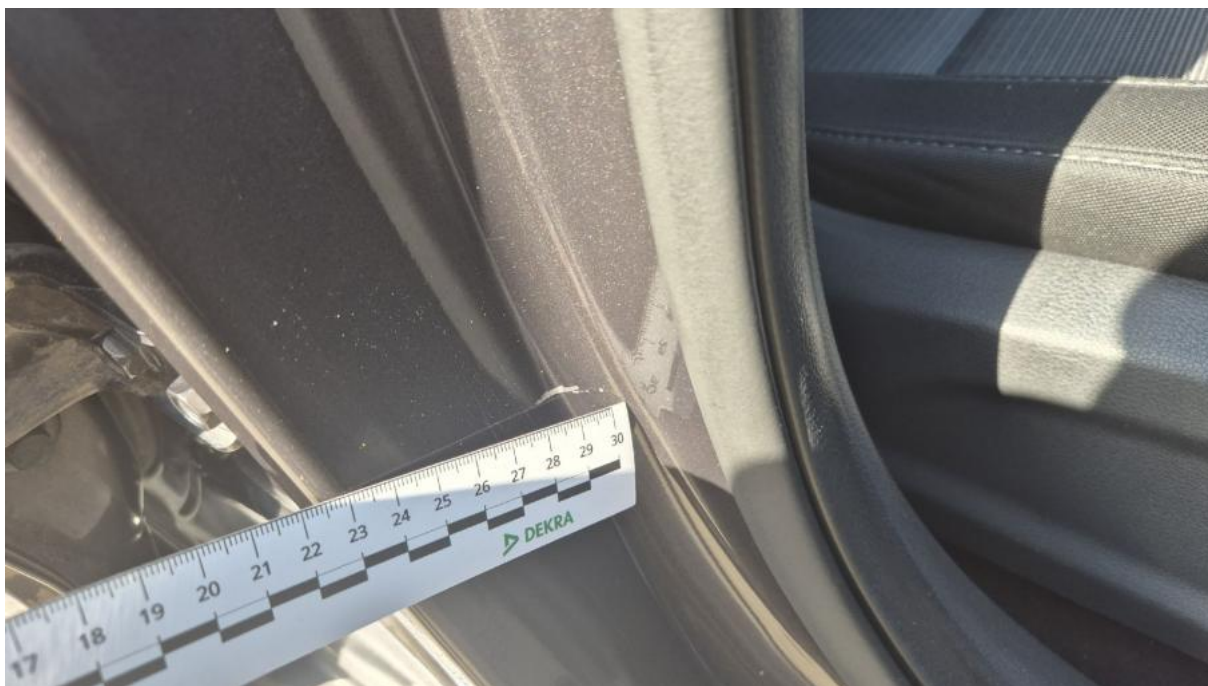
Fot. 45

Słupek środkowy P - Rysa/odprysk 1

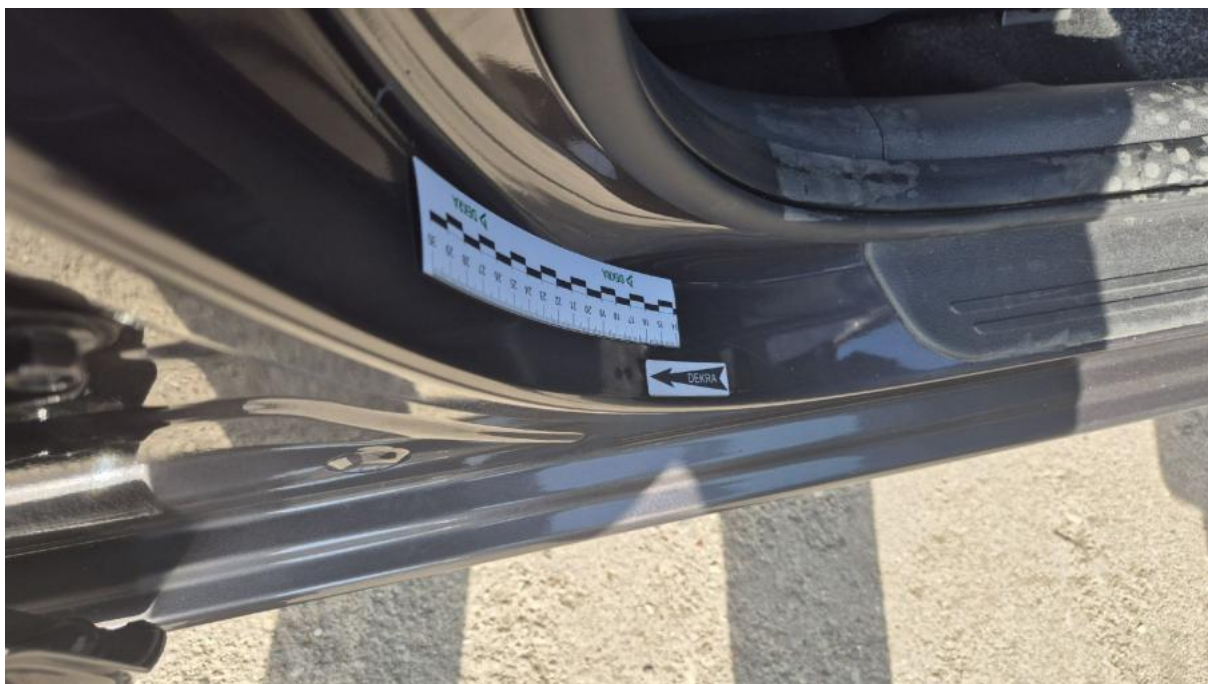
Fot. 46

Słupek środkowy P - Wgniecenie/odkształcenie 1

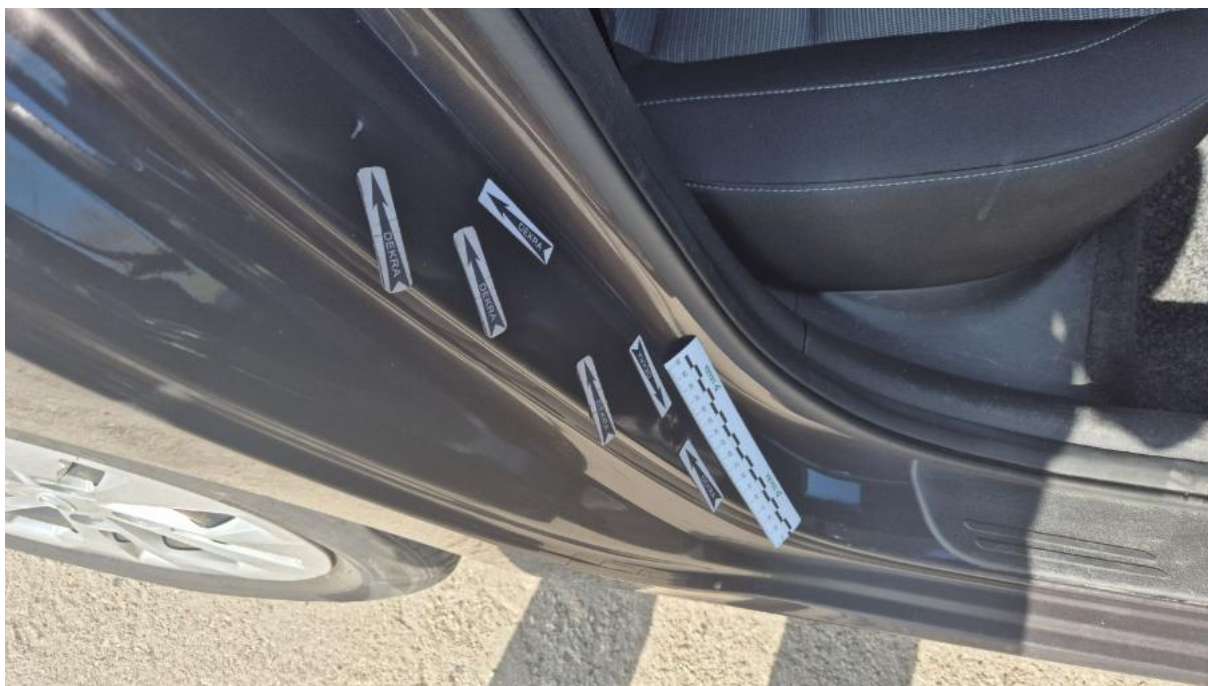
Fot. 47

Błotnik tylny P / Ściana boczna P - Wgniecenie/odkształcenie 1

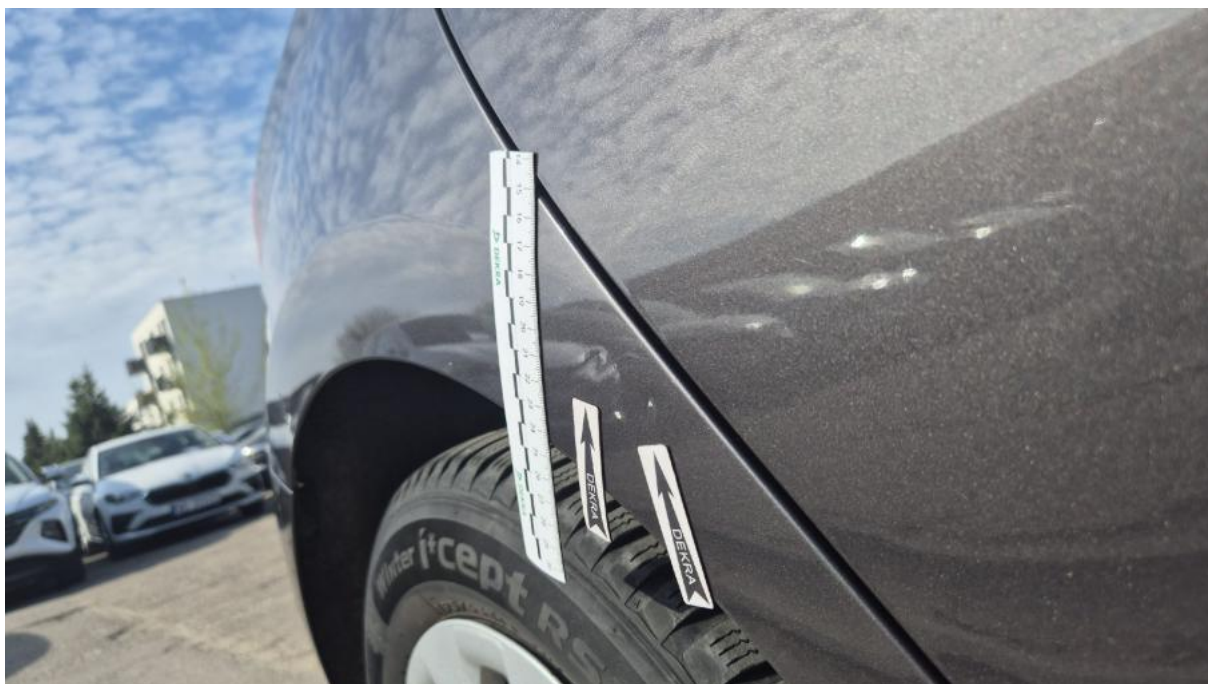
Fot. 48

Błotnik tylny P / Ściana boczna P - Wgniecenie/odkształcenie 2

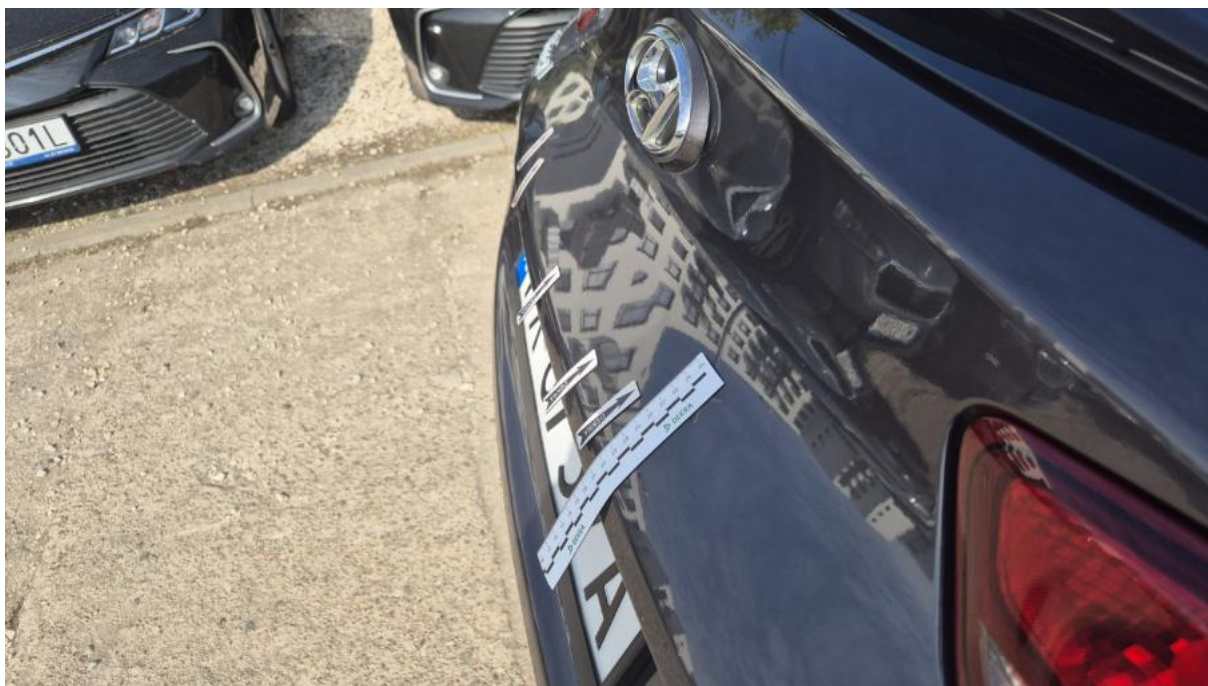
Fot. 49

Pokrywy bagażnika - Wgniecenie/odkształcenie 1

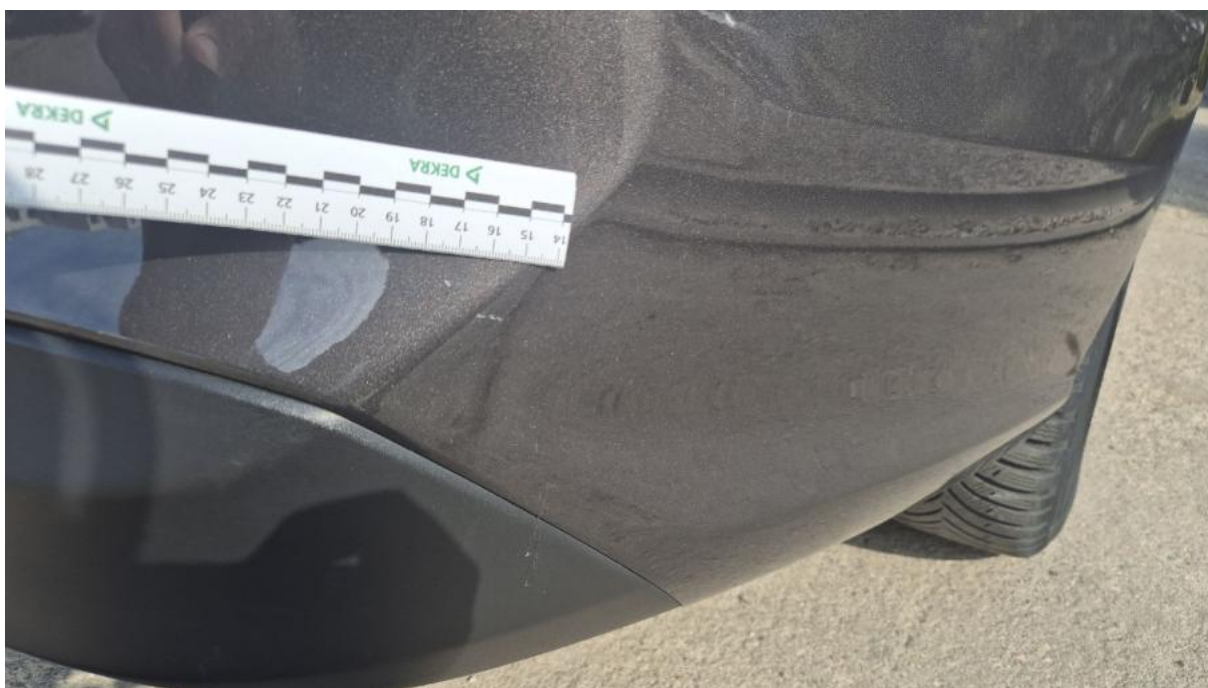
Fot. 51

Zderzak tylny - Rysa/odprysk 1

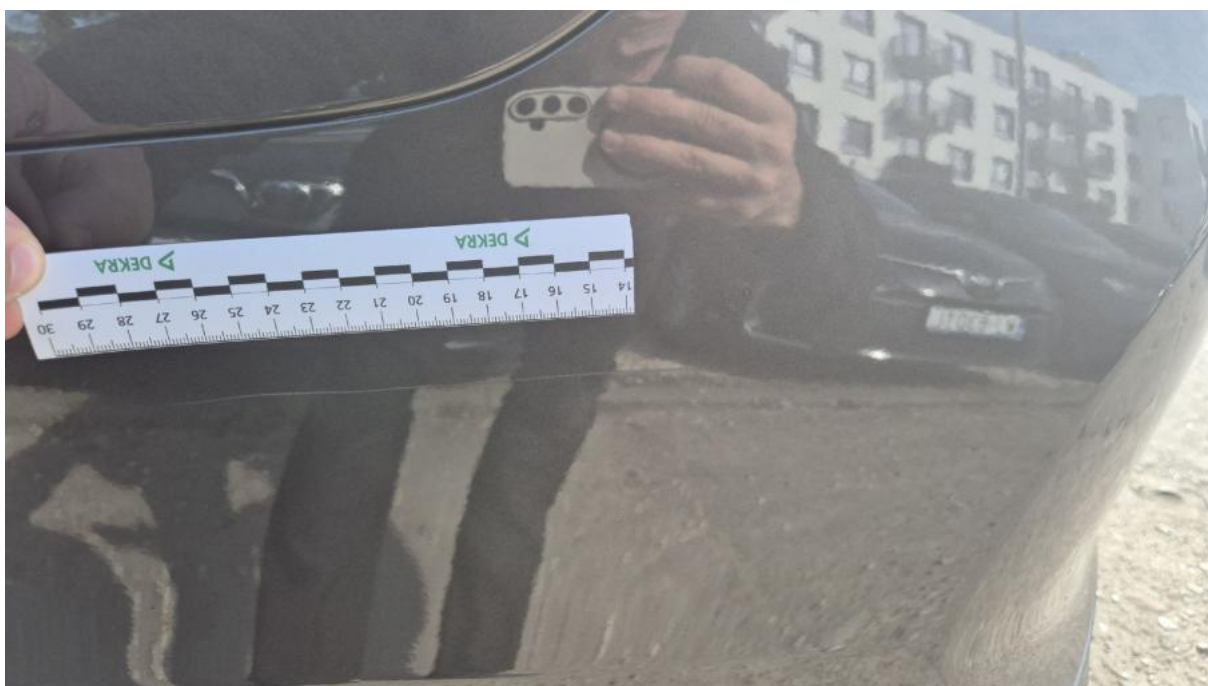
Fot. 52

Zderzak tylny - Rysa/odprysk 2

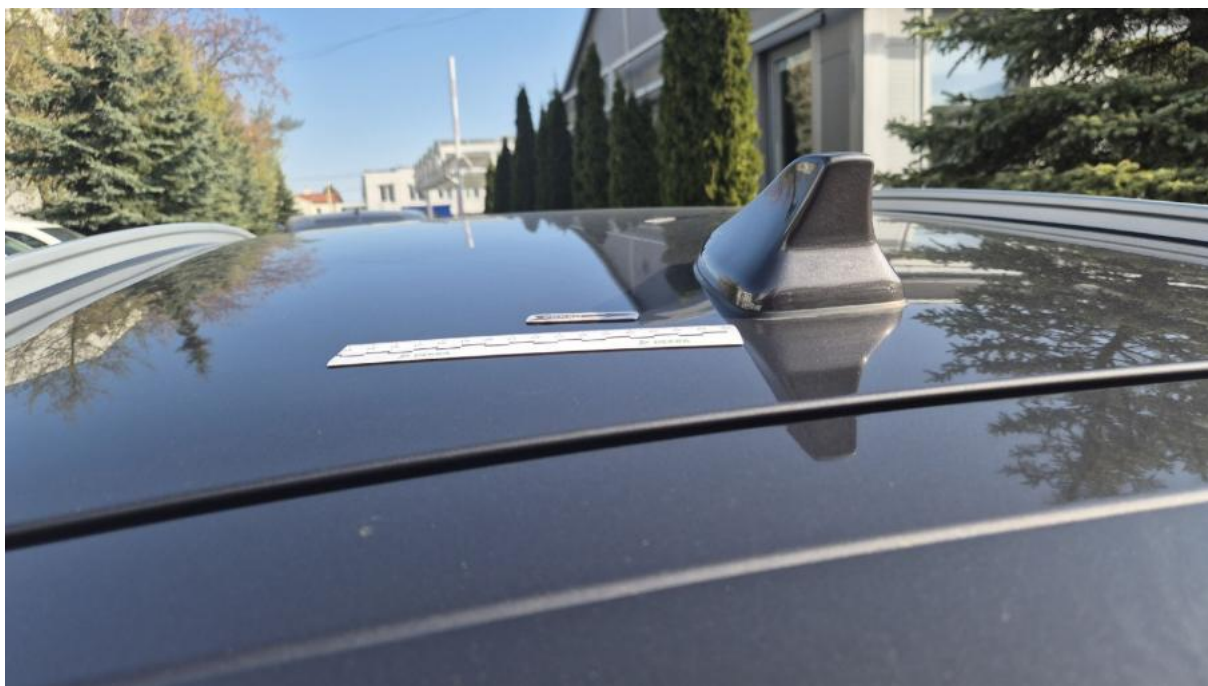
Fot. 53

Dach - Wgniecenie/odkształcenie 1

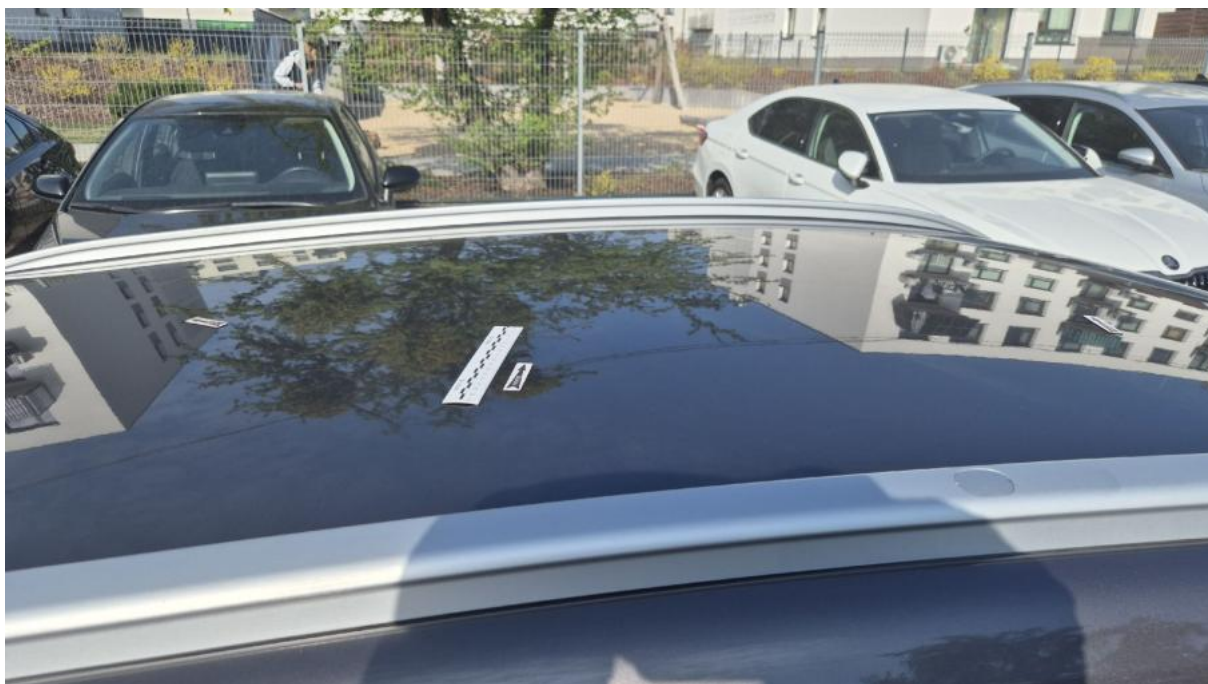
Fot. 54

Dach - Wgniecenie/odkształcenie 2

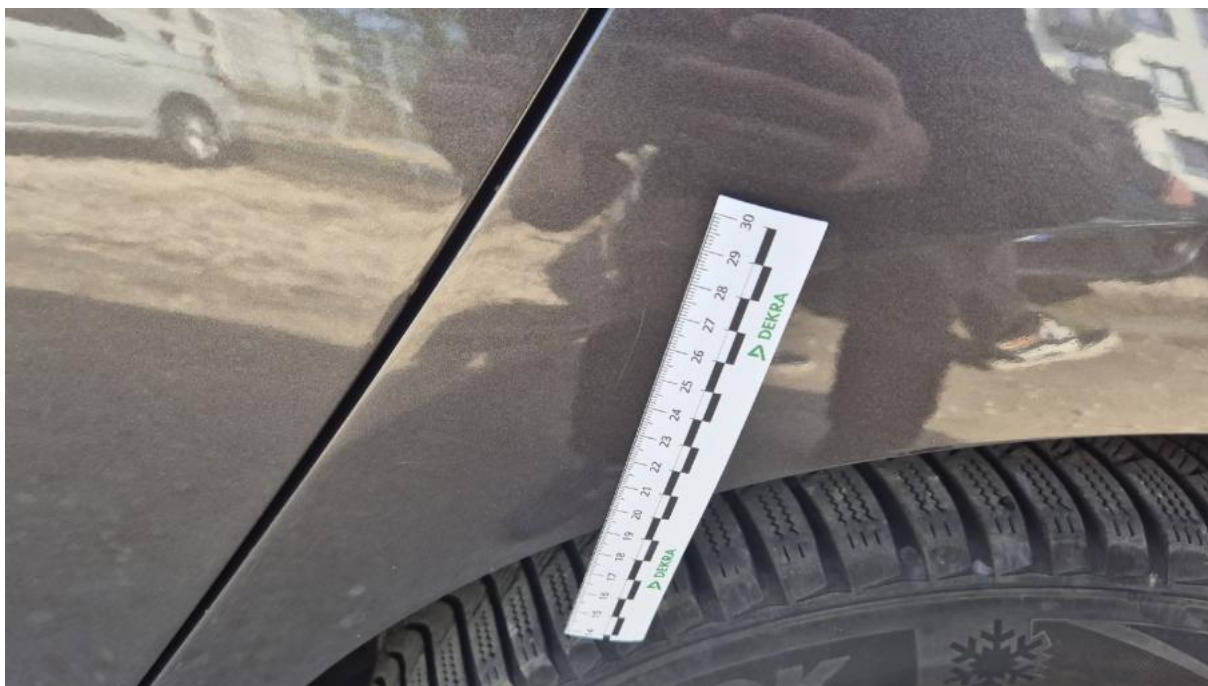
Fot. 55

Błotnik tylny L / Ściana boczna L - Rysa/odprysk 1

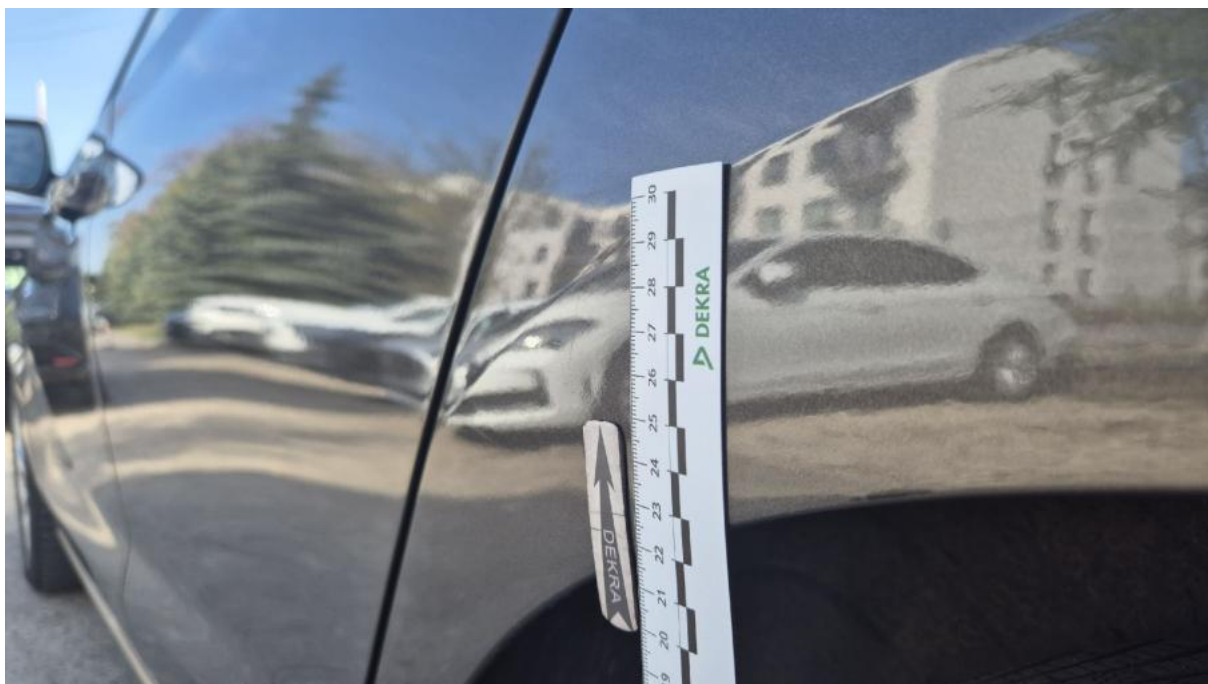
Fot. 56

Błotnik tylny L / Ściana boczna L - Wgniecenie/odkształcenie 1

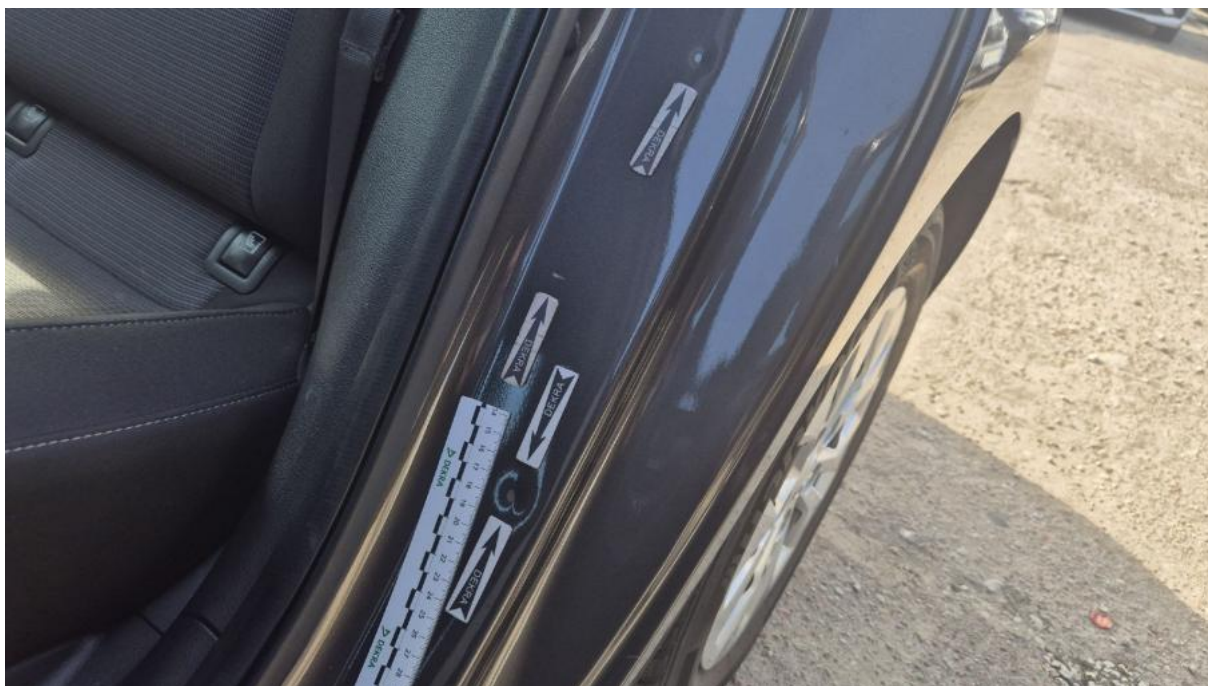
Fot. 57

Błotnik tylny L / Ściana boczna L - Wgniecenie/odkształcenie 2

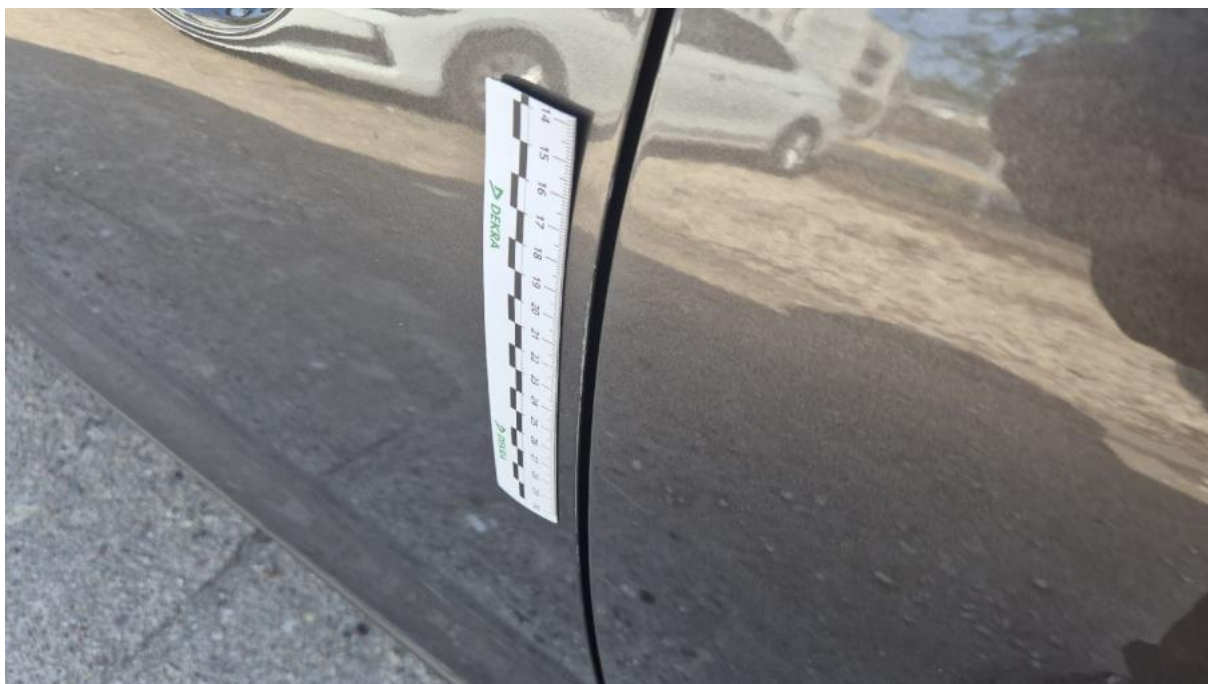
Fot. 58

Drzwi przed L - Rysa/odprysk 1

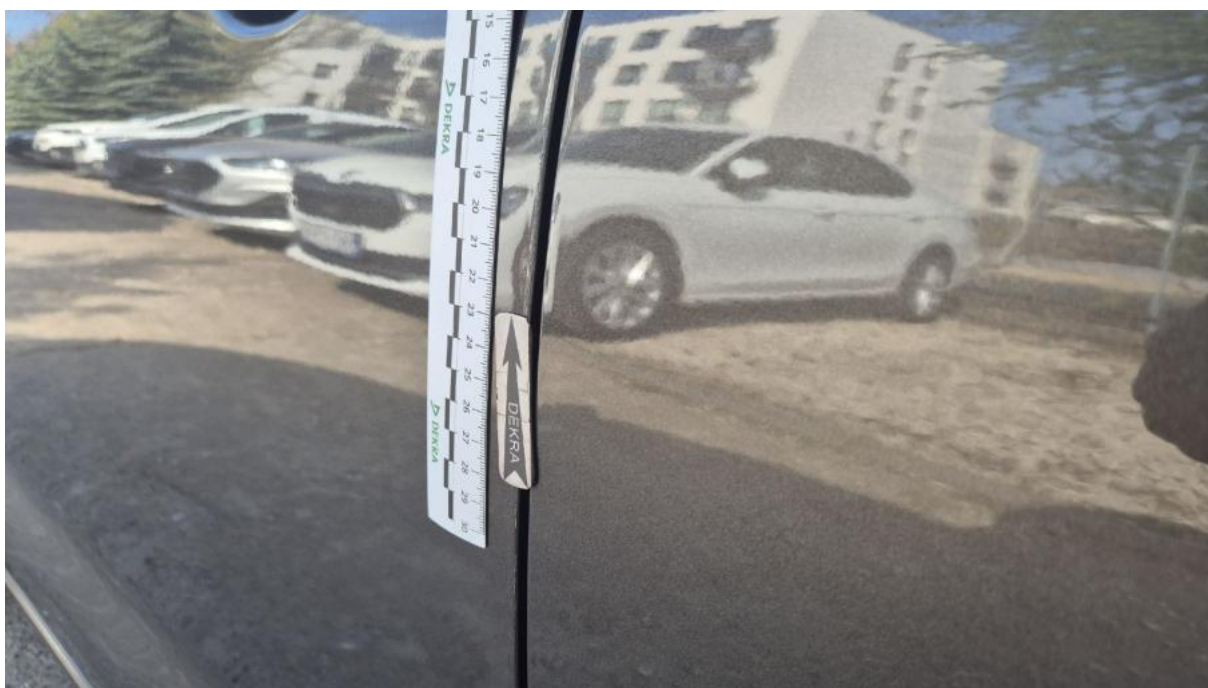
Fot. 59

Drzwi przed L - Wgniecenie/odkształcenie 1

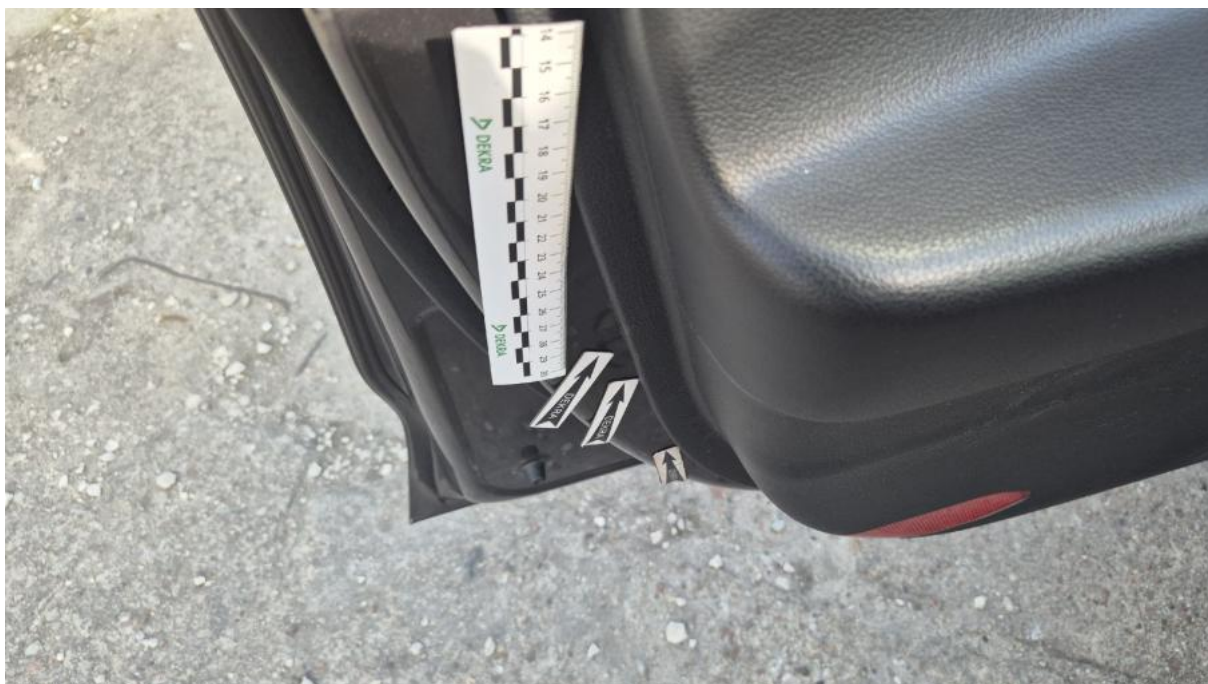
Fot. 60

Drzwi przed L - Wgniecenie/odkształcenie 2

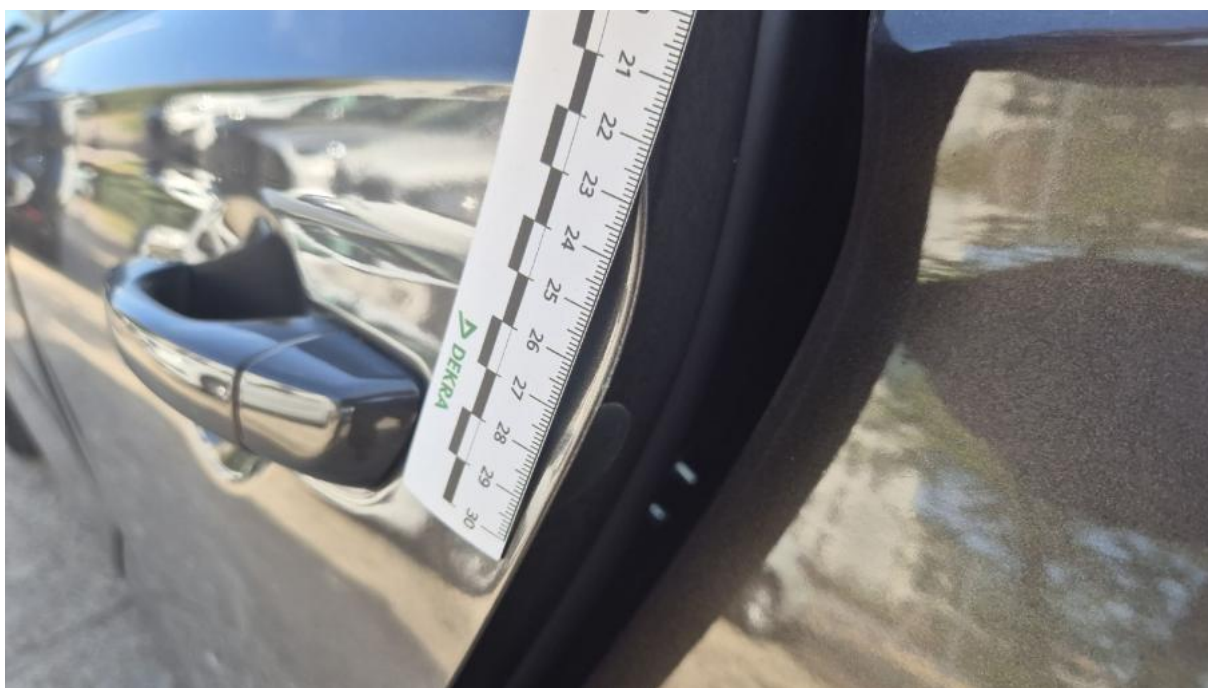
Fot. 61

Drzwi tylne L - Rysa/odprysk 1

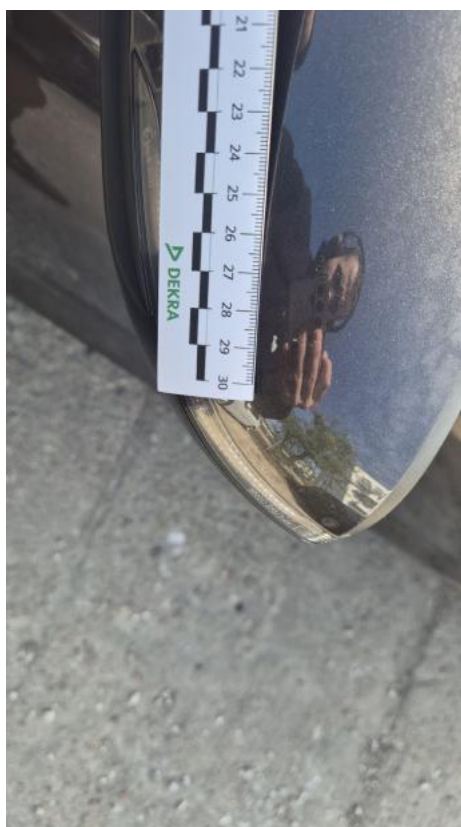
Fot. 62

Lusterko zew L - Rysa/odprysk 1
