Nr zlecenia DEKRA: PKOM(DZS)/GDA/32126/26/04/13
 Nr zlecenia/szkody:
 Data zlecenia: 13-04-2026

Ocena stanu technicznego pojazdu

Eurotax-Kod EC	Marka, model, typ pojazdu				Rodzaj nadwozia
	HYUNDAI, i30 Wagon, get!				KOM
Rodzaj silnika	Pojemność [ccm]	Moc [KM/kW]	Skrzynia biegów	Stan licznika [km] (odczytany)	Ilość drzwi/miejsc
z zapłonem iskrowym	1368	99/73	manualna	160 029	5/5
Nr rej. pojazdu	Nr nadwozia (VIN)		Data 1-rej./rok prod.	Następne bad. tech.	Lakier
WX8757A	TMAH2814ALJ053787		10-06-2019/2019	14-08-2026	grafit/2-warstwowy metalizowany

Data oględzin: 16-04-2026

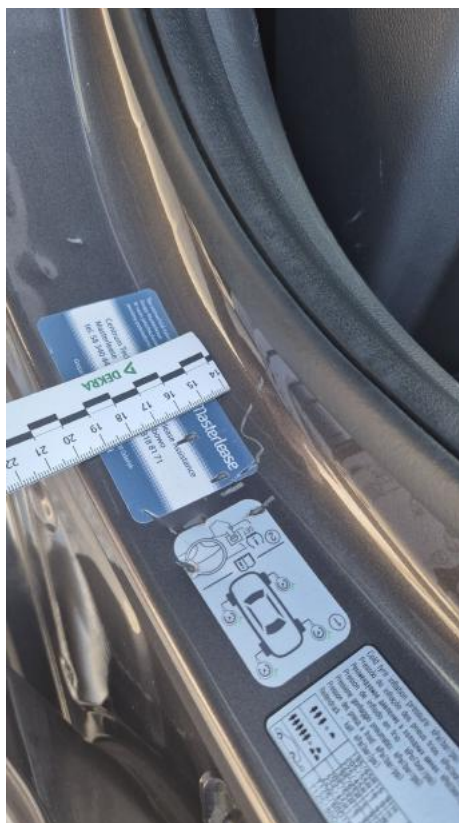
Fot. 63

Słupek środkowy L - Rysa/odprysk 1

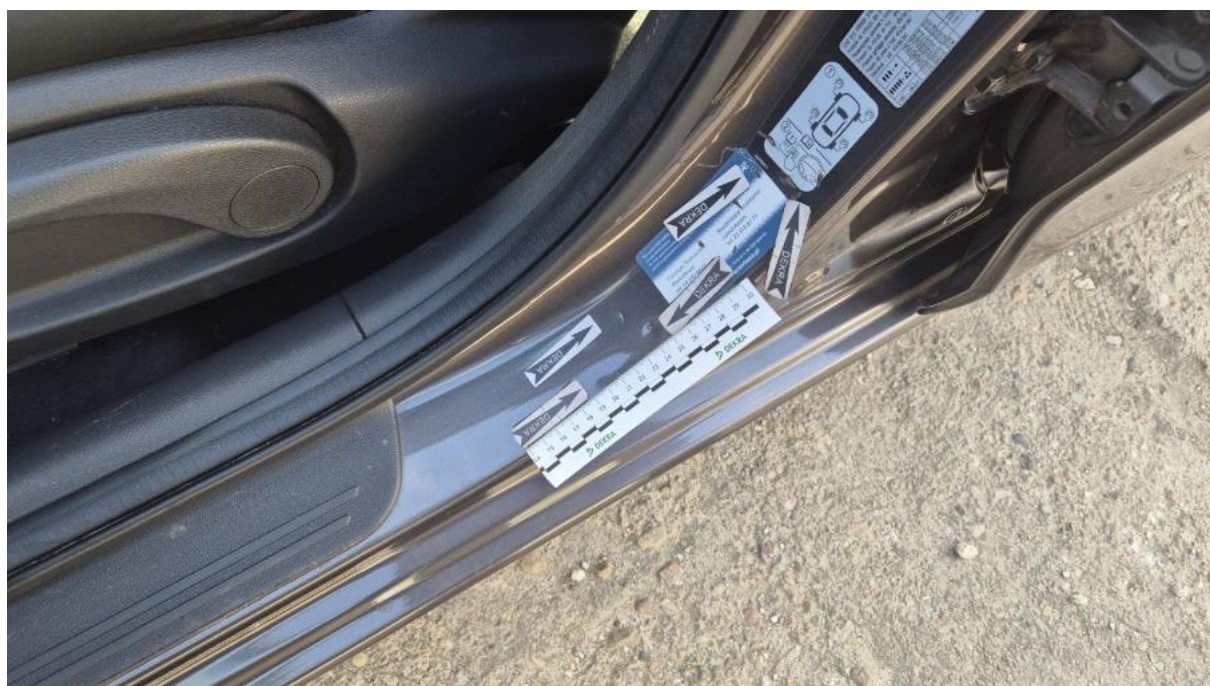
Fot. 64

Słupek środkowy L - Wgniecenie/odkształcenie 1
