Raport z oględzin pojazdu

Numer raportu	427039/4/26-9573	Data raportu	02-04-2026
Rzeczoznawca	Jan Rybołowik	Data oględzin	01-04-2026
Nr zlecenia	PKOM(DZS)/GDA/27636/26/03/27	Miejsce oględzin	ul. Kolejowa 132, 05-092 Łomianki, 05-0...

Numer identyfikacyjny (VIN)	W0VZT8EP6M1024828
Marka, model	OPEL Insignia B Sports Tourer...
Typ, wersja	Insignia 2.0 CDTI Elegance S&...
Numer rejestracyjny	WD9185P
Silnik (rodz./poj./moc)	diesel/1995 ccm/128 kW
Stan licznika	82 540 km
Data 1. rej./rok prod.	14-09-2021/2021
Data nast. bad. techn.	
Nadwozie	KOM 5/5
Lakier	szary/2-warstwowy metalizowany
Skrzynia biegów	automatyczna

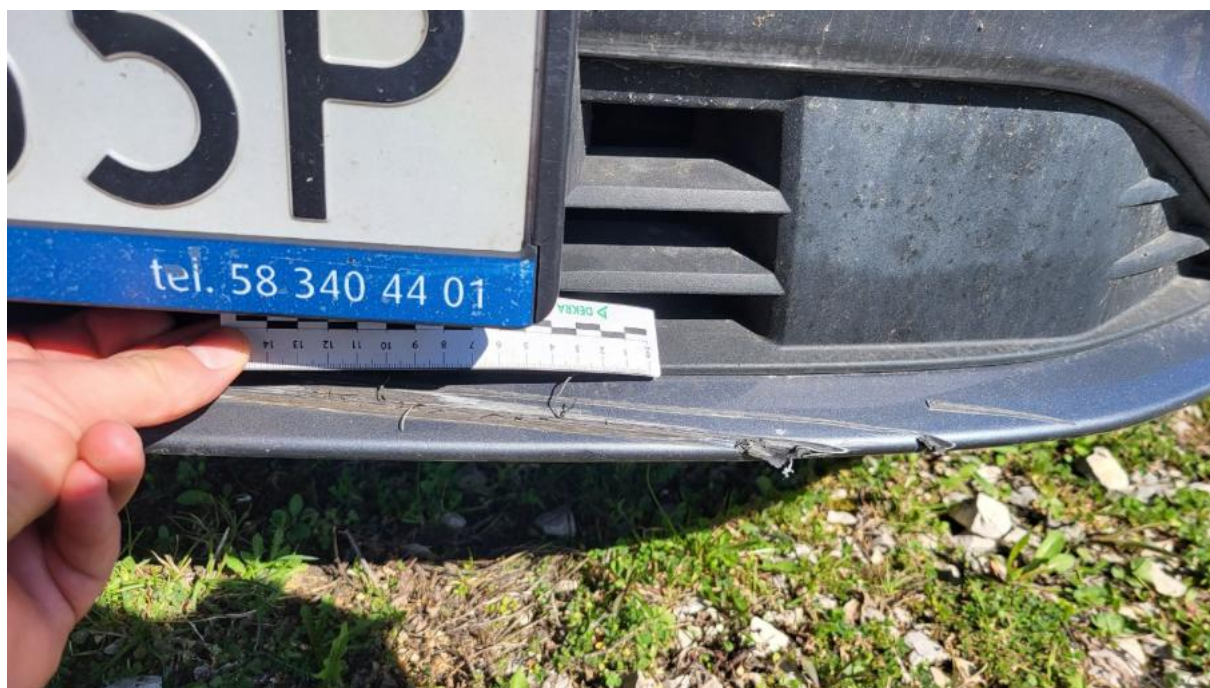
Fot. 27

Poz.	Nazwa pozycji	Opis uszkodzeń	Kwalifik.	Naprawa [rbg]
1	Okiadzina zderzaka przedniego	rysa/odprysk, wgniecenie/odkształcenie	NA	1
2	Instrukcja obsługi	brak		
3	Błotnik przedni L	rysa/odprysk		
4	Drzwi przednie (nieuzbrojone) R	wgniecenie/odkształcenie		
5	Ośłona lusterka zewnętrznego L	rysa/odprysk		
6	Błotnik tylny R	wgniecenie/odkształcenie

Zderzak - Rysa/odprysk 1

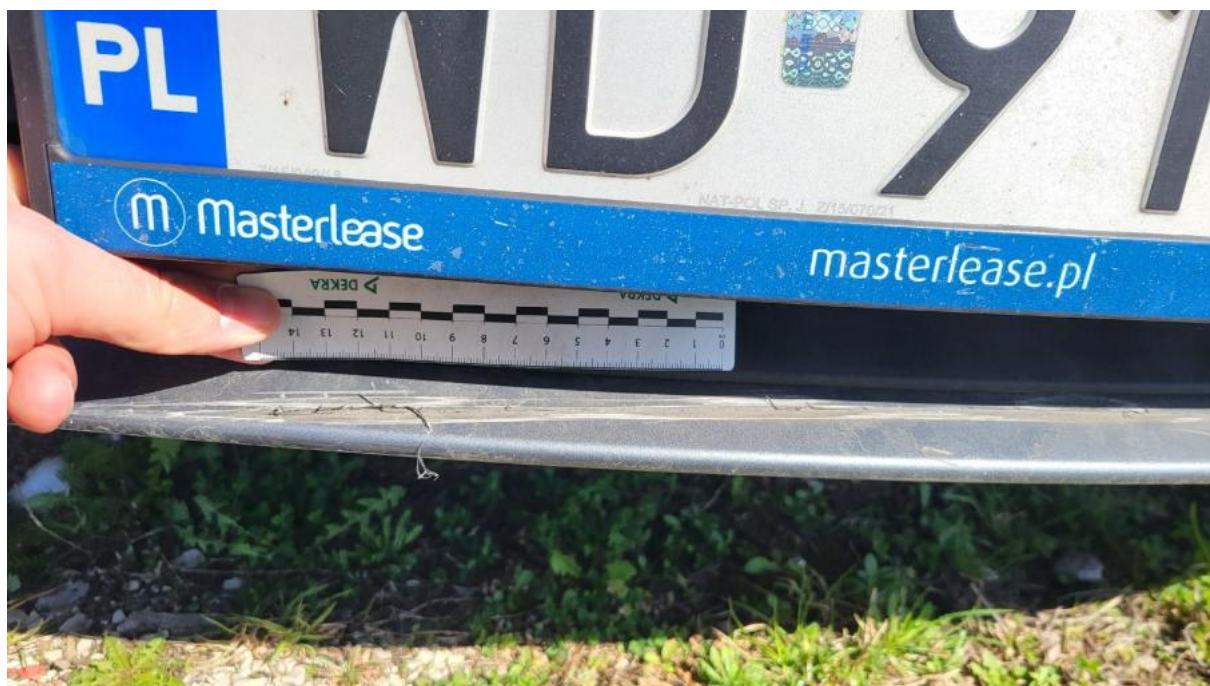
Fot. 28

Zderzak - Rysa/odprysk 2

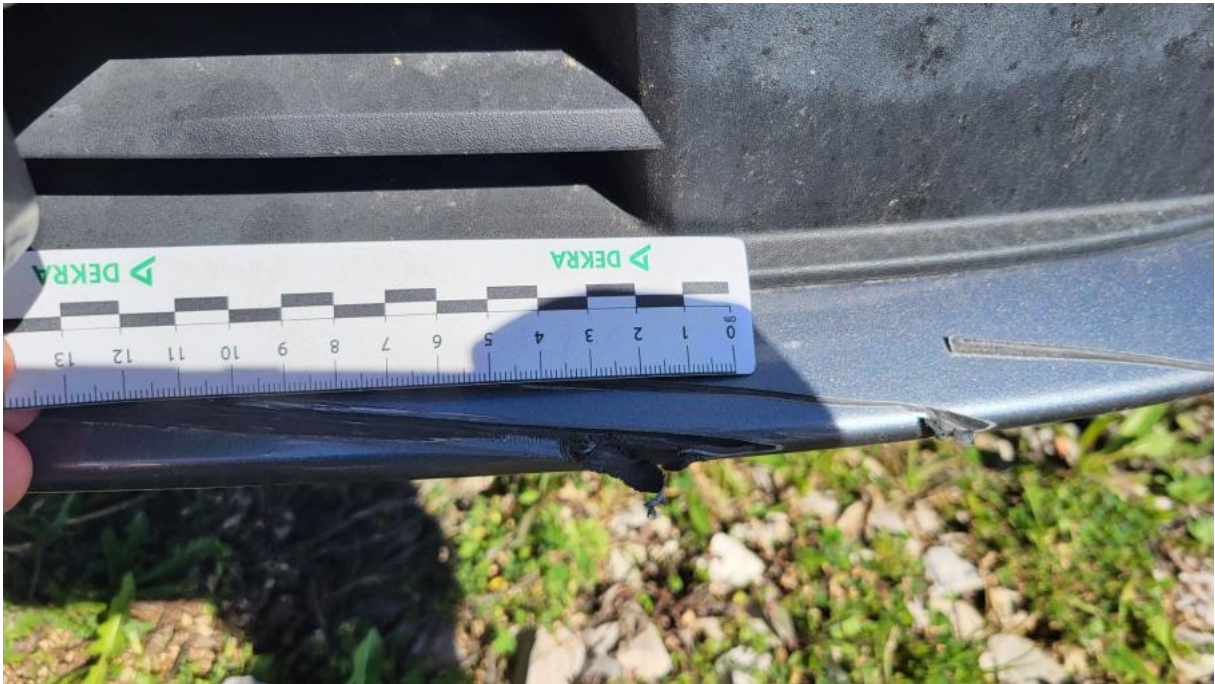
Fot. 29

Zderzak - Wgniecenie/odkształcenie 1

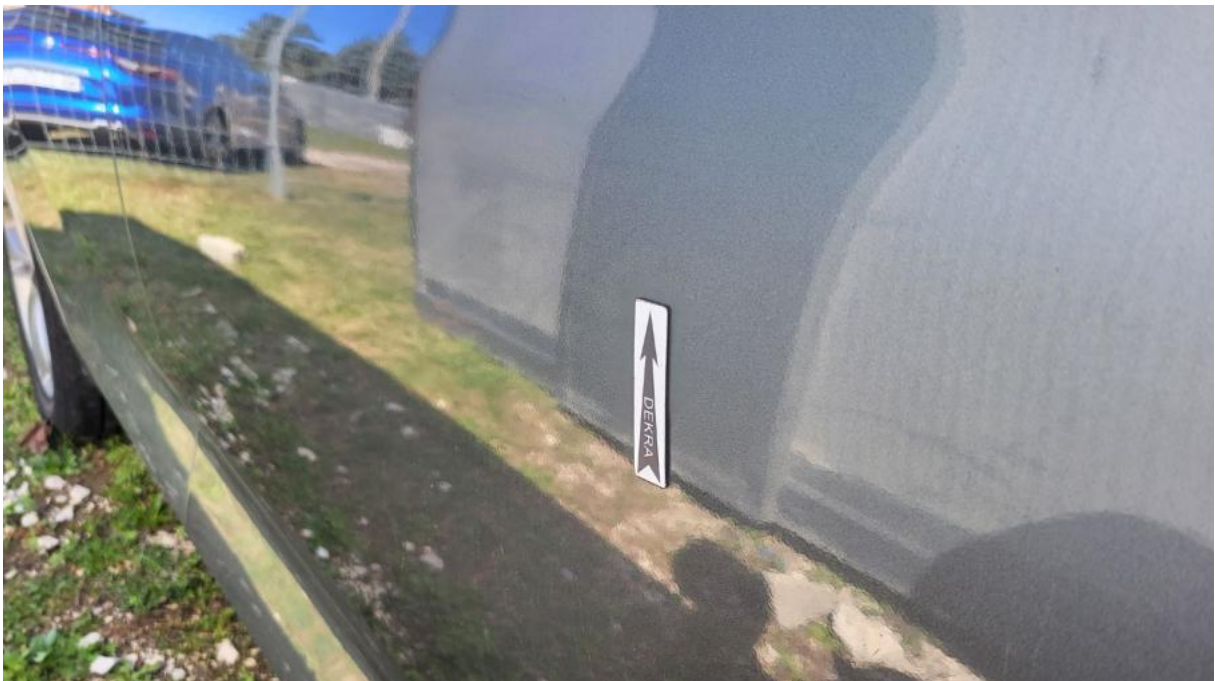
Fot. 30

Drzwi przednie P - Wgniecenie/odkształcenie 1

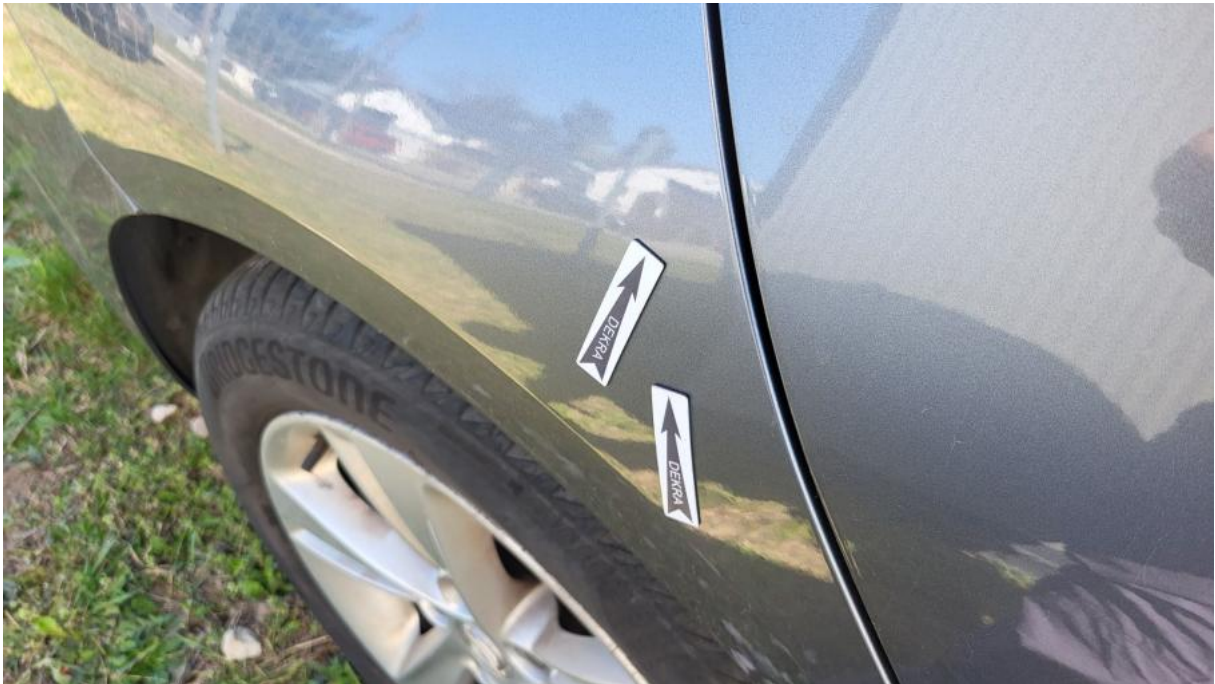
Fot. 31

Błotnik tylny P / Ściana boczna P - Wgniecenie/odkształcenie 1

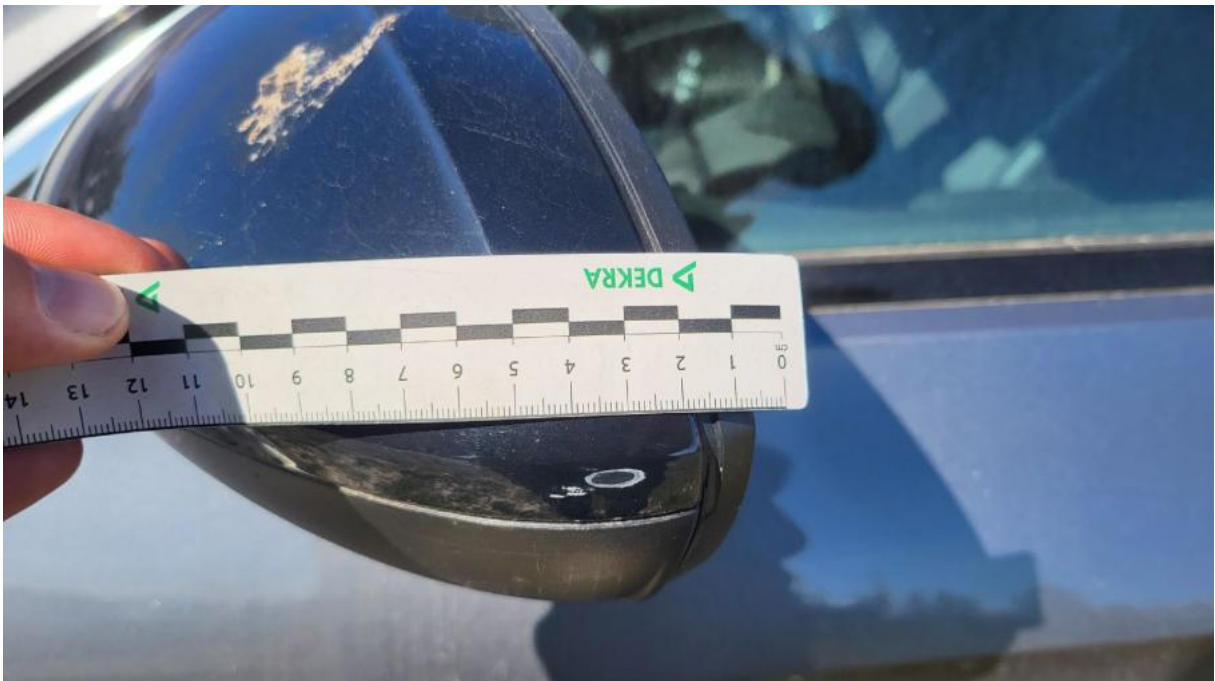
Fot. 32

Lusterko zew L - Rysa/odprysk 1

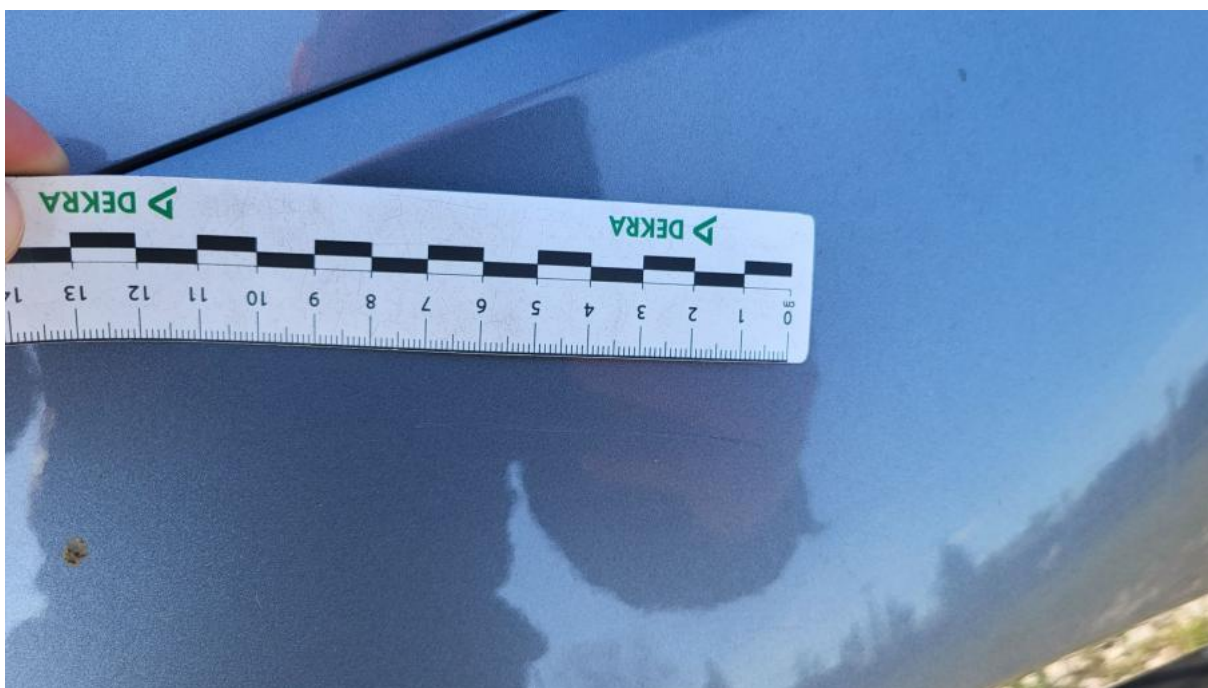
Fot. 33

Błotnik przedni L - Rysa/odprysk 1
