Nr zlecenia DEKRA: PKOM(DZS)/GDA/27223/26/03/26  
 Nr zlecenia/szkody:  
 Data zlecenia: 26-03-2026

## Ocena stanu technicznego pojazdu

Eurotax-Kod EC	Marka, model, typ pojazdu				Rodzaj nadwozia
	<b>TOYOTA, Proace City Verso (2020-, L1 Family)</b>				KOM
Rodzaj silnika	Pojemność [ccm]	Moc [KM/kW]	Skrzynia biegów	Stan licznika [km] (odczytany)	Ilość drzwi/miejsc
z zapłonem samoczynnym	1499	130/96	manualna	182 991	5/5
Nr rej. pojazdu	Nr nadwozia (VIN)	Data 1-rej./rok prod.	Następne bad. tech.	Lakier	
PY35291	YARECYHZ2GJ003730	06-04-2023/2022	06-04-2026	szary/METALIK

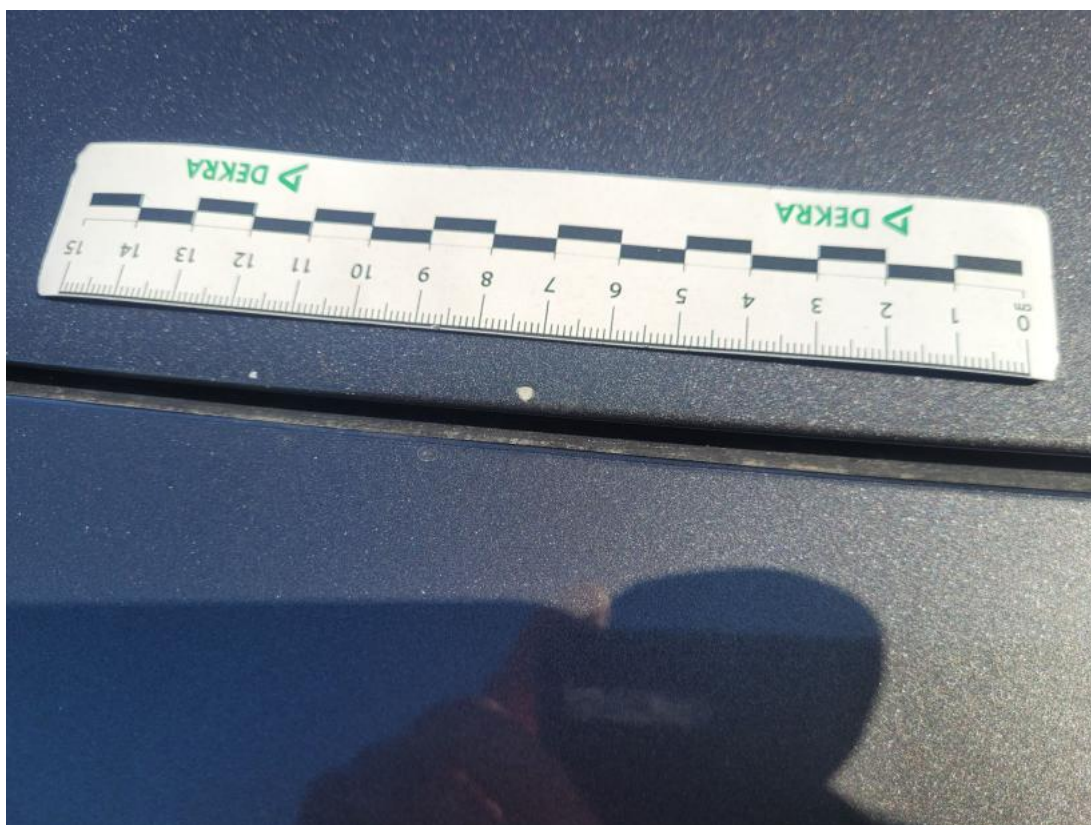
Poz.	Nazwa części	Nr katalogowy	Opis uszkodzenia	Czas [rbg]
1	Drzwi T L		zarysowanie	
2	Pokrywa		odpryski lakieru	
3	Zderzak TYŁ		zarysowanie	
4	Felga TP		zarysowanie	
5	Felga PL		zarysowanie

**Fot. 34**  
Pokrywa komory silnika - Rysa/odprysk 1

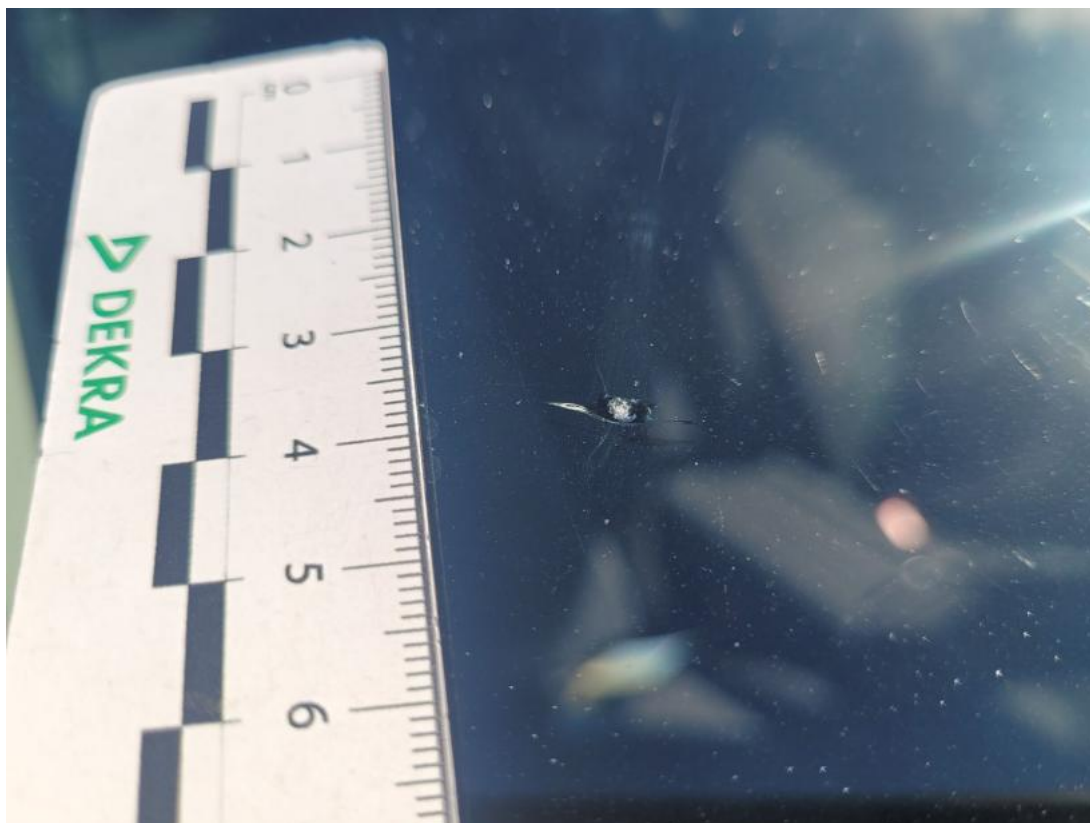
**Fot. 35**

Poz.	Nazwa części	Nr katalogowy	Opis uszkodzenia	NS [%]
1	Ostona silnika PRZ	SU001A7856	rozerwanie	
2	Szyba PRZ	SU001A9795	pęknięcie	
3	Wzmocnienie czołowe	SU001B1598	rozerwanie	
4	ZESTAW KLEJU SZYBA CZOŁOWA	PZ49I00C1231

Szyba czołowa - Rysa/odprysk 1

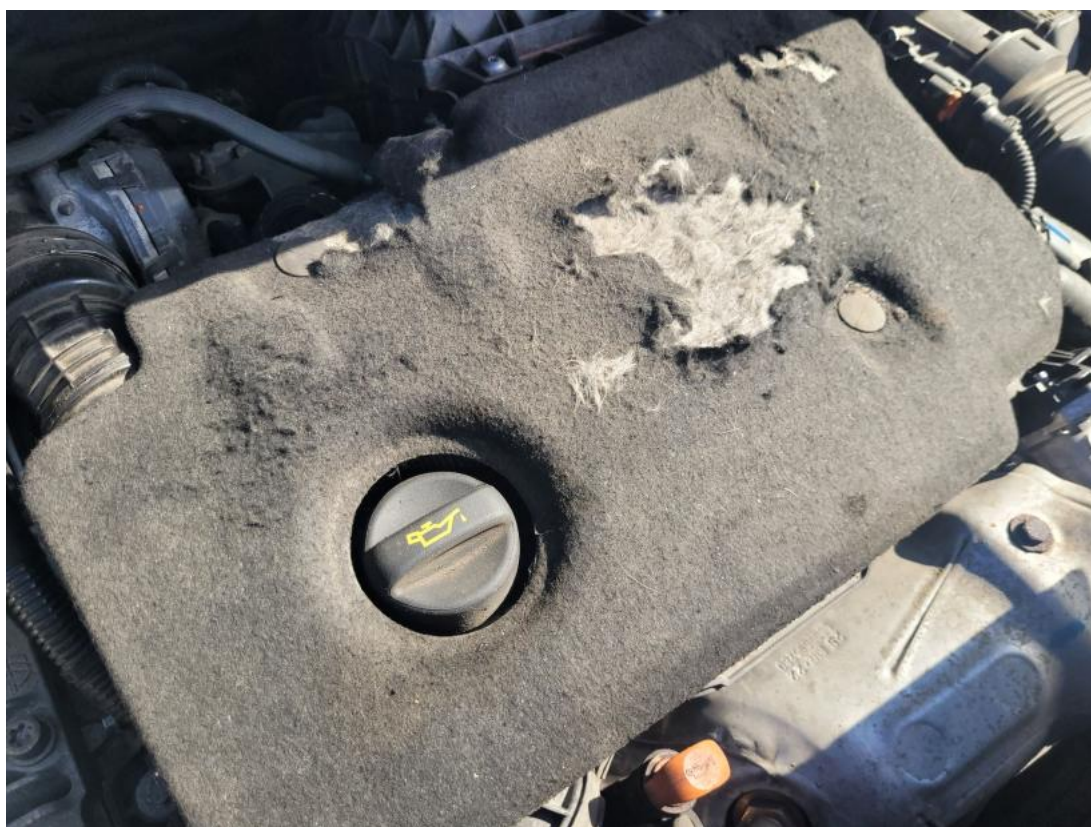
**Fot. 38**

Wykładzina pokrywy komory silnika - Pęknięcie/rozerwanie 1

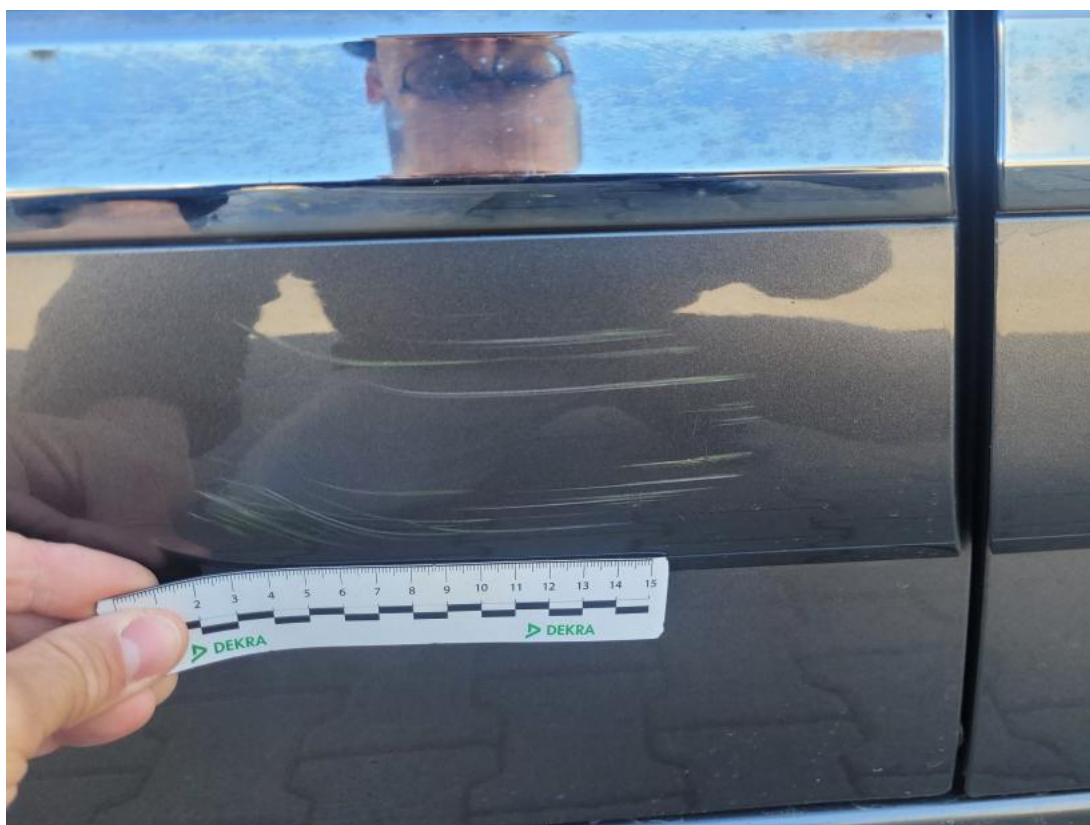
**Fot. 40**

Poz.	Nazwa części	Nr katalogowy	Opis uszkodzenia	Czas [rbg]
1	Błotnik TP		wgniecenie, zarysowanie	
2	Listwa drzwi T P		zarysowanie	
3	Próg P		wgniecenie, zarysowanie

Listwa drzwi tylnych P - Rysa/odprysk 1

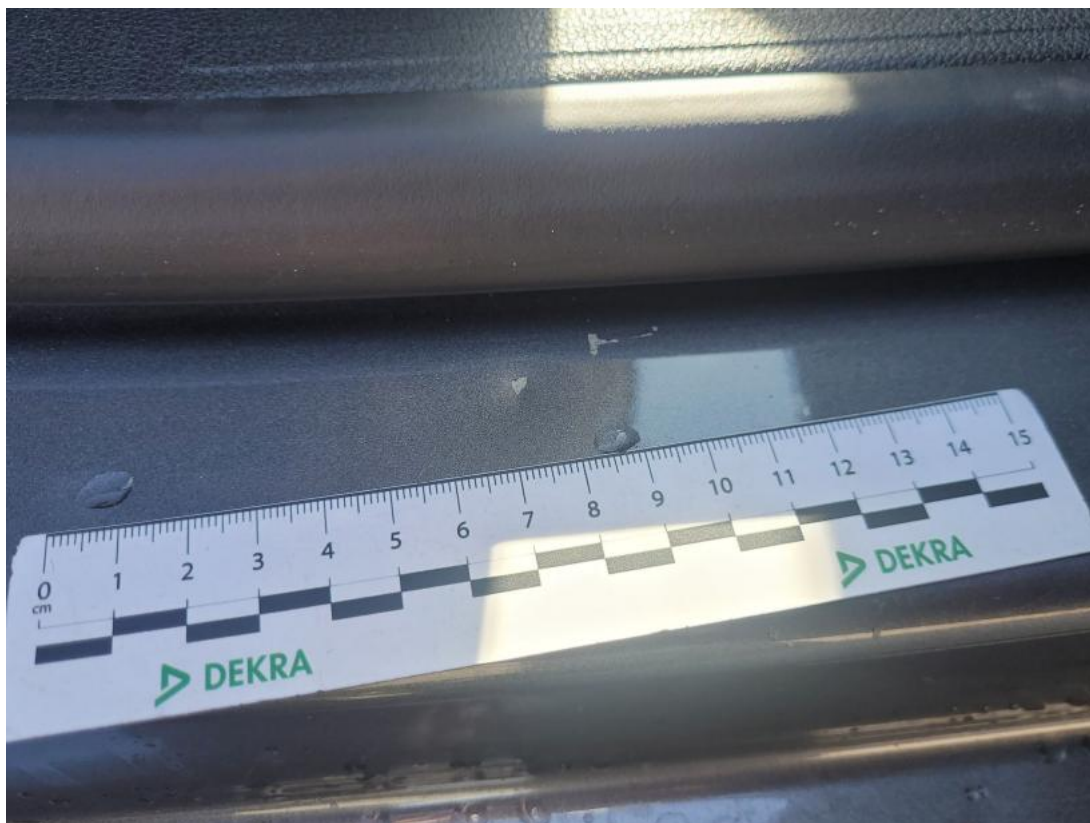
**Fot. 41**  
Próg P - Rysa/odprysk 1

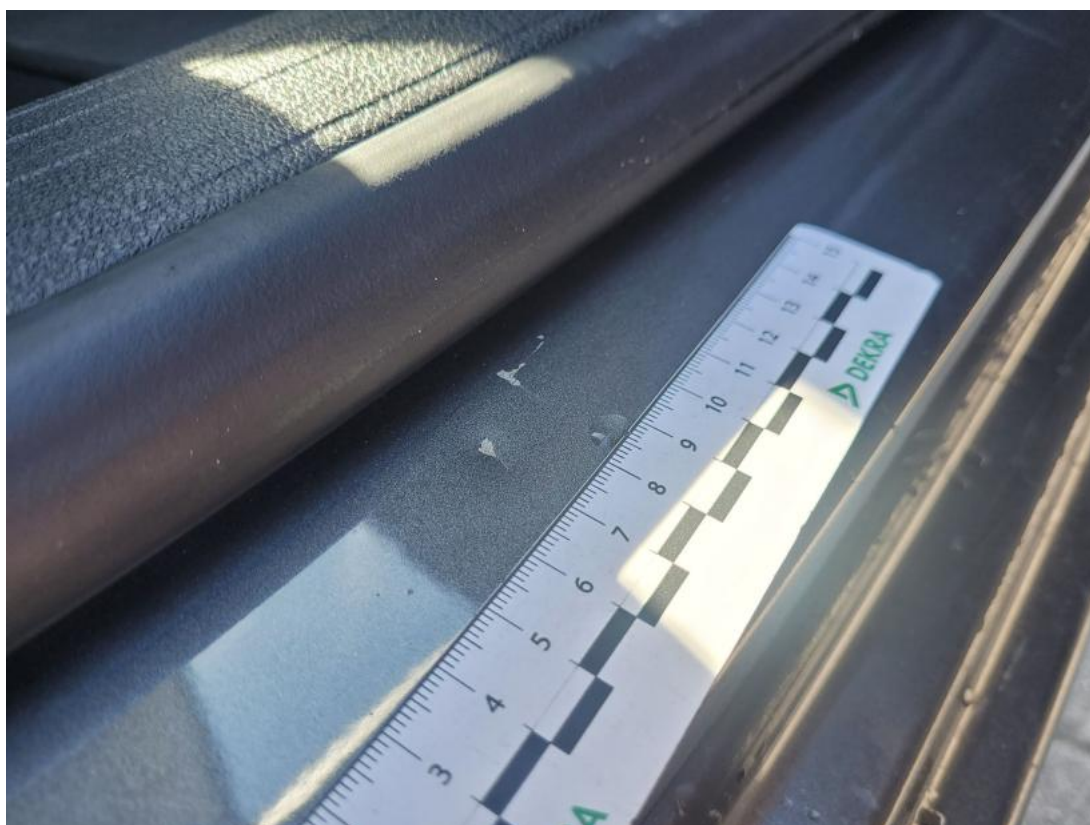
**Fot. 42**  
Próg P - Wgniecenie/odkształcenie 1

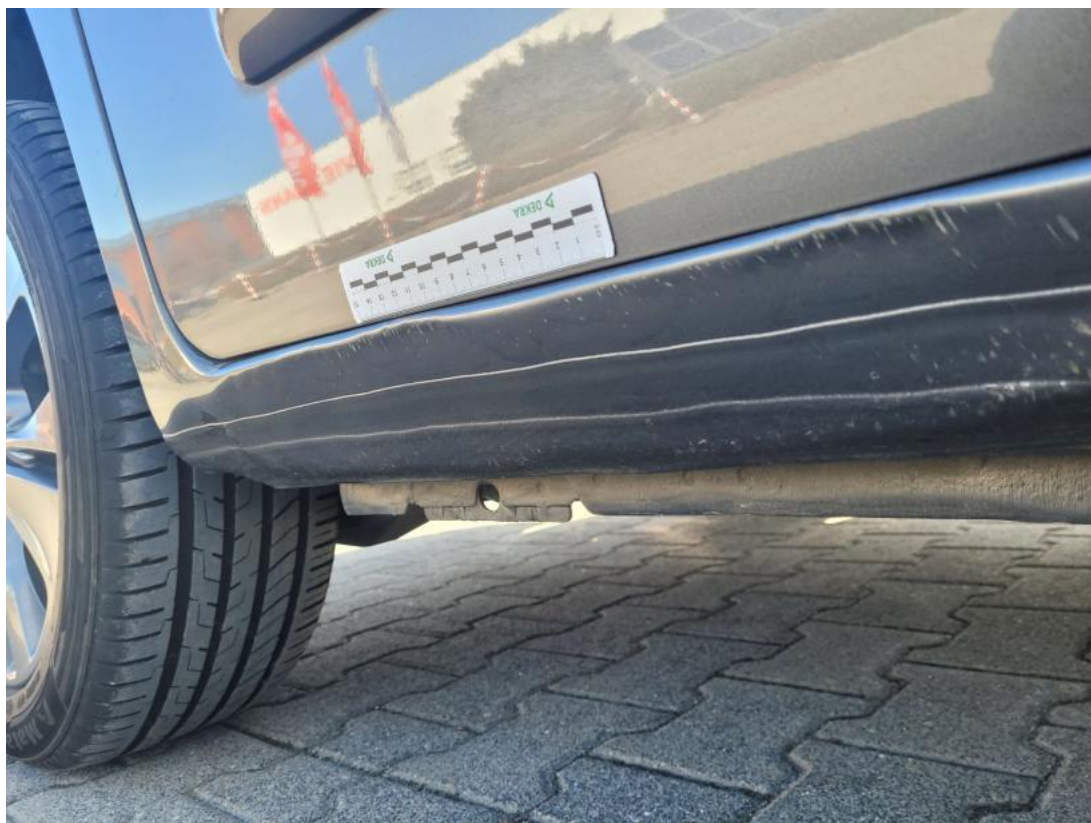
**Fot. 43**

Próg P - Wgniecenie/odkształcenie 2

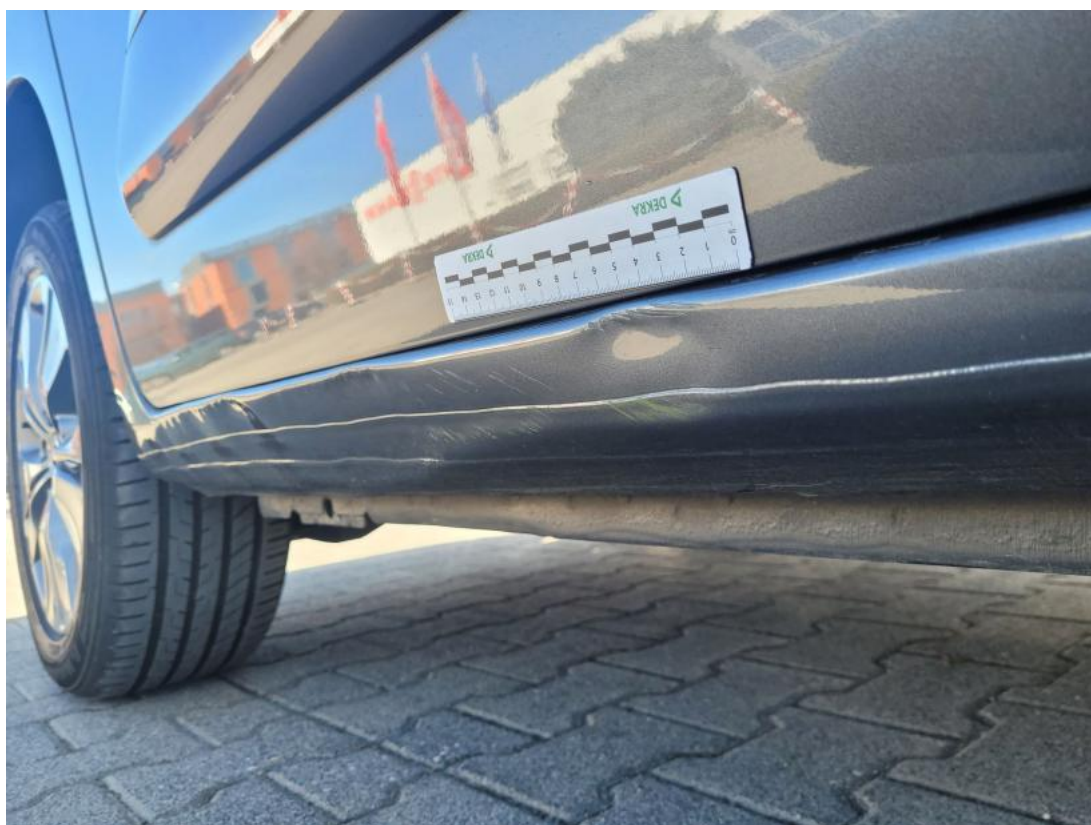
**Fot. 44**

Próg P(-) - Wgniecenie/odkształcenie 3

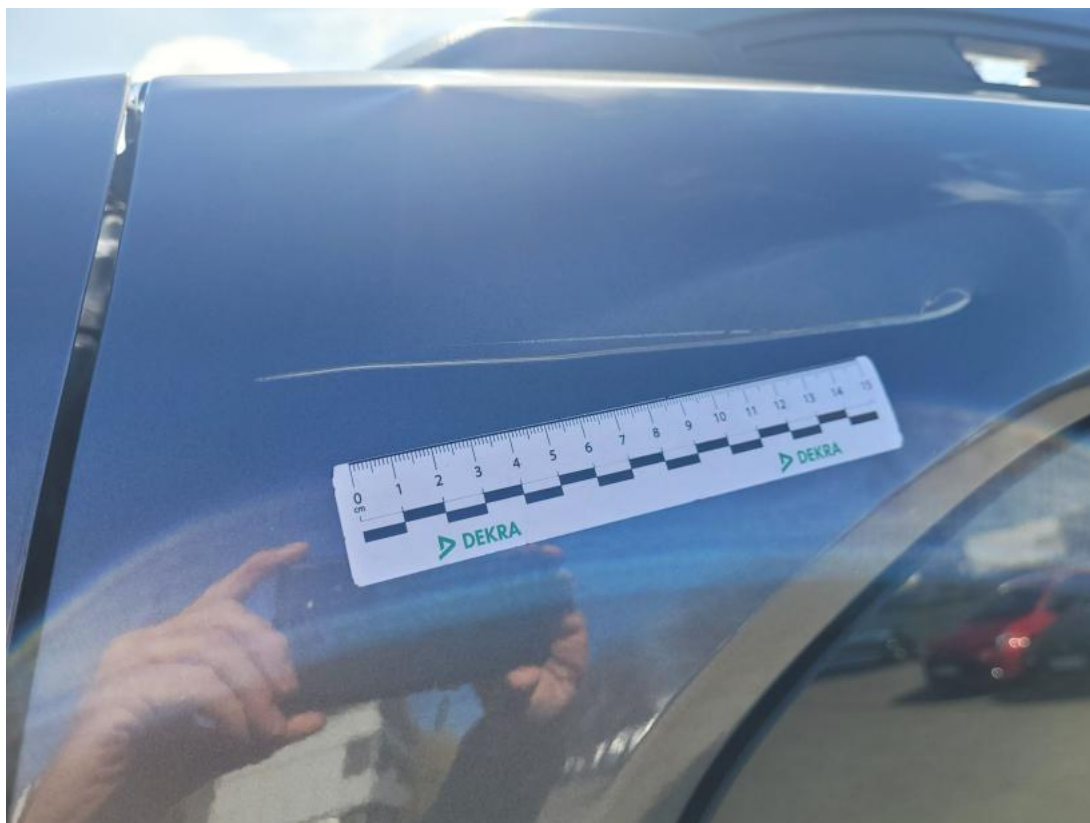
**Fot. 45**

Błotnik tylny P / Ściana boczna P - Rysa/odprysk 1

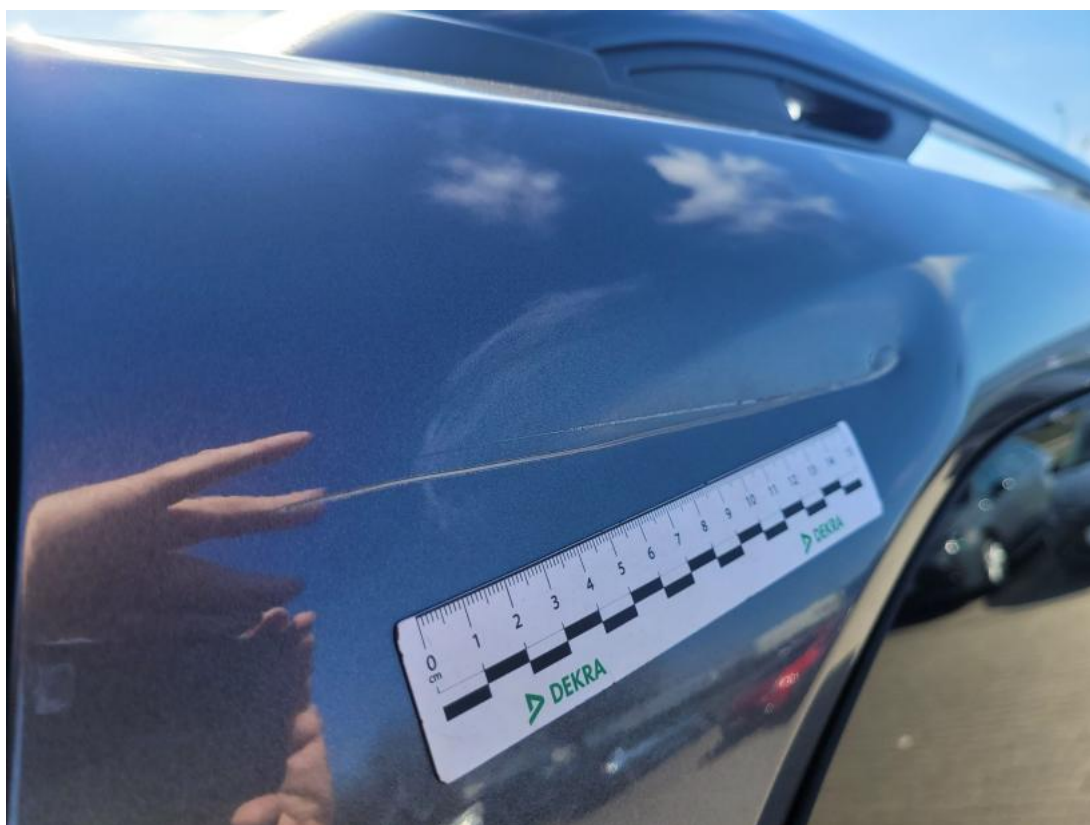
**Fot. 46**

Błotnik tylny P / Ściana boczna P - Wgniecenie/odkształcenie 1

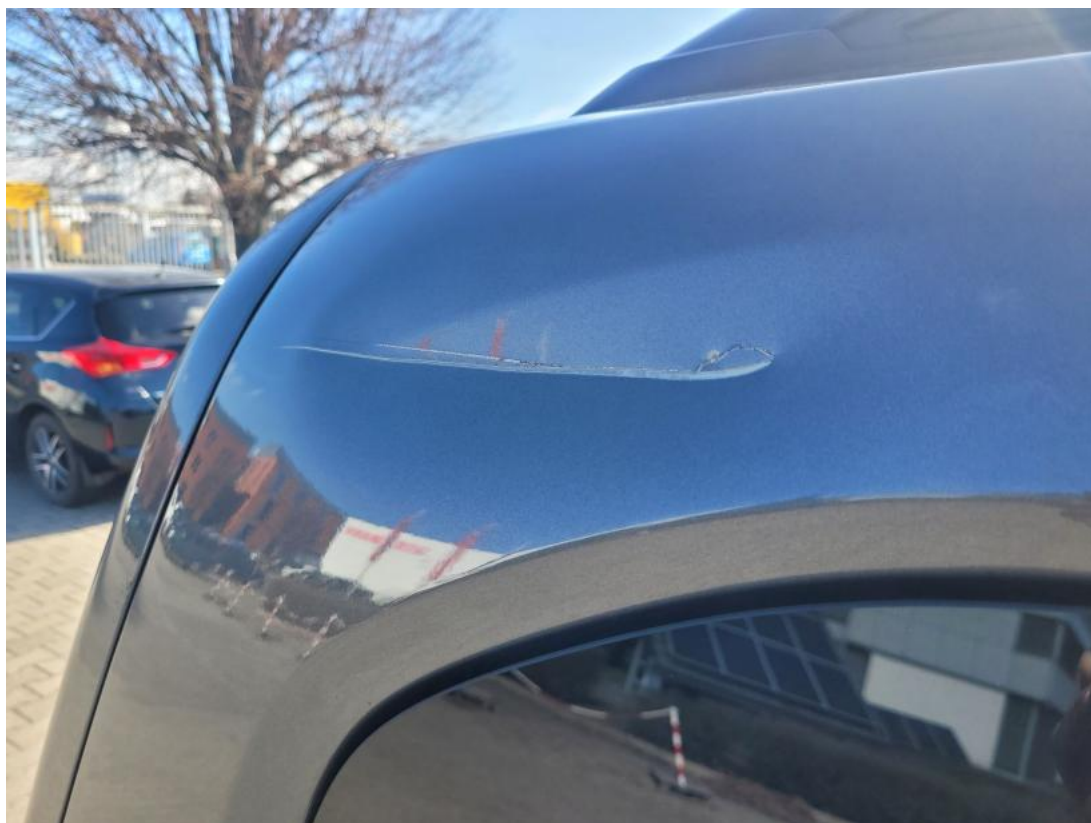
**Fot. 47**

Błotnik tylny P / Ściana boczna P() - Wgniecenie/odkształcenie 3

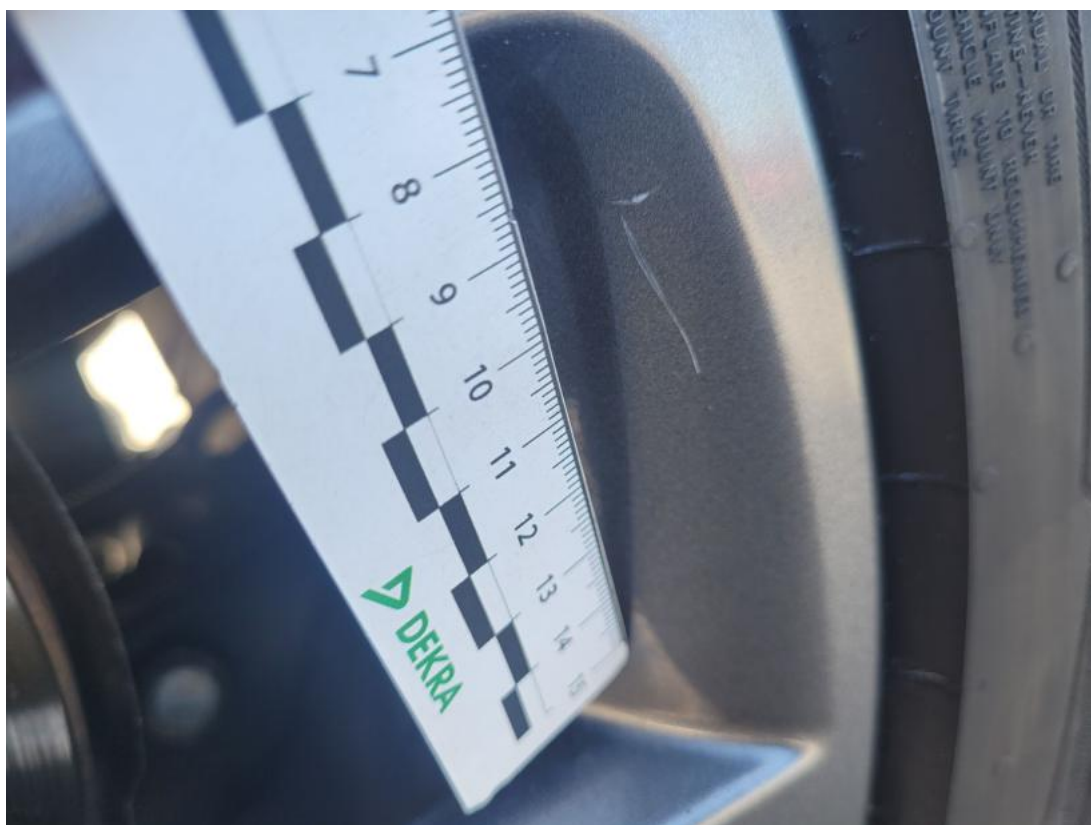
**Fot. 48**

Felga aluminiowa tylna P - Rysa/odprysk 1

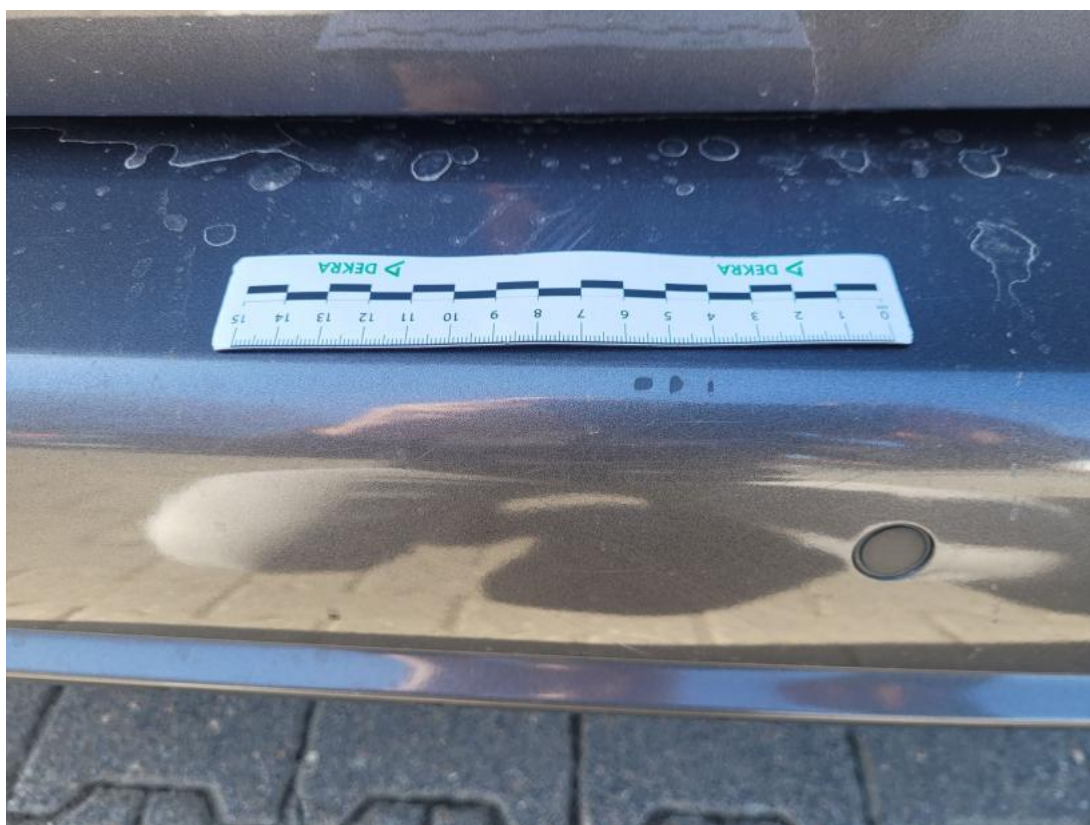
**Fot. 50**

Zderzak tylny - Rysa/odprysk 1

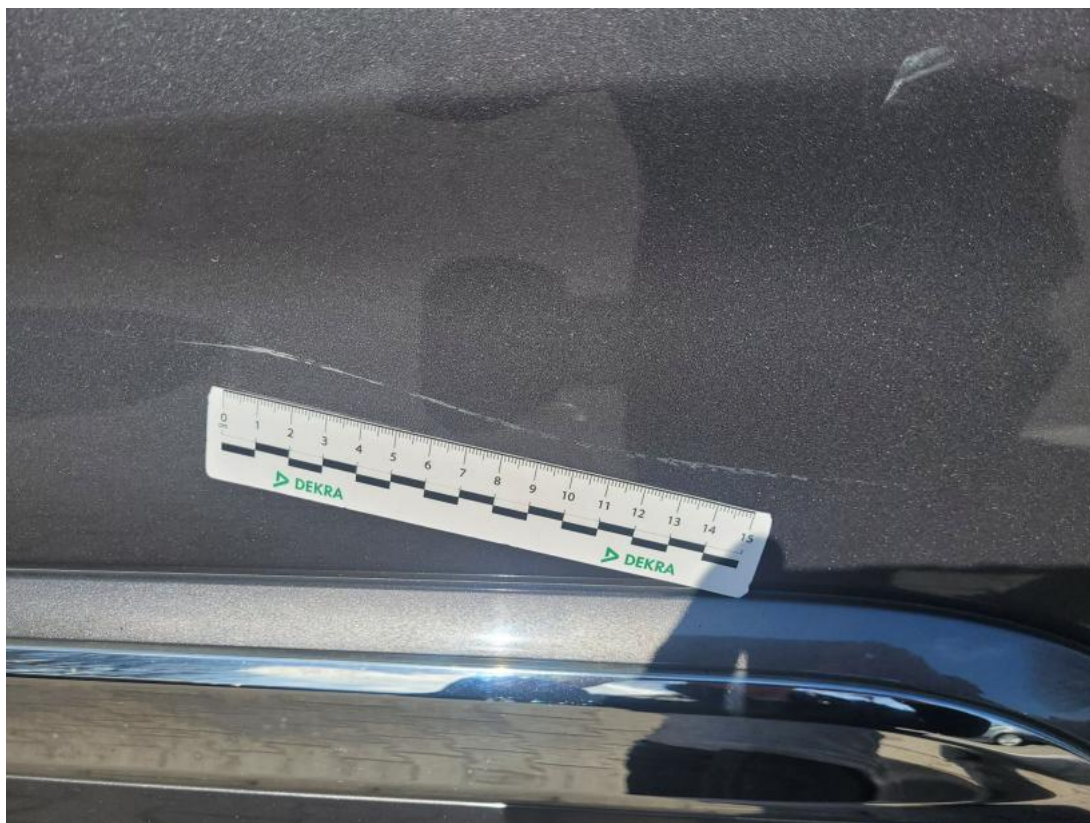
**Fot. 53**

Drzwi tylne L - Rysa/odprysk 1

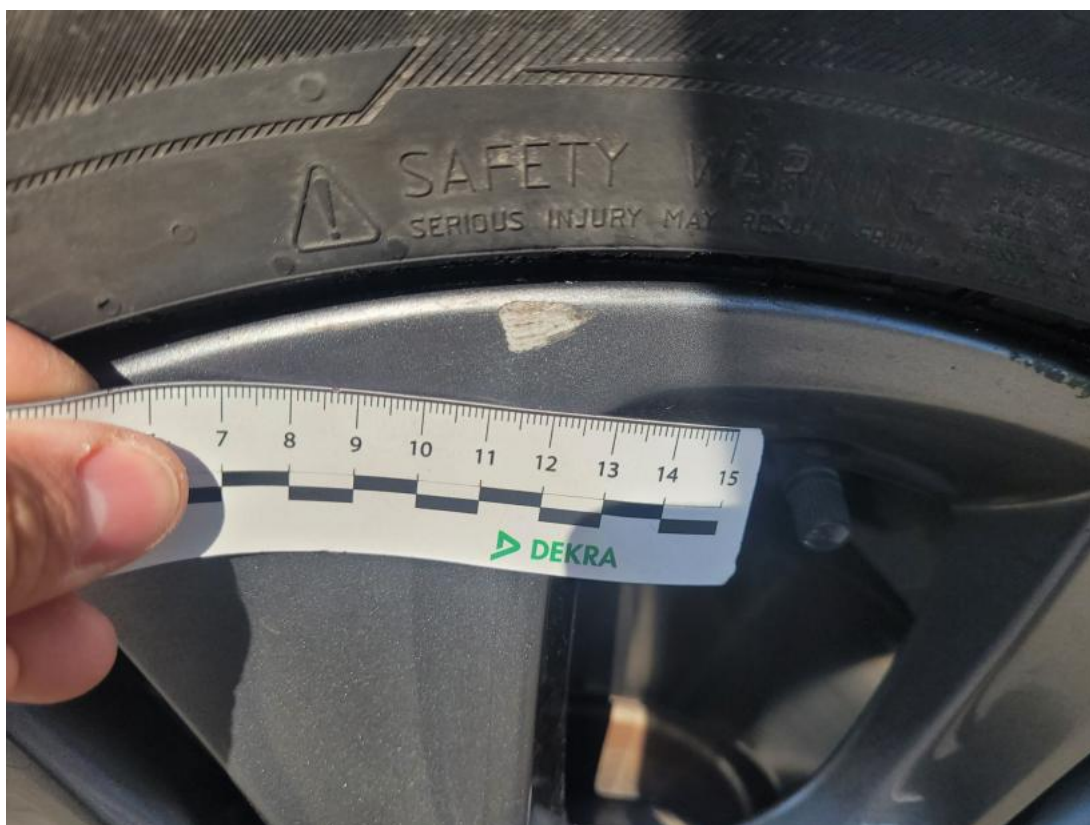
**Fot. 54**

Felga Aluminiowa przednia L - Rysa/odprysk 1
