Nr zlecenia DEKRA: PKOM(DZS)/GDA/28801/26/03/31  
Nr zlecenia/szkody:  
Data zlecenia: 31-03-2026

## Ocena stanu technicznego pojazdu

Eurotax-Kod EC	Marka, model, typ pojazdu				Rodzaj nadwozia
	<b>DACIA, Dokter, Laureate</b>				KOM
Rodzaj silnika	Pojemność [ccm]	Moc [KM/kW]	Skrzynia biegów	Stan licznika [km] (odczytany)	Ilość drzwi/miejsc
z zapłonem samoczynnym	1461	90/66	manualna	147 340	5/5
Nr rej. pojazdu	Nr nadwozia (VIN)	Data 1-rej./rok prod.	Następne bad. tech.	Lakier	
PY1086G	UU10SDCJ559023560	20-11-2017/2017	29-10-2025	biały/2-warstwowy uni

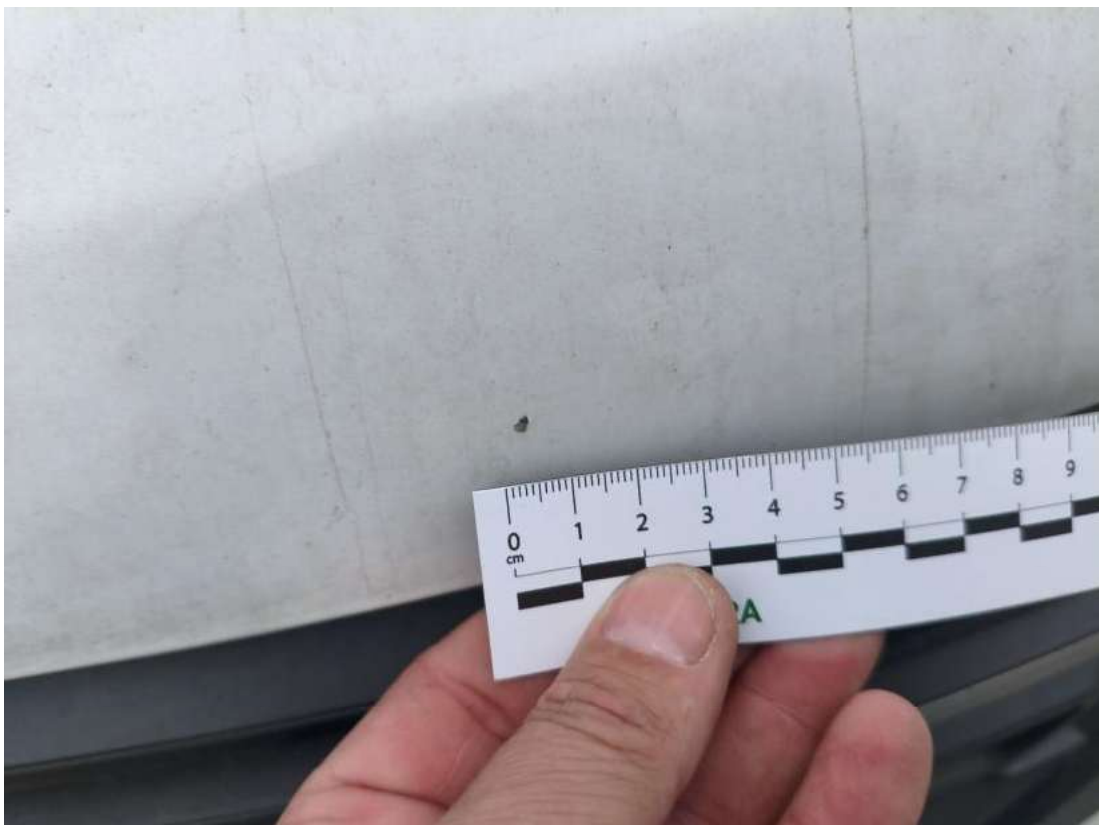
Poz.	Nazwa części	Nr katalogowy	Opis uszkodzenia	Czas [rbg]
1	Pokrywa		korozja	
2	Pokrywa		korozja	
3	Zamek pokrywy/klapy TYŁ		inne	
4	Zderzak PRZ		zarysowanie	
5	Zderzak TYŁ		odpryski lakieru, zarysowanie

**Fot. 36**  
Pokrywa komory silnika - Rysa/odprysk 1

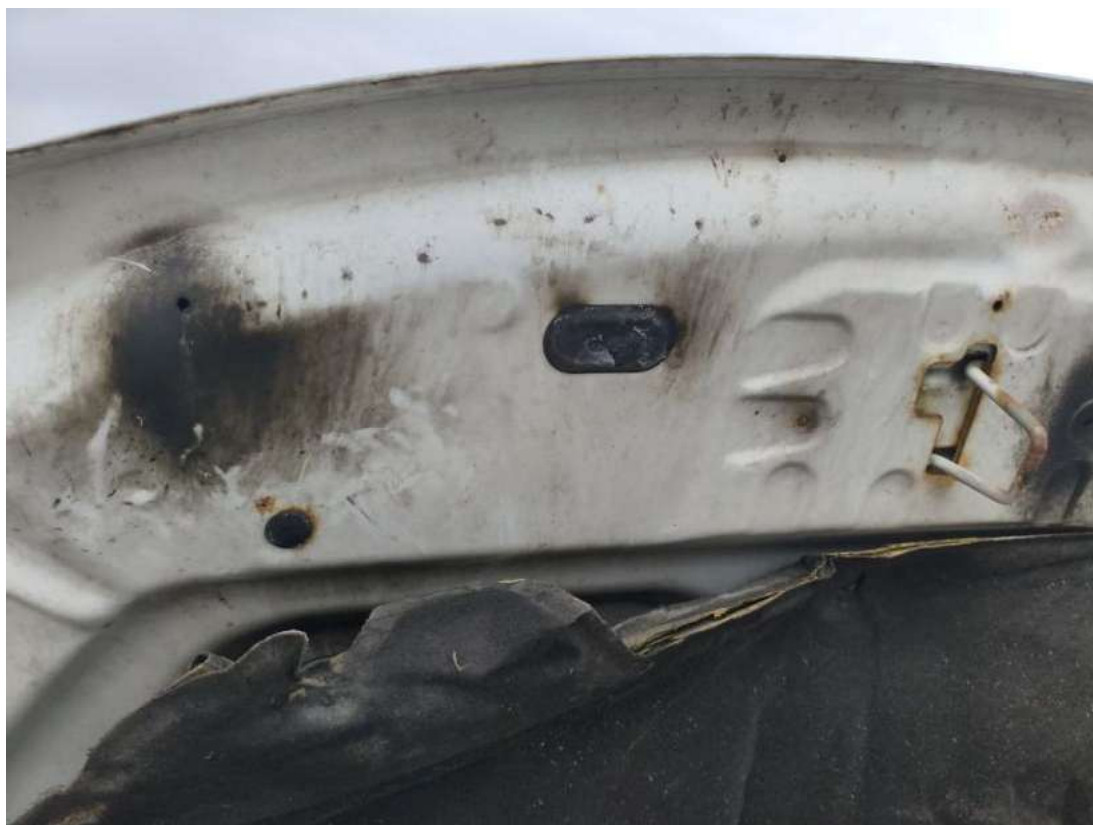
Pokrywa komory silnika - Rysa/odprysk 2

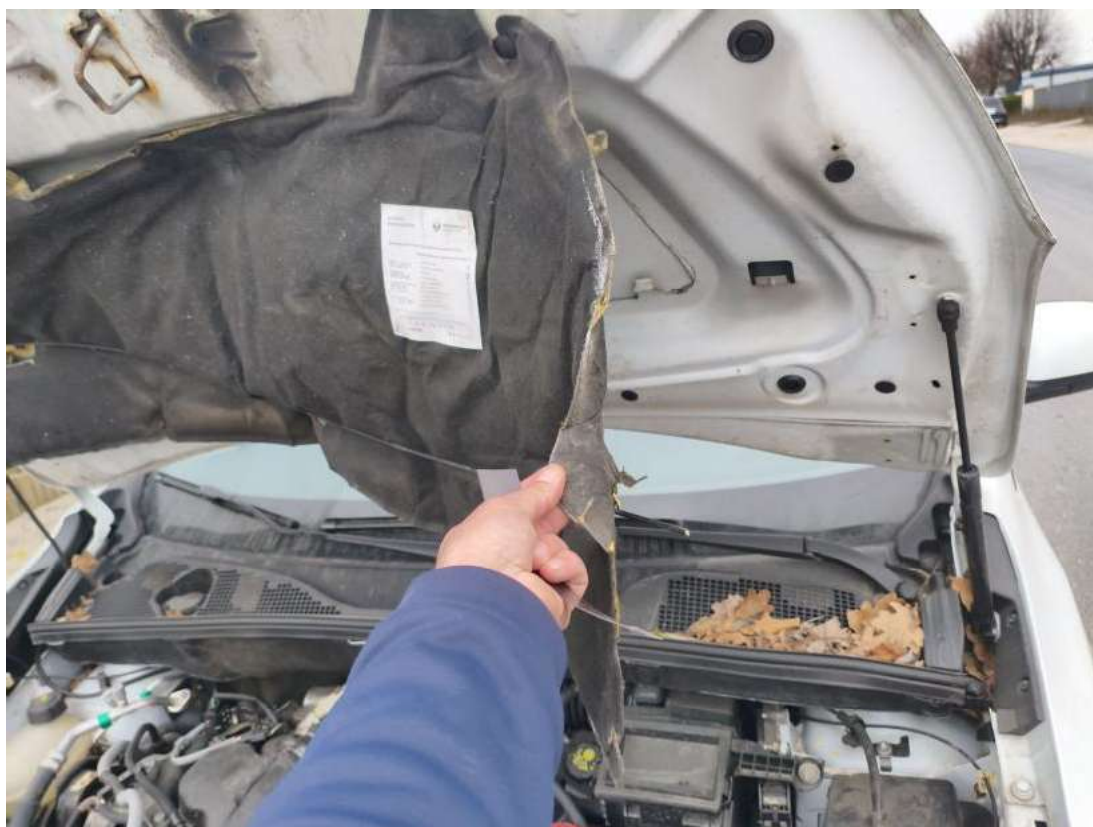
Pokrywa komory silnika - Pęknięcie/rozerwanie 1

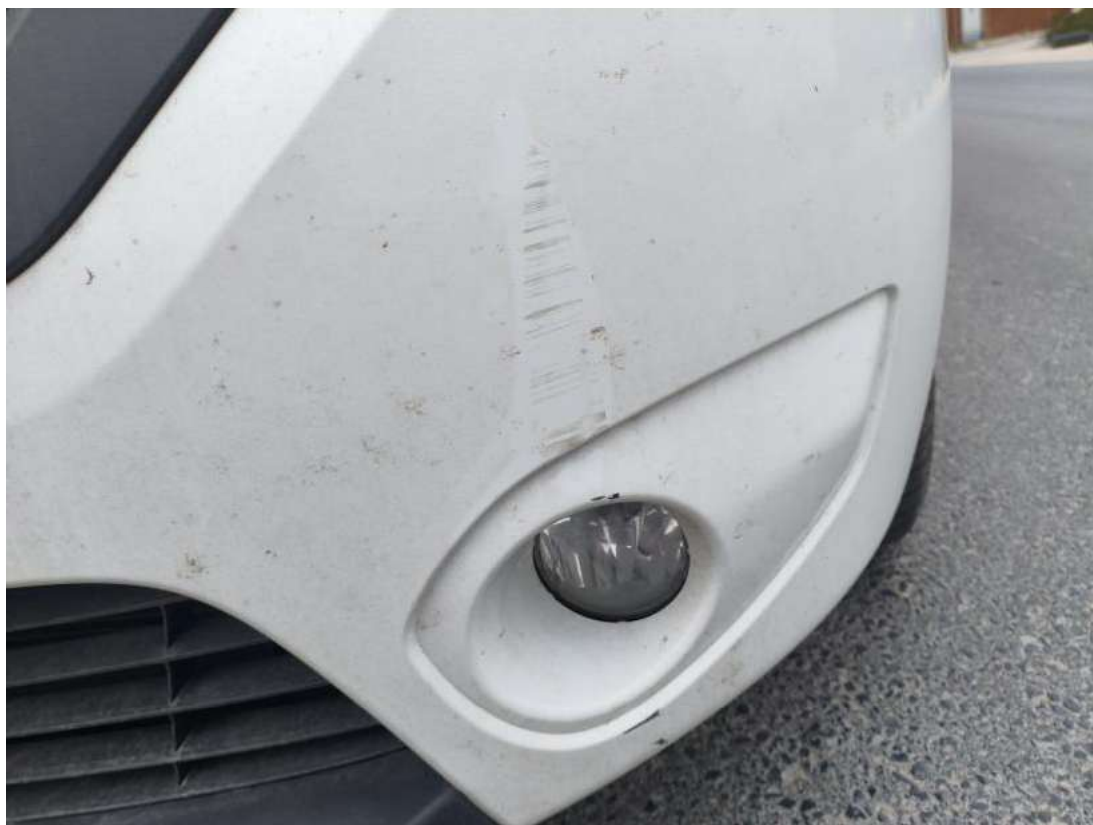
**Fot. 41**  
Zderzak - Rysa/odprysk 1

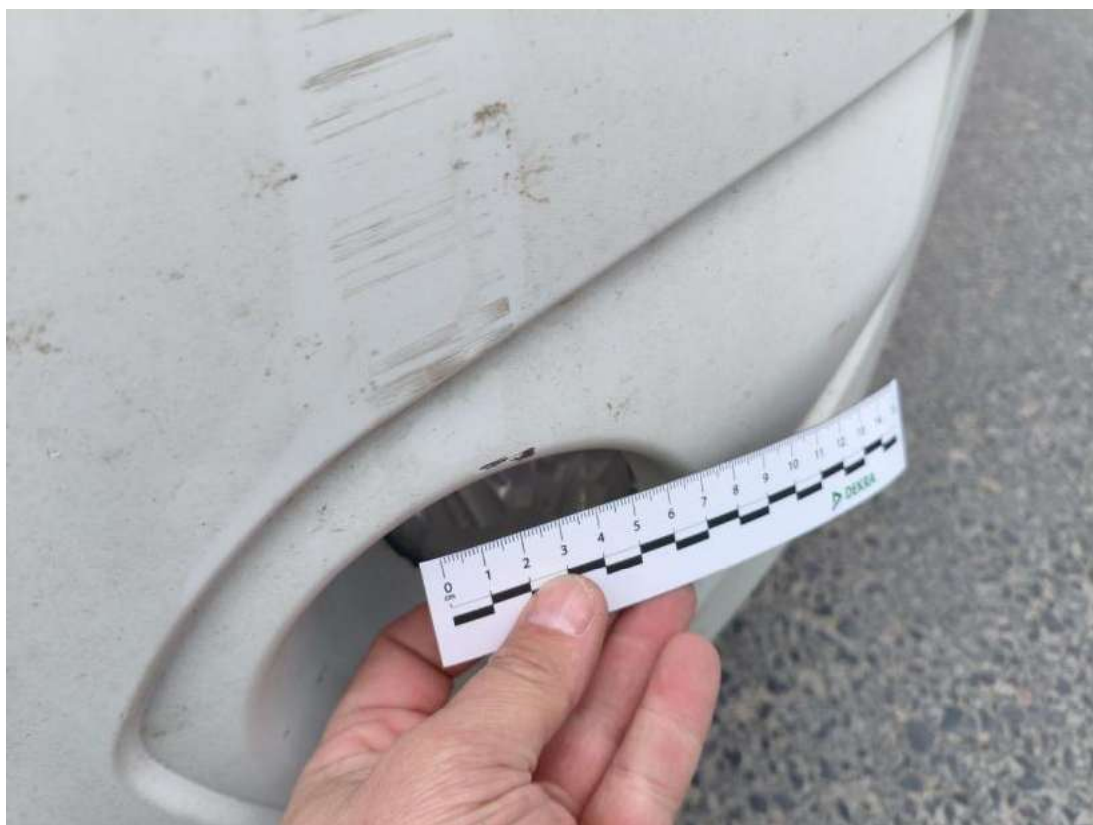
**Fot. 42**  
Zderzak - Rysa/odprysk 2

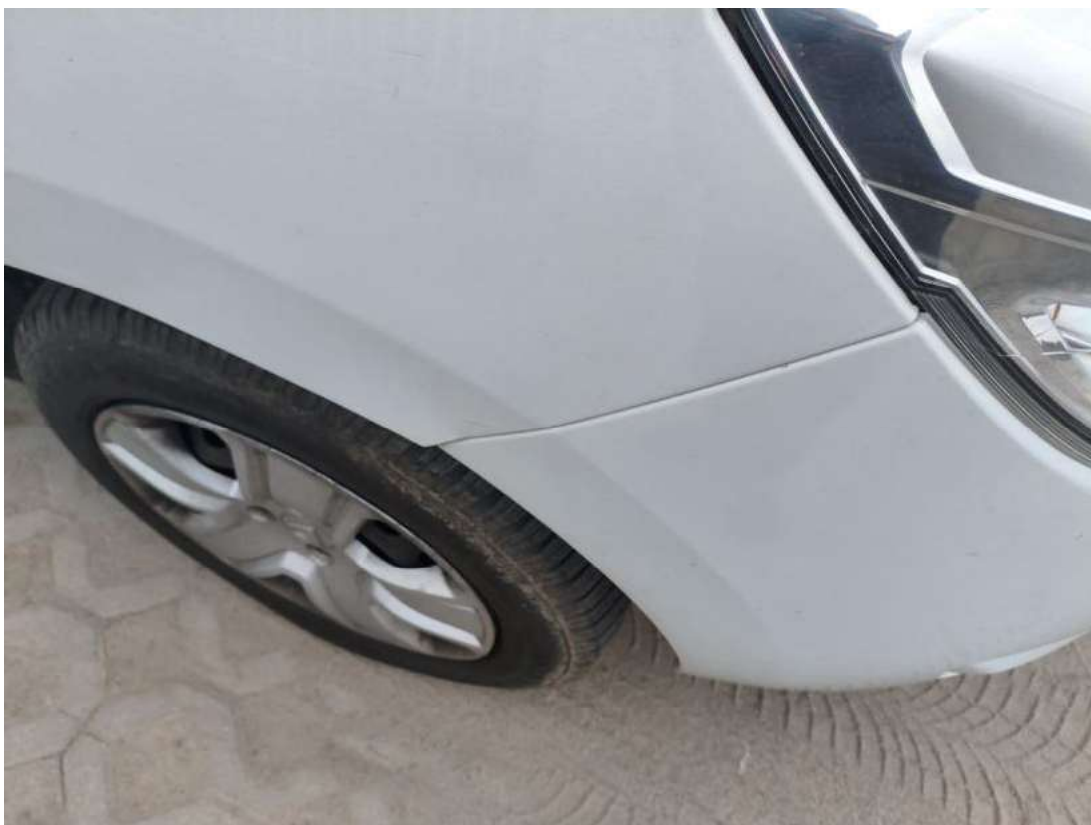
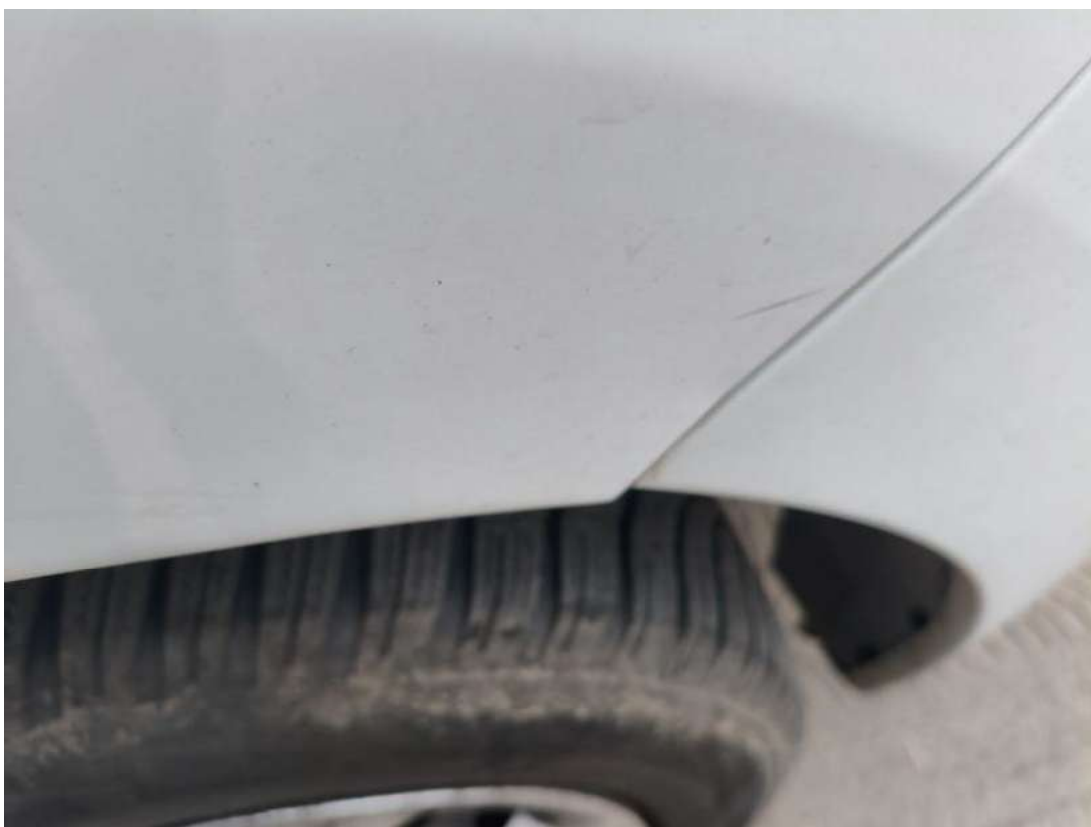
**Fot. 43**  
Zderzak - Inne 1

**Fot. 44**  
Zderzak - Inne 2

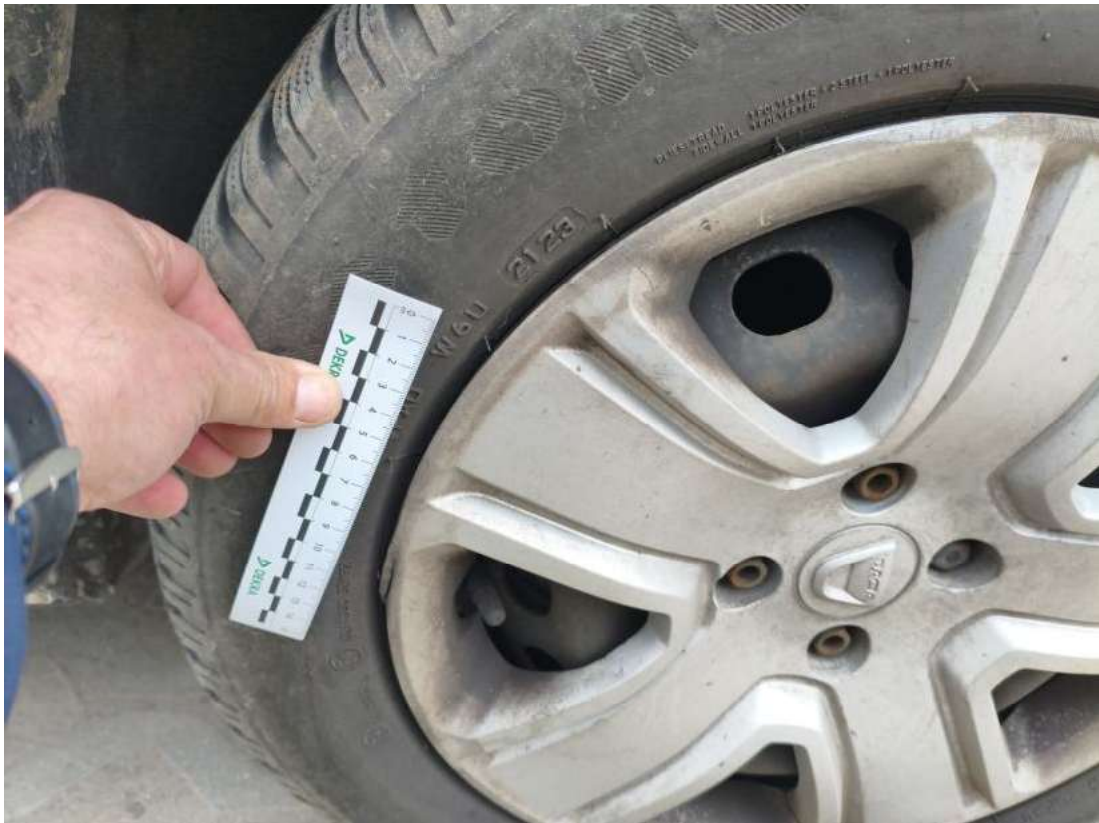
Poz.	Nazwa części	Nr katalogowy	Opis uszkodzenia	Czas [rbg]
1	Kołpak PP		zarysowanie	
2	Kołpak TP		zarysowanie

**Fot. 45**  
Kołpak przedni P - Pęknięcie/rozerwanie 1

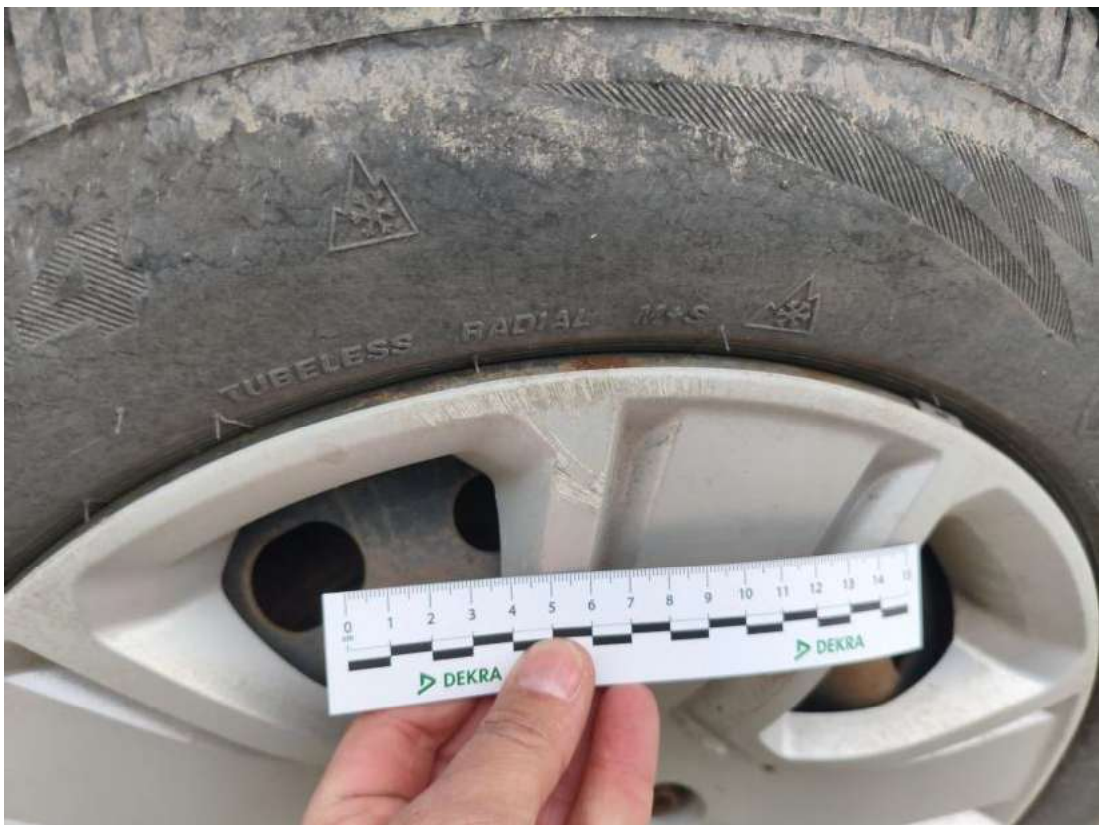
**Fot. 46**  
Kołpak tylny P - Rysa/odprysk 1

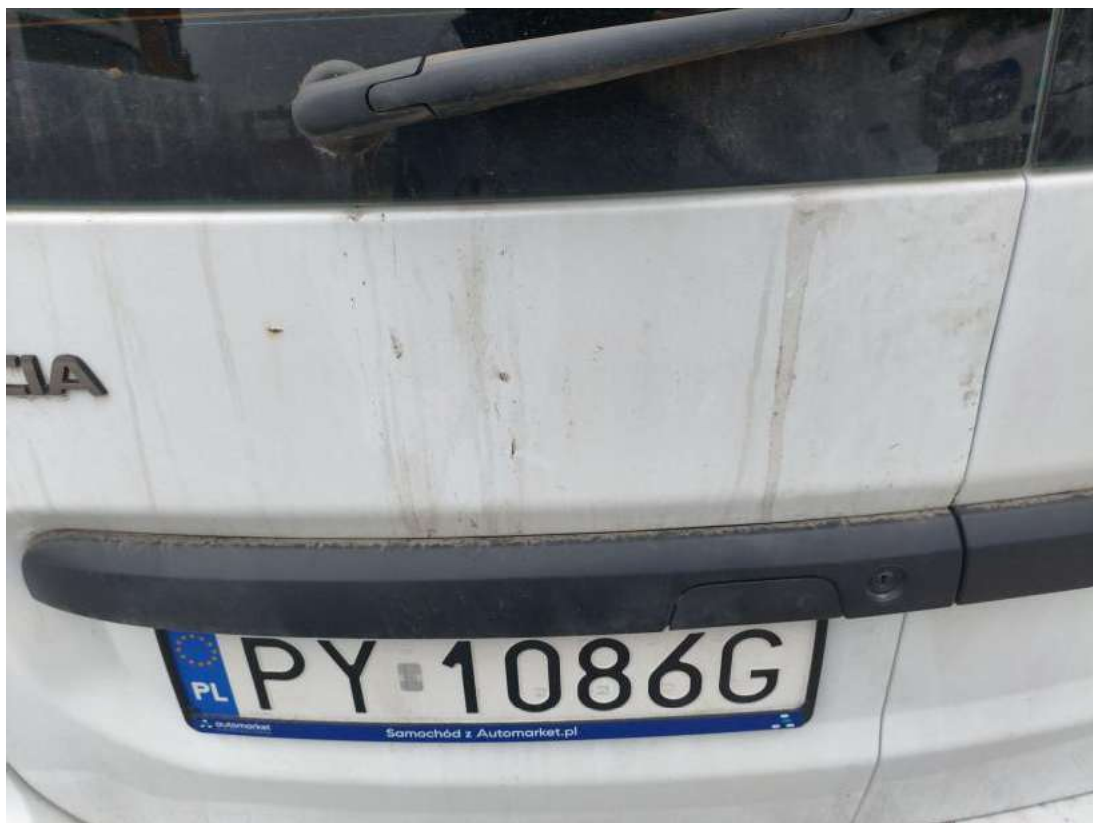
Pokrywy bagażnika - Rysa/odprysk 1

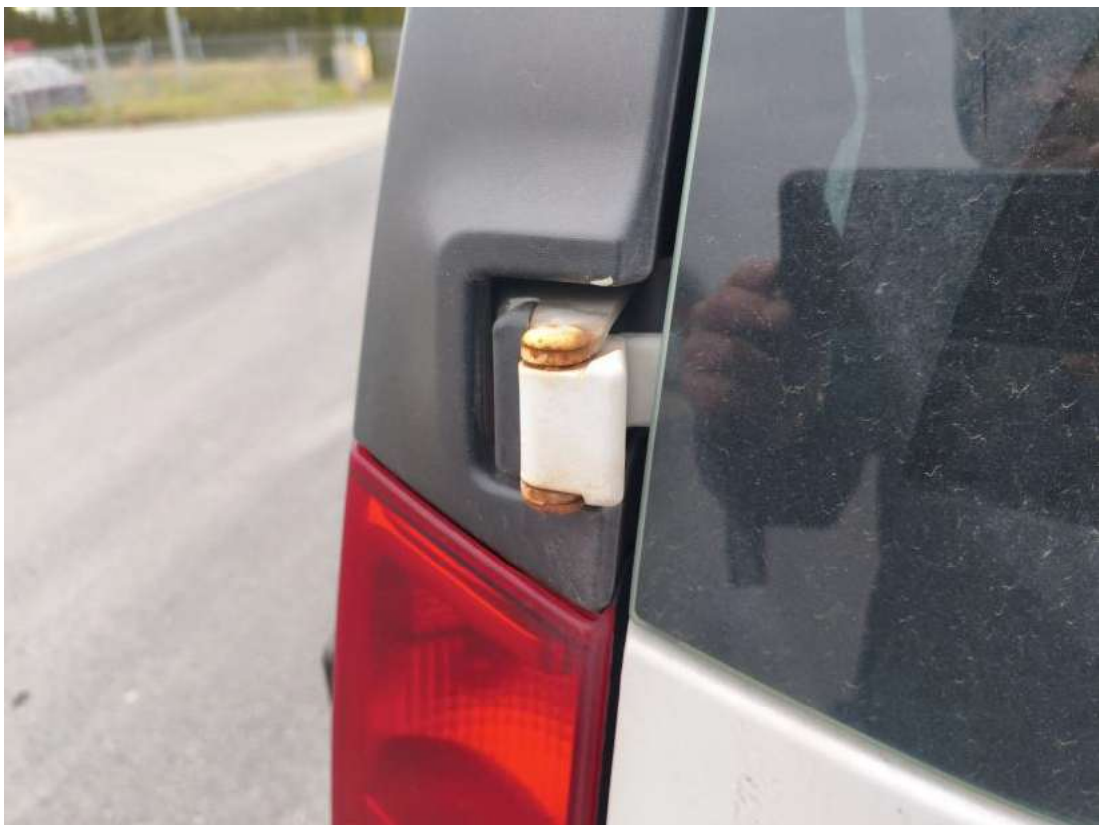
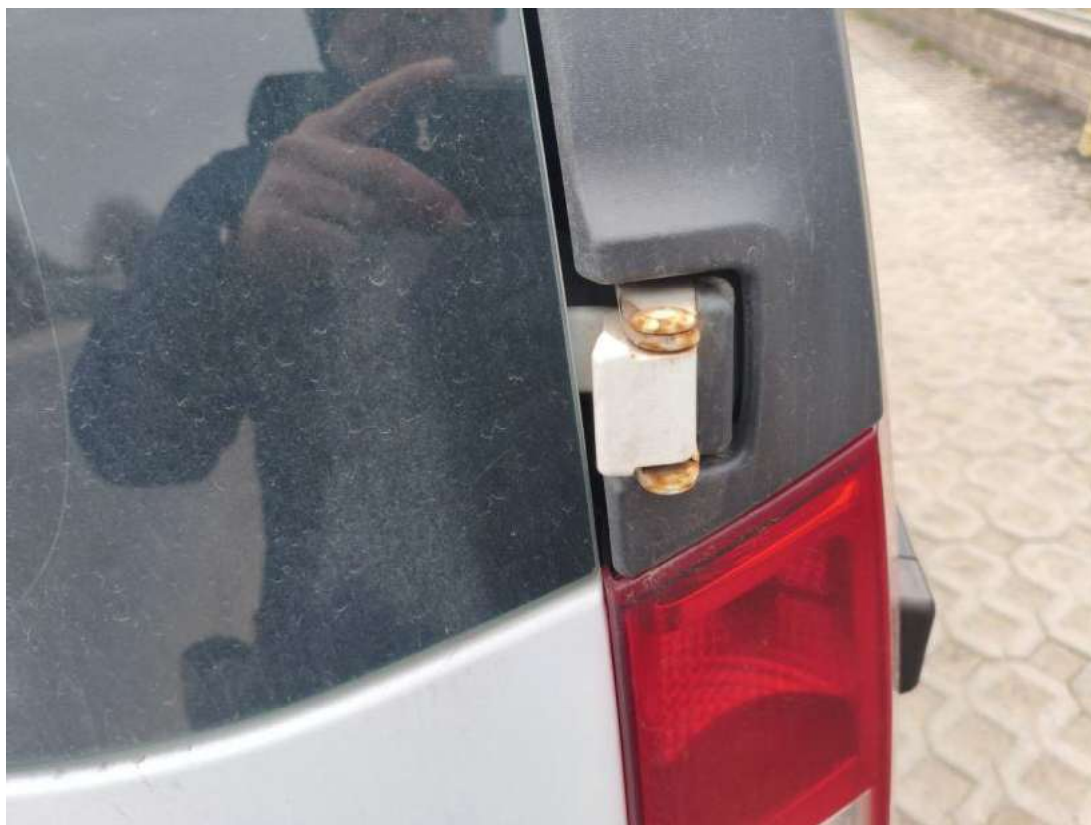
Zamek pokrywy tył - Inne 1

**Fot. 53**  
Zamek pokrywy tył() - Inne 3

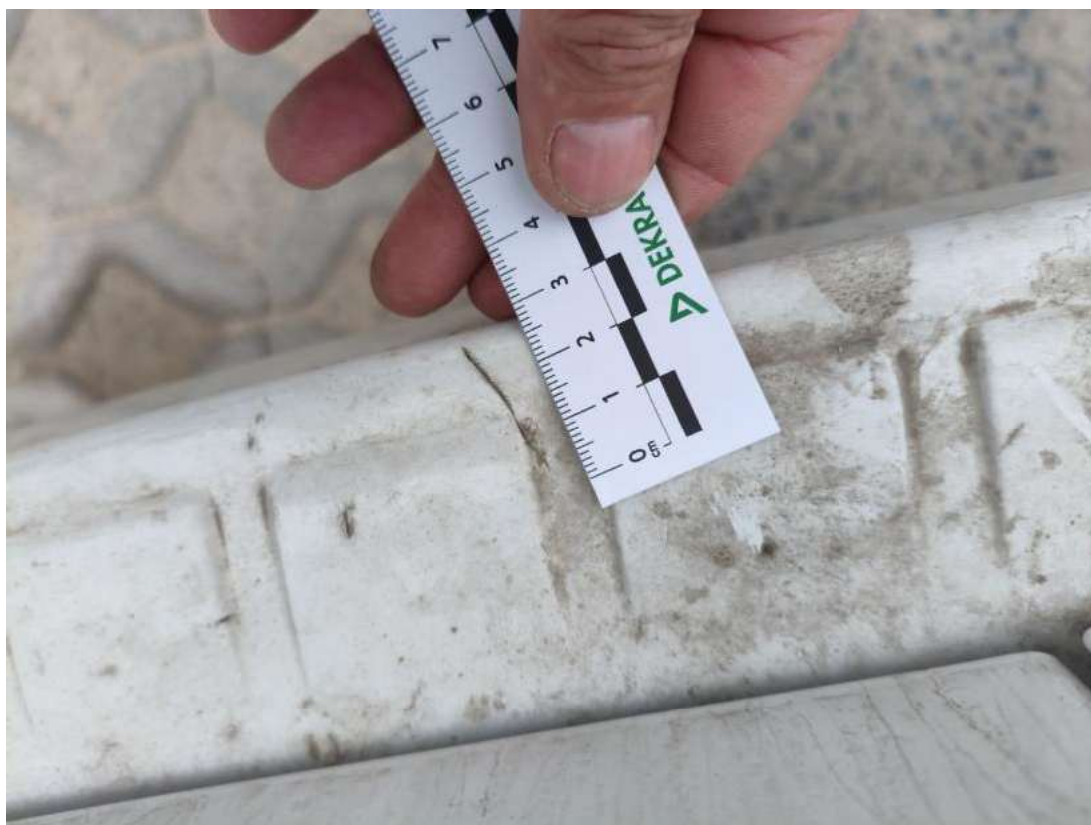
Zderzak tylny - Rysa/odprysk 1

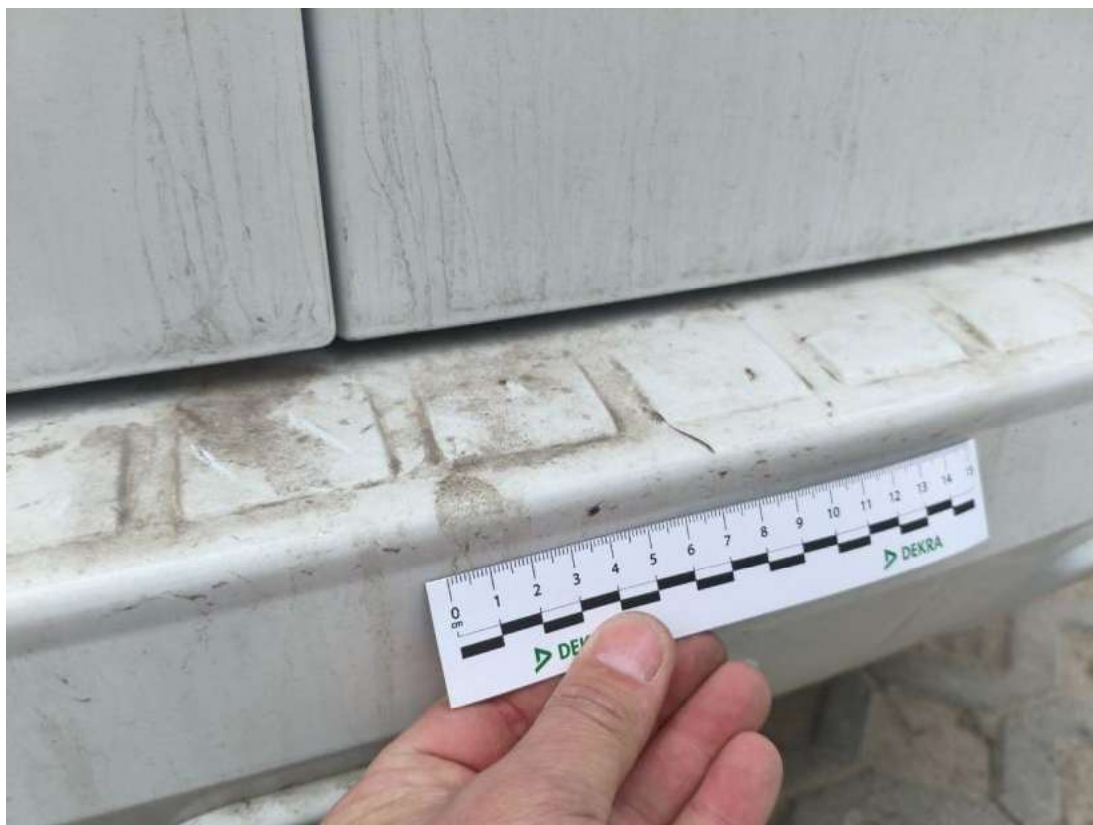
**Fot. 57**  
Zderzak tylny - Rysa/odprysk 2

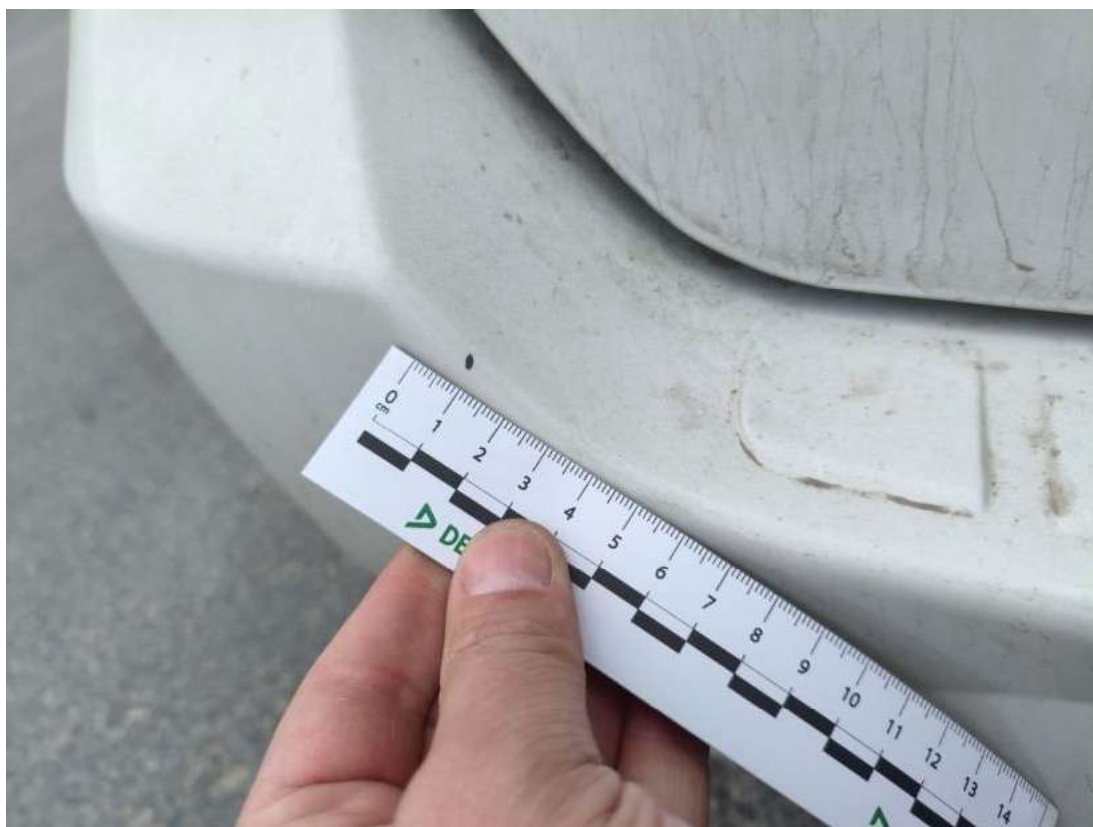
**Fot. 58**  
Zderzak tylny() - Rysa/odprysk 3

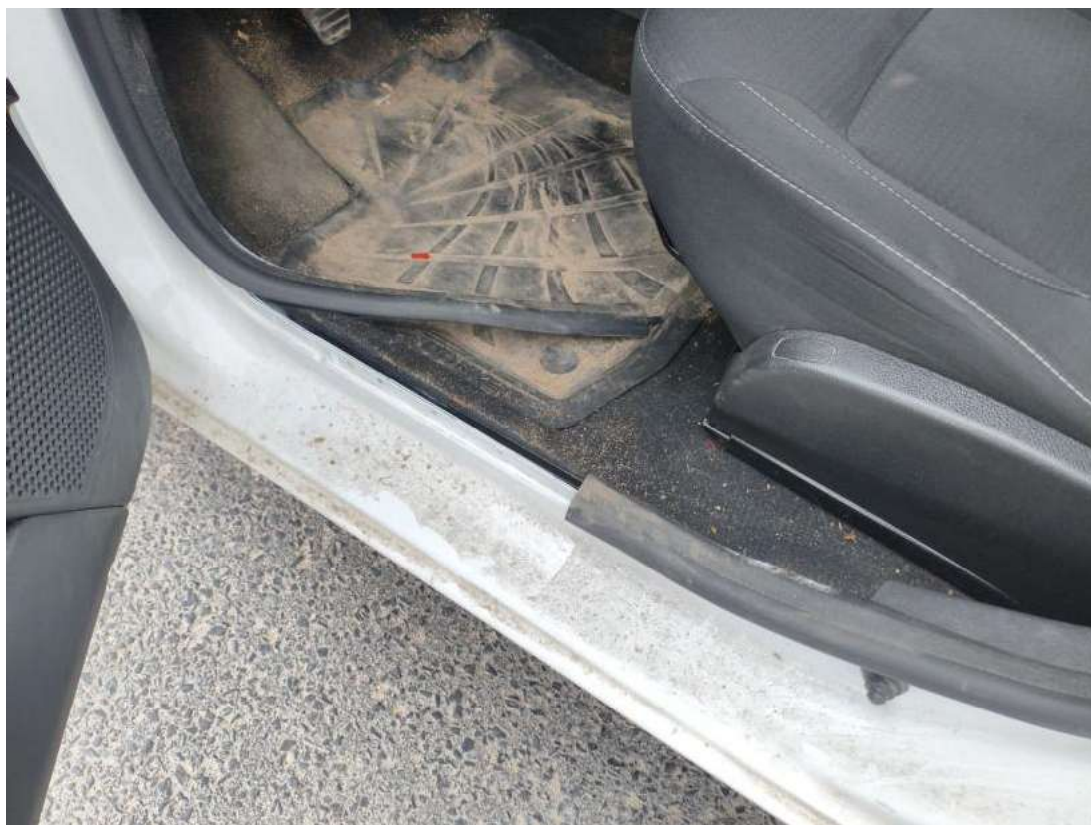
Poz.	Nazwa części	Nr katalogowy	Opis uszkodzenia	NS [%]
1	Uszczelka otworu drzwi P L		rozerwanie

Uszczelka drzwi przednich L - Pęknięcie/rozerwanie 1
