Nr zlecenia DEKRA: PKOM(DZS)/GDA/21574/26/03/11
 Nr zlecenia/szkody:
 Data zlecenia: 11-03-2026

Ocena stanu technicznego pojazdu

Eurotax-Kod EC	Marka, model, typ pojazdu				Rodzaj nadwozia
	KIA, Ceed Sportswagon (CD)(2018-, S				KOM
Rodzaj silnika	Pojemność [ccm]	Moc [KM/kW]	Skrzynia biegów	Stan licznika [km] (odczytany)	Ilość drzwi/miejsc
z zapłonem iskrowym	998	100/74	manualna	189 340	5/5
Nr rej. pojazdu	Nr nadwozia (VIN)	Data 1-rej./rok prod.	Następne bad. tech.	Lakier	
CT840AA	U5YH4812ANL120401	06-04-2022/2022	26-03-2027	biały/UNI

Data oględzin: 07-04-2026

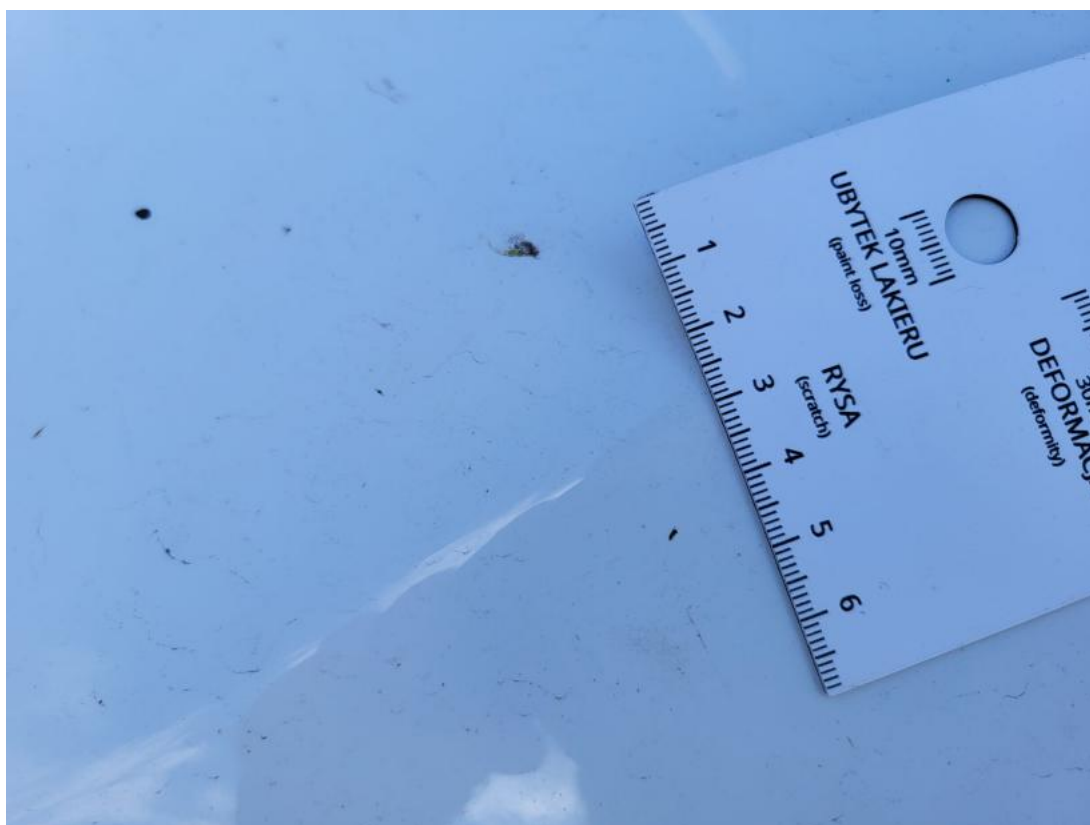
Poz.	Nazwa części	Nr katalogowy	Opis uszkodzenia	Czas [rbg]
1	Klamka drzwi P P		zarysowanie	
2	Pokrywa		odpryski lakieru	
3	Spoiler zderzaka PRZ		zarysowanie	
4	Zderzak PRZ		odpryski lakieru, zarysowanie	
5	Zderzak TYŁ		zarysowanie	
6	Ośłona / wykładzina bocz. przestrz. bag. L		zarysowanie	
7	Ośłona / wykładzina bocz. przestrz. bag. P		zarysowanie	
8	Wykładzina pokrywy T		zarysowanie

Fot. 34
Pokrywa komory silnika - Rysa/odprysk 1

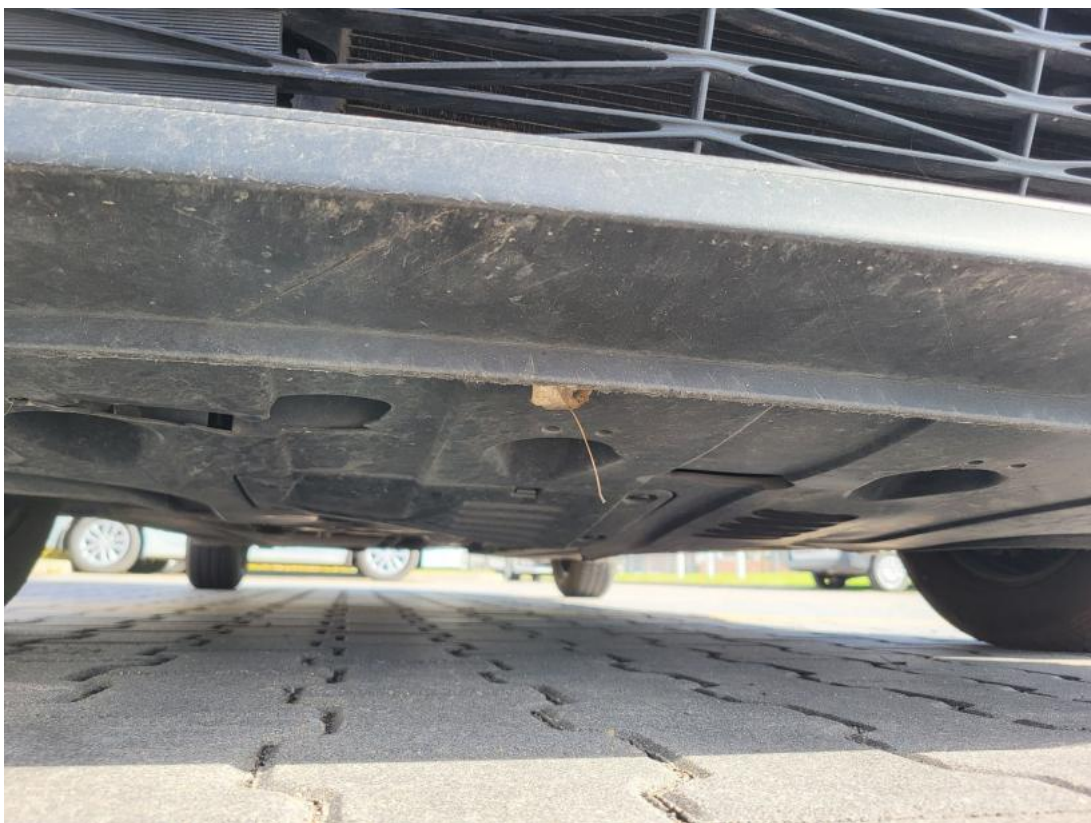
Fot. 35
Spoiler zderzaka przedniego - Rysa/odprysk 1

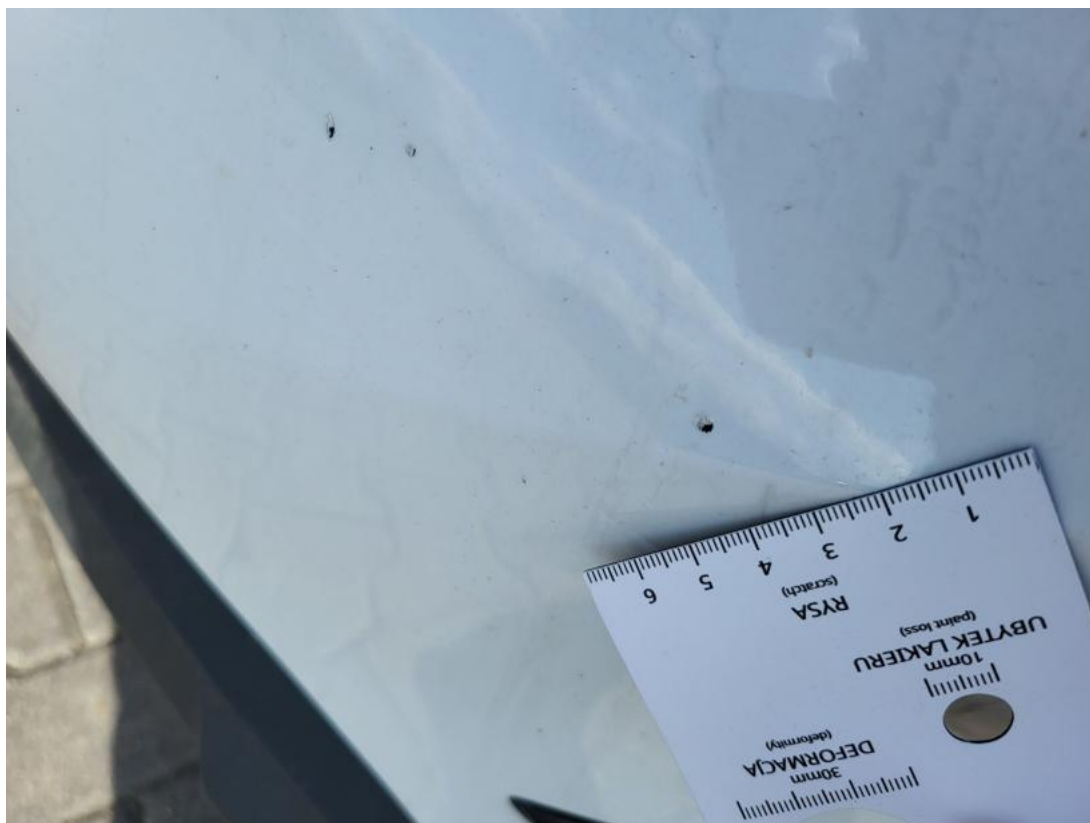
Fot. 37
Zderzak - Rysa/odprysk 1

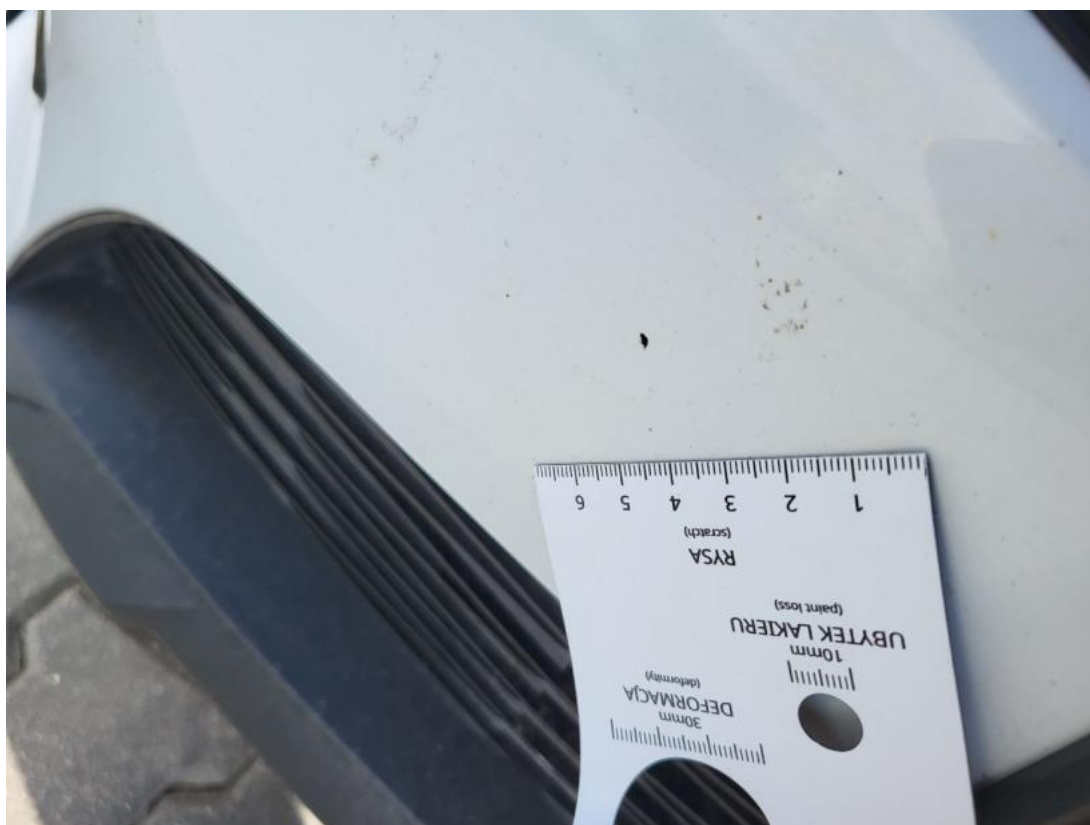
Fot. 38
Zderzak() - Rysa/odprysk 3

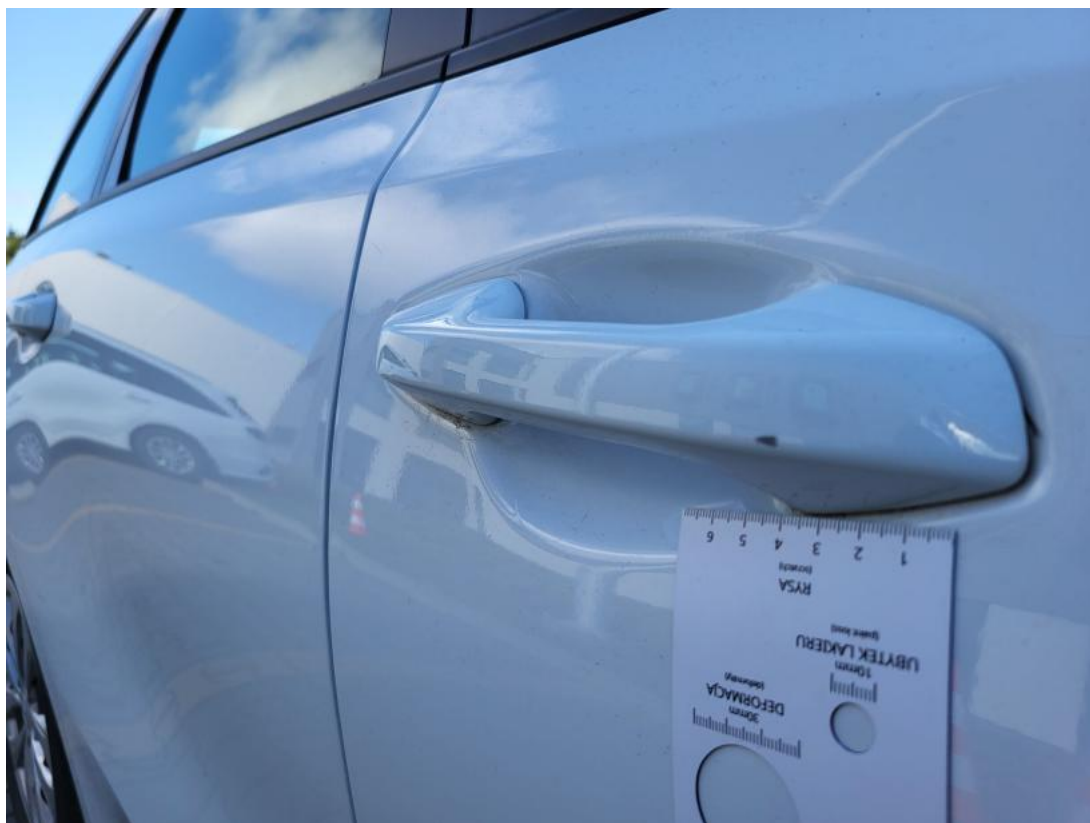
Fot. 39

Kłamka drzwi prz P - Rysa/odprysk 1

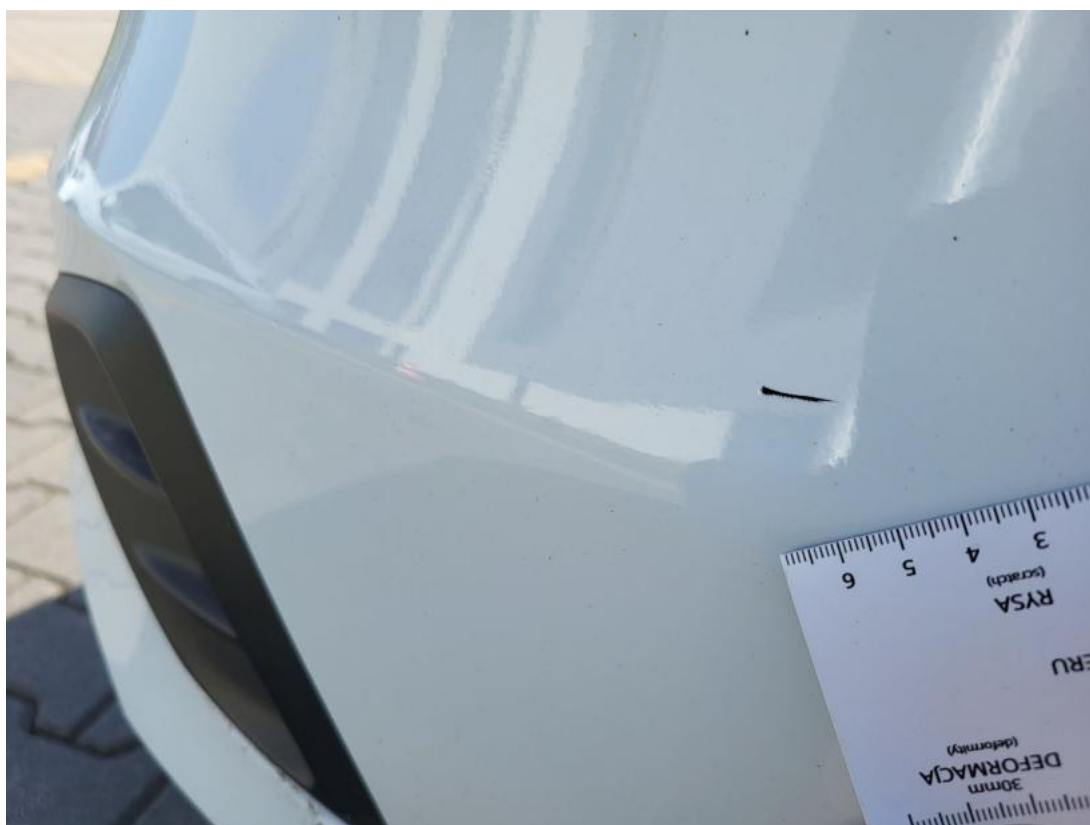
Fot. 40

Zderzak tylny - Rysa/odprysk 1

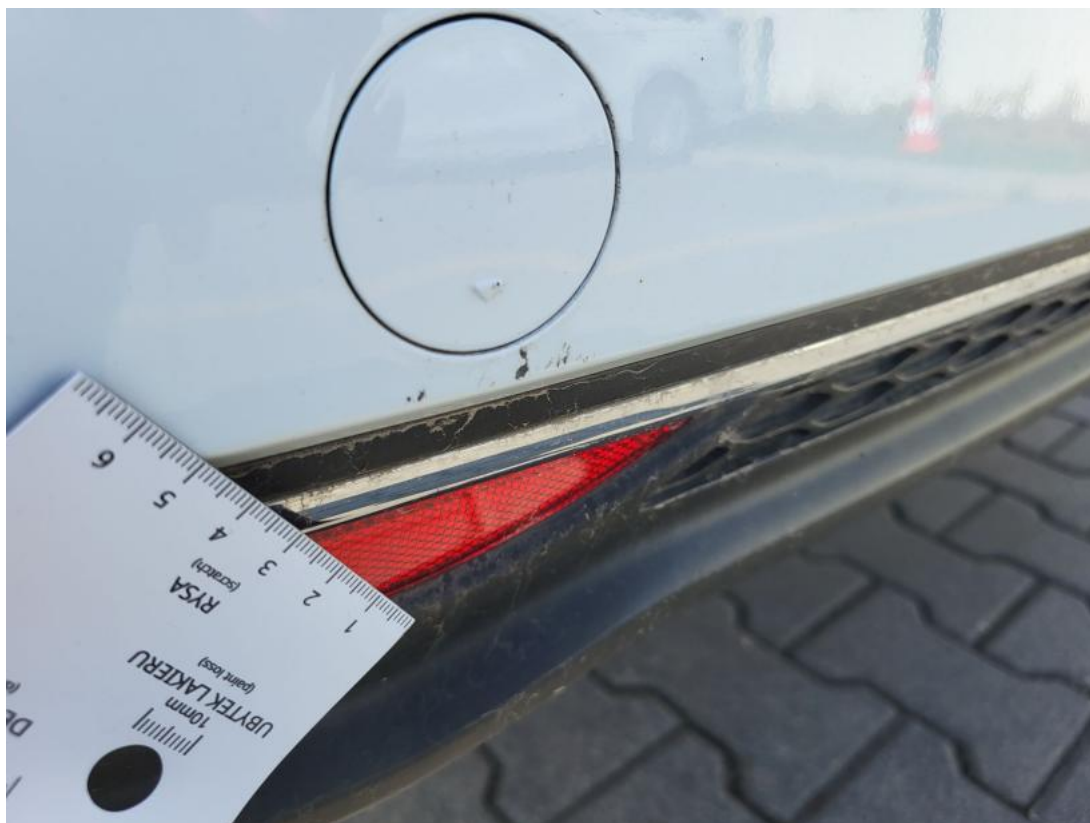
Fot. 41
Zderzak tylny - Rysa/odprysk 2

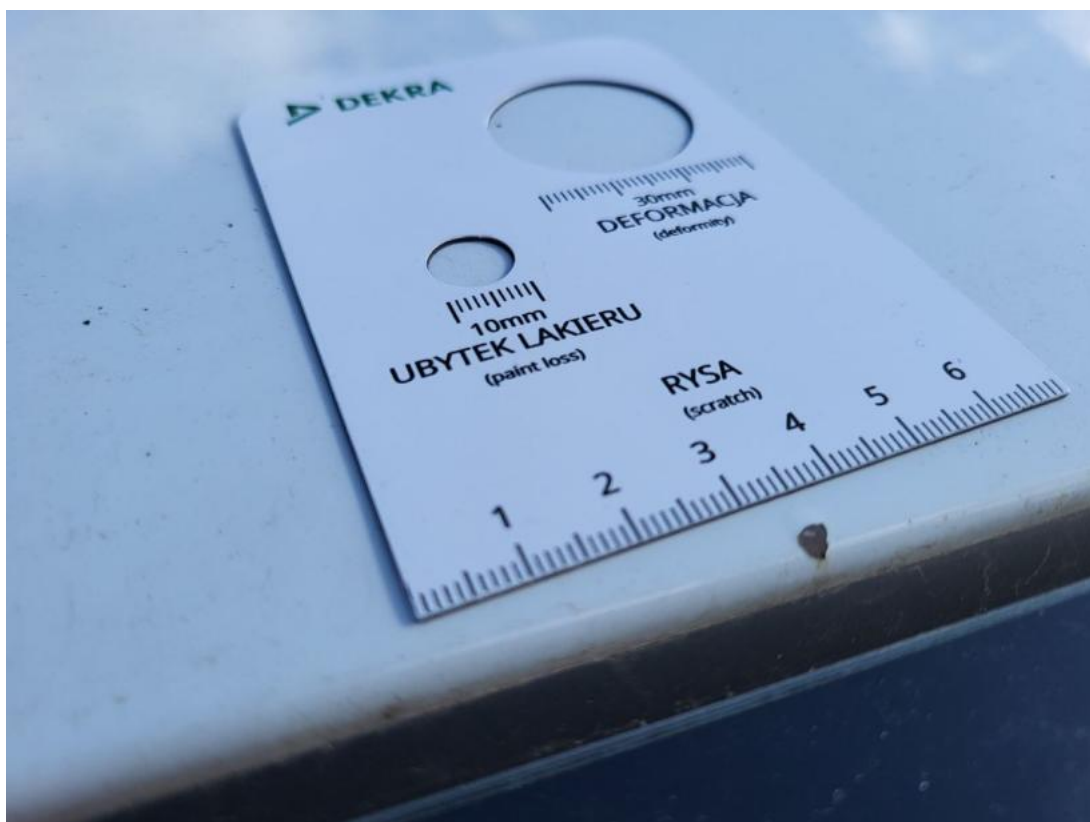
Fot. 43

Poz.	Nazwa części	Nr katalogowy	Opis uszkodzenia	NS [%]
1	Słupek (B) L		wgniecenie, zarysowanie	
2	Dach		korozja

Dach - Inne 1

Do wymiany

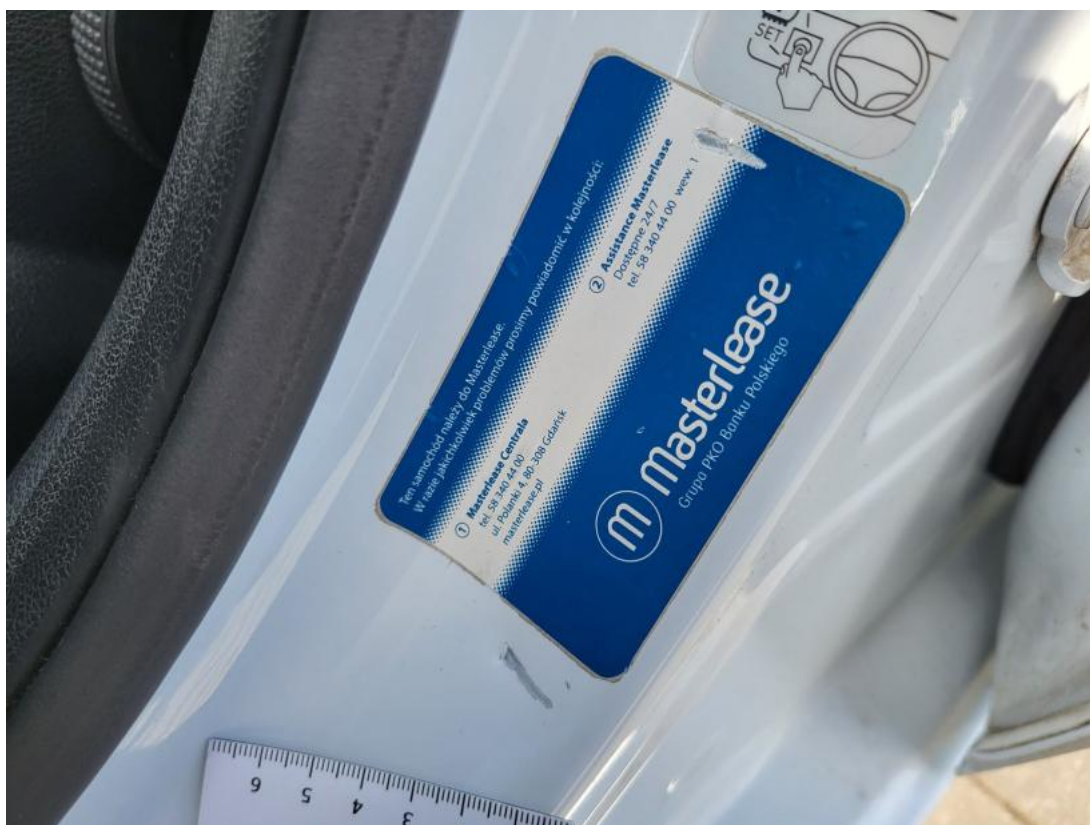
Fot. 45

Słupek środkowy L - Rysa/odprysk 1

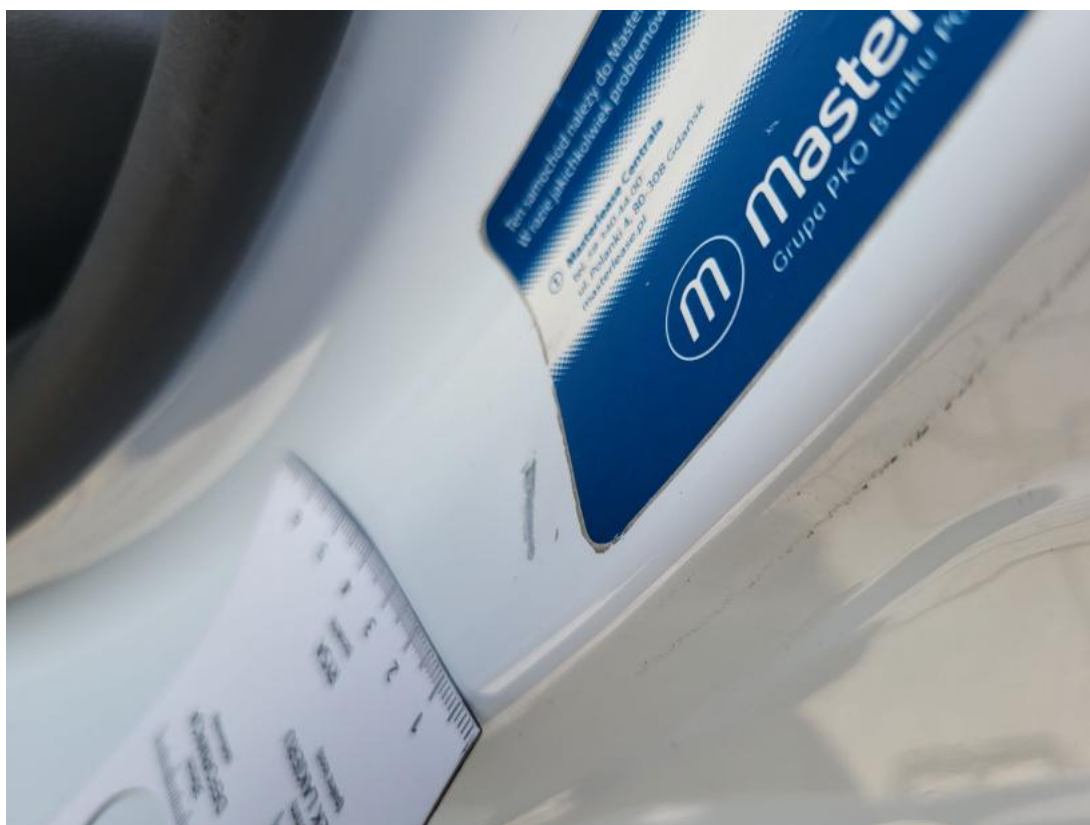
Fot. 46

Słupek środkowy L - Wgniecenie/odkształcenie 1

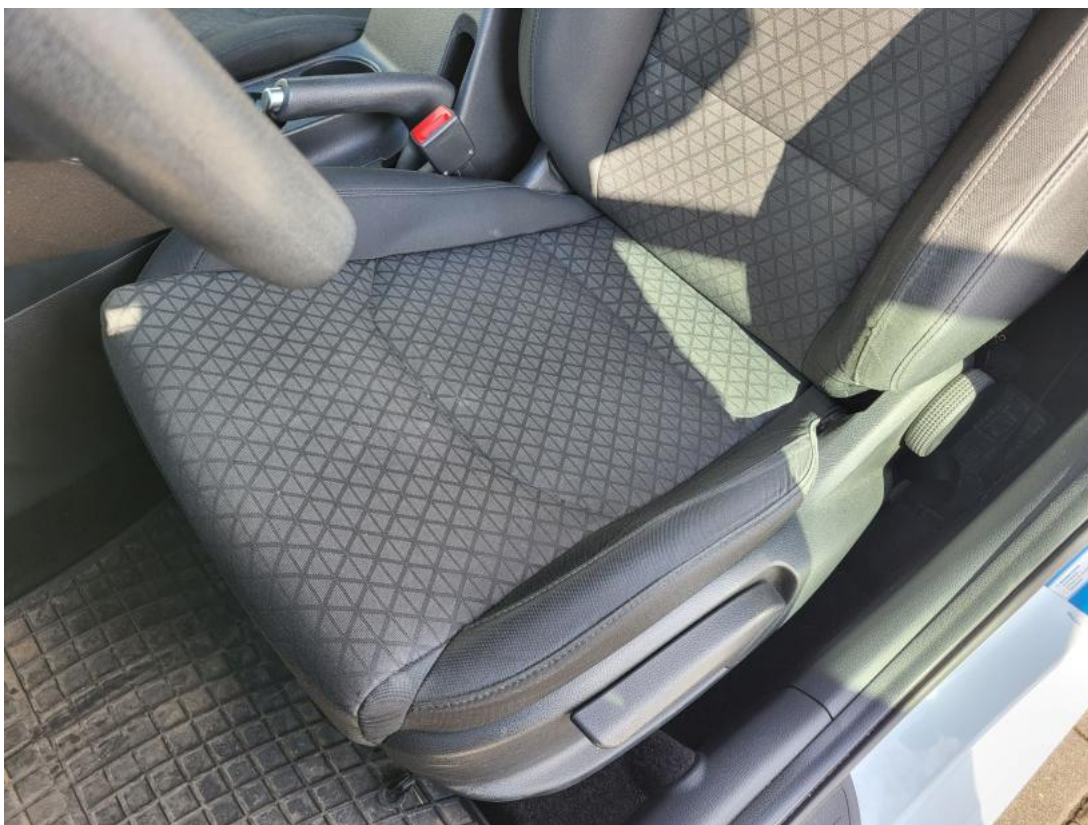
Fot. 47
Fotel prz. lew. - Inne 1

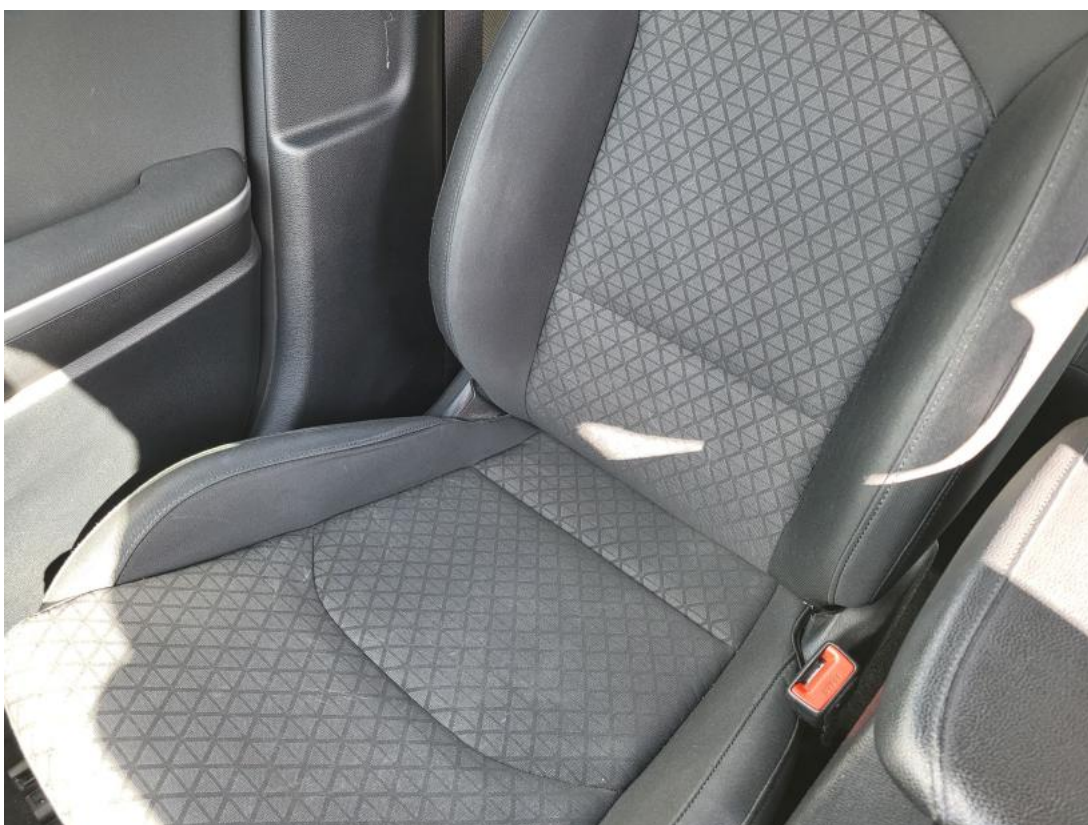
Fot. 48
Fotel prz. praw. - Inne 1

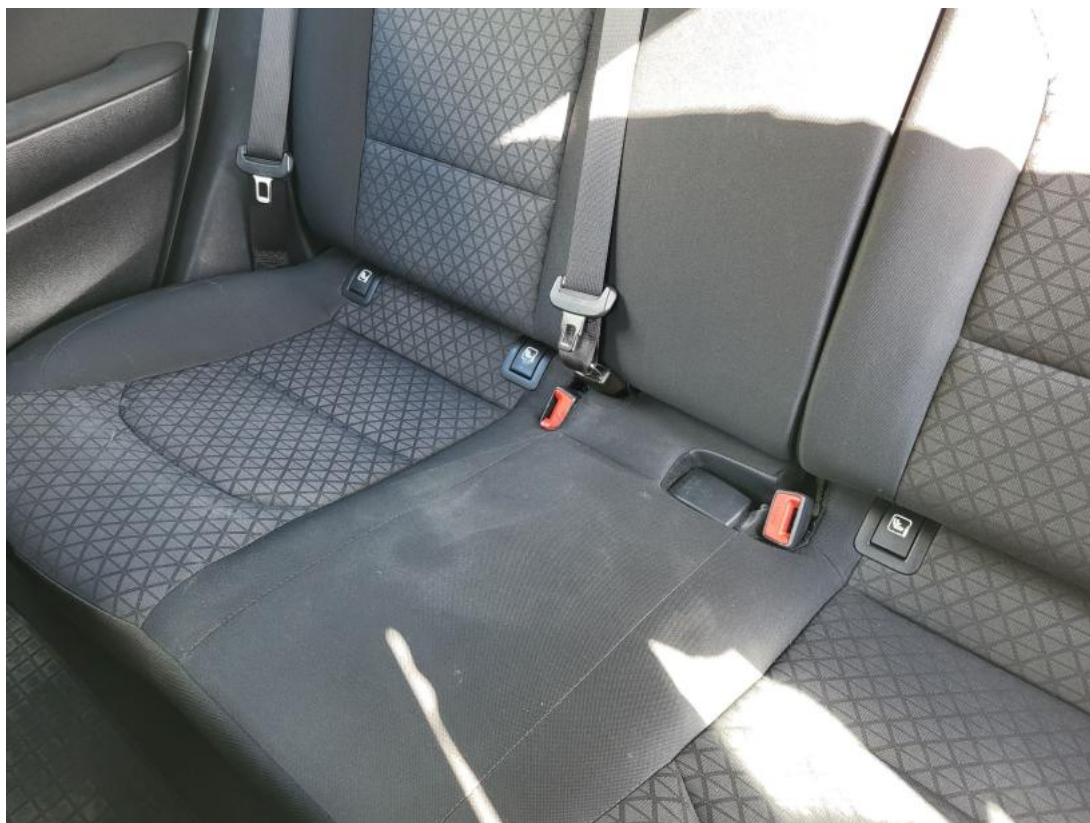
Fot. 49
Kanapa tyl. - Inne 1

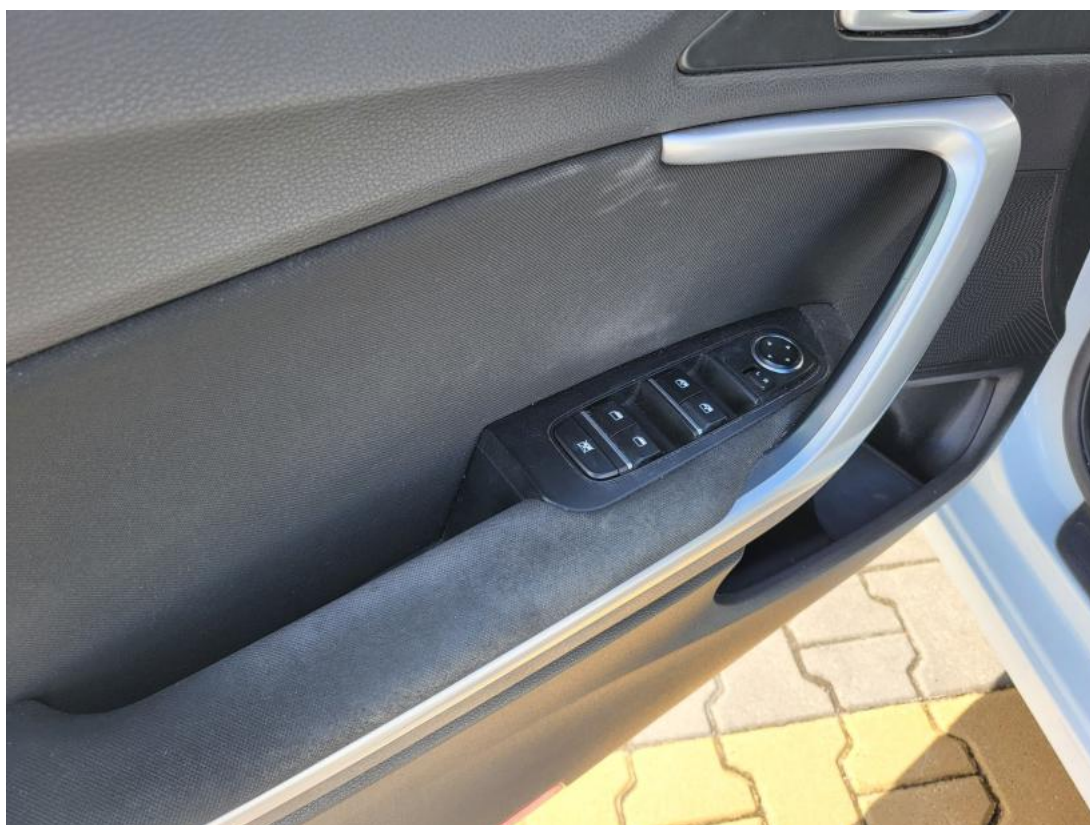
Fot. 50
Tapicerka drzwi przednich L - Inne 1

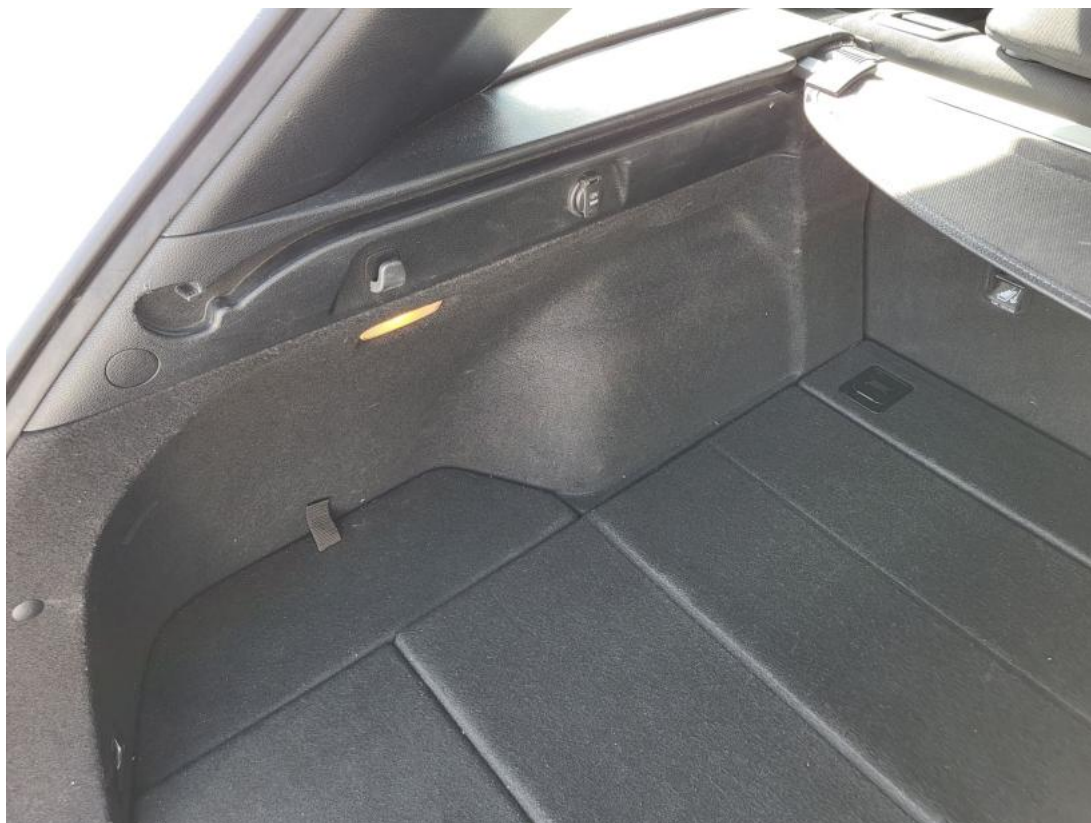
Fot. 51
Wykładzina podłogi bagażnika - Rysa/odprysk 1

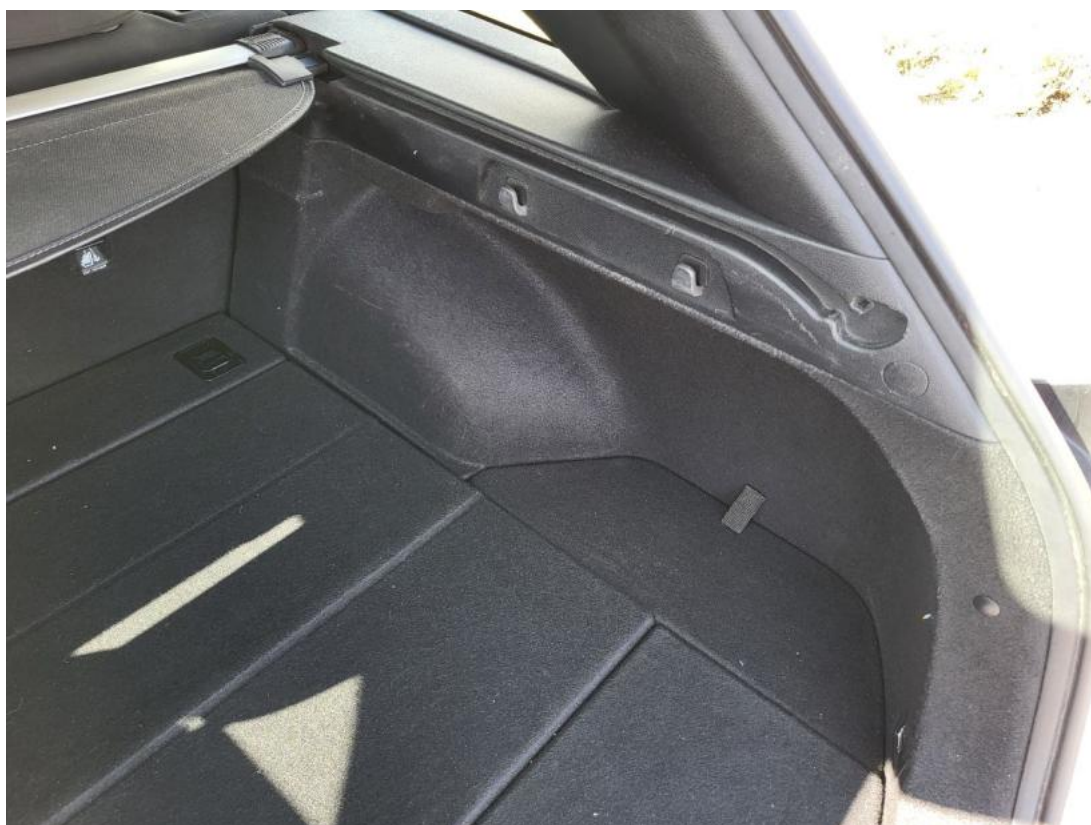
Fot. 52
Wykładzina podłogi bagażnika() - Rysa/odprysk 3

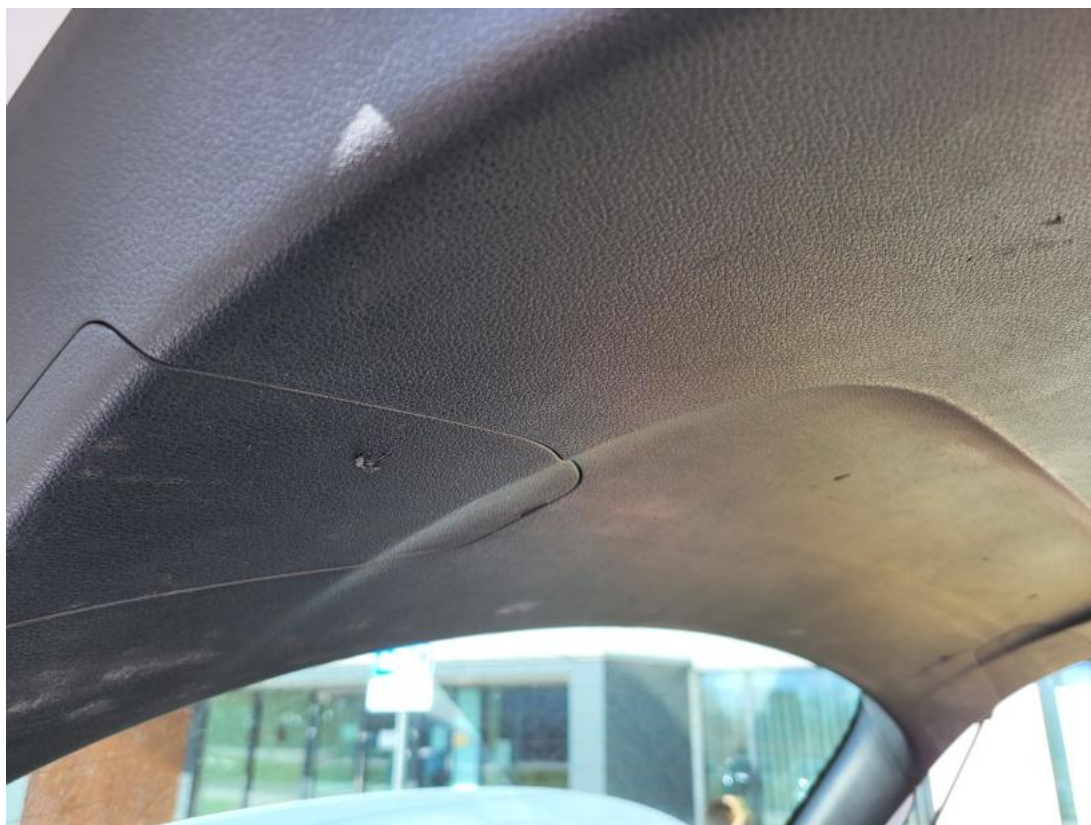
Fot. 53

Wykładzina pokrywy tylnej - Rysa/odprysk 1

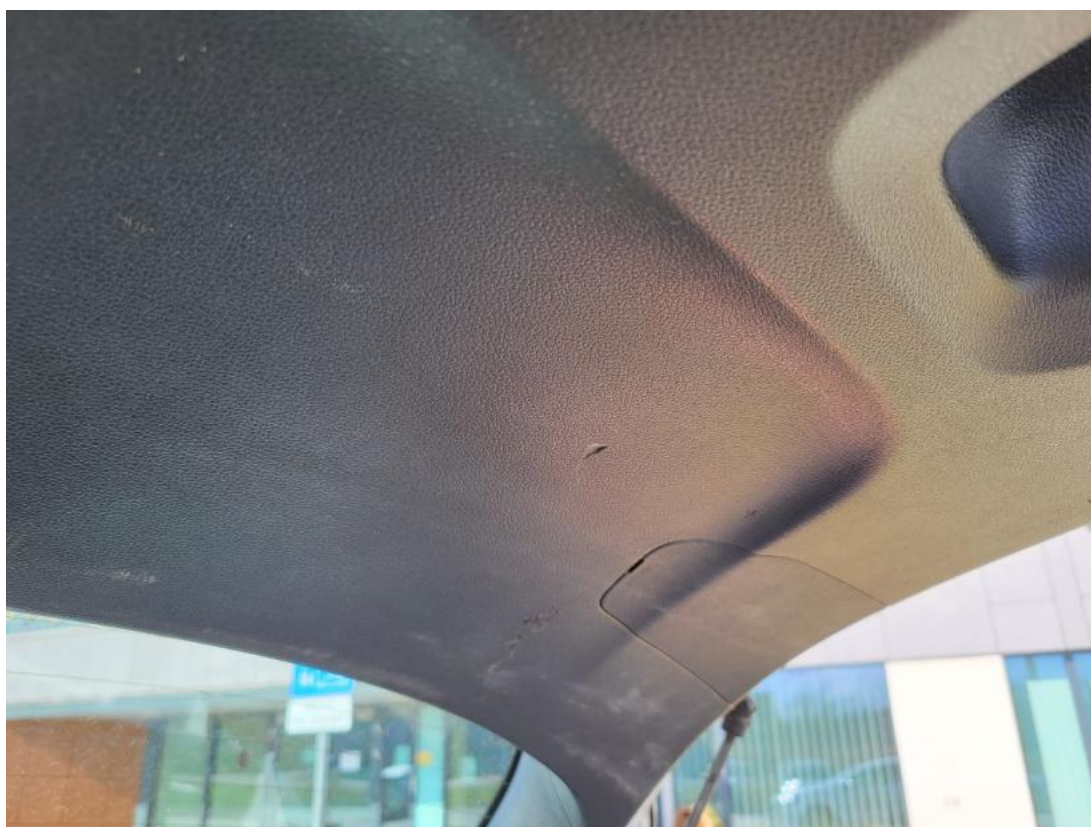
Fot. 54

Wykładzina pokrywy tylnej() - Rysa/odprysk 3
