Nr zlecenia DEKRA: PKOM(DZS)/GDA/27968/26/03/30  
 Nr zlecenia/szkody:  
 Data zlecenia: 30-03-2026

## Ocena stanu technicznego pojazdu

Eurotax-Kod EC	Marka, model, typ pojazdu				Rodzaj nadwozia
	<b>OPEL, Astra K Sports Tourer, Enjoy Start/Stop</b>				KOM
Rodzaj silnika	Pojemność [ccm]	Moc [KM/kW]	Skrzynia biegów	Stan licznika [km] (odczytany)	Ilość drzwi/miejsc
z zapłonem samoczynnym	1598	110/81	manualna	156 657	5/5
Nr rej. pojazdu	Nr nadwozia (VIN)		Data 1-rej./rok prod.	Następne bad. tech.	Lakier
GD954TV	W0VBD8EF3K8064357		24-09-2019/2019	23-09-2026	srebrny/2-warstwowy metalizowany

**Data oględzin:** 15-04-2026

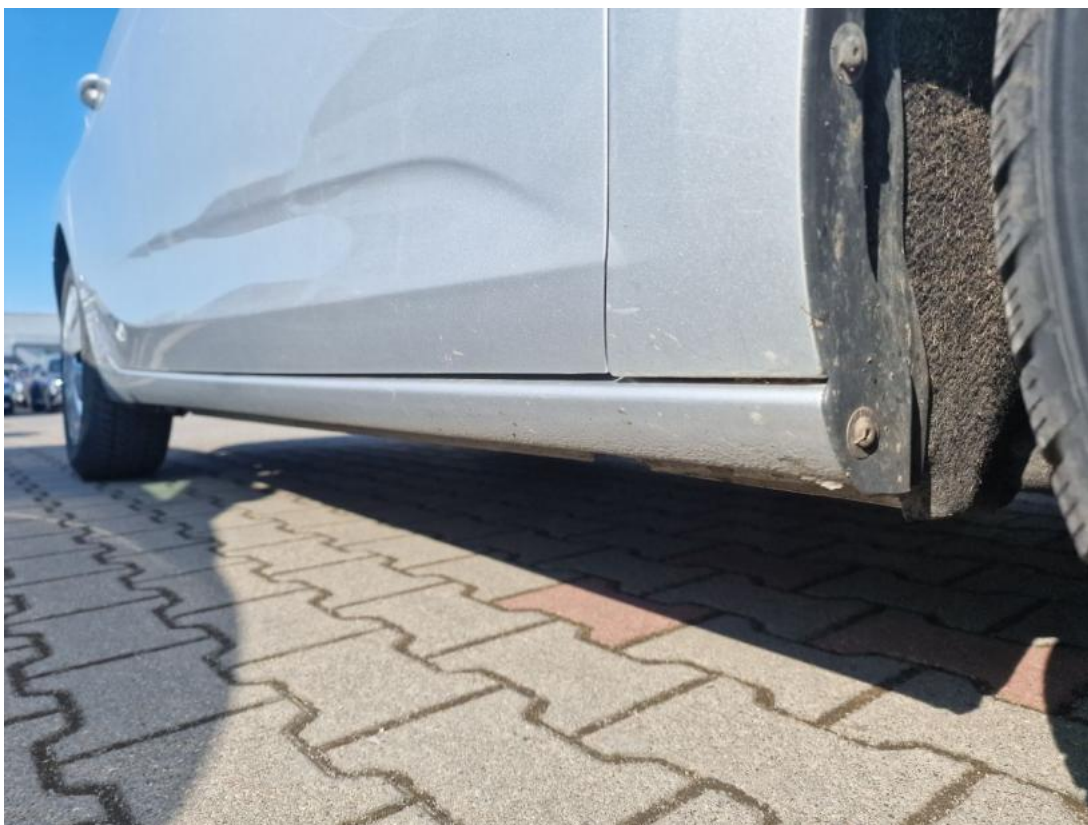
**Fot. 4**  
Próg prawy (widok od przodu)

Poz.	Nazwa części	Przedział grubości powłoki lakierowej [µm]
1	Próg prawy	200 - 300
2	Drzwi przednie prawe	200 - 300
3	Drzwi tylne prawe	150 - 300

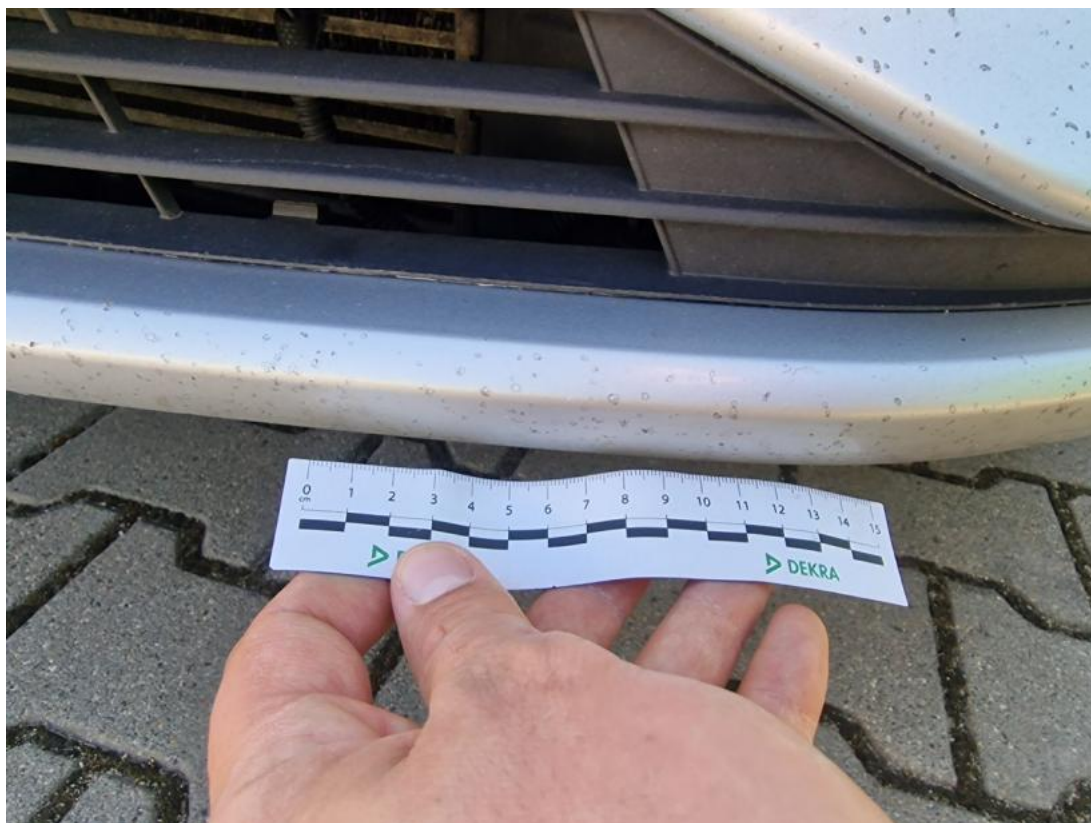
**Fot. 39**  
Zderzak - Rysa/odprysk 1

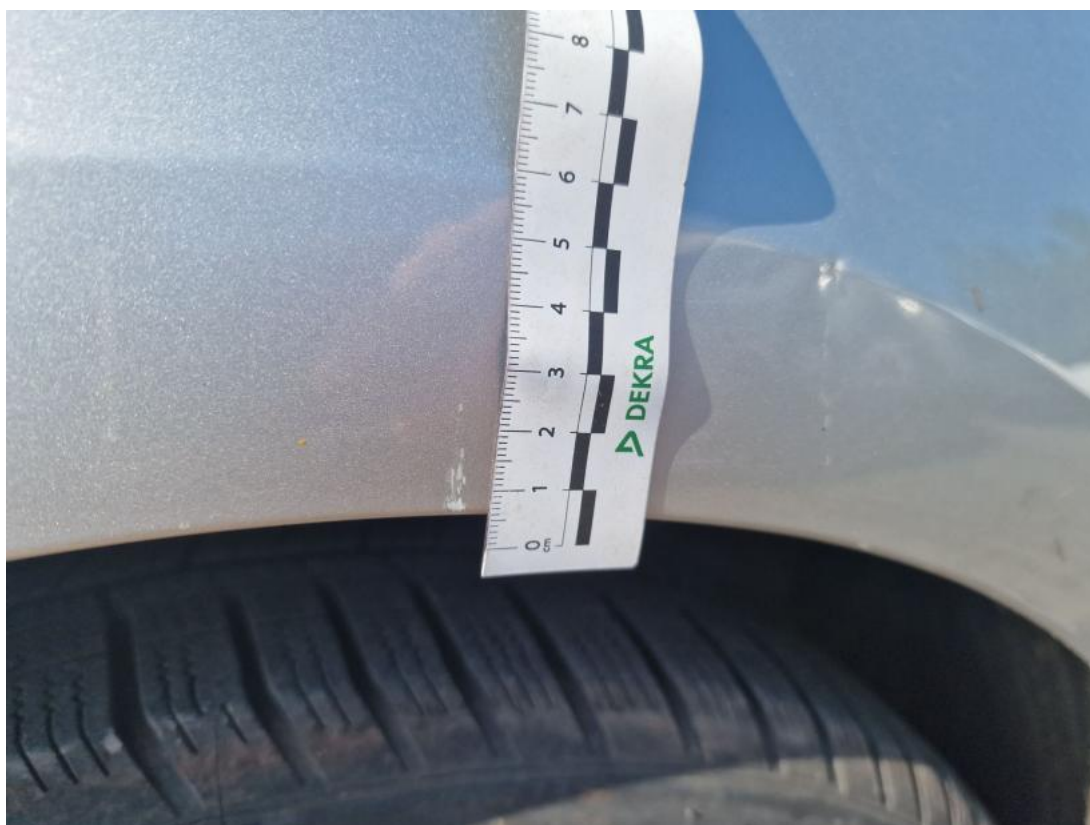
Poz.	Nazwa części	Nr katalogowy	Opis uszkodzenia	Czas [rbg]
1	Błotnik PP		wgniecenie	
2	Błotnik TP		wgniecenie, zarysowanie	
3	Drzwi P L		wgniecenie, zarysowanie	
4	Drzwi T P		wgniecenie, zarysowanie	
5	Drzwi T L		wgniecenie, zarysowanie	
6	Pokrywa		korozja	
7	Próg L		korozja, wgniecenia w ilości pow. 3	
8	Zderzak TYŁ		zarysowanie	
9	Dach		korozja

Błotnik przedni P - Rysa/odprysk 1

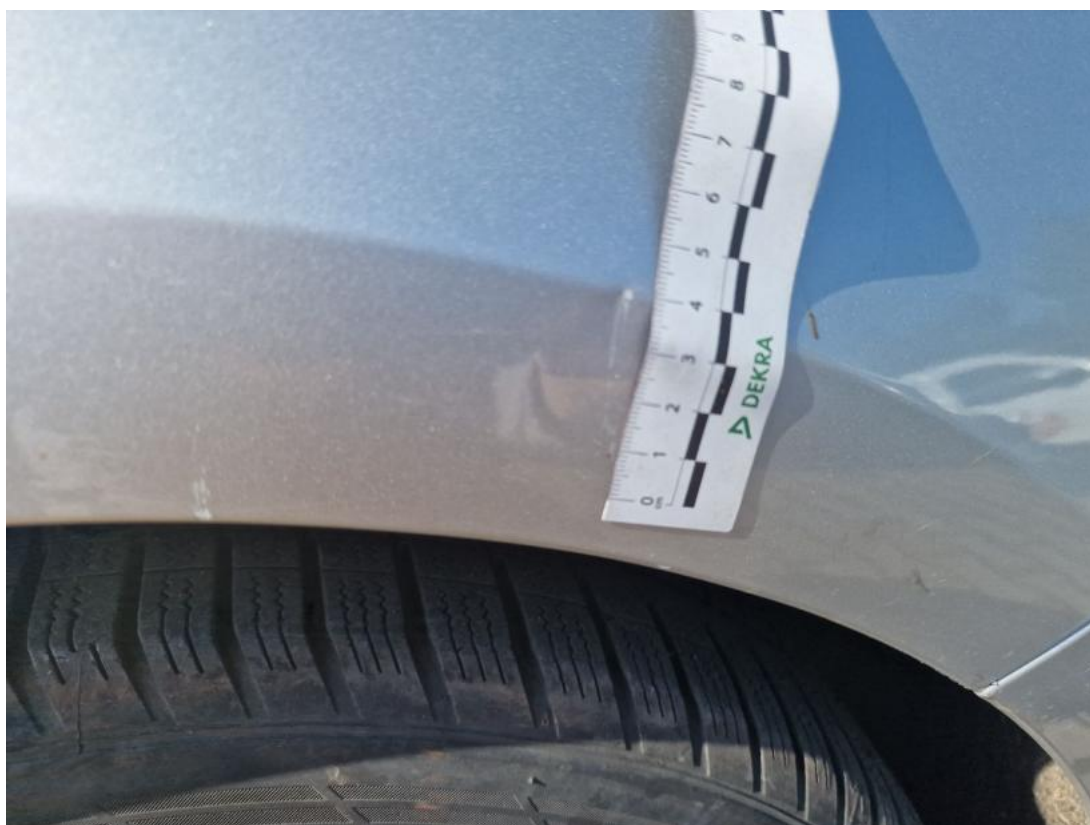
Błotnik przedni P - Wgniecenie/odkształcenie 1

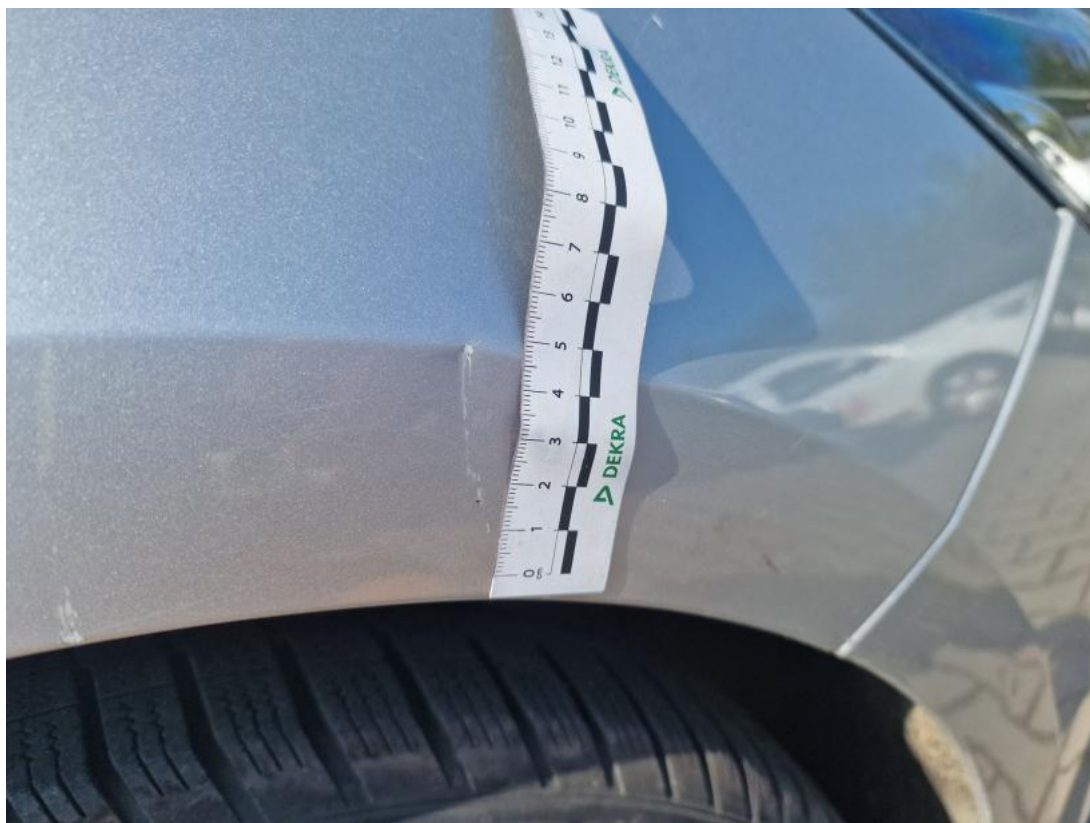
Błotnik przedni P(-) - Wgniecenie/odkształcenie 3

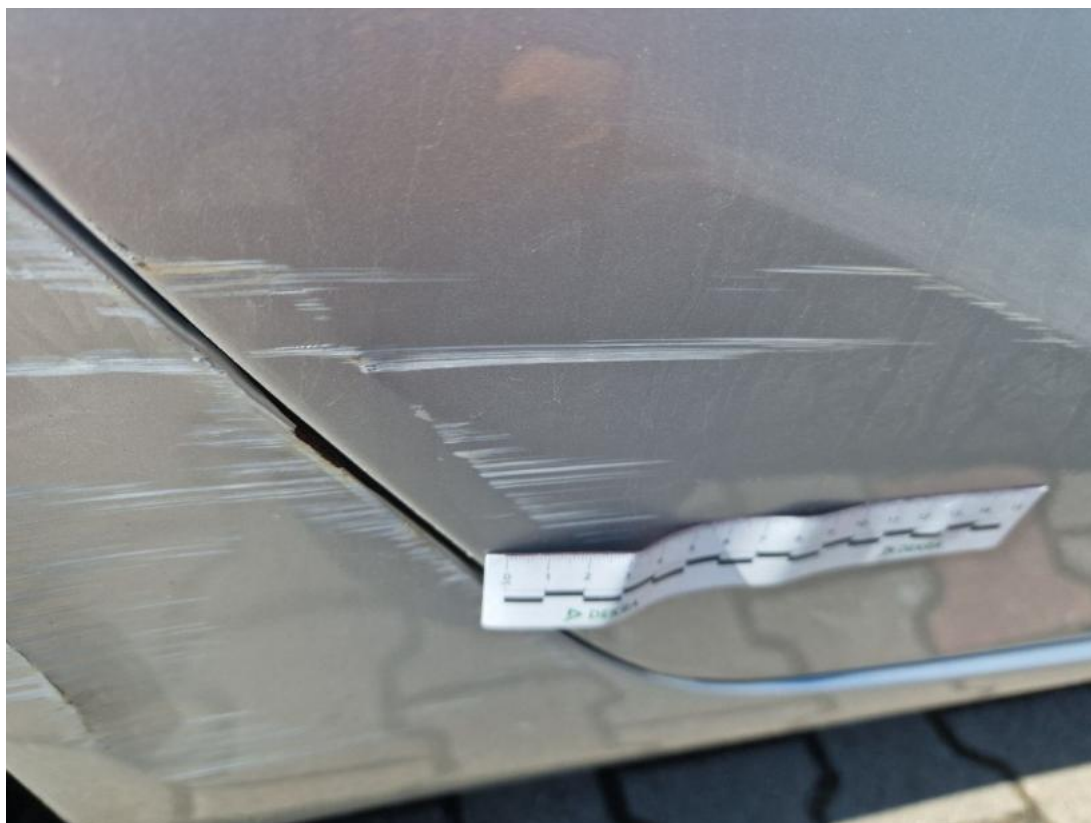
**Fot. 49**  
Drzwi tylne P - Rysa/odprysk 1

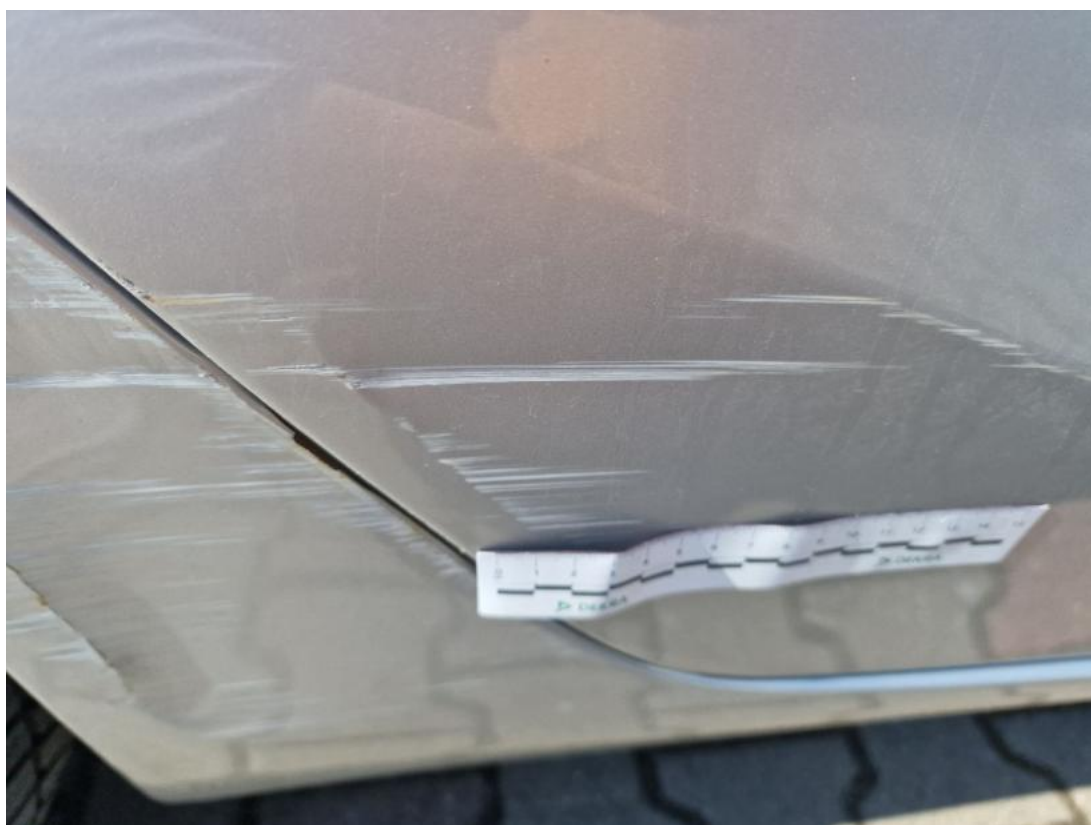
drzwi prawy tył nie otwierają się

**Fot. 50**  
Drzwi tylne P - Wgniecenie/odkształcenie 1

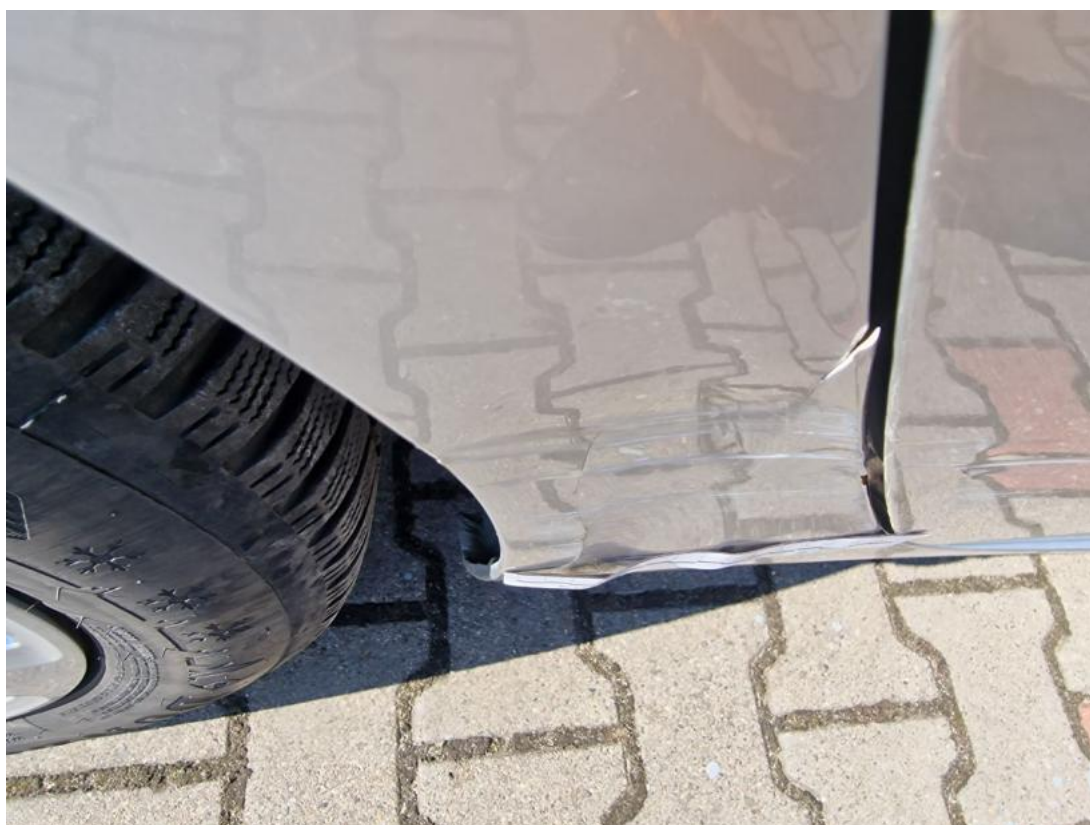
Poz.	Nazwa części	Przedział grubości powłoki lakierowej [µm]
1	Błotnik tylny prawy/ściana boczna prawa	300 - 2000

Błotnik tylny P / Ściana boczna P() - Rysa/odprysk 3

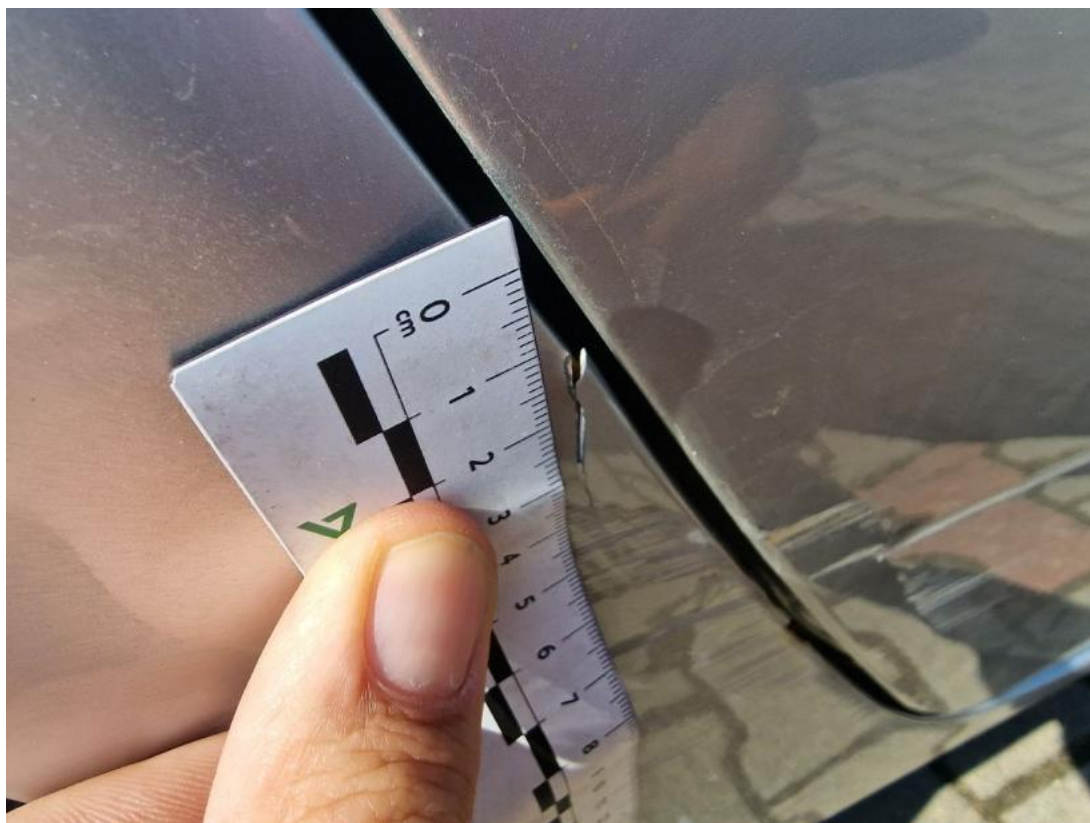
**Fot. 55**  
Błotnik tylny P / Ściana boczna P - Pęknięcie/rozerwanie 1

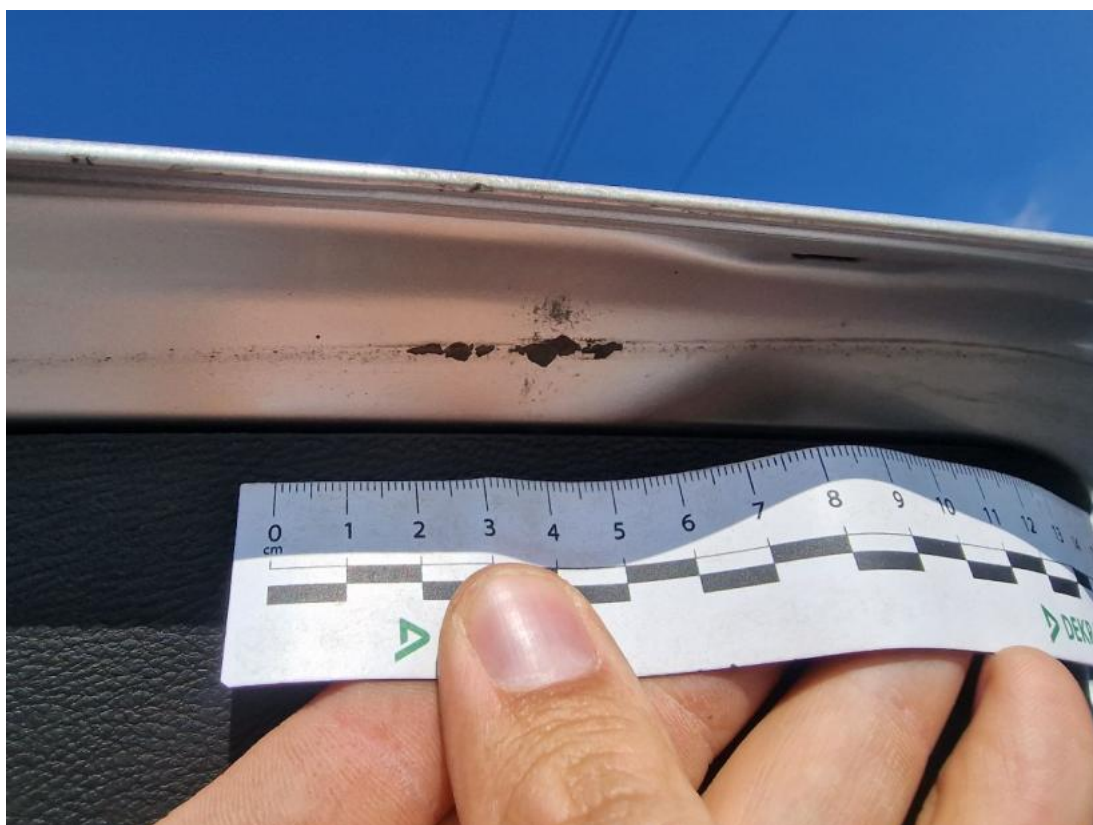
**Fot. 58**  
Pokrywy bagażnika - Inne 1

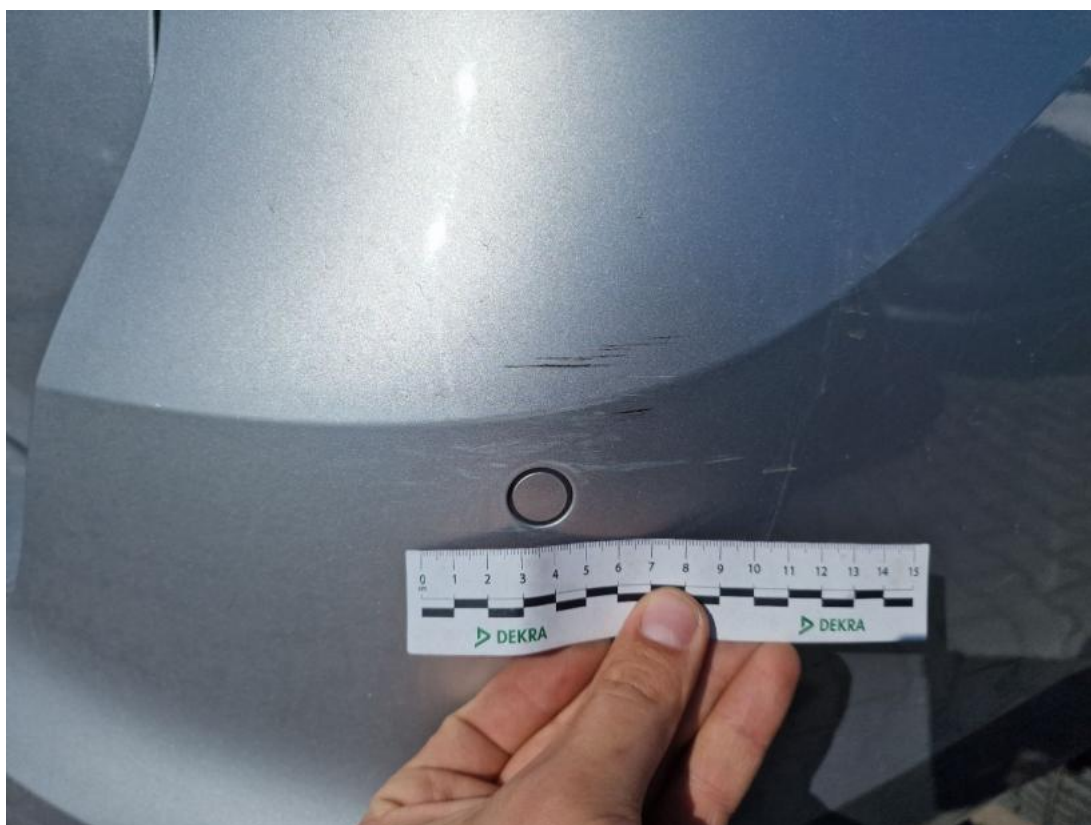
Zderzak tylny - Rysa/odprysk 1

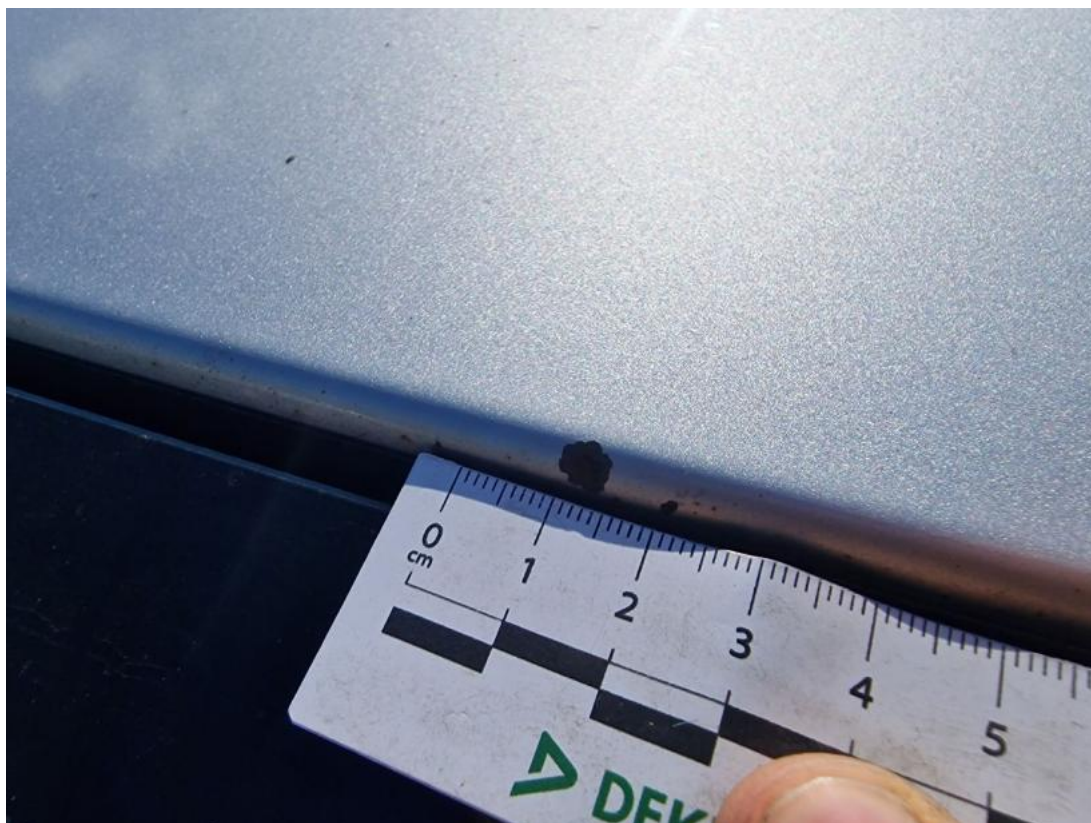
**Fot. 63**  
Dach - Rysa/odprysk 1

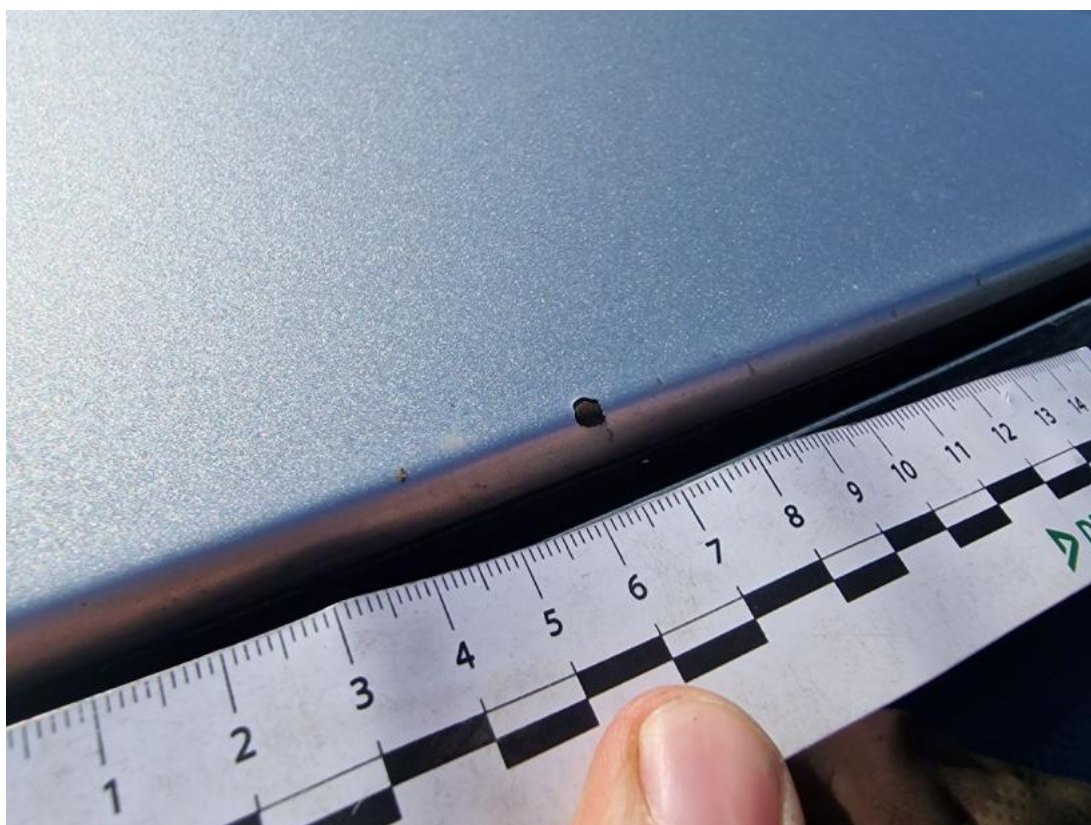
**Fot. 64**  
Dach - Rysa/odprysk 2

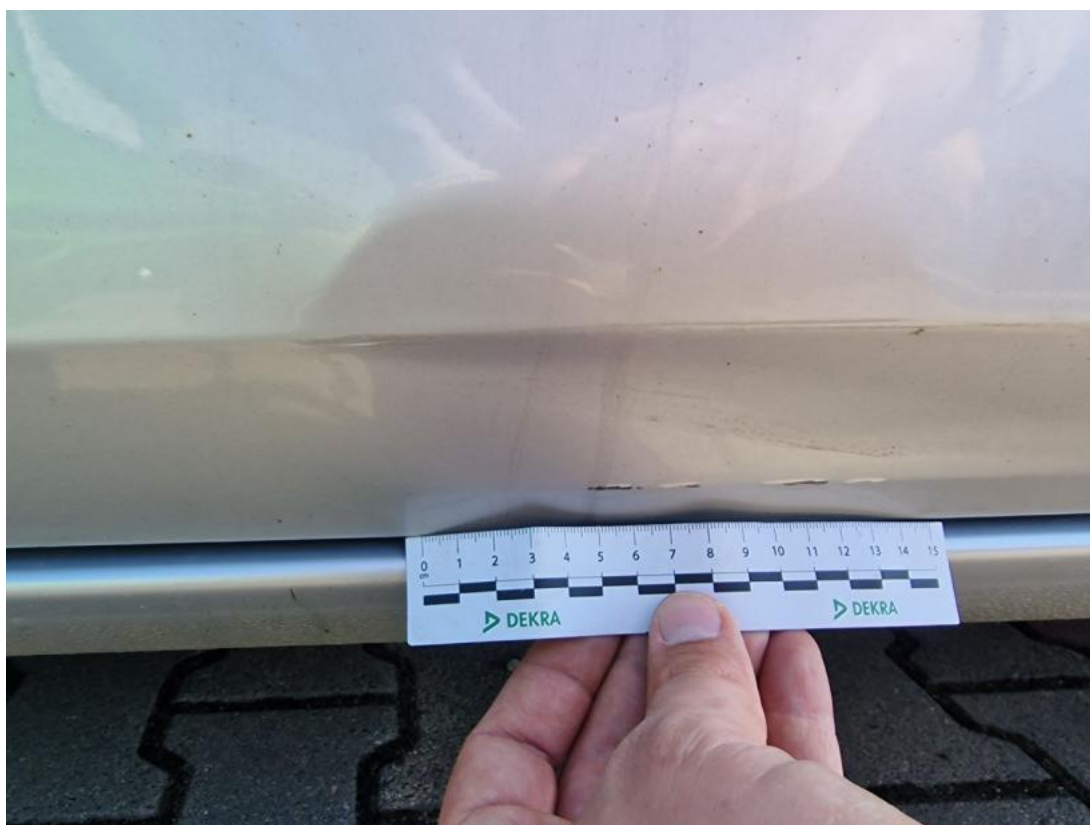
**Fot. 68**  
Drzwi przed L() - Rysa/odprysk 3

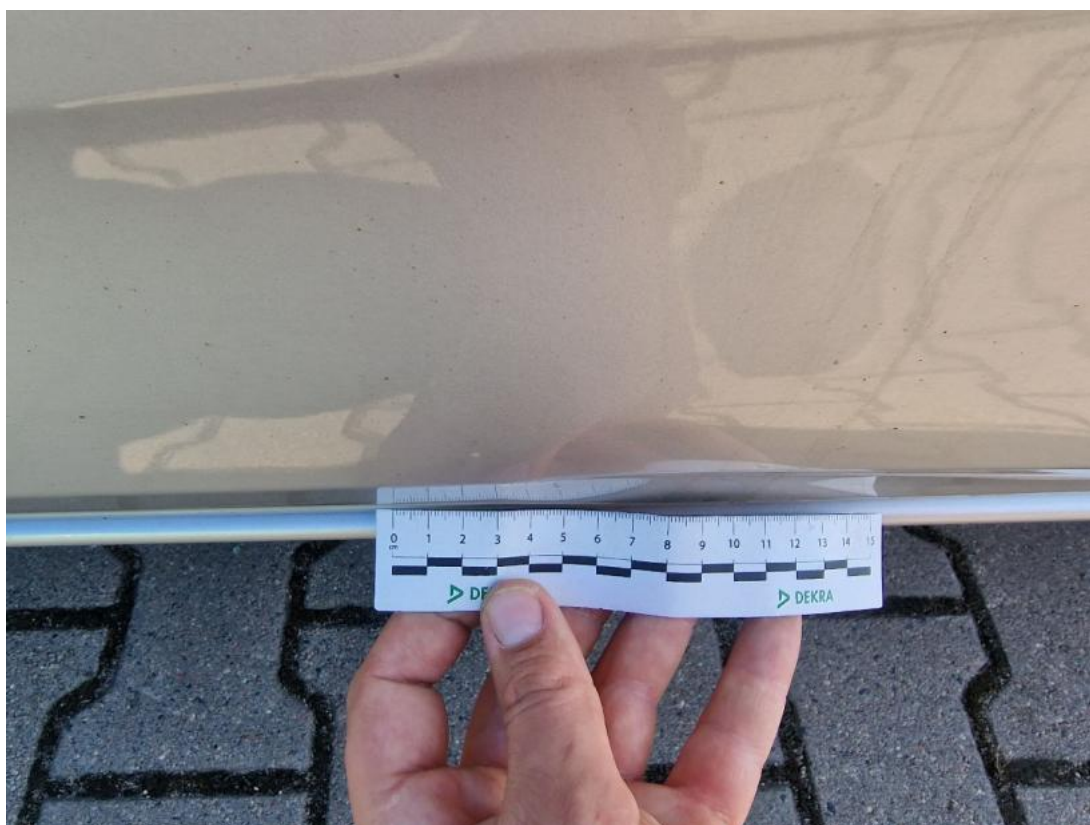
**Fot. 70**  
Drzwi przed L() - Wgniecenie/odkształcenie 3

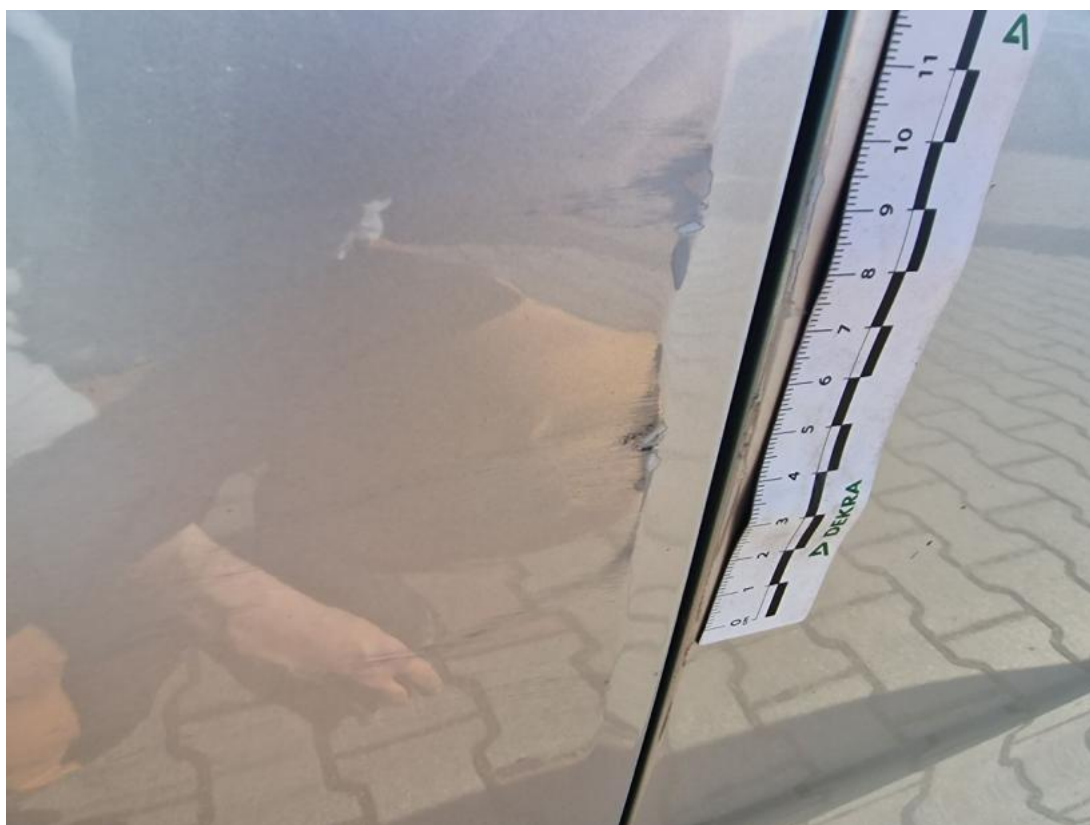
Drzwi tylne L - Rysa/odprysk 1

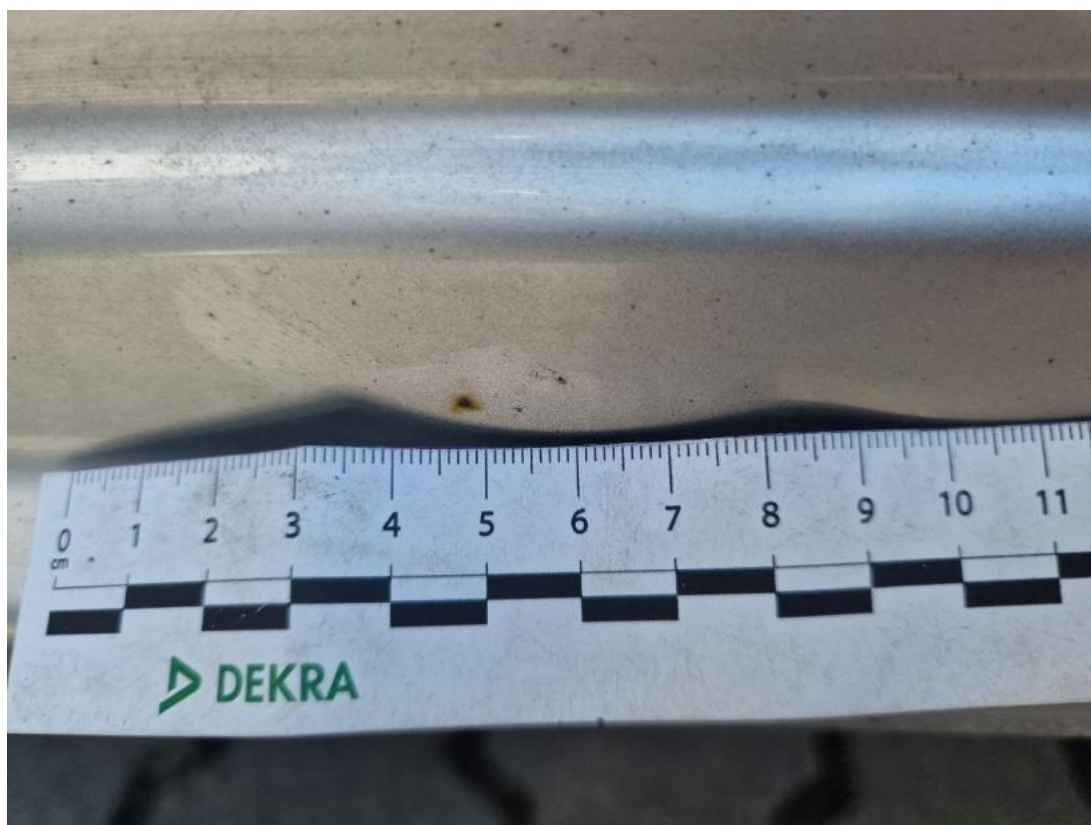
Próg L - Inne 1

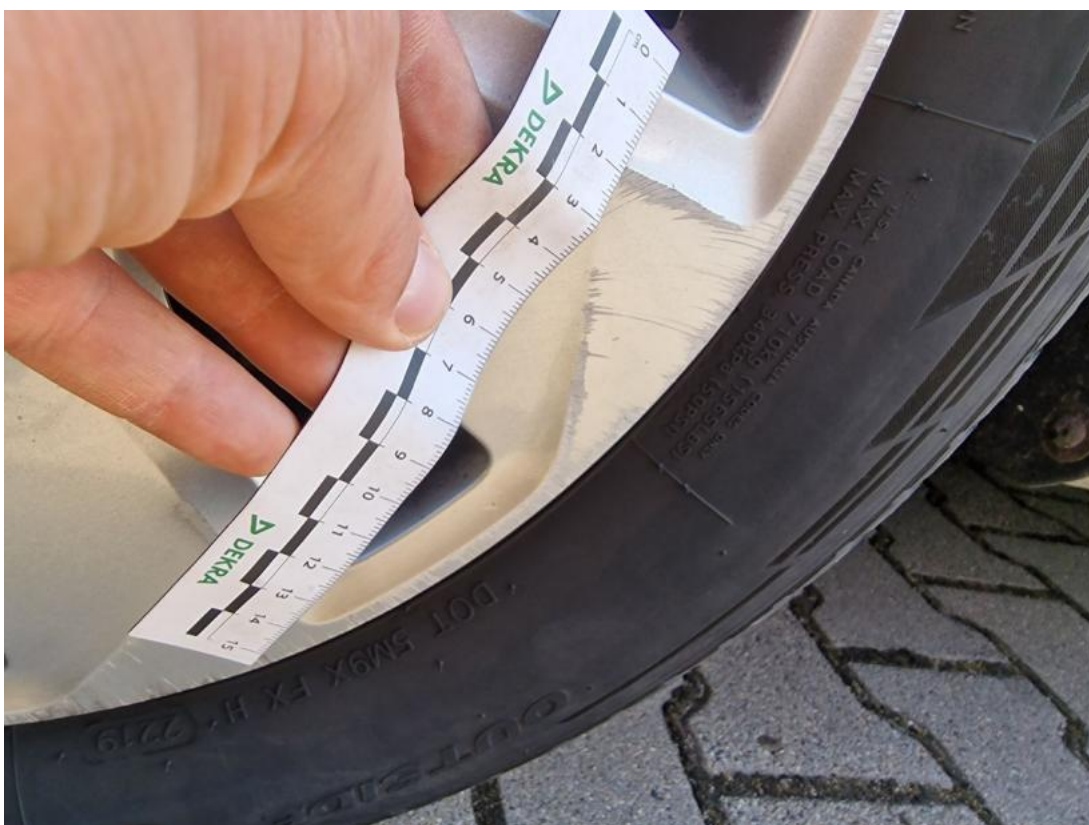
Poz.	Nazwa części	Nr katalogowy	Opis uszkodzenia	Czas [rbg]
1	Drzwi P P		zarysowanie	
2	Kołpak PP		zarysowanie	
3	Kołpak PL		zarysowanie	
4	Zderzak PRZ		odpryski lakieru	
5	Deska rozdzielcza		zarysowanie	
6	Pas bezpieczeństwa PL		zarysowanie	
7	Wykładzina pokrywy T		zarysowanie

Kołpak przedni L - Rysa/odprysk 1

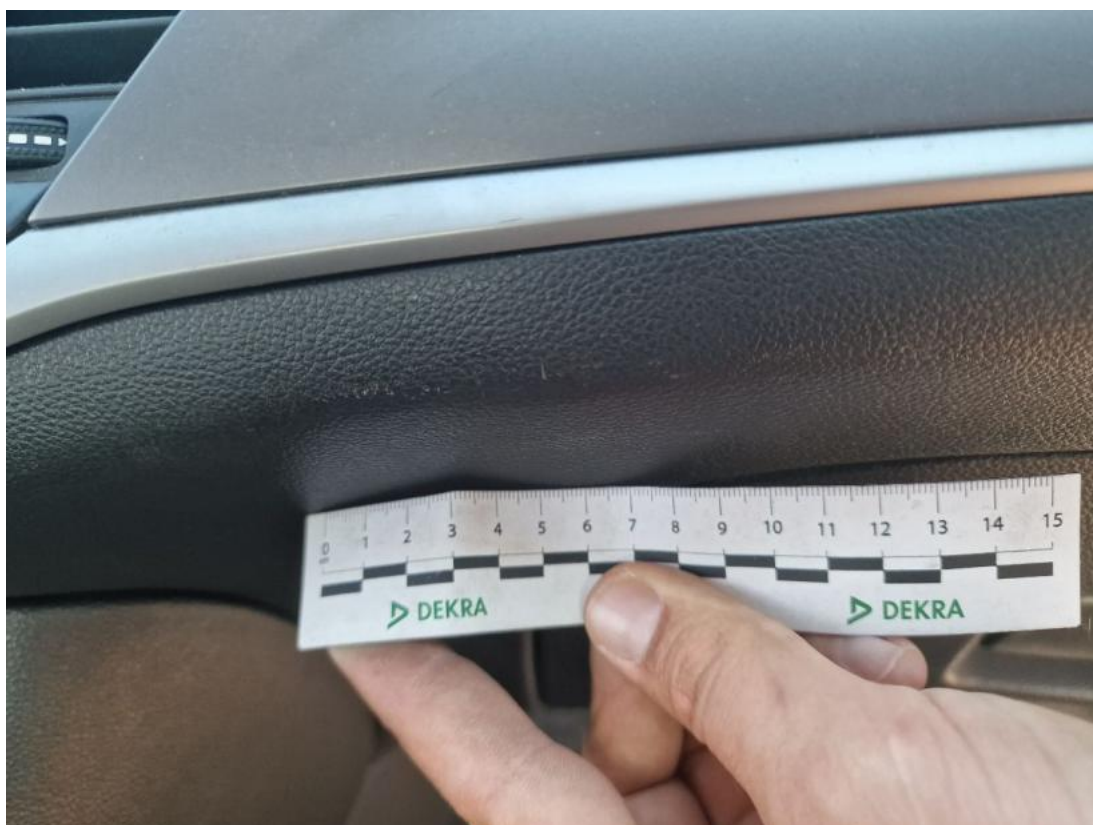
Deska rozdzielcza - Rysa/odprysk 1

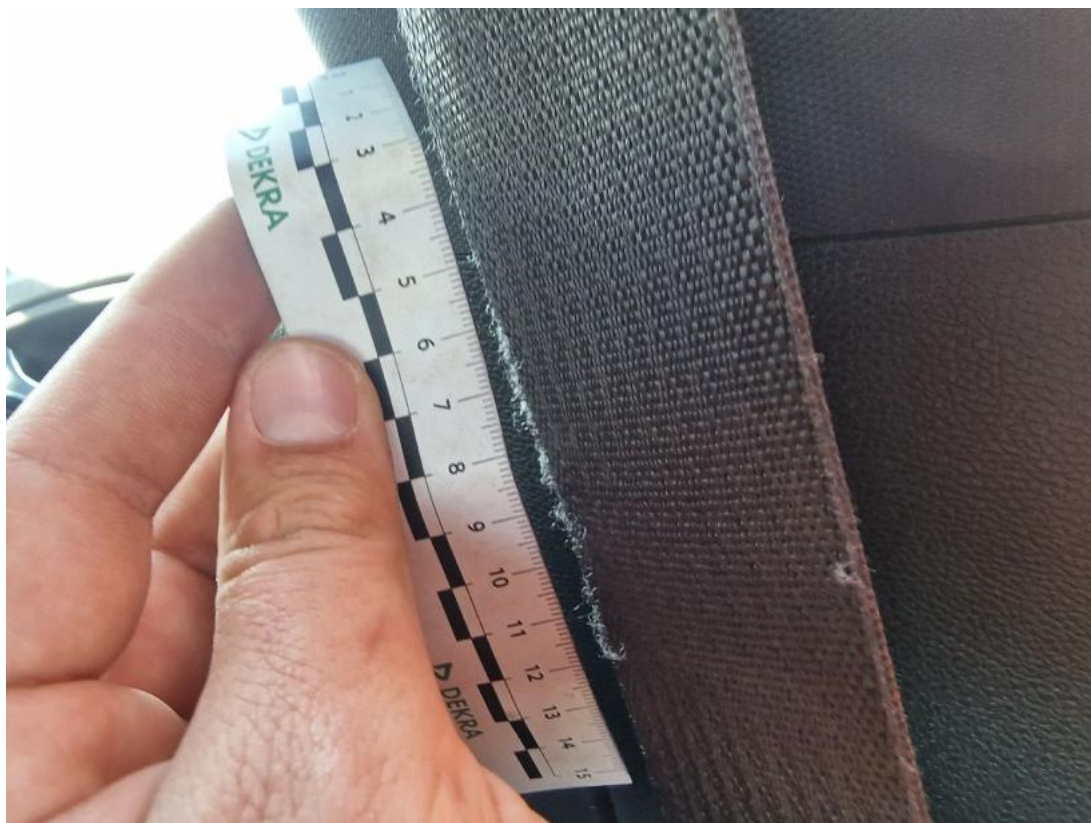
**Fot. 83**  
Pas bezpieczeństwa przedni lewy - Rysa/odprysk 1

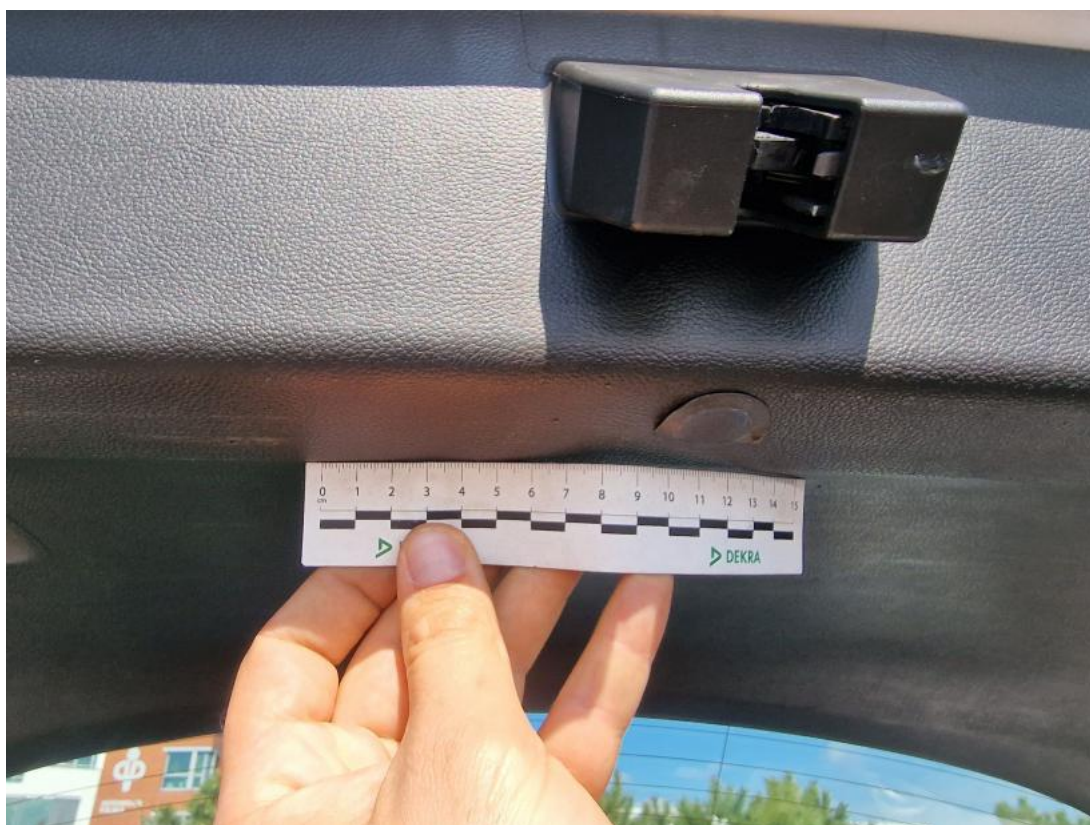
Wykładzina pokrywy tylnej - Rysa/odprysk 1
