Nr zlecenia DEKRA: PKOM(DZS)/GDA/34985/26/04/21  
 Nr zlecenia/szkody:  
 Data zlecenia: 21-04-2026

## Ocena stanu technicznego pojazdu

Eurotax-Kod EC	Marka, model, typ pojazdu				Rodzaj nadwozia
	<b>TOYOTA, Yaris, Premium</b>				hatchback
Rodzaj silnika	Pojemność [ccm]	Moc [KM/kW]	Skrzynia biegów	Stan licznika [km] (odczytany)	Ilość drzwi/miejsc
z zapłonem iskrowym	1496	111/82	automatyczna	113 167	5/5
Nr rej. pojazdu	Nr nadwozia (VIN)		Data 1-rej./rok prod.	Następne bad. tech.	Lakier
WX9513A	VNKKG3D340A148177		04-07-2019/2019	16-06-2026	niebieski/2-warstwowy metalizowany

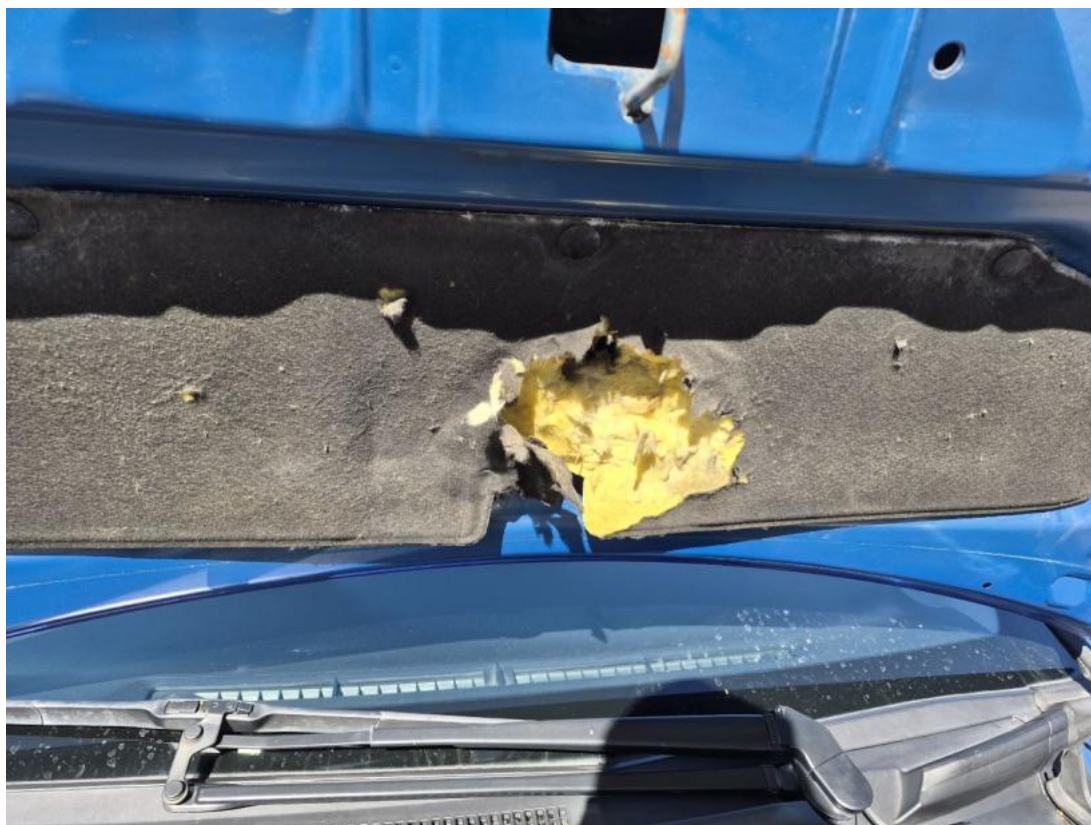
Poz.	Nazwa części	Nr katalogowy	Opis uszkodzenia	NS [%]
1	Mata wygłuszająca pokrywy		rozerwanie

**Fot. 39**  
Wykładzina pokrywy komory silnika - Pęknięcie/rozerwanie 1

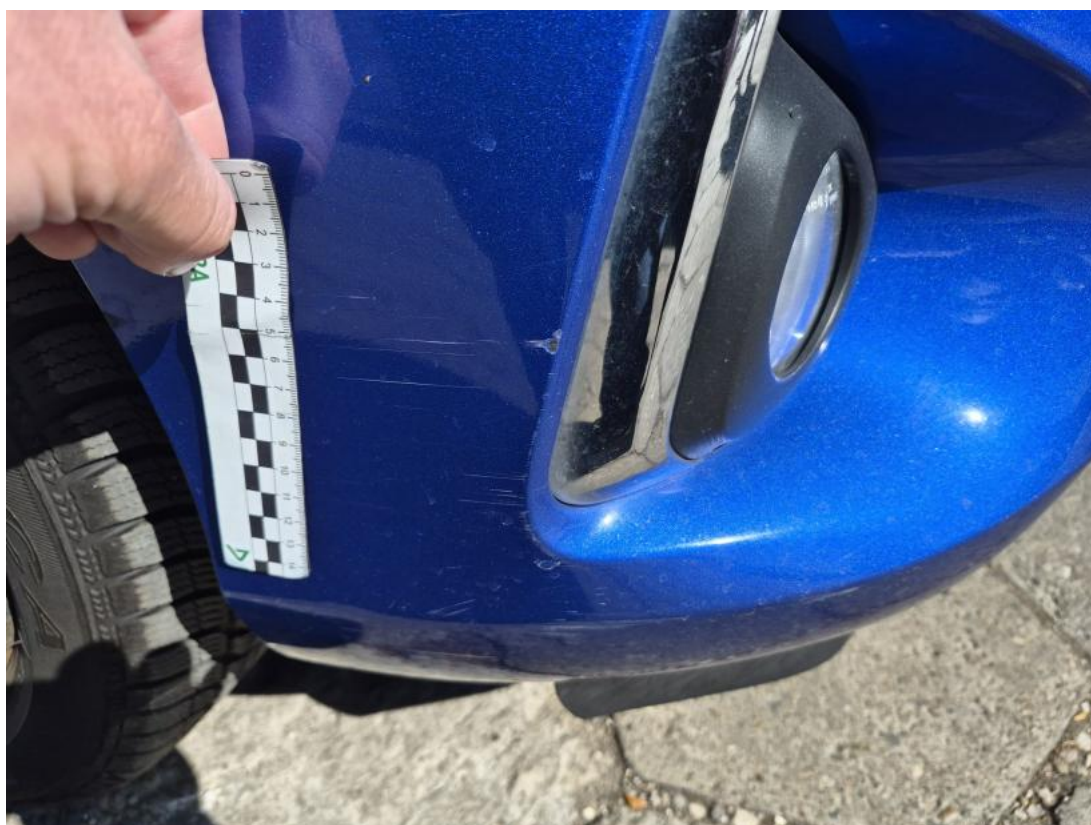
Poz.	Nazwa części	Nr katalogowy	Opis uszkodzenia	Czas [rbg]
1	Zderzak PRZ		zarysowanie

**Fot. 40**  
Zderzak - Rysa/odprysk 1

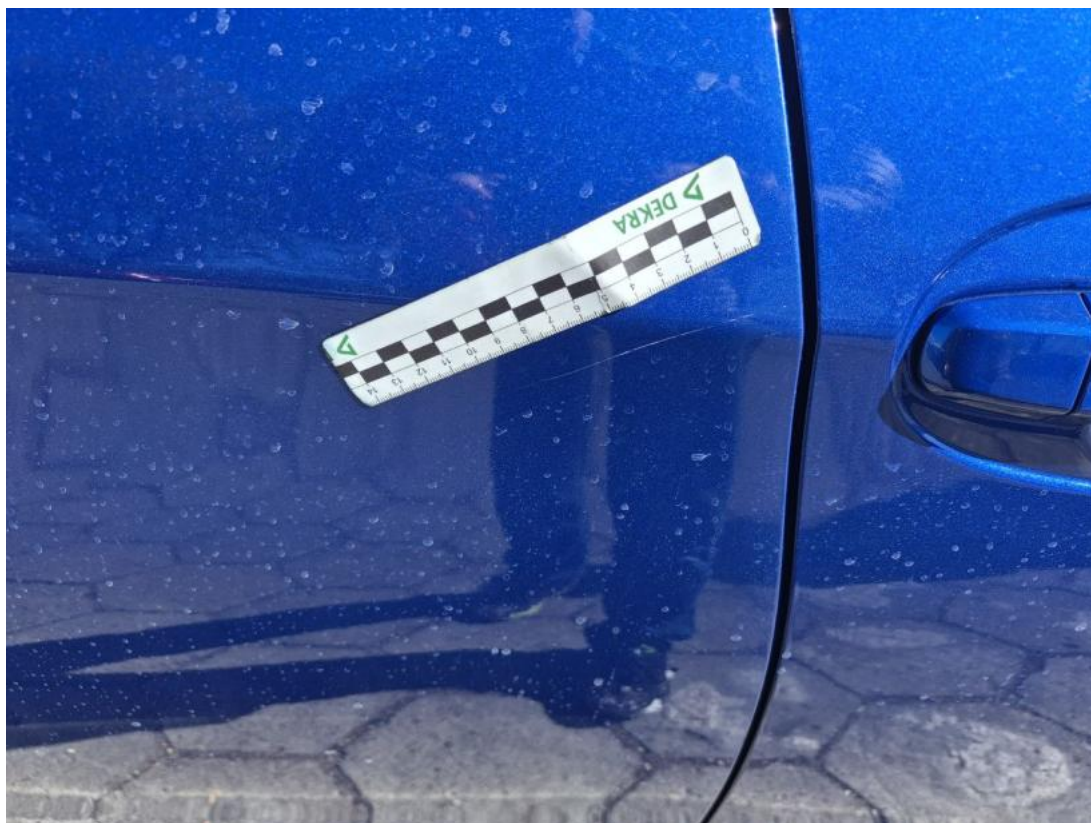
Poz.	Nazwa części	Nr katalogowy	Opis uszkodzenia	Czas [rbg]
1	Drzwi T P		zarysowanie	
2	Drzwi T L		wgniecenie	
3	Spoiler zderzaka TYŁ		zarysowanie	
4	Zderzak TYŁ		zarysowanie

**Fot. 41**  
Drzwi tylne P - Rysa/odprysk 1

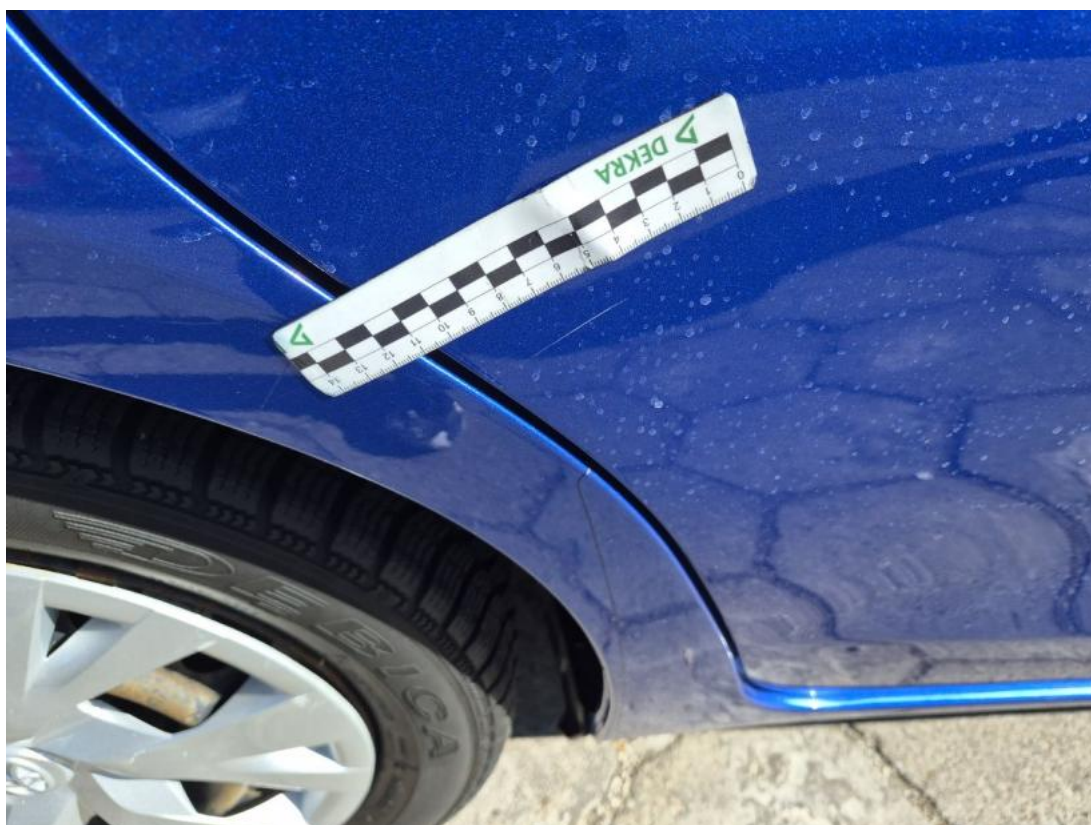
**Fot. 42**  
Drzwi tylne P - Rysa/odprysk 2

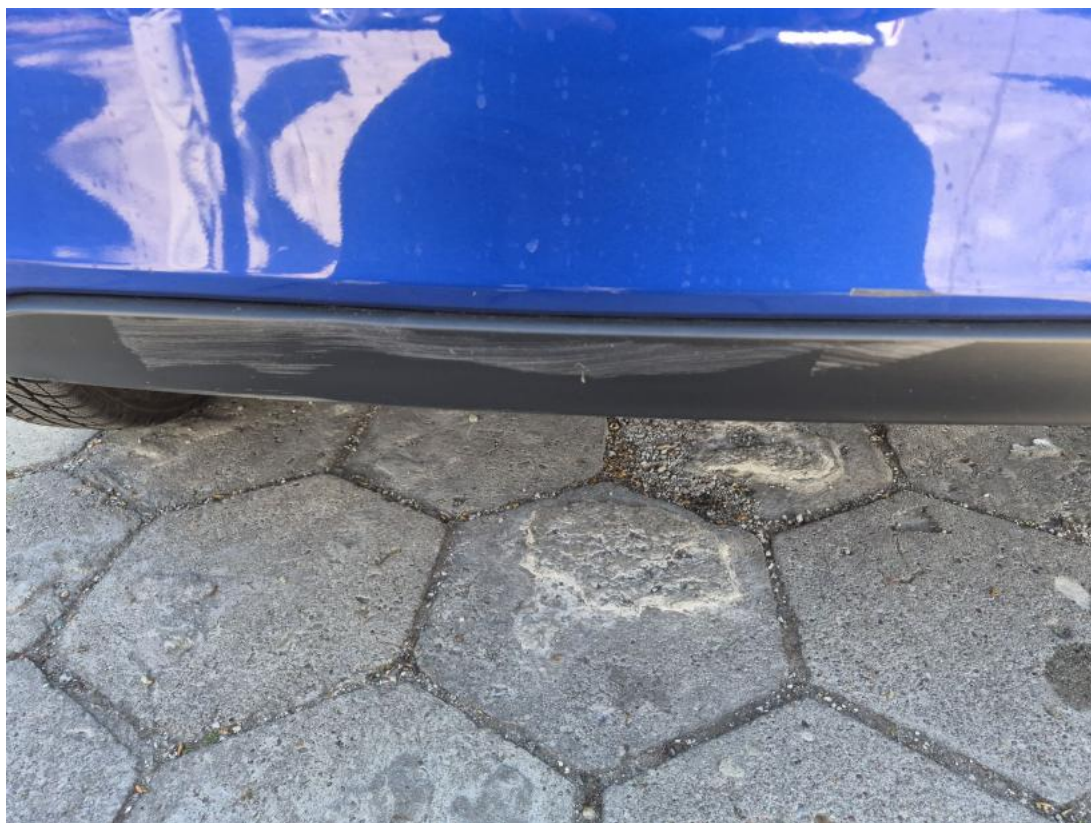
**Fot. 43**  
Spojler zderzaka tylnego - Rysa/odprysk 1

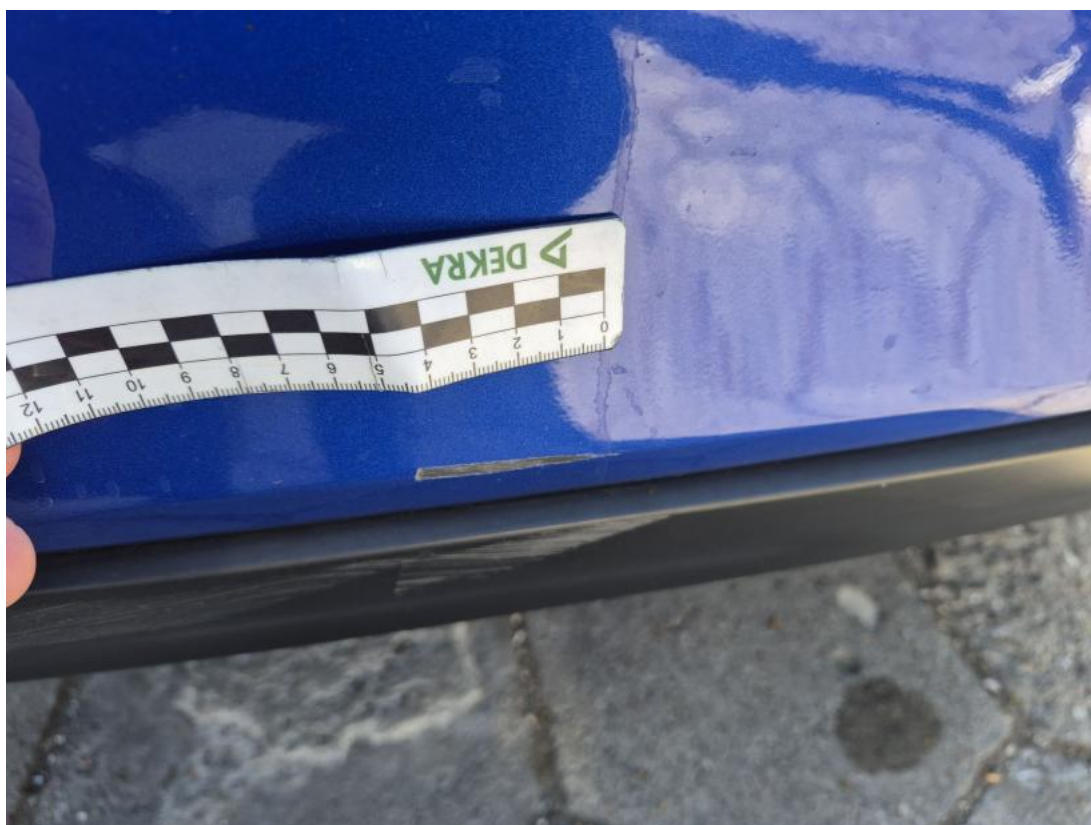
**Fot. 44**  
Zderzak tylny - Rysa/odprysk 1

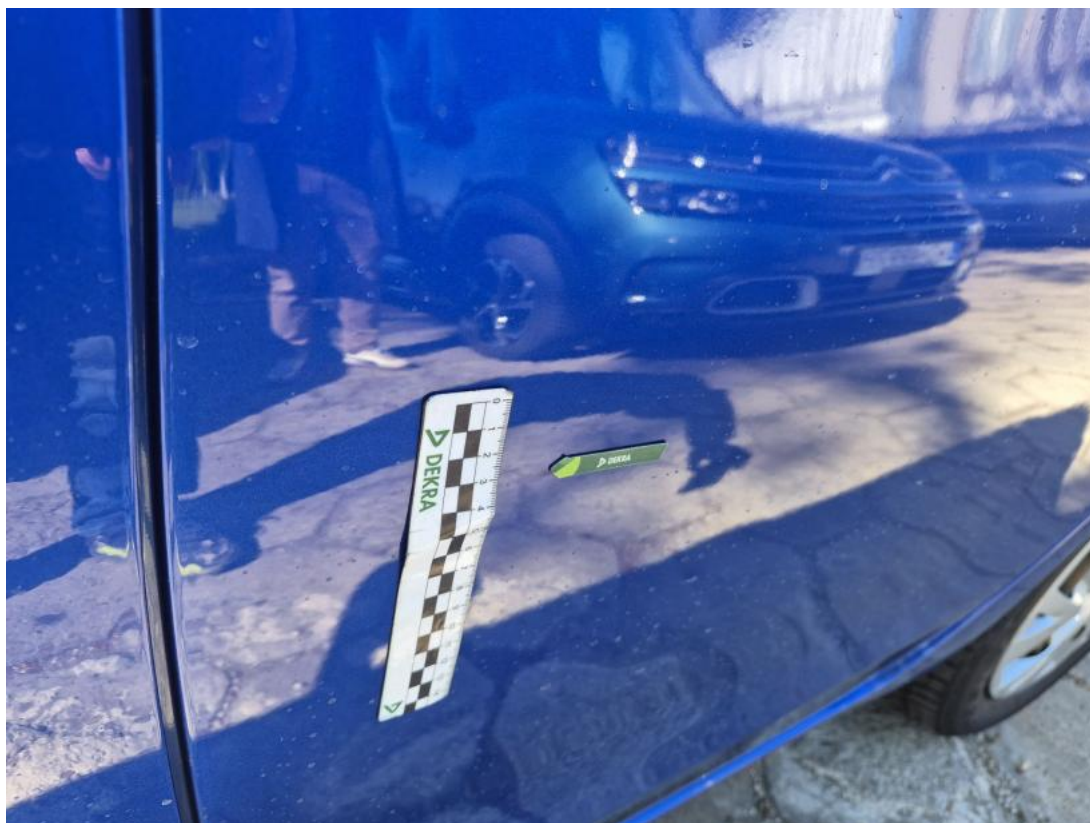
Poz.	Nazwa części	Przedział grubości powłoki lakierowej [µm]
1	Drzwi tylne lewe	150 - 300

**Fot. 45**  
Drzwi tylne L - Wgniecenie/odkształcenie 1
