Nr zlecenia DEKRA: PKOM(DZS)/GDA/32887/26/04/15
Nr zlecenia/szkody:
Data zlecenia: 15-04-2026

Ocena stanu technicznego pojazdu

Eurotax-Kod EC	Marka, model, typ pojazdu				Rodzaj nadwozia
	MITSUBISHI, Outlander , ClearTec Invite 4WD				KOM
Rodzaj silnika	Pojemność [ccm]	Moc [KM/kW]	Skrzynia biegów	Stan licznika [km] (odczytany)	Ilość drzwi/miejsc
z zapłonem iskrowym	1998	150/110	automatyczna	222 640	5/5
Nr rej. pojazdu	Nr nadwozia (VIN)	Data 1-rej./rok prod.	Następne bad. tech.	Lakier	
DW5EK03	JMBXTGF7WKZ002119	23-04-2019/2018	31-05-2026	czarny/2-warstwowy metalizowany

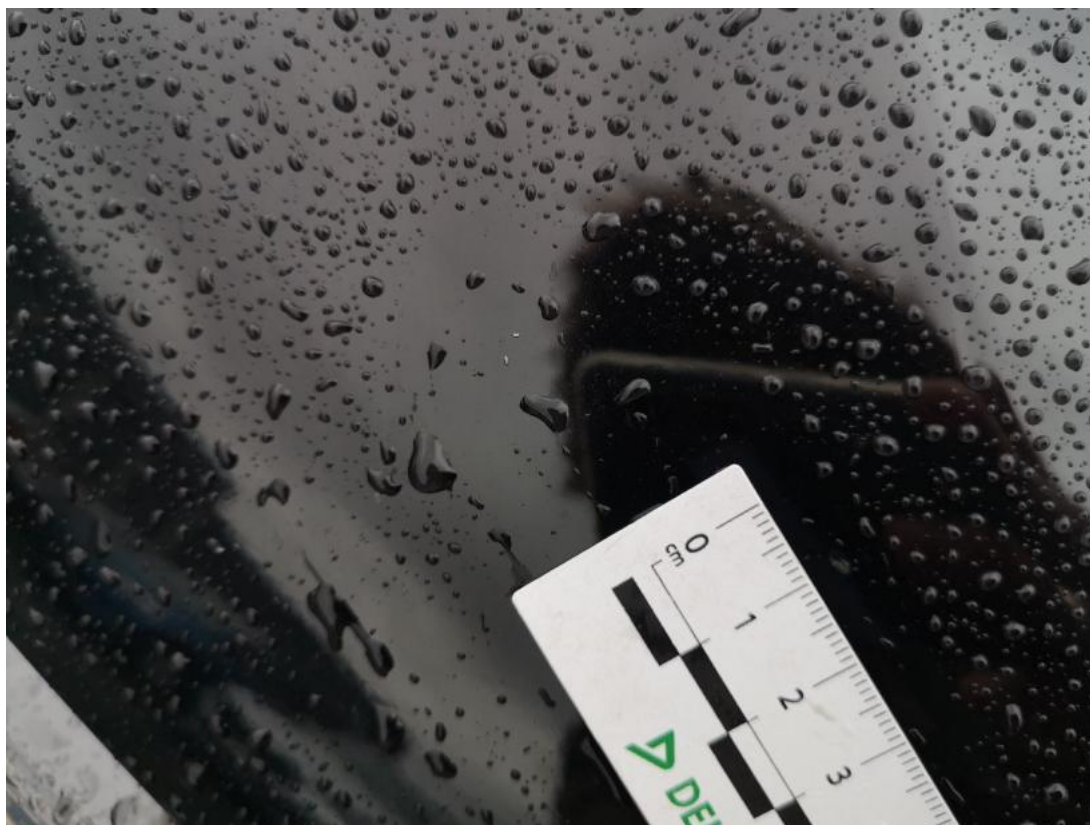
Poz.	Nazwa części	Nr katalogowy	Opis uszkodzenia	Czas [rbg]
1	Błotnik TP		zarysowanie	
2	Błotnik TL		zarysowanie	
3	Drzwi P L		odpryski lakieru, wgniecenie	
4	Drzwi T P		zarysowanie	
5	Drzwi T L		odpryski lakieru, zarysowanie	
6	Pokrywa		odpryski lakieru	
7	Pokrywa		zarysowanie	
8	Próg P		odpryski lakieru	
9	Próg L		zarysowanie	
10	Zderzak TYŁ		zarysowanie

Fot. 42
Pokrywa komory silnika - Rysa/odprysk 1

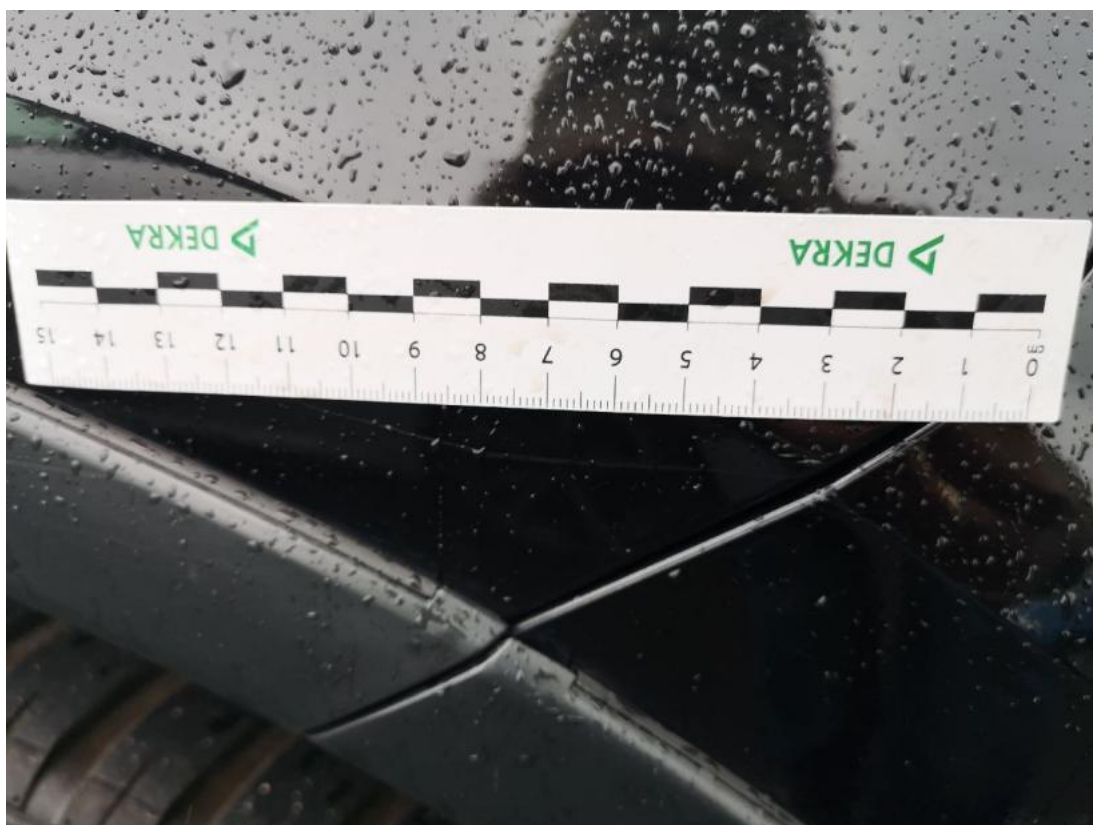
Błotnik przedni P - Rysa/odprysk 1

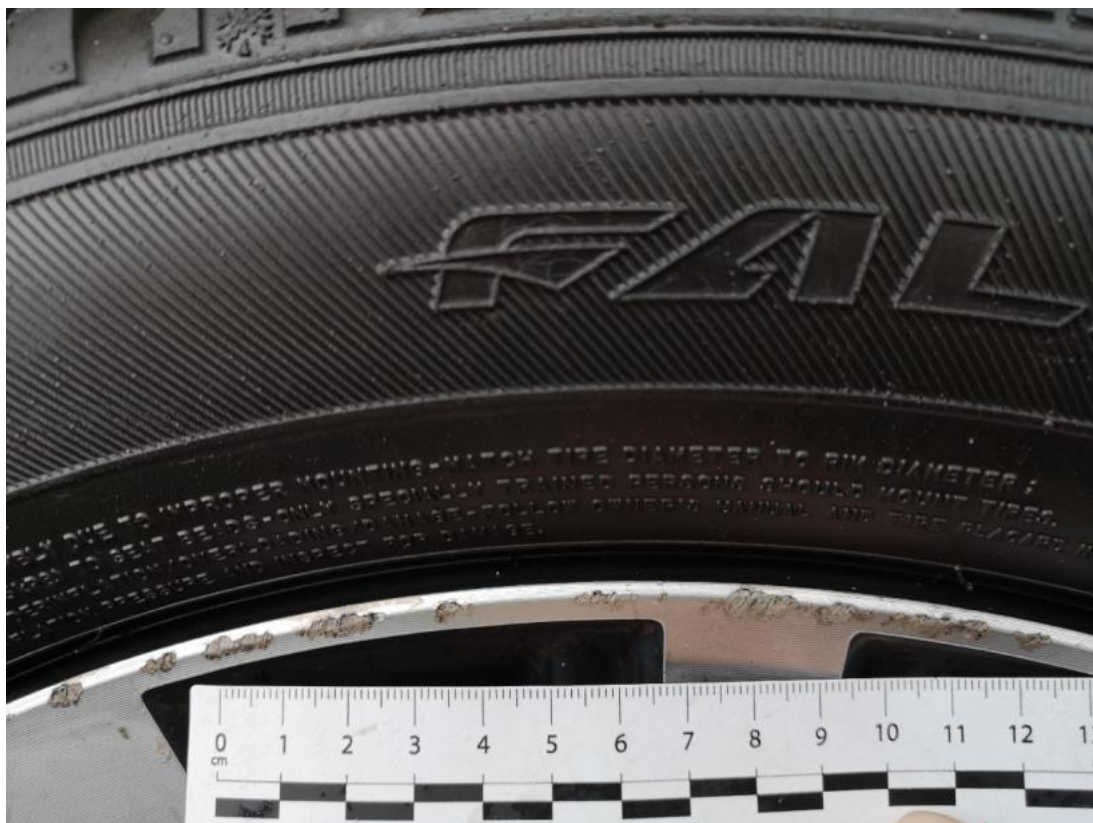
Fot. 49

Poz.	Nazwa części	Nr katalogowy	Opis uszkodzenia	NS [%]
1	Szyba PRZ		pęknięcie	
2	Felga PP		zarysowanie	
3	Fotel PL		rozerwany szew

Felga aluminiowa przednia P - Rysa/odprysk 1

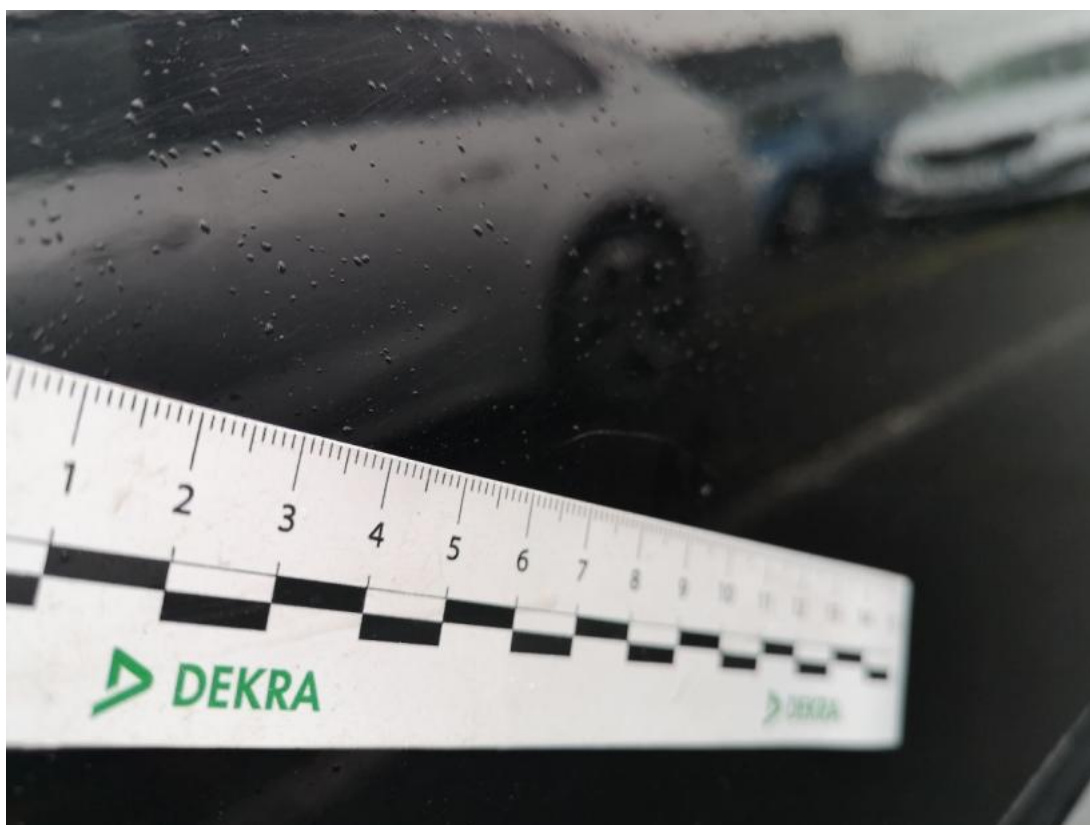
Fot. 52

Drzwi tylne P - Rysa/odprysk 1

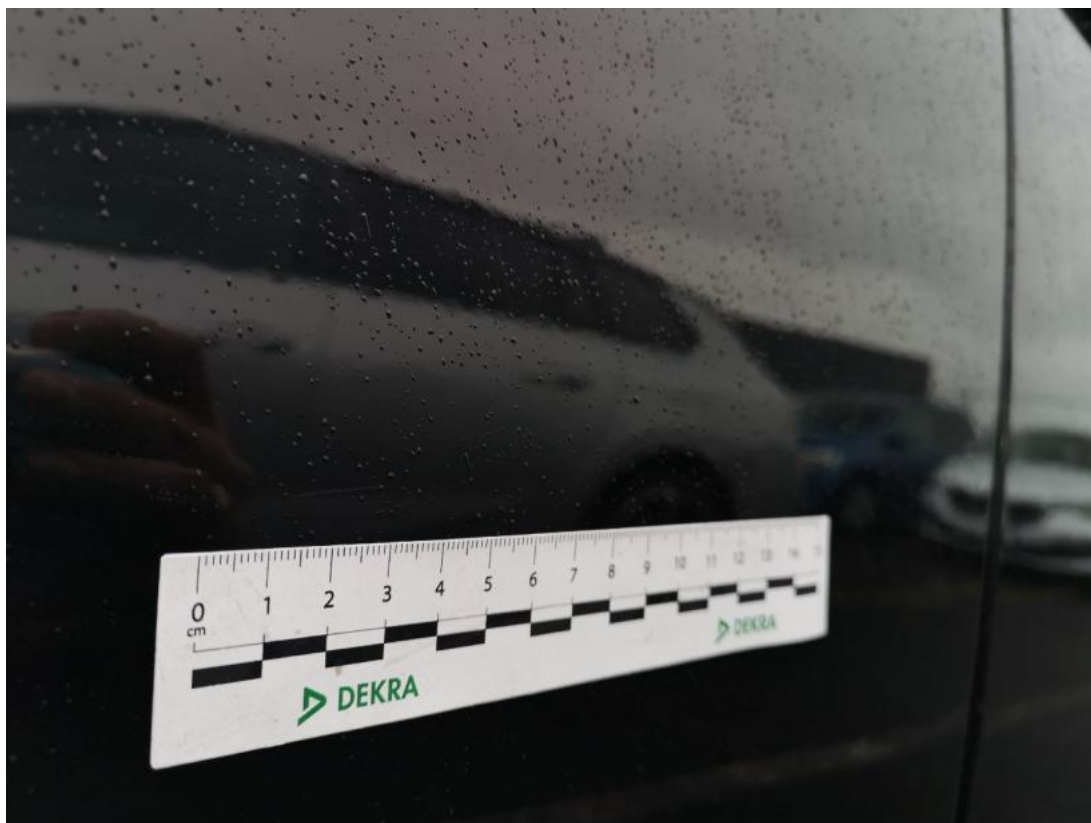
Fot. 53
Drzwi tylne P - Rysa/odprysk 2

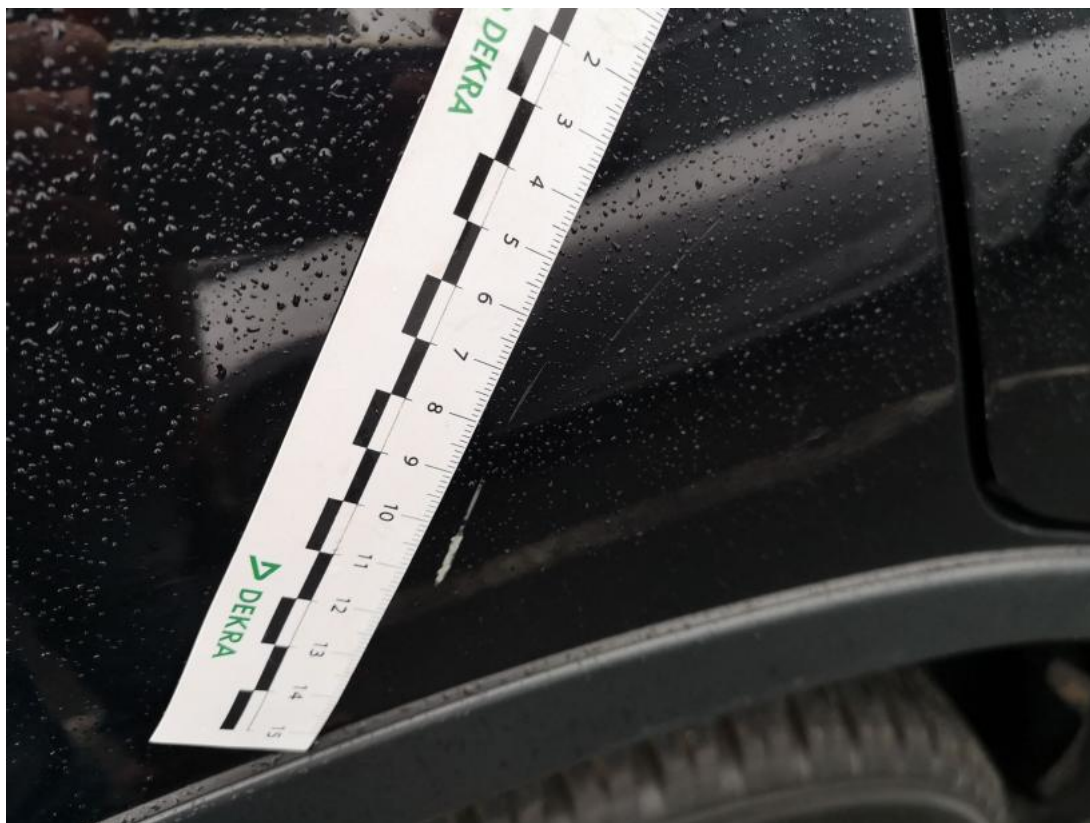
Fot. 59

Błotnik tylny P / Ściana boczna P - Rysa/odprysk 1

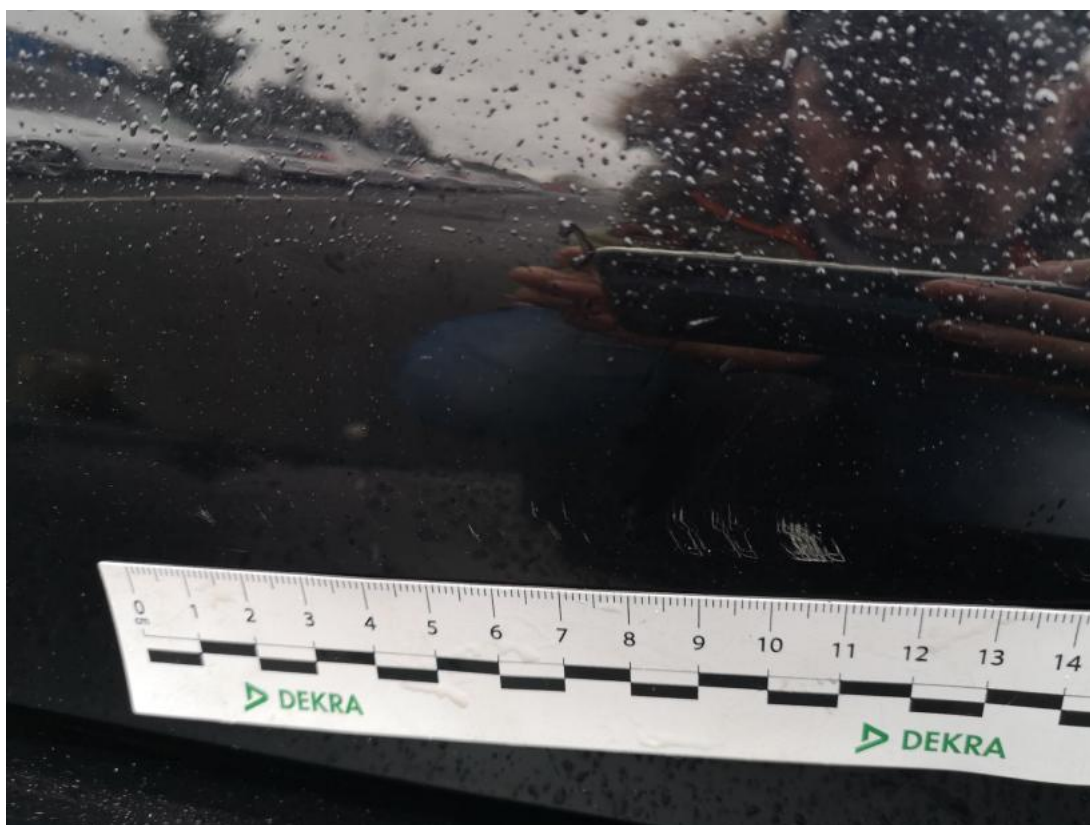
Fot. 62
Pokrywy bagażnika - Rysa/odprysk 1

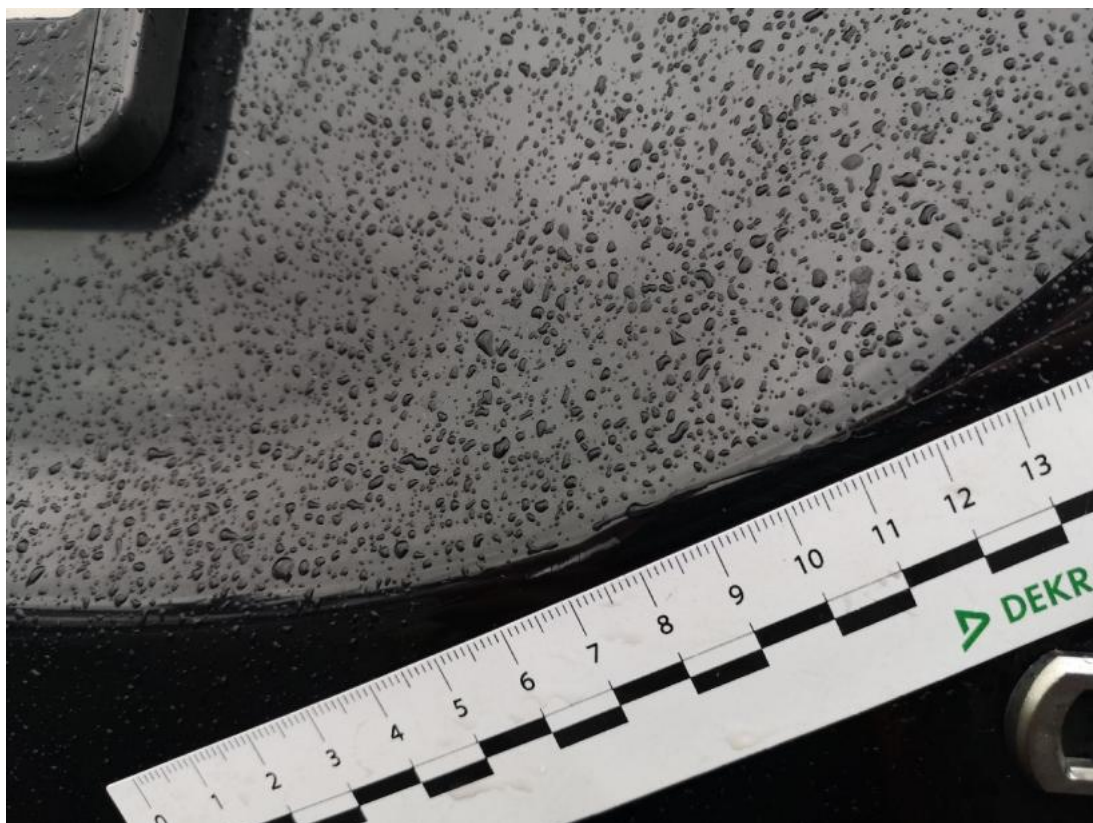
Fot. 63

Pokrywy bagażnika - Rysa/odprysk 2

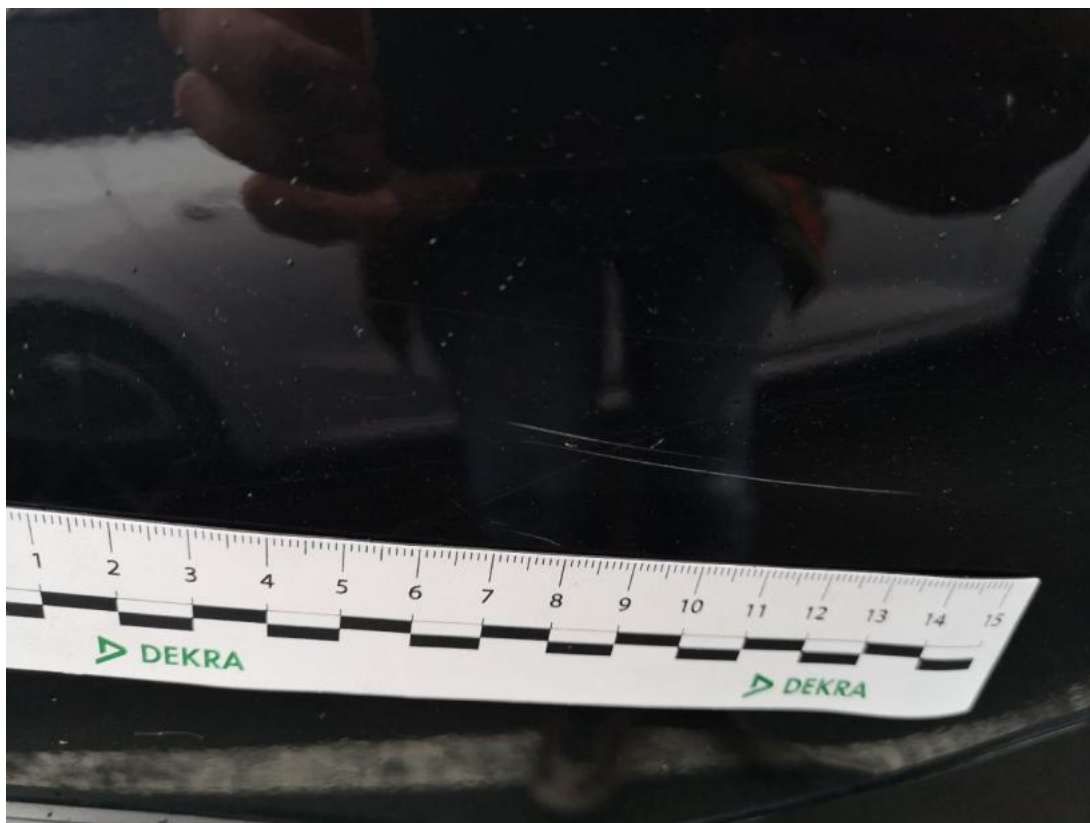
Fot. 69

Błotnik tylny L / Ściana boczna L - Rysa/odprysk 1

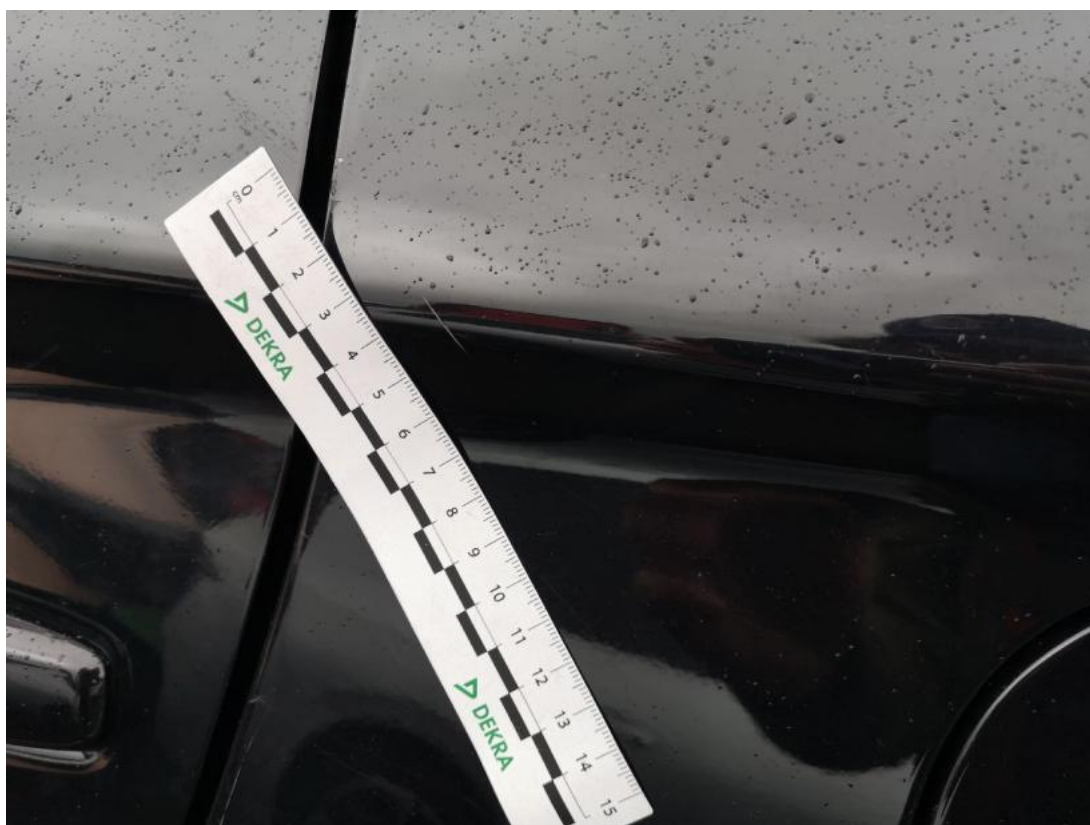
Fot. 70

Błotnik tylny L / Ściana boczna L - Rysa/odprysk 2

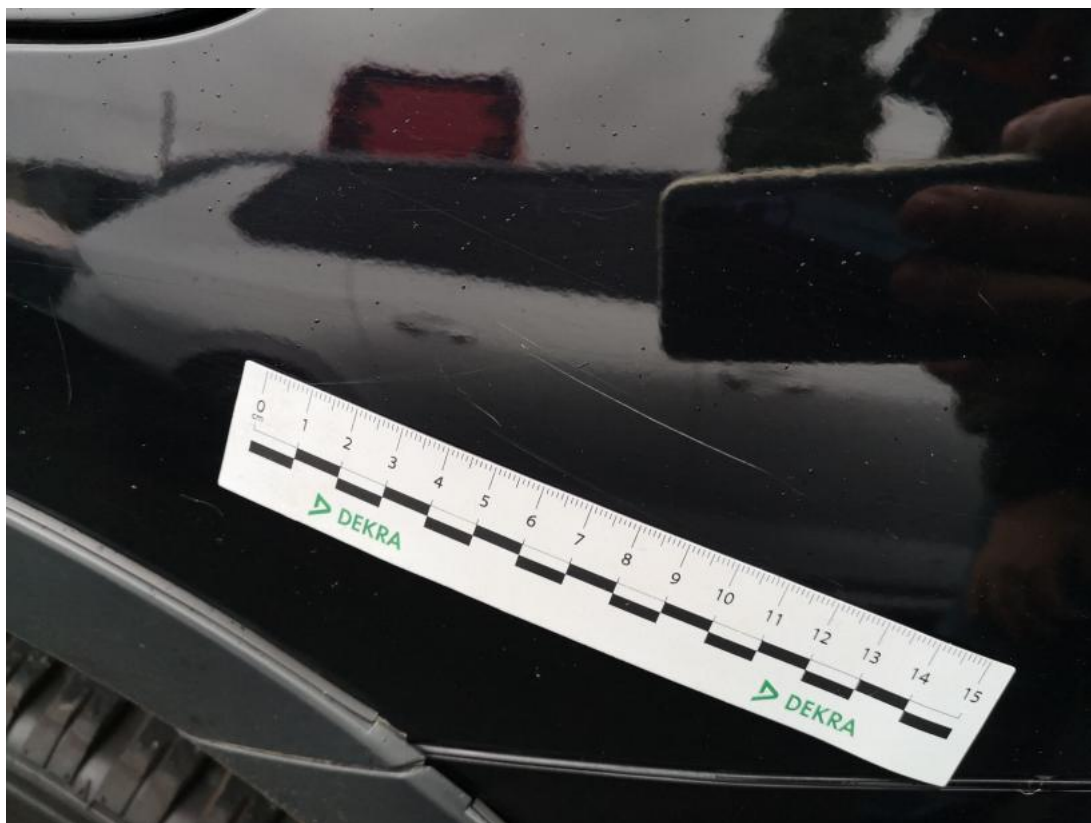
Fot. 71

Błotnik tylny L / Ściana boczna L() - Rysa/odprysk 3

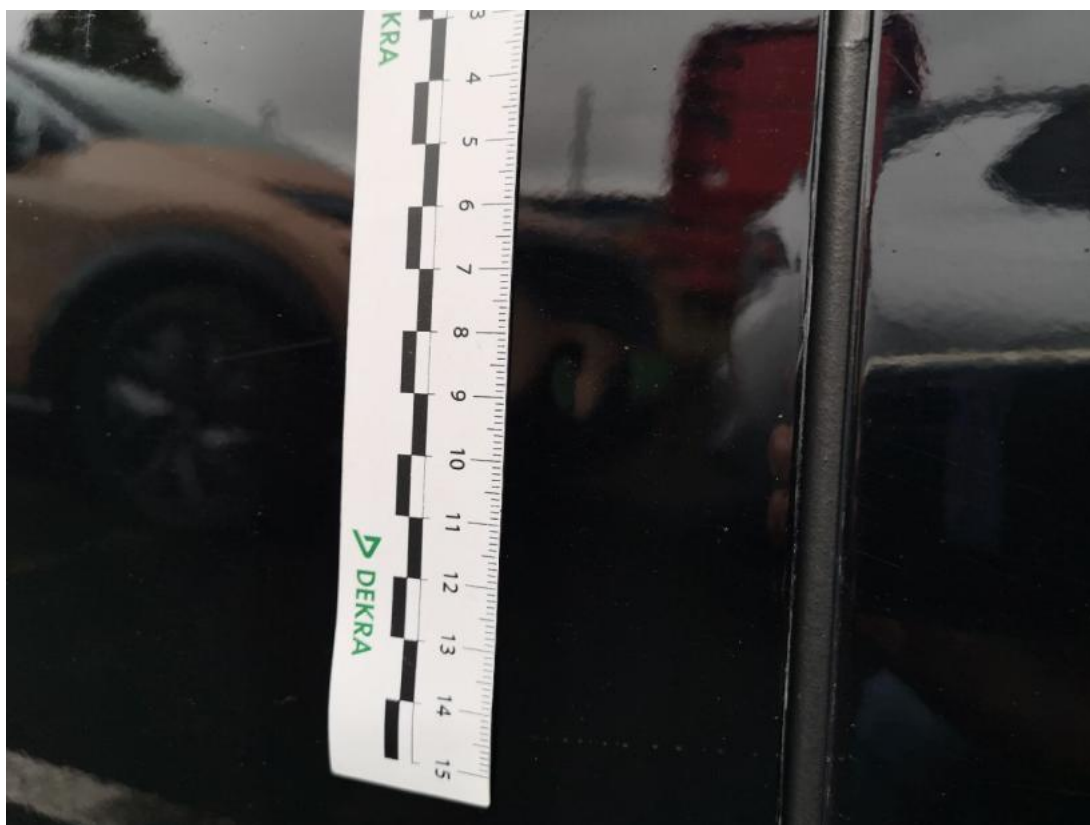
Fot. 74

Drzwi przed L - Wgniecenie/odkształcenie 1

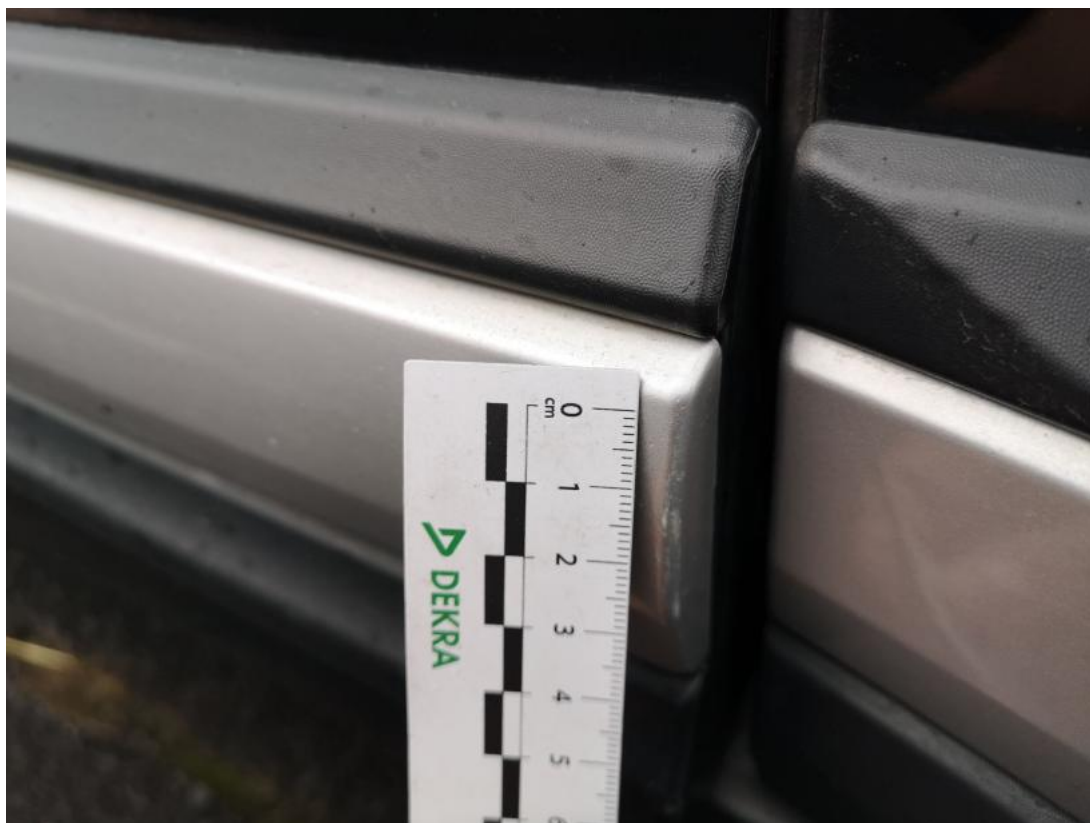
Fot. 75
Drzwi przed L - Wgniecenie/odkształcenie 2

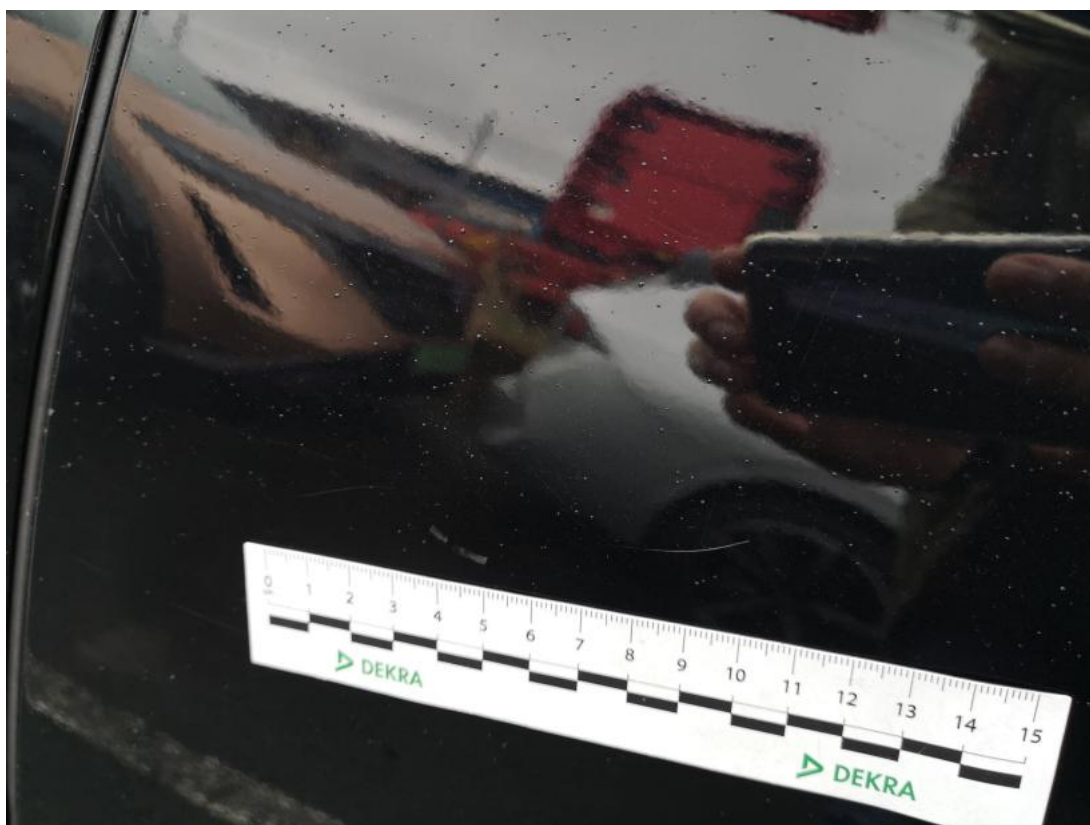
Fot. 78

Drzwi tylne L - Rysa/odprysk 1

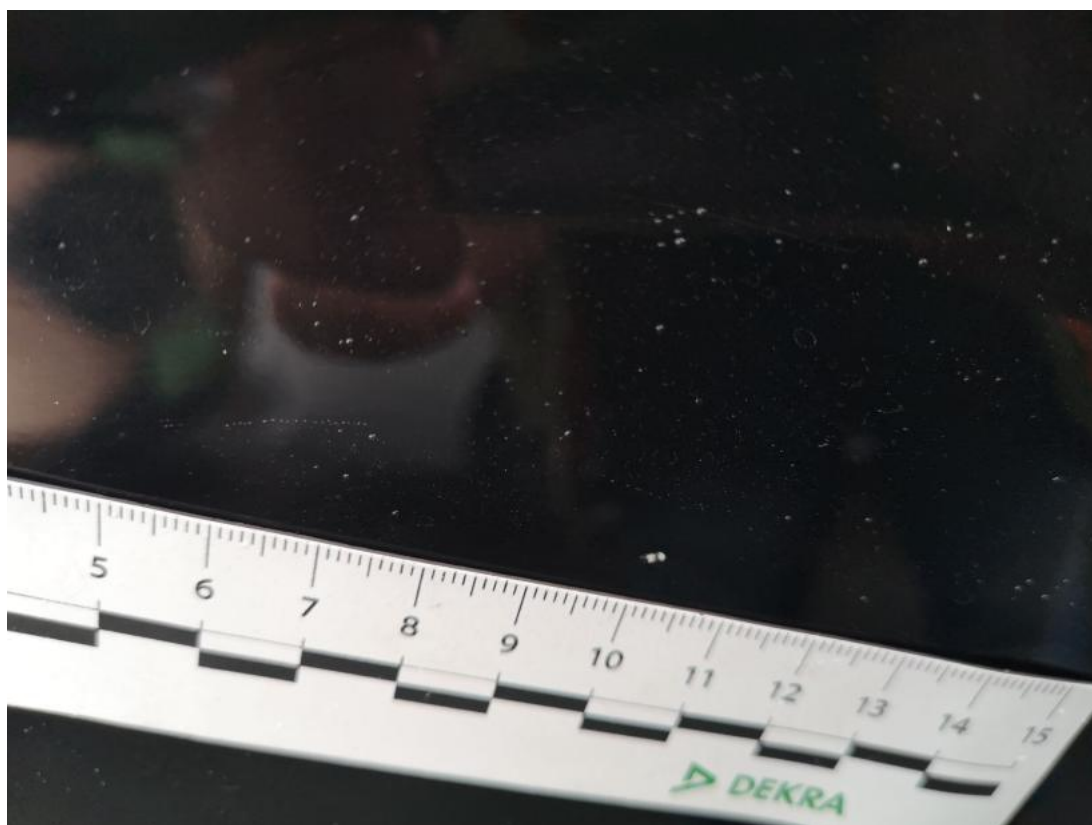
Fot. 79
Drzwi tylne L - Rysa/odprysk 2

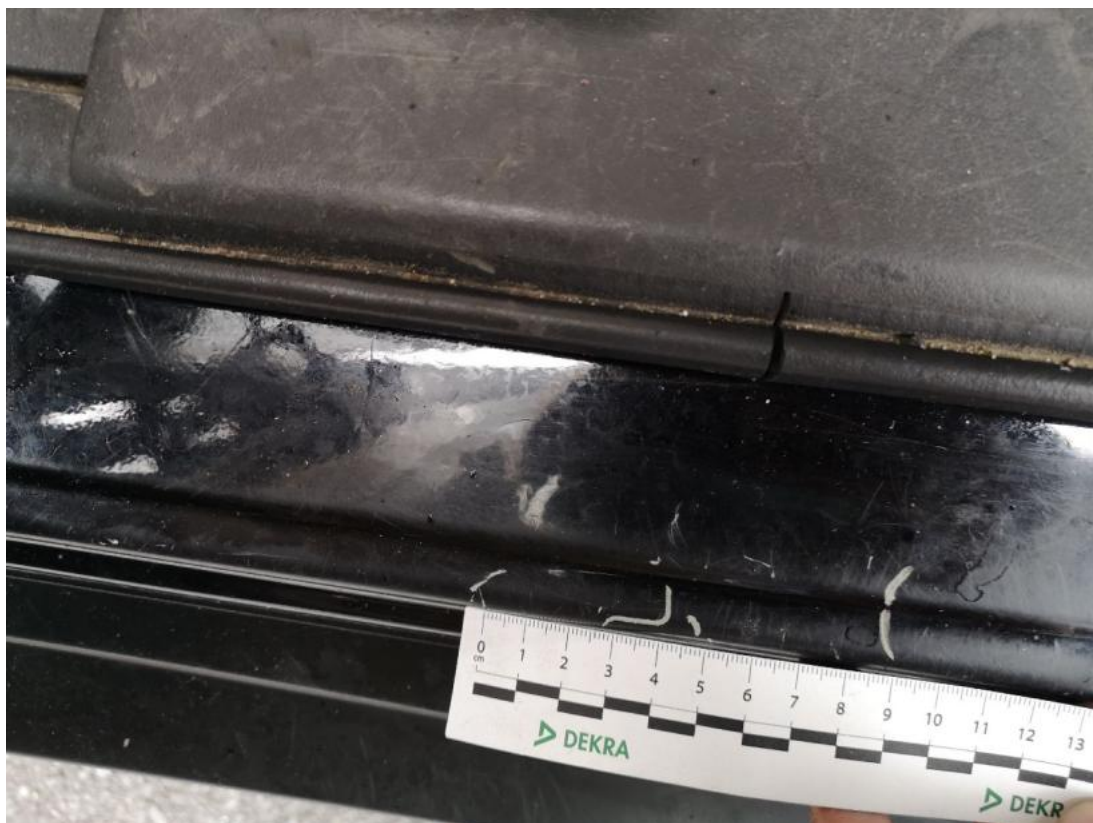
Fot. 83
Próg L - Rysa/odprysk 2

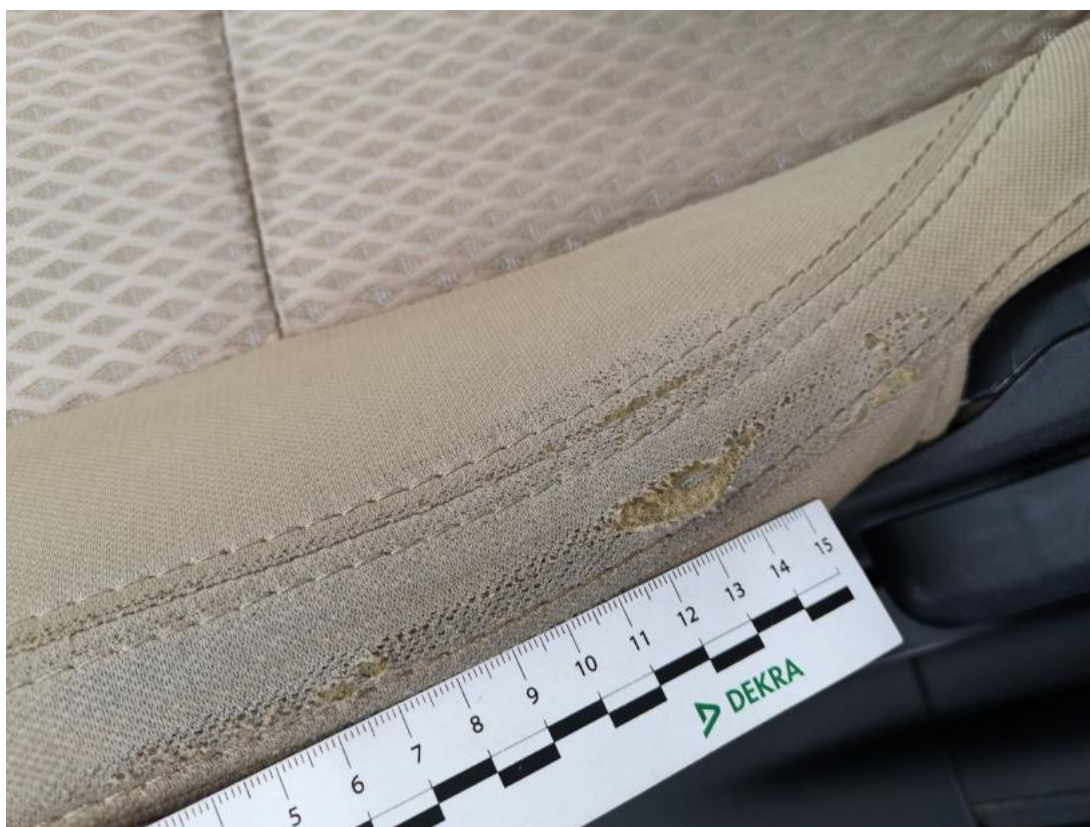
Fot. 86

Fotel prz. lew. - Pęknięcie/rozerwanie 1
