Nr zlecenia DEKRA: PKOM(DZS)/GDA/24336/26/03/19
 Nr zlecenia/szkody:
 Data zlecenia: 19-03-2026

Ocena stanu technicznego pojazdu

Eurotax-Kod EC	Marka, model, typ pojazdu				Rodzaj nadwozia
	HYUNDAI, Tucson, blue Trend 2WD				KOM
Rodzaj silnika	Pojemność [ccm]	Moc [KM/kW]	Skrzynia biegów	Stan licznika [km] (odczytany)	Ilość drzwi/miejsc
z zapłonem iskrowym	1591	132/97	manualna	122 645	5/5
Nr rej. pojazdu	Nr nadwozia (VIN)		Data 1-rej./rok prod.	Następne bad. tech.	Lakier
SK718MX	TMAJ3811AJJ629649		18-04-2018/2018	30-03-2027	niebieski/2-warstwowy metalizowany

Data oględzin: 20-04-2026

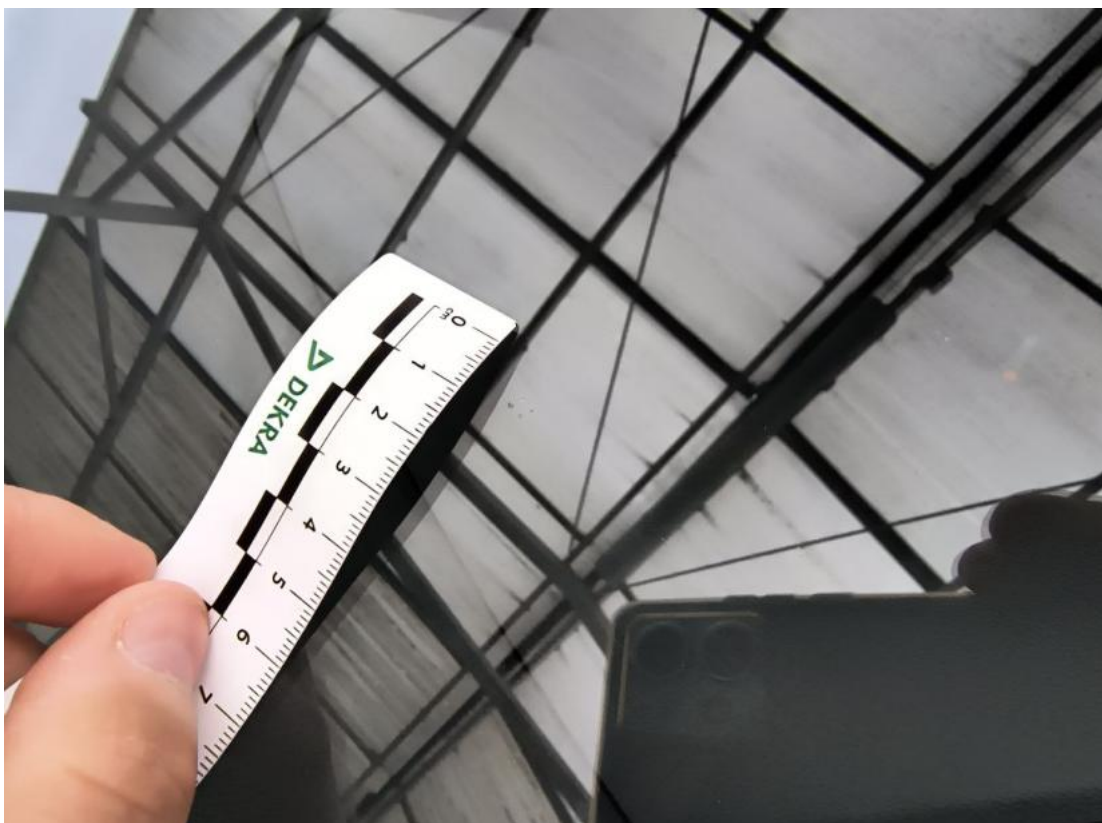
Fot. 37

Szyba czołowa - Rysa/odprysk 1

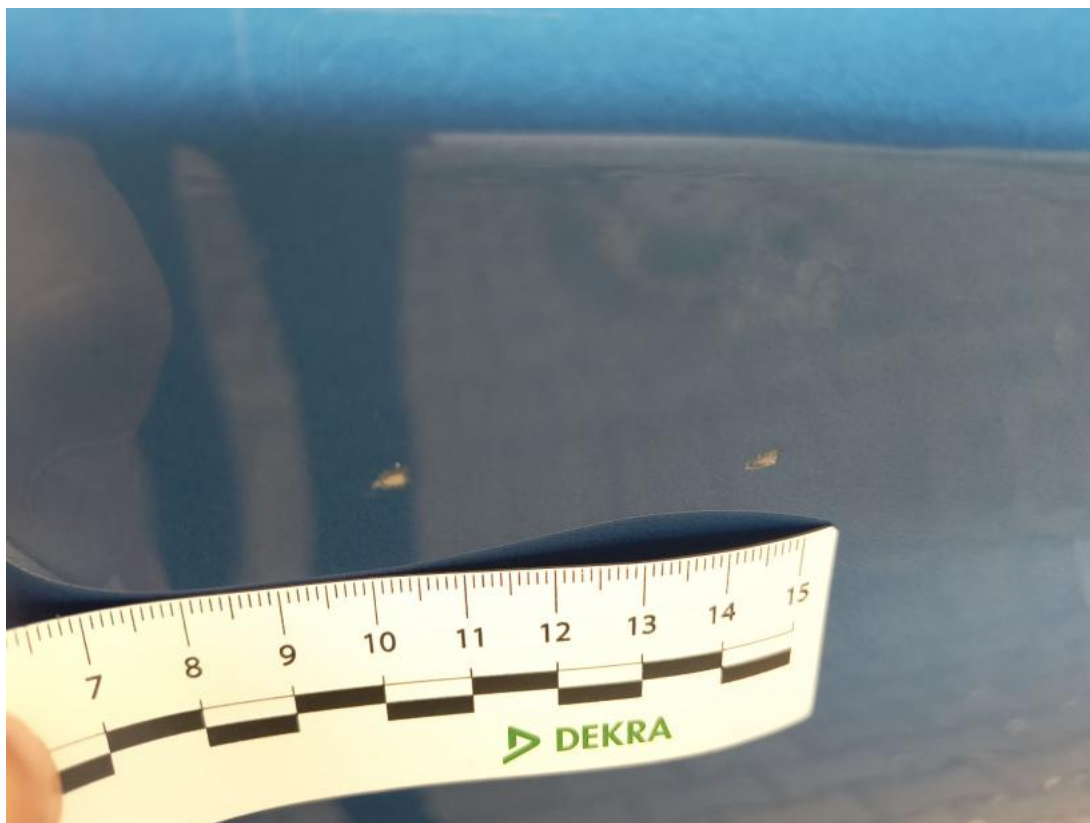
Fot. 39
Drzwi przednie P - Rysa/odprysk 1

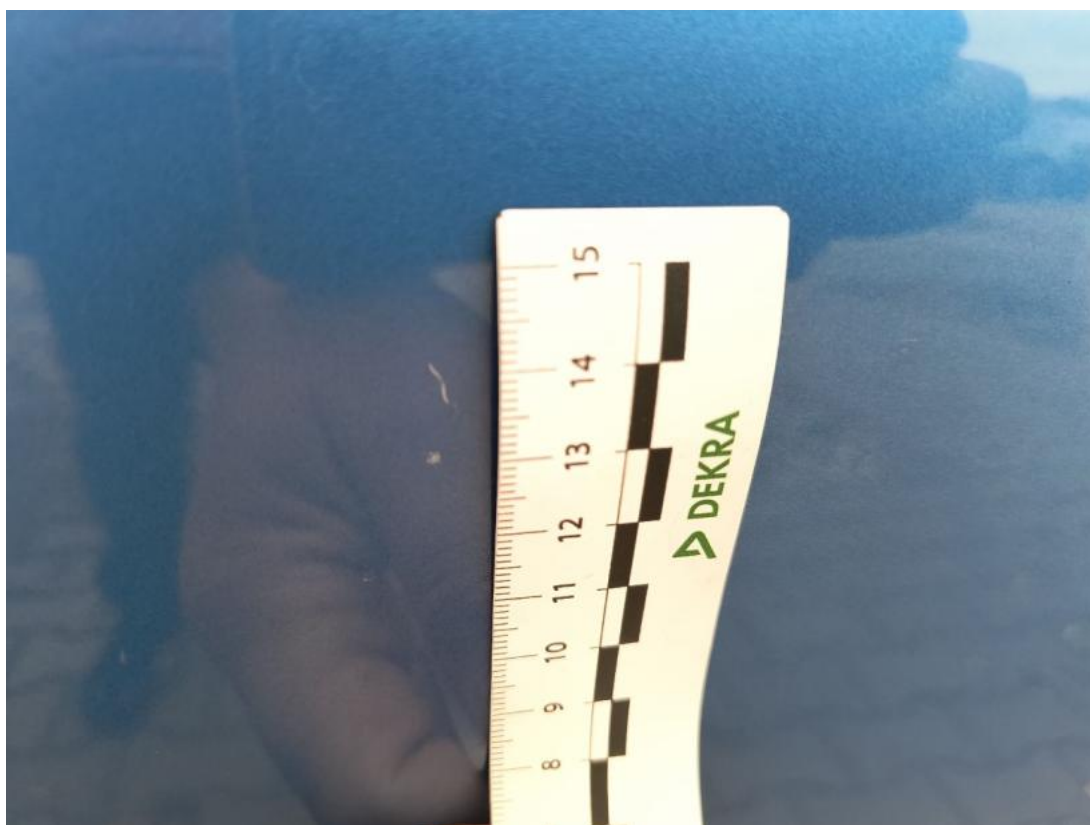
Fot. 40
Drzwi przednie P - Rysa/odprysk 2

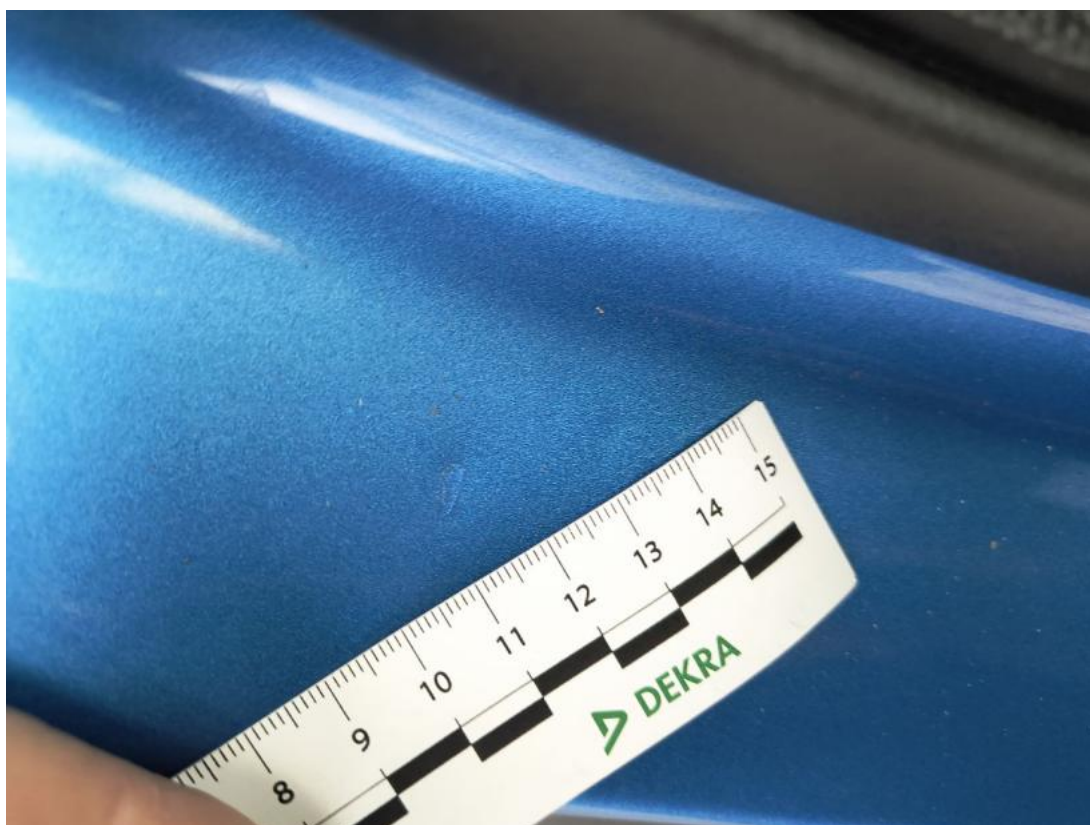
Fot. 42

Słupek środkowy P - Wgniecenie/odkształcenie 1

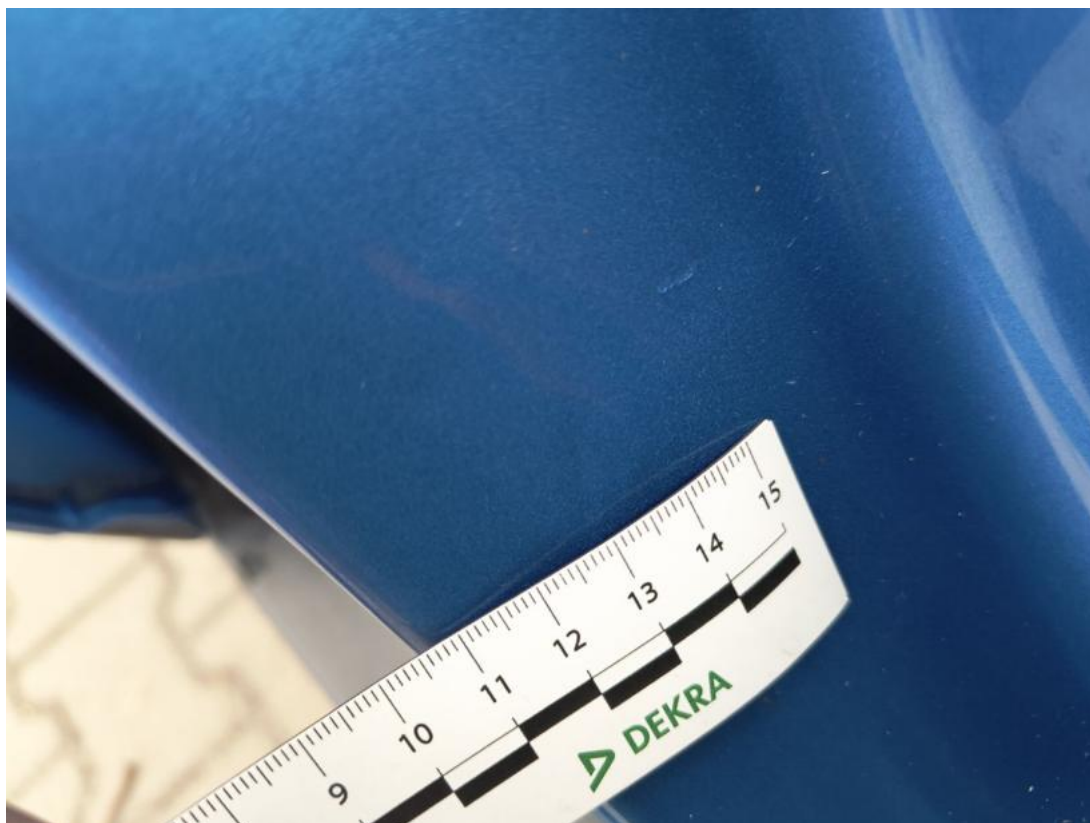
Fot. 43
Słupek środkowy P - Wgniecenie/odkształcenie 2

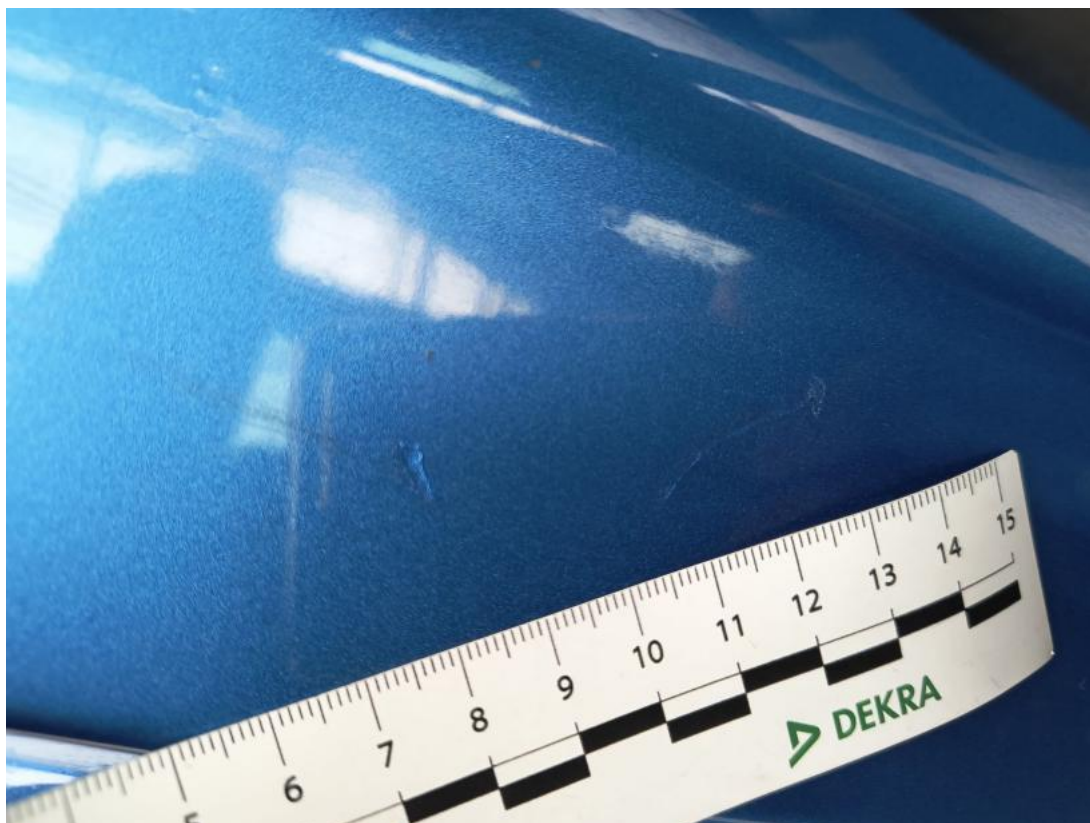
Fot. 45

Błotnik tylny P / Ściana boczna P - Rysa/odprysk 1

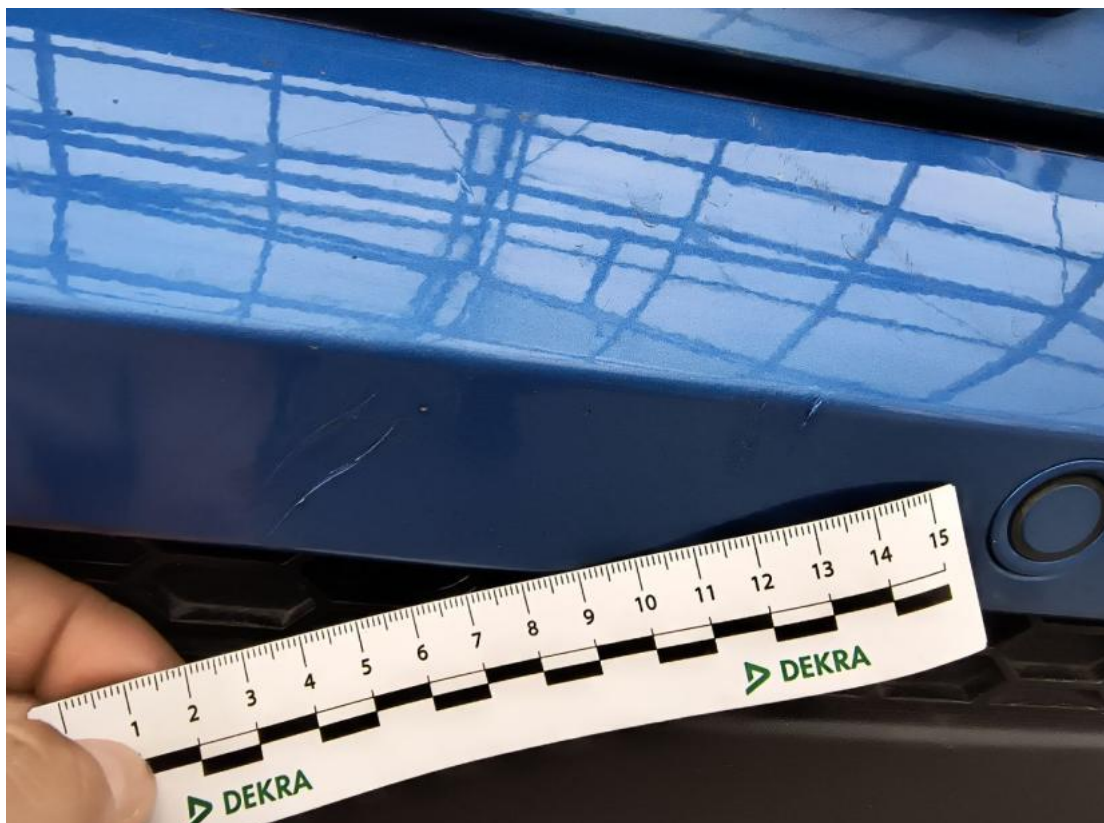
Fot. 47

Zderzak tylny - Rysa/odprysk 1

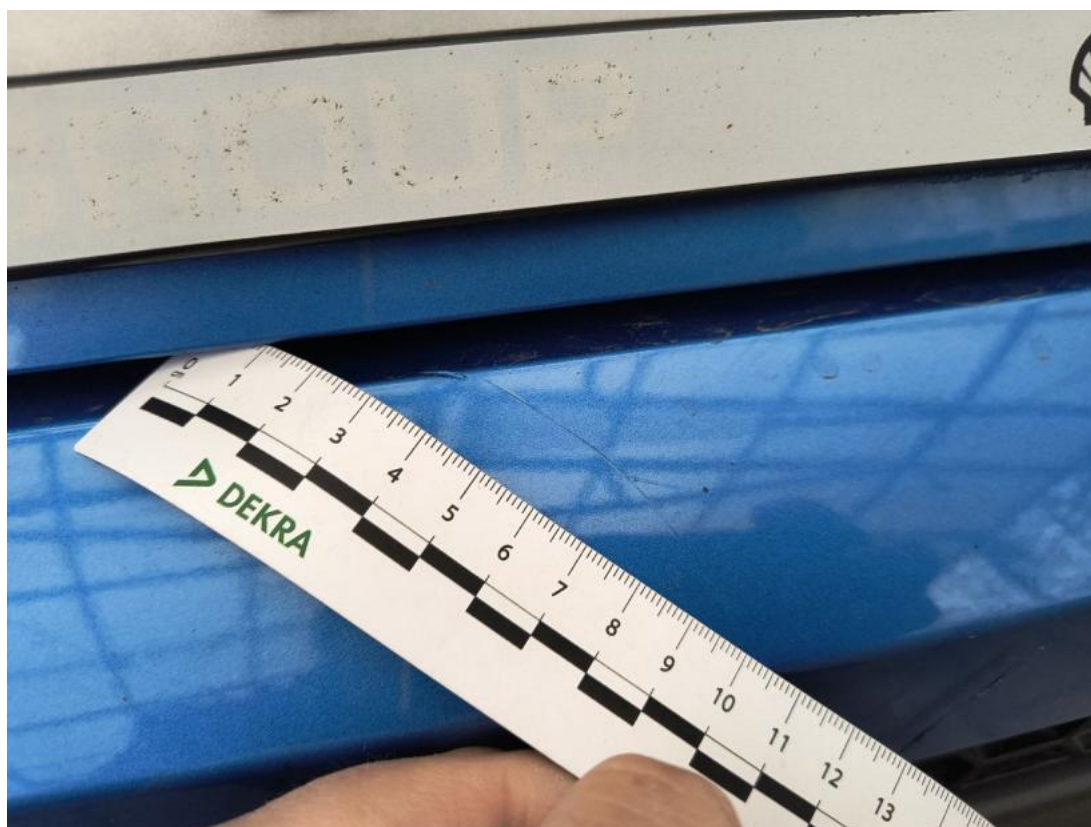
Fot. 48

Zderzak tylny - Rysa/odprysk 2

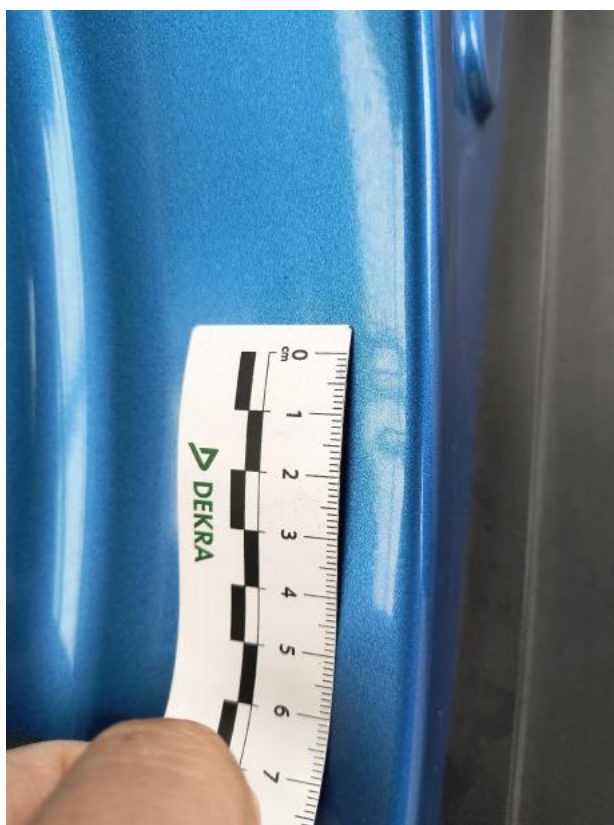
Fot. 50

Próg L - Wgniecenie/odkształcenie 1

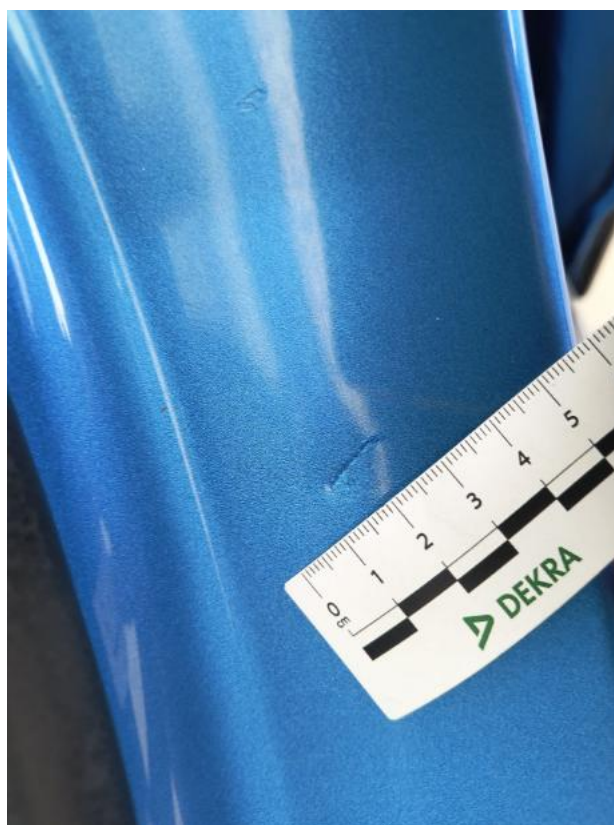
Fot. 52

Słupek środkowy L - Wgniecenie/odkształcenie 1

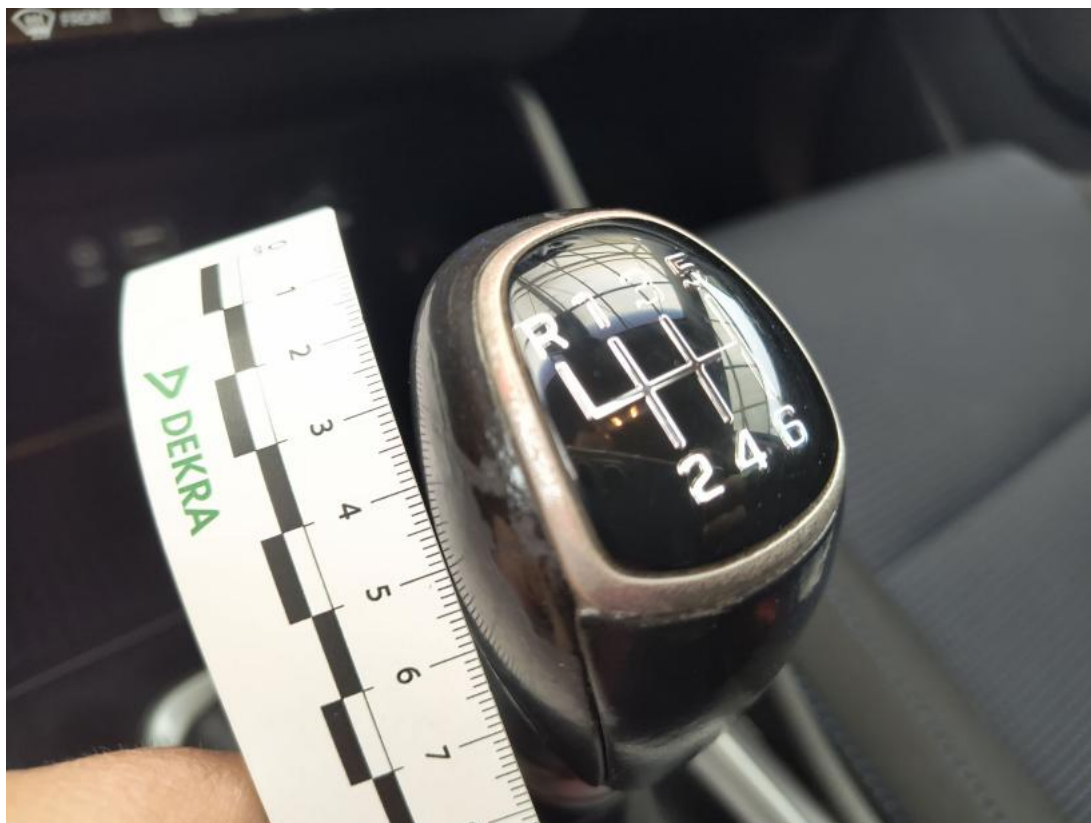
Fot. 53

Gałka dźwigni zmiany biegów - Rysa/odprysk 1

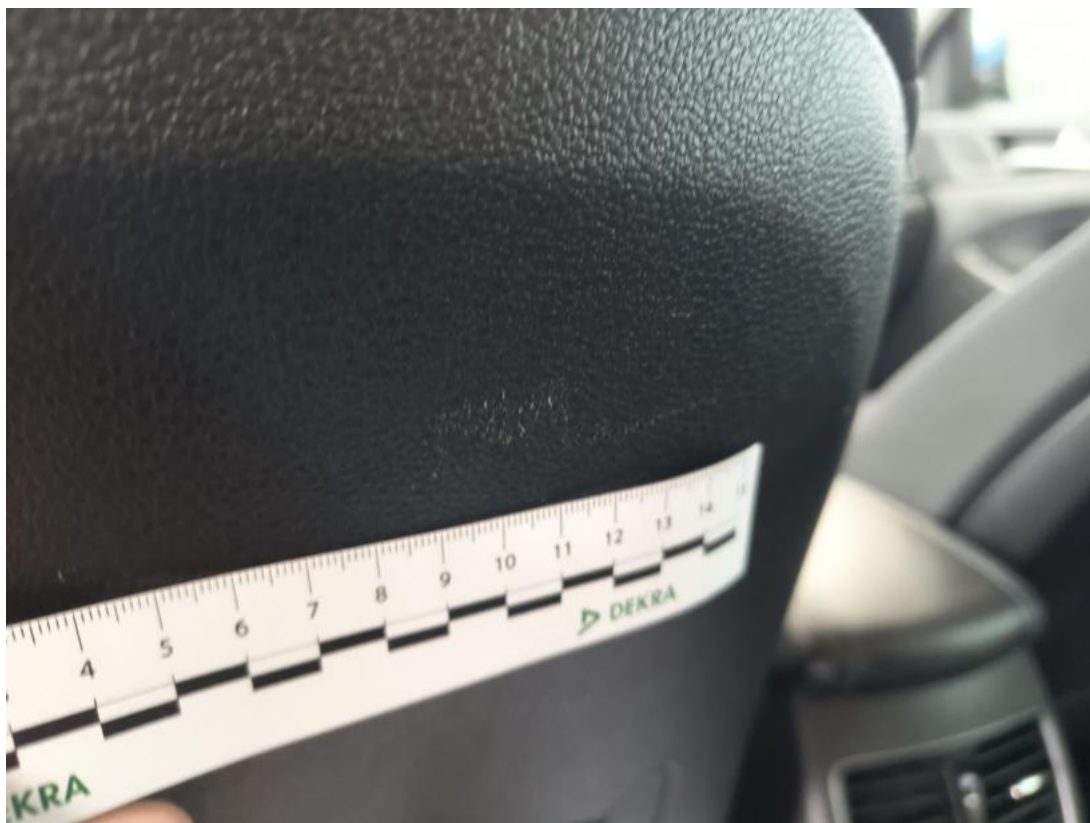
Fot. 55

Fotel prz. lew. - Rysa/odprysk 1

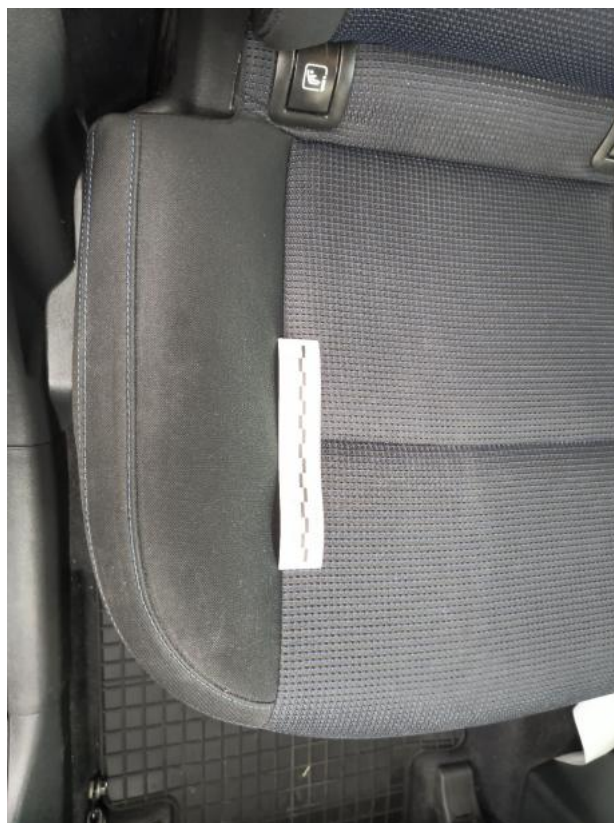
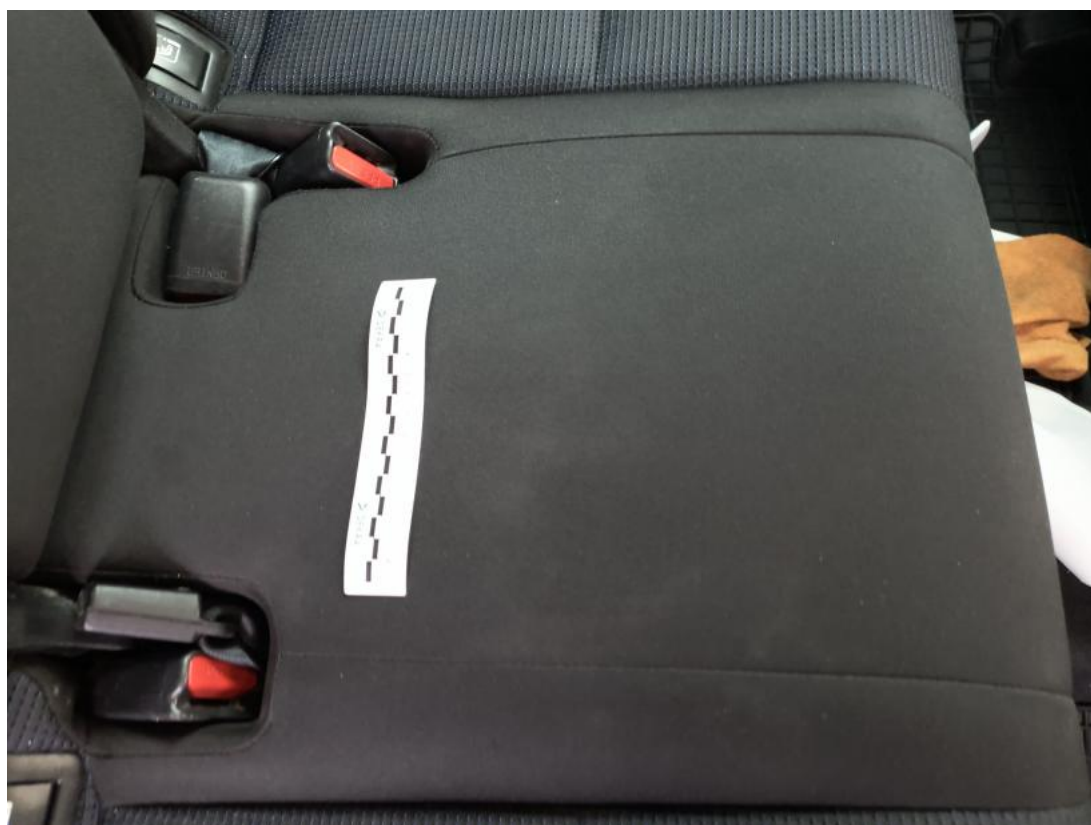
Poz.	Nazwa części	Nr katalogowy	Opis uszkodzenia	Czas [rbg]
1	Kanapa		zabrudzenie

Fot. 57
Kanapa tyl. - Inne 1

Fot. 58
Kanapa tyl. - Inne 2

Poz.	Nazwa części	Nr katalogowy	Opis uszkodzeń	Czas [rbg]
1	Czyszczenie tapicerki

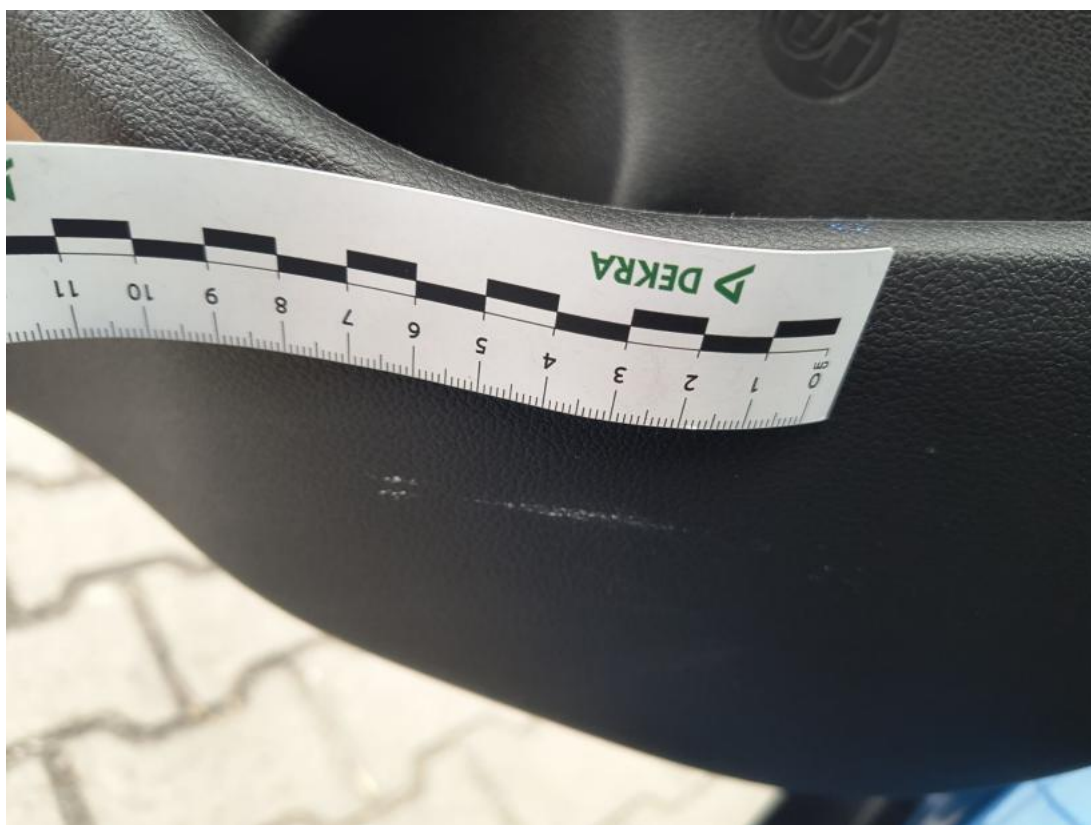
Fot. 60

Tapicerka drzwi przednich L - Rysa/odprysk 1

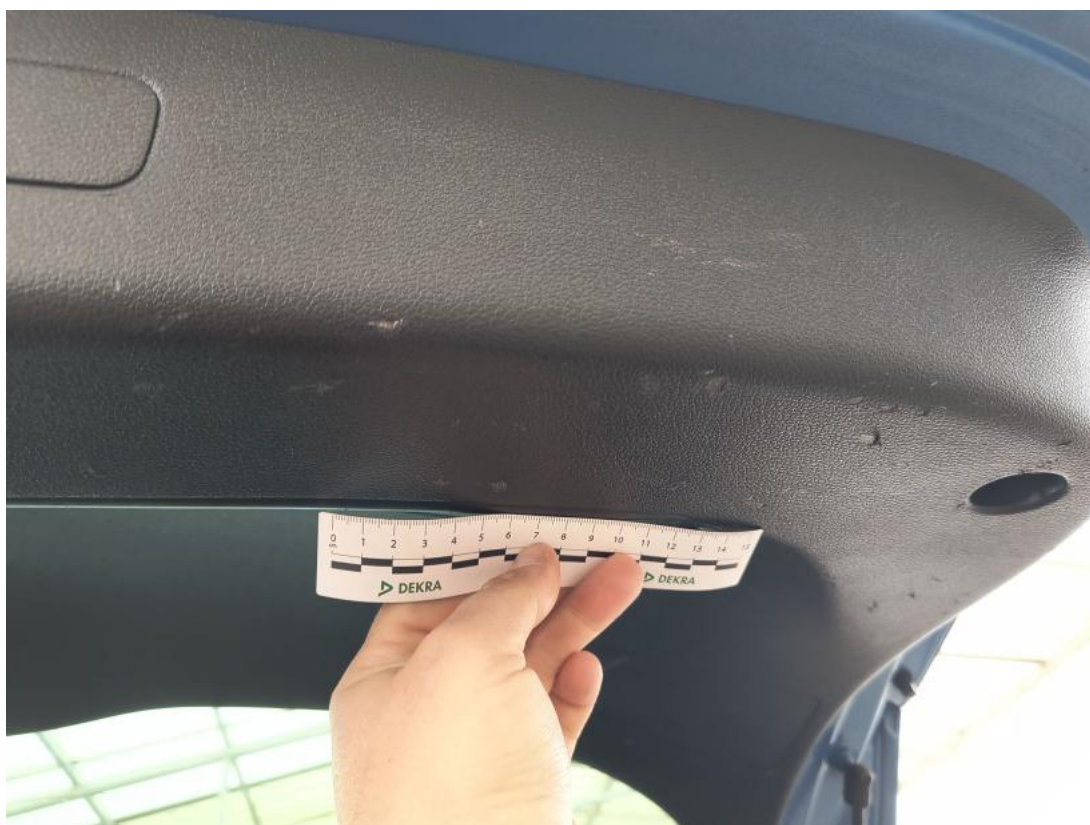
Fot. 62

Wykładzina podłogi bagażnika - Rysa/odprysk 1

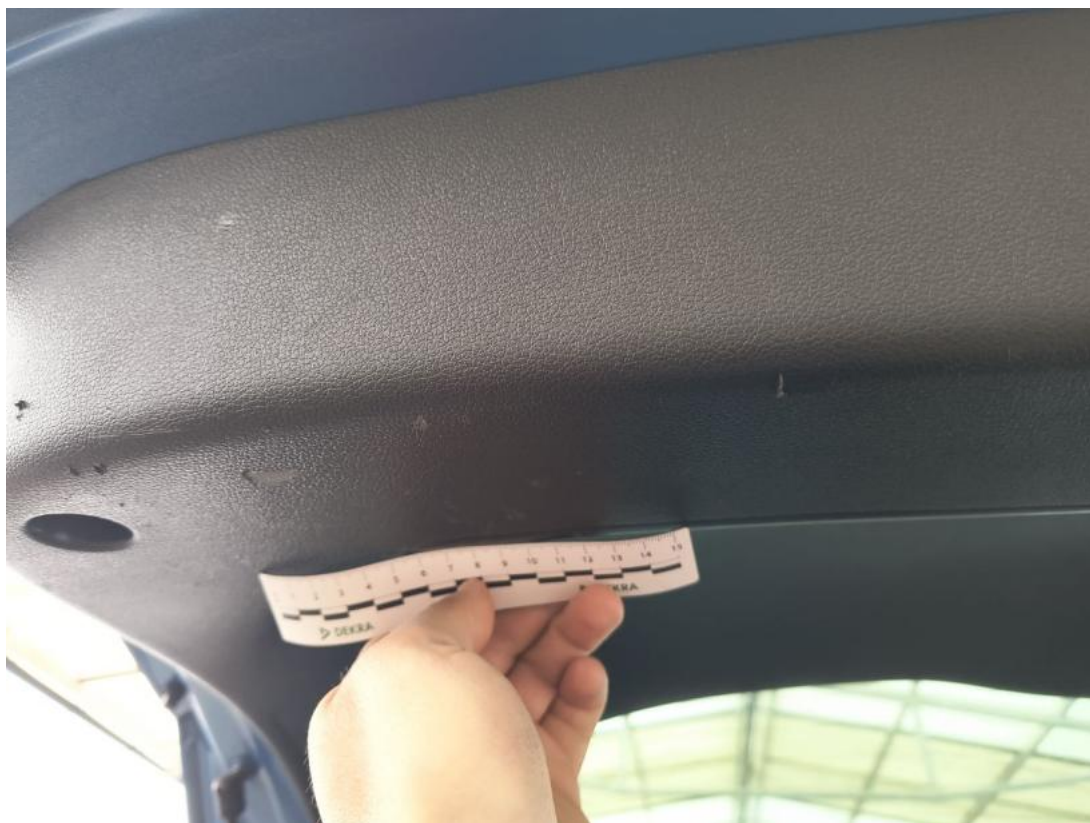
Fot. 63

Wykładzina podłogi bagażnika - Rysa/odprysk 2
