Nr zlecenia DEKRA: PKOM(DZS)/GDA/32772/26/04/15  
 Nr zlecenia/szkody:  
 Data zlecenia: 15-04-2026

## Ocena stanu technicznego pojazdu

Eurotax-Kod EC	Marka, model, typ pojazdu				Rodzaj nadwozia
	<b>FIAT, 500, Lounge</b>				hatchback
Rodzaj silnika	Pojemność [ccm]	Moc [KM/kW]	Skrzynia biegów	Stan licznika [km] (odczytany)	Ilość drzwi/miejsc
z zapłonem iskrowym	1242	70/51	automatyczna	47 969	2/4
Nr rej. pojazdu	Nr nadwozia (VIN)		Data 1-rej./rok prod.	Następne bad. tech.	Lakier
WD1827N	ZFA3120000JC59620		05-12-2019/2019	14-10-2026	czerwony/2-warstwowy uni

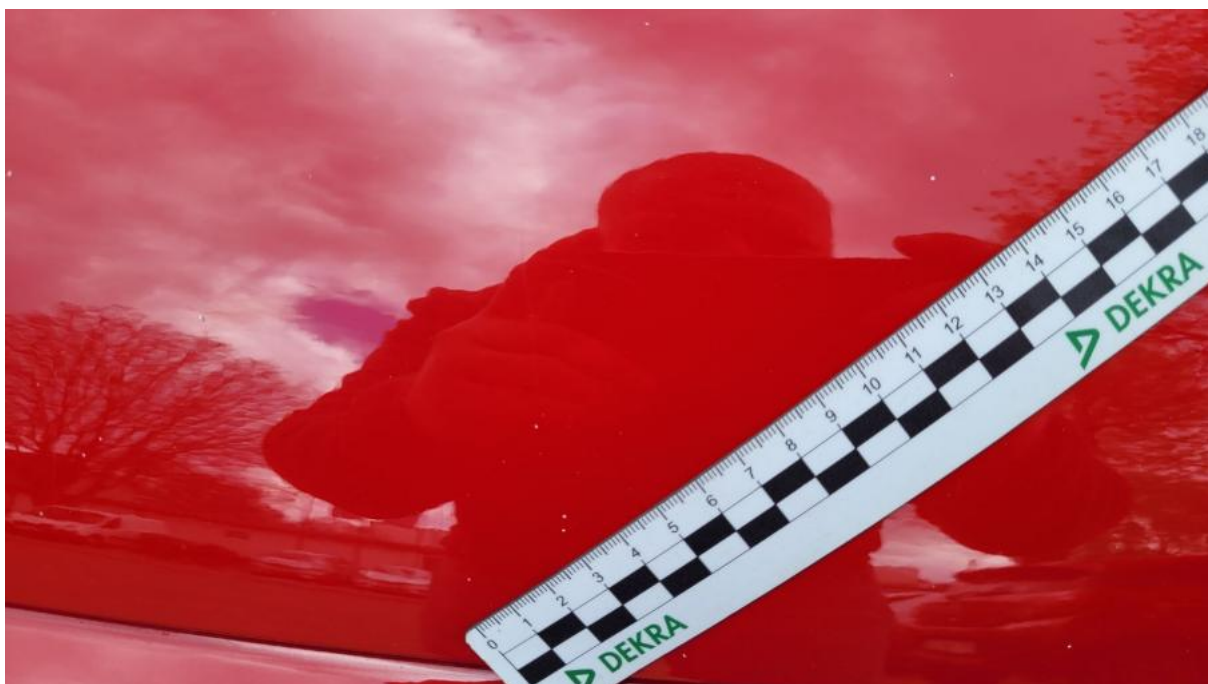
**Fot. 38**

Poz.	Nazwa części	Nr katalogowy	Opis uszkodzenia	Czas [rbg]
1	Błotnik PL		odpryski lakieru, zarysowanie	
2	Pokrywa		odpryski lakieru	
3	Zderzak PRZ		odpryski lakieru

Pokrywa komory silnika - Rysa/odprysk 1

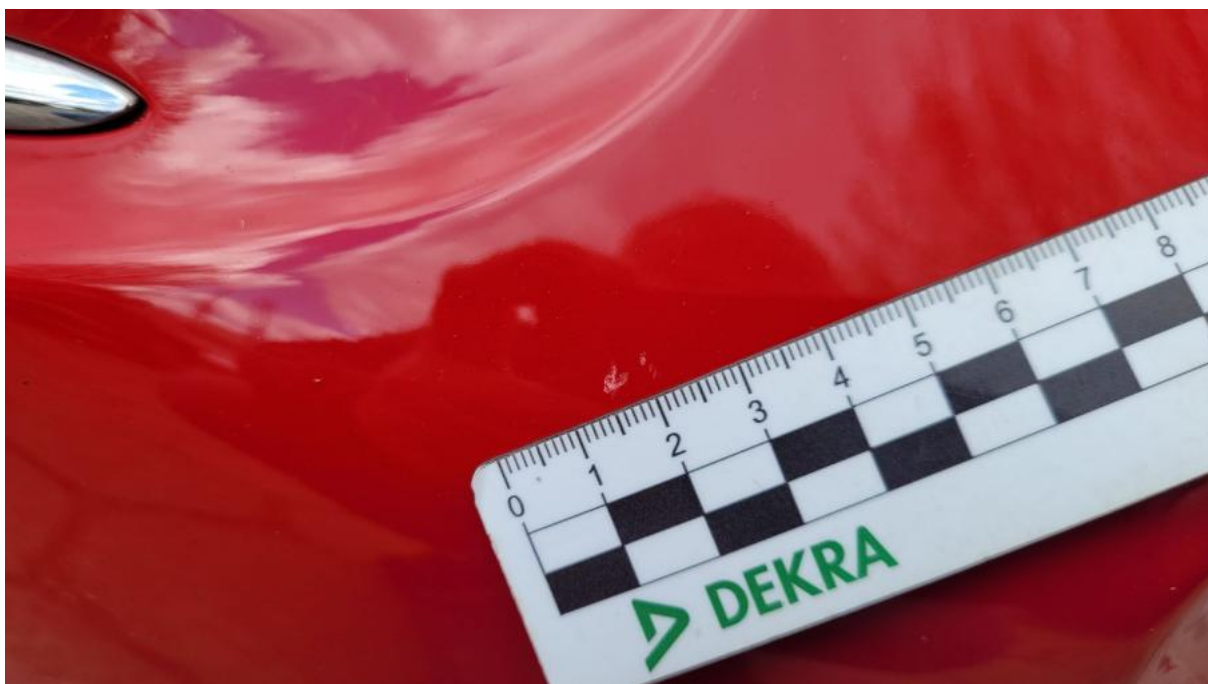
**Fot. 41**

Zderzak przedni cz L - Rysa/odprysk 1

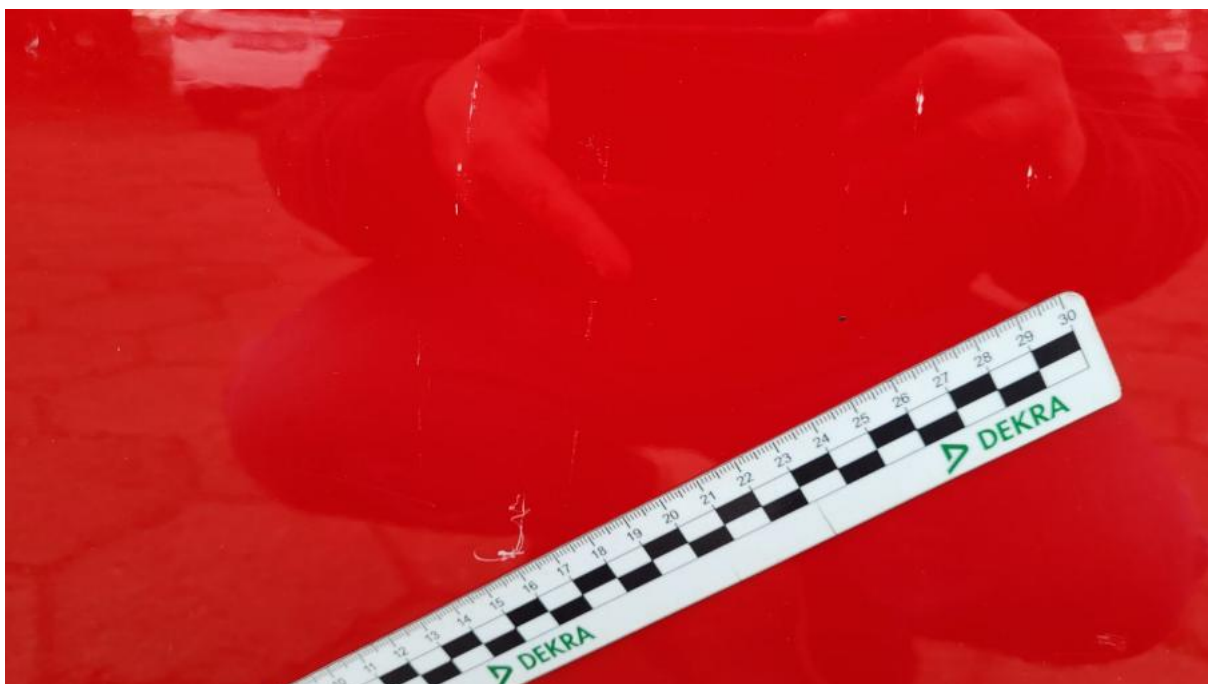
**Fot. 44**

Poz.	Nazwa części	Nr katalogowy	Opis uszkodzenia	Czas [rbg]
1	Błotnik TL		zarysowanie	
2	Drzwi P P		zarysowanie	
3	Drzwi P L		zarysowanie	
4	Słupek (A) PP		wgniecenie	
5	Zderzak TYŁ		zarysowanie	
6	Przygotowanie pojazdu

Drzwi przednie P - Rysa/odprysk 1

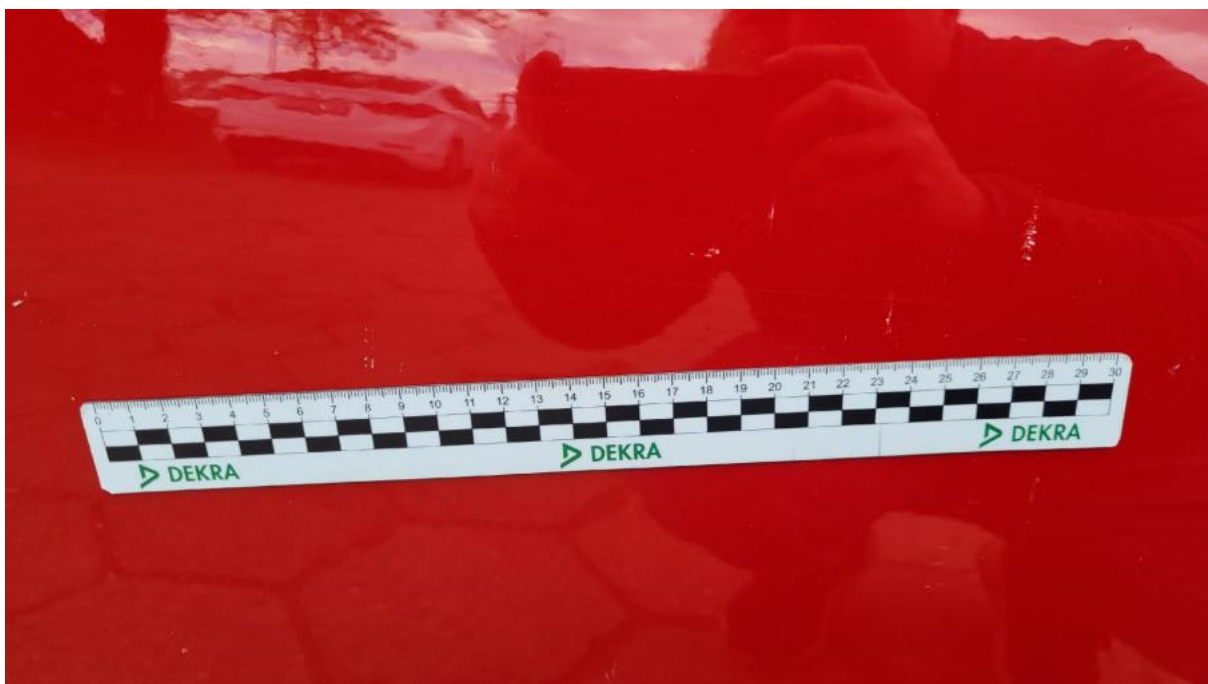
**Fot. 45**

Drzwi przednie P - Rysa/odprysk 2

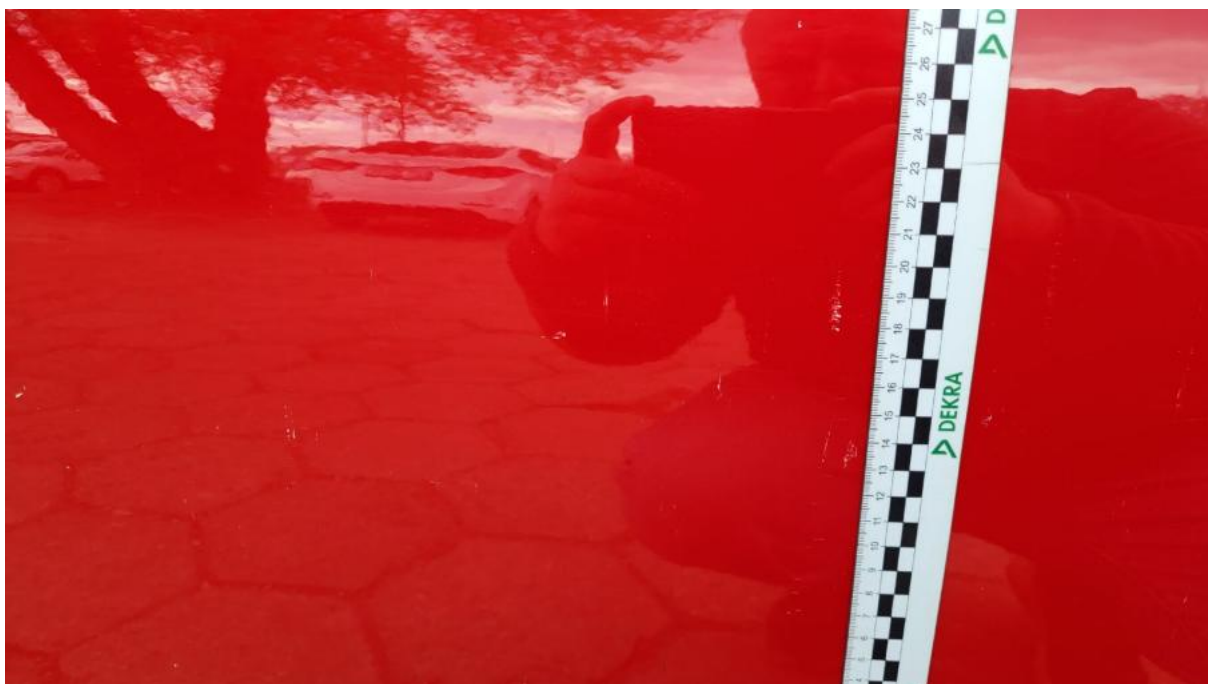
**Fot. 46**

Drzwi przednie P() - Rysa/odprysk 3

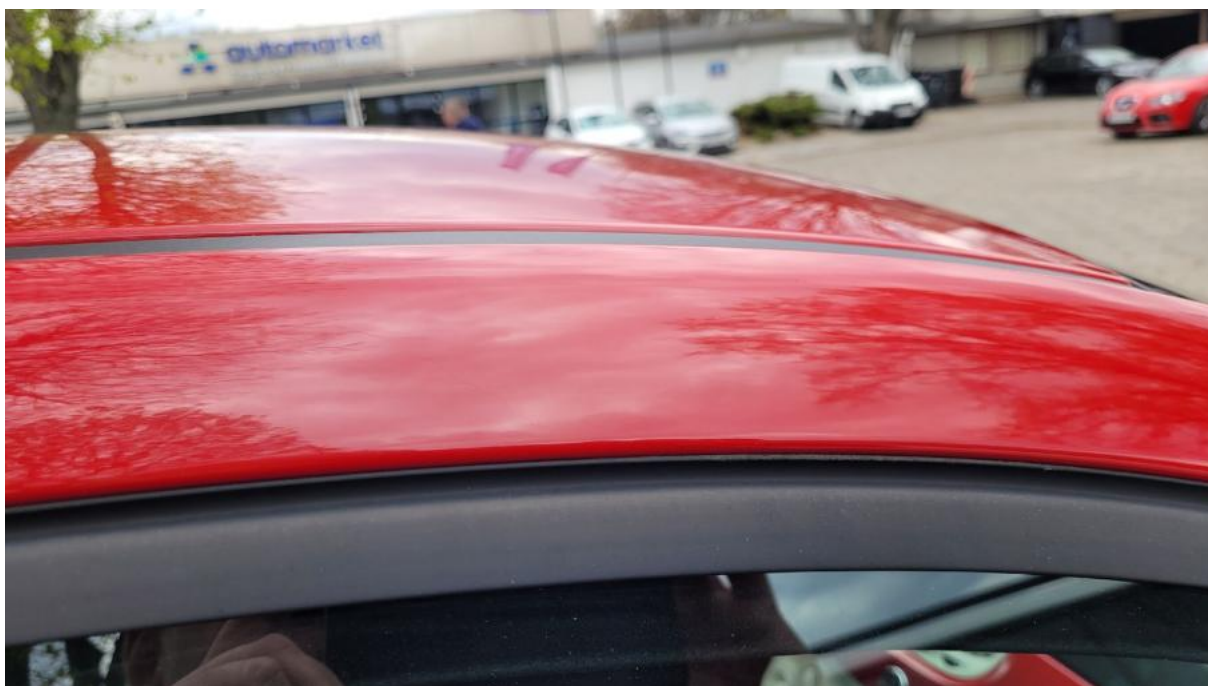
**Fot. 49**

Słupek przedni P - Wgniecenie/odkształcenie 1

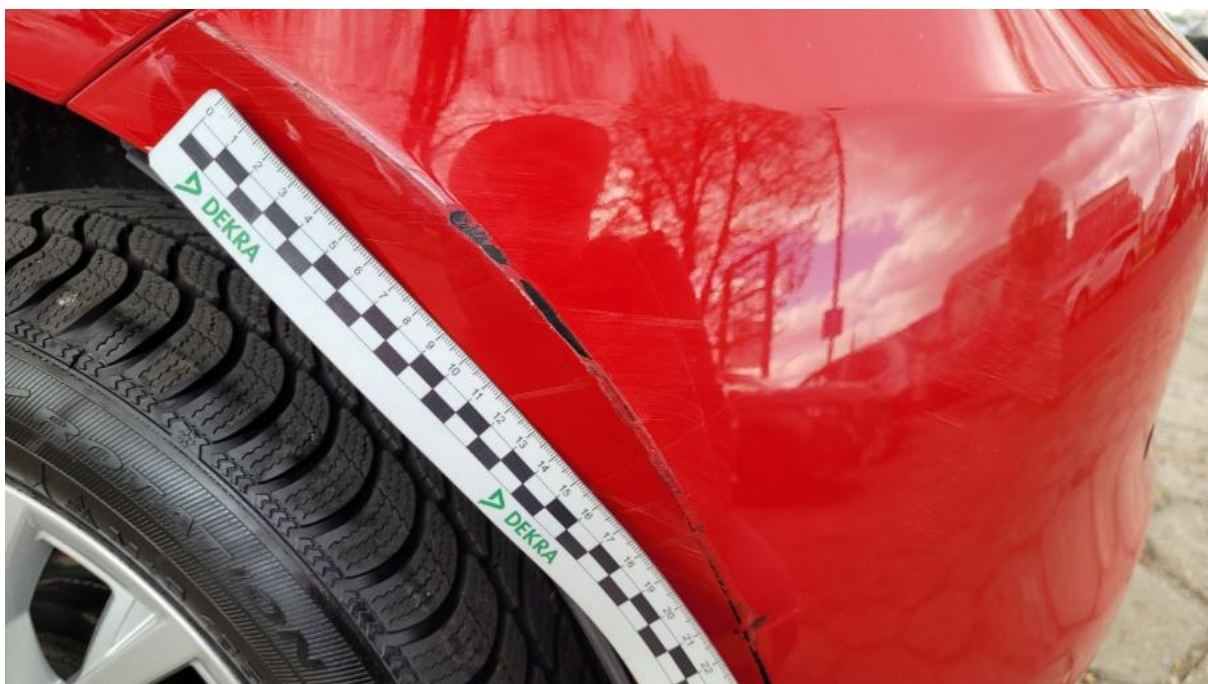
**Fot. 52**

Zderzak tylny cz L - Rysa/odprysk 1

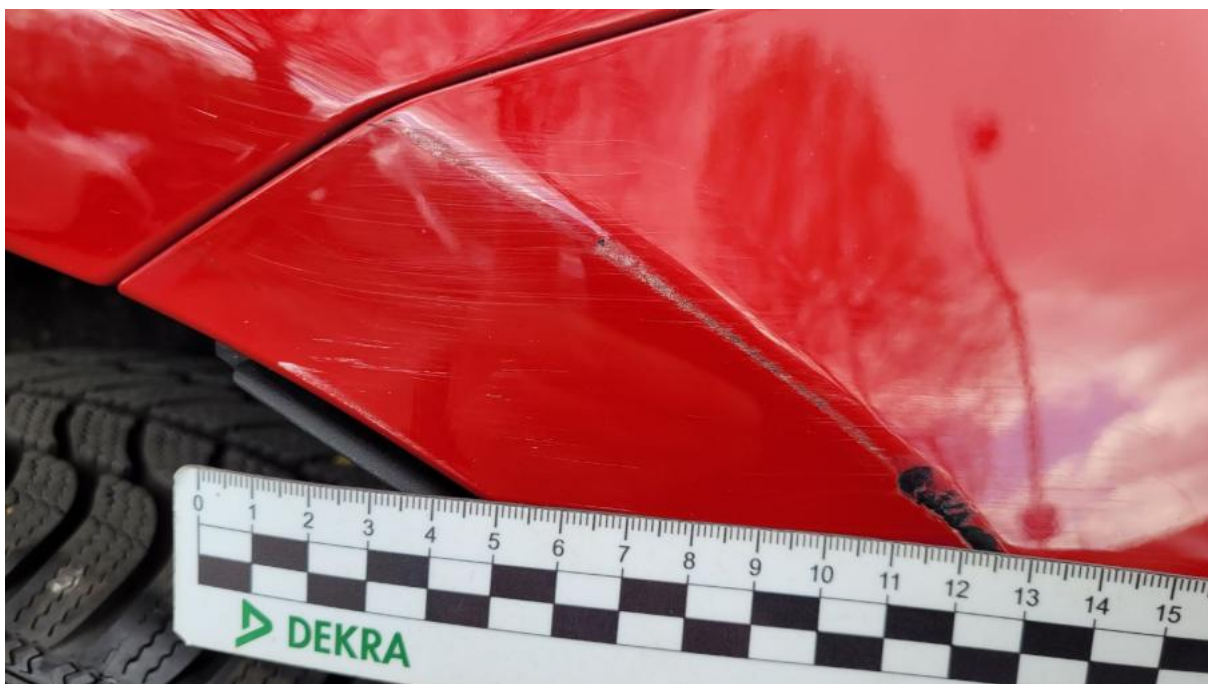
**Fot. 53**

Zderzak tylny cz L - Rysa/odprysk 2

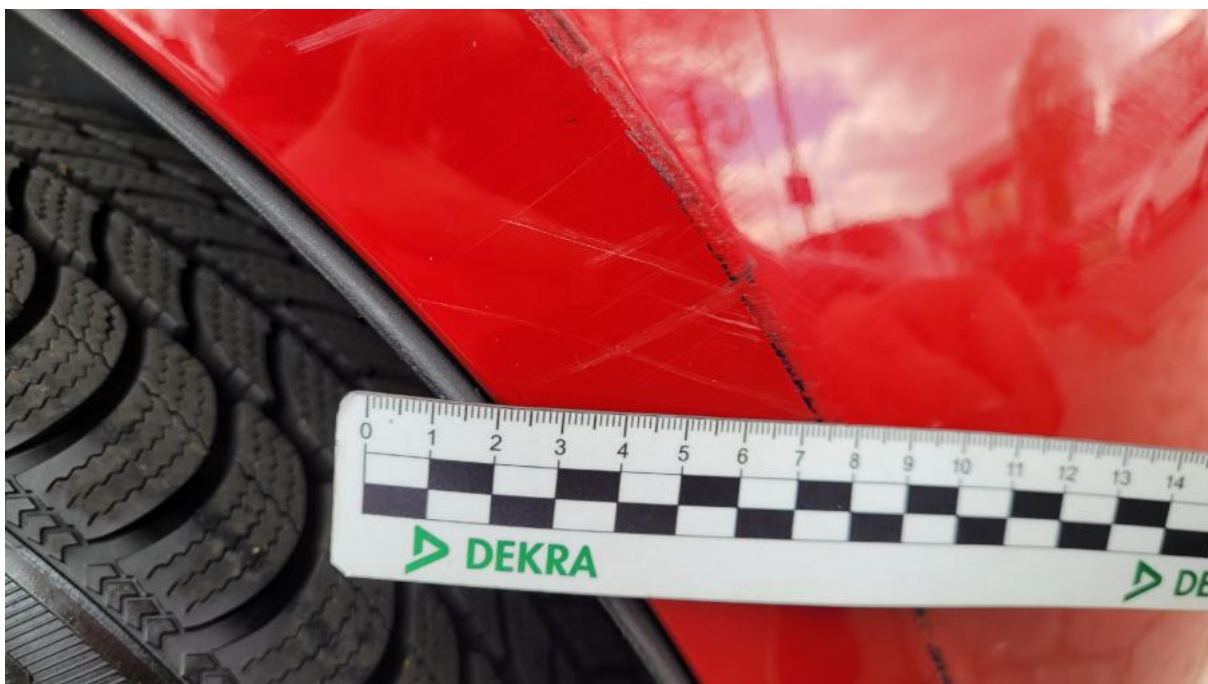
**Fot. 54**

Zderzak tylny cz L() - Rysa/odprysk 3

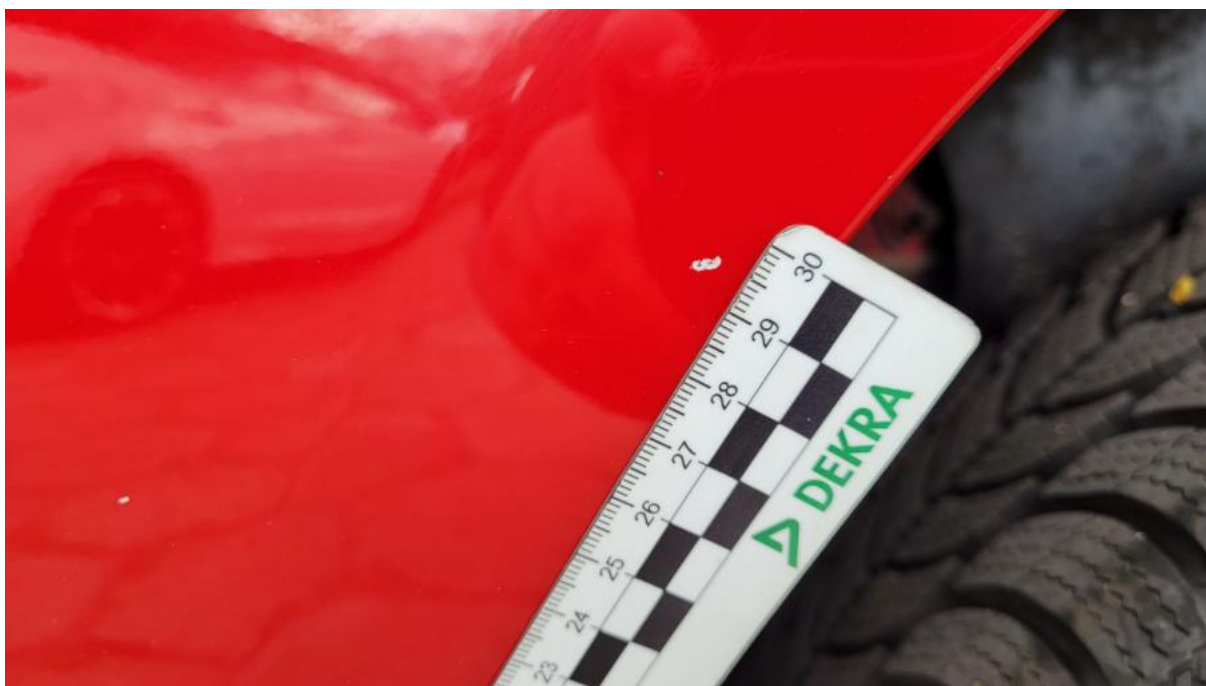
**Fot. 57**

Błotnik tylny L / Ściana boczna L - Rysa/odprysk 1

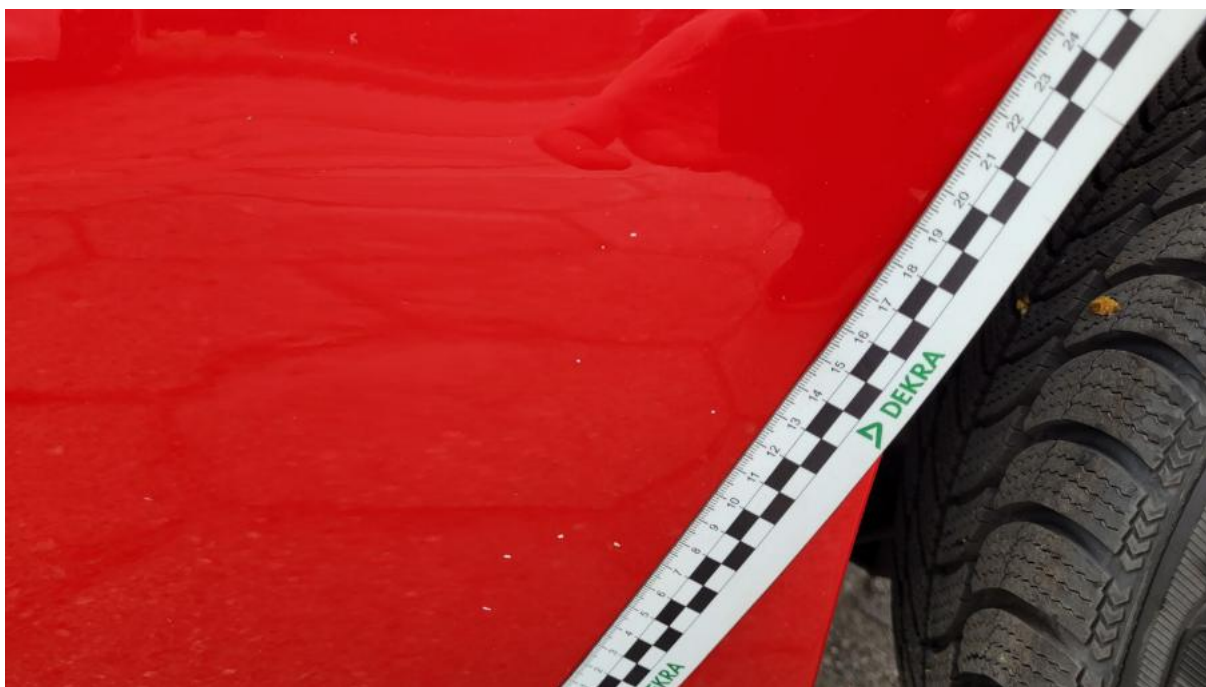
**Fot. 58**

Błotnik tylny L / Ściana boczna L - Rysa/odprysk 2

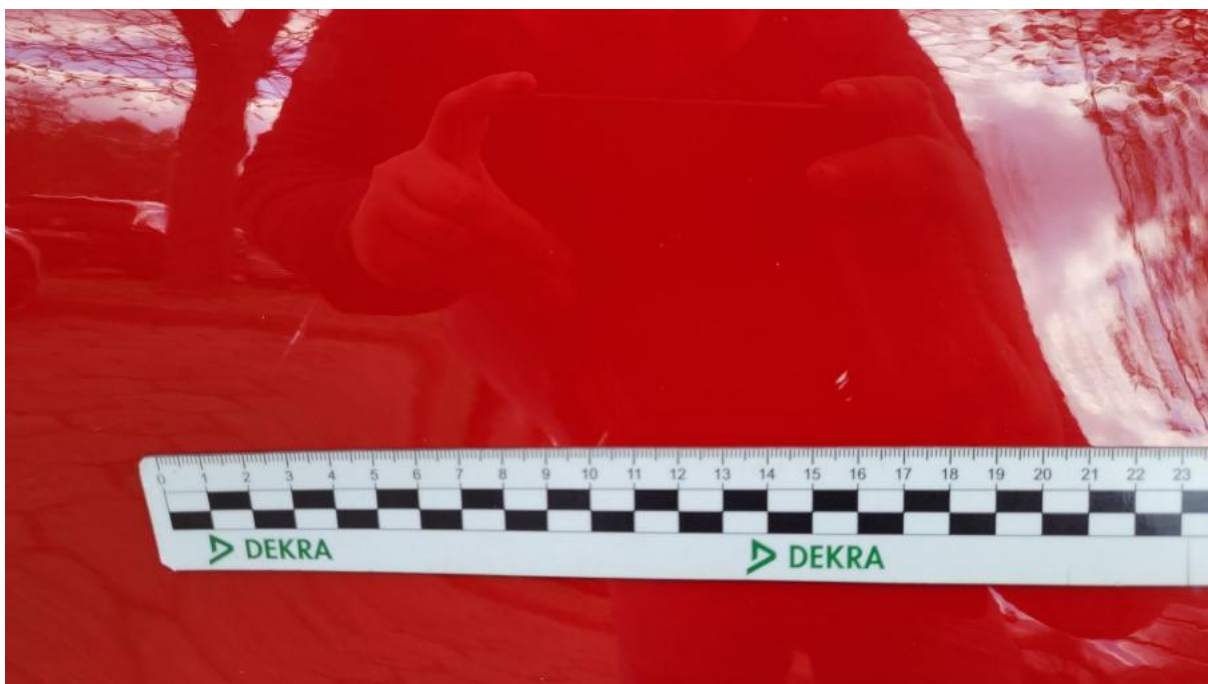
**Fot. 59**

Łótnik tylny L / Ściana boczna L() - Rysa/odprysk 3

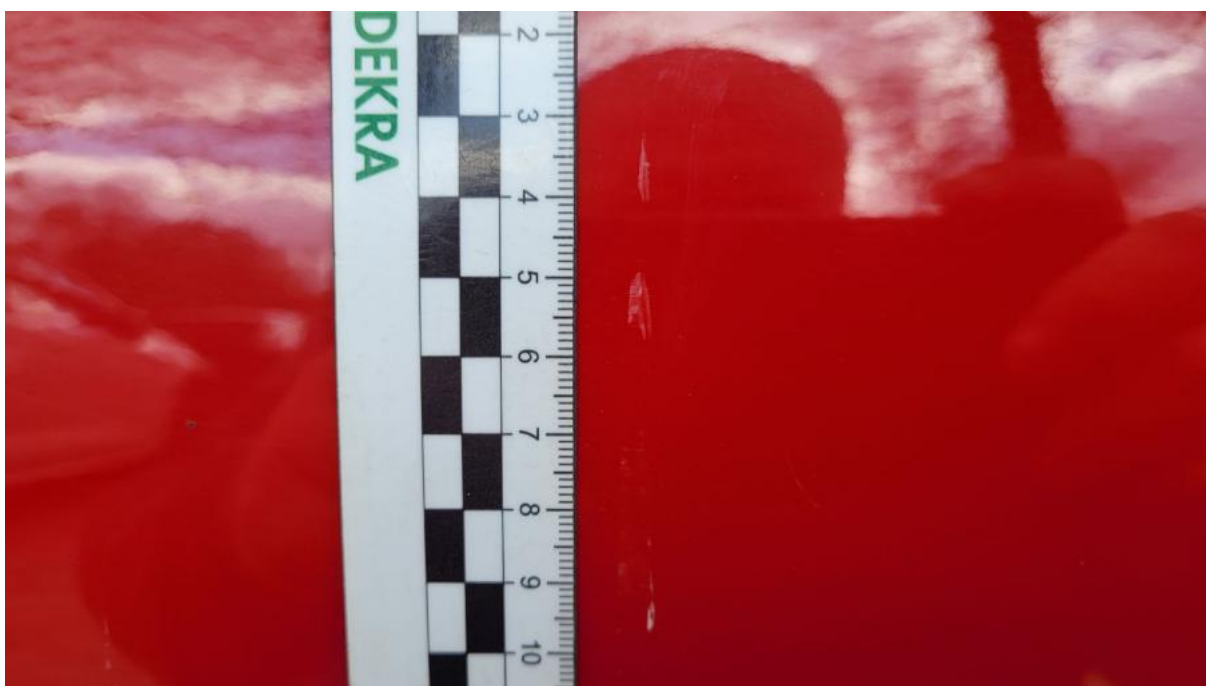
**Fot. 62**

Drzwi przed L - Rysa/odprysk 1

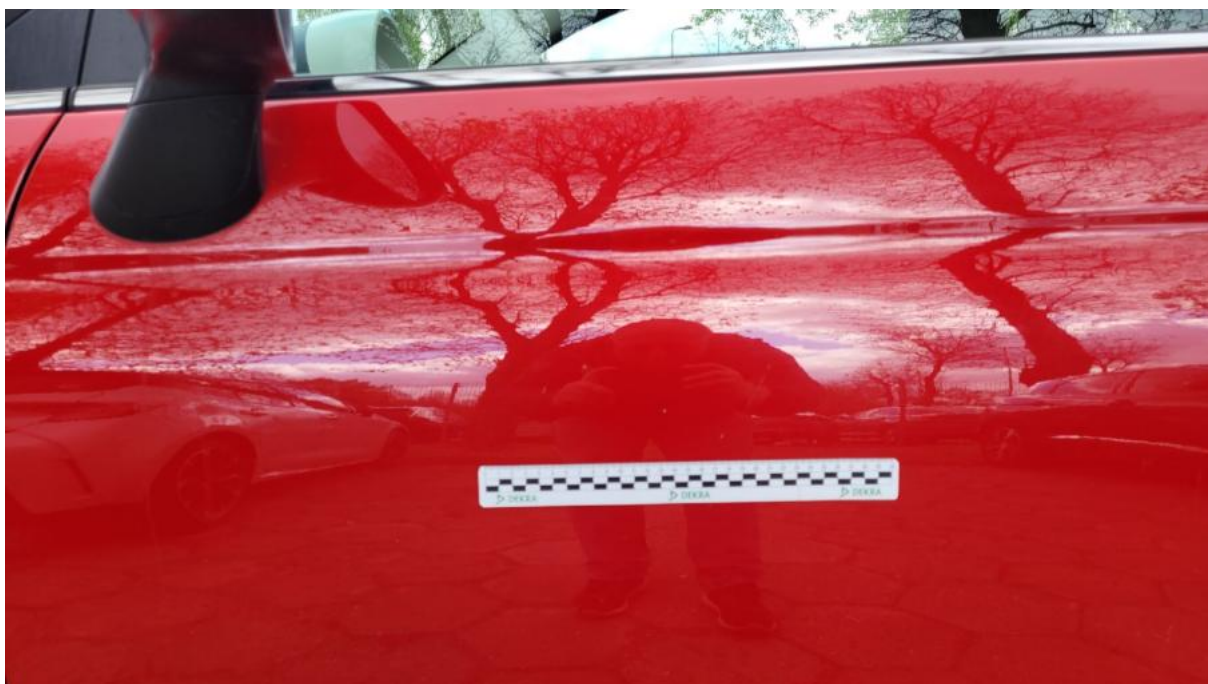
**Fot. 63**

Drzwi przed L - Rysa/odprysk 2

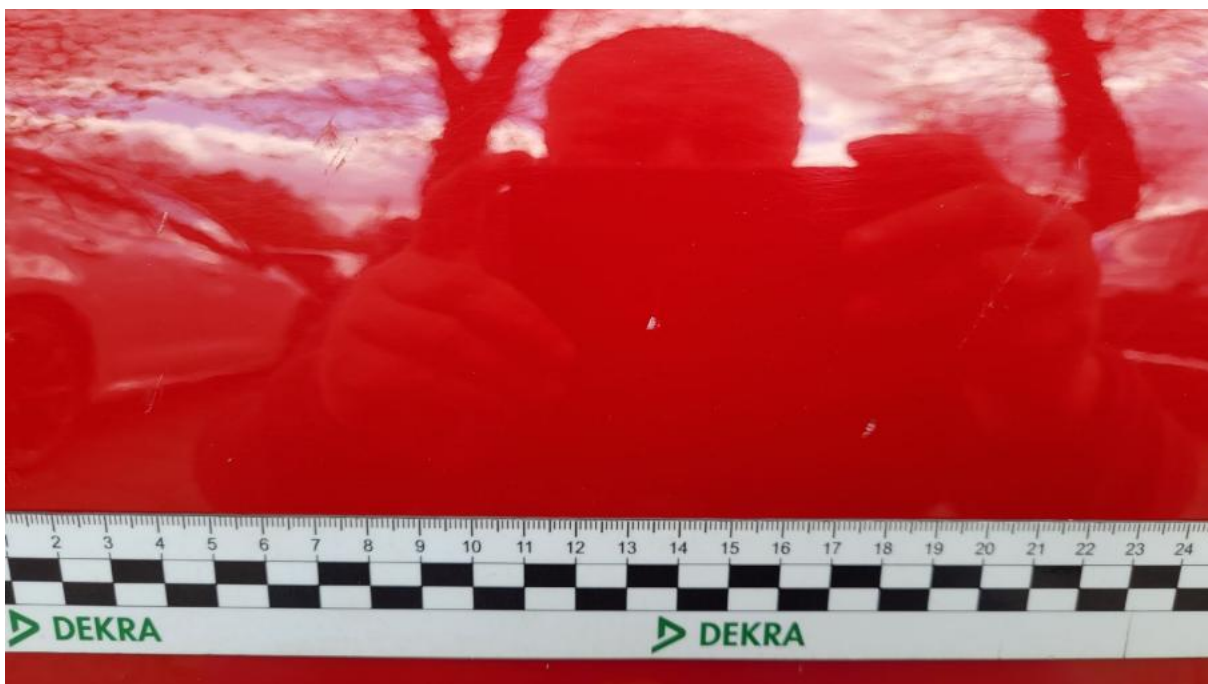
**Fot. 64**

Drzwi przed L() - Rysa/odprysk 3

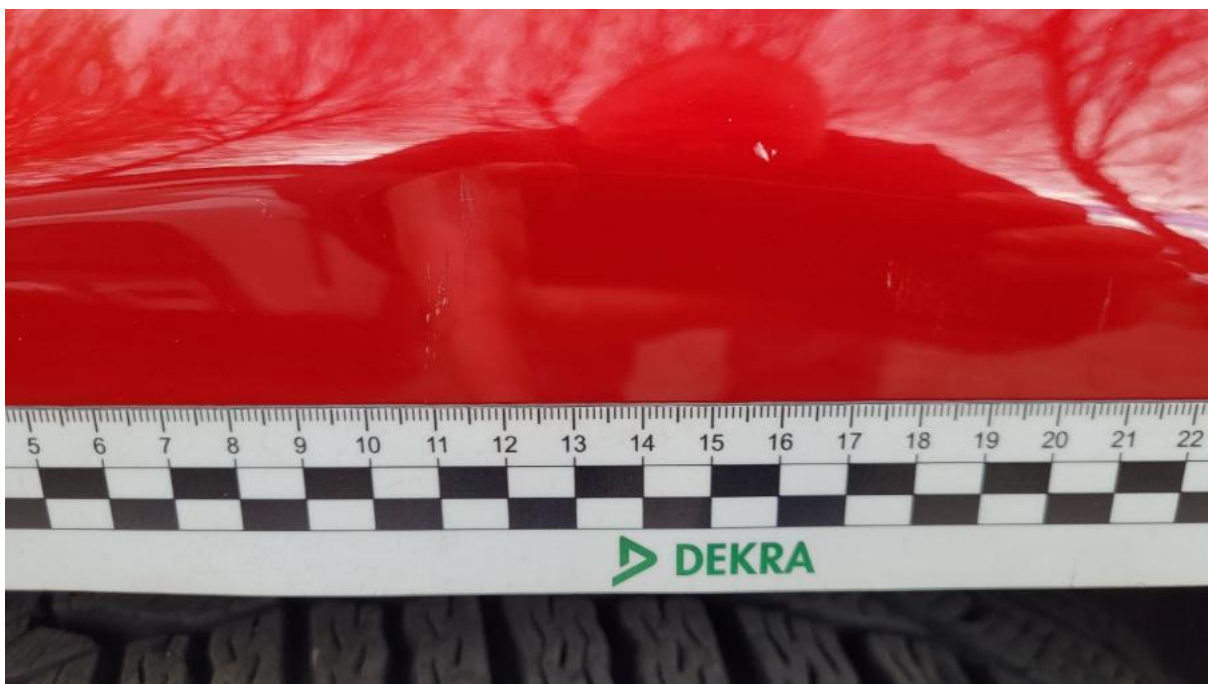
**Fot. 67**

Błotnik przedni L - Rysa/odprysk 1

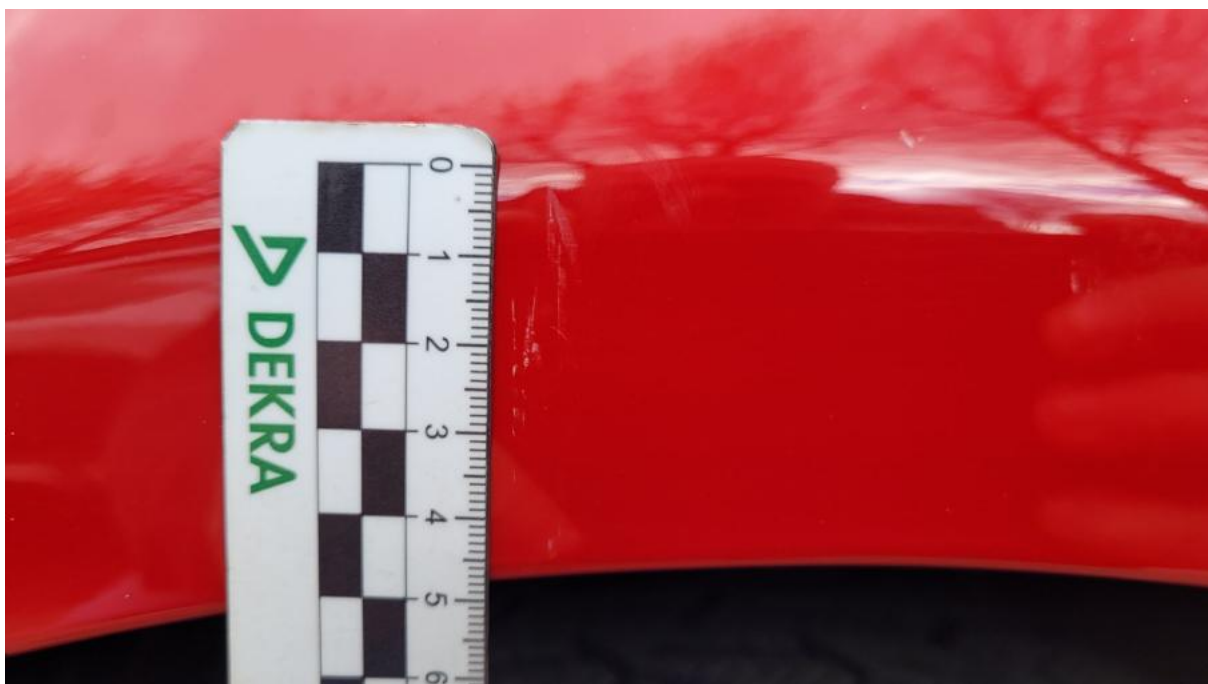
**Fot. 68**

Błotnik przedni L - Rysa/odprysk 2

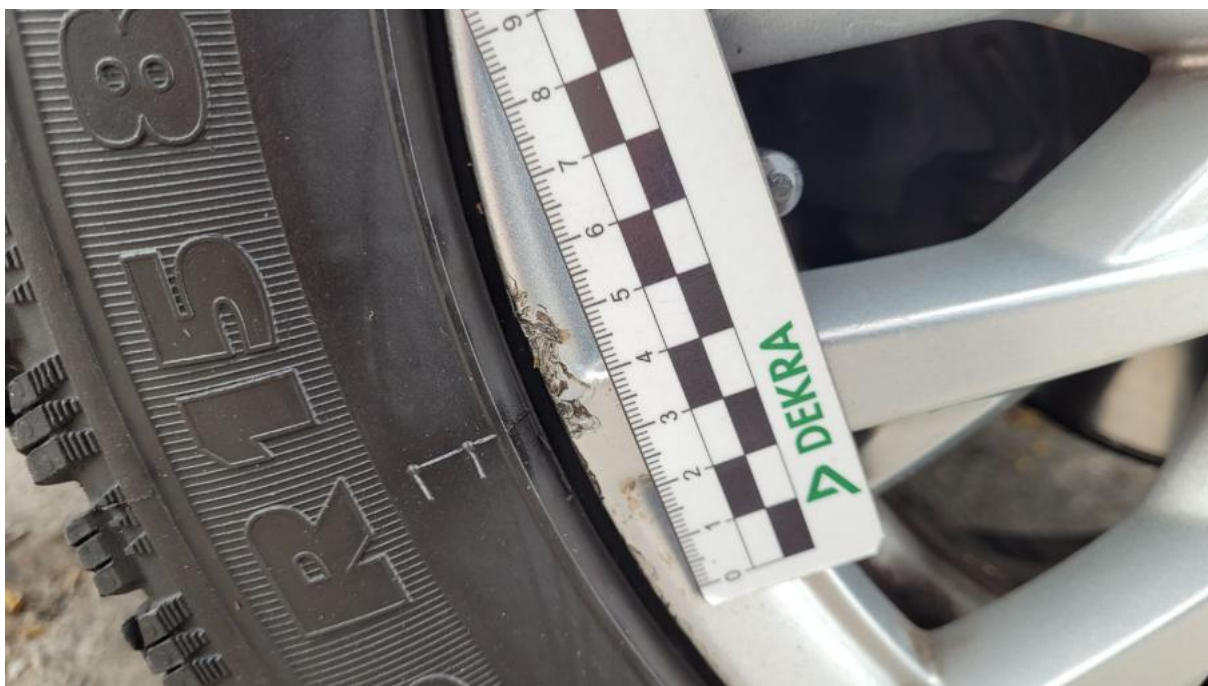
**Fot. 71**

Poz.	Nazwa części	Nr katalogowy	Opis uszkodzenia	NS [%]
1	Felga PL		zarysowanie

Felga Aluminiowa przednia L - Rysa/odprysk 1
