Nr zlecenia DEKRA: PKOM(DZS)/GDA/21409/26/03/10  
 Nr zlecenia/szkody:  
 Data zlecenia: 10-03-2026

## Ocena stanu technicznego pojazdu

Eurotax-Kod EC	Marka, model, typ pojazdu				Rodzaj nadwozia
	<b>KIA, Ceed Sportswagon (CD)(2018-, S</b>				KOM
Rodzaj silnika	Pojemność [ccm]	Moc [KM/kW]	Skrzynia biegów	Stan licznika [km] (odczytany)	Ilość drzwi/miejsc
z zapłonem iskrowym	998	100/74	manualna	179 319	5/5
Nr rej. pojazdu	Nr nadwozia (VIN)		Data 1-rej./rok prod.	Następne bad. tech.	Lakier
CT839AA	U5YH4812ANL120409		06-04-2022/2022	04-04-2027	biały/UNI

**Data oględzin:** 07-04-2026

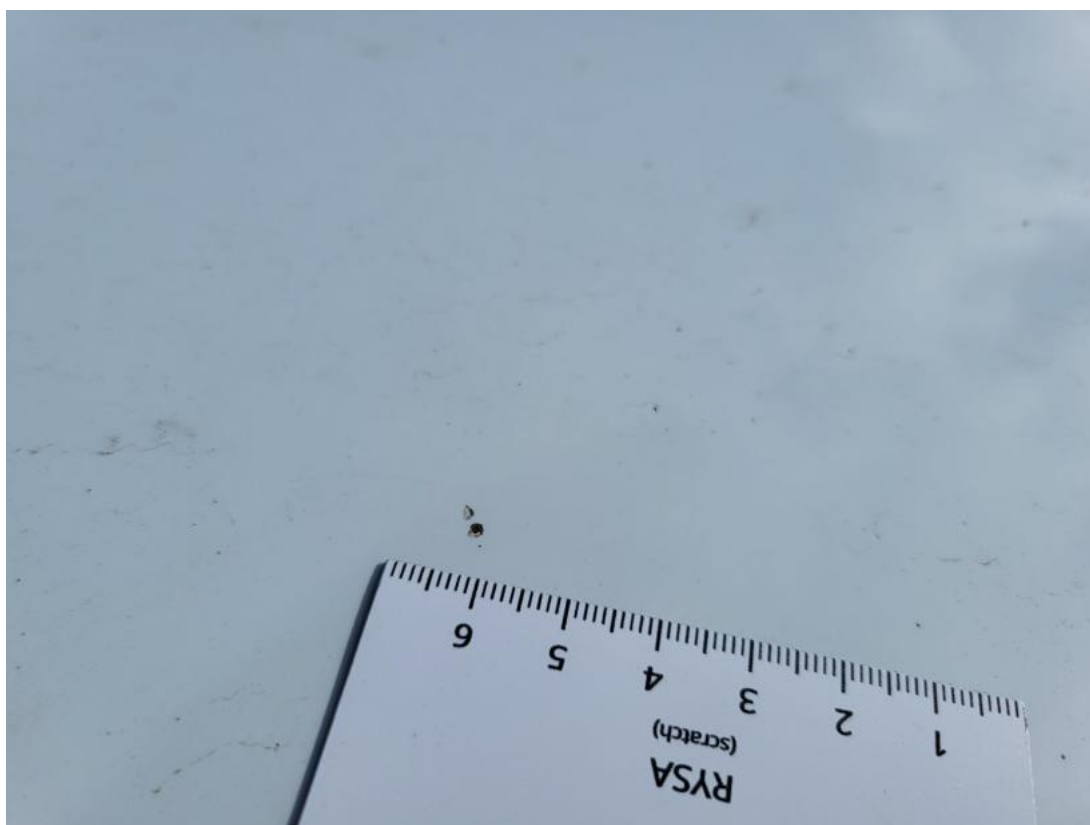
**Fot. 34**

Poz.	Nazwa części	Nr katalogowy	Opis uszkodzenia	Czas [rbg]
1	Pokrywa		korozja, odpryski lakieru	
2	Słupek (B) L		wgniecenie, zarysowanie	
3	Zderzak PRZ		odpryski lakieru, ubytek materiału, zarysowanie

Pokrywa komory silnika - Rysa/odprysk 1

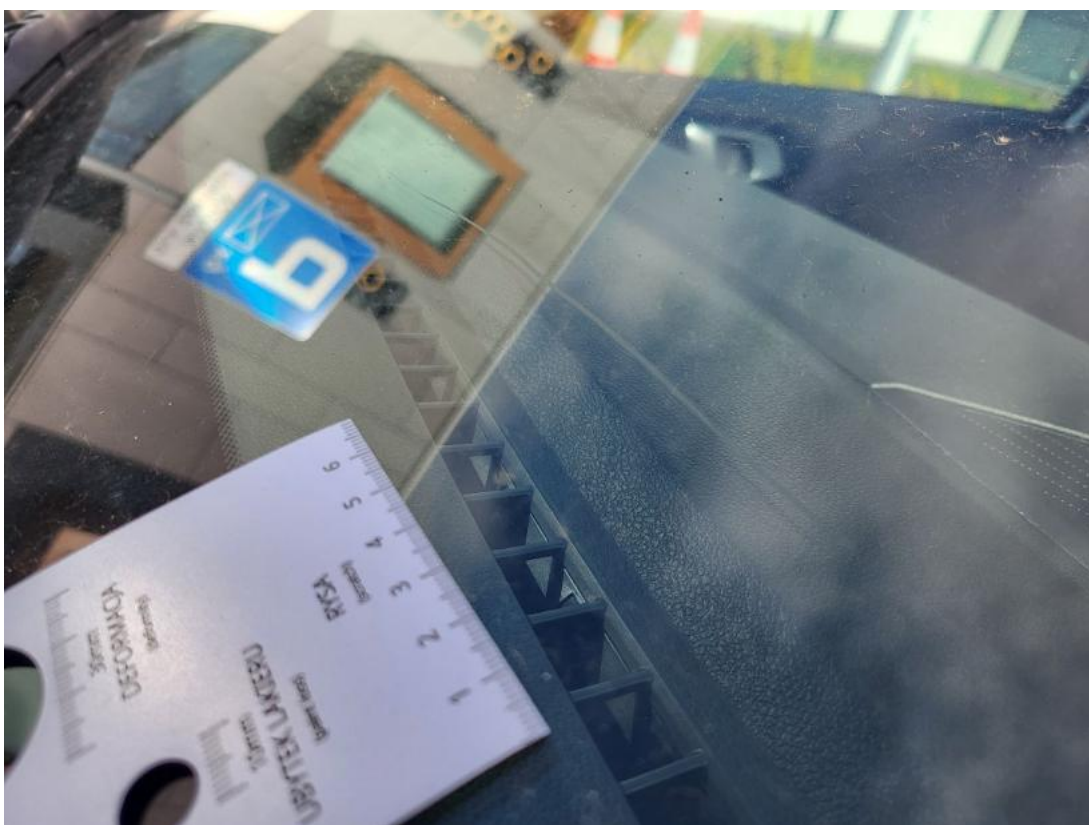
**Fot. 36**

Poz.	Nazwa części	Nr katalogowy	Opis uszkodzenia	NS [%]
1	Szyba PRZ	86110J7111	odprysk szkła, zarysowanie głębokie	
2	ZESTAW KLEJĄCY SZYBA CZOŁOWA	66929ADD00

Szyba czołowa - Rysa/odprysk 1

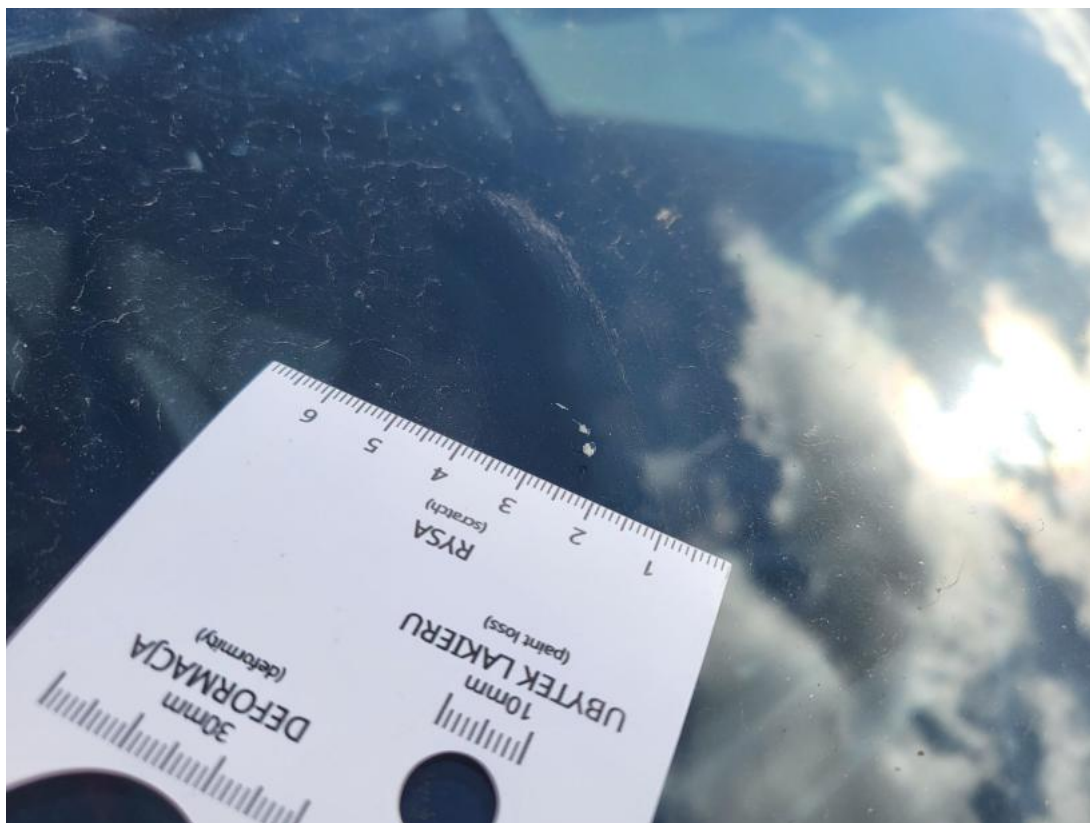
**Fot. 37**  
Szyba czołowa - Rysa/odprysk 2

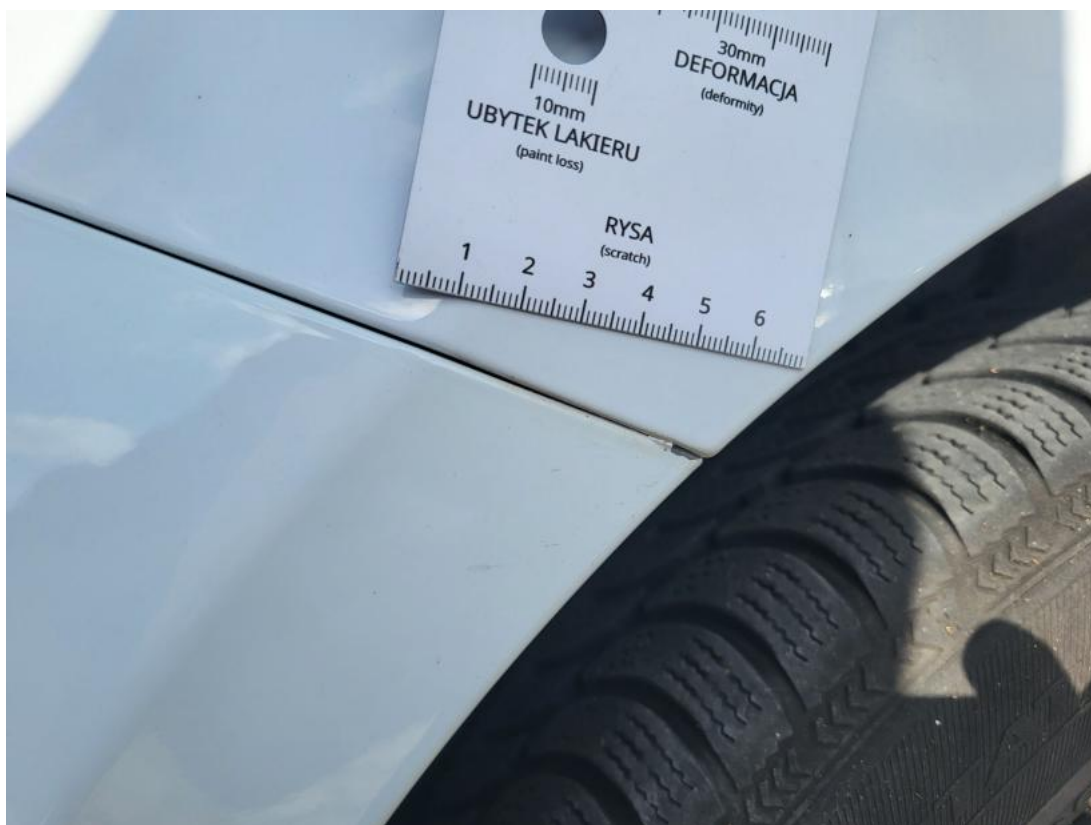
**Fot. 40**

Zderzak - Rysa/odprysk 1

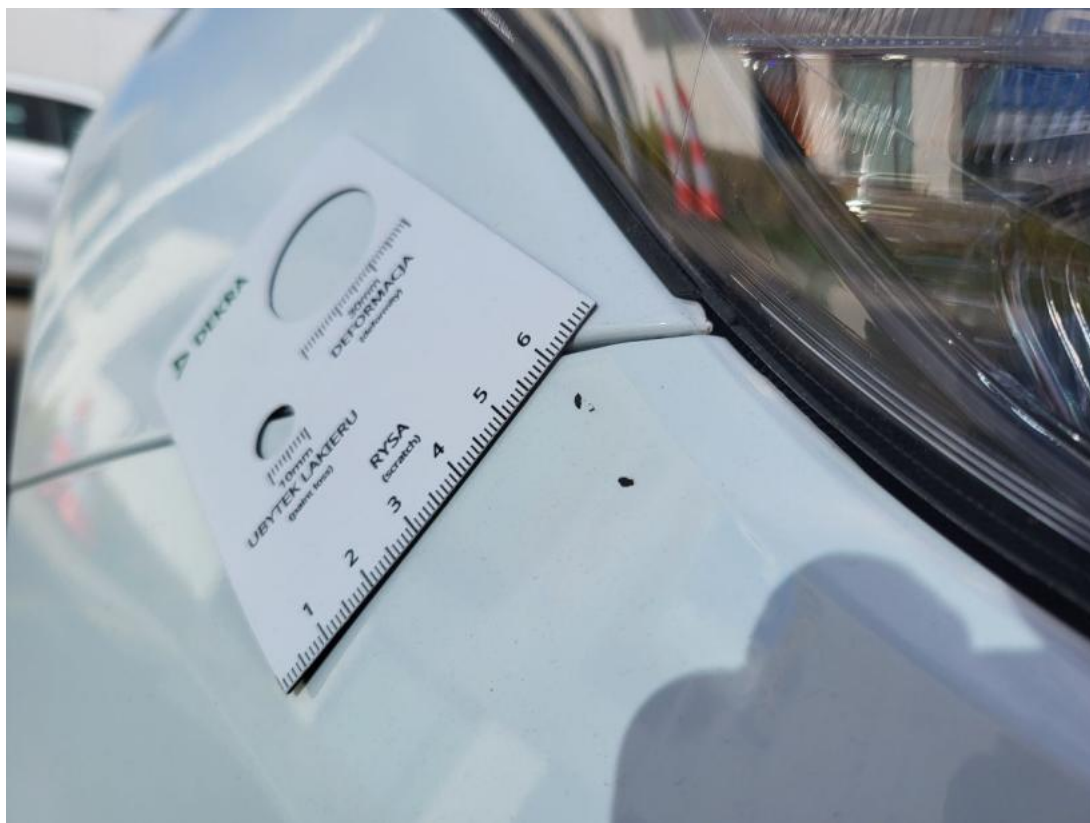
**Fot. 41**  
Zderzak - Rysa/odprysk 2

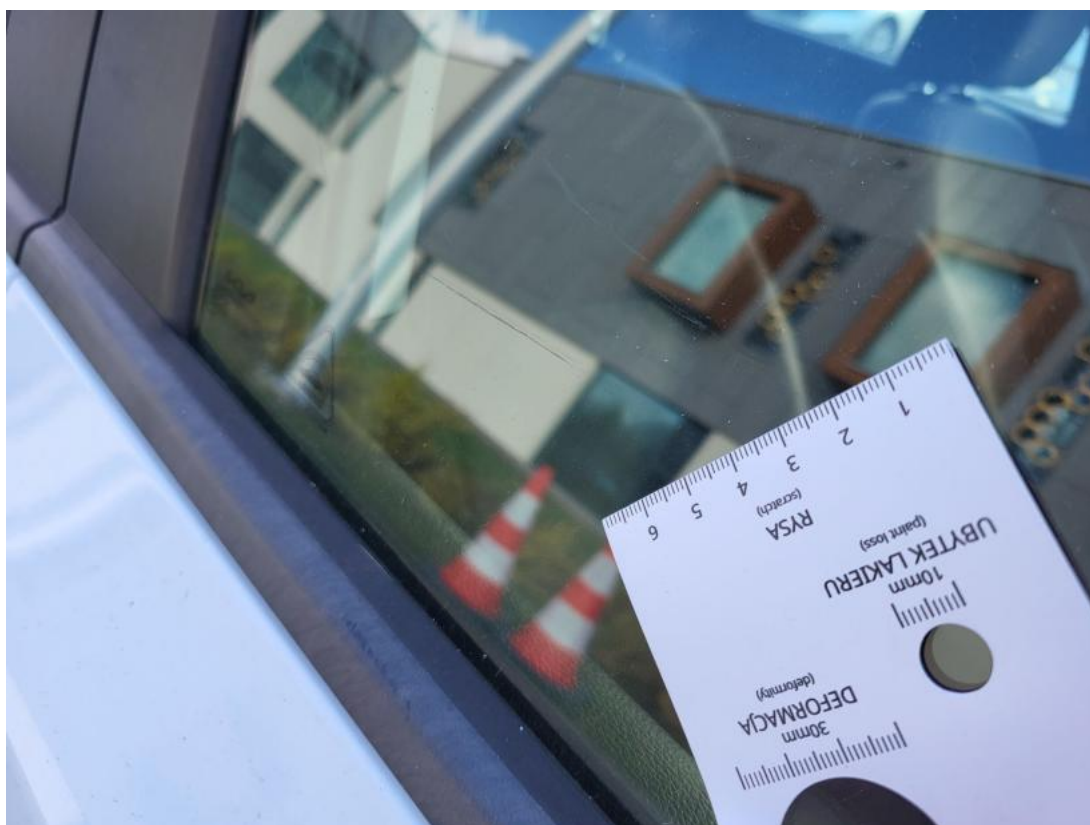
Poz.	Nazwa części	Nr katalogowy	Opis uszkodzenia	Czas [rbg]
1	Konsola środkowa		zarysowanie	
2	Podłoga bagażnika		zarysowanie	
3	Wykładzina pokrywy T		zarysowanie	
4	Szyba drzwi P P		zarysowanie płytkie

**Fot. 42**  
Szyba boczna przednia P - Rysa/odprysk 1

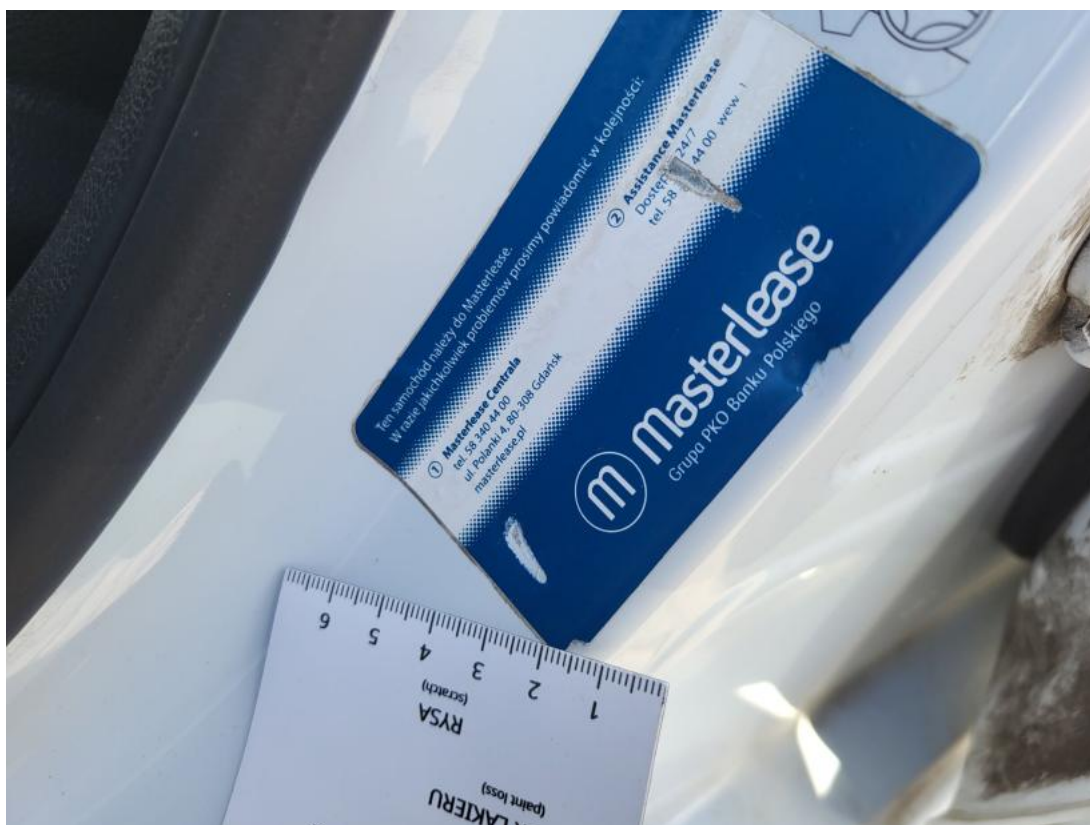
**Fot. 44**

Słupek tylny lewy - Rysa/odprysk 1

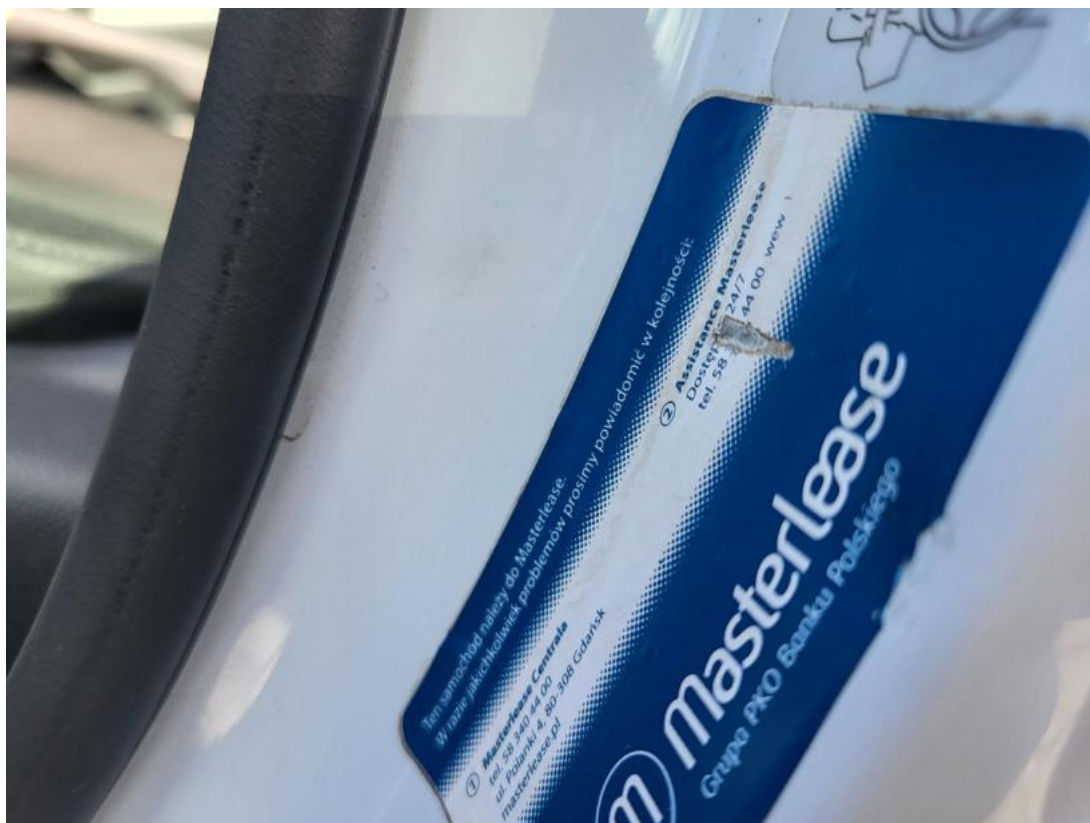
**Fot. 45**  
Słupek tylny lewy - Wgniecenie/odkształcenie 1

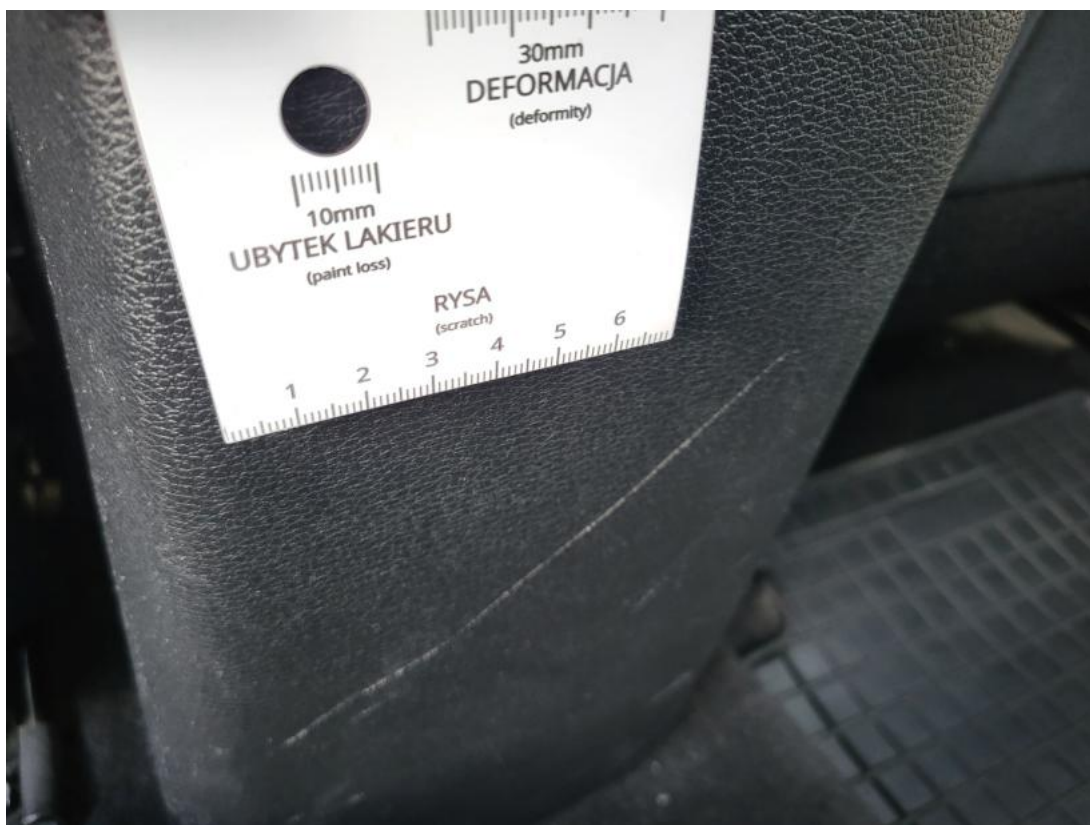
**Fot. 46**  
Konsola środkowa - Rysa/odprysk 1

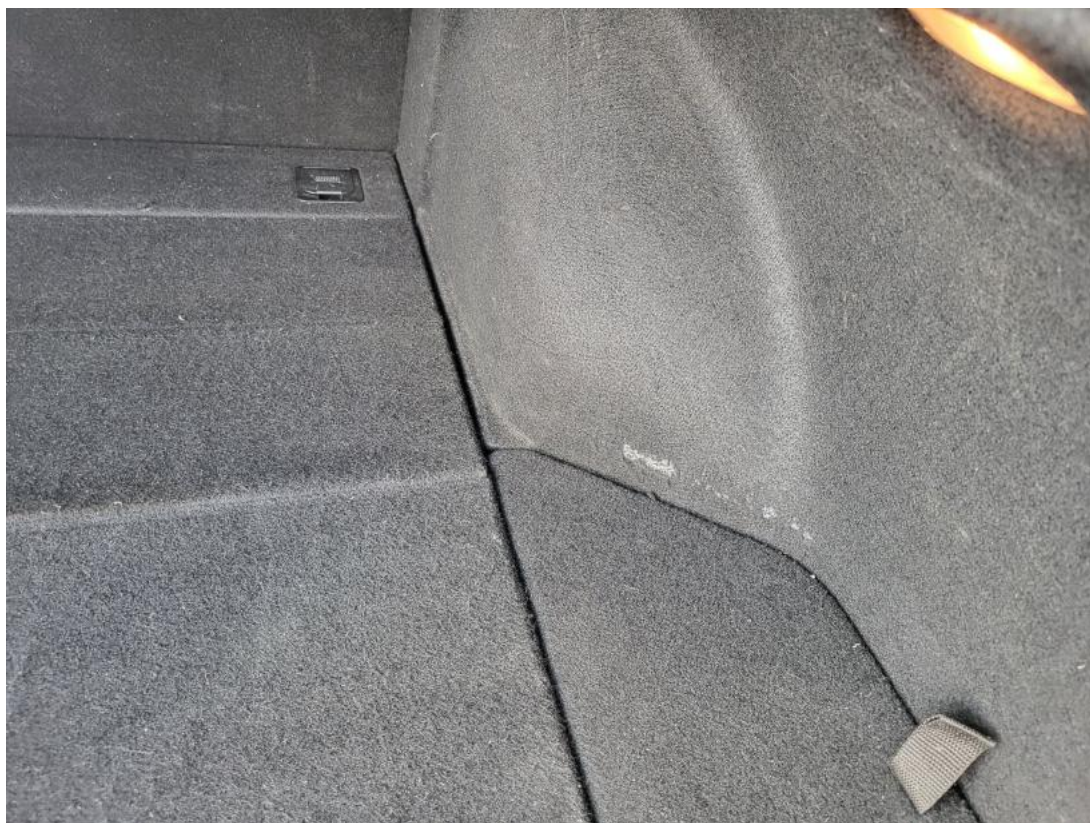
**Fot. 53**  
Wykładzina podłogi bagażnika - Rysa/odprysk 1

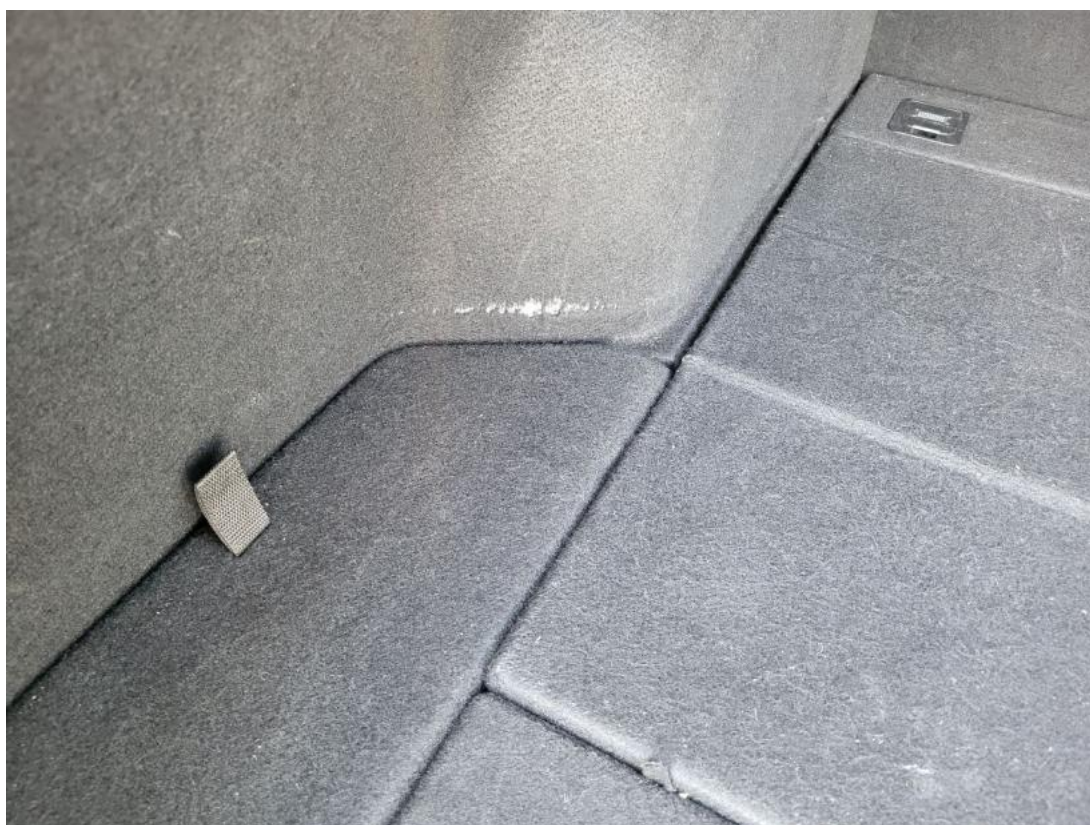
**Fot. 54**  
Wykładzina podłogi bagażnika - Rysa/odprysk 2

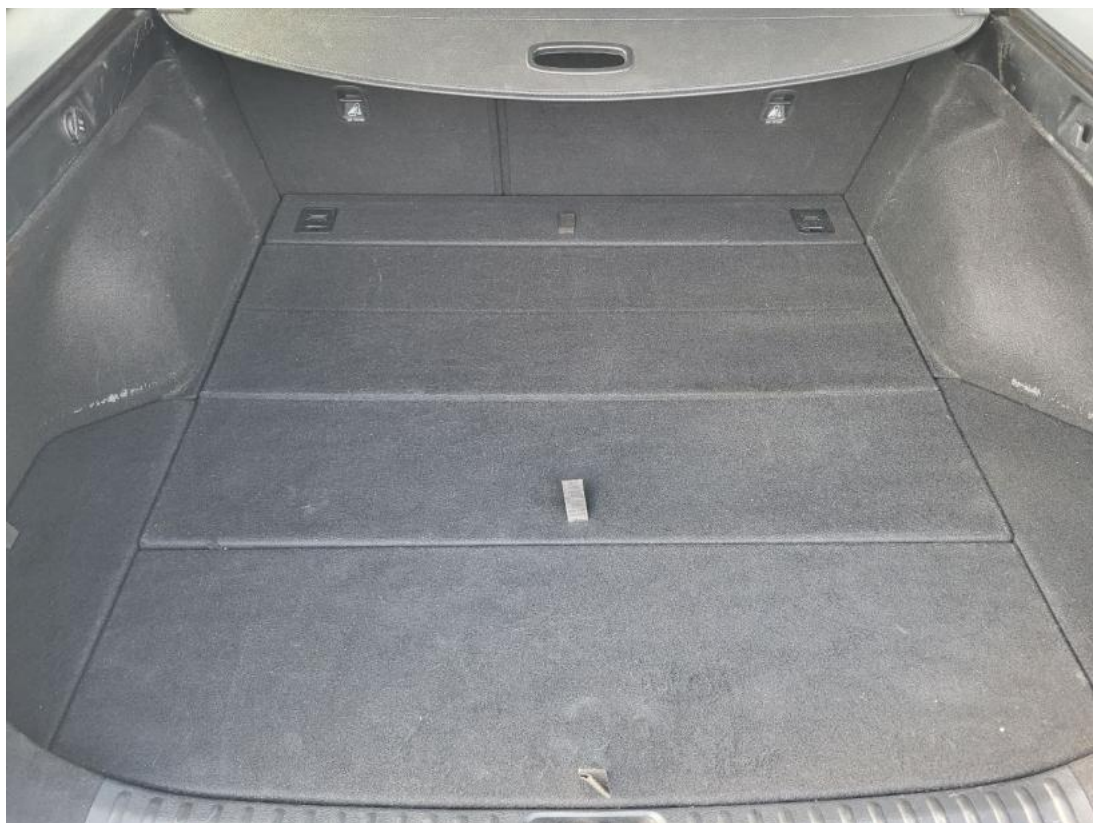
**Fot. 55**  
Wykładzina podłogi bagażnika() - Rysa/odprysk 3

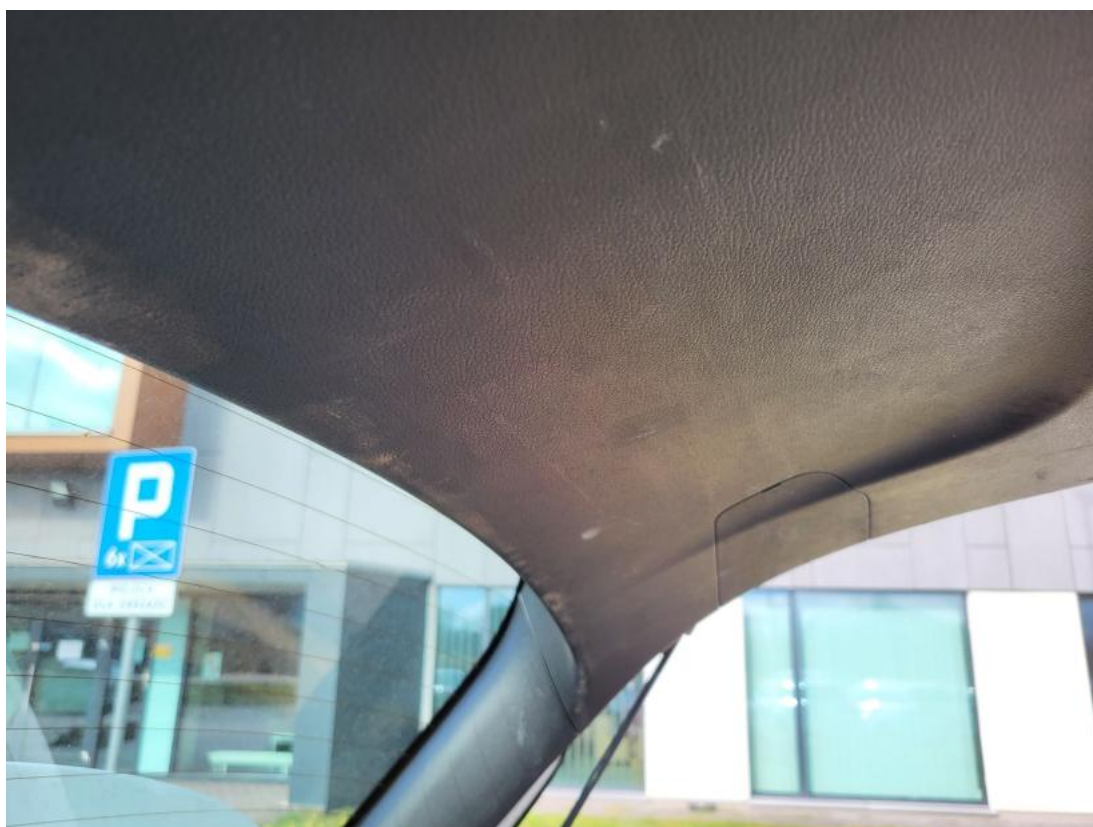
**Fot. 56**  
Wykładzina pokrywy tylnej - Rysa/odprysk 1

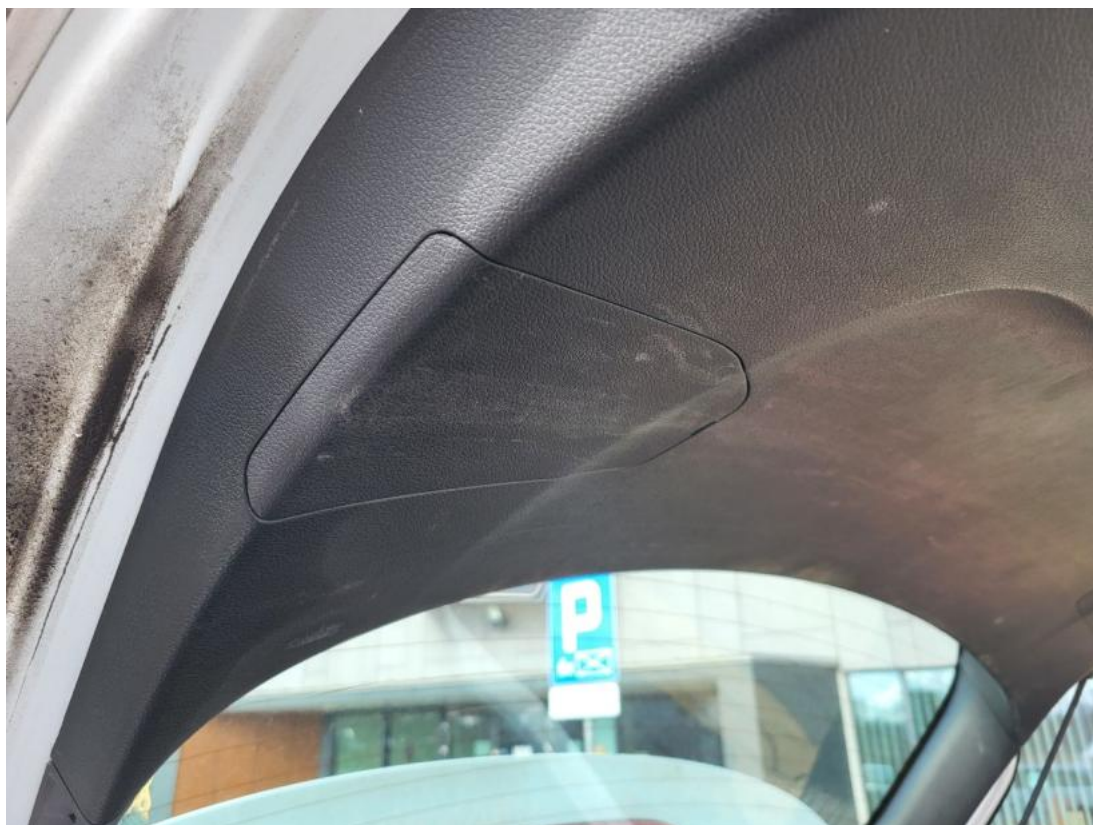
**Fot. 57**

Wykładzina pokrywy tylnej - Rysa/odprysk 2
