Nr zlecenia DEKRA: PKOM(DZS)/GDA/30611/26/04/08
 Nr zlecenia/szkody:
 Data zlecenia: 08-04-2026

Ocena stanu technicznego pojazdu

Eurotax-Kod EC	Marka, model, typ pojazdu				Rodzaj nadwozia
	SKODA, Scala, Ambition				hatchback
Rodzaj silnika	Pojemność [ccm]	Moc [KM/kW]	Skrzynia biegów	Stan licznika [km] (odczytany)	Ilość drzwi/miejsc
z zapłonem iskrowym	999	110/81	manualna	188 450	5/5
Nr rej. pojazdu	Nr nadwozia (VIN)	Data 1-rej./rok prod.	Następne bad. tech.	Lakier	
DW5US83	TMBER6NW9P3060458	23-01-2023/2022	09-01-2028	srebrny/2-warstwowy metalizowany

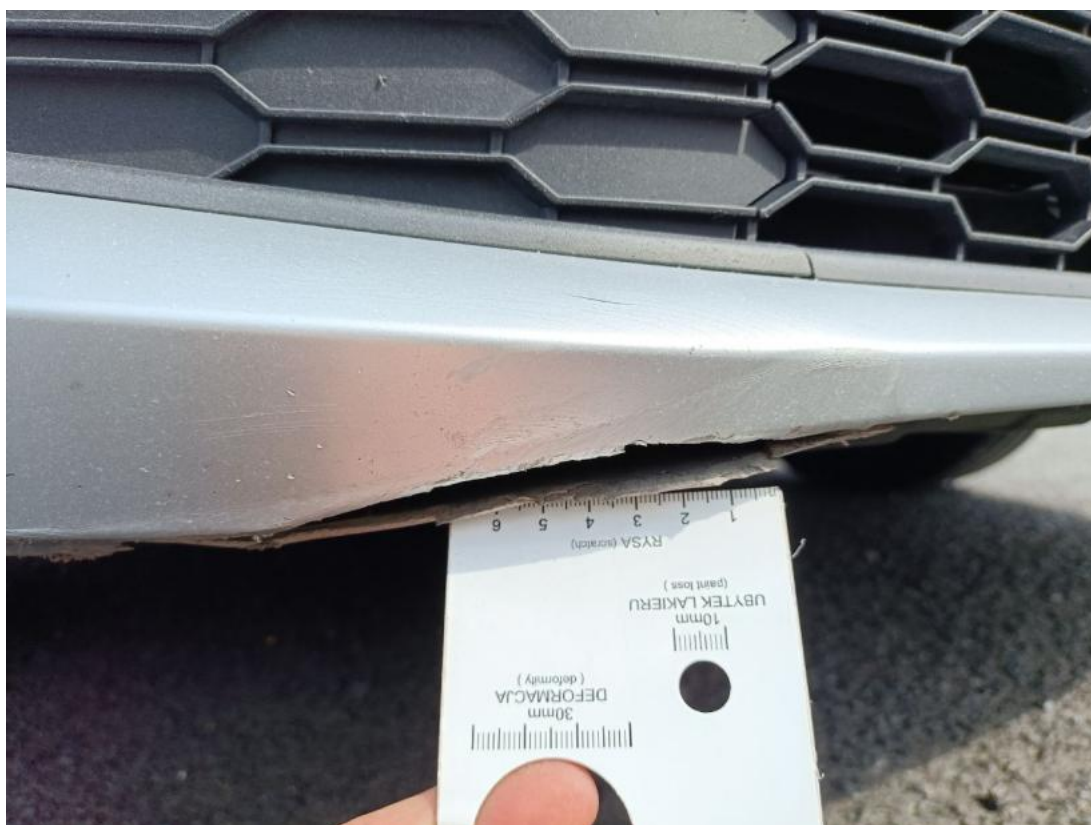
Fot. 38

Poz.	Nazwa części	Nr katalogowy	Opis uszkodzenia	NS [%]
1	Zderzak PRZ		pęknięcie

Zderzak przedni cz dolna - Pęknięcie/rozerwanie 1

Do wymiany

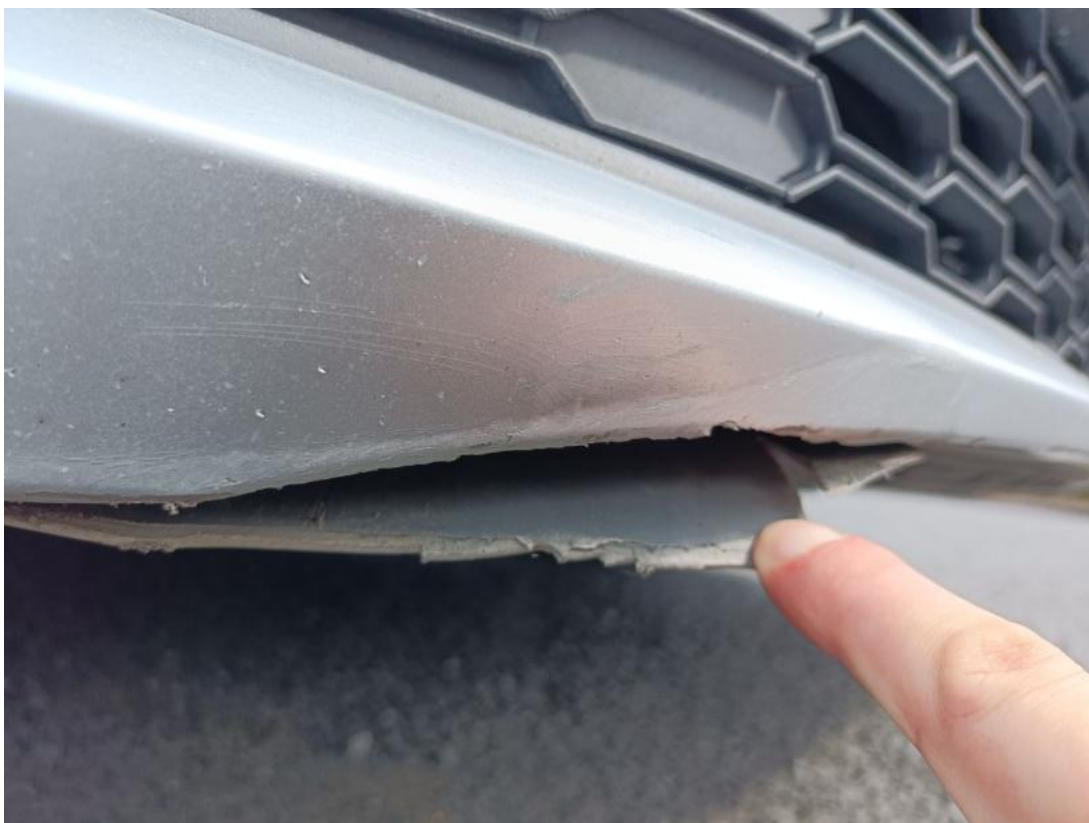
Fot. 39

Zderzak przedni cz dolna - Pęknięcie/rozerwanie 2

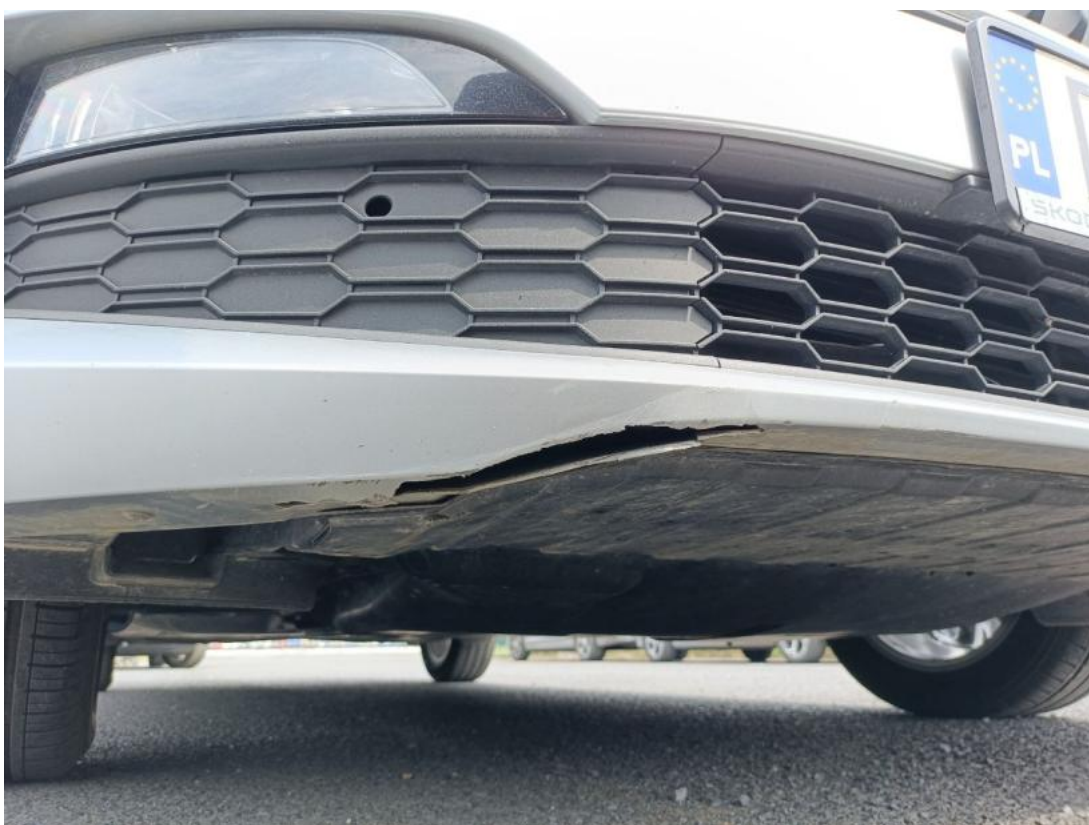
Fot. 40

Zderzak przedni cz dolna() - Pęknięcie/rozerwanie 3

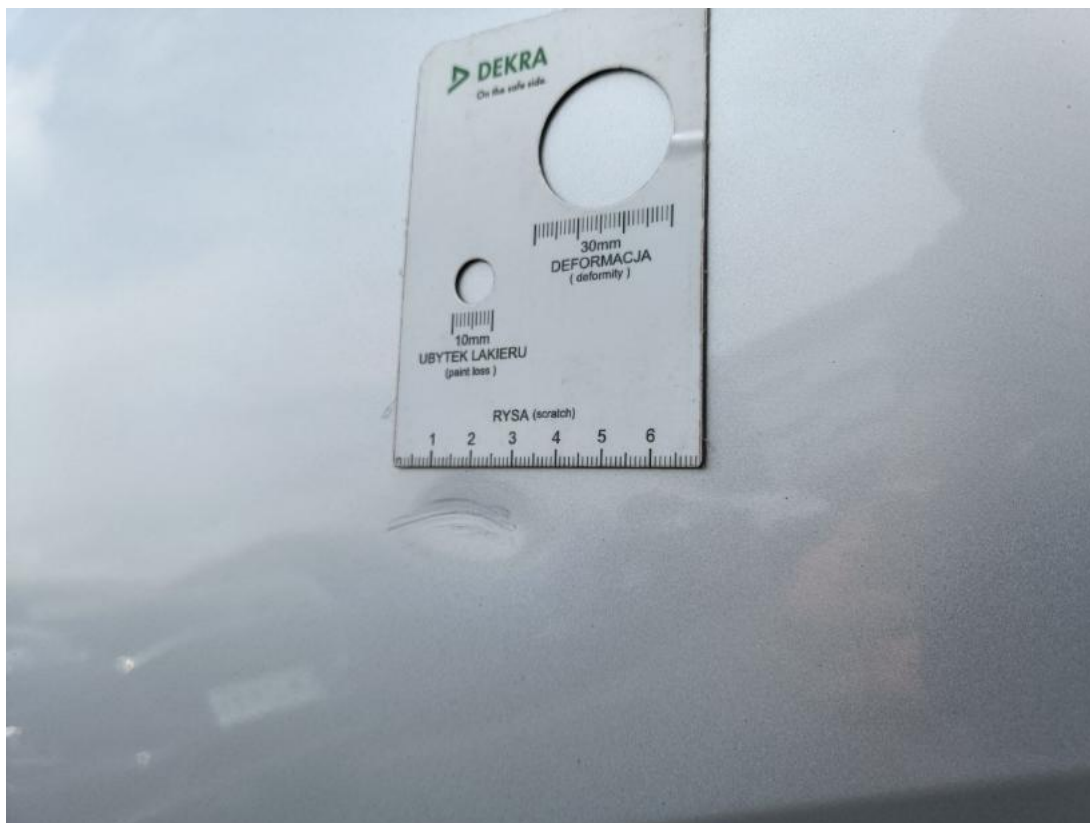
Fot. 43

Poz.	Nazwa części	Nr katalogowy	Opis uszkodzenia	Czas [rbg]
1	Drzwi P P		wgniecenie, zarysowanie

Drzwi przednie P - Wgniecenie/odkształcenie 1

Do naprawy

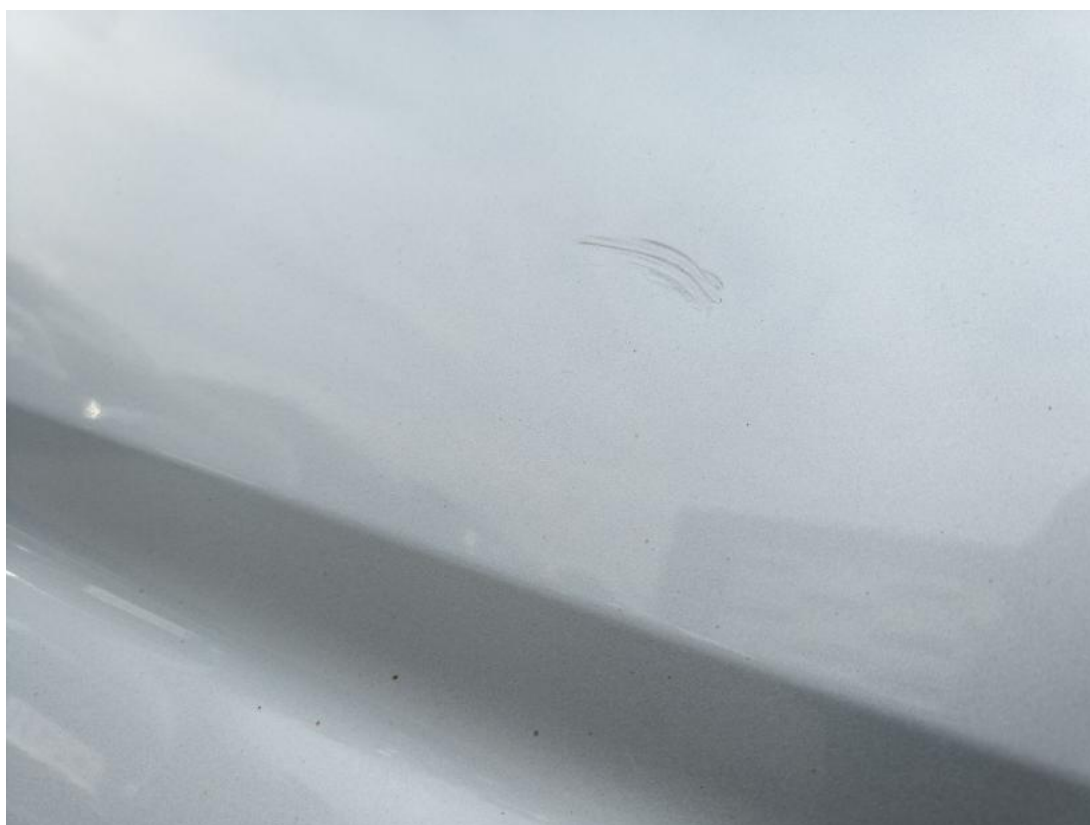
Fot. 44

Drzwi przednie P - Wgniecenie/odkształcenie 2
