Nr zlecenia DEKRA: PKOM(DZS)/GDA/30335/26/04/07  
 Nr zlecenia/szkody:  
 Data zlecenia: 07-04-2026

## Ocena stanu technicznego pojazdu

Eurotax-Kod EC	Marka, model, typ pojazdu				Rodzaj nadwozia
	<b>VOLKSWAGEN, Golf VIII Variant, Life</b>				KOM
Rodzaj silnika	Pojemność [ccm]	Moc [KM/kW]	Skrzynia biegów	Stan licznika [km] (odczytany)	Ilość drzwi/miejsc
z zapłonem samoczynnym	1968	116/85	manualna	189 439	5/5
Nr rej. pojazdu	Nr nadwozia (VIN)		Data 1-rej./rok prod.	Następne bad. tech.	Lakier
WD3927R	WVWZZZCD2PW527643		28-02-2023/2023	19-02-2028	srebrny/2-warstwowy metalizowany

**Data oględzin:** 10-04-2026

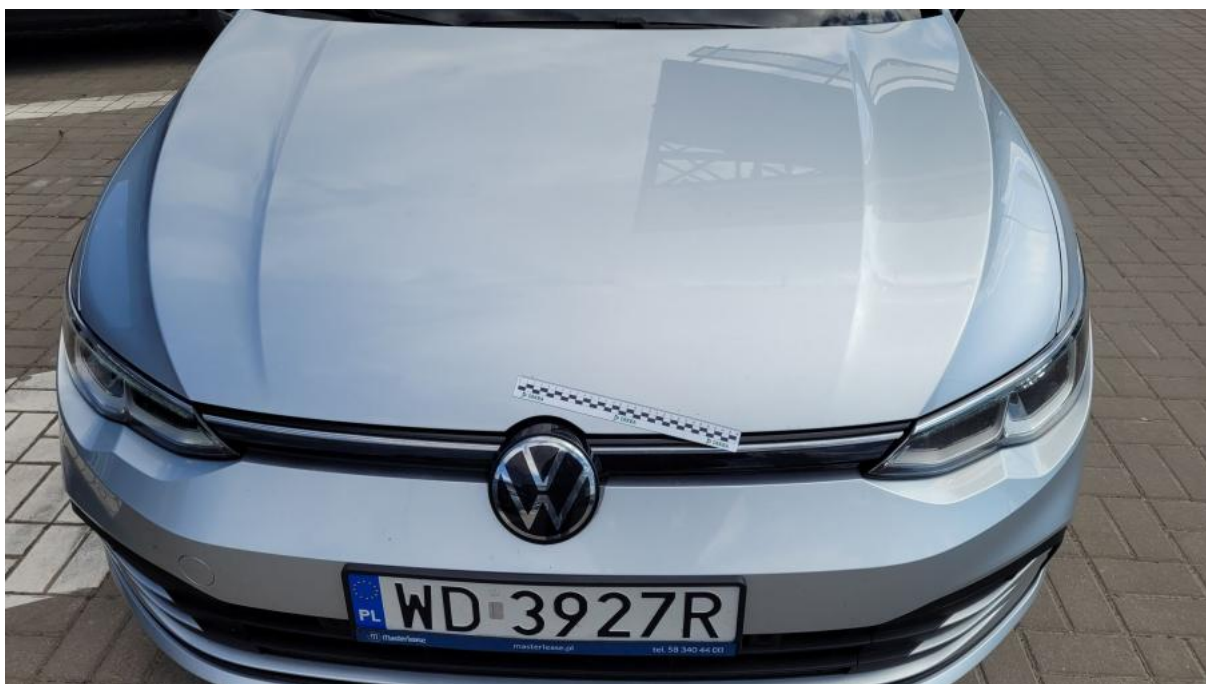
**Fot. 35**  
Instrukcje

**Fot. 36**  
Pokrywa komory silnika - zdjęcie poglądowe 1

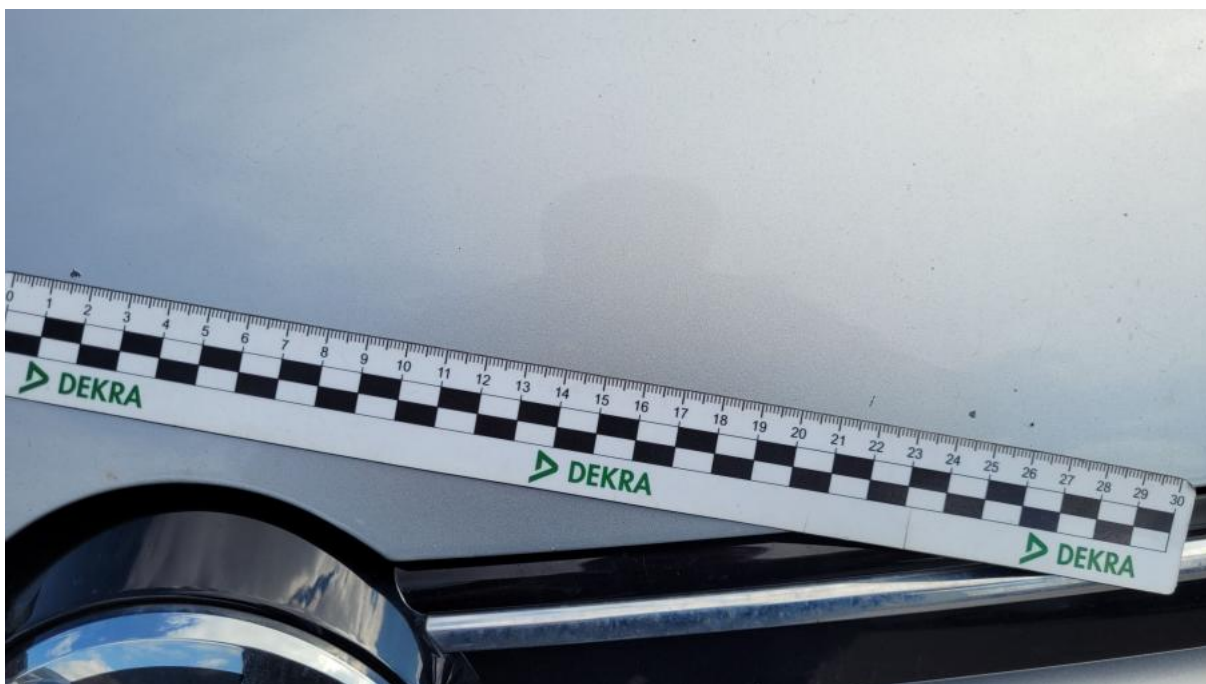
**Fot. 37**

Pokrywa komory silnika - zdjęcie poglądowe 2

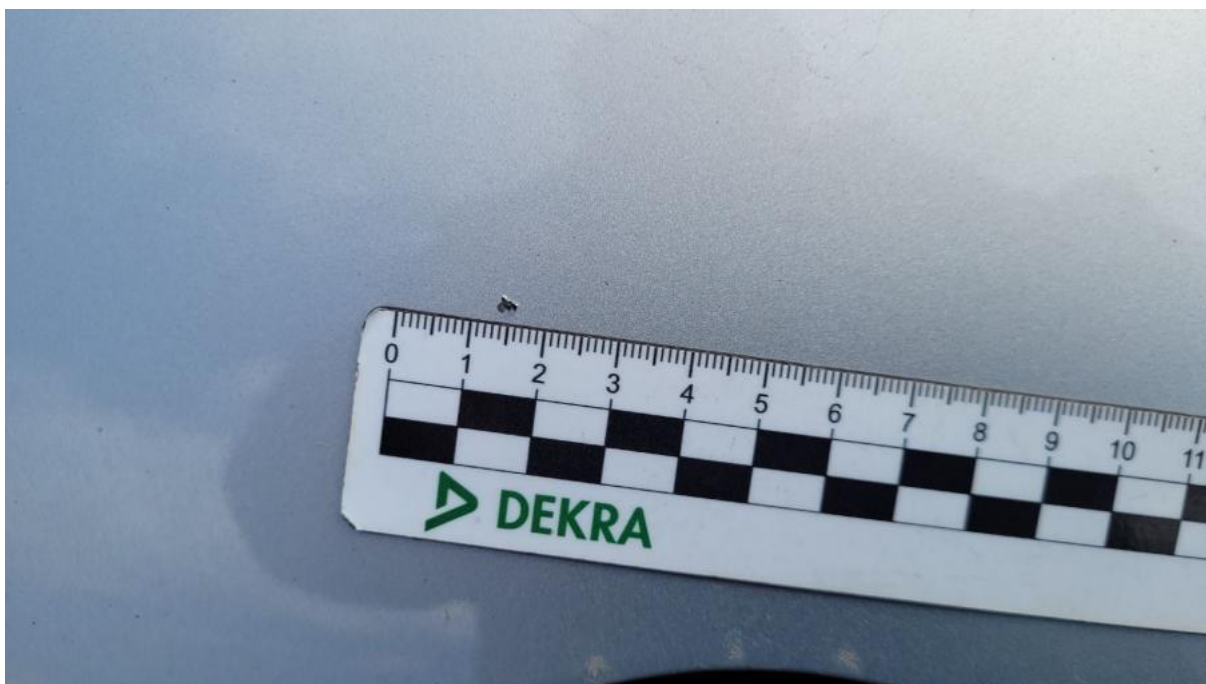
**Fot. 38**

<b>Poz.</b>	<b>Nazwa części</b>	<b>Nr katalogowy</b>	<b>Opis uszkodzenia</b>	<b>Czas [rbg]</b>
1	Pokrywa		odpryski lakieru	
2	Zderzak TYŁ		zarysowanie	
3	Felga PL		zarysowanie

Pokrywa komory silnika - Rysa/odprysk 1

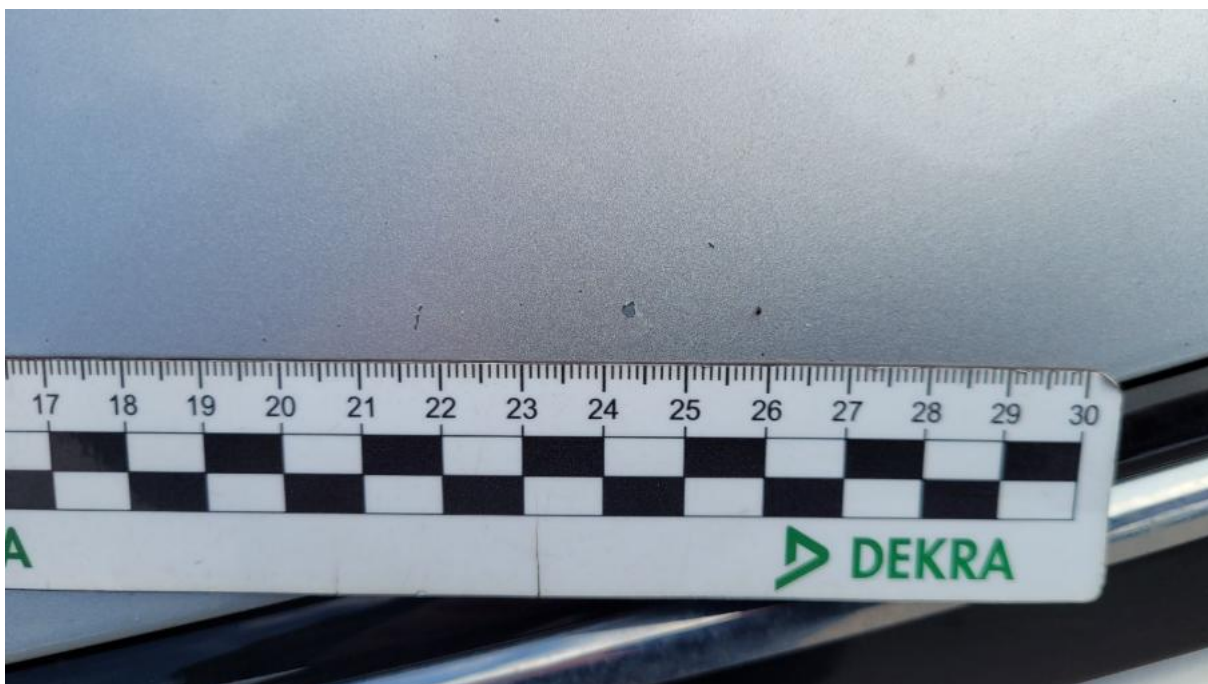
**Fot. 39**

Pokrywa komory silnika - Rysa/odprysk 2

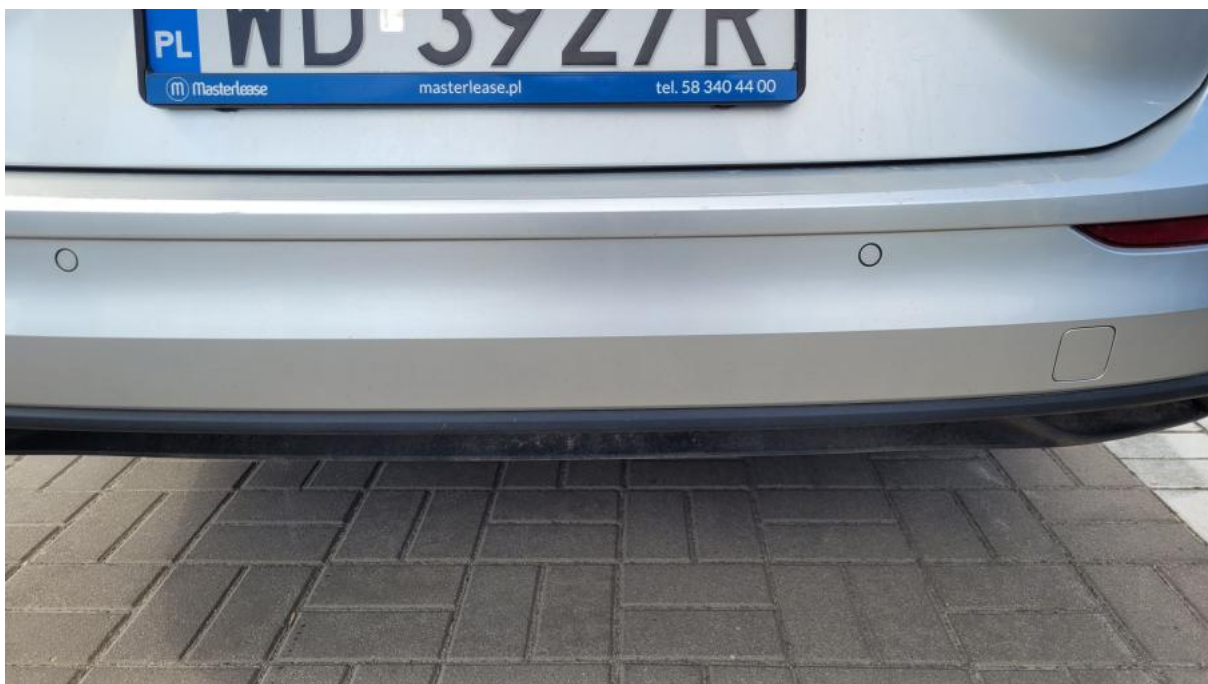
**Fot. 40**

Zderzak tylny cz śr - zdjęcie poglądowe 1

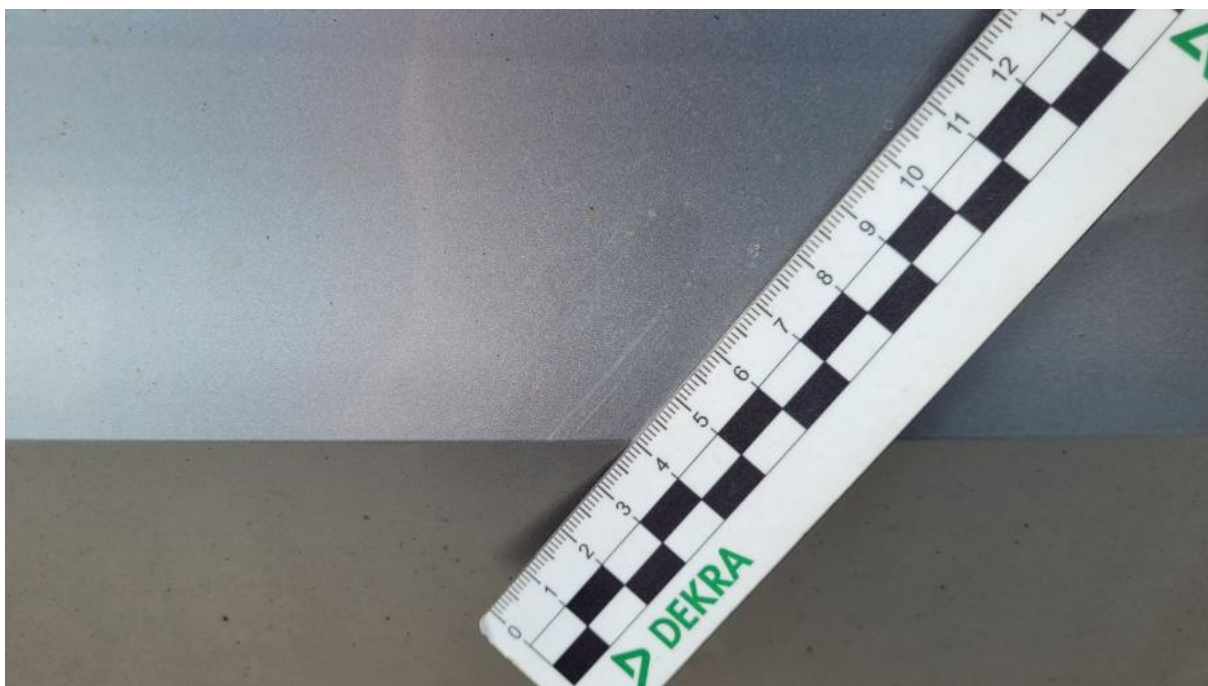
**Fot. 41**

Zderzak tylny cz śr - zdjęcie pogładowe 2

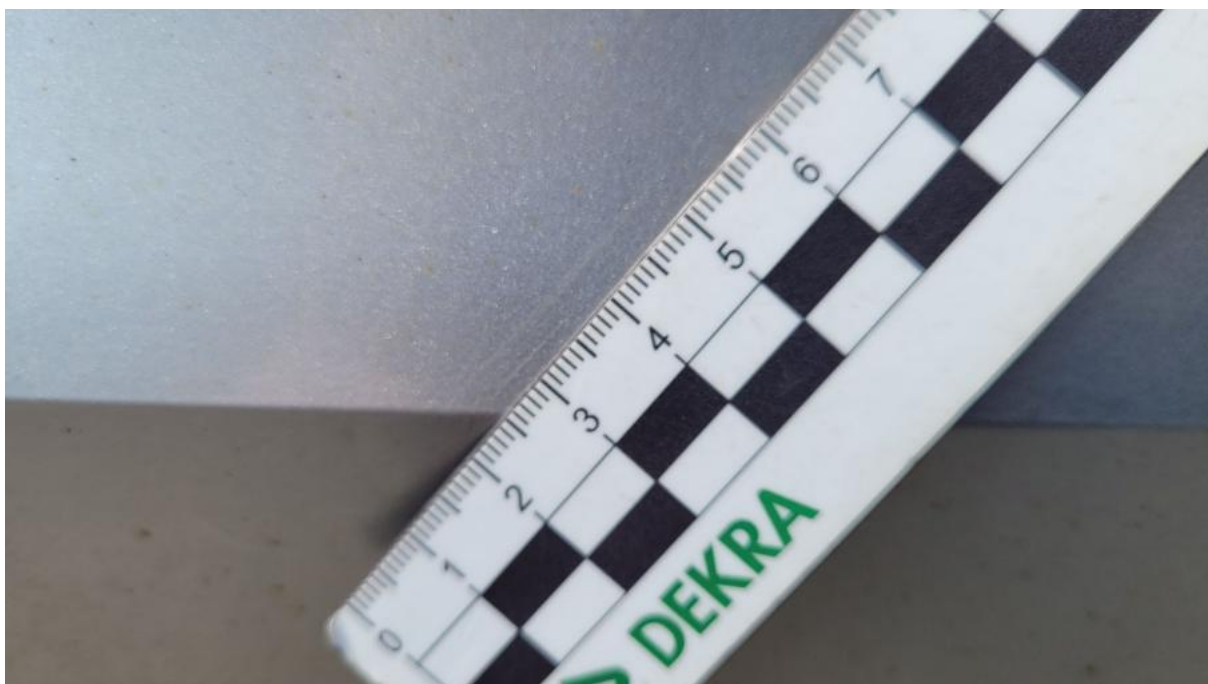
**Fot. 42**

Zderzak tylny cz śr - Rysa/odprysk 1

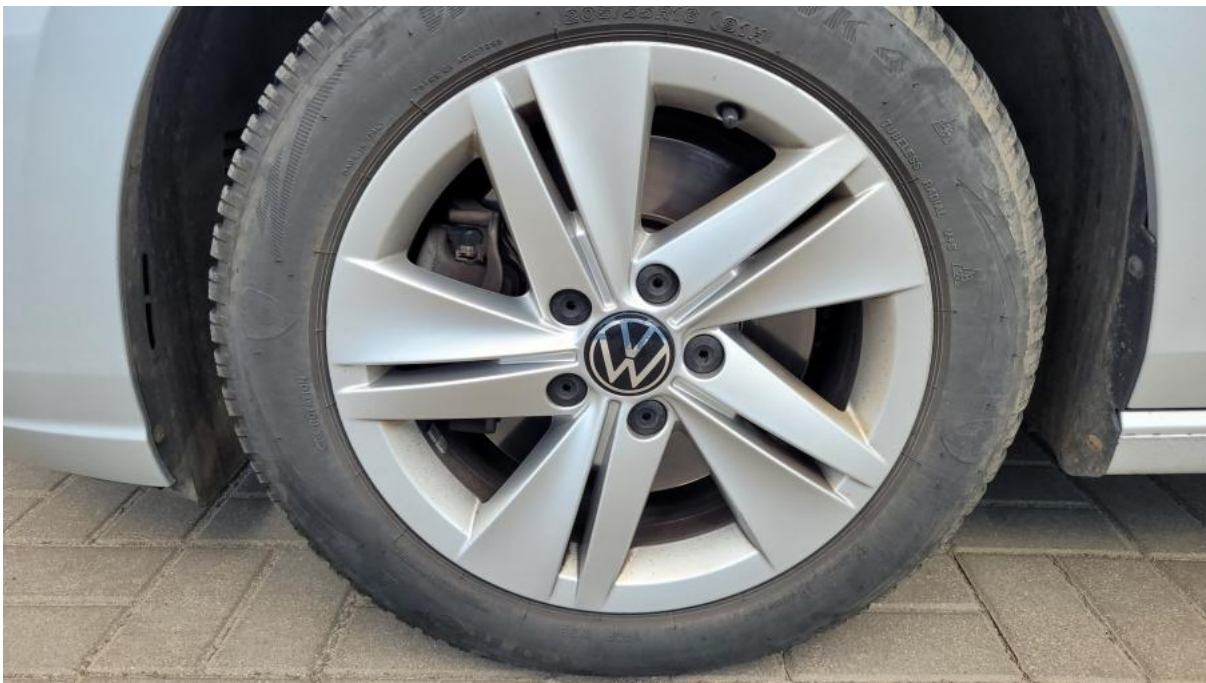
**Fot. 43**

Felga Aluminiowa przednia L - zdjęcie pogładowe 1

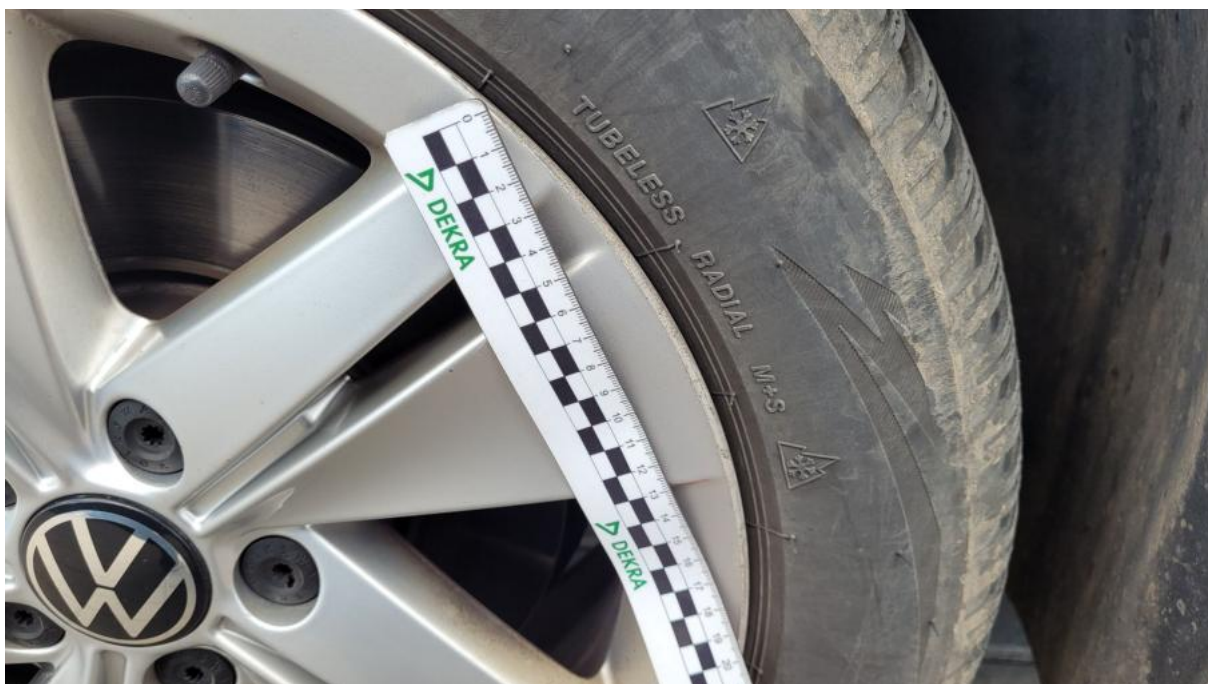
**Fot. 44**

Felga Aluminiowa przednia L - zdjęcie pogładowe 2

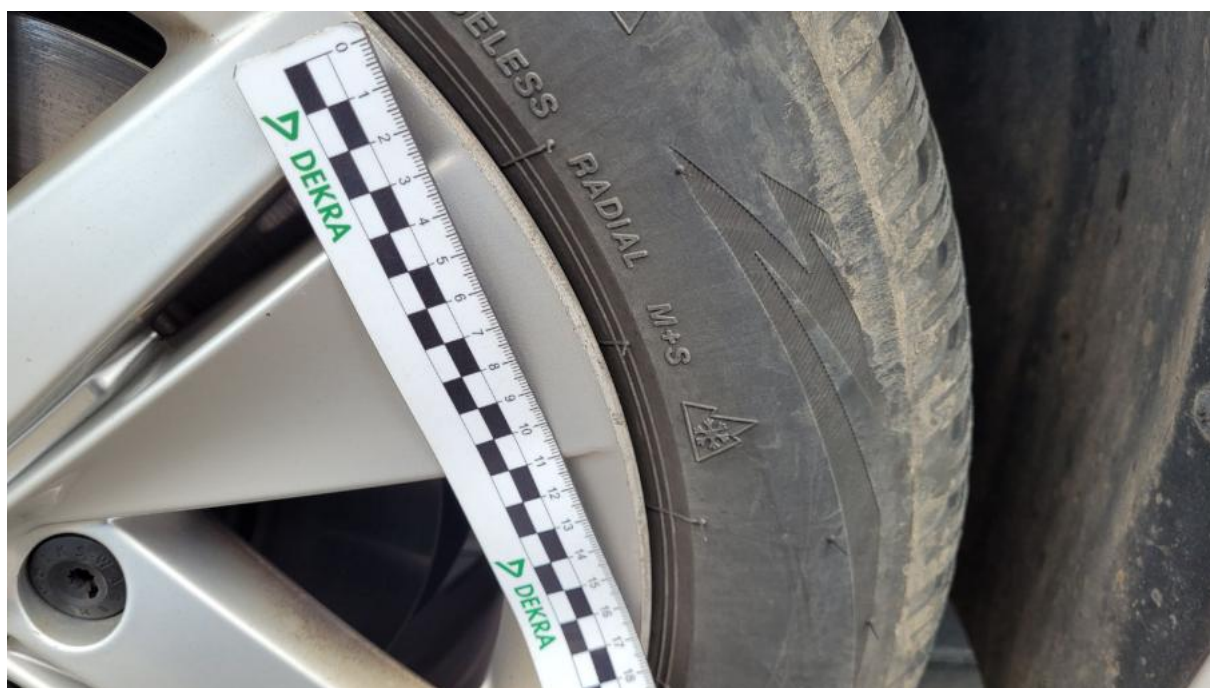
**Fot. 45**

Felga Aluminiowa przednia L - Rysa/odprysk 1
