Nr zlecenia DEKRA: PKOM(DZS)/GDA/30022/26/04/07  
 Nr zlecenia/szkody:  
 Data zlecenia: 07-04-2026

## Ocena stanu technicznego pojazdu

Eurotax-Kod EC	Marka, model, typ pojazdu				Rodzaj nadwozia
	<b>SUZUKI, Swift, Premium</b>				hatchback
Rodzaj silnika	Pojemność [ccm]	Moc [KM/kW]	Skrzynia biegów	Stan licznika [km] (odczytany)	Ilość drzwi/miejsc
z zapłonem iskrowym	1197	83/61	manualna	88 928	5/5
Nr rej. pojazdu	Nr nadwozia (VIN)		Data 1-rej./rok prod.	Następne bad. tech.	Lakier
WD8511P	JSAAZCA3S00534923		05-08-2021/2021	23-07-2026	szary/2-warstwowy metalizowany

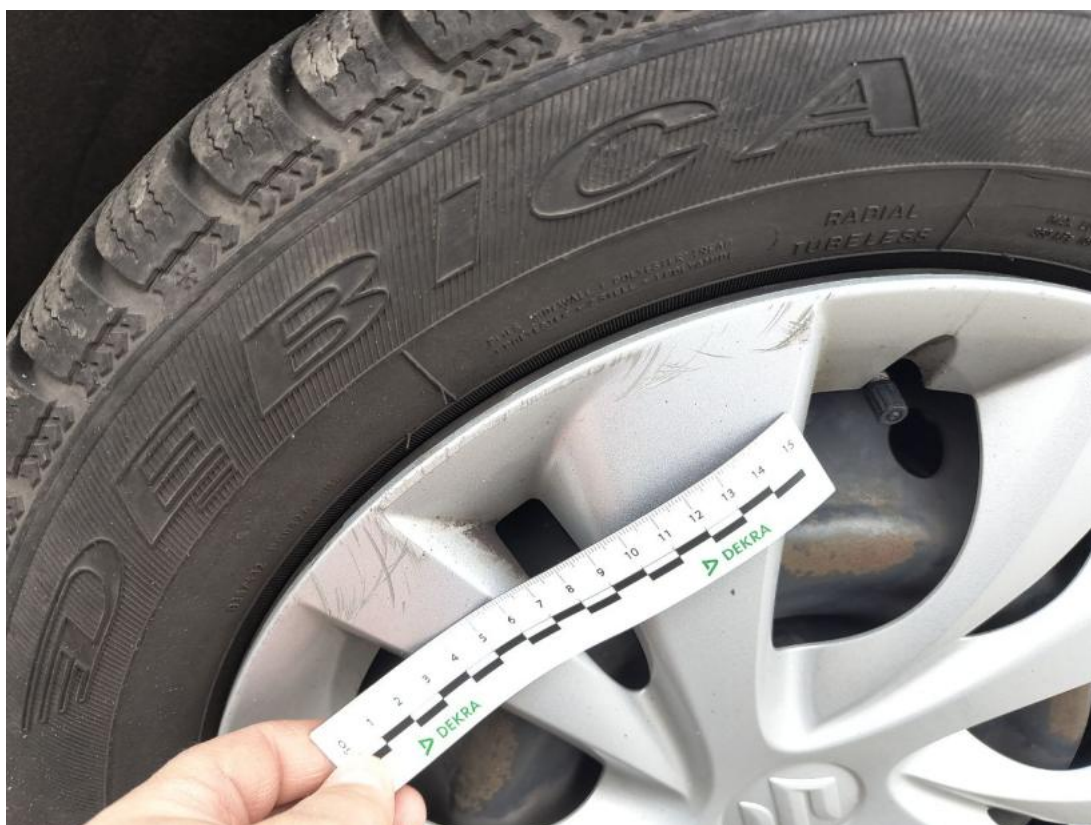
**Fot. 38**

Poz.	Nazwa części	Nr katalogowy	Opis uszkodzenia	Czas [rbg]
1	Błotnik TP		zarysowanie	
2	Błotnik TL		zarysowanie	
3	Drzwi P L		odpryski lakieru	
4	Drzwi T P		zarysowanie	
5	Kołpak PP		zarysowanie	
6	Tapicerka drzwi PL		zarysowanie	
7	Tapicerka drzwi TP		zarysowanie

Kołpak przedni P - Rysa/odprysk 1

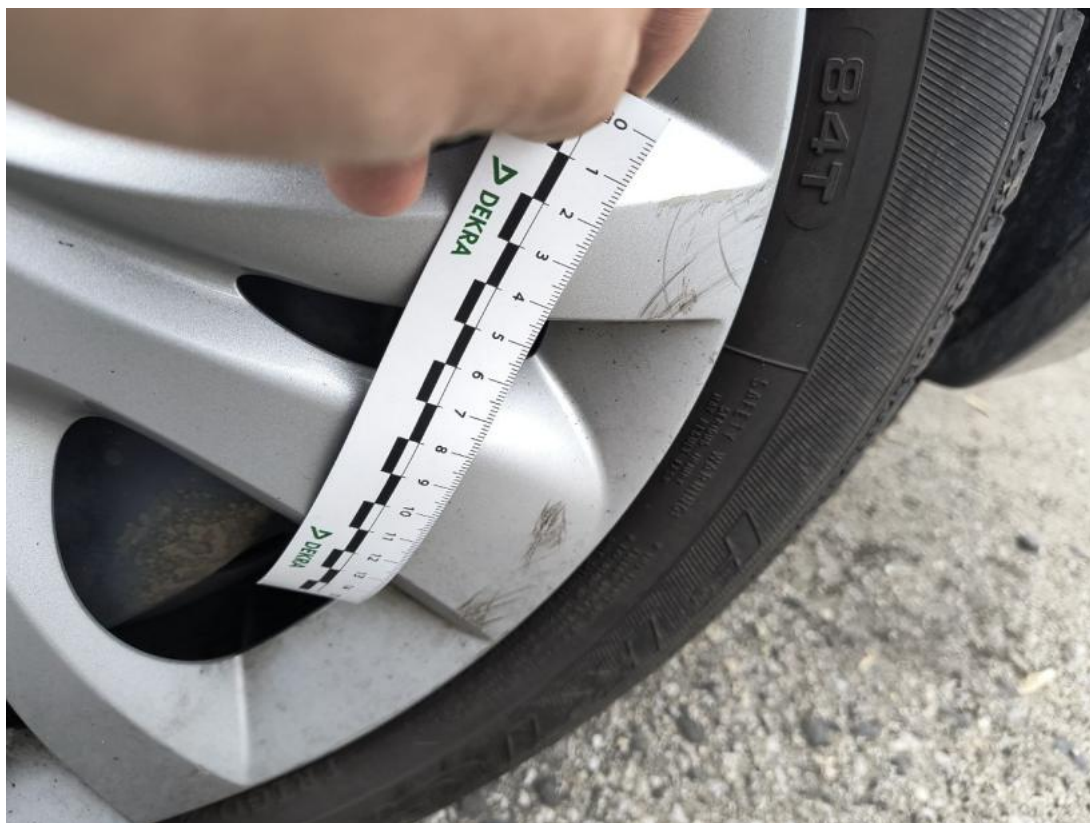
**Fot. 39**

Kołpak przedni P - Rysa/odprysk 2

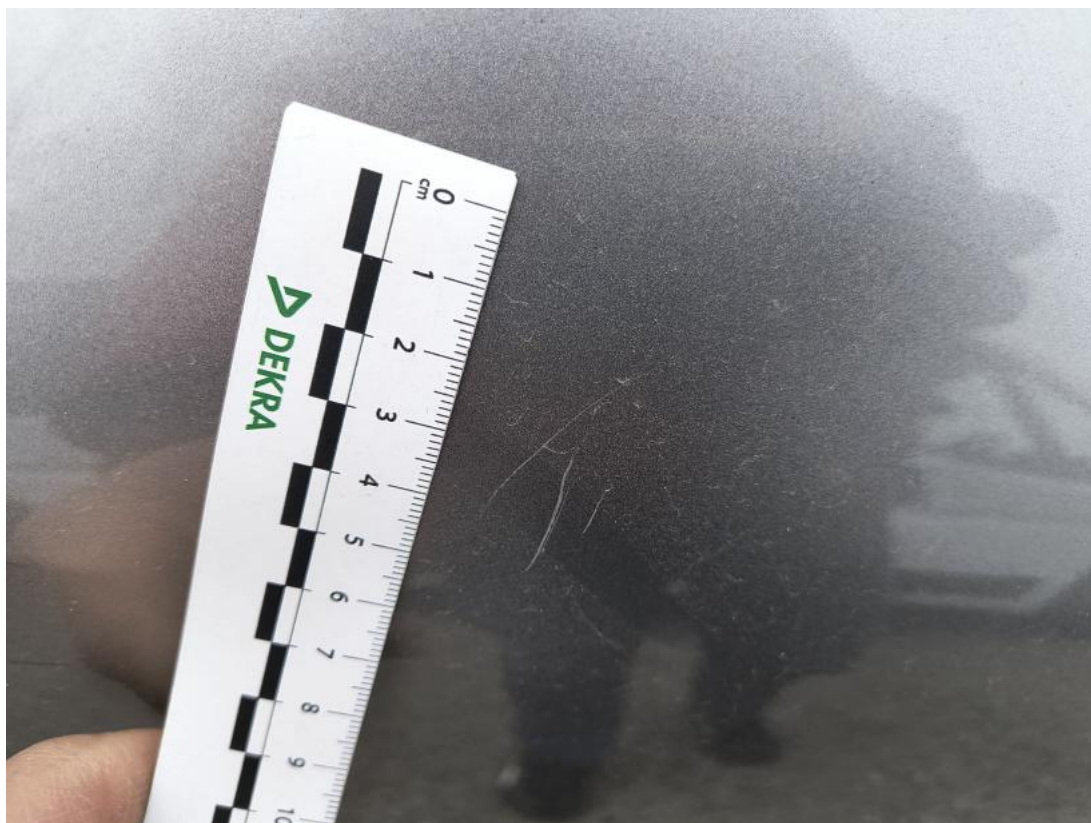
**Fot. 41**

Drzwi tylne P - Rysa/odprysk 1

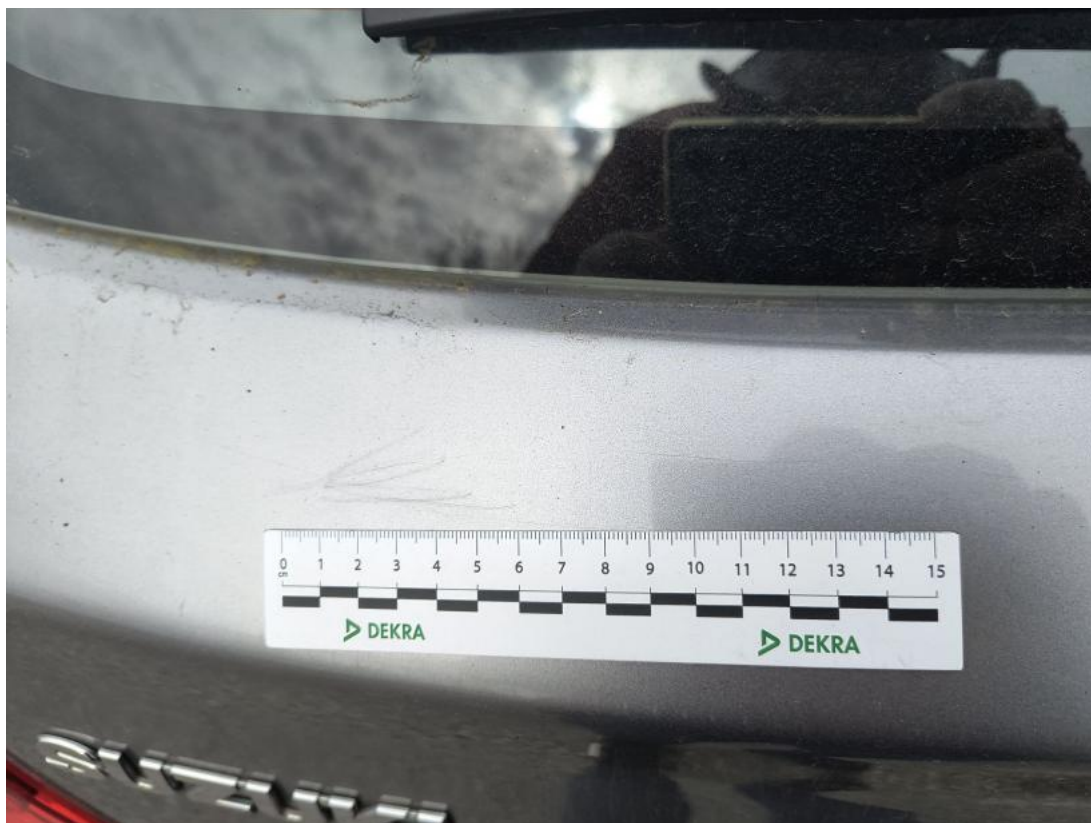
**Fot. 45**

Poz.	Nazwa części	Nr katalogowy	Opis uszkodzenia	Czas [rbg]
1	Drzwi T L		wgniecenie, zarysowanie	
2	Pokrywa		inne, zarysowanie	
3	Próg L		zarysowanie	
4	Dach		odpryski lakieru, wgniecenia w ilości pow. 3	
5	Kanapa		zabrudzenie	
6	Podsufitka		zabrudzenie	
7	Wykładzina podłogi bagażnika		zabrudzenie

Pokrywy bagażnika - Rysa/odprysk 1

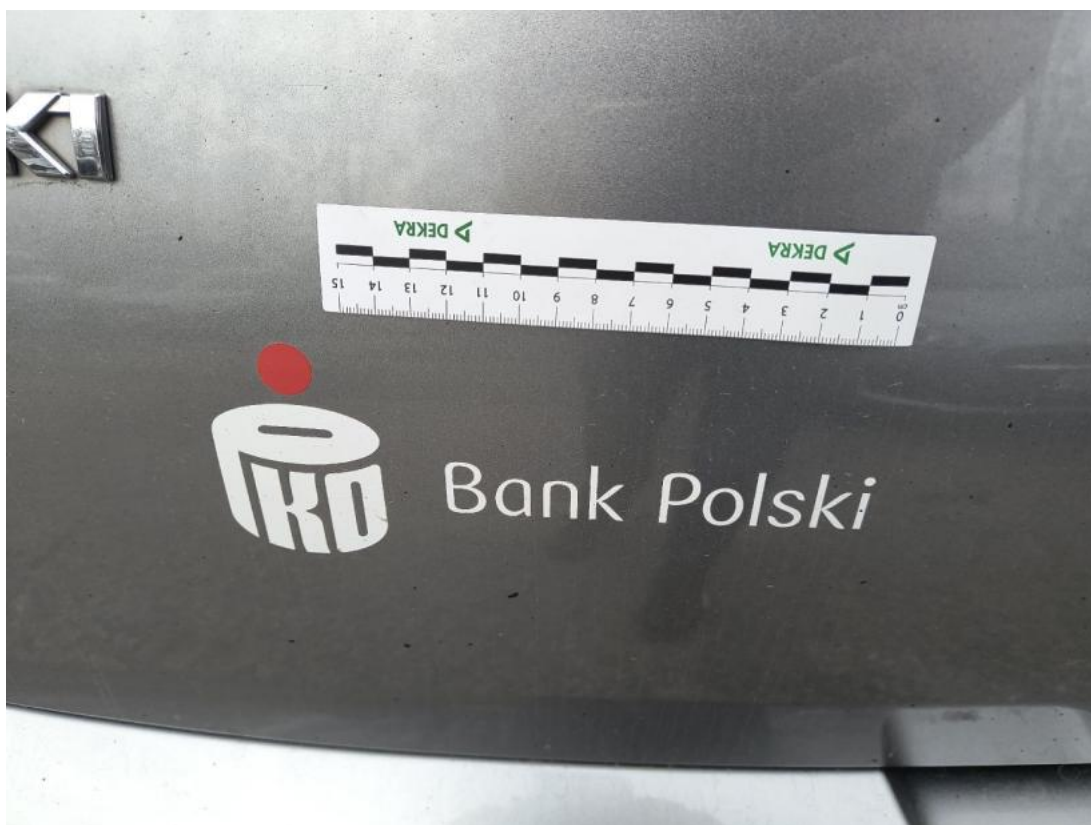
**Fot. 46**

Pokrywy bagażnika - Inne 1

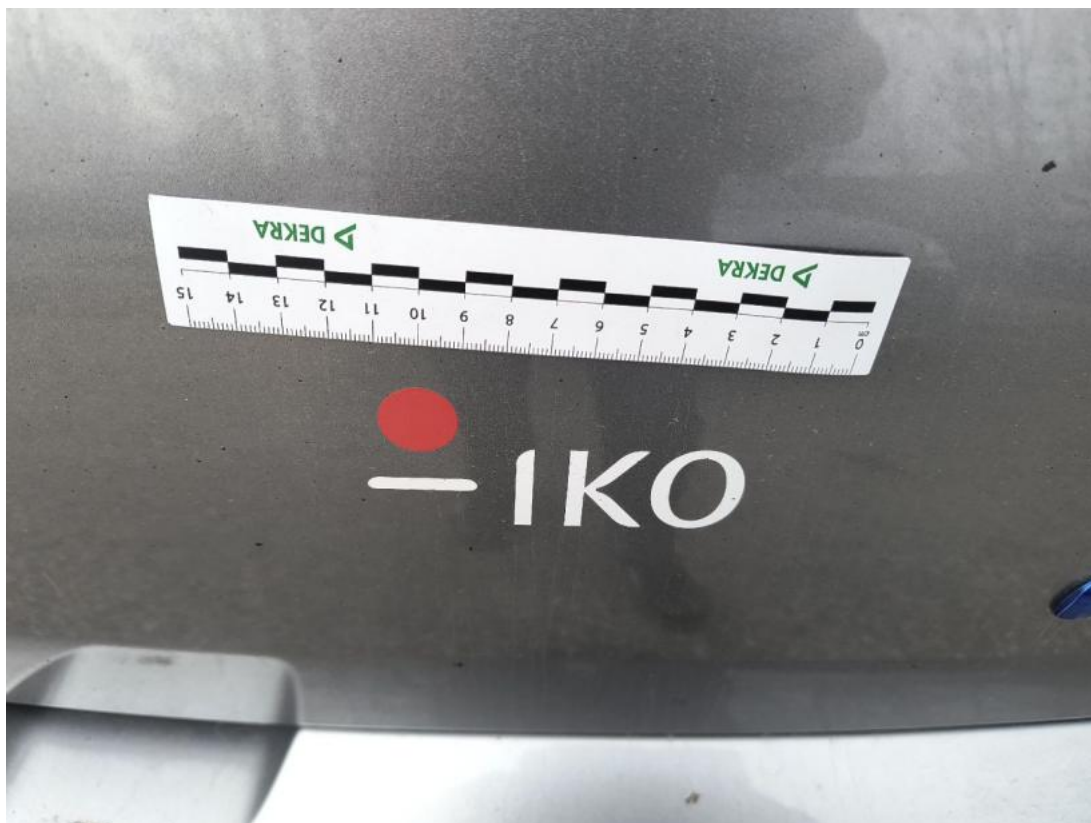
**Fot. 47**  
Pokrywy bagażnika - Inne 2

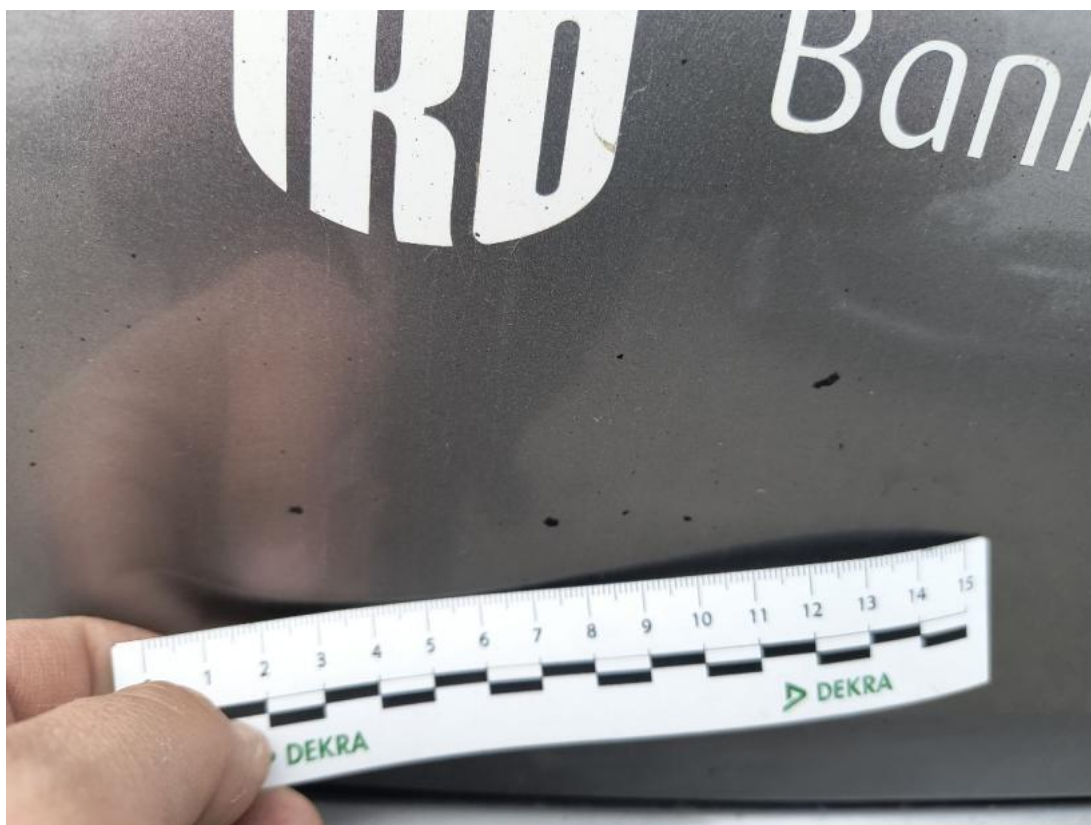
**Fot. 48**  
Pokrywy bagażnika() - Inne 3

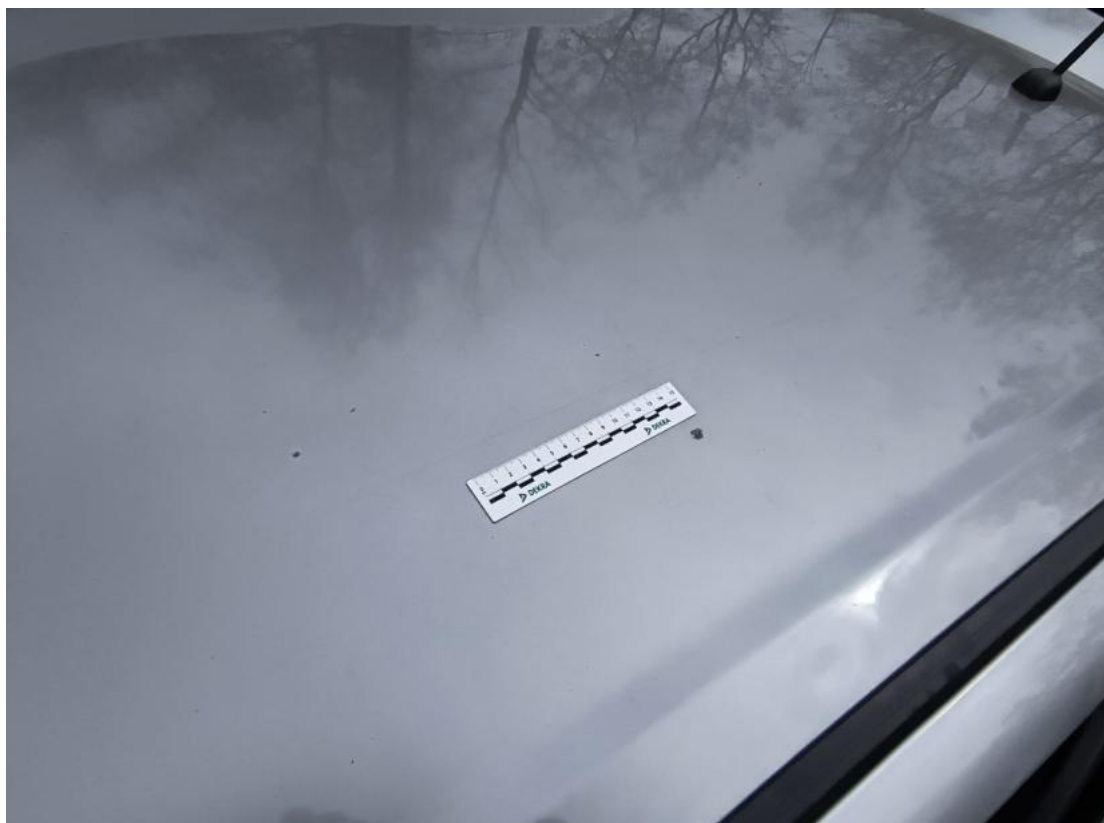
**Fot. 51**  
Dach - Rysa/odprysk 1

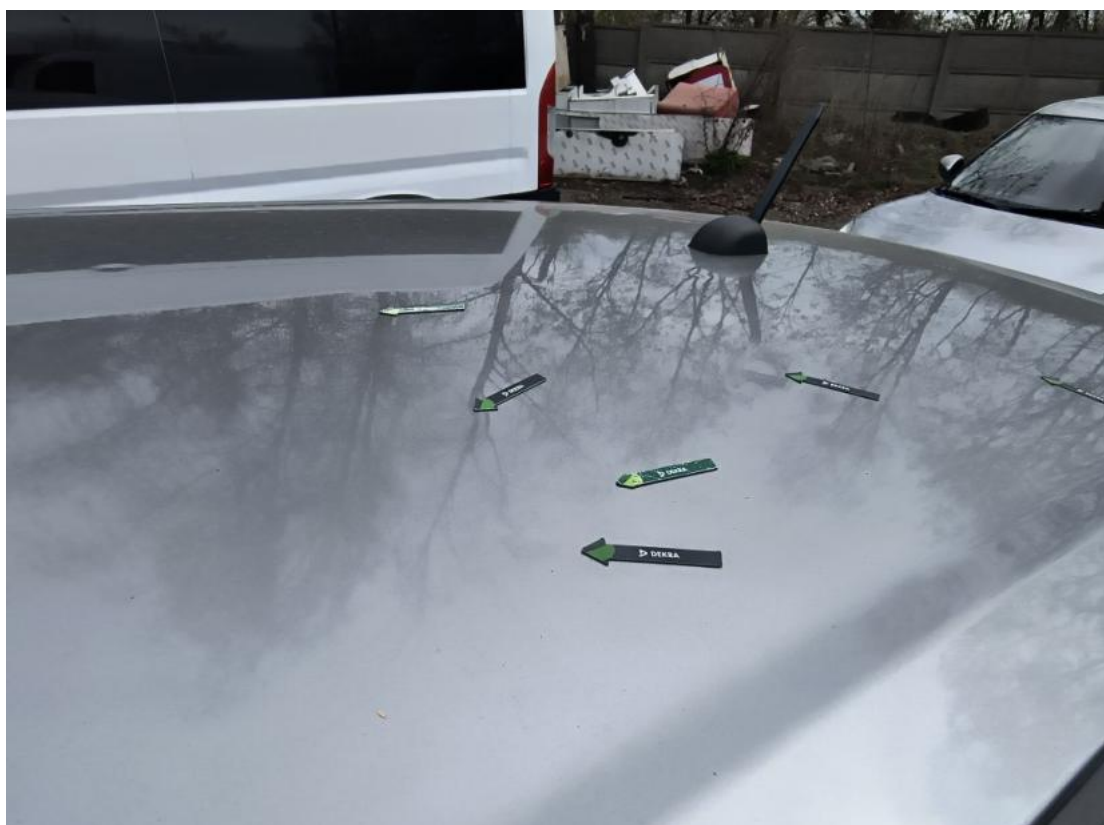
**Fot. 52**  
Dach - Wgniecenie/odkształcenie 1

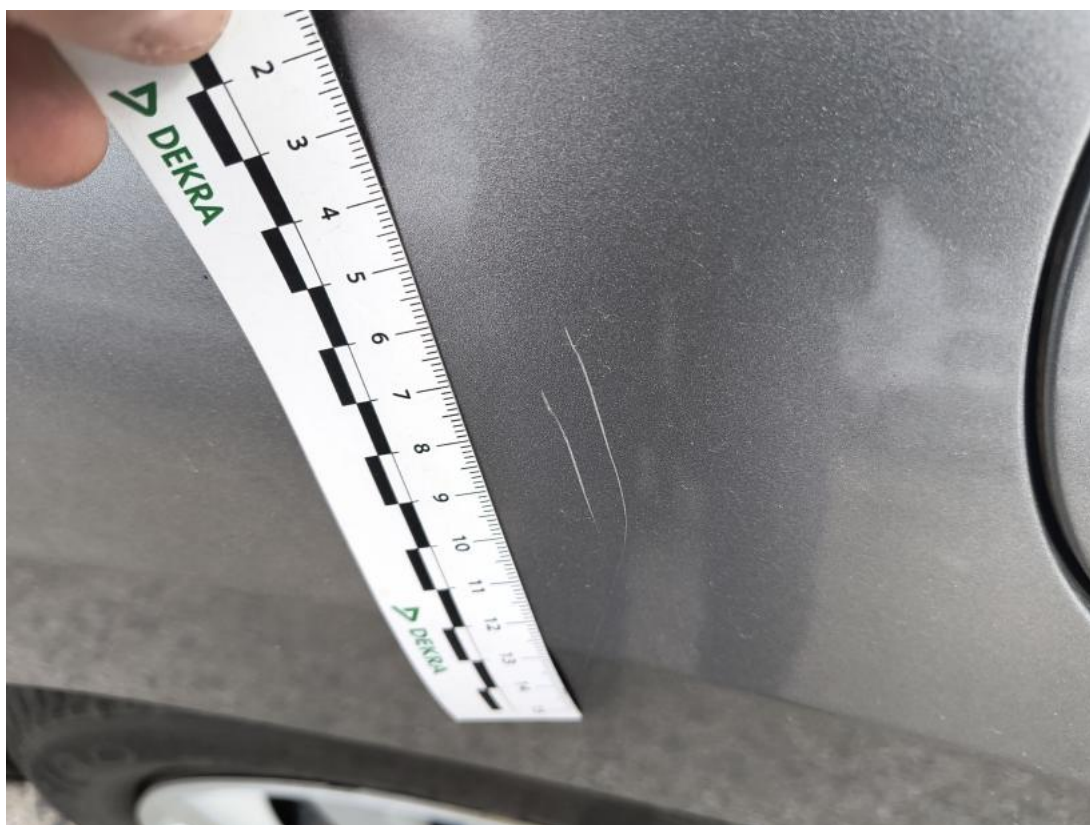
**Fot. 54**

Błotnik tylny L / Ściana boczna L - Rysa/odprysk 1

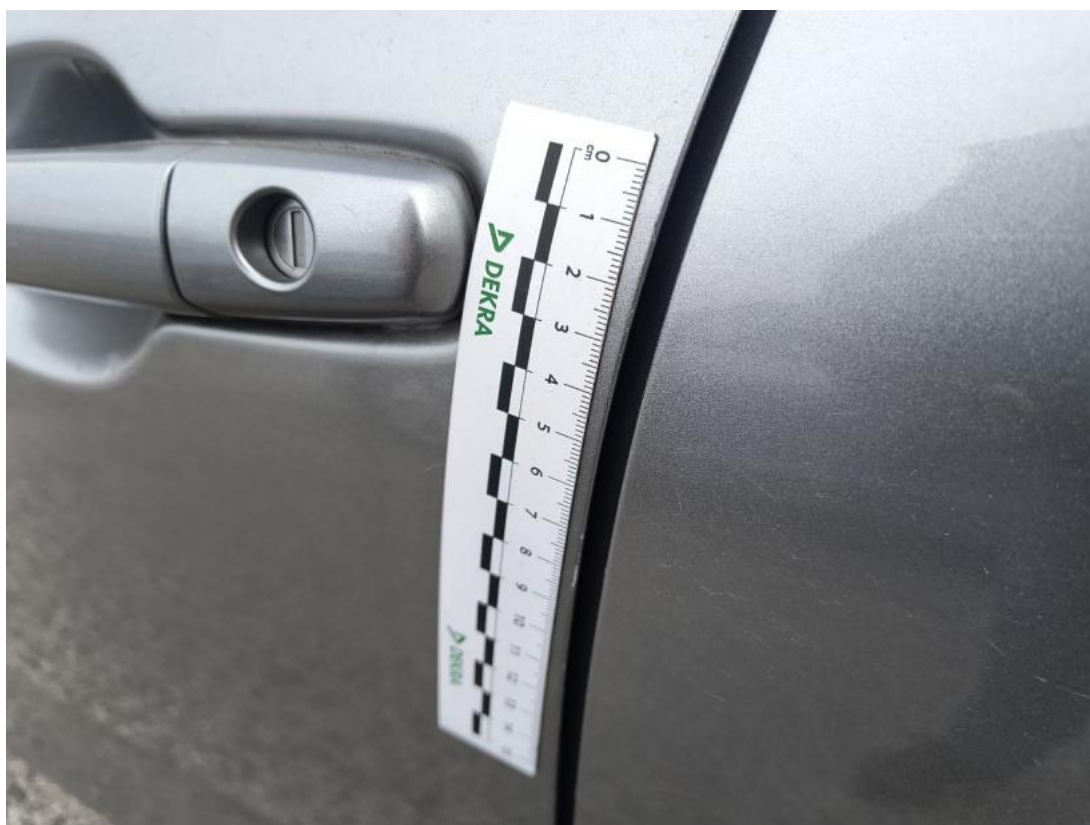
**Fot. 56**

Drzwi przed L - Rysa/odprysk 1

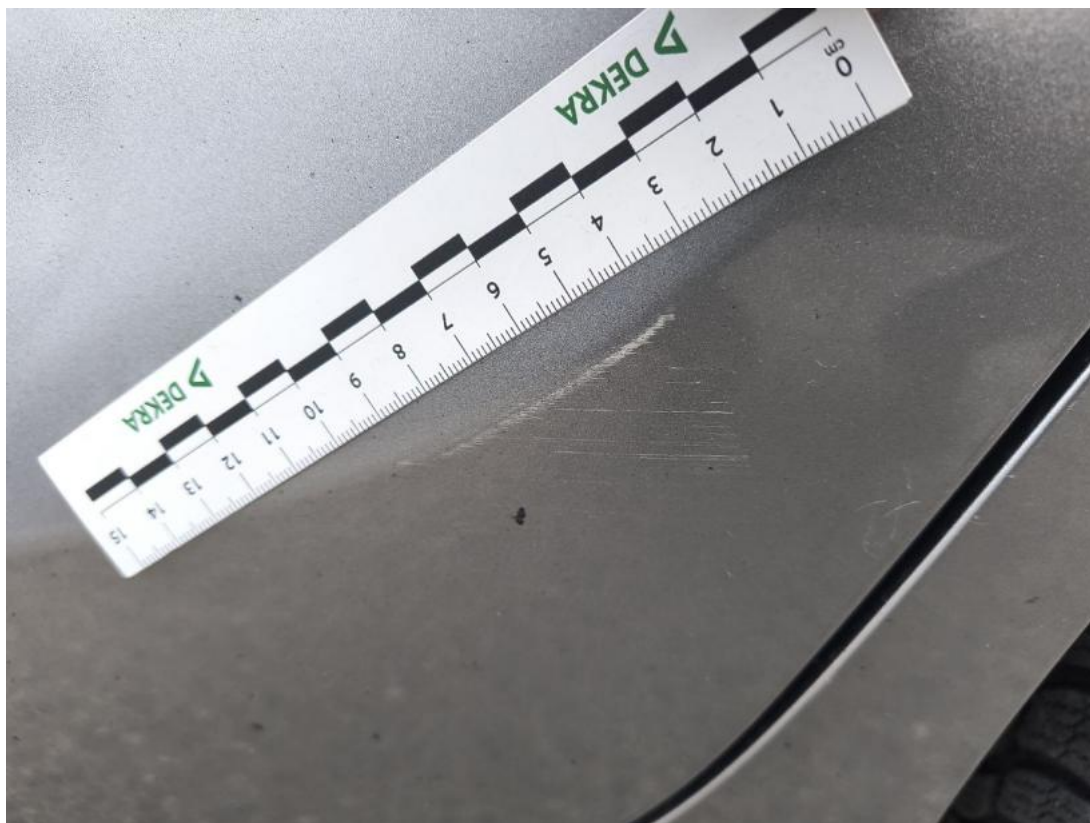
**Fot. 59**  
Drzwi tylne L - Rysa/odprysk 1

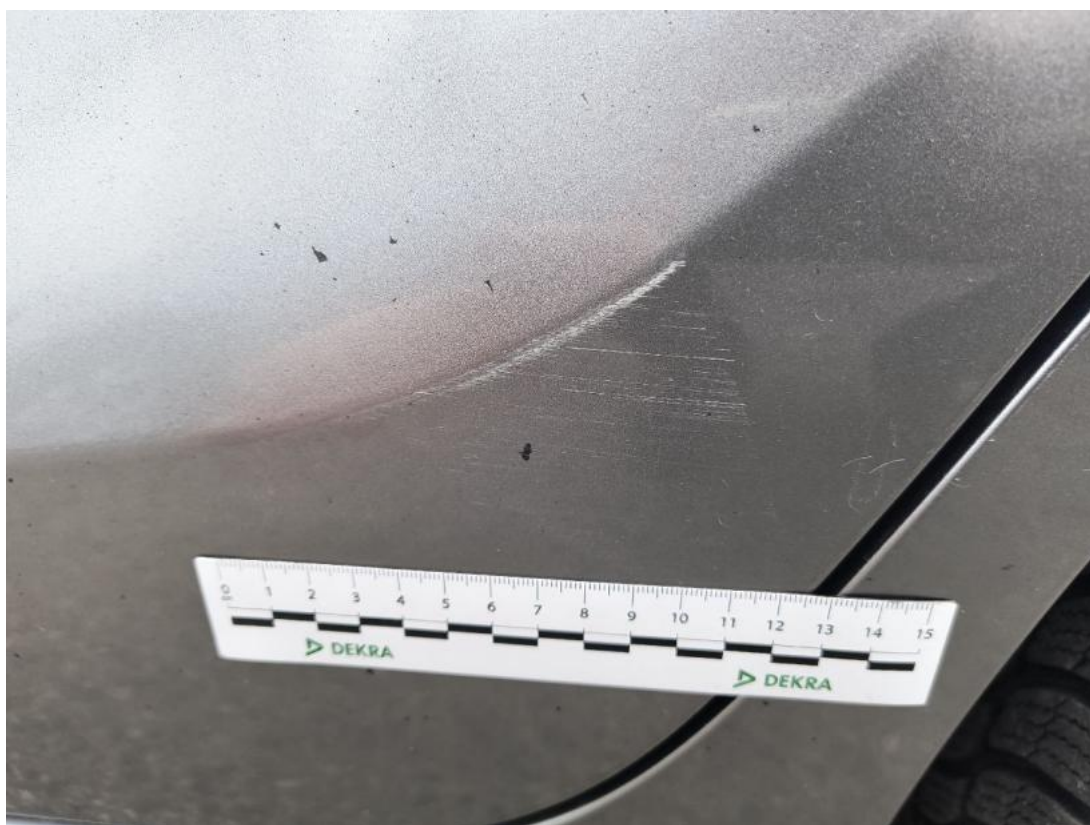
**Fot. 60**  
Drzwi tylne L - Rysa/odprysk 2

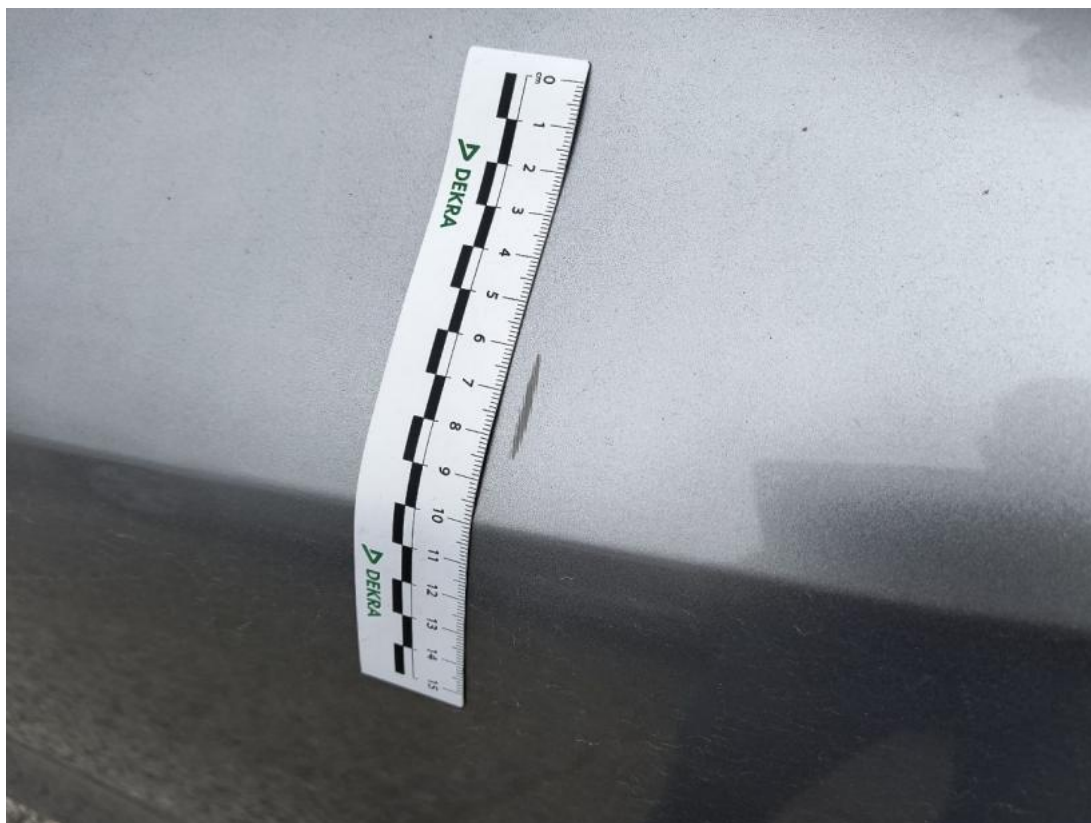
**Fot. 61**  
Drzwi tylne L() - Rysa/odprysk 3

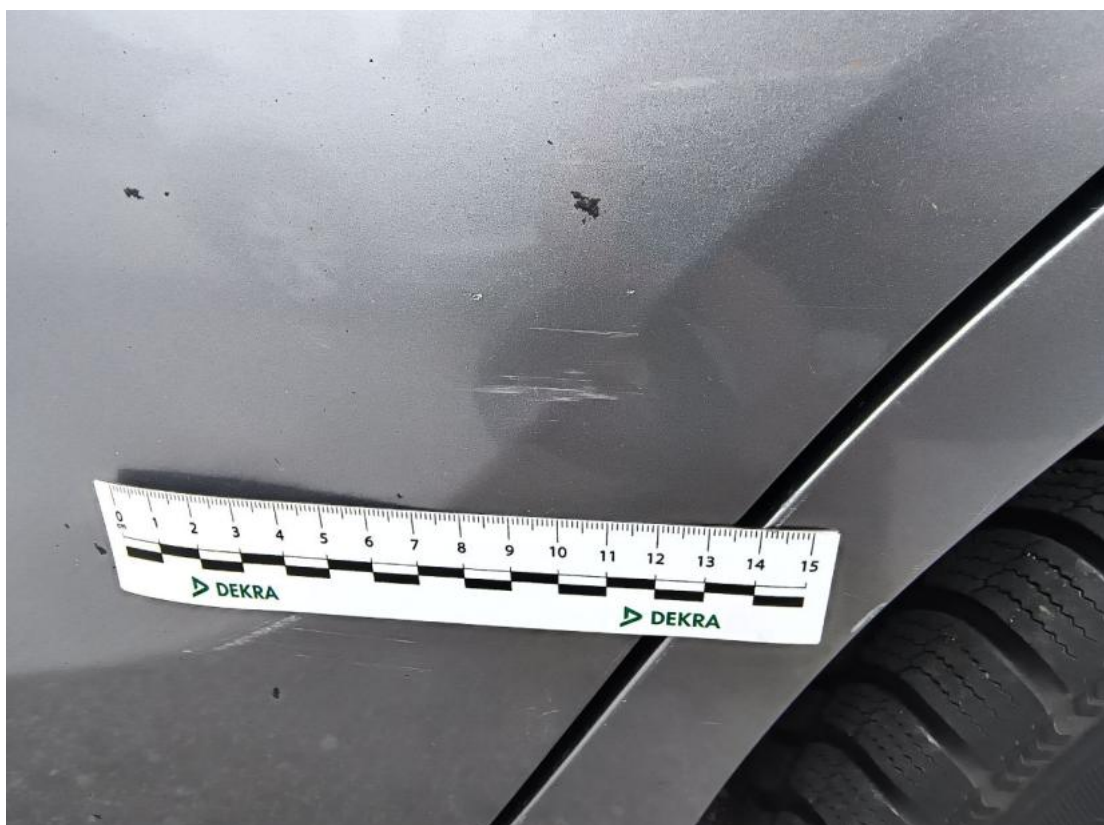
**Fot. 62**  
Drzwi tylne L - Wgniecenie/odkształcenie 1

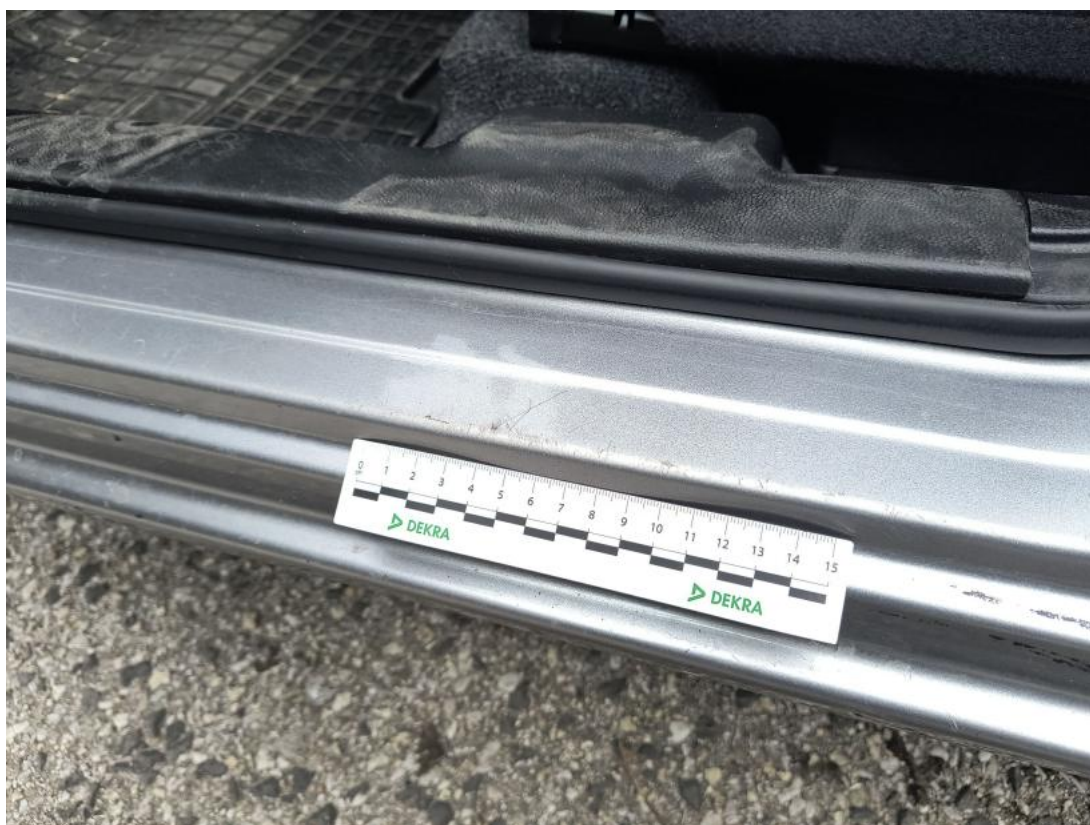
**Fot. 64**

Próg L - Rysa/odprysk 1

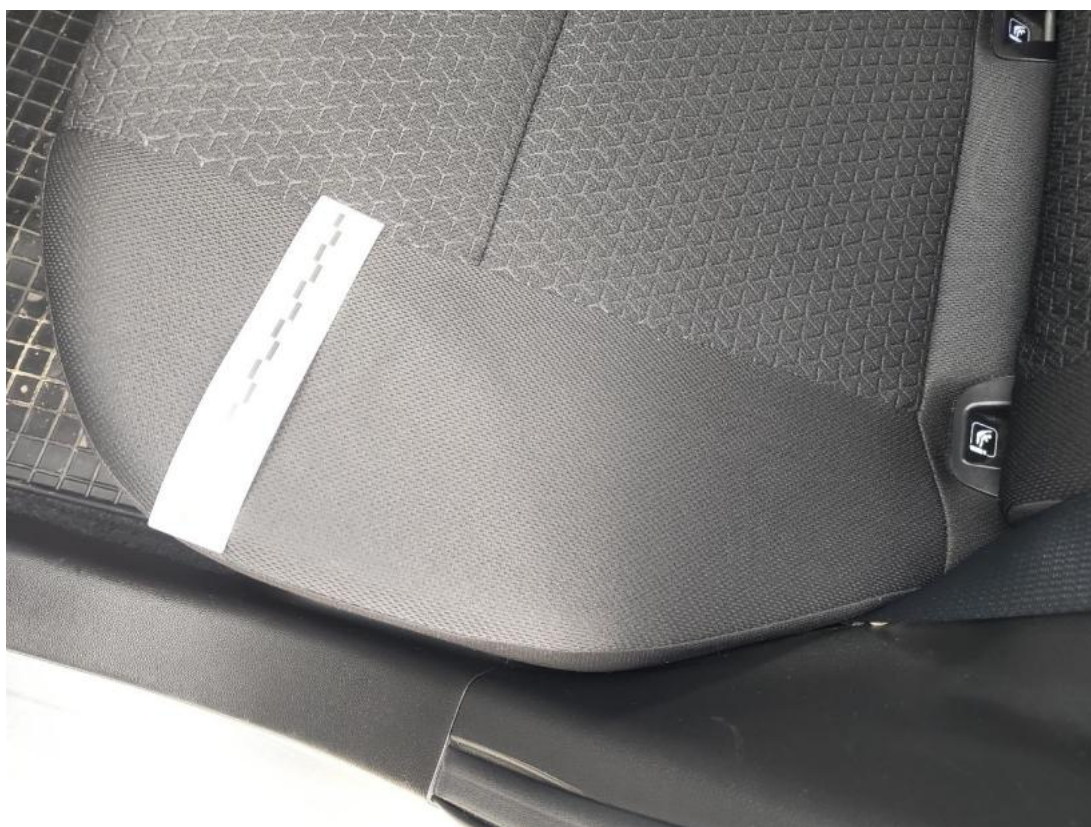
**Fot. 66**

Kanapa tyl. - Inne 1

Poz.	Nazwa części	Nr katalogowy	Opis uszkodzeń	Czas [rbg]
1	Czyszczenie tapicerki			
2	Usunięcie olkeiny

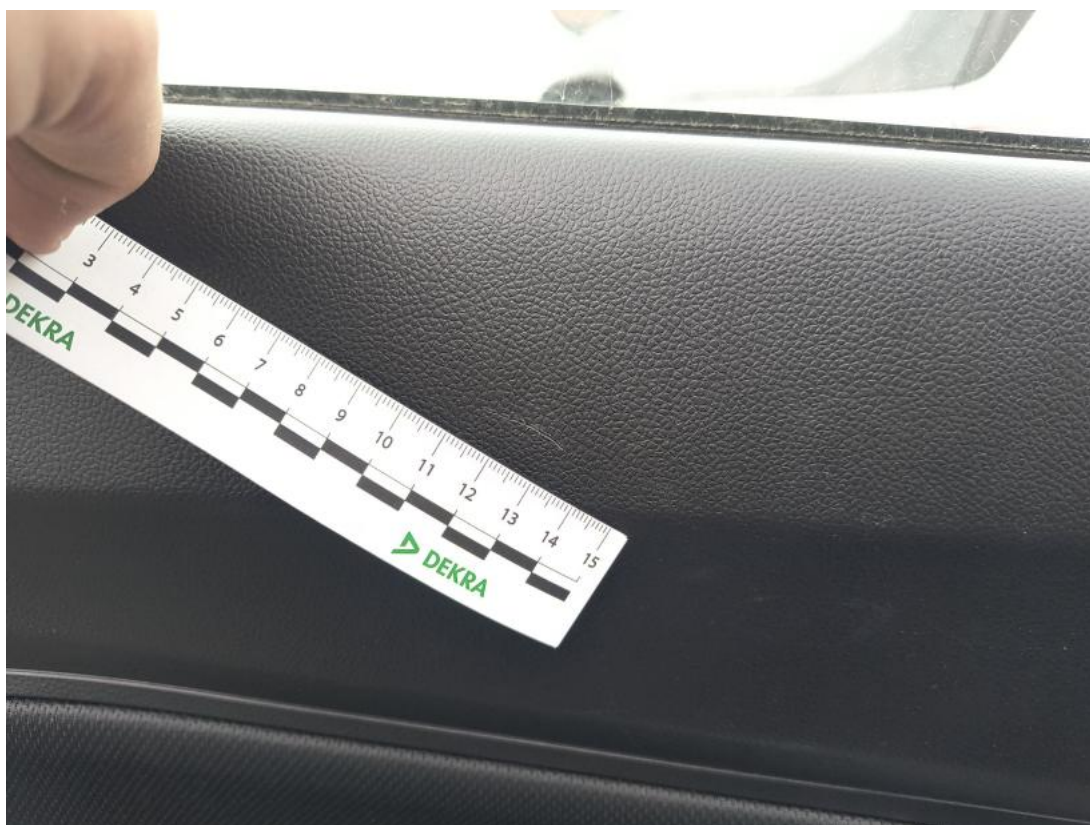
**Fot. 68**

Tapicerka drzwi przednich L - Rysa/odprysk 1

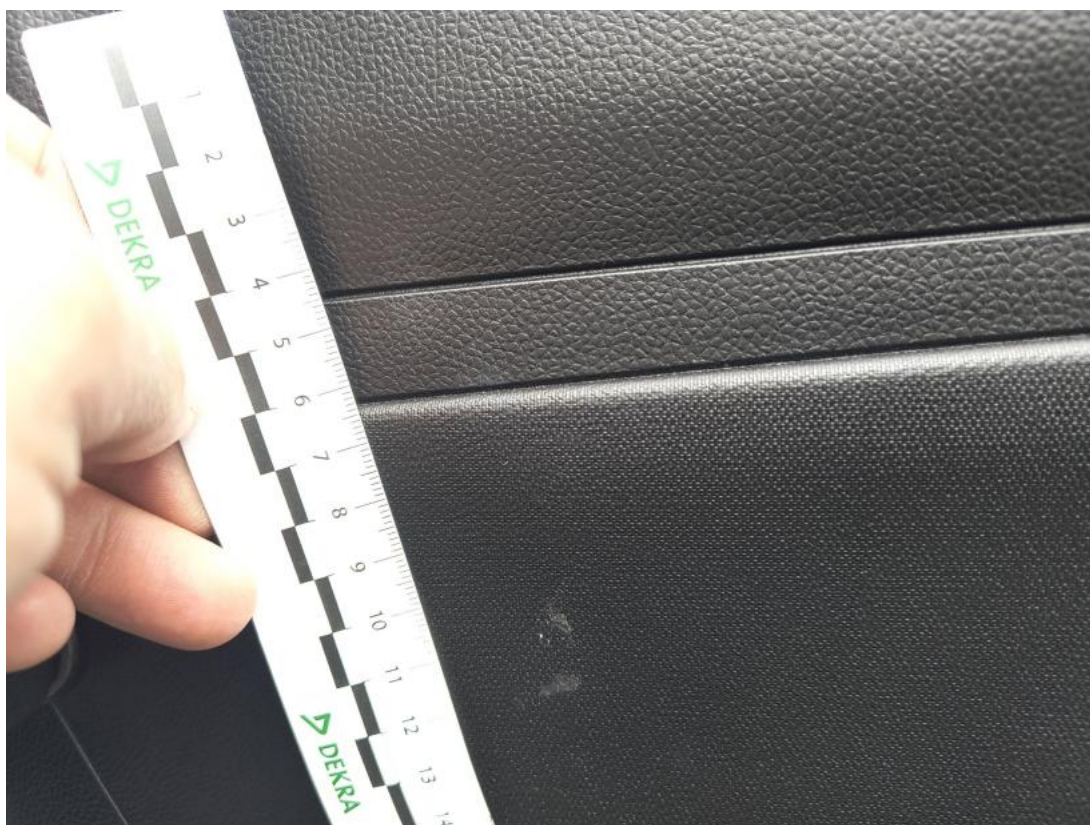
**Fot. 70**

Tapicerka drzwi tylnych P - Rysa/odprysk 1

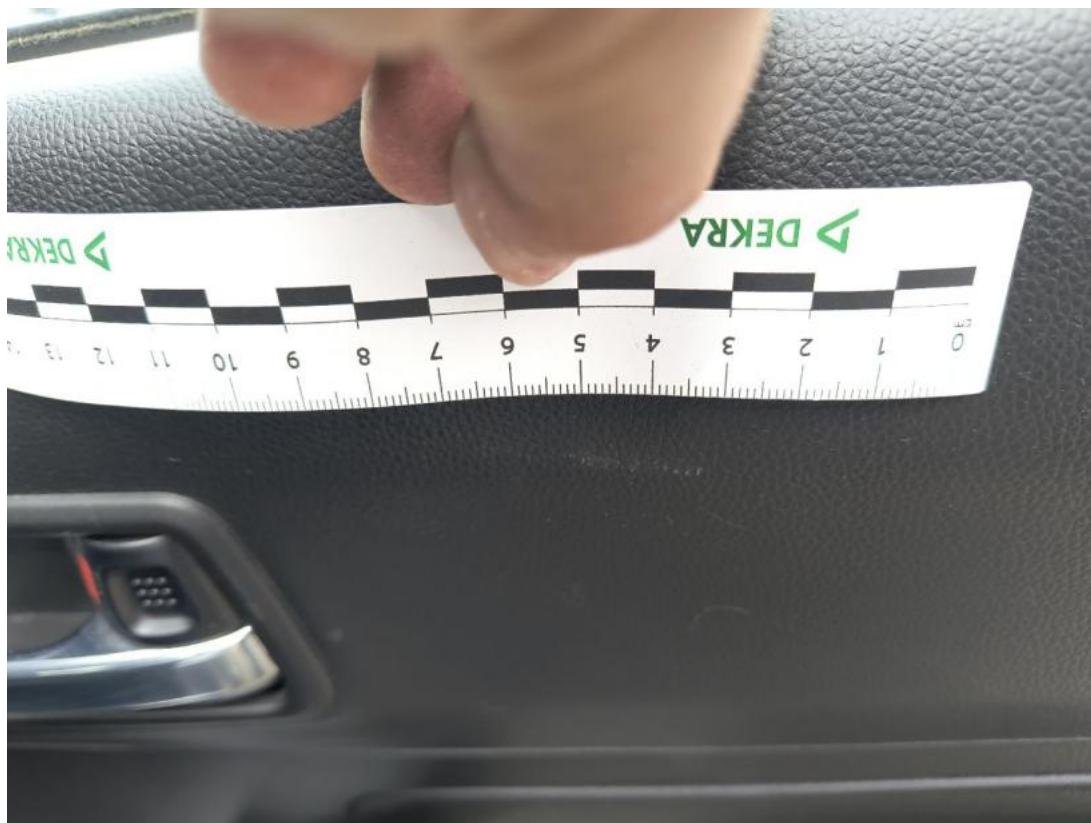
**Fot. 71**

Tapicerka drzwi tylnych P - Rysa/odprysk 2

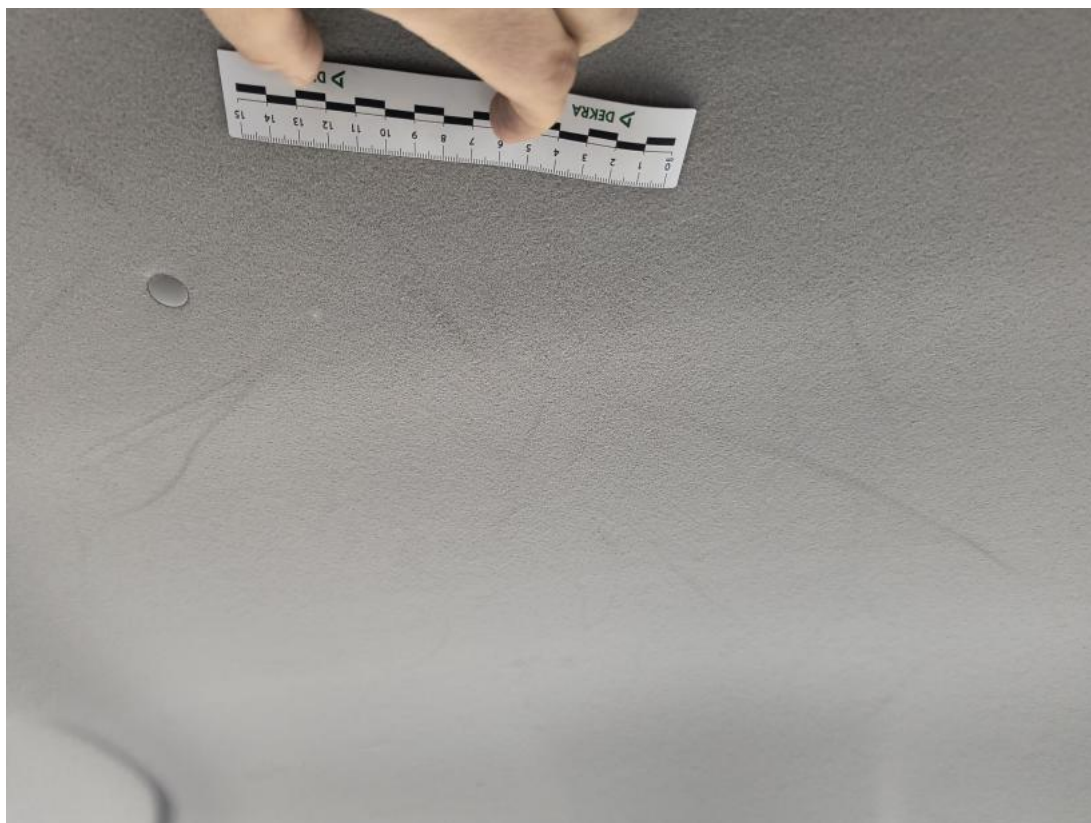
**Fot. 73**  
Podsufitka - Rysa/odprysk 1

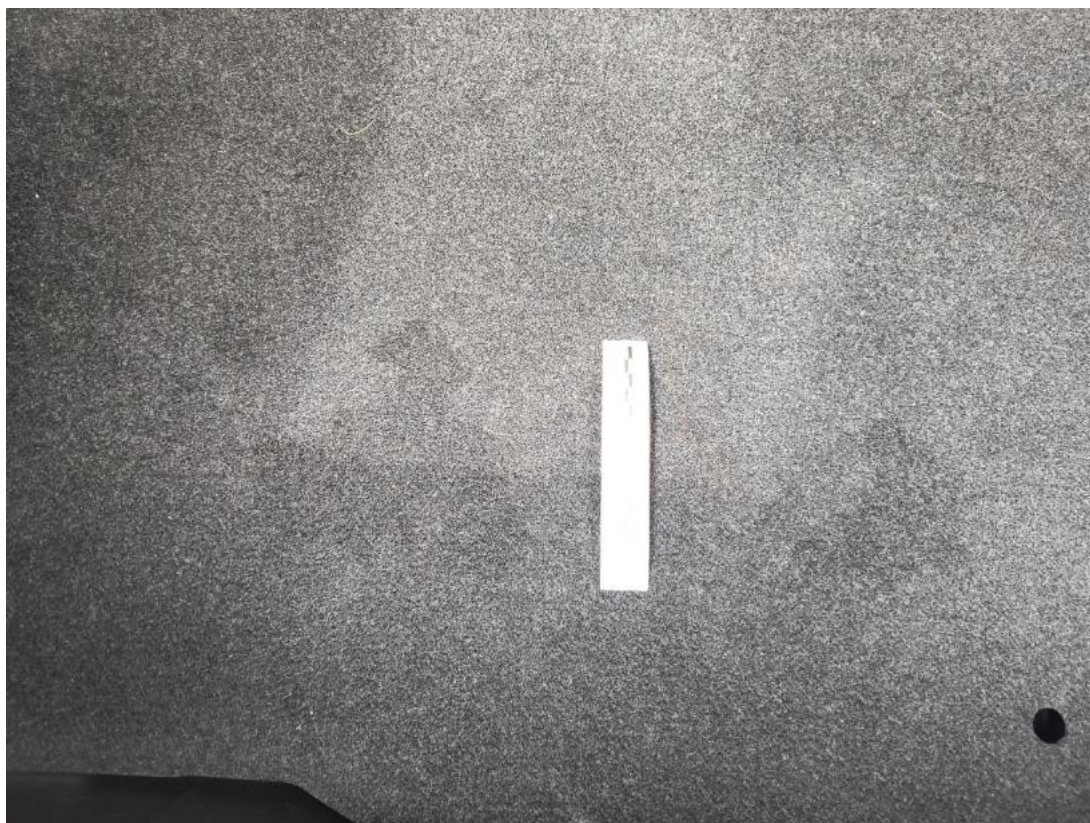
**Fot. 75**

Wykładzina podłogi bagażnika - Inne 1
