Nr zlecenia DEKRA: PKOM(DZS)/GDA/30137/26/04/07  
 Nr zlecenia/szkody:  
 Data zlecenia: 07-04-2026

## Ocena stanu technicznego pojazdu

Eurotax-Kod EC	Marka, model, typ pojazdu				Rodzaj nadwozia
	<b>OPEL, Astra K Sports Tourer, Enjoy Start/Stop</b>				KOM
Rodzaj silnika	Pojemność [ccm]	Moc [KM/kW]	Skrzynia biegów	Stan licznika [km] (odczytany)	Ilość drzwi/miejsc
z zapłonem samoczynnym	1598	110/81	manualna	161 994	5/5
Nr rej. pojazdu	Nr nadwozia (VIN)	Data 1-rej./rok prod.	Następne bad. tech.	Lakier	
WD9529M	W0VBD8EF8K8067903	16-09-2019/2019	01-09-2026	szary/2-warstwowy metalizowany

**Data oględzin:** 15-04-2026

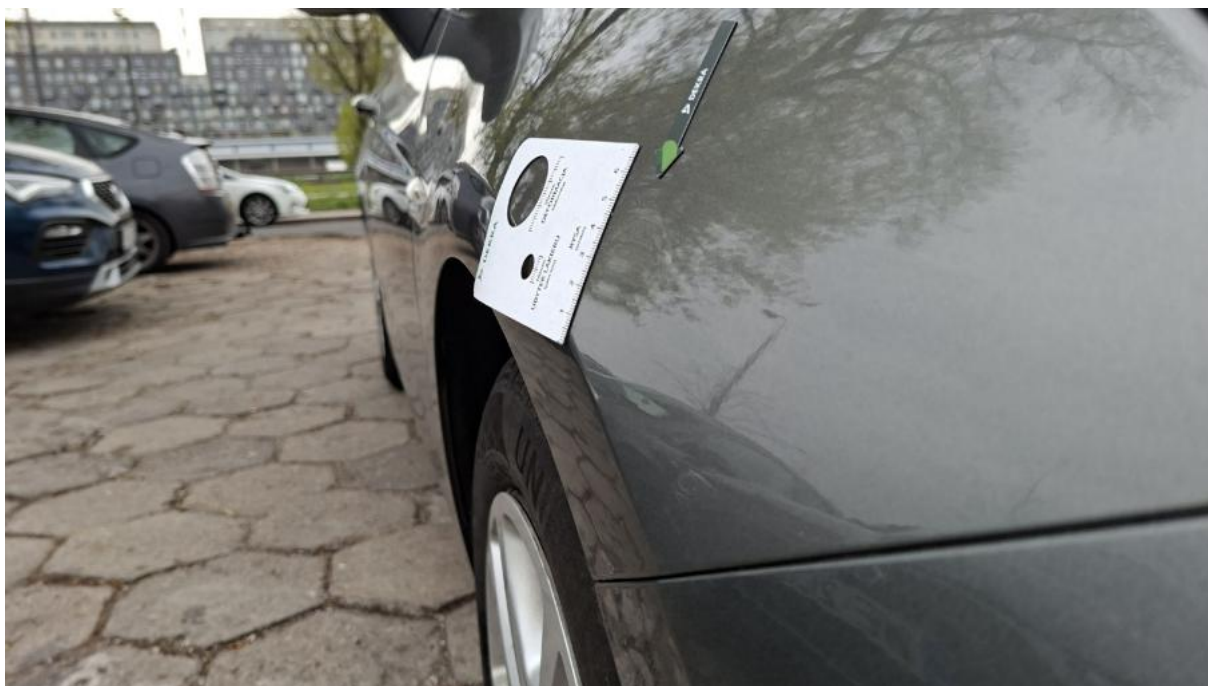
**Fot. 39**

Poz.	Nazwa części	Nr katalogowy	Opis uszkodzenia	Czas [rbg]
1	Błotnik PP		wgniecenie	
2	Błotnik TP		zarysowanie	
3	Błotnik TL		wgniecenie, zarysowanie	
4	Drzwi P P		zarysowanie	
5	Drzwi T L		odpryski lakieru, zarysowanie	
6	Pokrywa		wgniecenie, zarysowanie	
7	Reflektor PP		zarysowanie	
8	Słupek (B) L		wgniecenie	
9	Dach		wgniecenie	
10	Felga TP		zarysowanie	
11	Lusterko zewnętrzne P		zarysowanie	
12	Deska rozdzielcza		zarysowanie	
13	Kierownica		inne	
14	Konsola środkowa		zarysowanie	
15	Konsola tunelu śr.		zarysowanie	
16	Tapicerka drzwi PP		zarysowanie	
17	Tapicerka drzwi TL		zarysowanie

Błotnik przedni P - Wgniecenie/odkształcenie 1

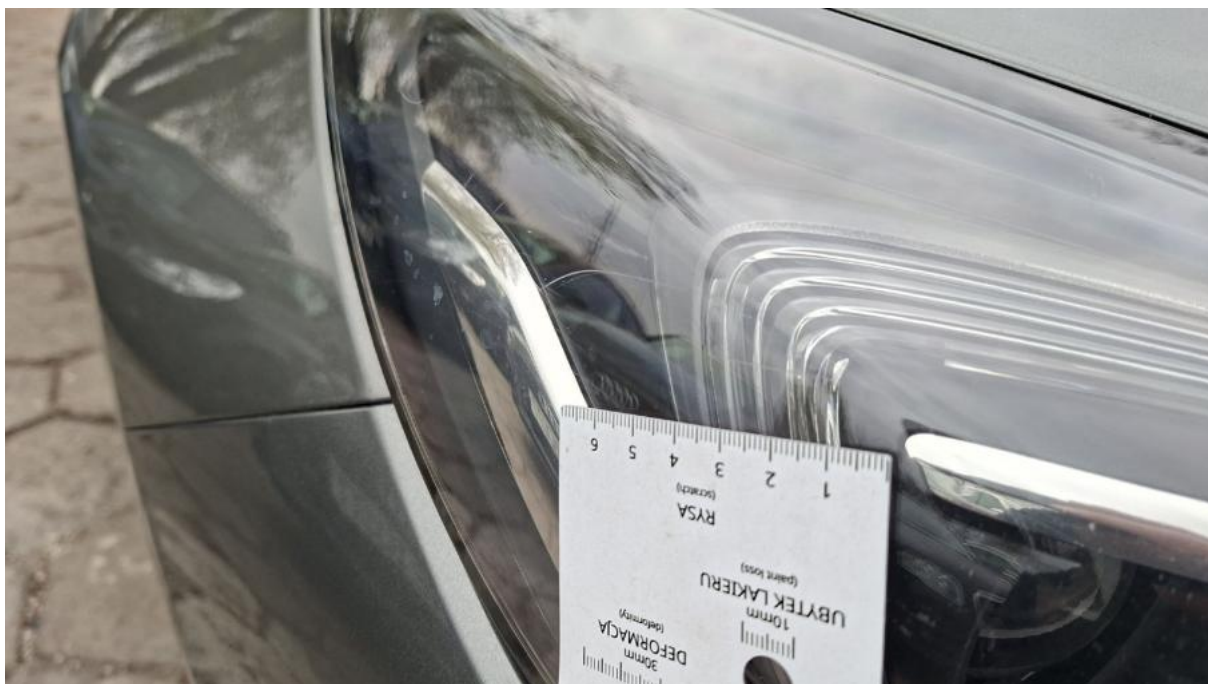
**Fot. 40**

Reflektor P - Rysa/odprysk 1

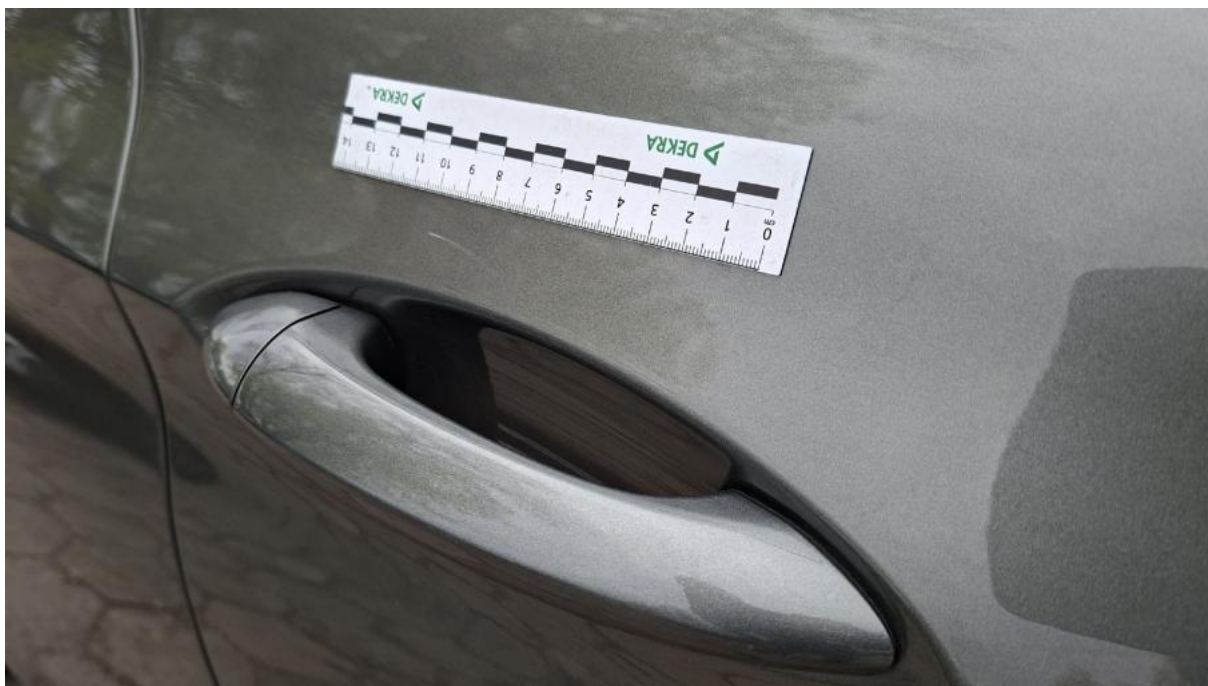
**Fot. 41**

Drzwi przednie P - Rysa/odprysk 1

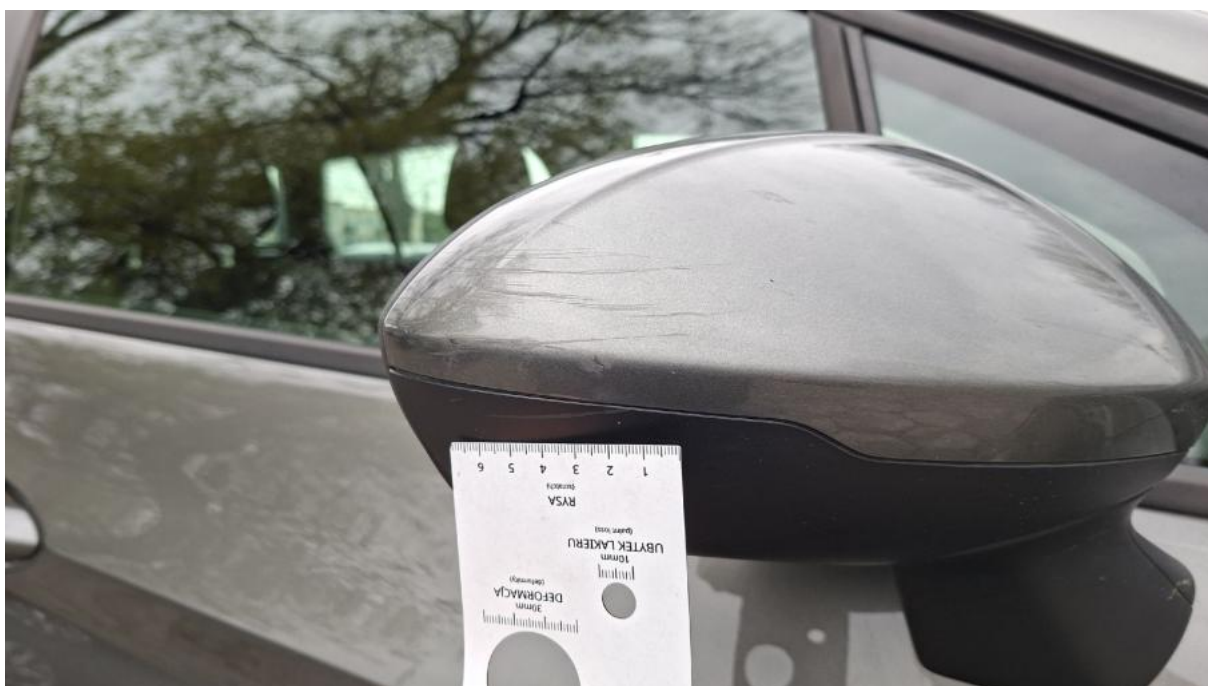
**Fot. 42**

Lusterko zew P - Rysa/odprysk 1

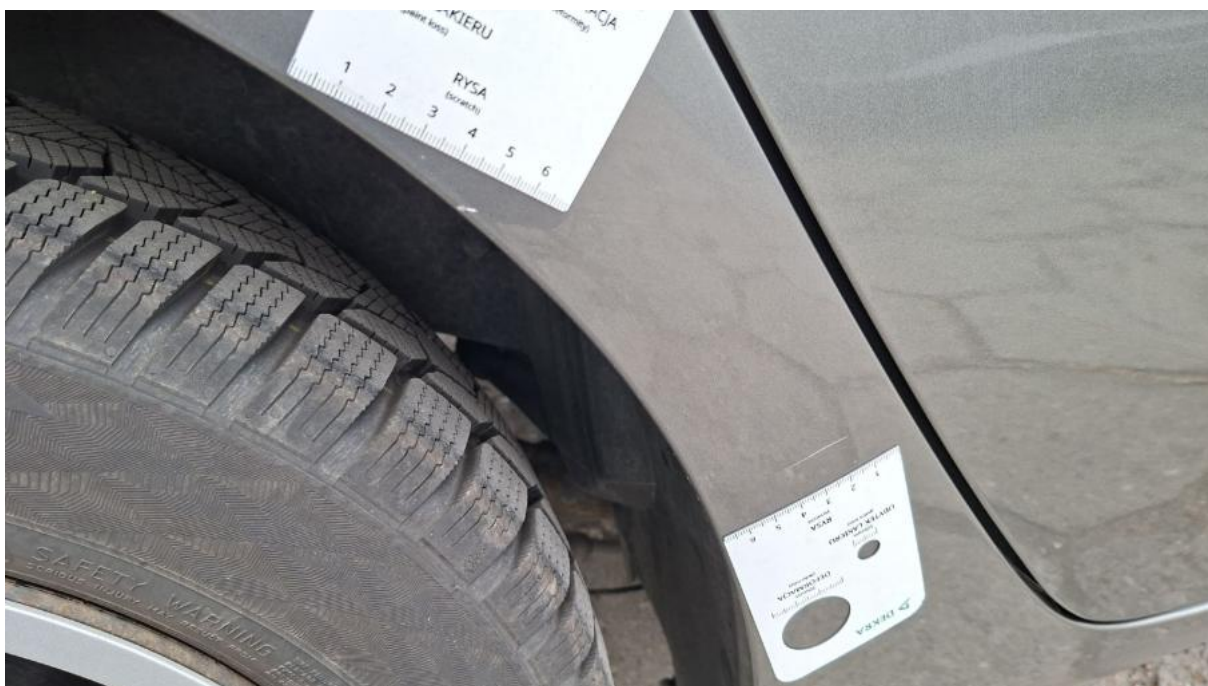
**Fot. 43**

Błotnik tylny P / Ściana boczna P - Rysa/odprysk 1

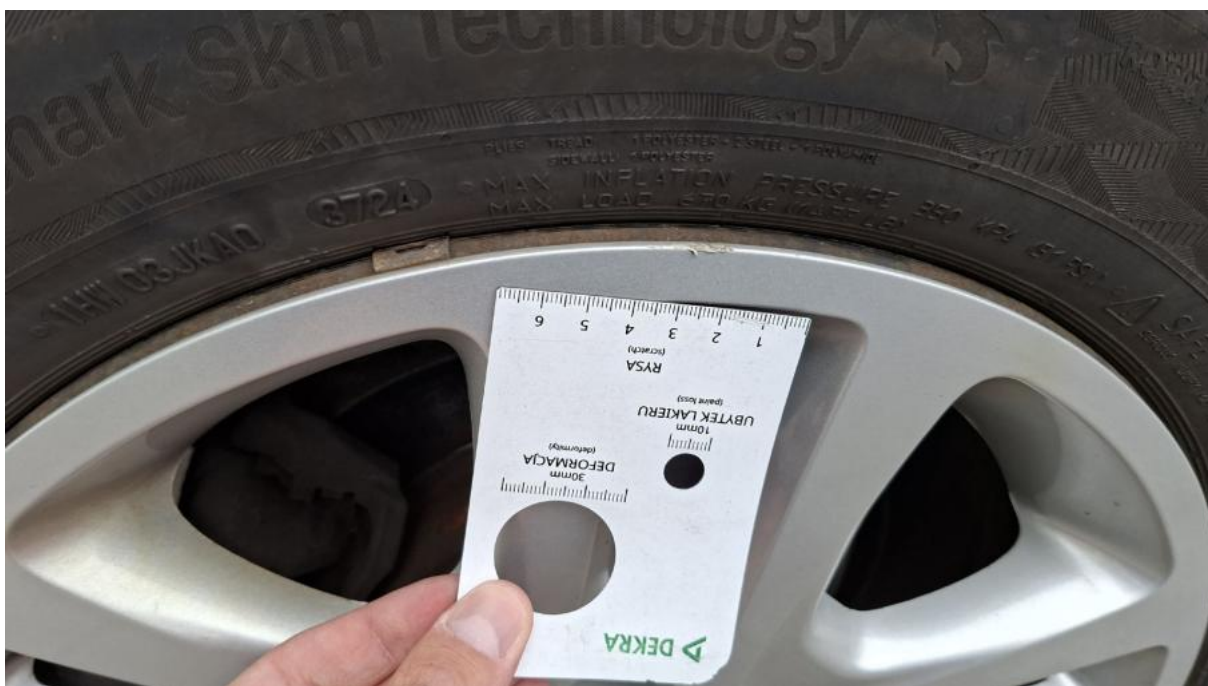
**Fot. 44**

Kołpak tylny P - Rysa/odprysk 1

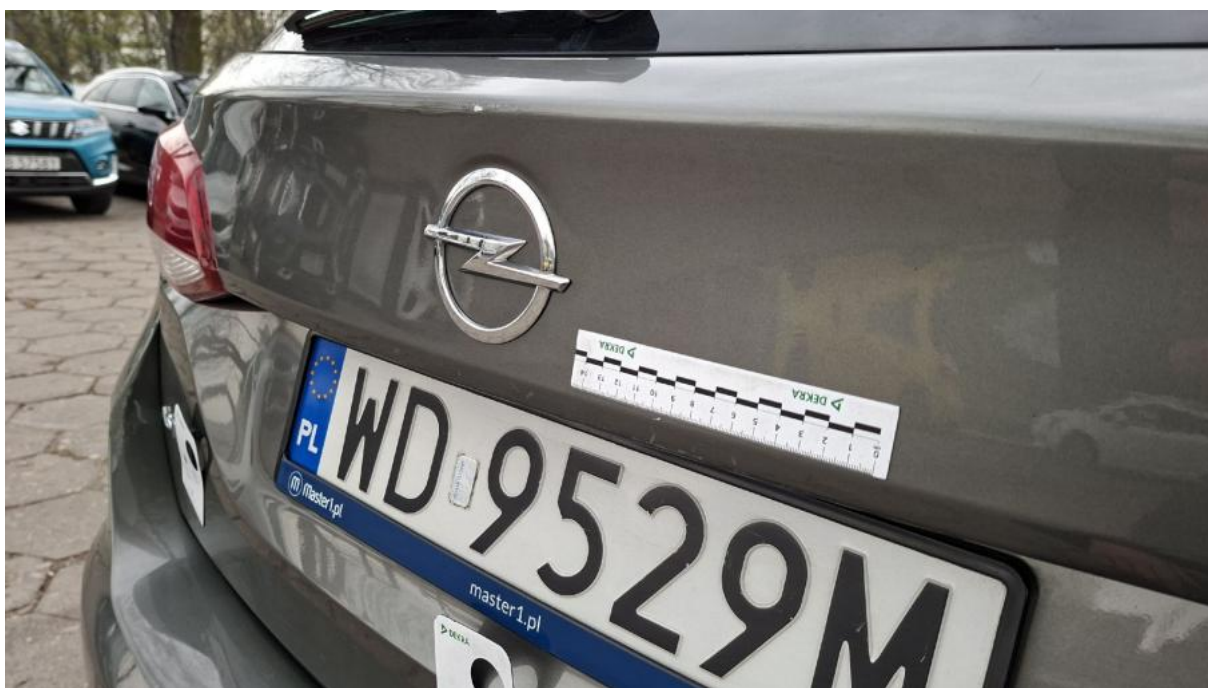
**Fot. 45**

Pokrywy bagażnika - Rysa/odprysk 1

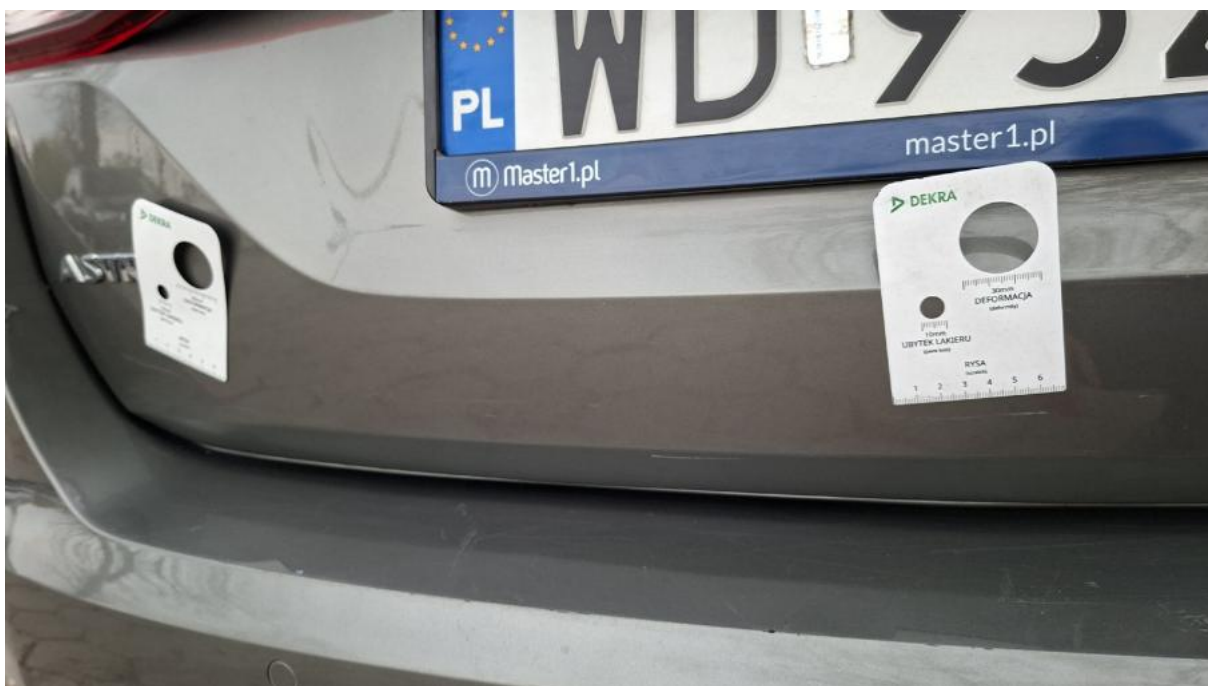
**Fot. 46**

Pokrywy bagażnika - Rysa/odprysk 2

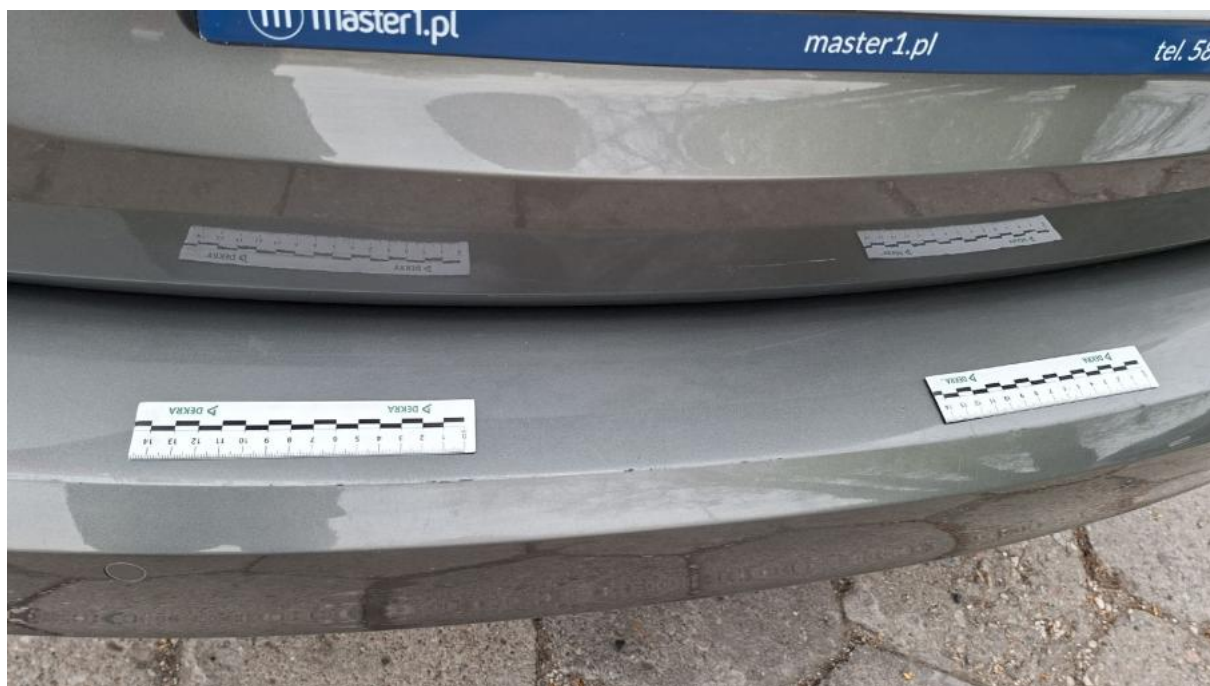
**Fot. 48**

Poz.	Nazwa części	Nr katalogowy	Opis uszkodzenia	NS [%]
1	Lampa TL		pęknięcie	
2	Zderzak TYŁ		odkształcenie, odpryski lakieru, zarysowanie

Zderzak tylny cz górna - Rysa/odprysk 1

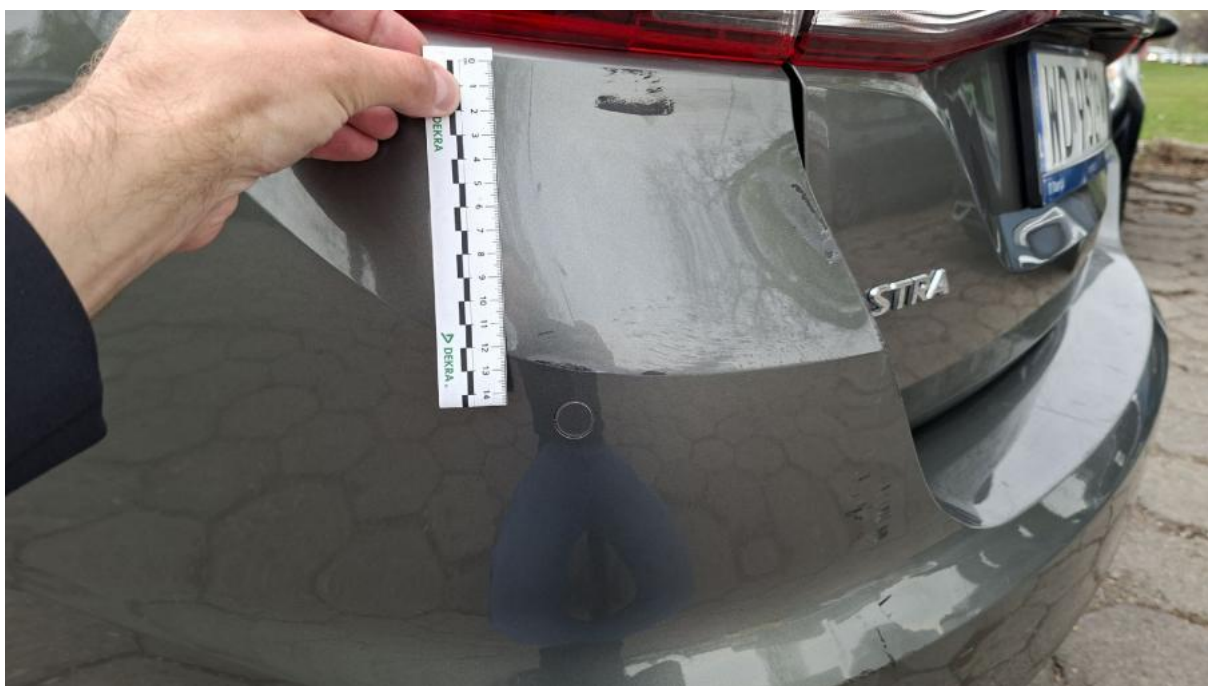
**Fot. 50**

Zderzak tylny cz L - Rysa/odprysk 1

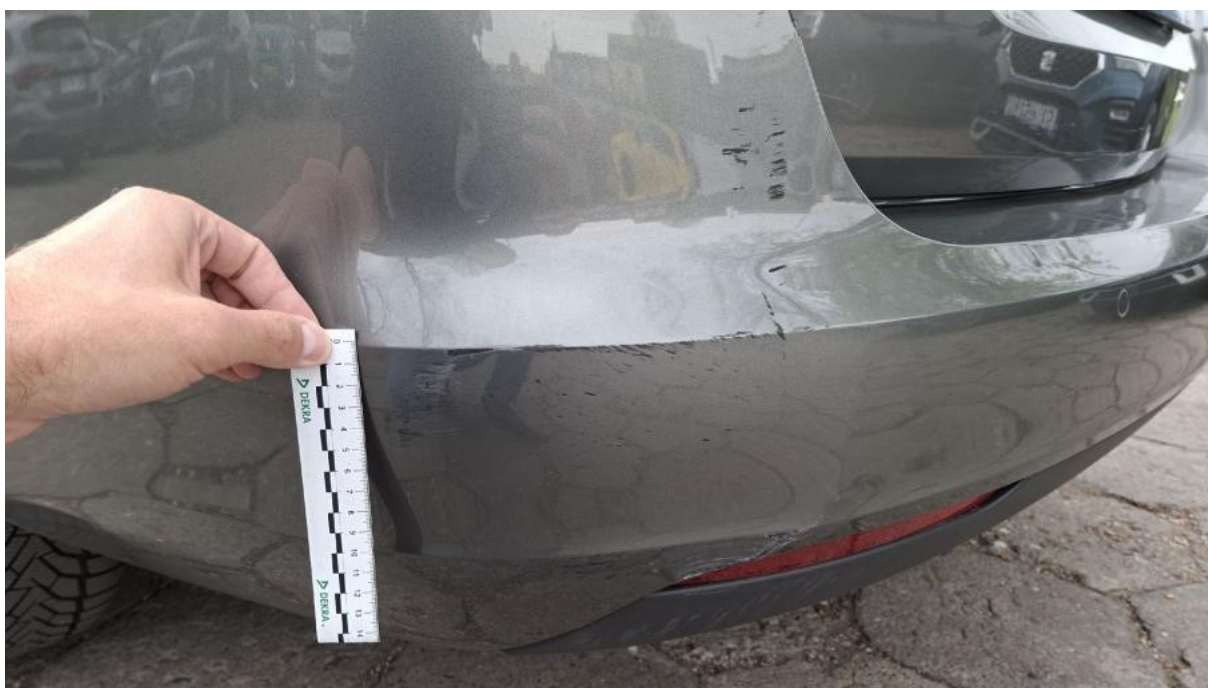
**Fot. 51**

Zderzak tylny cz L - Rysa/odprysk 2

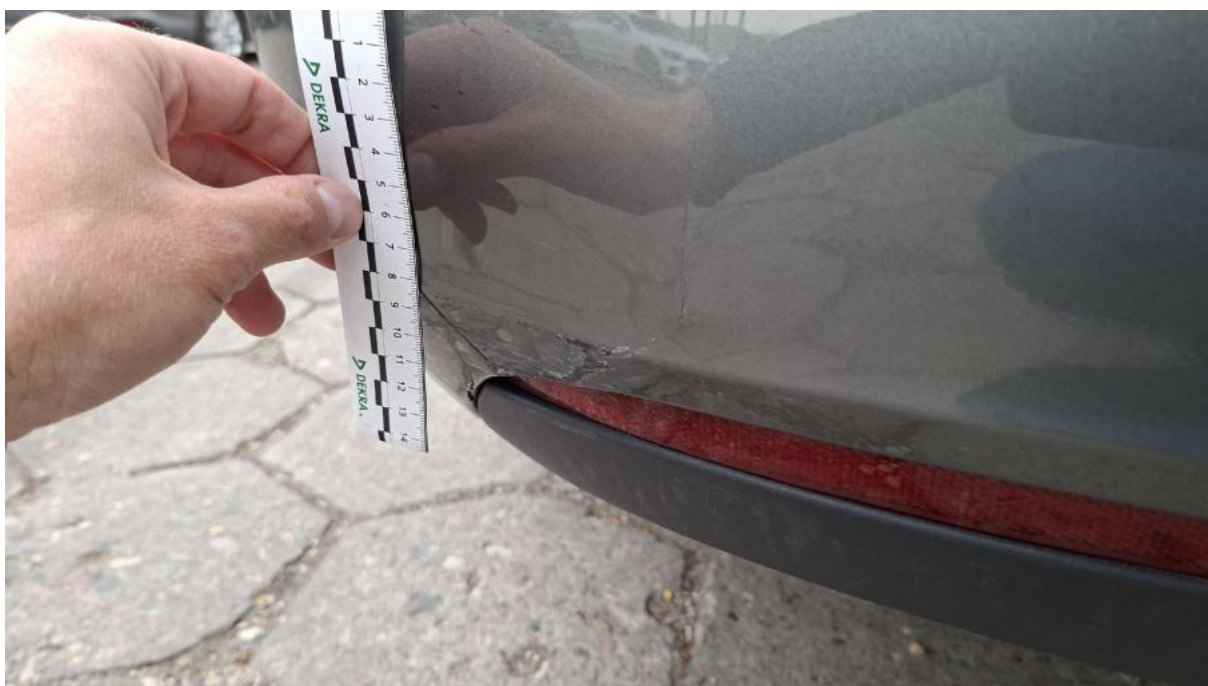
**Fot. 52**

Zderzak tylny cz L - Wgniecenie/odkształcenie 1

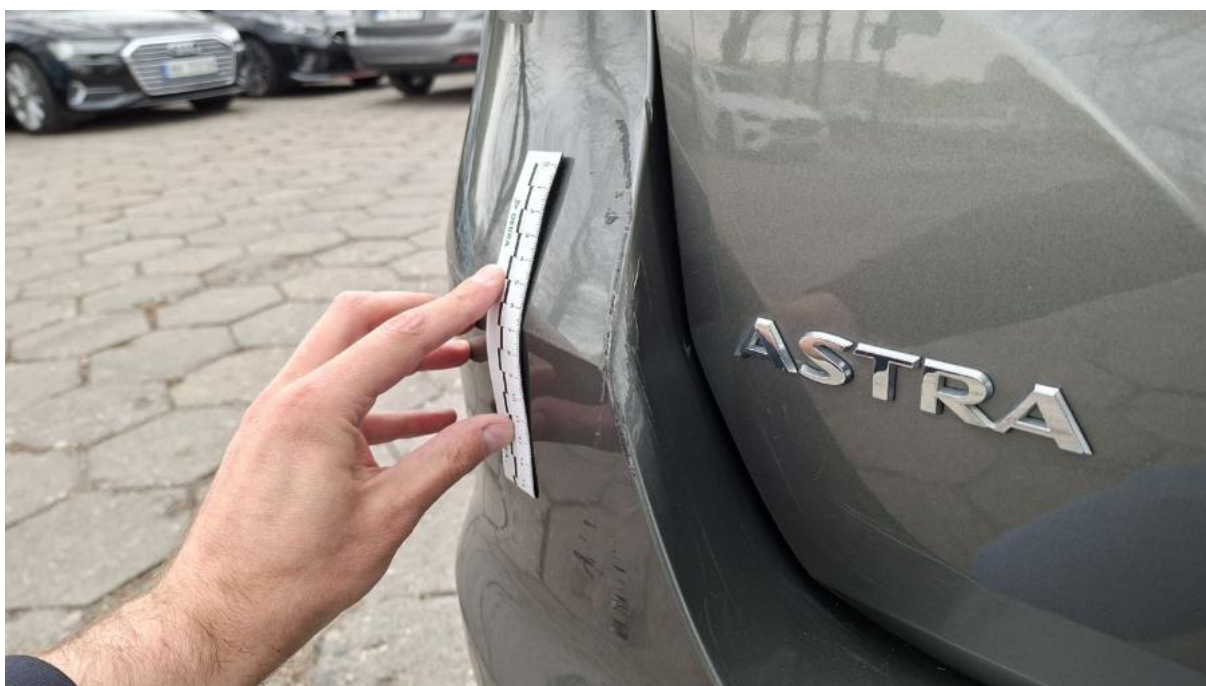
**Fot. 53**

Zderzak tylny cz L - Pęknięcie/rozerwanie 1

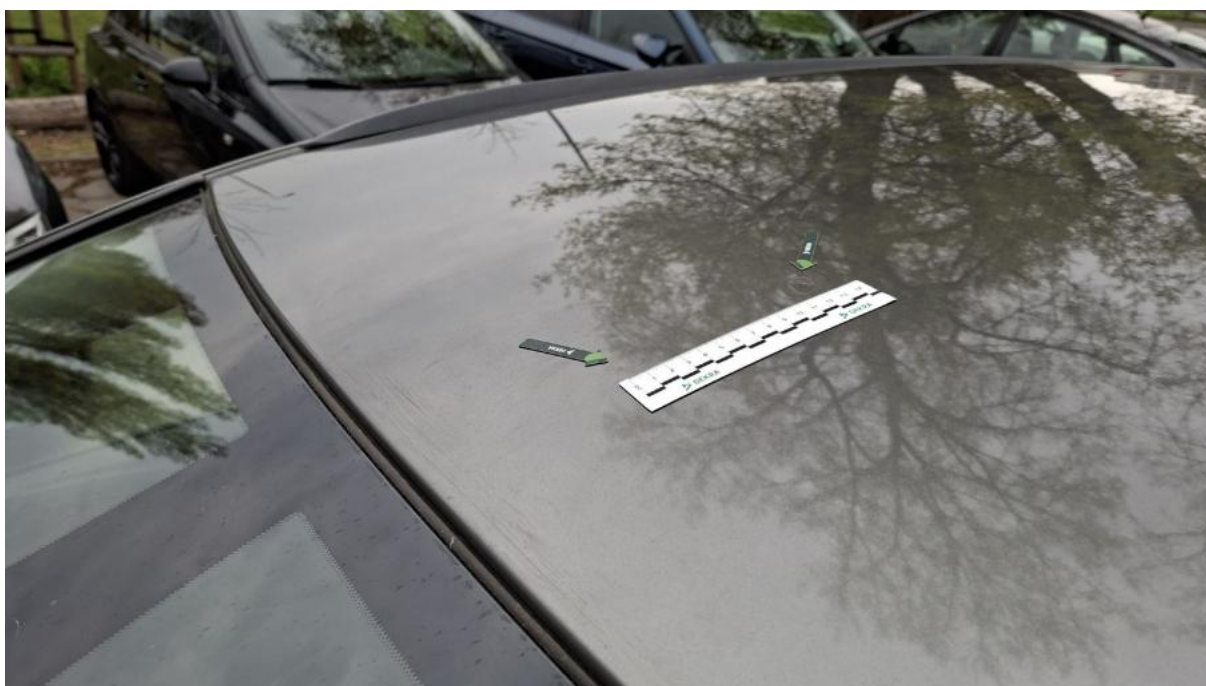
**Fot. 54**

Dach - Wgniecenie/odkształcenie 1

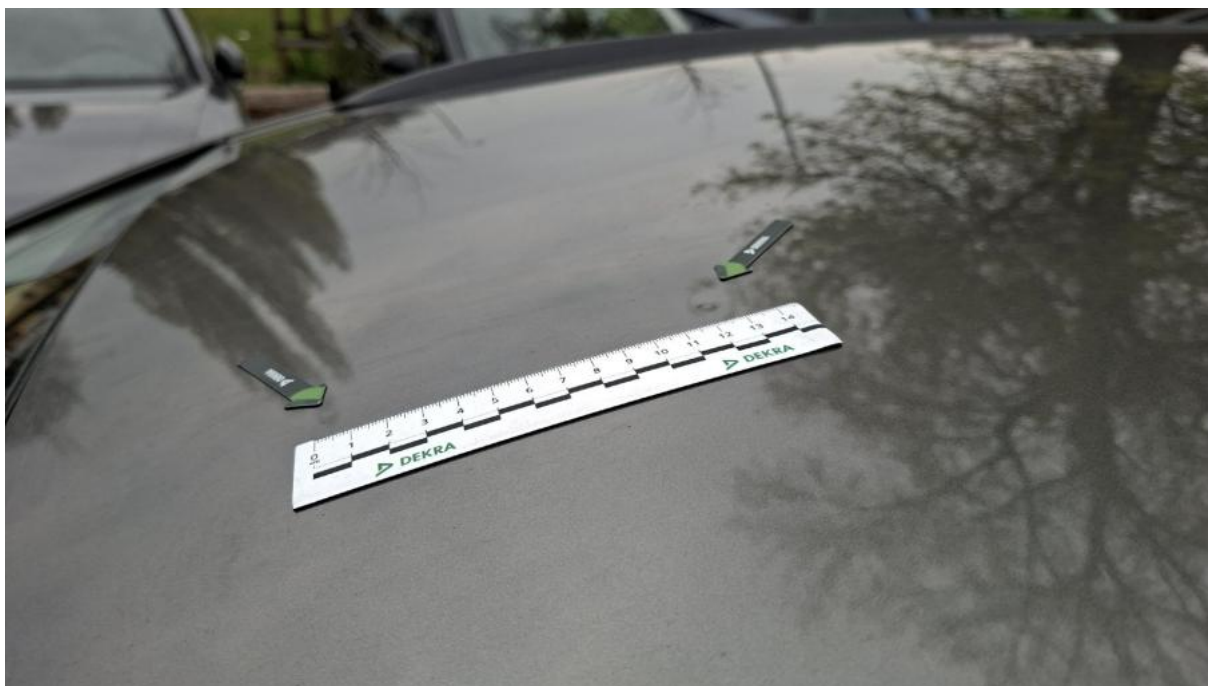
**Fot. 55**

Dach - Wgniecenie/odkształcenie 2

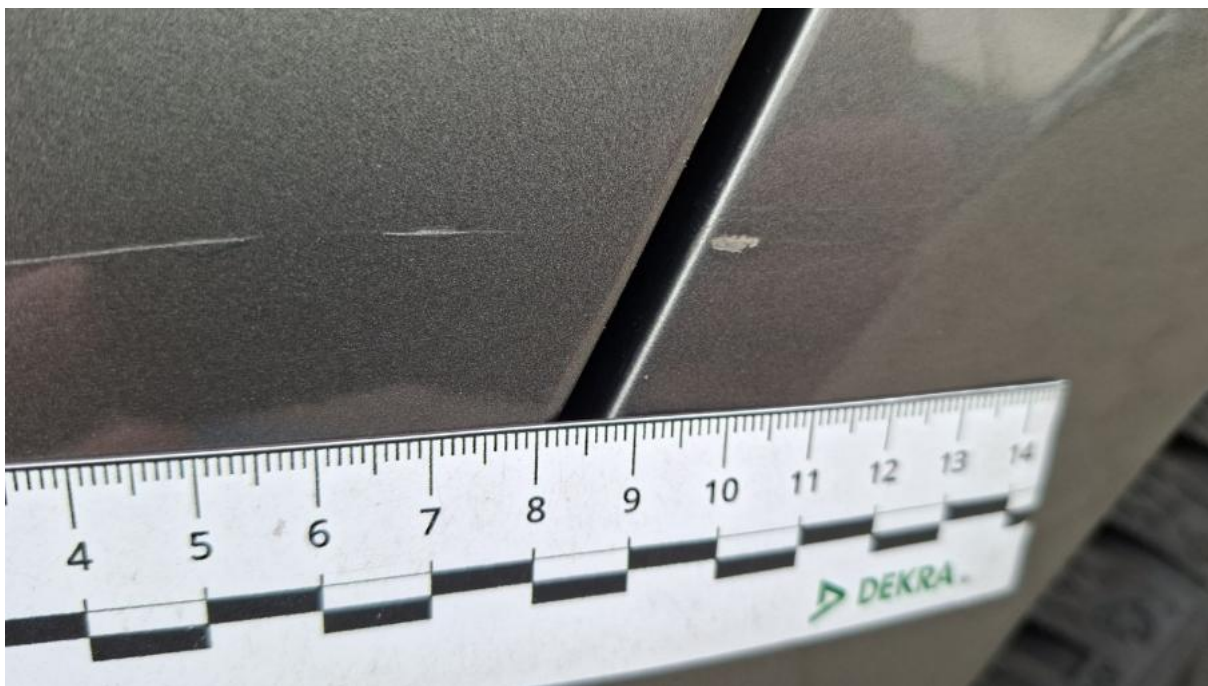
**Fot. 57**

Błotnik tylny L / Ściana boczna L - Rysa/odprysk 1

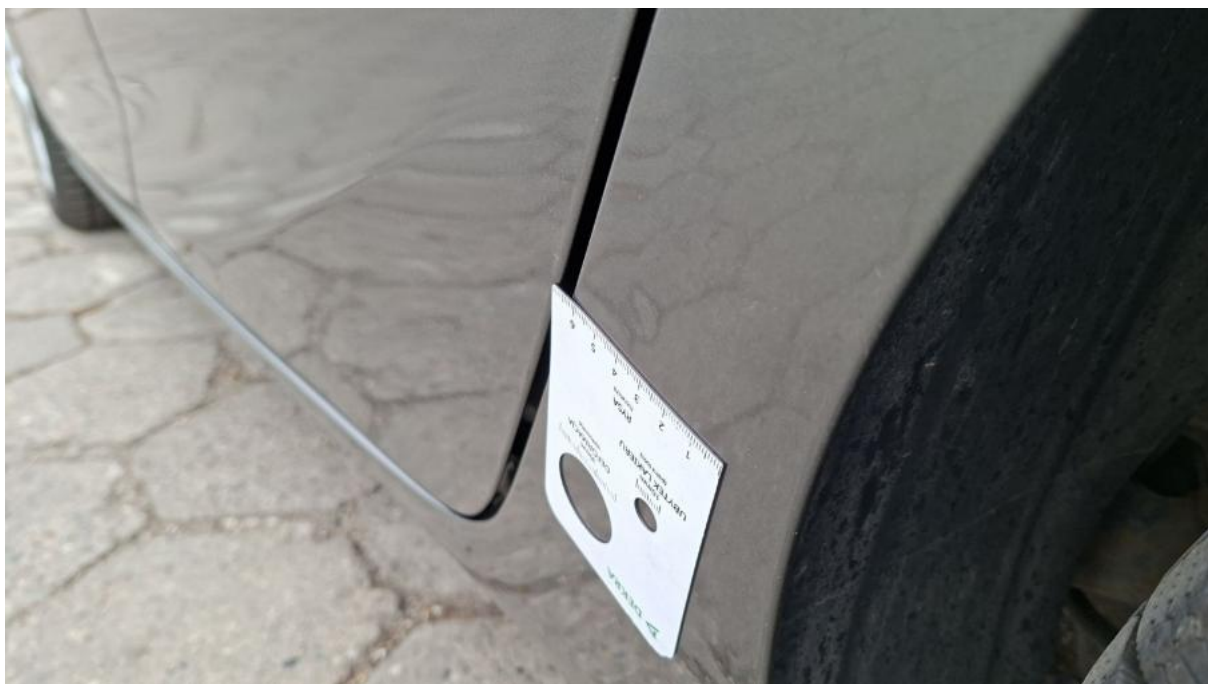
**Fot. 58**

Błotnik tylny L / Ściana boczna L - Wgniecenie/odkształcenie 1

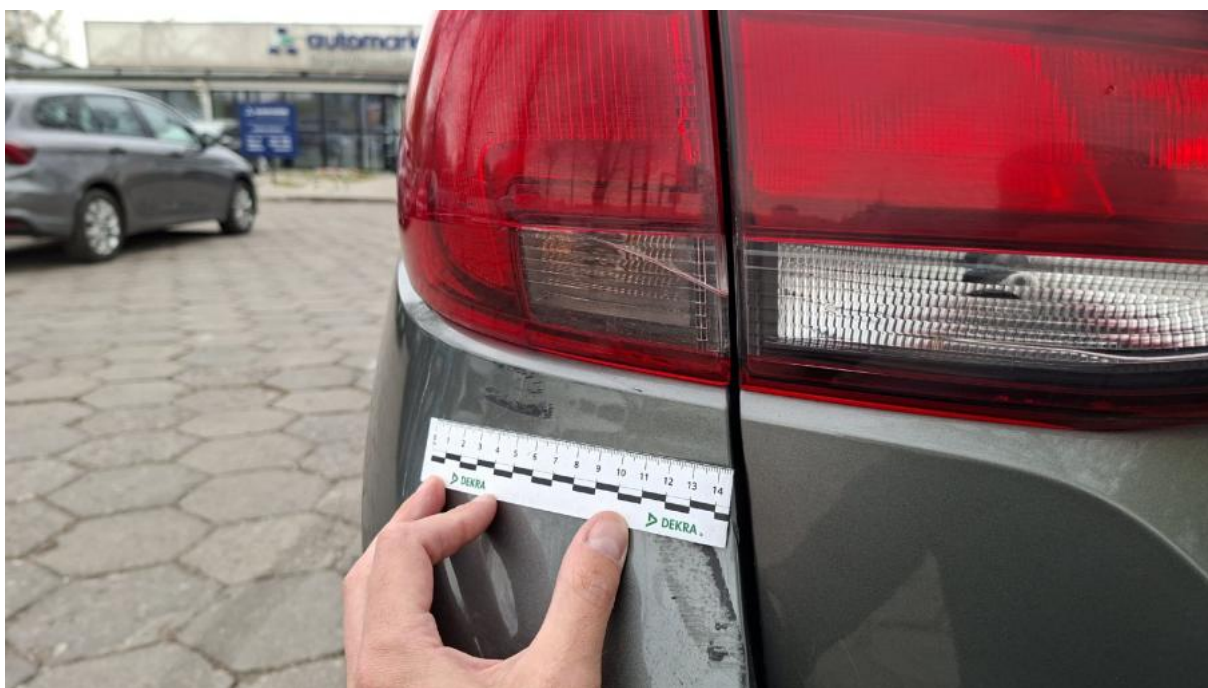
**Fot. 59**

Lampa tylna zew L - Pęknięcie/rozerwanie 1

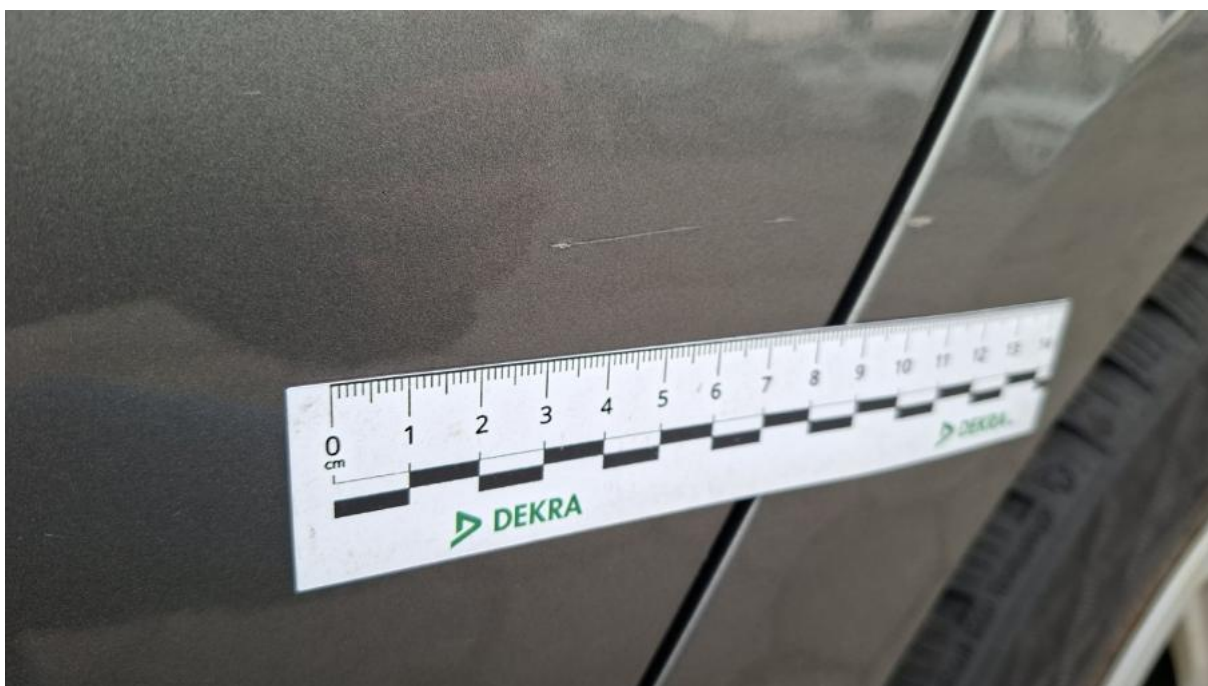
**Fot. 60**

Drzwi tylne L - Rysa/odprysk 1

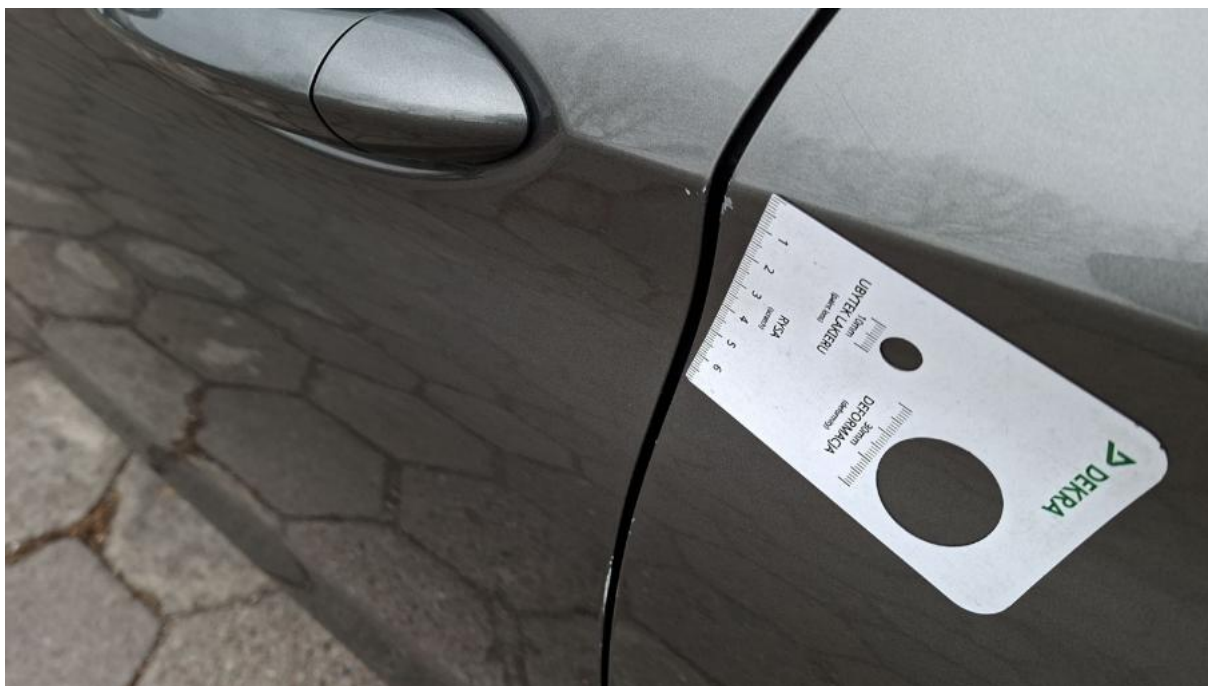
**Fot. 61**

Drzwi tylne L - Rysa/odprysk 2

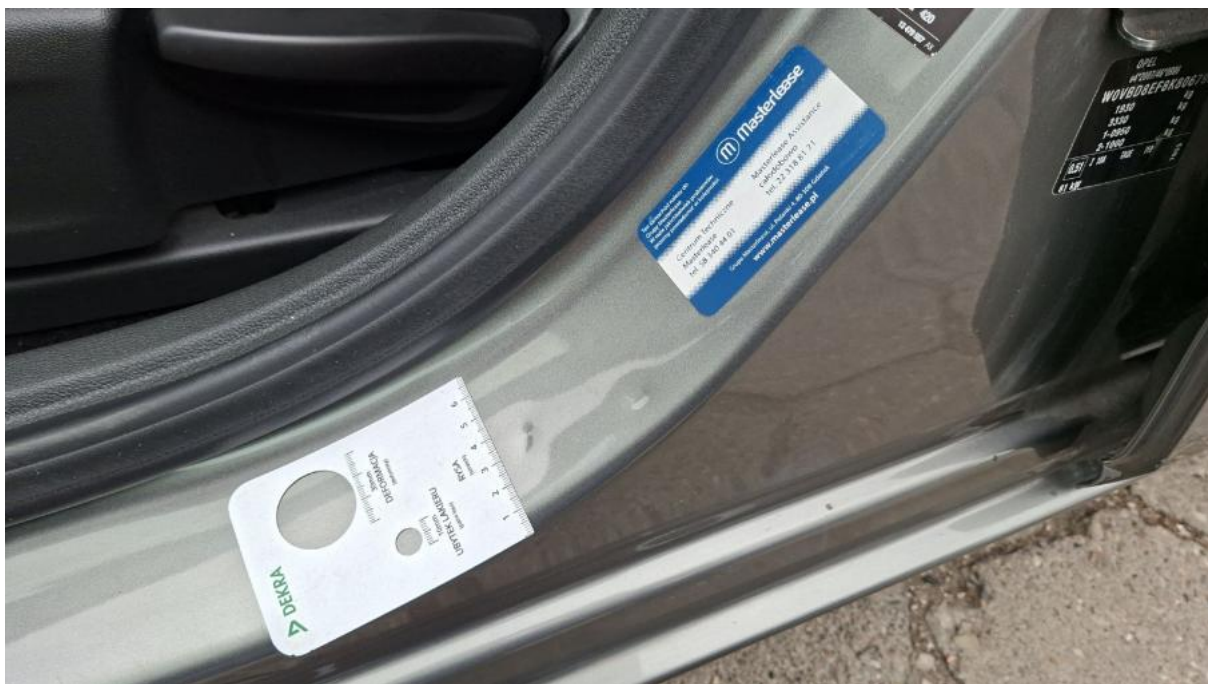
**Fot. 62**

Słupek środkowy L - Wgniecenie/odkształcenie 1

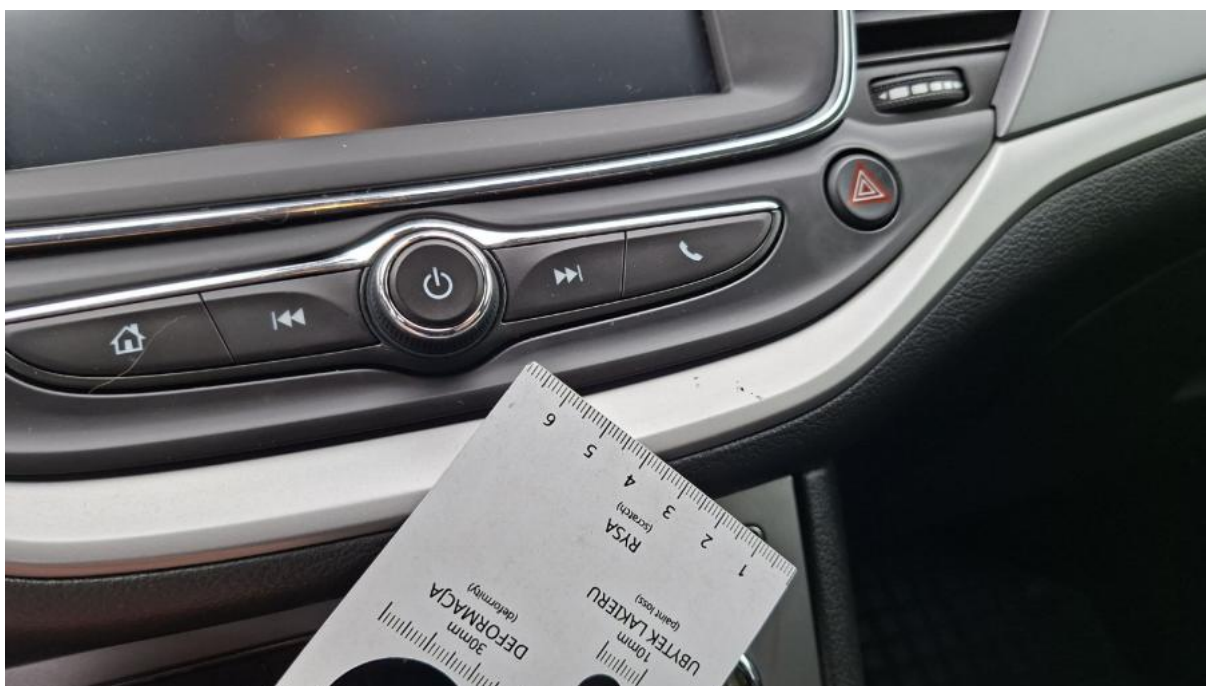
**Fot. 63**

Deska rozdzielcza - Rysa/odprysk 1

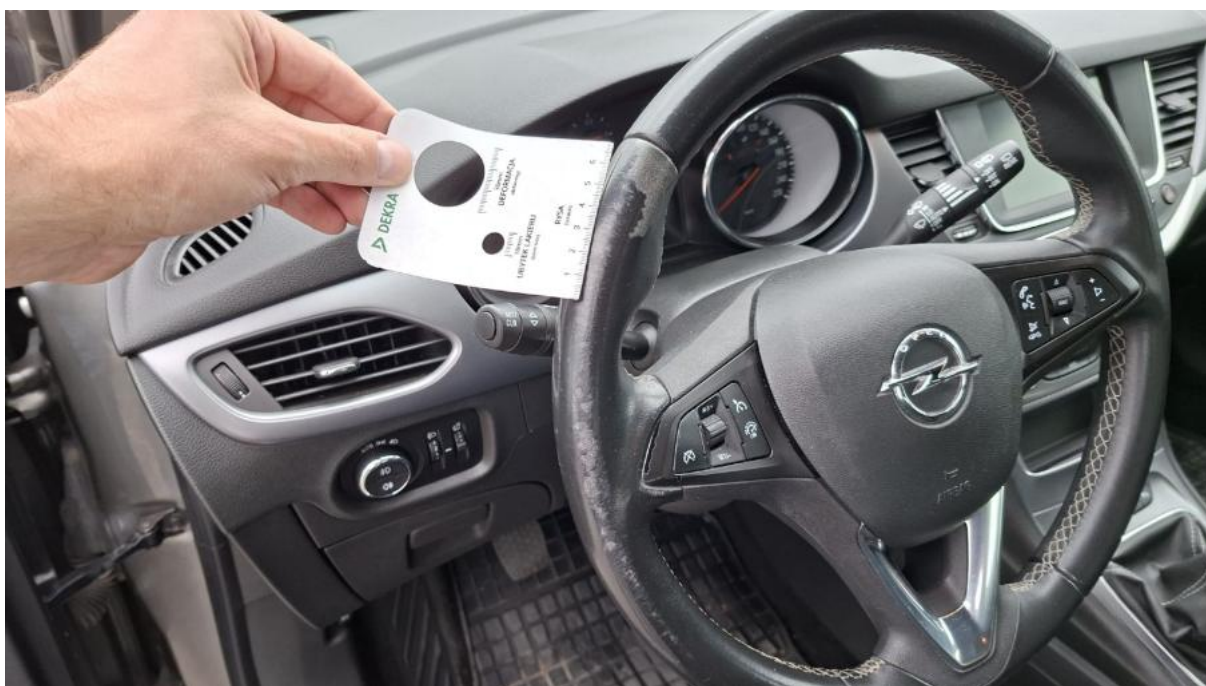
**Fot. 64**

Koło kierownicy - Rysa/odprysk 1

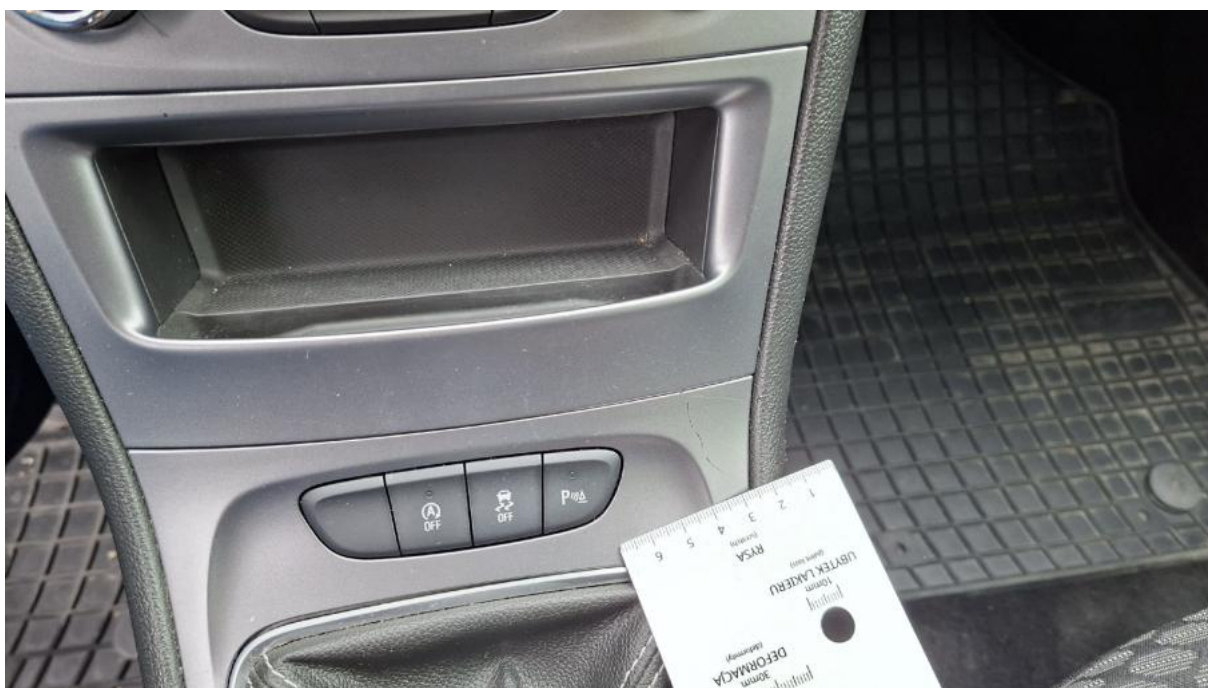
**Fot. 65**

Konsola środkowa - Rysa/odprysk 1

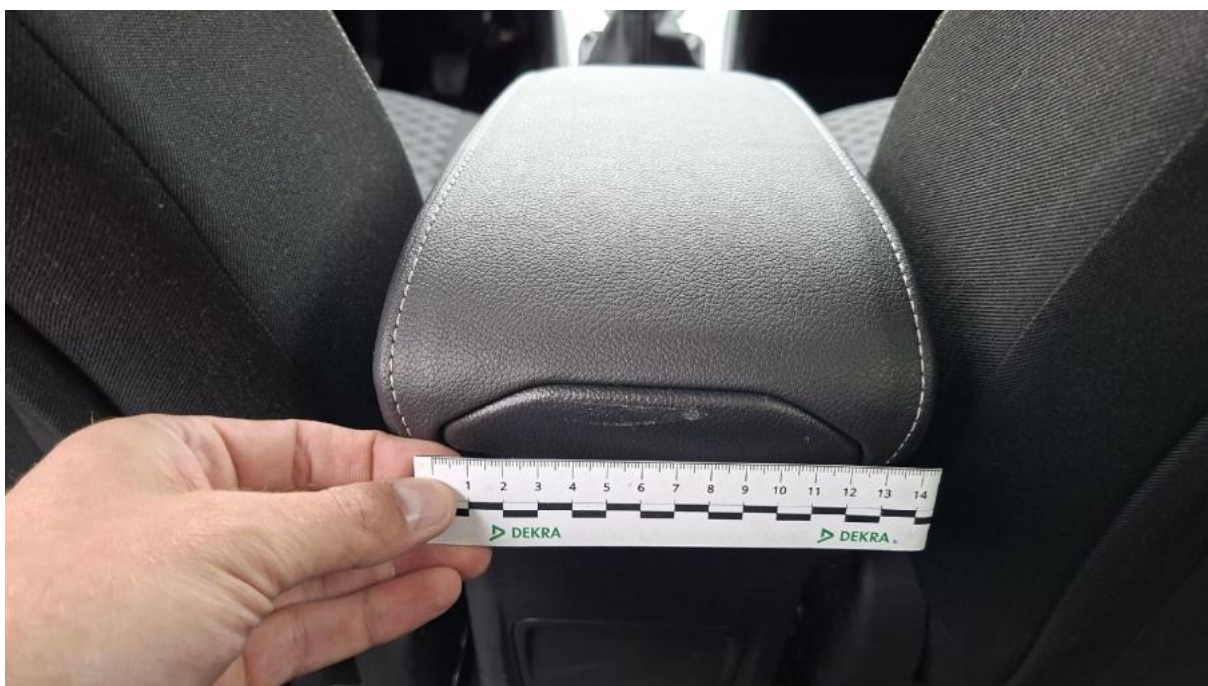
**Fot. 66**

Konsola tunelu śr. - Rysa/odprysk 1

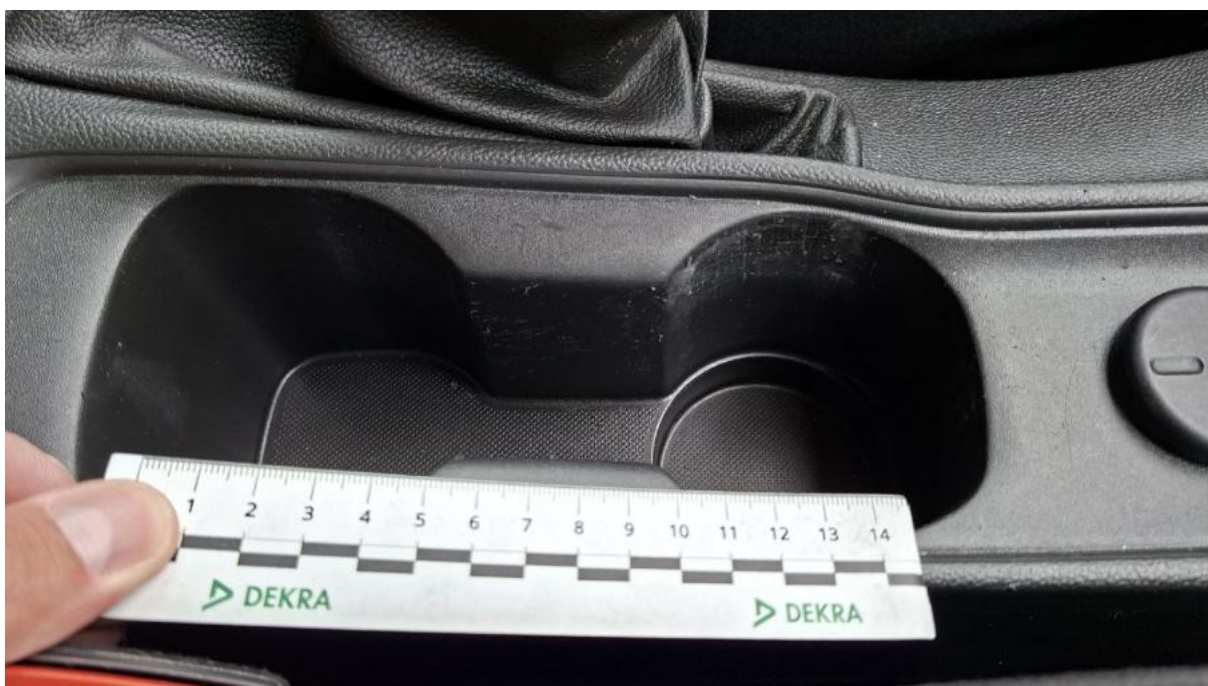
**Fot. 67**

Konsola tunelu śr. - Rysa/odprysk 2

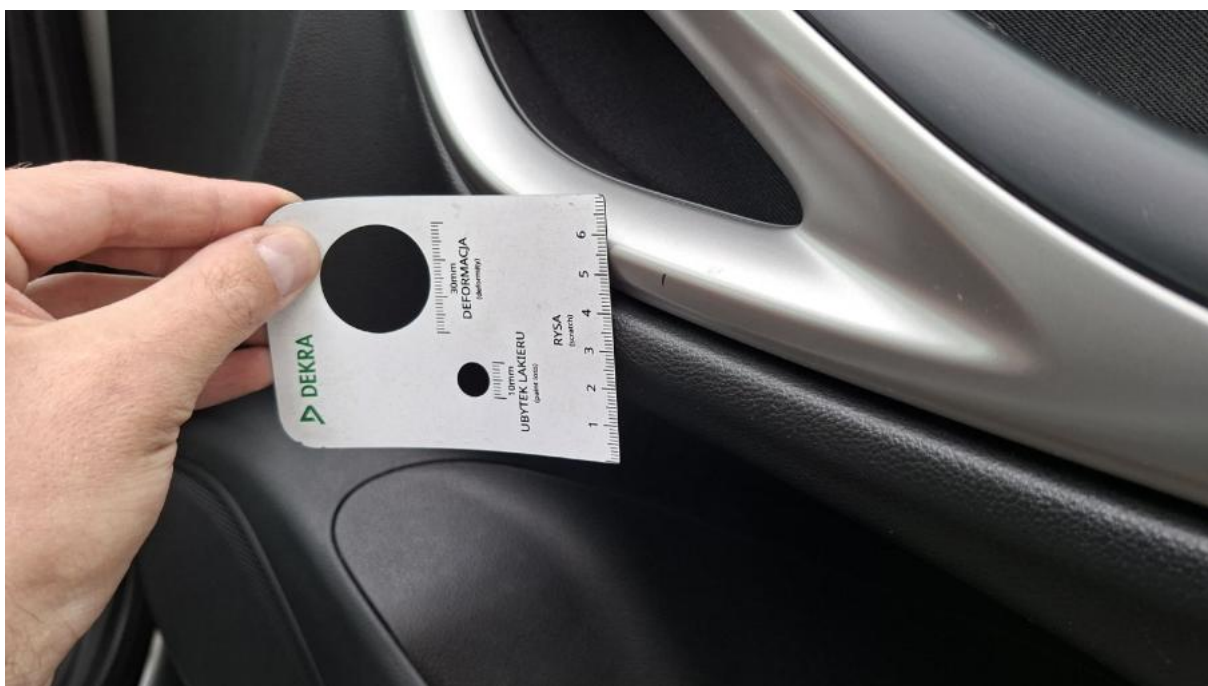
**Fot. 68**

Tapicerka drzwi przednich P - Rysa/odprysk 1
