Nr zlecenia DEKRA: PKOM(DZS)/GDA/30137/26/04/07  
 Nr zlecenia/szkody:  
 Data zlecenia: 07-04-2026

## Ocena stanu technicznego pojazdu

Eurotax-Kod EC	Marka, model, typ pojazdu				Rodzaj nadwozia
	<b>OPEL, Astra K Sports Tourer, Enjoy Start/Stop</b>				KOM
Rodzaj silnika	Pojemność [ccm]	Moc [KM/kW]	Skrzynia biegów	Stan licznika [km] (odczytany)	Ilość drzwi/miejsc
z zapłonem samoczynnym	1598	110/81	manualna	161 994	5/5
Nr rej. pojazdu	Nr nadwozia (VIN)	Data 1-rej./rok prod.	Następne bad. tech.	Lakier	
WD9529M	W0VBD8EF8K8067903	16-09-2019/2019	01-09-2026	szary/2-warstwowy metalizowany

**Data oględzin:** 15-04-2026

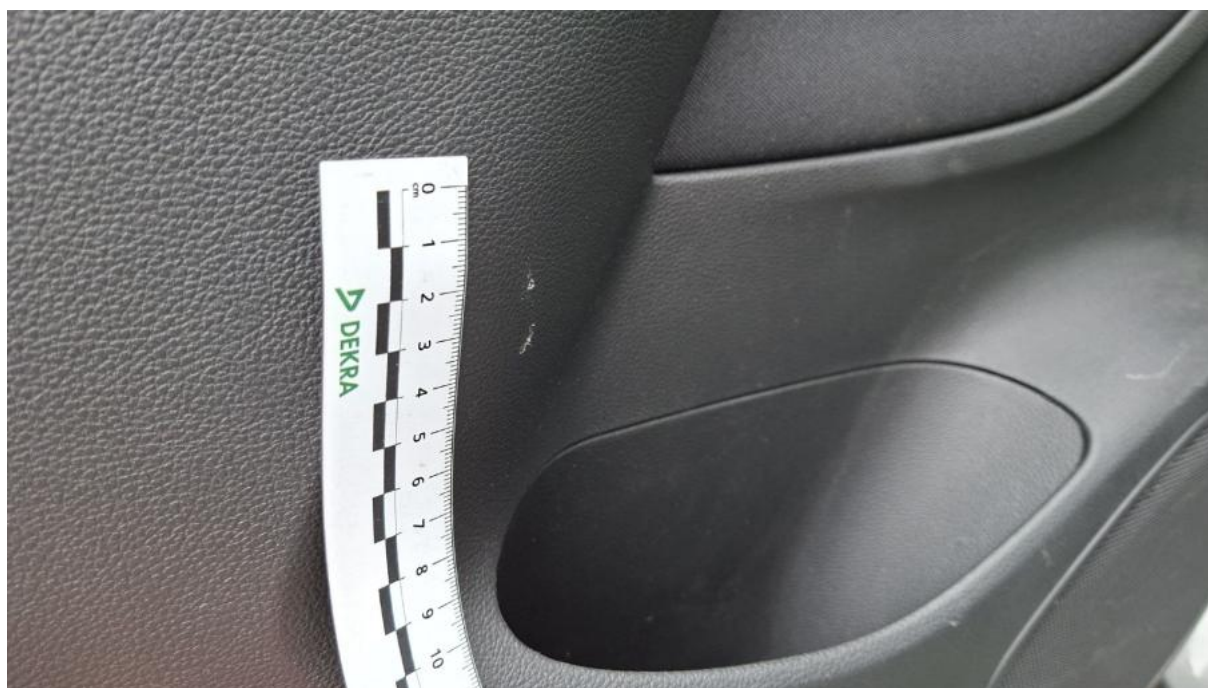
**Fot. 69**

Tapicerka drzwi tylnych L - Rysa/odprysk 1
