Nr zlecenia DEKRA: PKOM(DZS)/GDA/35483/26/04/23  
 Nr zlecenia/szkody:  
 Data zlecenia: 23-04-2026

## Ocena stanu technicznego pojazdu

Eurotax-Kod EC	Marka, model, typ pojazdu				Rodzaj nadwozia
	<b>SEAT, Leon ST, Style</b>				KOM
Rodzaj silnika	Pojemność [ccm]	Moc [KM/kW]	Skrzynia biegów	Stan licznika [km] (odczytany)	Ilość drzwi/miejsc
z zapłonem iskrowym	999	115/85	manualna	161 245	5/5
Nr rej. pojazdu	Nr nadwozia (VIN)		Data 1-rej./rok prod.	Następne bad. tech.	Lakier
WD1184N	VSSZZZ5FZLR023564		13-11-2019/2019	08-11-2024	czarny/2-warstwowy metalizowany

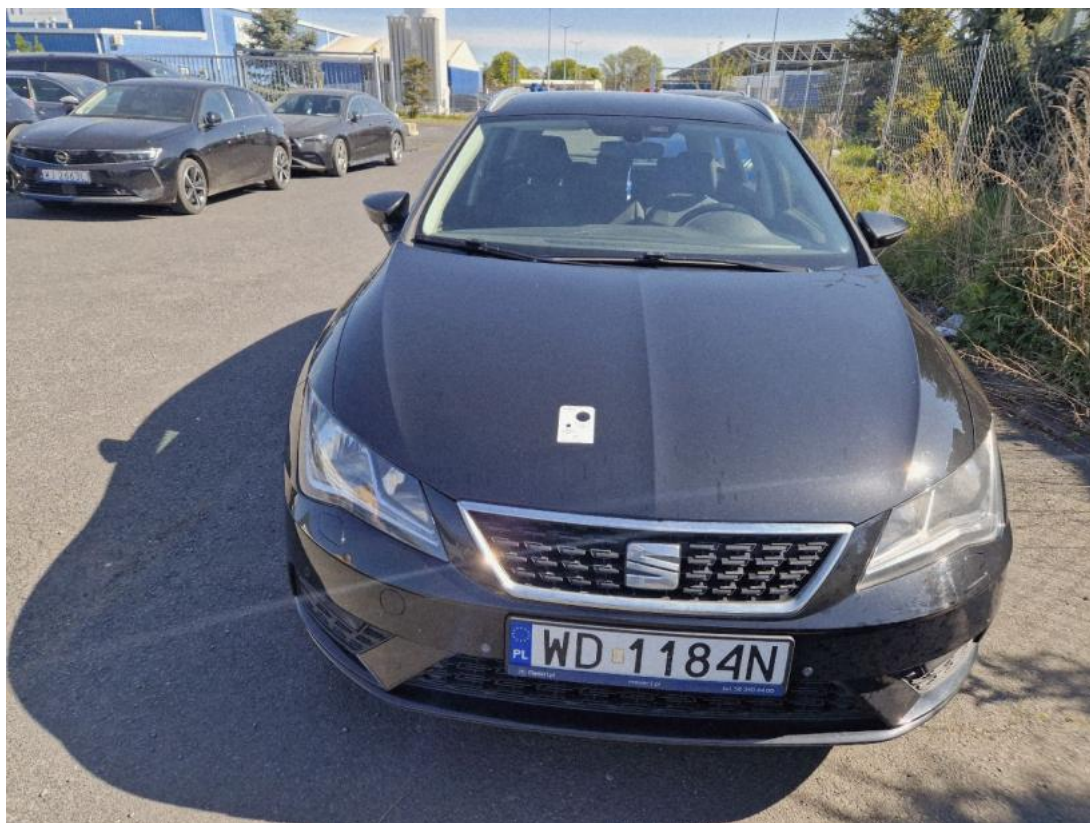
**Fot. 37**

Poz.	Nazwa części	Nr katalogowy	Opis uszkodzenia	Czas [rbg]
1	Drzwi P P		odpryski lakieru	
2	Drzwi T P		zarysowanie	
3	Lampa TL		zarysowanie	
4	Pokrywa		zarysowanie

Pokrywa komory silnika - zdjęcie poglądowe 1

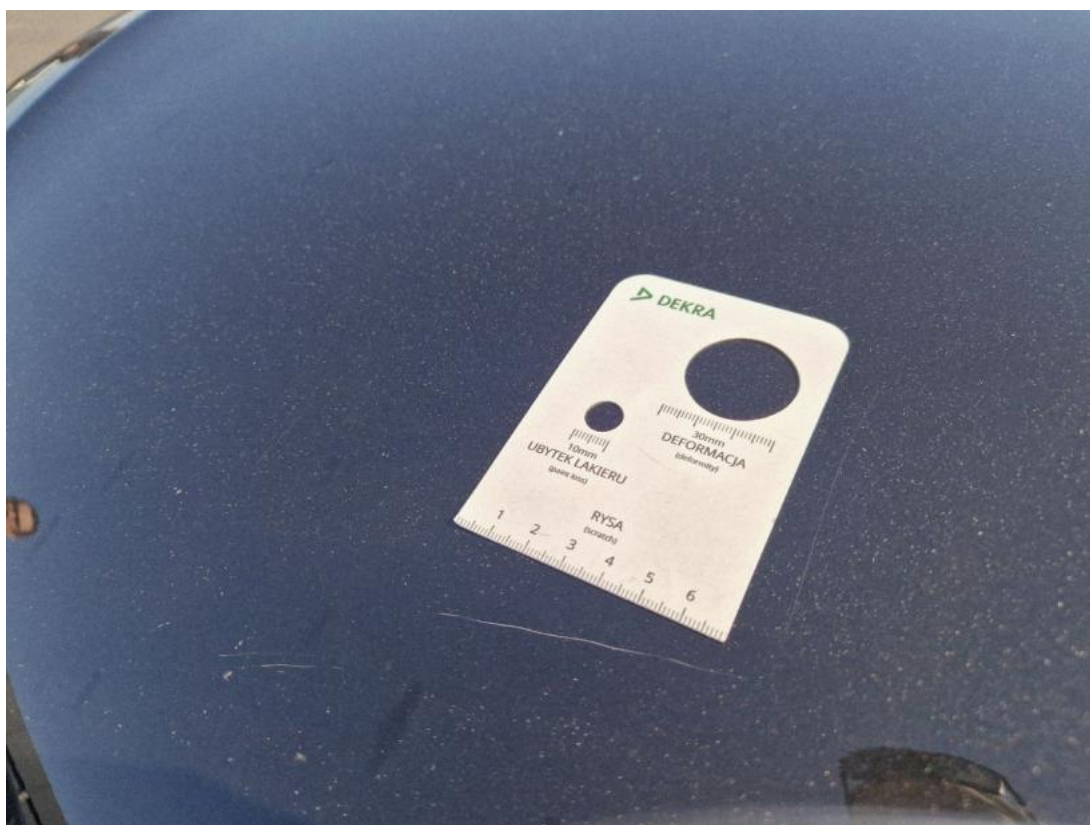
**Fot. 38**

Pokrywa komory silnika - zdjęcie poglądowe 2

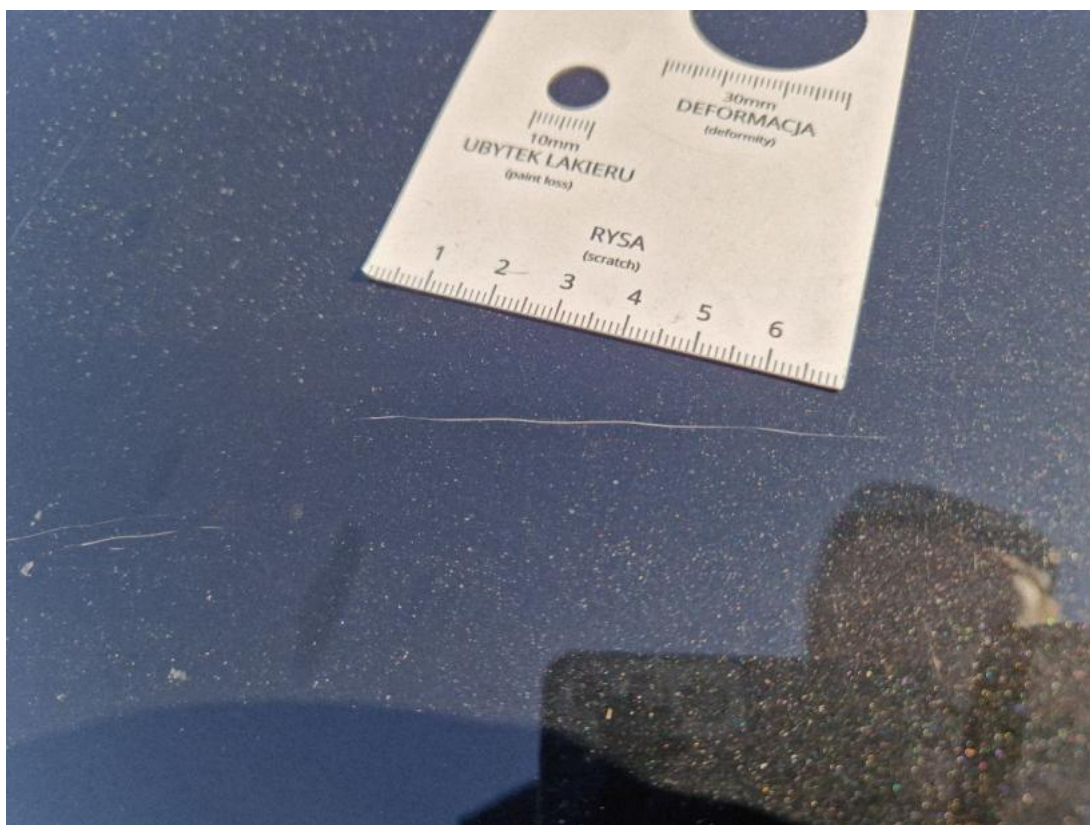
**Fot. 39**

Pokrywa komory silnika - Rysa/odprysk 1

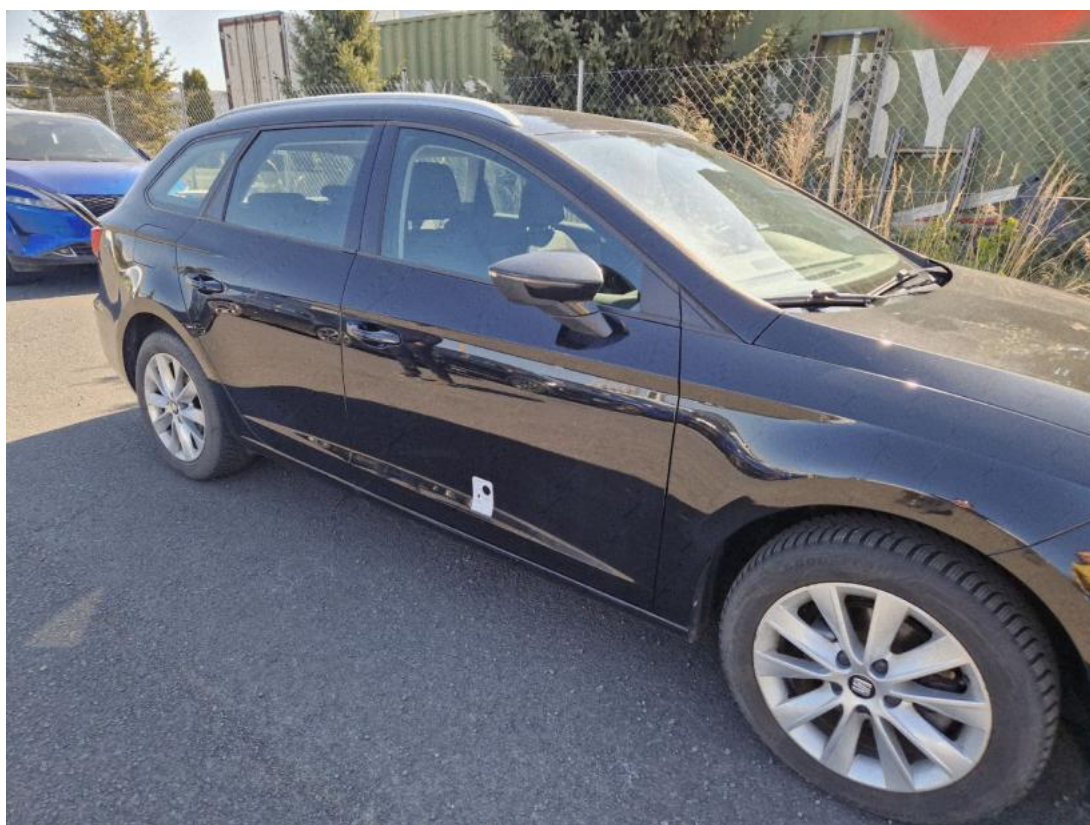
**Fot. 40**

Drzwi przednie P - zdjęcie poglądowe 1

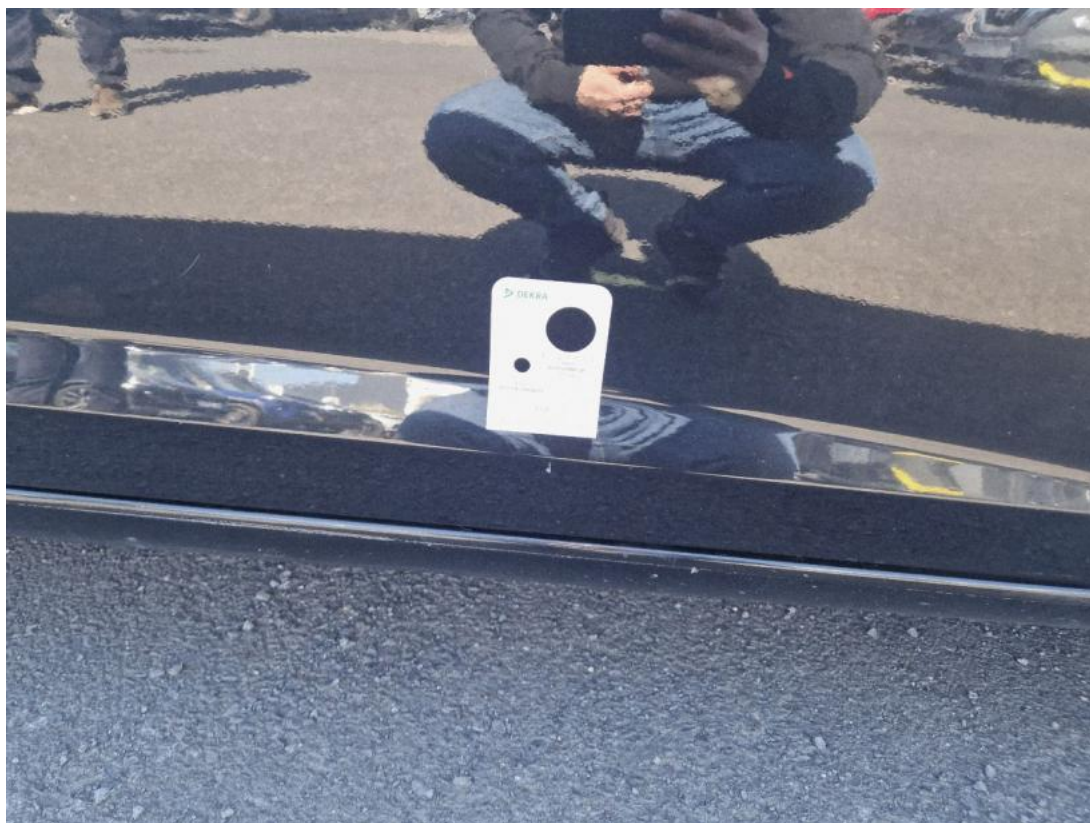
**Fot. 41**

Drzwi przednie P - zdjęcie poglądowe 2

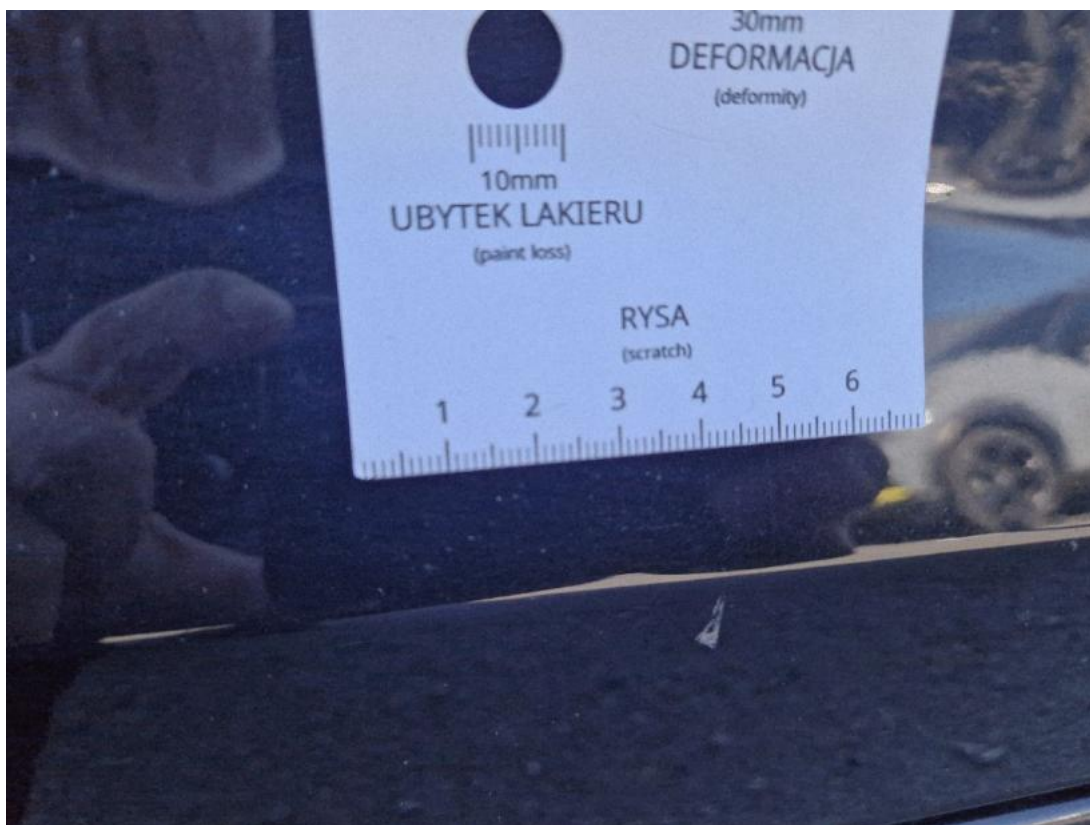
**Fot. 42**

Drzwi przednie P - Rysa/odprysk 1

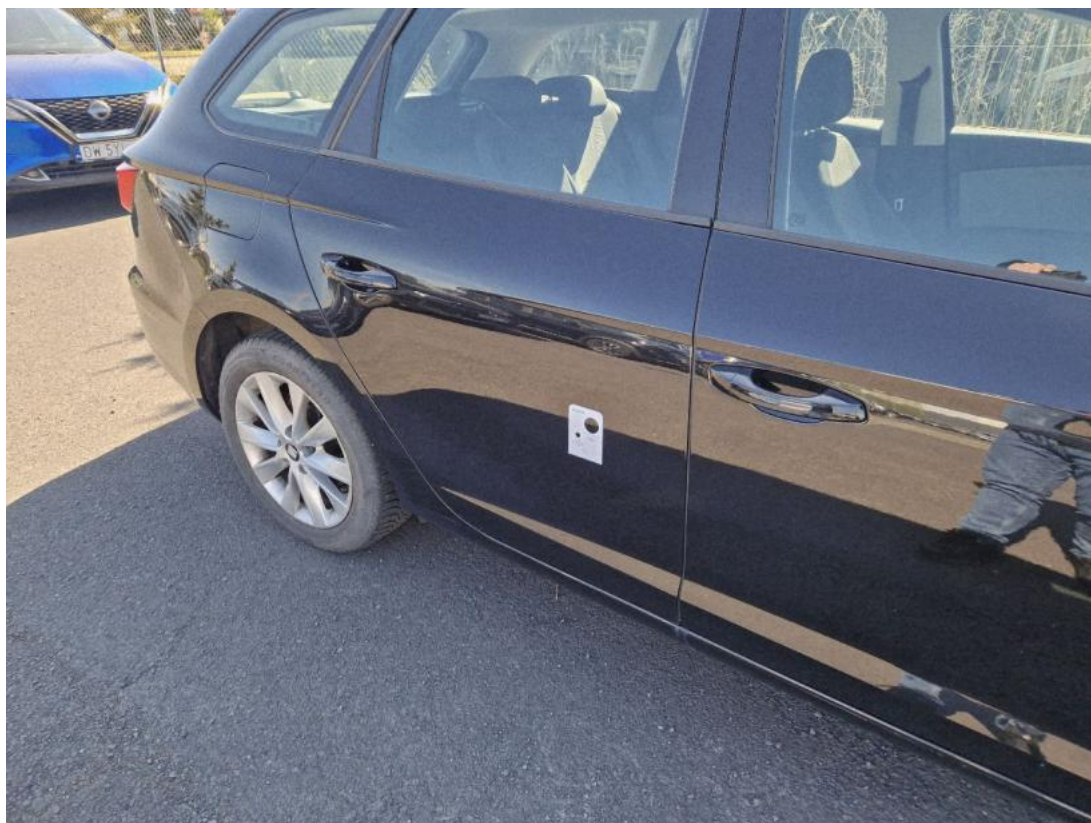
**Fot. 43**

Drzwi tylne P - zdjęcie poglądowe 1

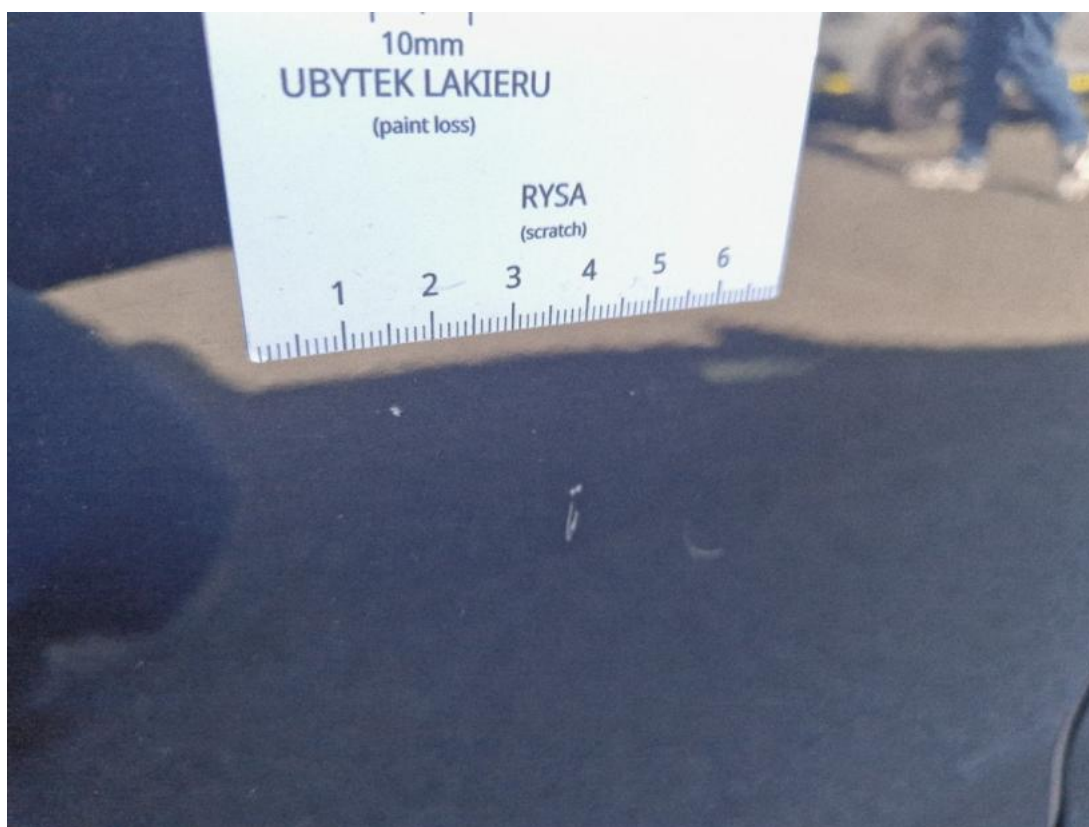
**Fot. 44**

Drzwi tylne P - Rysa/odprysk 1

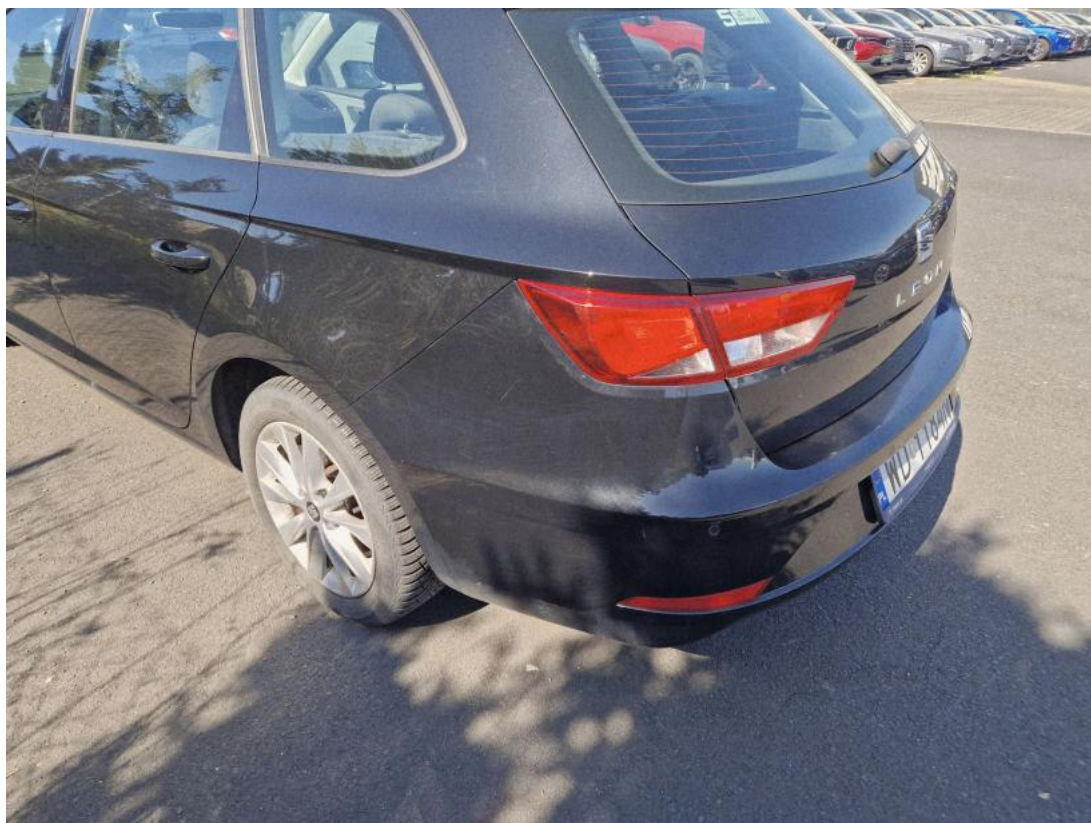
**Fot. 45**

Lampa tylna zew L - zdjęcie pogładowe 1

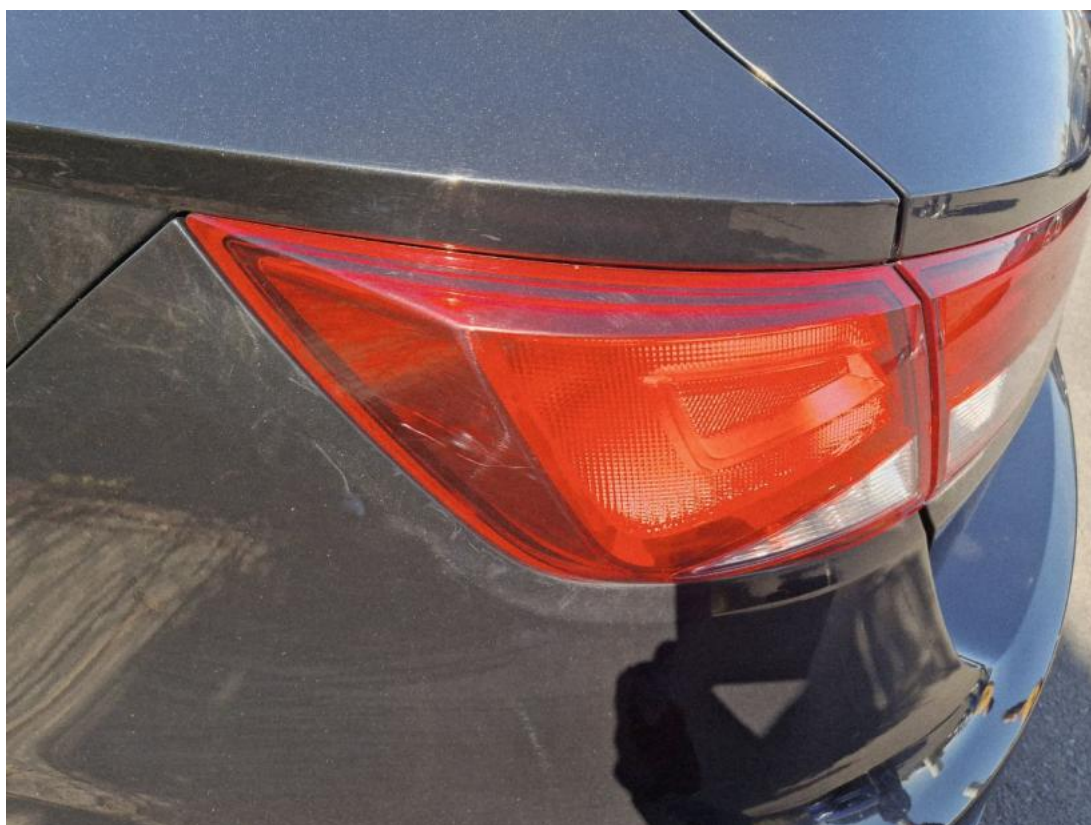
**Fot. 46**

Lampa tylna zew L - zdjęcie pogładowe 2

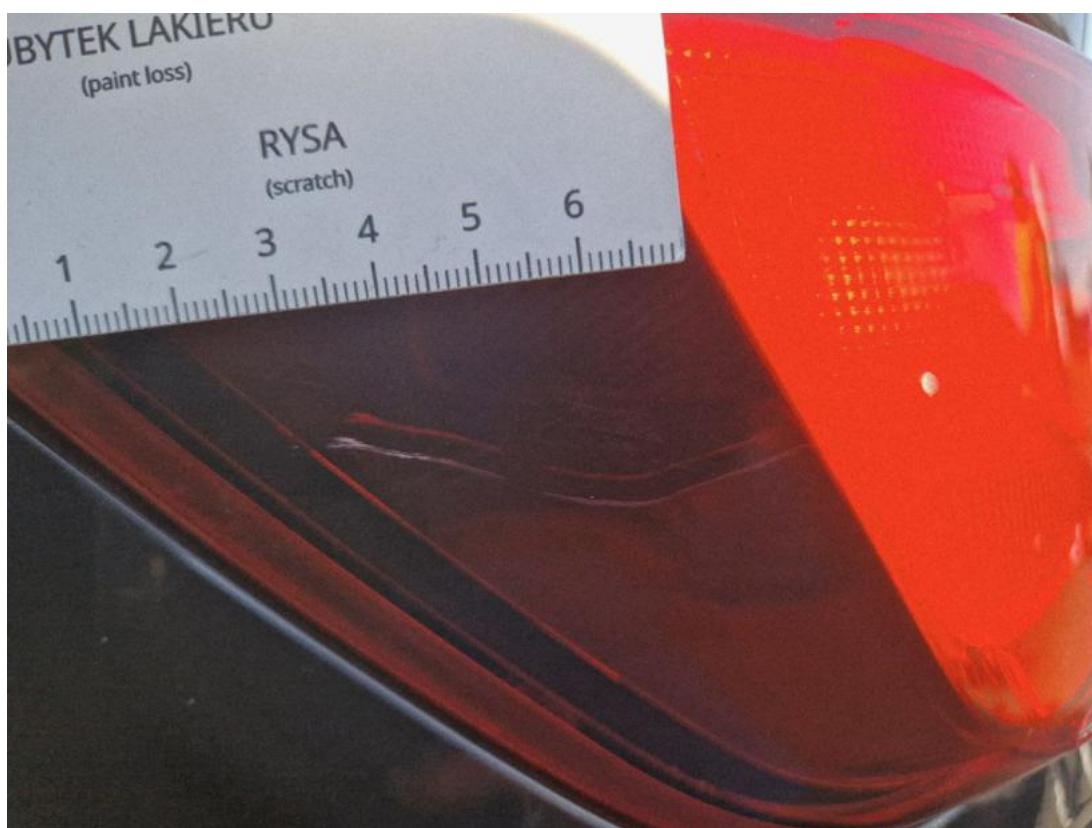
**Fot. 47**

Lampa tylna zew L - Rysa/odprysk 1
