Nr zlecenia DEKRA: PKOM(DZS)/GDA/30633/26/04/08
 Nr zlecenia/szkody:
 Data zlecenia: 08-04-2026

Ocena stanu technicznego pojazdu

| | VOLKSWAGEN, Passat, Elegance | | | | sedan |
| WJ5824K | WVWZZZ3CZNE038933 | 07-03-2022/2022 | 11-03-2027 | czarny/2-warstwowy metalizowany | |

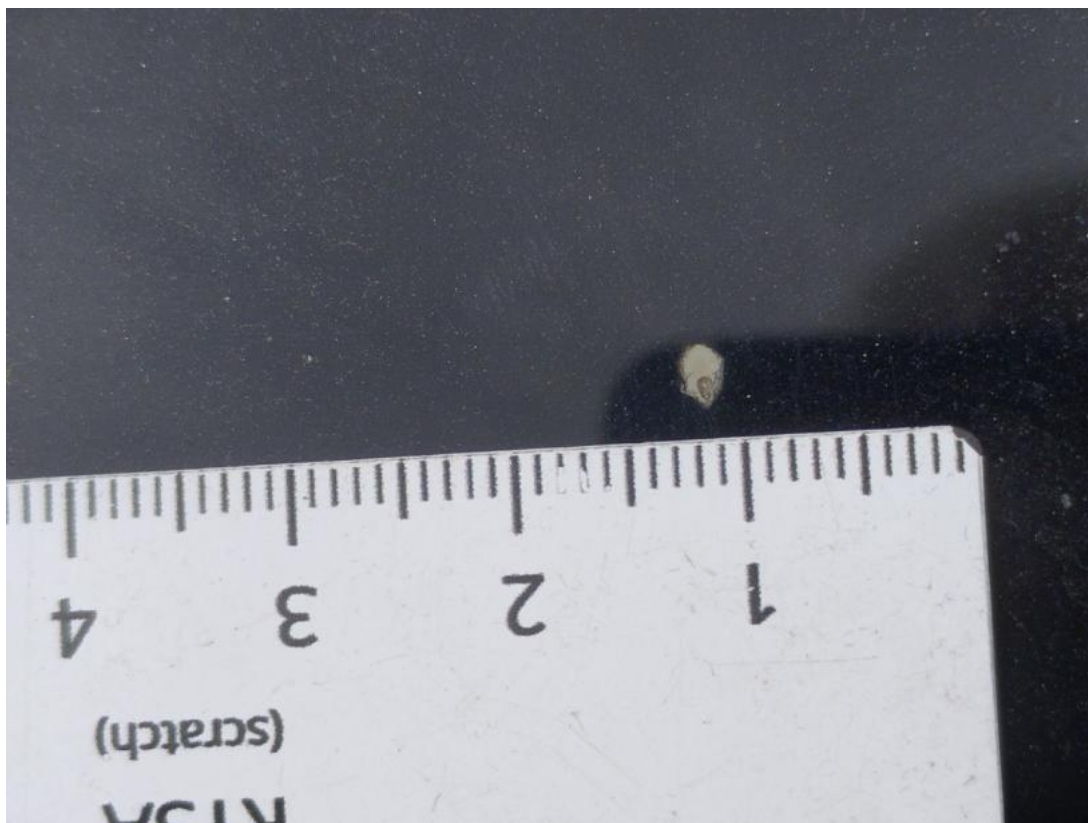
Fot. 39

| Poz. | Nazwa części | Nr katalogowy | Opis uszkodzenia | Czas [rbg] |
|---|---|---|---|---|
| 3 | Pokrywa | | odpryski lakieru | |

Pokrywa komory silnika - Rysa/odprysk 1

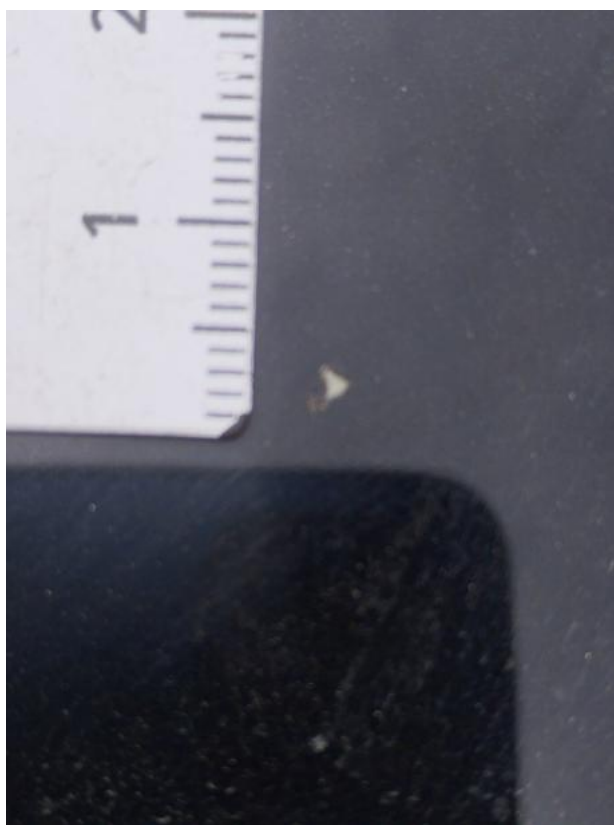
Fot. 40

Pokrywa komory silnika - Rysa/odprysk 2

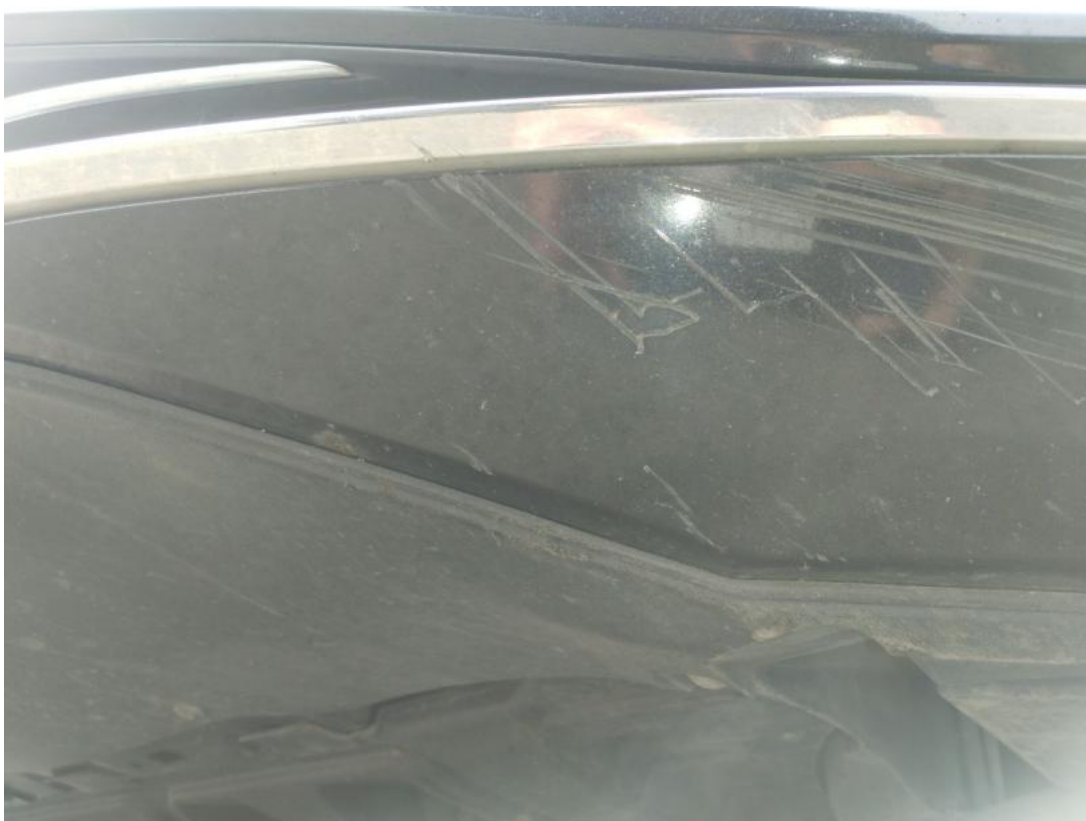
| Poz. | Nazwa części | Nr katalogowy | Opis uszkodzenia | Czas [rbg] |
|---|---|---|---|---|
| 4 | Zderzak PRZ | | zarysowanie | |

Fot. 42
Zderzak przedni cz dolna - Rysa/odprysk 1

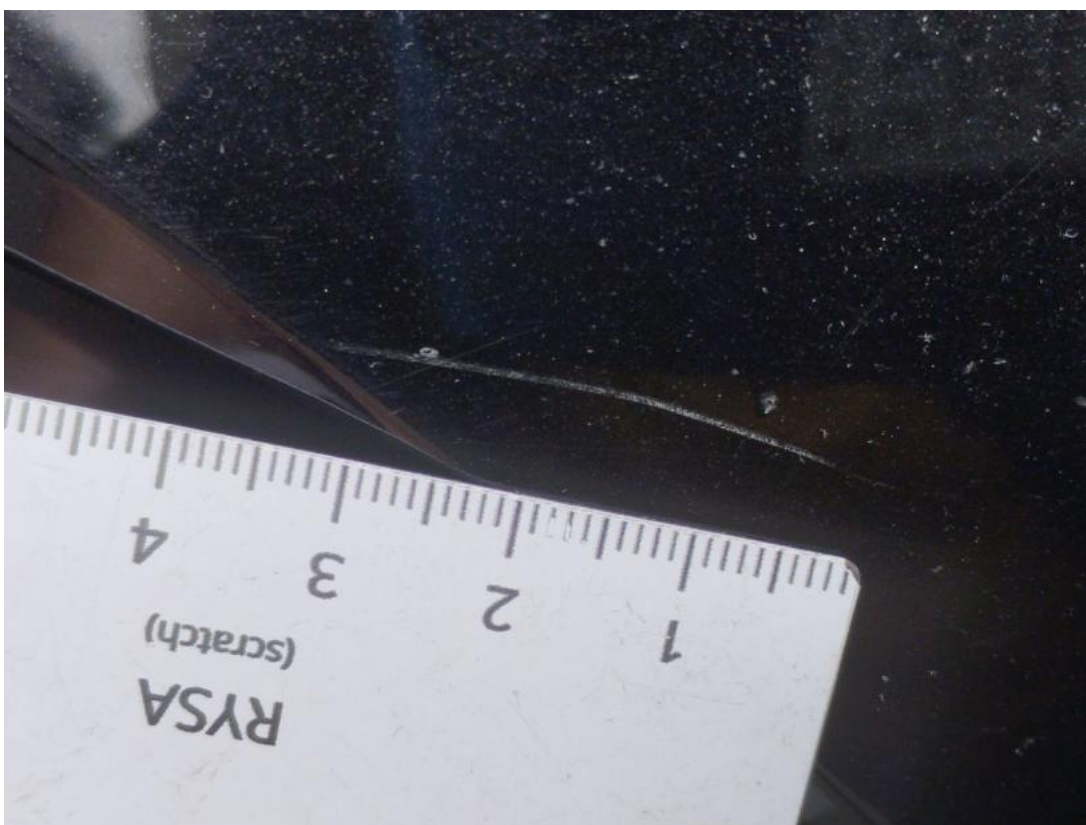
Fot. 44
Zderzak przedni cz P - Rysa/odprysk 1

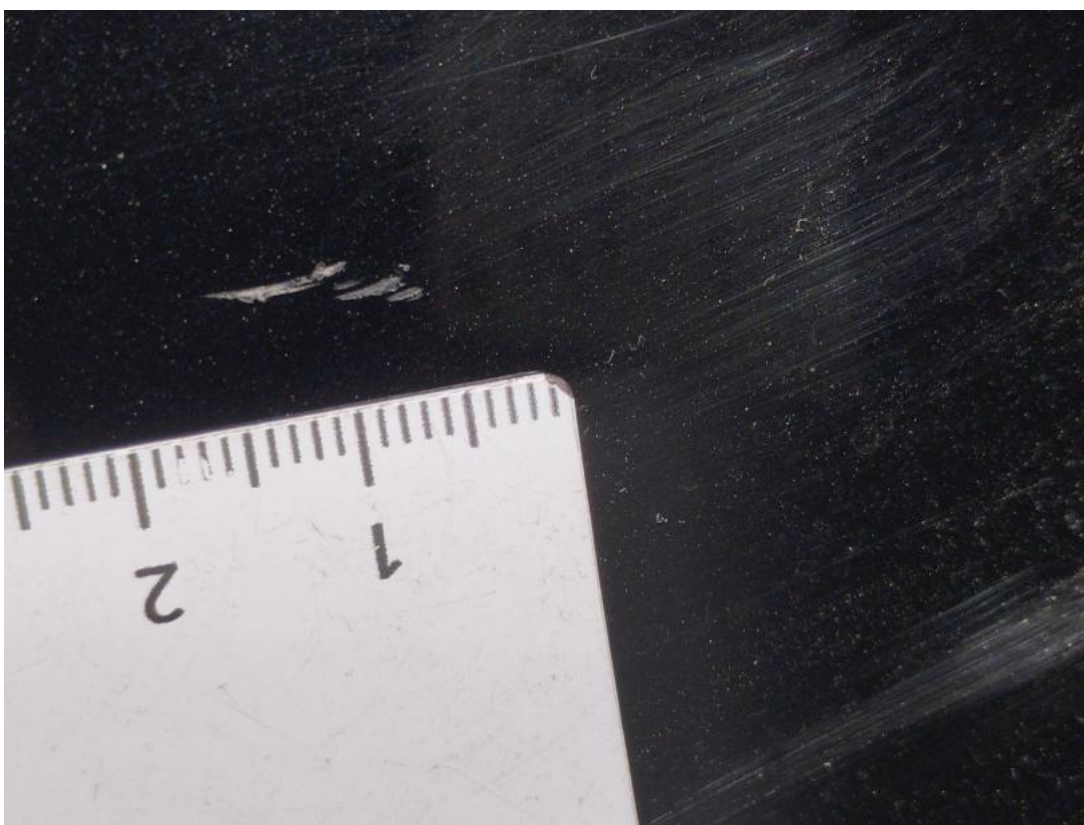
Fot. 46

| Poz. | Nazwa części | Nr katalogowy | Opis uszkodzenia | Czas [rbg] |
|---|---|---|---|---|
| 1 | Drzwi P P | | zarysowanie | |

Drzwi przednie P - Rysa/odprysk 1

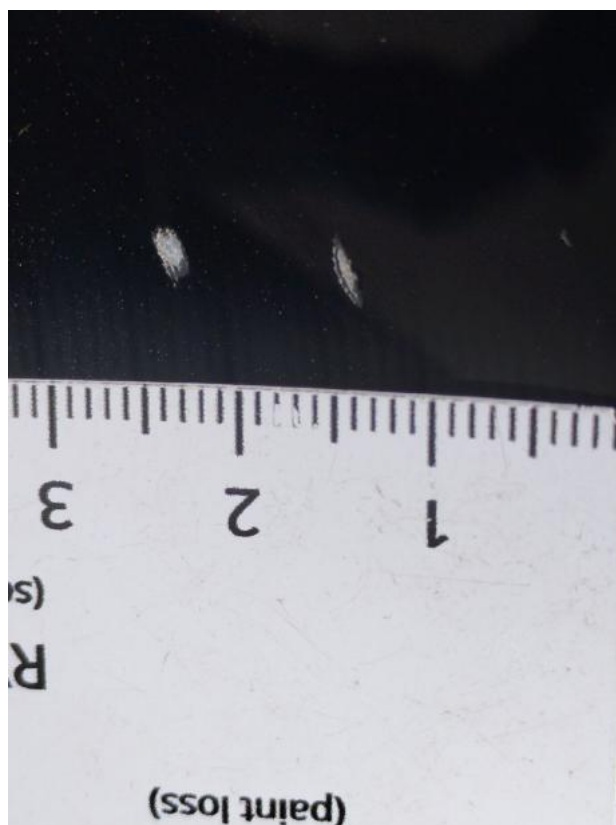
Fot. 48

| Poz. | Nazwa części | Nr katalogowy | Opis uszkodzenia | Czas [rbg] |
|---|---|---|---|---|
| 2 | Drzwi T P | | odpryski lakieru | |

Drzwi tylne P - Rysa/odprysk 1

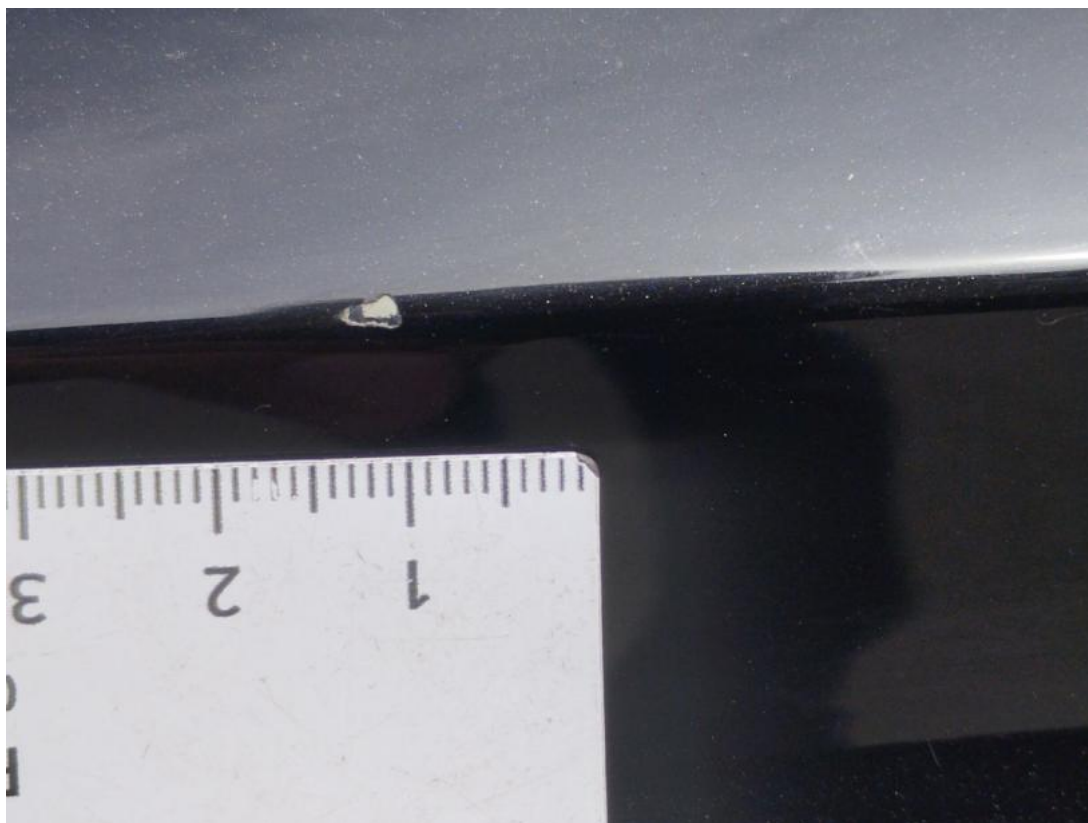
Fot. 49

Drzwi tylne P - Rysa/odprysk 2
