Nr zlecenia DEKRA: PKOM(DZS)/GDA/31344/26/04/10
Nr zlecenia/szkody:
Data zlecenia: 10-04-2026

Ocena stanu technicznego pojazdu

Eurotax-Kod EC	Marka, model, typ pojazdu				Rodzaj nadwozia
	JAGUAR, XF, R-Sport AWD				sedan
Rodzaj silnika	Pojemność [ccm]	Moc [KM/kW]	Skrzynia biegów	Stan licznika [km] (odczytany)	Ilość drzwi/miejsc
z zapłonem samoczynnym	1999	240/177	automatyczna	149 768	4/5
Nr rej. pojazdu	Nr nadwozia (VIN)		Data 1-rej./rok prod.	Następne bad. tech.	Lakier
KR8WY55	SAJBA4BN4JCY66064		21-08-2018/2017	14-03-2027	czarny/2-warstwowy metalizowany

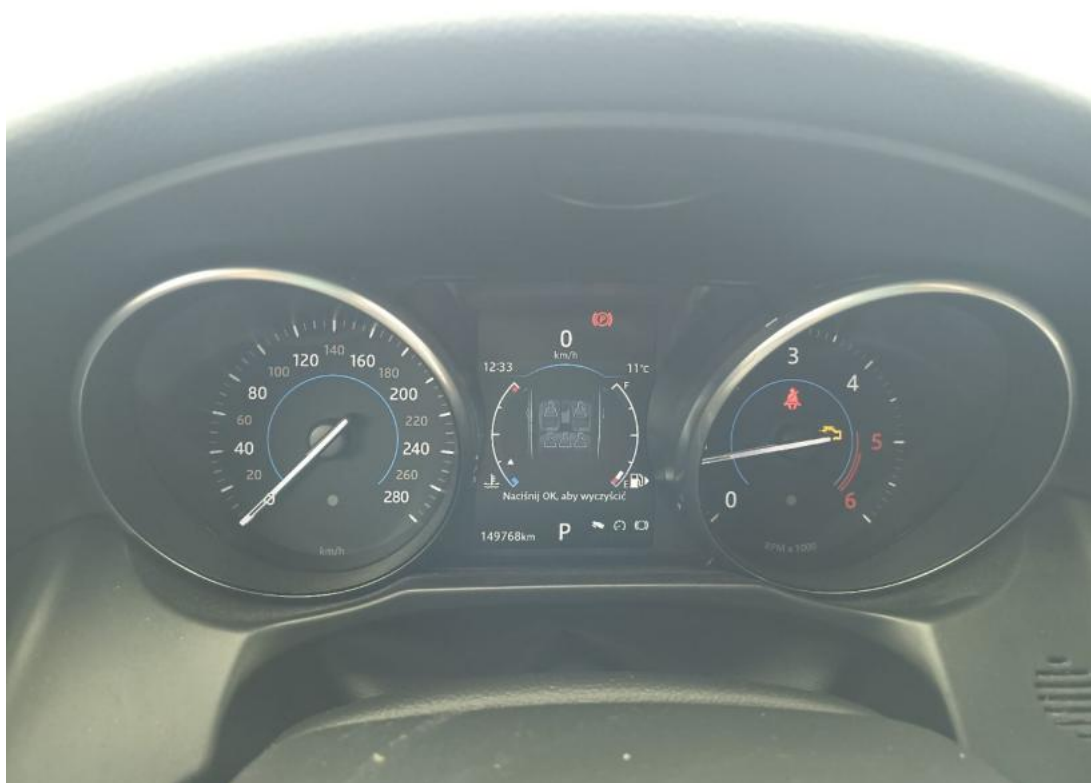
Fot. 15

Sygnalizacja usterki silnika. Zaleca się przeprowadzenie weryfikacji serwisowej

Zestaw wskaźników - przebieg

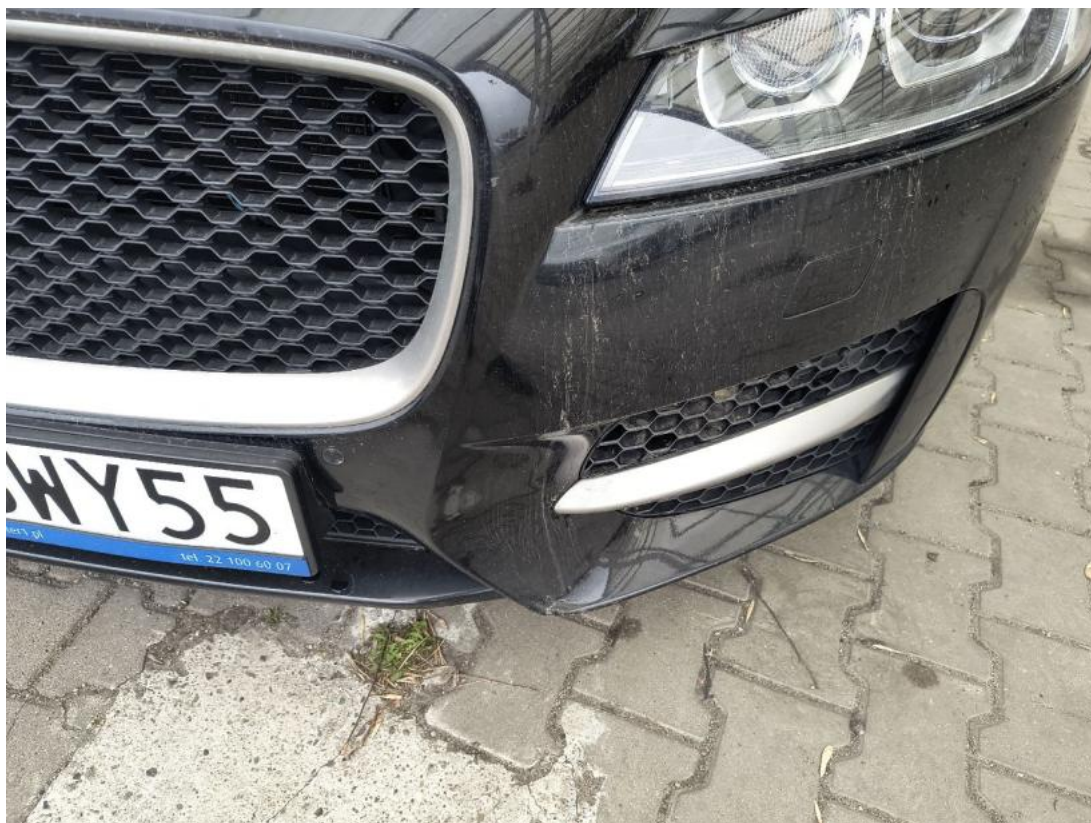
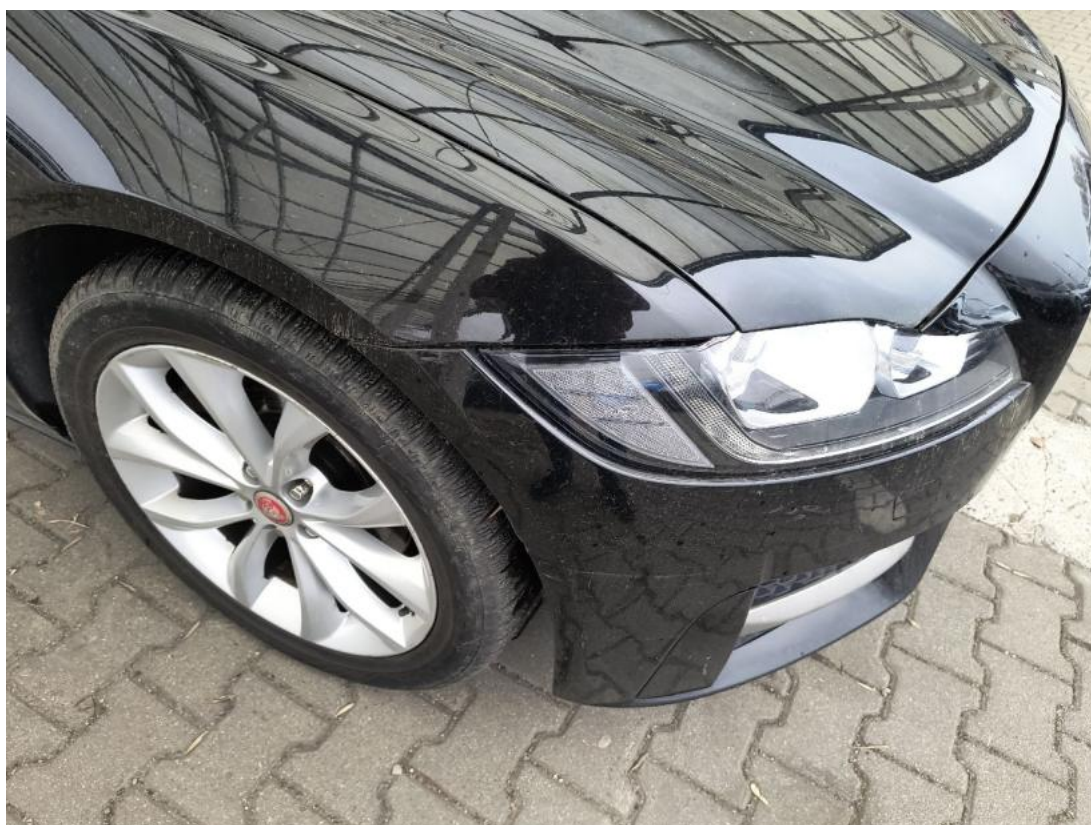
Zderzak - zdjęcie poglądowe 1

Zderzak - zdjęcie poglądowe 2

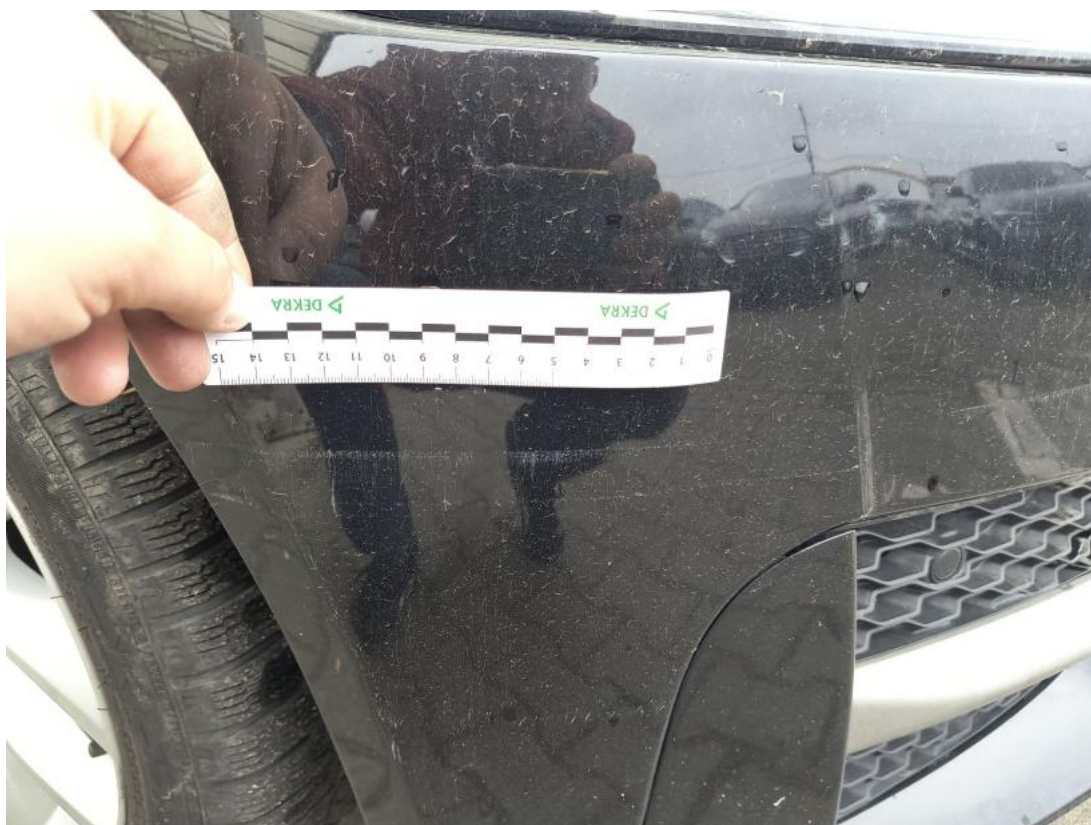
Poz.	Nazwa części	Nr katalogowy	Opis uszkodzenia	NS [%]
1	Zderzak PRZ		wgniecenie, zarysowanie	
2	Felga TP		zarysowanie	
3	Fotel PL		zabrudzenie

Fot. 37
Zderzak - Rysa/odprysk 1

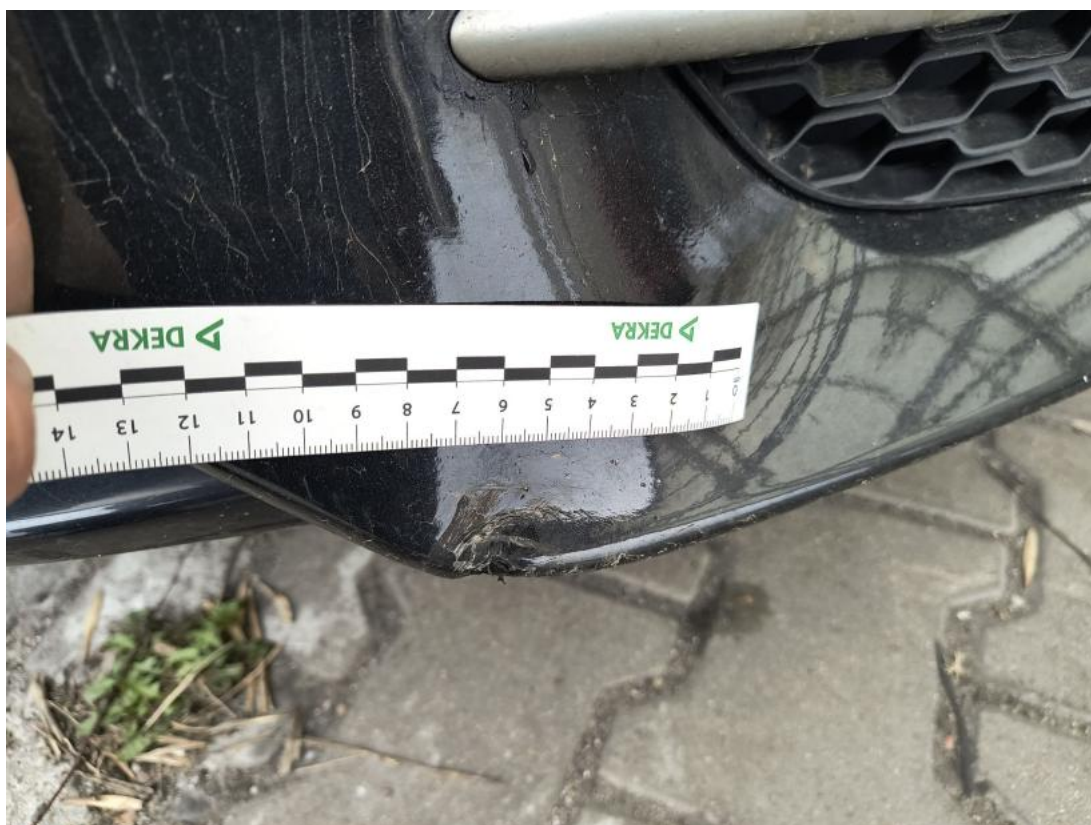
Fot. 38
Zderzak - Wgniecenie/odkształcenie 1

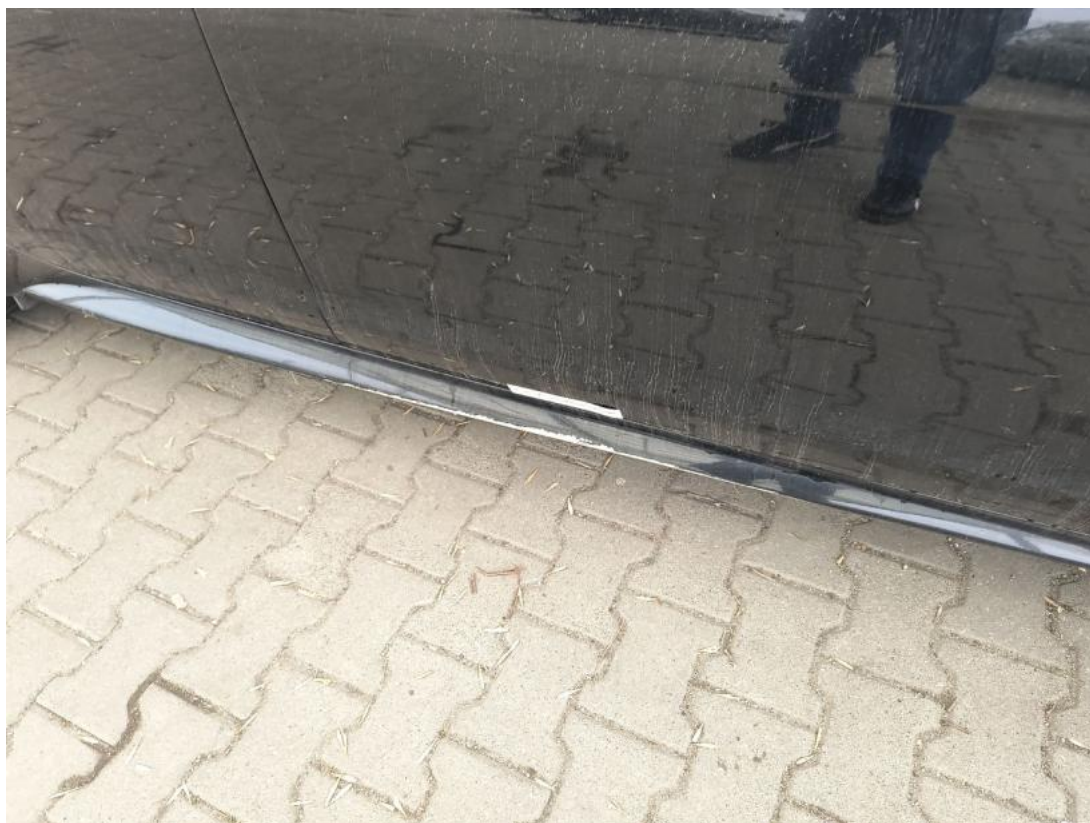
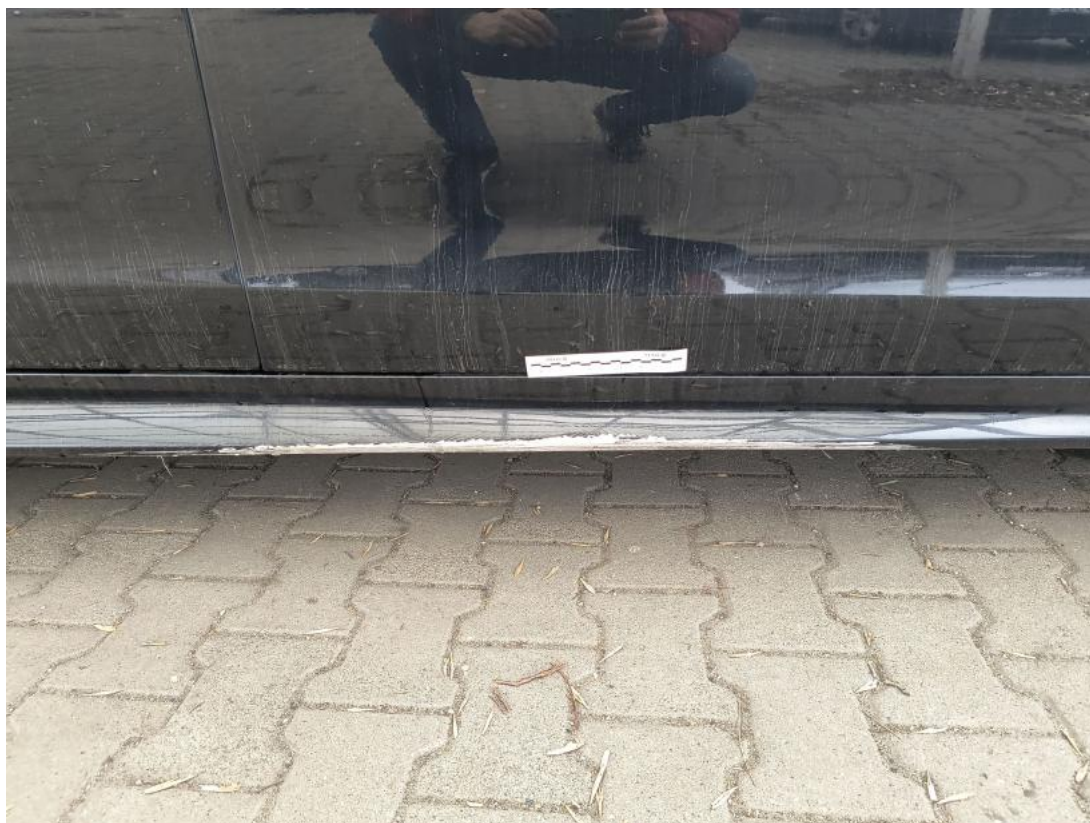
Poz.	Nazwa części	Nr katalogowy	Opis uszkodzenia	Czas [rbg]
1	Próg P		zarysowanie	
2	Zderzak TYŁ		zarysowanie	
3	Przygotowanie do serwisu

Próg P - zdjęcie poglądowe 1

Próg P - Rysa/odprysk 1

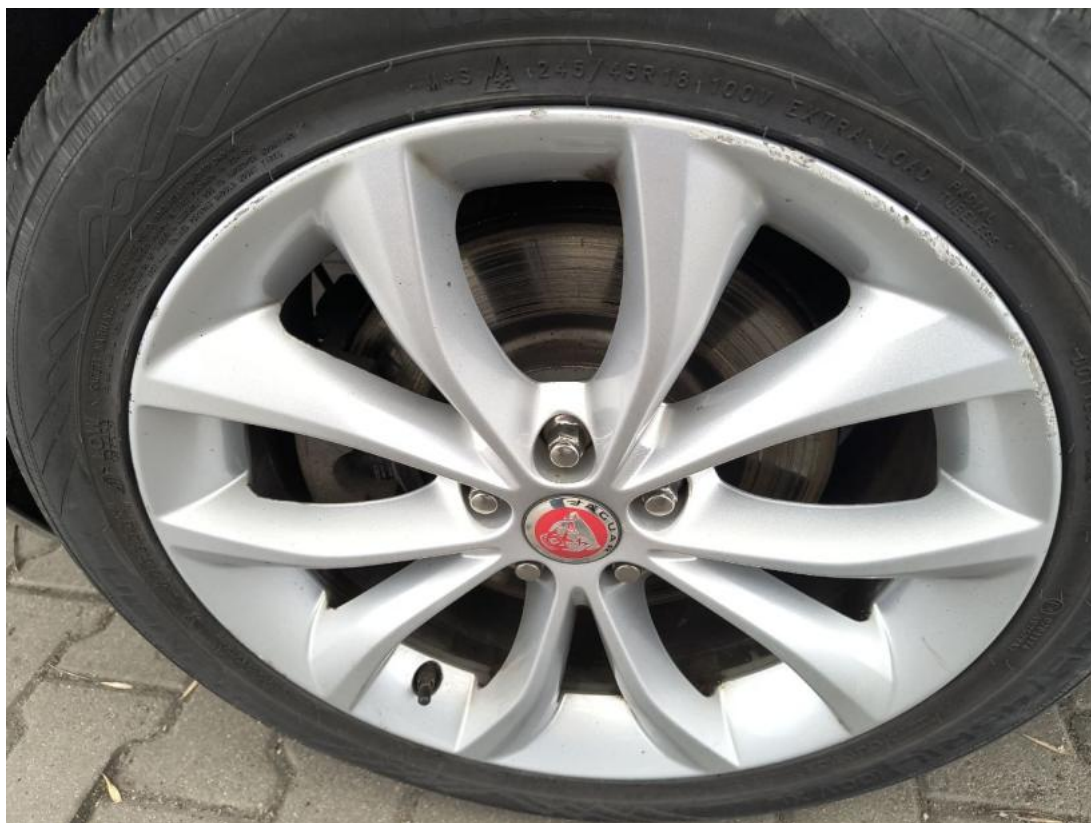
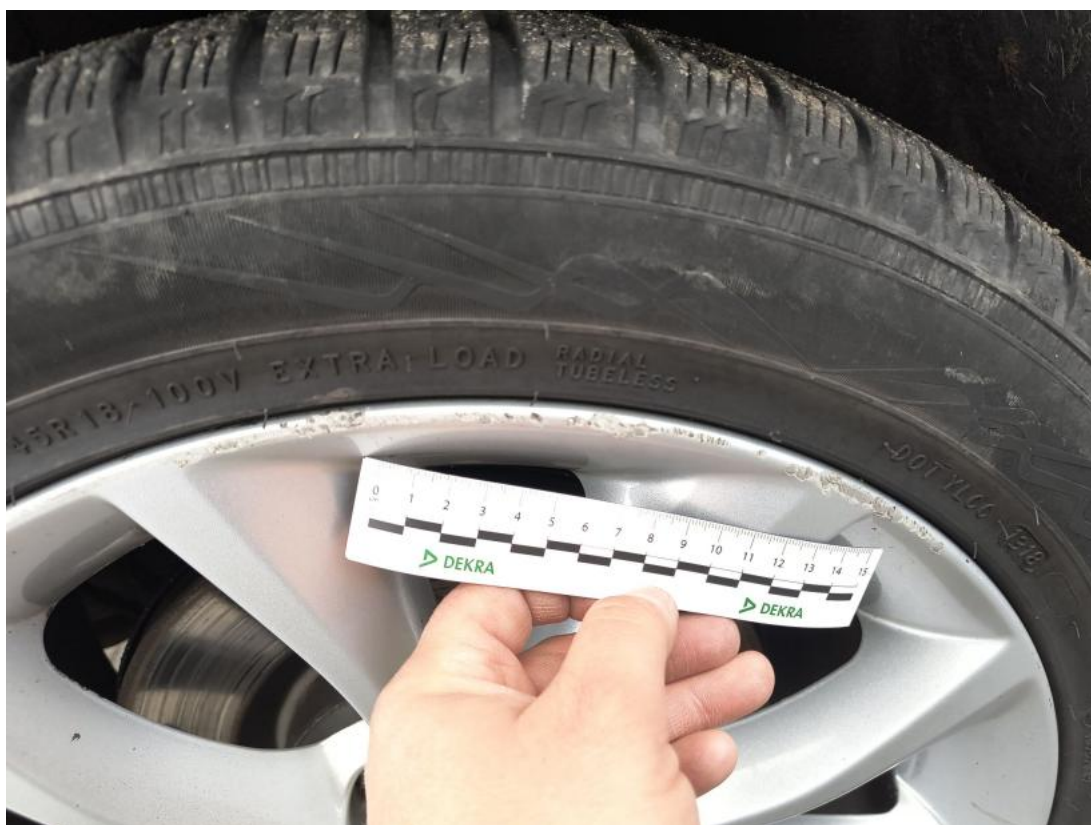
Felga tylna P - zdjęcie poglądowe 1

Felga tylna P - Rysa/odprysk 1

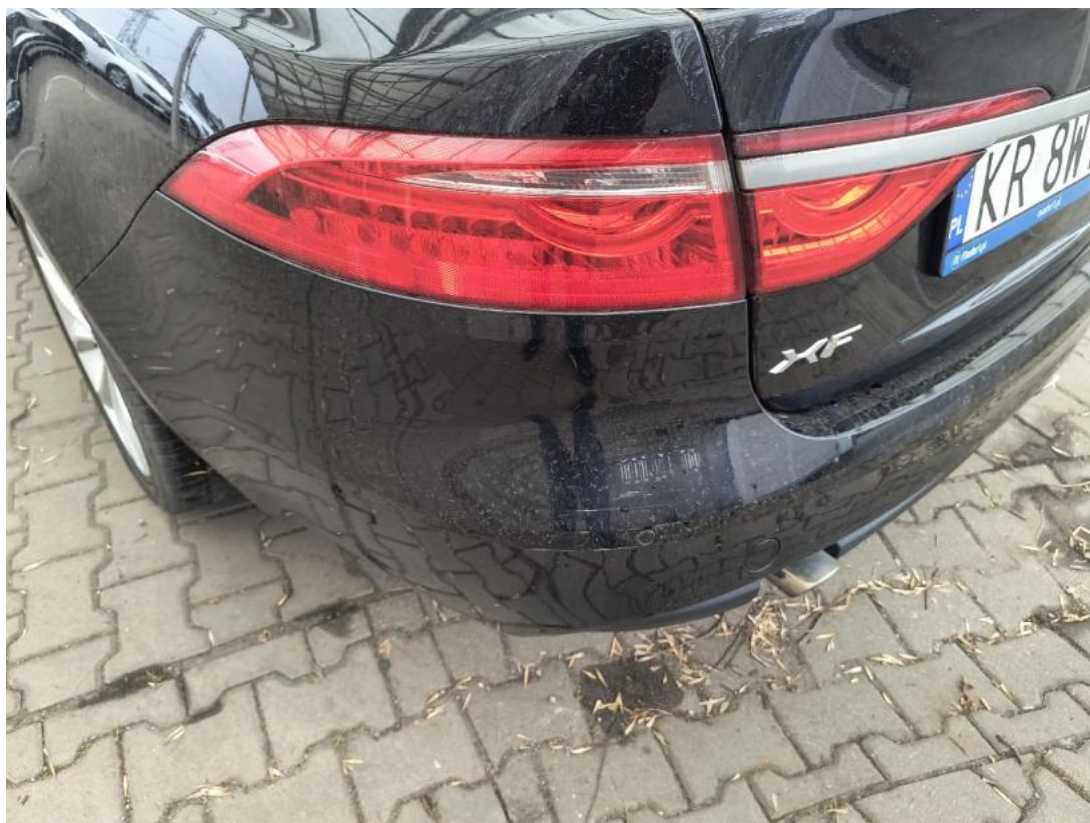
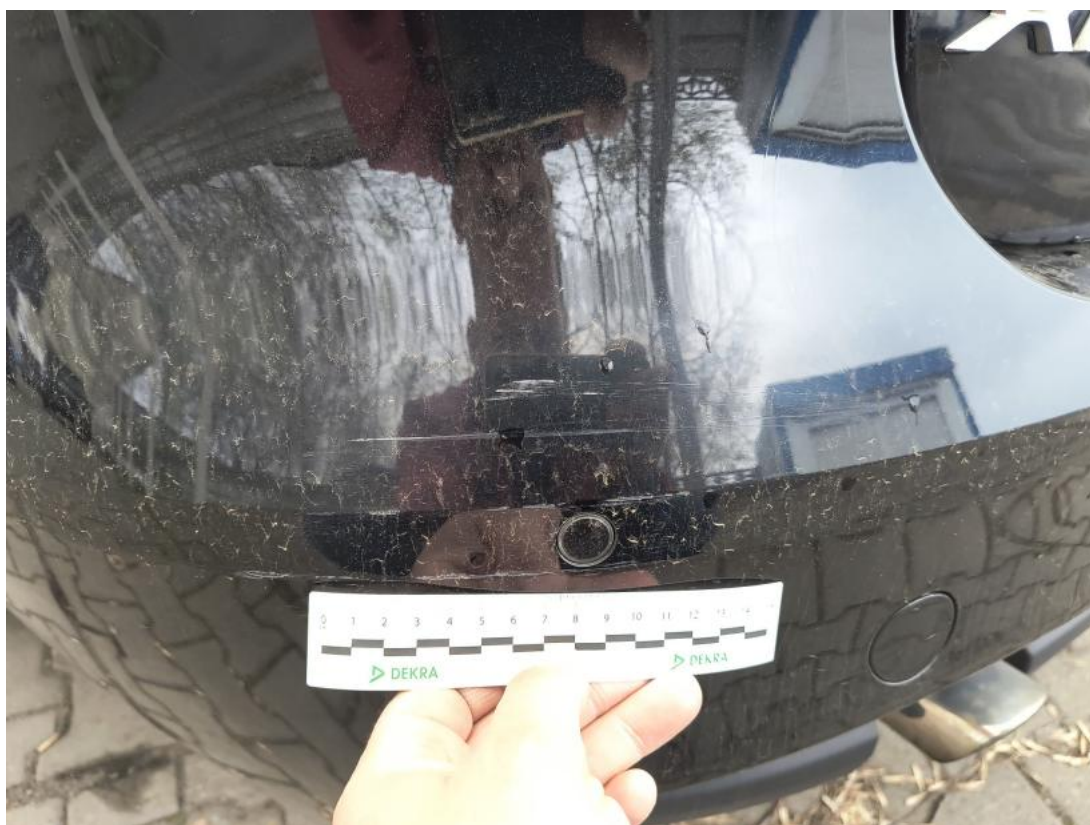
Zderzak tylny - zdjęcie poglądowe 1

Zderzak tylny - Rysa/odprysk 1

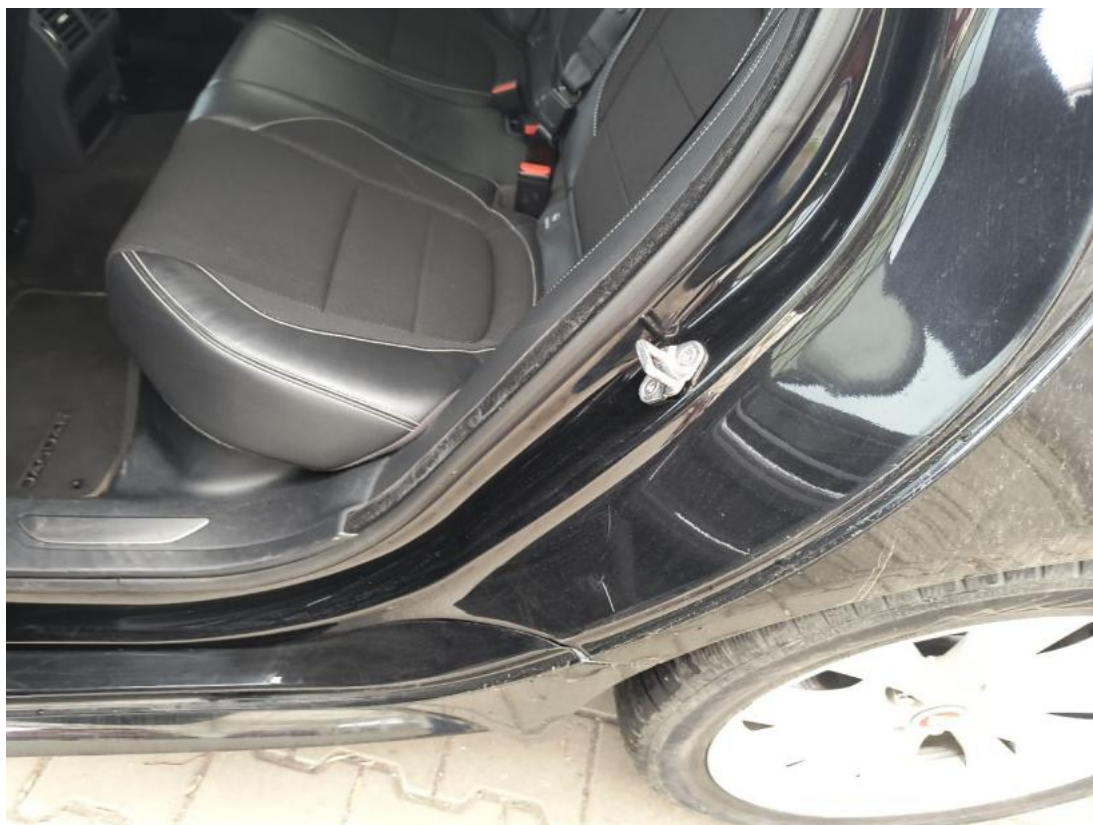
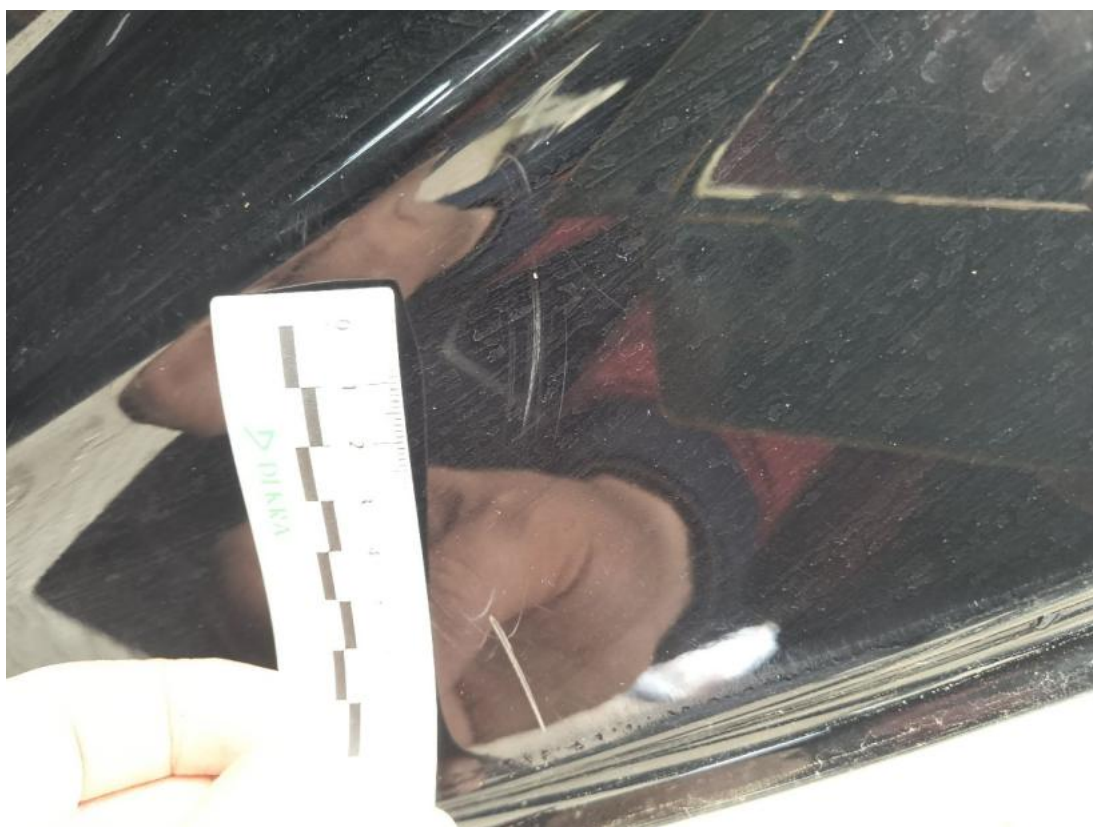
Poz.	Nazwa części	Nr katalogowy	Opis uszkodzenia	Czas [rbg]
1	Błotnik TL		zarysowanie	
2	Felga PL		zarysowanie

Fot. 45
Błotnik tylny L / Ściana boczna L - zdjęcie poglądowe 1

Fot. 46
Błotnik tylny L / Ściana boczna L - Rysa/odprysk 1

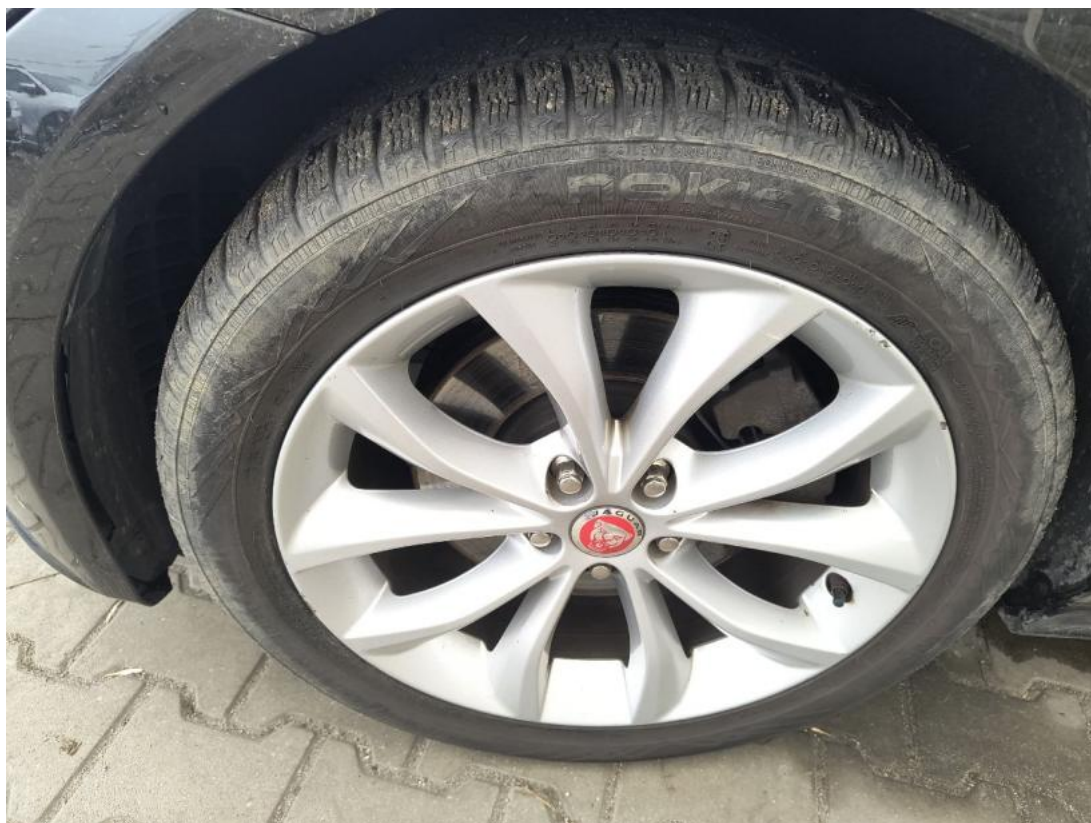
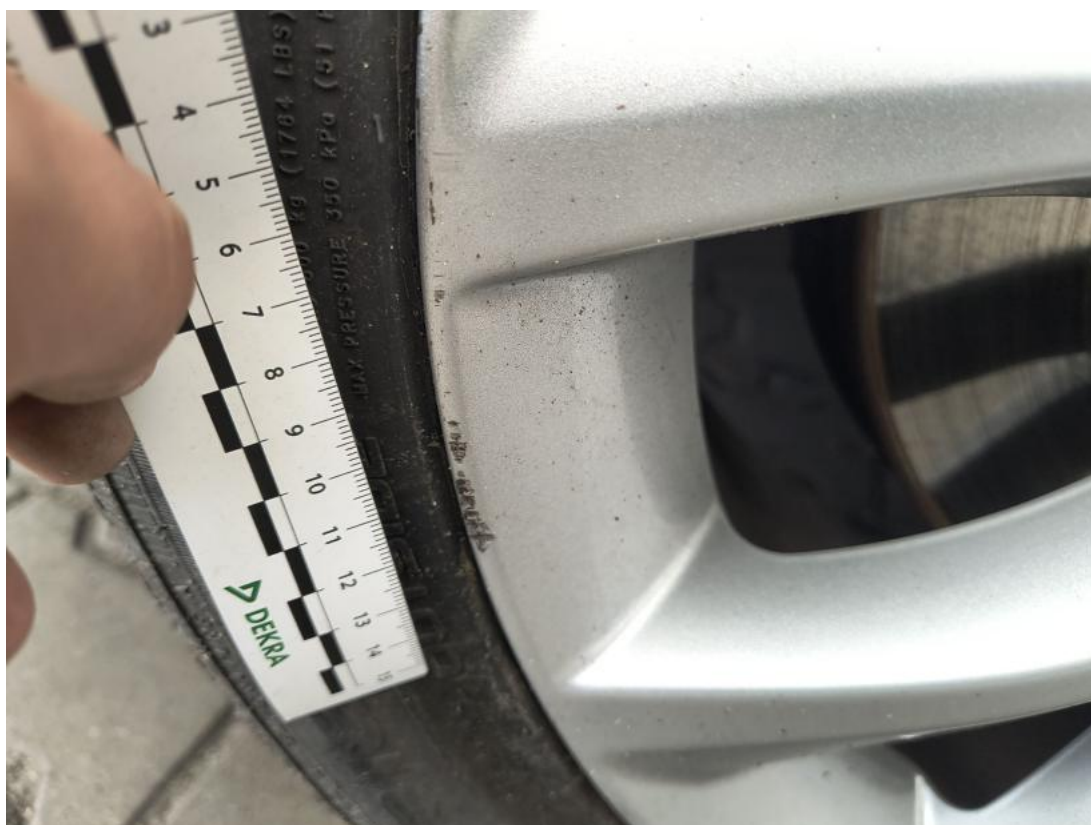
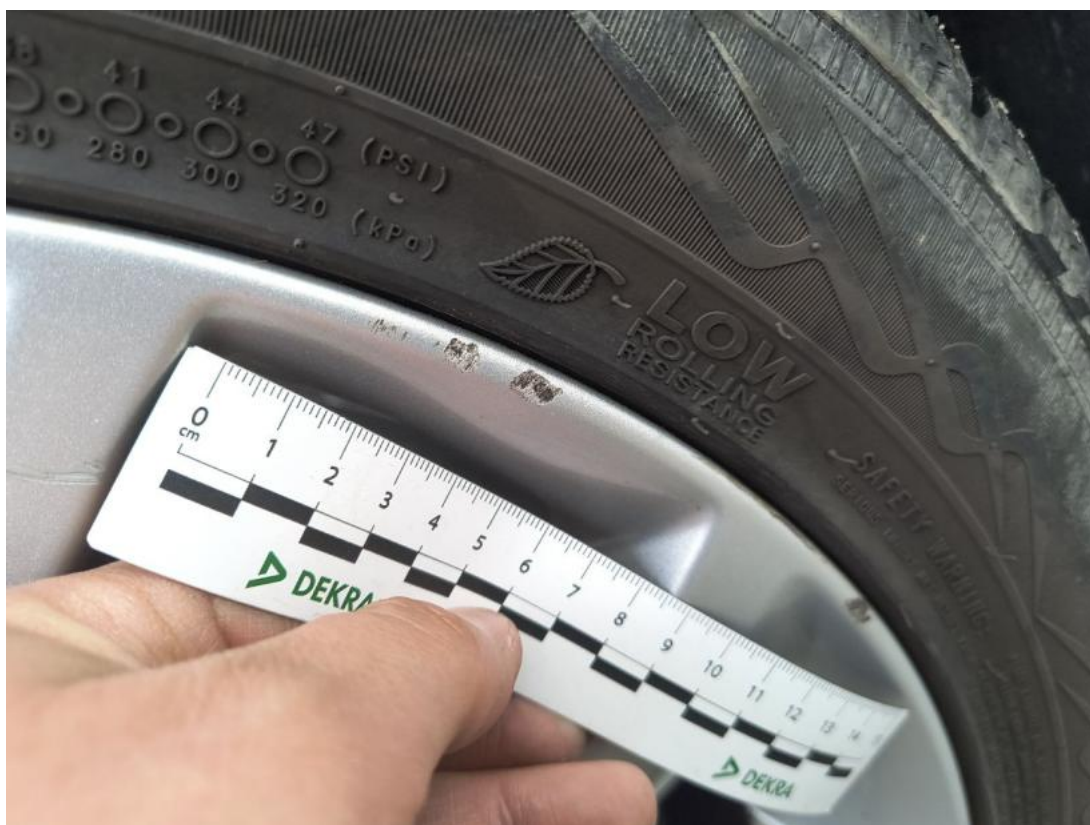
Fot. 47
Felga Aluminiowa przednia L - zdjęcie poglądowe 1

Fot. 48
Felga Aluminiowa przednia L - Rysa/odprysk 1

Fot. 49
Felga Aluminiowa przednia L - Rysa/odprysk 2

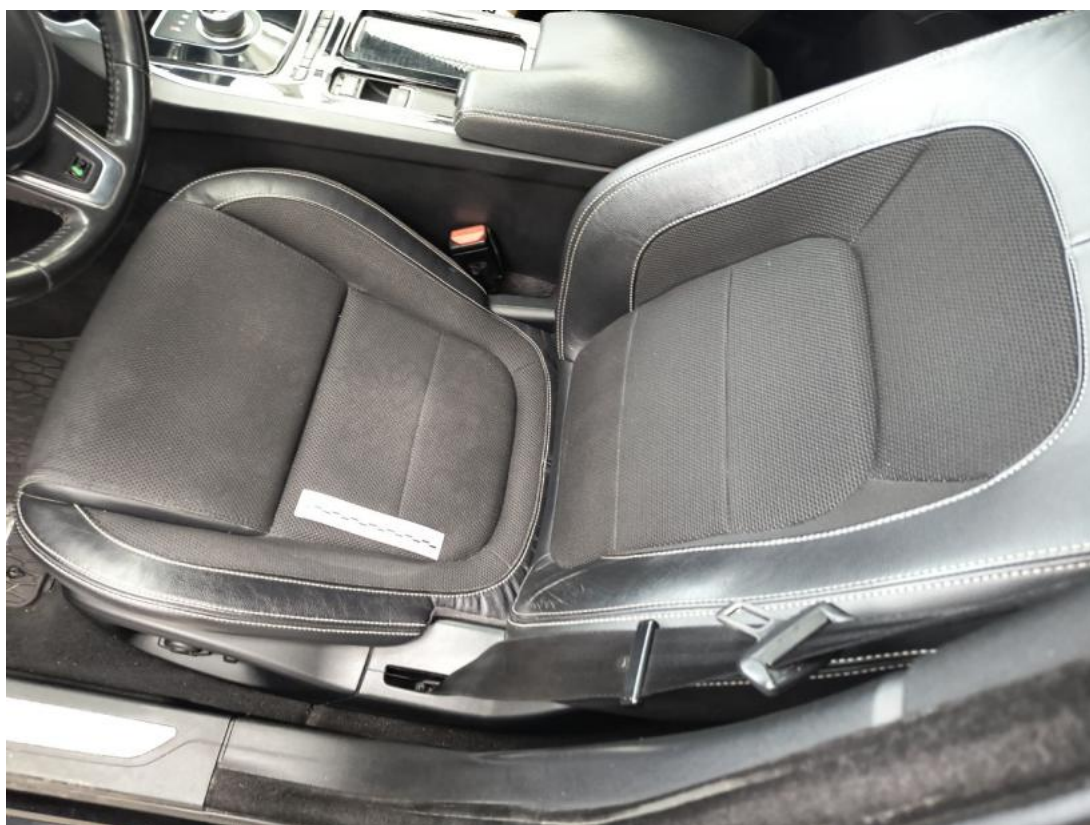
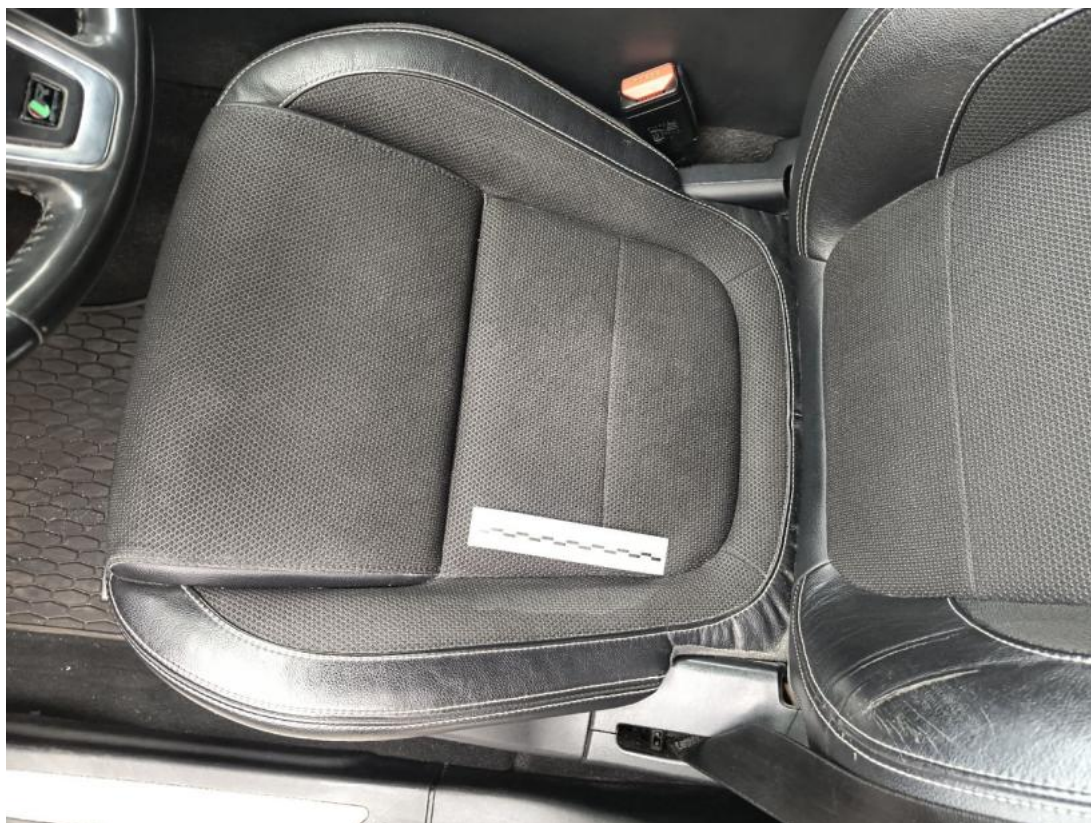
Fot. 50
Fotel prz. lew. - zdjęcie poglądowe 1

Fot. 51
Fotel prz. lew. - Inne 1

Poz.	Nazwa części	Nr katalogowy	Opis uszkodzeń	Czas [rbg]
1	Czyszczenie tapicerki
