Nr zlecenia DEKRA: PKOM(DZS)/GDA/24818/26/03/20
 Nr zlecenia/szkody:
 Data zlecenia: 20-03-2026

Ocena stanu technicznego pojazdu

Eurotax-Kod EC	Marka, model, typ pojazdu				Rodzaj nadwozia
	RENAULT, Megane IV Grandtour, Limited				KOM
Rodzaj silnika	Pojemność [ccm]	Moc [KM/kW]	Skrzynia biegów	Stan licznika [km] (odczytany)	Ilość drzwi/miejsc
z zapłonem iskrowym	1197	132/97	manualna	204 129	5/5
Nr rej. pojazdu	Nr nadwozia (VIN)	Data 1-rej./rok prod.	Następne bad. tech.	Lakier	
WD6781S	VF1RFB00958426567	23-03-2018/2017	24-04-2027	biały/2-warstwowy uni

Data oględzin: 28-04-2026

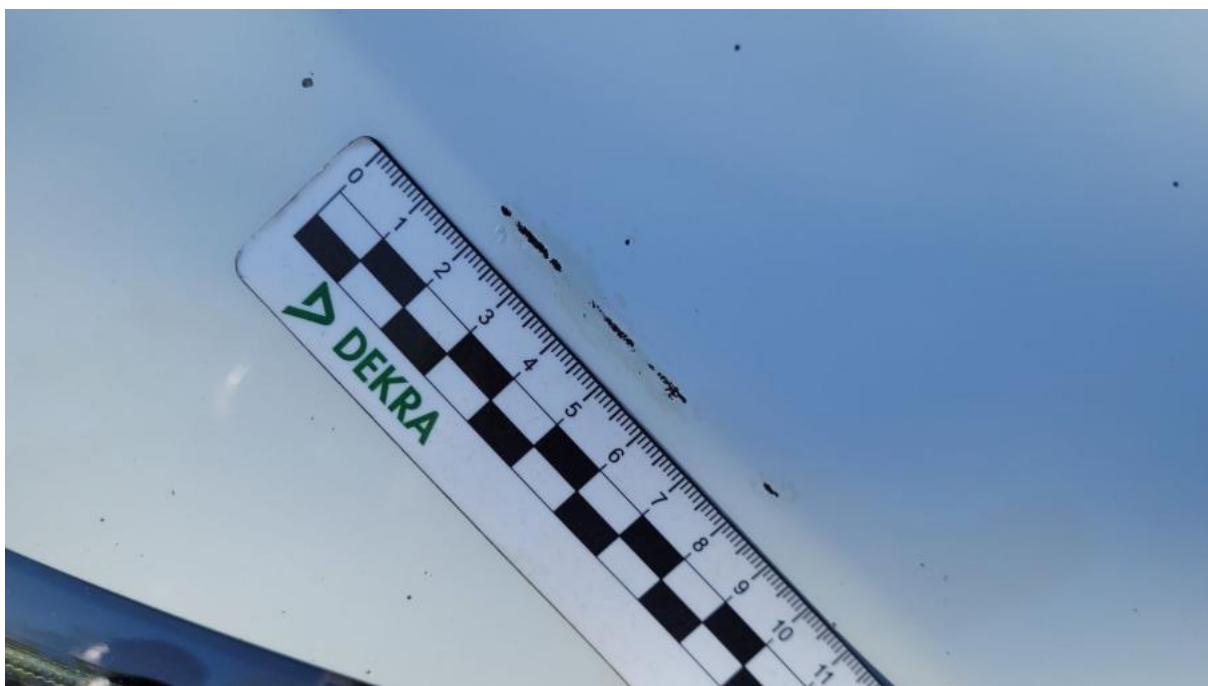
Fot. 39

Poz.	Nazwa części	Nr katalogowy	Opis uszkodzenia	Czas [rbg]
1	Pokrywa		zarysowanie	
2	Pokrywa		zarysowanie	
3	Próg L		korozja, zarysowanie

Pokrywa komory silnika - Rysa/odprysk 1

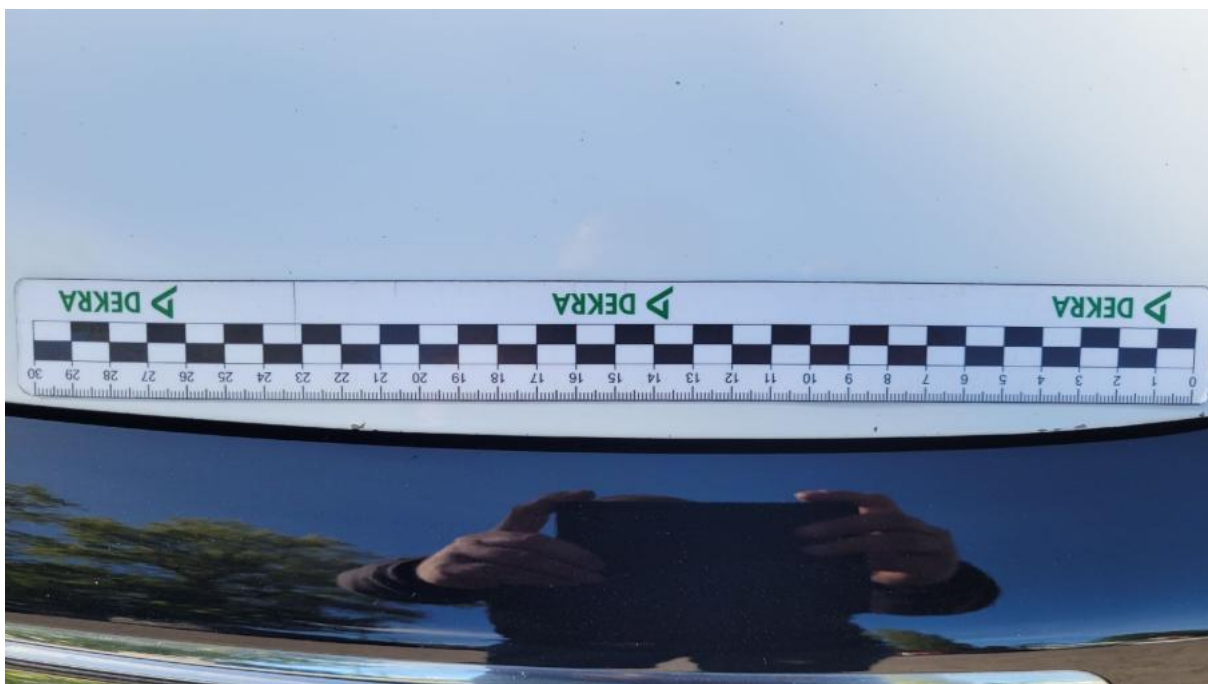
Fot. 40

Pokrywa komory silnika - Rysa/odprysk 2

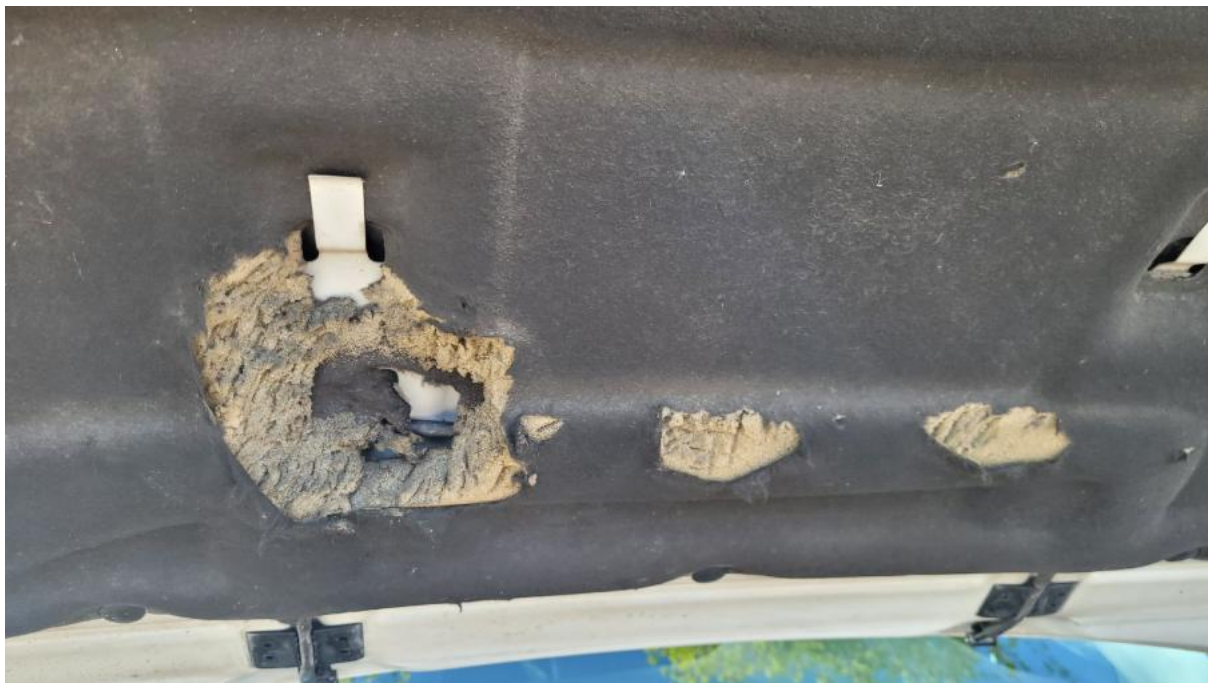
Fot. 43

Poz.	Nazwa części	Nr katalogowy	Opis uszkodzenia	NS [%]
1	Mata wygłuszająca pokrywy		rozerwanie	
2	Zderzak TYŁ		pęknięcie, wgniecenie, zarysowanie

Wykładzina pokrywy komory silnika - Pęknięcie/rozerwanie 1

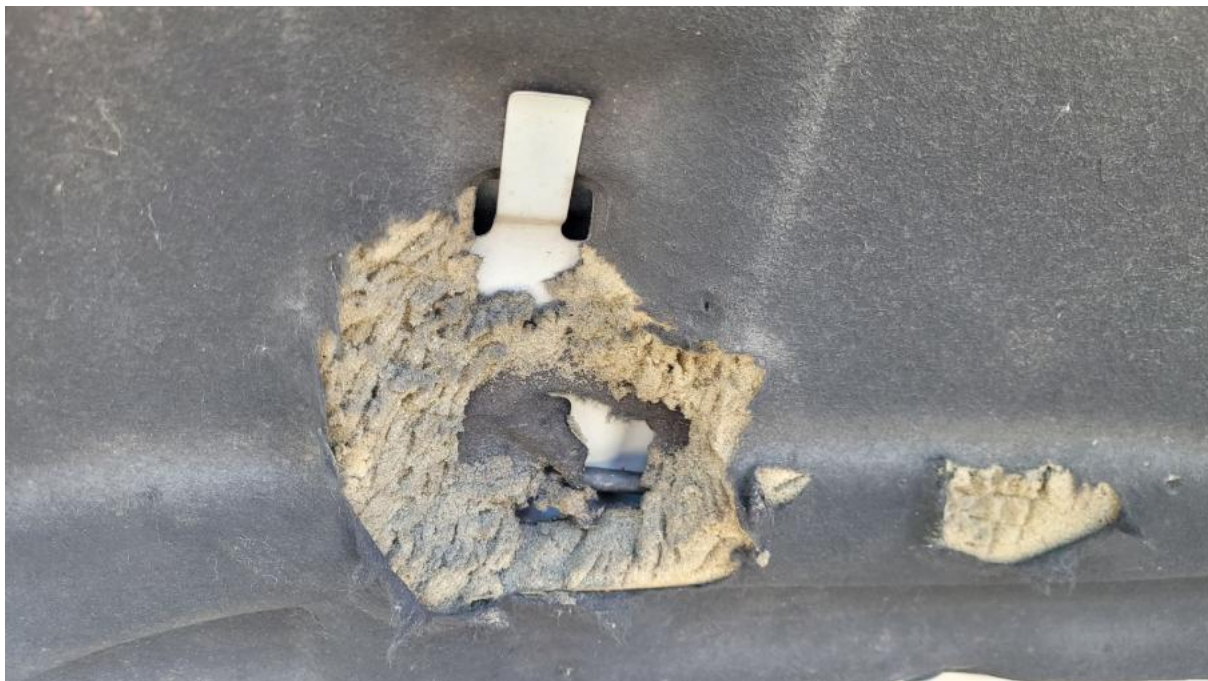
Fot. 44

Wykładzina pokrywy komory silnika - Pęknięcie/rozerwanie 2

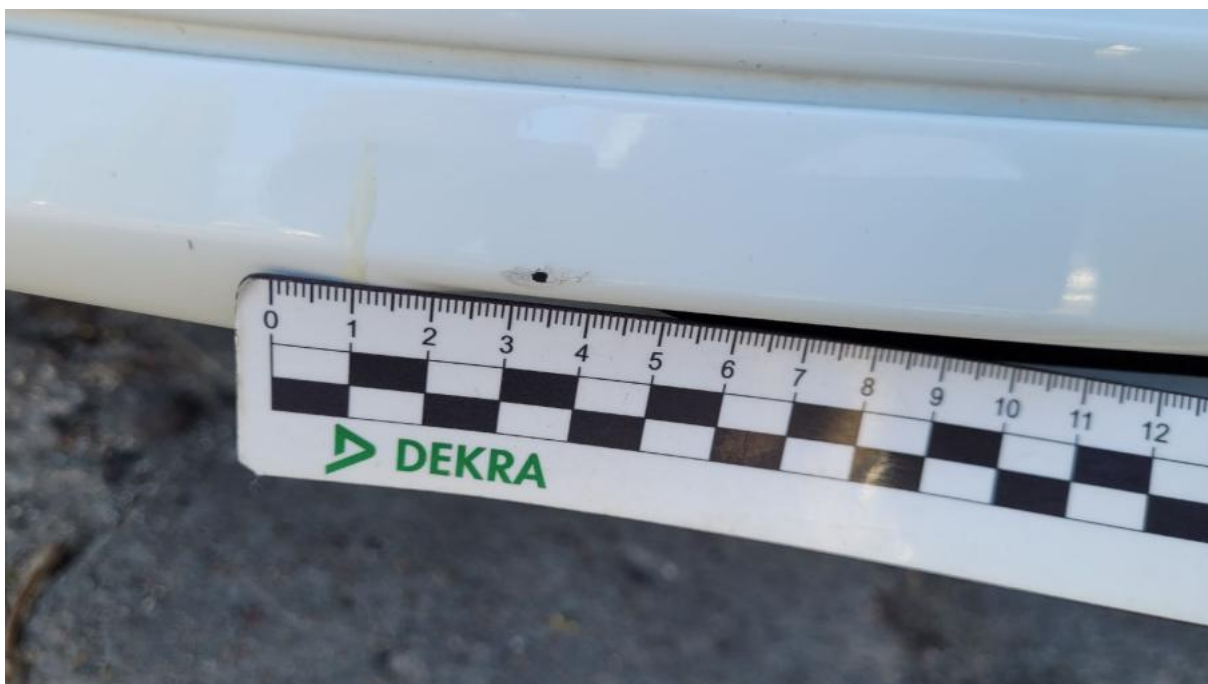
Fot. 47

Zderzak przedni cz L - Rysa/odprysk 1

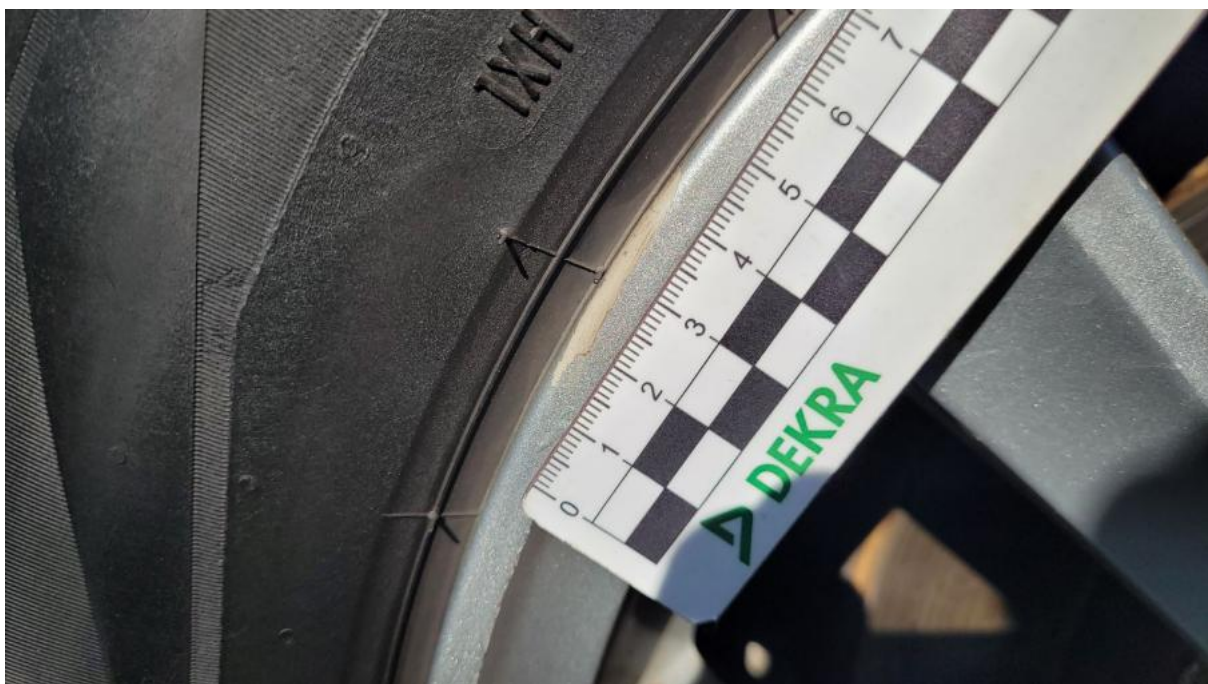
Fot. 50

Felga aluminiowa przednia P - Rysa/odprysk 1

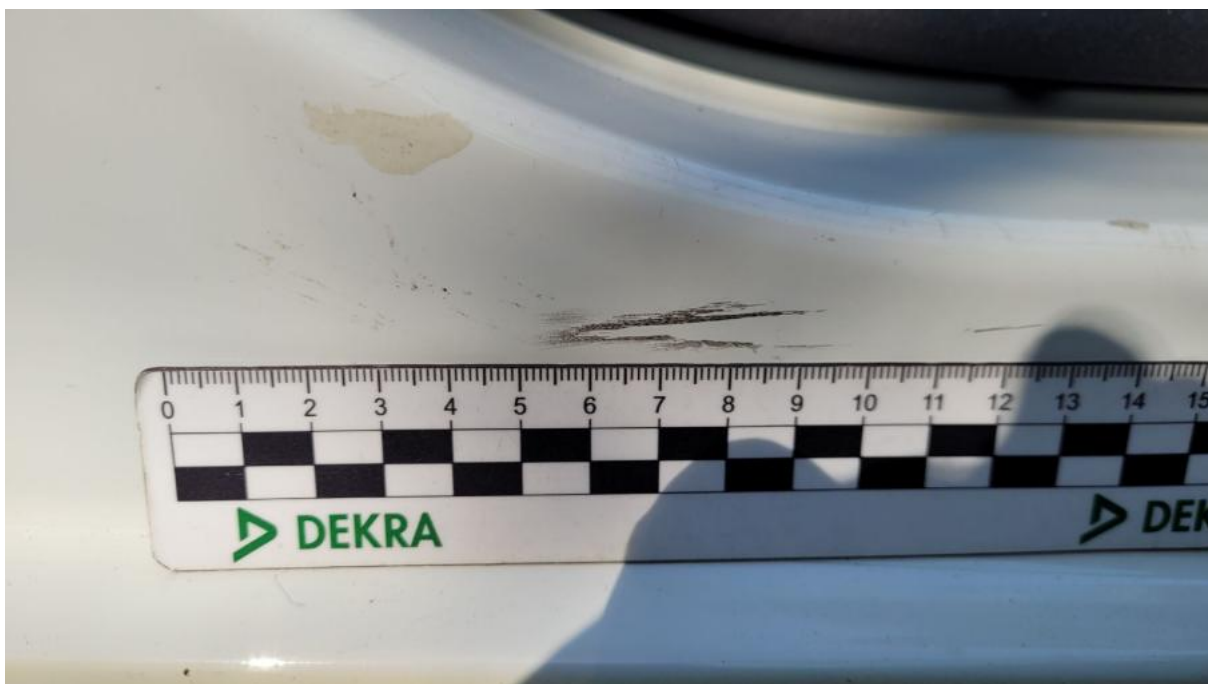
Fot. 53

Próg P - Rysa/odprysk 1

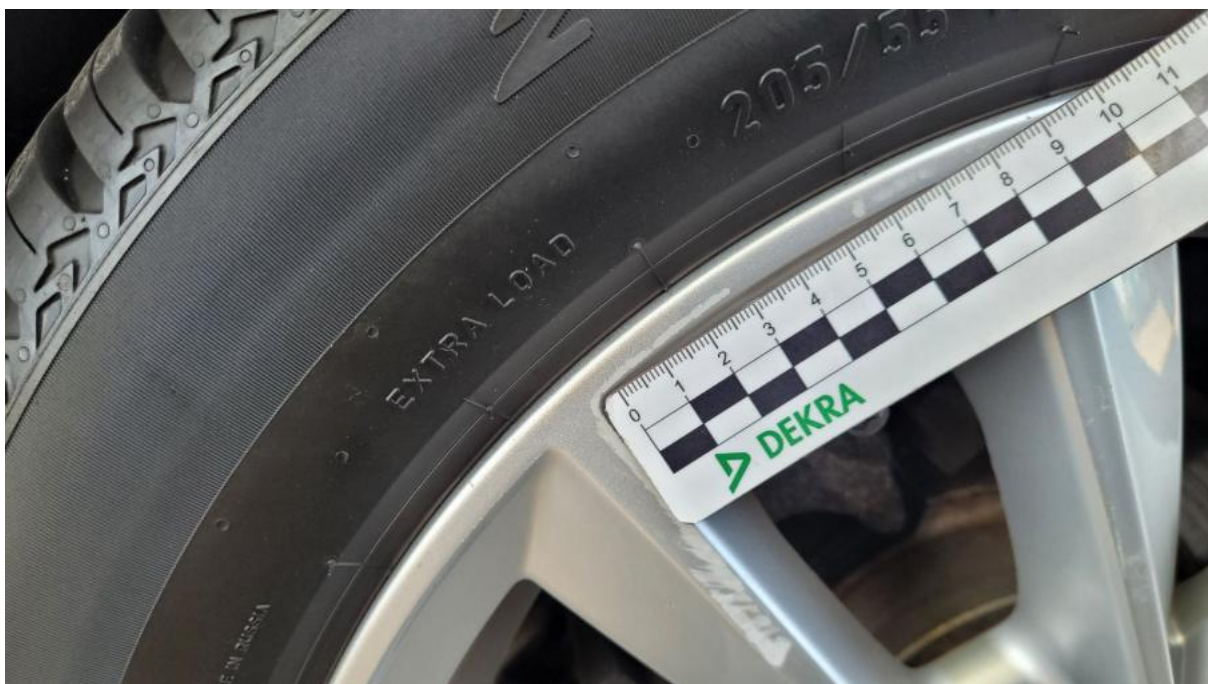
Fot. 56

Felga aluminiowa tylna P - Rysa/odprysk 1

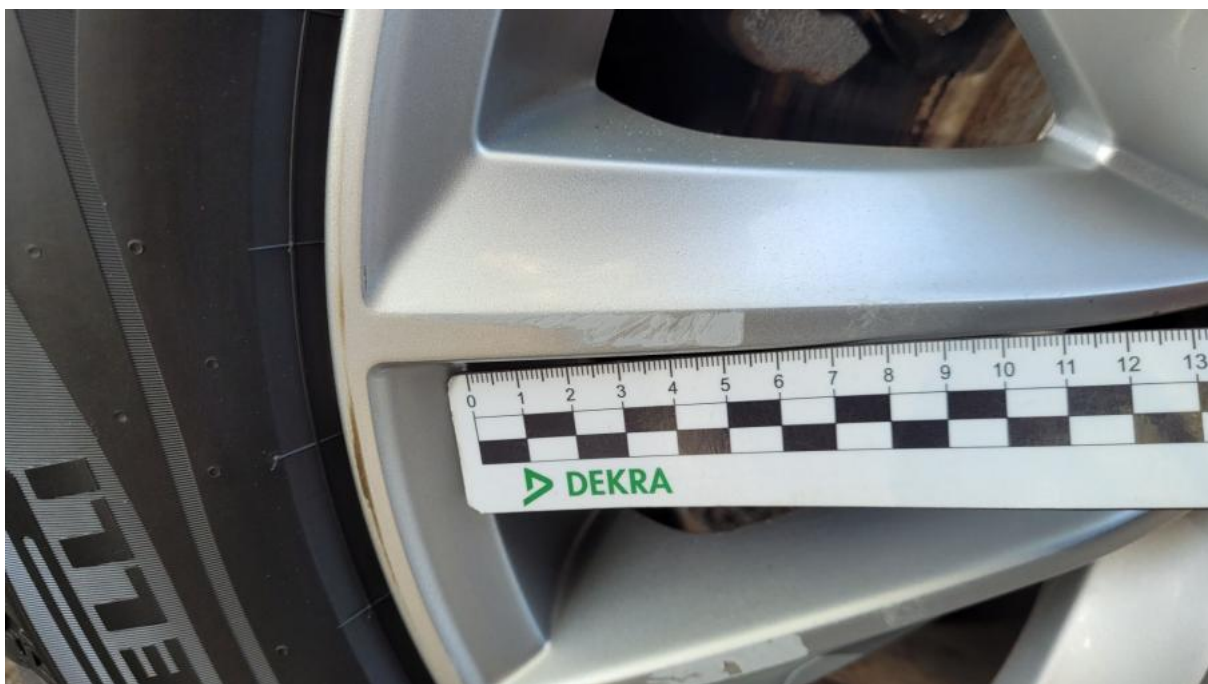
Fot. 57

Felga aluminiowa tylna P - Rysa/odprysk 2

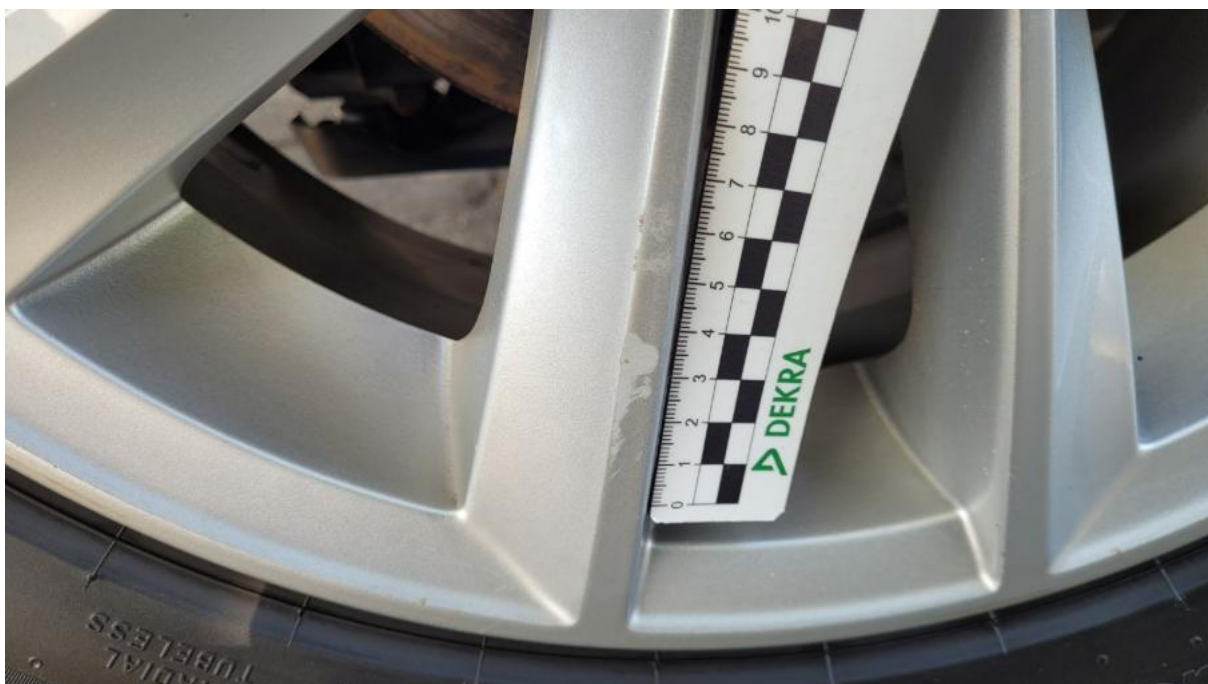
Fot. 58

Felga aluminiowa tylna P() - Rysa/odprysk 3

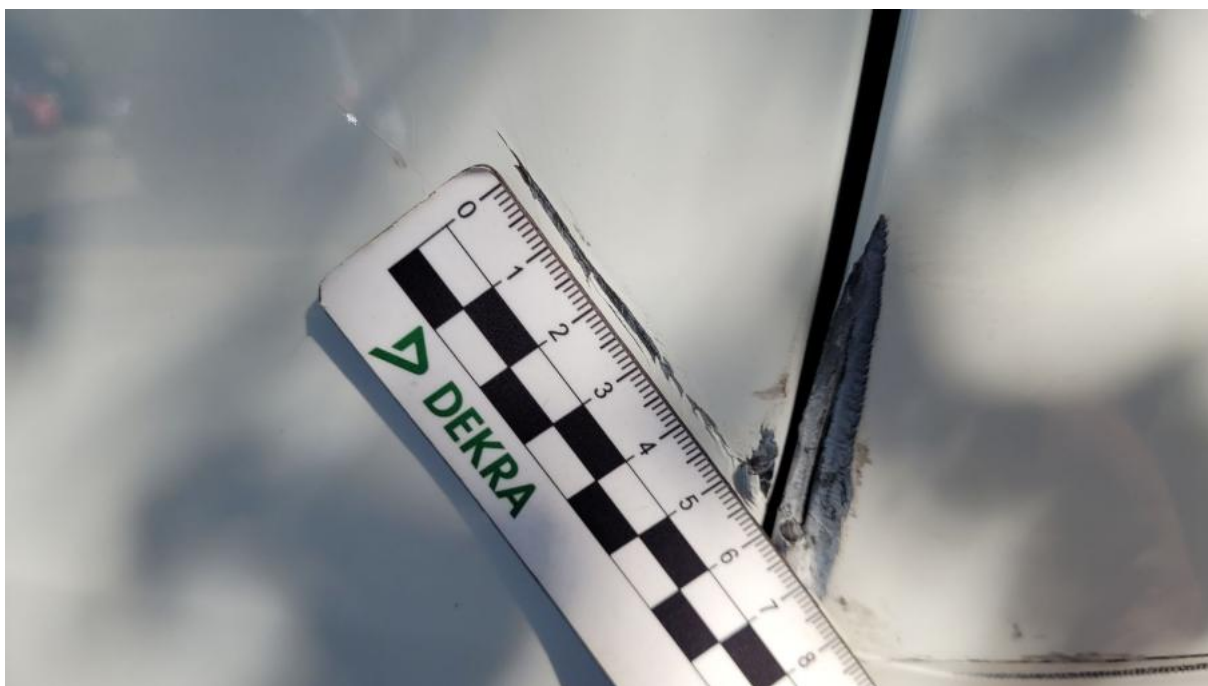
Fot. 61

Pokrywy bagażnika - Rysa/odprysk 1

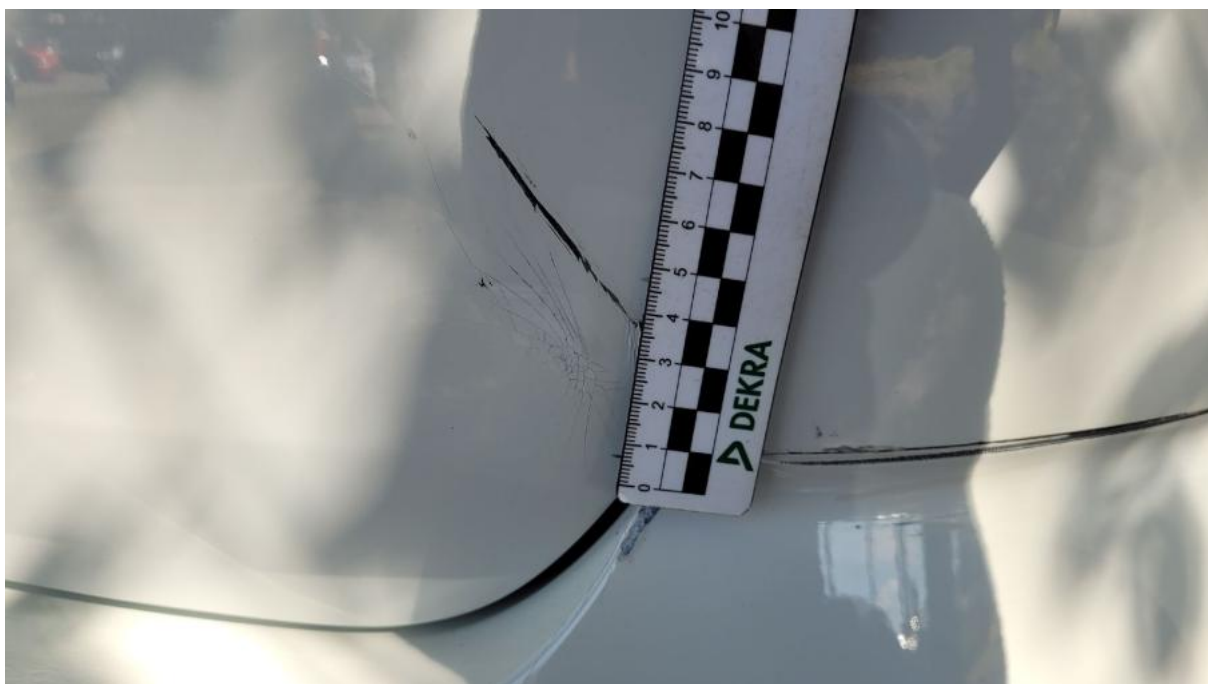
Fot. 62

Pokrywy bagażnika - Rysa/odprysk 2

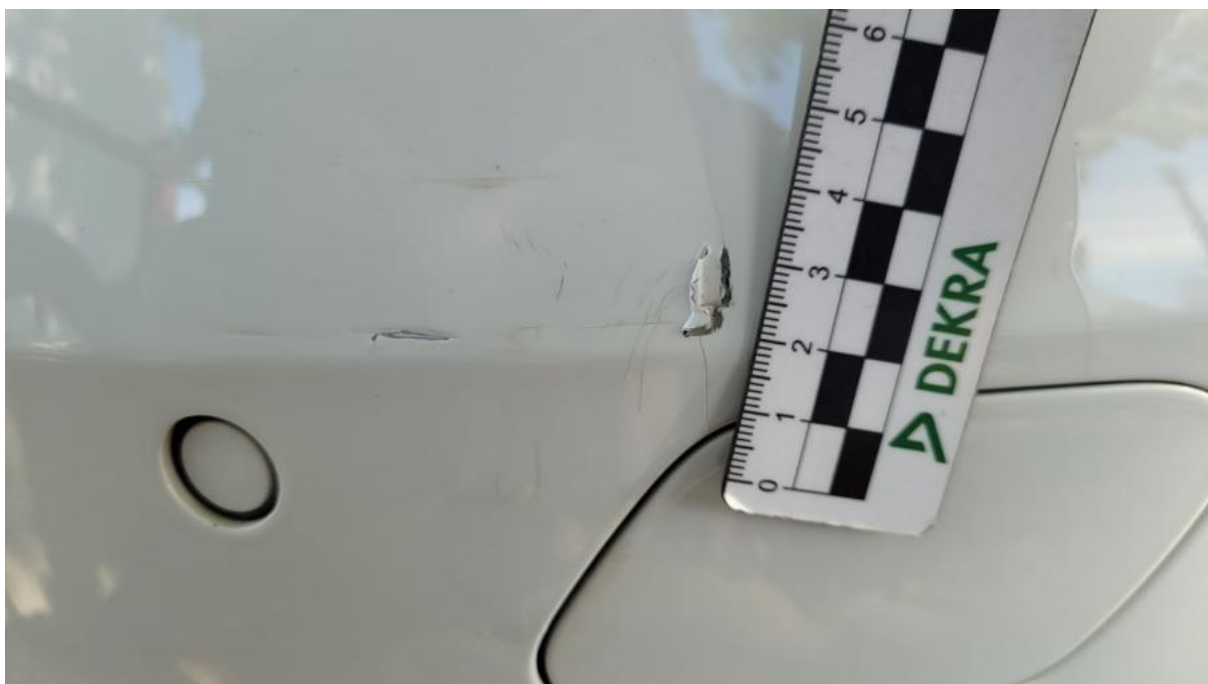
Fot. 65

Zderzak tylny cz L - Rysa/odprysk 1

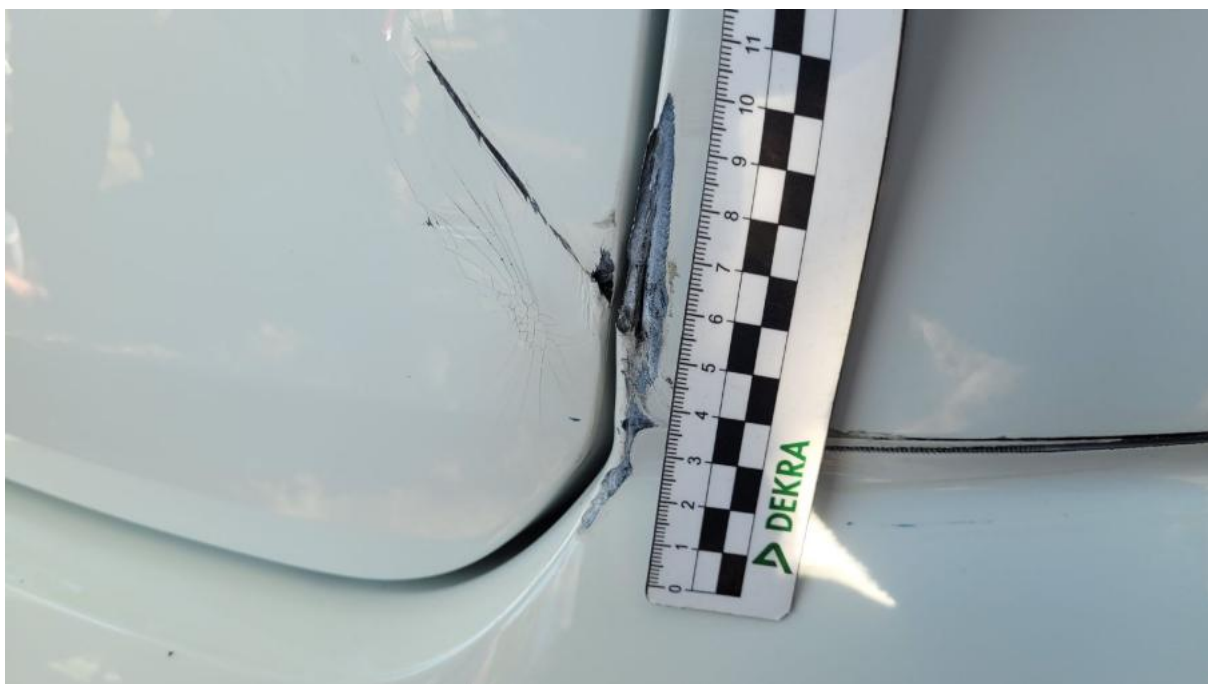
Fot. 68

Zderzak tylny cz P - Pęknięcie/rozerwanie 1

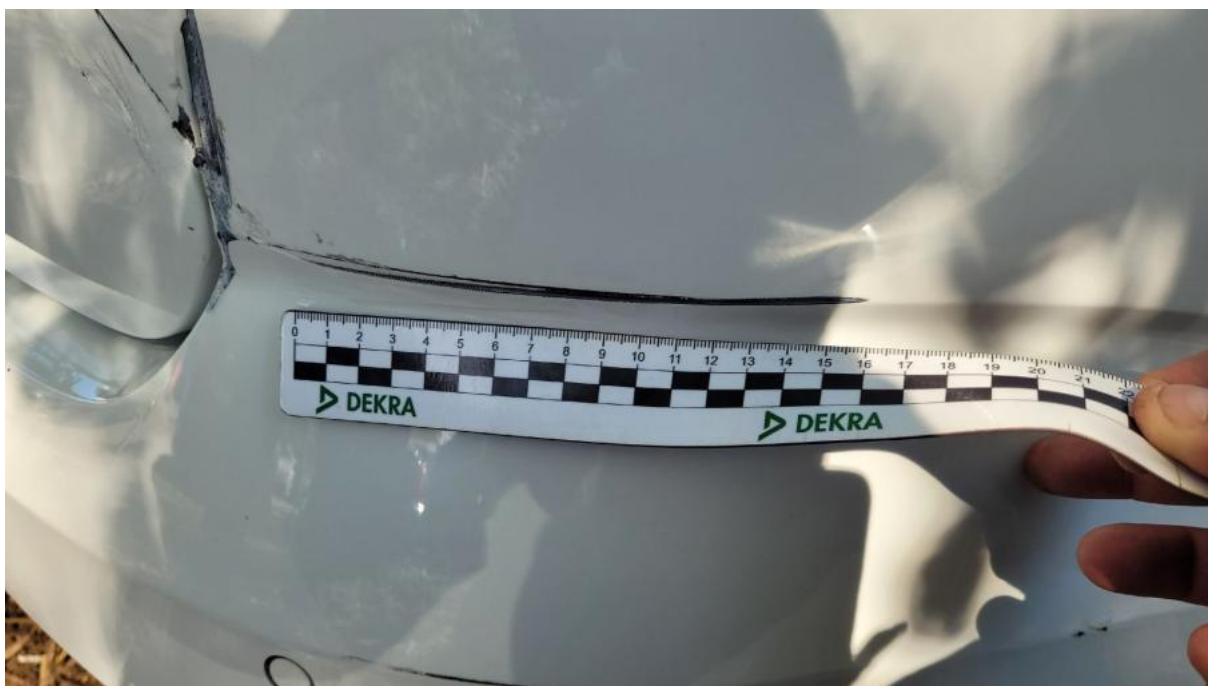
Fot. 69

Zderzak tylny cz P - Pęknięcie/rozerwanie 2

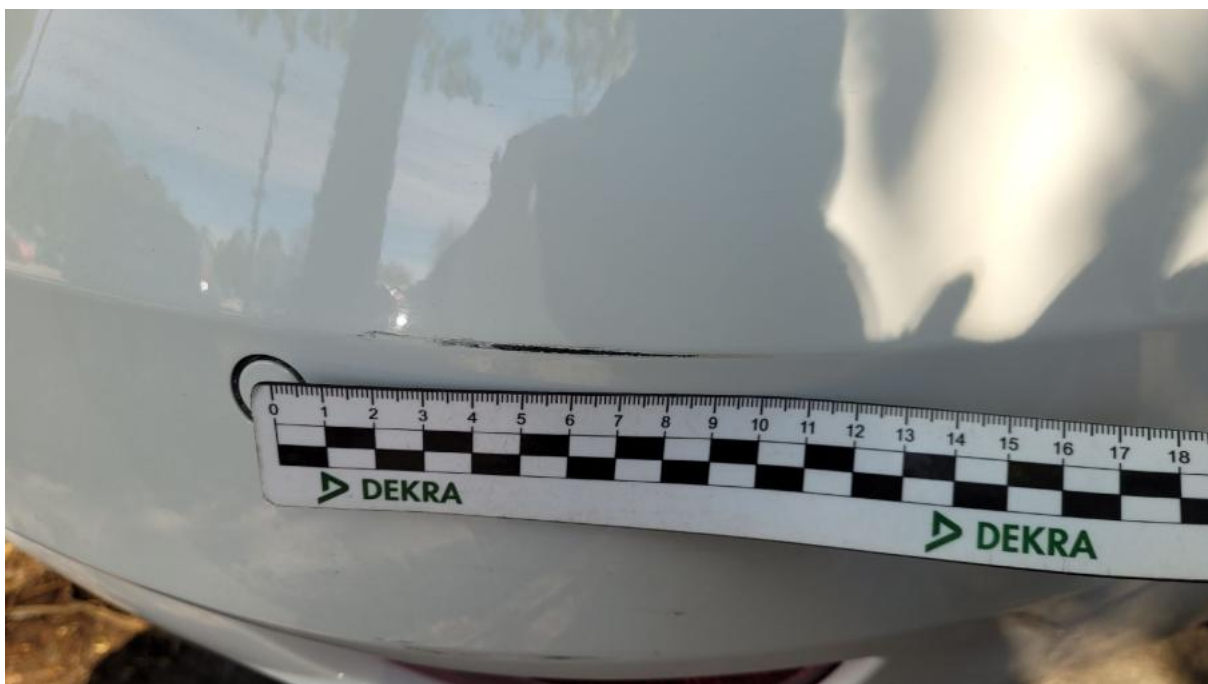
Fot. 70

Zderzak tylny cz P() - Pęknięcie/rozerwanie 3

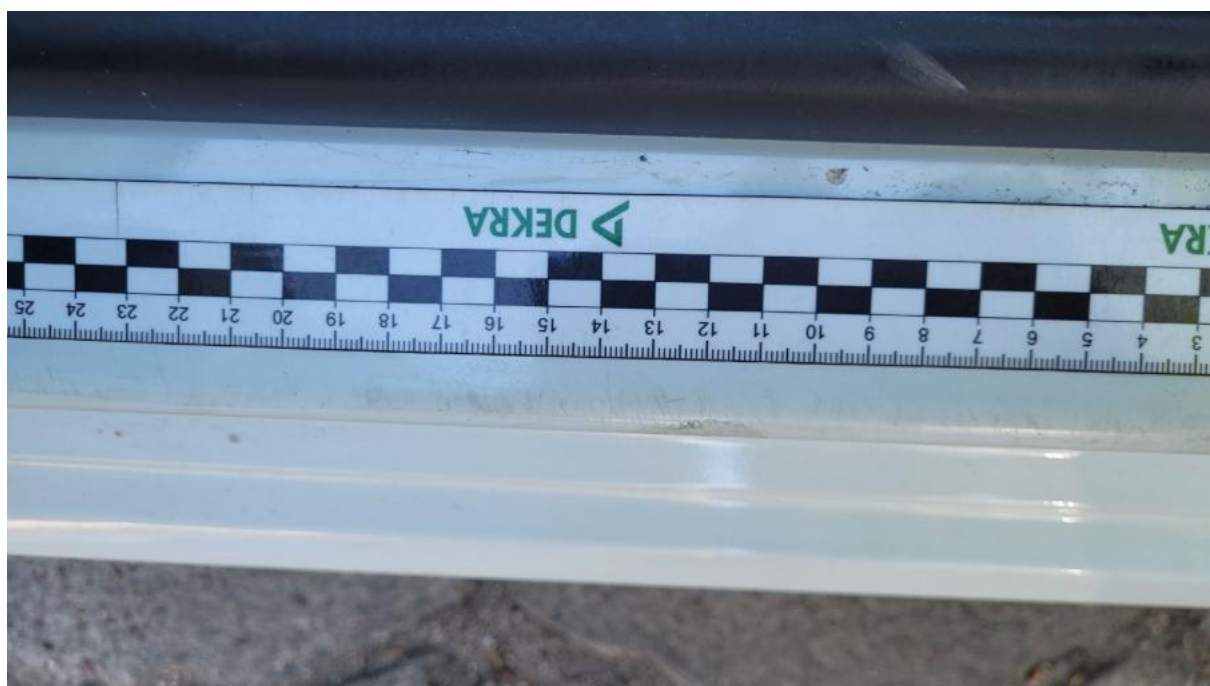
Fot. 73

Próg L - Rysa/odprysk 1

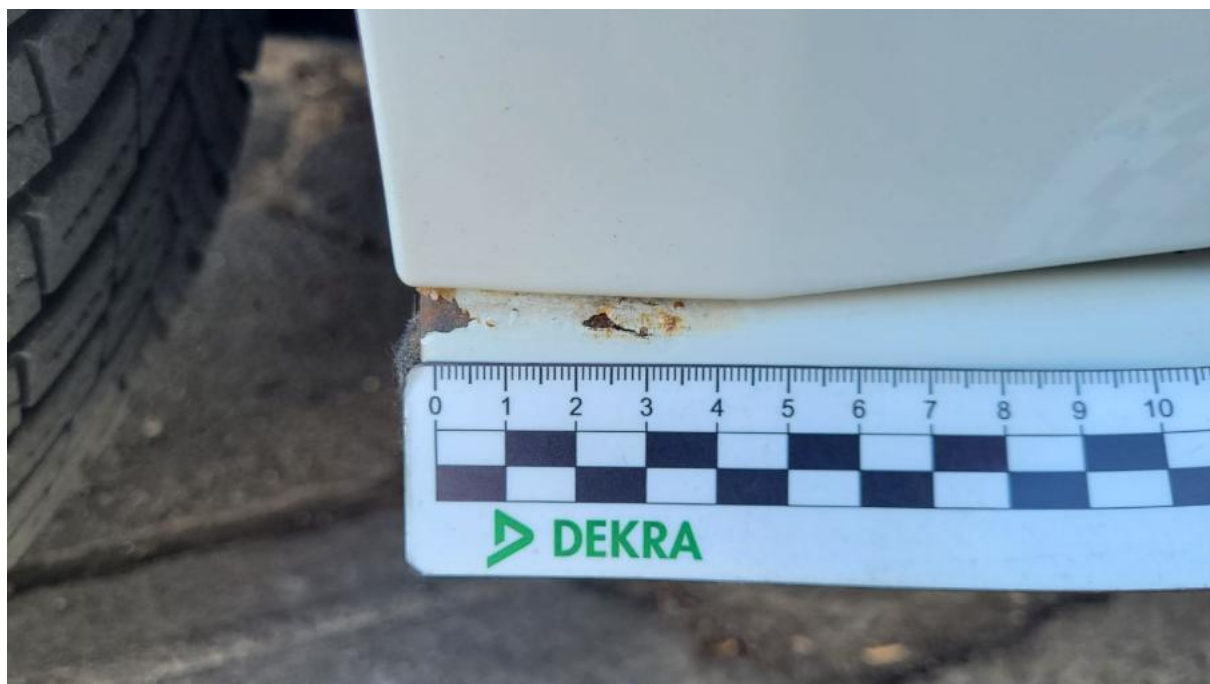
Fot. 74

Próg L - Inne 1
