Nr zlecenia DEKRA: PKOM(DZS)/GDA/33299/26/04/16
 Nr zlecenia/szkody:
 Data zlecenia: 16-04-2026

Ocena stanu technicznego pojazdu

Eurotax-Kod EC	Marka, model, typ pojazdu				Rodzaj nadwozia
	TOYOTA, Camry, Comfort Hybrid				sedan
Rodzaj silnika z zapłonem iskrowym / elektryczny	Pojemność [ccm]	Moc [KM/kW]	Skrzynia biegów	Stan licznika [km] (odczytany)	Ilość drzwi/miejsc
	2487	177/131	automatyczna	122 588	4/5
Nr rej. pojazdu	Nr nadwozia (VIN)		Data 1-rej./rok prod.	Następne bad. tech.	Lakier
WX9812A	JTNB23HK403035578		23-07-2019/2019	16-07-2026	srebrny/2-warstwowy metalizowany

Data oględzin: 22-04-2026

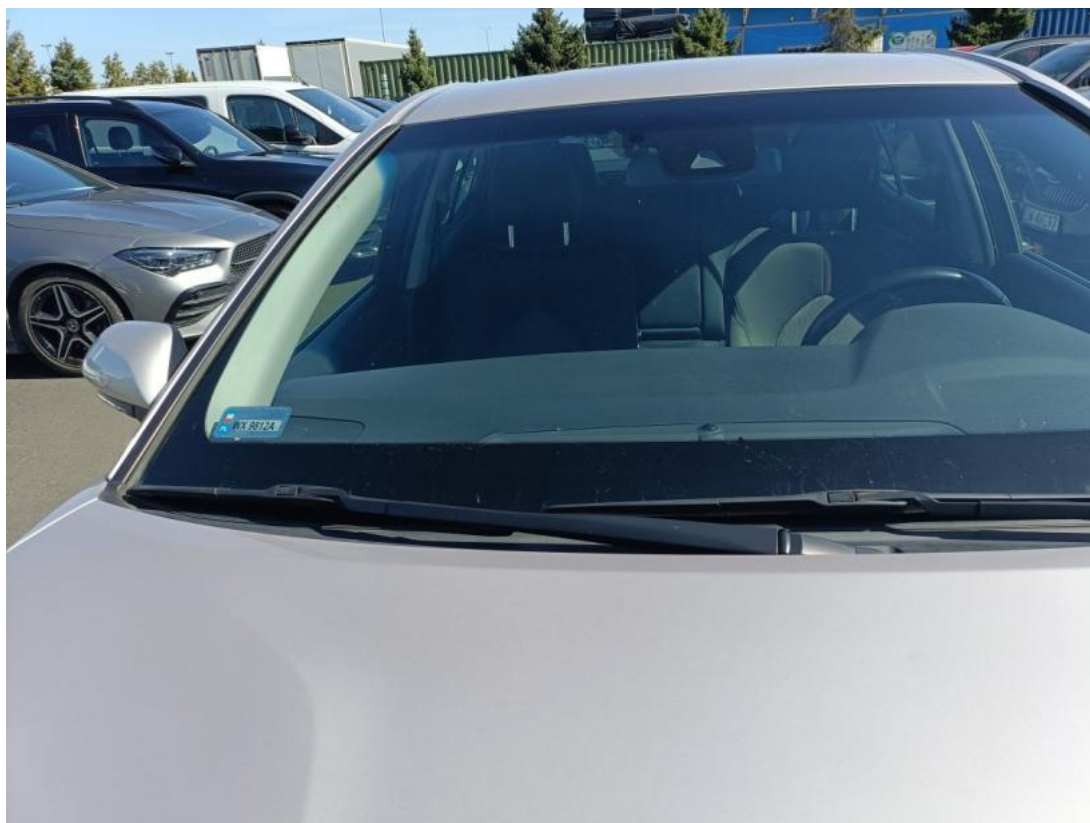
Fot. 39

Szyba czołowa - zdjęcie poglądowe 1

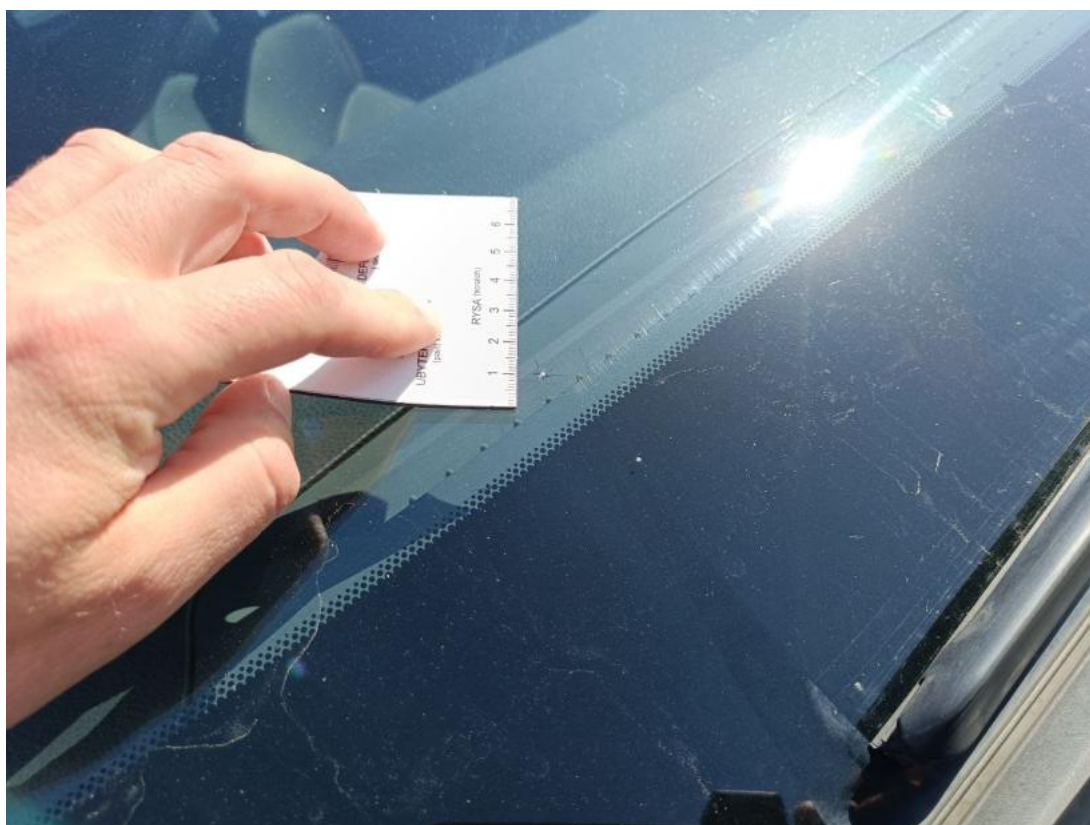
Fot. 40

Szyba czołowa - zdjęcie poglądowe 2

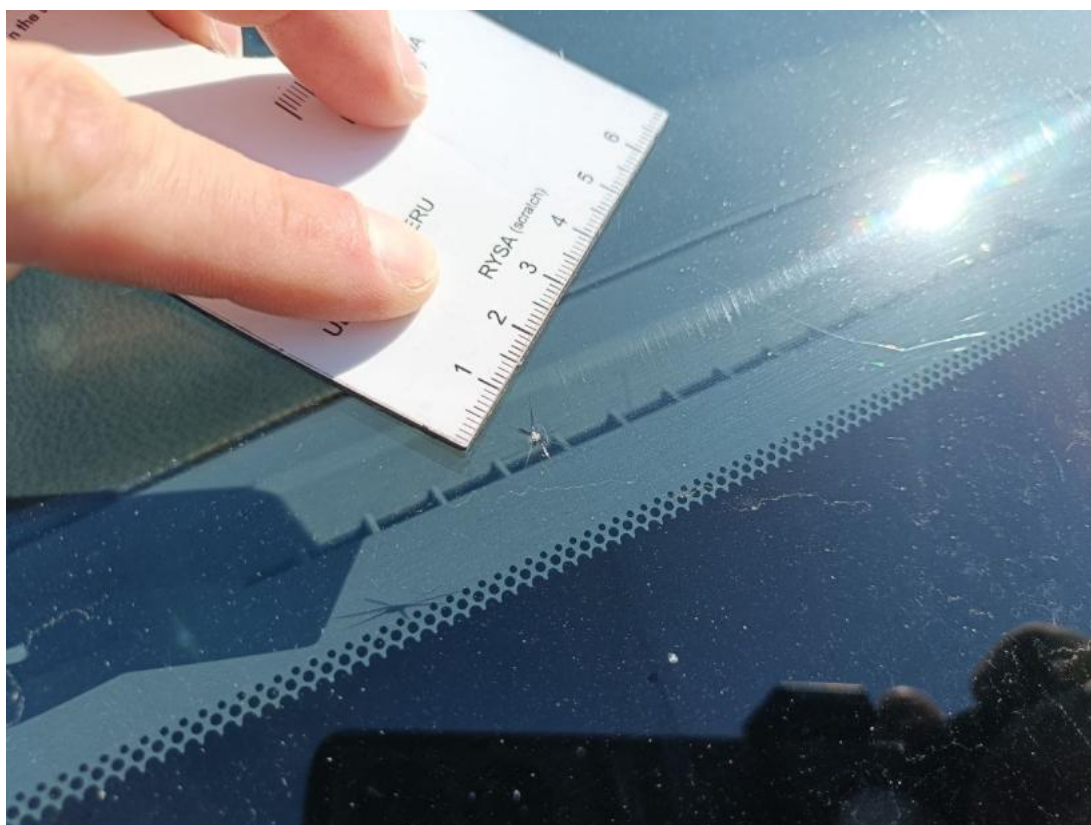
Fot. 41

Poz.	Nazwa części	Nr katalogowy	Opis uszkodzenia	NS [%]
1	Szyba PRZ		pęknięcie	
2	Mata wygłuszająca pokrywy		rozerwanie

Szyba czołowa - Rysa/odprysk 1

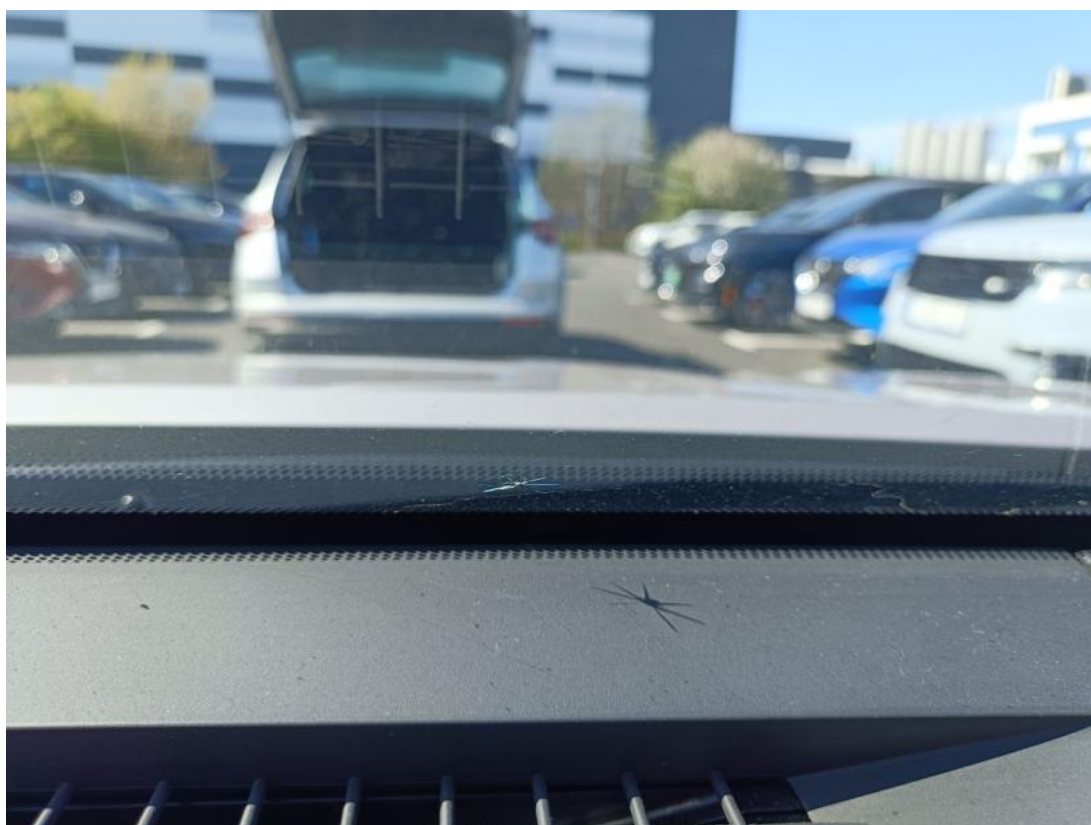
Fot. 42

Szyba czołowa - Rysa/odprysk 2

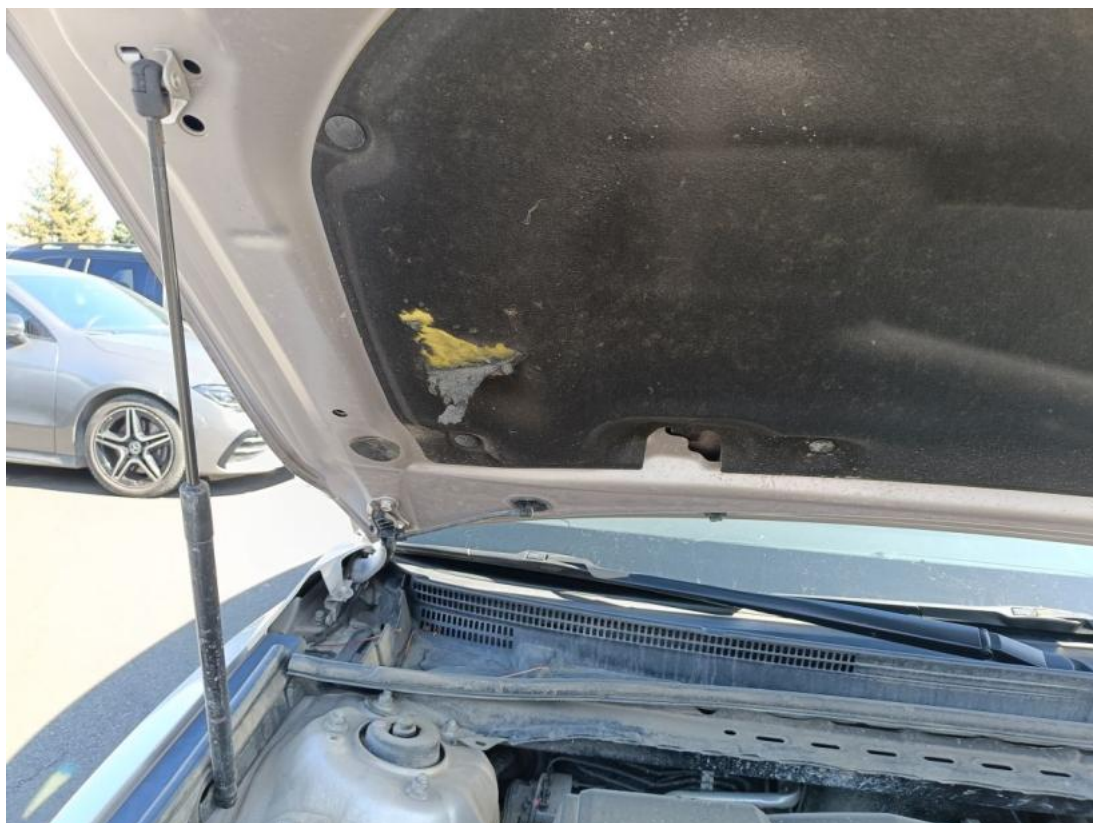
Fot. 43

Wykładzina pokrywy komory silnika - zdjęcie poglądowe 1

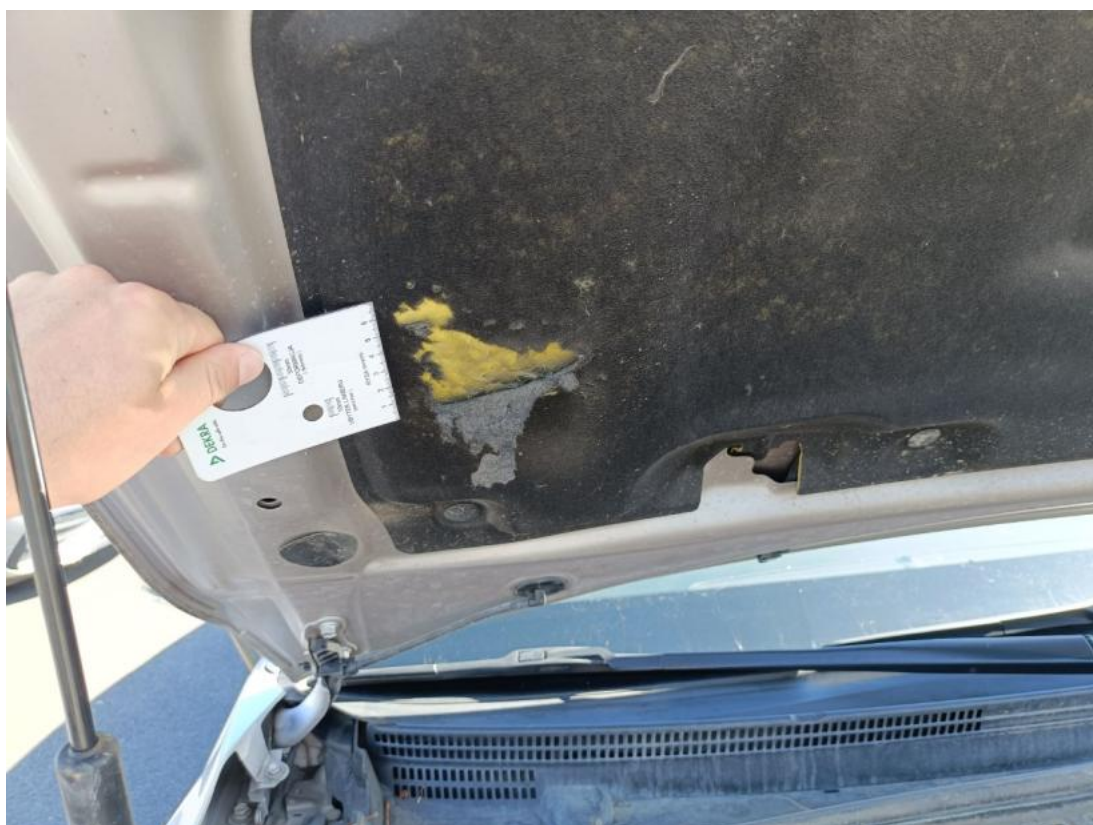
Fot. 44

Wykładzina pokrywy komory silnika - zdjęcie poglądowe 2

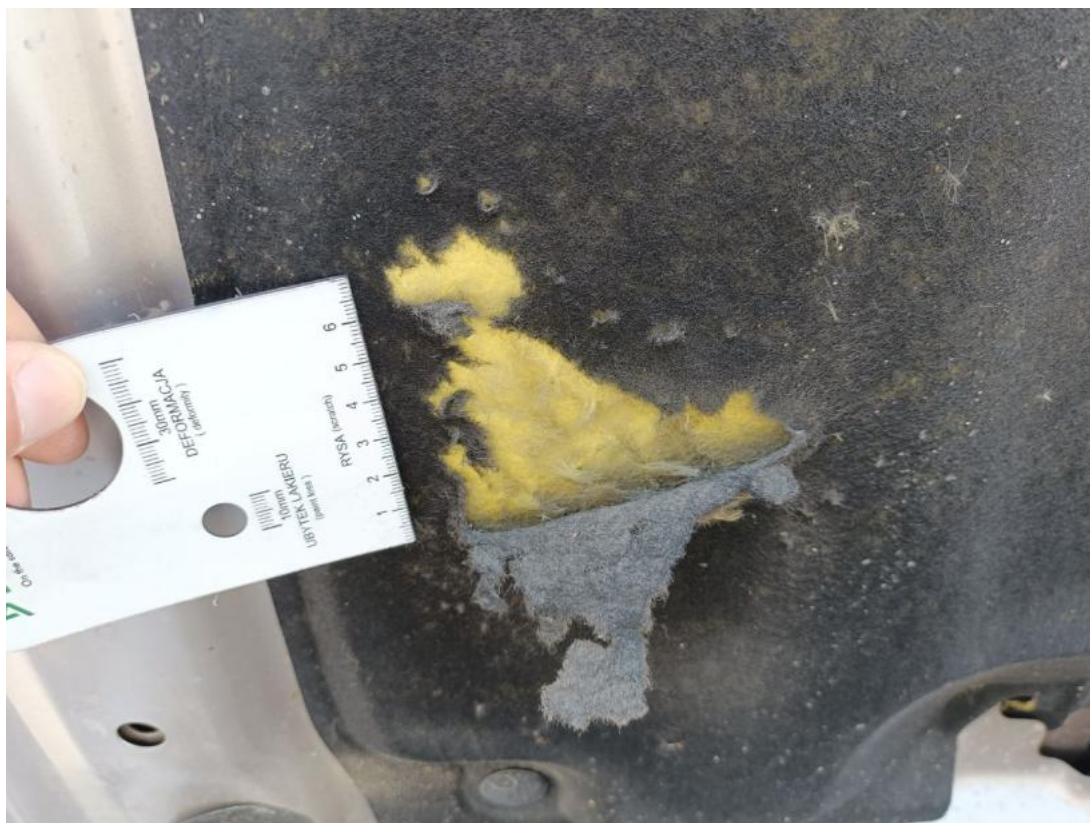
Fot. 45
Wykładzina pokrywy komory silnika - Pęknięcie/rozerwanie 1

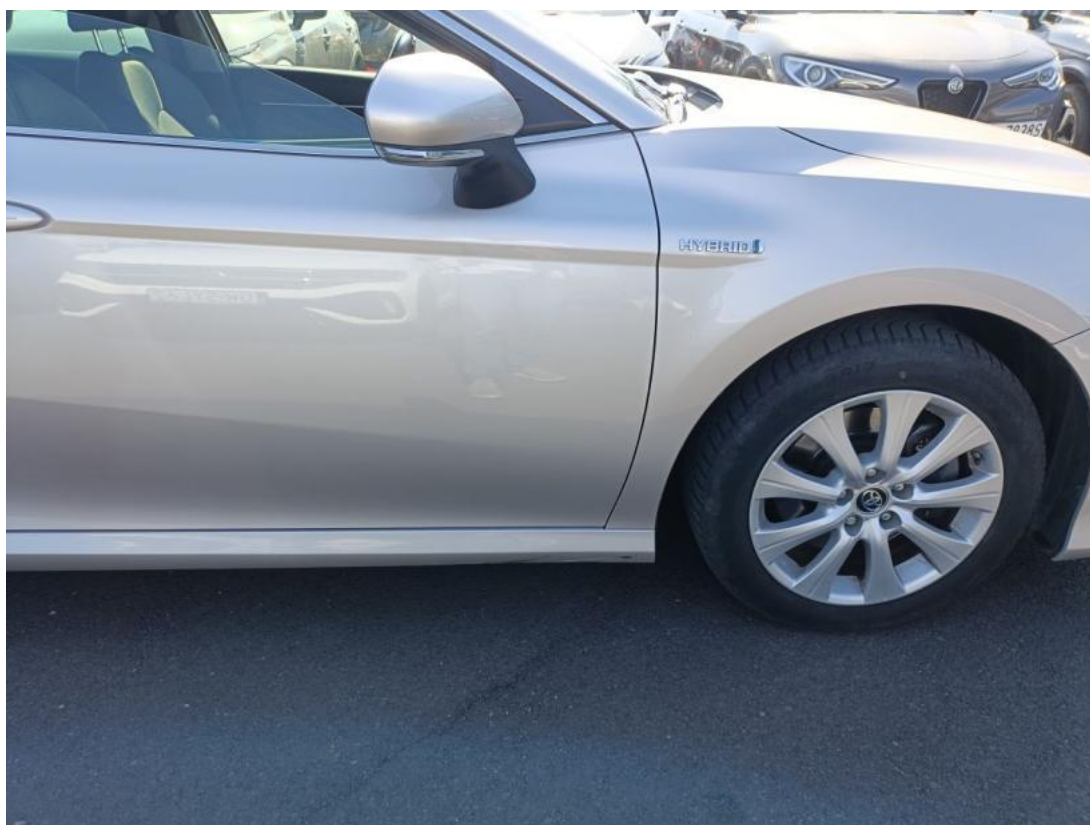
Fot. 46
Próg P - zdjęcie poglądowe 1

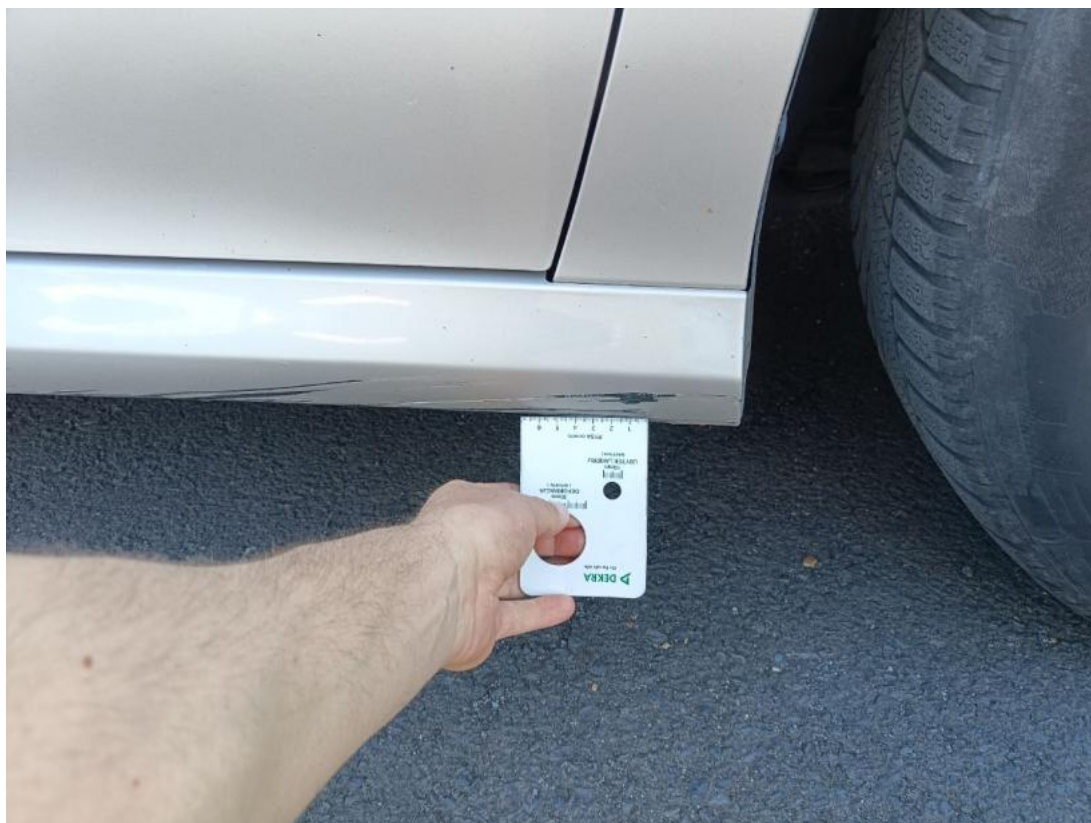
Fot. 47

Próg P - zdjęcie poglądowe 2

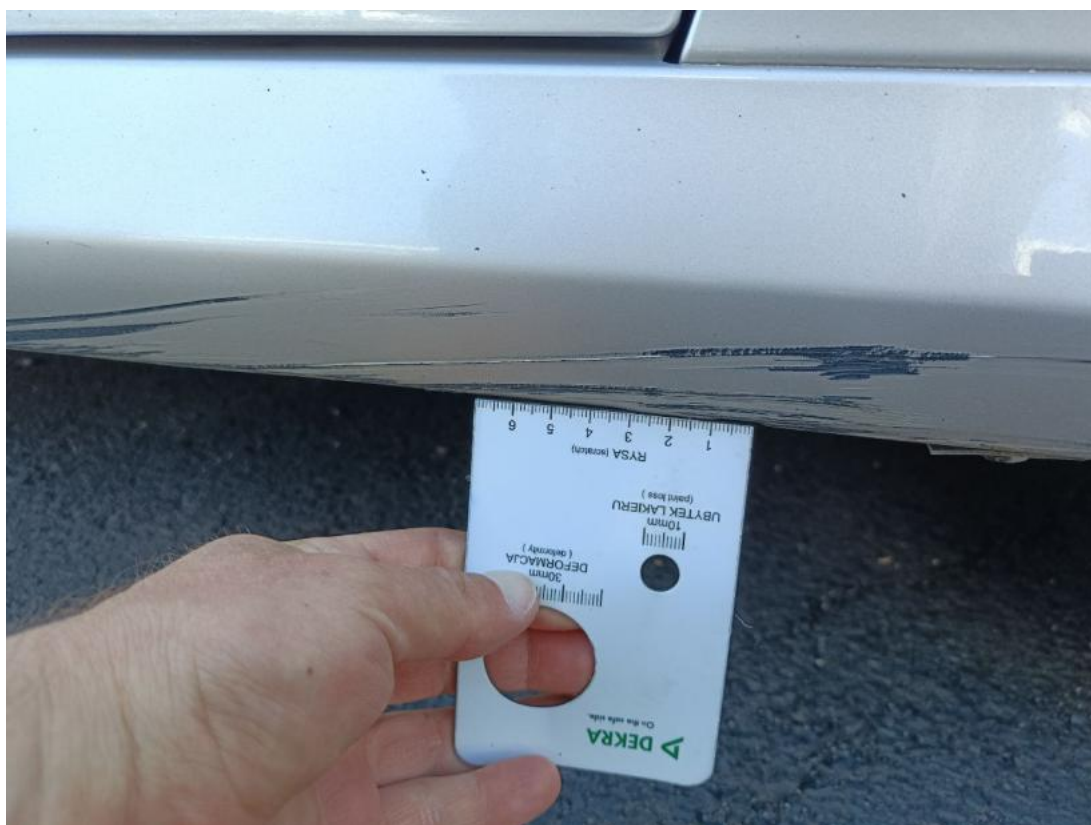
Fot. 48

Poz.	Nazwa części	Nr katalogowy	Opis uszkodzenia	Czas [rbg]
1	Próg P		zarysowanie

Próg P - Rysa/odprysk 1

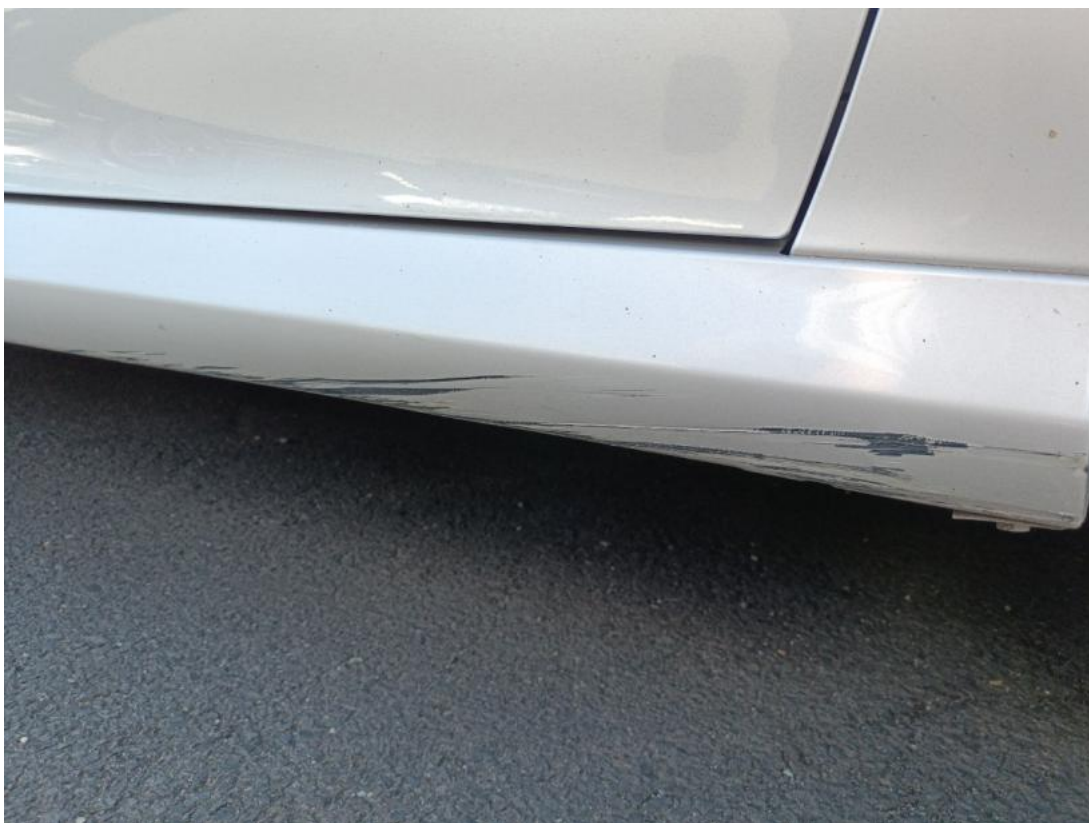
Fot. 49
Próg P - Rysa/odprysk 2

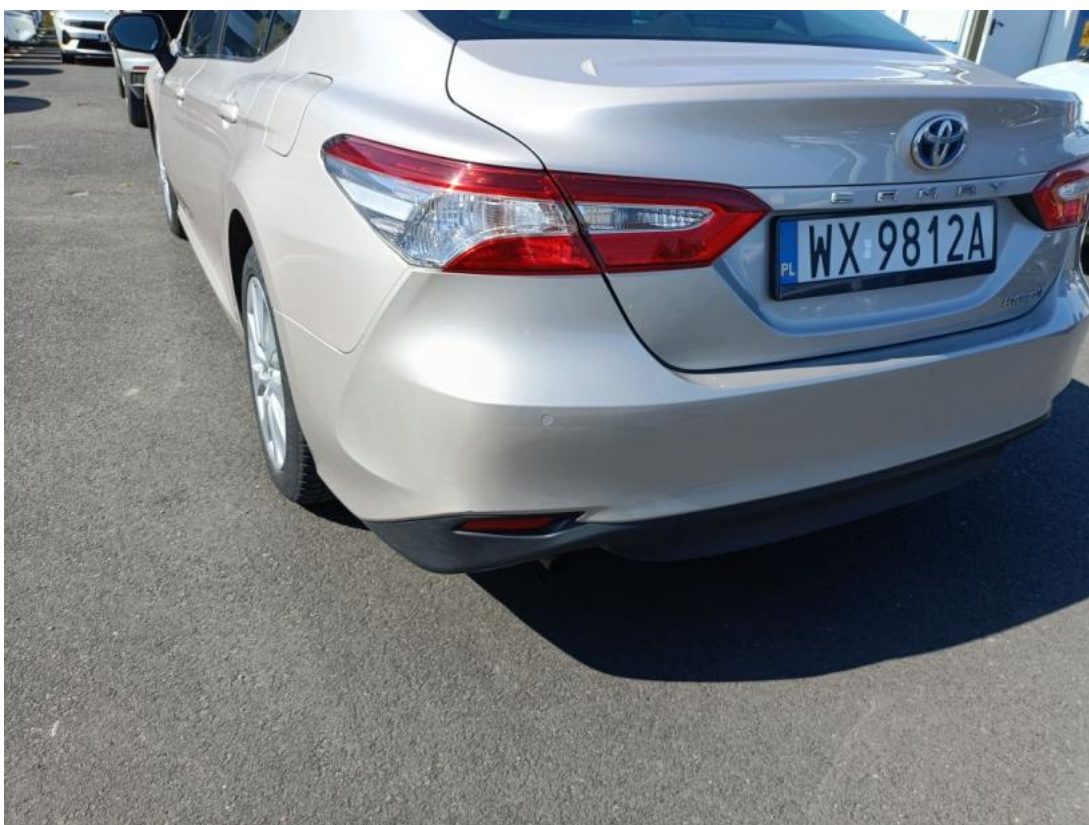
Fot. 50
Zderzak tylny cz L - zdjęcie poglądowe 1

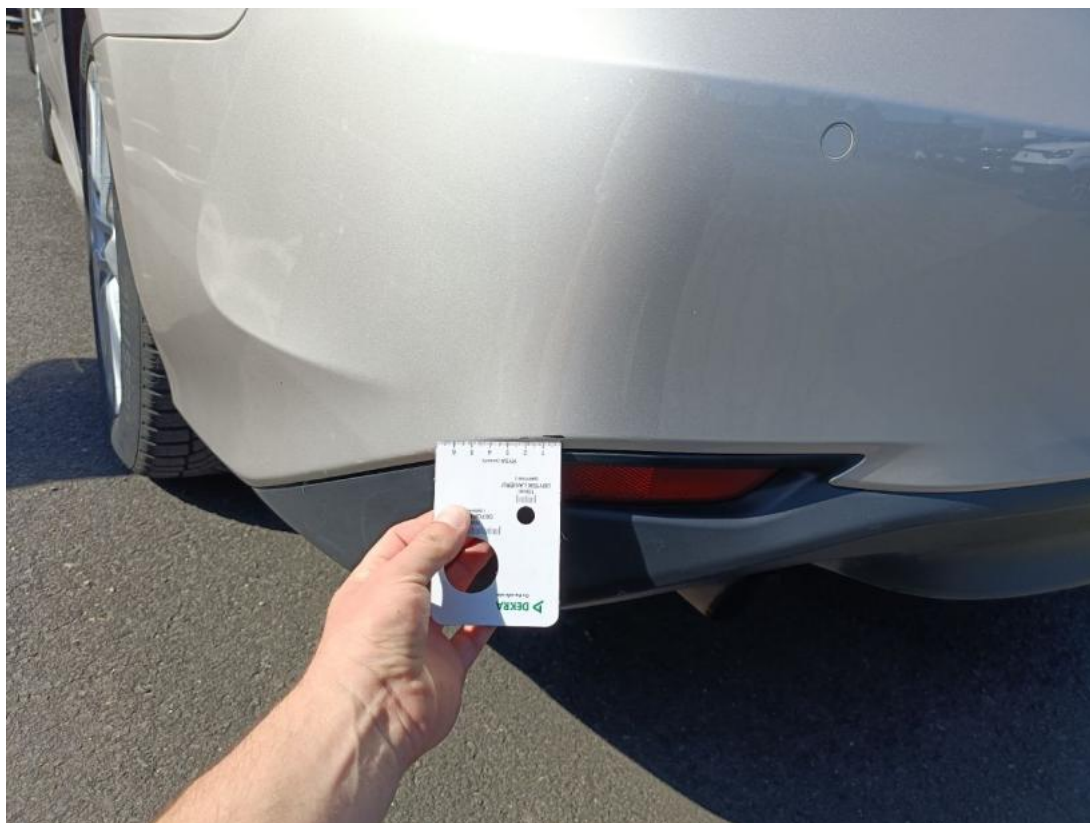
Fot. 51
Zderzak tylny cz L - zdjęcie poglądowe 2

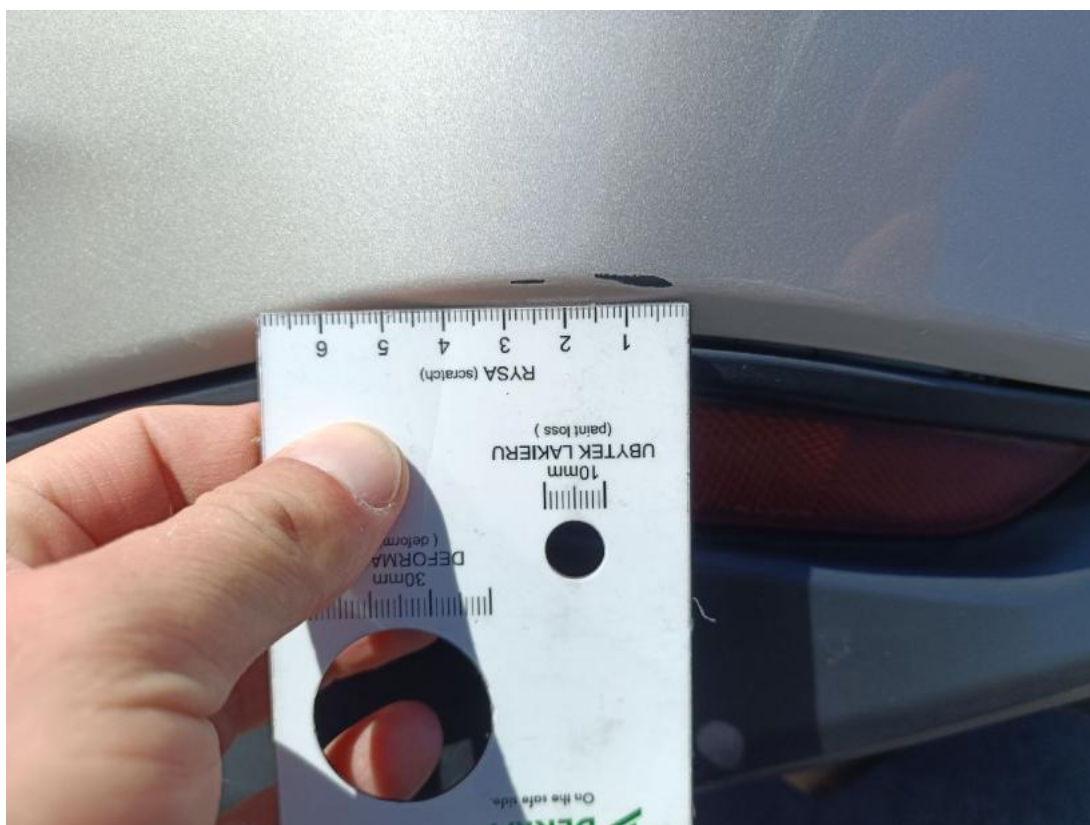
Poz.	Nazwa części	Nr katalogowy	Opis uszkodzenia	Czas [rbg]
1	Zderzak TYŁ		zarysowanie

Fot. 52
Zderzak tylny cz L - Rysa/odprysk 1
