Nr zlecenia DEKRA: PKOM(DZS)/GDA/21408/26/03/10
Nr zlecenia/szkody:
Data zlecenia: 10-03-2026

Ocena stanu technicznego pojazdu

Eurotax-Kod EC	Marka, model, typ pojazdu				Rodzaj nadwozia
	KIA, Ceed Sportswagon (CD)(2018-, S				KOM
Rodzaj silnika	Pojemność [ccm]	Moc [KM/kW]	Skrzynia biegów	Stan licznika [km] (odczytany)	Ilość drzwi/miejsc
z zapłonem iskrowym	998	100/74	manualna	193 219	5/5
Nr rej. pojazdu	Nr nadwozia (VIN)	Data 1-rej./rok prod.	Następne bad. tech.	Lakier	
CT592AA	U5YH4812ANL120386	30-03-2022/2022	06-03-2027	biały/UNI

Data oględzin: 07-04-2026

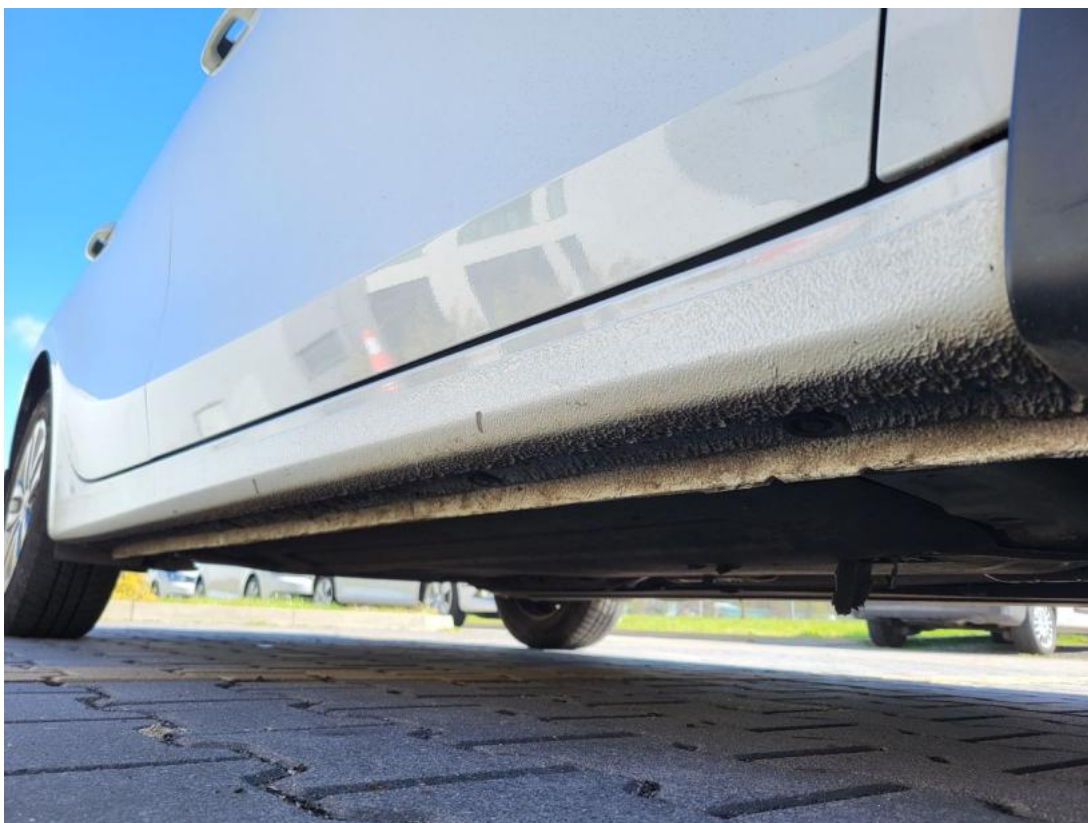
Fot. 4
Próg prawy (widok od przodu)

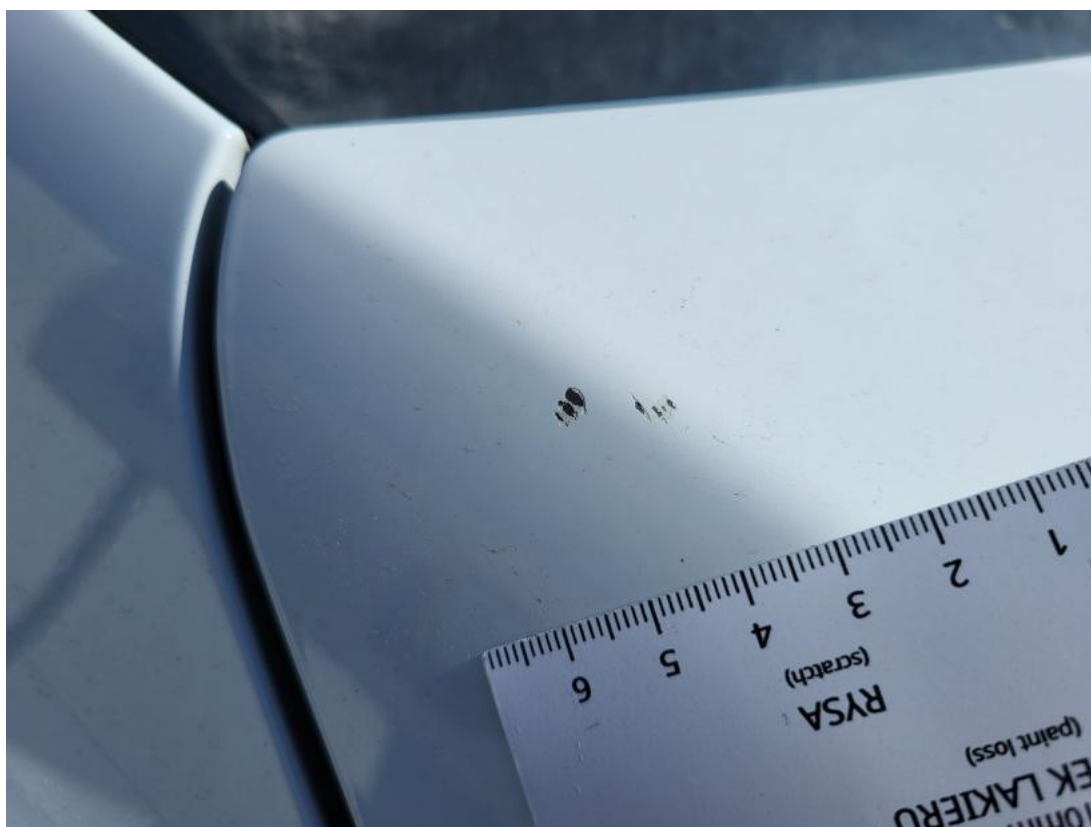
Poz.	Nazwa części	Nr katalogowy	Opis uszkodzenia	Czas [rbg]
1	Pokrywa		korozja, odpryski lakieru, zarysowanie	
2	Próg P		korozja, zarysowanie głębokie	
3	Słupek (B) L		wgniecenie, zarysowanie	
4	Zderzak TYŁ		wgniecenie, zarysowanie	
5	Dach		korozja	
6	Podsufitka		zabrudzenie

Fot. 34
Pokrywa komory silnika - Rysa/odprysk 1

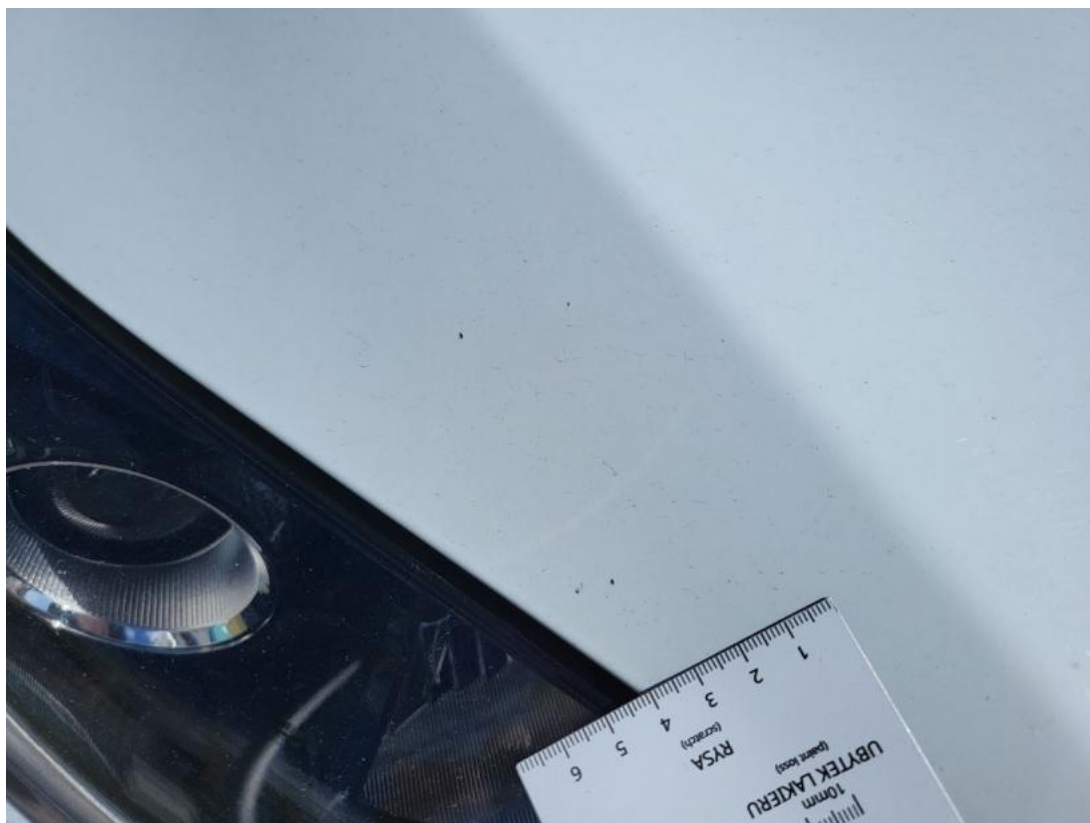
Fot. 35
Pokrywa komory silnika - Rysa/odprysk 2

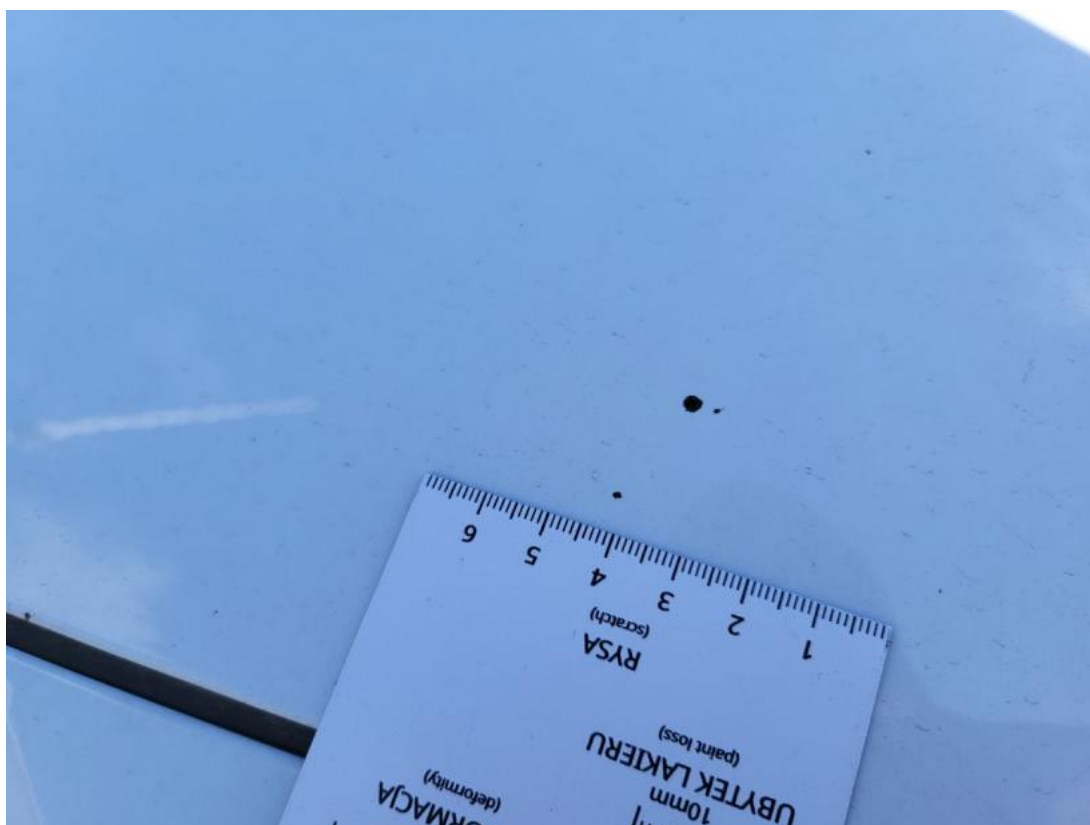
Fot. 36
Pokrywa komory silnika - Inne 1

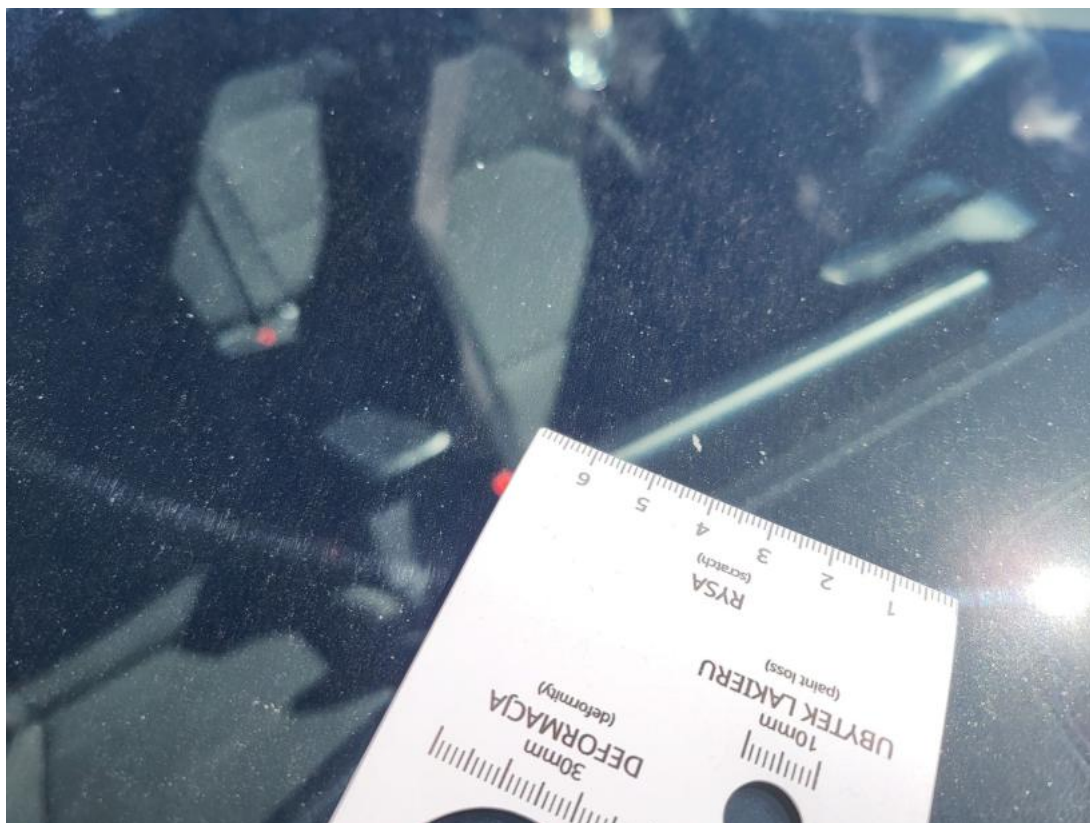
Fot. 39

Poz.	Nazwa części	Nr katalogowy	Opis uszkodzenia	NS [%]
1	Szyba PRZ	86110J7111	odprysk szkła, pęknięcie	
2	ZESTAW KLEJĄCY SZYBA CZOŁOWA	66929ADD00

Szyba czołowa - Pęknięcie/rozerwanie 2

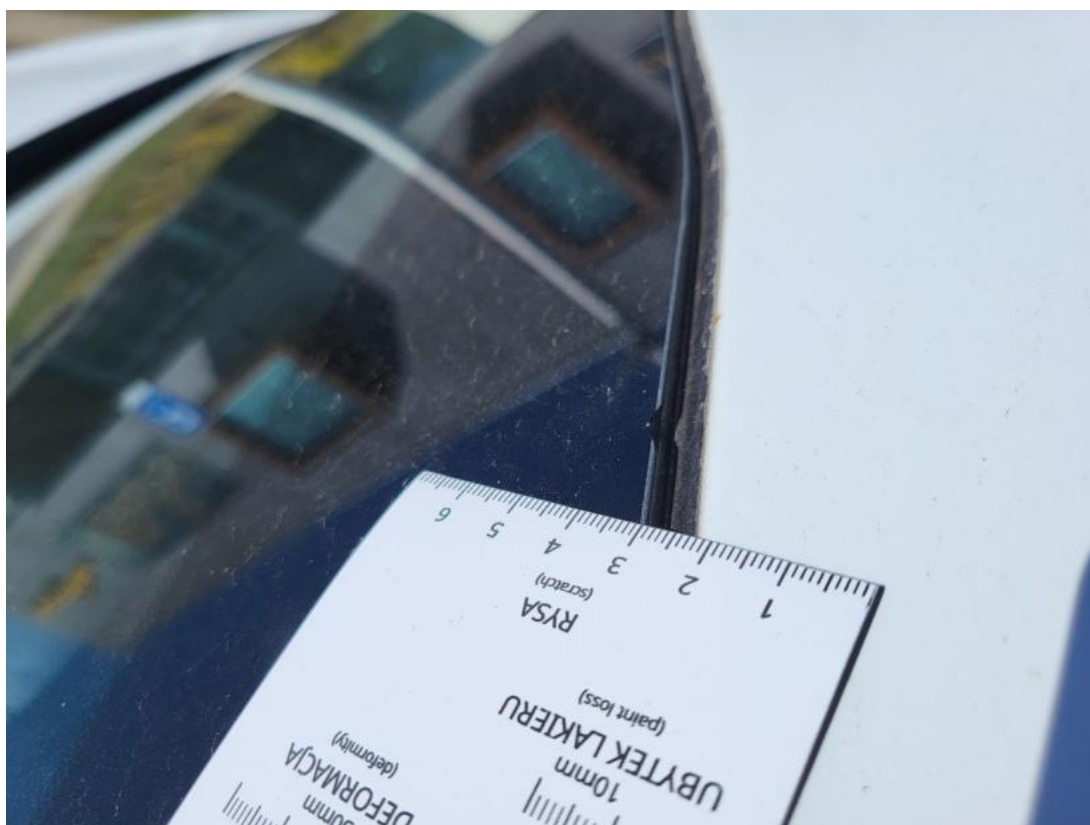
Fot. 40

Szyba czołowa() - Pęknięcie/rozerwanie 3

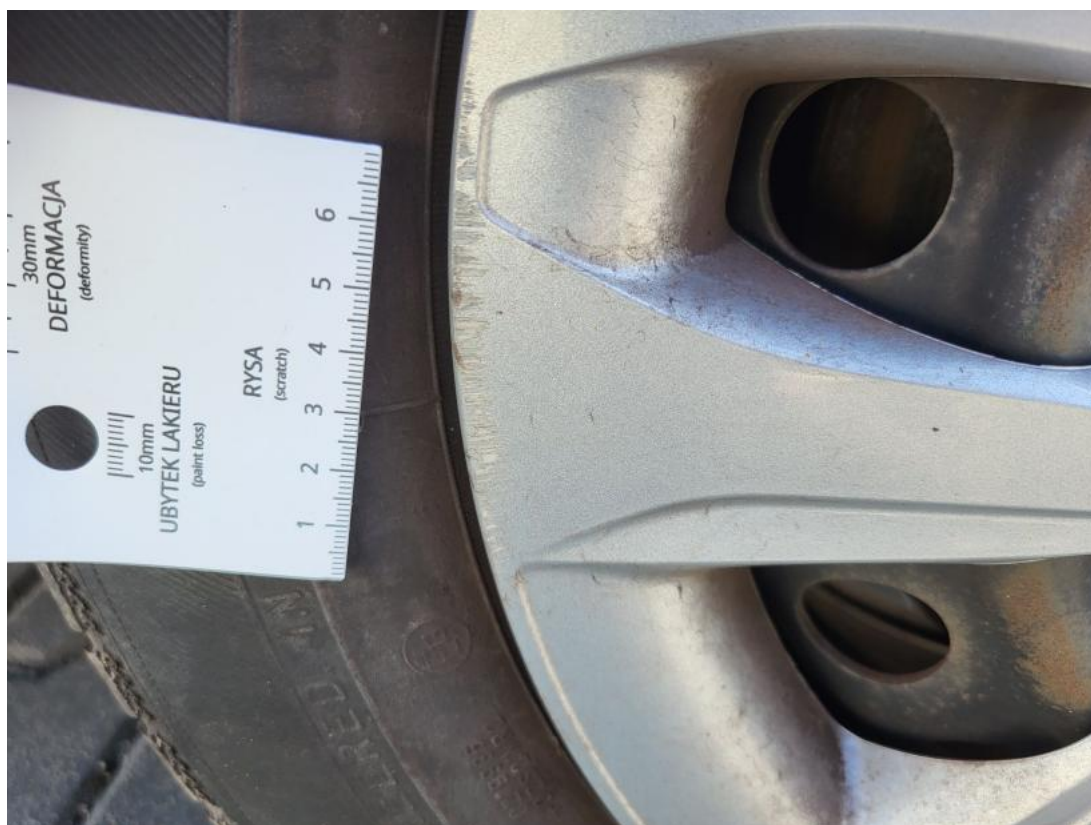
Fot. 41

Poz.	Nazwa części	Nr katalogowy	Opis uszkodzenia	Czas [rbg]
1	Drzwi P P		zarysowanie	
2	Drzwi T L		odpryski lakieru, zarysowanie	
3	Kołpak PP		zarysowanie	
4	Kierownica		odbarwienie	
5	Tapicerka drzwi PL		zarysowanie	
6	Oslona / wykładzina bocz. przestr. bag. L		zarysowanie	
7	Oslona / wykładzina bocz. przestr. bag. P		zarysowanie	
8	Wykładzina pokrywy T		zarysowanie

Kołpak przedni P - Rysa/odprysk 1

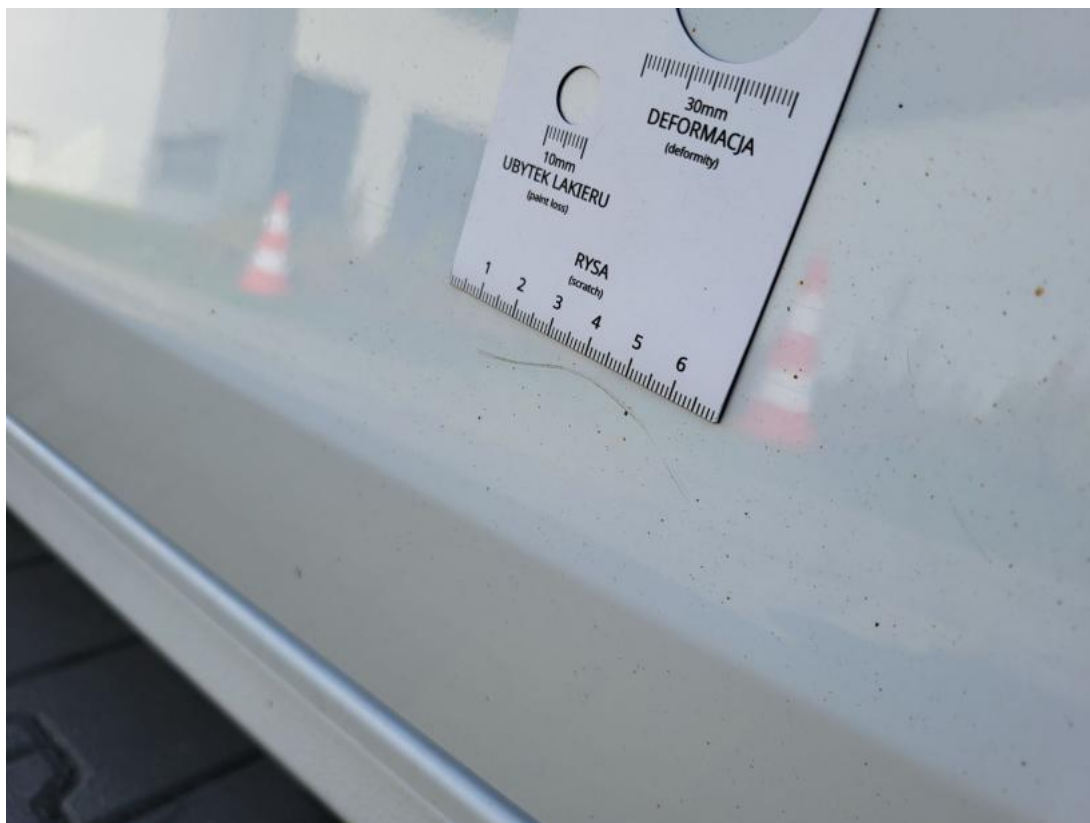
Fot. 43

Drzwi przednie P - Rysa/odprysk 1

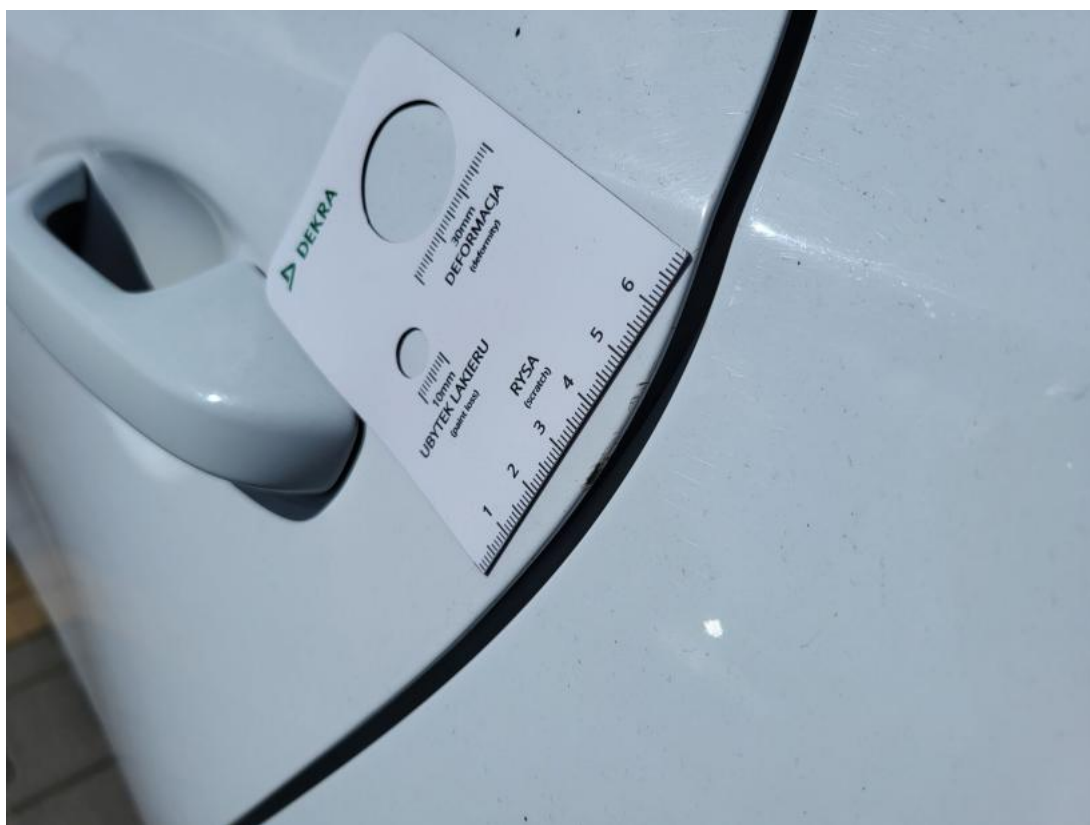
Fot. 44

Drzwi tylne P - Rysa/odprysk 1

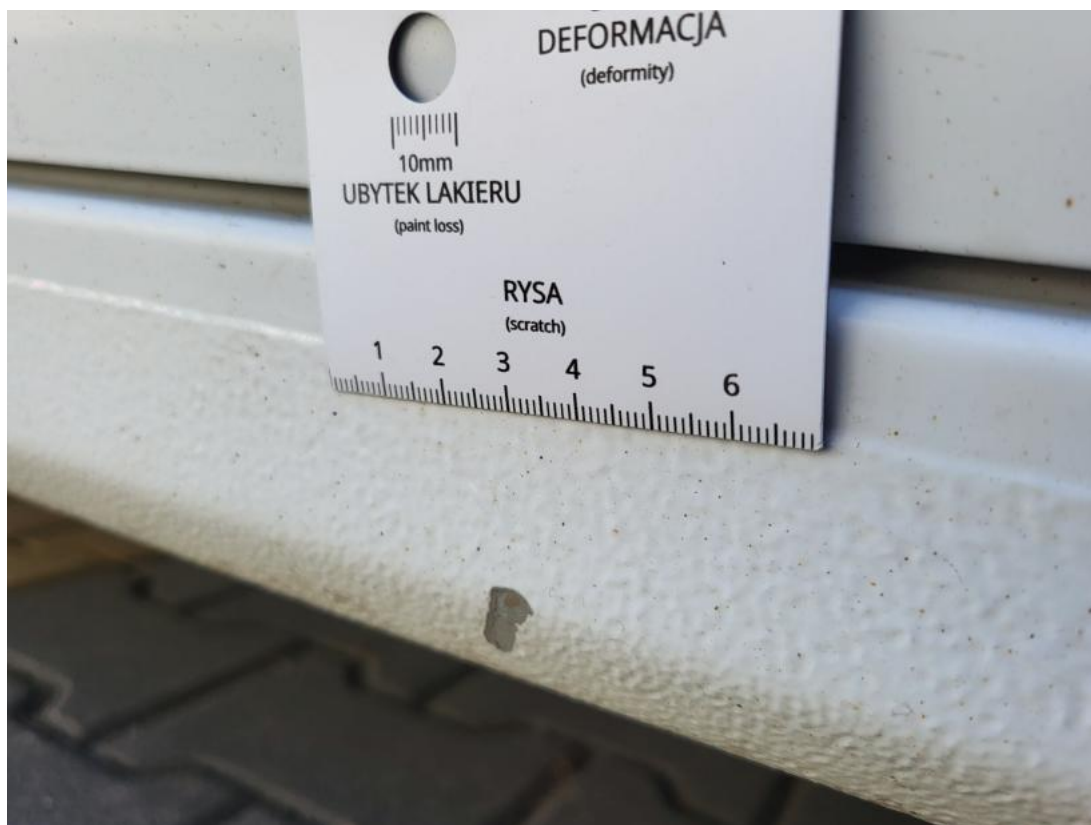
Fot. 45
Próg P - Rysa/odprysk 1

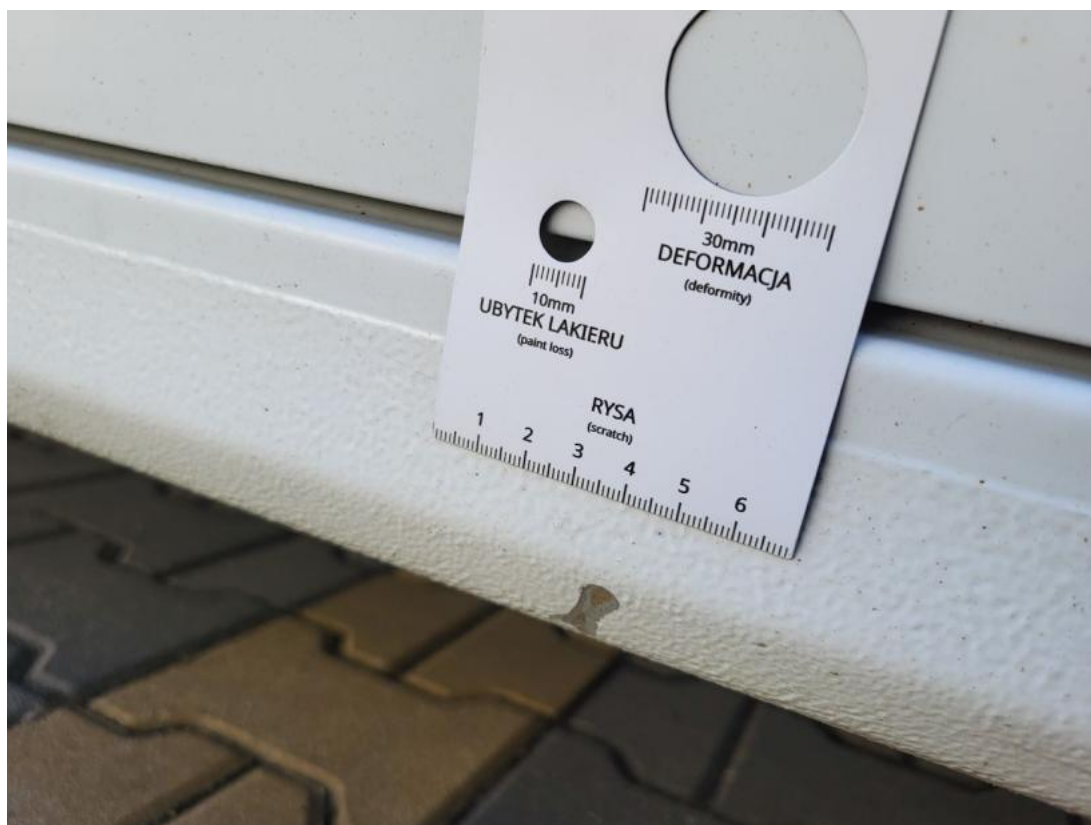
Fot. 46
Próg P() - Rysa/odprysk 3

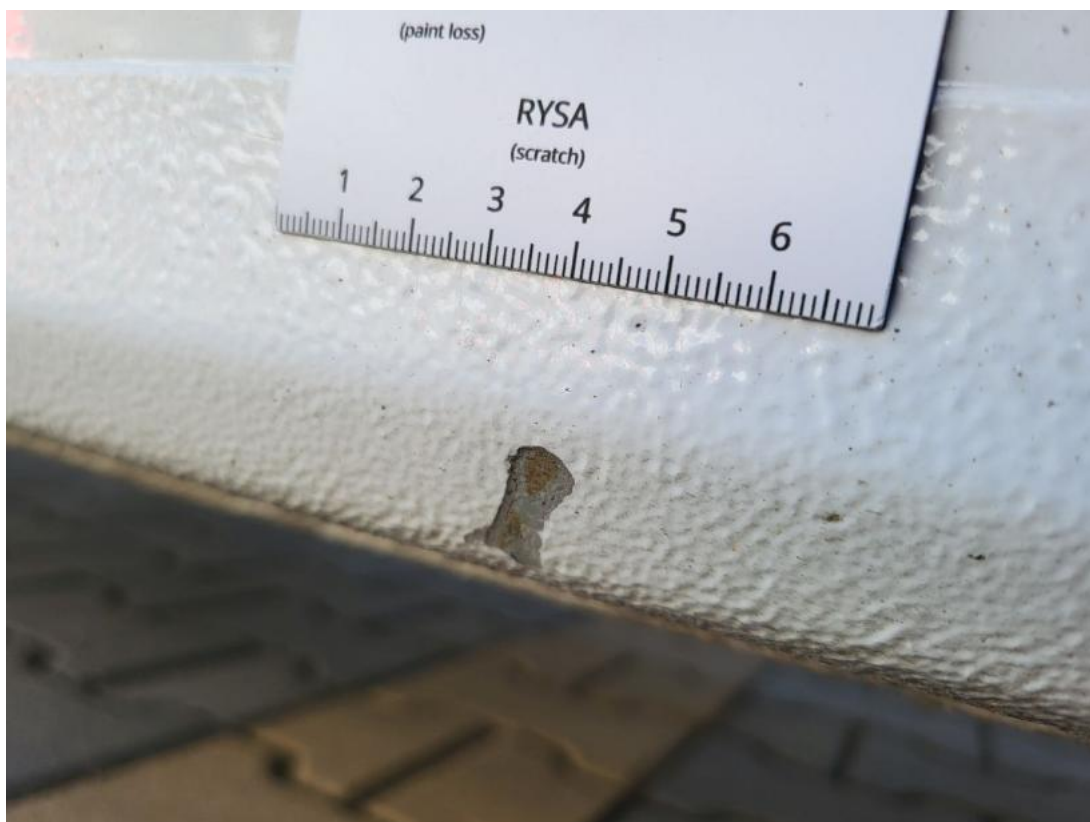
Fot. 47
Próg P - Inne 1

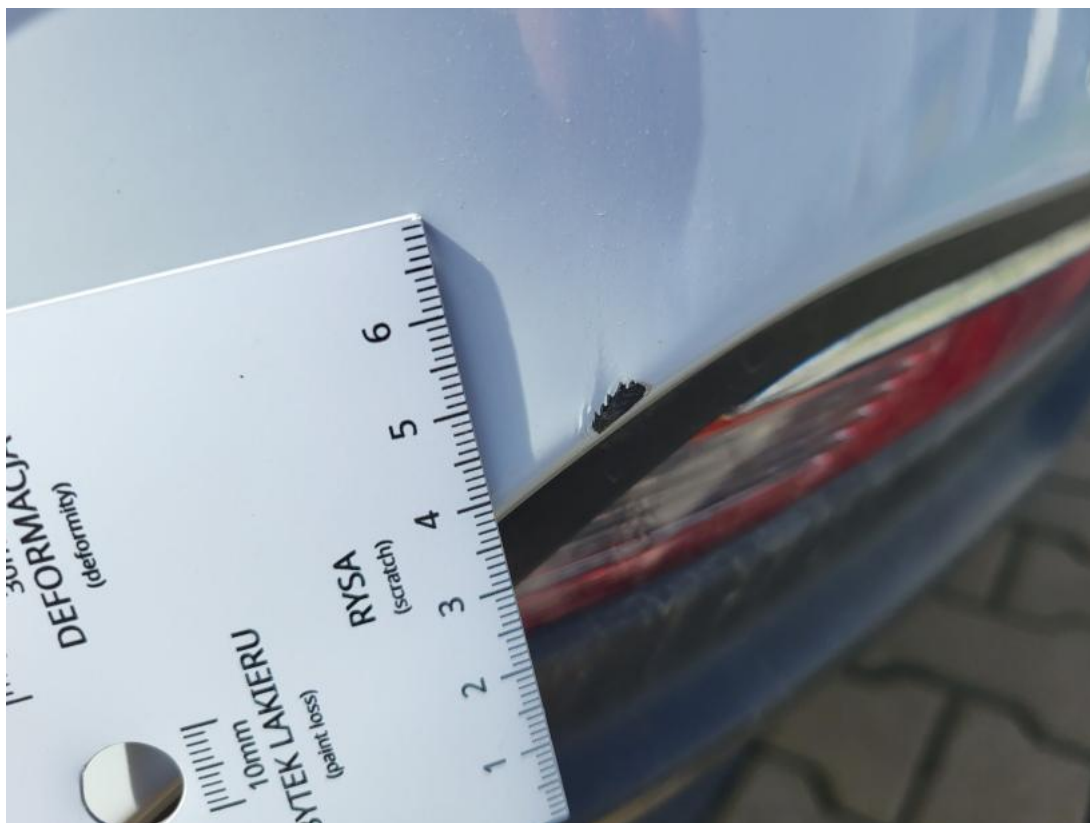
Fot. 49
Zderzak tylny - Rysa/odprysk 1

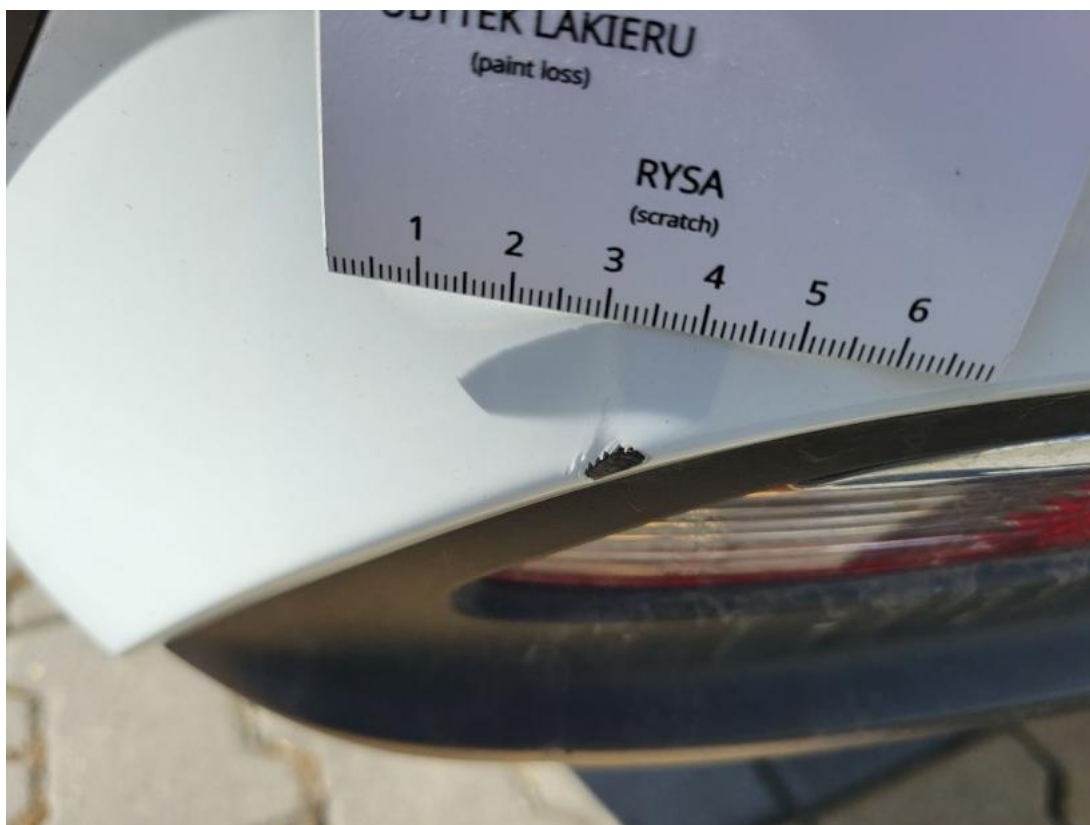
Fot. 50
Zderzak tylny - Wgniecenie/odkształcenie 1

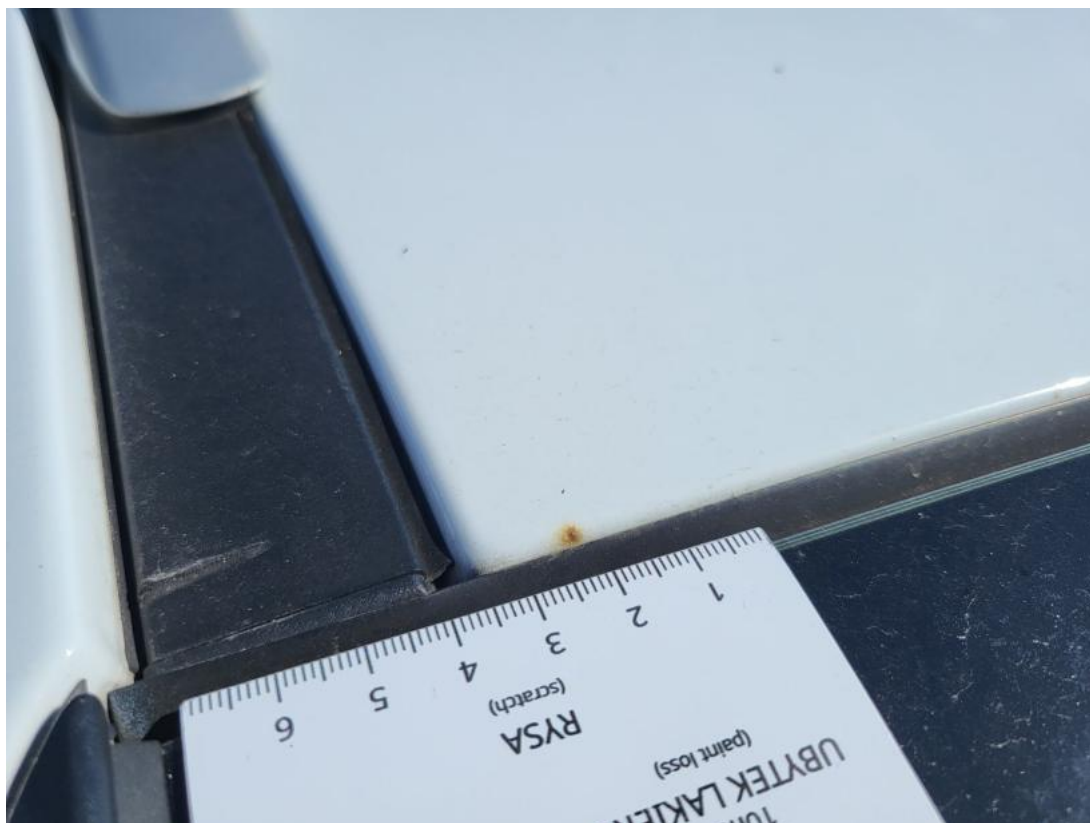
Fot. 51
Dach - Inne 1

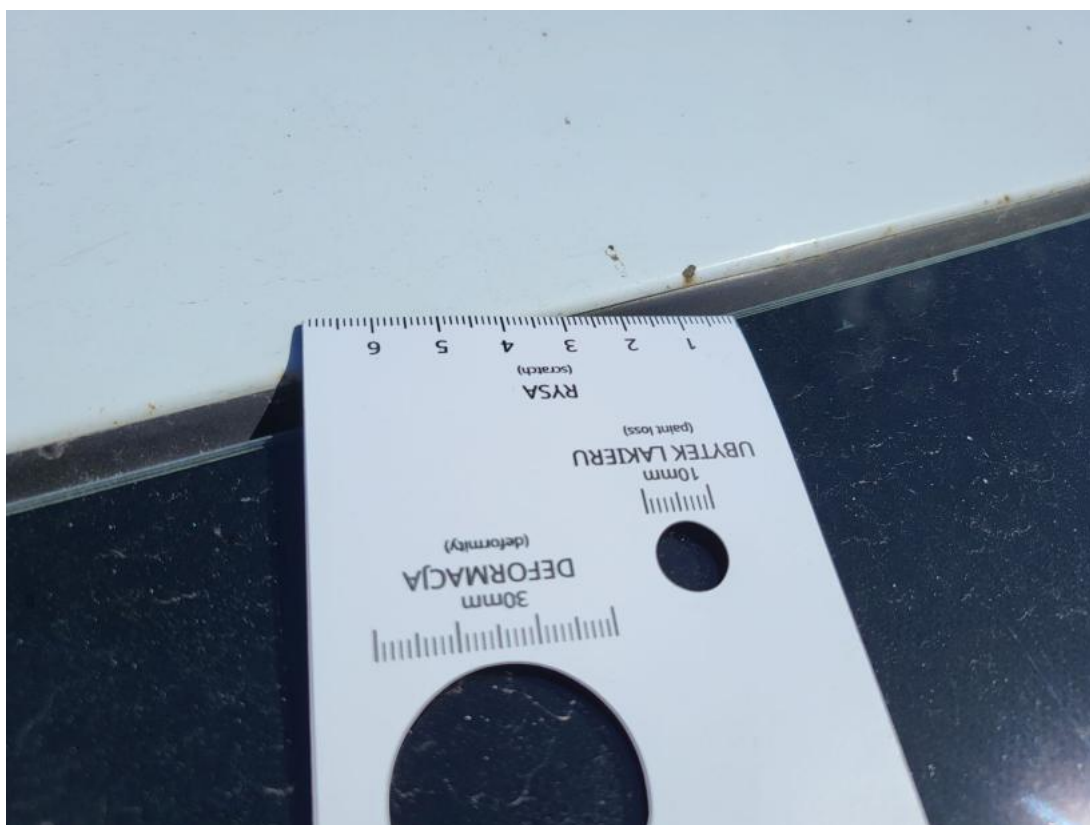
Fot. 52
Dach() - Inne 3

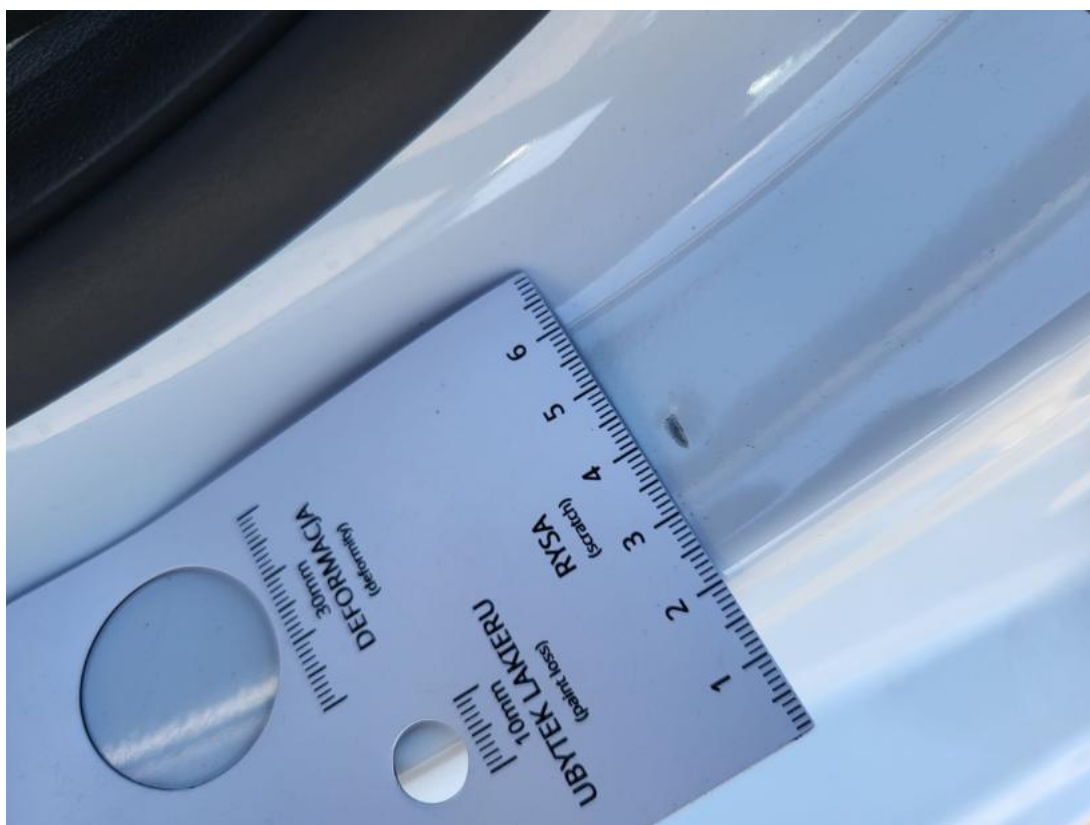
Fot. 54

Słupek środkowy L - Rysa/odprysk 1

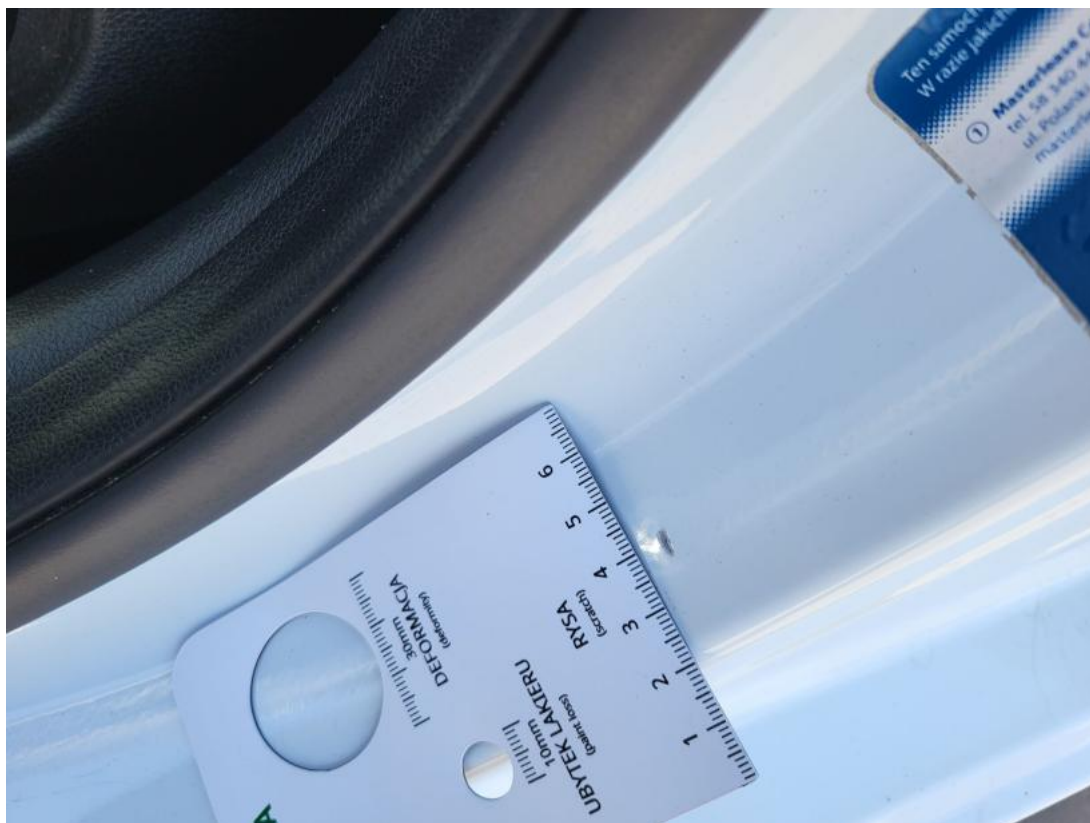
Fot. 55

Słupek środkowy L - Wgniecenie/odkształcenie 1

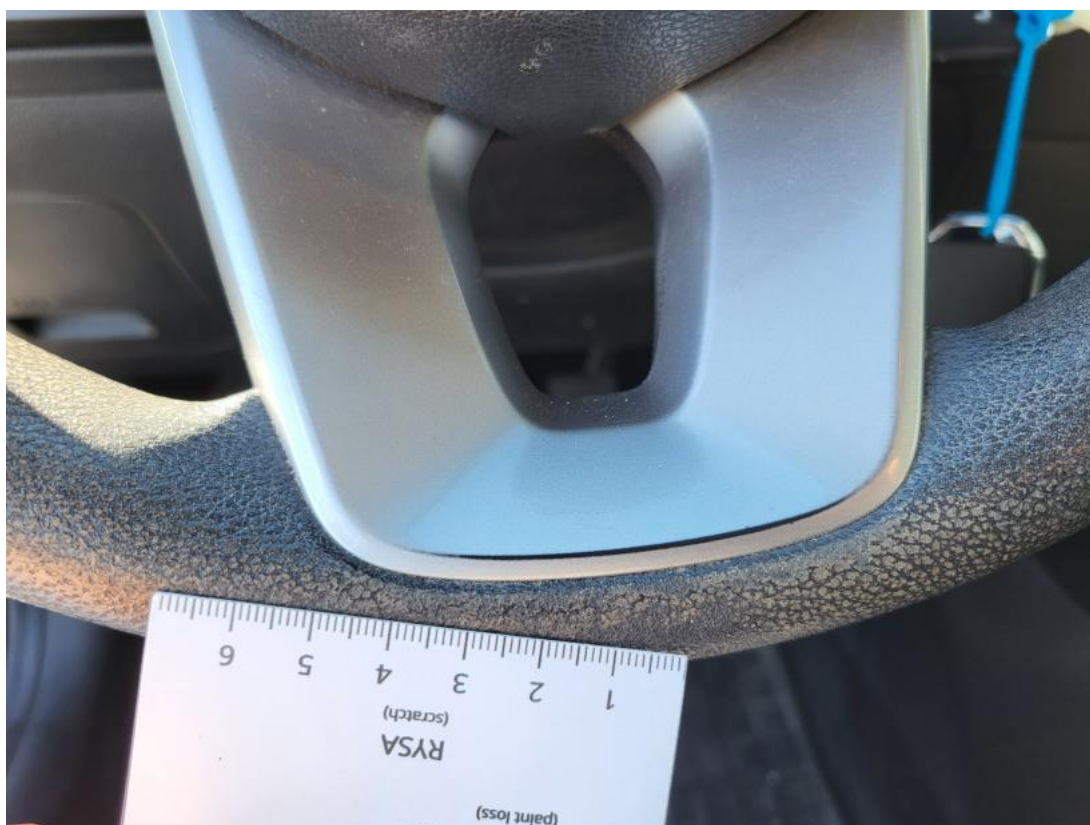
Fot. 56

Koło kierownicy - Rysa/odprysk 1

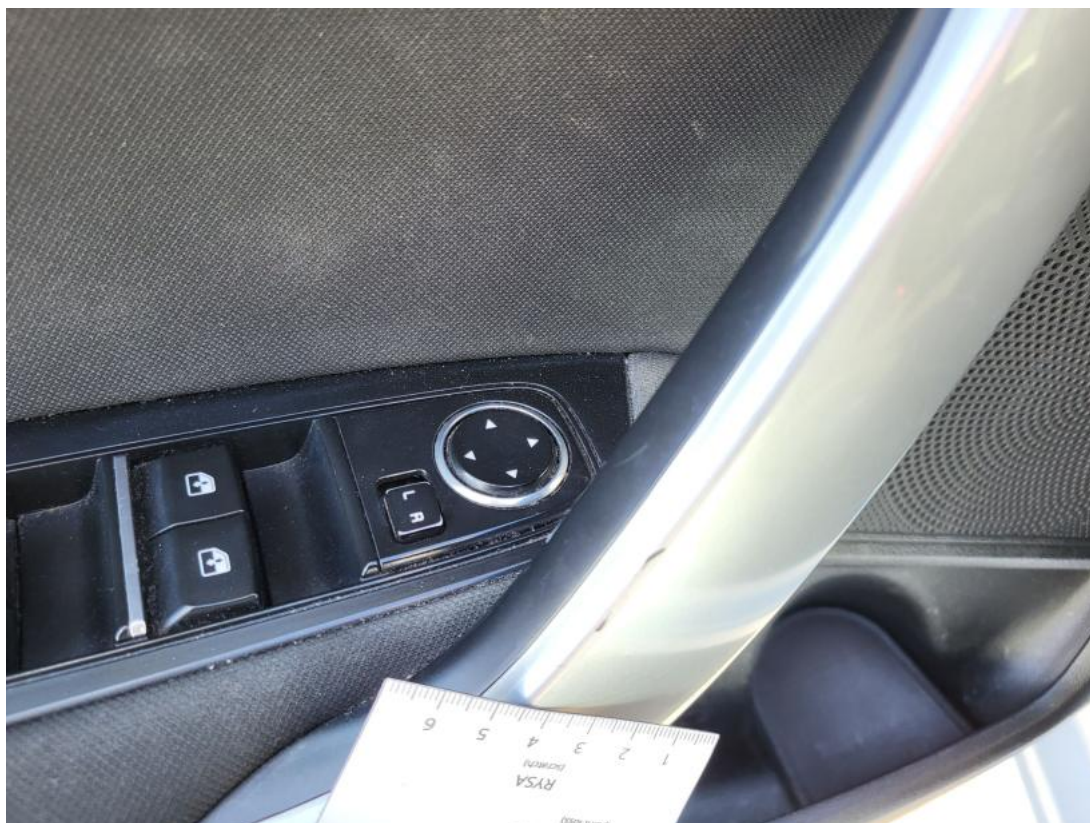
Fot. 57
Tapicerka drzwi przednich L - Rysa/odprysk 1

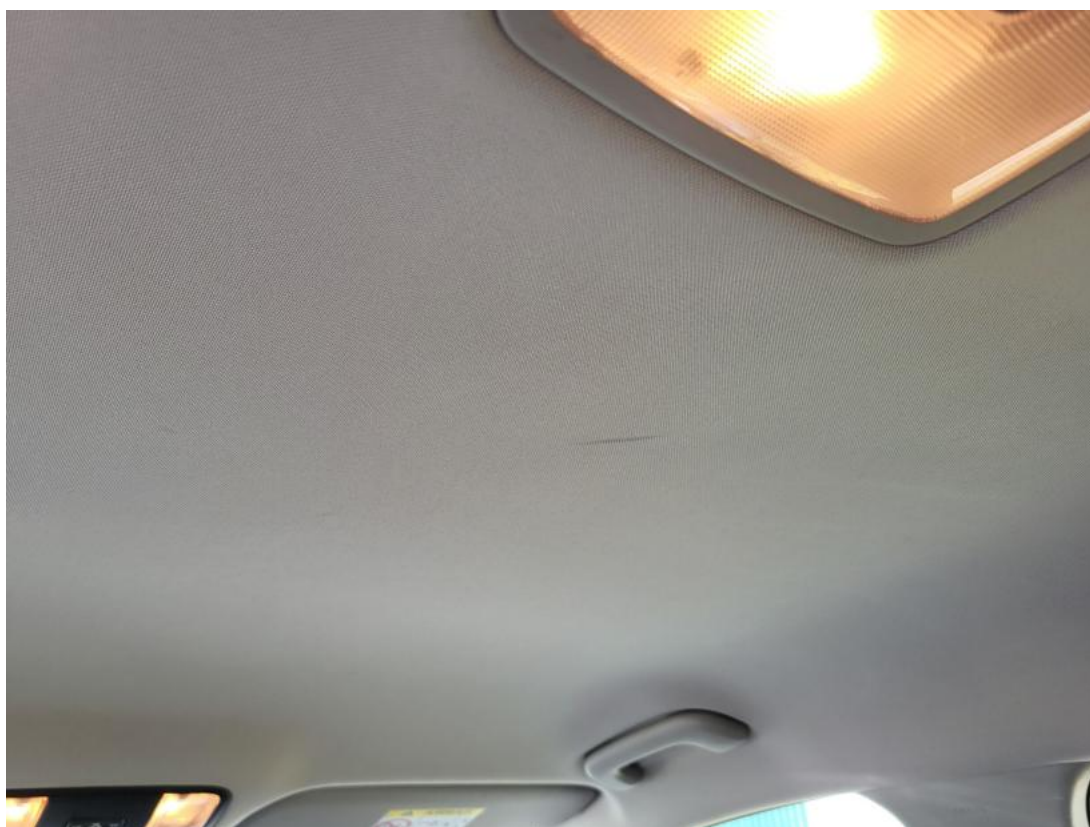
Fot. 58
Podsufitka - Inne 1

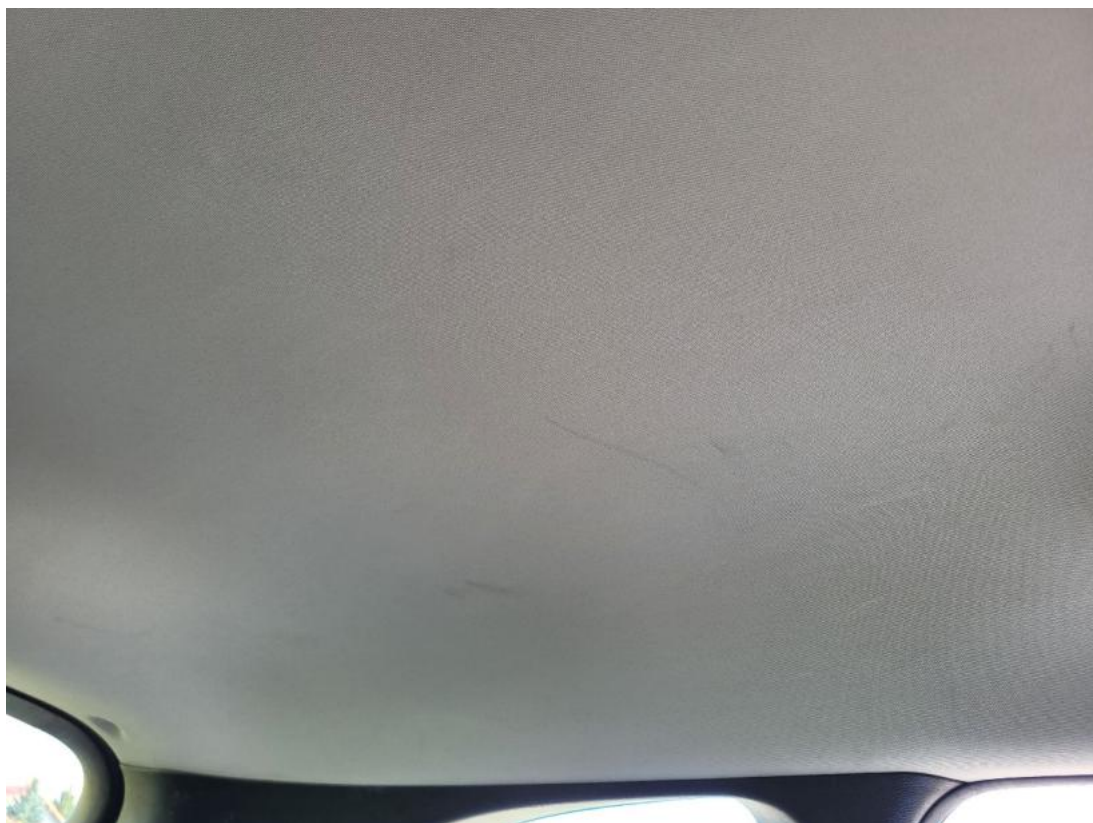
Fot. 59
Podsufitka() - Inne 3

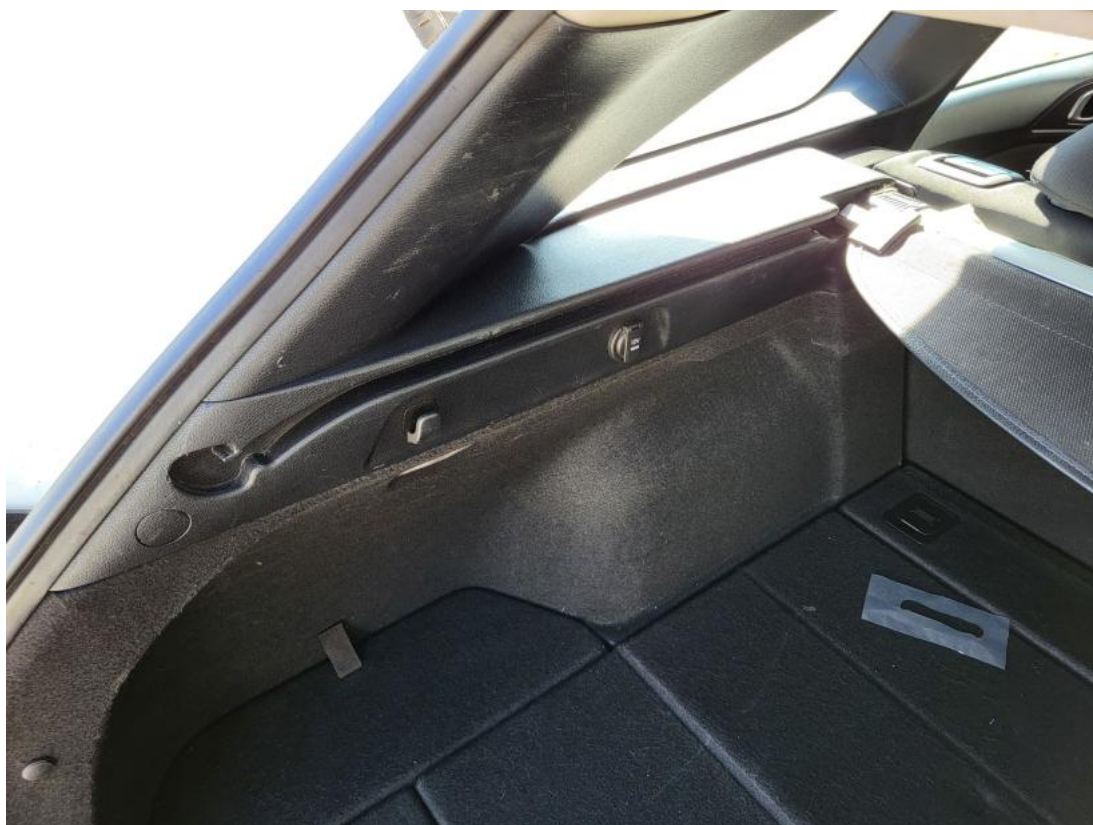
Fot. 60
Wykładzina podłogi bagażnika - Rysa/odprysk 1

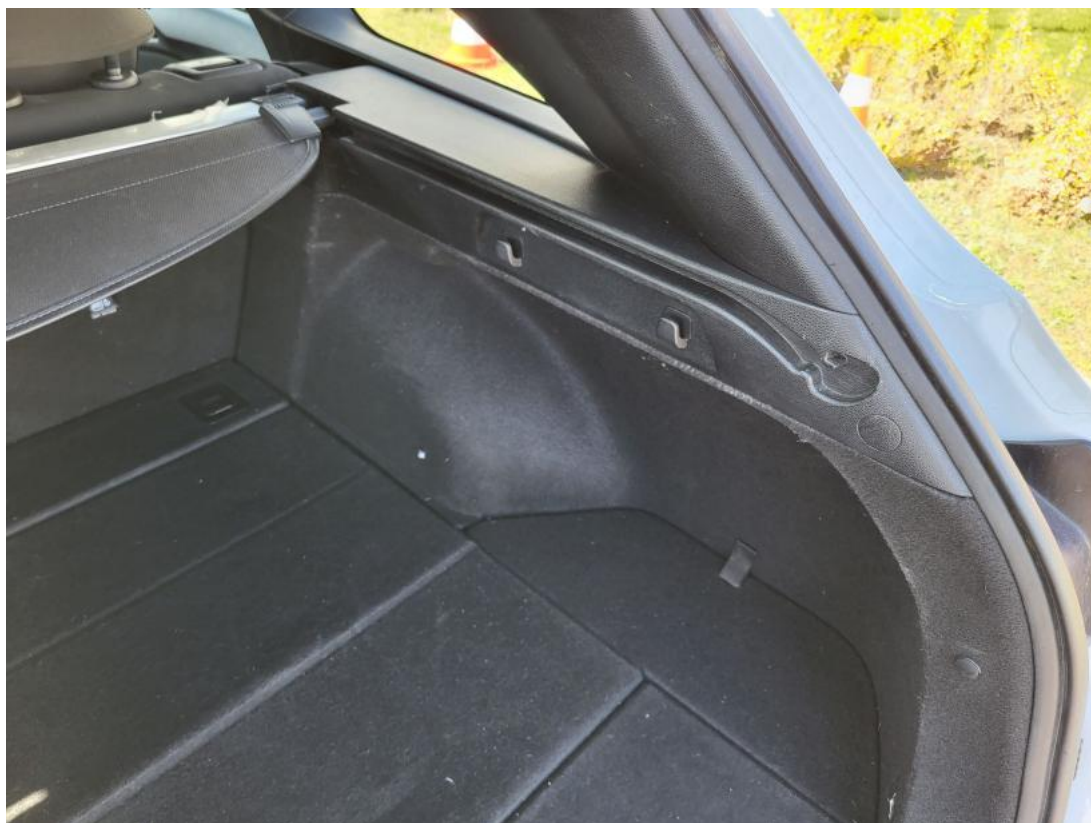
Fot. 61
Wykładzina podłogi bagażnika() - Rysa/odprysk 3

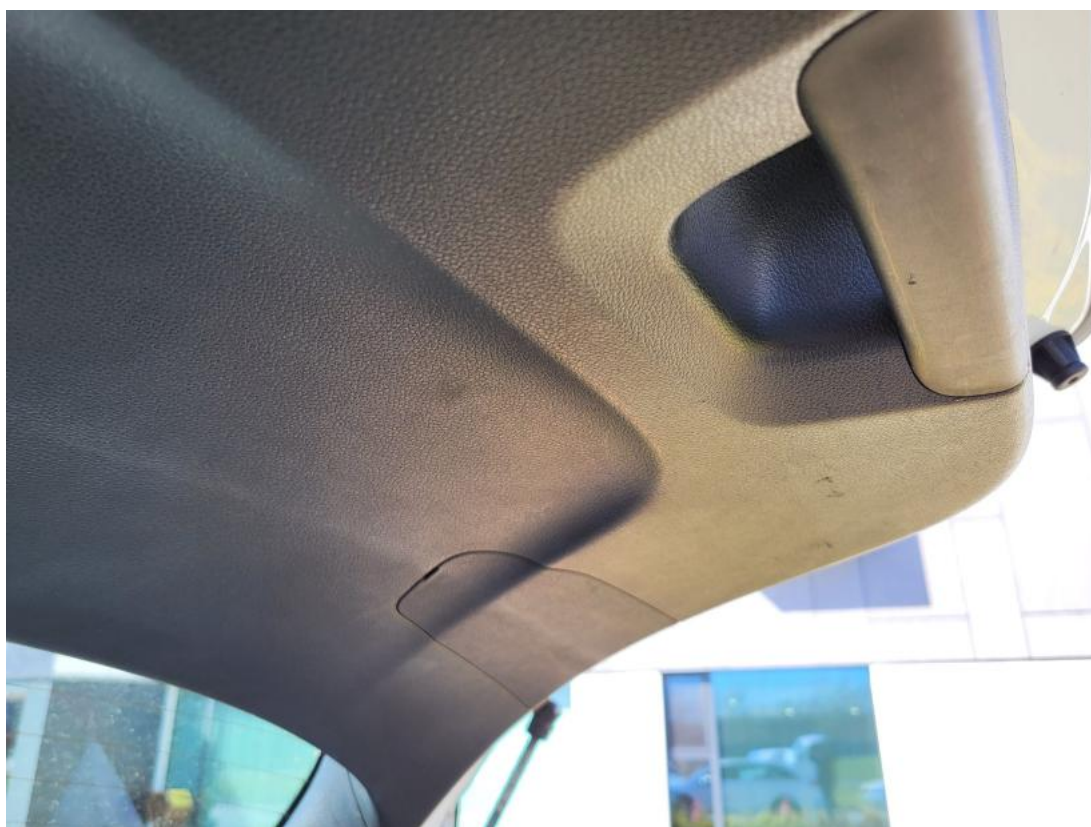
Fot. 62
Wykładzina pokrywy tylnej - Rysa/odprysk 1
