Nr zlecenia DEKRA: PKOM(DZS)/GDA/21408/26/03/10
Nr zlecenia/szkody:
Data zlecenia: 10-03-2026

Ocena stanu technicznego pojazdu

Eurotax-Kod EC	Marka, model, typ pojazdu				Rodzaj nadwozia
	KIA, Ceed Sportswagon (CD)(2018-, S				KOM
Rodzaj silnika	Pojemność [ccm]	Moc [KM/kW]	Skrzynia biegów	Stan licznika [km] (odczytany)	Ilość drzwi/miejsc
z zapłonem iskrowym	998	100/74	manualna	193 219	5/5
Nr rej. pojazdu	Nr nadwozia (VIN)	Data 1-rej./rok prod.	Następne bad. tech.	Lakier	
CT592AA	U5YH4812ANL120386	30-03-2022/2022	06-03-2027	biały/UNI

Data oględzin: 07-04-2026

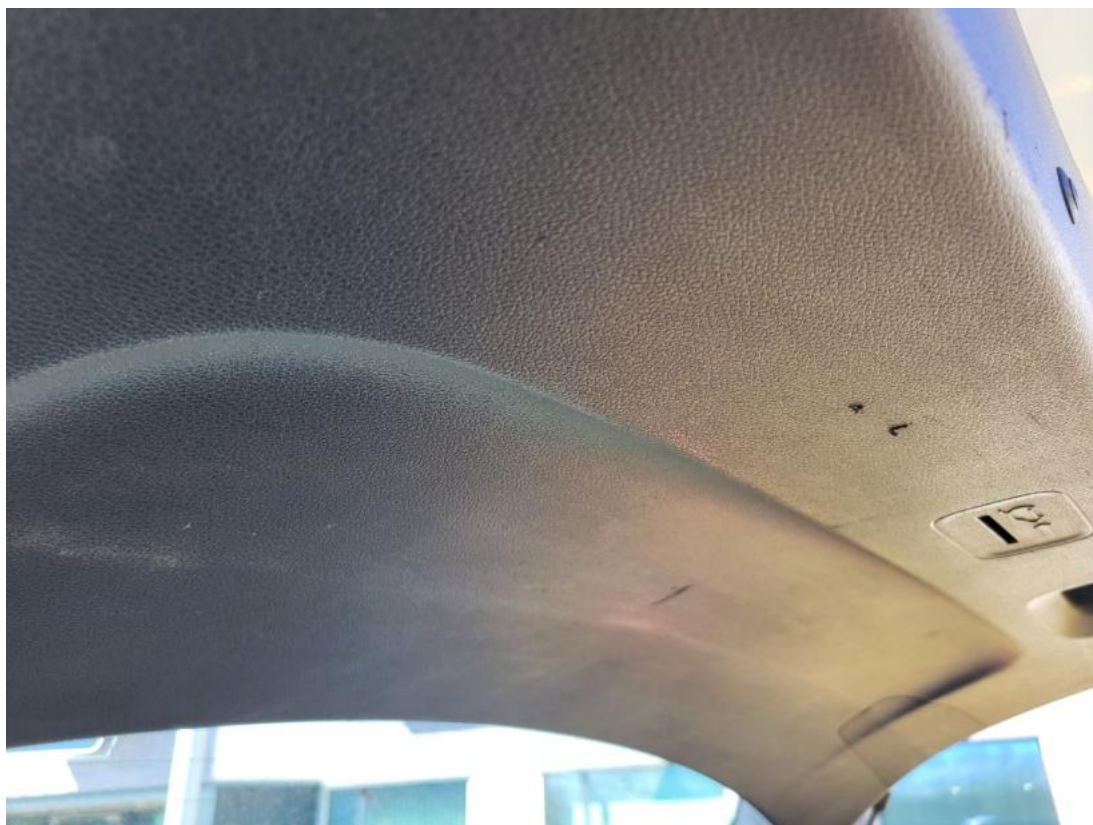
Fot. 63

Poz.	Nazwa części	Nr katalogowy	Opis uszkodzenia	Czas [rbg]
1	Drzwi P P		zarysowanie	
2	Drzwi T L		odpryski lakieru, zarysowanie	
3	Kołpak PP		zarysowanie	
4	Kierownica		odbarwienie	
5	Tapicerka drzwi PL		zarysowanie	
6	Oslona / wykładzina bocz. przestr. bag. L		zarysowanie	
7	Oslona / wykładzina bocz. przestr. bag. P		zarysowanie	
8	Wykładzina pokrywy T		zarysowanie

Wykładzina pokrywy tylnej() - Rysa/odprysk 3
