Nr zlecenia DEKRA: PKOM(DZS)/GDA/27624/26/03/27  
Nr zlecenia/szkody:  
Data zlecenia: 27-03-2026

## Ocena stanu technicznego pojazdu

Eurotax-Kod EC	Marka, model, typ pojazdu				Rodzaj nadwozia
	<b>DACIA, Sandero, Expression</b>				hatchback
Rodzaj silnika	Pojemność [ccm]	Moc [KM/kW]	Skrzynia biegów	Stan licznika [km] (odczytany)	Ilość drzwi/miejsc
z zapłonem iskrowym	999	91/67	manualna	35 105	5/5
Nr rej. pojazdu	Nr nadwozia (VIN)	Data 1-rej./rok prod.	Następne bad. tech.	Lakier	
WJ5586L	UU1DJF00970319522	17-01-2023/2022	17-01-2028	czarny/2-warstwowy metalizowany

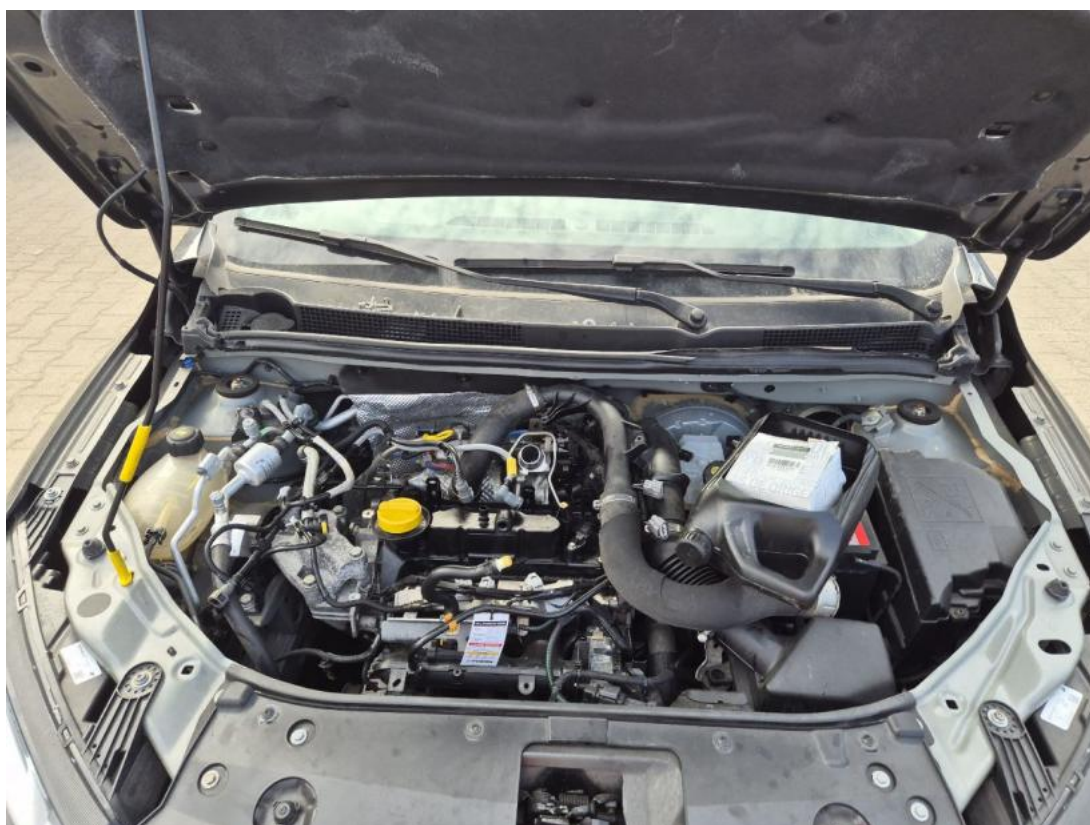
**Fot. 24**  
Komora silnika

Samochód po awarii silnika, brak możliwości uruchomienia, zatarty silnik, brak możliwości wykonania jazdy próbnej, brak kluczyka zapasowego. Zaleca się przeprowadzenie weryfikacji serwisowej

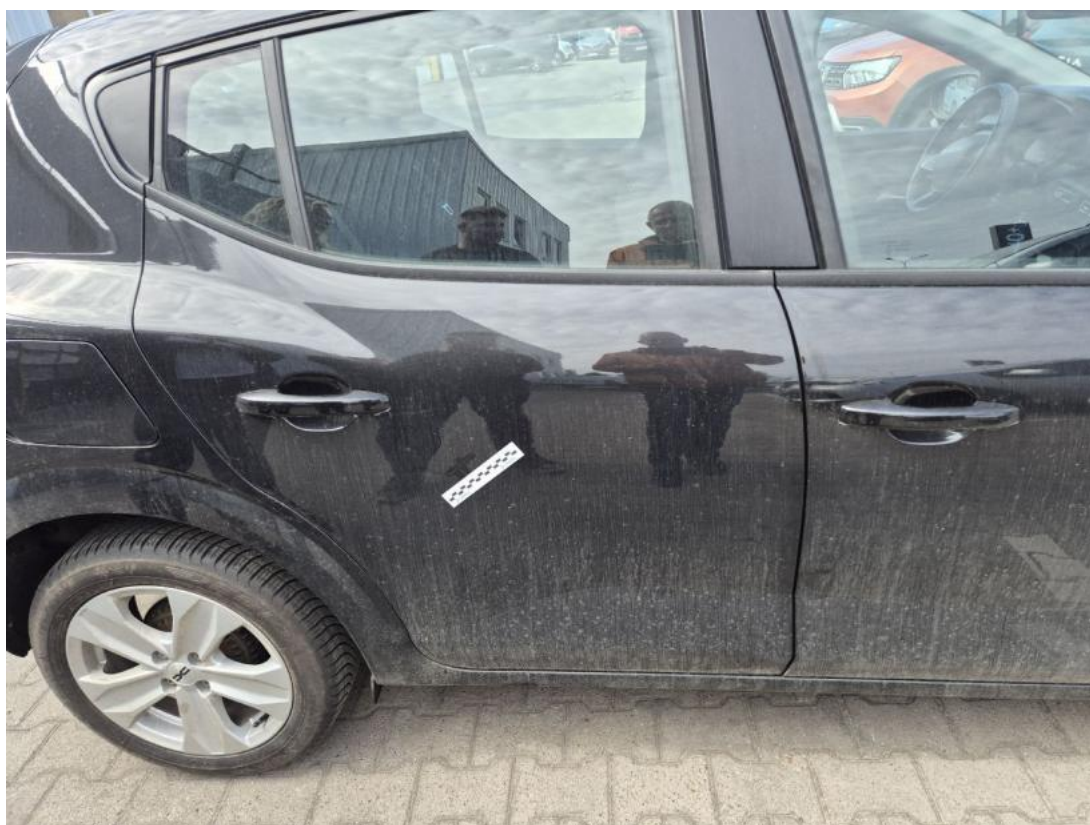
Poz.	Nazwa części	Nr katalogowy	Opis uszkodzenia	Czas [rbg]
1	Drzwi T P		zarysowanie	
2	Drzwi T L		zarysowanie

**Fot. 38**  
Drzwi tylne P - zdjęcie poglądowe 1

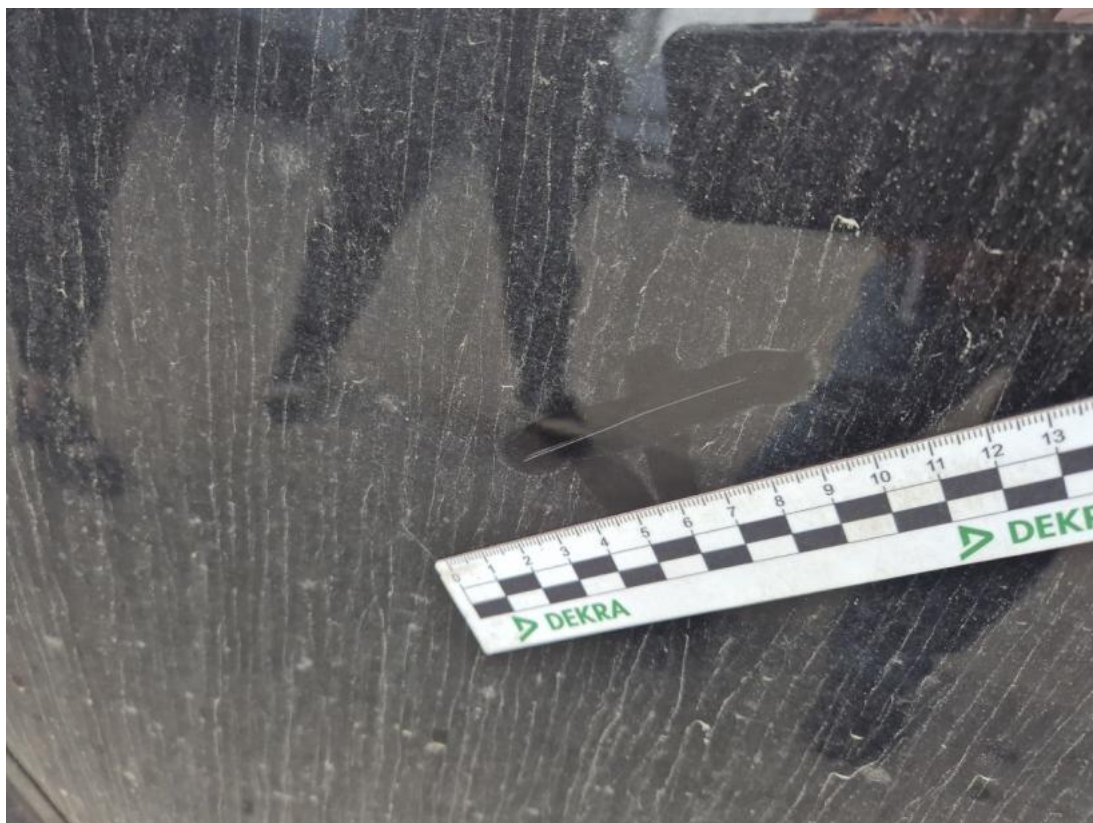
**Fot. 39**

Drzwi tylne P - Rysa/odprysk 1

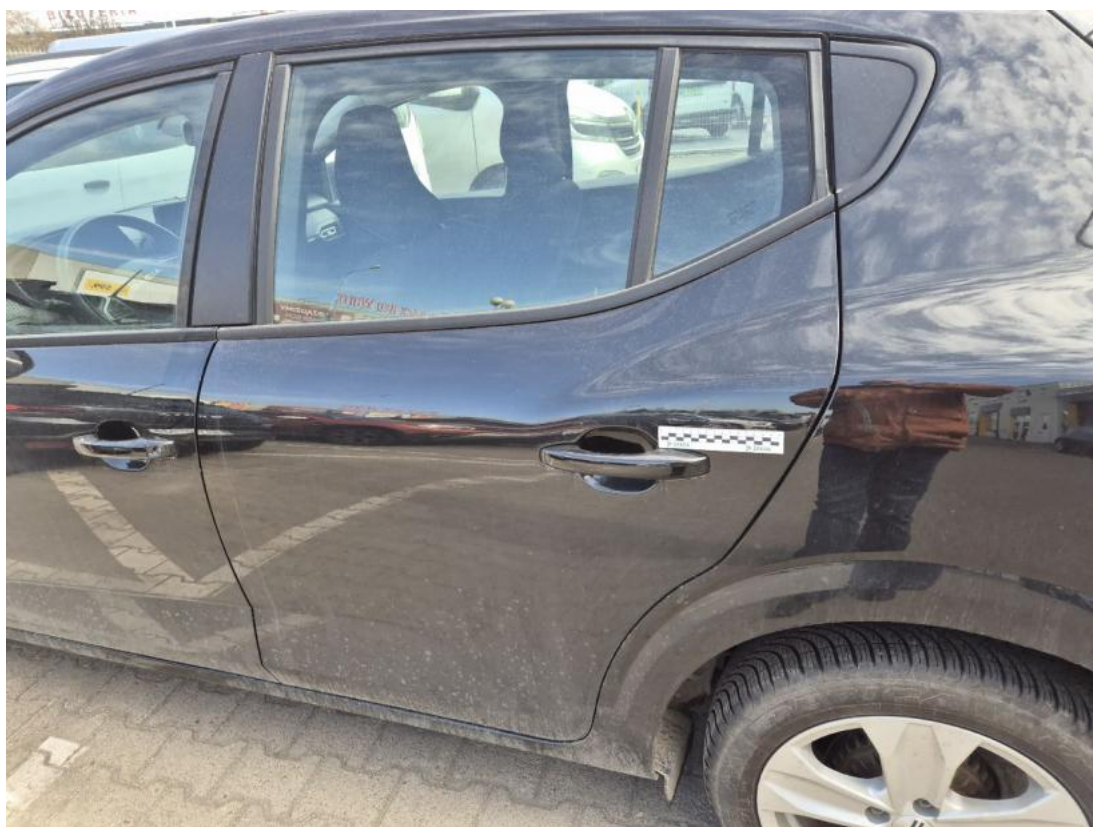
Drzwi tylne L - zdjęcie poglądowe 1

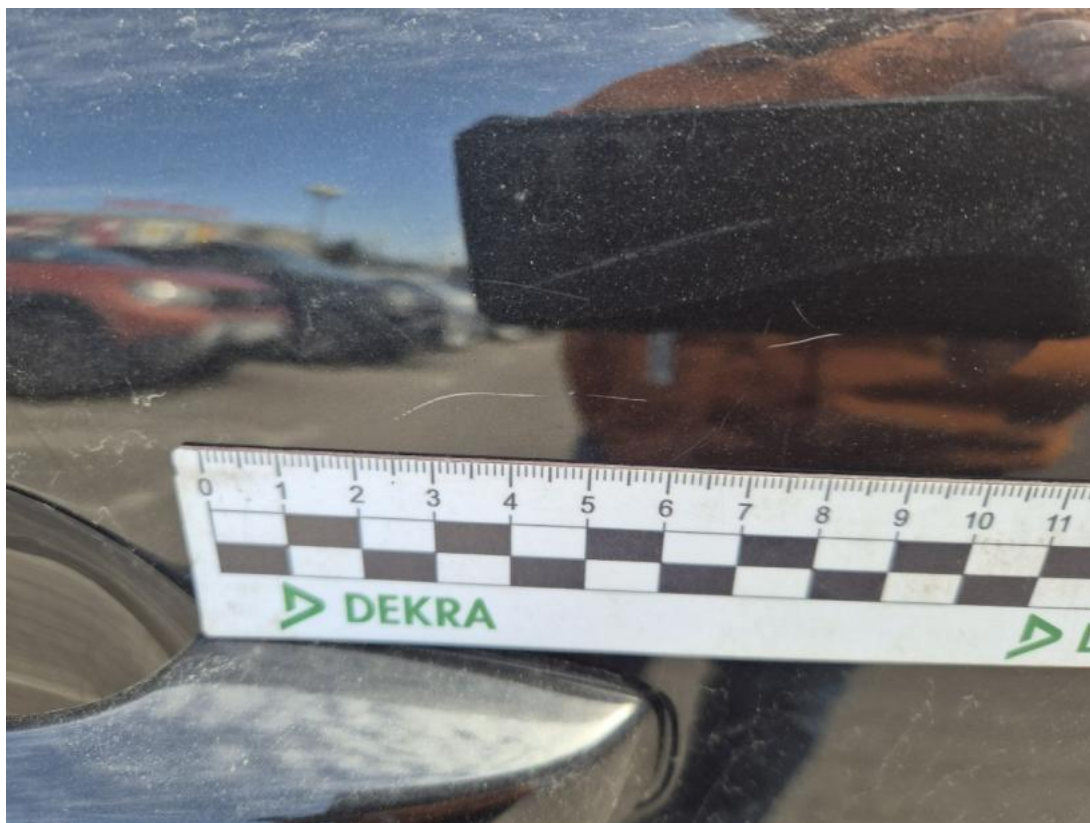
**Fot. 41**  
Drzwi tylne L - Rysa/odprysk 1

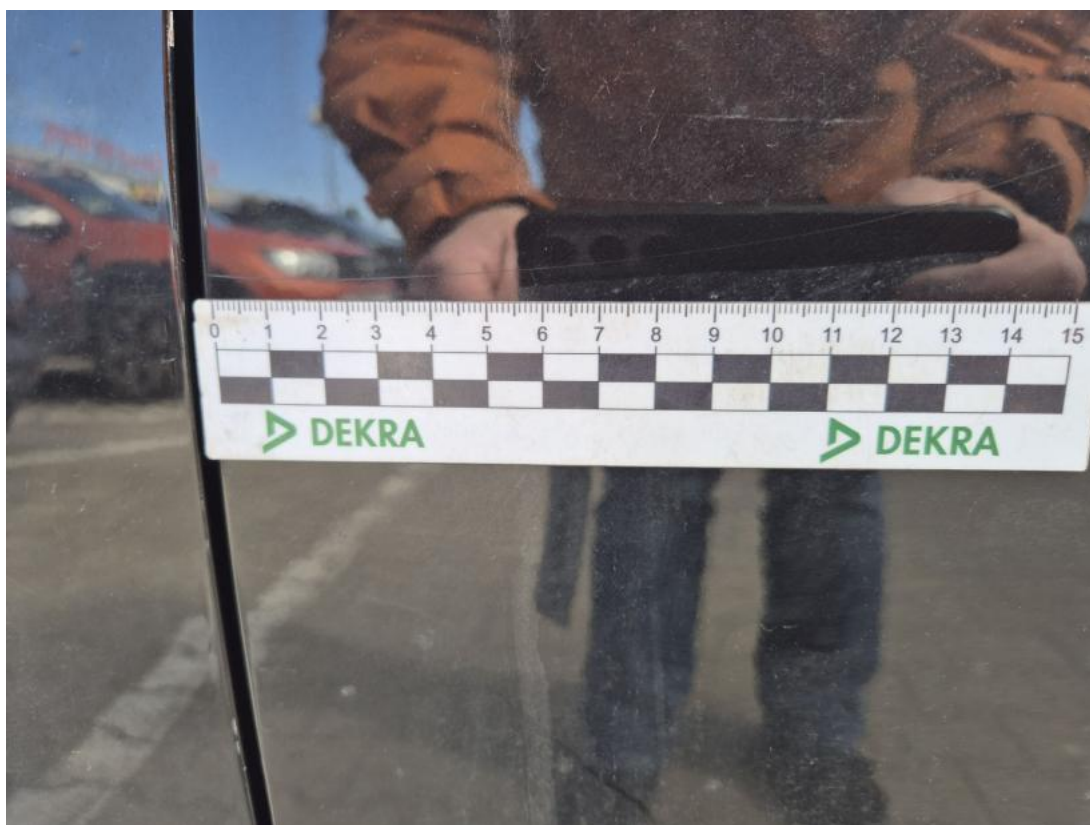
**Fot. 42**  
Drzwi tylne L - Rysa/odprysk 2
