Nr zlecenia DEKRA: PKOM(DZS)/GDA/29706/26/04/03  
Nr zlecenia/szkody:  
Data zlecenia: 03-04-2026

## Ocena stanu technicznego pojazdu

Eurotax-Kod EC	Marka, model, typ pojazdu				Rodzaj nadwozia
	<b>BMW, 3 Touring (G21)(06.2019-, 320d xDrive M Sport</b>				KOM
Rodzaj silnika	Pojemność [ccm]	Moc [KM/kW]	Skrzynia biegów	Stan licznika [km] (odczytany)	Ilość drzwi/miejsc
z zapłonem samoczynnym	1995	190/140	automatyczna	183 913	5/5
Nr rej. pojazdu	Nr nadwozia (VIN)		Data 1-rej./rok prod.	Następne bad. tech.	Lakier
EL7KW16	WBA31DZ080FK71693		28-12-2020/2020	28-12-2025	biały/UNI

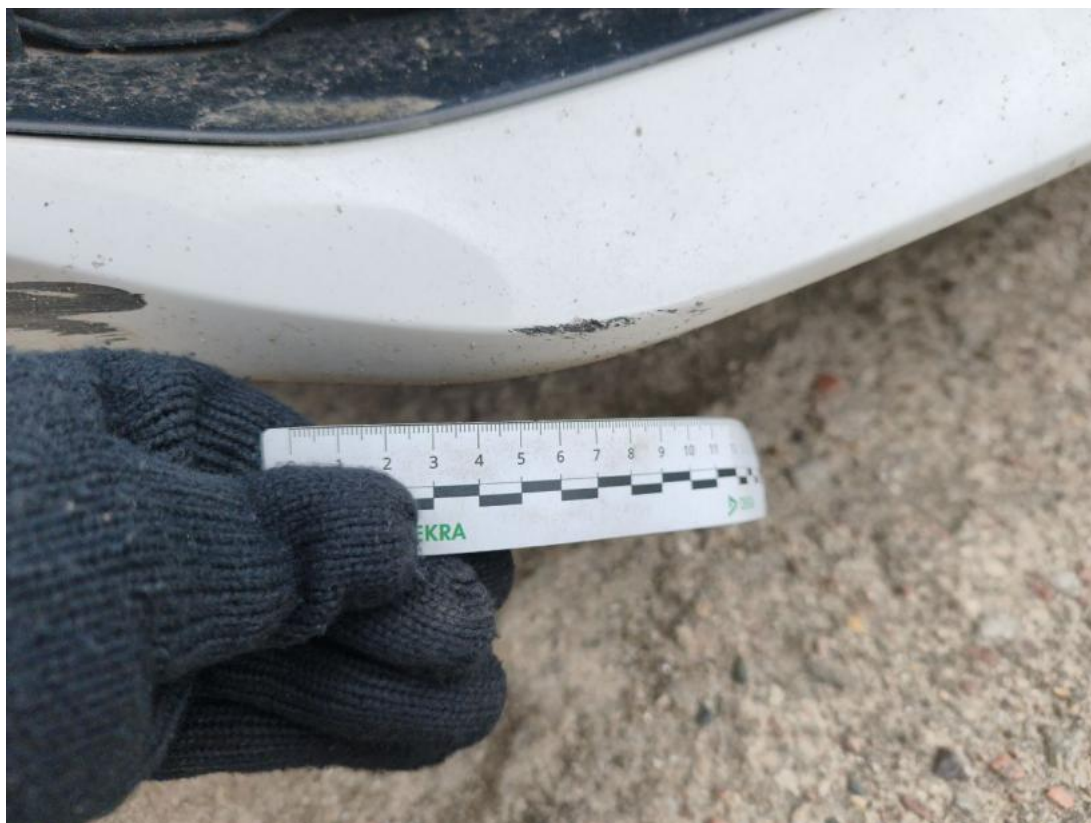
**Fot. 39**

Zderzak - zdjęcie poglądowe 1

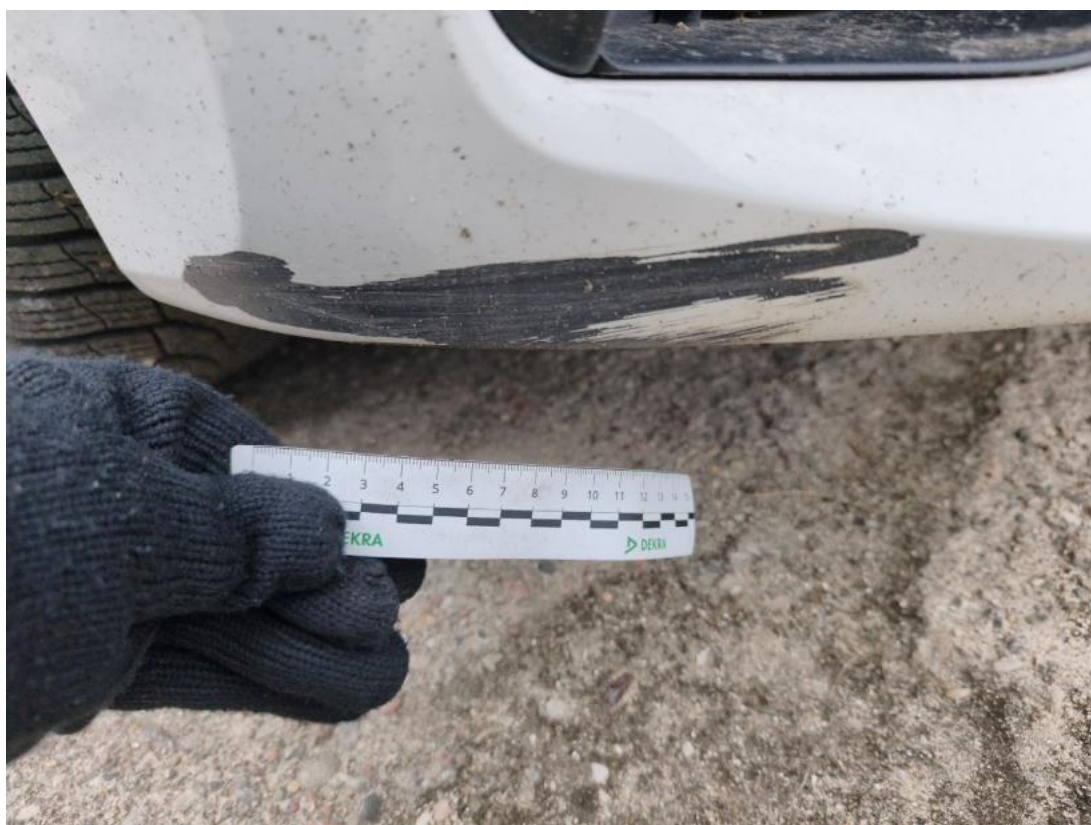
**Fot. 40**

Zderzak - zdjęcie poglądowe 2

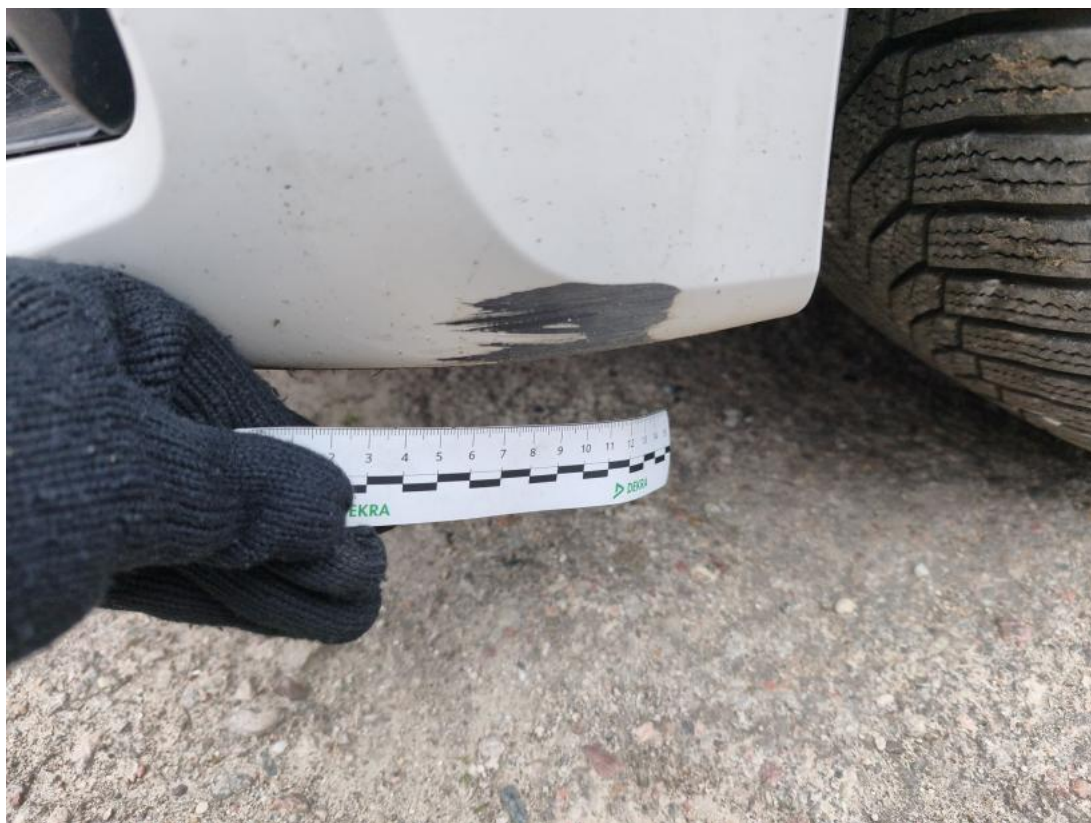
Poz.	Nazwa części	Nr katalogowy	Opis uszkodzenia	Czas [rbg]
1	Zderzak PRZ		ubytek materiału, zarysowanie	
2	Felga PP		ubytek materiału, zarysowanie	
3	Felga TL		ubytek materiału, zarysowanie	
4	Wykładzina podłogi bagażnika		zabrudzenie

**Fot. 41**  
Zderzak - Rysa/odprysk 1

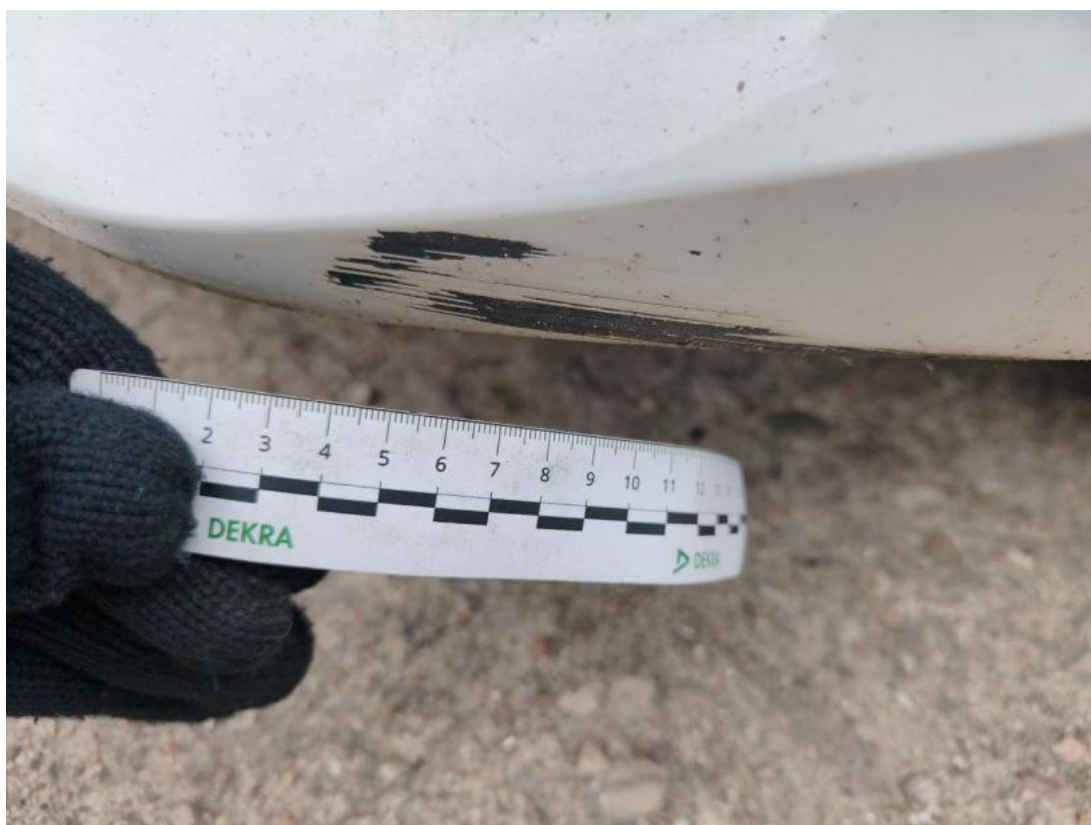
**Fot. 42**  
Zderzak() - Rysa/odprysk 3

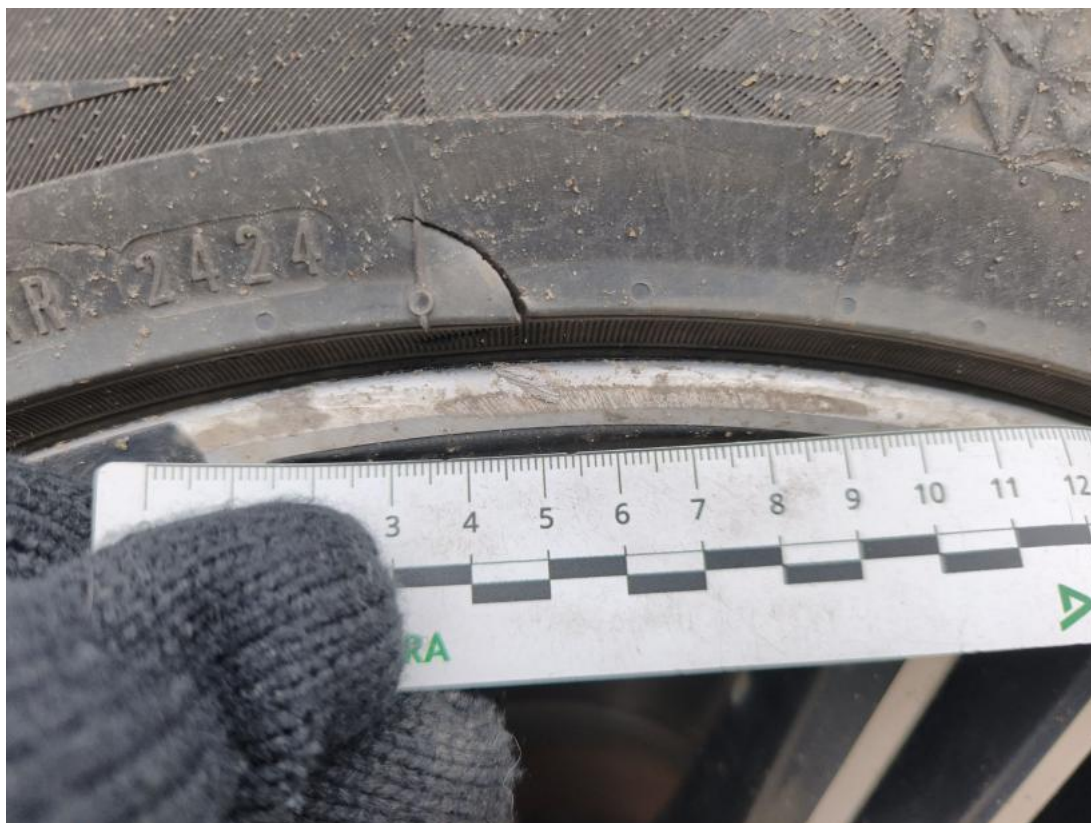
**Fot. 43**  
Felga aluminiowa przednia P - Rysa/odprysk 1

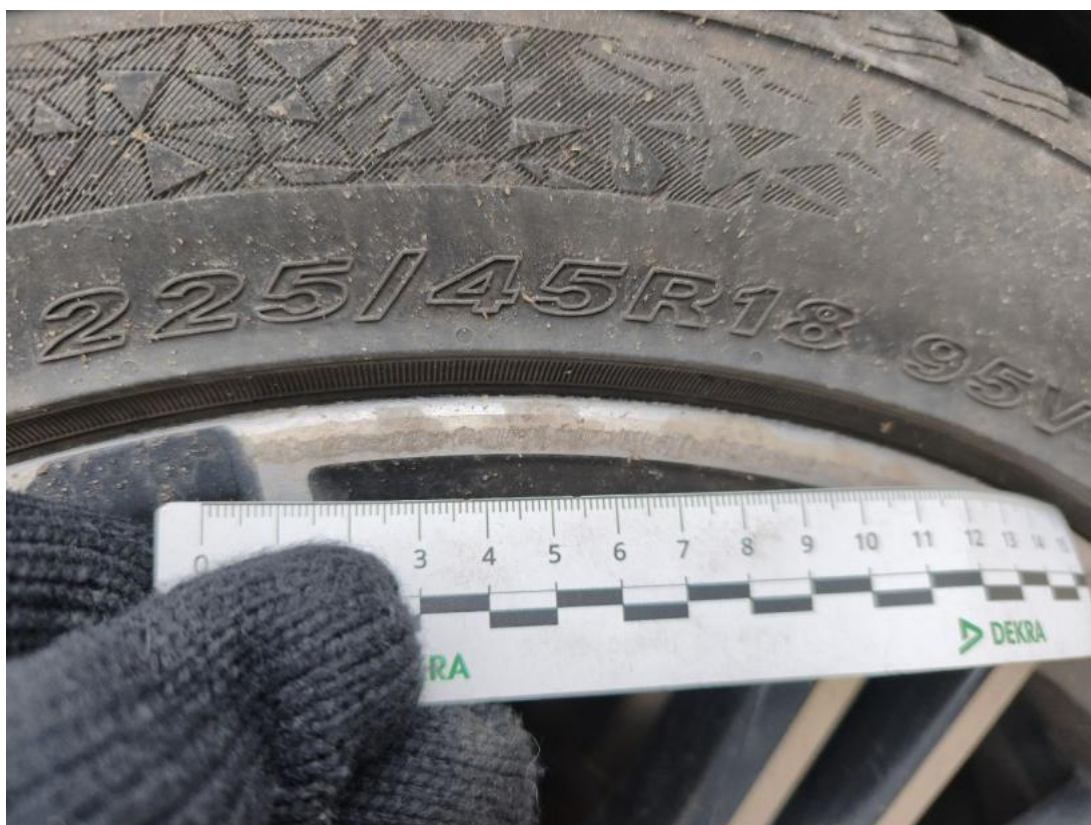
**Fot. 44**  
Felga aluminiowa przednia P() - Rysa/odprysk 3

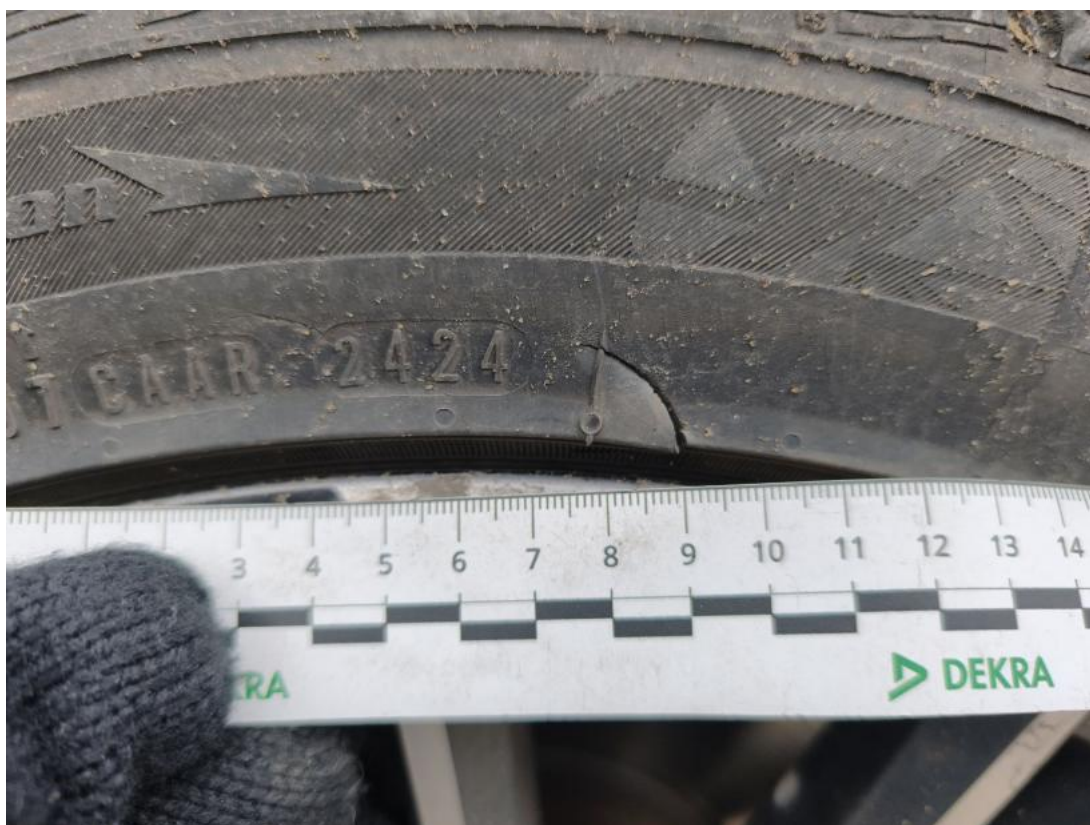
**Fot. 45**

Poz.	Nazwa części	Nr katalogowy	Opis uszkodzenia	NS [%]
1	Opona PP		rozerwanie

Opona przednia P - Pęknięcie/rozerwanie 1

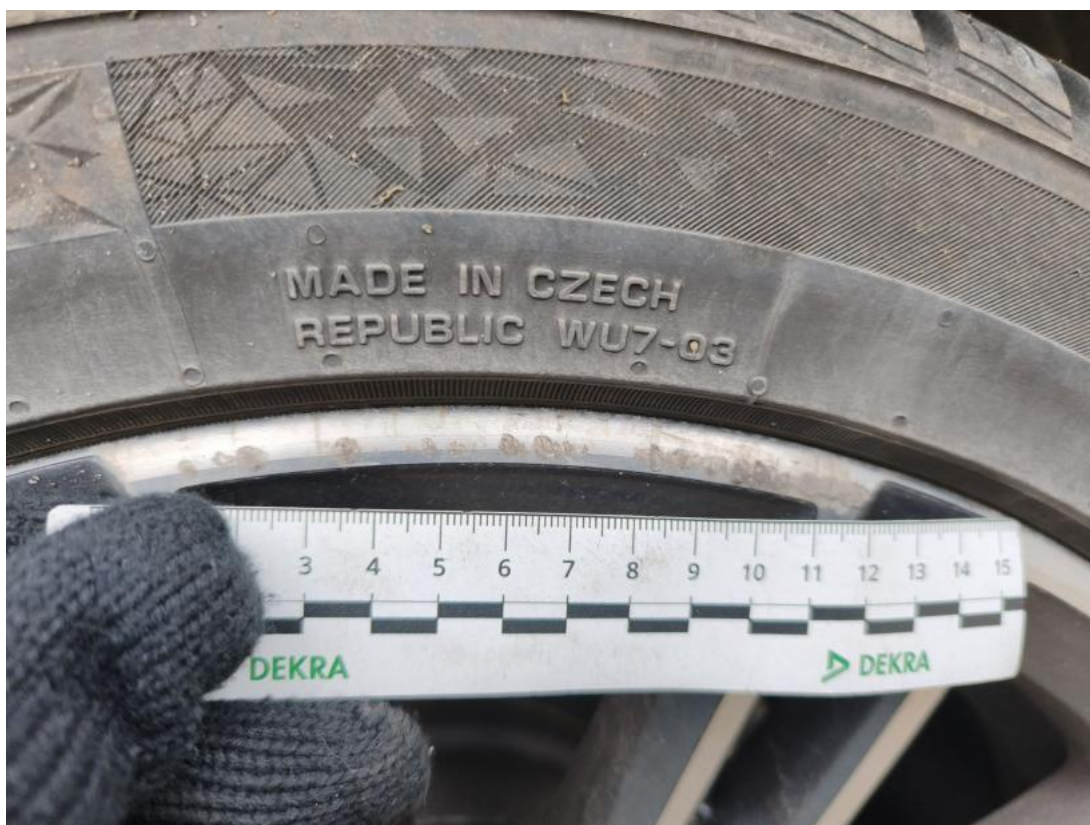
**Fot. 46**

Felga aluminiowa tylna L - Rysa/odprysk 1

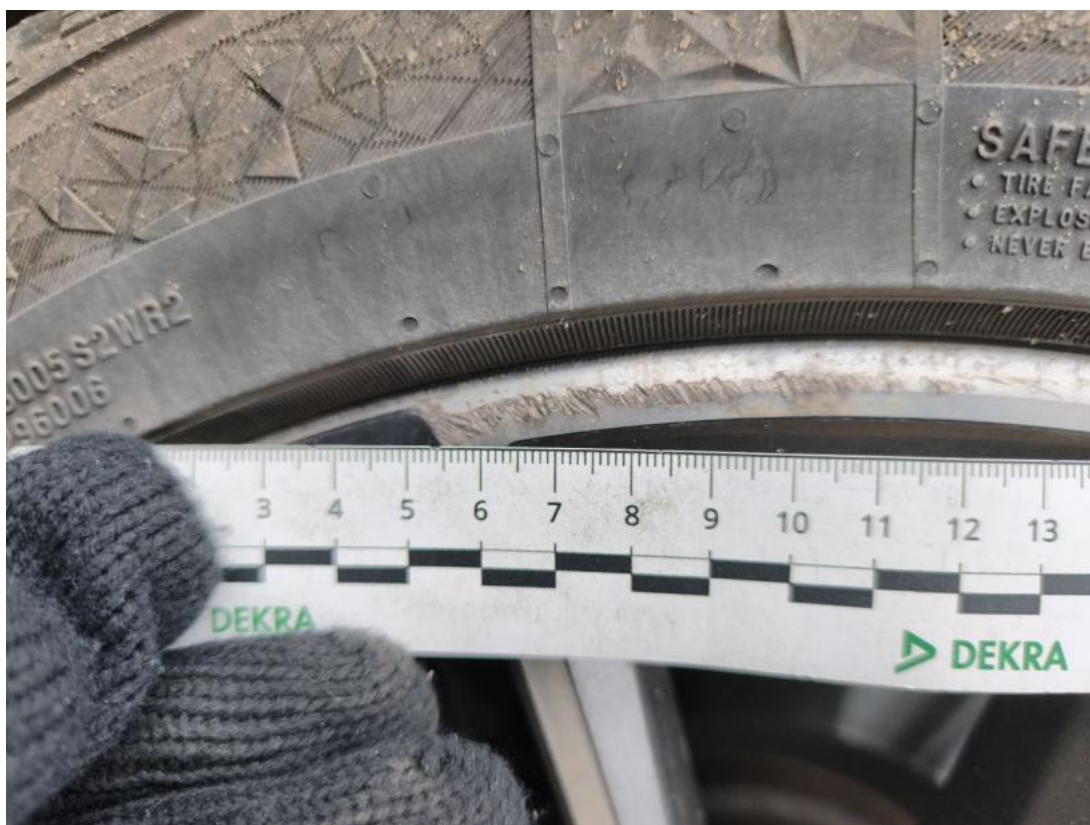
**Fot. 47**  
Felga aluminiowa tylna L() - Rysa/odprysk 3

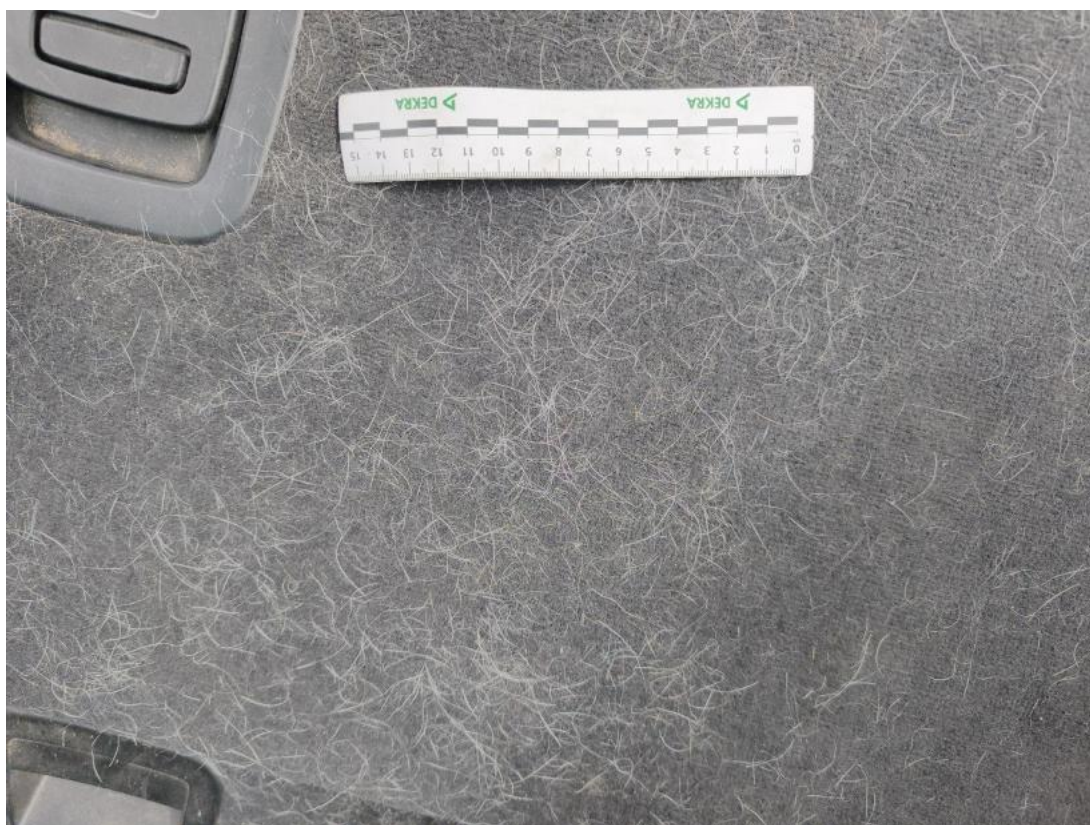
**Fot. 48**  
Wykładzina podłogi bagażnika - Inne 1
