Nr zlecenia DEKRA: PKOM(DZS)/GDA/31302/26/04/10
 Nr zlecenia/szkody:
 Data zlecenia: 10-04-2026

Ocena stanu technicznego pojazdu

Eurotax-Kod EC	Marka, model, typ pojazdu				Rodzaj nadwozia
	NISSAN, X-Trail (T32)(05.2014-, Tekna				KOM
Rodzaj silnika	Pojemność [ccm]	Moc [KM/kW]	Skrzynia biegów	Stan licznika [km] (odczytany)	Ilość drzwi/miejsc
z zapłonem samoczynnym	1598	130/96	manualna	173 840	5/5
Nr rej. pojazdu	Nr nadwozia (VIN)		Data 1-rej./rok prod.	Następne bad. tech.	Lakier
DW6TX45	JN1TCAT32U0037371		08-06-2017/2016	18-12-2026	biały/METALIK

Data oględzin: 17-04-2026

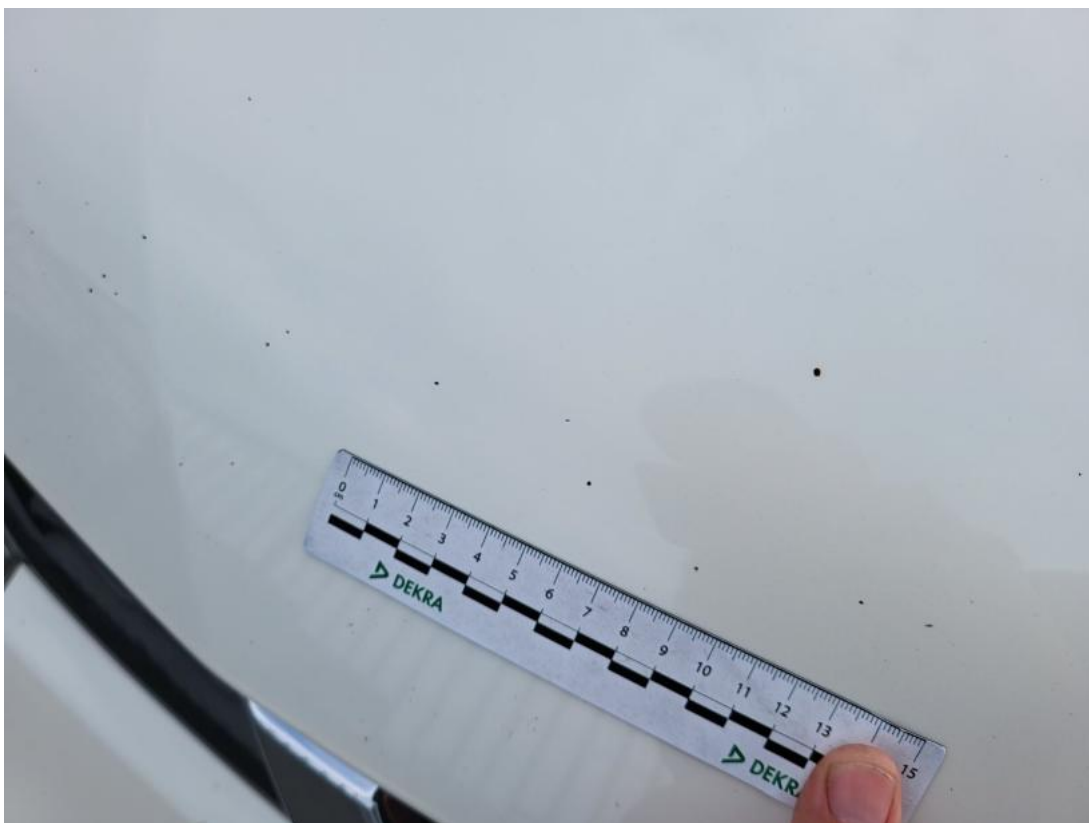
Poz.	Nazwa części	Nr katalogowy	Opis uszkodzenia	Czas [rbg]
1	Błotnik TL		korozja, wgniecenie	
2	Pokrywa		korozja, odpryski lakieru	
3	Pokrywa		zarysowanie	
4	Dach		korozja, odpryski lakieru	
5	Felga PP		ubytek materiału, zarysowanie	
6	CZAS PRZYGOTOWAWCZY DLA PRACA BLACHARSKA		WYTYCZNE PROD.

Fot. 37
Pokrywa komory silnika - Rysa/odprysk 1

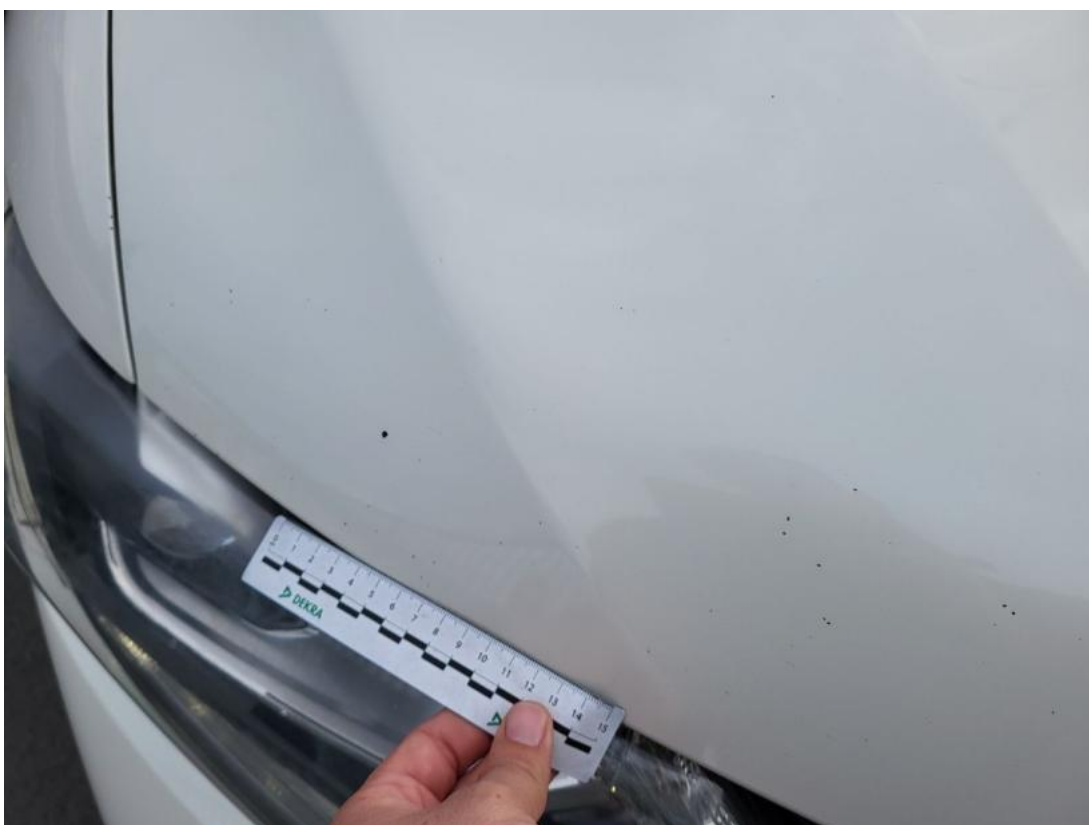
Fot. 38
Pokrywa komory silnika - Rysa/odprysk 2

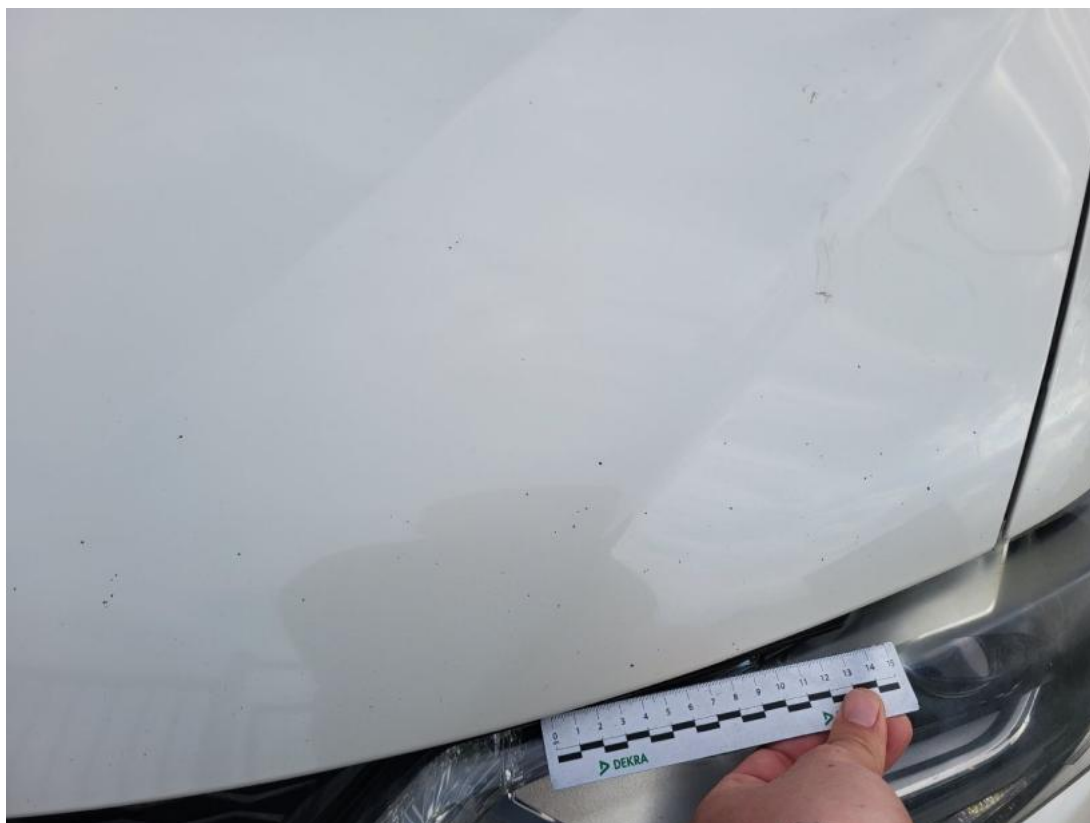
Fot. 39
Pokrywa komory silnika() - Rysa/odprysk 3

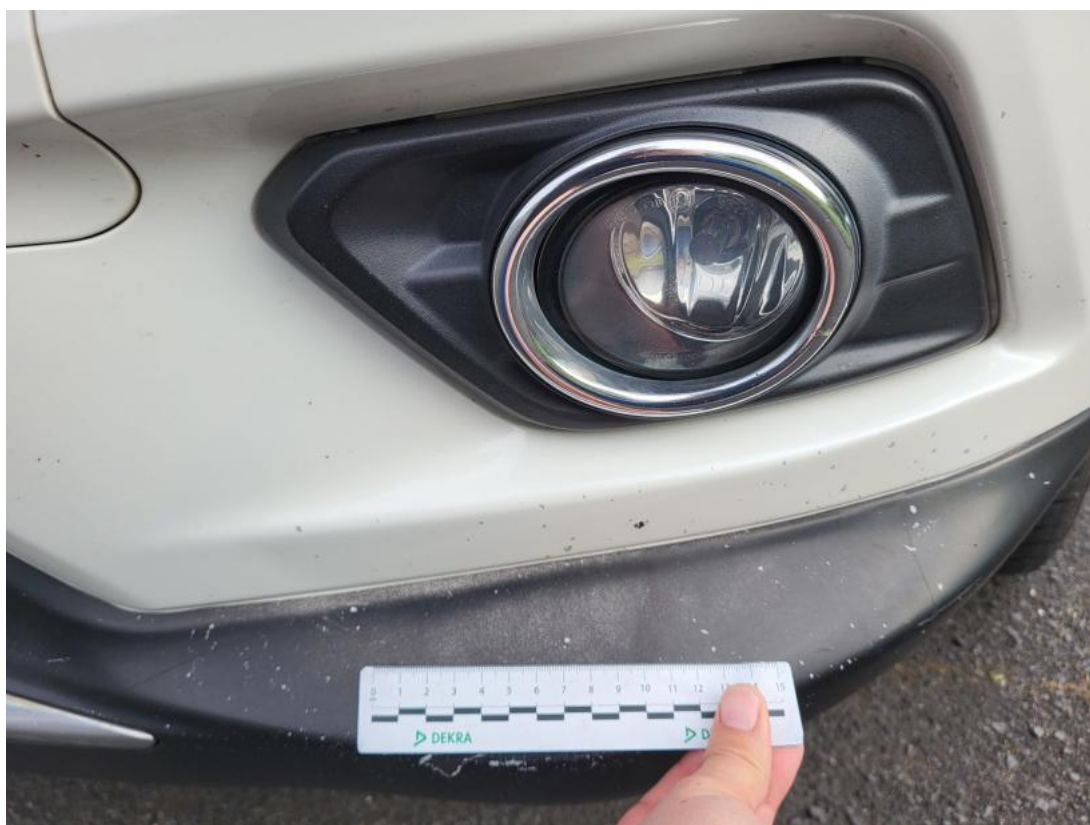
Poz.	Nazwa części	Nr katalogowy	Opis uszkodzenia	Czas [rbg]
1	Słupek (B) L		zarysowanie	
2	Zderzak PRZ		odpryski lakieru	
3	Felga TL		zarysowanie

Fot. 40
Zderzak - Rysa/odprysk 1

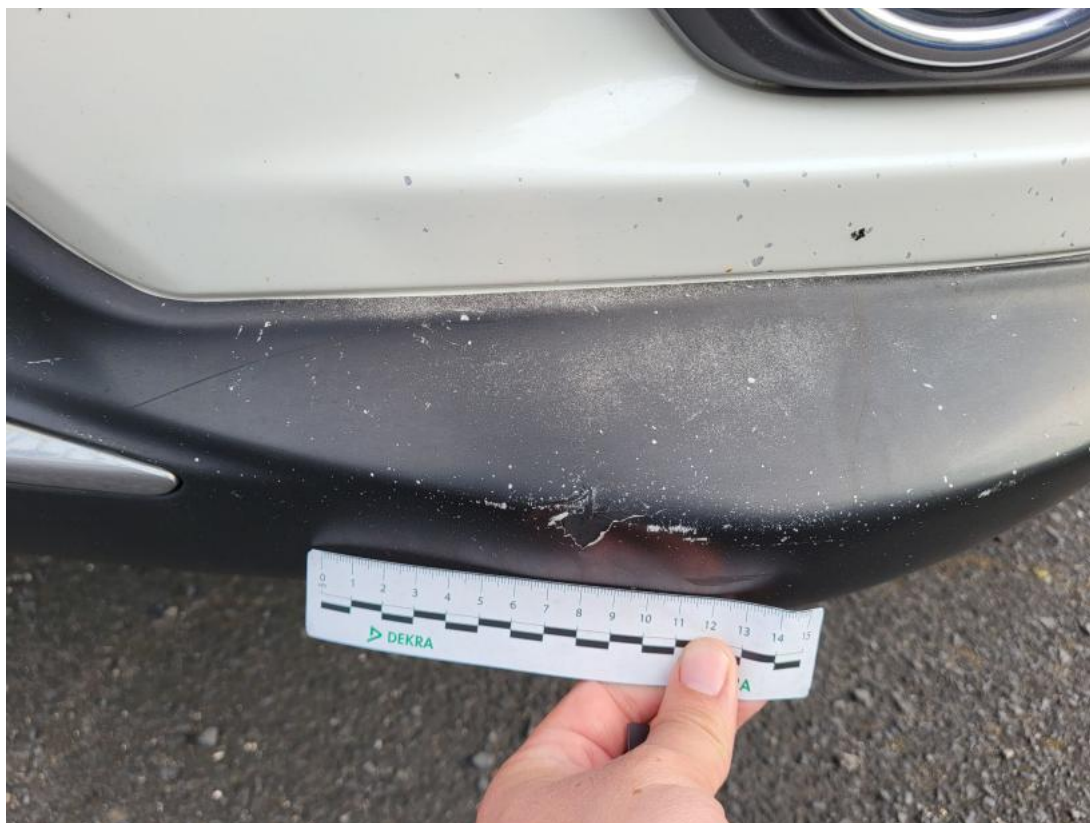
Fot. 41

Zderzak przedni cz dolna - Inne 1

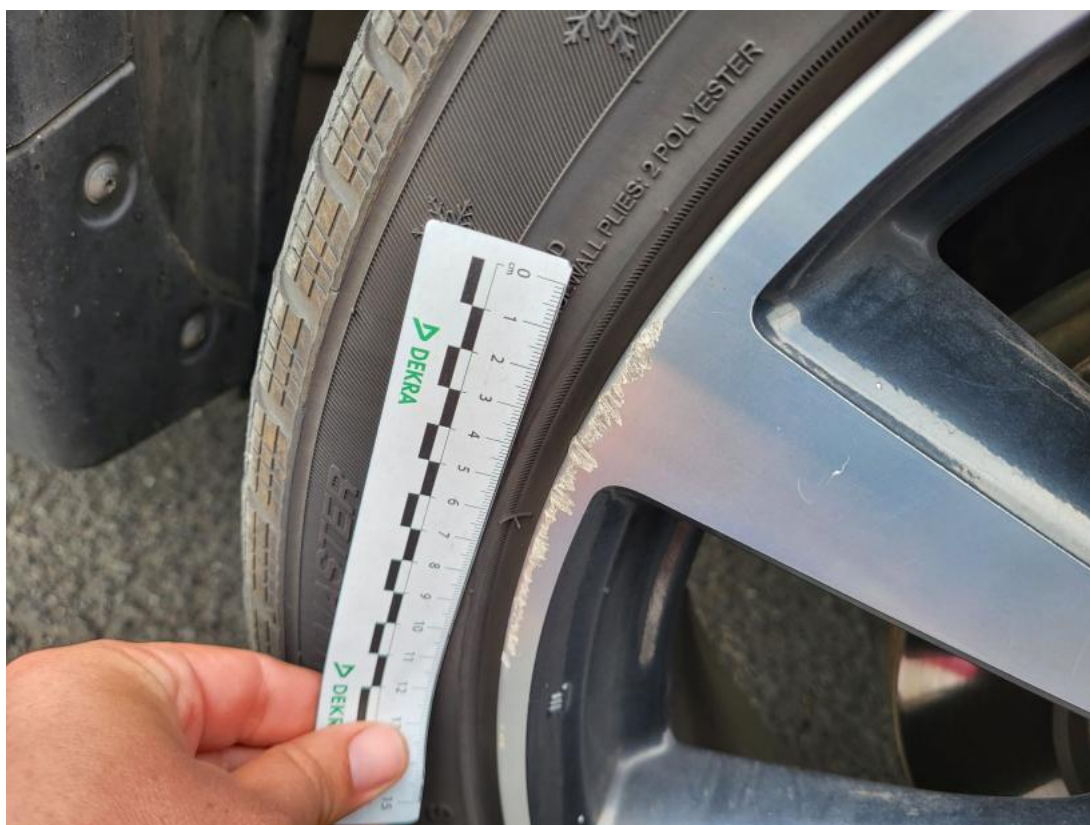
Fot. 42

Felga aluminiowa przednia P - Rysa/odprysk 1

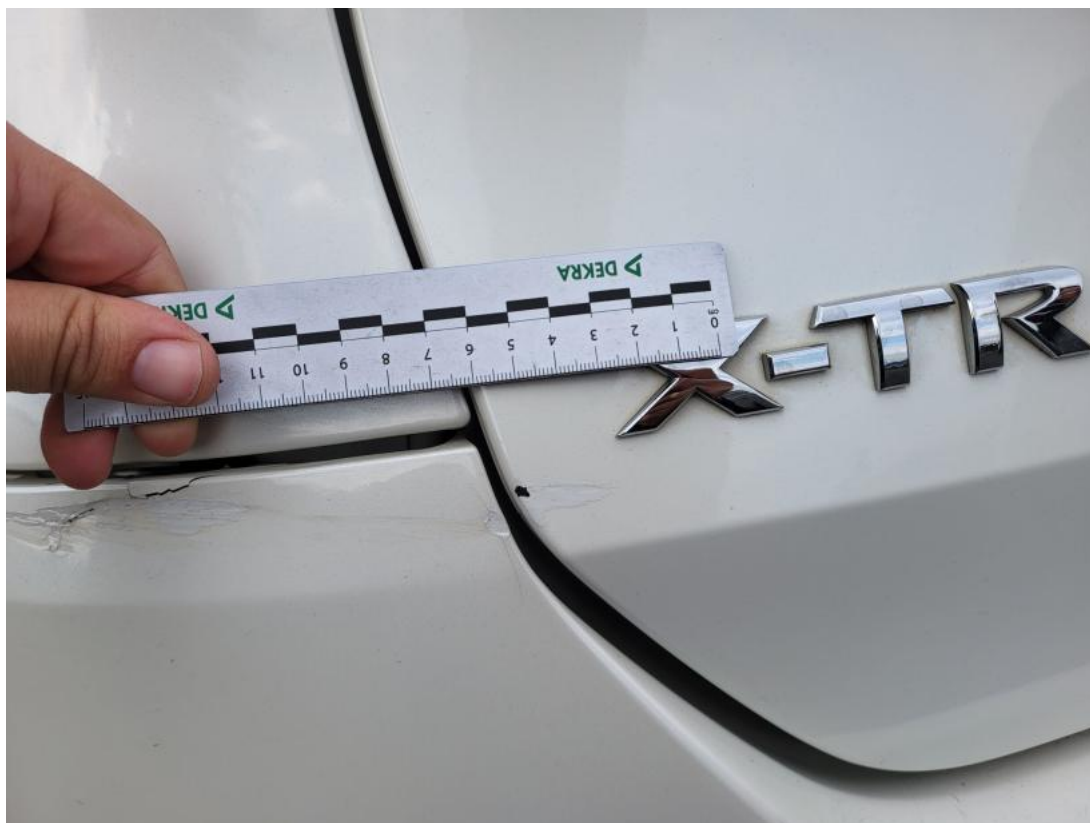
Fot. 43

Pokrywy bagażnika - Rysa/odprysk 1

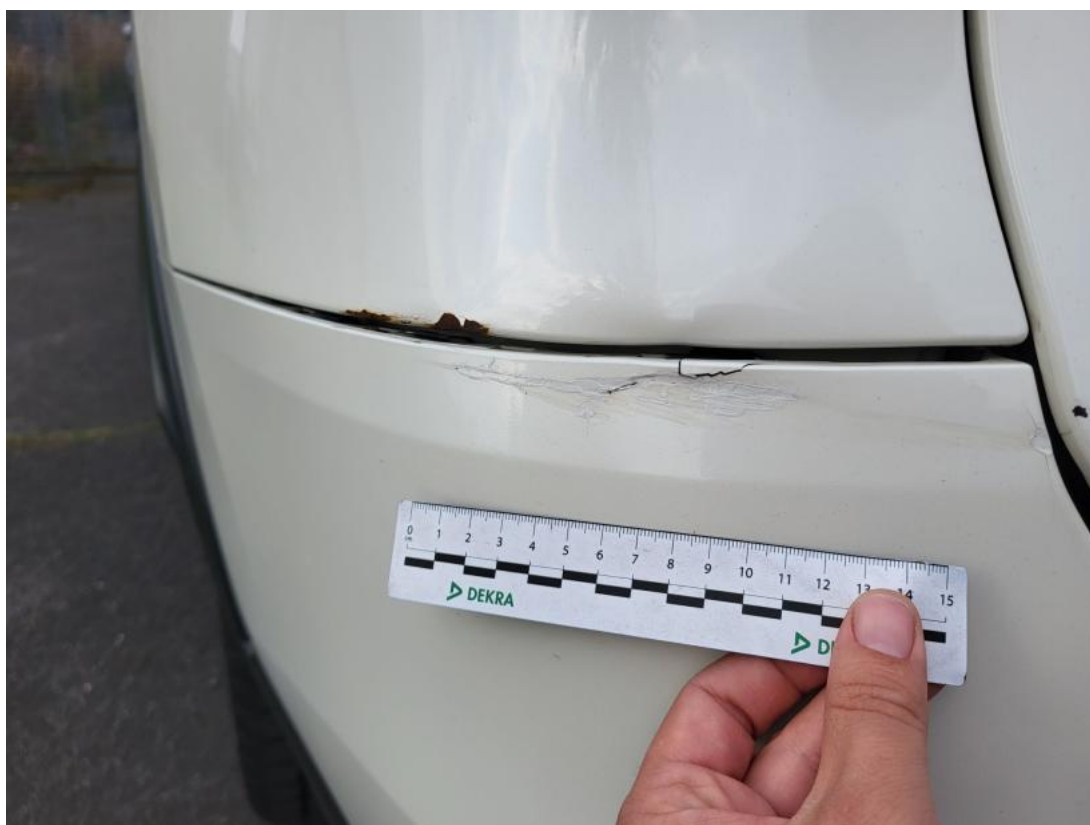
Fot. 44

Poz.	Nazwa części	Nr katalogowy	Opis uszkodzenia	NS [%]
1	Zderzak TYŁ	850226FR0H	pęknięcie, zarysowanie

Zderzak tylny - Pęknięcie/rozerwanie 1

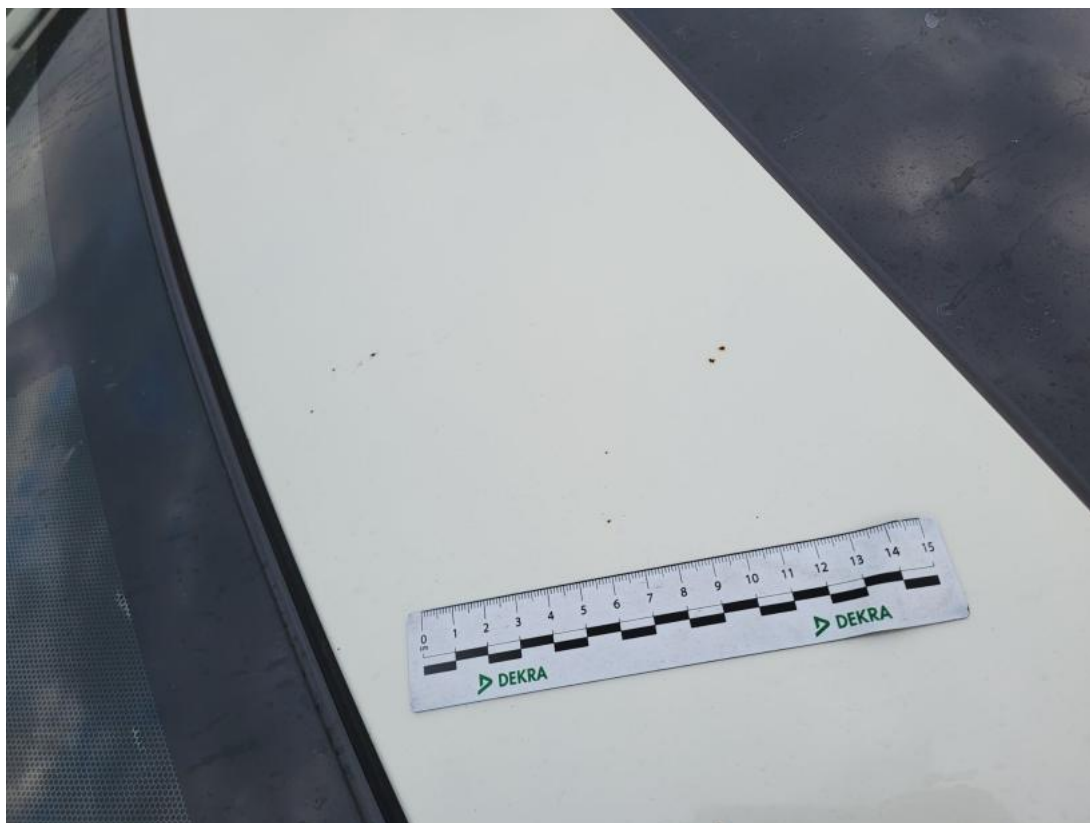
Fot. 45
Dach - Rysa/odprysk 1

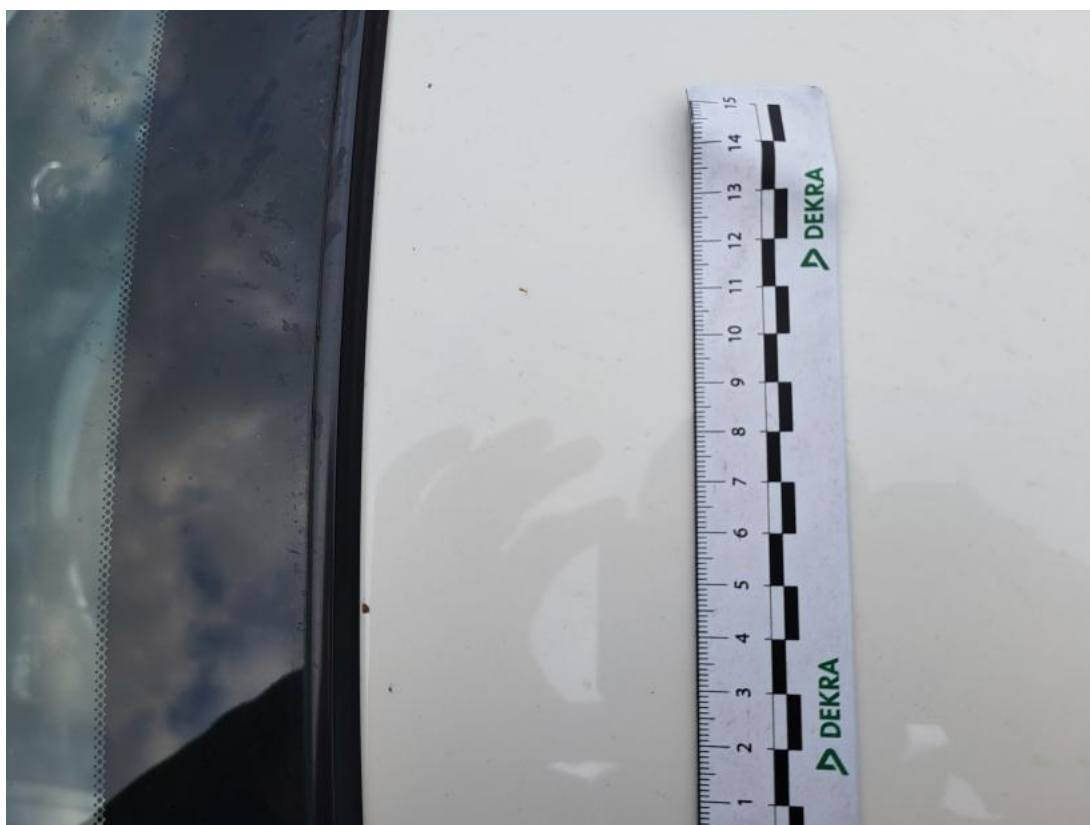
Fot. 46
Dach - Rysa/odprysk 2

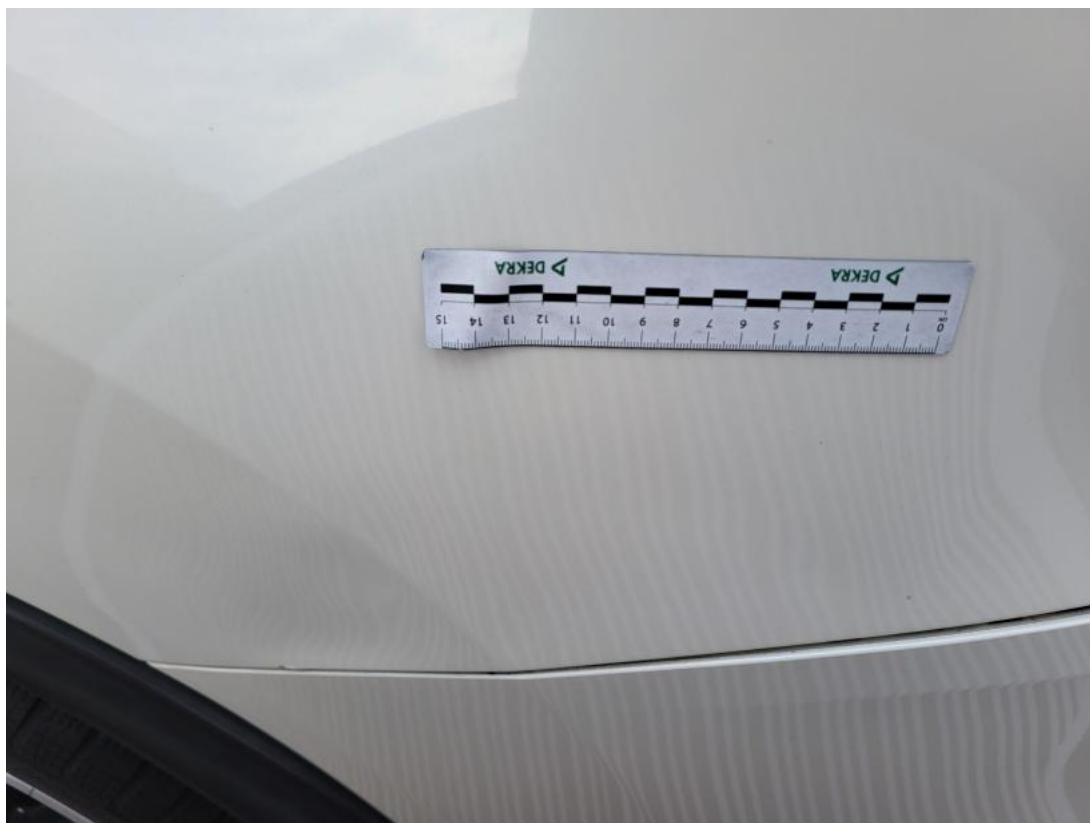
Fot. 47

Błotnik tylny L / Ściana boczna L - Wgniecenie/odkształcenie 1

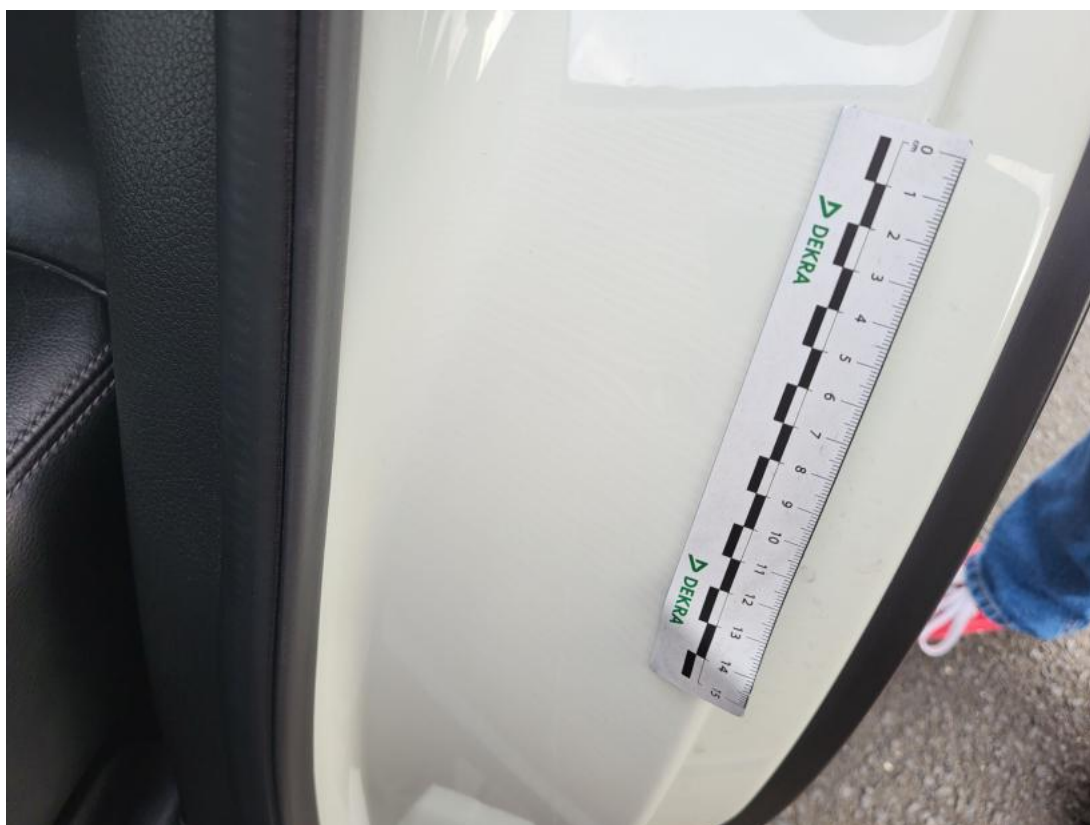
Fot. 48

Błotnik tylny L / Ściana boczna L - Wgniecenie/odkształcenie 2

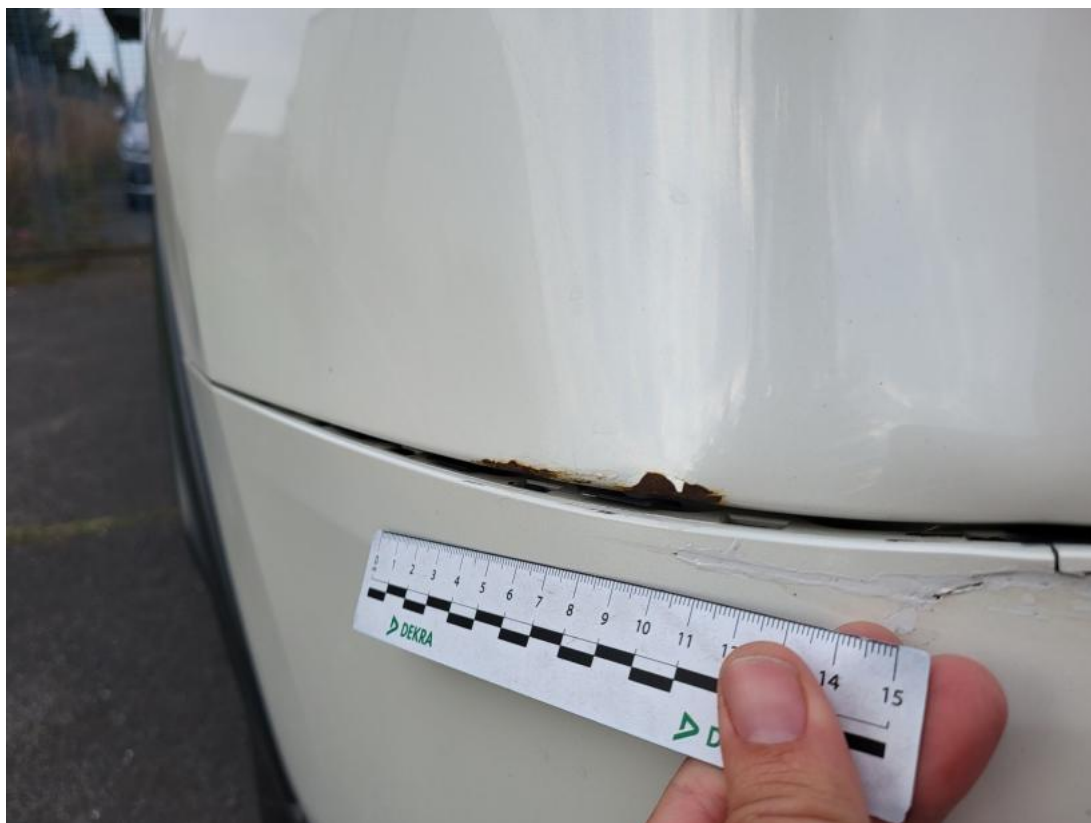
Fot. 49

Błotnik tylny L / Ściana boczna L - Inne 1

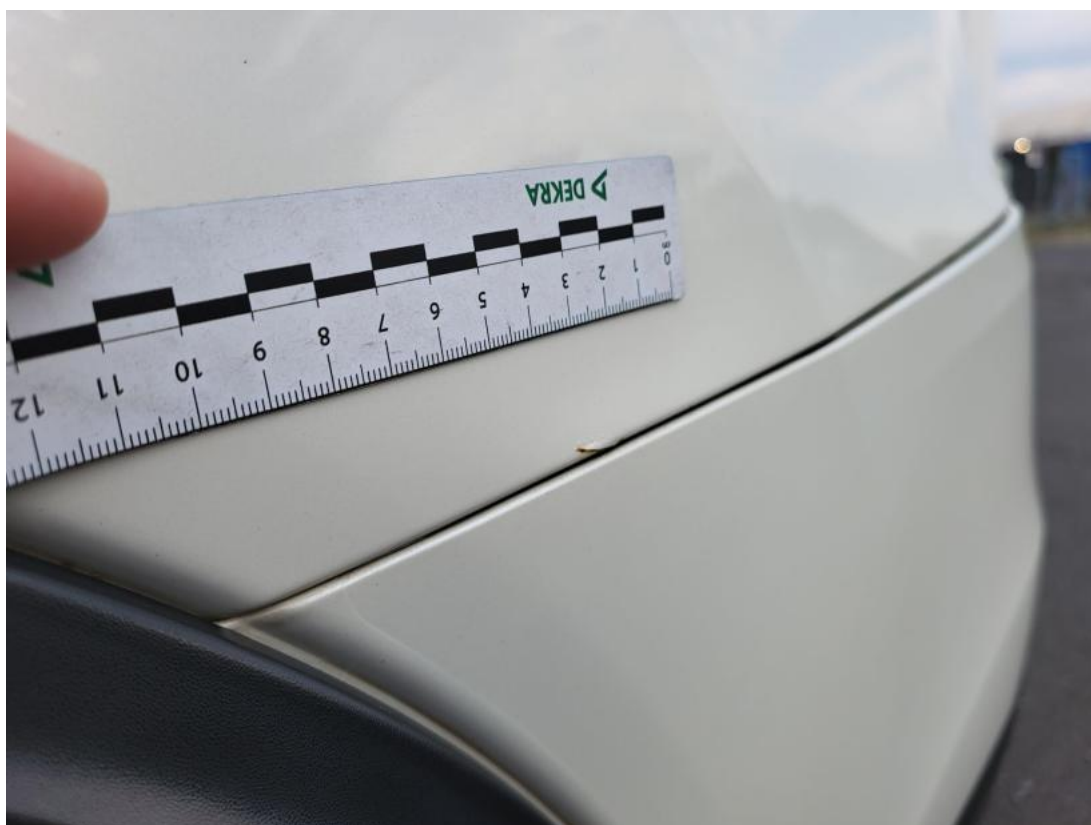
Fot. 50

Błotnik tylny L / Ściana boczna L - Inne 2

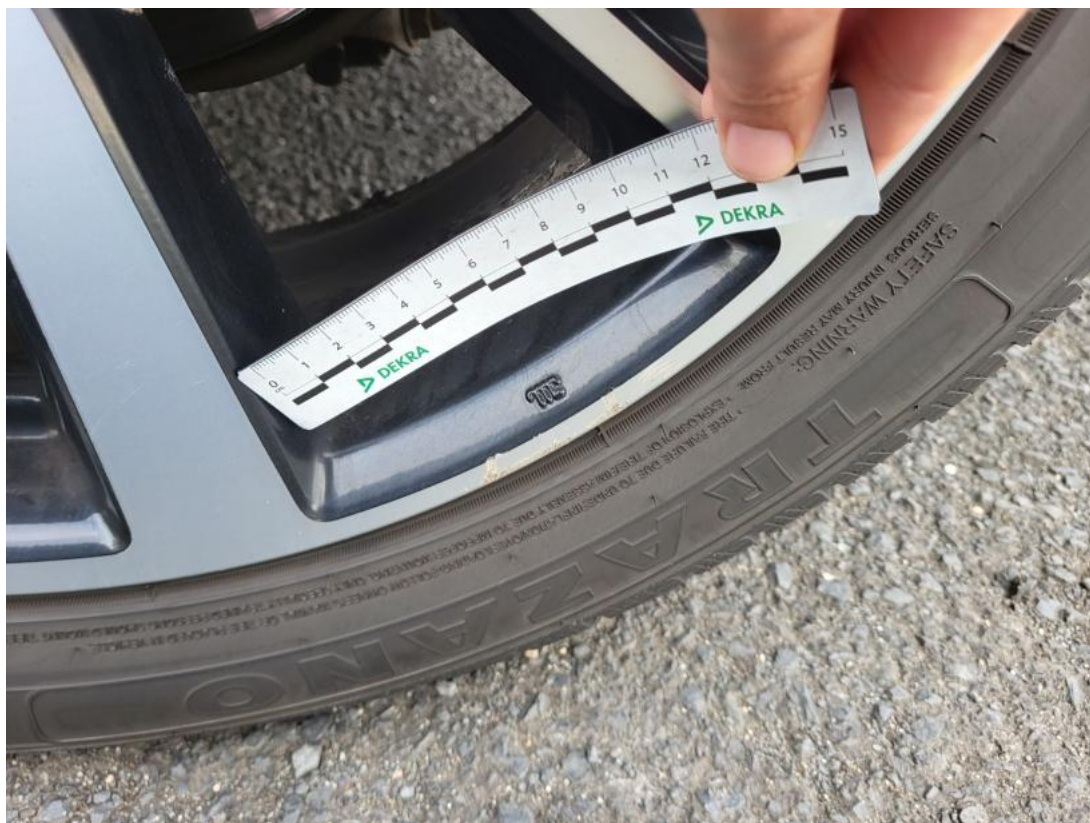
Fot. 51
Felga aluminiowa tylna L - Rysa/odprysk 1

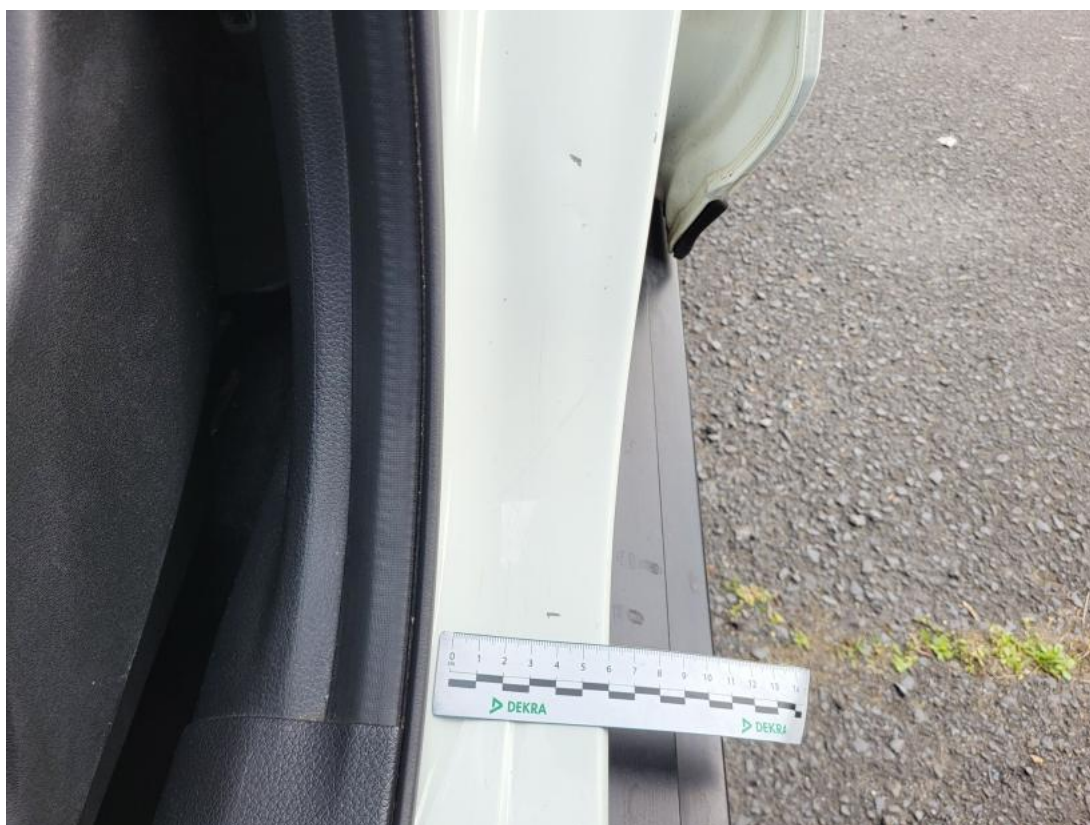
Fot. 52
Słupek środkowy L - Rysa/odprysk 1
