Nr zlecenia DEKRA: PKOM(DZS)/GDA/31640/26/04/10
 Nr zlecenia/szkody:
 Data zlecenia: 10-04-2026

Ocena stanu technicznego pojazdu

Eurotax-Kod EC	Marka, model, typ pojazdu				Rodzaj nadwozia
	RENAULT, Kangoo, Combi Maxi Pack Clim				KOM
Rodzaj silnika	Pojemność [ccm]	Moc [KM/kW]	Skrzynia biegów	Stan licznika [km] (odczytany)	Ilość drzwi/miejsc
z zapłonem samoczynnym	1461	90/66	manualna	188 428	5/5
Nr rej. pojazdu	Nr nadwozia (VIN)		Data 1-rej./rok prod.	Następne bad. tech.	Lakier
DW8SH85	VF1FW51M157640272		23-03-2017/2017		srebrny/2-warstwowy metalizowany

Data oględzin: 22-04-2026

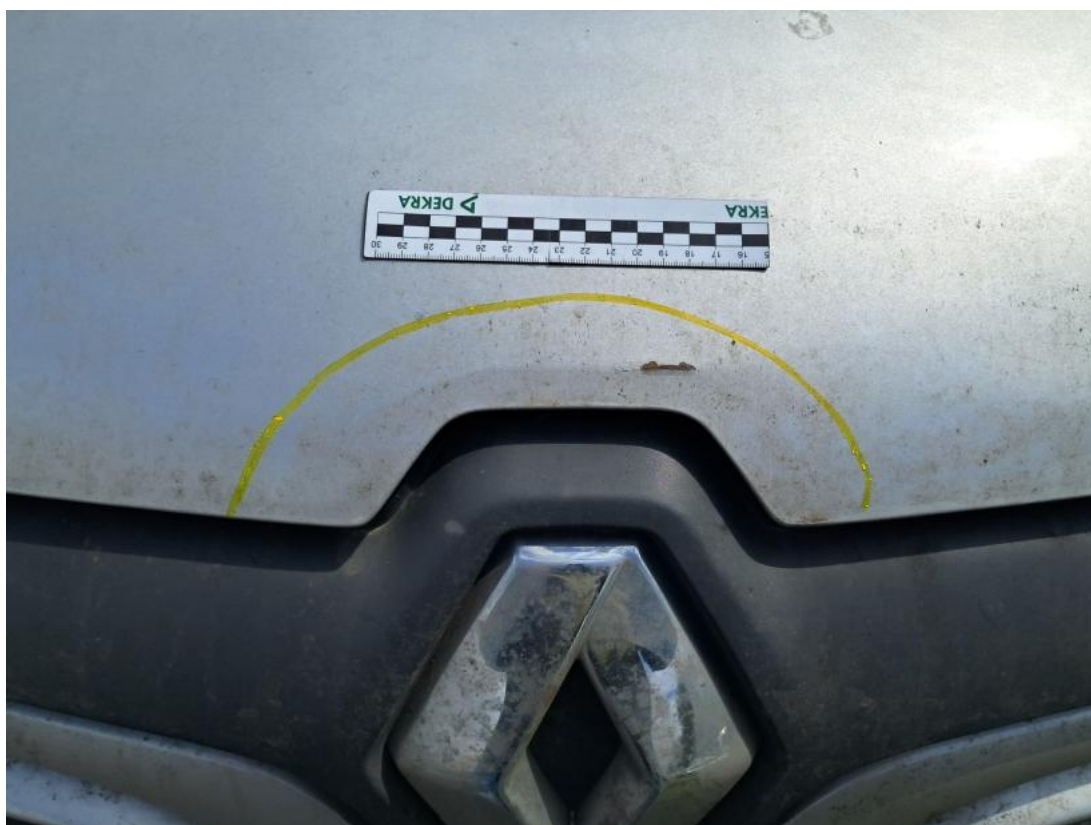
Fot. 38
Pokrywa komory silnika - Wgniecenie/odkształcenie 1

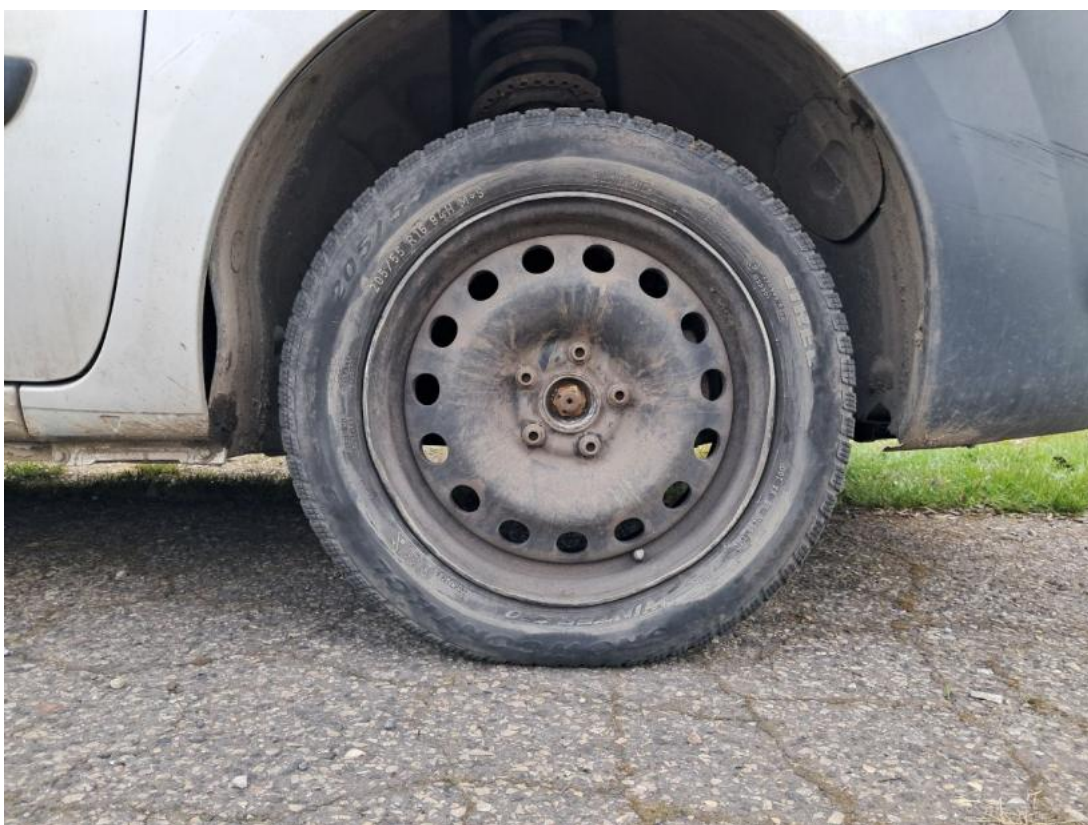
Fot. 40

Kołpak przedni P - Inne 1

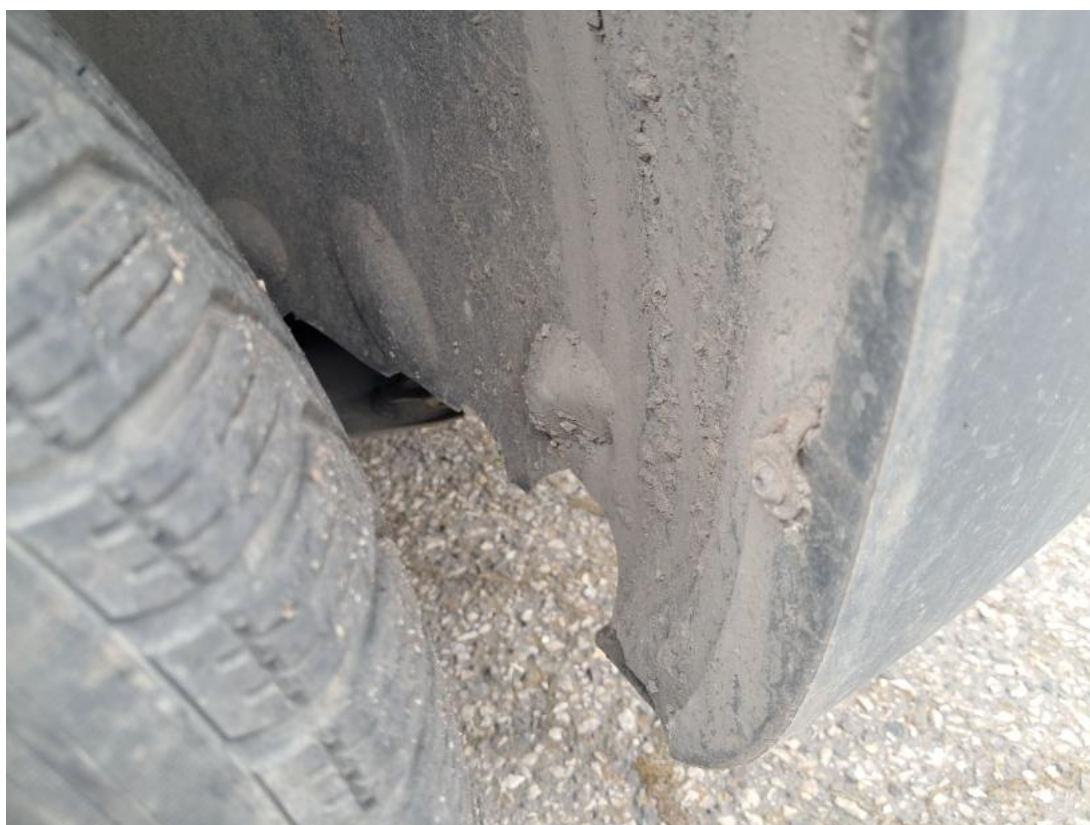
Fot. 42
Nadkole przednie P - Pęknięcie/rozerwanie 1

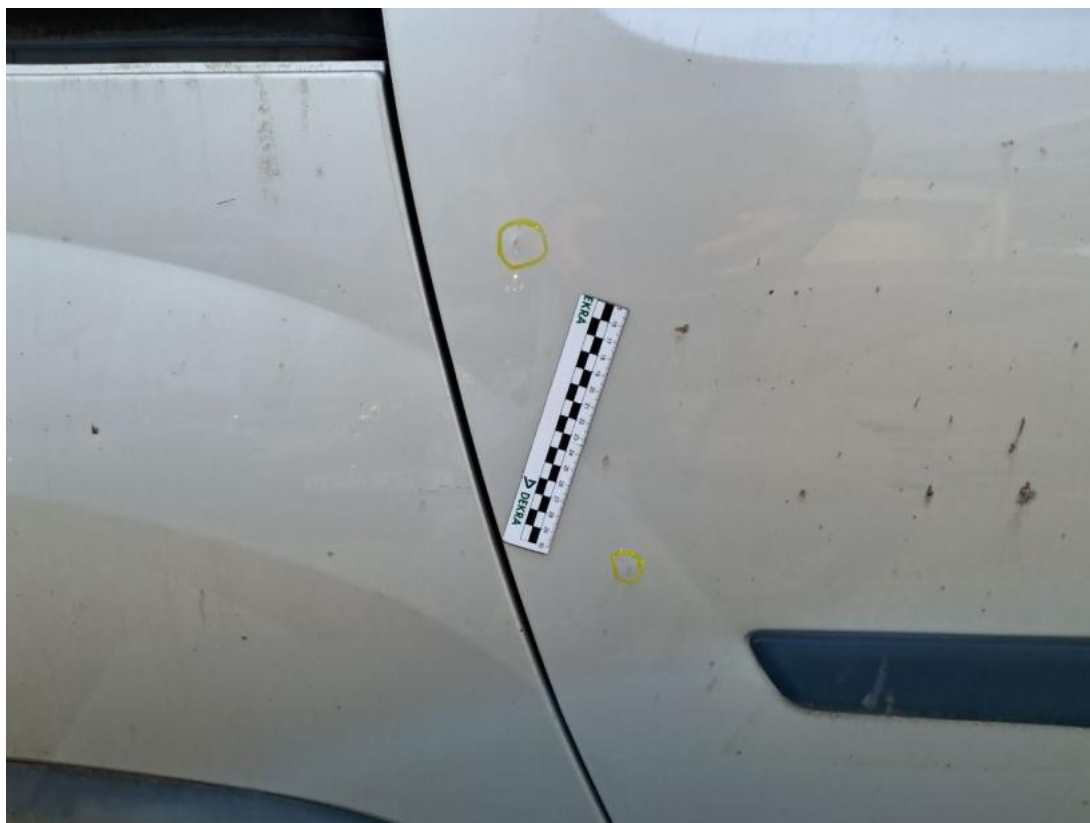
Fot. 43
Drzwi tylne P - Wgniecenie/odkształcenie 1

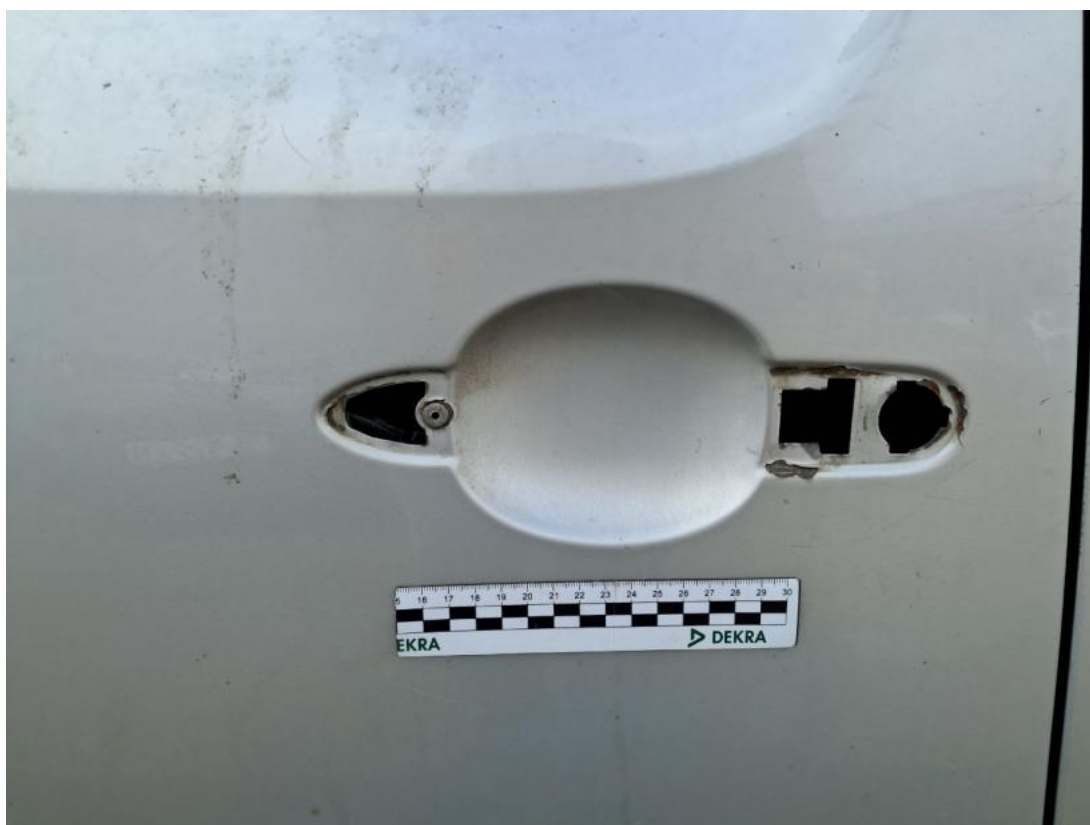
Fot. 44
Klamka drzwi tyl P - Inne 1

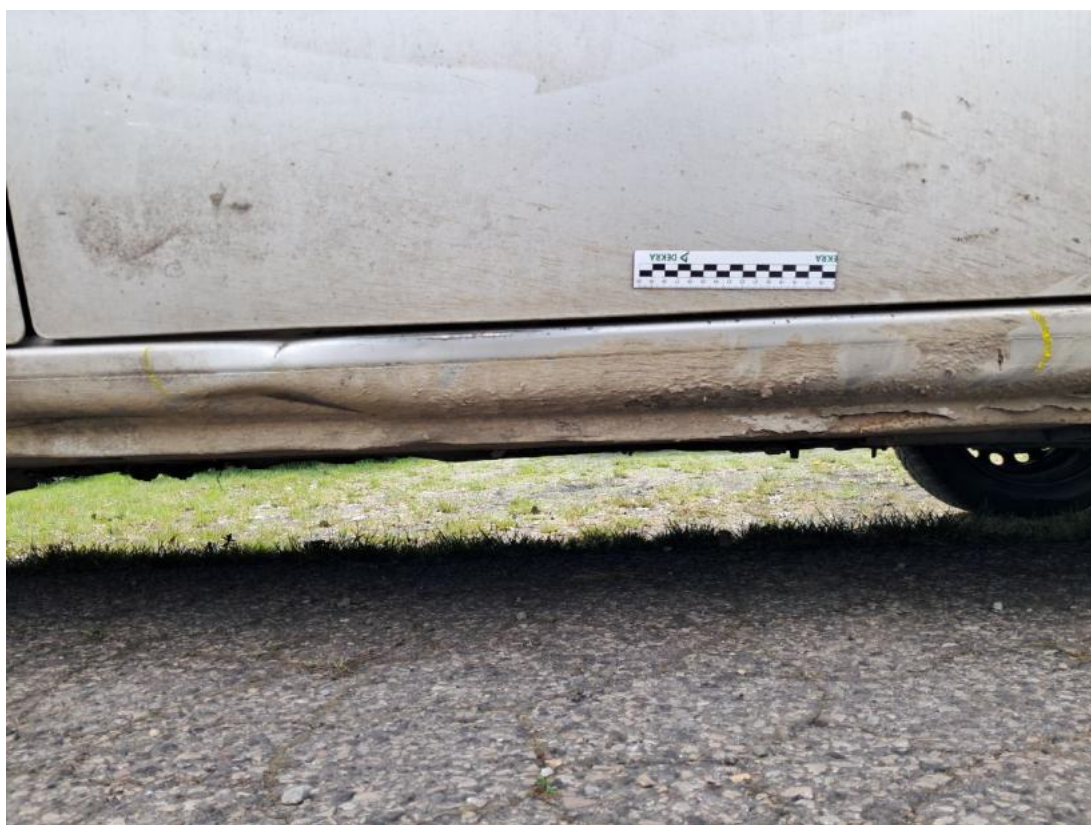
Fot. 46

Próg P - Wgniecenie/odkształcenie 1

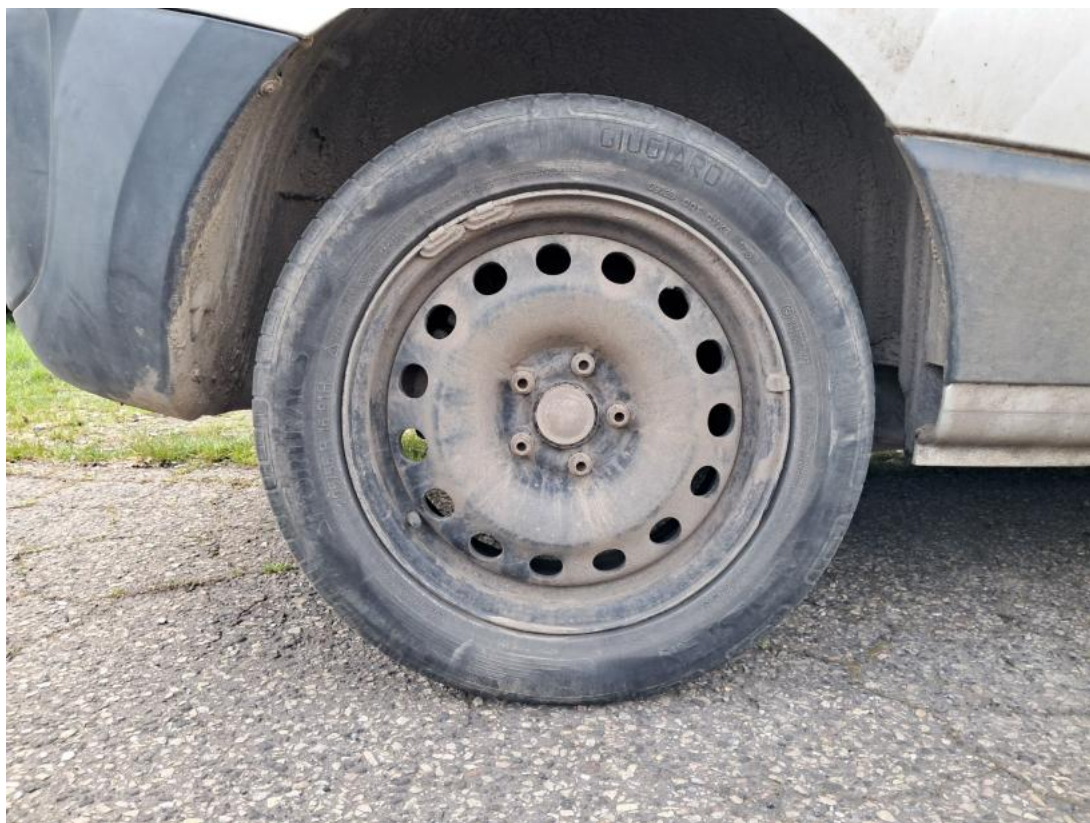
Fot. 47
Kołpak tylny P - Inne 1

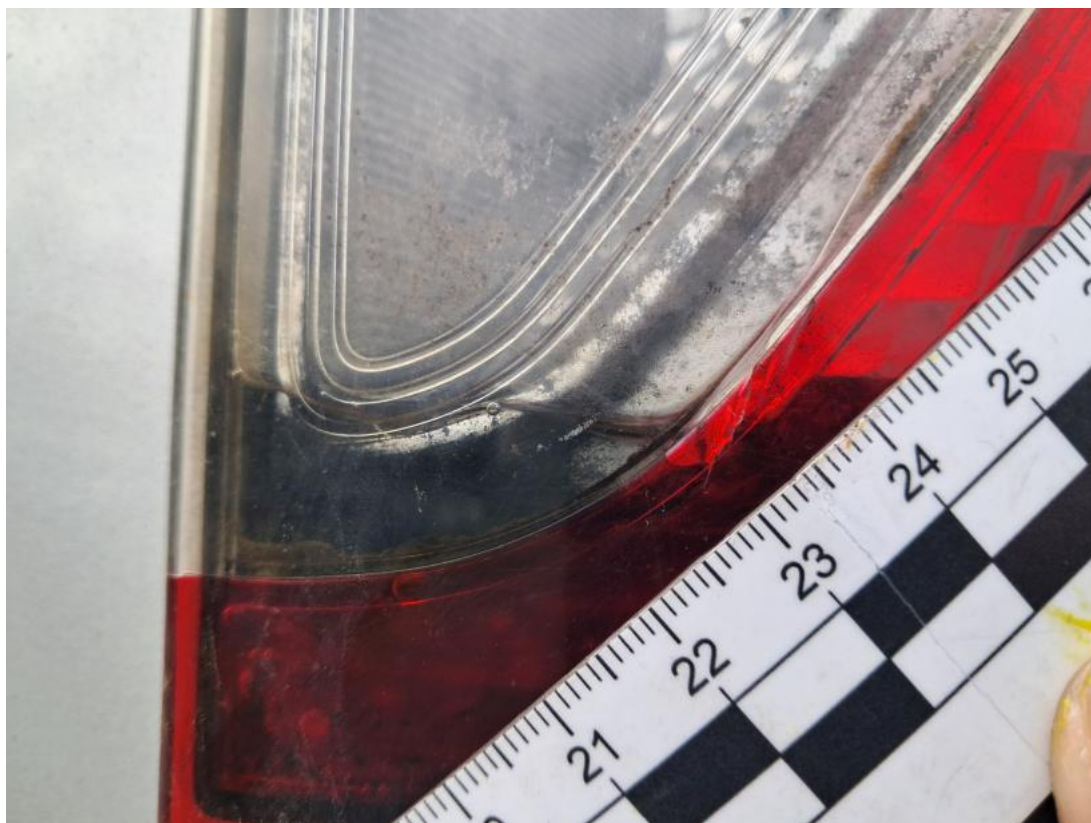
Fot. 49
Lampa zespolona tylna P - Pęknięcie/rozerwanie 1

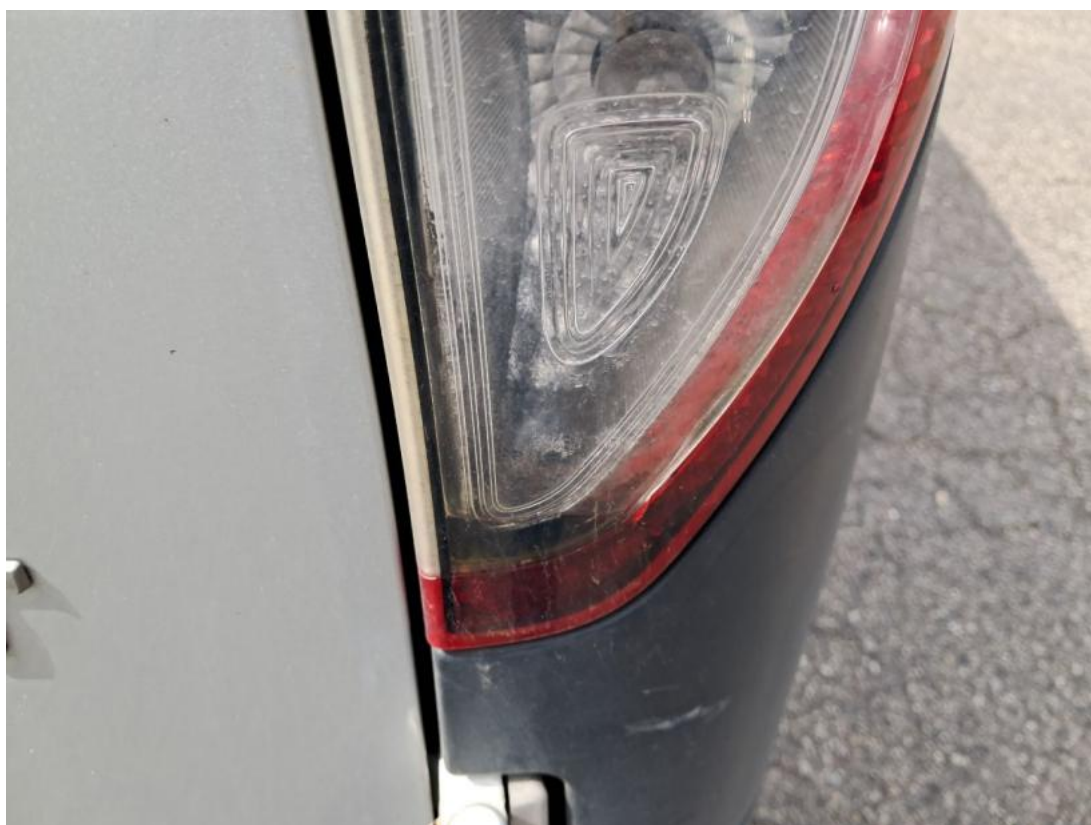
Fot. 50
Lampa zespolona tylna P - Inne 1

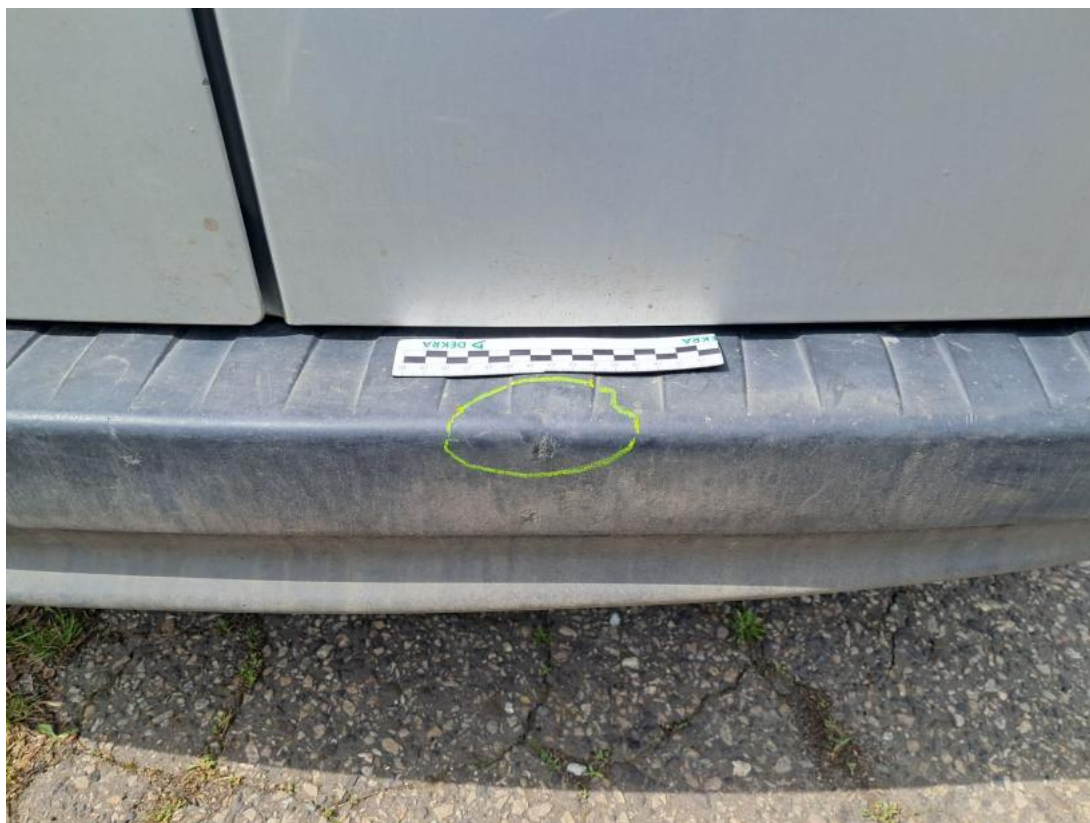
Fot. 51
Zderzak tylny - Wgniecenie/odkształcenie 1

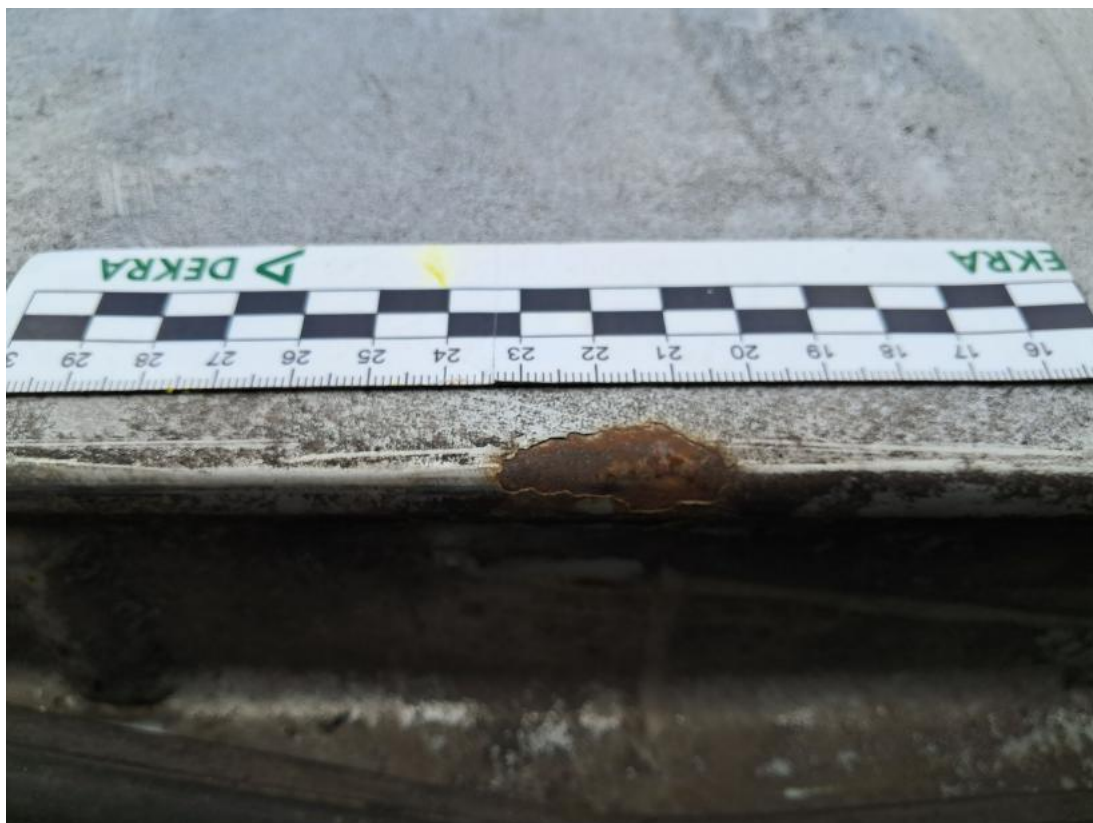
Fot. 53
Dach - Inne 1

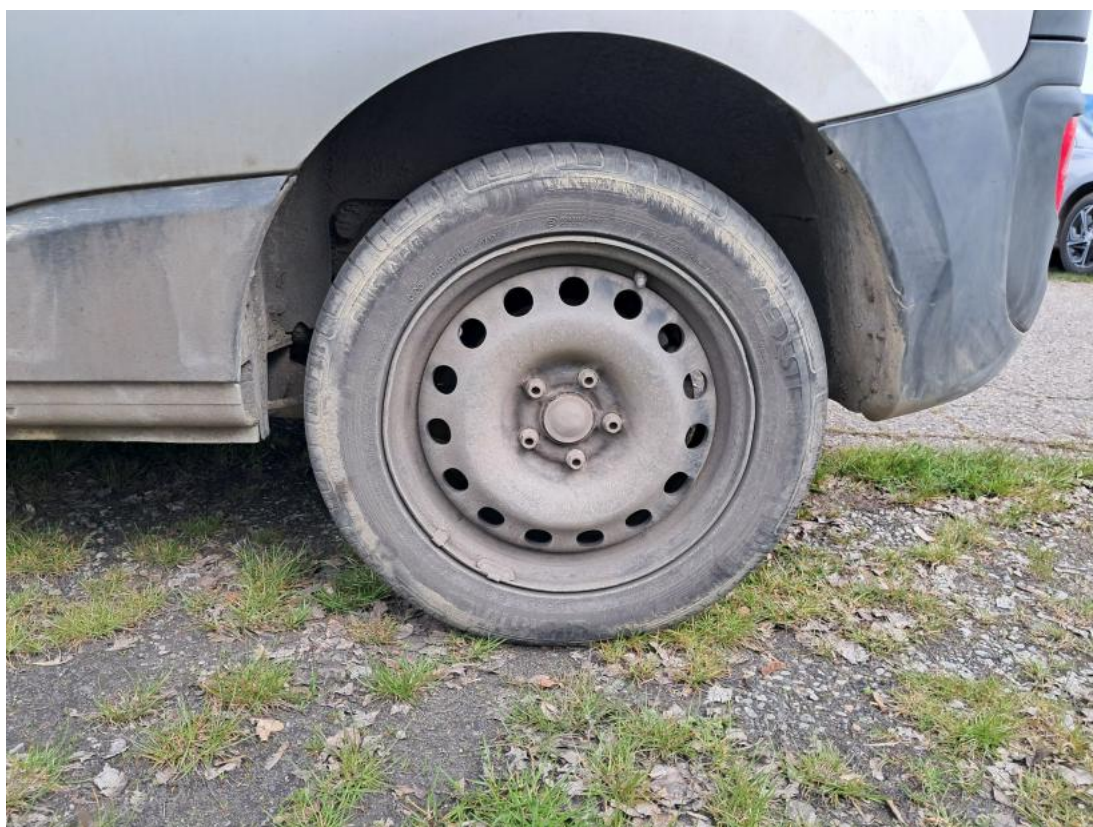
Fot. 54
Kołpak tylny L - Inne 1

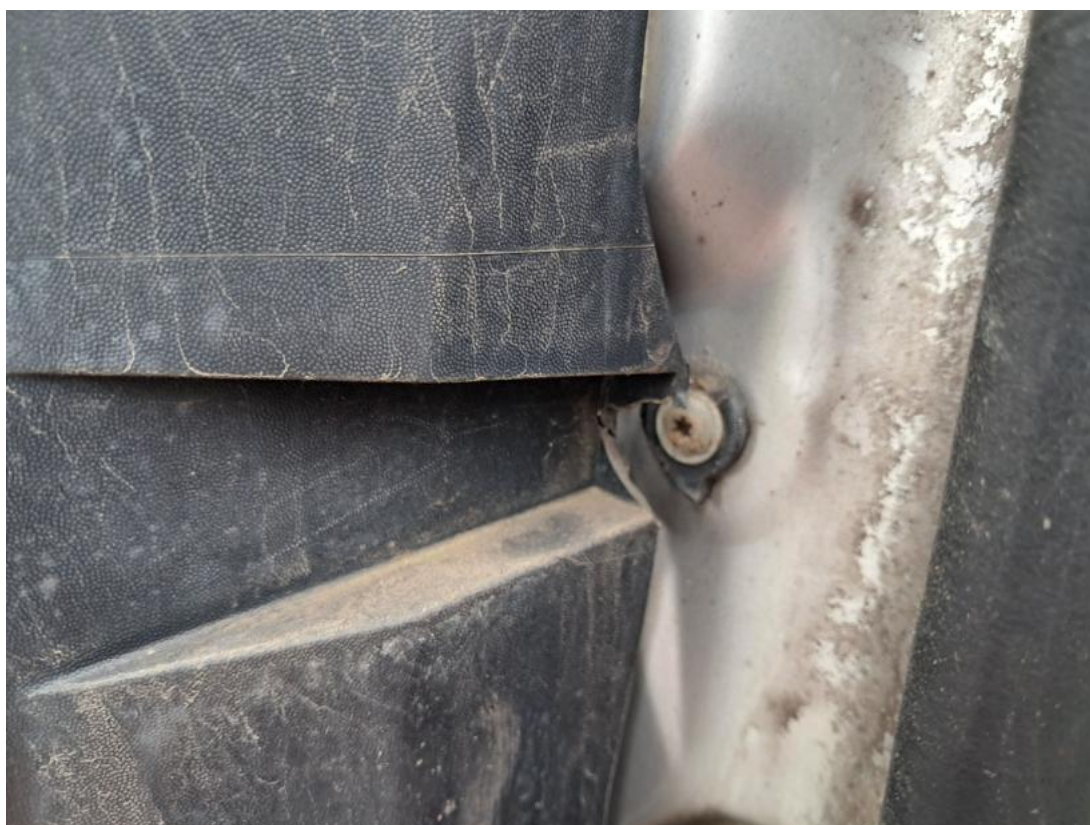
Fot. 56

Lampa zespolona tylna L - Pęknięcie/rozerwanie 1

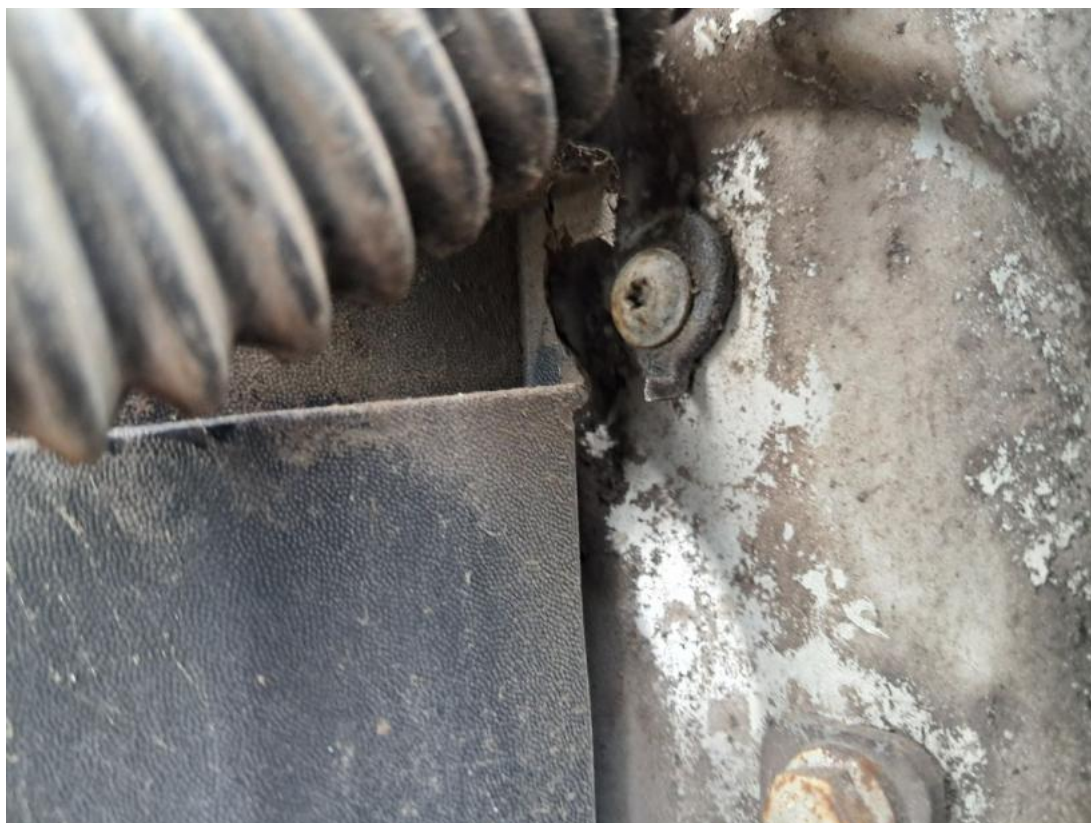
Fot. 57
Lampa zespolona tylna L - Pęknięcie/rozerwanie 2

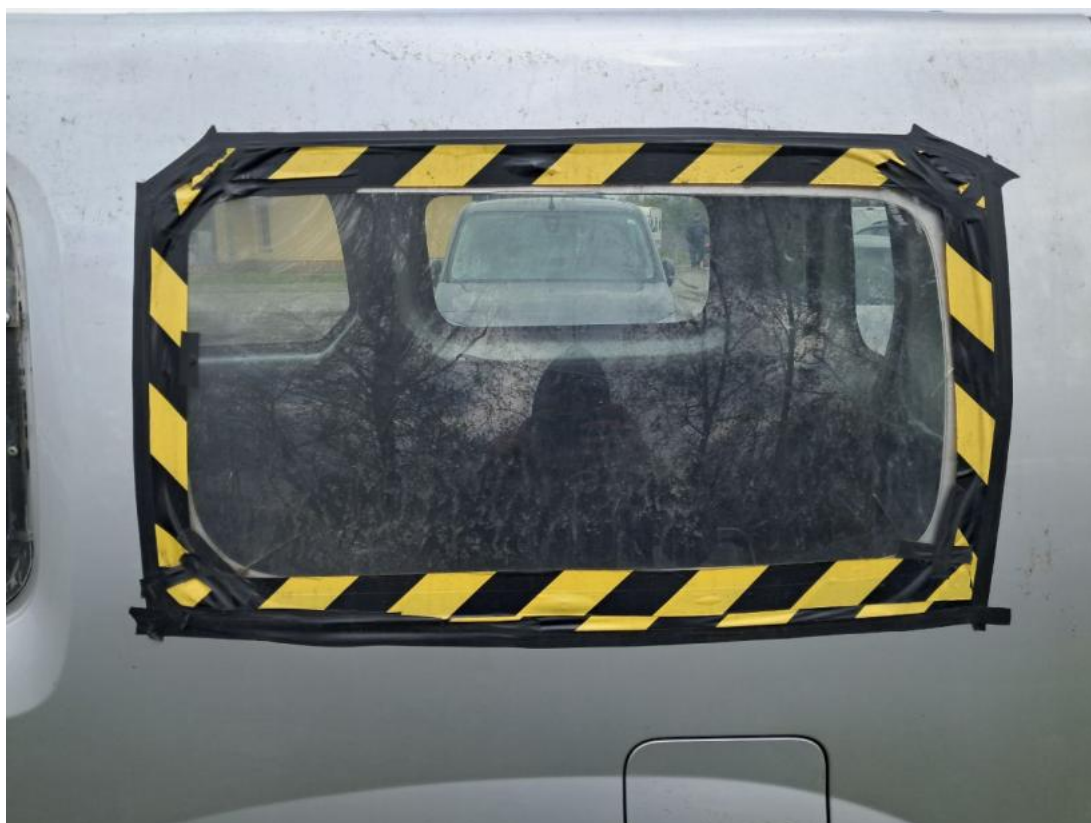
Fot. 58
Szyba boczna tylna L - Inne 1

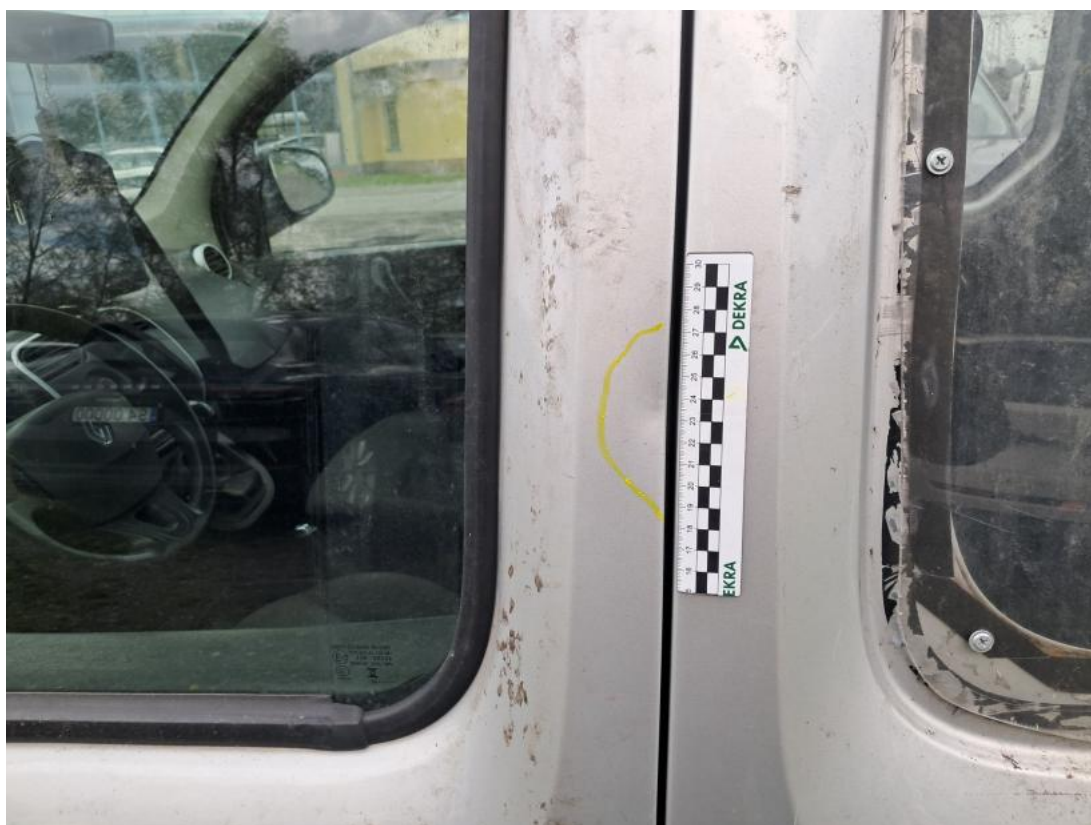
Fot. 60

Drzwi przed L - Wgniecenie/odkształcenie 1

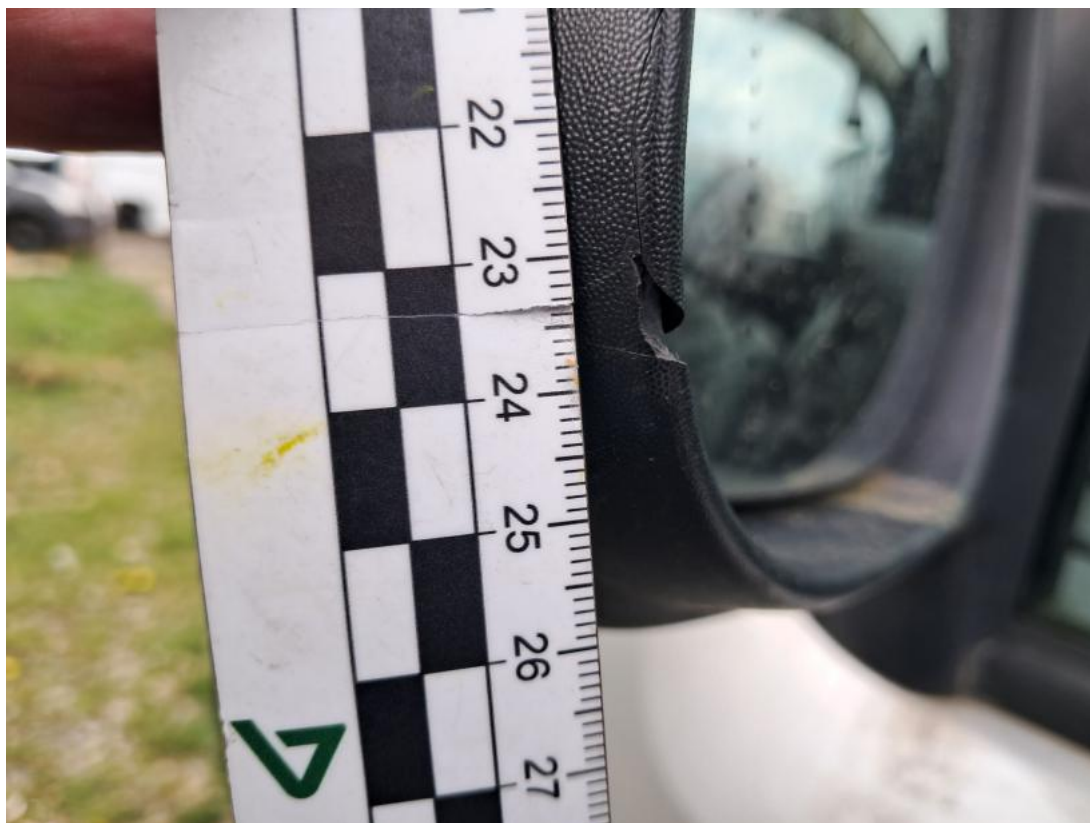
Fot. 61

Obudowa lusterka zew L - Pęknięcie/rozerwanie 1

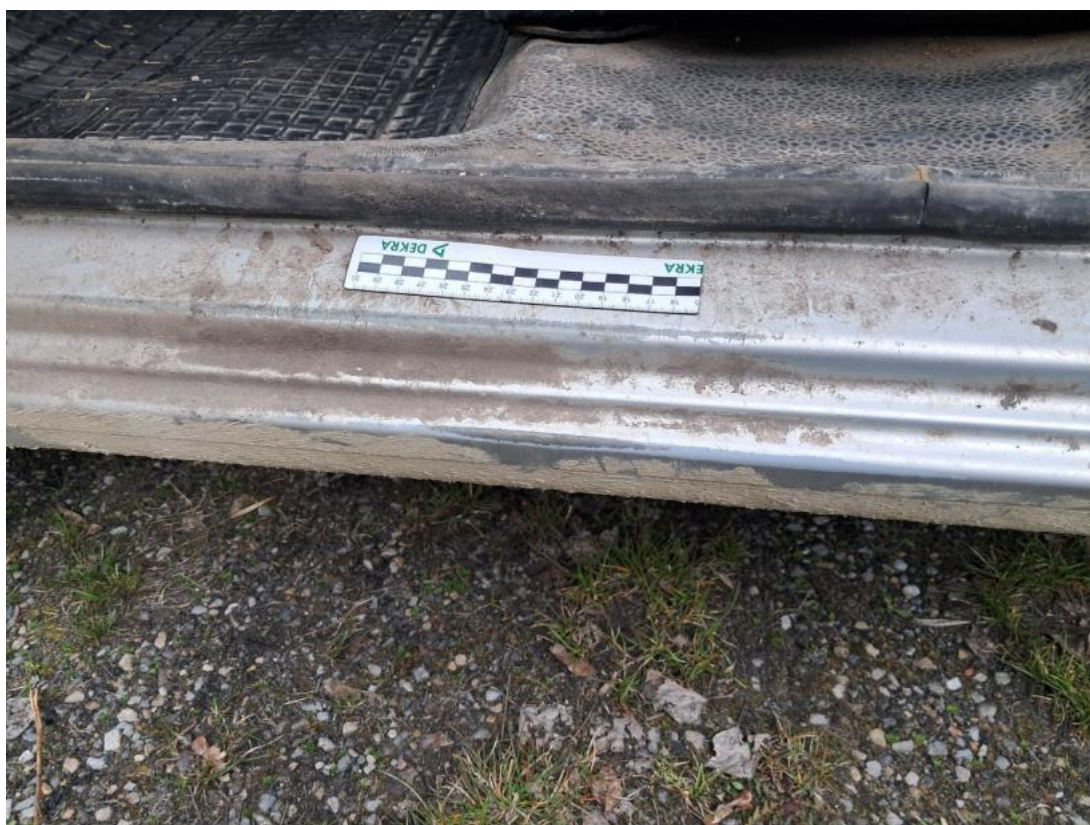
Fot. 62

Próg L - Inne 1

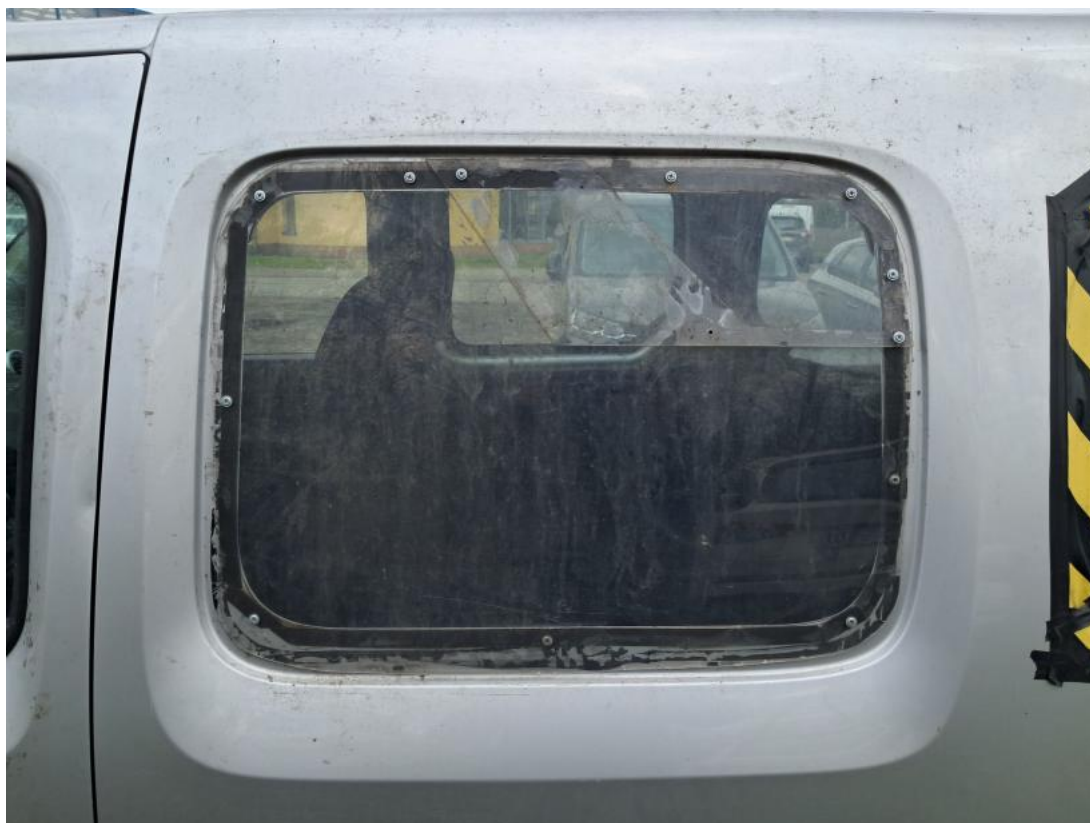
Fot. 63

Szyba boczna środkowa L - Inne 1

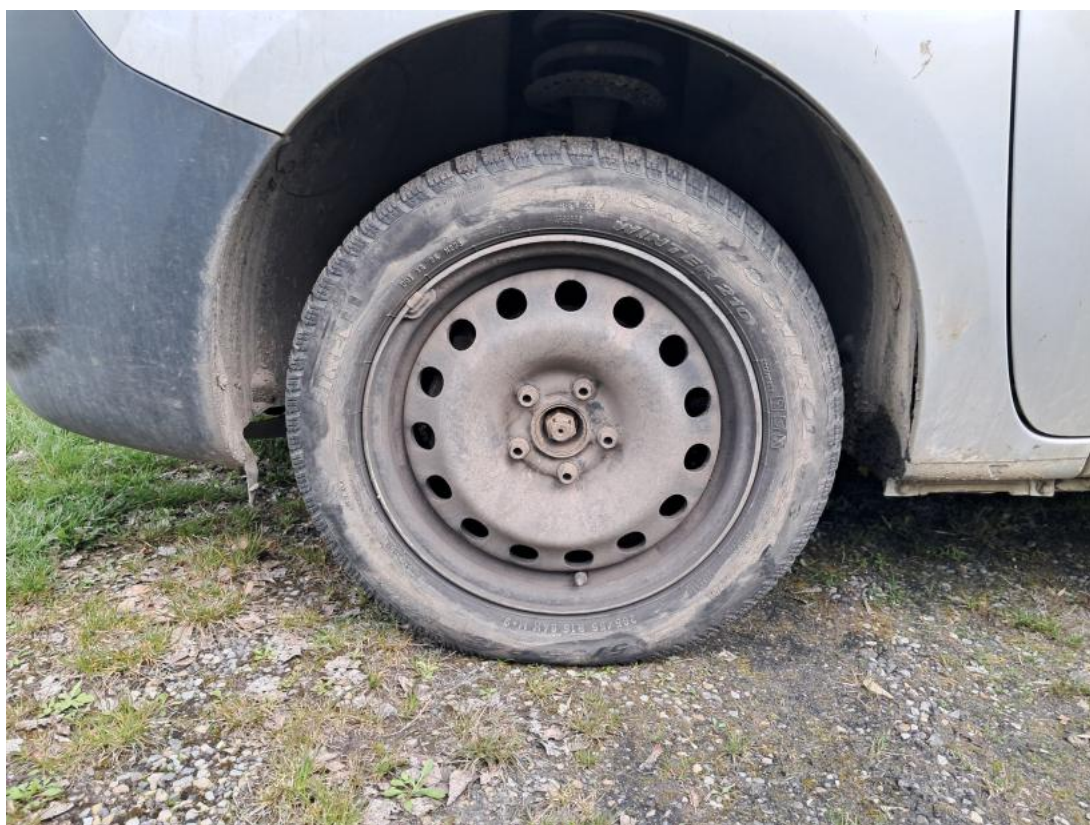
Fot. 64

Kołpak przedni L - Inne 1

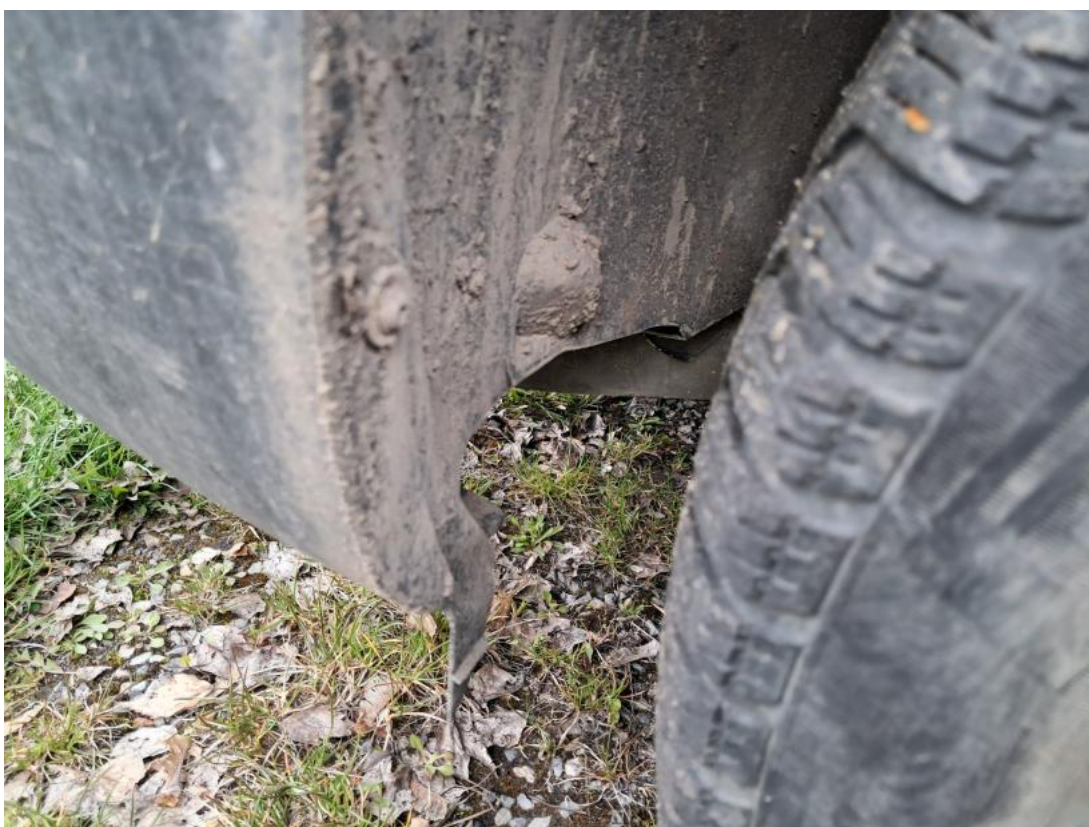
Fot. 66

Nadkole przednie L - Pęknięcie/rozerwanie 1

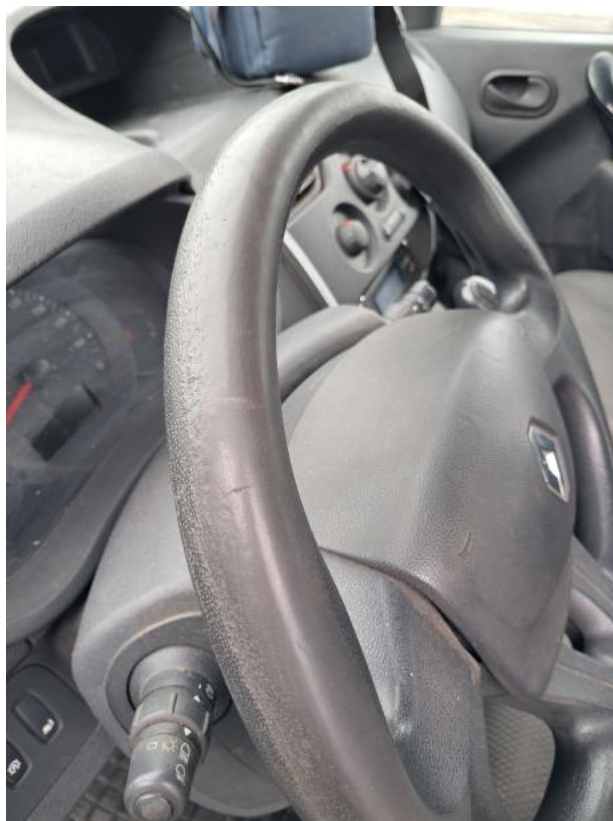
Fot. 67

Koło kierownicy - Inne 1

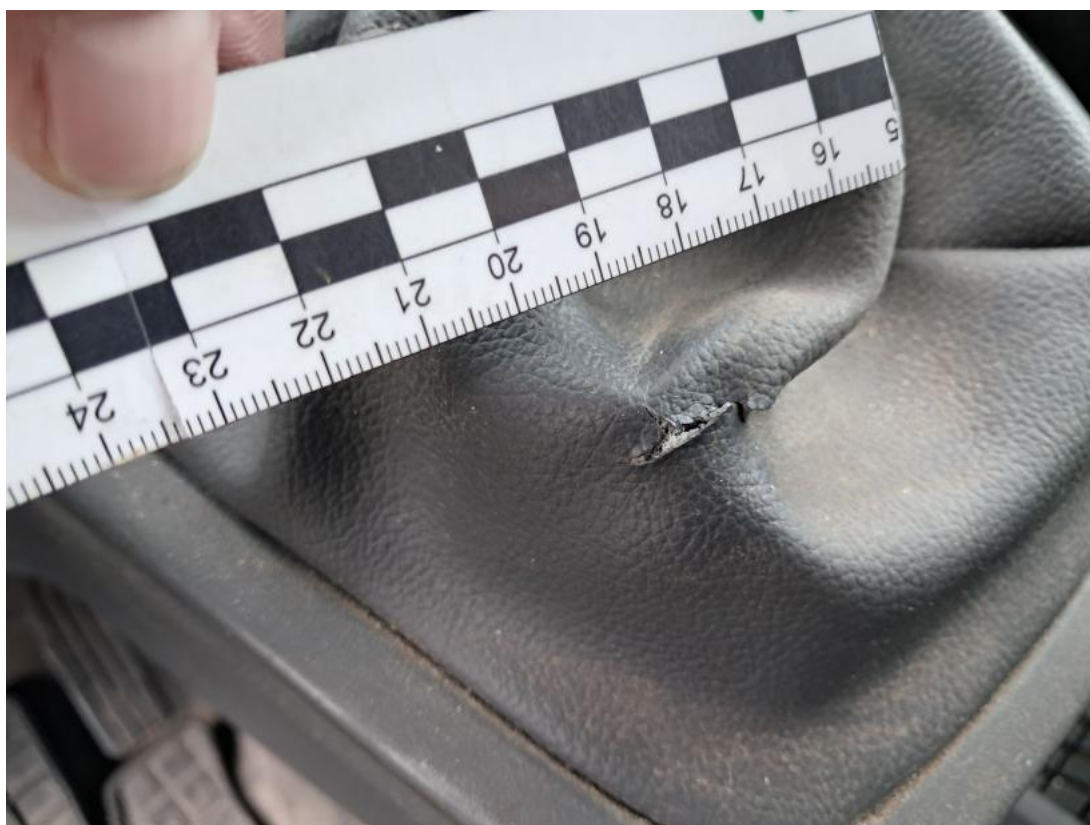
Fot. 68

Mieszek dźwigni zmiany biegów - Pęknięcie/rozerwanie 1

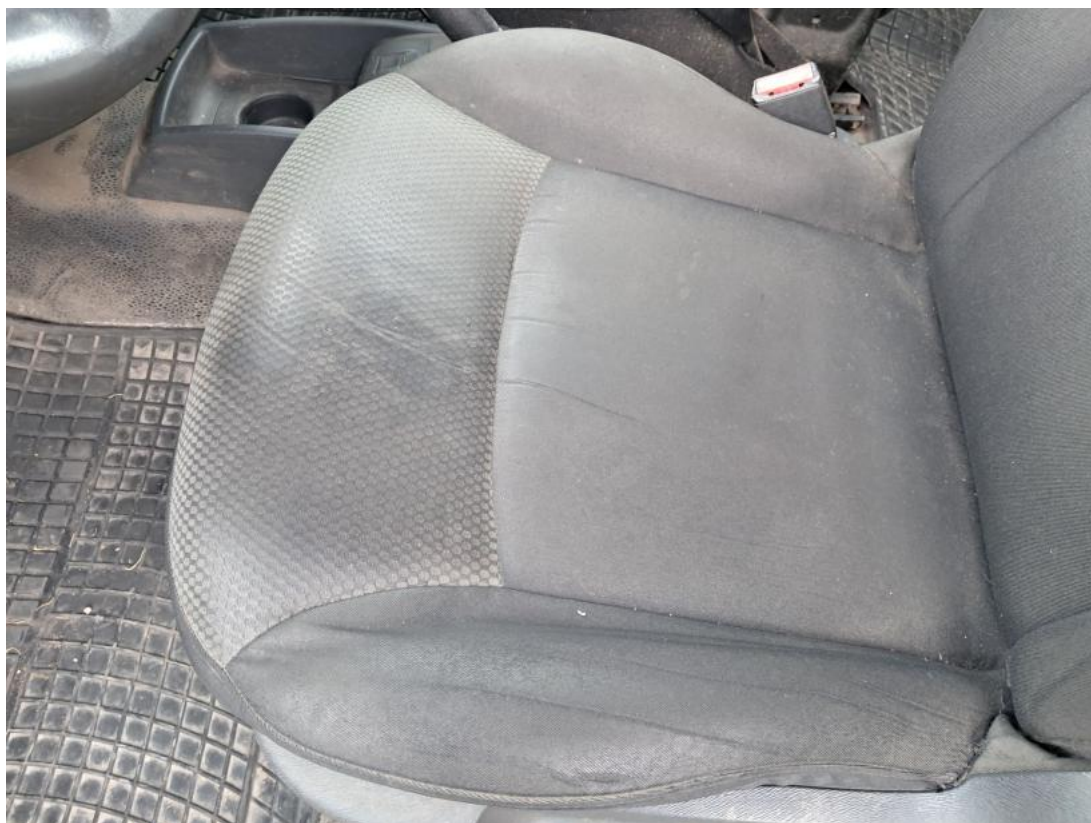
Fot. 69
Fotel prz. lew. - Inne 1

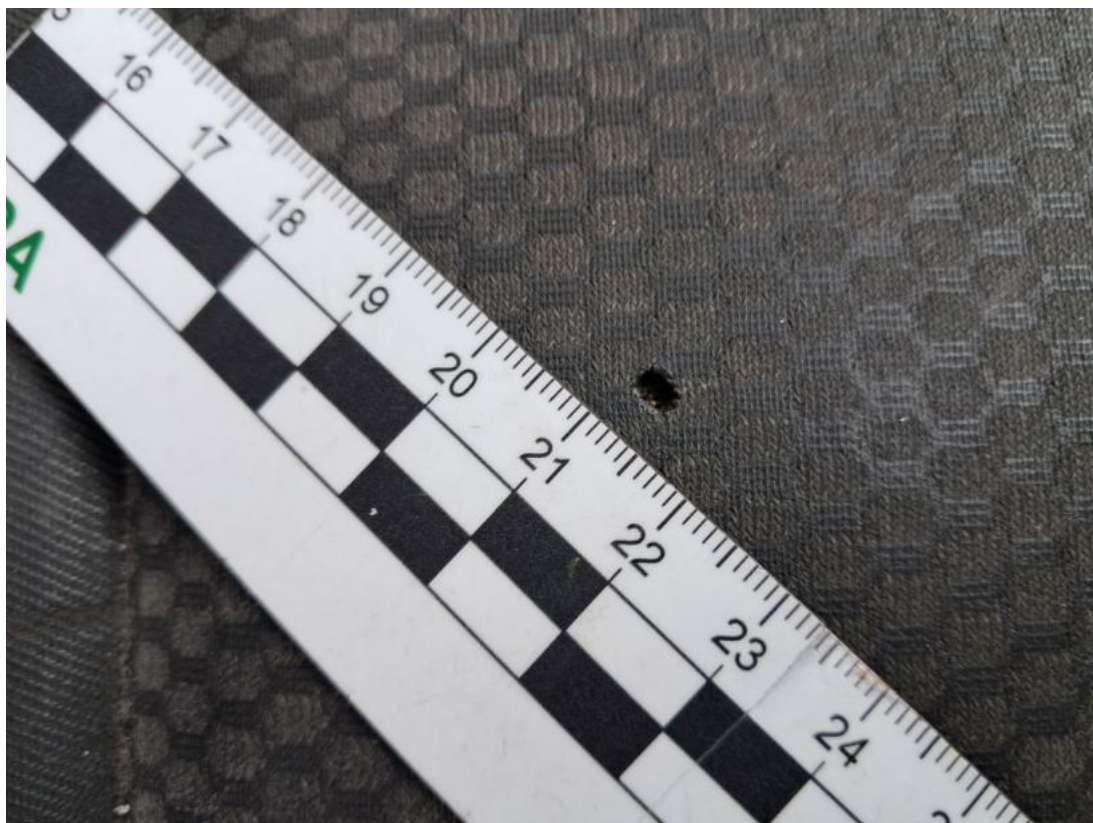
Fot. 71

Fotel prz. praw. - Inne 1
