Nr zlecenia DEKRA: PKOM(DZS)/GDA/31640/26/04/10
 Nr zlecenia/szkody:
 Data zlecenia: 10-04-2026

Ocena stanu technicznego pojazdu

Eurotax-Kod EC	Marka, model, typ pojazdu				Rodzaj nadwozia
	RENAULT, Kangoo, Combi Maxi Pack Clim				KOM
Rodzaj silnika	Pojemność [ccm]	Moc [KM/kW]	Skrzynia biegów	Stan licznika [km] (odczytany)	Ilość drzwi/miejsc
z zapłonem samoczynnym	1461	90/66	manualna	188 428	5/5
Nr rej. pojazdu	Nr nadwozia (VIN)		Data 1-rej./rok prod.	Następne bad. tech.	Lakier
DW8SH85	VF1FW51M157640272		23-03-2017/2017		srebrny/2-warstwowy metalizowany

Data oględzin: 22-04-2026

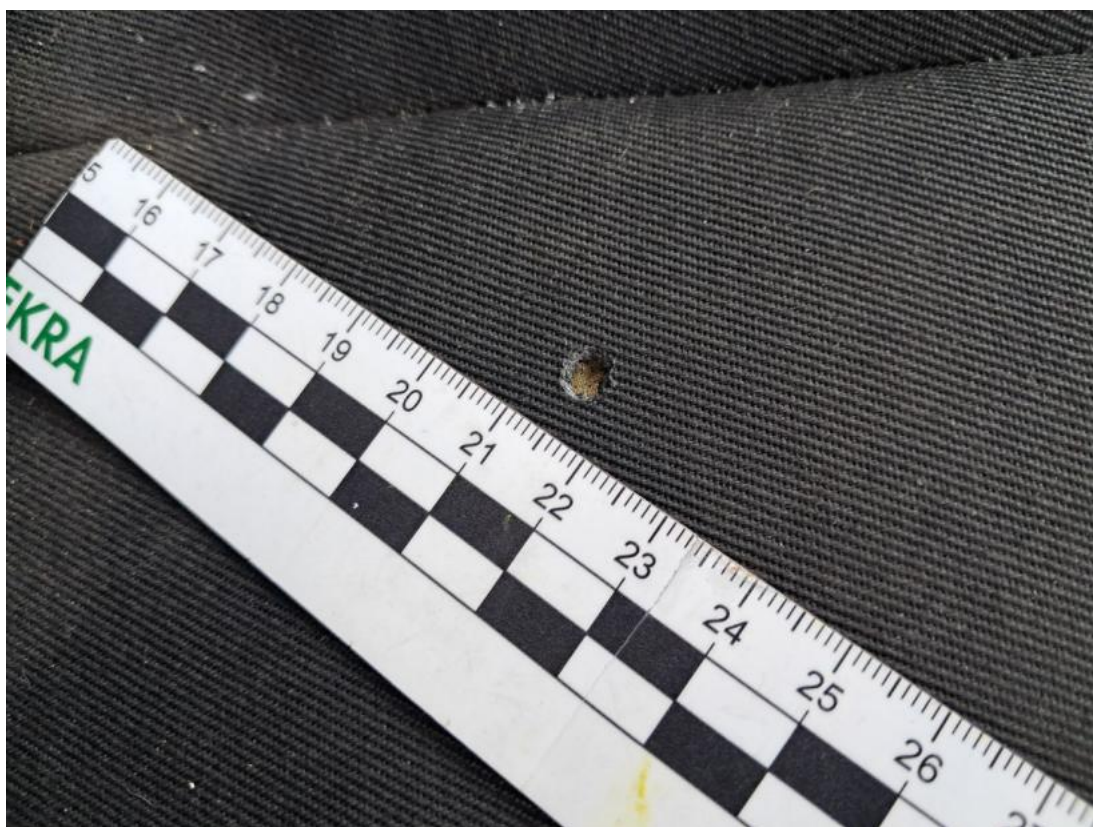
Fot. 72

Fotel prz. praw. - Inne 2

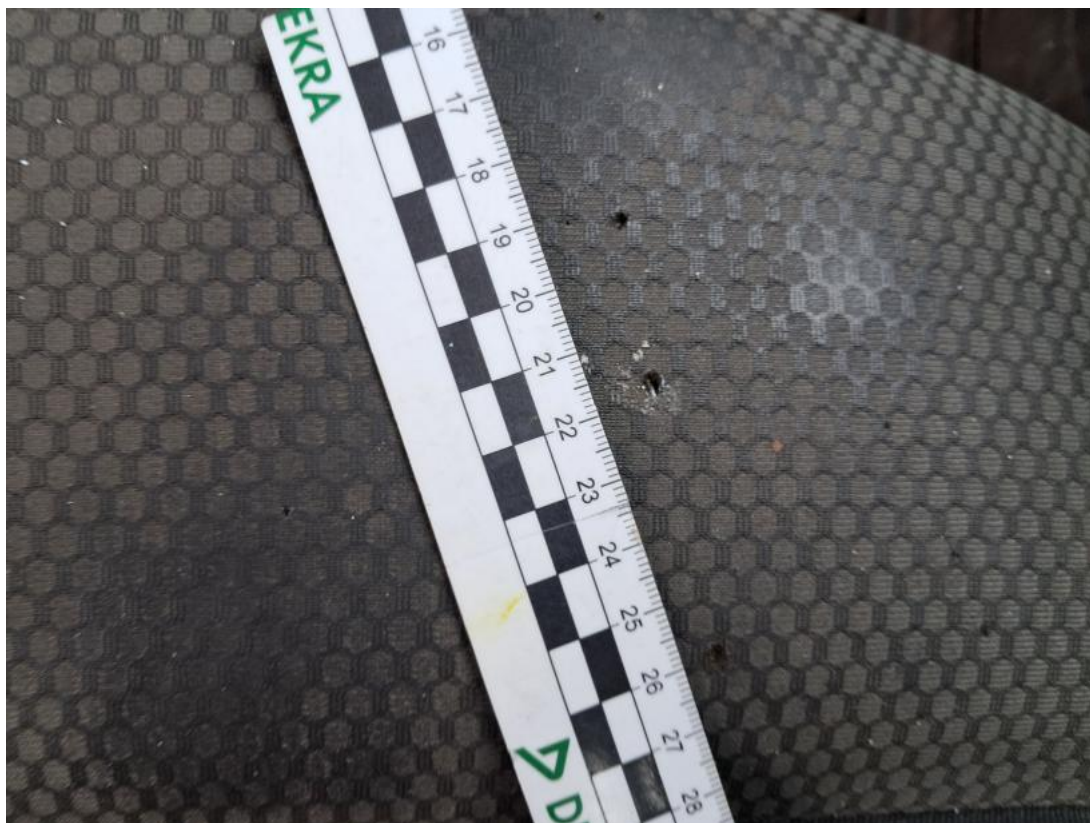
Fot. 75
Kanapa tyl. - Inne 1

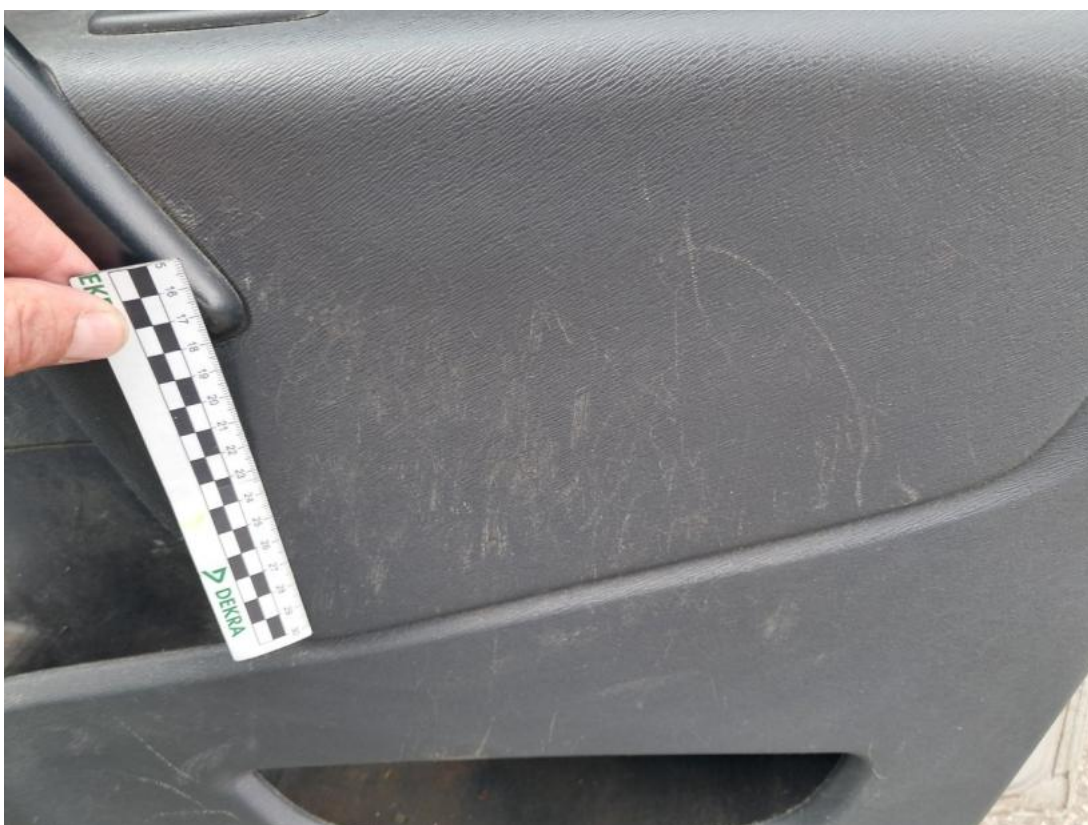
Fot. 78

Tapicerka drzwi przednich P - Rysa/odprysk 1

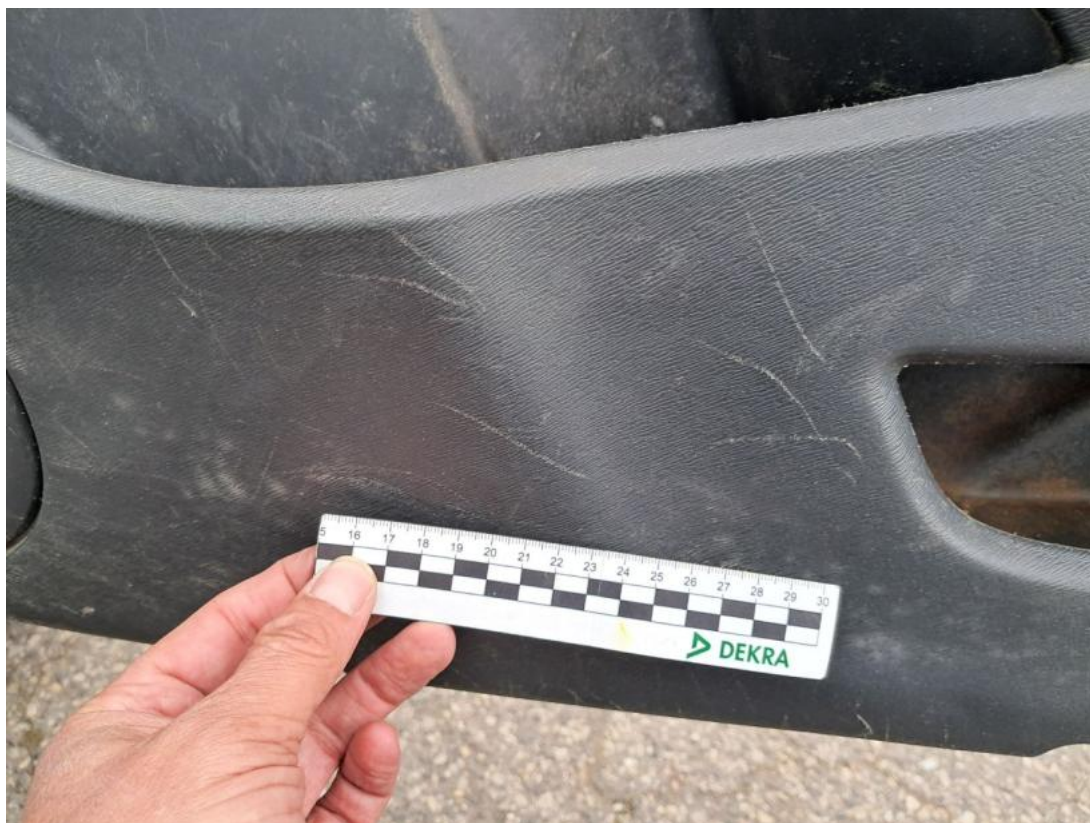
Fot. 79
Tapicerka drzwi przednich P - Rysa/odprysk 2

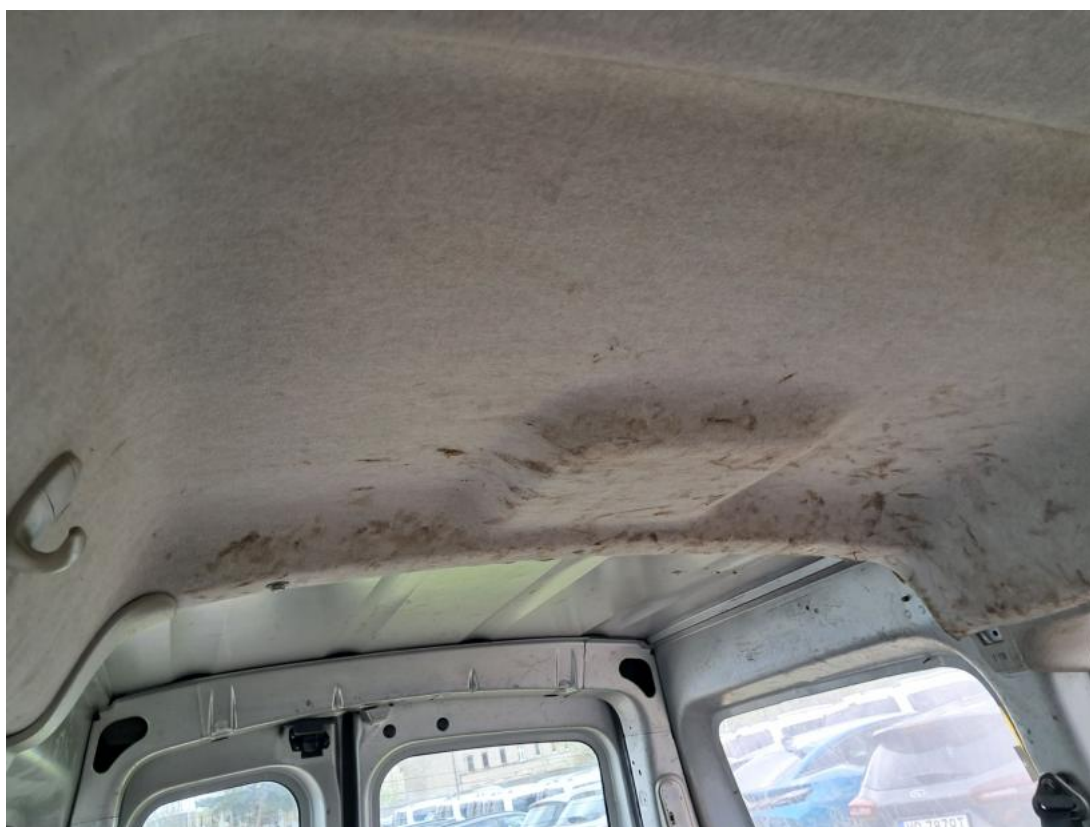
Fot. 80
Podsufitka - Inne 1

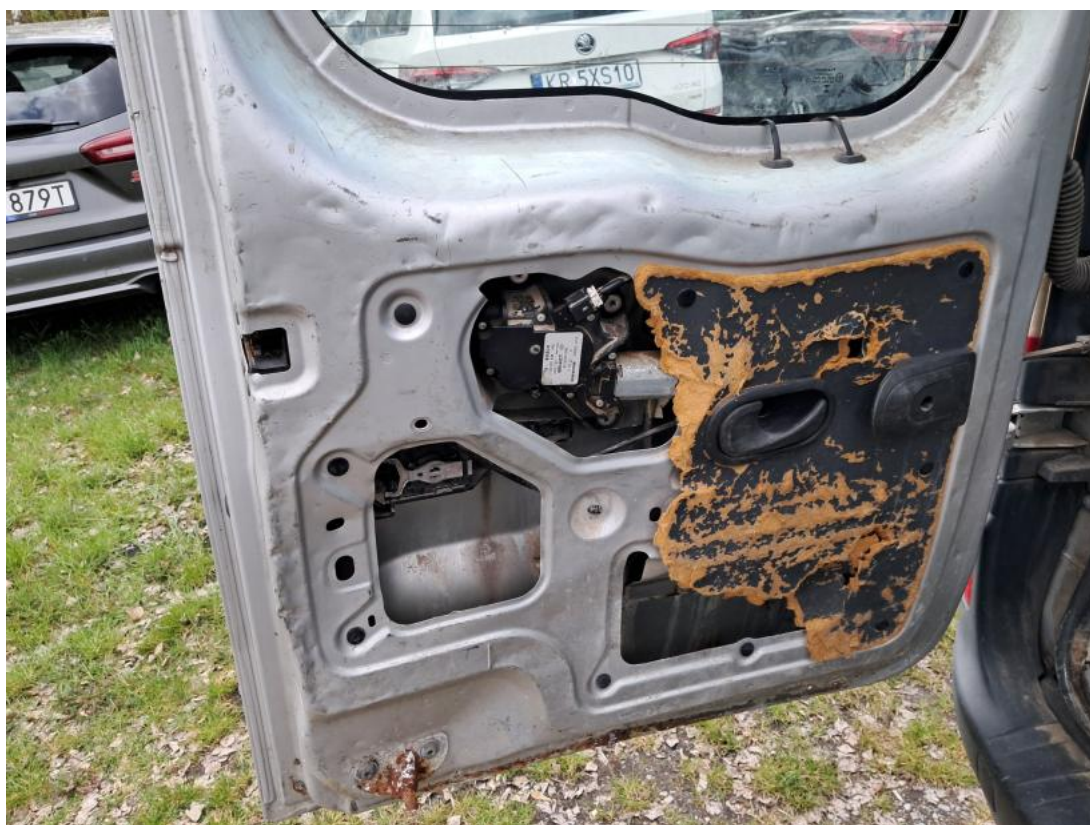
Fot. 82

Wykładzina pokrywy tylnej - Pęknięcie/rozerwanie 1

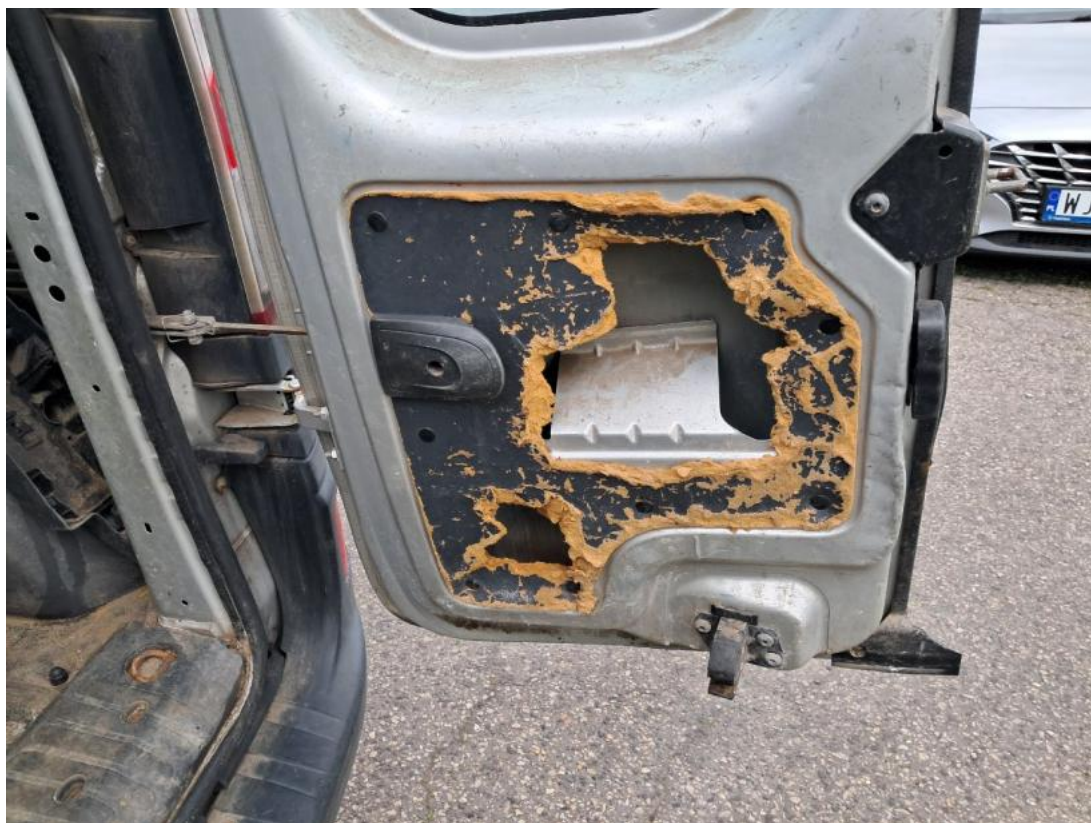
Fot. 83
Wykładzina pokrywy tylnej - Pęknięcie/rozerwanie 2

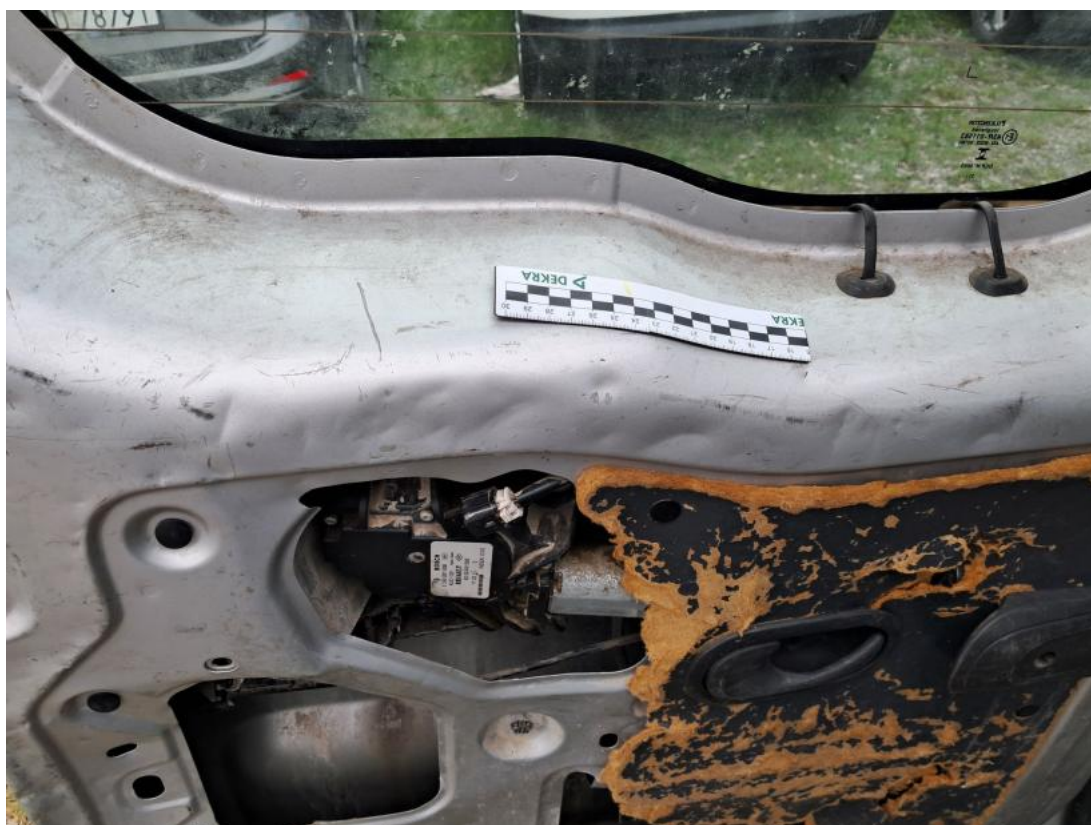
Fot. 84
Drzwi tyłu lewe - Wgniecenie/odkształcenie 1

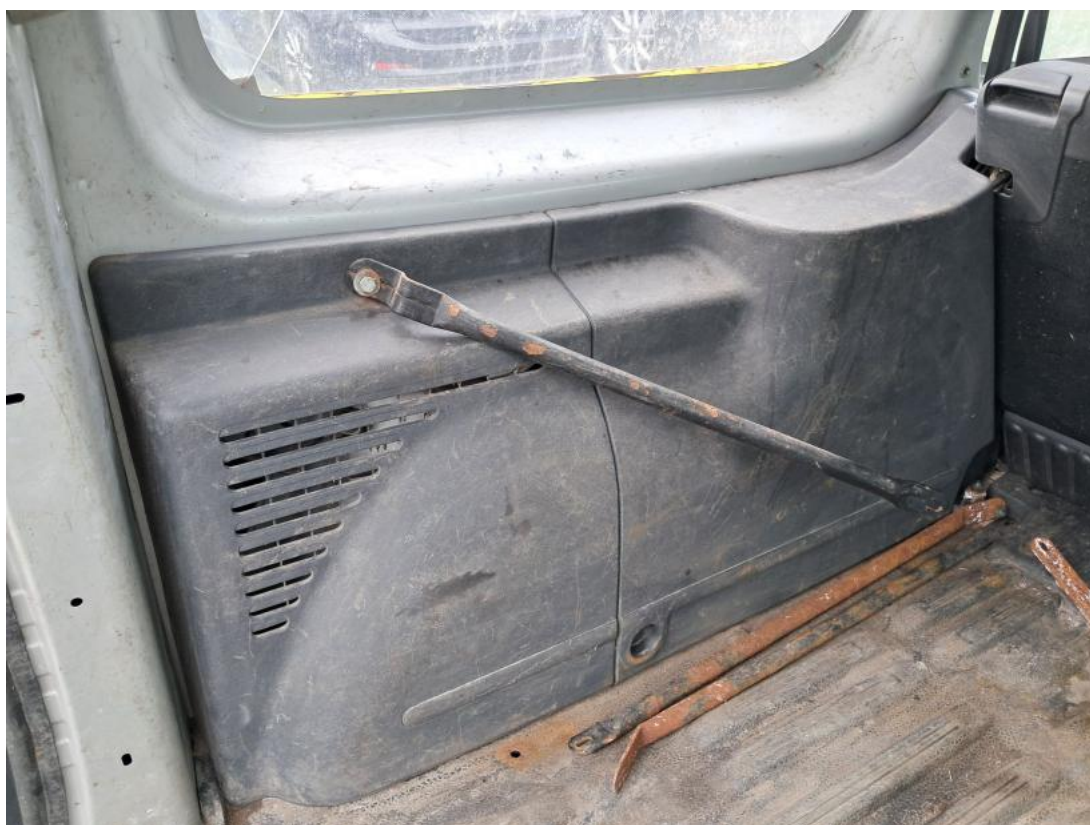
Fot. 86
Ściana lewa - Rysa/odprysk 1
