Nr zlecenia DEKRA: PKOM(DZS)/GDA/31418/26/04/10
Nr zlecenia/szkody:
Data zlecenia: 10-04-2026

Ocena stanu technicznego pojazdu

Eurotax-Kod EC	Marka, model, typ pojazdu				Rodzaj nadwozia
	RENAULT, Megane IV Grandtour, Equilibre				KOM
Rodzaj silnika	Pojemność [ccm]	Moc [KM/kW]	Skrzynia biegów	Stan licznika [km] (odczytany)	Ilość drzwi/miejsc
z zapłonem iskrowym	1332	140/103	manualna	199 017	5/5
Nr rej. pojazdu	Nr nadwozia (VIN)		Data 1-rej./rok prod.	Następne bad. tech.	Lakier
PY36176	VF1RFB00270577915		17-04-2023/2023	17-04-2026	srebrny/2-warstwowy metalizowany

Data oględzin: 15-04-2026

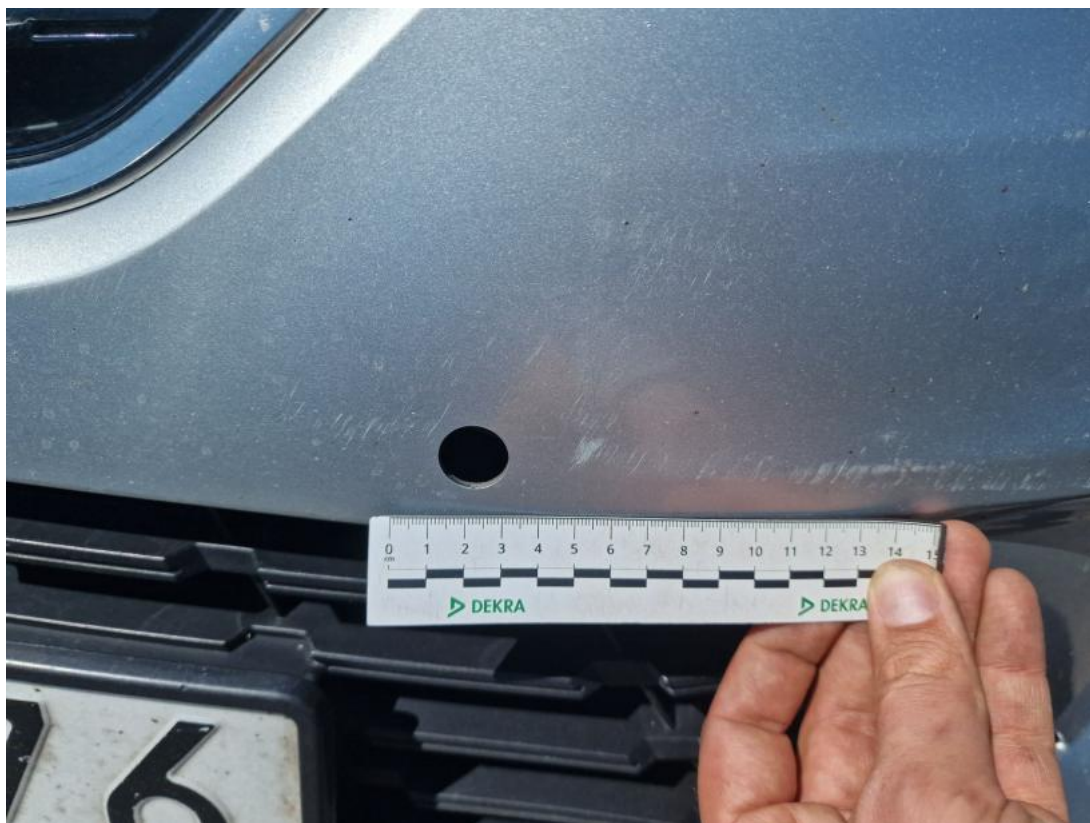
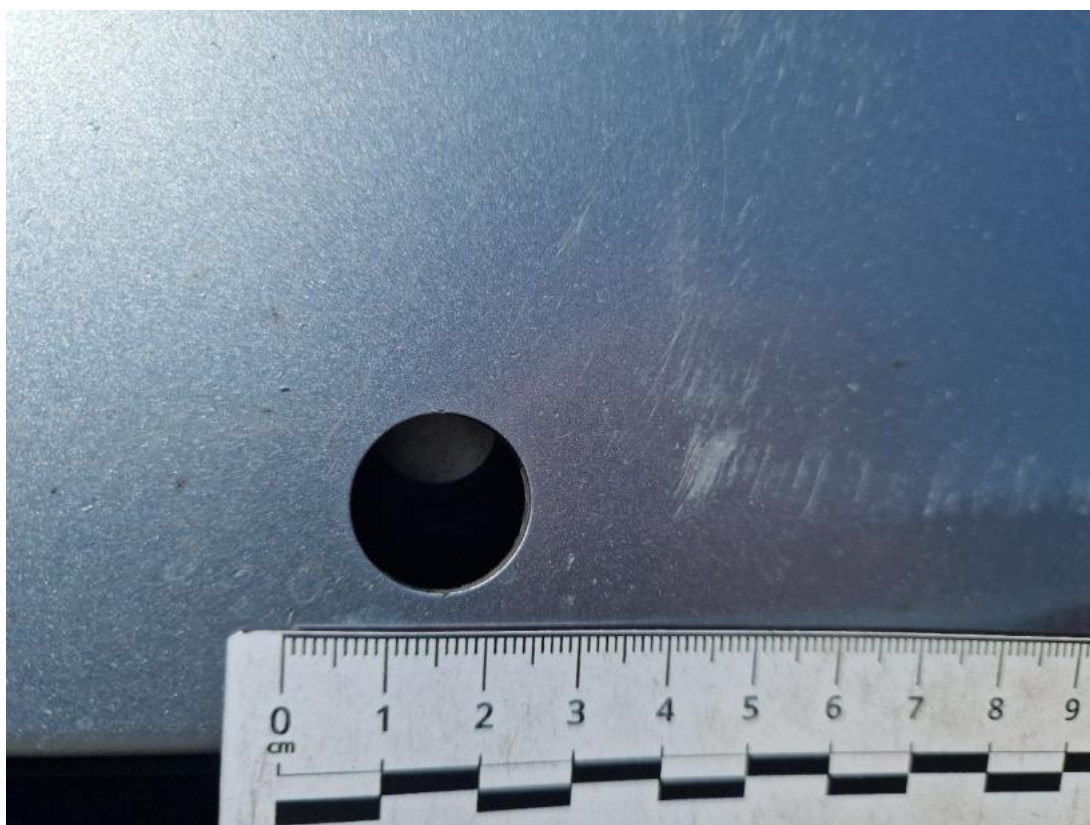
Poz.	Nazwa części	Nr katalogowy	Opis uszkodzenia	NS [%]
1	Czujnik parkowania śr. L		wgniecenie	
2	Szyba PRZ		pęknięcie

Czujniki parkowania przód - zdjęcie poglądowe 1

Czujniki parkowania przód - Inne 1

Opis stwierdzonych uszkodzeńDo wymiany

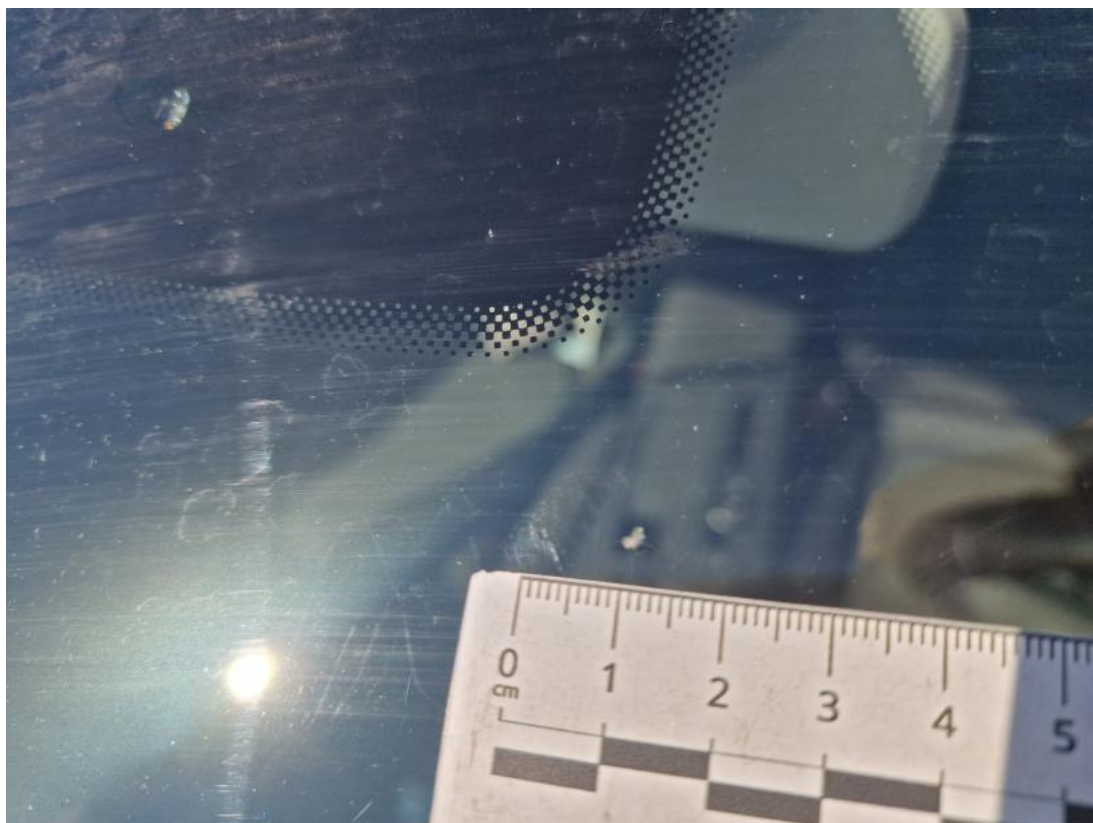
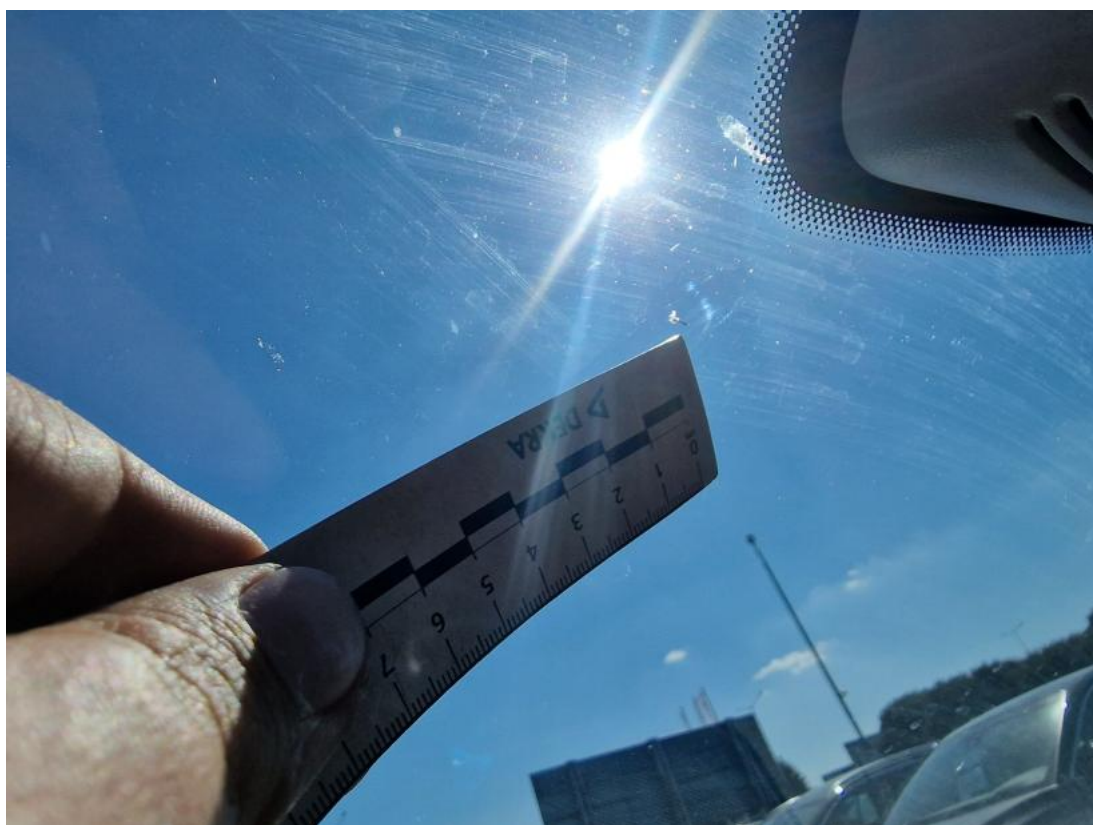
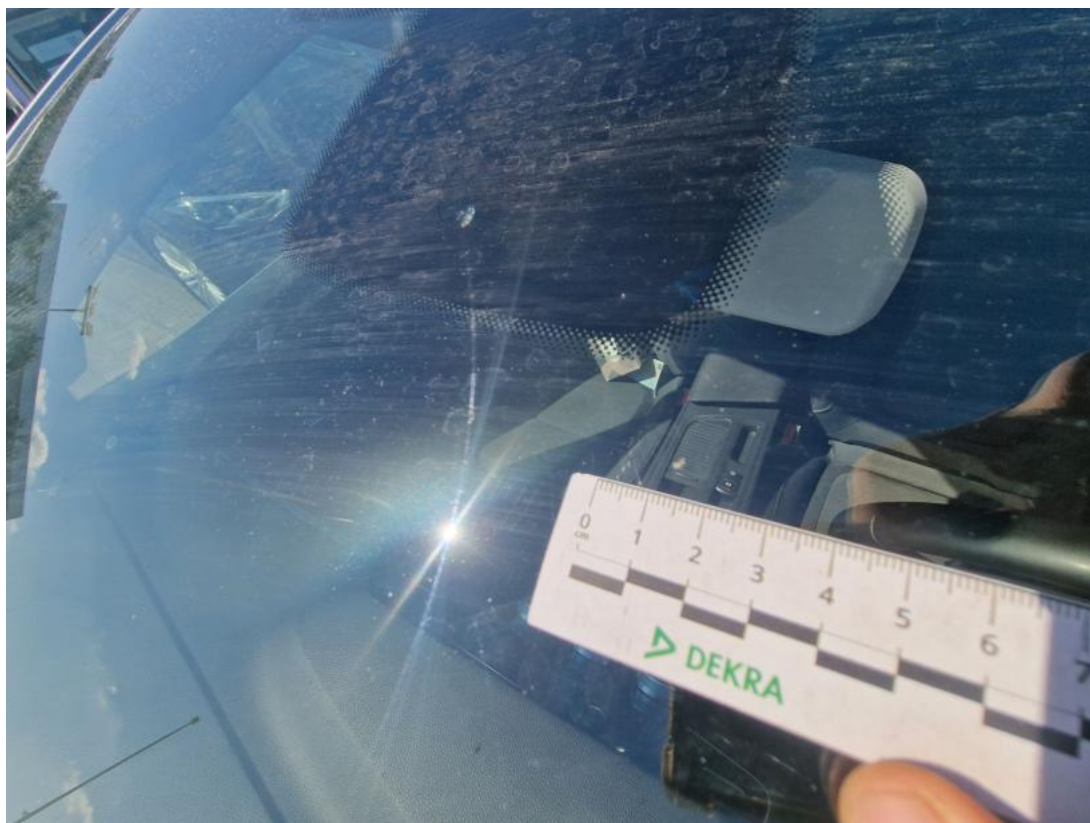
Szyba czołowa - zdjęcie poglądowe 1

Szyba czołowa - zdjęcie poglądowe 2

Szyba czołowa - Rysa/odprysk 1

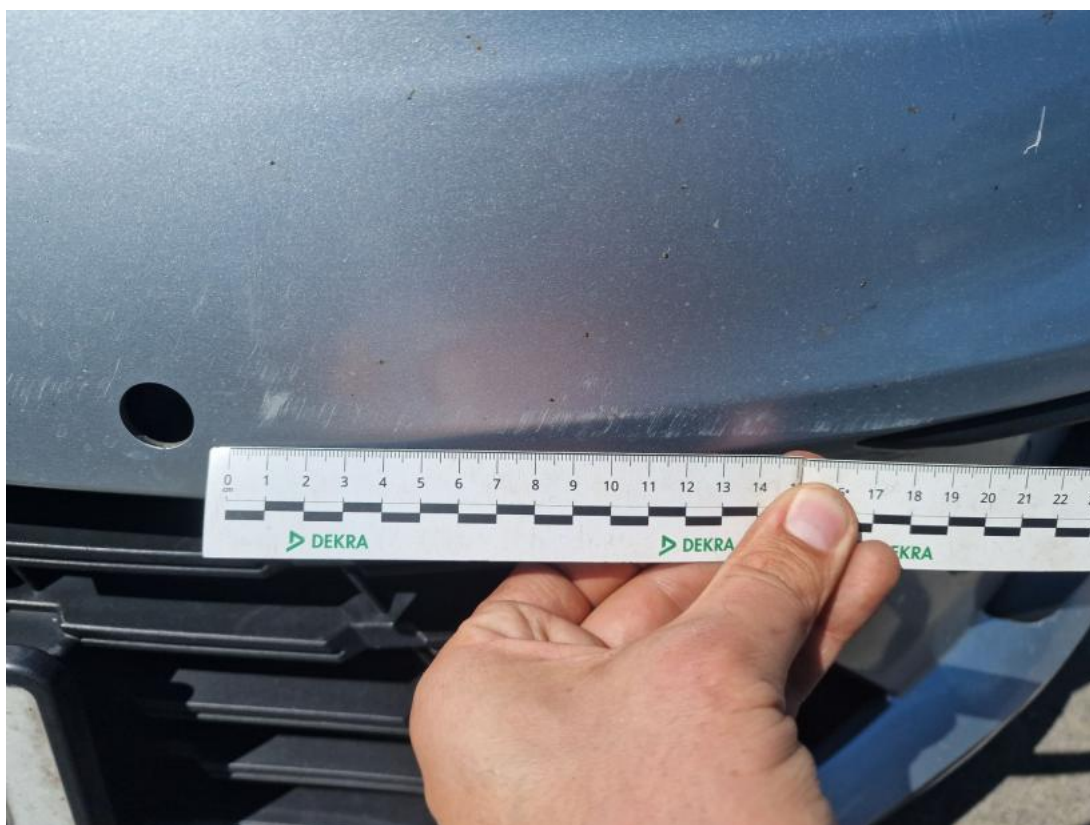
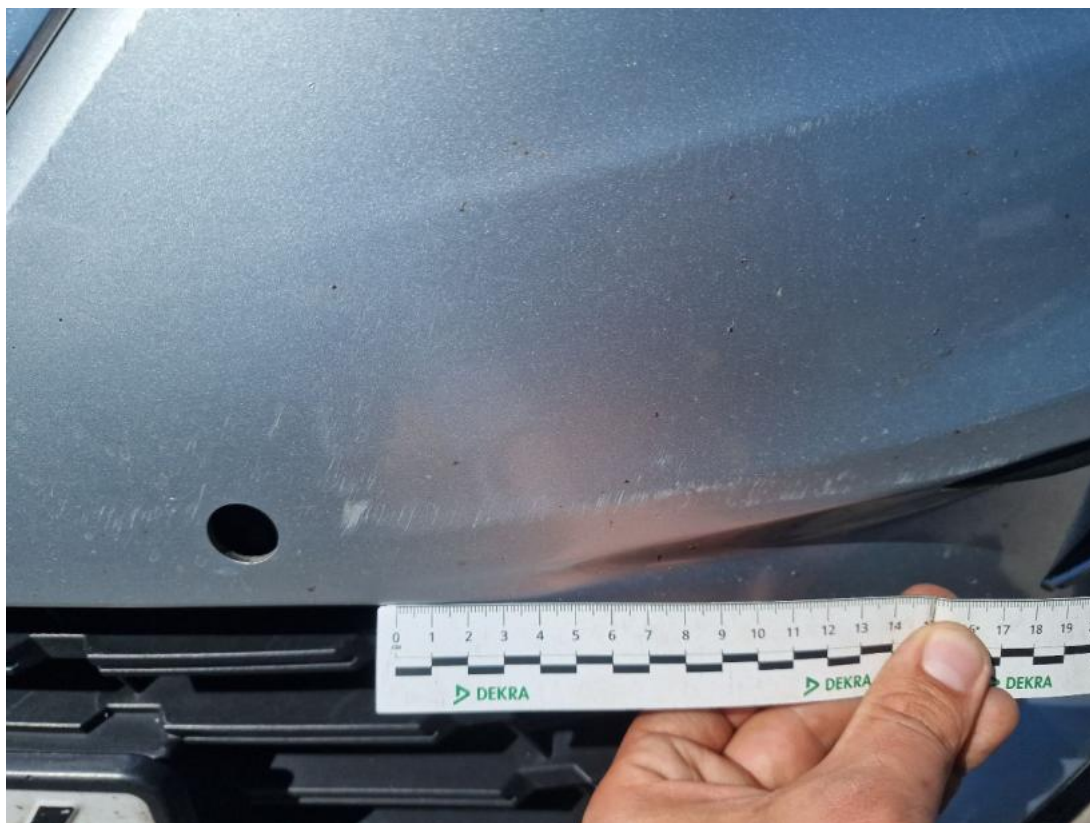
Poz.	Nazwa części	Nr katalogowy	Opis uszkodzenia	Czas [rbg]
1	Drzwi P P		zarysowanie	
2	Drzwi T P		zarysowanie	
3	Zderzak PRZ		zarysowanie

Zderzak - zdjęcie poglądowe 1

Fot. 41
Zderzak - Rysa/odprysk 1

Do naprawy

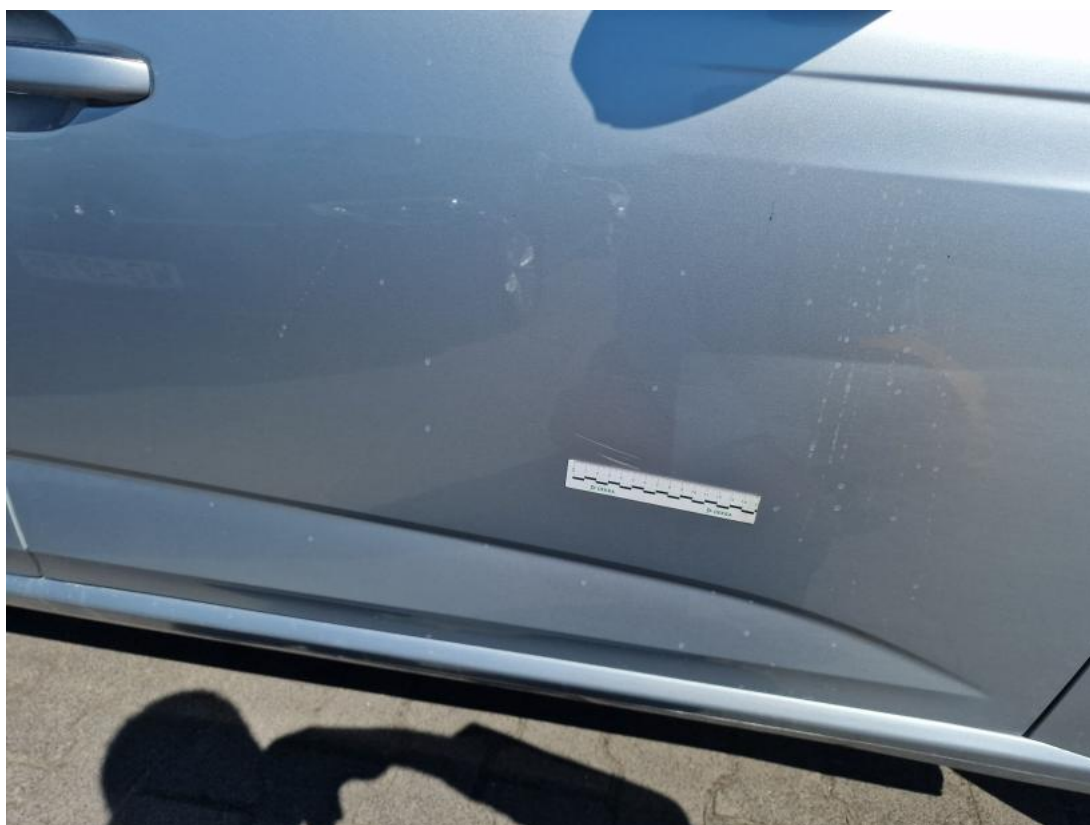
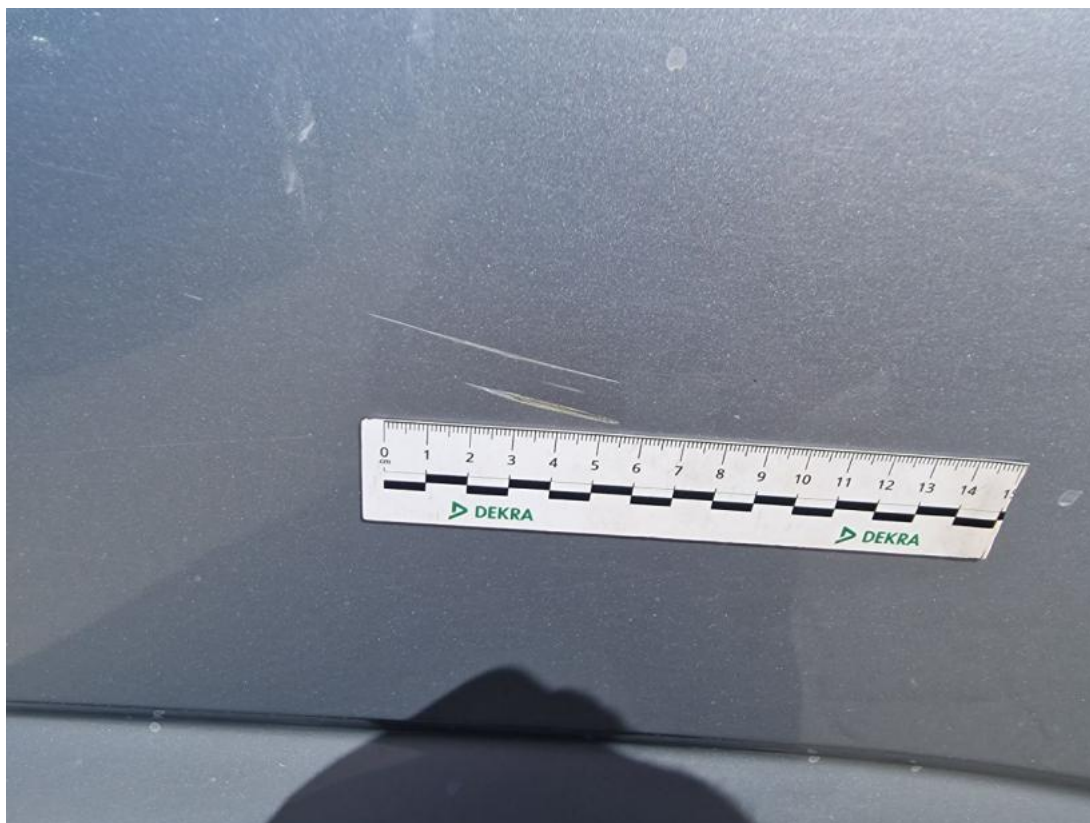
Fot. 42
Drzwi przednie P - zdjęcie poglądowe 1

Drzwi przednie P - Rysa/odprysk 1

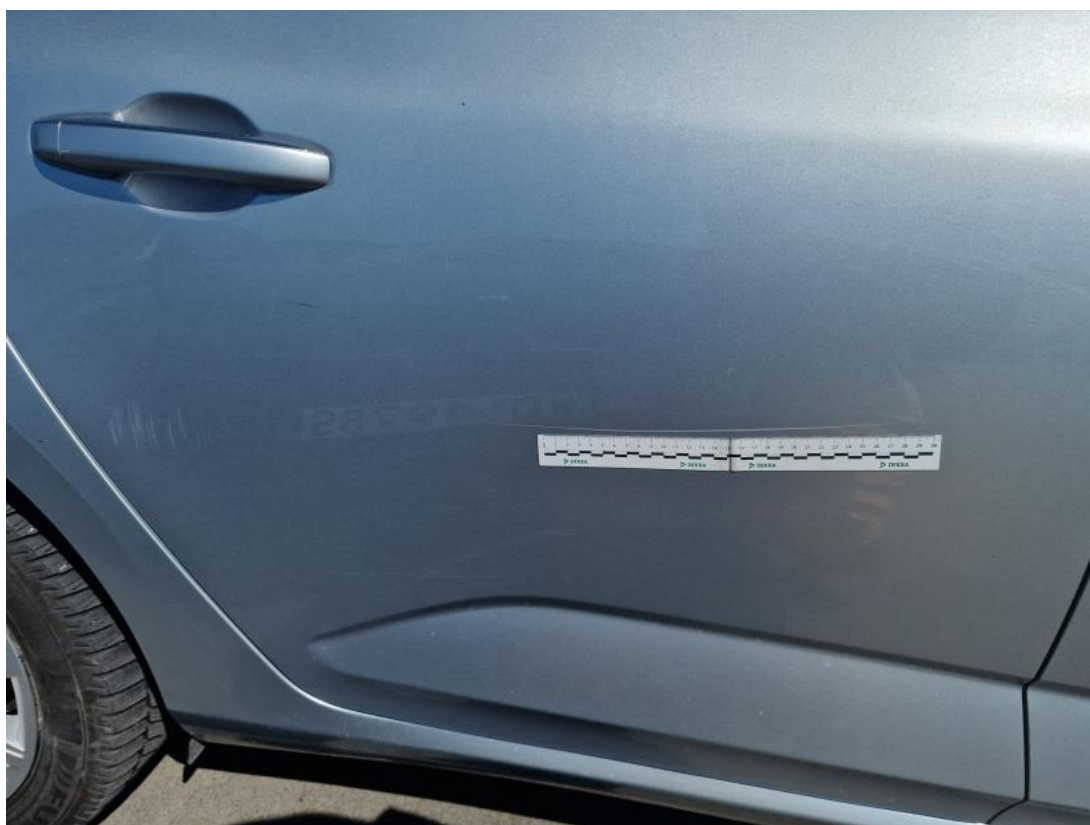
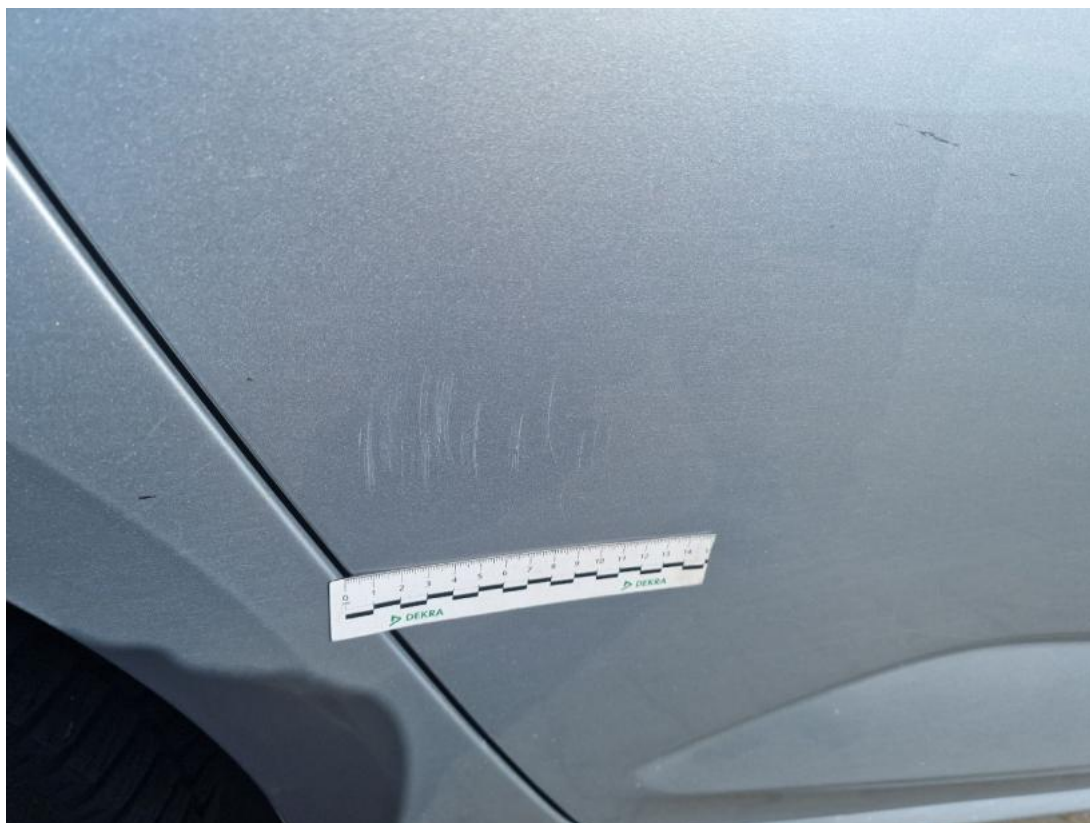
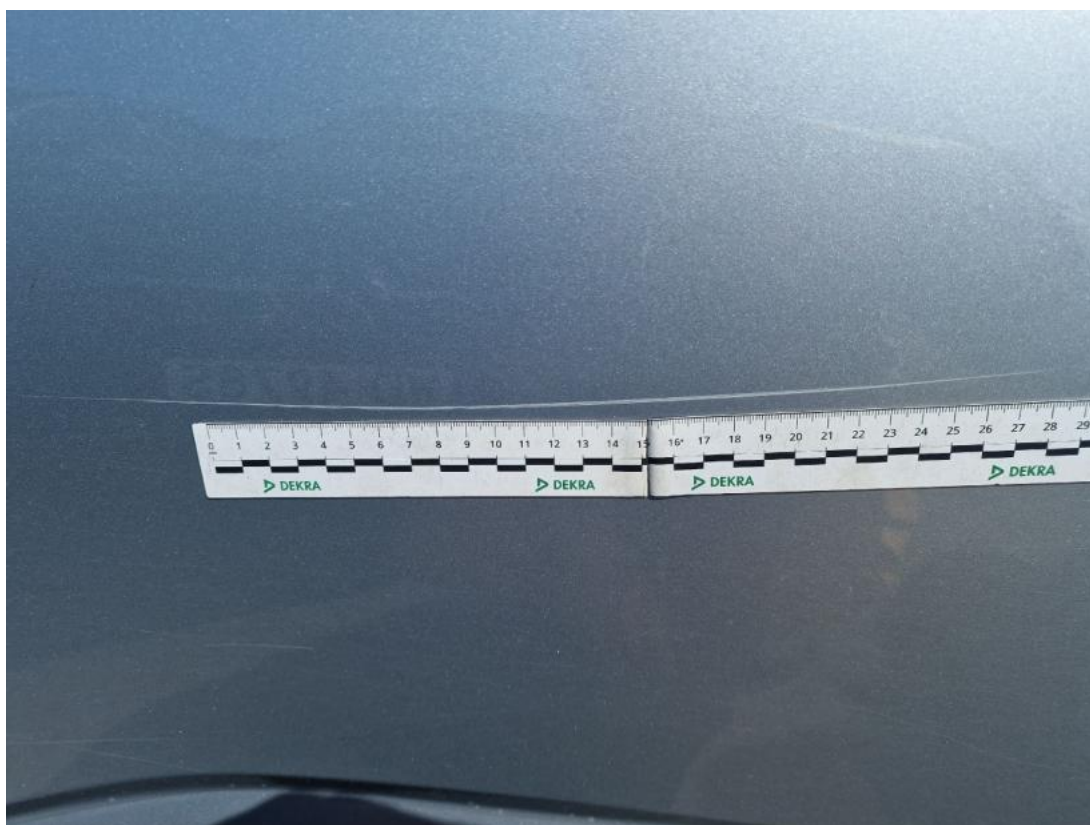
Drzwi tylne P - zdjęcie poglądowe 1

Drzwi tylne P - zdjęcie poglądowe 2

Drzwi tylne P - Rysa/odprysk 1

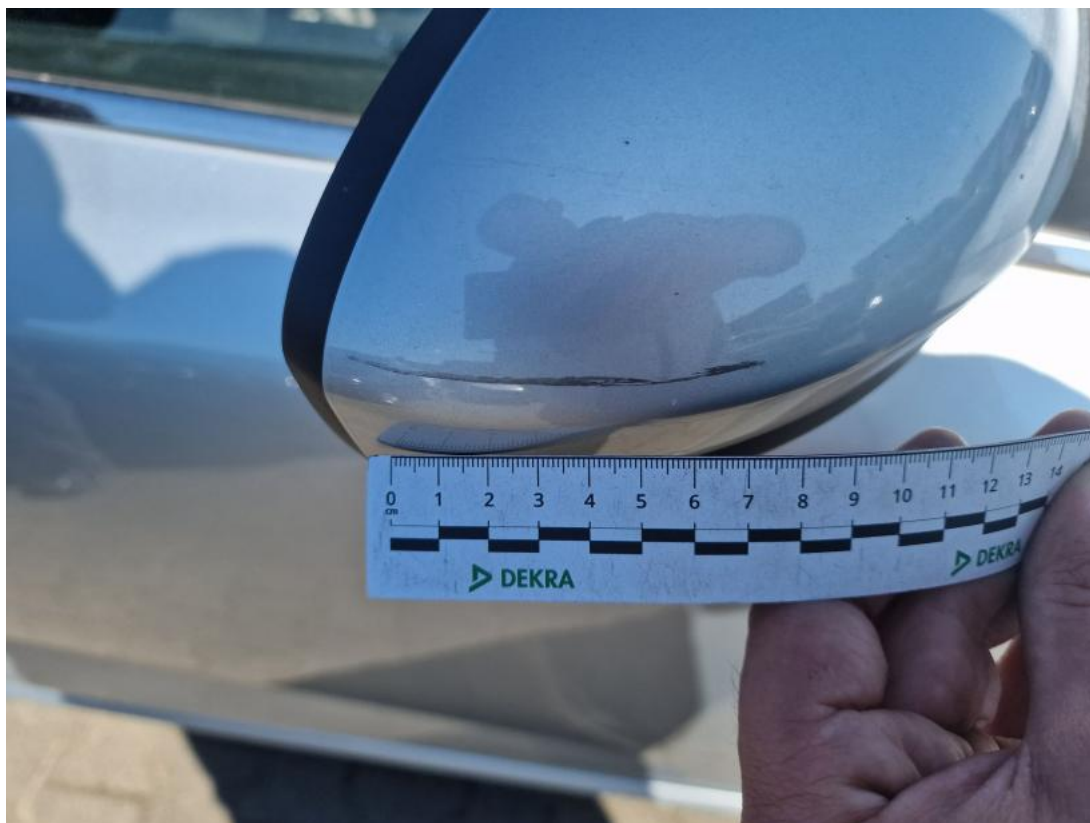
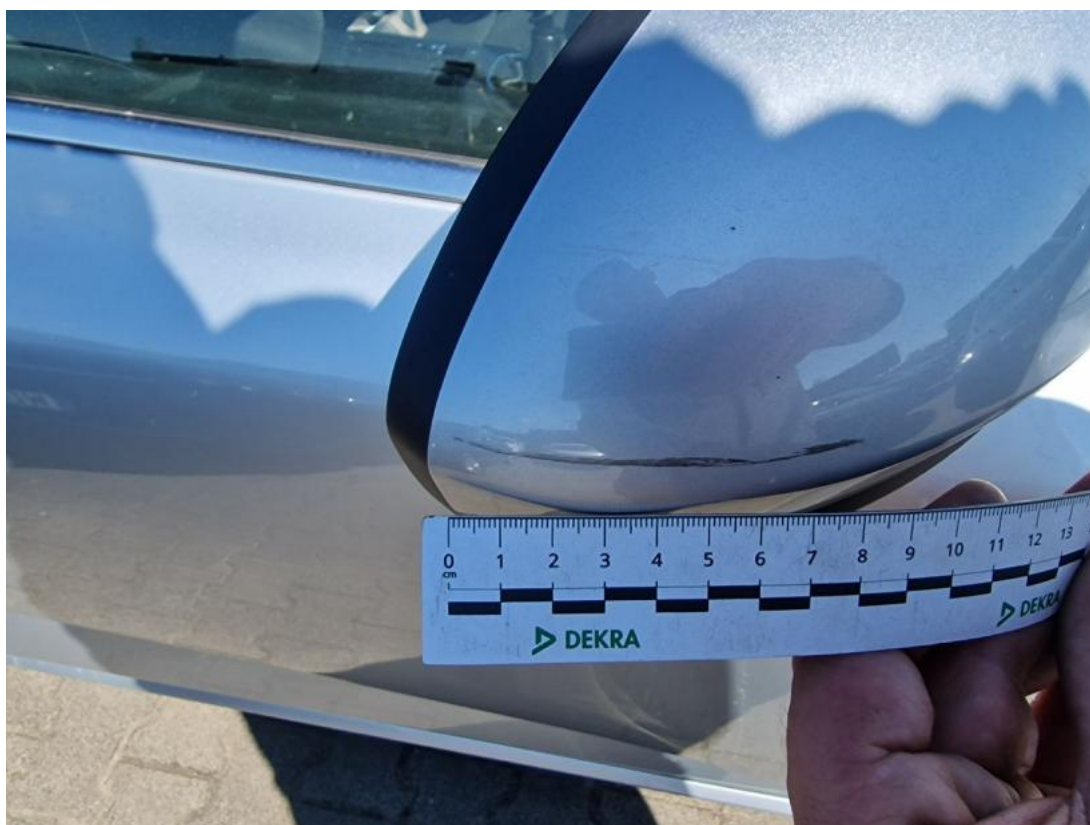
Poz.	Nazwa części	Nr katalogowy	Opis uszkodzenia	Czas [rbg]
1	Zderzak TYŁ		odpryski lakieru	
2	Lusterko zewnętrzne P		zarysowanie	
3	Wykładzina pokrywy T		zarysowanie

Lusterko zew P - zdjęcie poglądowe 1

Lusterko zew P - Rysa/odprysk 1

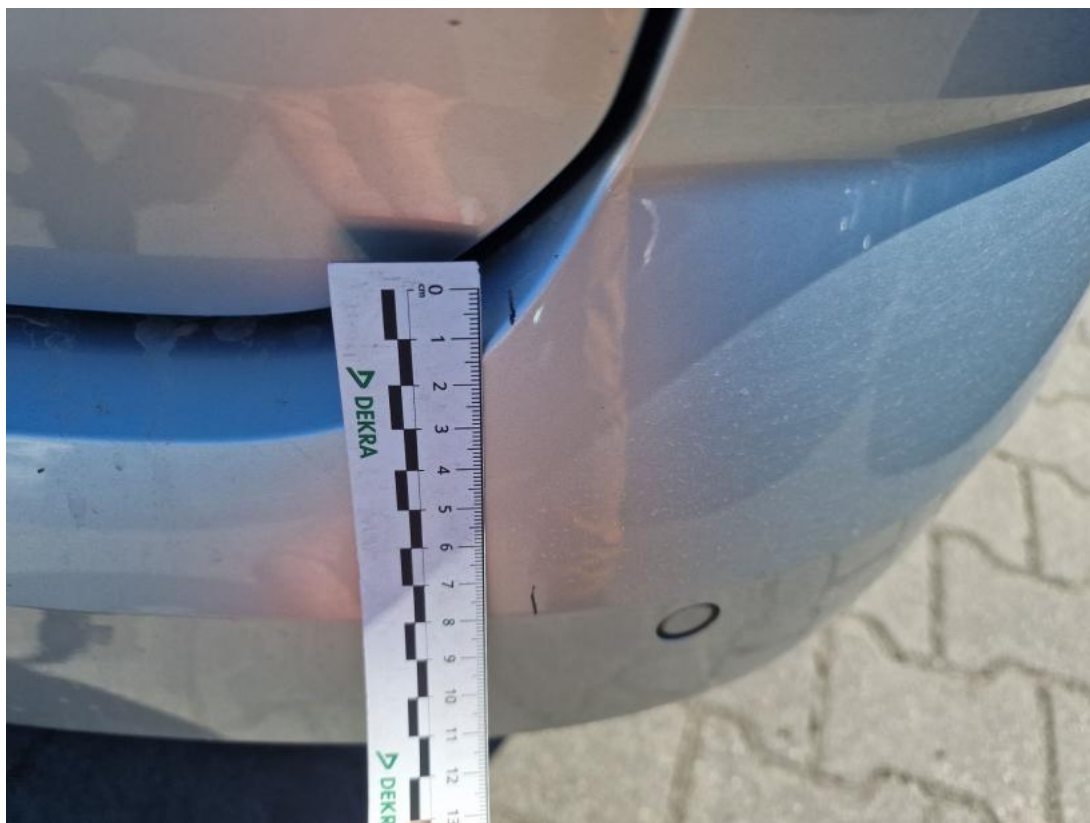
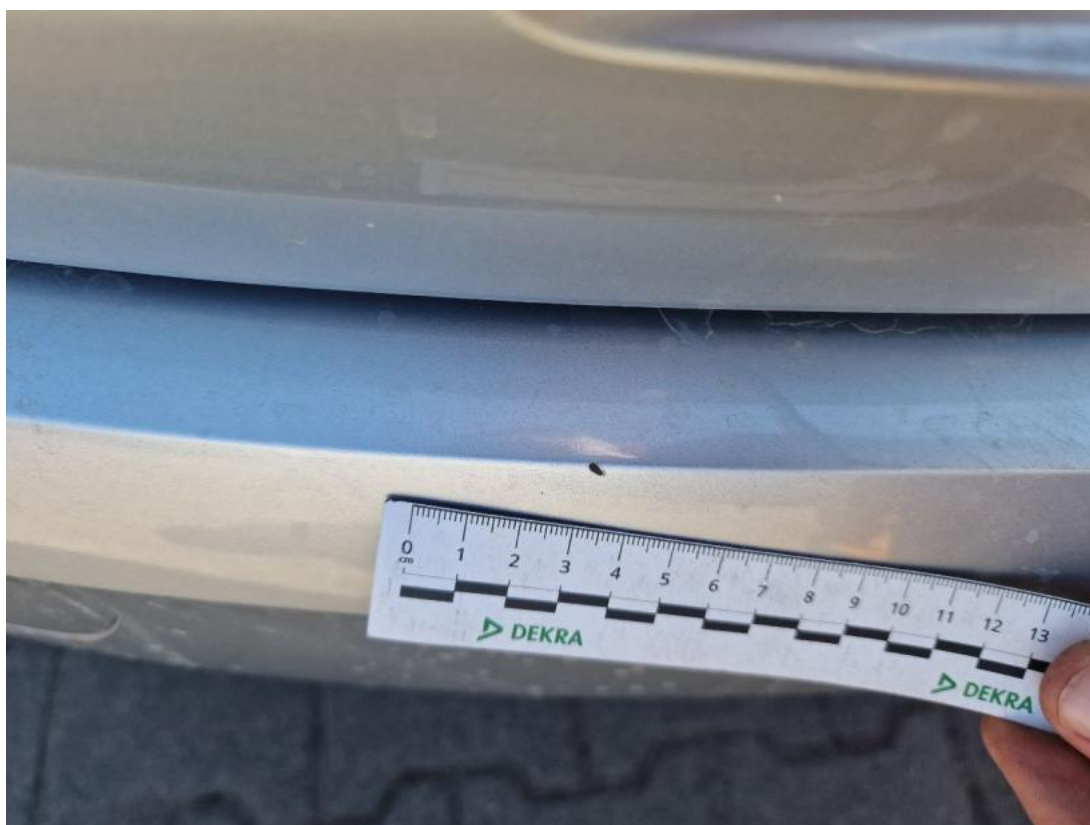
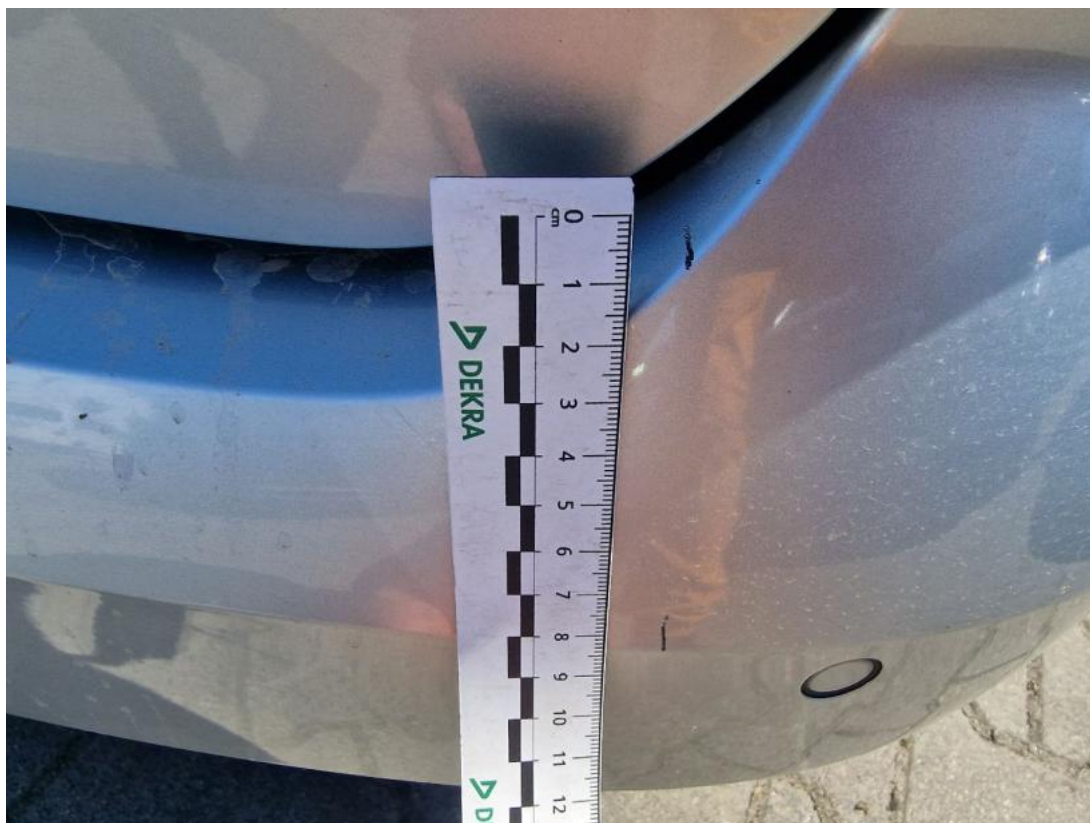
Zderzak tylny - zdjęcie poglądowe 1

Zderzak tylny - zdjęcie poglądowe 2

Fot. 51
Zderzak tylny - Rysa/odprysk 1

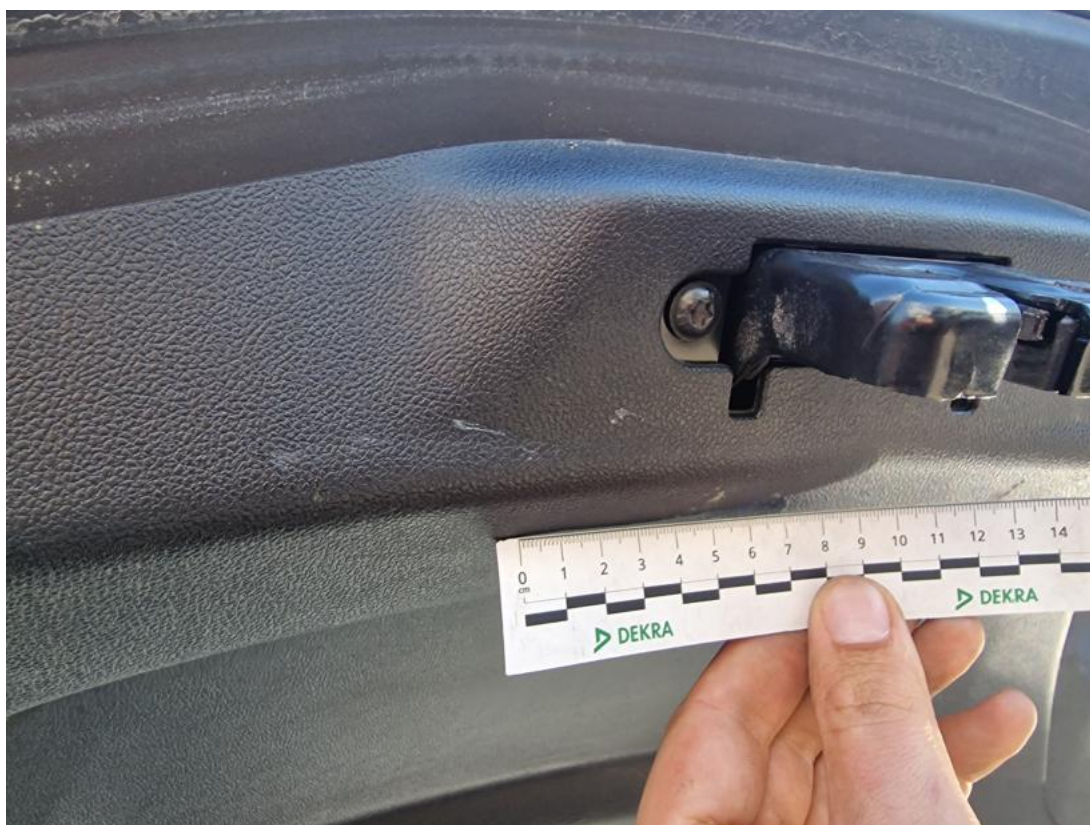
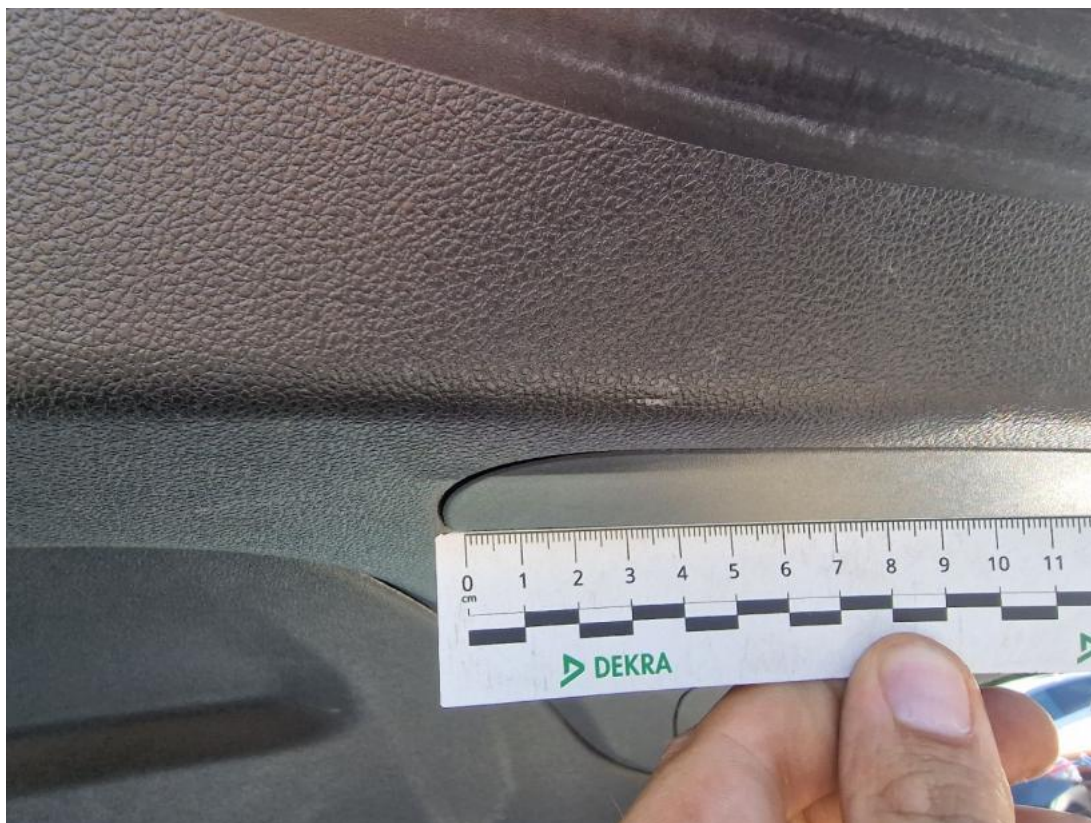
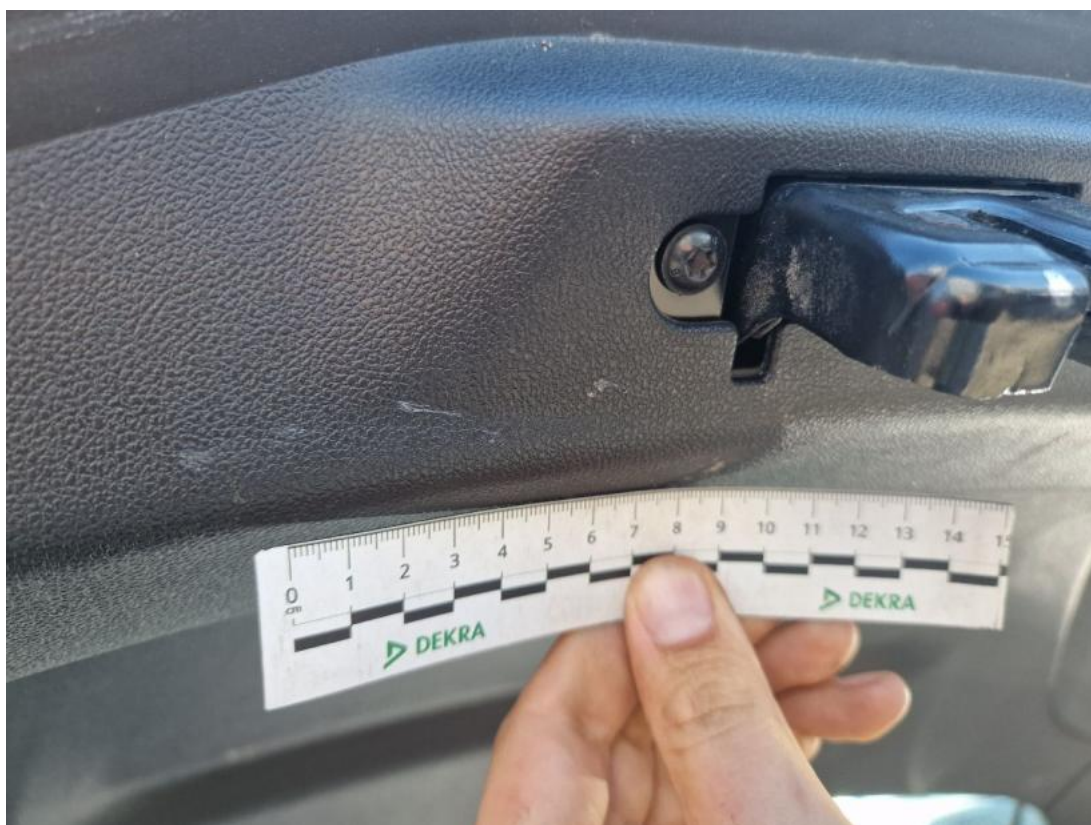
Fot. 52
Wykładzina pokrywy tylnej - zdjęcie poglądowe 1

Wykładzina pokrywy tylnej - zdjęcie poglądowe 2

Wykładzina pokrywy tylnej - Rysa/odprysk 1
