Raport z oględzin pojazdu

Numer raportu	10865/4/26-15201	Data raportu	10-04-2026
Rzeczoznawcy	inż. Kamil Zaręba (WSP) mgr inż. Paweł Barszcz (WSP)	Data oględzin	30-03-2026
Nr zlecenia	PKOM(DZS)/GDA/26392/26/03/25	Miejsce oględzin	MASTER1 POZNAŃ/KOMORNIKI, PLAT...

Numer identyfikacyjny (VIN)	WF0EXXTREPC51246
Marka, model	FORD Transit 350 EcoBlue Eu...
Typ, wersja	Transit 350 L3H3 RWD Trend
Numer rejestracyjny	PY32914
Silnik (rodz./poj./moc)	diesel/1996 ccm/96 kW
Stan licznika	95 653 km
Data 1. rej./rok prod.	27-03-2023/2023
Data nast. bad. techn.	27-03-2026
Nadwozie	FPO 4/3
Lakier	brązowy/2-warstwowy uni
Skrzynia biegów	manualna

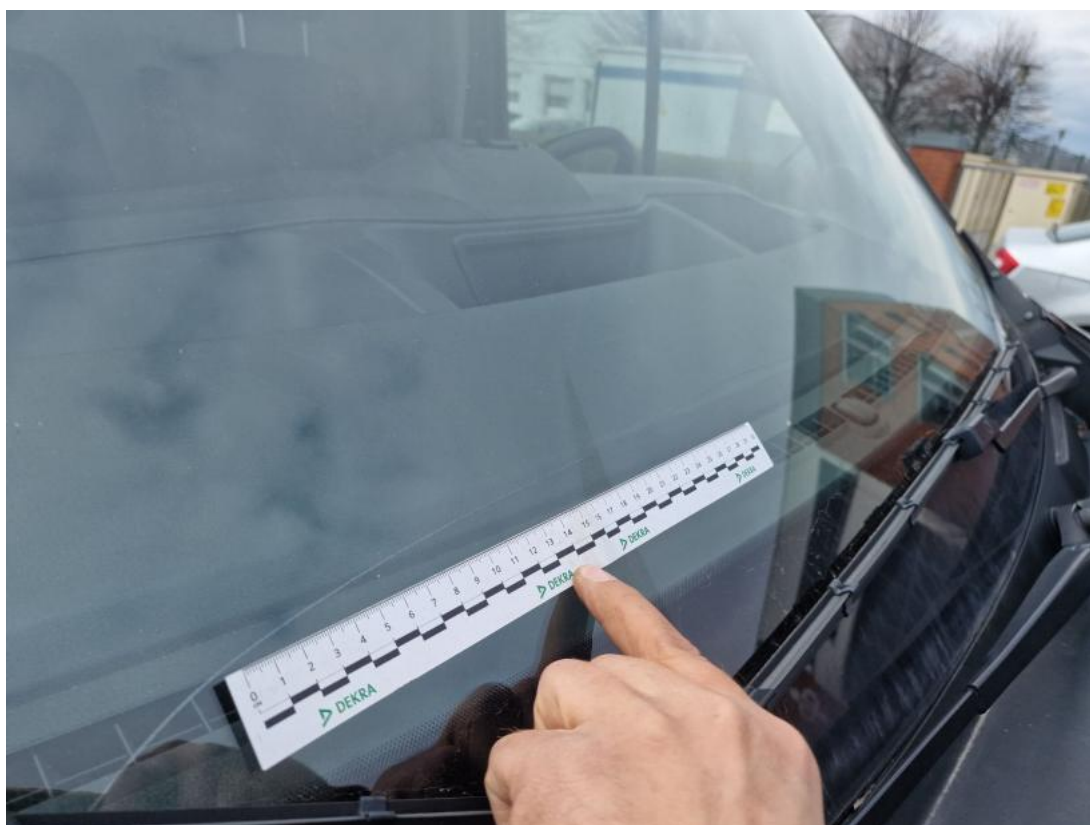
Fot. 37

Szyba czołowa - zdjęcie poglądowe 1

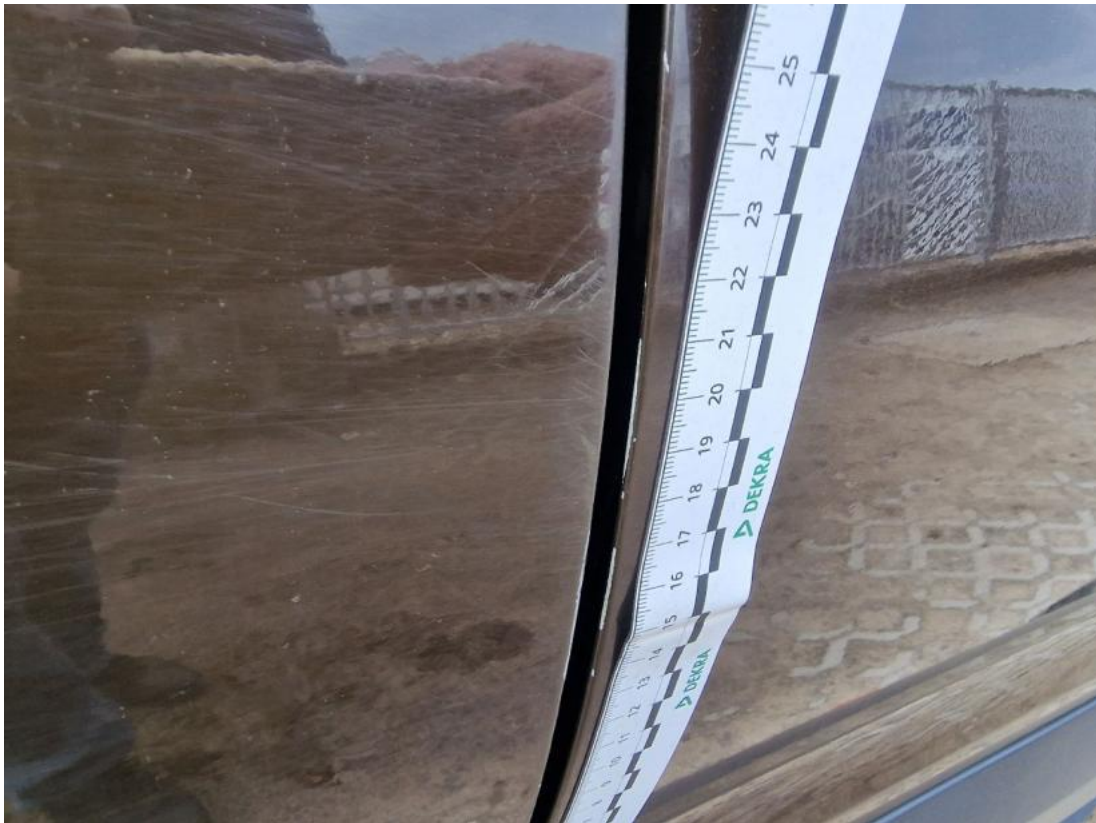
Fot. 39
Drzwi przednie P - Rysa/odprysk 1

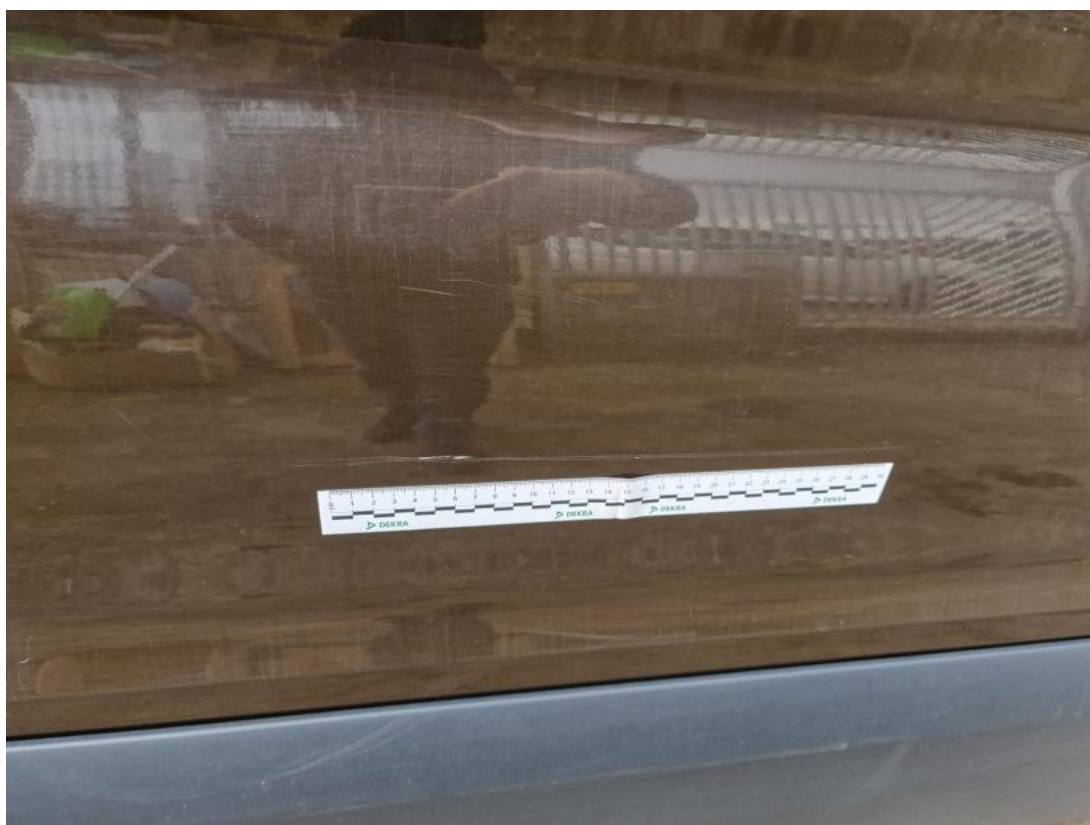
Fot. 42
Drzwi tylne P - Rysa/odprysk 1

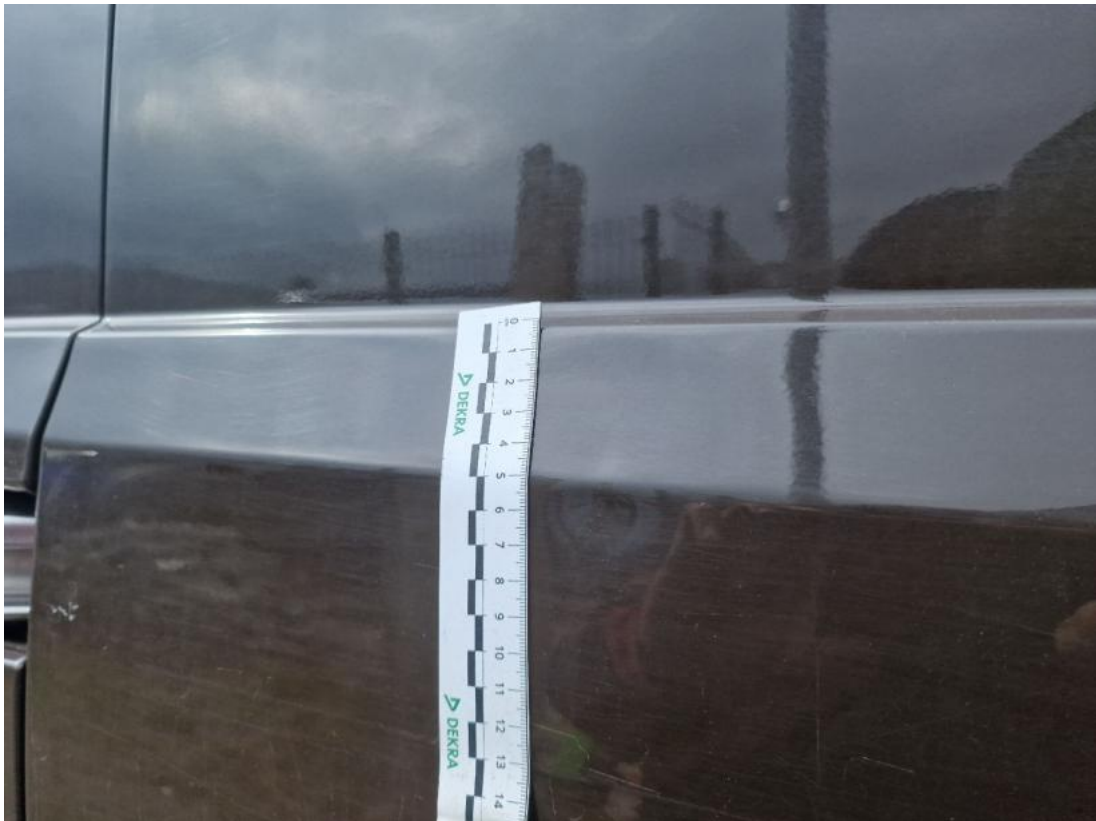
Fot. 43
Drzwi tylne P - Wgniecenie/odkształcenie 1

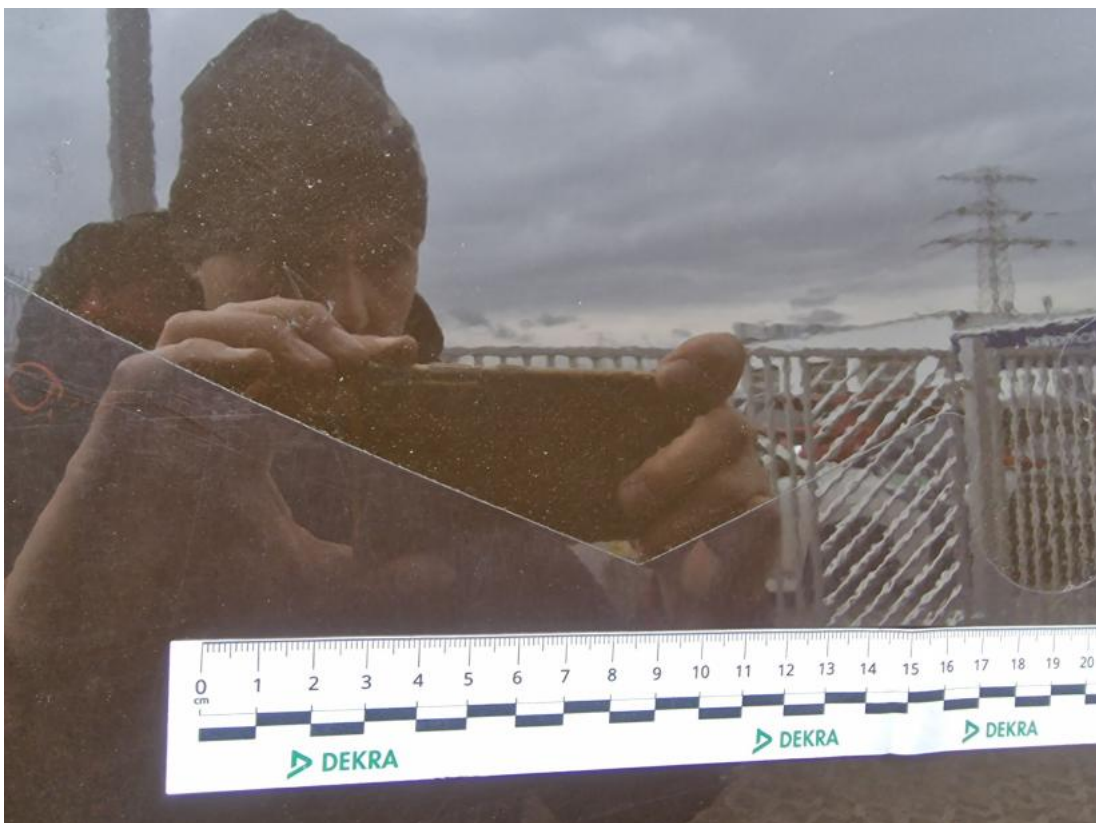
Fot. 44
Drzwi tylne P - Wgniecenie/odkształcenie 2

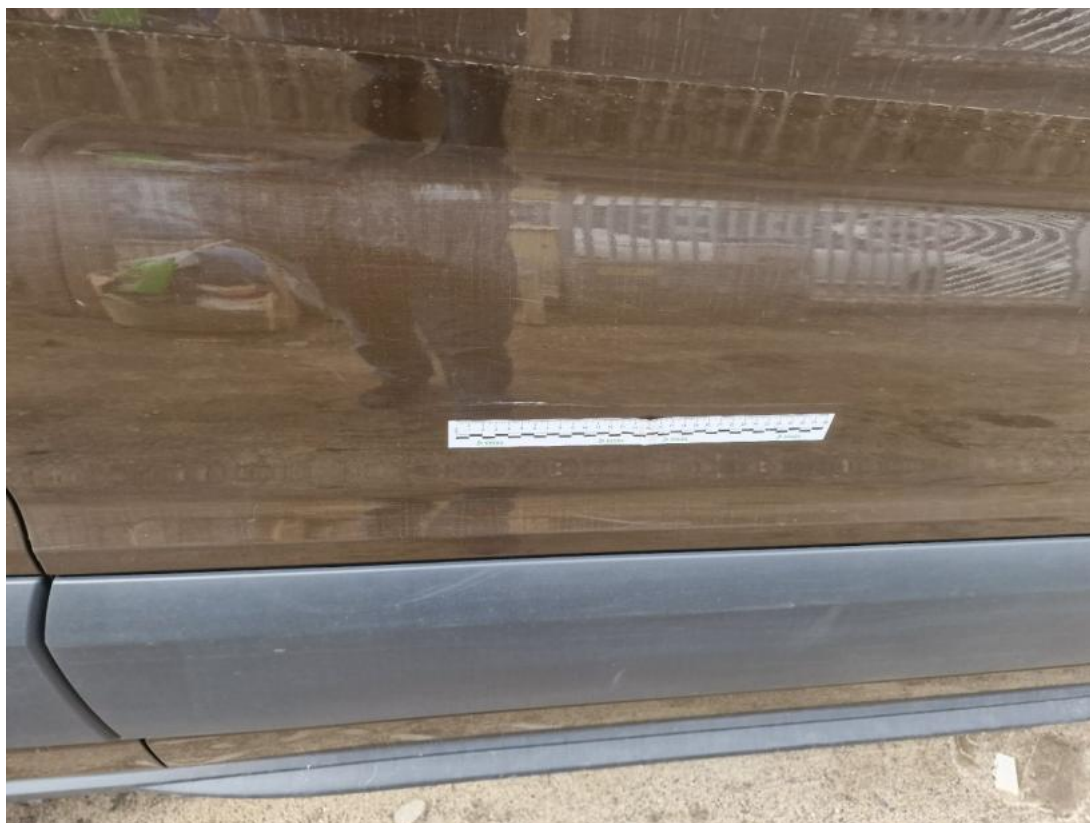
Fot. 45
Drzwi tylne P() - Wgniecenie/odkształcenie 3

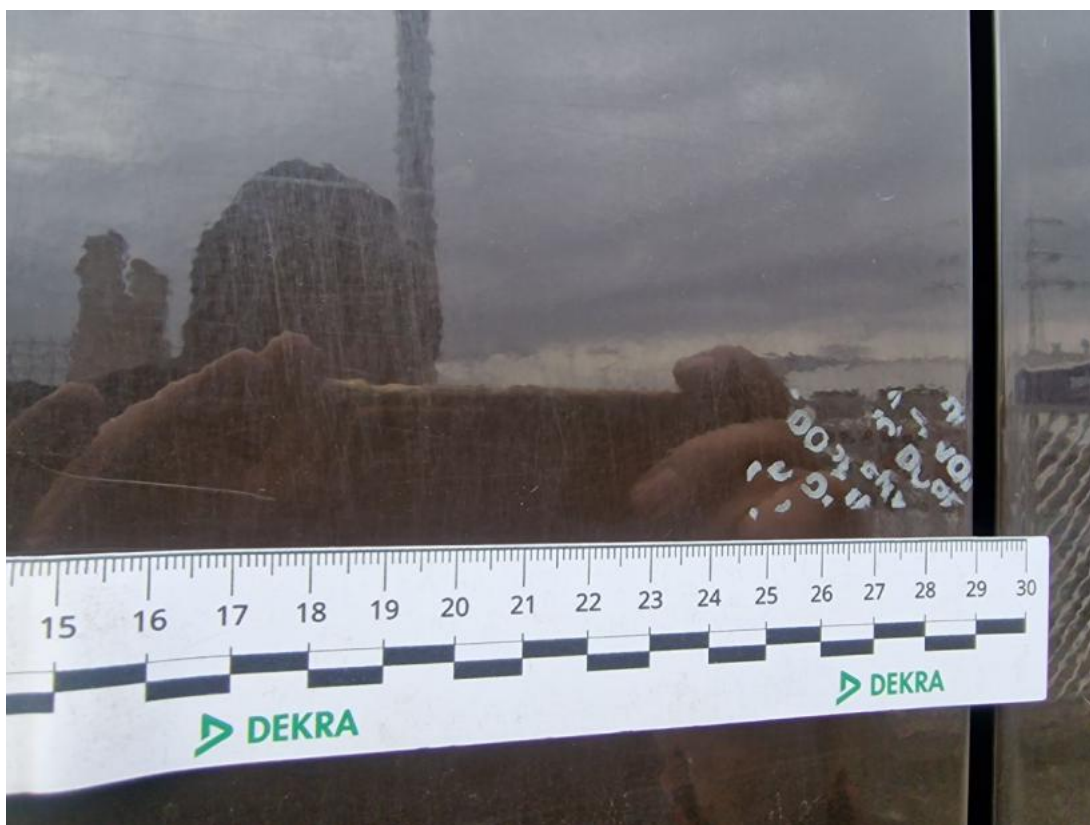
Fot. 48

Błotnik tylny P / Ściana boczna P - Inne 1

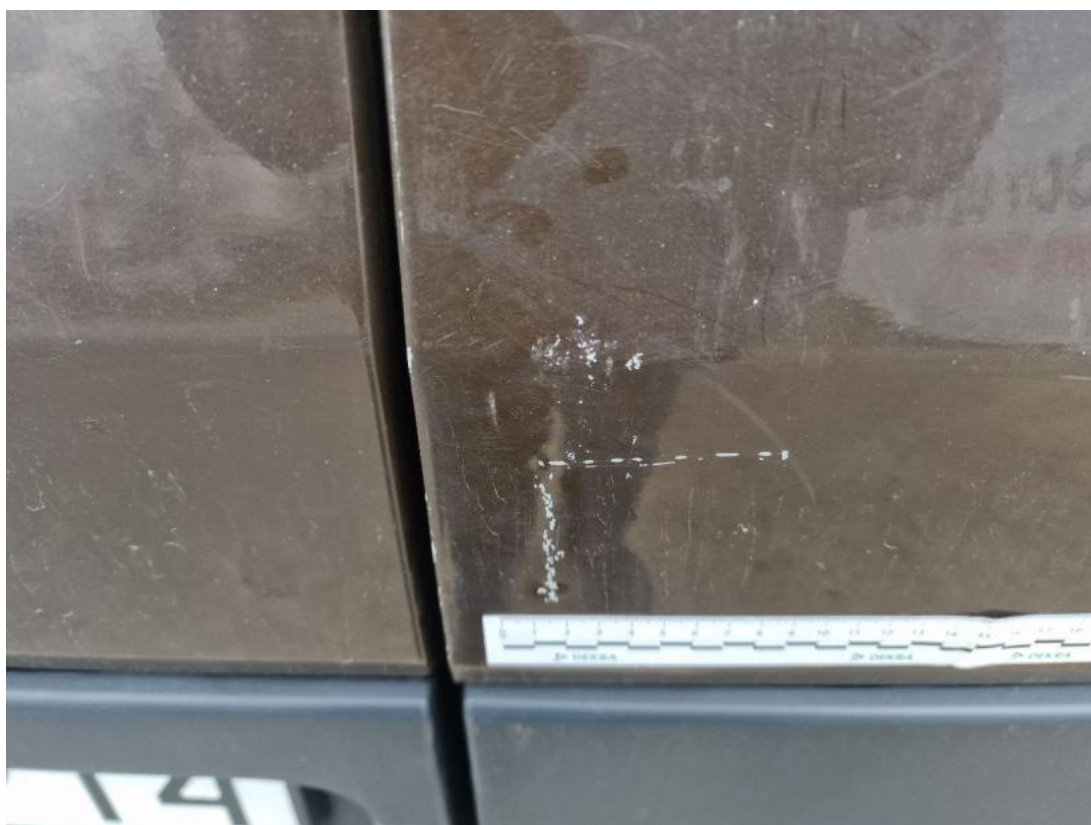
Fot. 51
Pokrywy bagażnika - Rysa/odprysk 1

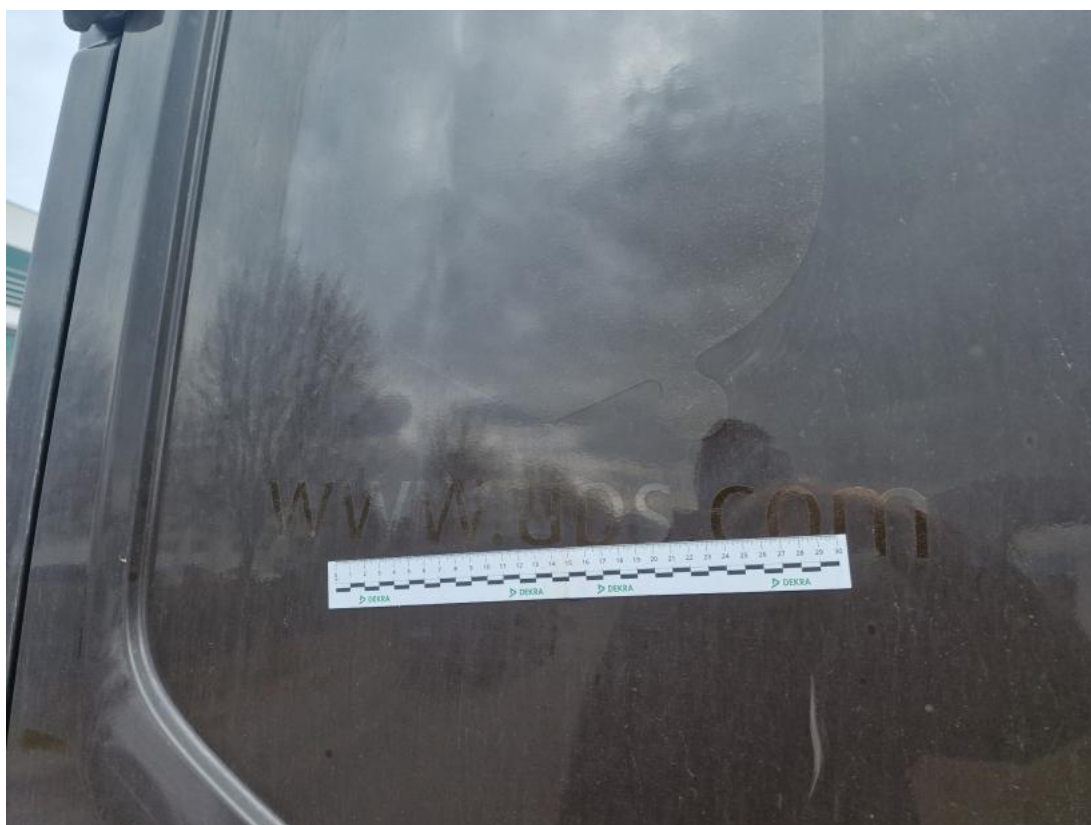
Fot. 52
Pokrywy bagażnika - Rysa/odprysk 2

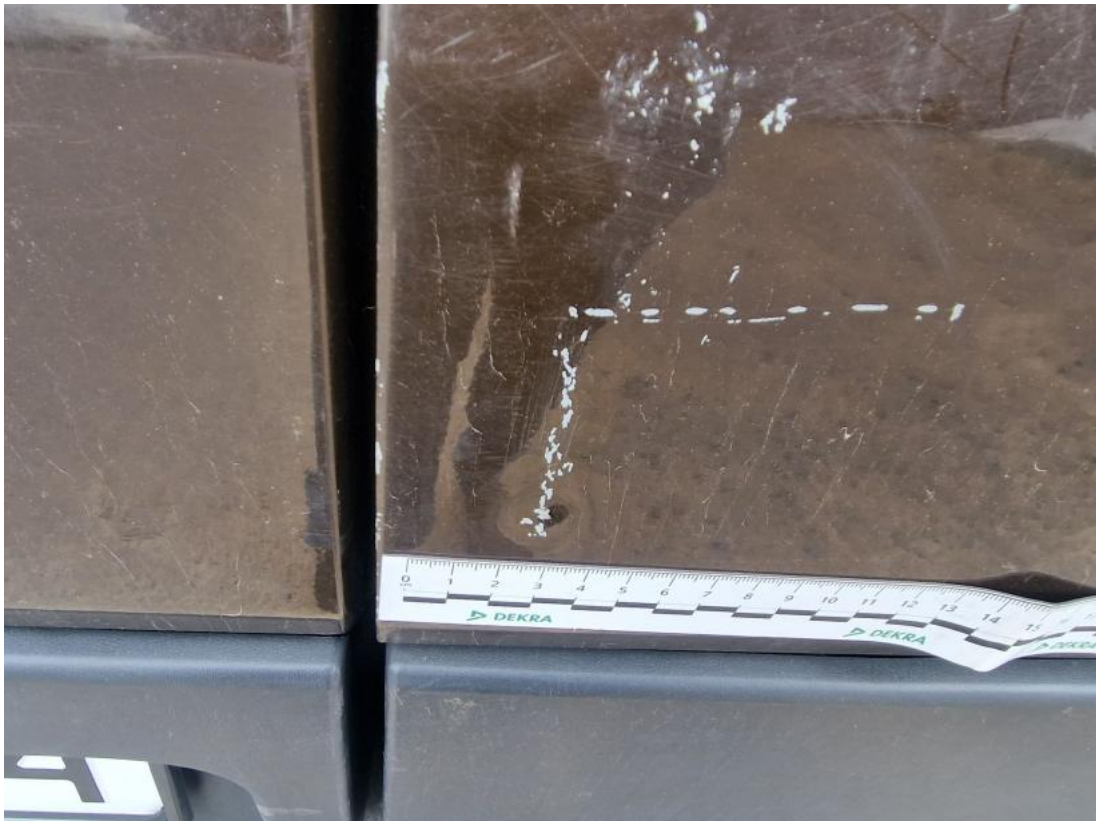
Fot. 53
Pokrywy bagażnika - Wgniecenie/odkształcenie 1

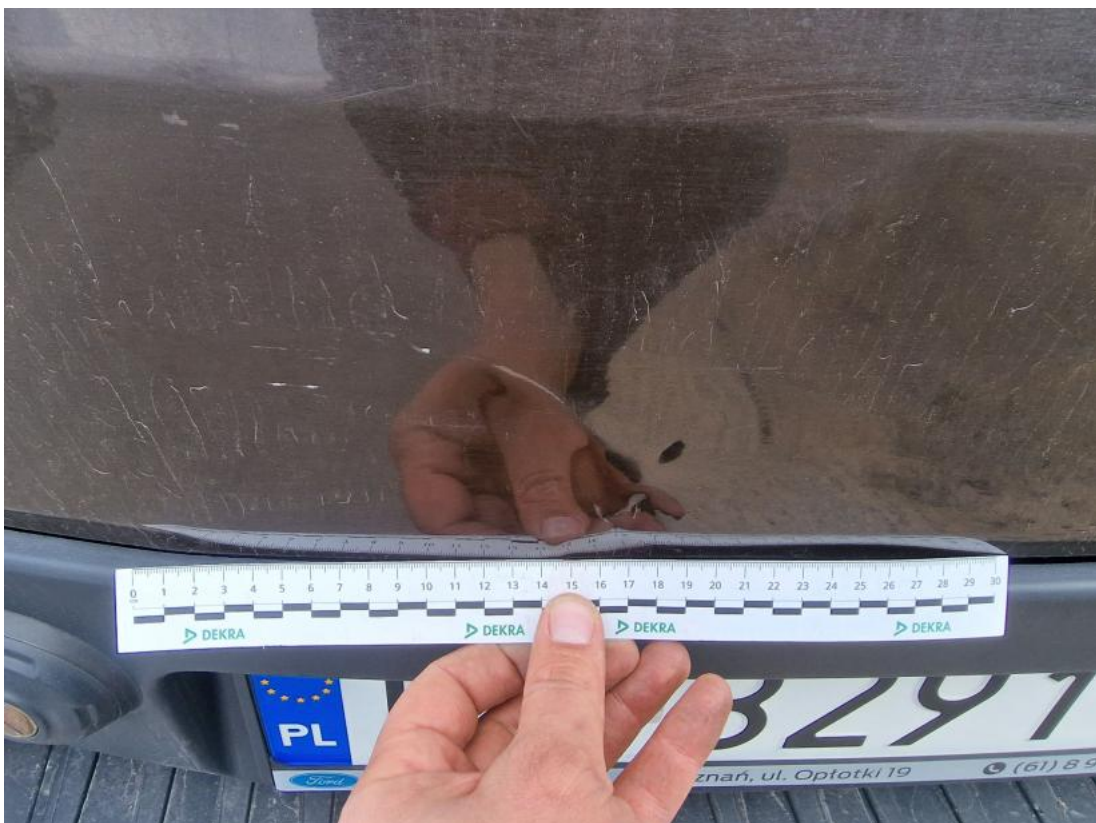
Fot. 54
Pokrywy bagażnika - Wgniecenie/odkształcenie 2

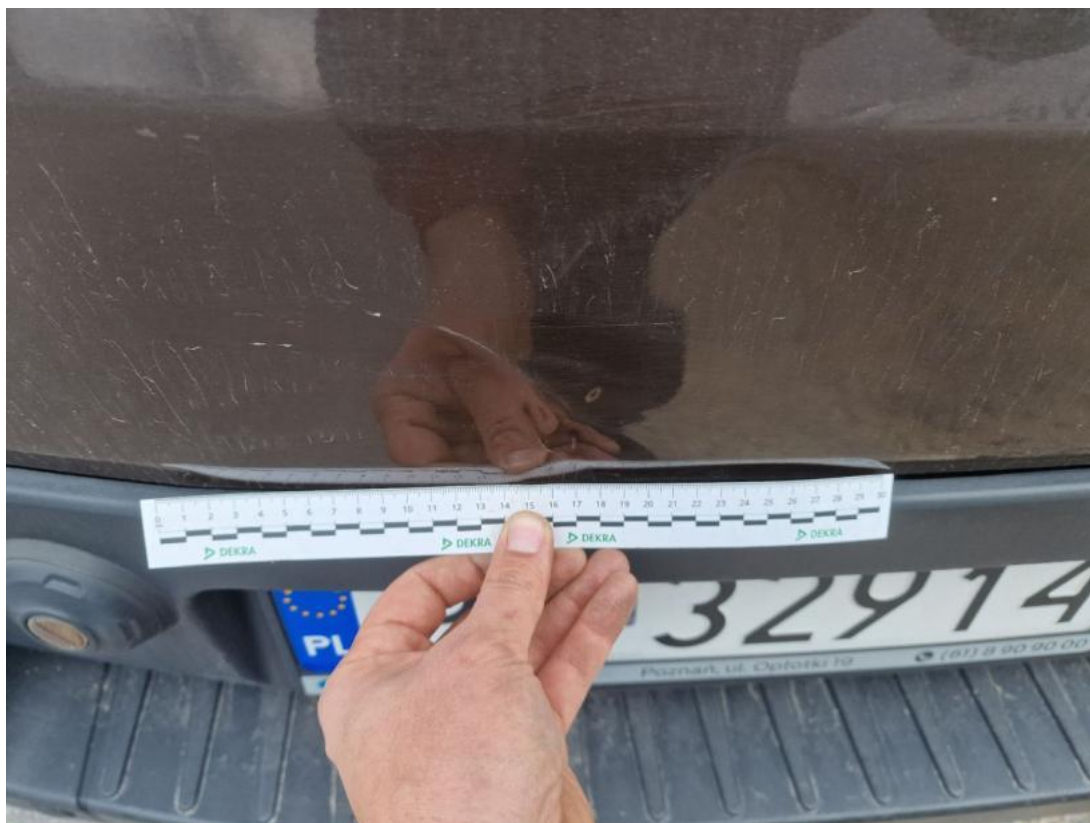
Fot. 55
Pokrywy bagażnika() - Wgniecenie/odkształcenie 3

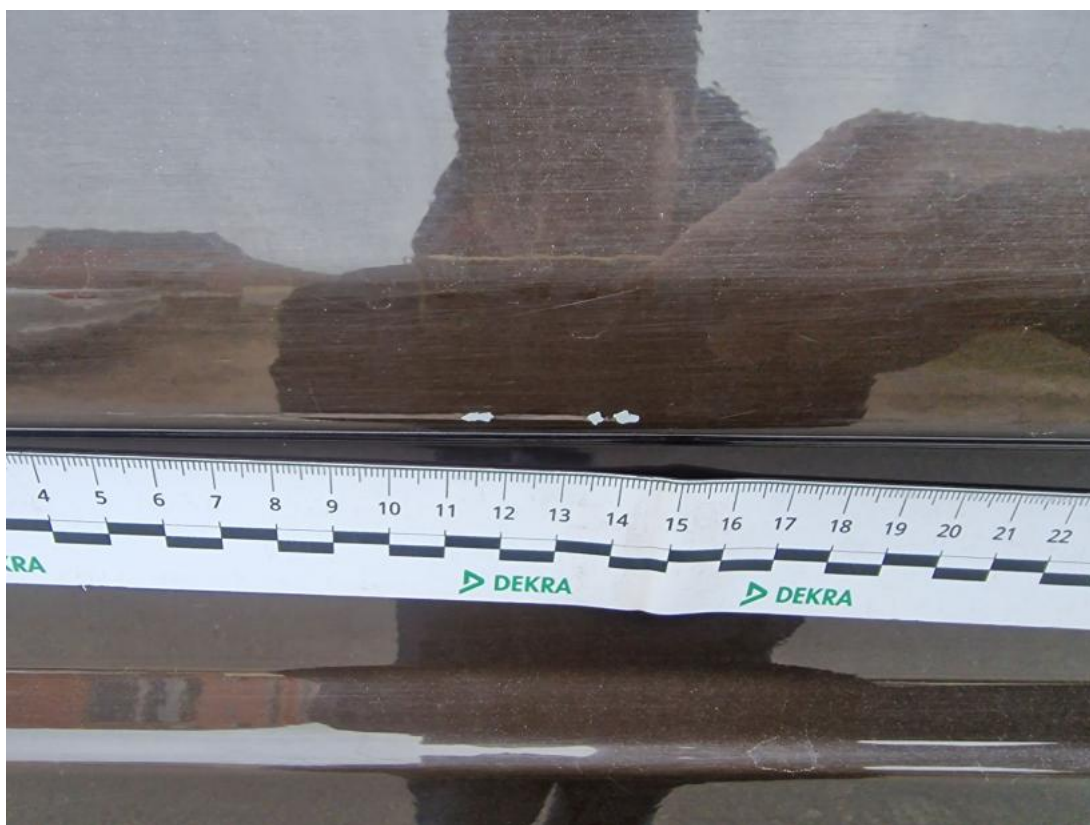
Fot. 57

Błotnik tylny L / Ściana boczna L - Rysa/odprysk 1

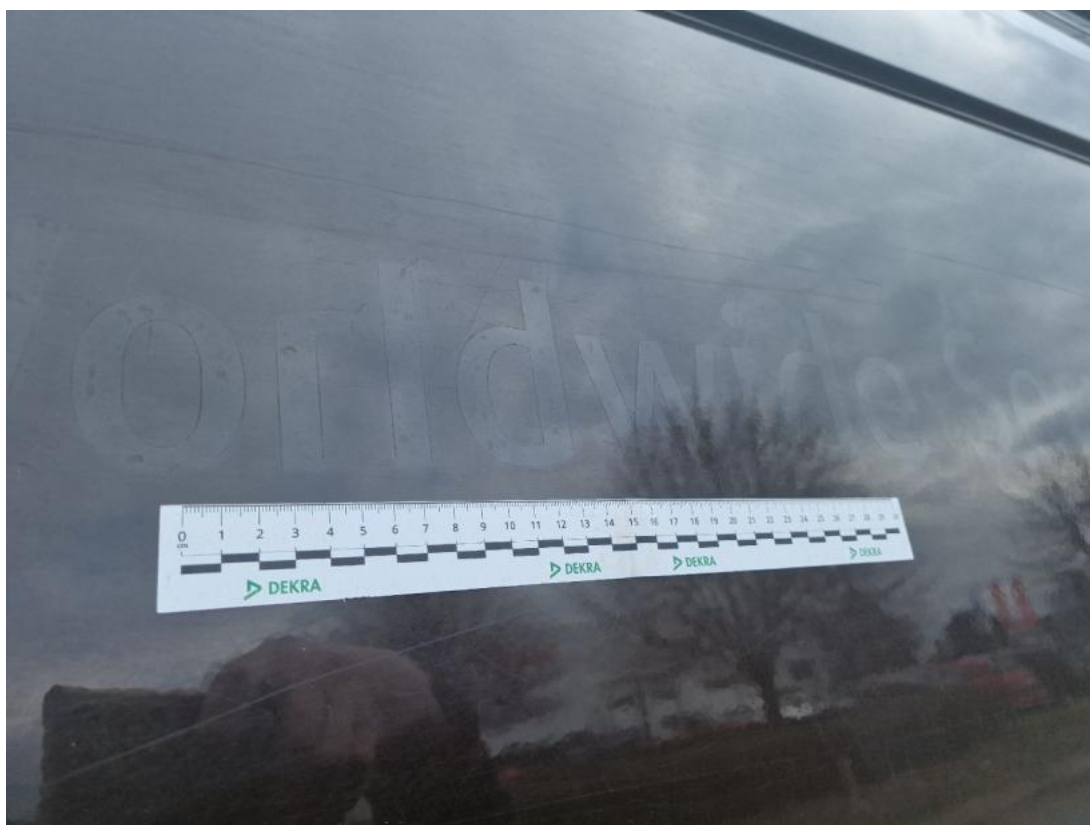
Fot. 58

Błotnik tylny L / Ściana boczna L - Inne 1

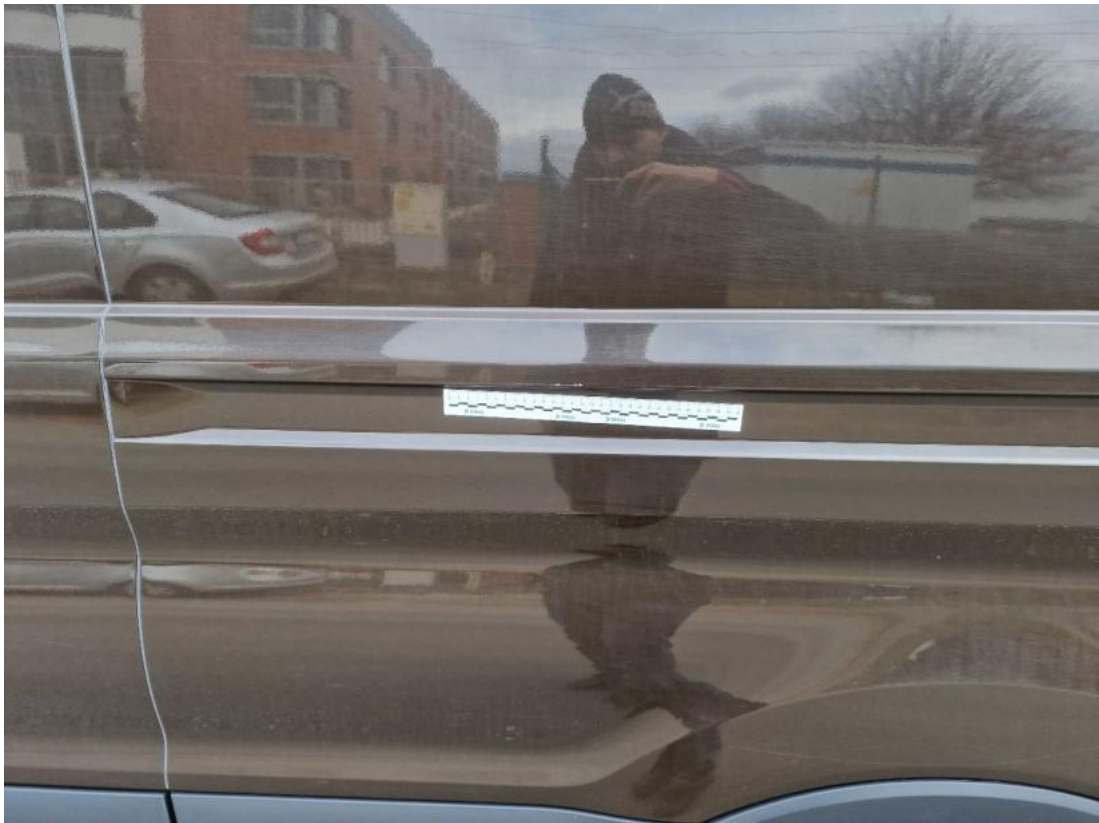
Fot. 59

Błotnik tylny L / Ściana boczna L() - Inne 3

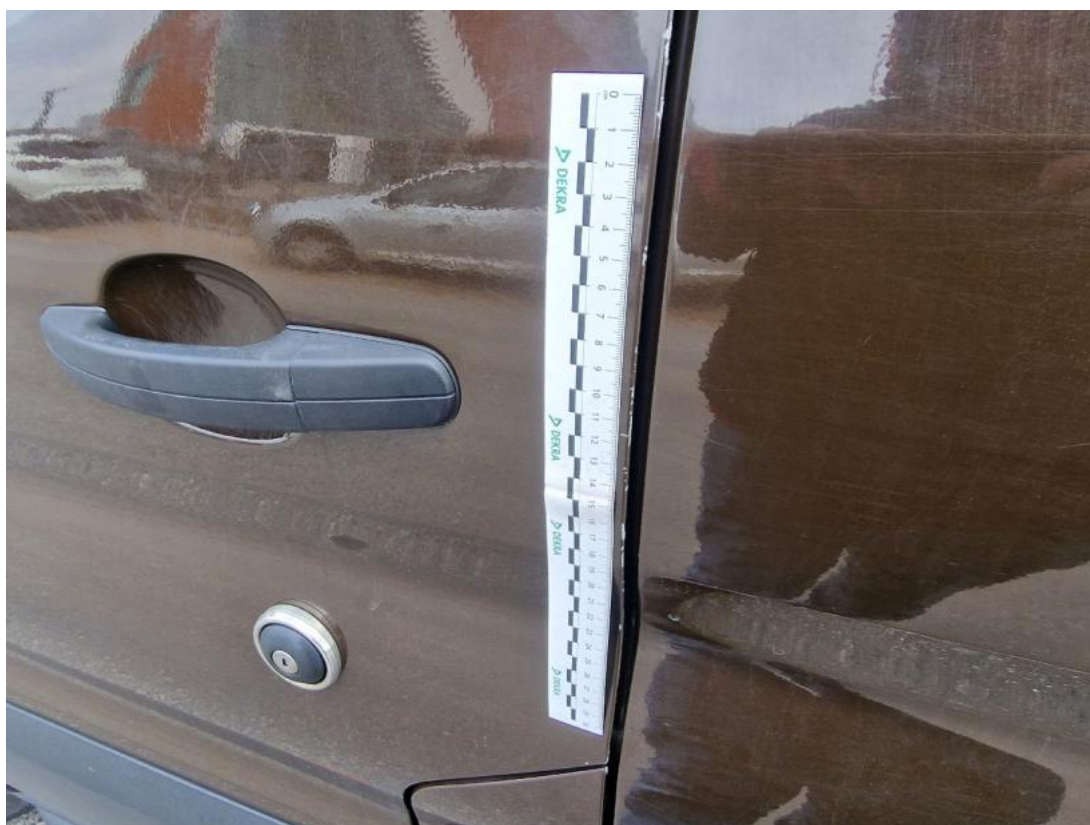
Fot. 61
Drzwi przed L - Rysa/odprysk 1

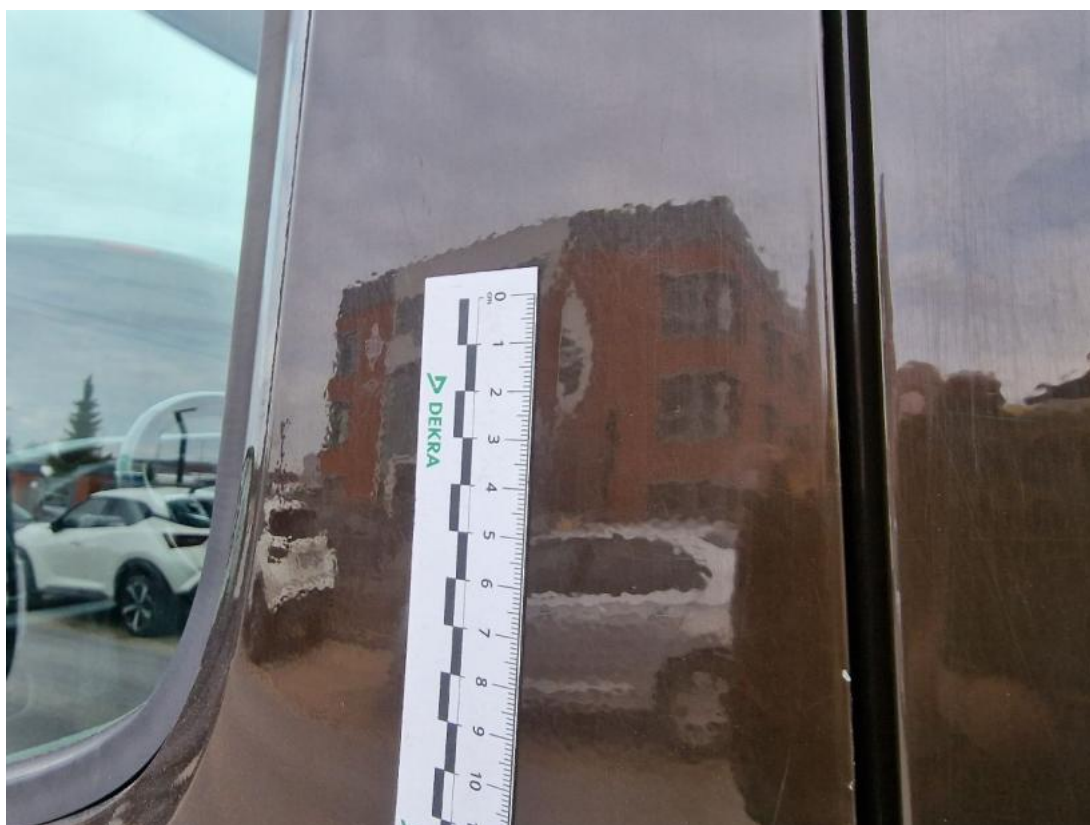
Fot. 62
Drzwi przed L - Wgniecenie/odkształcenie 1

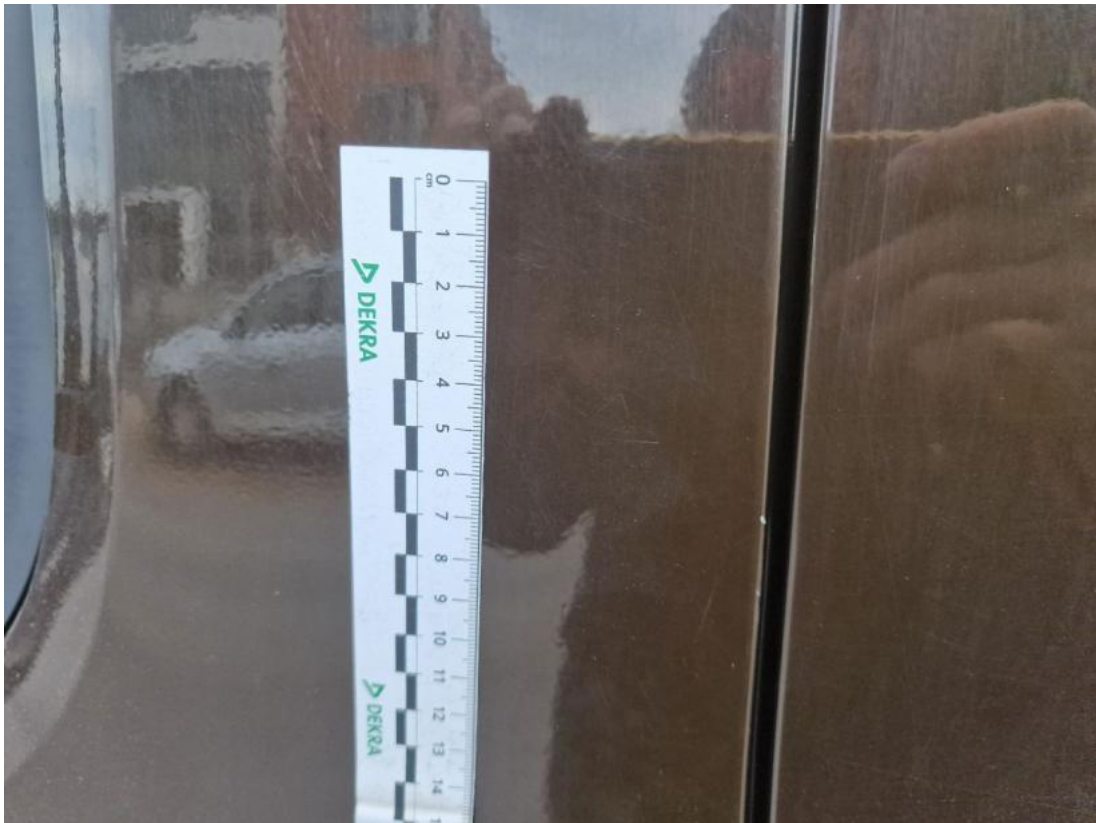
Fot. 63
Drzwi przed L() - Wgniecenie/odkształcenie 3

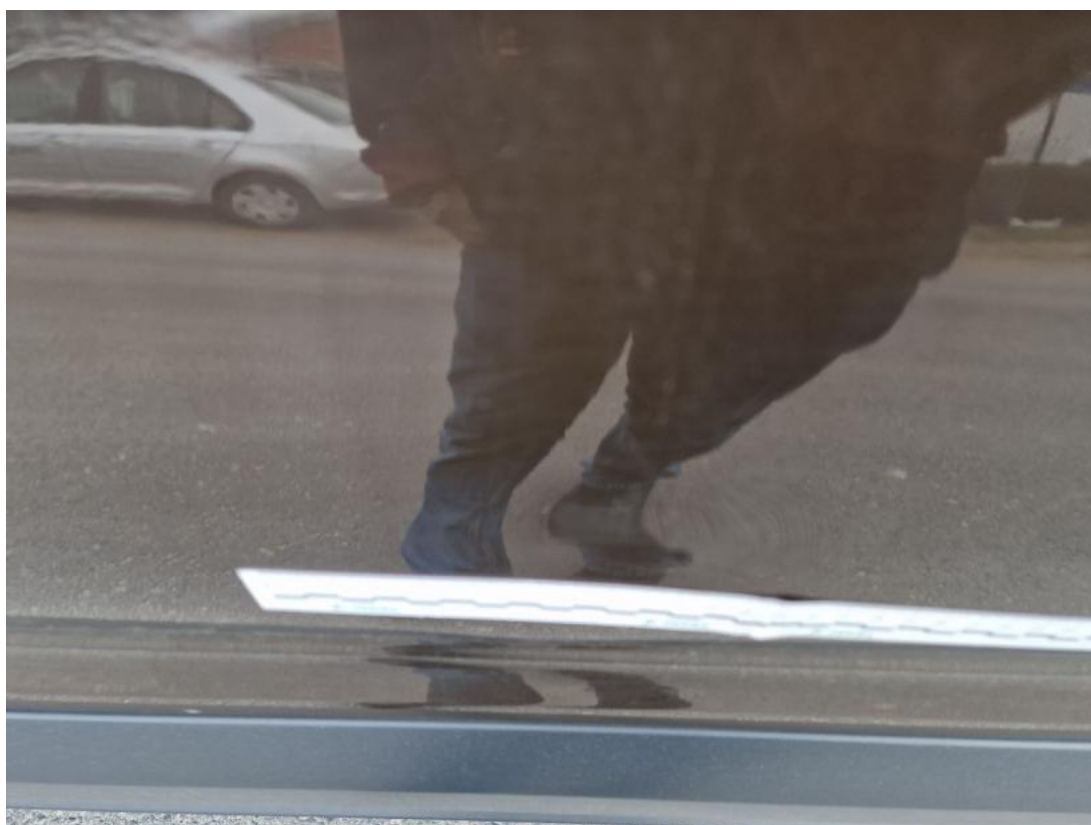
Fot. 66

Drzwi tylne L - Wgniecenie/odkształcenie 1

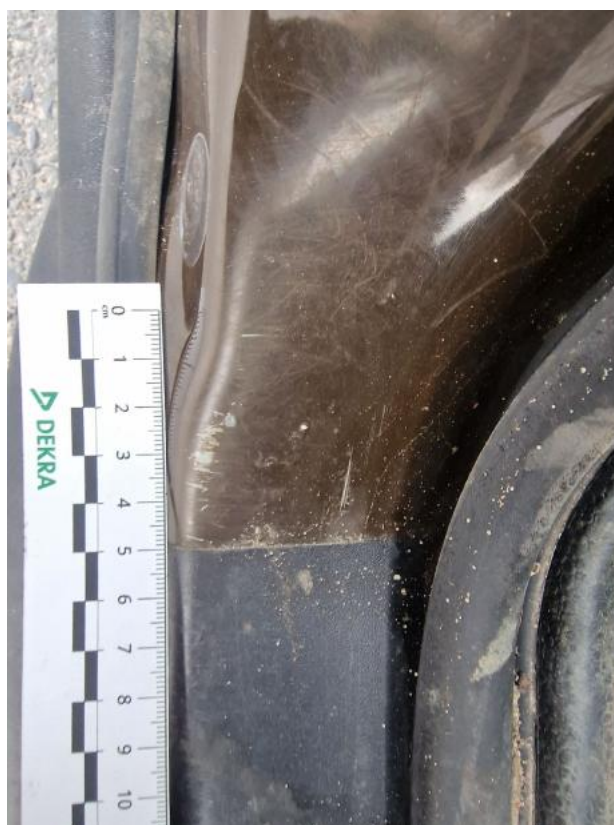
Fot. 68

Próg L - Inne 1

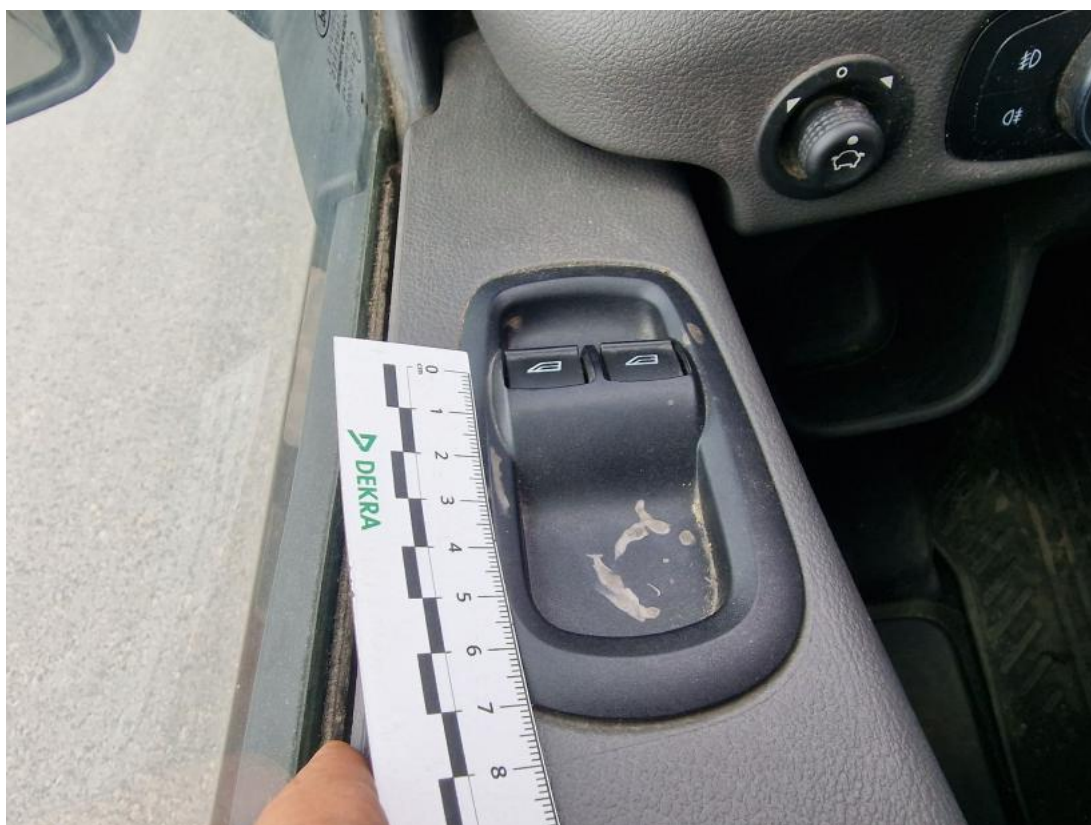
Fot. 70

11	Tapicerka drzwi, przód L	zabrudzenie	NA	
12	Poszycie drzwi przednich R	odpryski lakieru

Tapicerka drzwi przednich L - Inne 1
