Ocena stanu technicznego pojazdu

Eurotax-Kod EC	Marka, model, typ pojazdu				Rodzaj nadwozia
	VOLKSWAGEN, GOLF VIII VARIANT 2020-2024, Golf VIII Variant Life				kombi
Rodzaj silnika	Pojemność [ccm]	Moc [KM/kW]	Skrzynia biegów	Stan licznika [km] (odczytany)	Ilość drzwi/miejsc
z zapłonem samoczynnym		116/85	manualna	187 199	5/5
Nr rej. pojazdu	Nr nadwozia (VIN)		Data 1-rej./rok prod.	Następne bad. tech.	Lakier
WD3930R	WVWZZZCDXPW527616		28-02-2023/2023	23-02-2028	srebrny/2-warstwowy metalizowany

Data oględzin: 14-04-2026

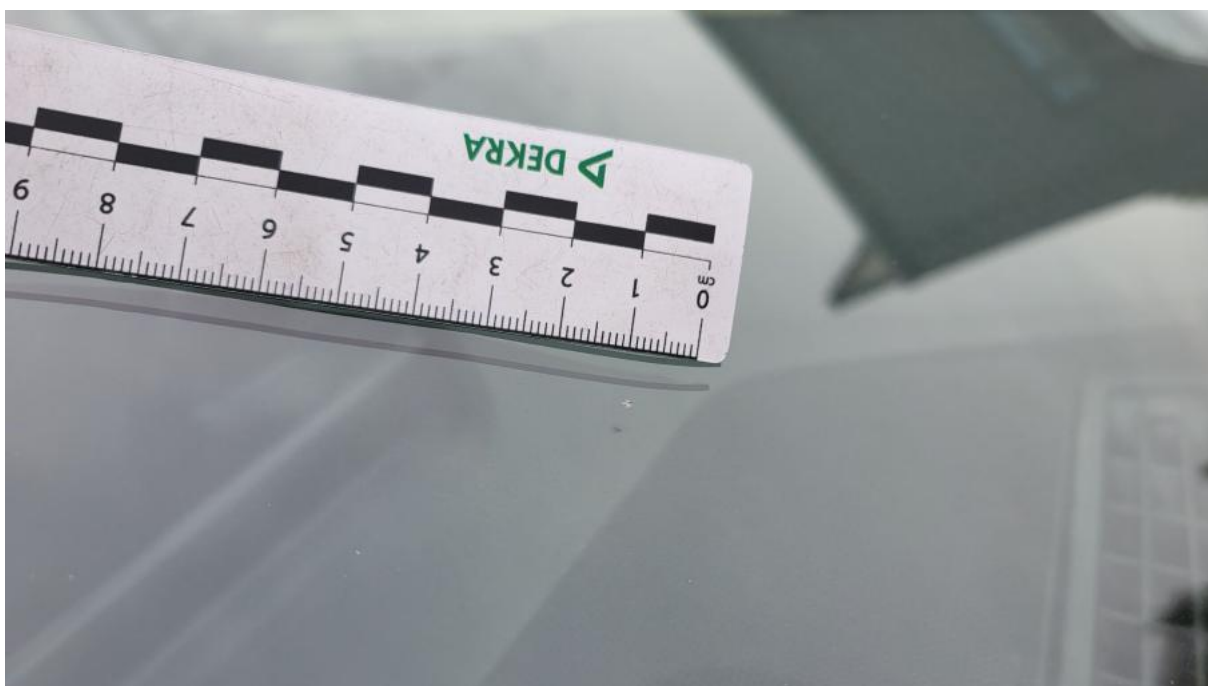
Fot. 34

Poz.	Nazwa części	Nr katalogowy	Opis uszkodzenia	Czas [rbg]
1	Fotel PL		zabrudzenie	
2	Szyba PRZ		odprysk szkła	
3	Felga PP		zarysowanie

Szyba czołowa - Rysa/odprysk 1

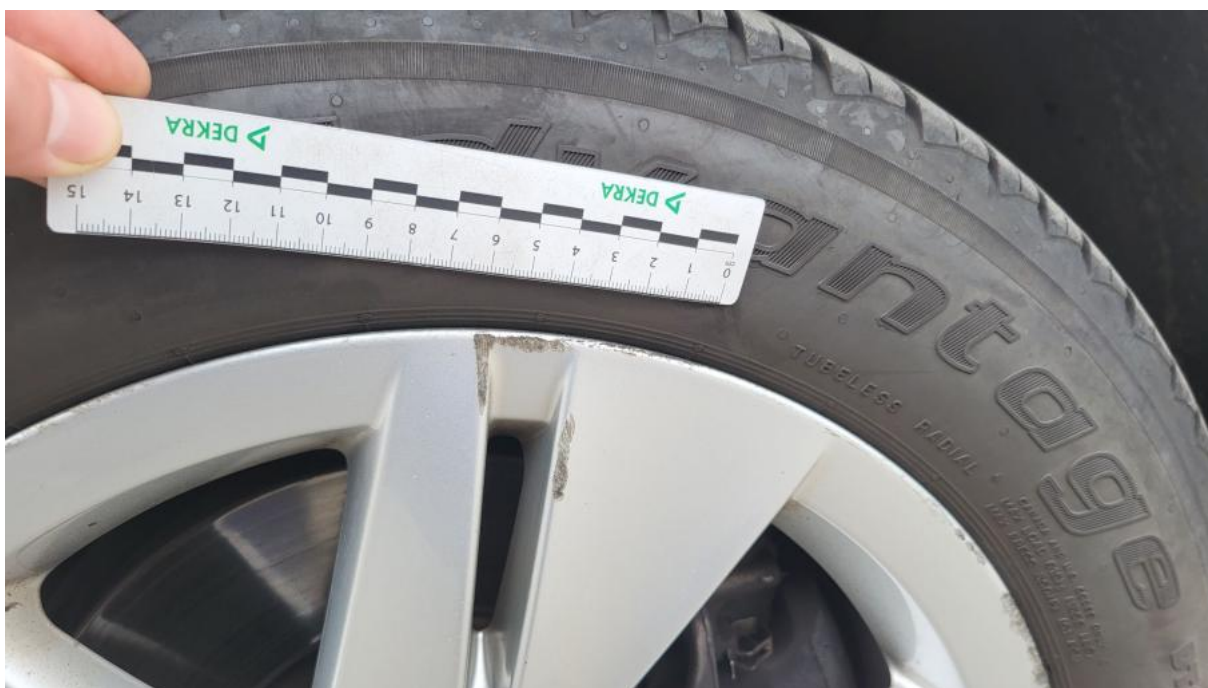
Fot. 35

Felga aluminiowa przednia P - Rysa/odprysk 1

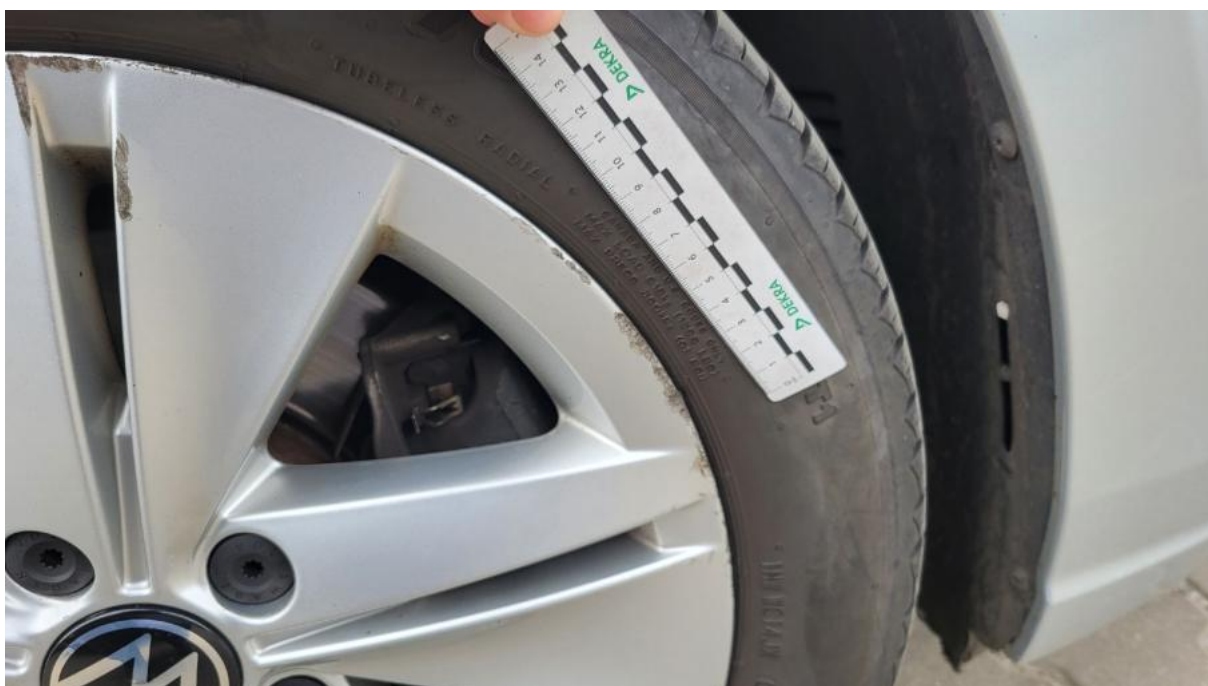
Fot. 36

Felga aluminiowa przednia P - Rysa/odprysk 2

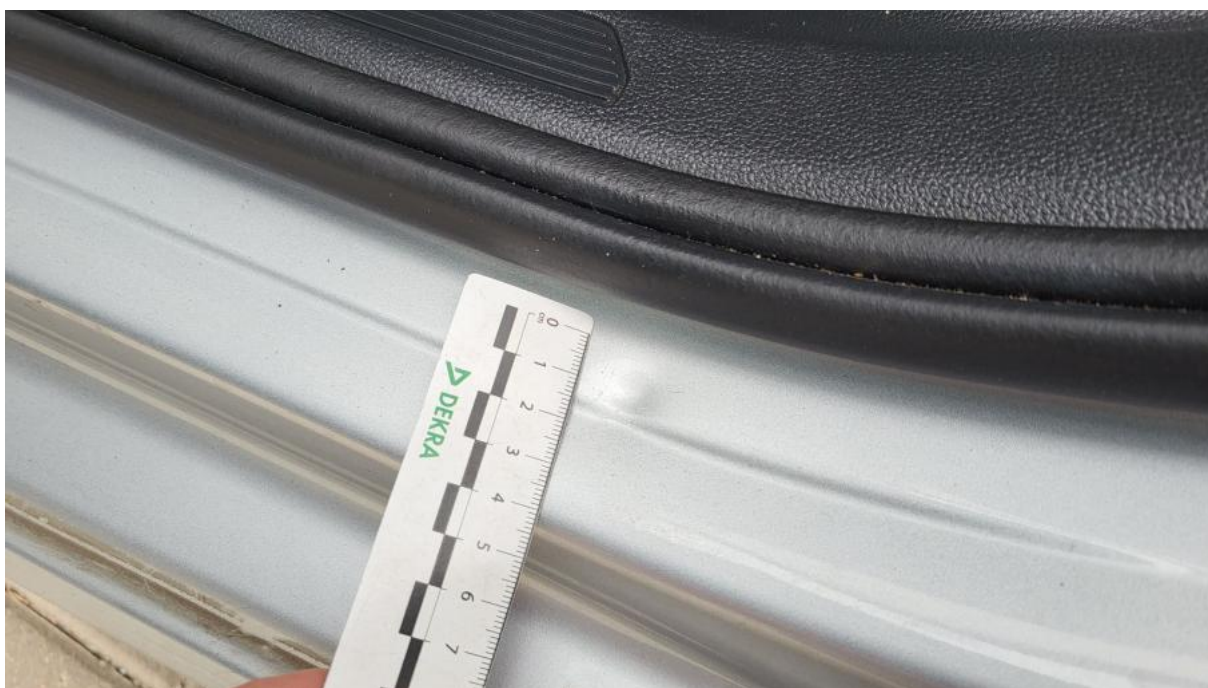
Fot. 37

Poz.	Nazwa części	Nr katalogowy	Opis uszkodzenia	Czas [rbg]
1	Próg L		wgniecenie

Próg L - Wgniecenie/odkształcenie 1

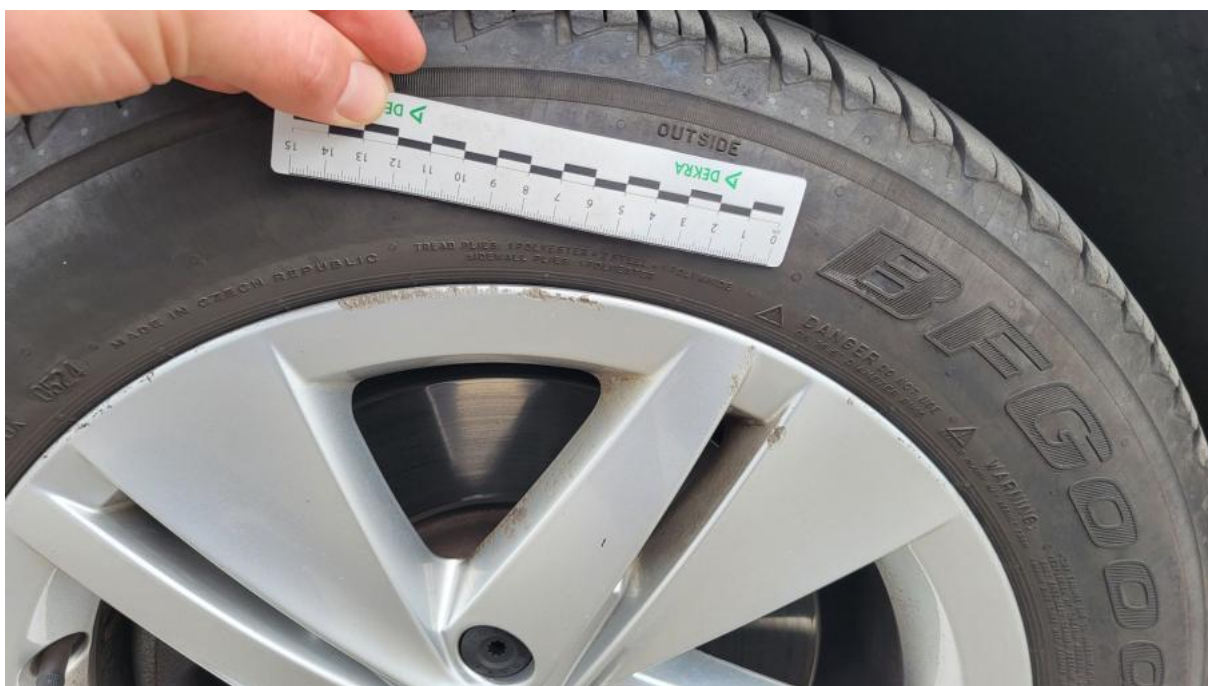
Fot. 38

Felga Aluminiowa przednia L - Rysa/odprysk 1

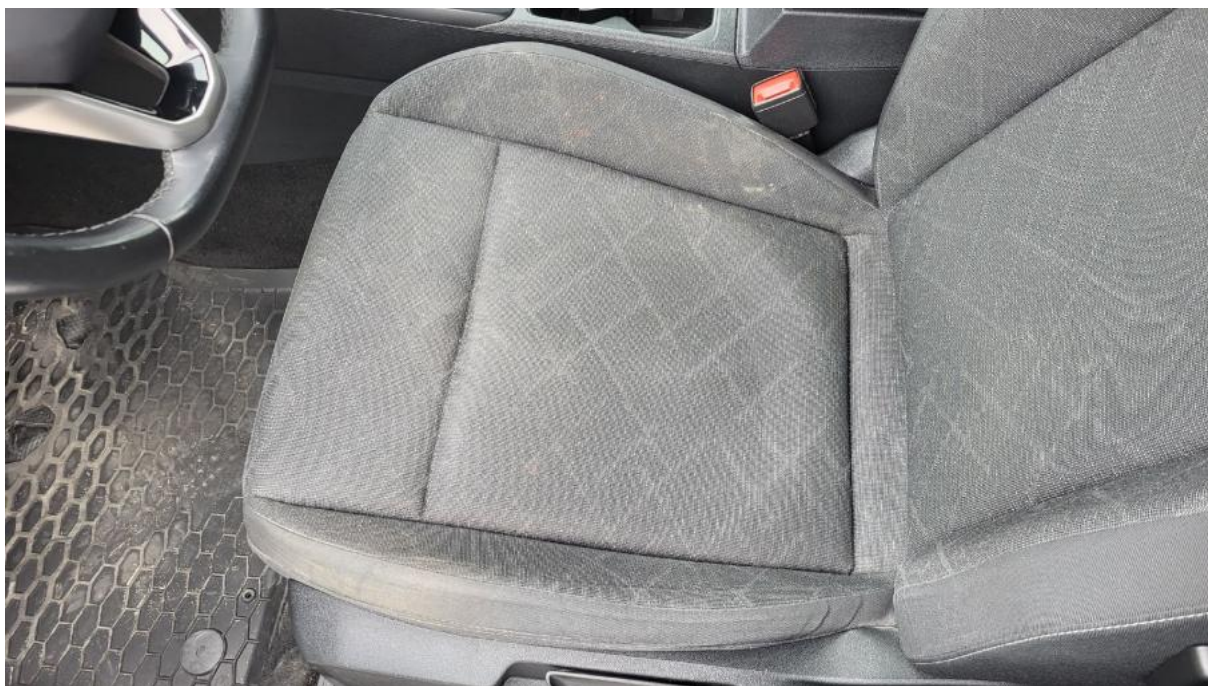
Fot. 39

Fotel prz. lew. - Inne 1
