Nr zlecenia DEKRA: PKOM(DZS)/GDA/32120/26/04/13
Nr zlecenia/szkody:
Data zlecenia: 13-04-2026

Ocena stanu technicznego pojazdu

Eurotax-Kod EC	Marka, model, typ pojazdu				Rodzaj nadwozia
	VOLKSWAGEN, PASSAT VARIANT 2019-2024, Passat Variant Busin...				kombi
Rodzaj silnika	Pojemność [ccm]	Moc [KM/kW]	Skrzynia biegów	Stan licznika [km] (odczytany)	Ilość drzwi/miejsc
z zapłonem samoczynnym	1968	150/110	manualna	185 135	5/5
Nr rej. pojazdu	Nr nadwozia (VIN)		Data 1-rej./rok prod.	Następne bad. tech.	Lakier
WD5199R	WVWZZZ3CZPE056606		18-04-2023/2023	10-04-2028	srebrny/2-warstwowy metalizowany

Data oględzin: 16-04-2026

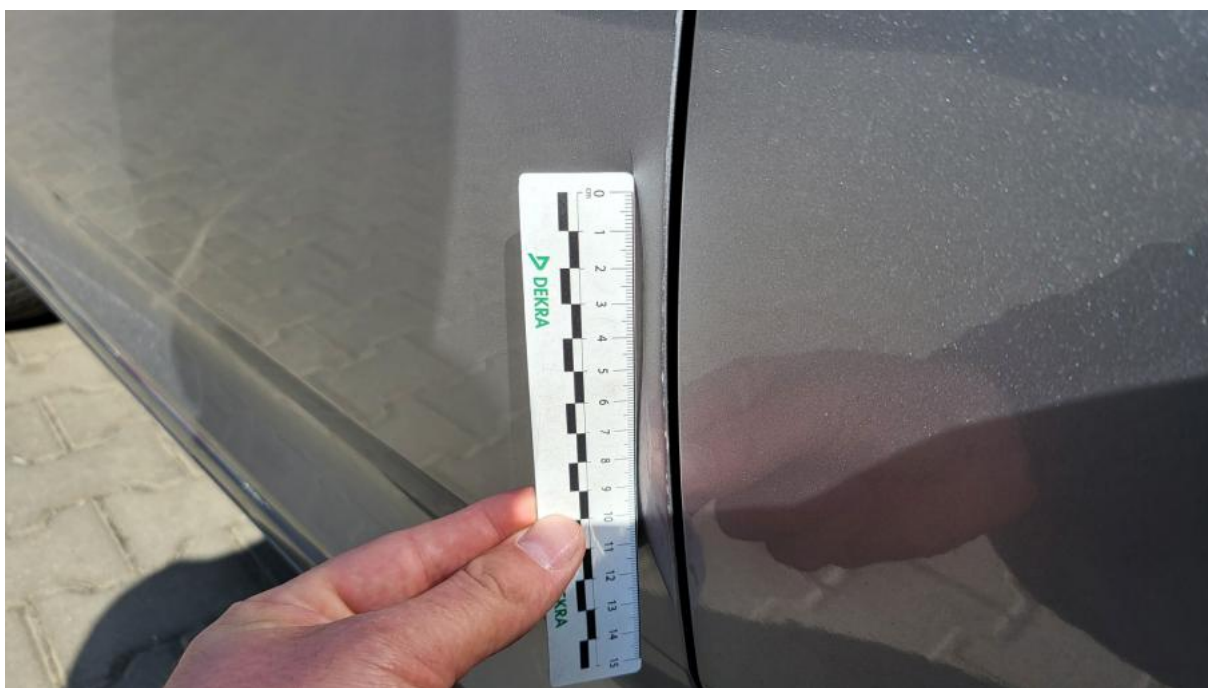
Fot. 33

Poz.	Nazwa części	Nr katalogowy	Opis uszkodzenia	Czas [rbg]
1	Drzwi P L		zarysowanie

Drzwi przed L - Rysa/odprysk 1
