Raport z oględzin pojazdu

Numer raportu	10864/4/26-15201	Data raportu	10-04-2026
Rzeczoznawcy	inż. Kamil Zaręba (WSP) mgr inż. Paweł Barszcz (WSP)	Data oględzin	30-03-2026
Nr zlecenia	PKOM(DZS)/GDA/26394/26/03/25Miejsce oględzin	MASTER1 POZNAŃ/KOMORNIKI, PLAT...

Numer identyfikacyjny (VIN)	WF0EXXTREPC51974
Marka, model	FORD Transit 310 EcoBlue Eu...
Typ, wersja	Transit 310 L3H3 Trend
Numer rejestracyjny	PY32912
Silnik (rodz./poj./moc)	diesel/1996 ccm/77 kW
Stan licznika	163 017 km
Data 1. rej./rok prod.	27-03-2023/2023
Data nast. bad. techn.	27-03-2026
Nadwozie	FPO 4/3
Lakier	brązowy/2-warstwowy metalizowany
Skrzynia biegów	manualna

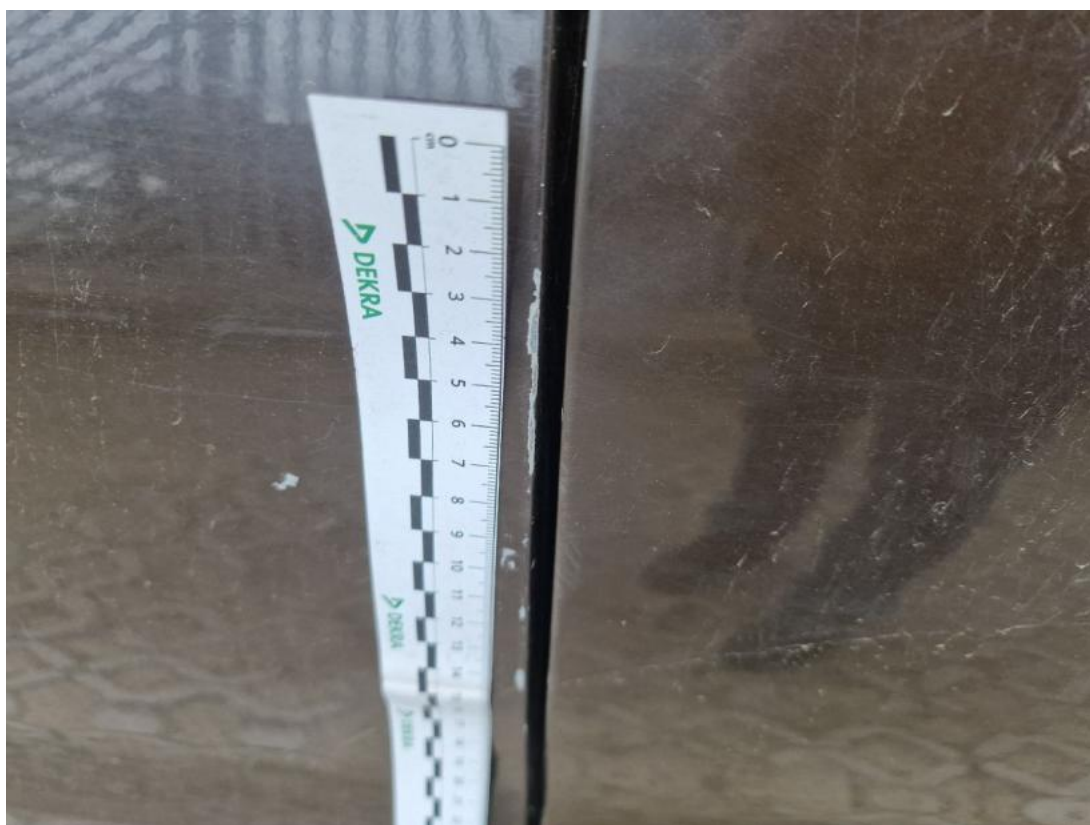
Fot. 37
Drzwi tylne P - Rysa/odprysk 1

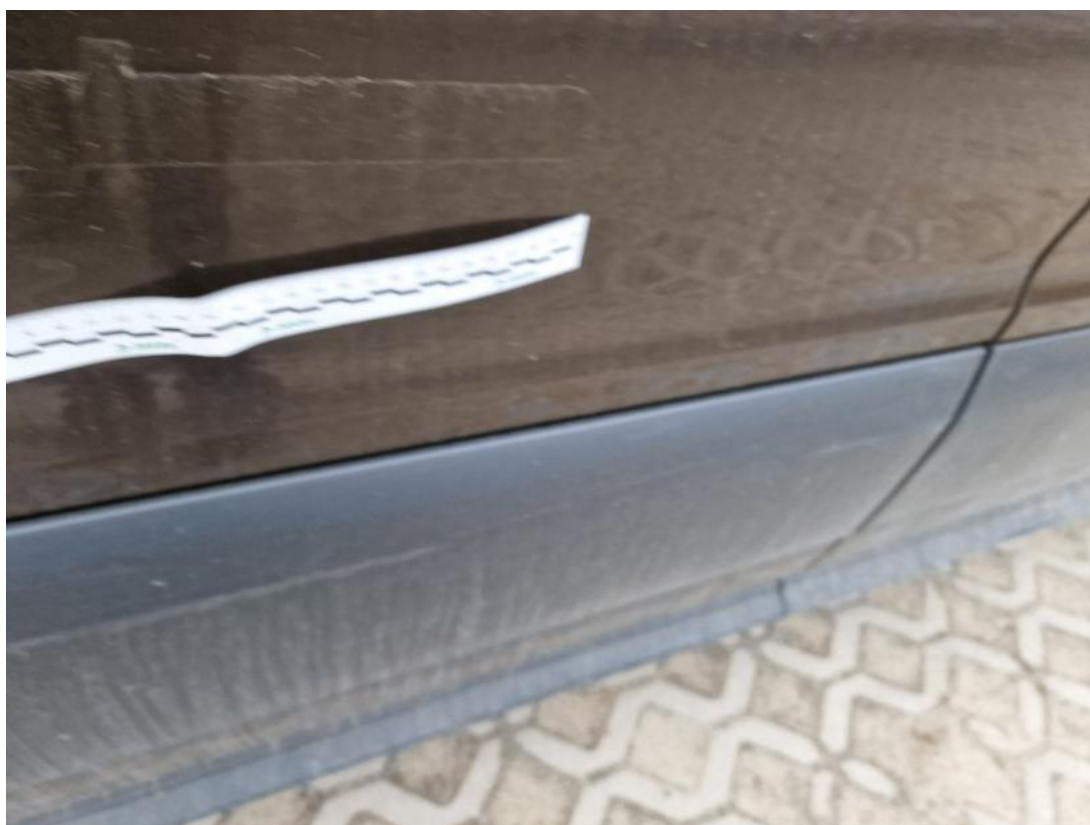
Fot. 38
Drzwi tylne P - Rysa/odprysk 2

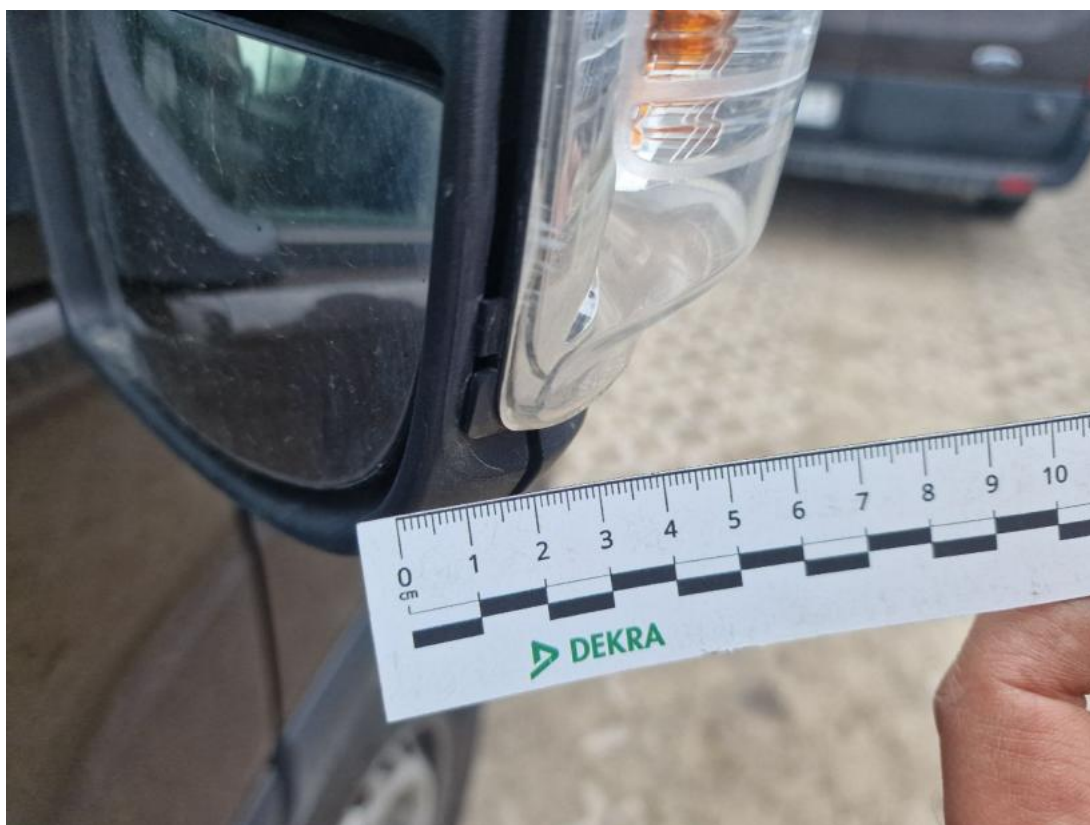
Lusterko zew P - Inne 1

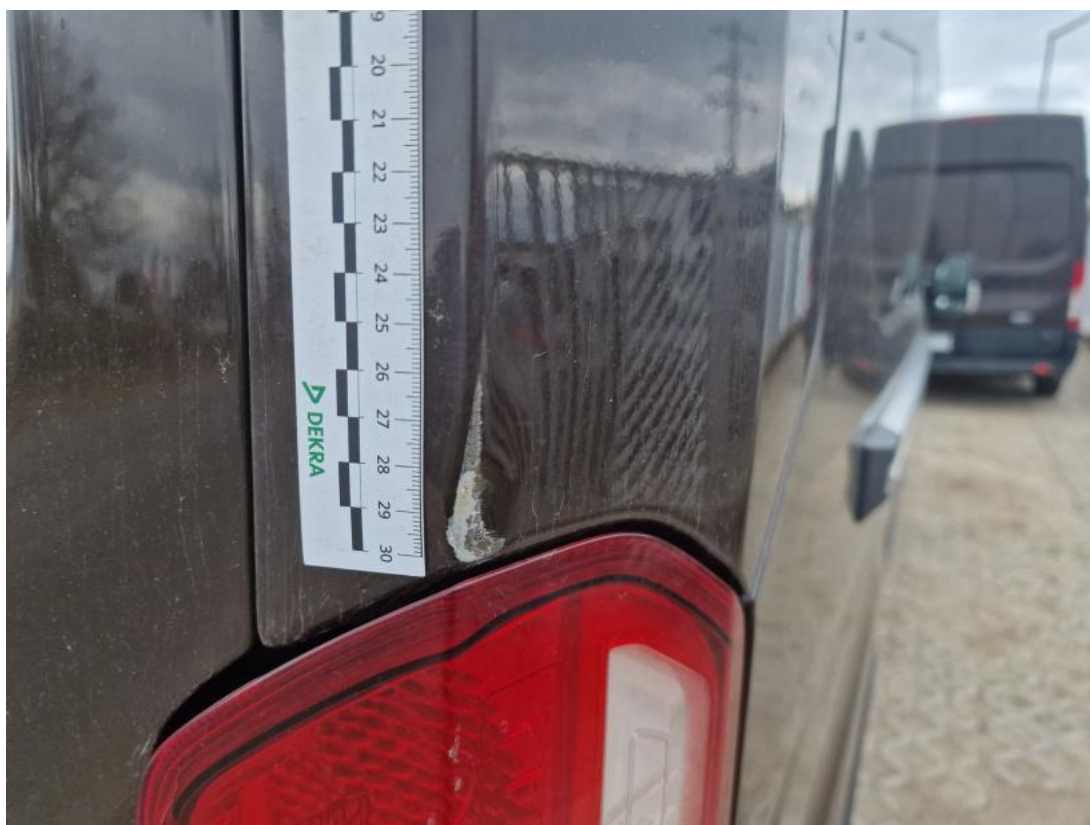
Błotnik tylny P / Ściana boczna P - Rysa/odprysk 1

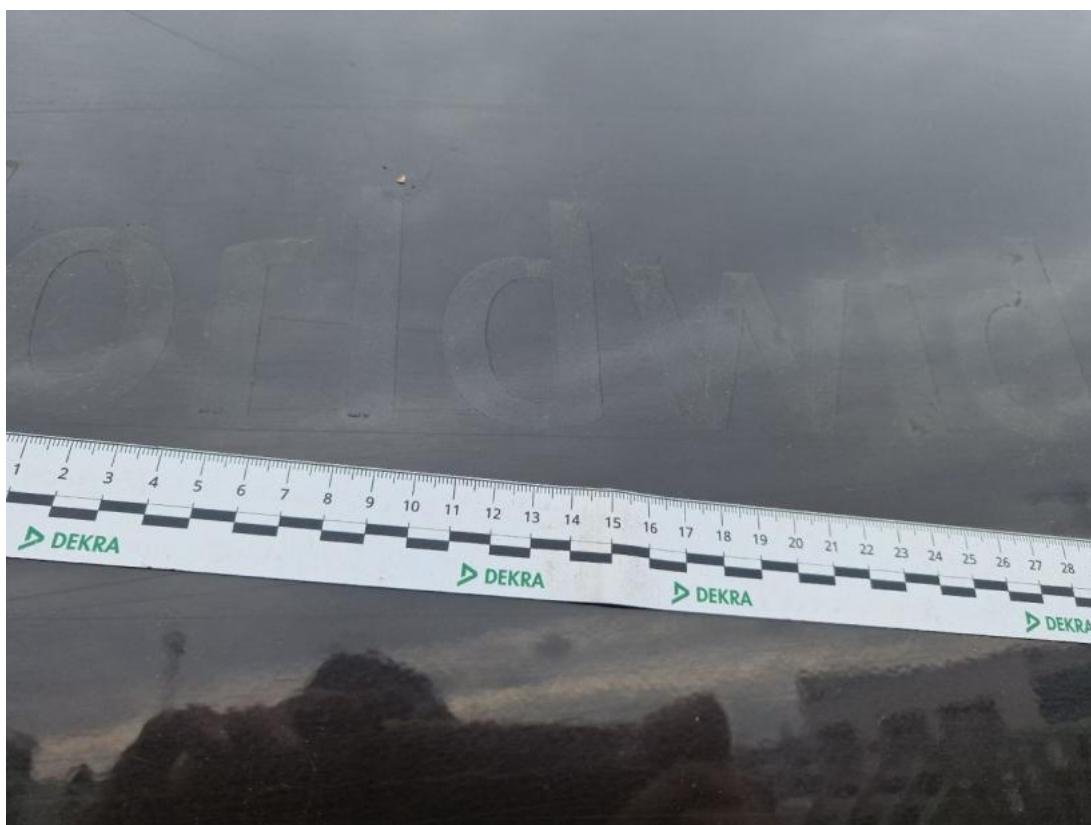
Błotnik tylny P / Ściana boczna P - Inne 1

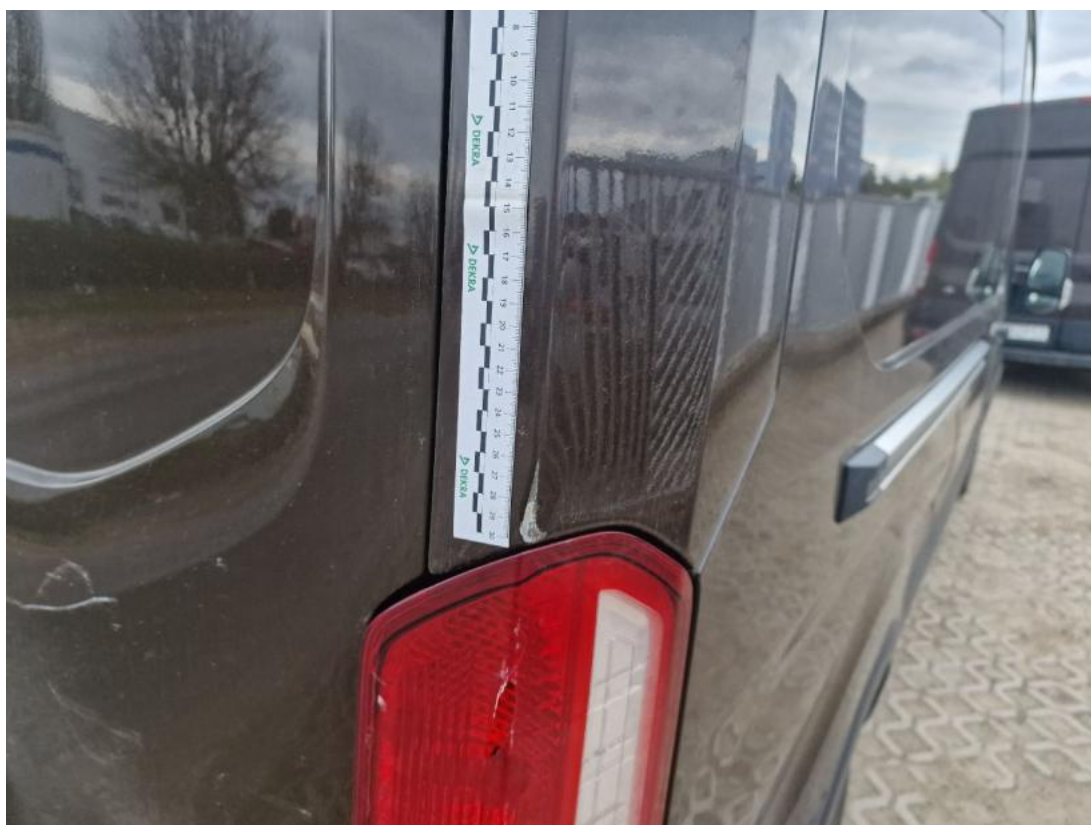
Błotnik tylny P / Ściana boczna P() - Inne 3

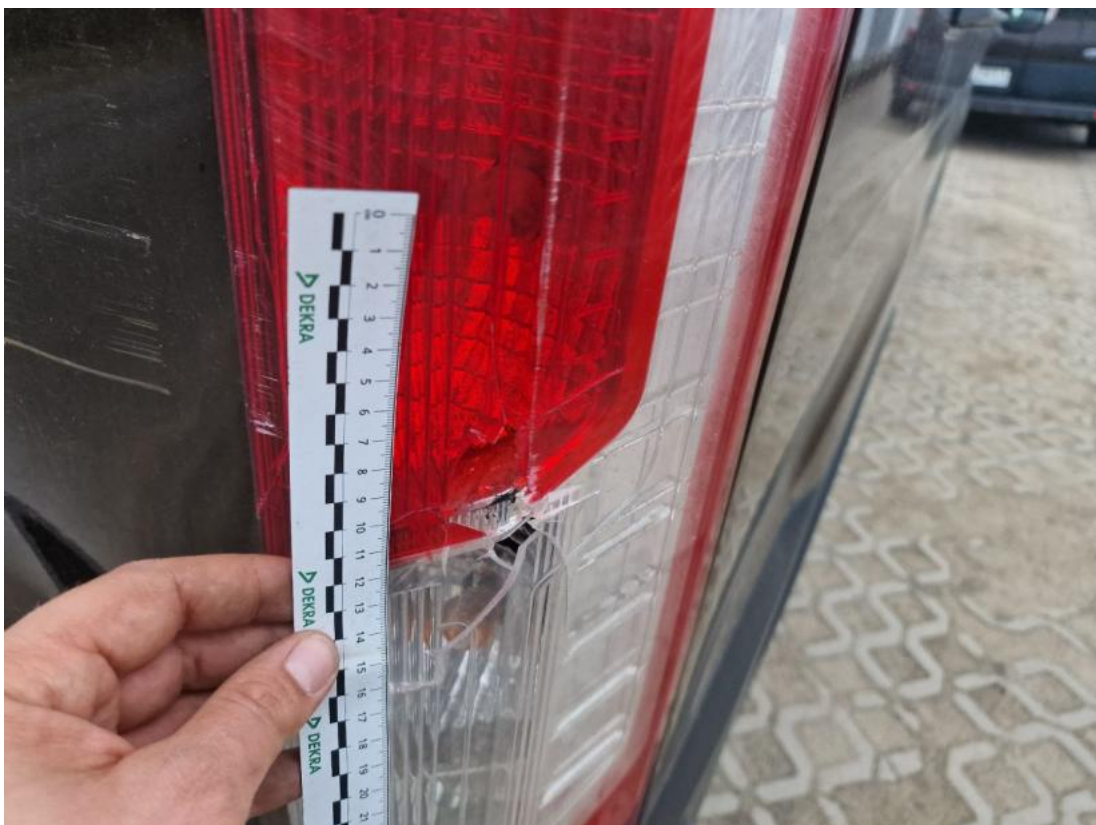
Poz.	Nazwa pozycji	Opis uszkodzeń	Kwalifik.	Naprawa [rbg]
1	Kierunkowskaz boczny R	inne	WY	0.2
2	Lampa tylna kompletna R	pęknięcie	WY	0.1
3	Drzwi tylne, skrzydło prawe R	wgniecenie/odkształcenie	WY	2.4
4	Przysłona dolna R	pęknięcie	WY	
5	Tapicerka siedziska 1.rząd L	pęknięcie/rozerwanie	WY	0.6

Lampa tylna zew P - Pęknięcie/rozerwanie 1

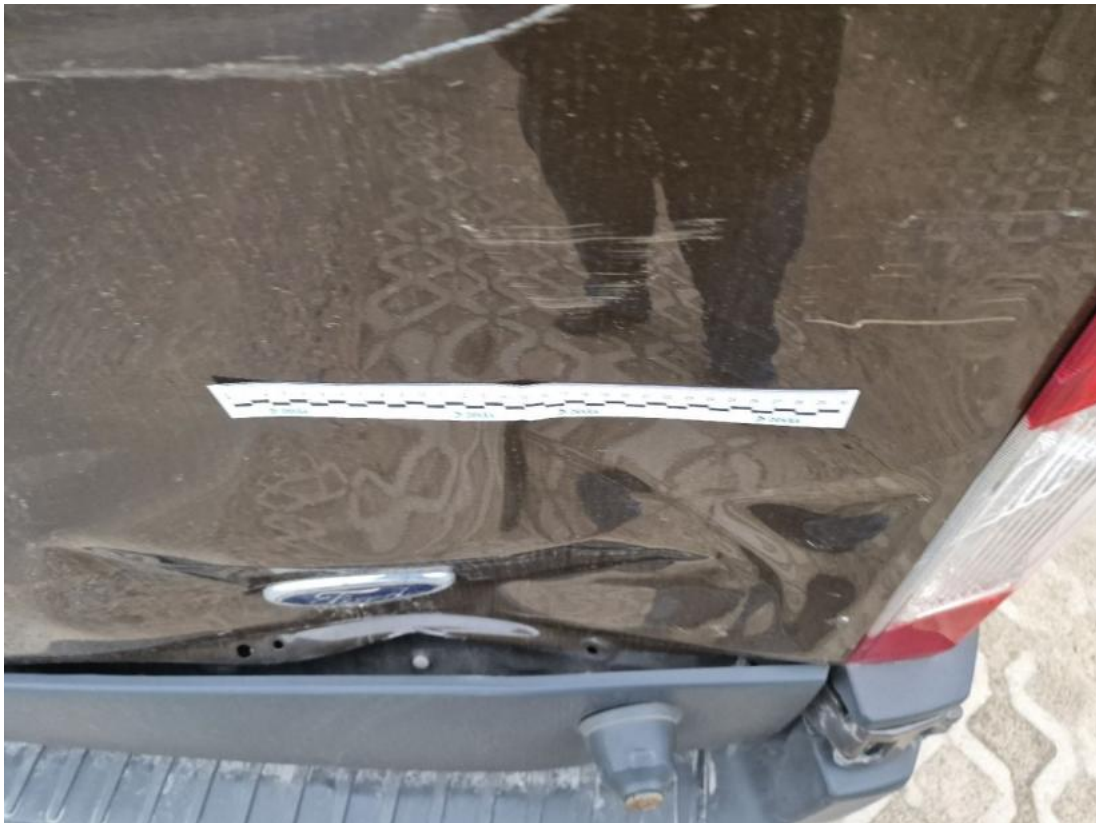
Fot. 49
Pokrywy bagażnika - Wgniecenie/odkształcenie 1

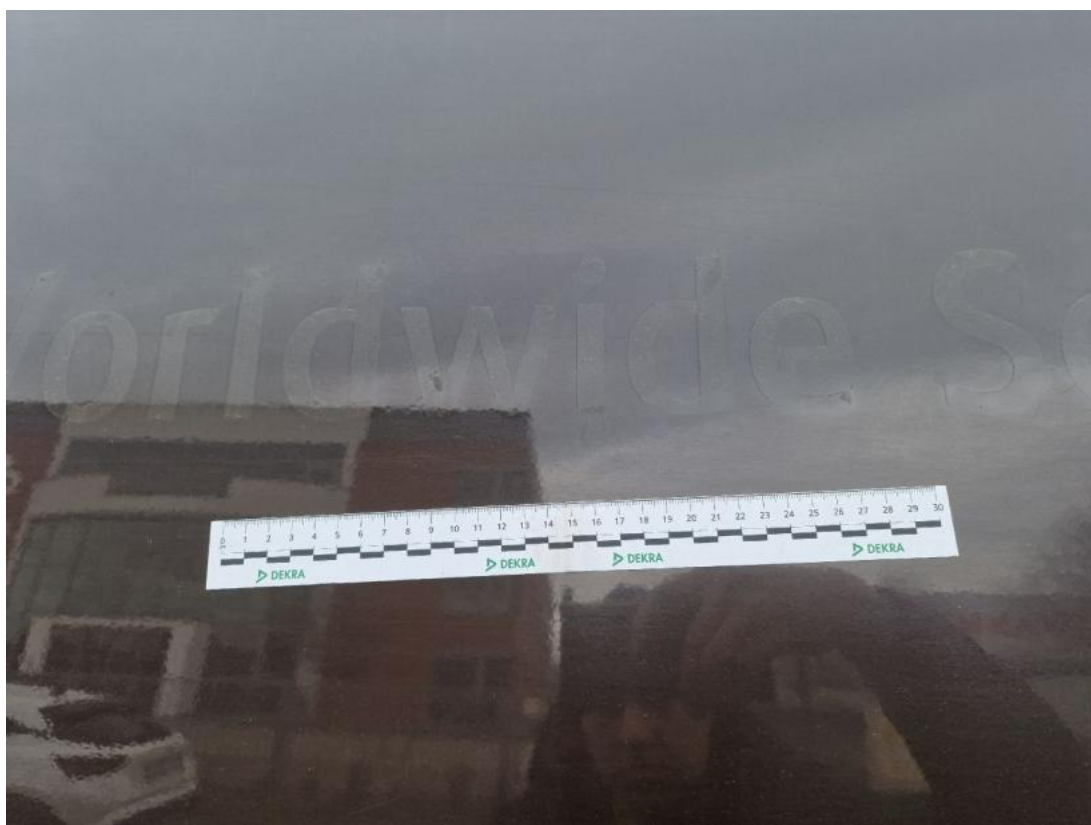
6	Słupki przed A z progiem wym.czes L	wgniecenie	NA	3
7	Drzwi części ład.przesuwne R	zarysowanie, odpryski lakieru, ślady po okleinie	NA	
8	Sciana boczna L	ślady po okleinie	NA	
9	Błotnik tylny L	ślady po okleinie	NA	
10	Błotnik tylny R	ślady po okleinie	NA	
11	Narożnik R	wgniecenie	NA	2
12	Poszycie drzwi przednich L	odpryski lakieru

Błotnik tylny L / Ściana boczna L - Inne 1

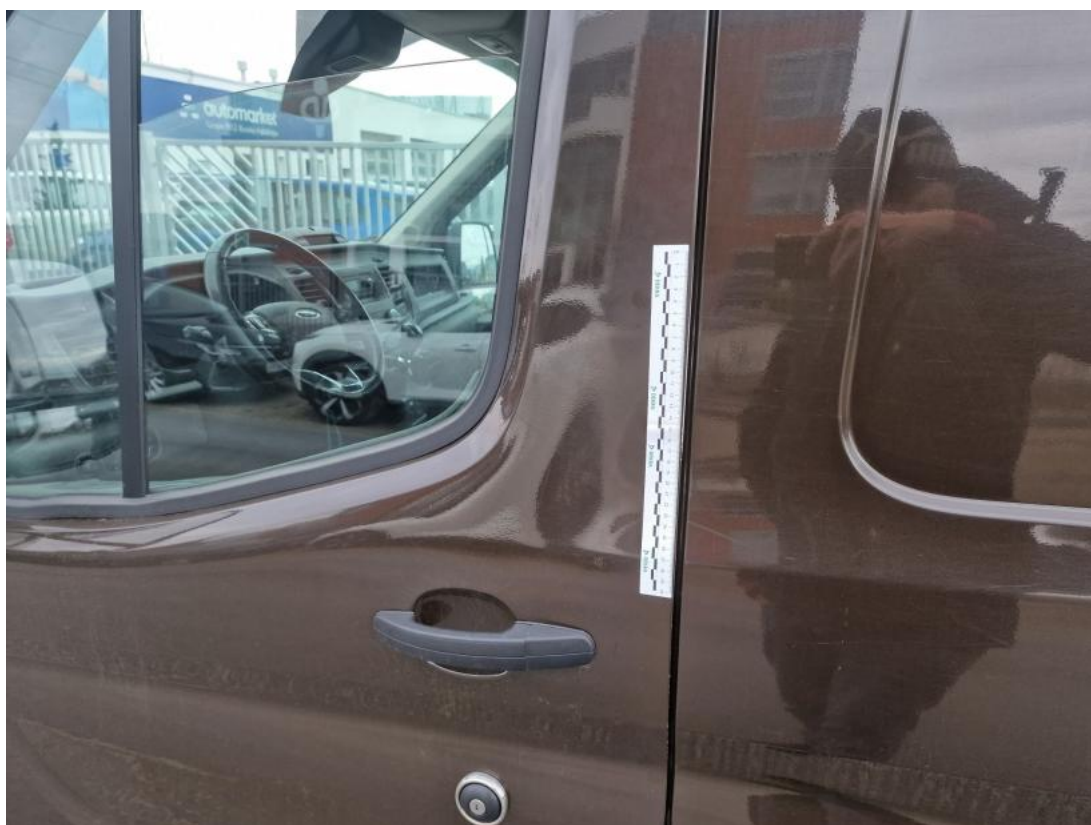
Drzwi przed L - Rysa/odprysk 1

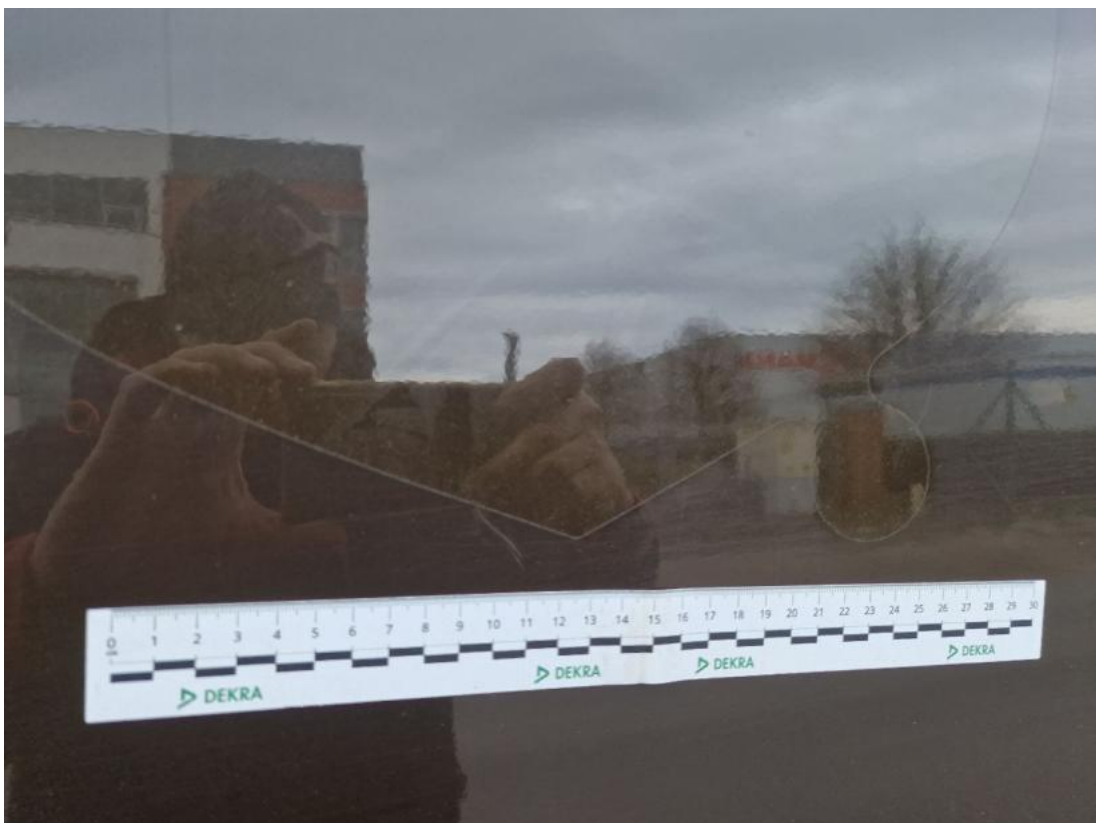
Fot. 56
Drzwi tylne L - Inne 1

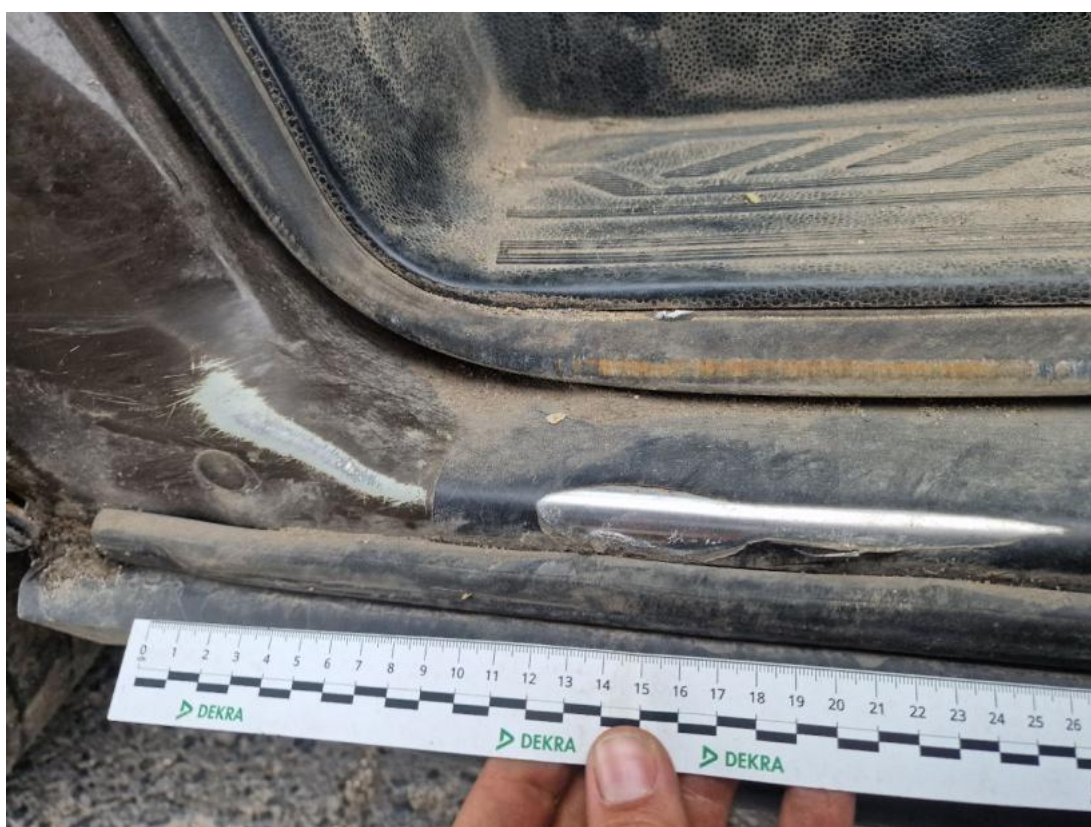
Próg L - Rysa/odprysk 1

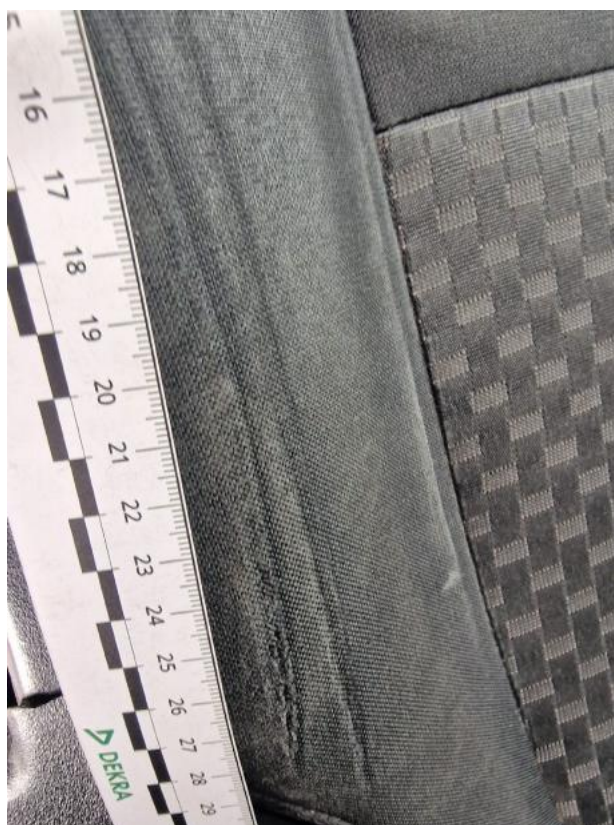
Fotel prz. lew. - Pęknięcie/rozerwanie 1
