## Raport z oględzin pojazdu

Numer raportu	218957/4/26-11401	Data raportu	09-04-2026
Rzeczoznawcy	inż. Kamil Zaręba (WSP) mgr inż. Przemysław Ostap	Data oględzin	30-03-2026
Nr zlecenia	PKOM(DZS)/GDA/26393/26/03/25	Miejsce oględzin	MASTER1 POZNAŃ/KOMORNIKI, PLAT...

Numer identyfikacyjny (VIN)	<b>WF0EXXTREPC52009</b>
Marka, model	FORD Transit 310 EcoBlue Eu...
Typ, wersja	Transit 310 L3H3 Trend
Numer rejestracyjny	PY32913
Silnik (rodz./poj./moc)	diesel/1996 ccm/77 kW
Stan licznika	160 884 km
Data 1. rej./rok prod.	27-03-2023/2023
Data nast. bad. techn.	27-03-2026
Nadwozie	FPO 4/3
Lakier	brązowy/METALIK
Skrzynia biegów	manualna

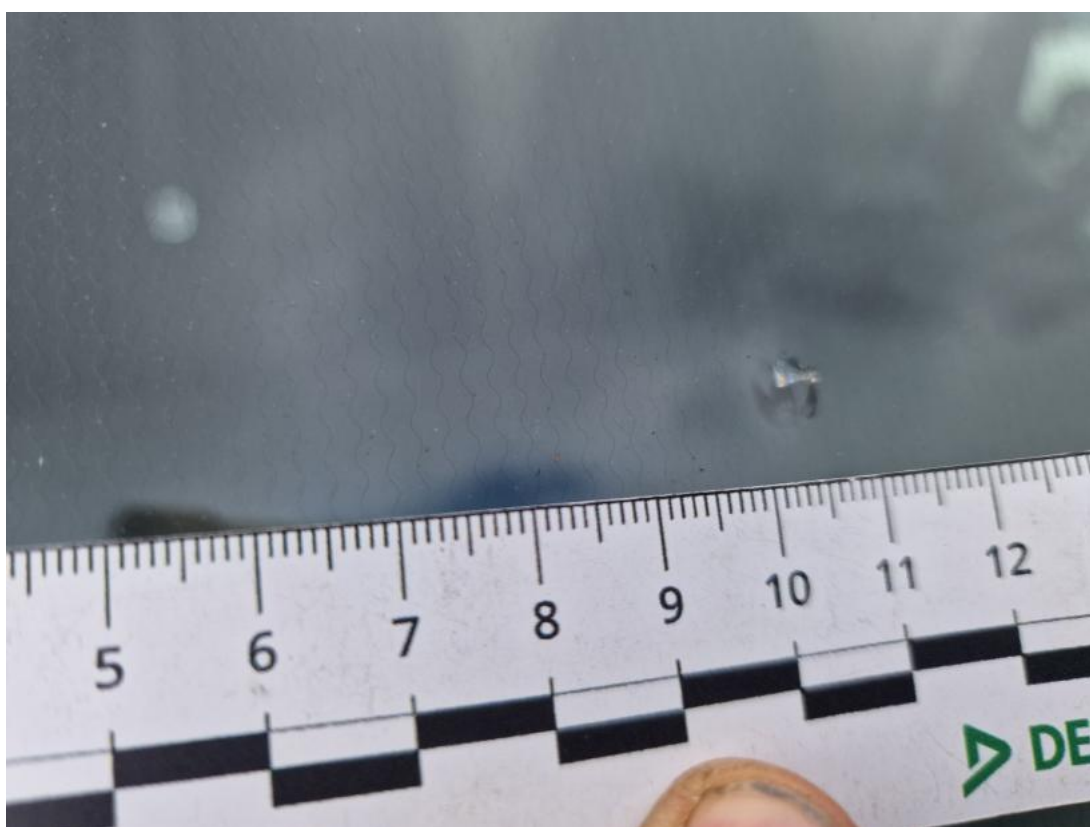
**Fot. 36**

Szyba czołowa - Rysa/odprysk 1

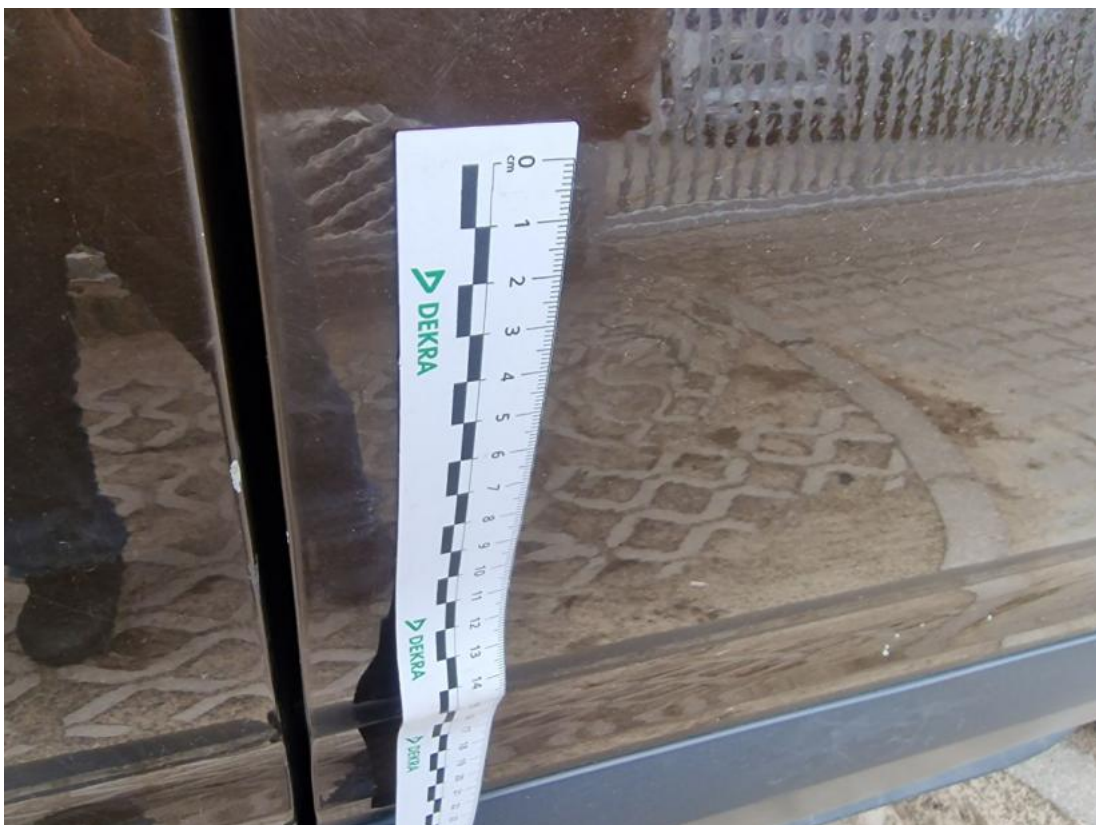
**Fot. 38**  
Drzwi przednie P - Wgniecenie/odkształcenie 1

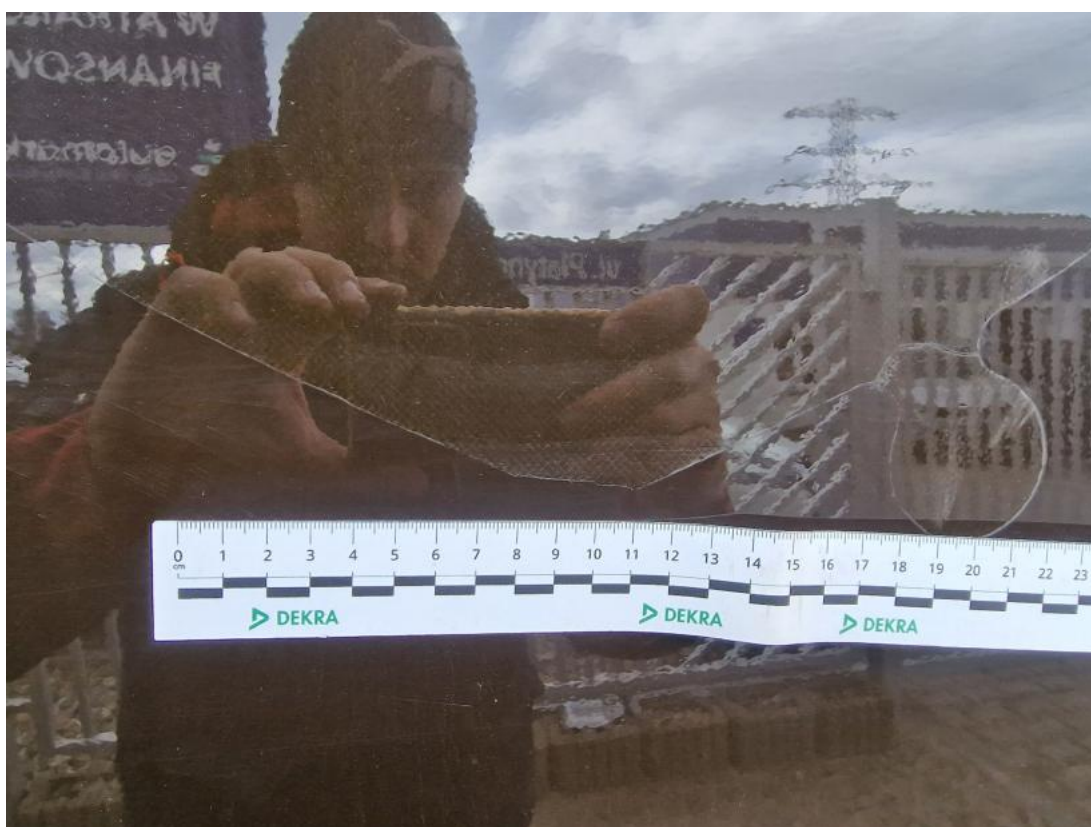
**Fot. 40**

Drzwi tylne P - Inne 1

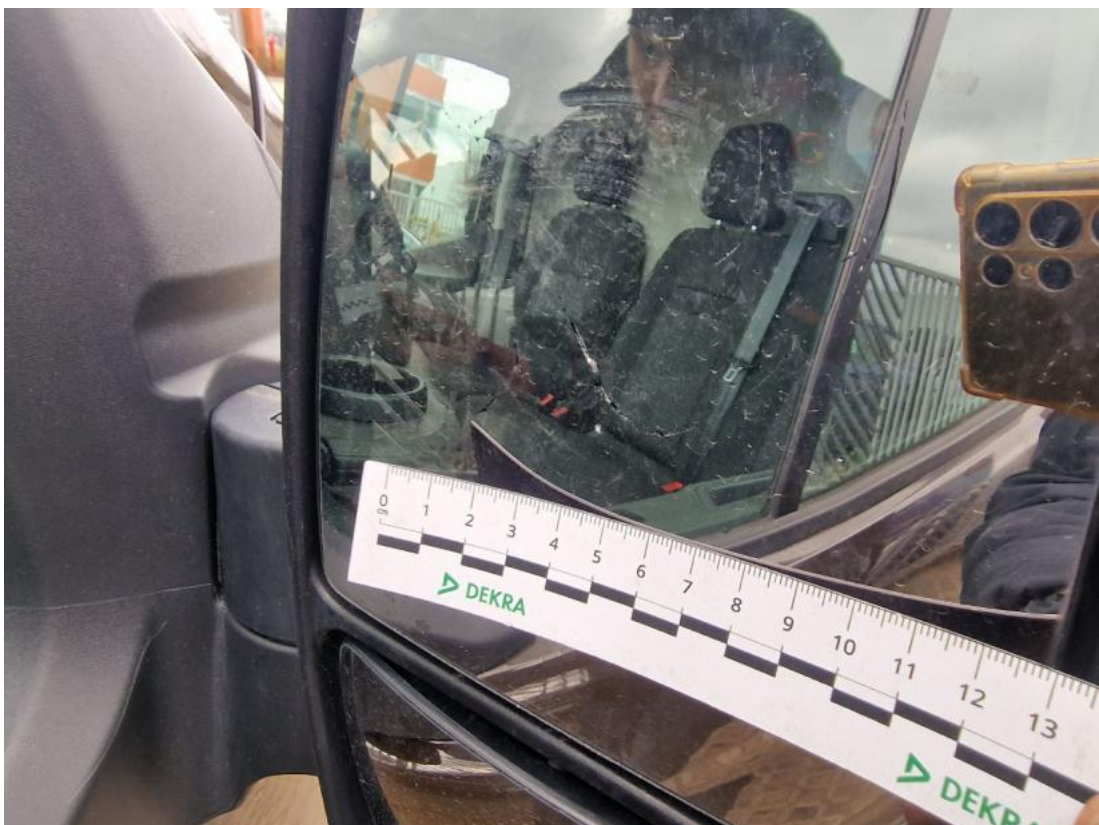
**Fot. 42**

Lusterko zew P - Pęknięcie/rozerwanie 1

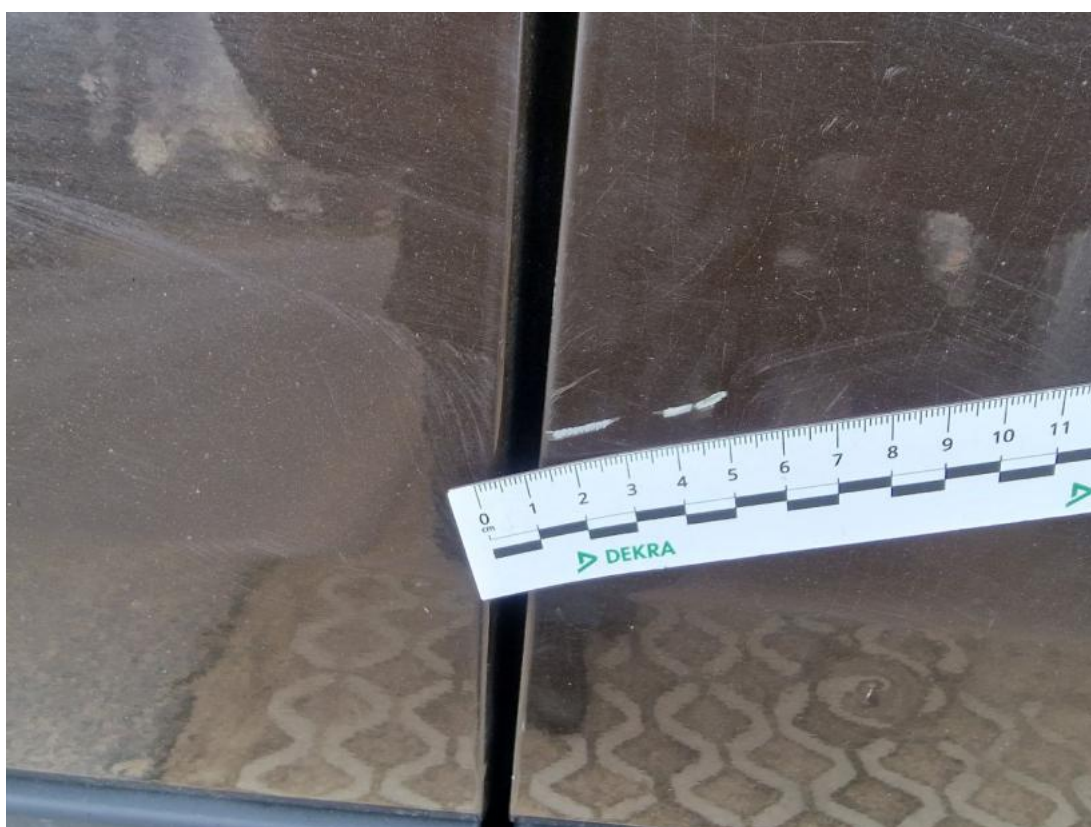
Pokrywy bagażnika - Rysa/odprysk 1

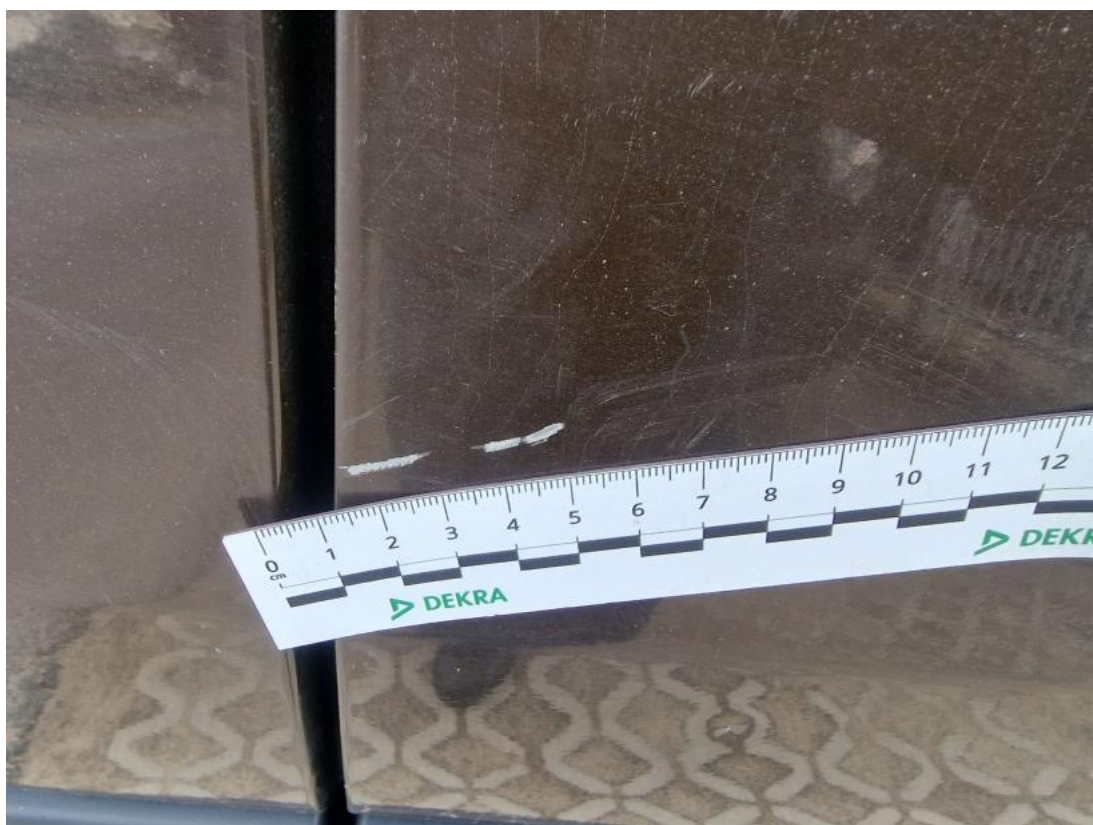
**Fot. 45**  
Pokrywy bagażnika - Wgniecenie/odkształcenie 1

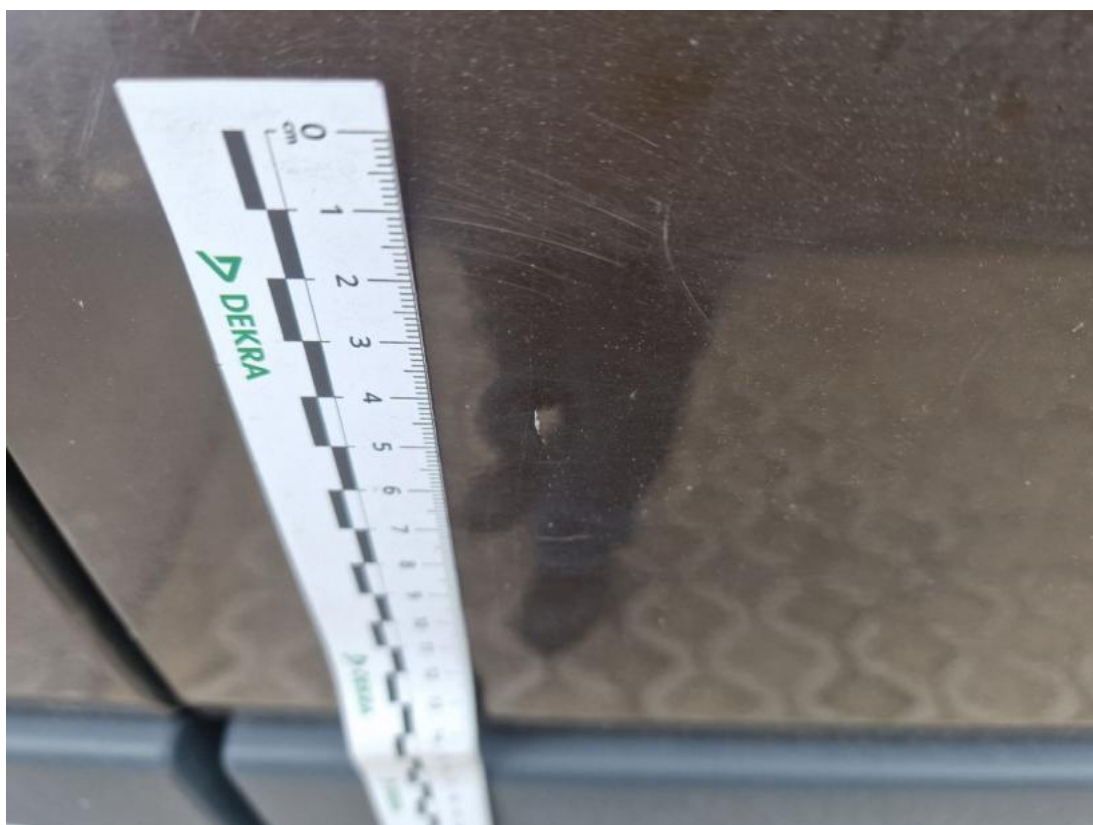
**Fot. 46**  
Pokrywy bagażnika() - Wgniecenie/odkształcenie 3

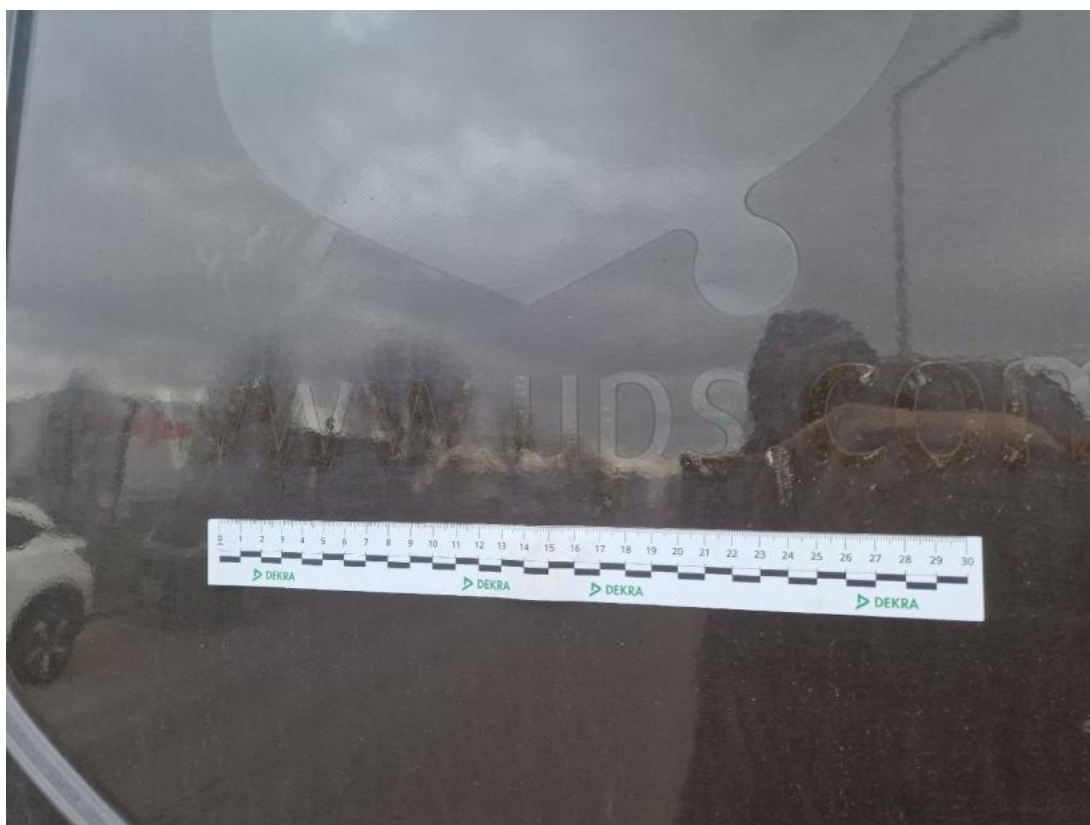
**Fot. 47**  
Pokrywy bagażnika - Inne 1

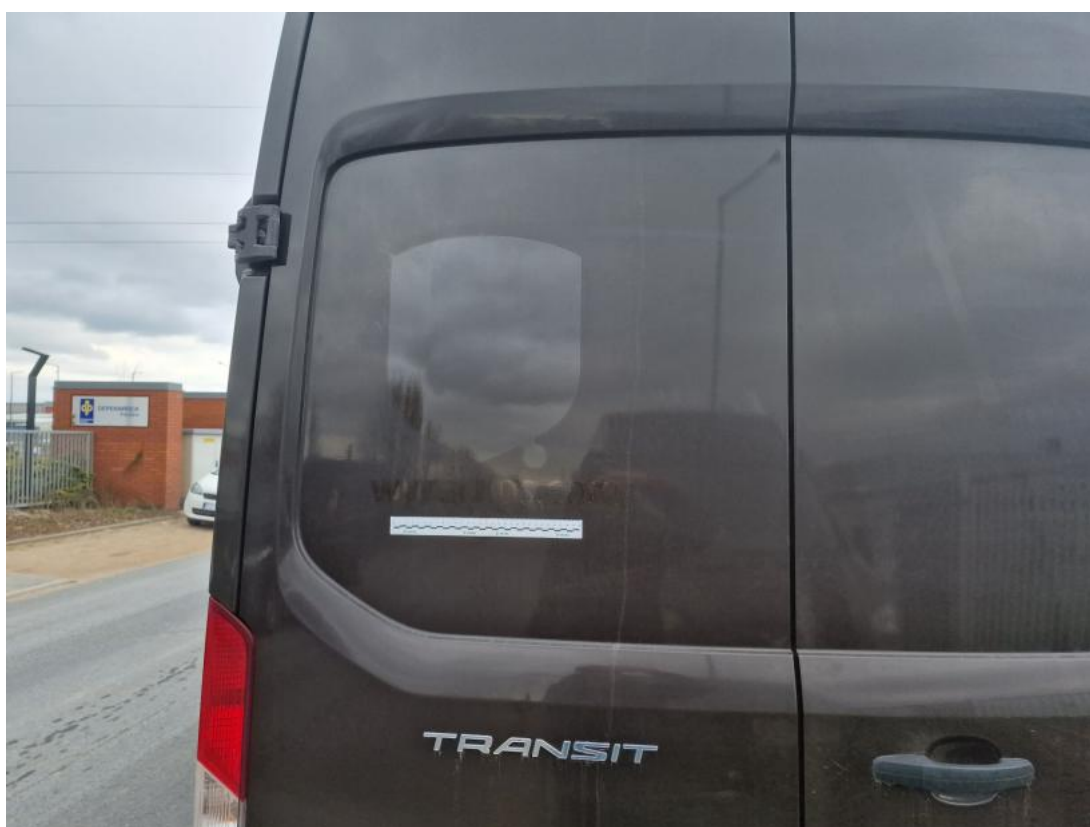
**Fot. 48**  
Pokrywy bagażnika - Inne 2

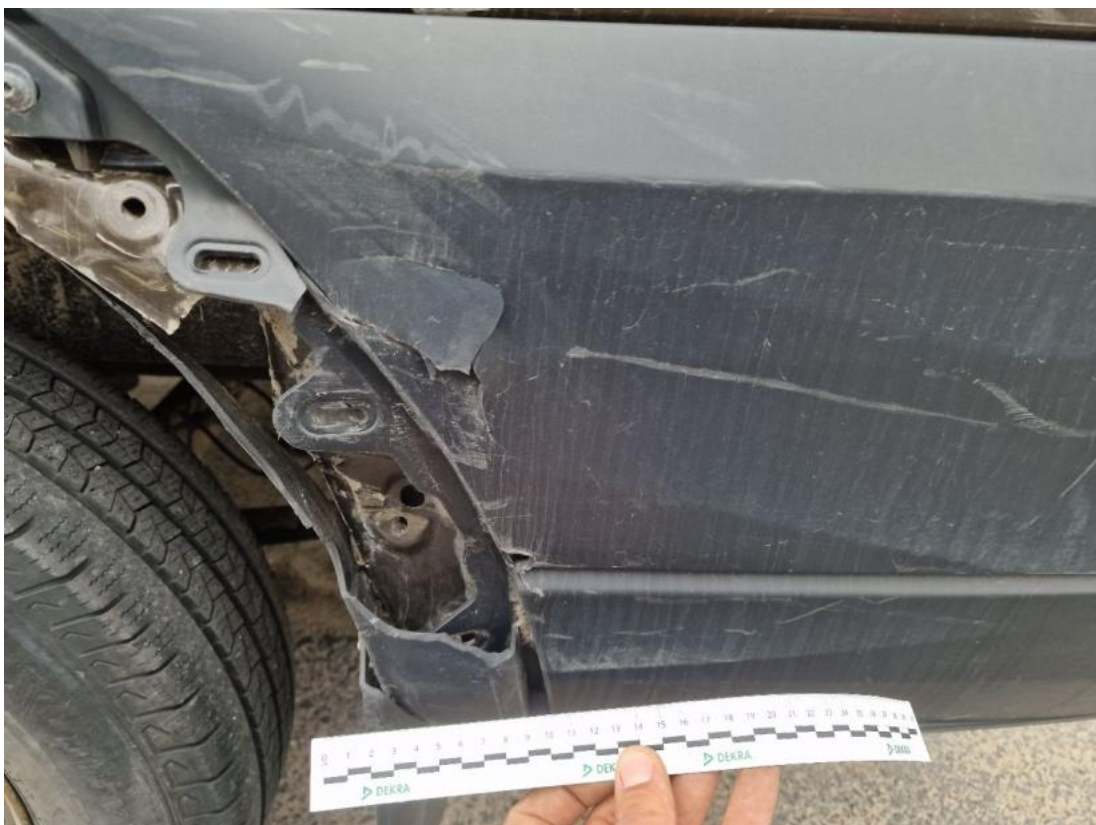
**Fot. 50**

Zderzak tylny - Pęknięcie/rozerwanie 1

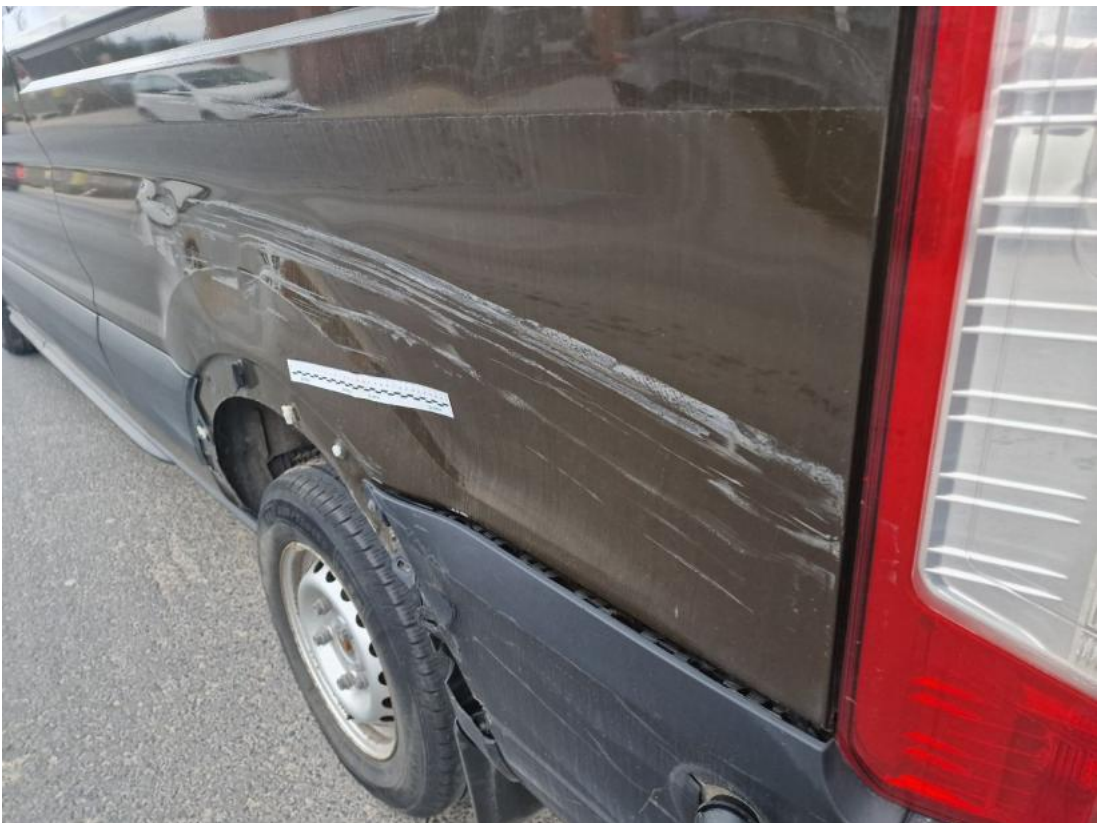
**Fot. 52**

Błotnik tylny L / Ściana boczna L - Wgniecenie/odkształcenie 1

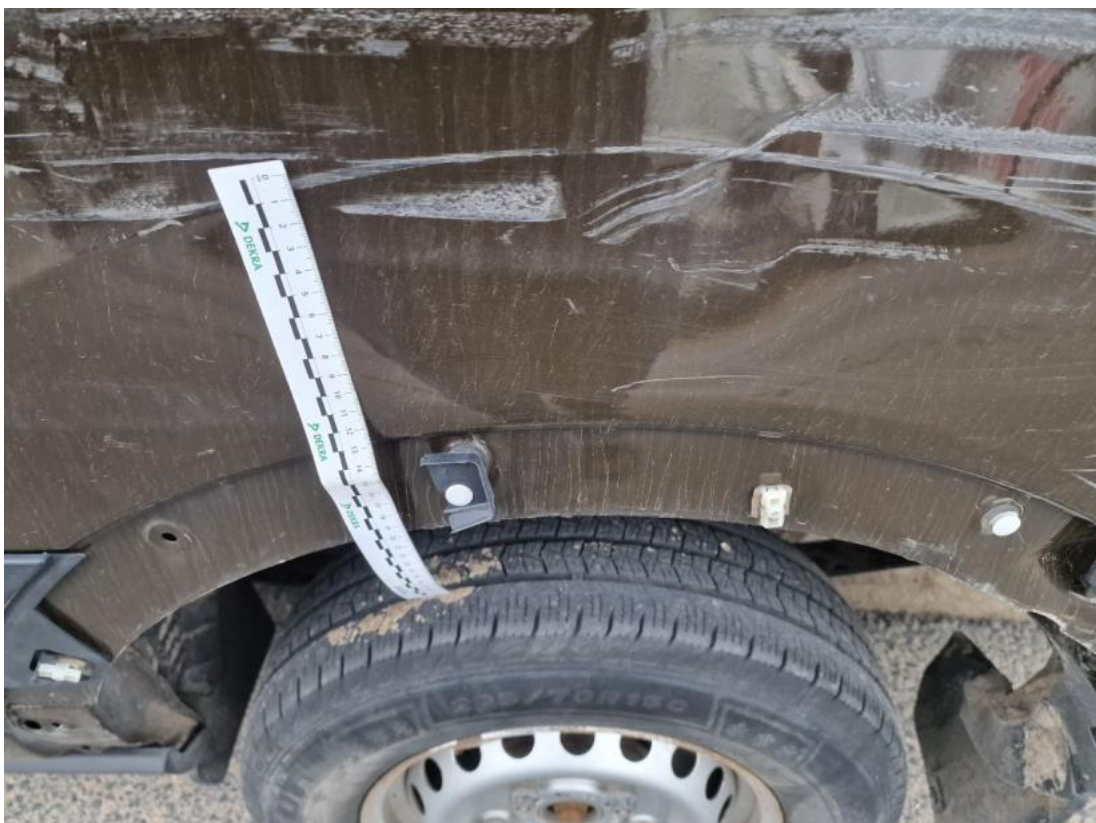
**Fot. 54**

Listwa krawędzi błotnika tyl L - Pęknięcie/rozerwanie 1

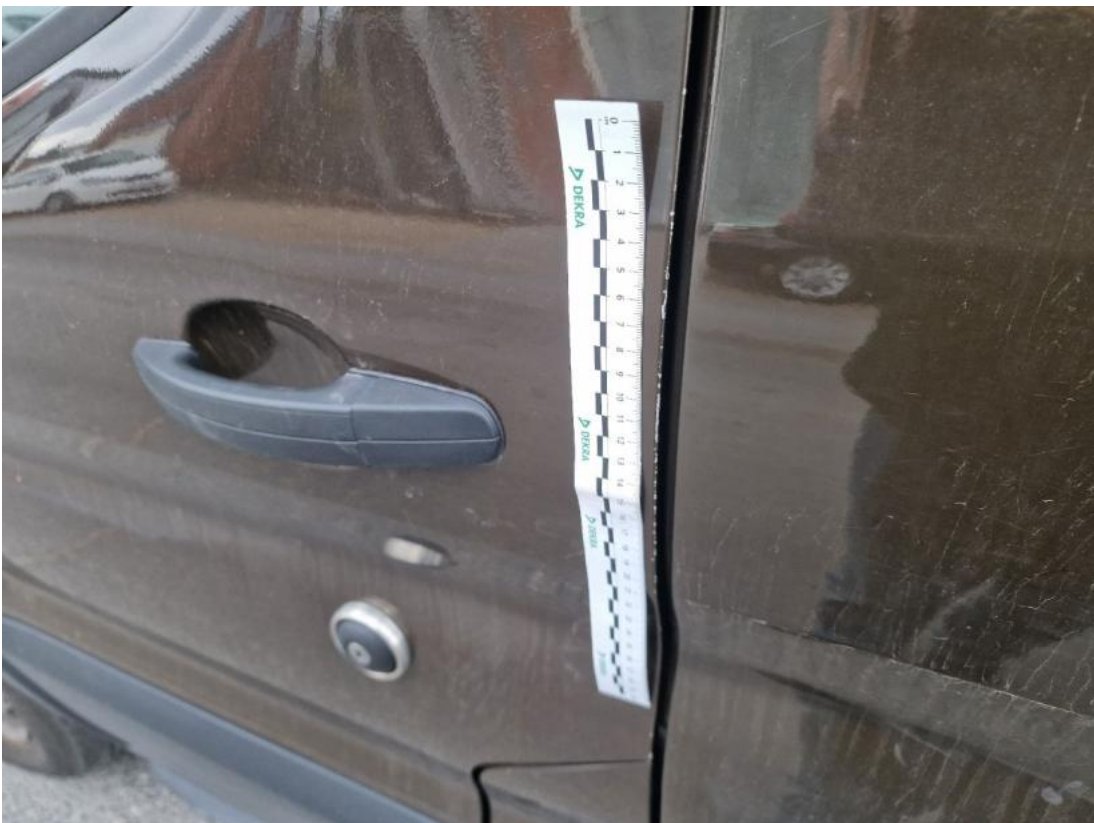
**Fot. 56**

Drzwi przed L - Rysa/odprysk 1

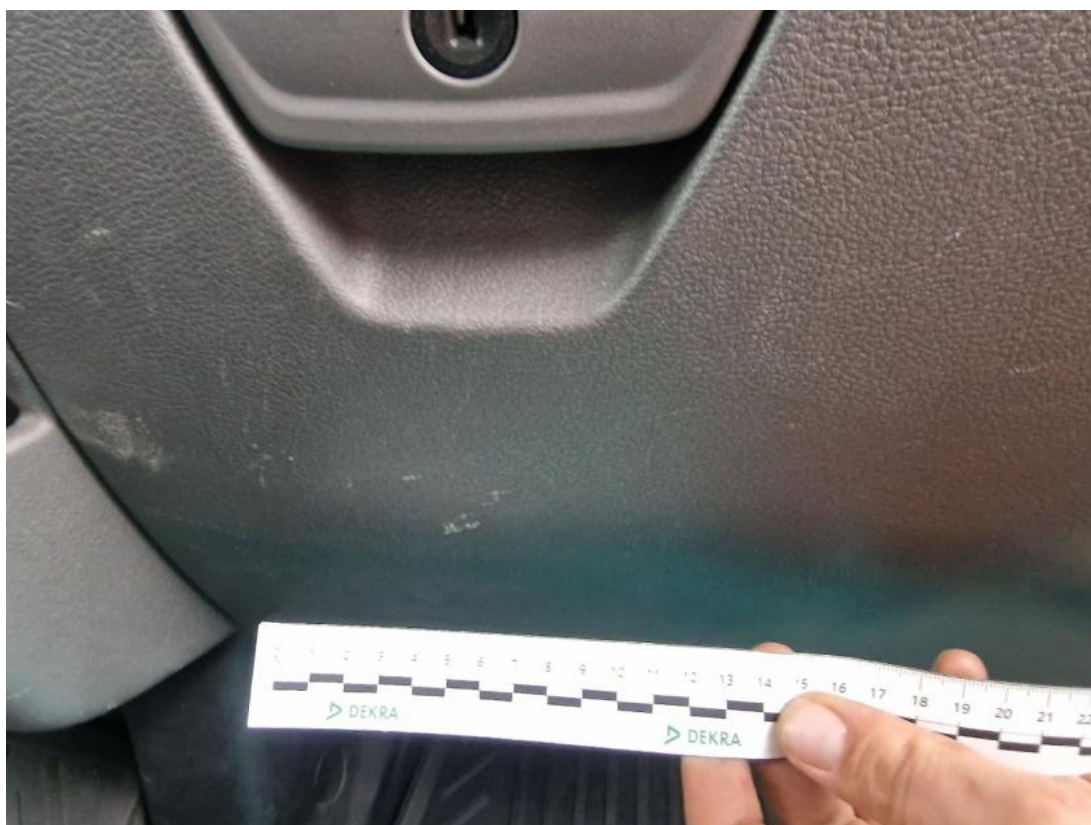
**Fot. 61**

Deska rozdzielcza - Rysa/odprysk 1

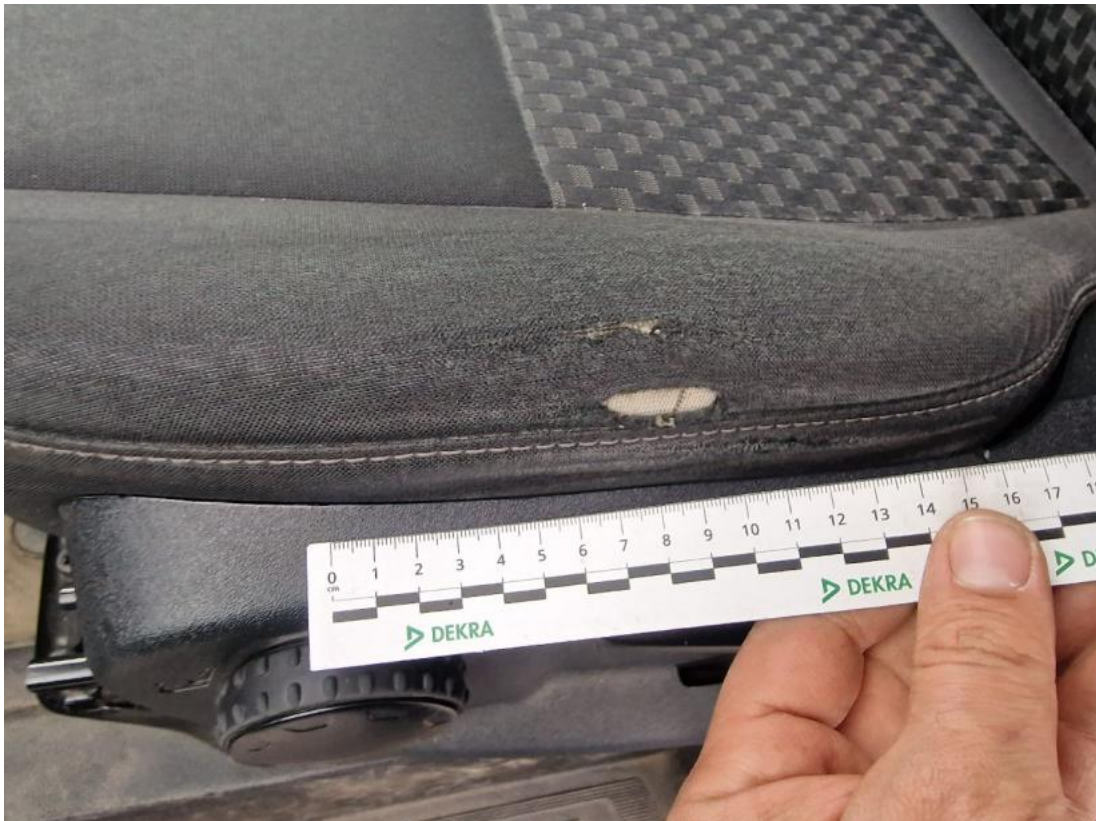
**Fot. 63**

Fotel prz. lew. - Pęknięcie/rozerwanie 1

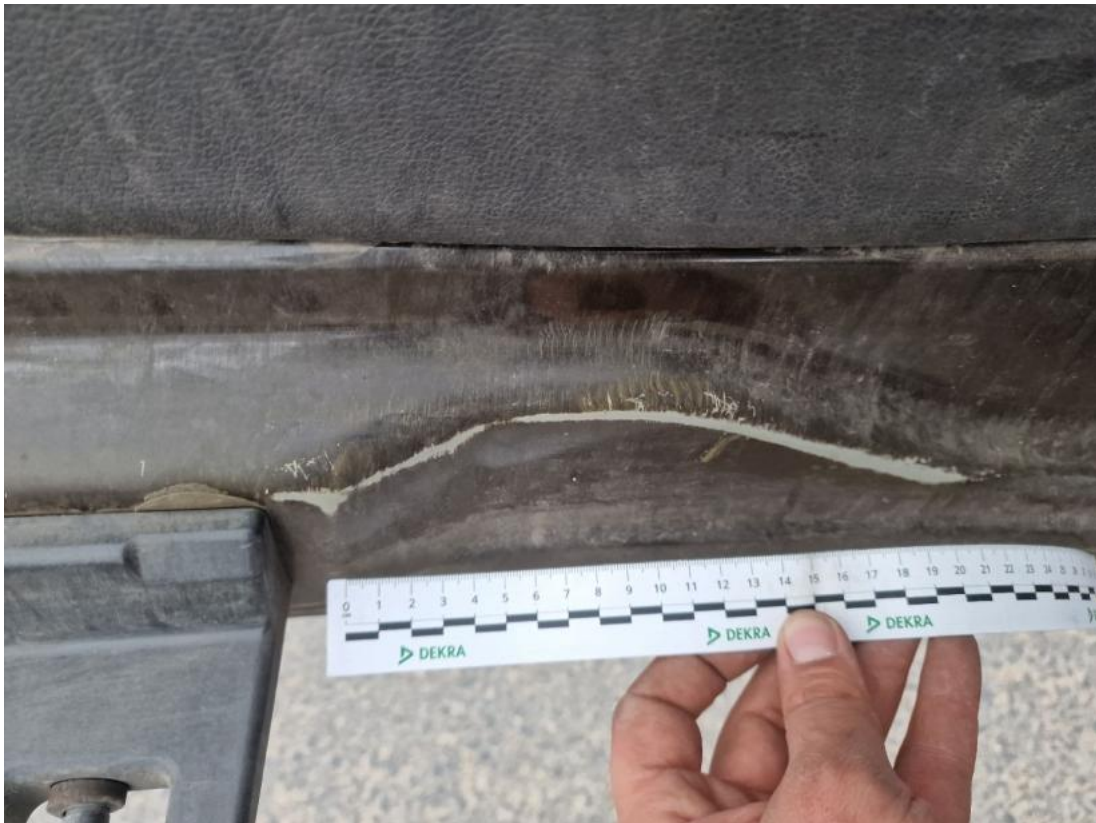
**Fot. 65**  
Drzwi tyłu lewe - Rysa/odprysk 1

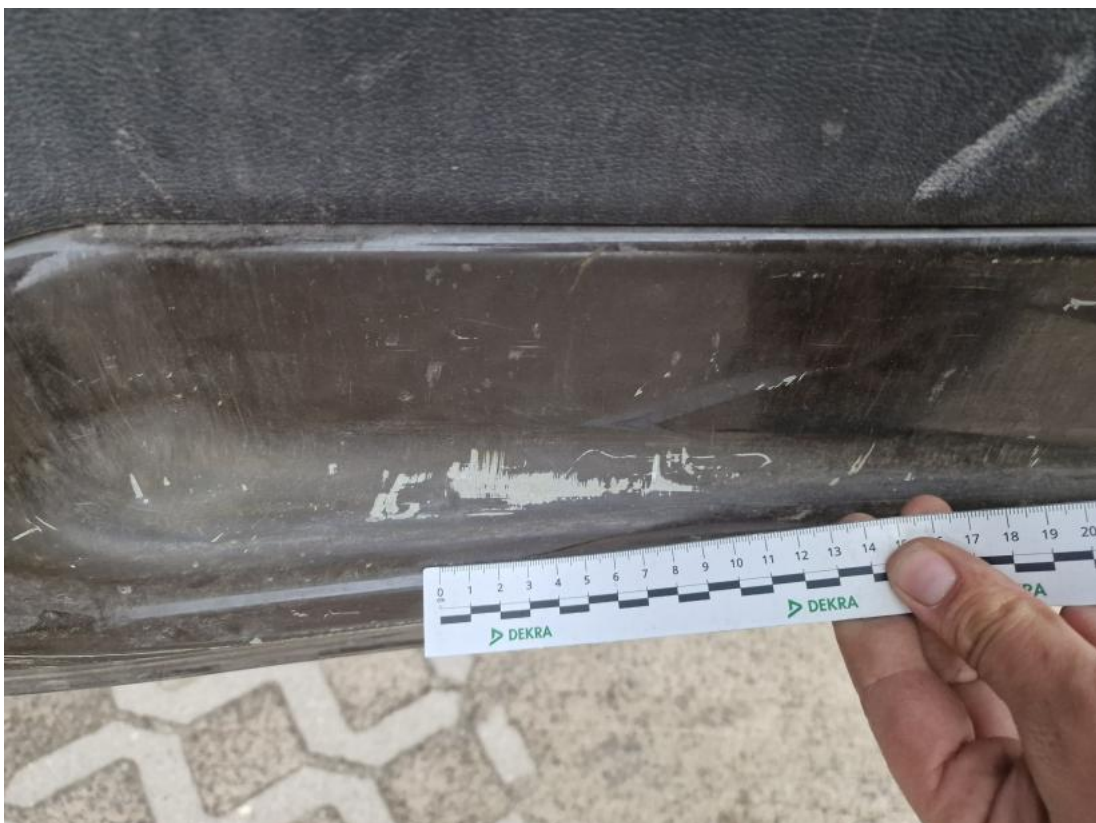
**Fot. 68**

Drzwi tyłu prawe - Rysa/odprysk 1
