Nr zlecenia DEKRA: PKOM(DZS)/GDA/28006/26/03/30
 Nr zlecenia/szkody:
 Data zlecenia: 30-03-2026

Ocena stanu technicznego pojazdu

Eurotax-Kod EC	Marka, model, typ pojazdu				Rodzaj nadwozia
	SUZUKI, Swift, Premium				hatchback
Rodzaj silnika	Pojemność [ccm]	Moc [KM/kW]	Skrzynia biegów	Stan licznika [km] (odczytany)	Ilość drzwi/miejsc
z zapłonem iskrowym	1197	83/61	manualna	64 442	5/5
Nr rej. pojazdu	Nr nadwozia (VIN)		Data 1-rej./rok prod.	Następne bad. tech.	Lakier
WD7896P	JSAAZCA3S00528233		20-07-2021/2021	08-07-2026	srebrny/2-warstwowy metalizowany

Data oględzin: 15-04-2026

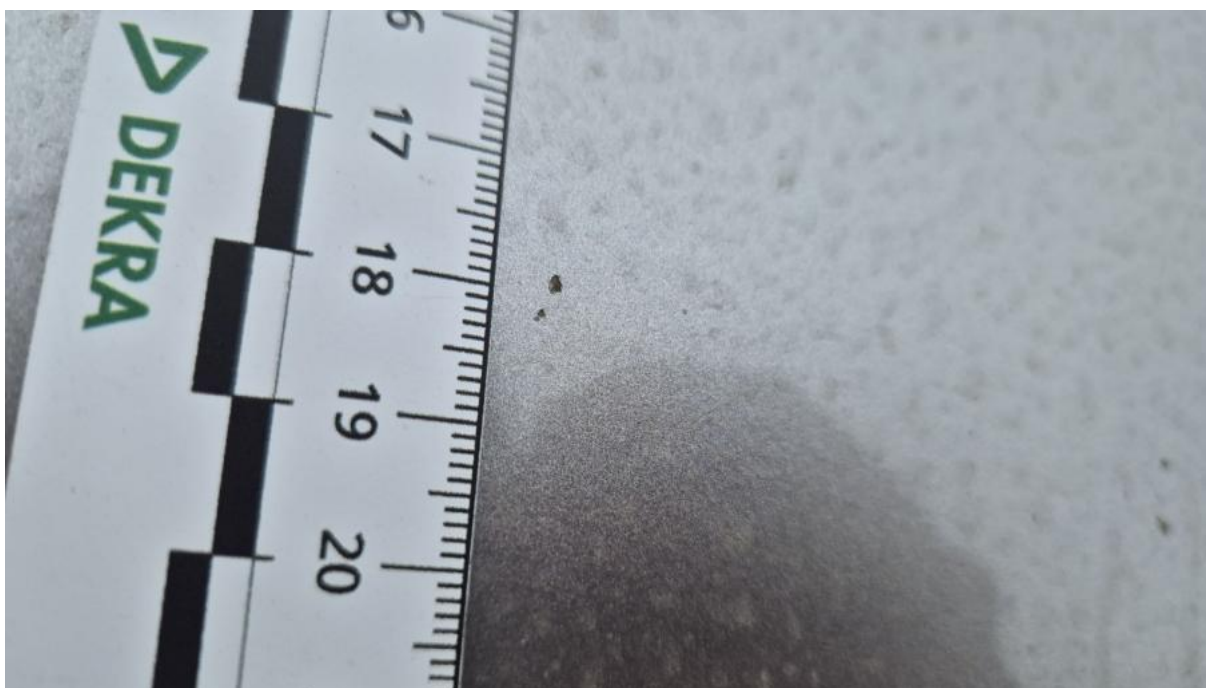
Fot. 35

Poz.	Nazwa części	Nr katalogowy	Opis uszkodzenia	Czas [rbg]
1	Błotnik PP		wgniecenie	
2	Błotnik TP		wgniecenie, zarysowanie	
3	Drzwi P P		wgniecenia punkt. w ilości do 3, zarysowanie	
4	Pokrywa		zarysowanie	
5	Próg P		zarysowanie	
6	Dach		korozja

Pokrywa komory silnika - Inne 1

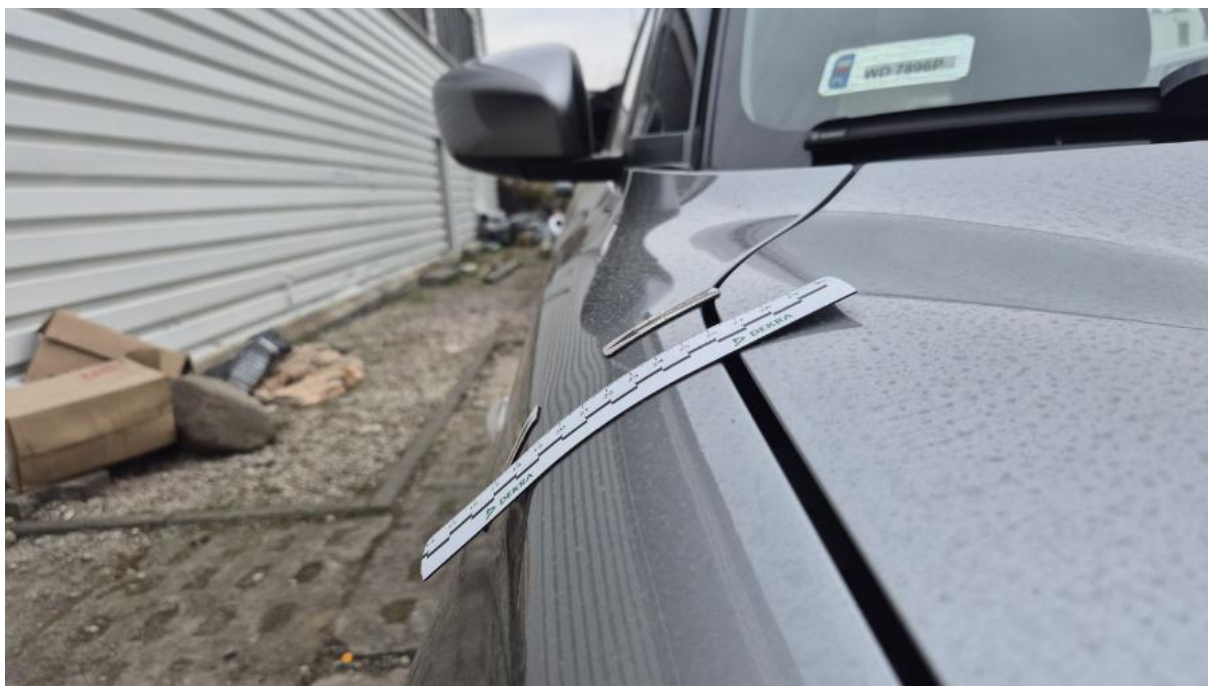
Fot. 37

Błotnik przedni P - Wgniecenie/odkształcenie 1

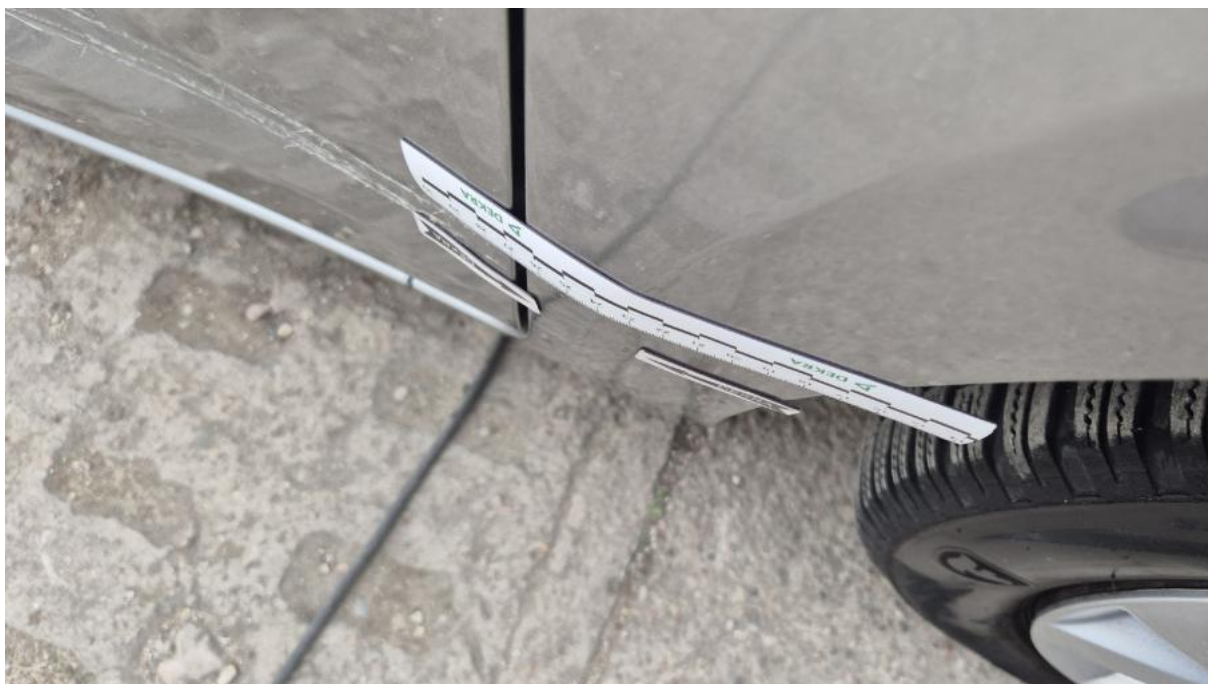
Fot. 38

Błotnik przedni P - Wgniecenie/odkształcenie 2

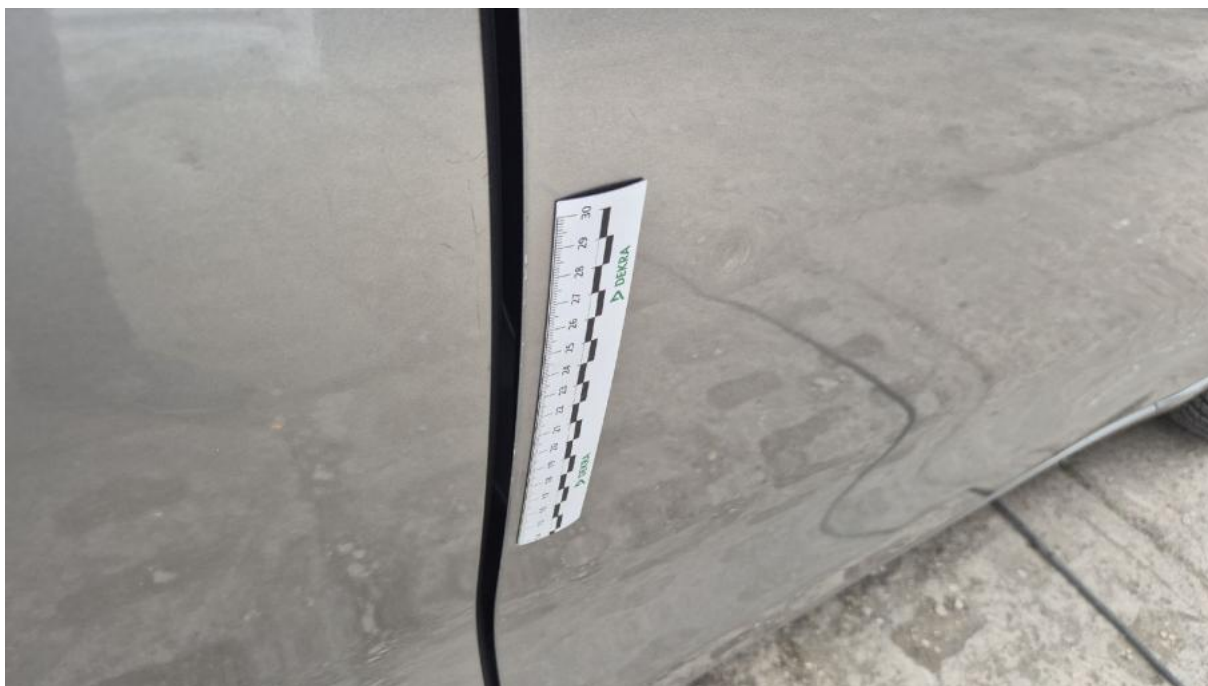
Fot. 39

Drzwi przednie P - Rysa/odprysk 1

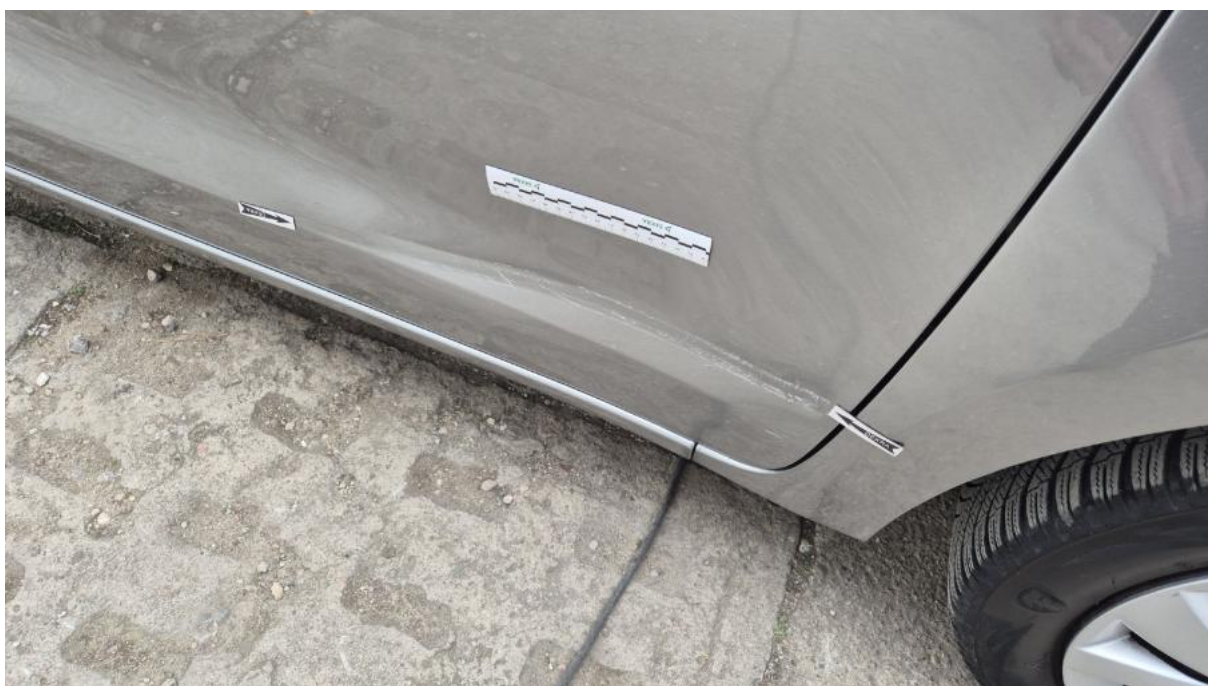
Fot. 40

Drzwi przednie P - Wgniecenie/odkształcenie 1

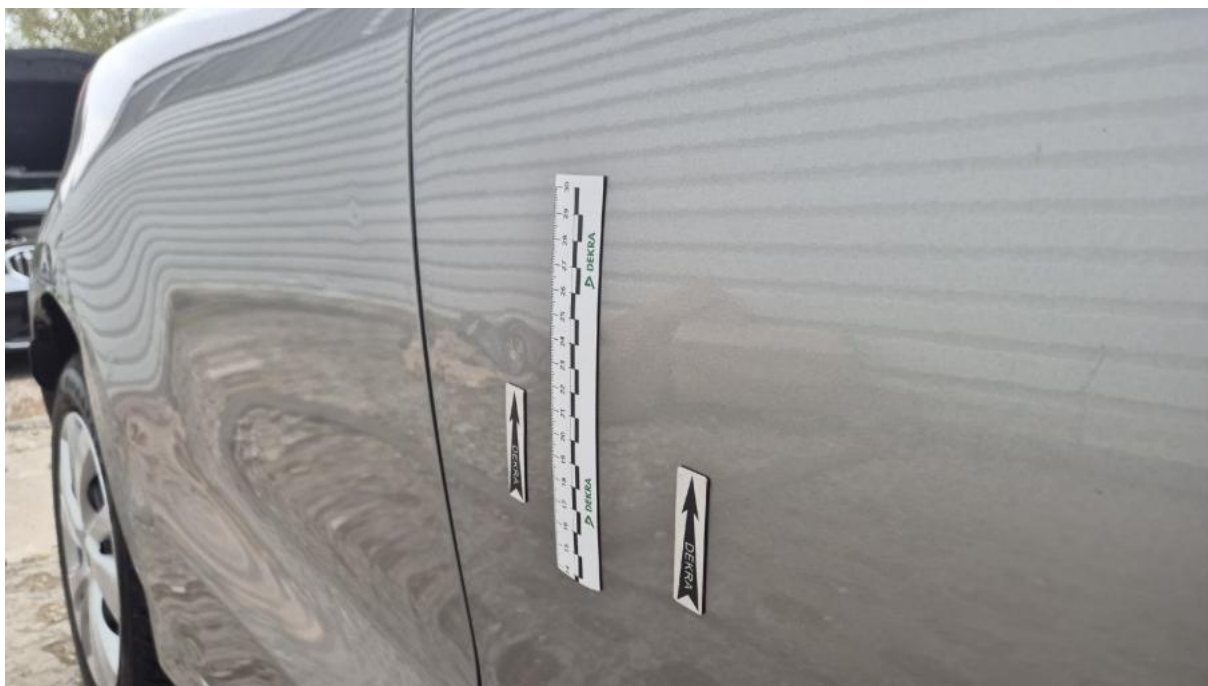
Fot. 41

Drzwi przednie P - Wgniecenie/odkształcenie 2

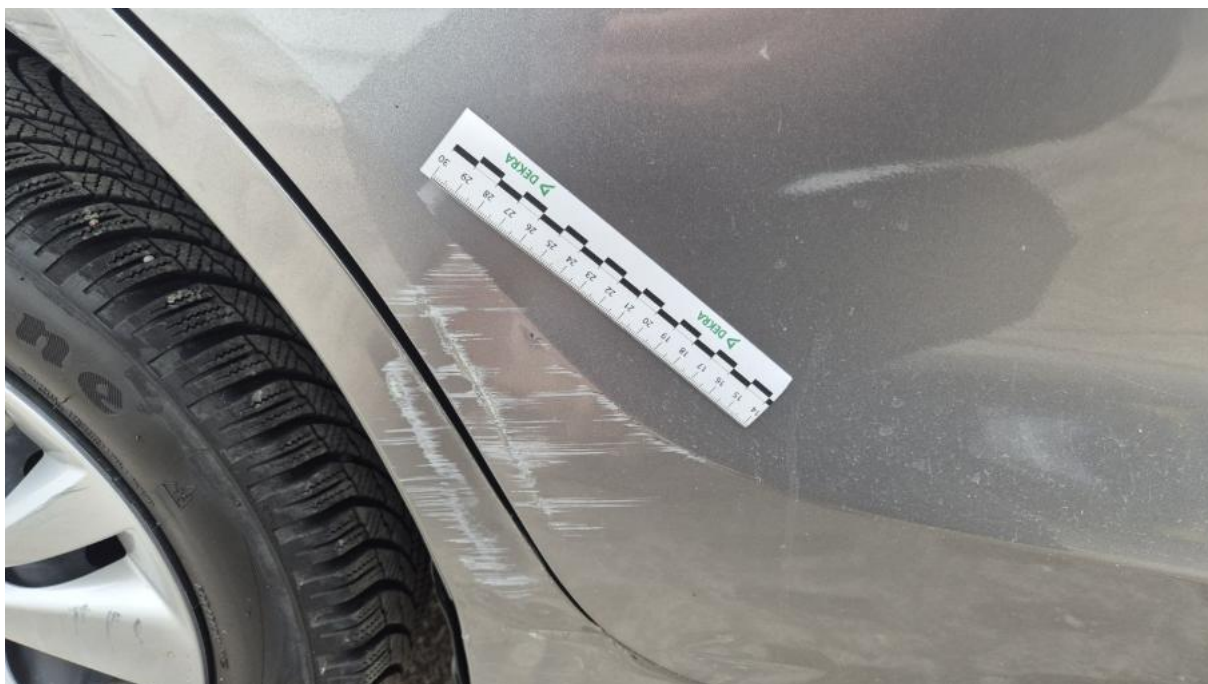
Fot. 42

Poz.	Nazwa części	Nr katalogowy	Opis uszkodzenia	NS [%]
1	Drzwi T P		wgniecenie, zarysowanie

Drzwi tylne P - Rysa/odprysk 1

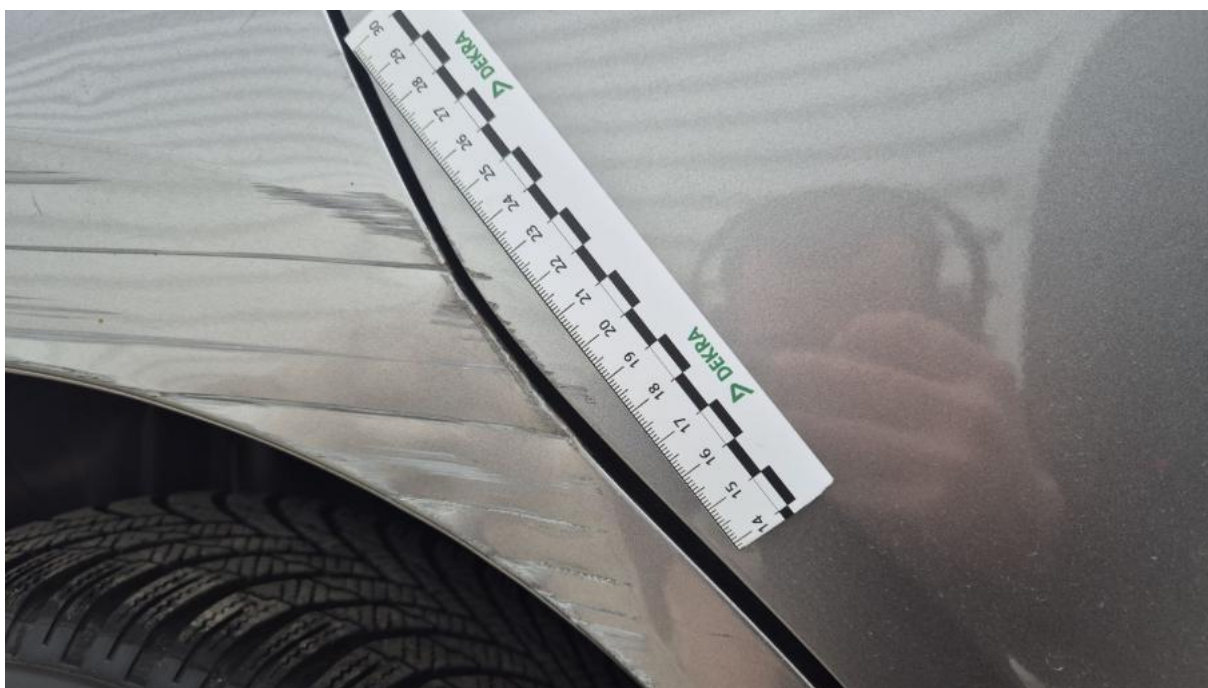
Fot. 43

Drzwi tylne P - Rysa/odprysk 2

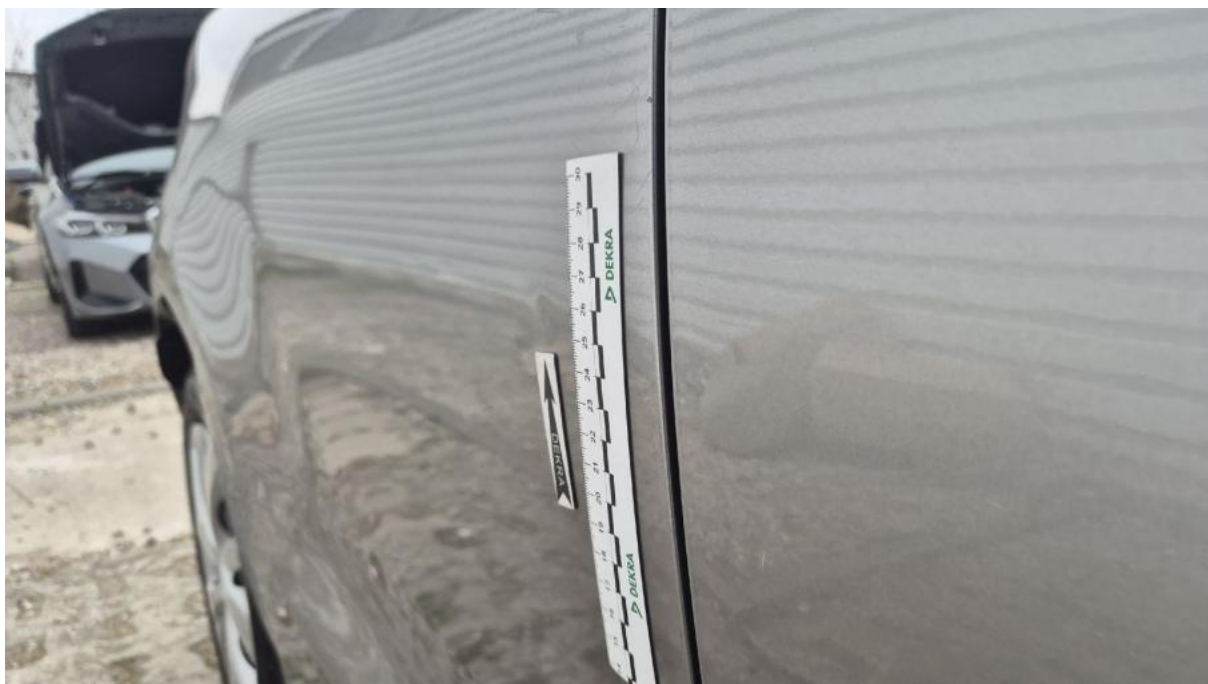
Fot. 44

Drzwi tylne P - Wgniecenie/odkształcenie 1

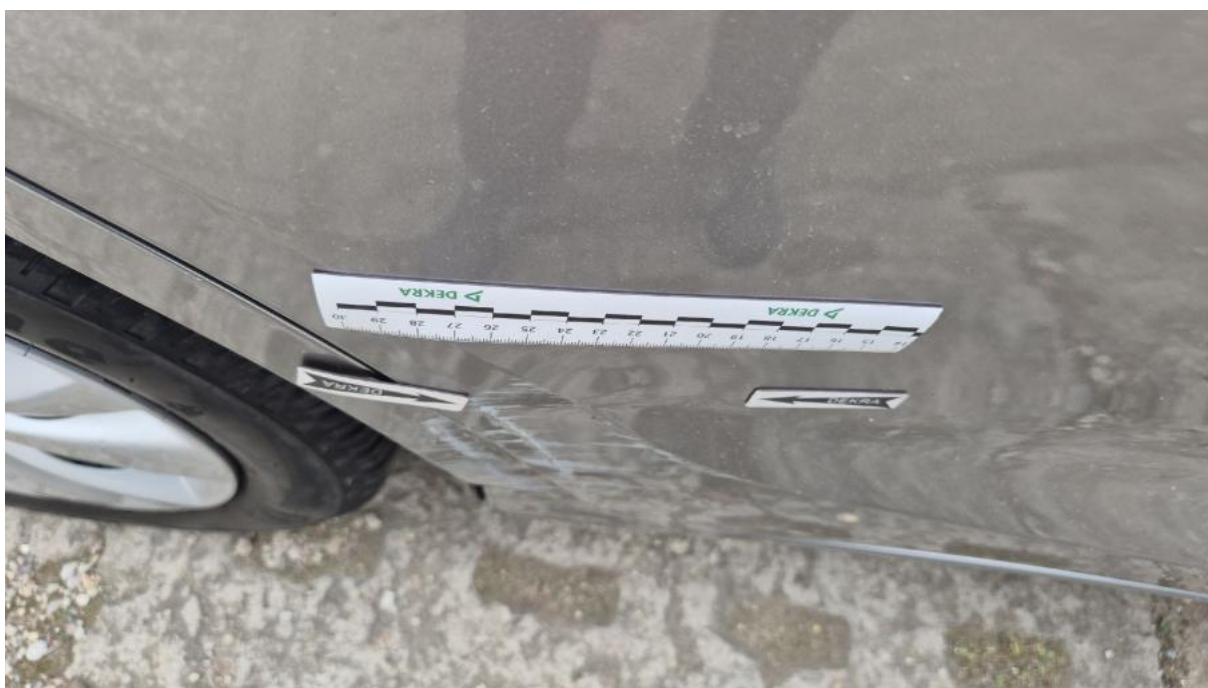
Fot. 45

Drzwi tylne P - Wgniecenie/odkształcenie 2

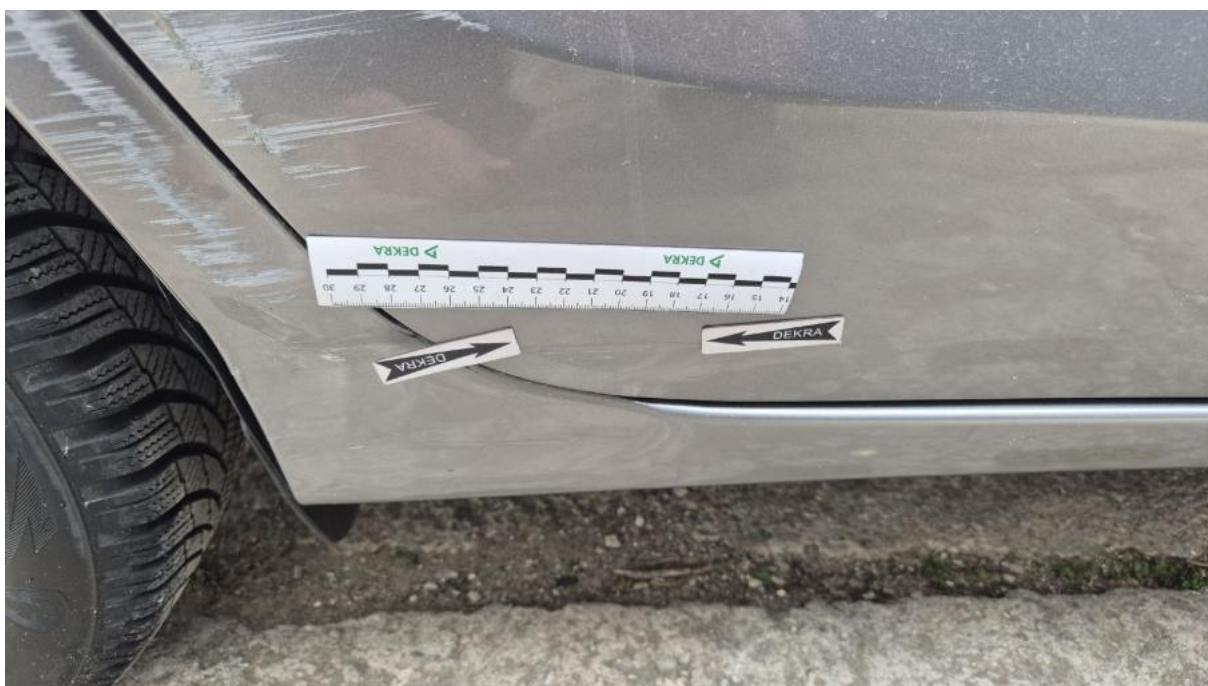
Fot. 46

Drzwi tylne P() - Wgniecenie/odkształcenie 3

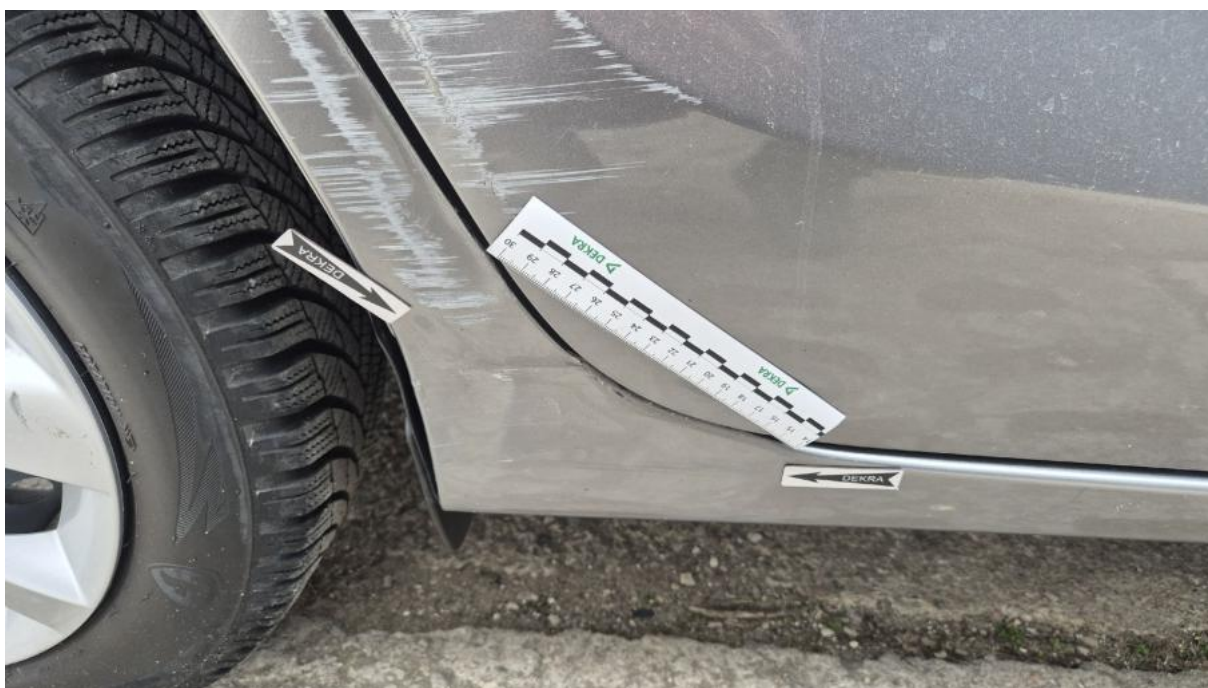
Fot. 47

Próg P - Wgniecenie/odkształcenie 1

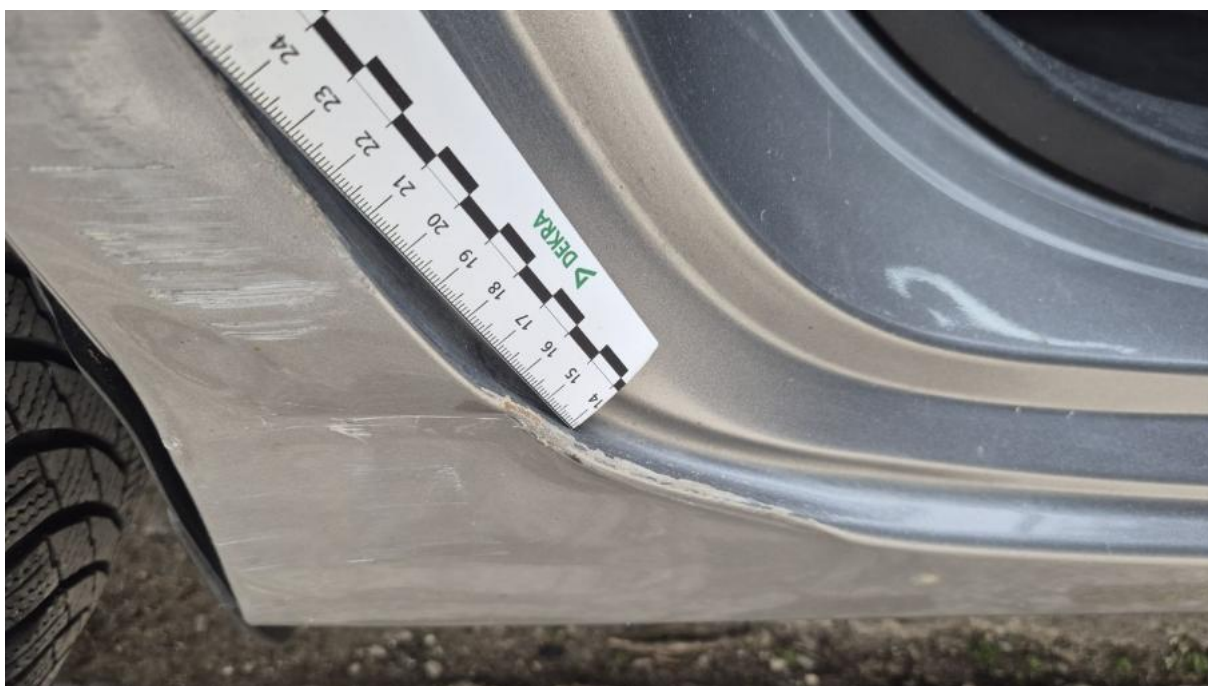
Fot. 48

Próg P - Inne 1

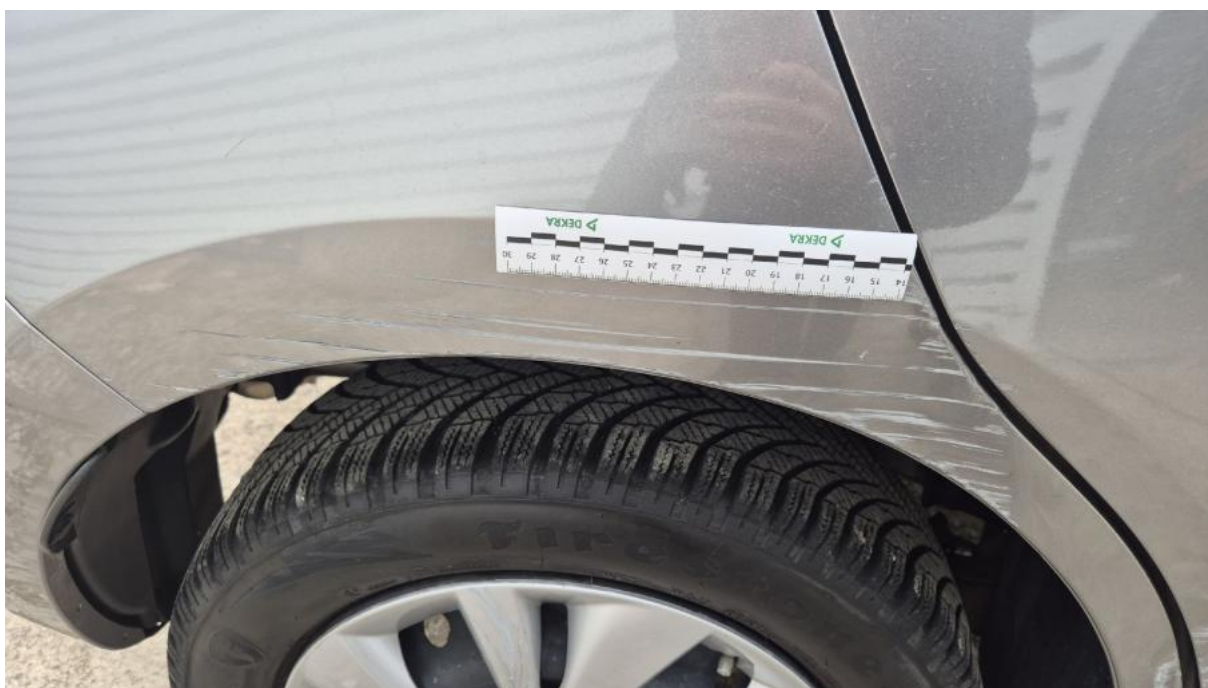
Fot. 49

Błotnik tylny P / Ściana boczna P - Rysa/odprysk 1

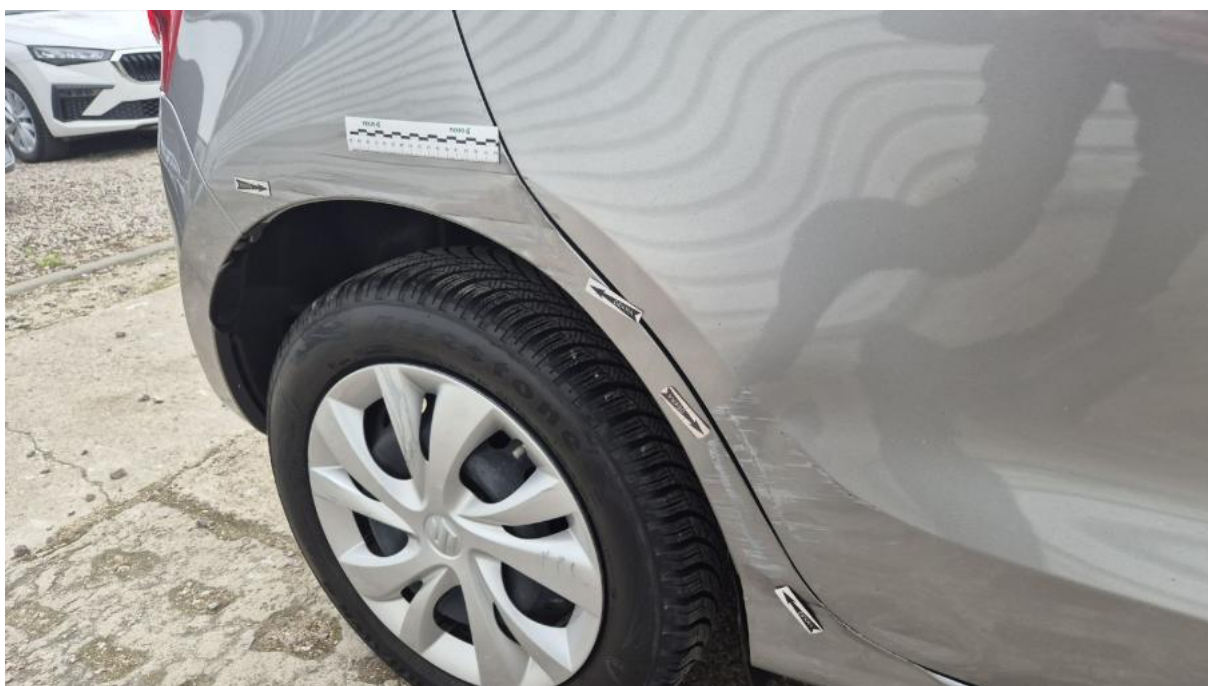
Fot. 50

Błotnik tylny P / Ściana boczna P - Wgniecenie/odkształcenie 1

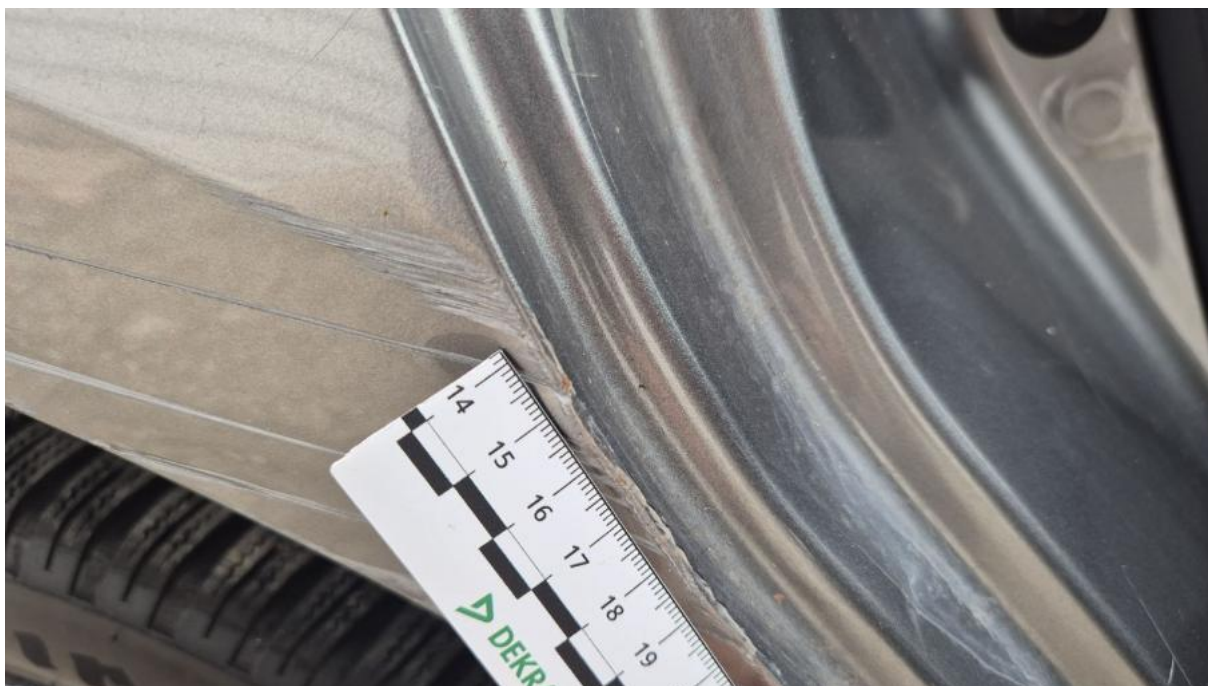
Fot. 51

Błotnik tylny P / Ściana boczna P - Inne 1

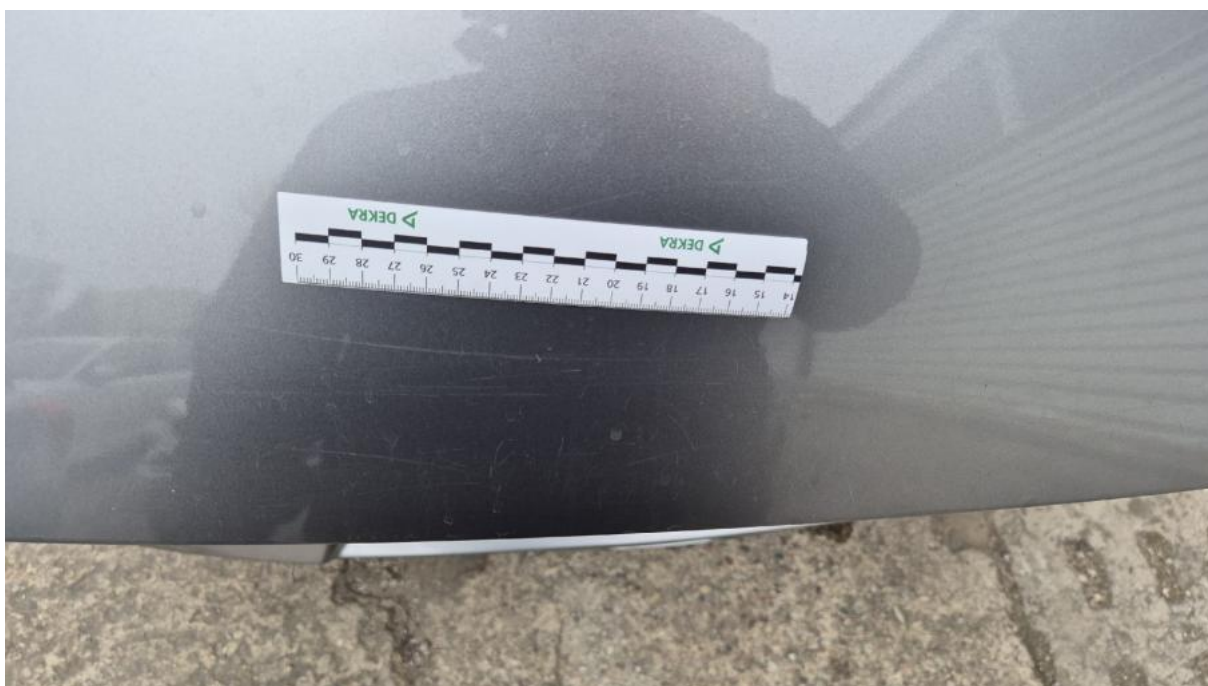
Fot. 52

Pokrywy bagażnika - Rysa/odprysk 1

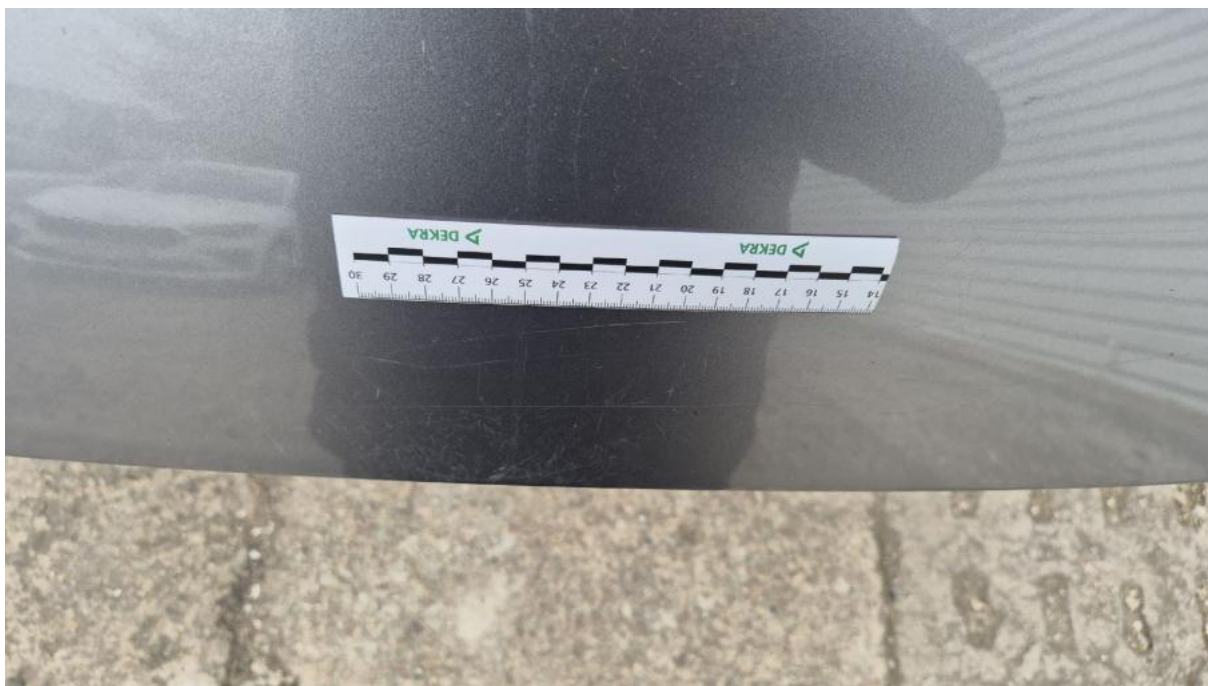
Fot. 53

Pokrywy bagażnika - Rysa/odprysk 2

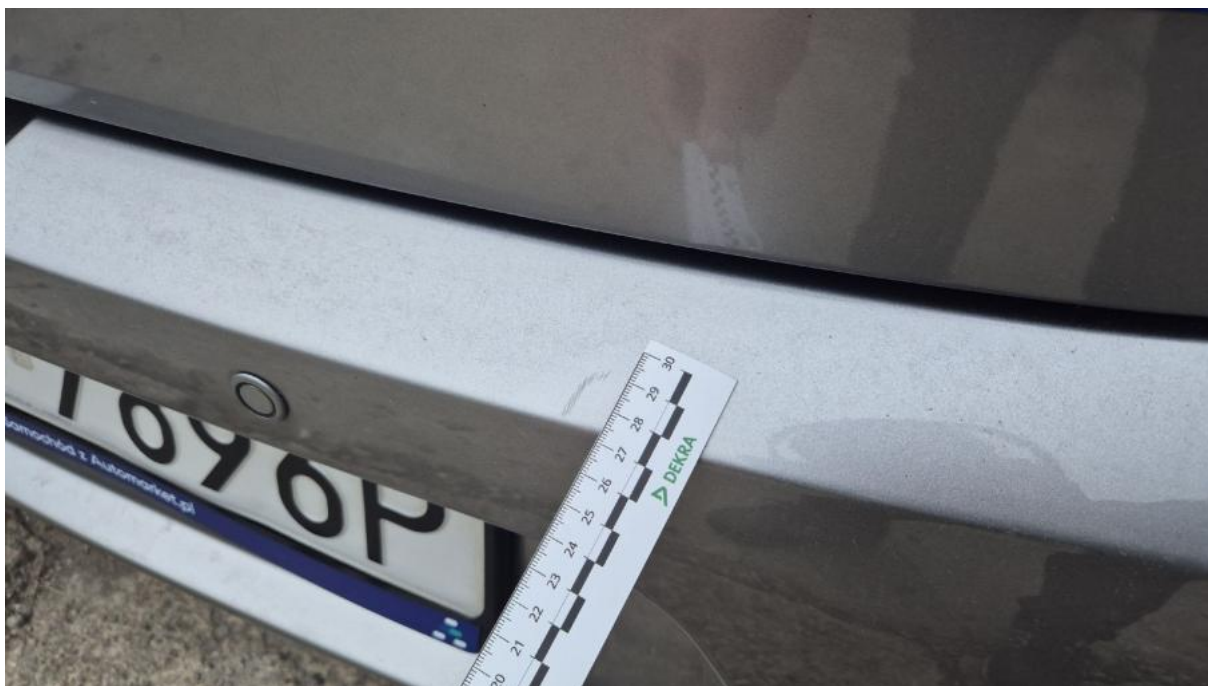
Fot. 55

Poz.	Nazwa części	Nr katalogowy	Opis uszkodzenia	Czas [rbg]
1	Błotnik TL		wgniecenia punkt. w ilości do 3, zarysowanie	
2	Drzwi P L		odpryski lakieru, wgniecenie	
3	Drzwi T L		odpryski lakieru	
4	Pokrywa		odpryski lakieru	
5	Próg L		zarysowanie	
6	Słupek (B) L		wgniecenie	
7	Zderzak TYŁ		zarysowanie	
8	Lusterko zewnętrzne L		zarysowanie

Zderzak tylny - Rysa/odprysk 2

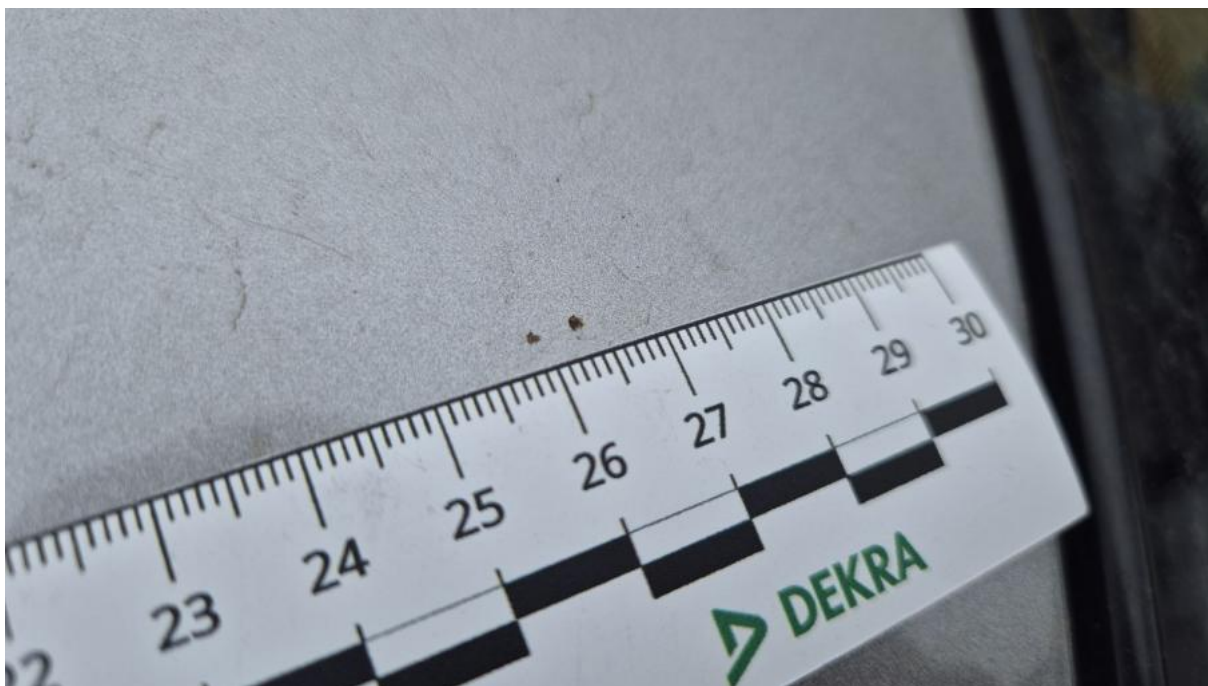
Fot. 57

Dach - Inne 1

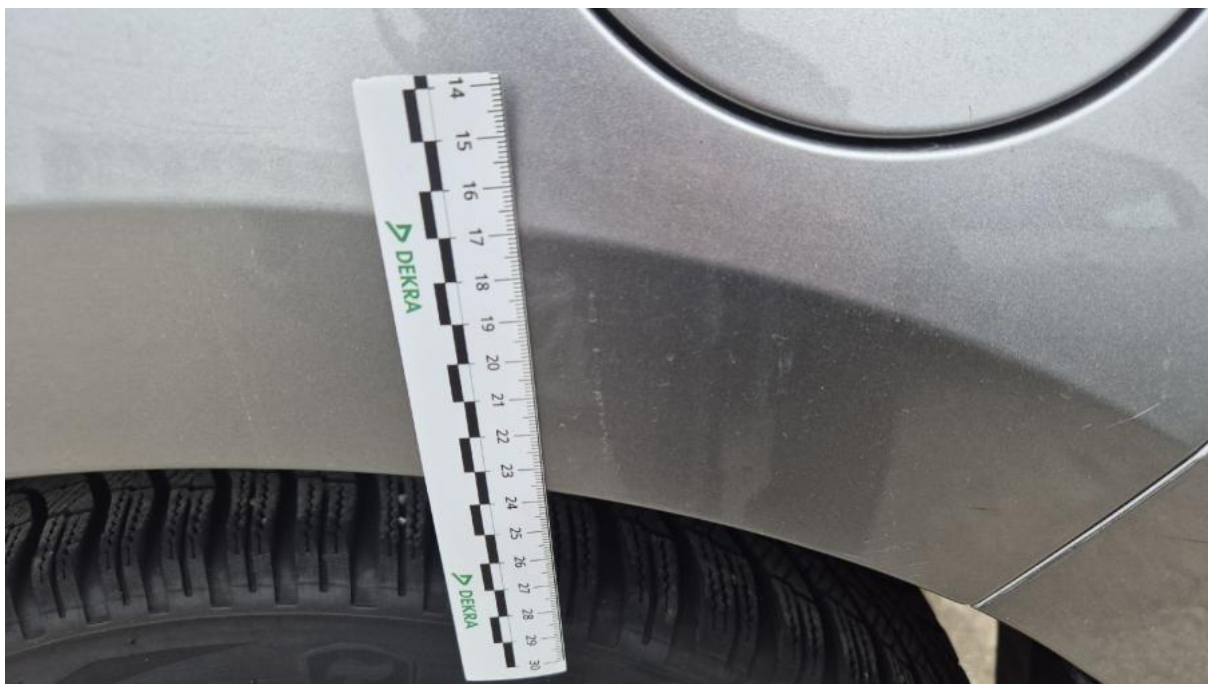
Fot. 58

Błotnik tylny L / Ściana boczna L - Rysa/odprysk 1

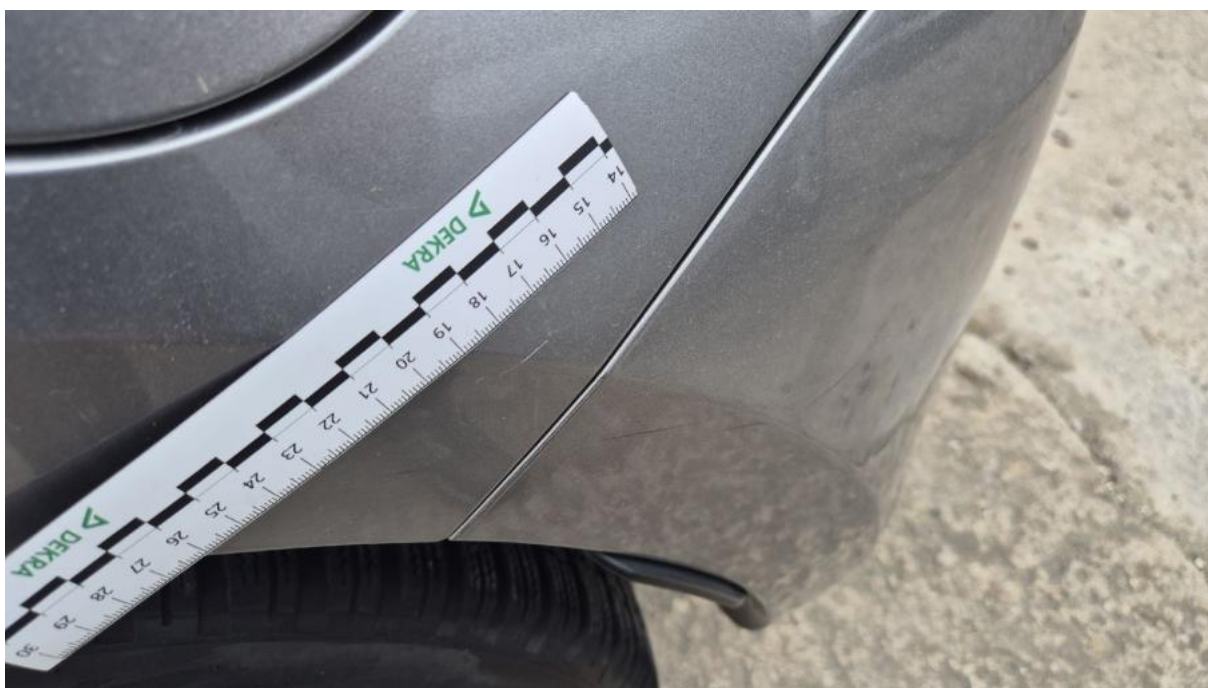
Fot. 59

Błotnik tylny L / Ściana boczna L - Rysa/odprysk 2

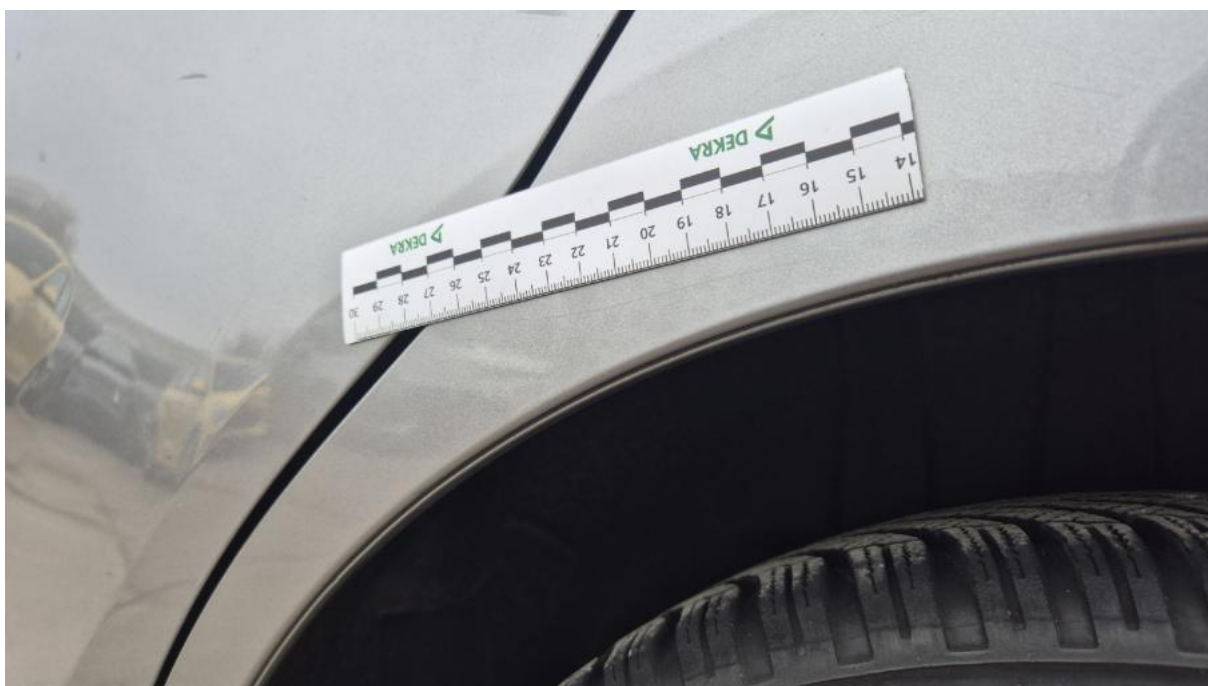
Fot. 60

Błotnik tylny L / Ściana boczna L() - Rysa/odprysk 3

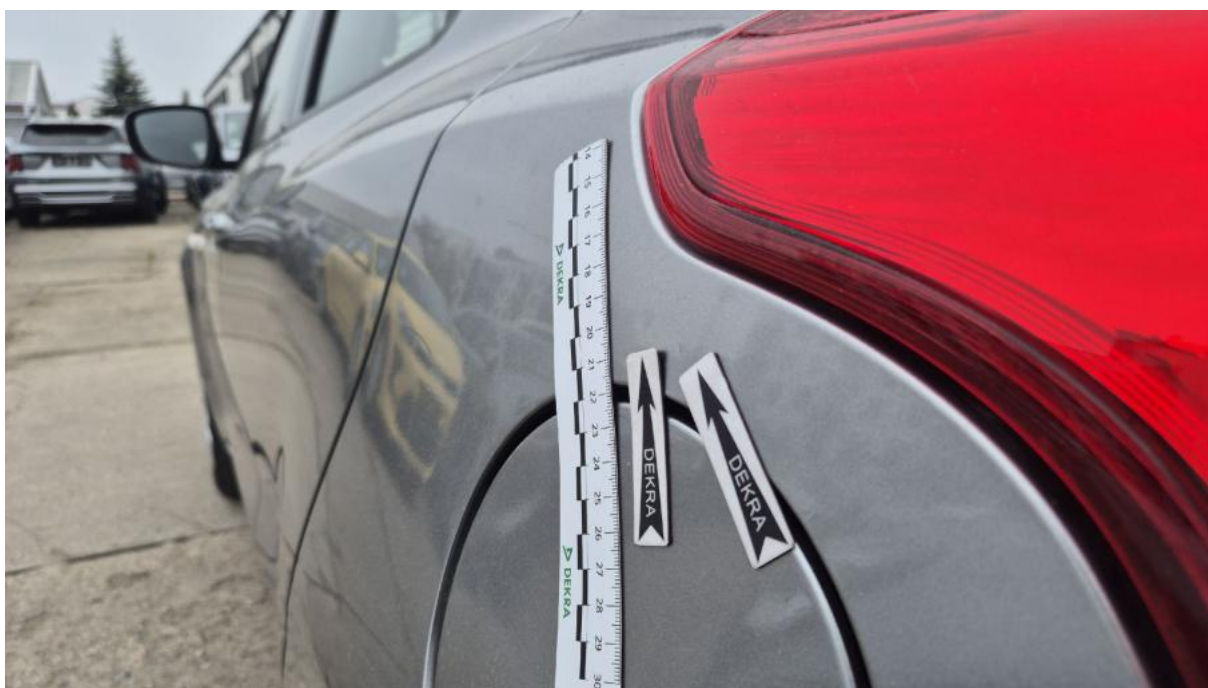
Fot. 61

Błotnik tylny L / Ściana boczna L - Wgniecenie/odkształcenie 1

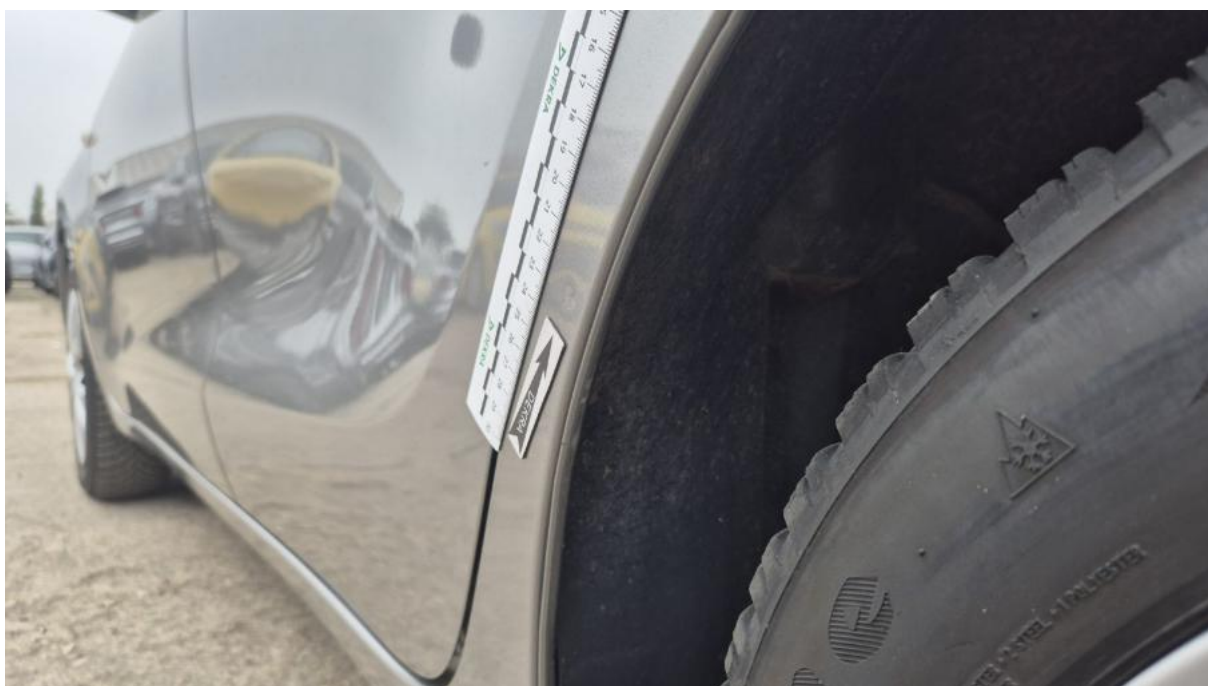
Fot. 62

Błotnik tylny L / Ściana boczna L - Wgniecenie/odkształcenie 2

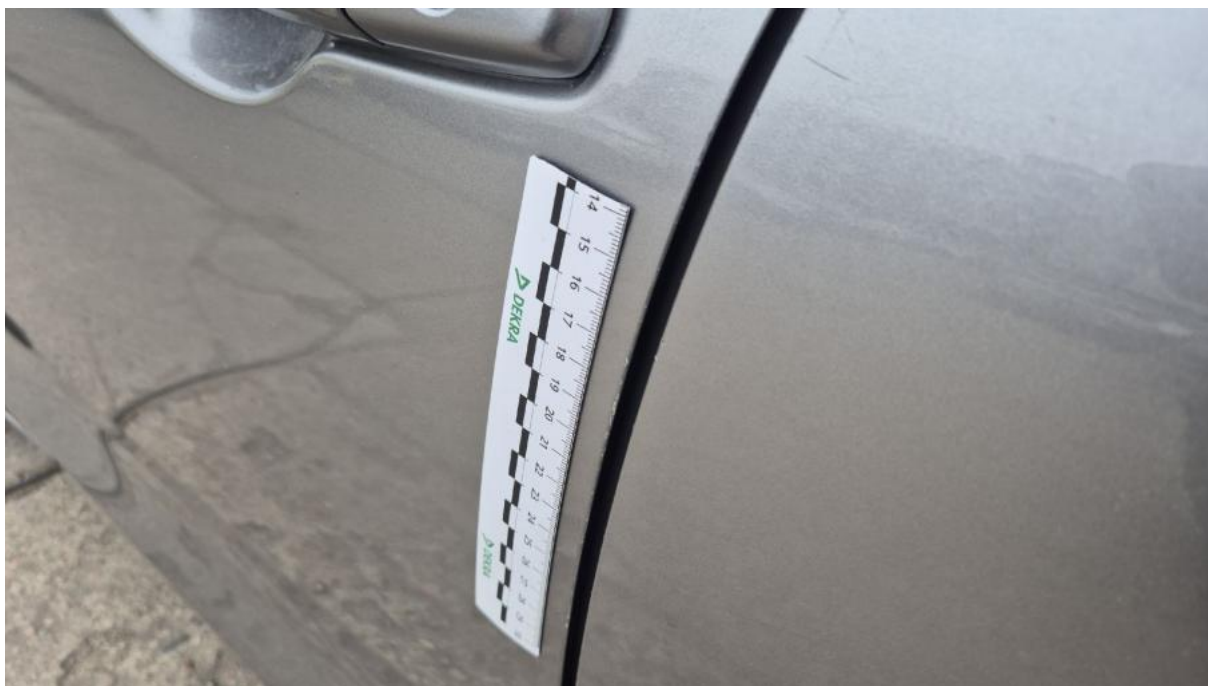
Fot. 63

Drzwi przed L - Rysa/odprysk 1

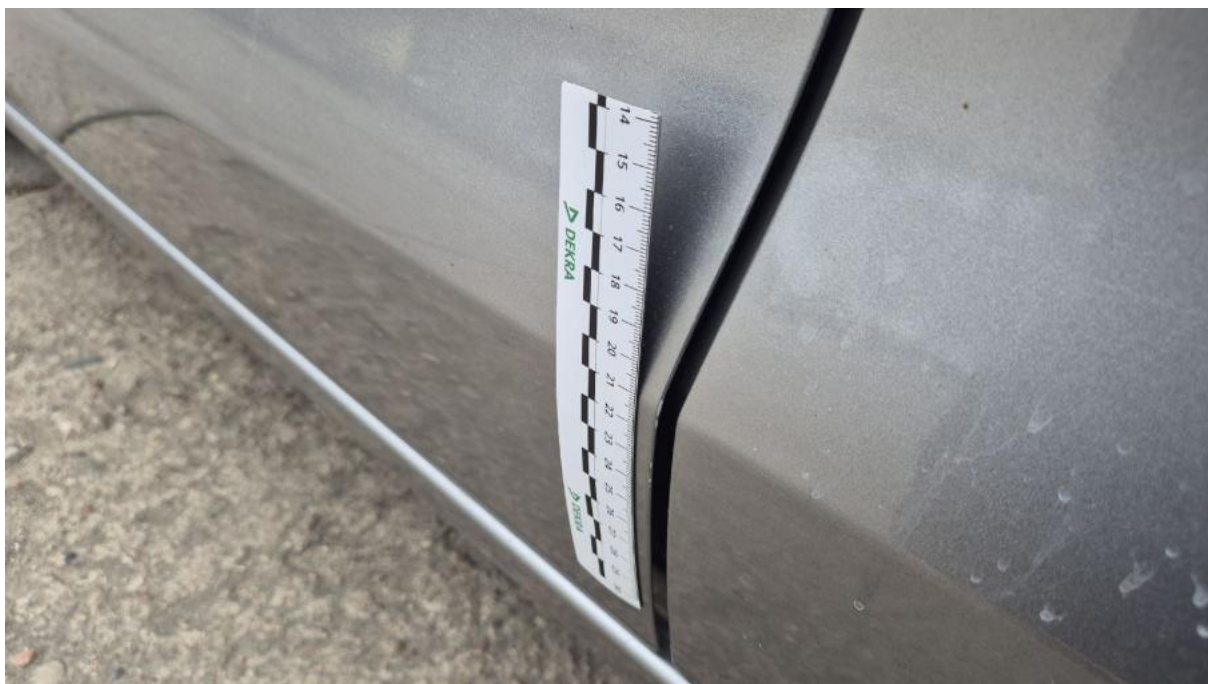
Fot. 64

Drzwi przed L - Rysa/odprysk 2
