Nr zlecenia DEKRA: PKOM(DZS)/GDA/28006/26/03/30
 Nr zlecenia/szkody:
 Data zlecenia: 30-03-2026

Ocena stanu technicznego pojazdu

Eurotax-Kod EC	Marka, model, typ pojazdu				Rodzaj nadwozia
	SUZUKI, Swift, Premium				hatchback
Rodzaj silnika	Pojemność [ccm]	Moc [KM/kW]	Skrzynia biegów	Stan licznika [km] (odczytany)	Ilość drzwi/miejsc
z zapłonem iskrowym	1197	83/61	manualna	64 442	5/5
Nr rej. pojazdu	Nr nadwozia (VIN)		Data 1-rej./rok prod.	Następne bad. tech.	Lakier
WD7896P	JSAAZCA3S00528233		20-07-2021/2021	08-07-2026	srebrny/2-warstwowy metalizowany

Data oględzin: 15-04-2026

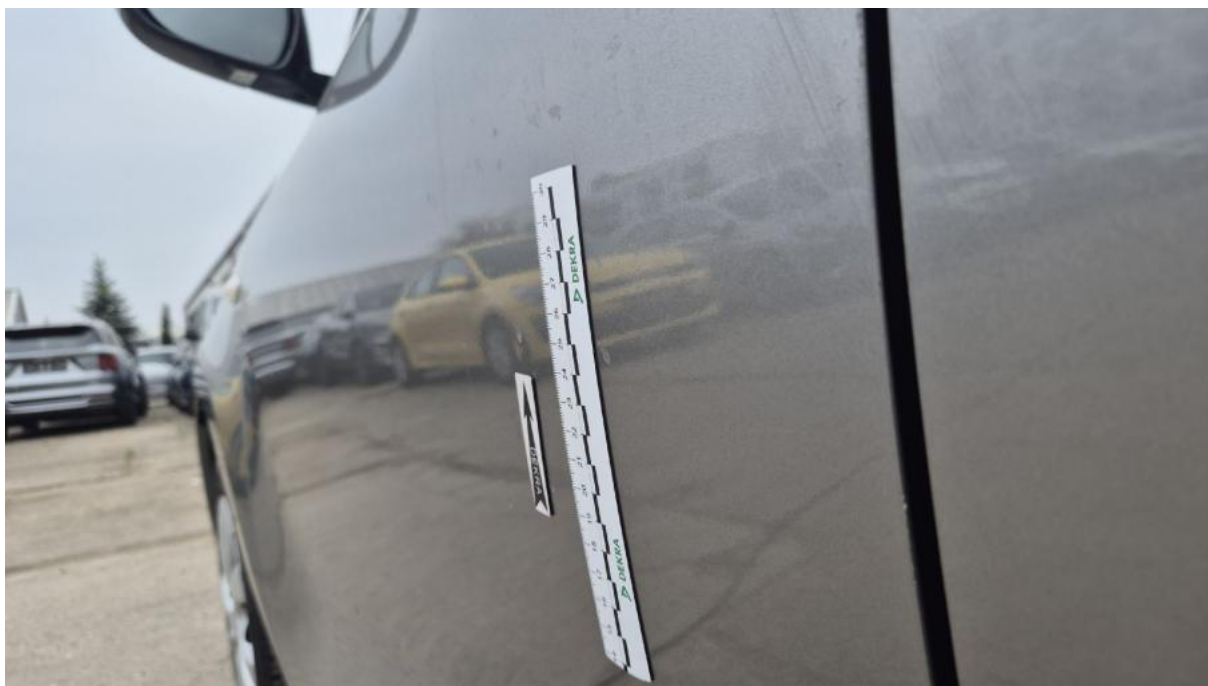
Fot. 65

Poz.	Nazwa części	Nr katalogowy	Opis uszkodzenia	Czas [rbg]
1	Błotnik TL		wgniecenia punkt. w ilości do 3, zarysowanie	
2	Drzwi P L		odpryski lakieru, wgniecenie	
3	Drzwi T L		odpryski lakieru	
4	Pokrywa		odpryski lakieru	
5	Próg L		zarysowanie	
6	Słupek (B) L		wgniecenie	
7	Zderzak TYŁ		zarysowanie	
8	Lusterko zewnętrzne L		zarysowanie

Drzwi przed L - Wgniecenie/odkształcenie 1

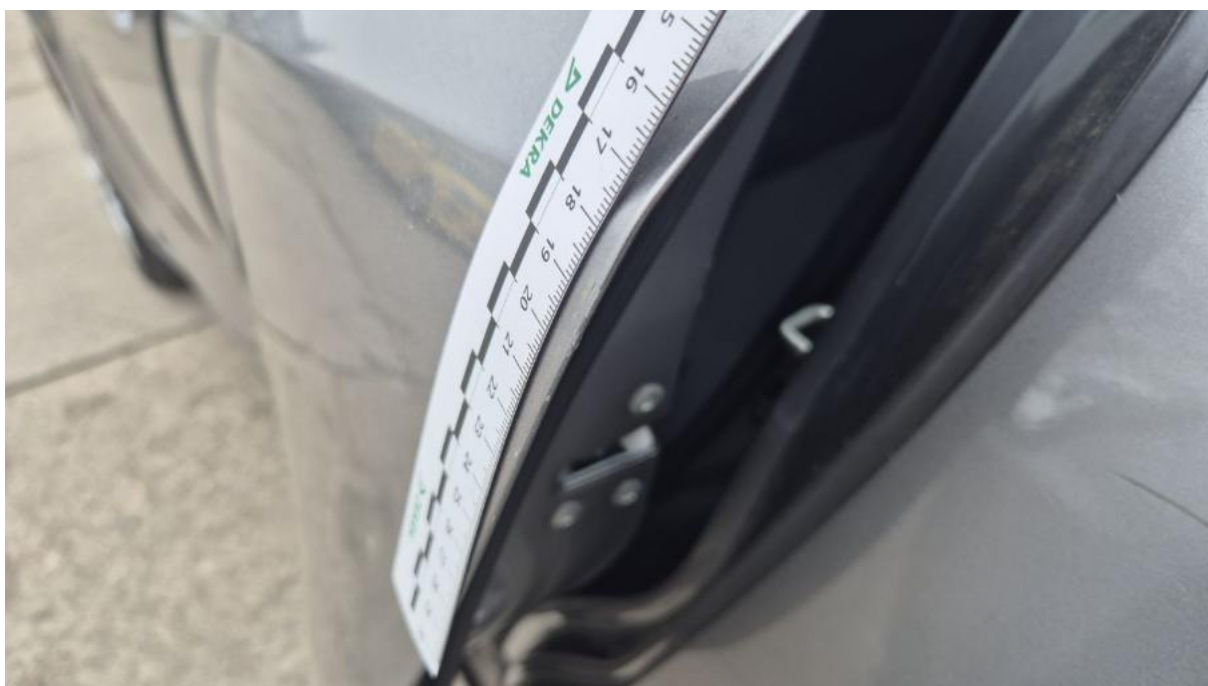
Fot. 66

Drzwi tylne L - Rysa/odprysk 1

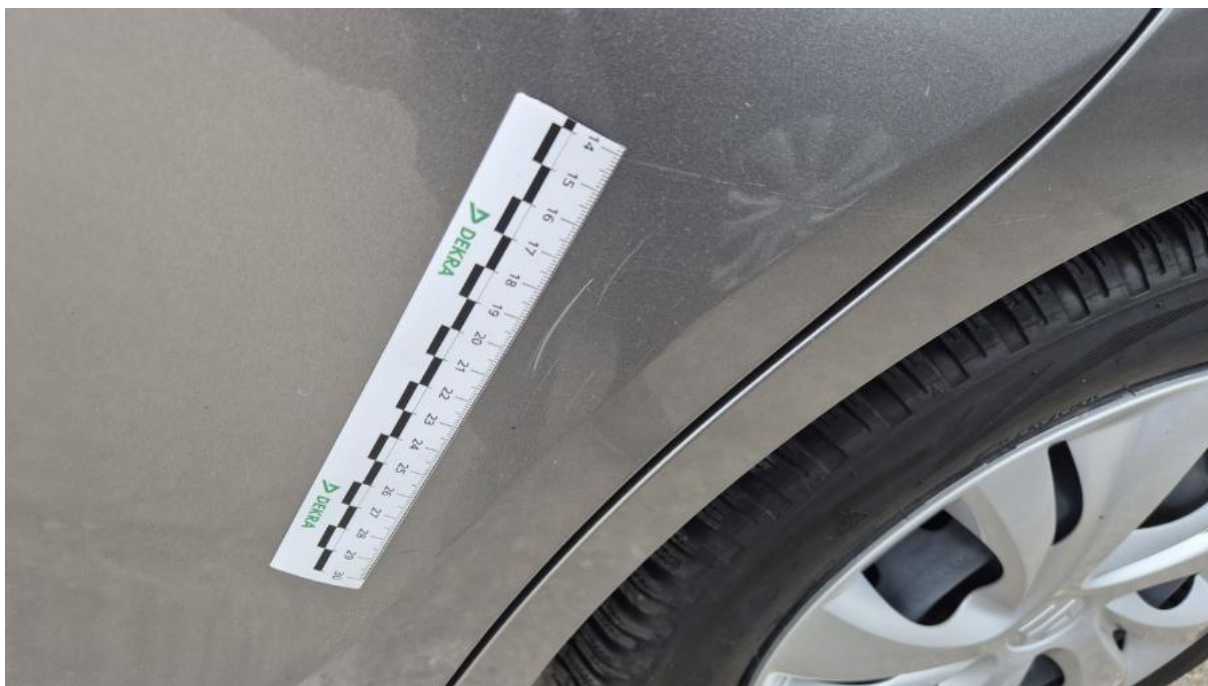
Fot. 67

Drzwi tylne L - Rysa/odprysk 2

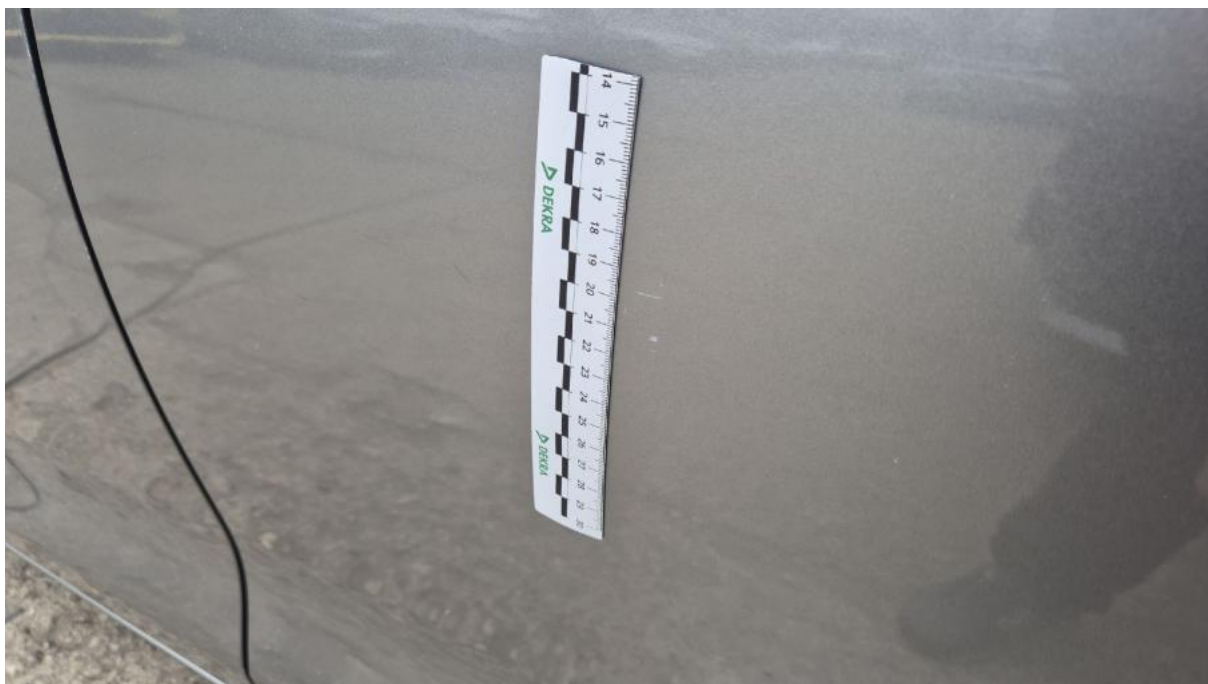
Fot. 68

Drzwi tylne L() - Rysa/odprysk 3

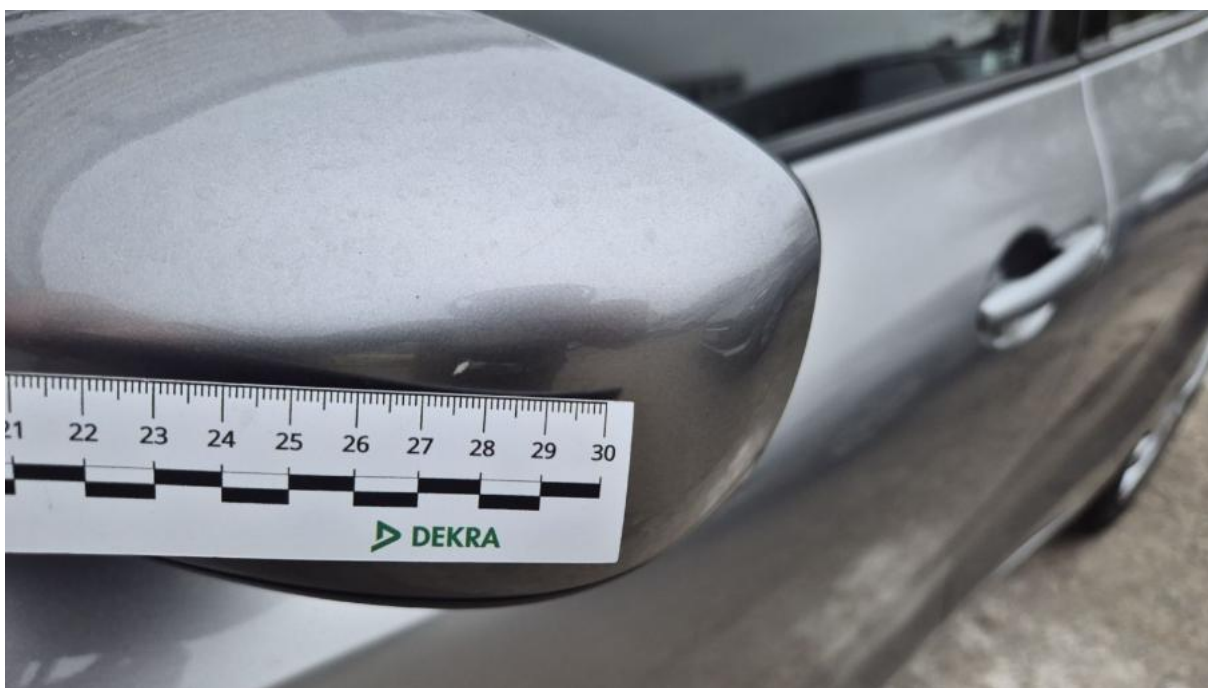
Fot. 69

Lusterko zew L - Rysa/odprysk 1

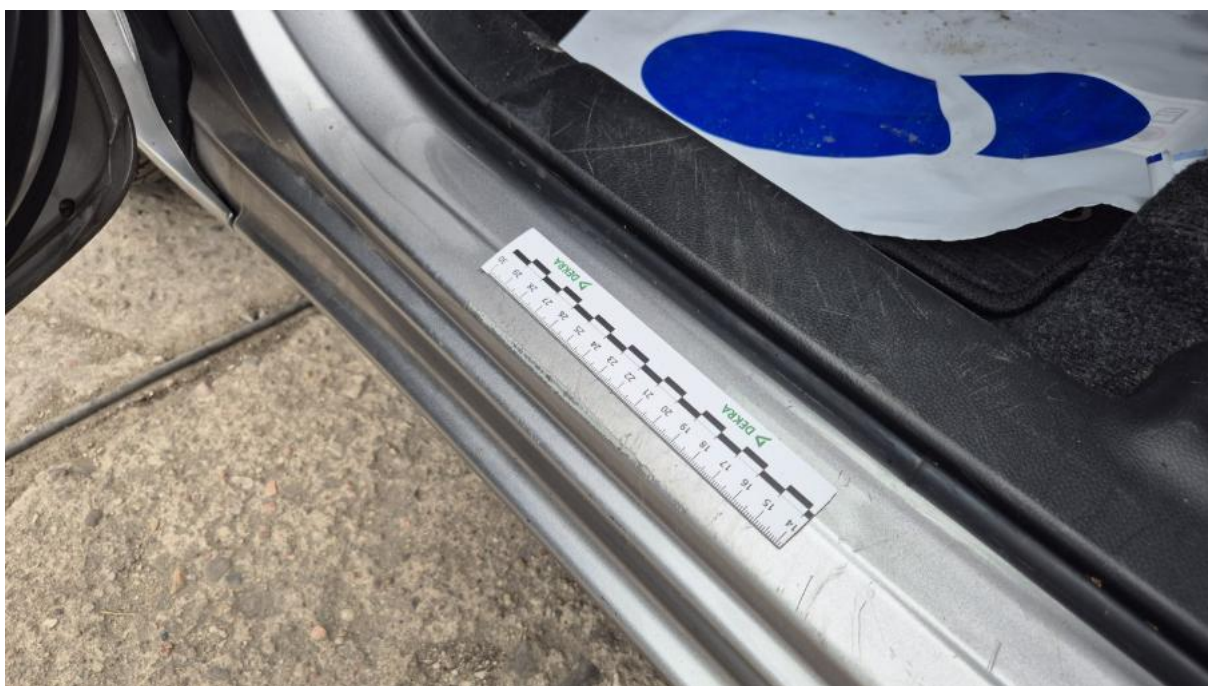
Fot. 70

Próg L - Rysa/odprysk 1

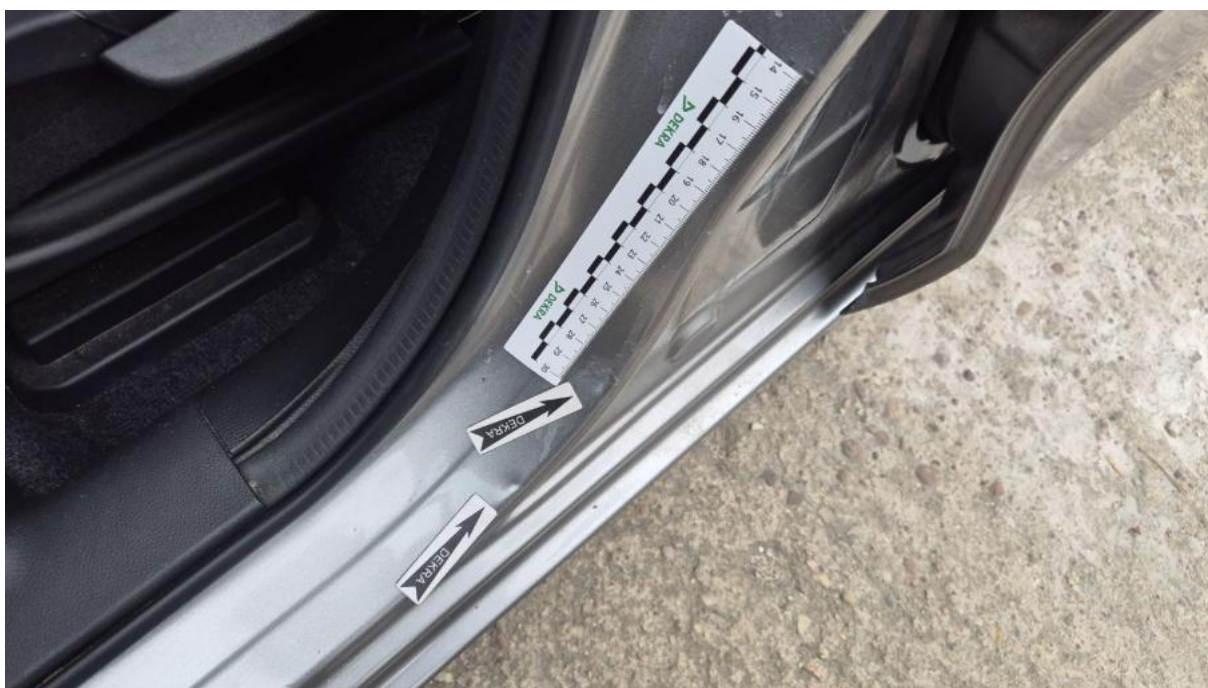
Fot. 71

Słupek środkowy L - Wgniecenie/odkształcenie 1
