Nr zlecenia DEKRA: PKOM(DZS)/GDA/32106/26/04/13  
Nr zlecenia/szkody:  
Data zlecenia: 13-04-2026

## Ocena stanu technicznego pojazdu

Eurotax-Kod EC	Marka, model, typ pojazdu				Rodzaj nadwozia
	<b>KIA, Optima Sportswagon, L</b>				KOM
Rodzaj silnika	Pojemność [ccm]	Moc [KM/kW]	Skrzynia biegów	Stan licznika [km] (odczytany)	Ilość drzwi/miejsc
z zapłonem iskrowym	1591	180/132	automatyczna	189 587	5/5
Nr rej. pojazdu	Nr nadwozia (VIN)		Data 1-rej./rok prod.	Następne bad. tech.	Lakier
PY7190H	KNAGU817GL5387118		10-12-2020/2020		brązowy/2-warstwowy metalizowany

**Data oględzin:** 16-04-2026

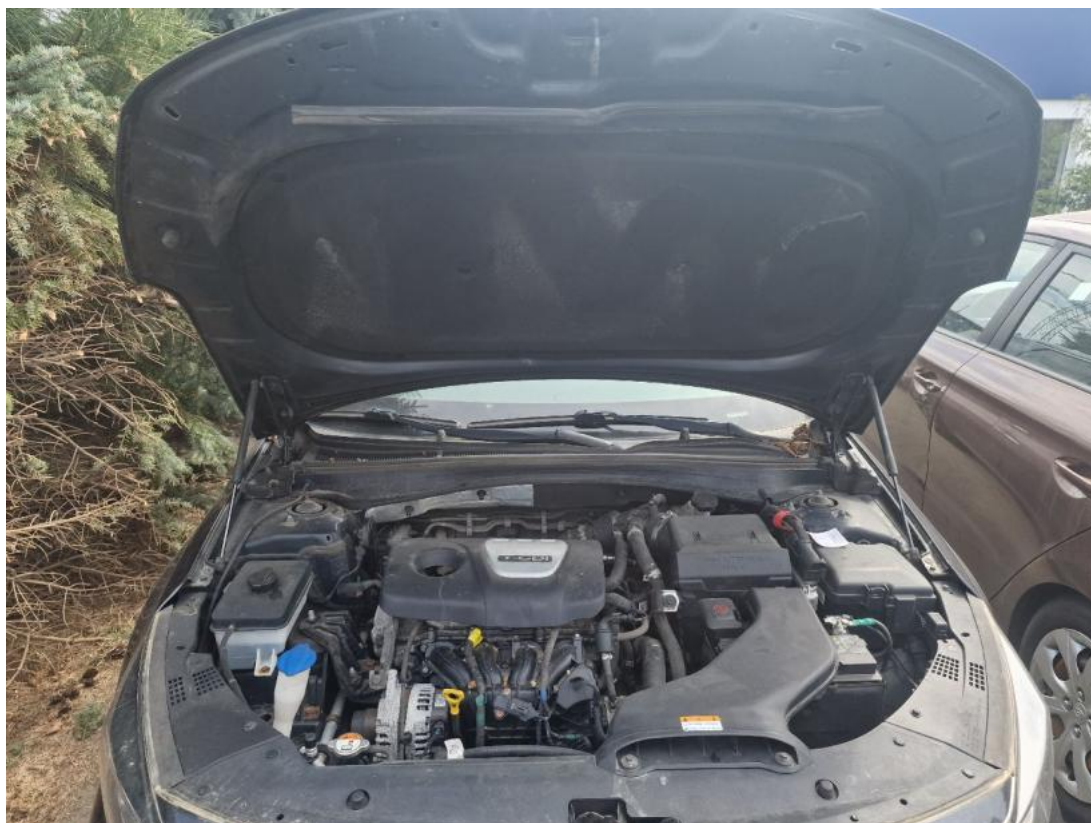
pojazd z uszkodzonym silnikiem. Brak możliwości przestawienia i odpalenia

**Fot. 23**  
Komora silnika

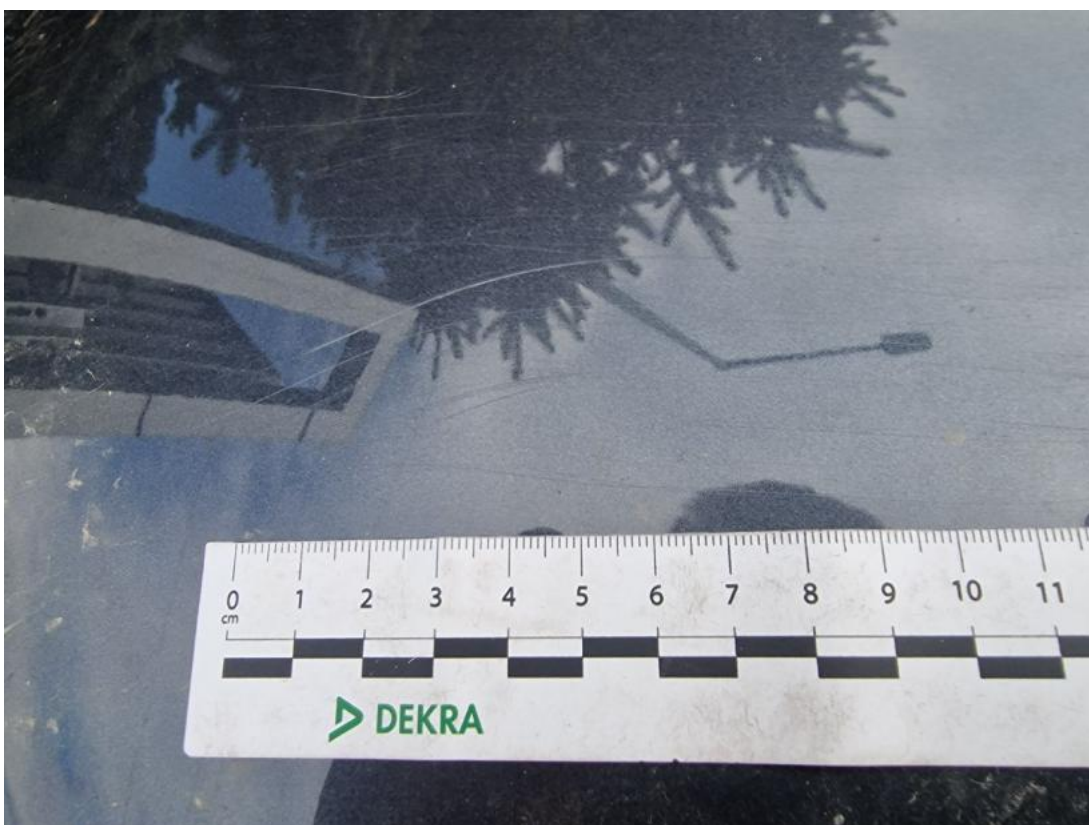
**Fot. 34**

Poz.	Nazwa części	Nr katalogowy	Opis uszkodzenia	Czas [rbg]
1	Pokrywa		zarysowanie	
2	Próg L		wgniecenie	
3	Zderzak TYŁ		zarysowanie

Pokrywa komory silnika - Rysa/odprysk 1

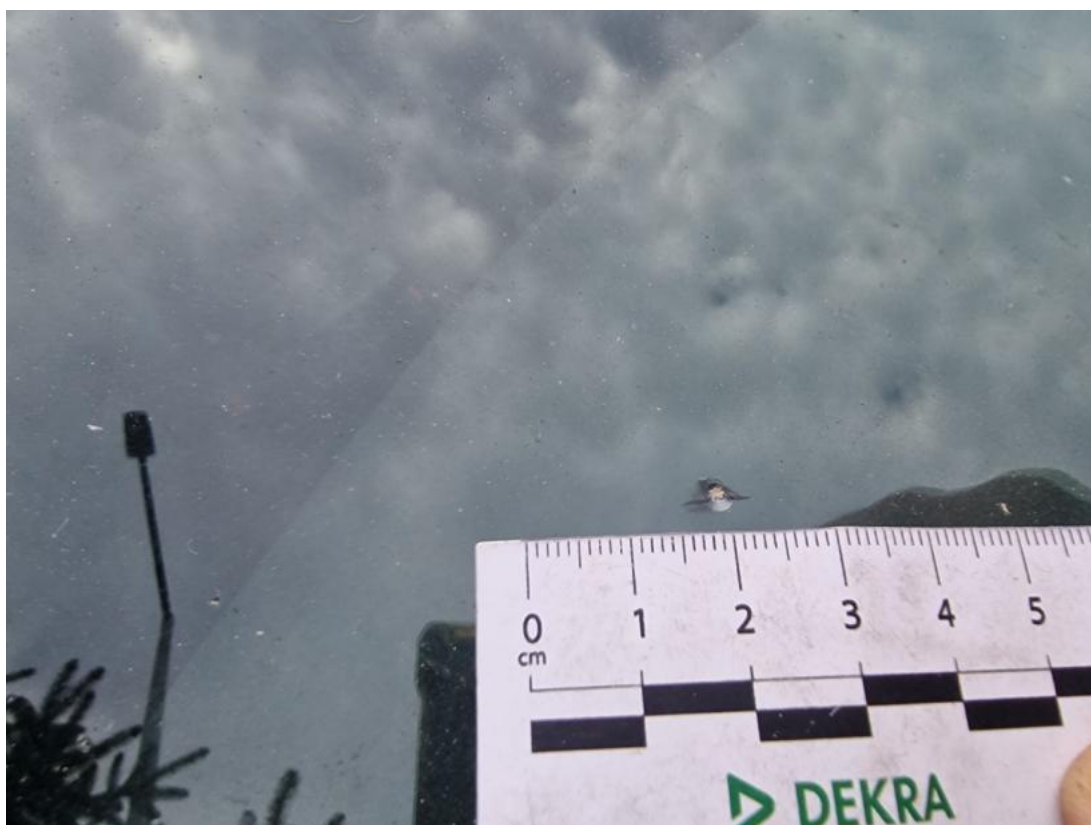
**Fot. 36**

Poz.	Nazwa części	Nr katalogowy	Opis uszkodzenia	NS [%]
1	Ramię wycieraczki TYŁ		brak	
2	Szyba PRZ		pęknięcie	
3	Felga PP		zarysowanie	
4	Felga TL		zarysowanie	
5	Felga PL		zarysowanie	
6	Fotel PL		pęknięcie

Szyba czołowa - Rysa/odprysk 1

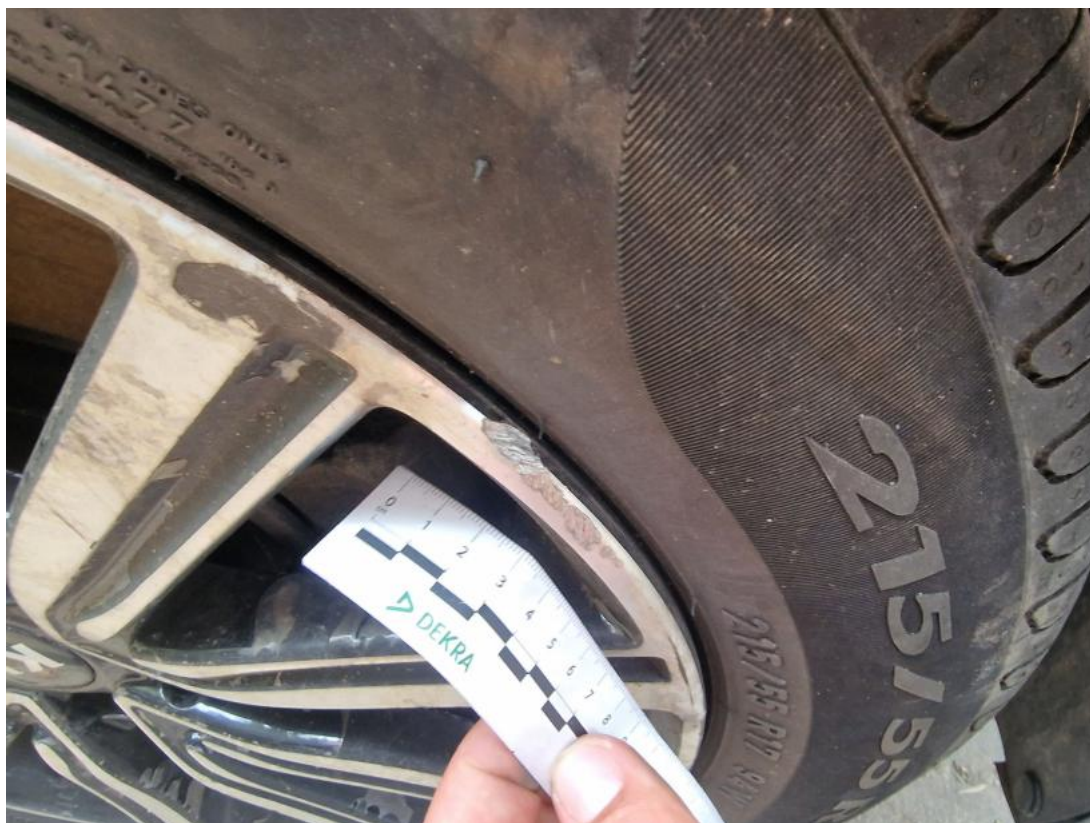
**Fot. 39**  
Felga aluminiowa przednia P - Rysa/odprysk 1

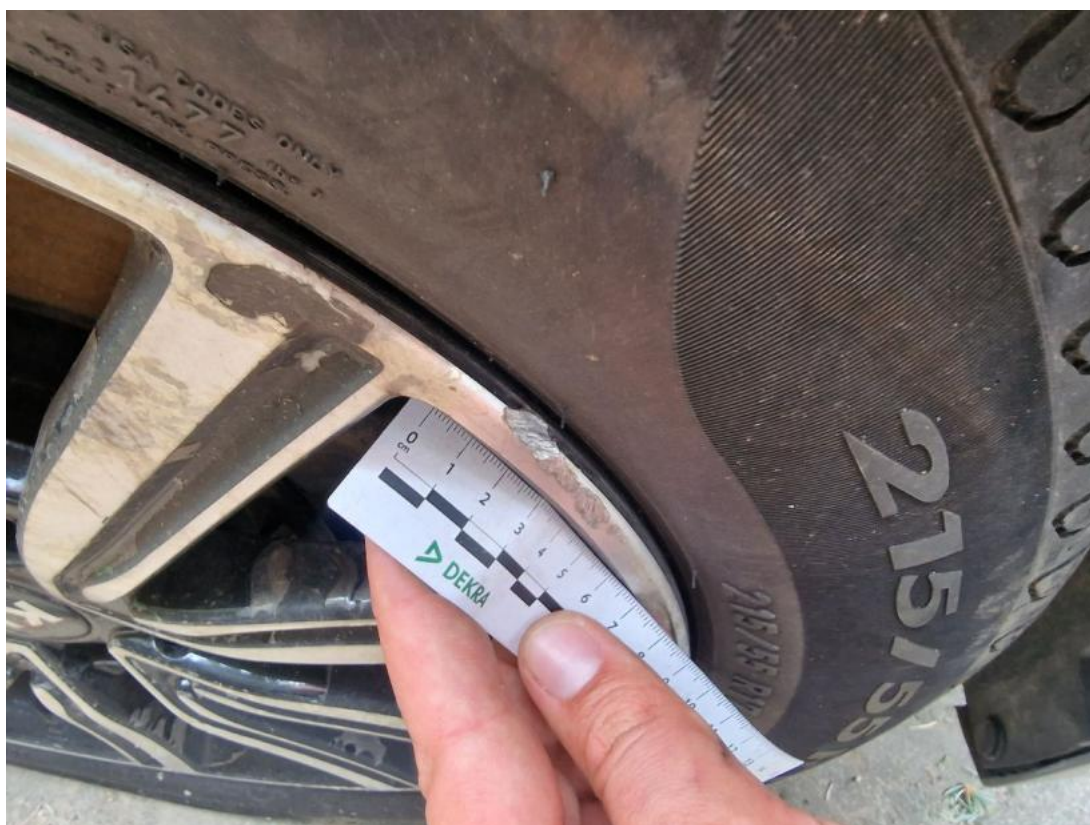
**Fot. 40**  
Felga aluminiowa przednia P() - Rysa/odprysk 3

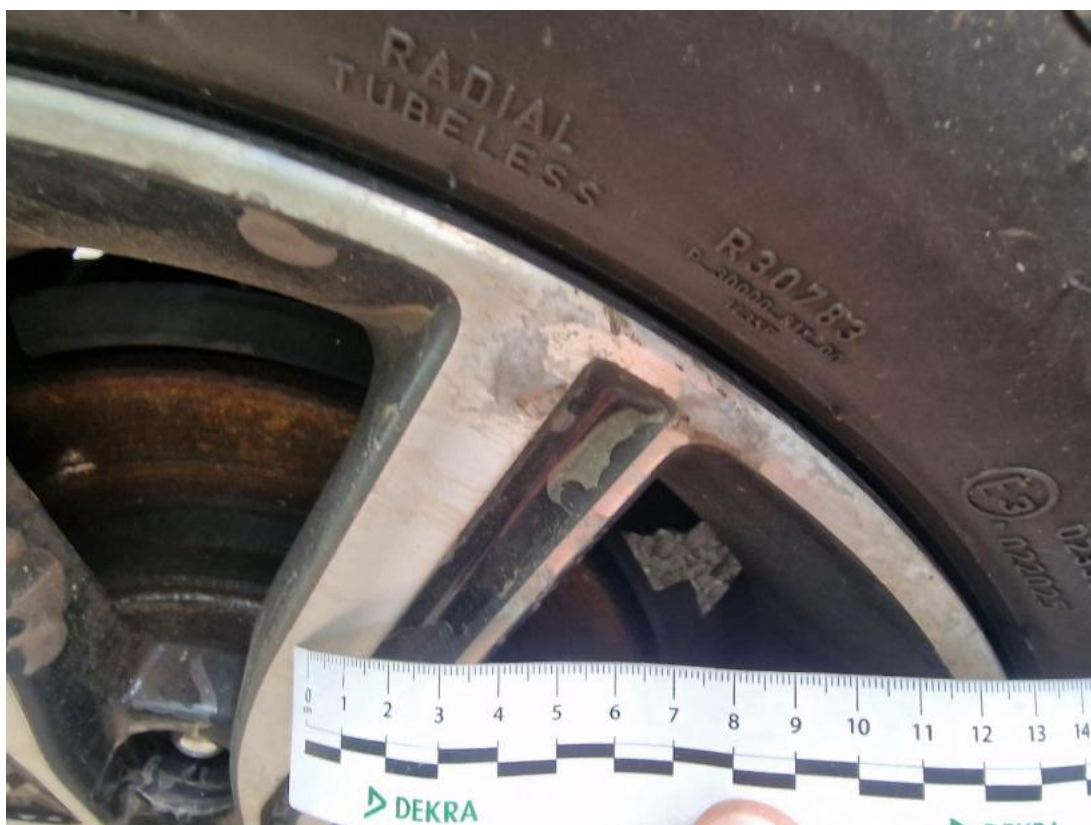
**Fot. 41**  
Felga aluminiowa przednia P - Inne 1

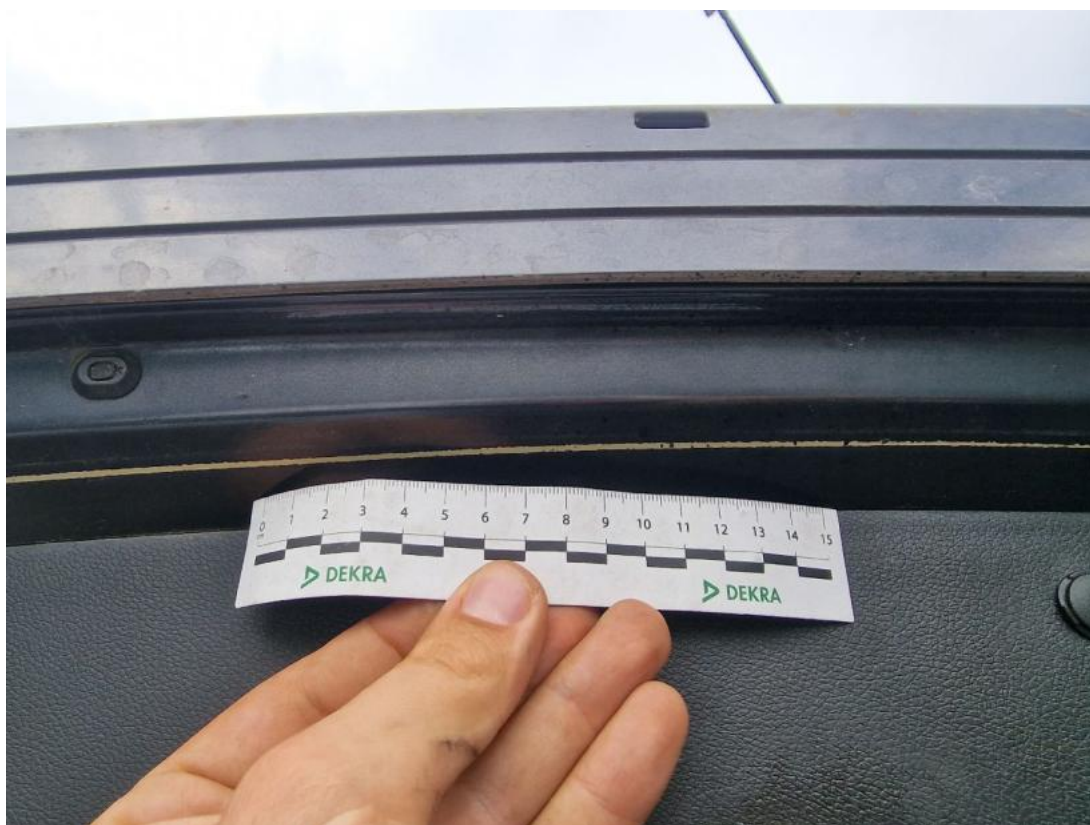
**Fot. 44**  
Pokrywy bagażnika - Rysa/odprysk 1

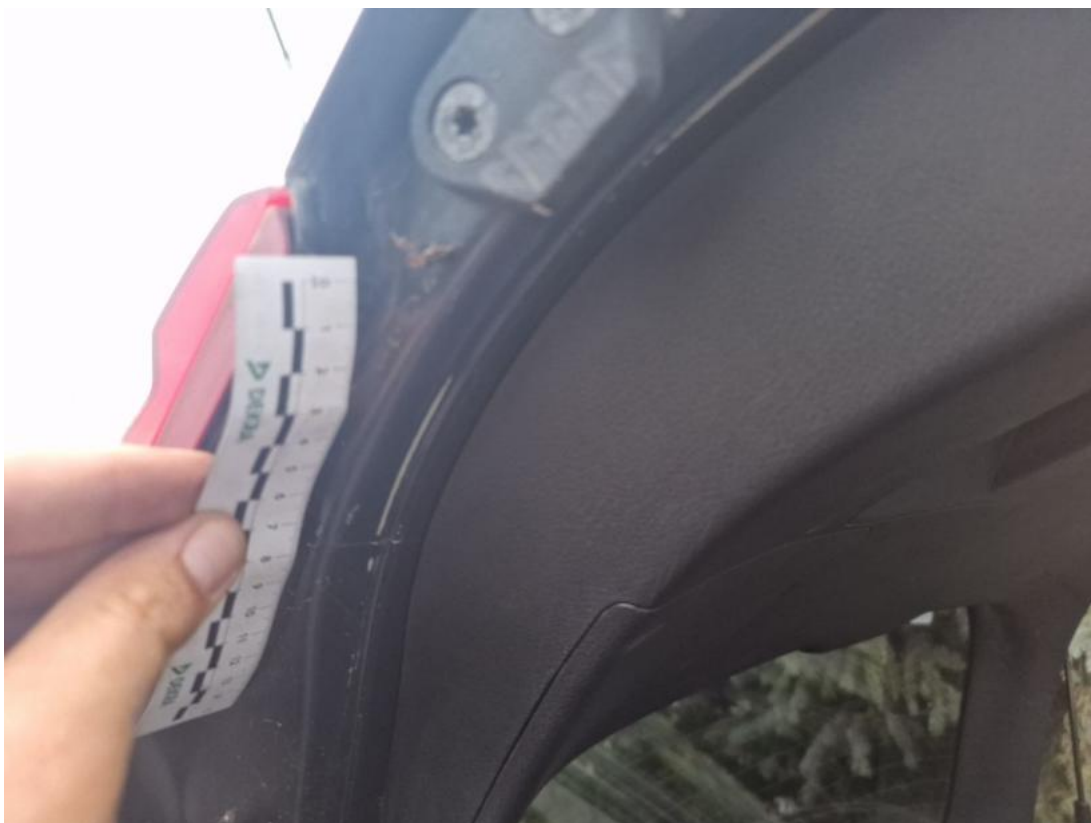
**Fot. 45**  
Pokrywy bagażnika() - Rysa/odprysk 3

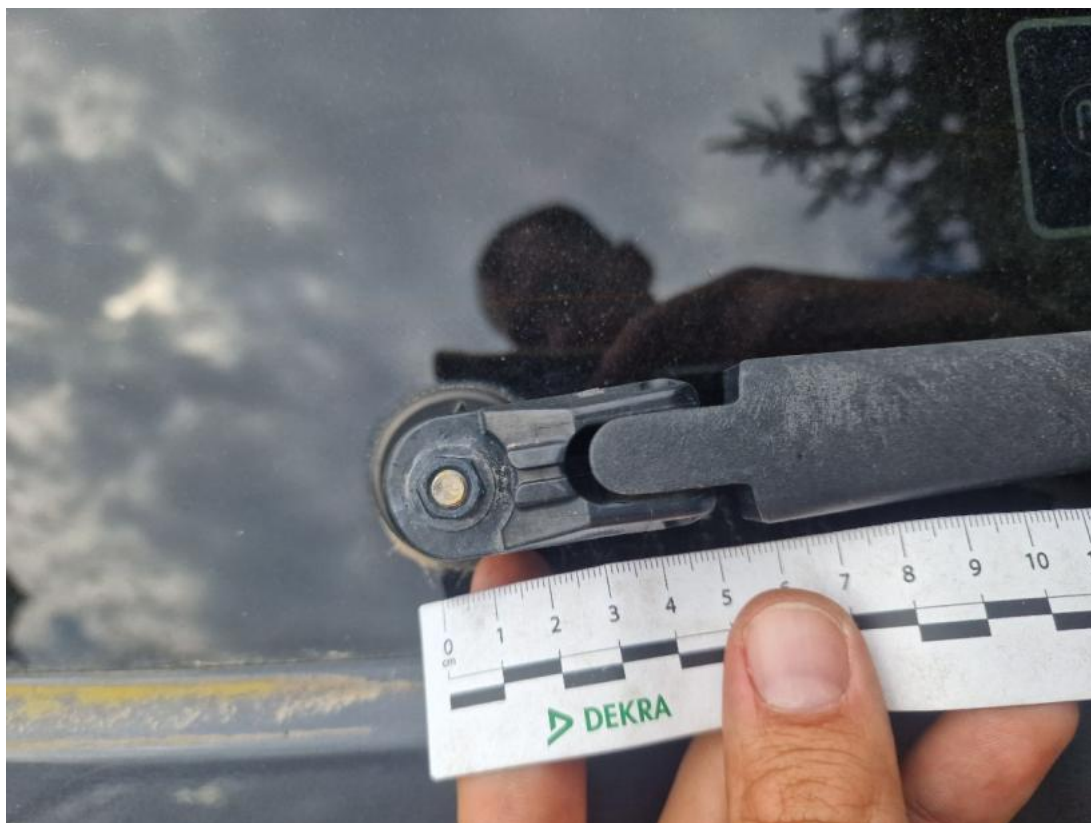
**Fot. 47**  
Ramię wycieraczki tylnej - Inne 1

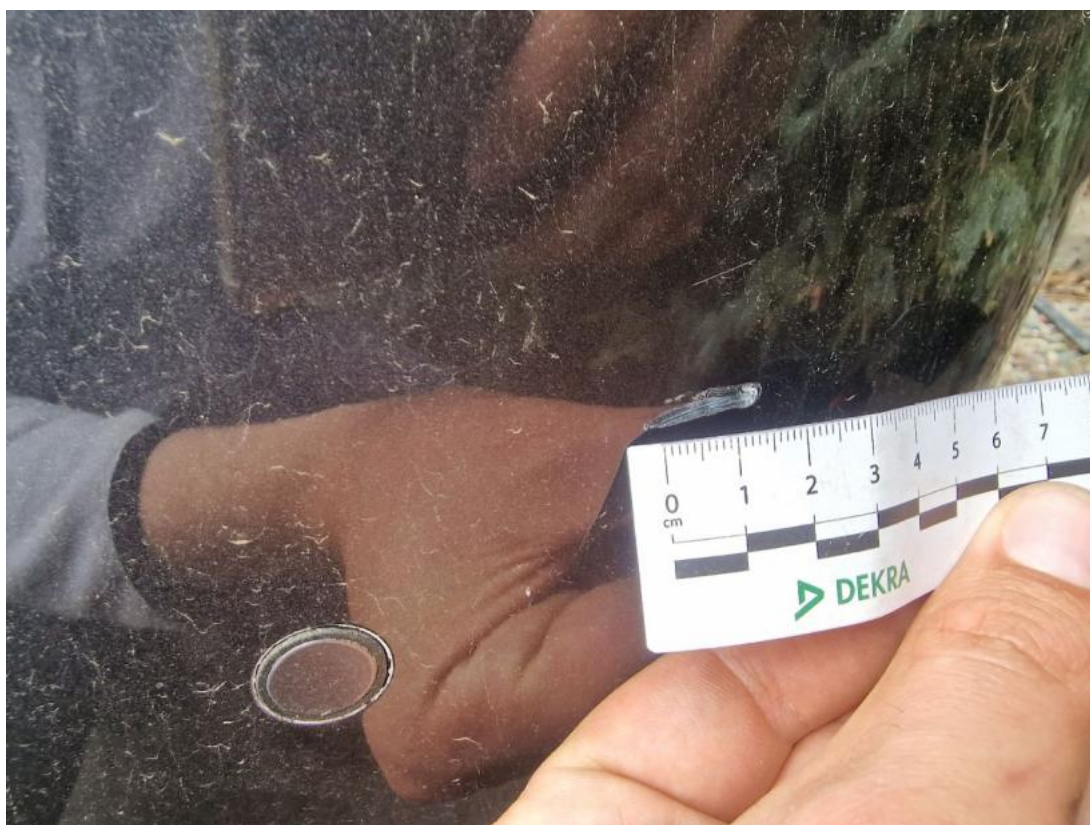
**Fot. 50**  
Zderzak tylny - Rysa/odprysk 1

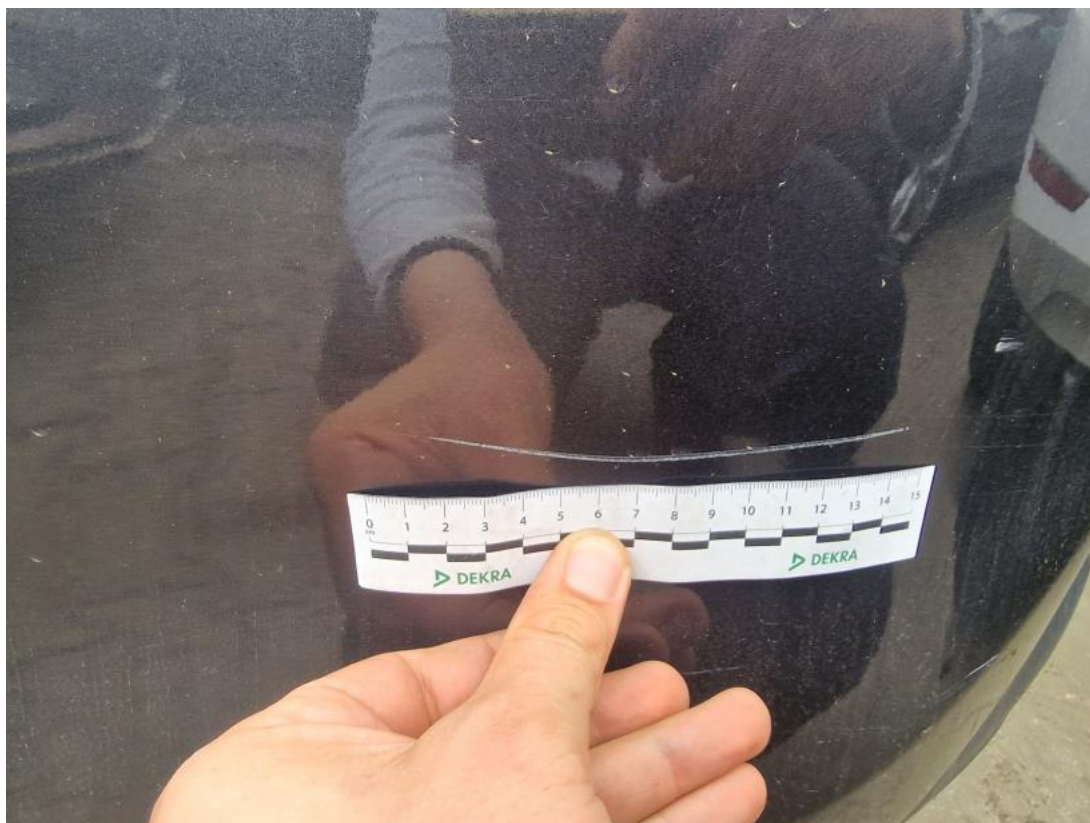
**Fot. 51**  
Zderzak tylny - Rysa/odprysk 2

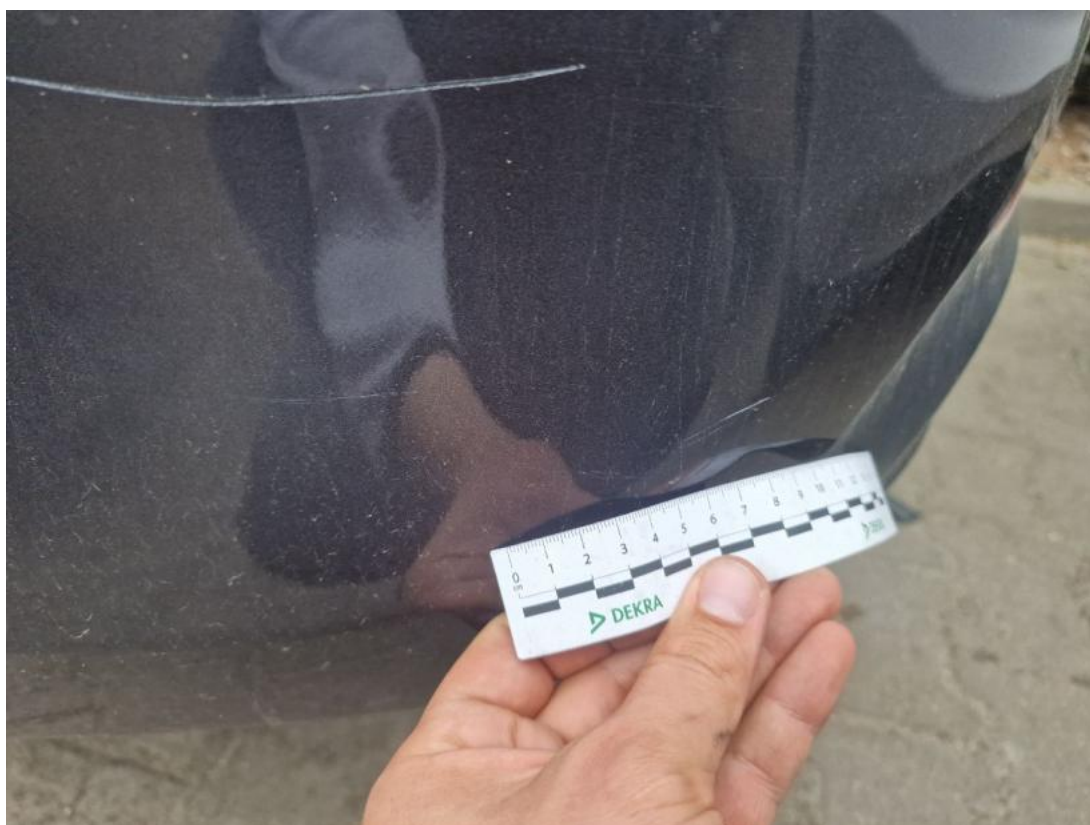
**Fot. 52**  
Zderzak tylny() - Rysa/odprysk 3

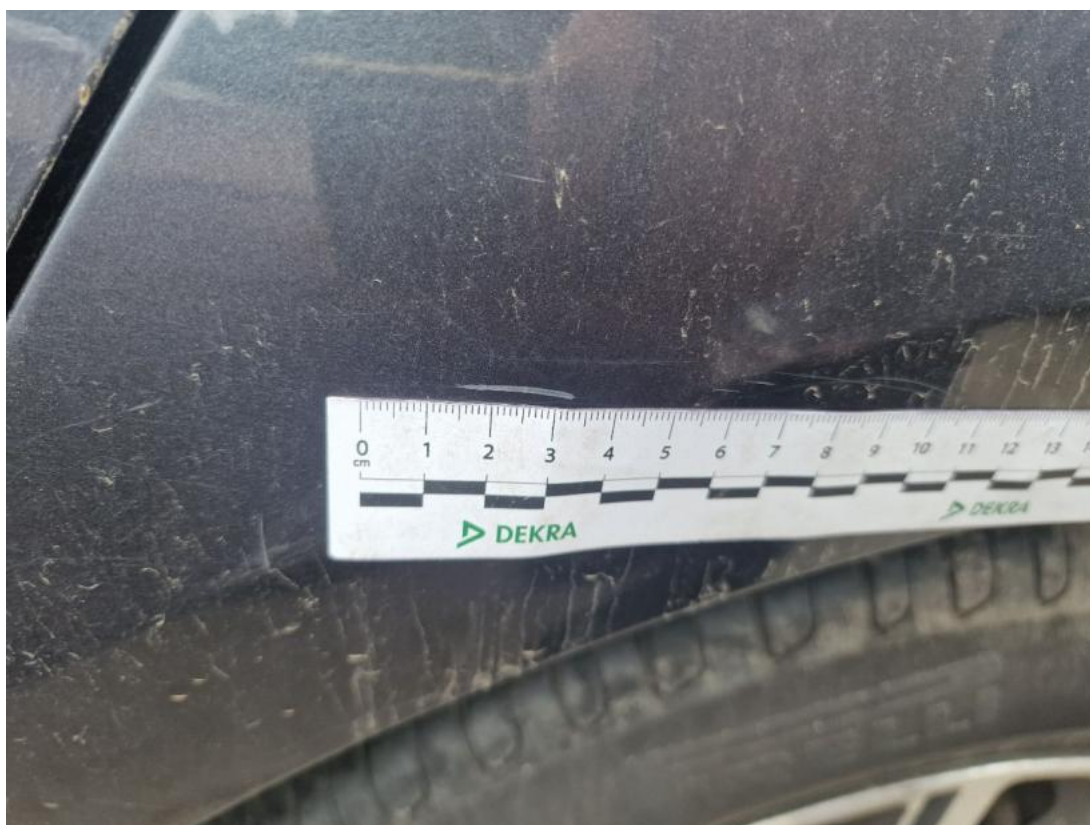
**Fot. 54**

Błotnik tylny L / Ściana boczna L - Rysa/odprysk 1

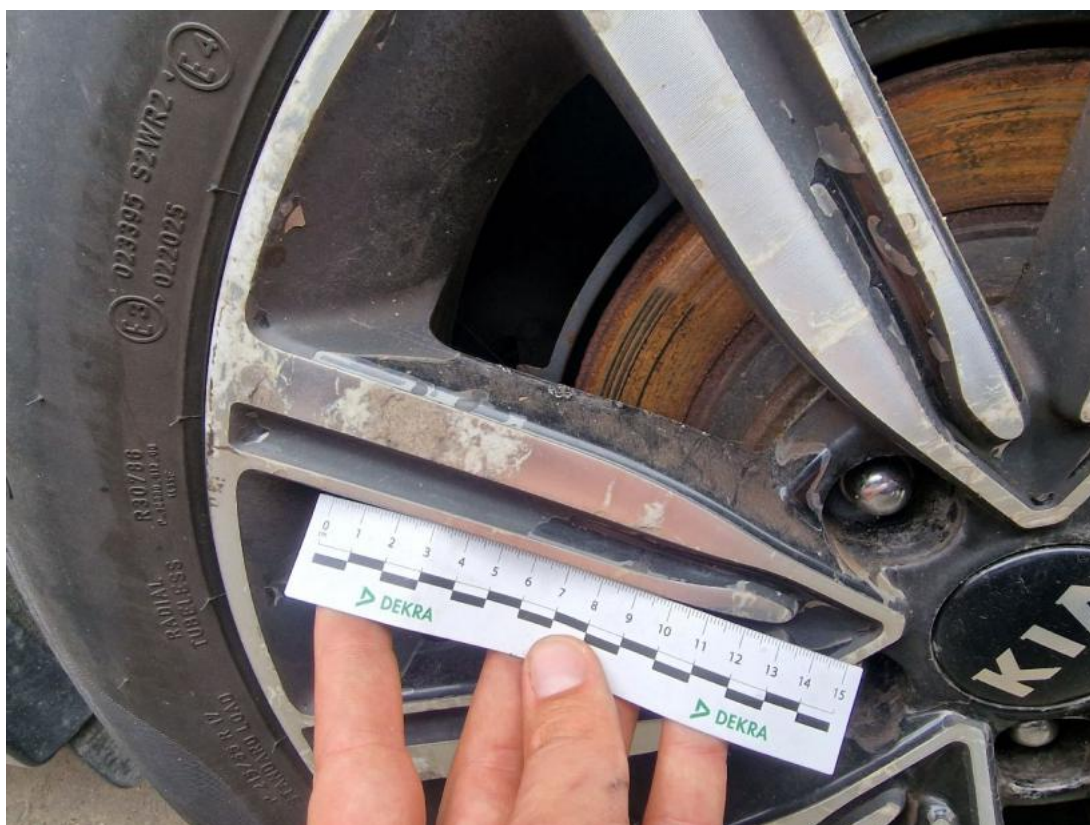
**Fot. 56**

Felga aluminiowa tylna L - Inne 1

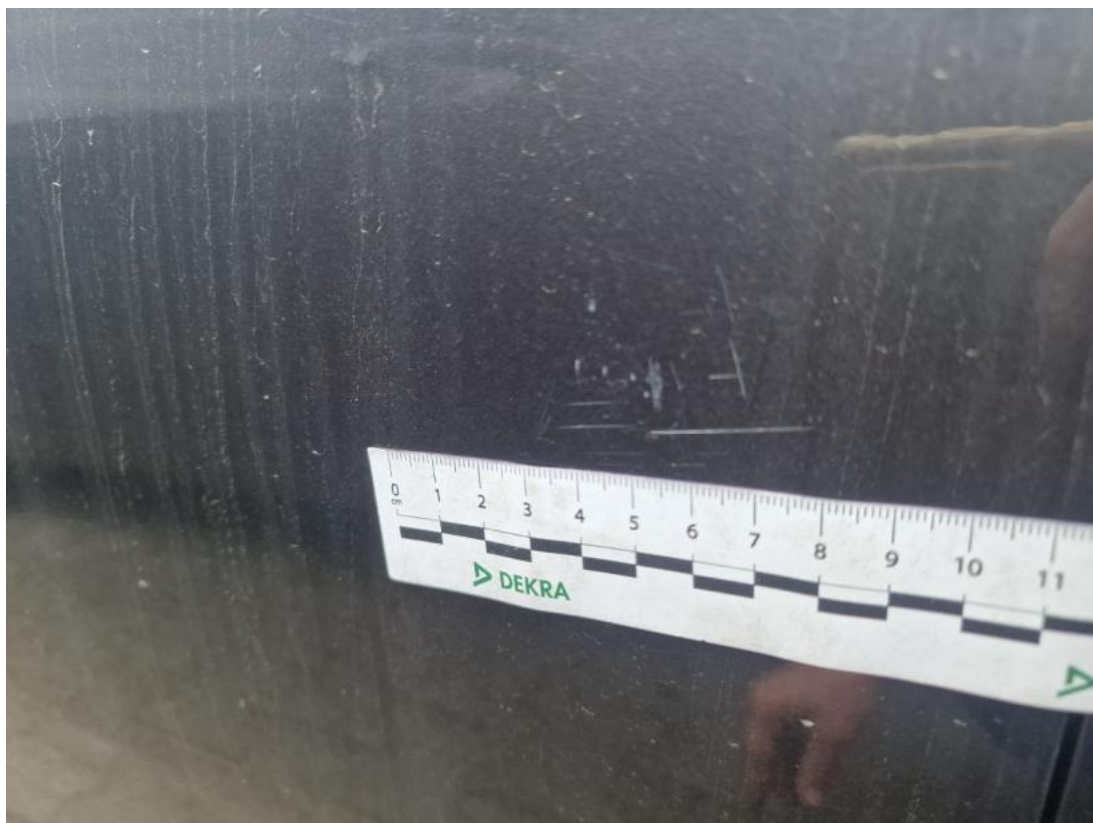
**Fot. 59**  
Drzwi przed L - Rysa/odprysk 1

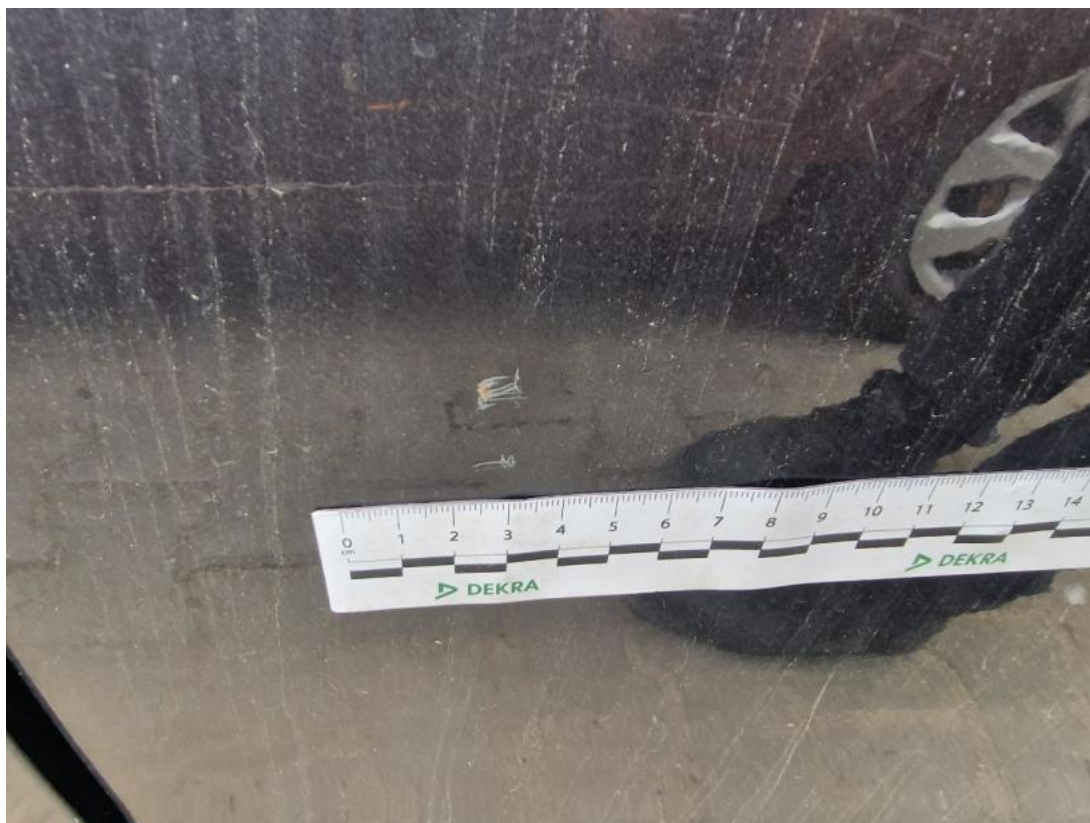
**Fot. 61**  
Drzwi tylne L - Rysa/odprysk 1

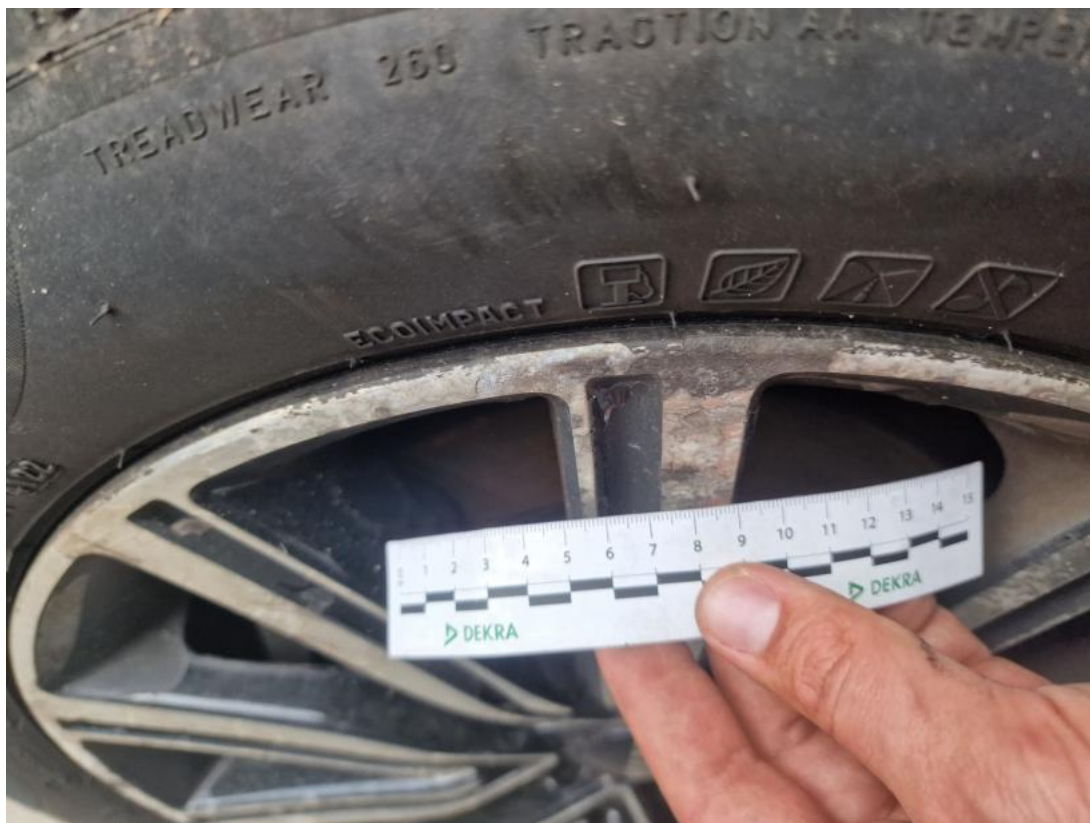
**Fot. 65**

Felga Aluminiowa przednia L - Inne 1

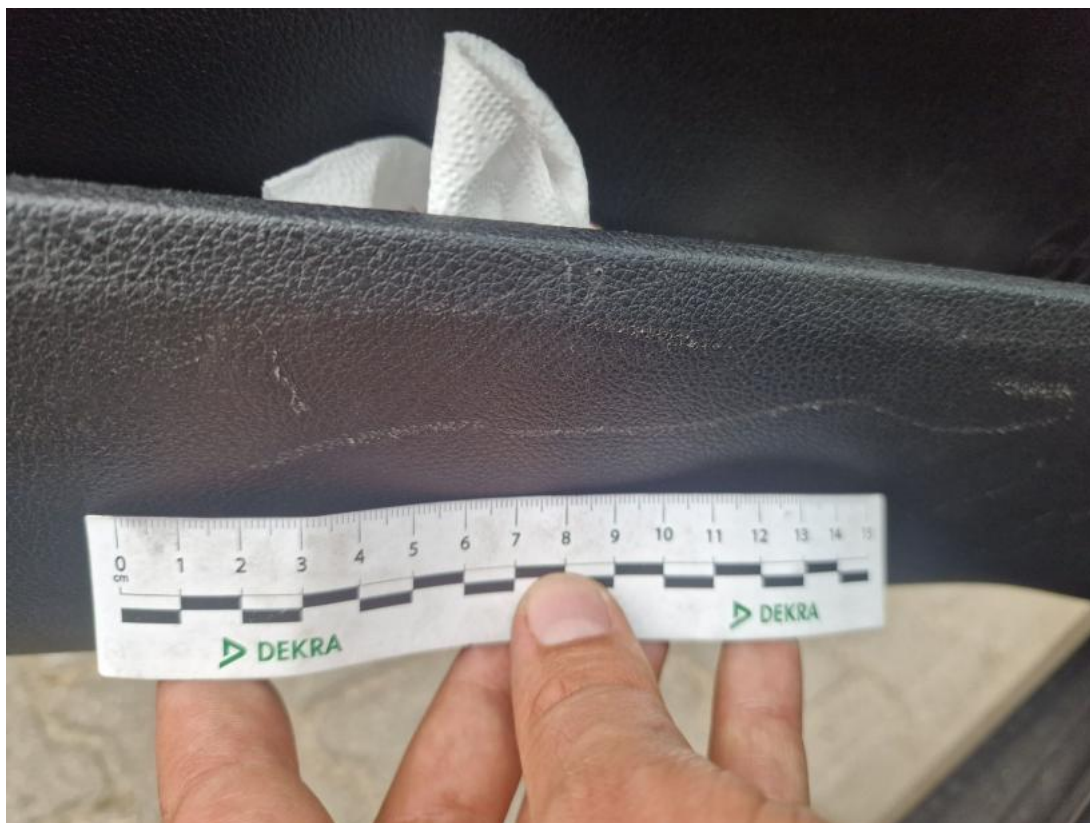
**Fot. 71**

Tapicerka drzwi przednich L - Rysa/odprysk 1

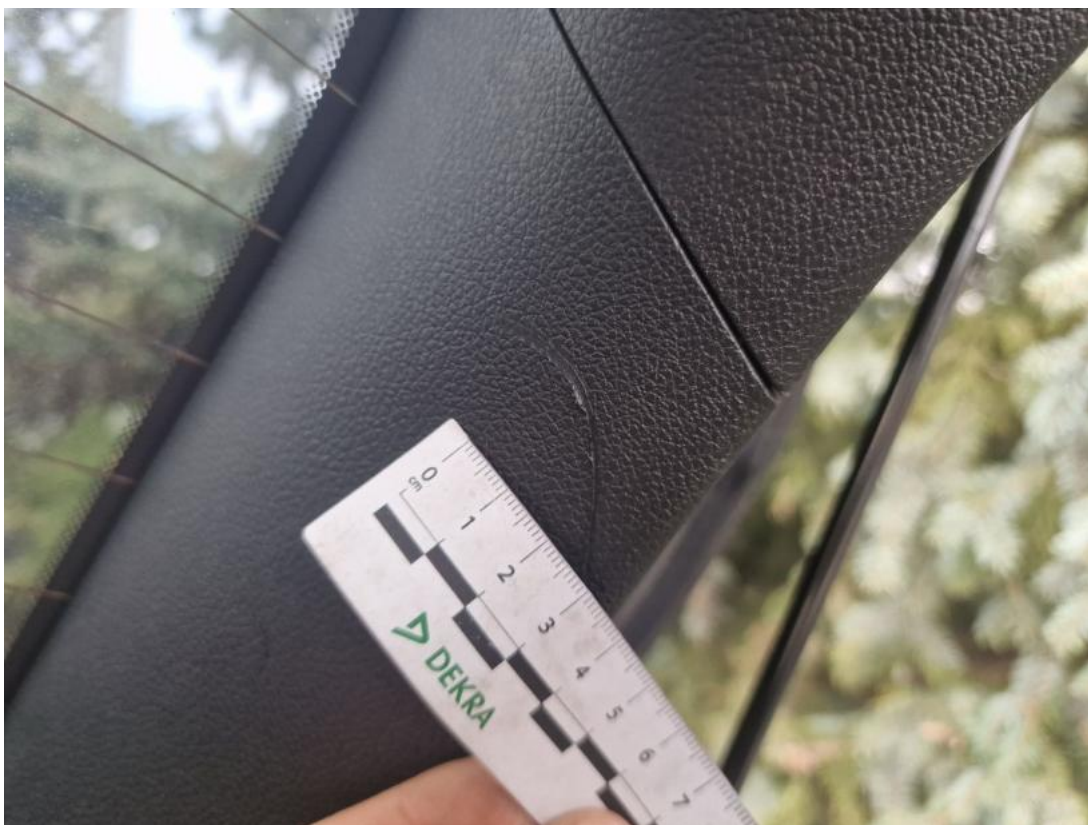
**Fot. 74**  
Wykładzina pokrywy tylnej - Rysa/odprysk 1

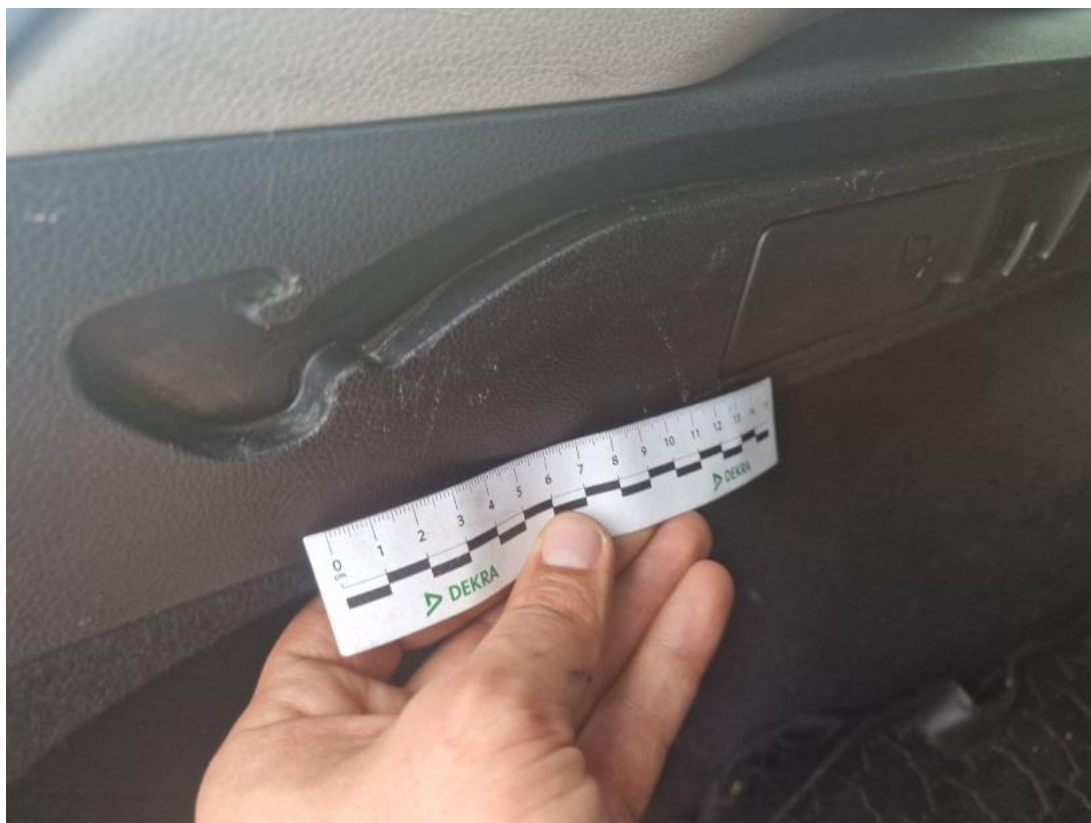
**Fot. 77**

Ściana lewa - Rysa/odprysk 1

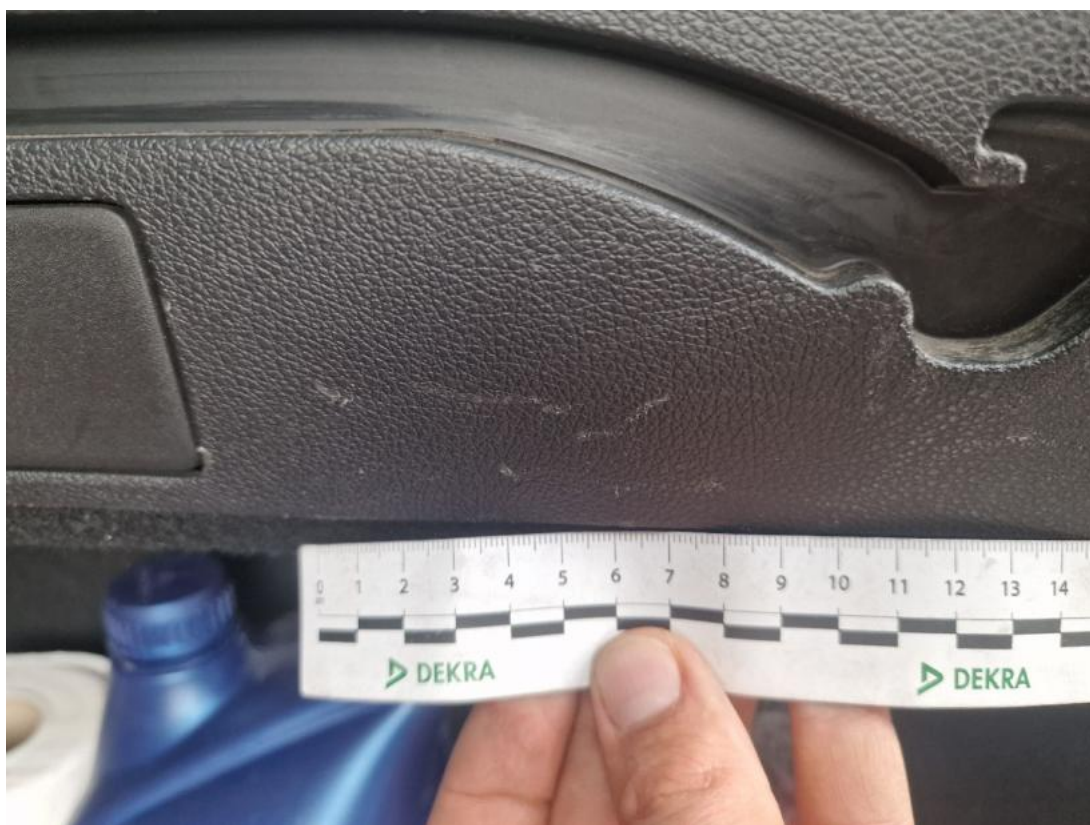
**Fot. 80**

Ściana prawa - Rysa/odprysk 1
