Raport z oględzin pojazdu

Numer raportu	10858/4/26-15201	Data raportu	09-04-2026
Rzeczoznawcy	inż. Kamil Zareba (WSP) mgr inż. Paweł Barszcz (WSP)	Data oględzin	30-03-2026
Nr zlecenia	PKOM(DZS)/GDA/26396/26/03/25	Miejsce oględzin	MASTER1 POZNAŃ/KOMORNIKI, PLAT...

Numer identyfikacyjny (VIN)	WF0EXXTREPC51198
Marka, model	FORD Transit 350 EcoBlue Eu...
Typ, wersja	Transit 350 L3H3 RWD Trend
Numer rejestracyjny	PY32908
Silnik (rodz./poj./moc)	diesel/1996 ccm/96 kW
Stan licznika	74 467 km
Data 1. rej./rok prod.	27-03-2023/2023
Data nast. bad. techn.	27-03-2026
Nadwozie	FPO 4/3
Lakier	brązowy/2-warstwowy metalizowany
Skrzynia biegów	manualna

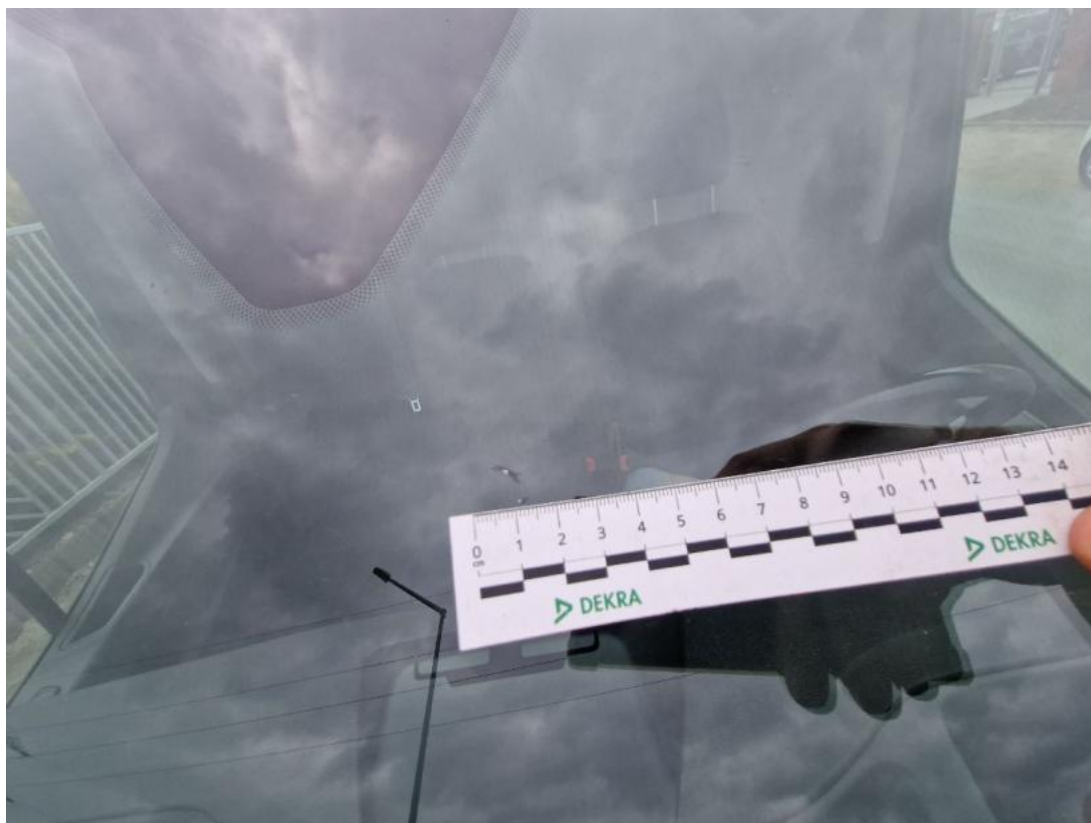
Fot. 39

Poz.	Nazwa pozycji	Opis uszkodzeń	Kwalifik.	Naprawa [rbg]
1	Wyłumienie przed.(od strony deski roz.)	pęknięcie/rozerwanie	WY	0.5
2	Szyba przednia barwiona/ogrzew.	pęknięcie	WY	1.7
3	Kpl.montażowy/naprawczy-kpl.do klejenia		WY	
4	Tapicerka siedziska 1.rząd L	pęknięcie/rozerwanie	WY	0.6
5	Drzwi części ład.przesuwne R	ślady po okleinie	NA	
6	Próg R	wgniecenie	NA	3.5
7	Błotnik tylny L	ślady po okleinie	NA	
8	Błotnik tylny R	zarysowanie, ślady po okleinie	NA	
9	Narożnik L	wgniecenie	NA	4

Szyba czołowa - Rysa/odprysk 1

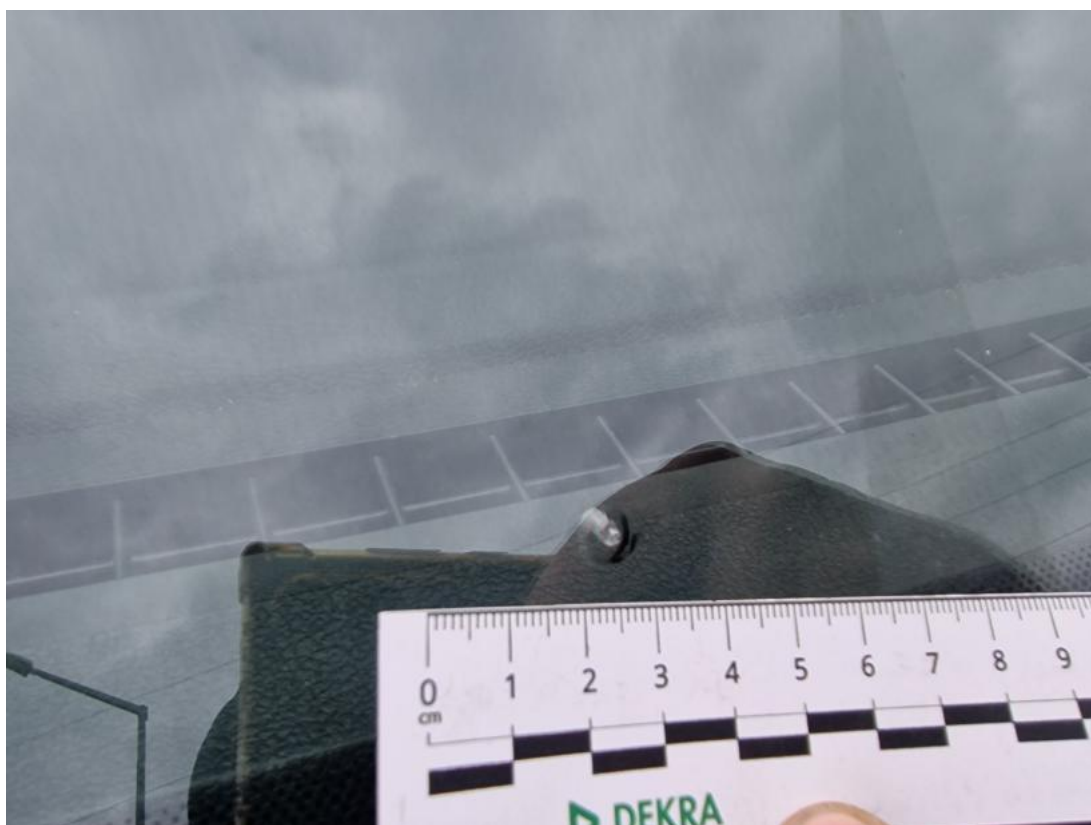
Fot. 40

Szyba czołowa - Rysa/odprysk 2

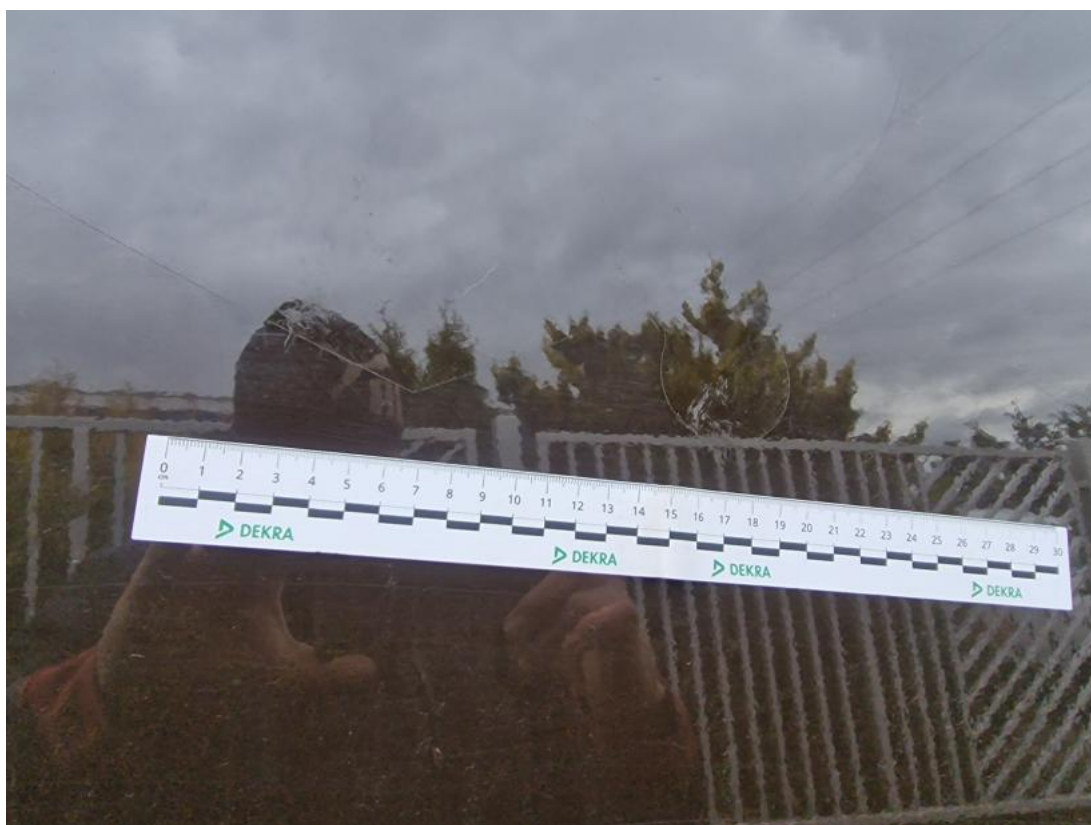
Fot. 42

Drzwi tylne P - Inne 1

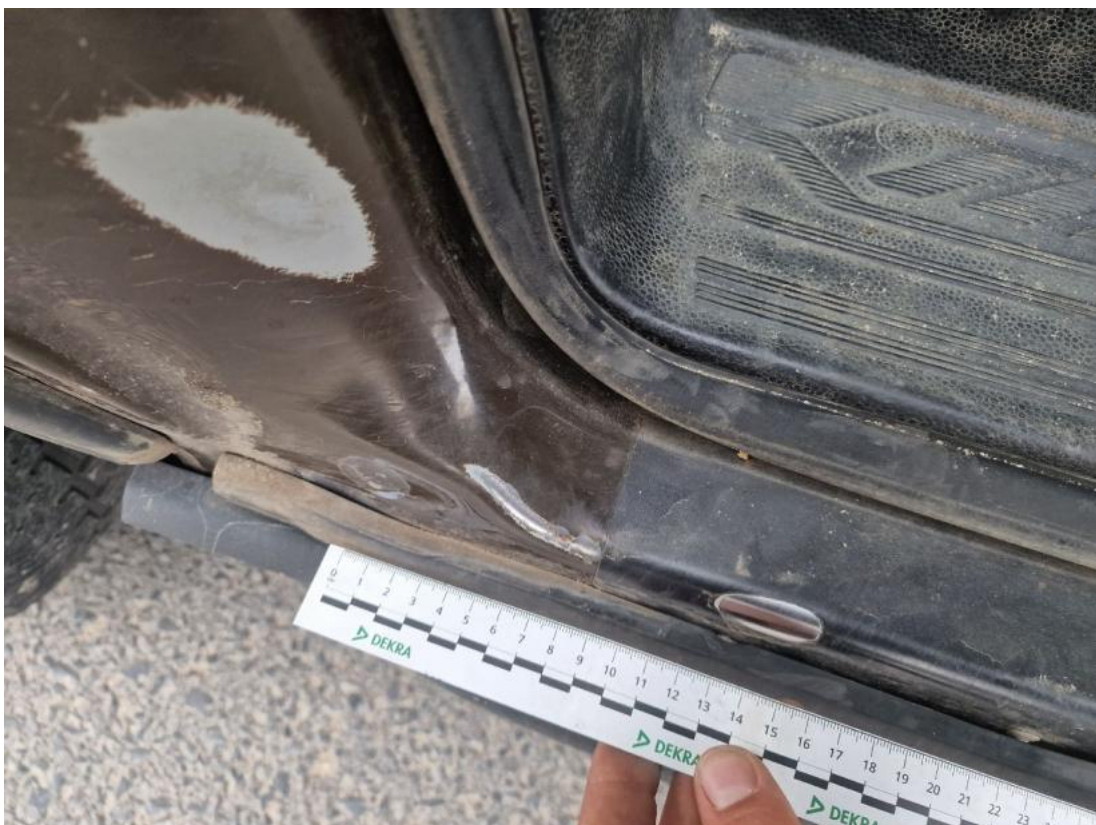
Fot. 44

Próg P - Rysa/odprysk 1

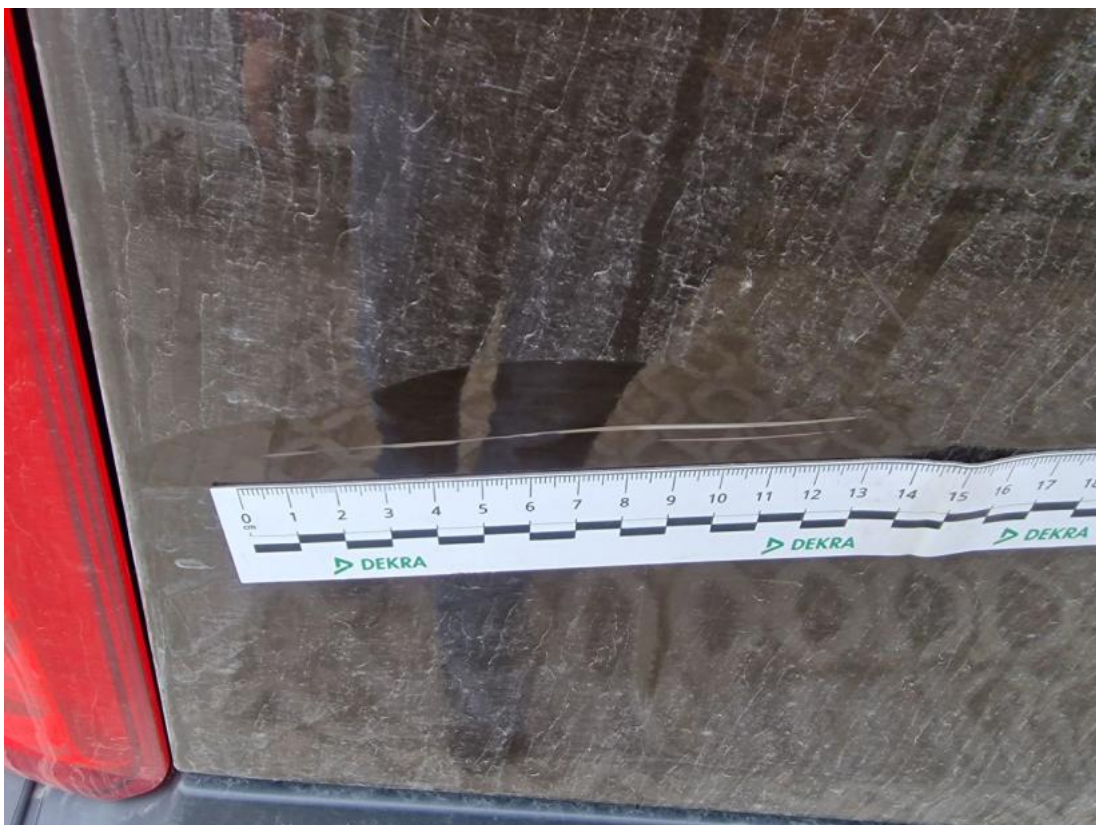
Fot. 46

Błotnik tylny P / Ściana boczna P - Rysa/odprysk 1

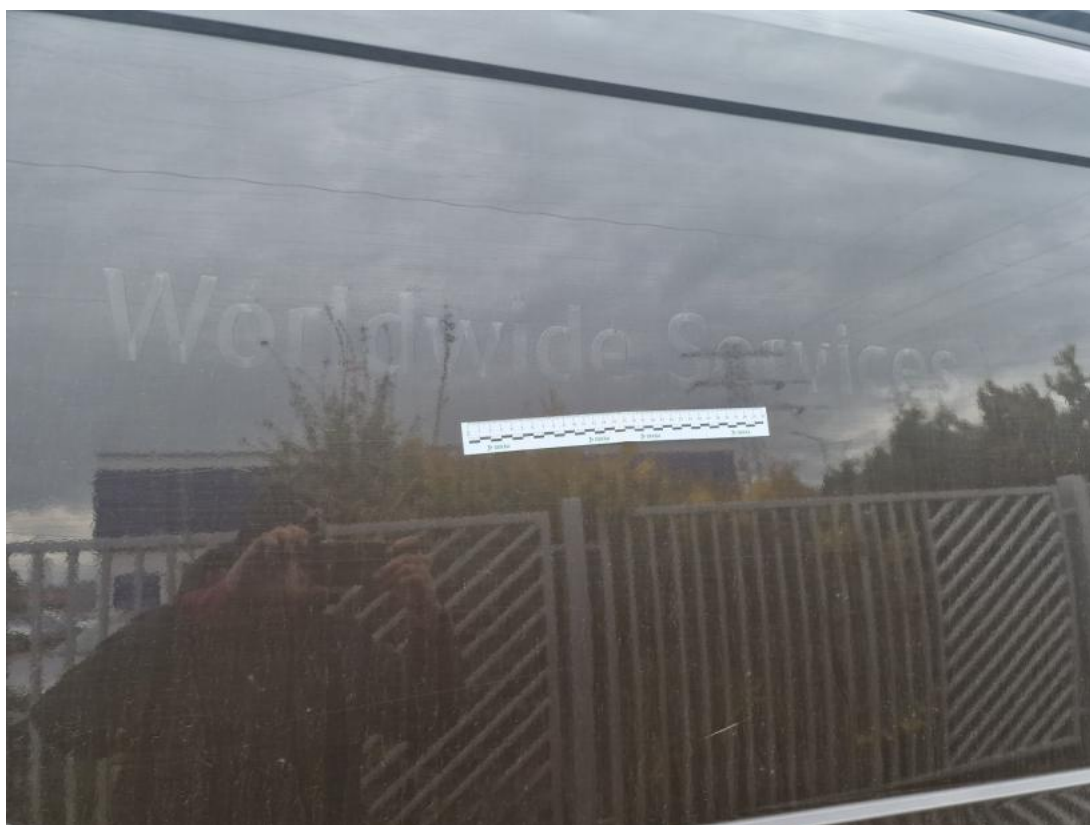
Fot. 47

Błotnik tylny P / Ściana boczna P - Rysa/odprysk 2

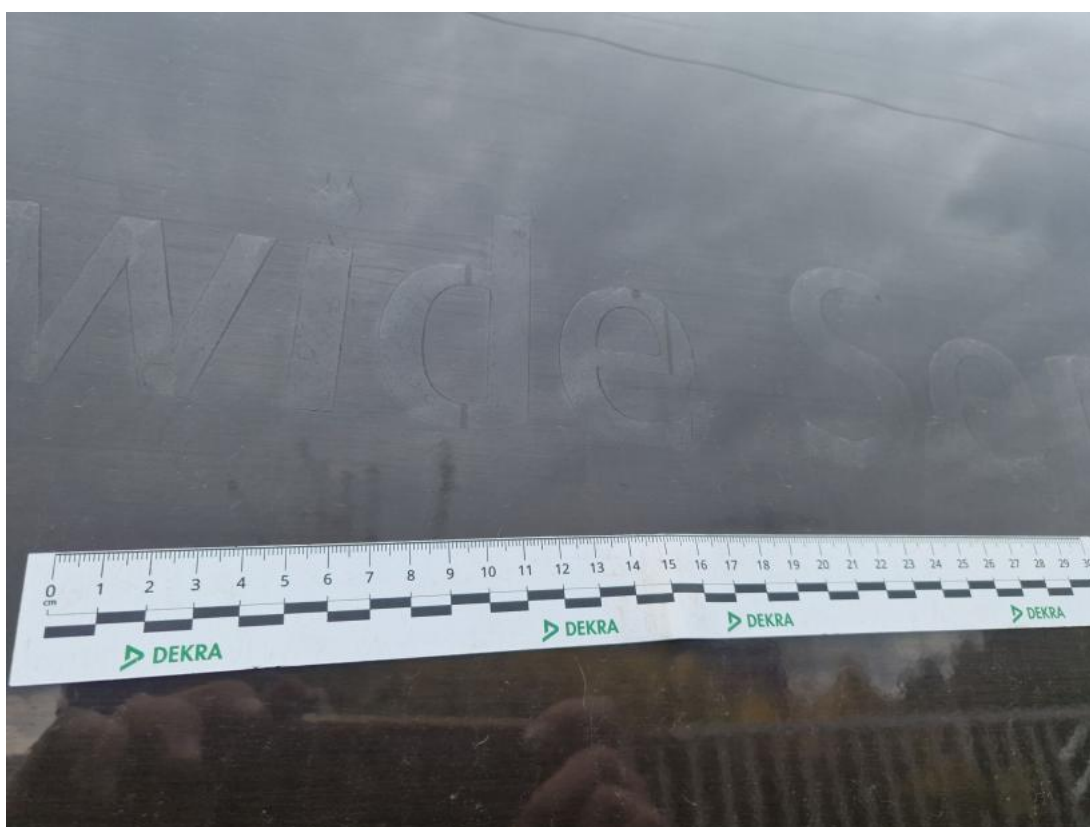
Fot. 48

Błotnik tylny P / Ściana boczna P() - Rysa/odprysk 3

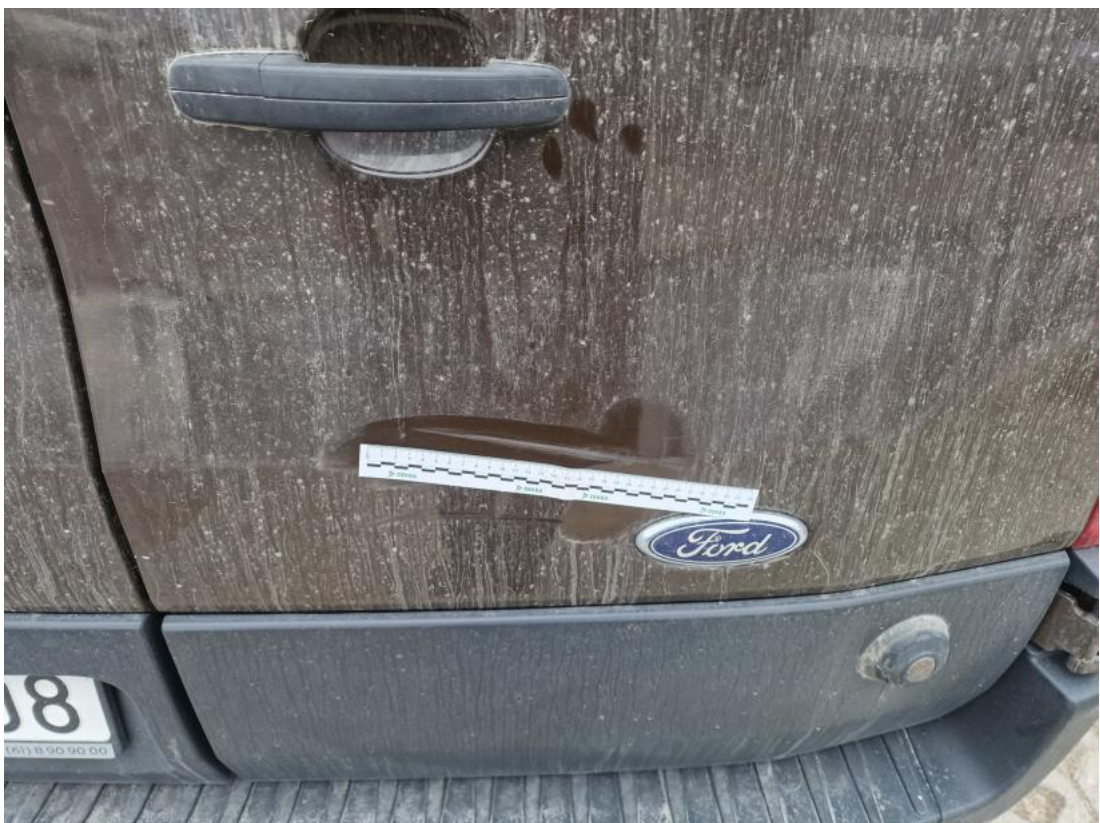
Fot. 52
Pokrywy bagażnika - Wgniecenie/odkształcenie 2

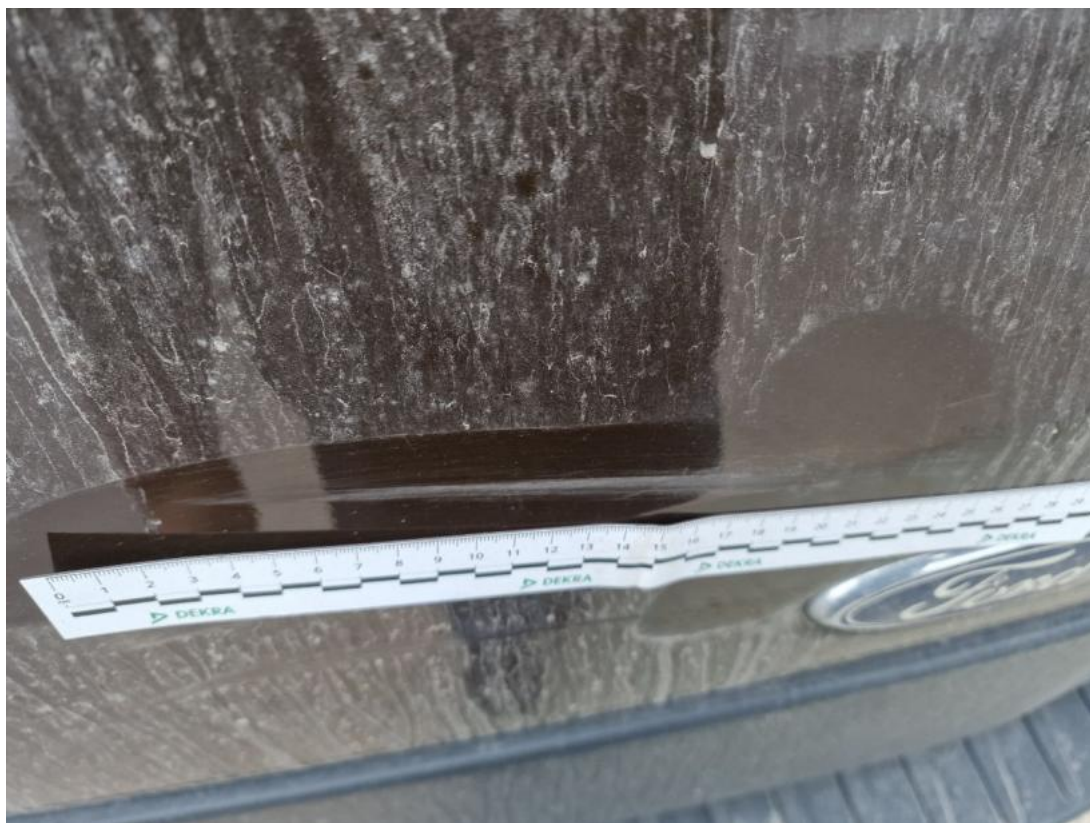
Fot. 53

Pokrywy bagażnika() - Wgniecenie/odkształcenie 3

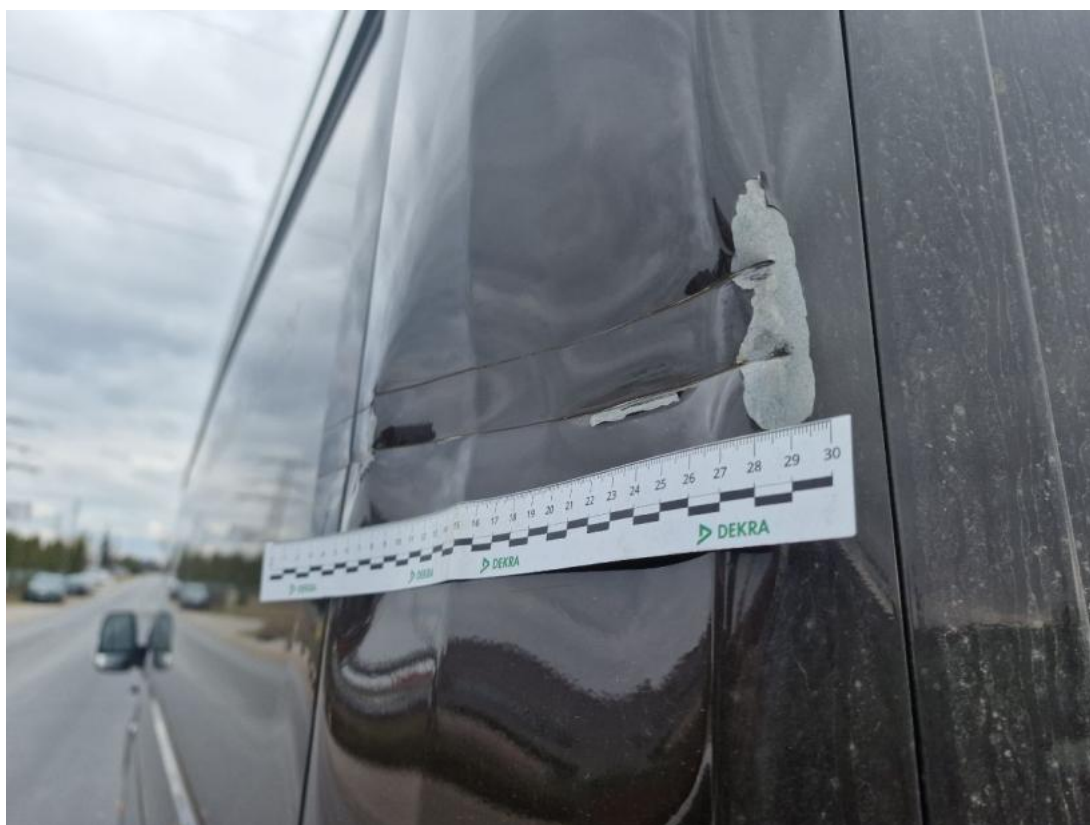
Fot. 55

Błotnik tylny L / Ściana boczna L - Wgniecenie/odkształcenie 1

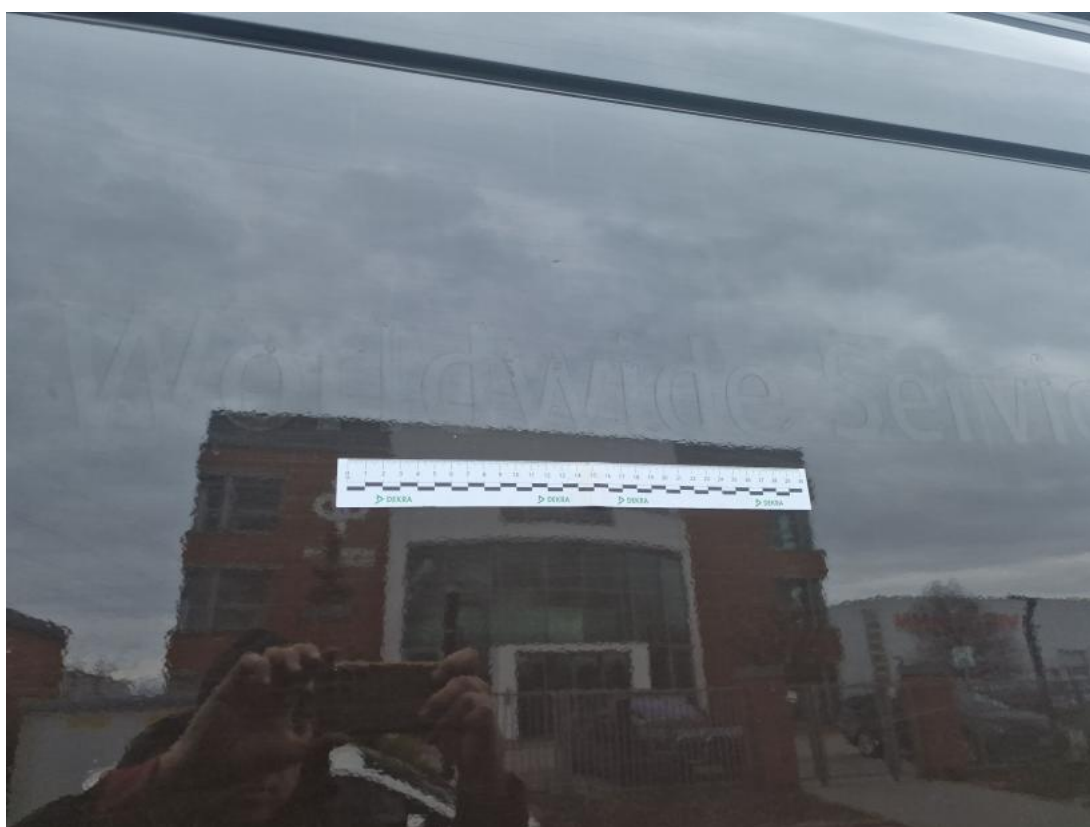
Fot. 56

Błotnik tylny L / Ściana boczna L - Wgniecenie/odkształcenie 2

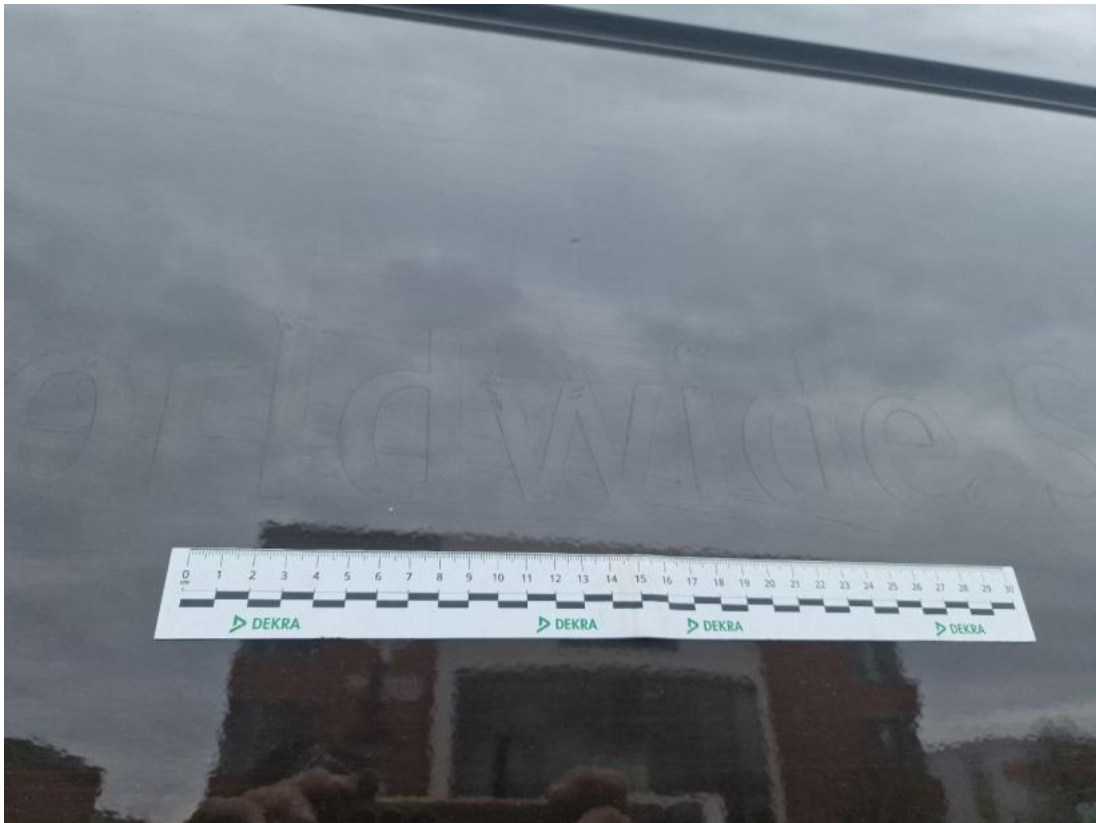
Fot. 57

Błotnik tylny L / Ściana boczna L() - Wgniecenie/odkształcenie 3

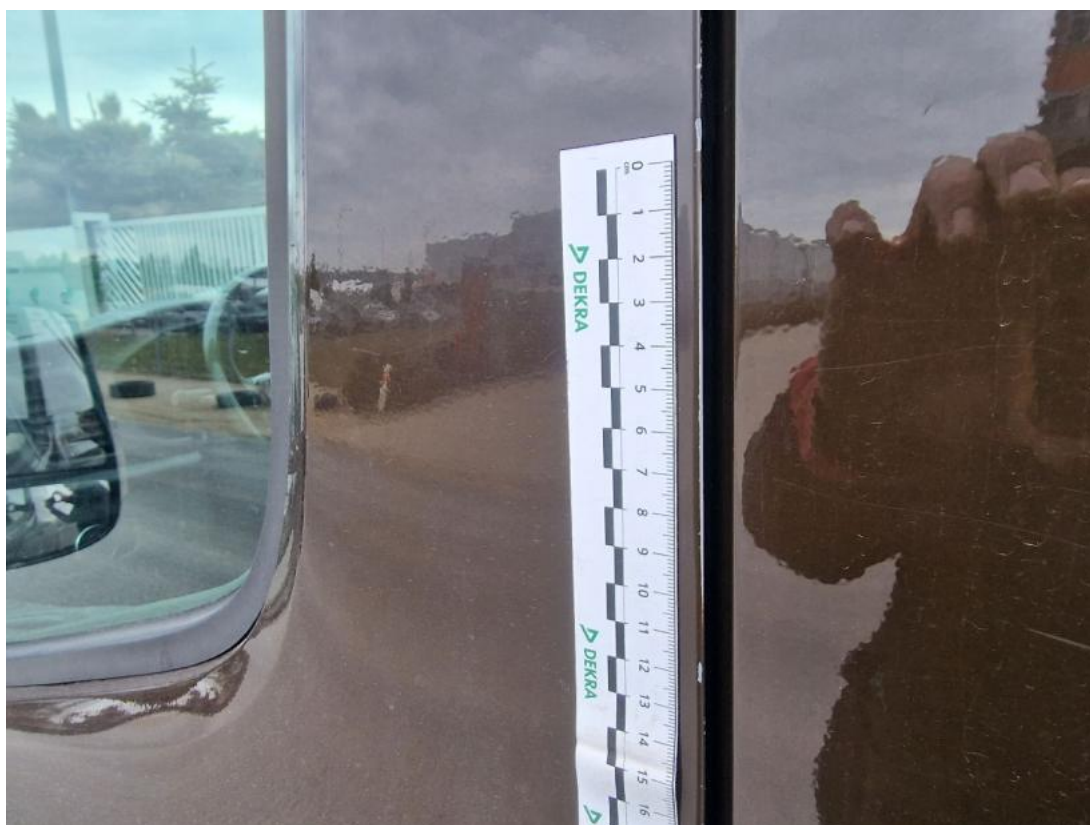
Fot. 60

10	Drzwi tylne, skrzydło lewe L	ślady po okleinie	NA	
11	Drzwi tylne, skrzydło prawe R	liczne, wgniecenie, zarysowanie	NA	2.5
12	Poszycie drzwi przednich L	odpryski lakieru

Drzwi przed L - Rysa/odprysk 1

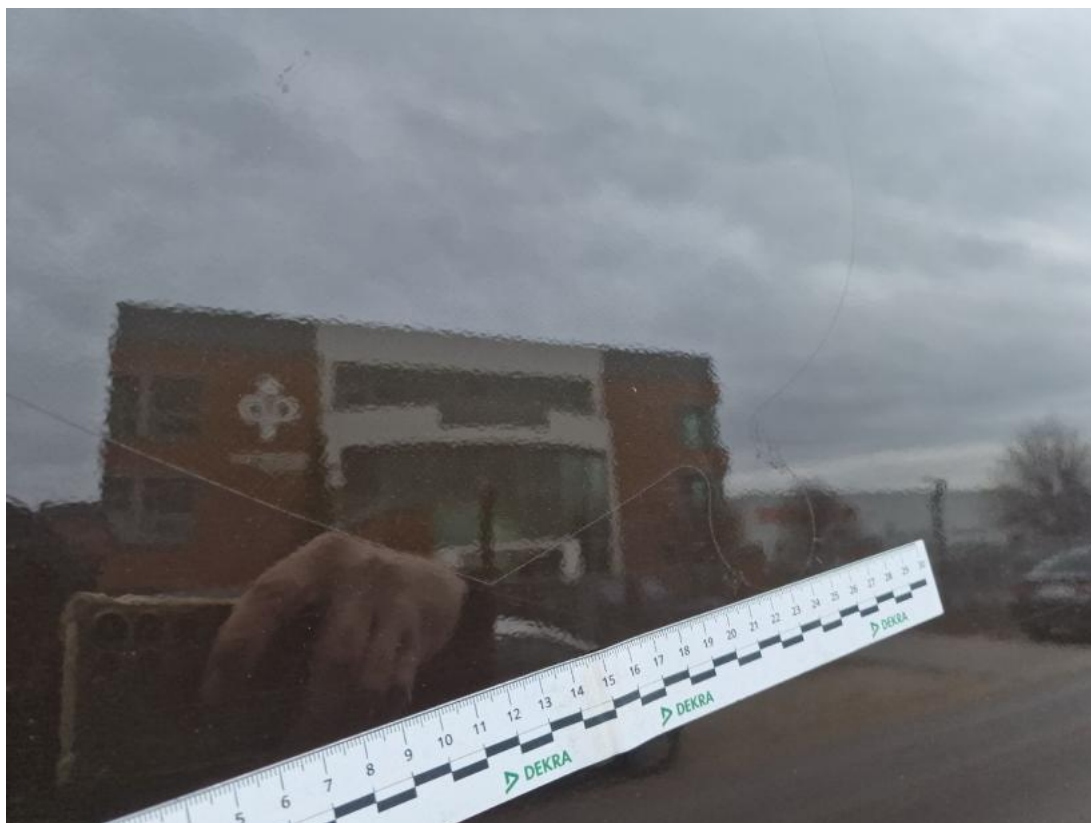
Fot. 63
Drzwi tylne L - Inne 1

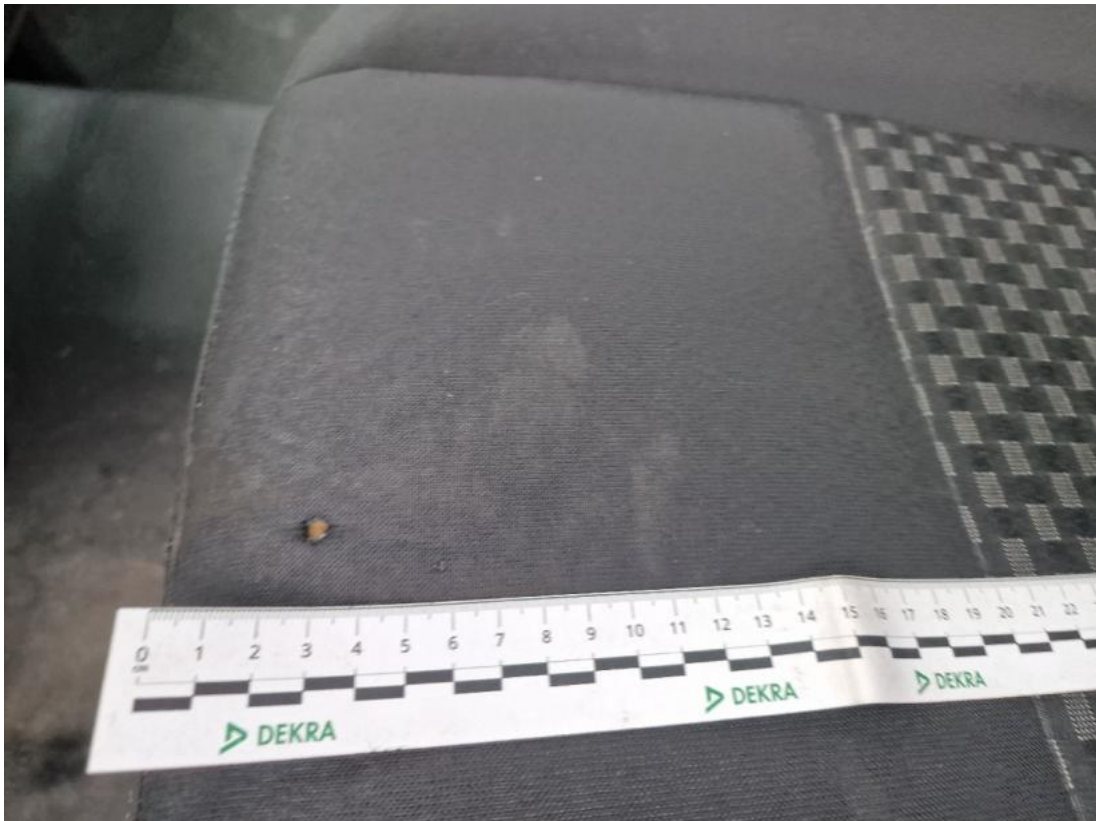
Fot. 65
Fotel prz. lew. - Inne 1

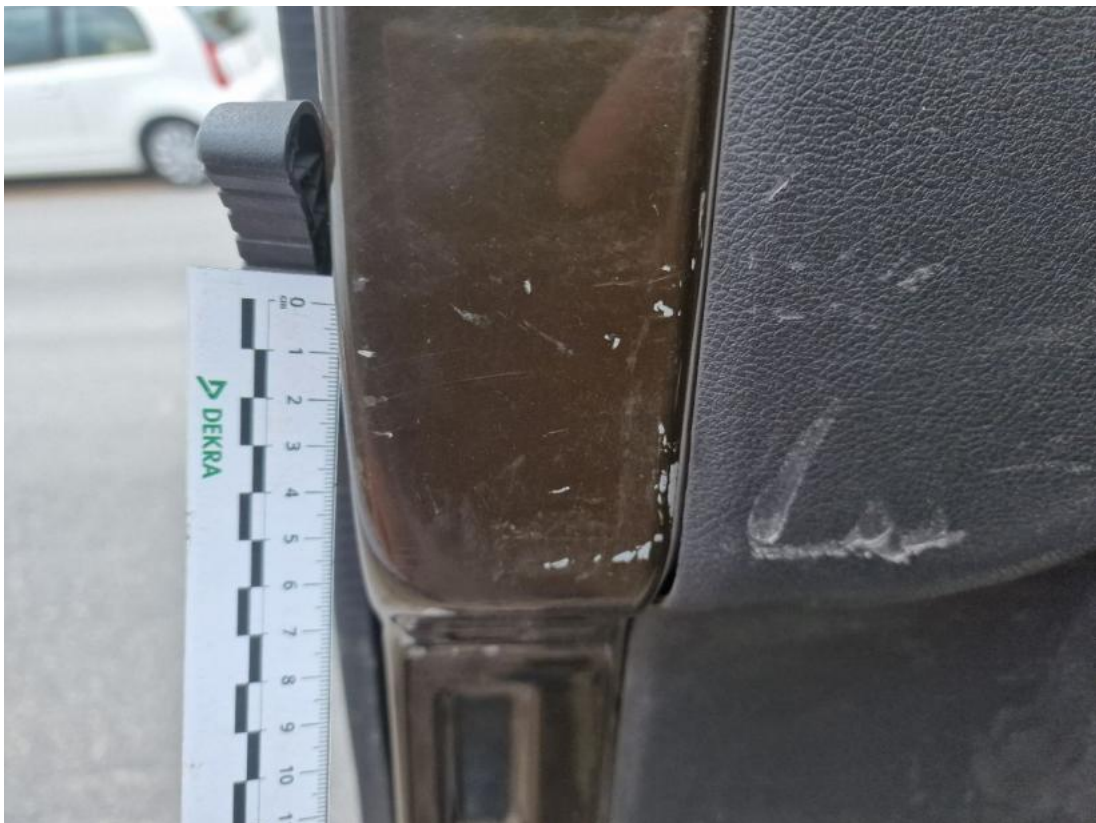
Fot. 67

Drzwi tyłu lewe - Rysa/odprysk 1

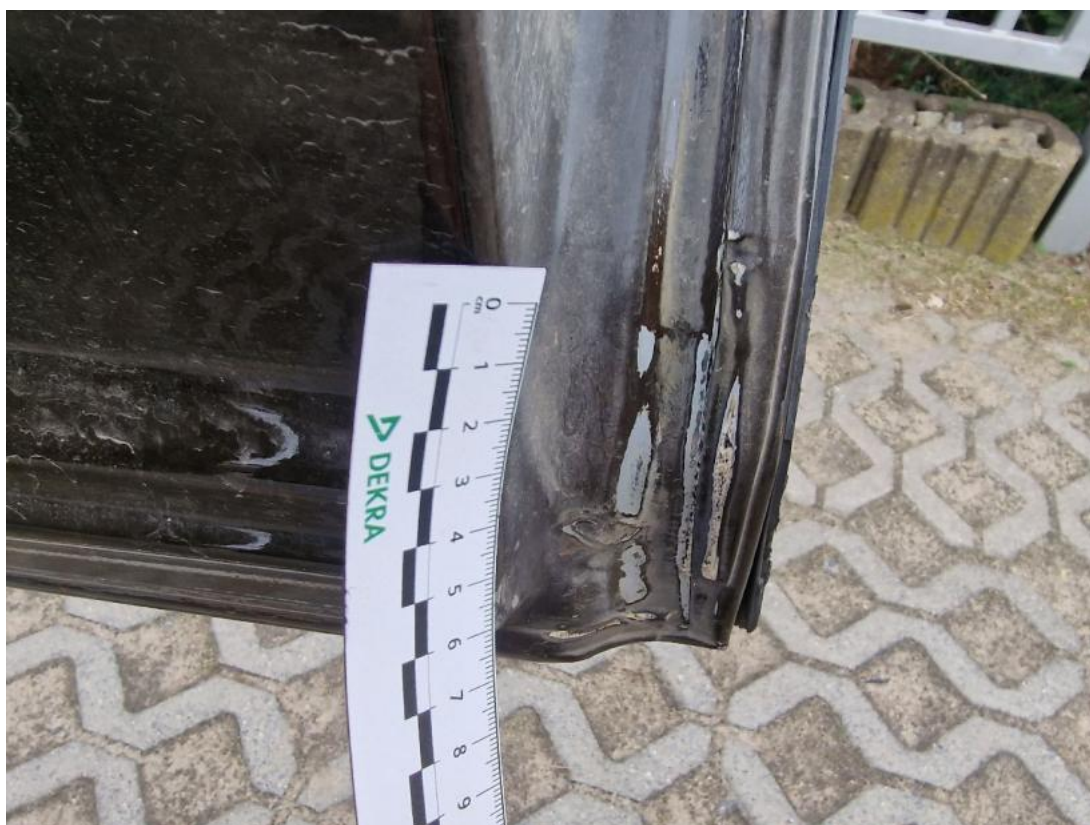
Fot. 69

Drzwi tyłu prawe - Rysa/odprysk 1
