Ocena stanu technicznego pojazdu

Eurotax-Kod EC	Marka, model, typ pojazdu				Rodzaj nadwozia
	HYUNDAI, i30 (PD)(01.2017-, Smart				hatchback
Rodzaj silnika	Pojemność [ccm]	Moc [KM/kW]	Skrzynia biegów	Stan licznika [km] (odczytany)	Ilość drzwi/miejsc
z zapłonem iskrowym	1498	110/81	manualna	182 897	5/5
Nr rej. pojazdu	Nr nadwozia (VIN)		Data 1-rej./rok prod.	Następne bad. tech.	Lakier
WD6133S	TMAH351CANJ182136		14-04-2022/2022	10-04-2027	srebrny/METALIK

Data oględzin: 13-04-2026

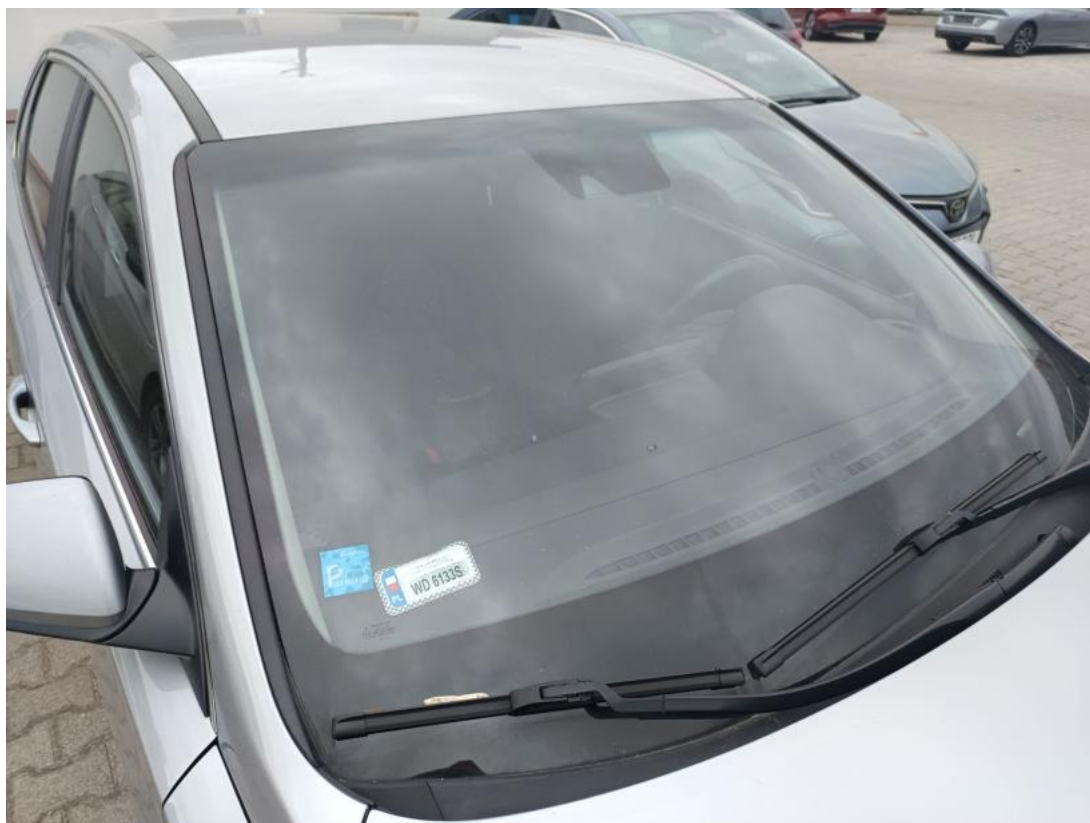
Fot. 37

Szyba czołowa atermiczna - zdjęcie pogładowe 1

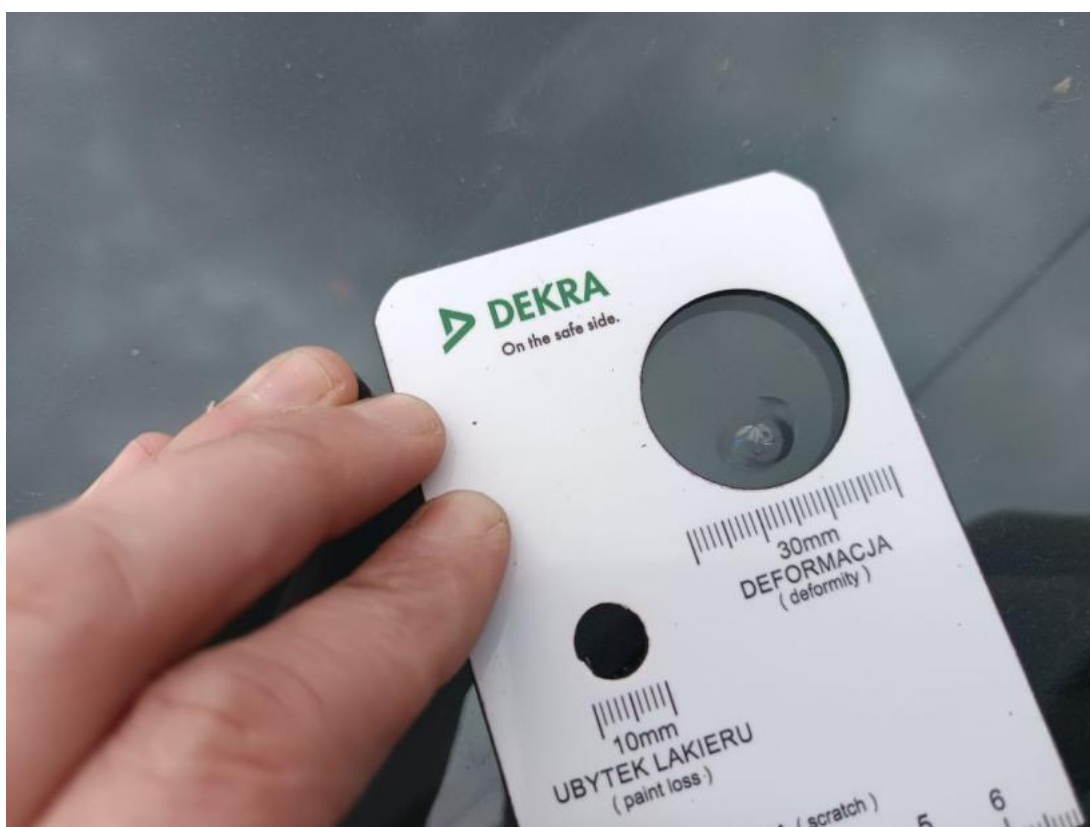
Fot. 38

Poz.	Nazwa części	Nr katalogowy	Opis uszkodzenia	NS [%]
1	Szyba PRZ	86110-G4040	pęknięcie

Szyba czołowa atermiczna - Pęknięcie/rozerwanie 1

Do wymiany

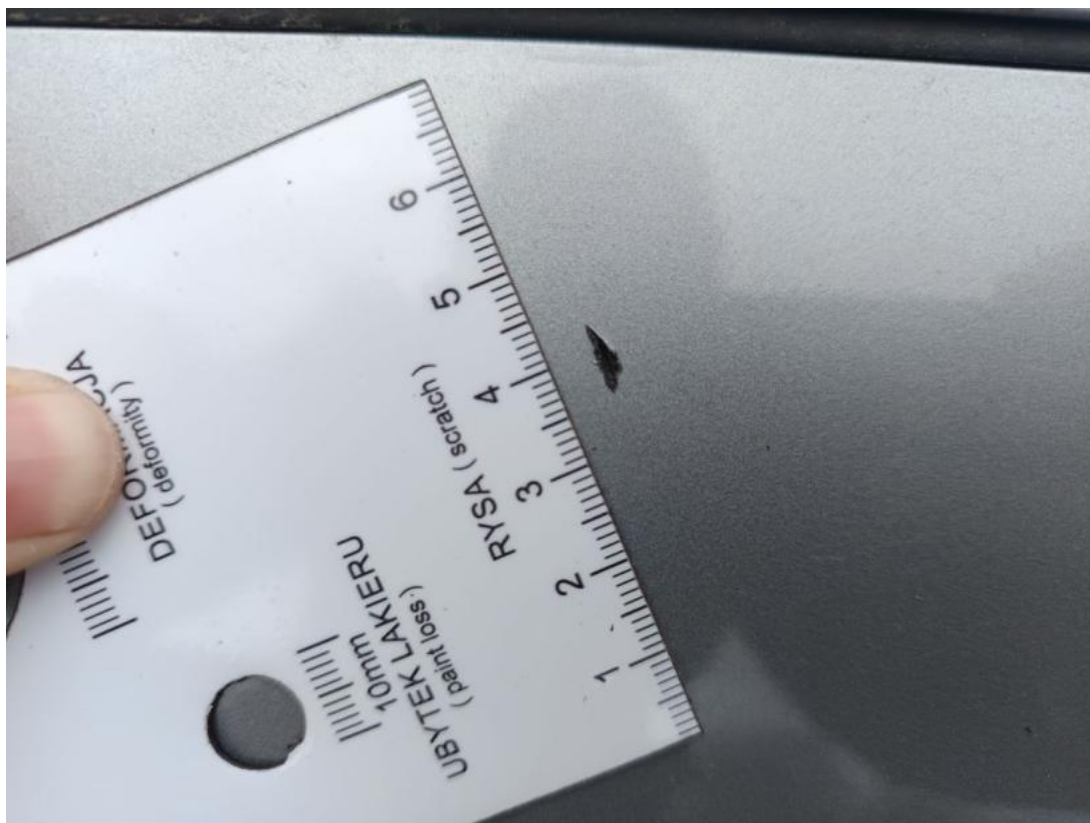
Poz.	Nazwa części	Nr katalogowy	Opis uszkodzenia	Czas [rbg]
1	Błotnik TP		zarysowanie	
2	Zderzak PRZ		odpryski lakieru, zarysowanie	
3	Zderzak TYŁ		zarysowanie	
4	Felga PP		zarysowanie	
5	Wykładzina pokrywy T		zarysowanie

Fot. 41
Zderzak - Rysa/odprysk 1

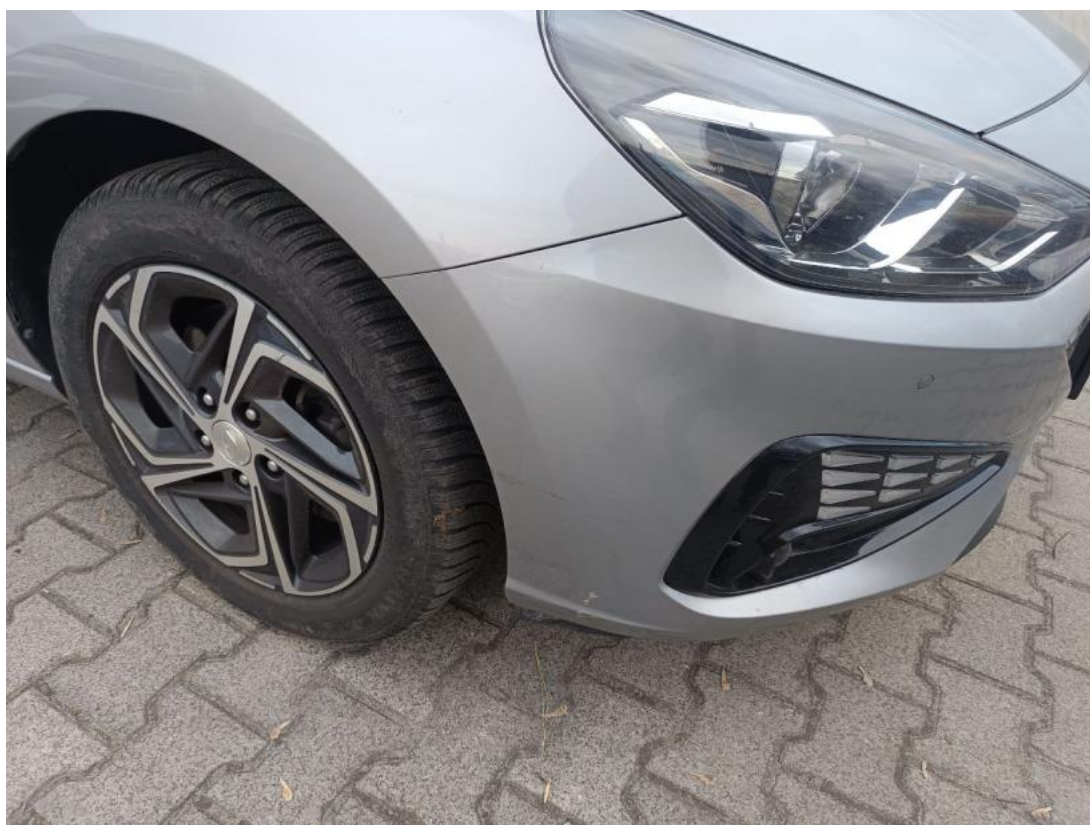
Fot. 42
Zderzak - Rysa/odprysk 2

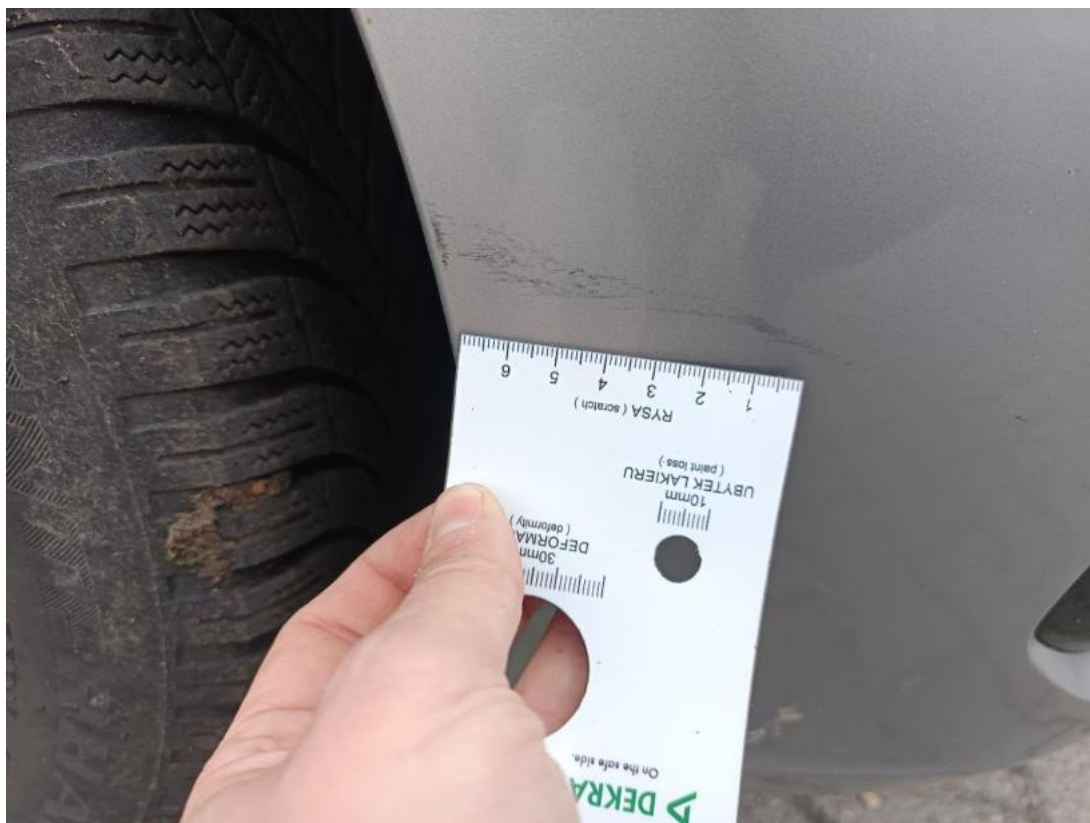
Fot. 43
Zderzak() - Rysa/odprysk 3

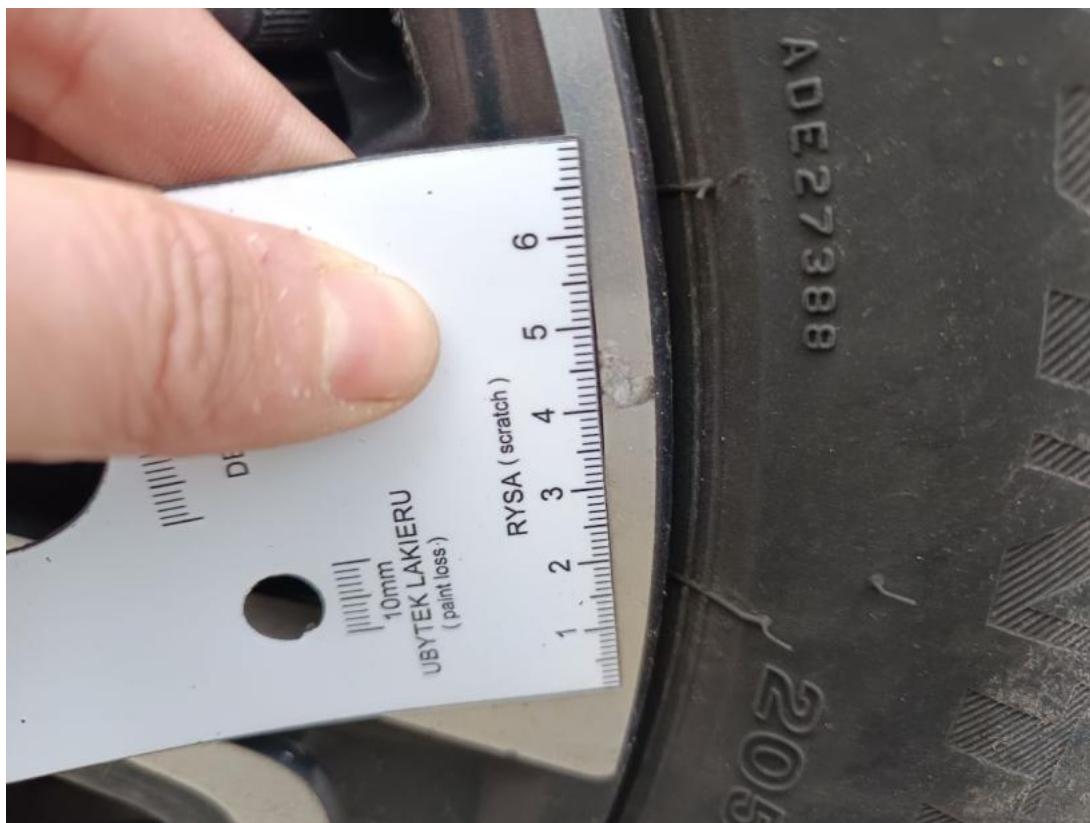
Fot. 45
Felga aluminiowa przednia P - Rysa/odprysk 1

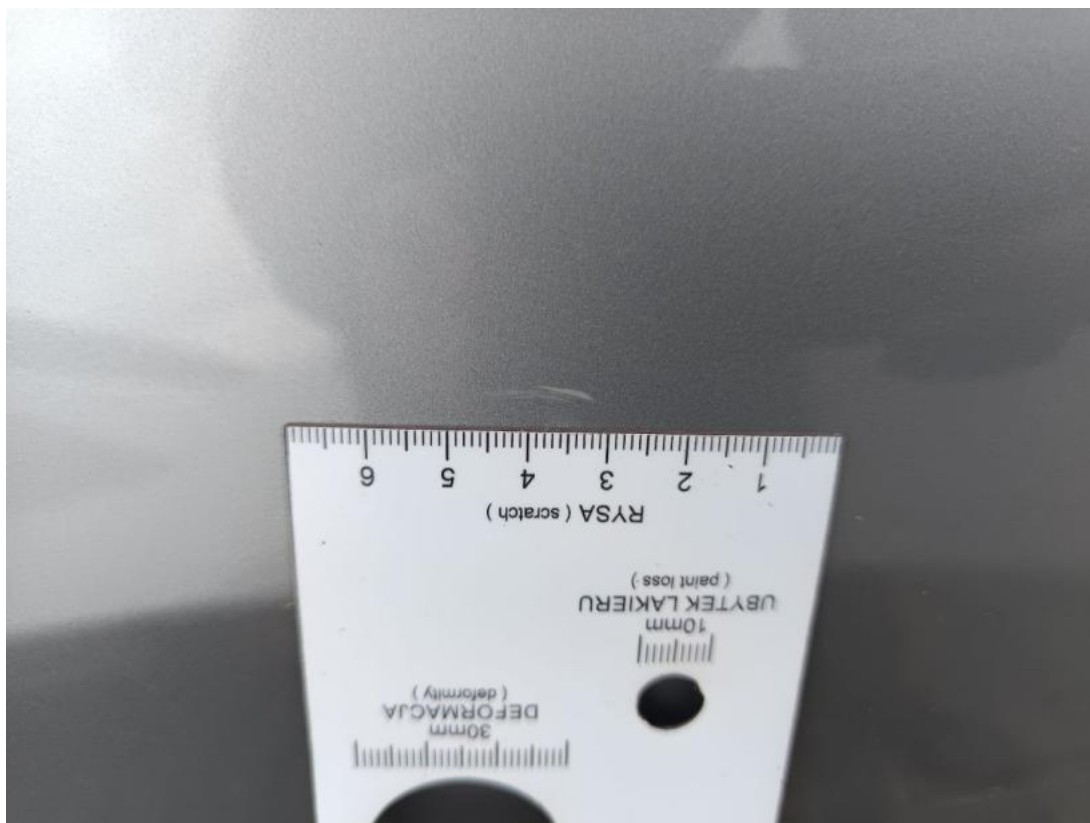
Fot. 47

Błotnik tylny P / Ściana boczna P - Rysa/odprysk 1

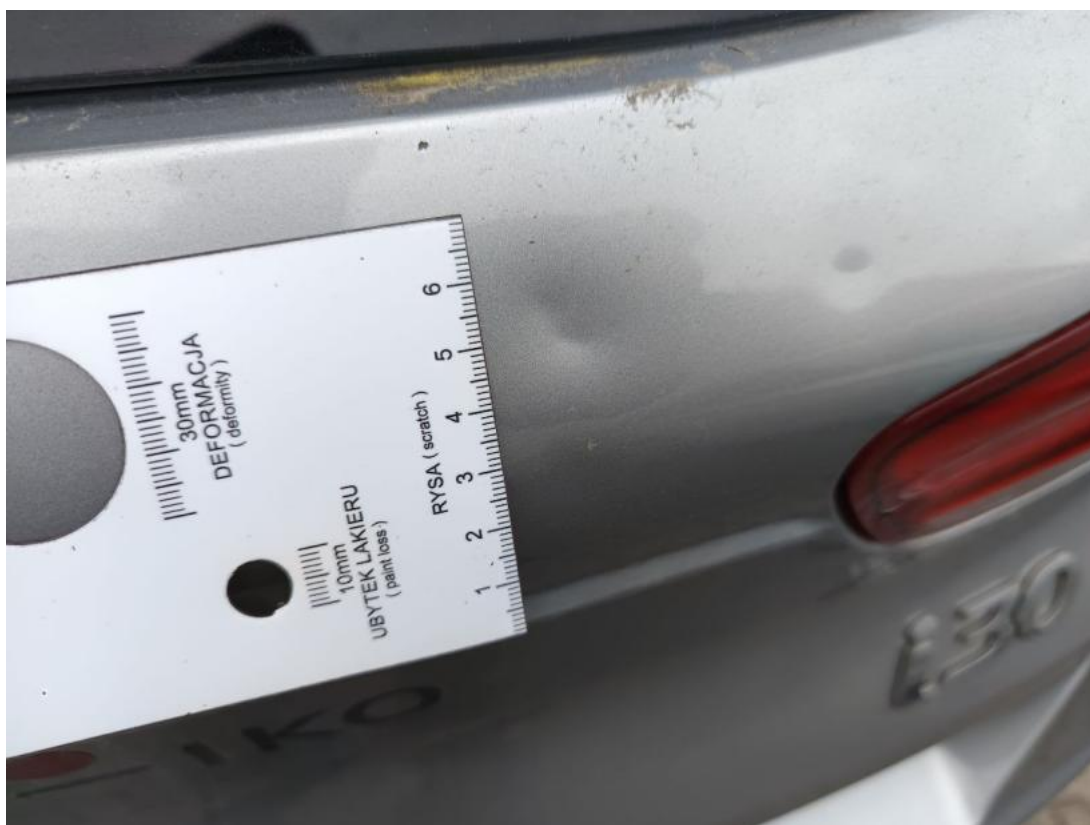
Poz.	Nazwa części	Nr katalogowy	Opis uszkodzenia	Czas [rbg]
1	Pokrywa		wgniecenie

Fot. 50
Pokrywy bagażnika - Wgniecenie/odkształcenie 1

Do naprawy

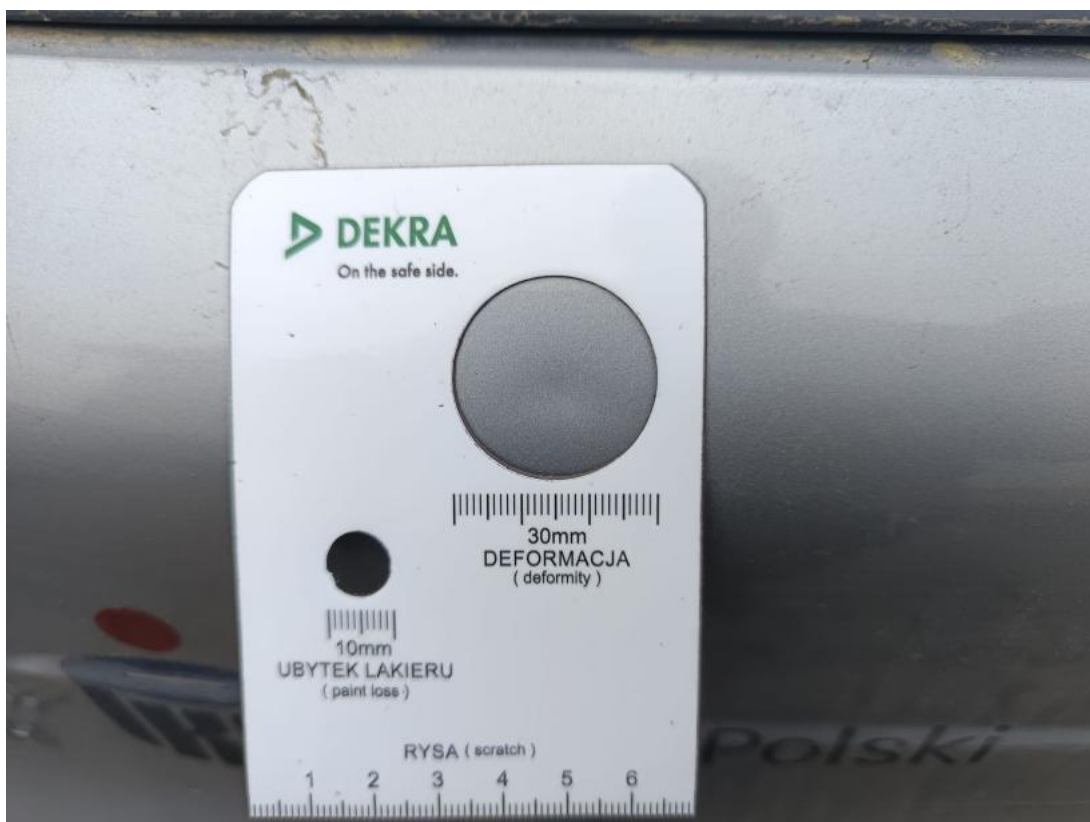
Fot. 51

Pokrywy bagażnika - Wgniecenie/odkształcenie 2

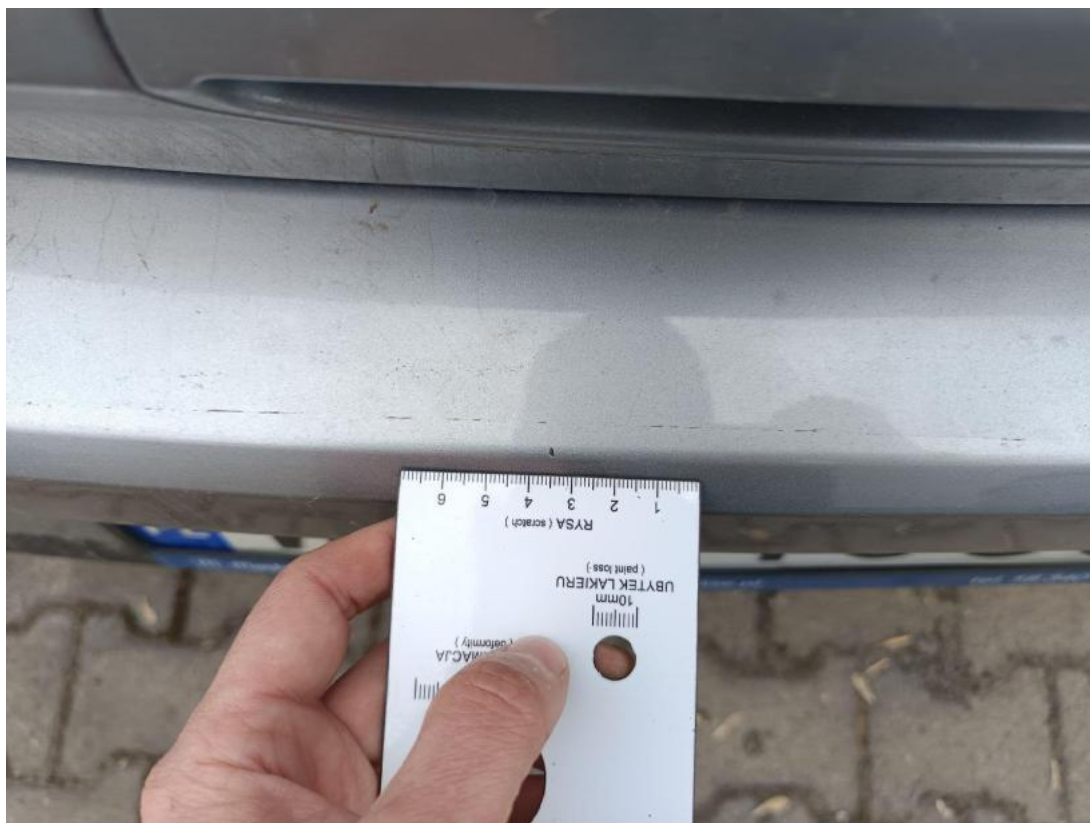
Fot. 53

Zderzak tylny - Rysa/odprysk 1

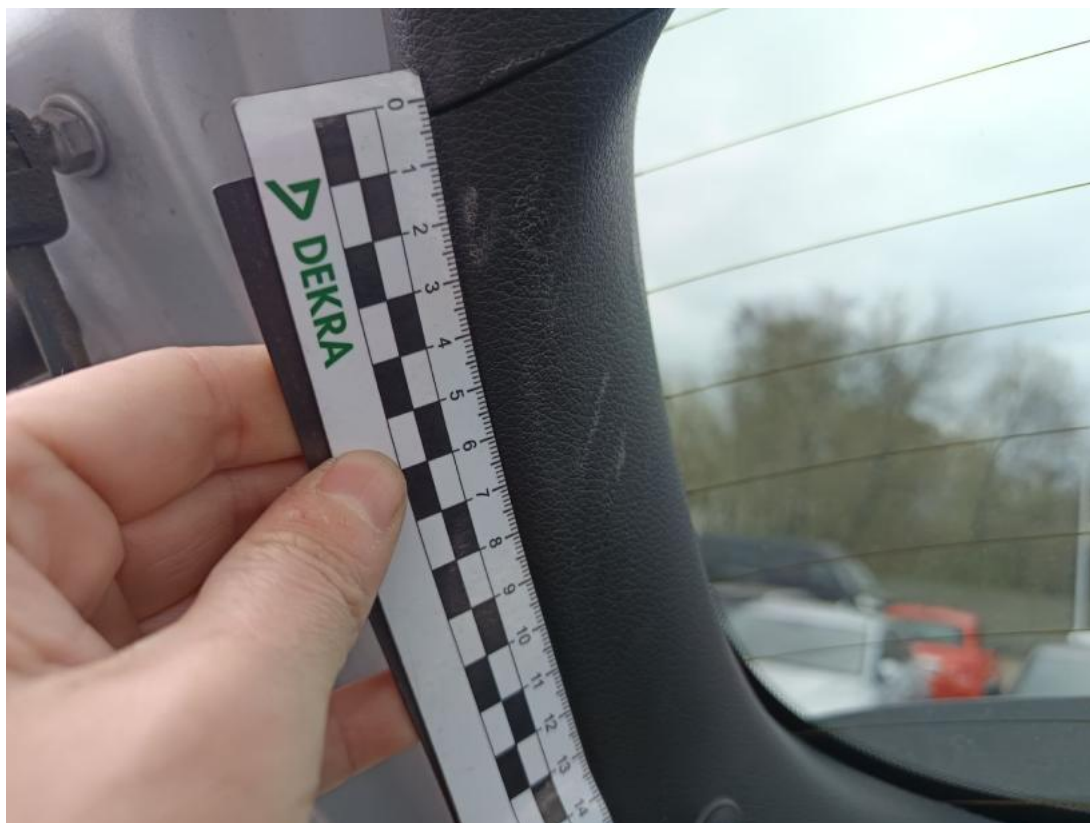
Fot. 55

Wykładzina przestrzeni bagażowej - Rysa/odprysk 1
